TILAN 1.21 ALAPOHJAN MERKKIAINETUTKIMUS 27.4.2016

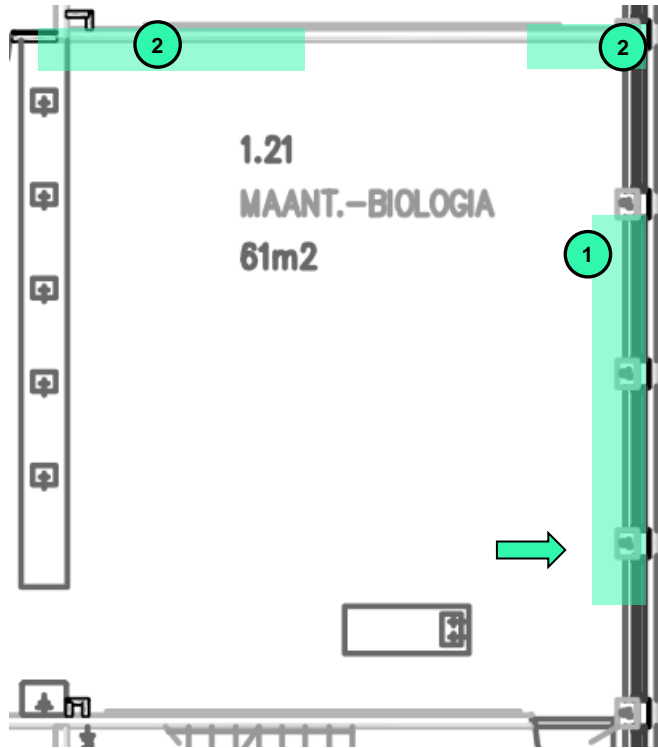
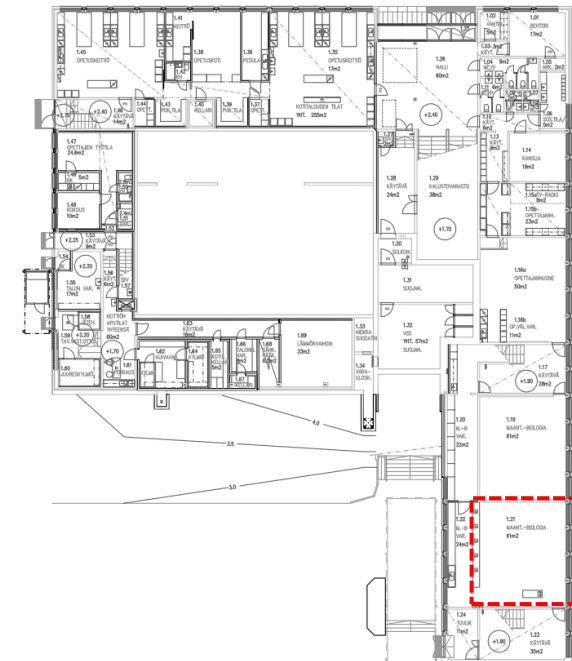
ALAPOHJAN JA ULKOSEINÄN LIITTYMÄ

ALAPOHJAN JA VÄLISEINÄN LIITTYMÄ

Merkkiainekoe on tehty rikkiheksafluoridikaasulla ja -analysaattorilaitteella. Tila alipaineistettiin Blowerdoor-puhaltimella tutkimuksen ajaksi. Paine-ero -10 Pa mitattiin alapohjan ja huonetilan välisenä maatäyttööseen poratun reiän kautta. Normaaliolosuhteissa paine-ero oli 0 Pa alapohjaan nähden.

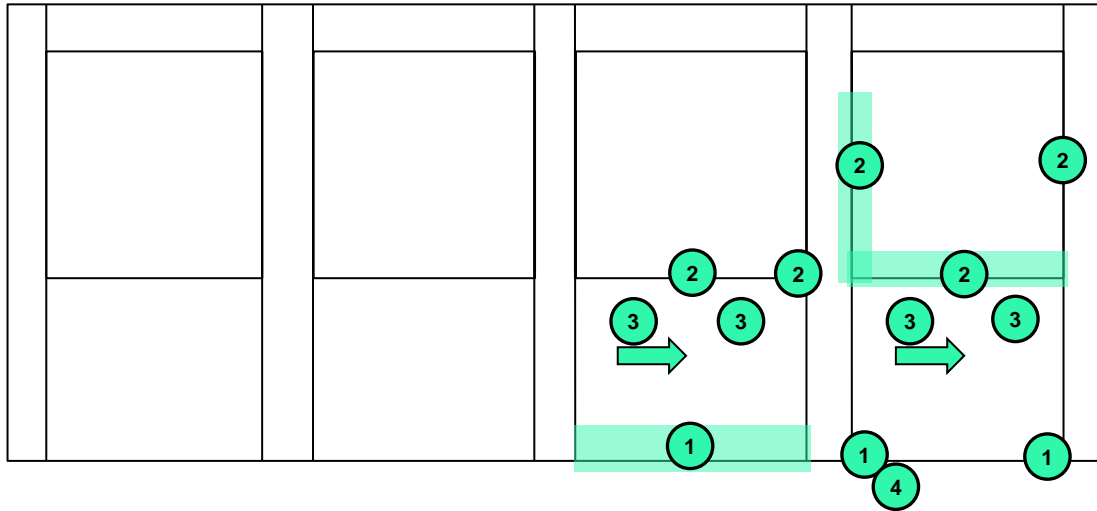
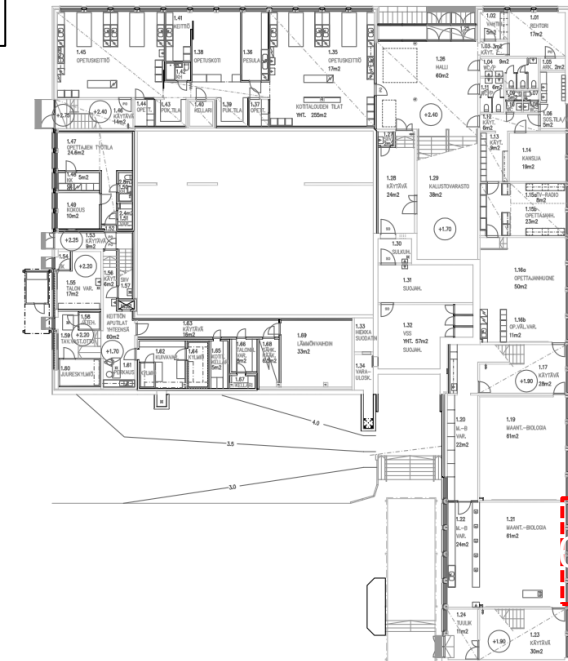
TILAN 1.21 ULKOSEINÄRAKENTEEN MERKKIAINETUTKIMUS 27.4.2016

1 ALAPOHJAN JA SEINÄN LIITTYMÄ

2 IKKUNAN LIITTYMÄT

3 PATTERN KANNAKE

4 PUTKILÄPIVENTI

Merkkiainekoe on tehty rikkiheksafluoridikaasulla ja -analysaattorilaitteella. Tila alipaineistettiin Blowerdoor-puhaltimella tutkimuksen ajaksi. Paine-ero -10 Pa mitattiin ulkoseinän eristetilan ja huonetilan välisenä eristetilaan poratun reiän kautta. Normaaliolosuhteissa paine-ero oli -5-7 Pa ulkoseinärakenteeseen nähden.

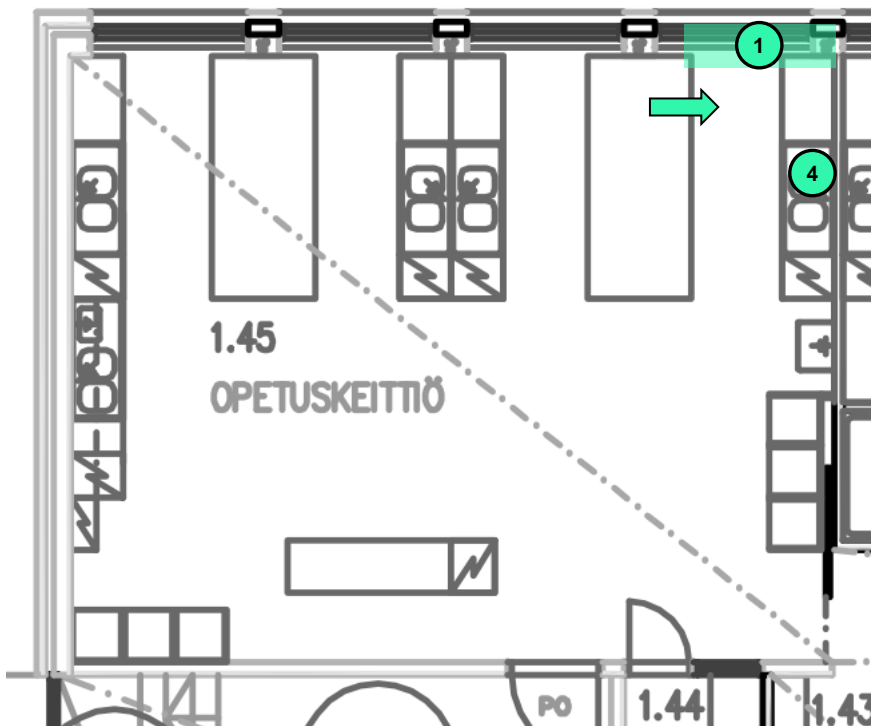
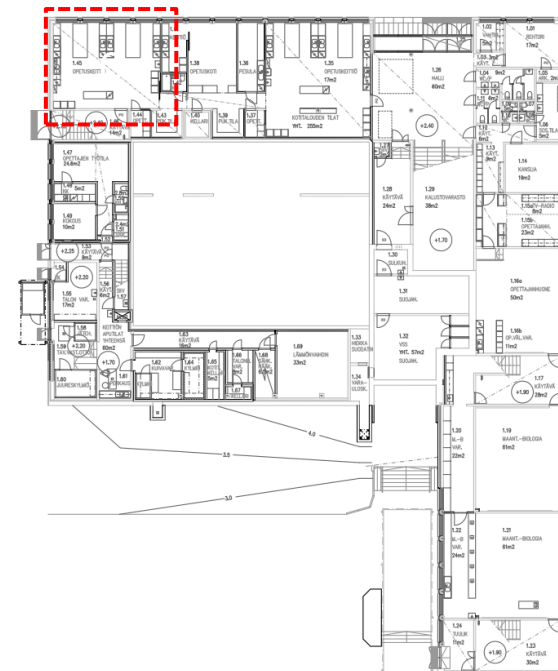
TILAN 1.45 ALAPOHJAN MERKKIAINETUTKIMUS 28.4.2016

1 ALAPOHJAN JA SEINÄN LIITTYMÄ

4 PUTKILÄPIVENTI

Merkkiainekoe on tehty rikkiheksafluoridikaasulla ja -analysaattorilaitteella. Tila alipaineistettiin Blowerdoor-puhaltimella tutkimuksen ajaksi. Paine-ero -10 Pa mitattiin alapohjan ja huonetilan välisenä maatayttöön poratun reiän kautta. Normaaliolosuhteissa paine-ero oli 1-2 Pa alipaineinen alapohjaan nähden.

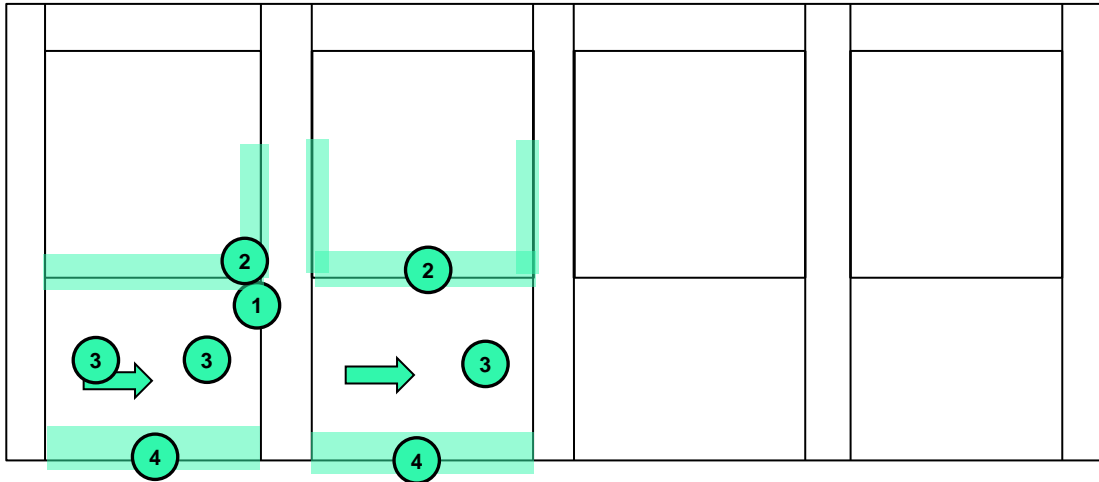
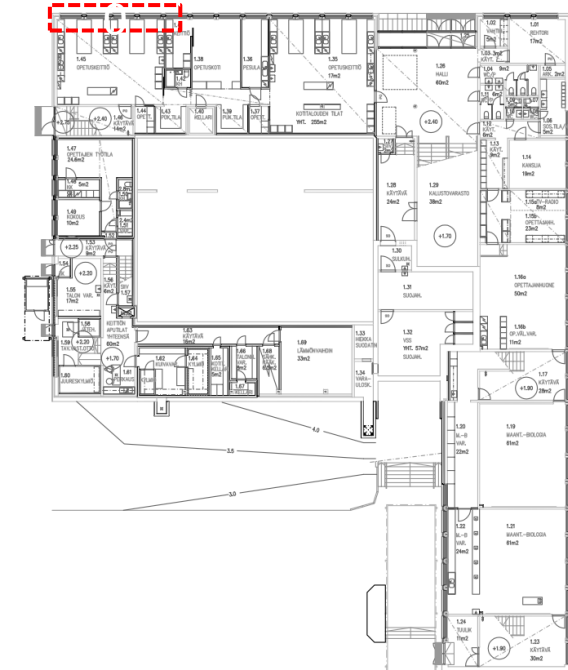
TILAN 1.45 ULKOSEINÄRAKENTEEN MERKKIAINETUTKIMUS, IKKUNASEINÄ 28.4.2016

- 1** PILARIN JA SEINÄN LIITTYMÄ
- 2** IKKUNAN LIITTYMÄT
- 3** PATTERN KANNAKE
- 4** ULKOSEINÄN JA LATTIAN LIITTYMÄ

Merkkiainekoe on tehty rikkiheksafluoridikaasulla ja -analysaattorilaitteella. Tila alipaineistettiin Blowerdoor-puhaltimella tutkimuksen ajaksi. Paine-ero -10 Pa mitattiin ulkoseinän eristetilan ja huonetilan välisenä eristetilaan poratun reiän kautta. Normaaliolosuhteissa paine-ero oli 0 Pa ulkoseinärakenteeseen nähden.

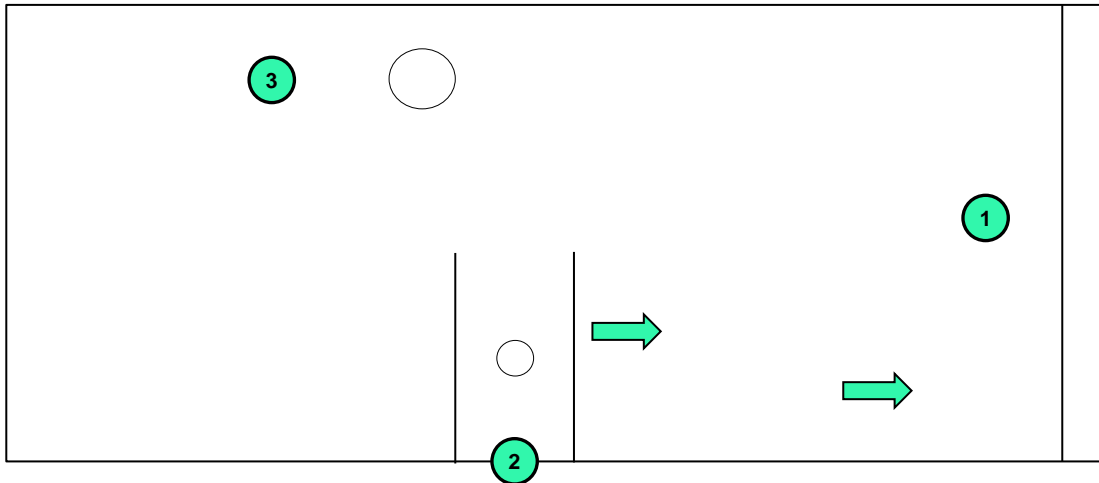
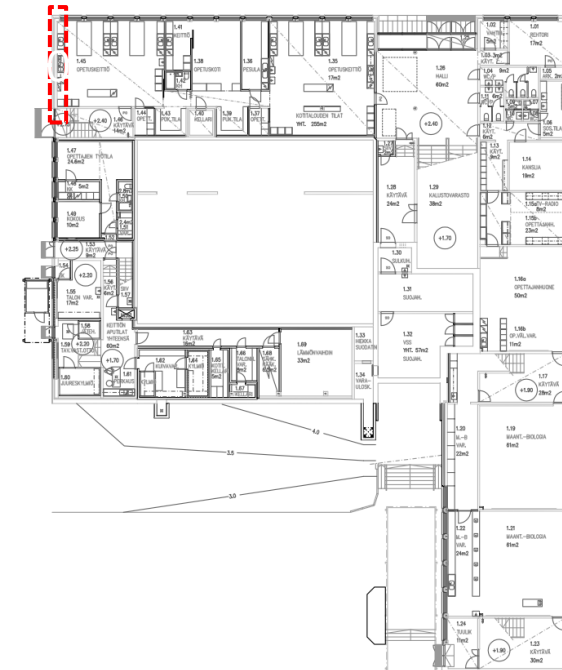
TILAN 1.45 ULKOSEINÄRAKENTEEN MERKKIAINETUTKIMUS, 28.4.2016

- 1** PISTORASIA
- 2** ULKOSEINÄN JA LATTIAN LIITTYMÄ
- 3** SÄHKÖJOHDON KANNAKE

Merkkiainekoe on tehty rikkiheksafluoridikaasulla ja -analysaattorilaitteella. Tila alipaineistettiin Blowerdoor-puhaltimella tutkimuksen ajaksi. Paine-ero -10 Pa mitattiin ulkoseinän eristetilan ja huonetilan välisenä eristetilaan poratun reiän kautta. Normaaliolosuhteissa paine-ero oli 0 Pa ulkoseinärakenteeseen nähden.

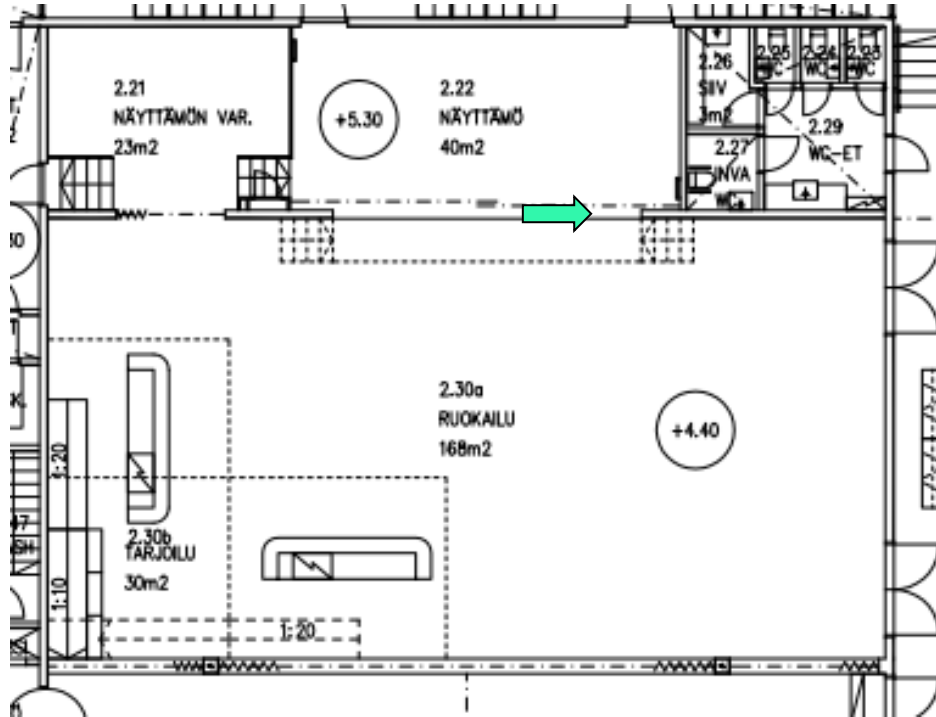
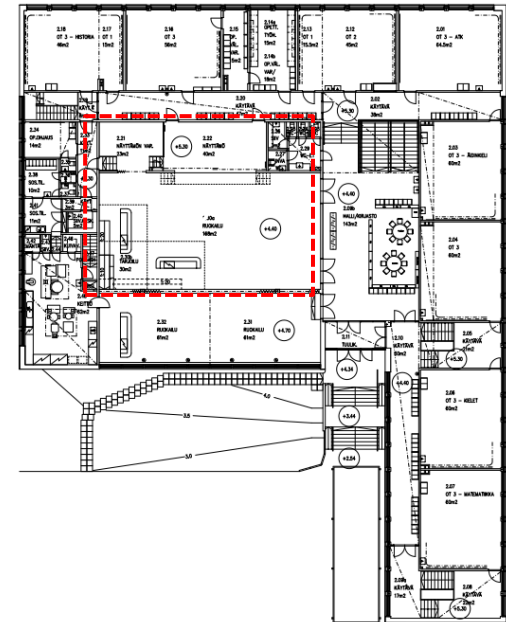
TILAN 2.22-2.30 ALAPOHJAN MERKKIAINETUTKIMUS 28.4.2016

EI HAVAINTOJA

Merkkiainekoe on tehty rikkiheksafluoridikaasulla ja -analysaattorilaitteella. Tila alipaineistettiin Blowerdoor-puhaltimella tutkimuksen ajaksi. Paine-ero -10 Pa mitattiin alapohjan ja huonetilan välisenä maatäyttööön poratun reiän kautta. Normaaliolosuhteissa paine-ero oli 1-2 Pa alipaineinen alapohjaan nähden.

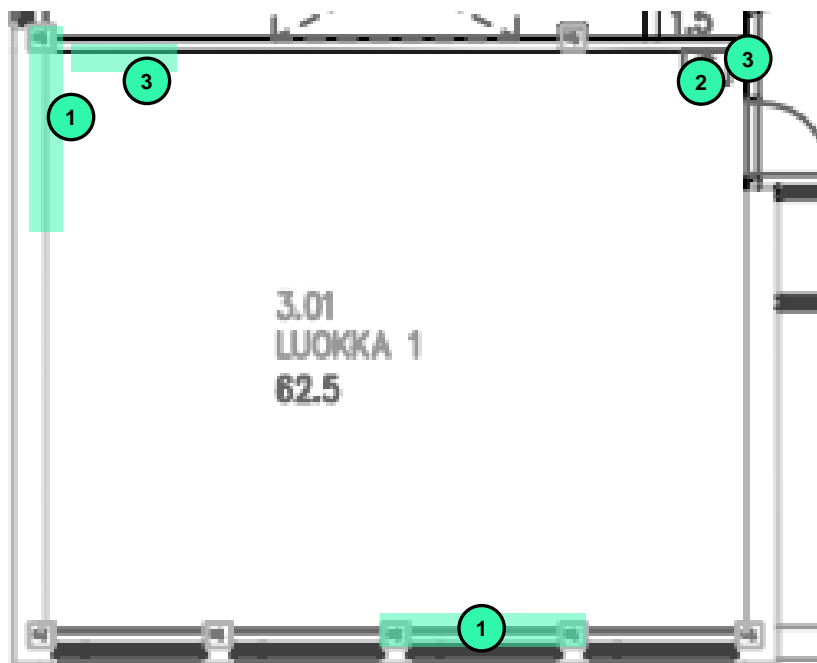
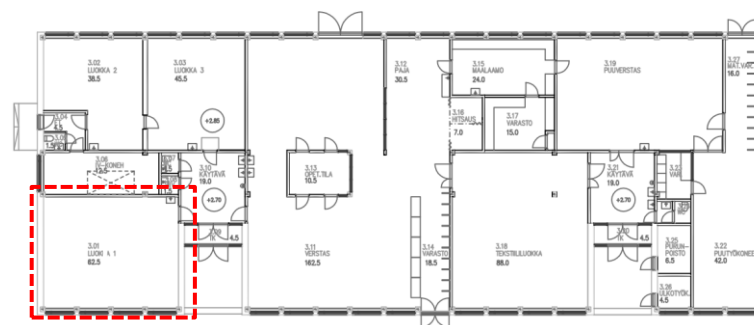
TYÖPAJAN TILAN 3.01 ALAPOHJAN MERKKIAINETUTKIMUS 27.4.2016

1 LATTIAN JA ULKOSEINÄN LIITTYMÄ

2 PUTKILÄPIVIENIT

3 LATTIAN JA VÄLISEINÄN LIITTYMÄ

Merkkiainekoe on tehty rikkiheksafluoridikaasulla ja -analysaattorilaitteella. Tila alipaineistettiin Blowerdoor-puhaltimella tutkimuksen ajaksi. Paine-ero -10 Pa mitattiin alapohjan ja huonetilan välisenä maatäyttöön poratun reiän kautta. Normaaliolosuhteissa paine-ero oli 0 Pa alapohjaan nähden.

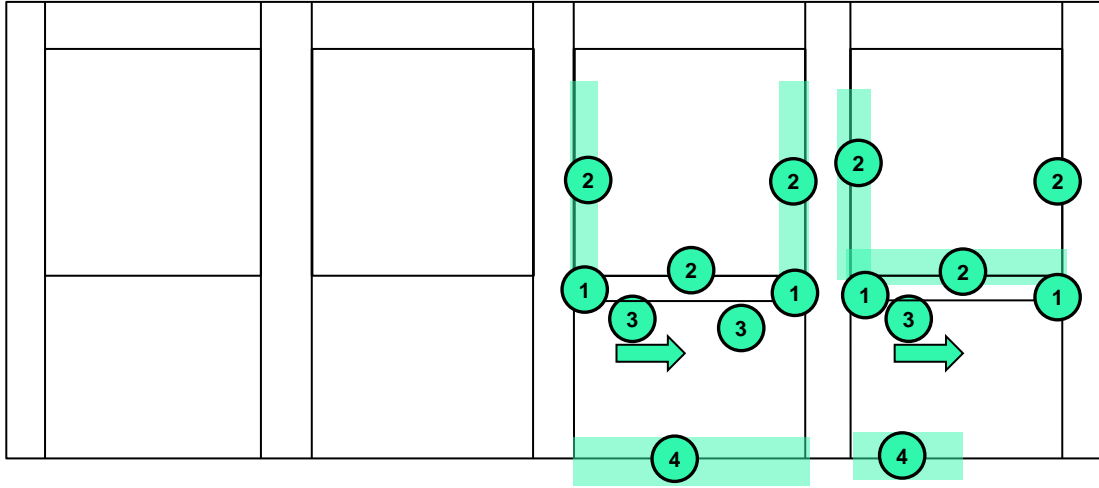
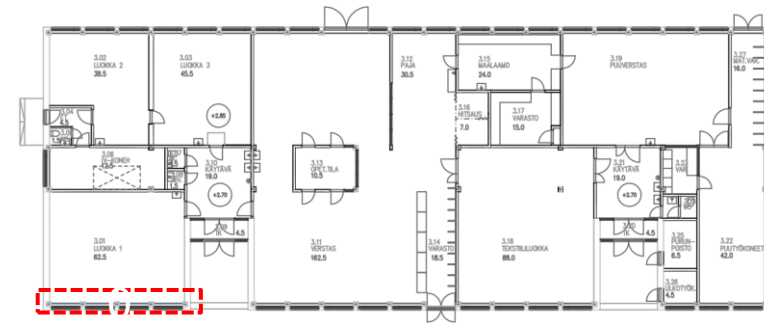
TYÖPAJAN TILAN 3.01 ULKOSEINÄRAKENTEEN MERKKIAINETUTKIMUS, IKKUNASEINÄ 27.4

- 1 IKKUNAPENKIN JA ULKOSEINÄN LIITTYMÄ
- 2 IKKUNAN LIITTYMÄT
- 3 PATTERN KANNAKE
- 4 ULKOSEINÄN JA LATTIAN LIITTYMÄ

Merkkiainekoe on tehty rikkiheksafluoridikaasulla ja -analysaattorilaitteella. Tila alipaineistettiin Blowerdoor-puhaltimella tutkimuksen ajaksi. Paine-ero -10 Pa mitattiin ulkoseinän eristetilan ja huonetilan välisenä eristetilaan poratun reiän kautta. Normaaliolosuhteissa paine-ero oli 0 Pa ulkoseinärakenteeseen nähden.

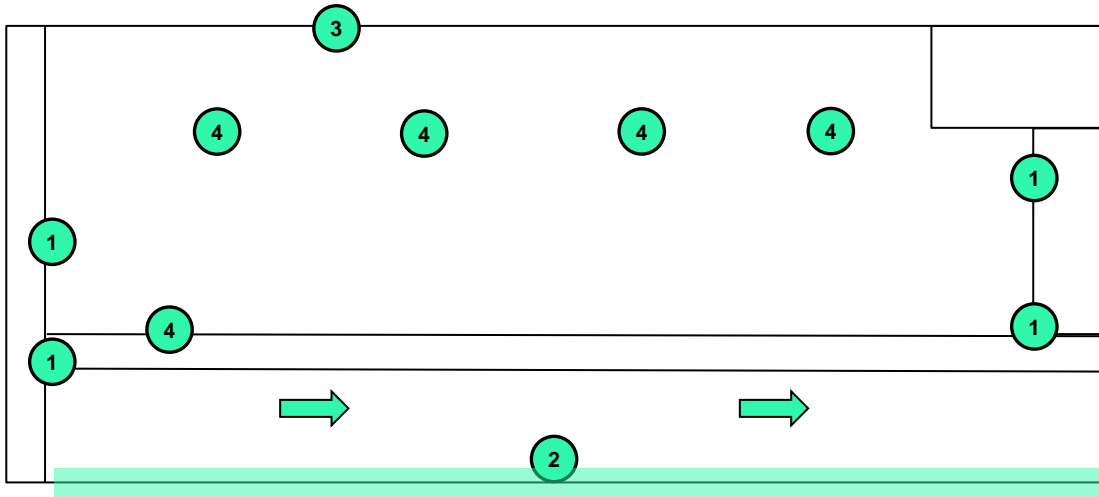
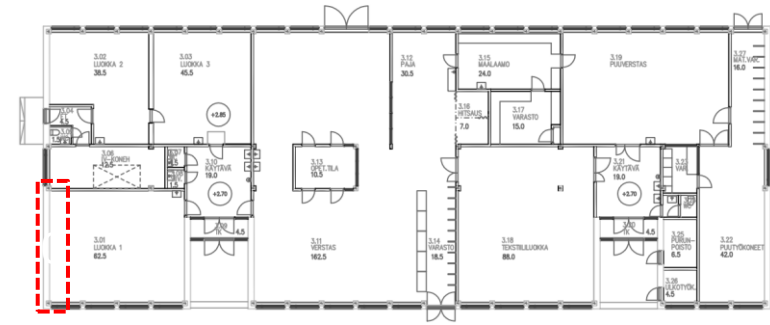
TYÖPAJAN TILAN 3.01 ULKOSEINÄRAKENTEEN MERKKIAINETUTKIMUS 27.4.2016

KOTELORAKENTEEN JA SEINÄN LIITTYMÄ
-

ULKOSEINÄN JA LATTIAN LIITTYMÄ
-

ULKOSEINÄN JA KATON LIITTYMÄ
-

RUUVIN KOHTA

Merkkiainekoe on tehty rikkiheksafluoridikaasulla ja -analysaattorilaitteella. Tila alipaineistettiin Blowerdoor-puhaltimella tutkimuksen ajaksi. Paine-ero -10 Pa mitattiin ulkoseinän eristetilan ja huonetilan välisenä eristetilaan poratun reiän kautta. Normaaliolosuhteissa paine-ero oli 0 Pa ulkoseinärakenteeseen nähden.

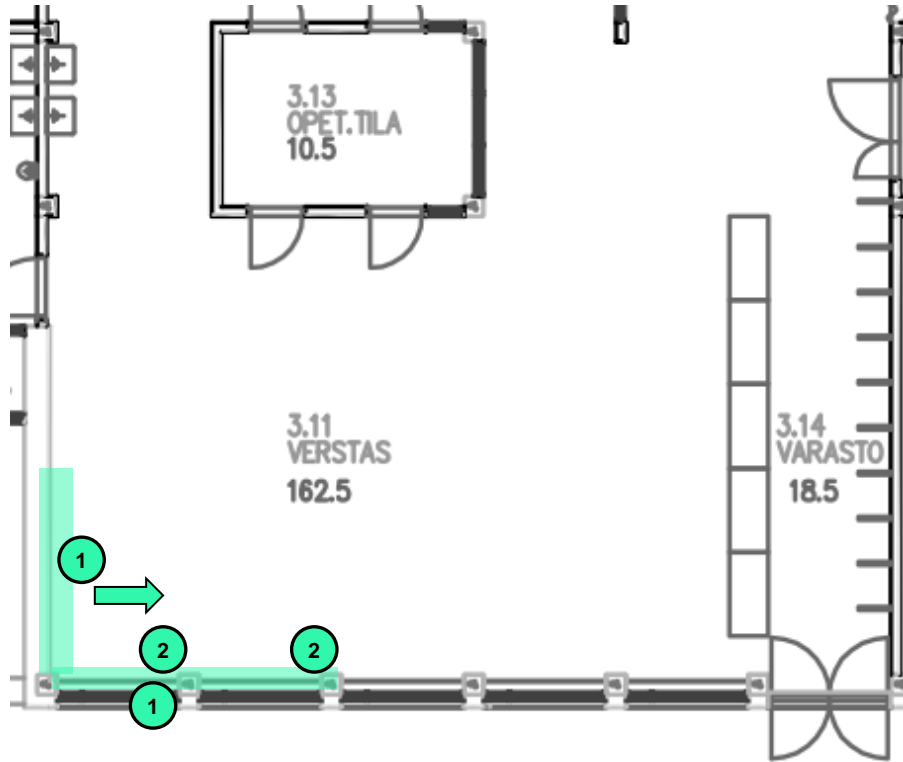
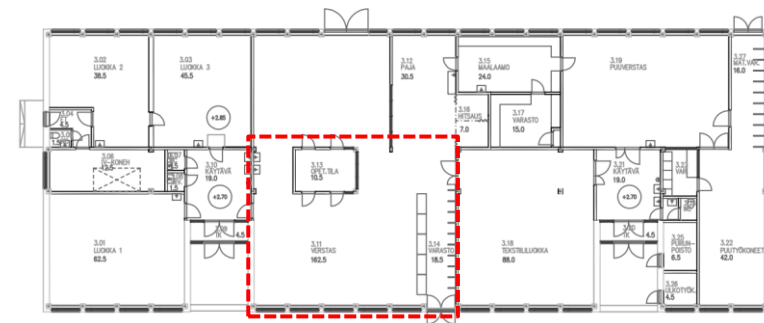
TYÖPAJAN VERSTAAN 3.11 ALAPOHJAN MERKKIAINETUTKIMUS 27.4.2016

LATTIAN JA ULKOSEINÄN LIITTYMÄ
-

PUTKILÄPIVIENNIIT
-

LATTIAN JA VÄLISEINÄN LIITTYMÄ

Merkkiainekoe on tehty rikkiheksafluoridikaasulla ja -analysaattorilaitteella. Tila alipaineistettiin Blowerdoor-puhaltimella tutkimuksen ajaksi. Paine-ero -10 Pa mitattiin alapohjan ja huonetilan välisenä maatäyttyön poratun reiän kautta. Normaaliolosuhteissa paine-ero oli 0 Pa alapohjaan nähden.
