# Tutkimusselostus

## Loviisan pääkirjasto

### Kosteus- ja sisäilmatekninen kuntotutkimus

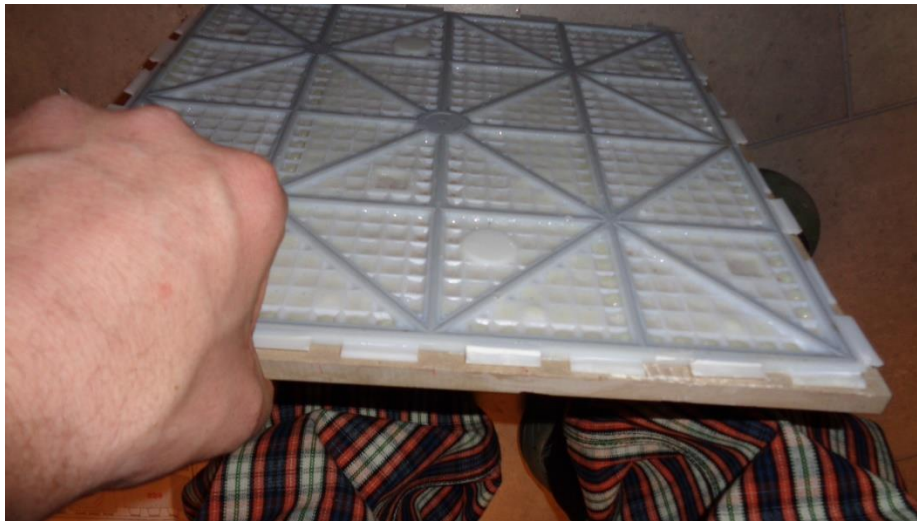
*Kuva 1 Kellarikerroksen lattian pintamateriaalina käytetty ClipTile -laattaa.*

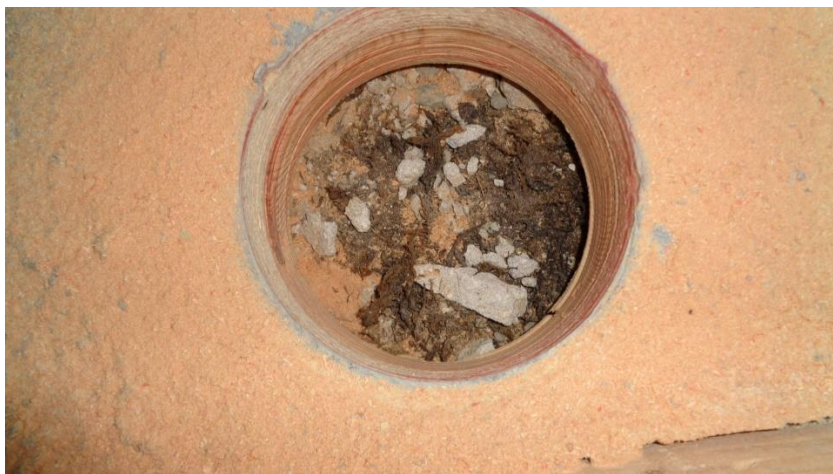
eikä materiaalissa havaittu poikkeavaa hajua. Alapohjan täytteestä otettiin materiaalinäyte mikrobianalyysiä varten. Analyysivastauksen perusteella täytemateriaali ei ollut vaurioitunutta.

*Kuva 2. Puurakenteisen alapohjan täytemateriaalina on käytetty orgaanista ainesta.*

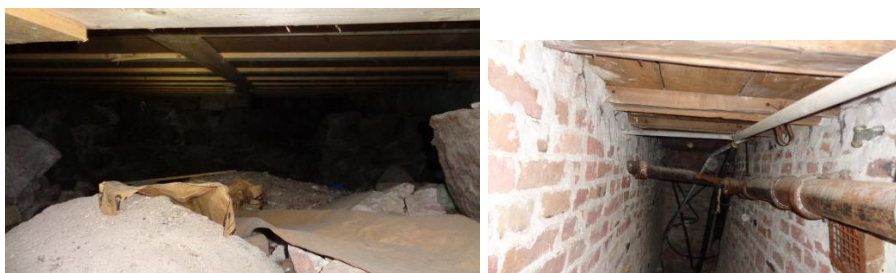
*Kuvat 3 ja 4. Uusittua alapohjarakennetta WC-tilojen kohdalla ja alkuperäinen alapohjarakenne rakennuksen keskiosalla.*

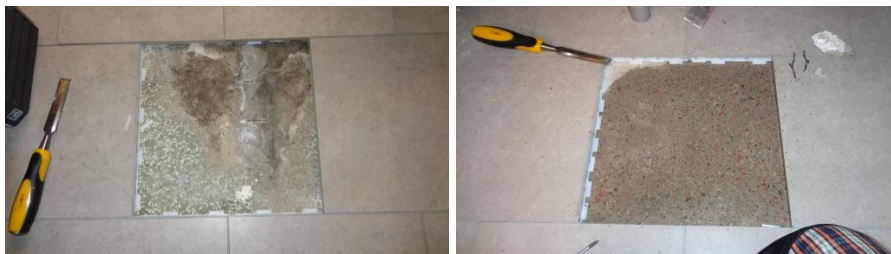
Rakennuksen kellarikerroksen maanvaraisen alapohjan kuntoa arvioitiin alkuvaiheessa pintakosteusilamismittauksella tehdyillä tarkastuksilla. Pintakosteusilamismittauksella tehdyn tarkastuksen jälkeen alapohjan pintarakenteena olevaa ”uivaa” laatoitusta avattiin kahdesta kohdasta. Rakenteen avauksen yhteydessä voitiin havaita, että toisessa avauskohdassa laatoituksen alla oli vettä (kuva 5). Toisessa avauskohdassa rakenne oli myös märkä ja betonipinnasta oli aistittavissa voimakas mikrobiperäinen haju (kuva 6). Tästä kohdasta otettiin myös mikrobiinäyte. Mikrobinäytteen analyysivastauksen perusteella materiaalissa havaittiin vahva viite vauriosta.

*Kuvat 5 ja 6. Kellarikerroksessa lattian pintamateriaalina olevan ”uivan” keraamisen laatoituksen alapuolella betonirakenne oli märkä.*

Rakennuksen kellarikerroksessa alapohjarakenteen kosteusrasitus on erittäin suuri. Vuonna 2009-2010 tehdyissä korjauksissa lattian pintamateriaaliksi on asennettu ”uiva” keraaminen laatoitus, jossa on kumitiivistet laattojen välisissä saumoissa ja lisäksi laatoituksen alapinnassa on tiivis PVC-muovi. Tämä erittäin tiivis pinnoite on johtanut tilanteeseen, jossa laatoituksen alle on kerääntynyt runsaasti kosteutta ja kosteus on tiivistynyt paikoin jopa vedeksi laatoituksen alle.

Kellarikerroksen alapohjarakenteen kosteusteknisen toiminnan puutteet edellyttävät välitöntä korjausta. Korjauksessa täytyy huomioida alapohjarakenteeseen kohdistuva tavanomaista suurempi kosteusrasitus. Korjausratkaisua valittaessa voidaan käyttää joko kosteuden sulkevaa kosteussulkuepoksia tai vaihtoehtoisesti perinteistä keraamista laatoitusta yhdistettynä lattialämmitykseen. Käytettäessä keraamista laatoitusta tulee kuitenkin huolehtia tilojen tehokkaasta ilmanvaihdosta, jotta lattiarakenteesta sisäilmaan haihtuva kosteus ja mahdolliset kaasumaiset epäpuhtaudet saadaan hallintaan.

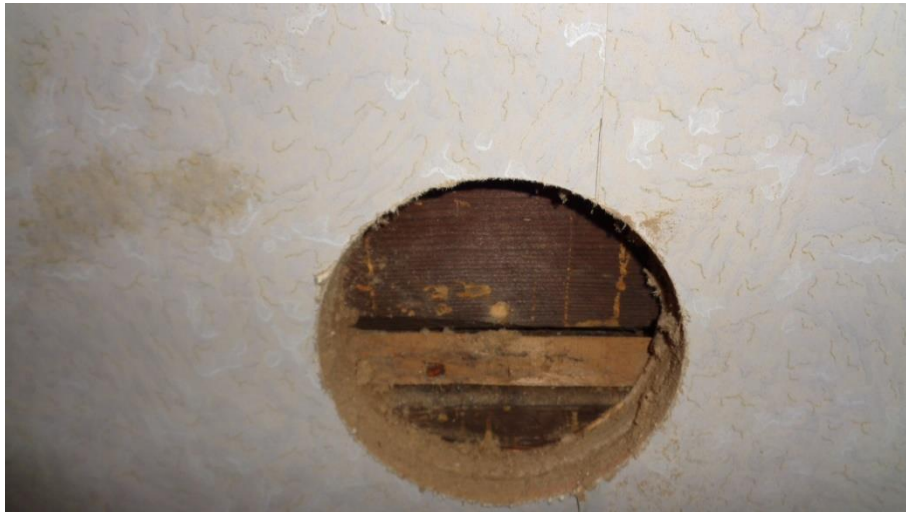
Maanpäällisen osan ulkoseinän kuntoa tutkittiin avaamalla rakennetta sisäpuolelta toimistosiivessä (tila 137). Rakeenneavauksen kohdalla voitiin havaita, että ulkoseinän hirsirakenne oli kunnossa (kuva 7).

*Kuva 7. Ulkoseinän hirsirakenne oli rakenneavauksen kohdalta moitteettomassa kunnossa.*

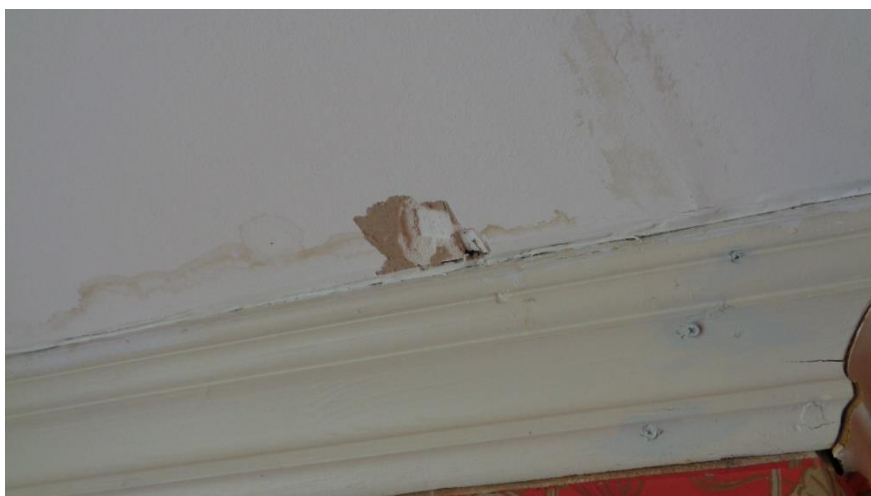
Kirjaston yleisölle avoimissa tiloissa musiikkiosaston erkkeri-ikkunoiden vieressä oli havaittavissa vesivuotojälkiä sisäpinnan tapetissa (kuva 8). Vuodot ovat peräisin erkkerin vesikatteen ja ulkoseinän liitoskohtien vesivuodoista. Tältä kohdalta sisäpinnalta otettiin kaksi materiaalinäytettä (yksi katosta ja yksi seinästä) mikrobianalyysiä varten. Analyysivastausten perusteella erkkerin katossa vesivuotokohdan ympärillä materiaali on vaurioitunut, mutta seinän tapetti ei ollut vaurioitunut.

*Kuva 8. Tilan 104 vesivuotokohta.*

Yläpohjien osalta suositellaan, että tutkimuksissa havaittujen vesivuotokohtien alueelta korjataan vaurioituneet rakenteet. Vauriot sijaitsevat musiikiosaston erkkereiden kohdalla sekä Mediateekin tiloihin johtavassa porrashuoneessa.

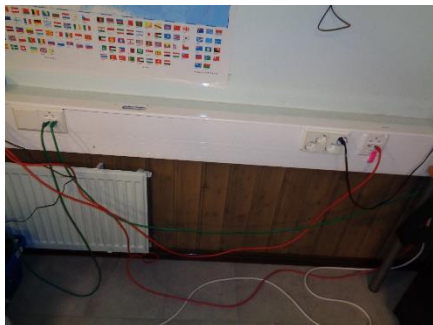
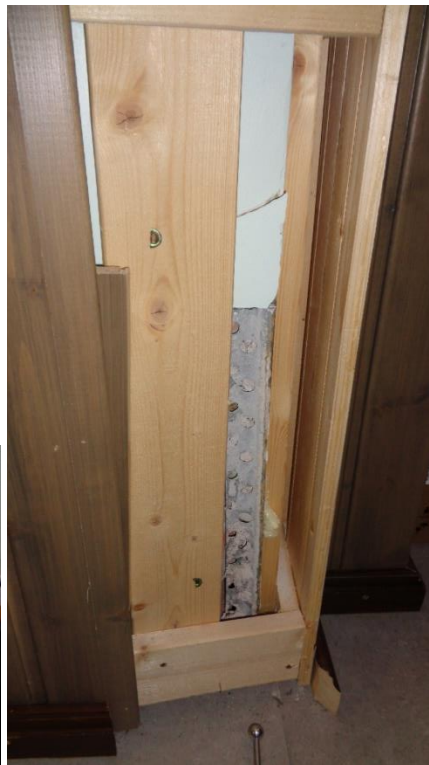
Rakennuksen kellarikerroksessa ulkoseinät ovat muurattuja massiivitiiliseiniä. Tutkimusten yhteydessä seinien näkyvillä osilla ei havaittu tavanomaisesta poikkeavia pintakosteusilmaisimen arvoja. Valtaosa ulkoseinien alaosista ja myös tiilestä muurattujen väliseinien alaosat on päällystetty puisella paneliverhouksella (kuva 9). Ottaen huomioon kellarikerroksen rakenteisiin kohdistuva kosteusrasitus, voidaan tällaista rakennetta pitää erittäin riskialttiina kosteusvaurioiden suhteen. Tutkimusten yhteydessä paneeliverhousta avattiin yhdestä kohdasta aulatilasta (tila 025). Rakenneavauksen kohdalla ei kuitenkaan havaittu viitteitä rakenteen vaurioitumisesta (kuva 10).

*Kuvat 9 ja 10. Kellarikerroksessa tiiliseinien alaosiin on asennettu puinen paneliverhoukset. Paneliverhousta avattiin yhden väliseinän kohdalta. Rakenteessa ei havaittu vaurioita.*

Rakennuksen kellarikerroksessa muurattujen tiiliseinien alaosien puiset paneliverhoukset ovat sisäilman laadun näkökulmasta erittäin riskialttiita rakenteita, huomioiden kellarin rakenteisiin yleisesti kohdistuva kosteusrasitus. Kellarikerrokseen joudutaan tekemään verrattain laajoja korjaustoimia ja tästä syystä näiden korjausten yhteydessä on suositeltavaa, että myös tiiliseinien alaosien puiset paneliverhoukset poistetaan ja rakenteen alaosat toteutetaan mahdollisimman hyvin kosteutta kestäväillä rakenneratkaisilla. Rakenneratkaisuna suositeltavin on seinien alaosan tasoittaminen kosteutta hyvin kestäväällä tasoitteella ja maalaaminen silikaattimaalilla tai vastaavalla hyvin vesihöyryä läpäisevällä maalilla.

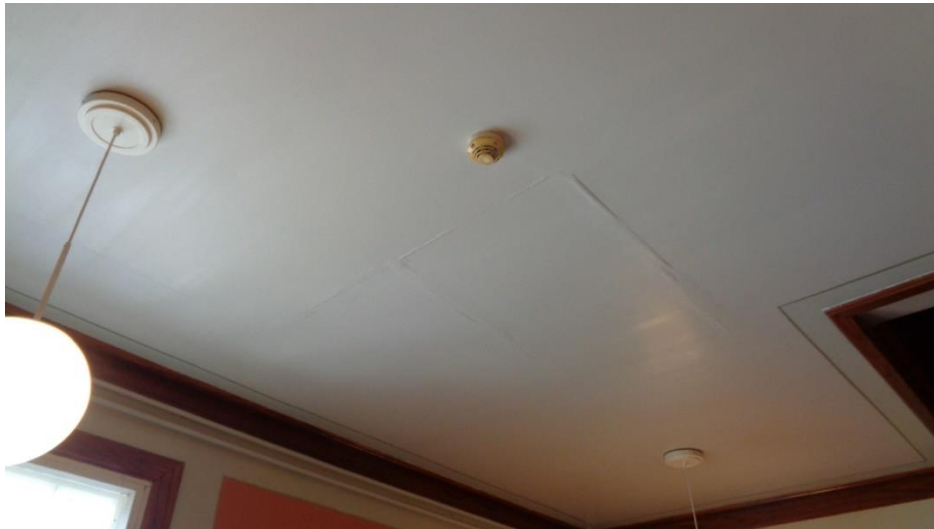
materiaalinäyte mikrobianalyysiä varten (kuva 11). Materiaalinäytteen analyysin perusteella katon materiaalissa oli heikko viite vauriosta.

*Kuva 11. Vuotojälki Mediateekin tiloihin johtavan portaikon katossa. Materiaalinäytteen perusteella materiaalissa heikko viite vauriosta.*

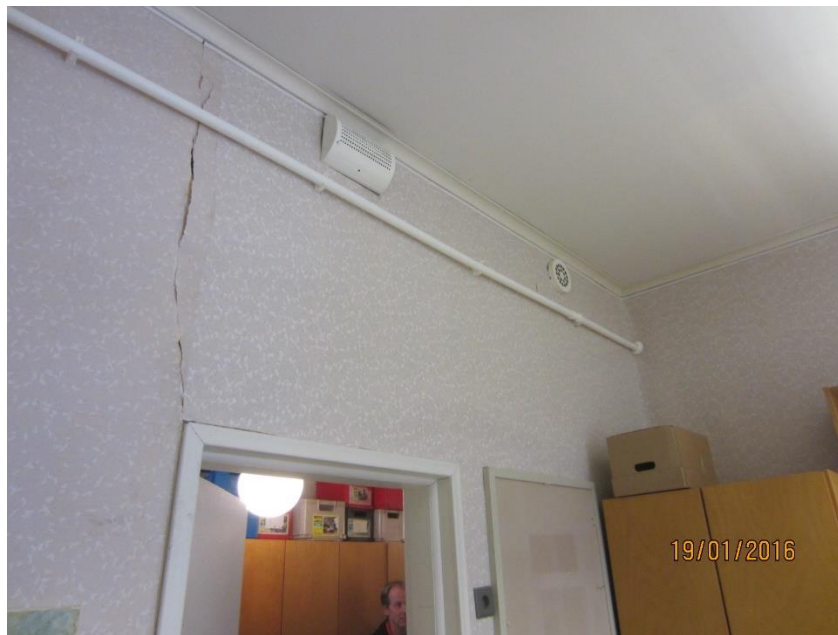
*Kuva 12. Kirjaston toimistosiiven huoneiden tyypillinen ilmanjakotapa.*

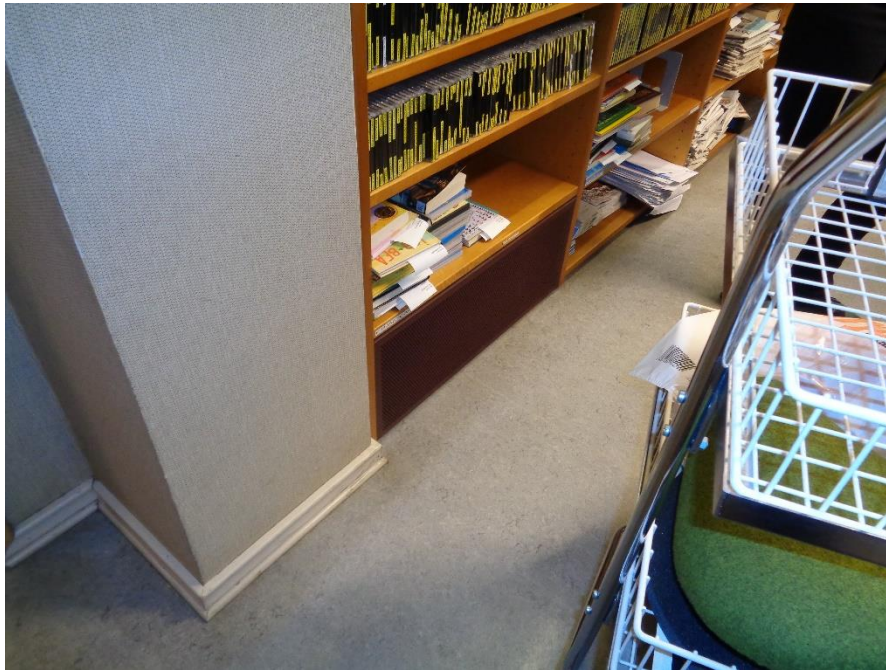
Säleikköjen sijainti ei kaikissa kirjaston tiloissa mahdollista tuloilman optimaalista jakautumista tiloissa. Tilojen käyttö huomioiden ilmanjakotavalla ei vaikuttaisi olevan kuitenkaan merkittävää vaikutusta tiloissa koettuun sisäilman laatuun.

*Kuva 13. Kirjaston yleisötiloissa tuloilma johdetaan kirjahyllyjen alaosaan asennettujen säleikköjen kautta.*

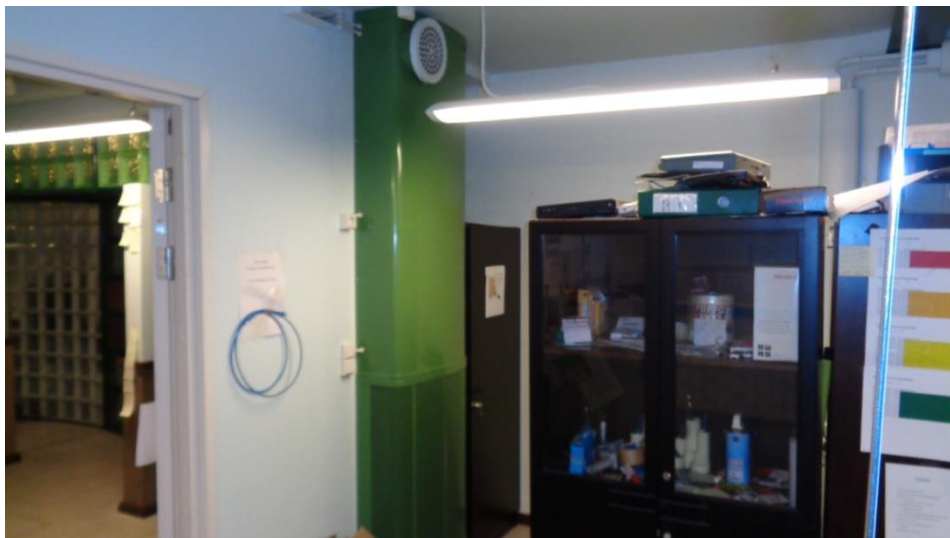
Rakennuksen kellarikerroksessa ilmanjakotavaksi on valittu ns. syrjäyttävä ilmanvaihto, jossa tuloilma jaetaan tiloihin lattian tasosta matalalla nopeudella ja poistoilma venttiilit sijaitseva tyypillisesti tuloilmalaitteen yläpuolella (kuva 14). Tilojen käytöstä johtuen useissa tiloissa tuloilmalaitteiden eteen on varastoitu tavaraa tai sitten tuloilman pääsy oleskeluvyöhykkeelle ja työpisteisiin on estetty mm. kalusteilla.

*Kuva 14. Kellarikerroksen ilmanjakotapa. Kalustus estää tuloilman kulkeutumisen työpisteisiin.*
