Kohteen osoitetiedot: Koskenkylän koulu, Loviisantie1328, 07700 Koskenkylä, Loviisa
Kartoituspäivämäärä: 10.6.2016

KOHTEEN RAPORTTI HOMEKOIRAN TEKEMÄSTÄ KARTOITUKSESTA

Kohde:	Koulukiinteistö Loviisantie 1328 07700 Koskenkylä Loviisa
Tilaaaja:	Tilapäällikkö Antti Kinnunen Loviisan kaupunki Tekninen keskus PL 11 07901 Loviisa antti.kinnunen@loviisa.fi 044 055 5412
Tehtävä:	Tehdä kohteen rakenteissa mahdollisesti olevien homevaurioiden kartoitus.
Tarkastuspäivä:	Tarkastuksen suoritti 10.12.2016 homekoiraohjaaja Saara Pulkkinen Homekoirat S&S:stä koirilla Mauri, SPU Evergrey's Radulf sekä Jarmo, BPKMU Lazarus.
Käytetyt apuvälineet:	Digitaalikamera, Nikon D3100a.
Rajaukset:	Kellarikerrosta ei tarkastettu koiralla. Käynnissä olevan siivouksen vuoksi käytävillä olevien tavaroiden aiheuttamat rajaukset on kirjattu liitteen 1 pohjakuvaan punaisella viivalla . Muut tarkastamattomat tilat on merkitty liitteen 1 pohjapiirroksen punaisella suorakaiteella .
Läsnäolijat:	Kaupungin edustajana Kari Skäddars (044 055 5450) sekä Sampsa Väntsi/Homekoirat S&S.
Kartoituksen syy:	Korjaustarpeen kartoitus.

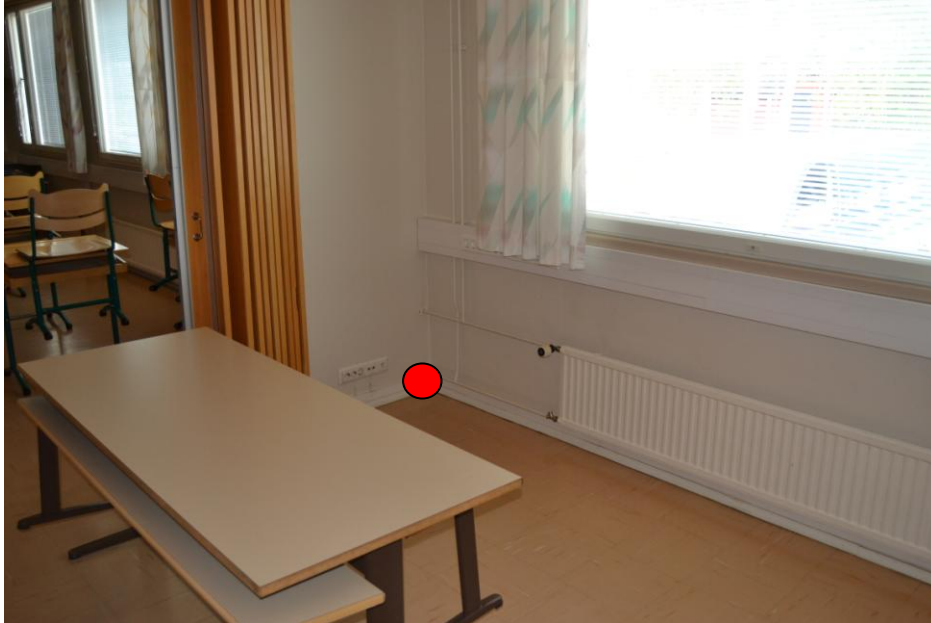
1. Opetustila, vanha ruokasali: Ulkoseinän ja haitariseinän välinen nurkkaus.
2. Ruoan jakeluhuone: Ikkunan alapuolelta.

1.Opetustila, vanha ruokasali: Ulkoseinän ja haitariseinän välinen nurkkaus.

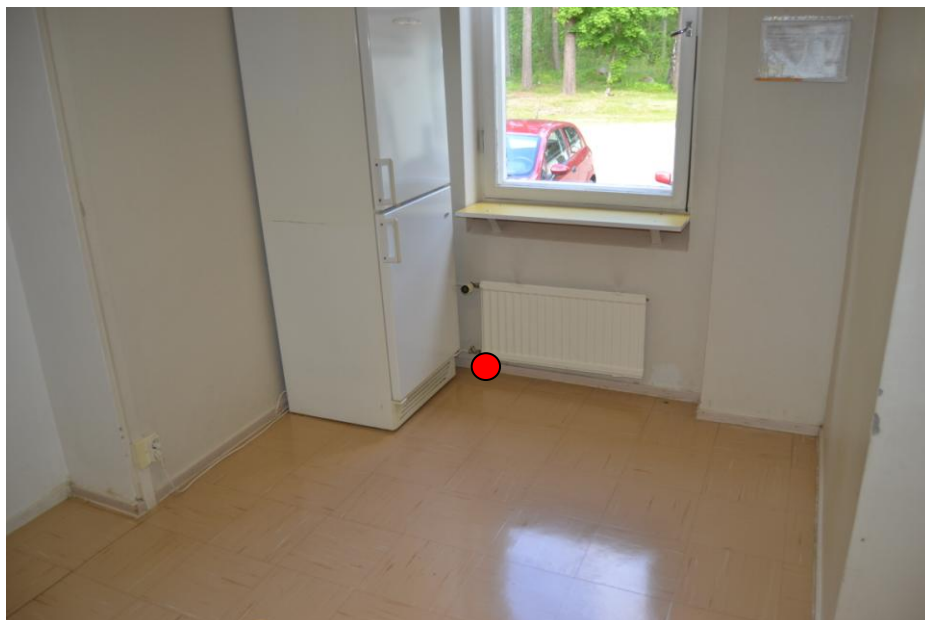
2.Ruoan jakeluhuone: Ikkunan alapuolelta.

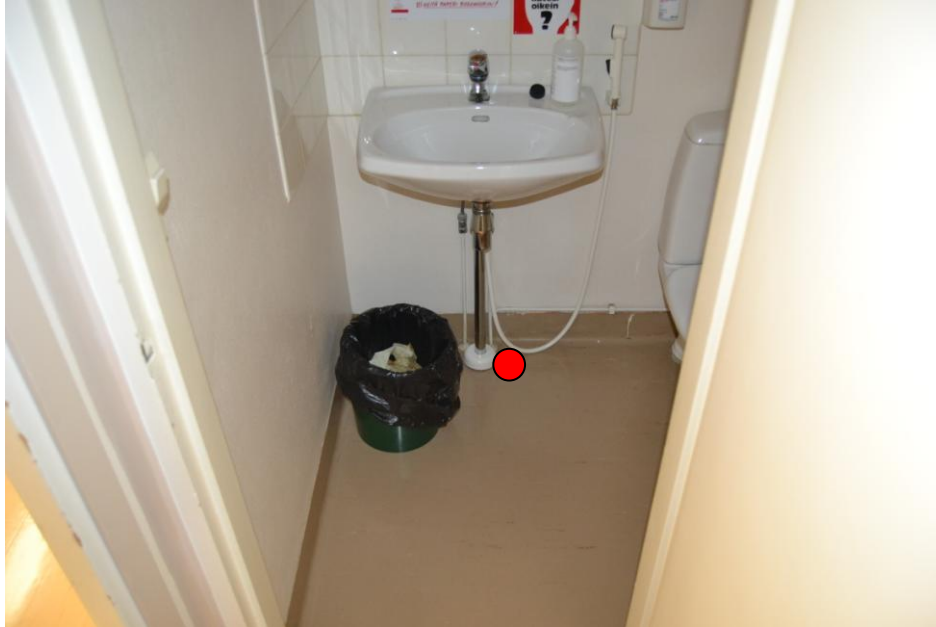
3. WC: Lavuaarin alta viemärin läpiviennin luota.
4. Oppilas WC käytävällä: Lavuaarin alapuolelta.
5. Opetustila 3: Lattiassa olevan metallisen luukunkannen kohdasta.
6. Tuulikaappi: Ulko-oven vierestä.
7. Käytävä: Ikkunan luokse ylöspäin.
8. Opetustila 4: Ulkoseinän ja haitariseinän nurkkaus (liikuntasäily).
9. Opetustila 5: Ulkoseinustalta patterien läpivientien kohdasta.
10. Opetustila 5: Ulkoseinustalta patterin läpivienti ja kaapin alapuolinen metallisen luukun kannen kohta.
11. Tuulikaappi: Ulko-oven luokse.
12. Teknisen työn luokka: Ulkokulmauksen nurkkaukseen kaapin eteen.

3.WC: Lavuaarin alta viemärin läpiviennin luota.

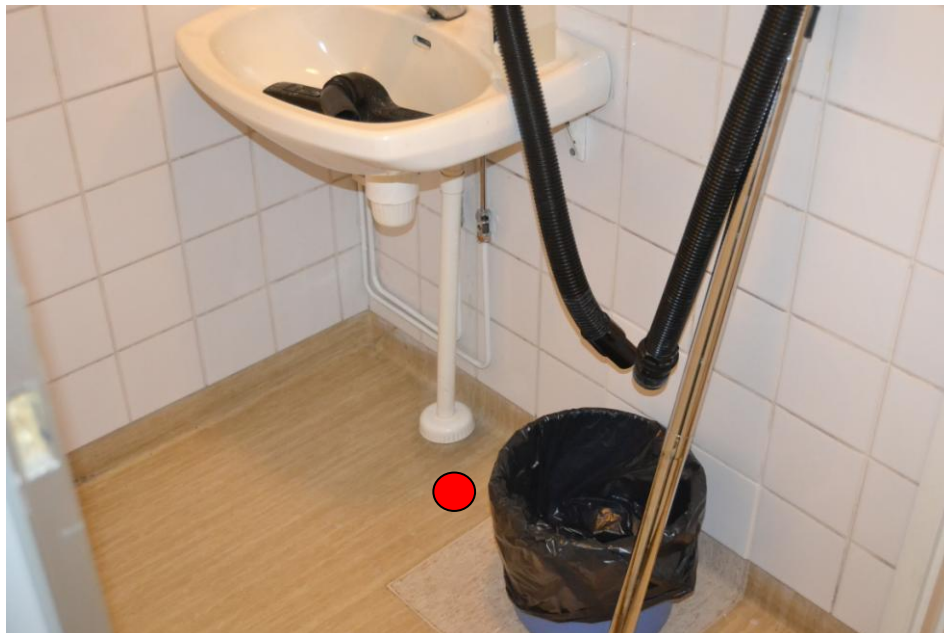
4.Oppilas WC käytävällä: Lavuaarin alapuolelta.

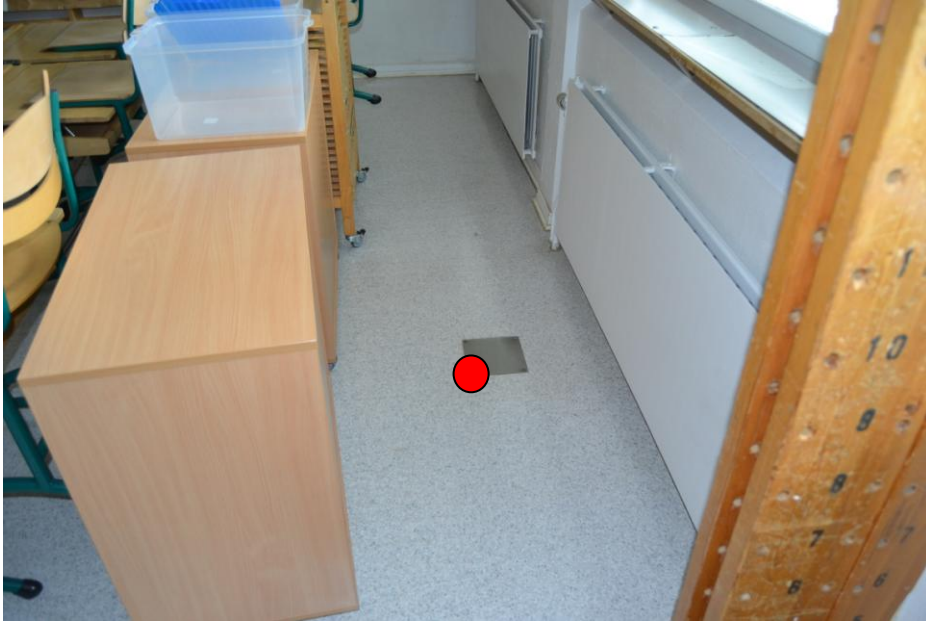
5.Opetustila 3: Lattiassa olevan metallisen luukunkannen kohdasta.

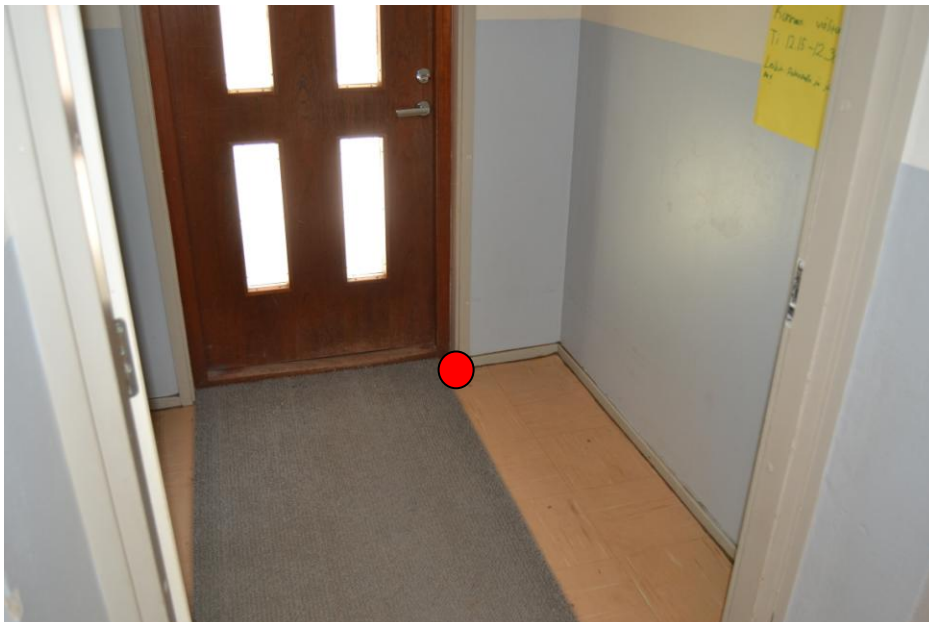
6.Tuulikaappi: Ulko-oven vierestä.

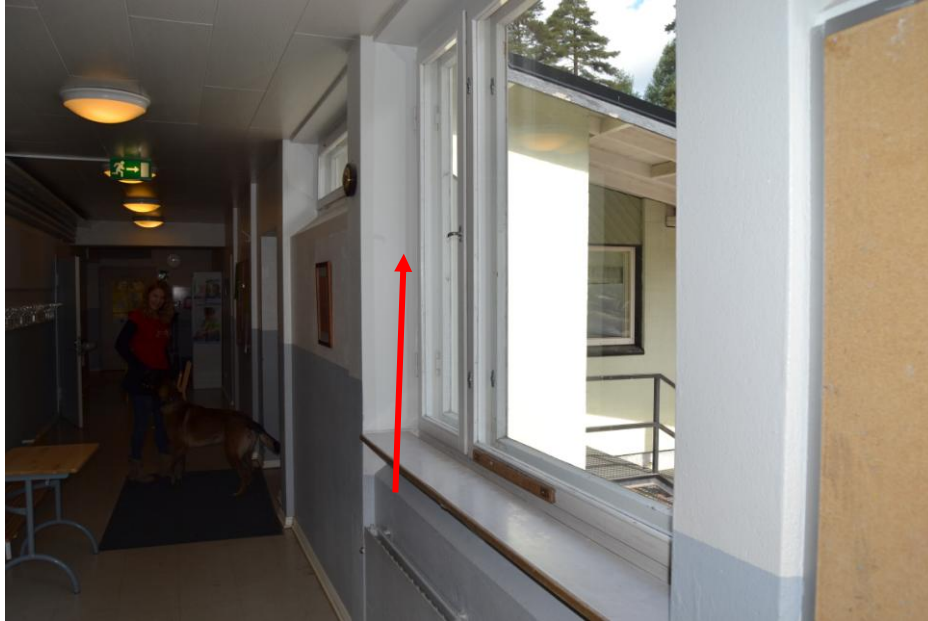
7.Käytävä: Ikkunan luokse ylöspäin.

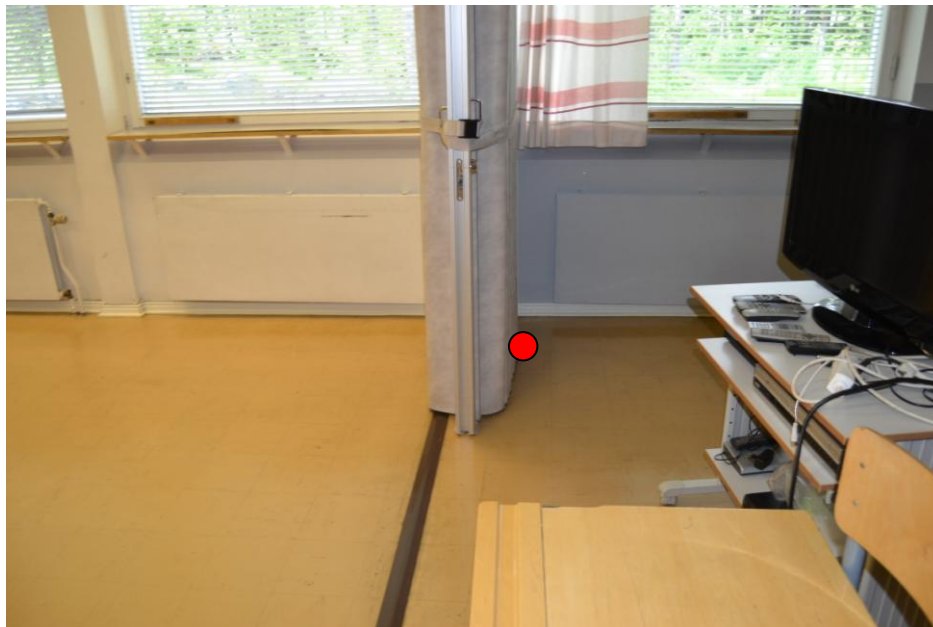
8.Opetustila 4: Ulkoseinän ja haitariseinän nurkkaus (liikuntasauama).

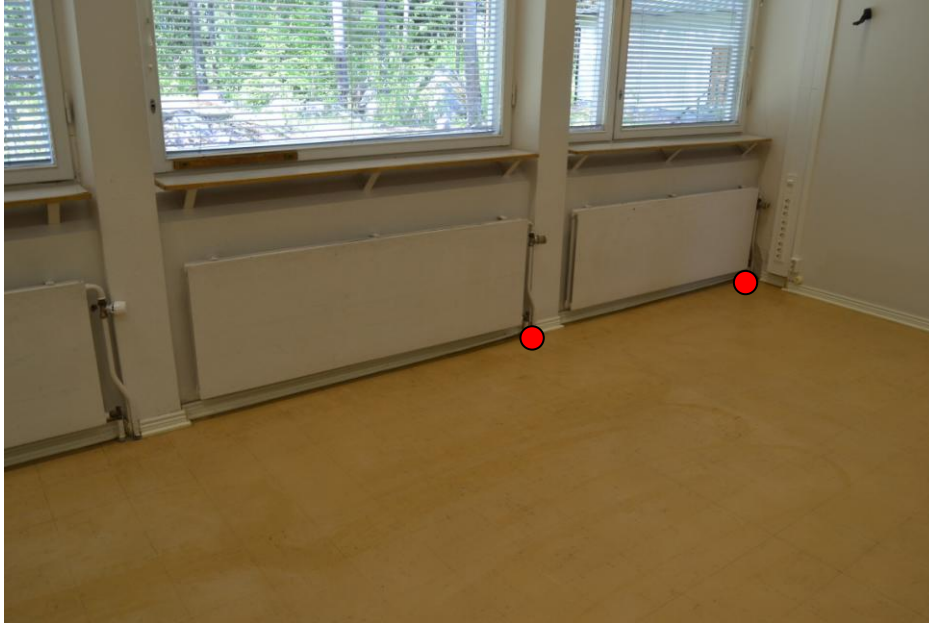
9.Opetustila 5: Ulkoseinustalta patterien läpivientien kohdasta.

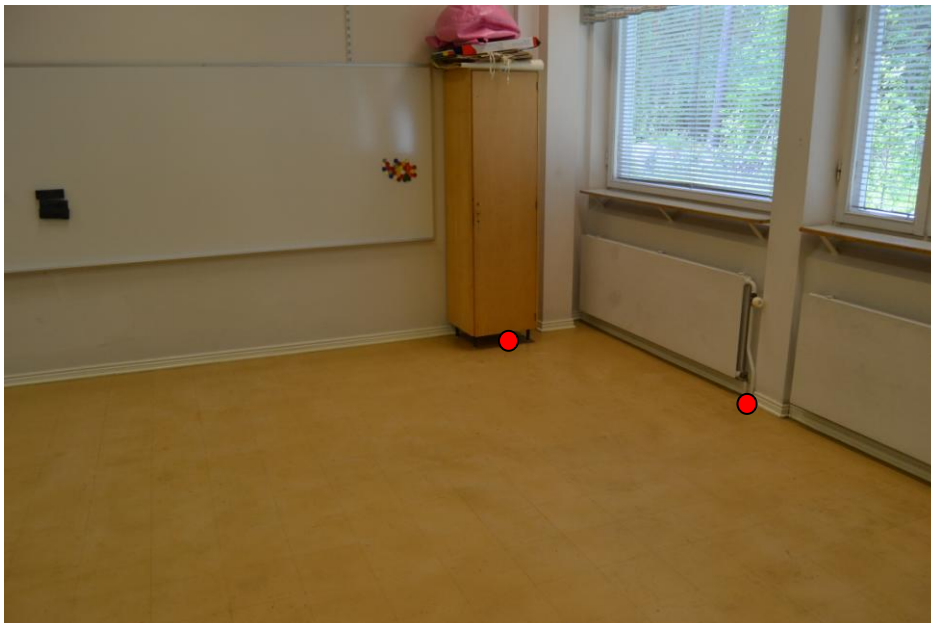
10.Opetustila 5: Ulkoseinustalta patterin läpivienti ja kaapin alapuolinen metallisen luukun kannen kohta.

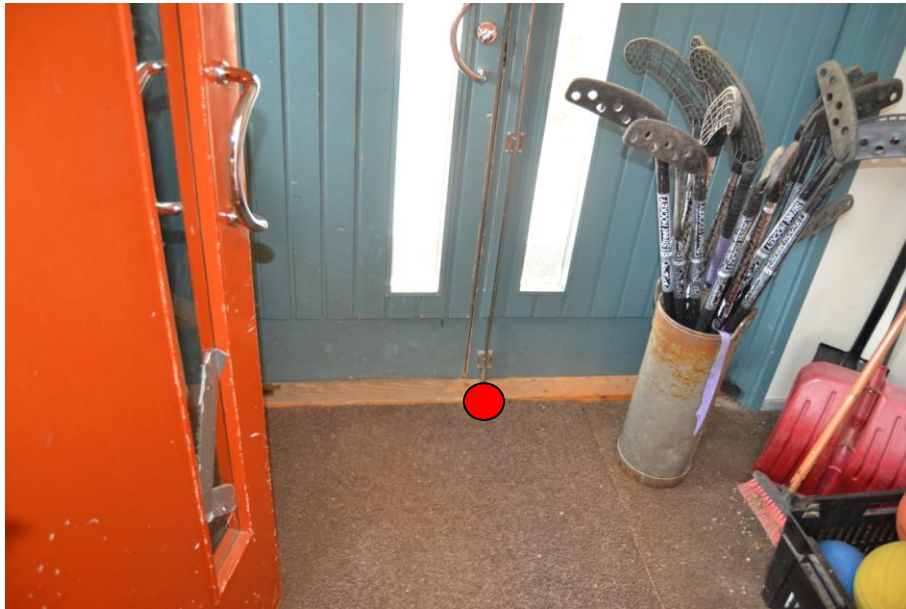
11.Tuulikaappi: Ulko-oven luokse.

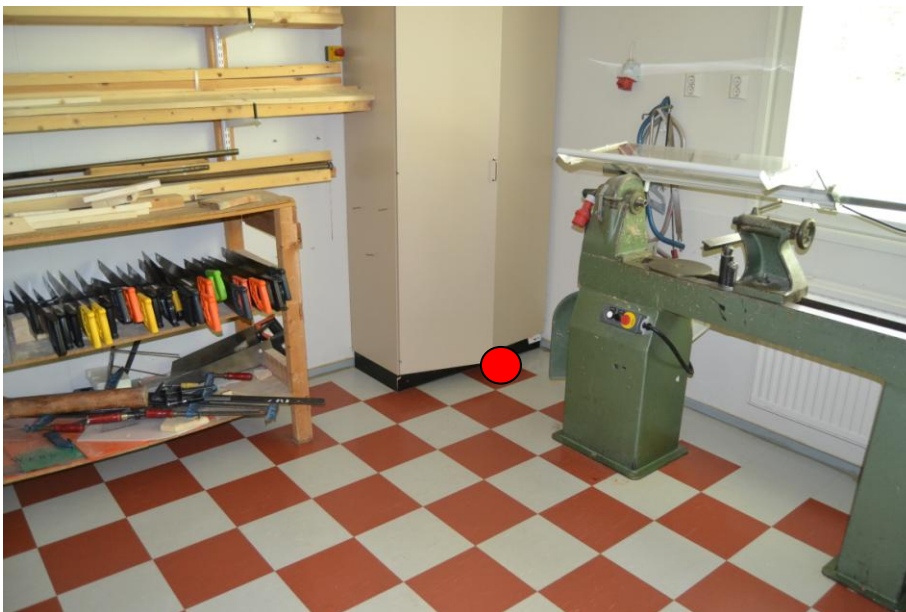
12.Teknisen työn luokka: Ulkokulmauksen nurkkaukseen kaapin eteen.

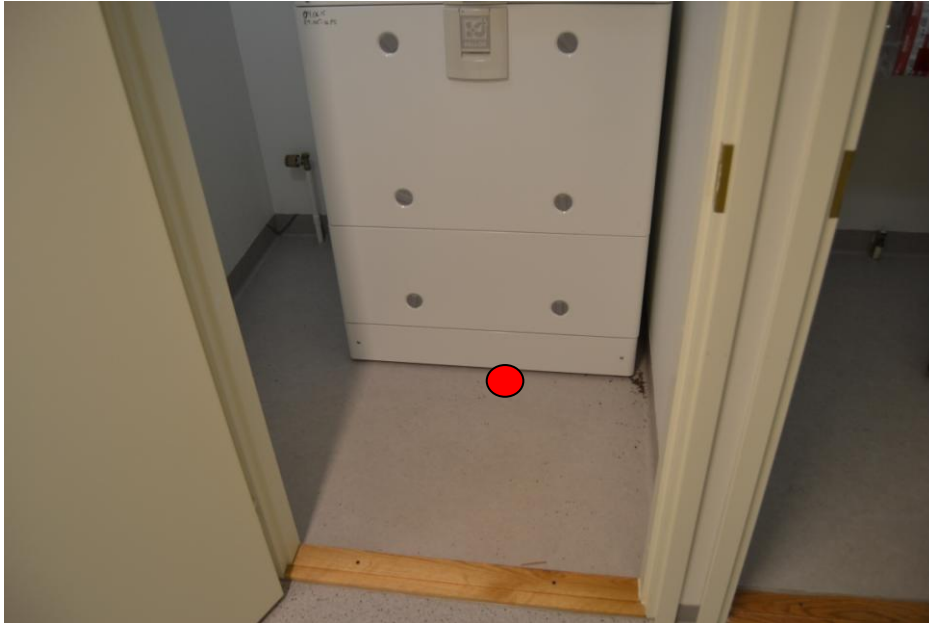
13. Tila 105 A: ilmanvaihtokoneen eteen.
14. Eteinen 108 A: Kellariin johtavan oven eteen.

13.Tila 105 A: ilmanvaihtokoneen eteen.

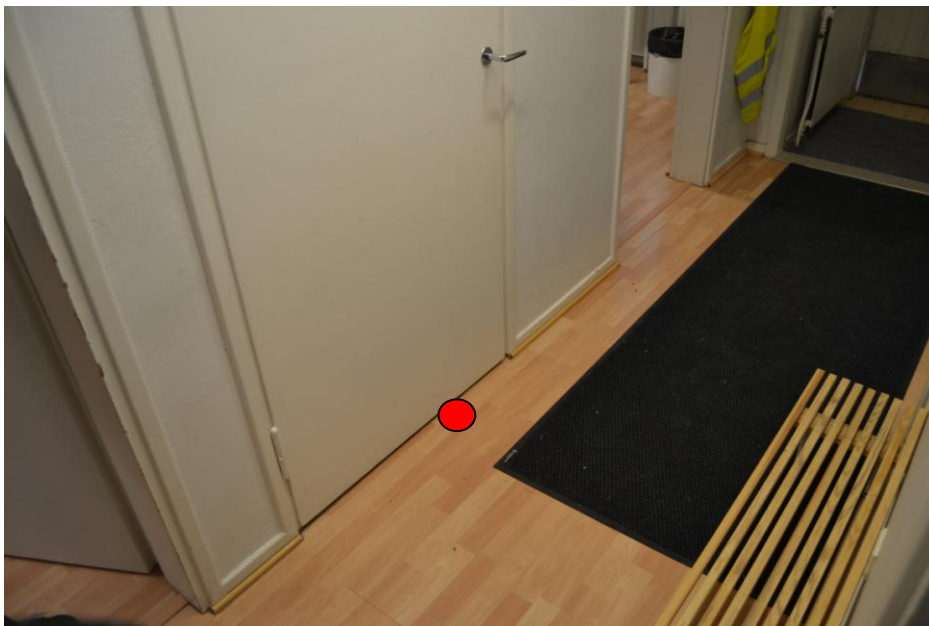
14.Eteinen 108 A: Kellariin johtavan oven eteen.

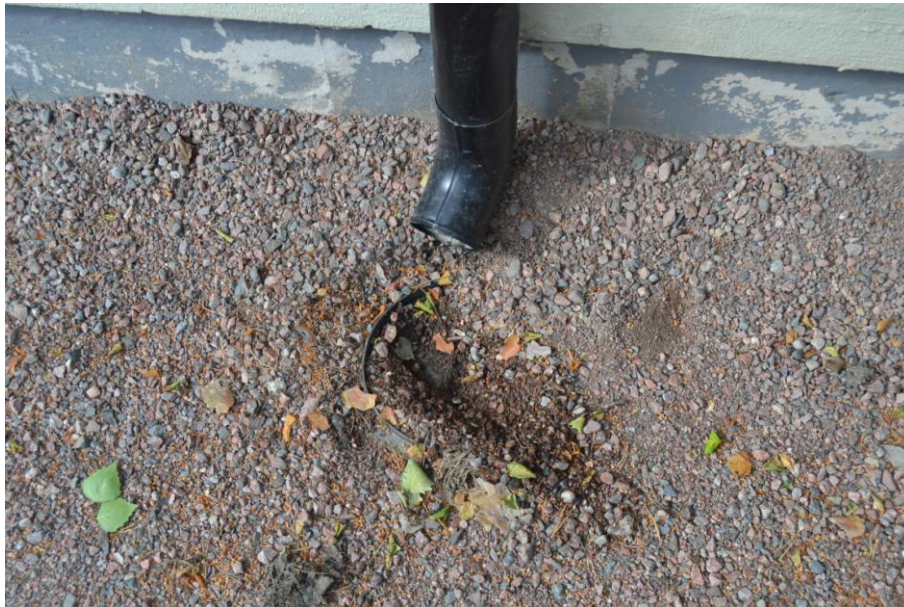
- Sadevesikourut ja syöksytorvet on, sadevedet ohjataan osin sadevesikaivoihin ja osin kiinteistön viereen maahan. Osa syöksytorvien alaosista on irti tai sadevesikaivot ovat täynnä hiekkaa (ks. erilliset valokuvat kohteesta).

Sadeveden syöksytorven alapuolinen kaivo on soran tukkima. Kuva etupihan puolelta.

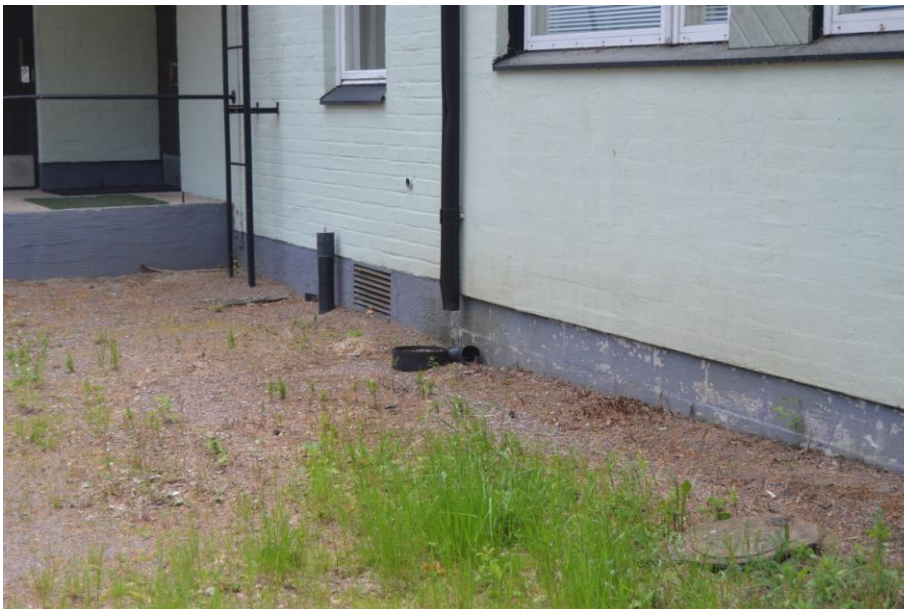
Irronnut salaojaputken alaosa. Sadevesi pääsee kastelemaan sokkelia. Kuva ilmaisu 2:n väliseinän kohdasta ulkoapäin.
