Kohteen osoite: Loviisan ruotsinkielinen koulukeskus, Gymnasium, Brandensteininkatu 27, 07900 Loviisa
Kartoituspäivämäärä: 12.4.2016

KOHTEEN RAPORTTI HOMEKOIRAN TEKEMÄSTÄ KARTOITUKSESTA

Loviisan ruotsinkielinen koulukeskus

Gymnasium

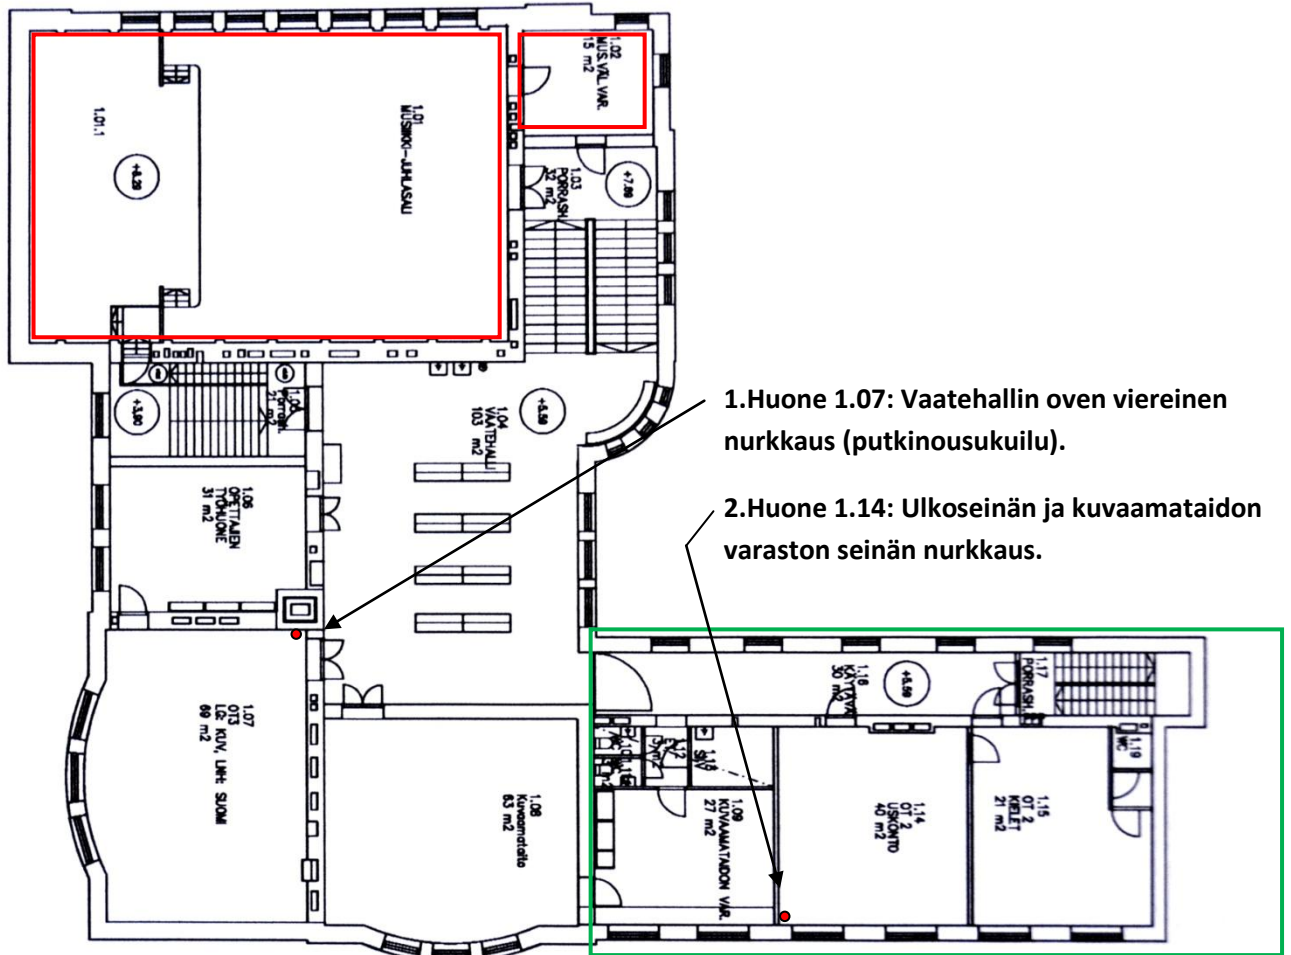
LIITE 1.1

1.Huone 1.07: Vaatehallin oven viereinen nurkkaus (putkinousukuilu).

2.Huone 1.14: Ulkoseinän ja kuvaamataidon varaston seinän nurkkaus.

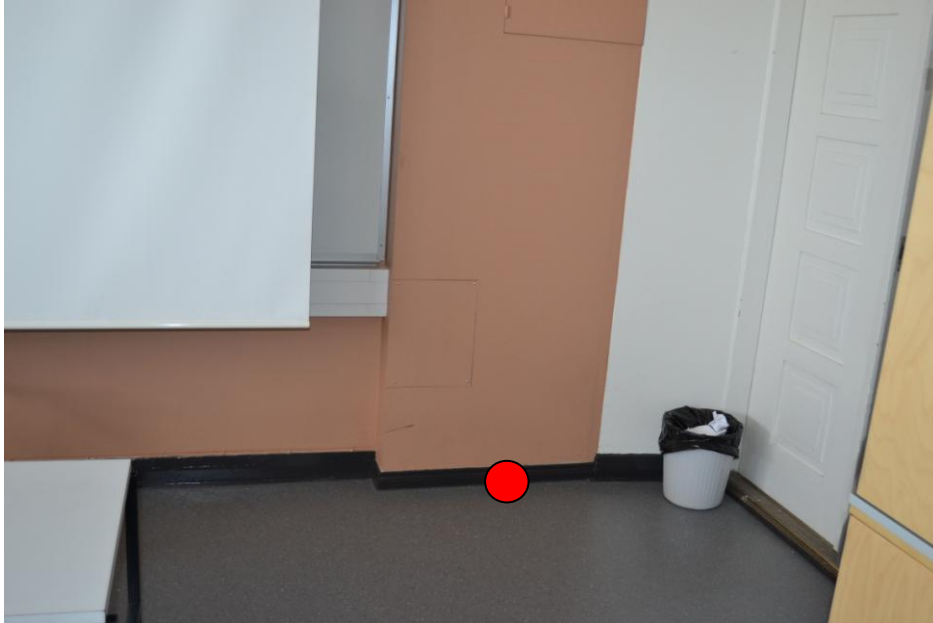
1.Huone 1.07: Vaatehallin oven viereinen nurkkaus (putkinousukuilu).

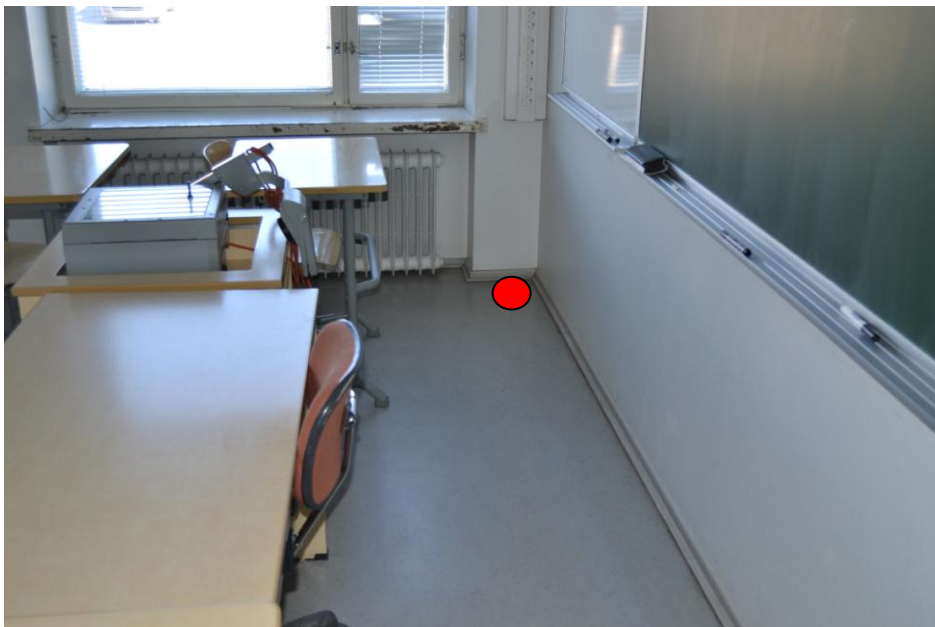
2.Huone 1.14: Ulkoseinän ja kuvaamataidon varaston seinän nurkkaus.

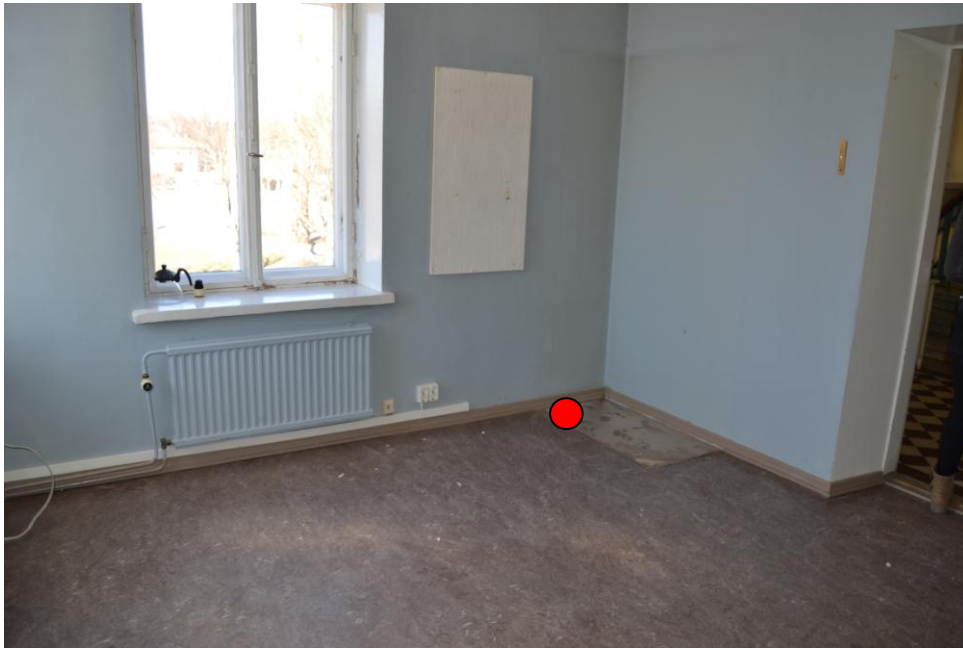
3.Opinto-ohjaushuone 2.02: Ulkoseinän nurkkaus.

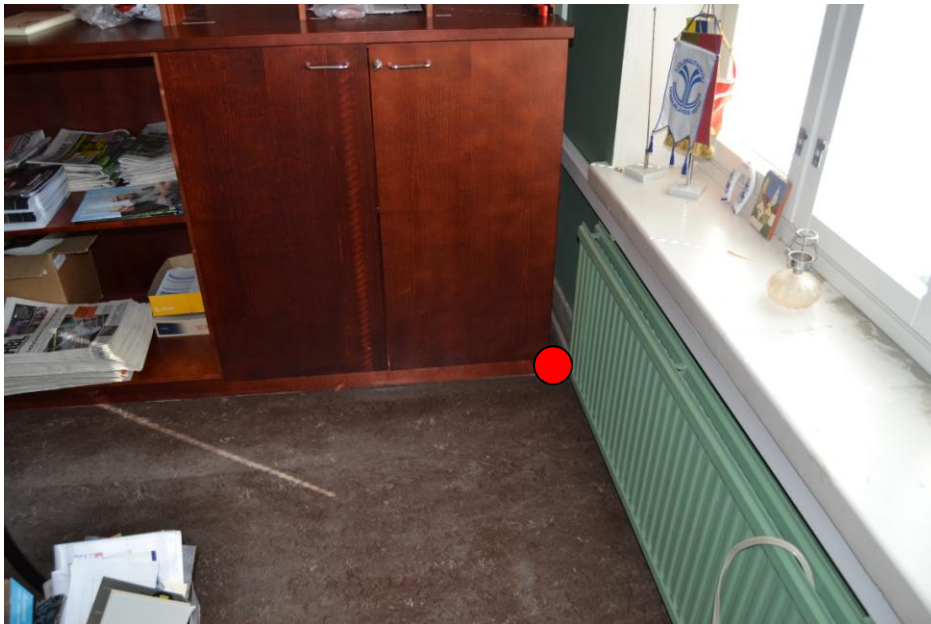
4.Opettajainhuone 2.06: Ulkoseinän ja kirjaston seinän nurkkaus kaapin luokse.

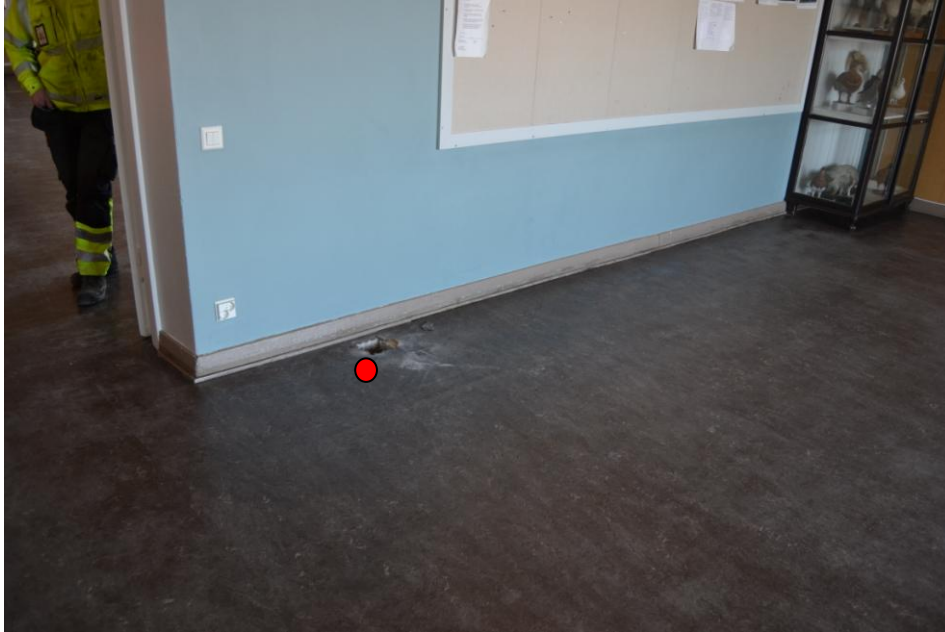
5.Huone 2.08: Lattiassa oleva rakenneavauskohta.

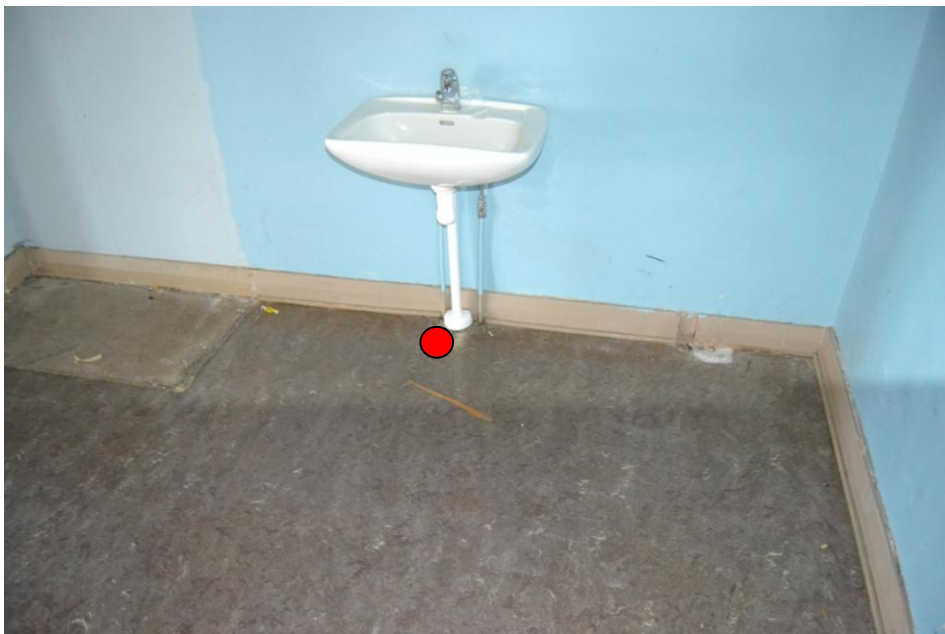
6.Käytävä 3.03: Lavuaarin alapuolelta.

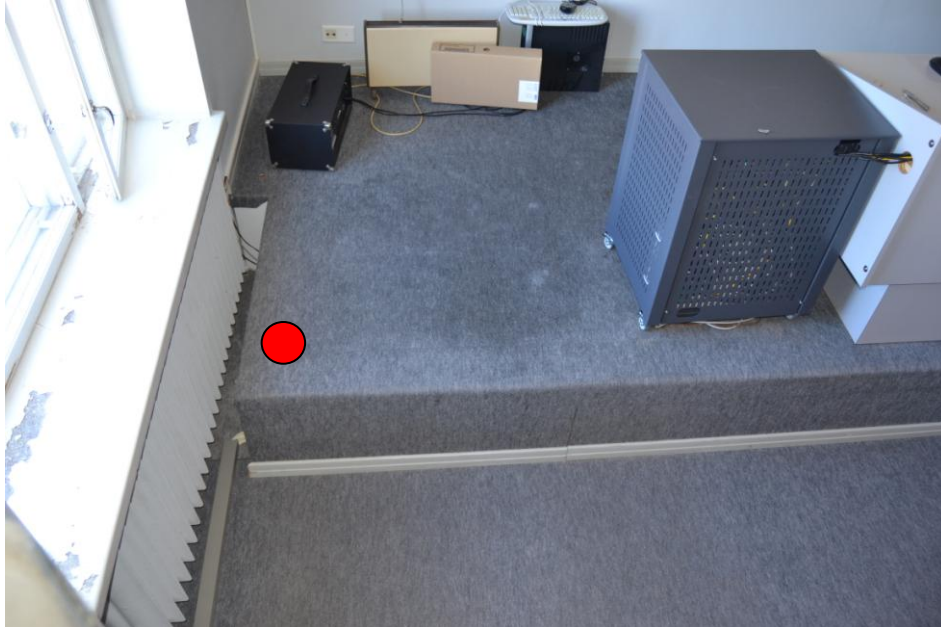
7.Kielistudio 3.19: Koroke ulkoseinän vierestä.

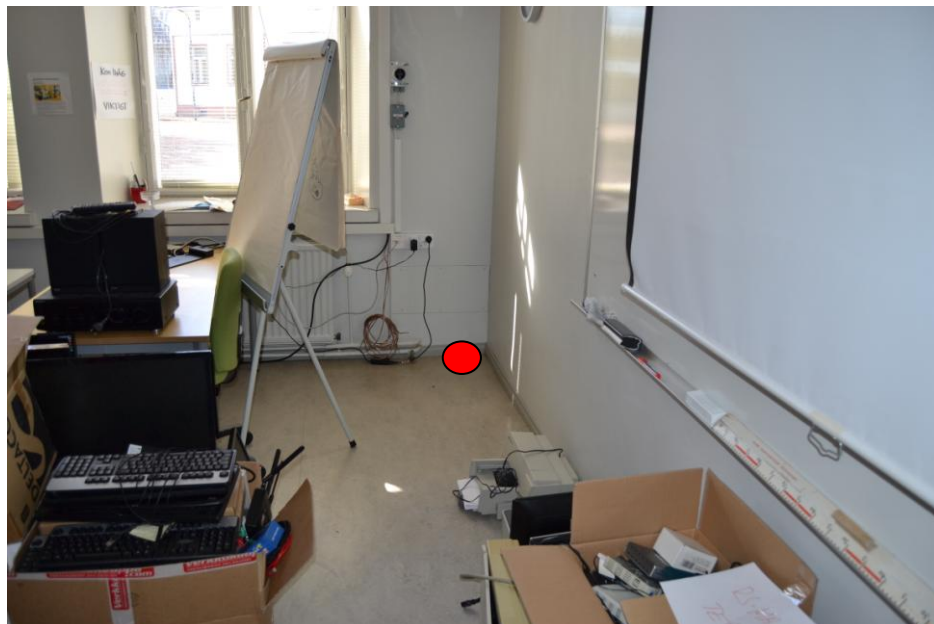
8.ATK-luokka 0.10: Ulkoseinän nurkkaus.

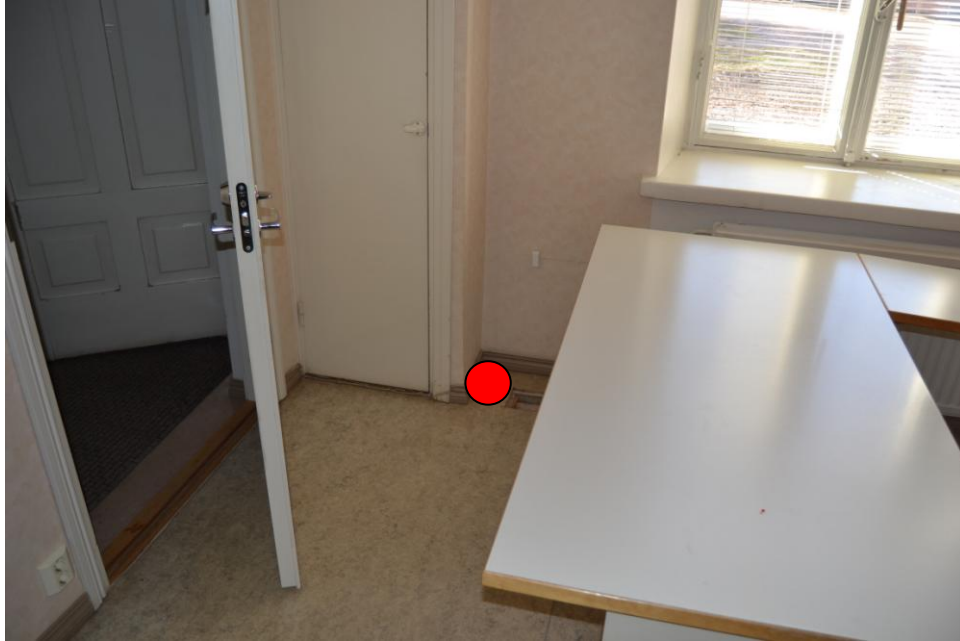
9.Opinto-ohjaajan tila 0.04: Ulkoseinän nurkkaus.

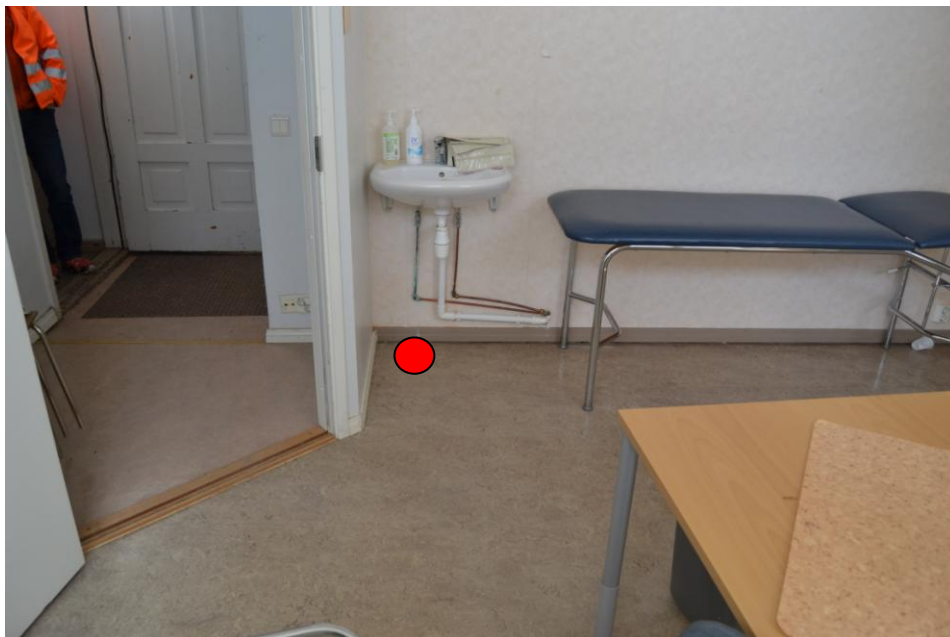
10.Terveystenhoitajan huone 0.01: WC:n 0.03 seinän vastainen nurkkaus.

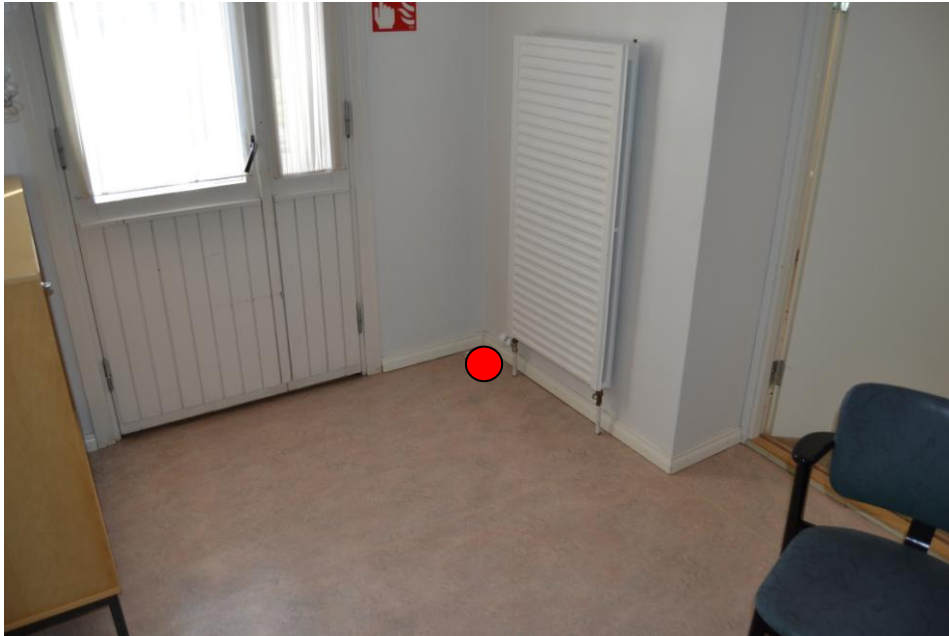
11.Koulupsykologin tila 0.06: Ulko-oven oikeanpuoleinen nurkkaus.

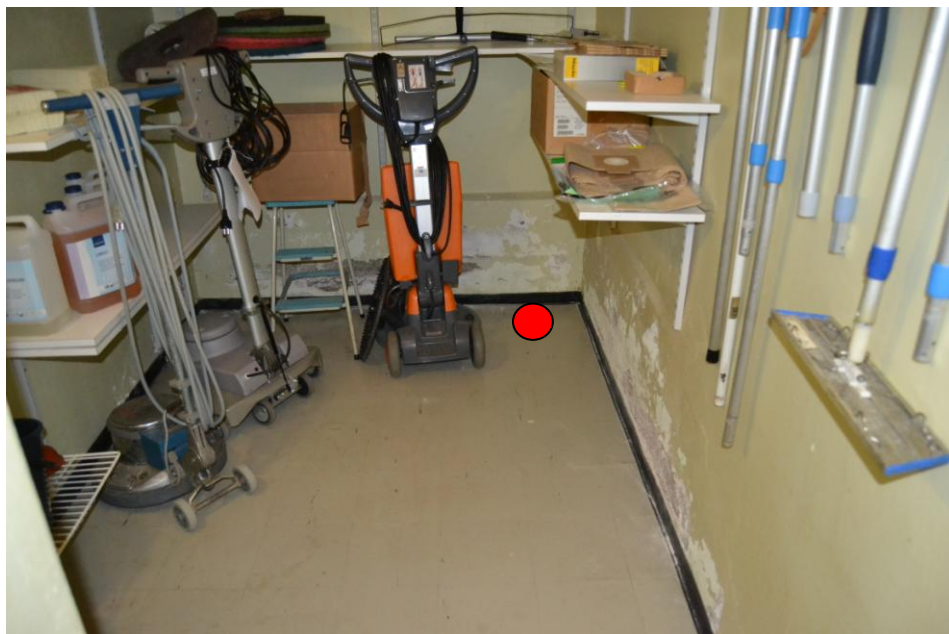
12.Siivouskeskus 0.12: Takaseinän luota.

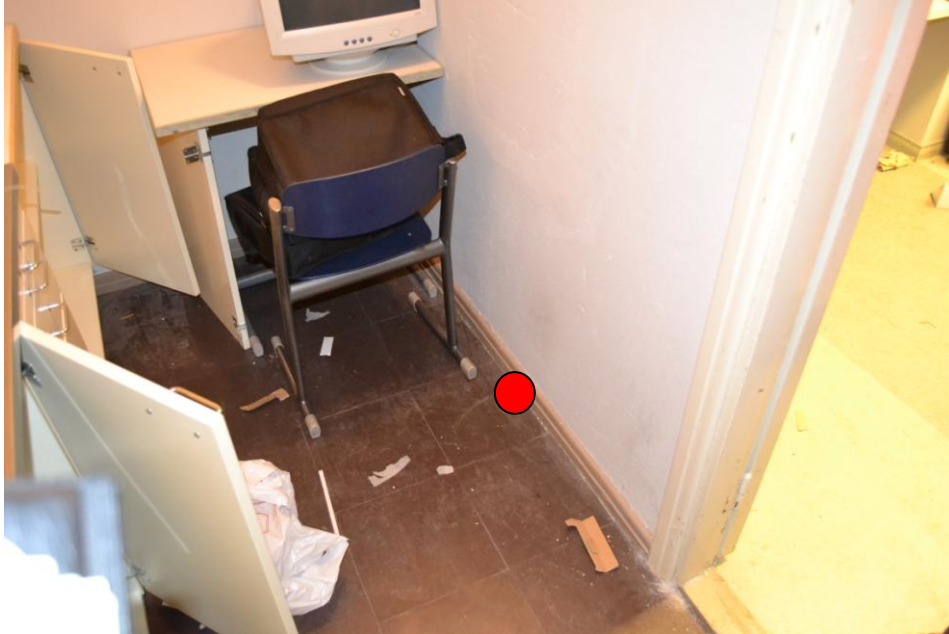
13.Takimmainen varasto/keittiö 0.10: Väliseinän luota.

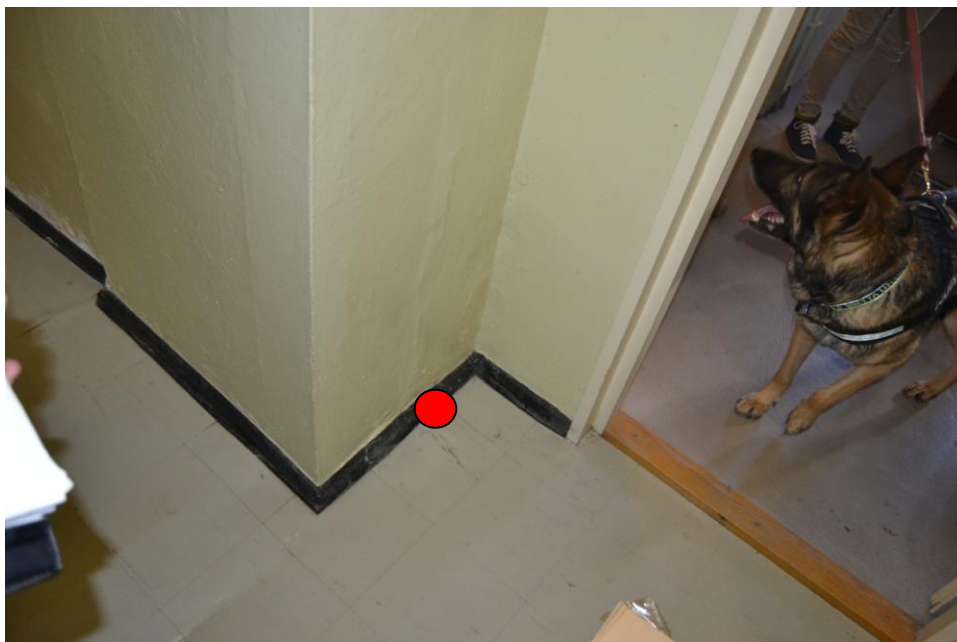
14.Siivouskeskus 012: Käytävän oven vierestä.

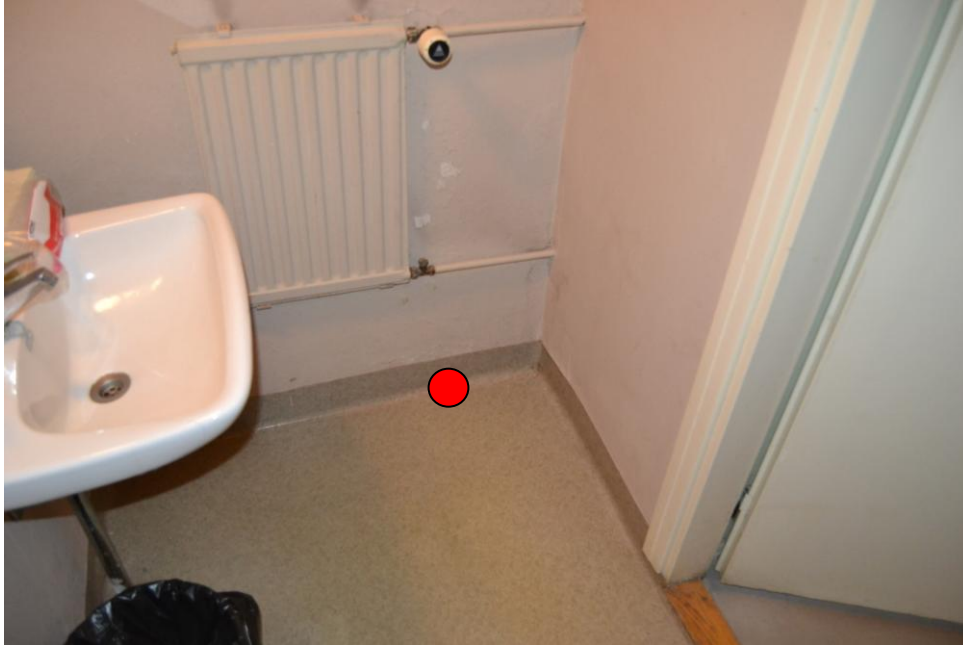
15.WC 0.17: Ulkoseinän luota.

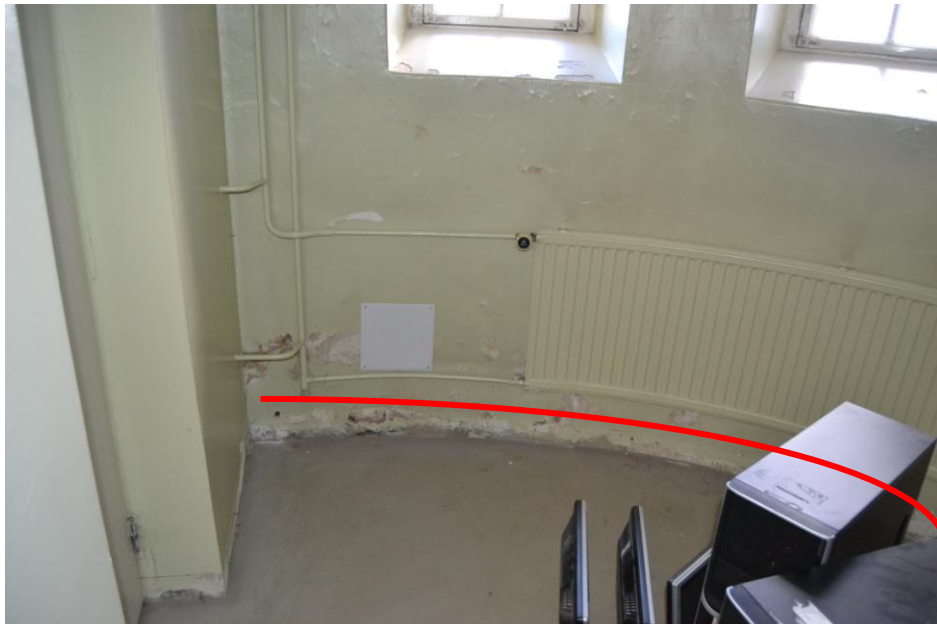
16.Käytävä 0.18: Kaareva seinä koko seinustalta.

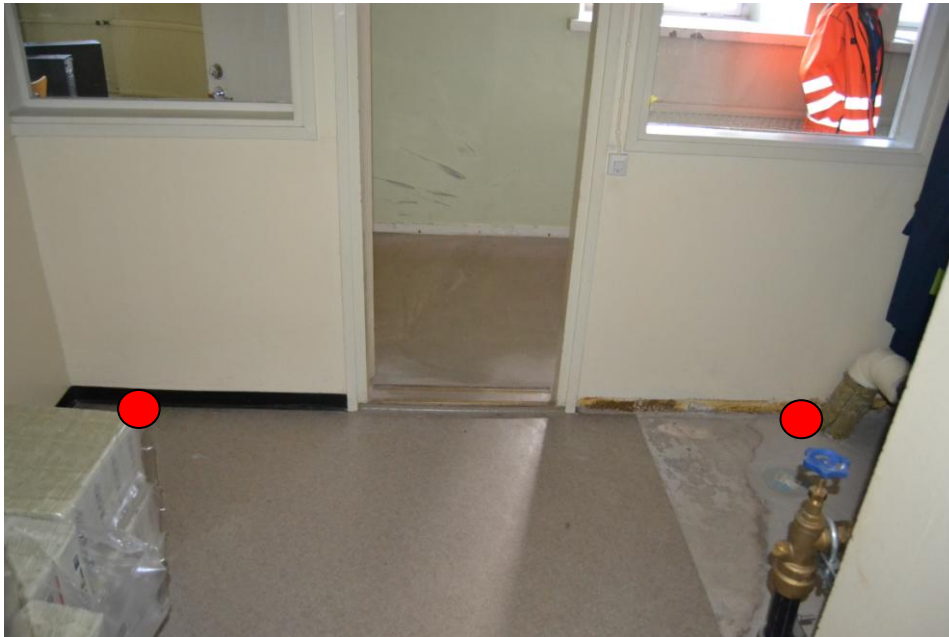
17.Siivoajien sosiaalitila 0.21: Käytävän vastaisen seinän molemmat nurkkaukset.

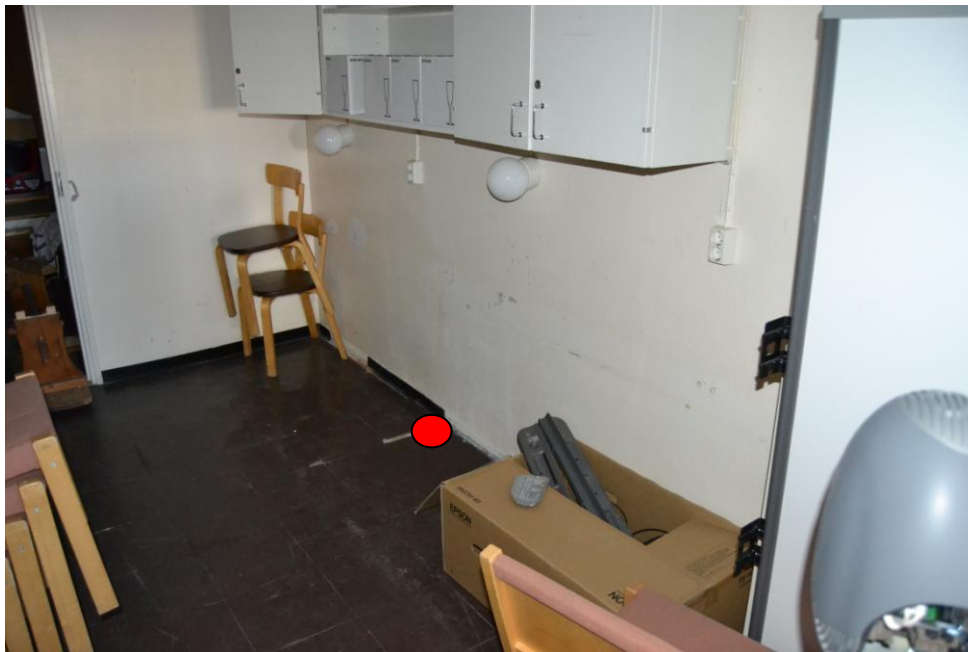
18.Kuvaamataito/valok tila 0.22: Siivoajien sosiaalitalan vastaisen seinän luota.

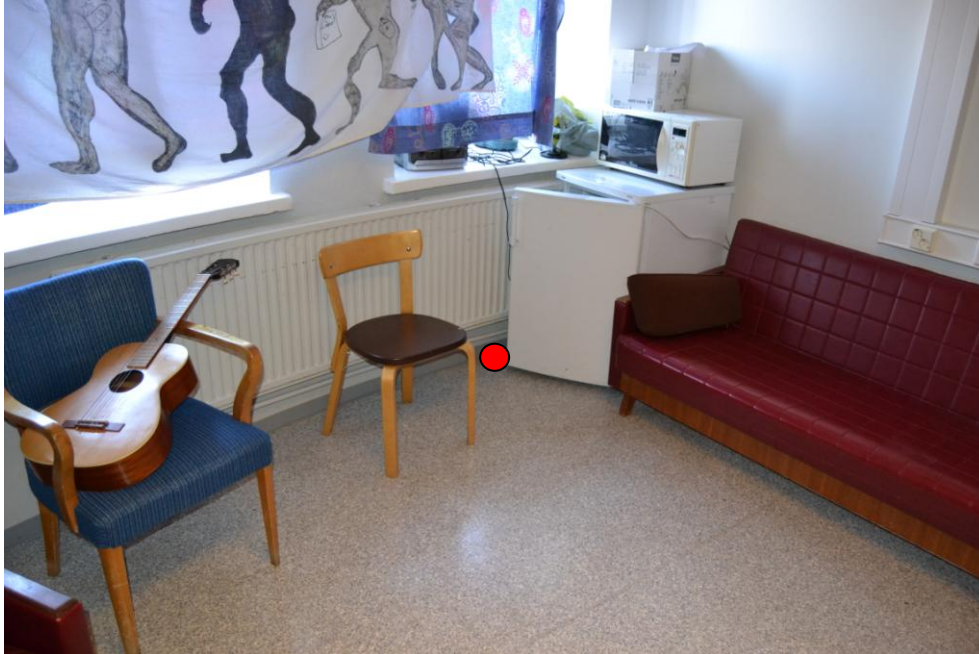
19.Oppilashuolto 0.31.2: Ulkoseinän nurkkaus.

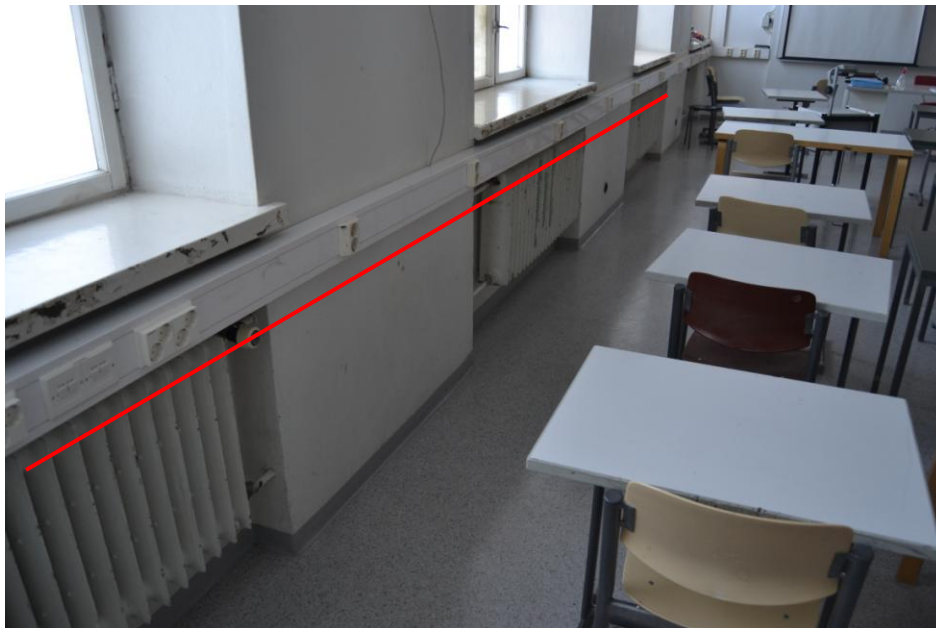
20.Opetustila 0.32: Koko ulkoseinä.

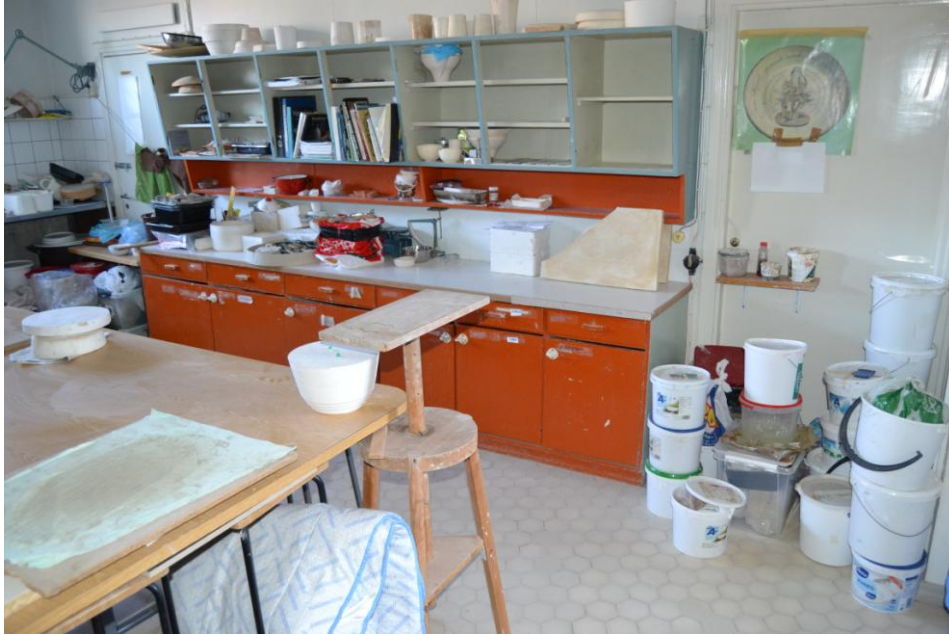
21.Keramiikkapaja 0.35: Ilmaisut viereisen opetustilan puolelle ovien luokse.
