## **KOHTEEN RAPORTTI HOMEKOIRAN TEKEMÄSTÄ KARTOITUKSESTA**

**Loviisan ruotsinkielinen koulukeskus**

**Liikuntahalli**

Kohteen osoite: Loviisan ruotsinkielinen koulukeskus, Liikuntahalli, Brandensteininkatu 27, 07900 Loviisa  
Kartoituspäivämäärä: 12.4.2016

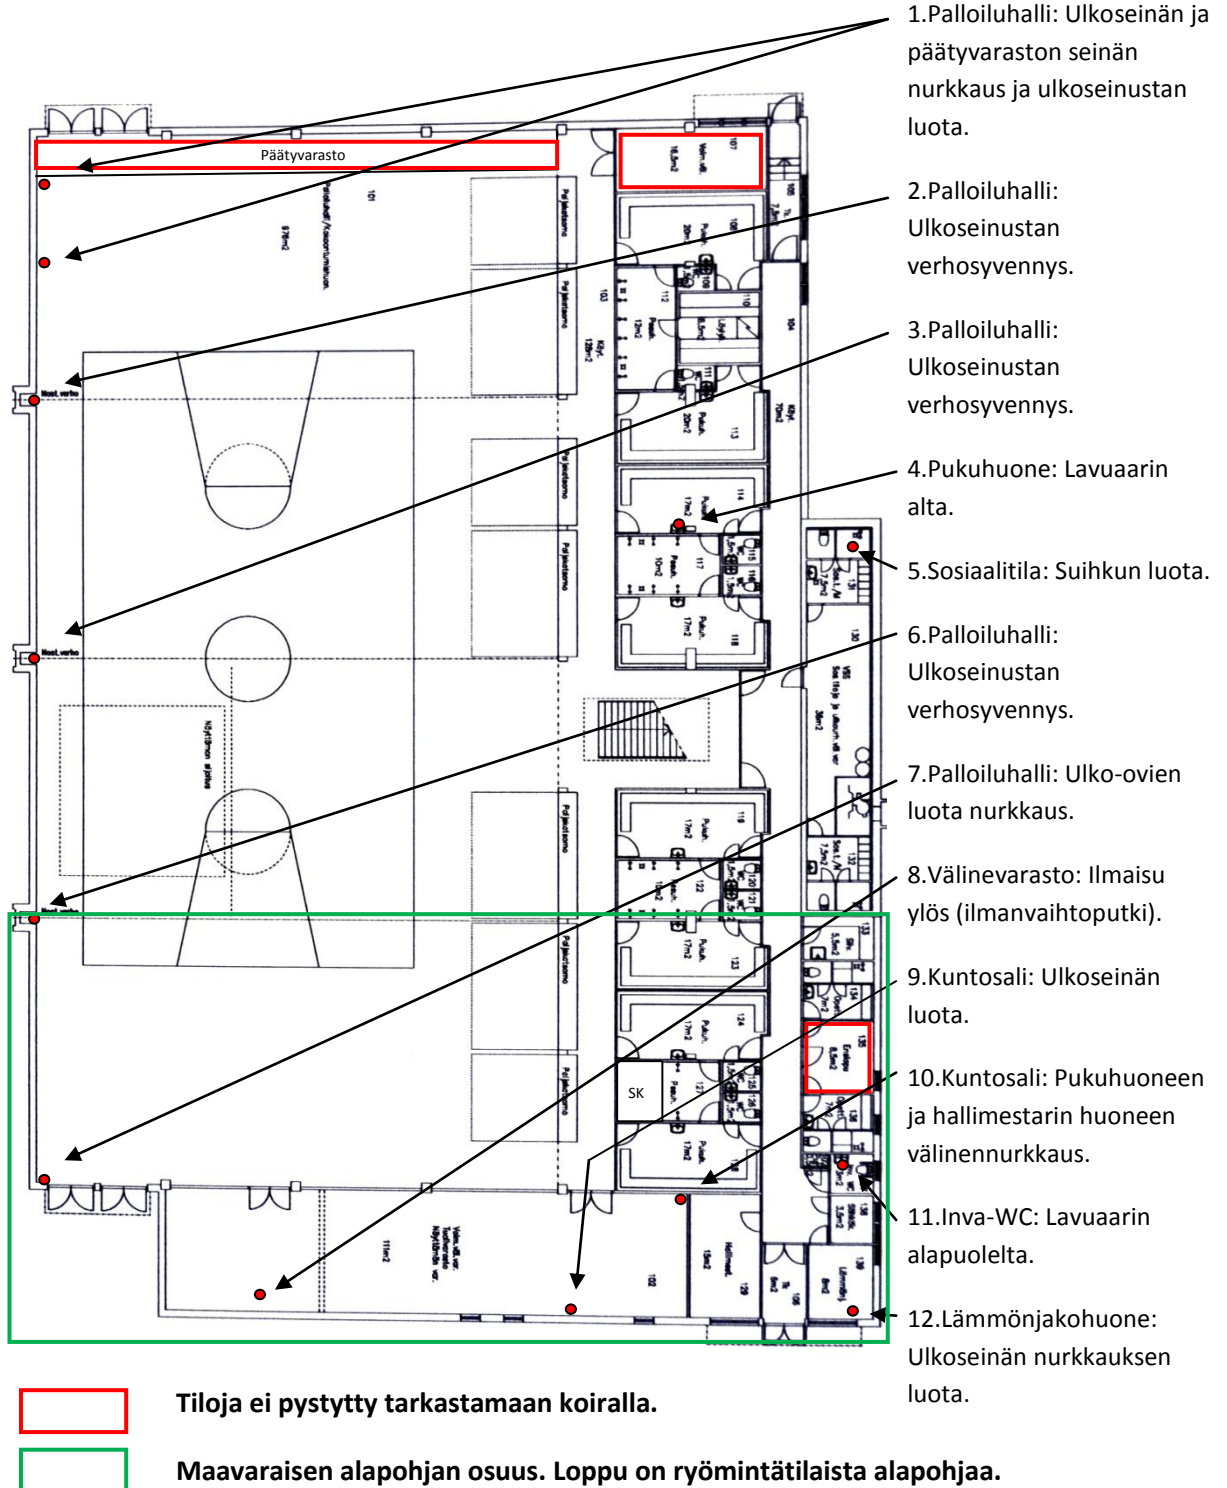
LIITE 1.1

1. Palloiluhalli: Ulkoseinän ja päätyvaraston seinän nurkkaus ja ulkoseinustan luota.
2. Palloiluhalli: Ulkoseinustan verhosyvennys.
3. Palloiluhalli: Ulkoseinustan verhosyvennys.
4. Pukuhuone: Lavuaarin alta.
5. Sosiaalitila: Suihkun luota.
6. Palloiluhalli: ulkoseinustan verhosyvennys.
7. Palloiluhalli: Ulko-ovien luota nurkkaus.
8. Välinevarasto: Ilmaisu ylös (ilmanvaihtoputki).
9. Kuntosali: Ulkoseinän luota.
10. Kuntosali: Pukuhuoneen ja hallimestarin huoneen välinenurkkaus.

11. Inva-WC: Lavuaarin alapuolelta.
12. Lämmönjakohuone: Ulkoseinän nurkkauksen luota.
13. Ilmastointikonehuone: Laitteistojen alapuolelle.

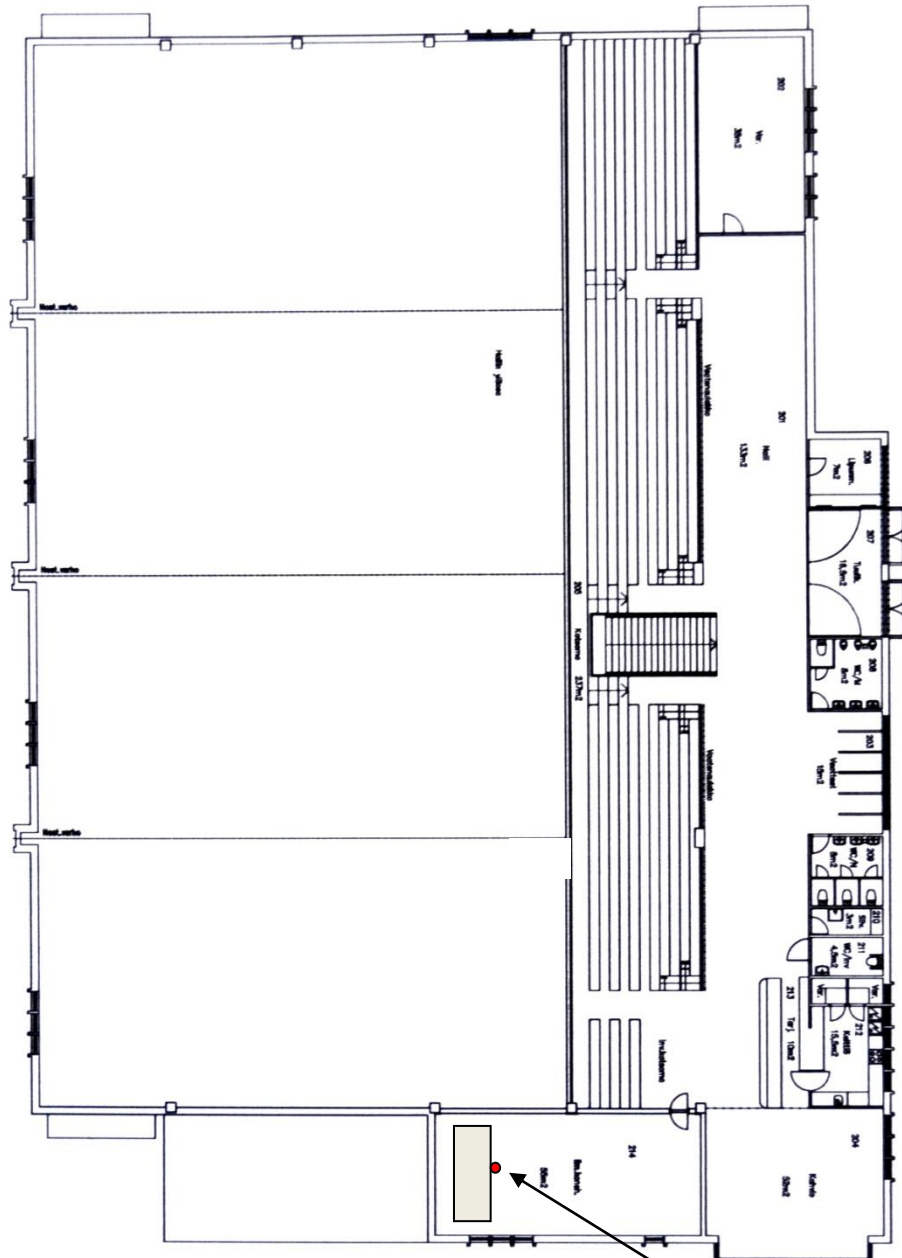
LIITE 1.2

13. Ilmastointikonehuone:  
Laitteistojen alapuolelle.

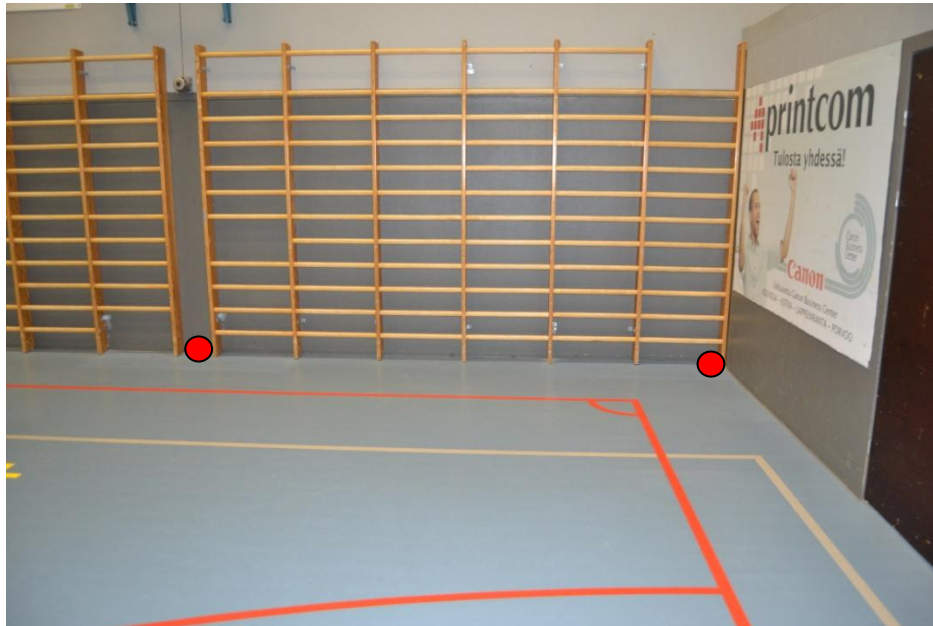
1.Palloiluhalli: Ulkoseinän ja päätyvaraston seinän nurkkaus ja ulkoseinustan luota.

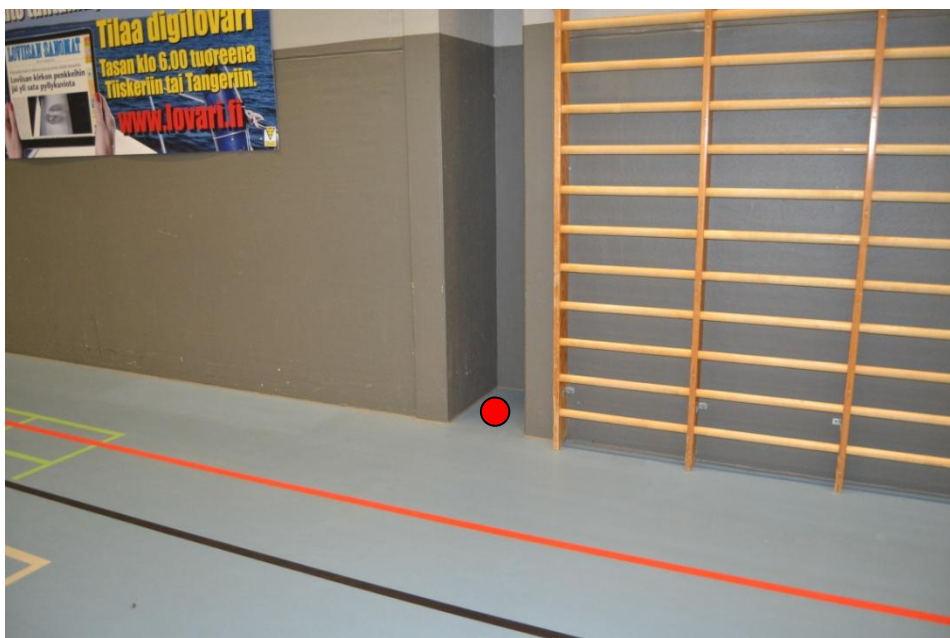
2.Palloiluhalli: Ulkoseinustan verhosyvennys.

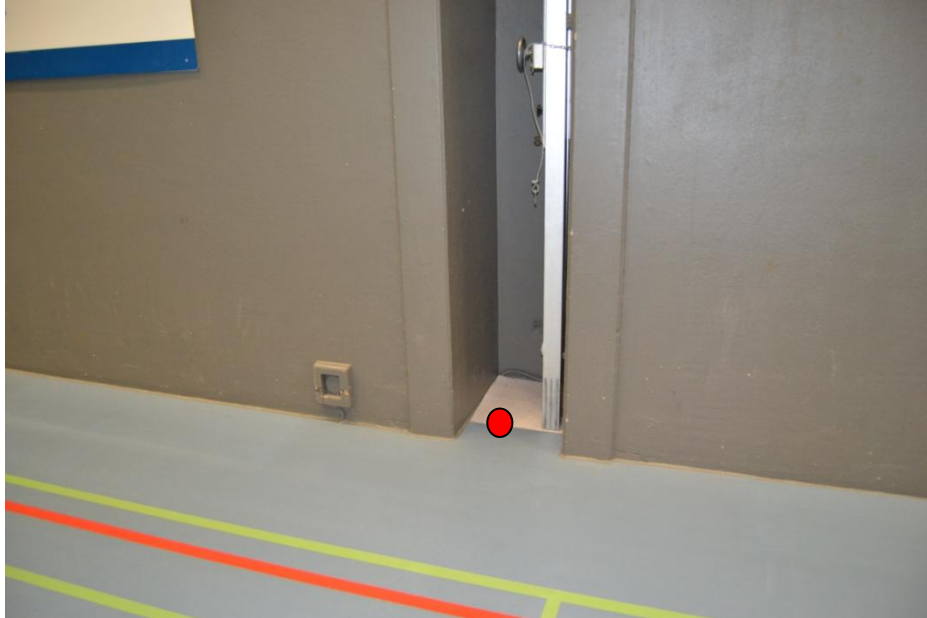
3.Palloiluhalli: Ulkoseinustan verhosyvennys.

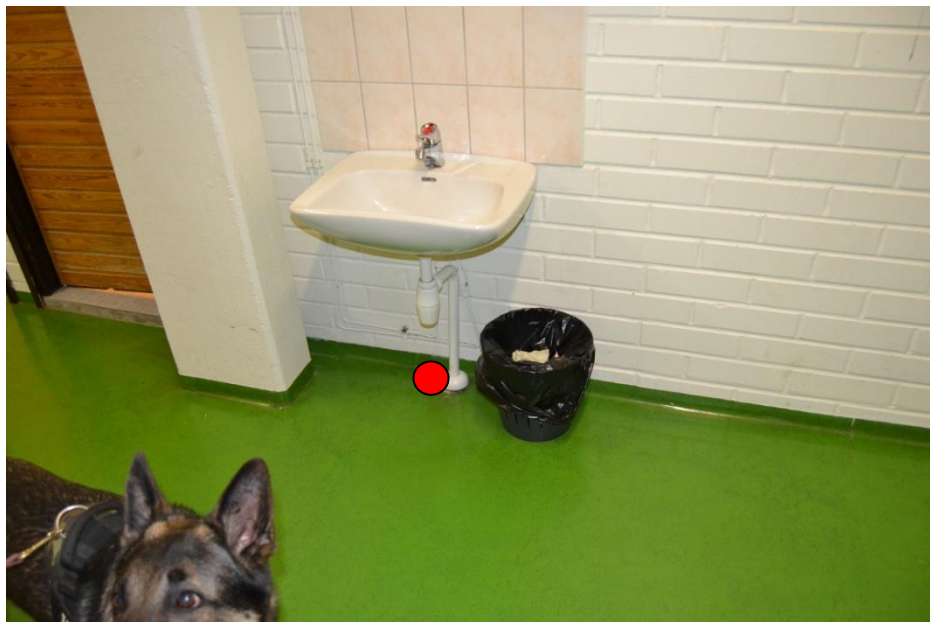
4.Pukuhuone: Lavuaarin alta.

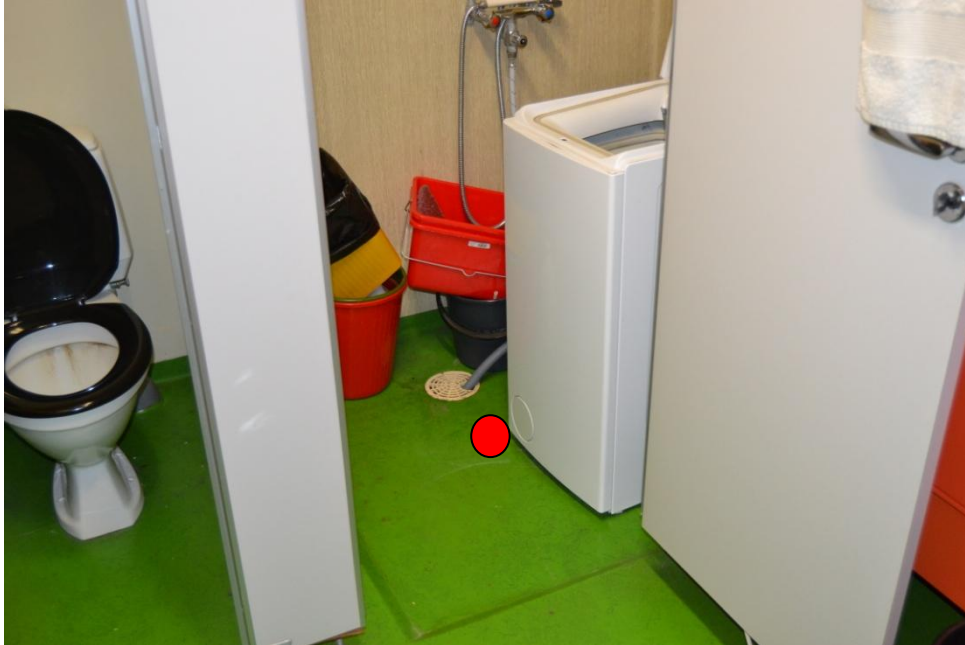
5.Sosiaalitila: Suihkun luota.

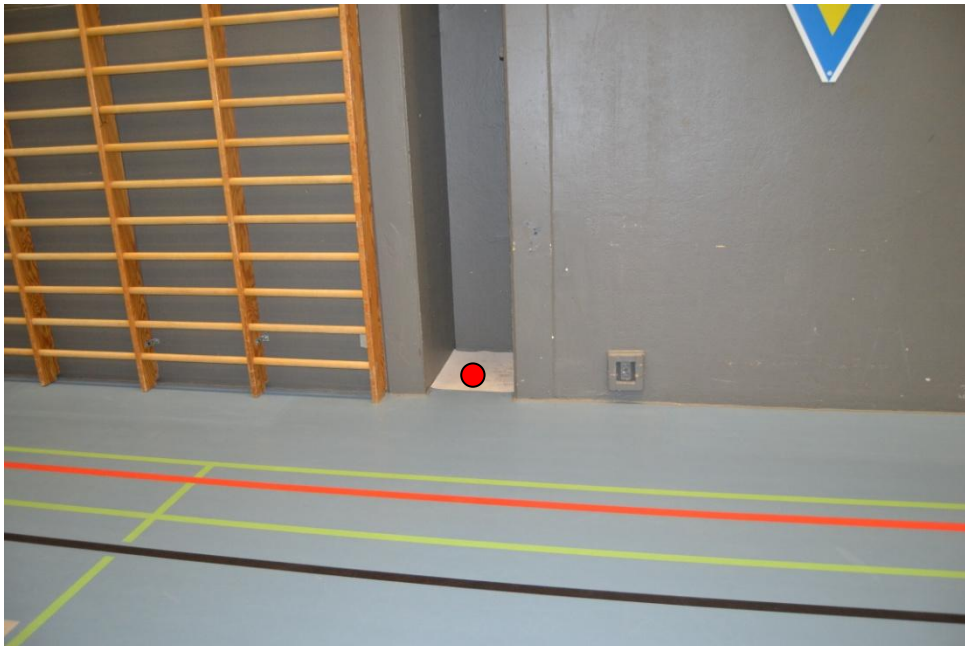
6.Palloiluhalli: Ulkoseinustan verhosyvennys.

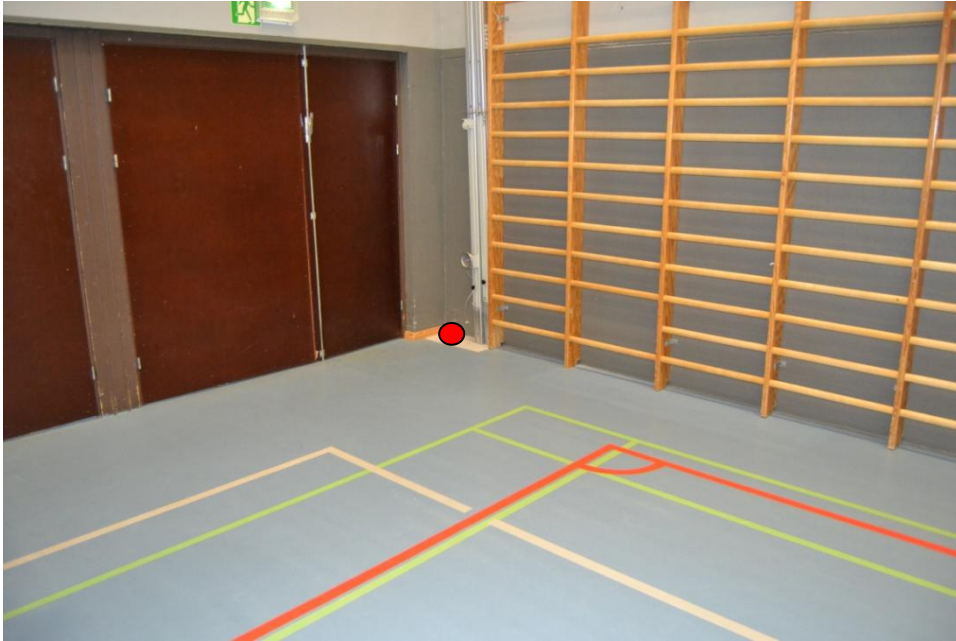
7.Palloiluhalli: Ulko-ovien luota nurkkaus.

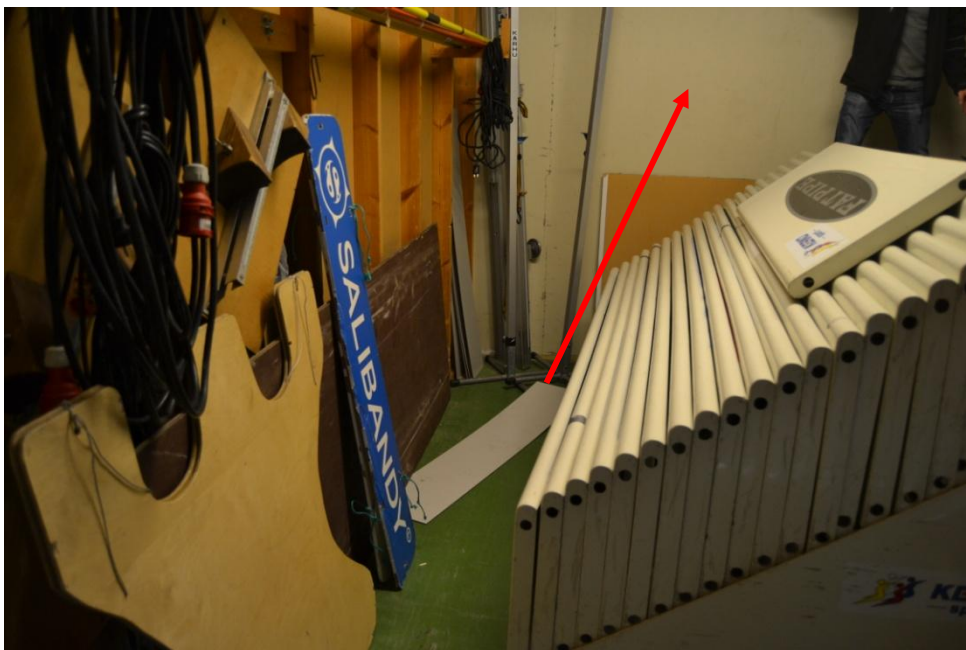
8.Välinevarasto: Ilmaisui ylös (ilmanvaihtoputki).

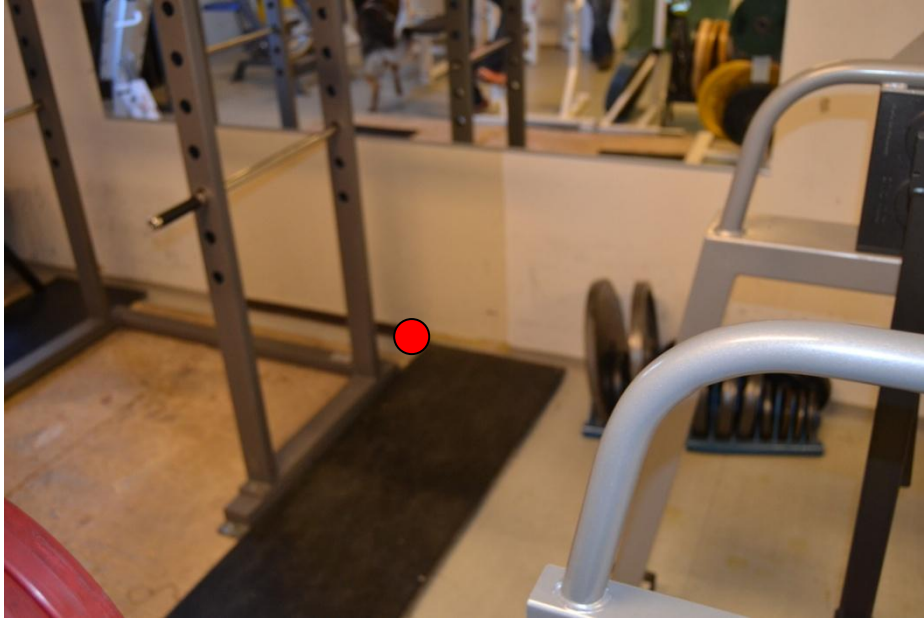
9. Kuntosali: Ulkoseinän luota.

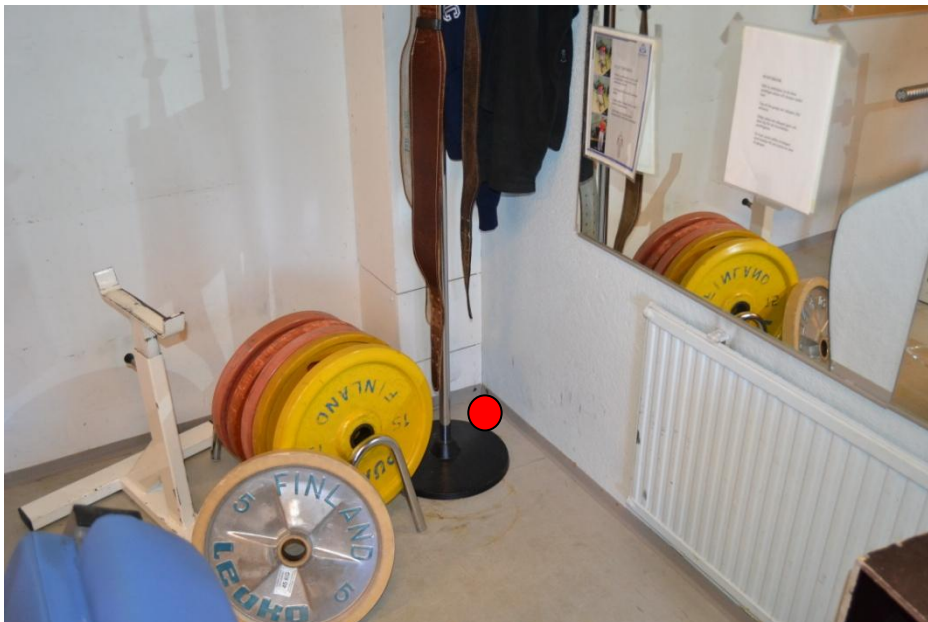
10. Kuntosali: Pukuhuoneen ja hallimestarin huoneen välinenurkkaus.

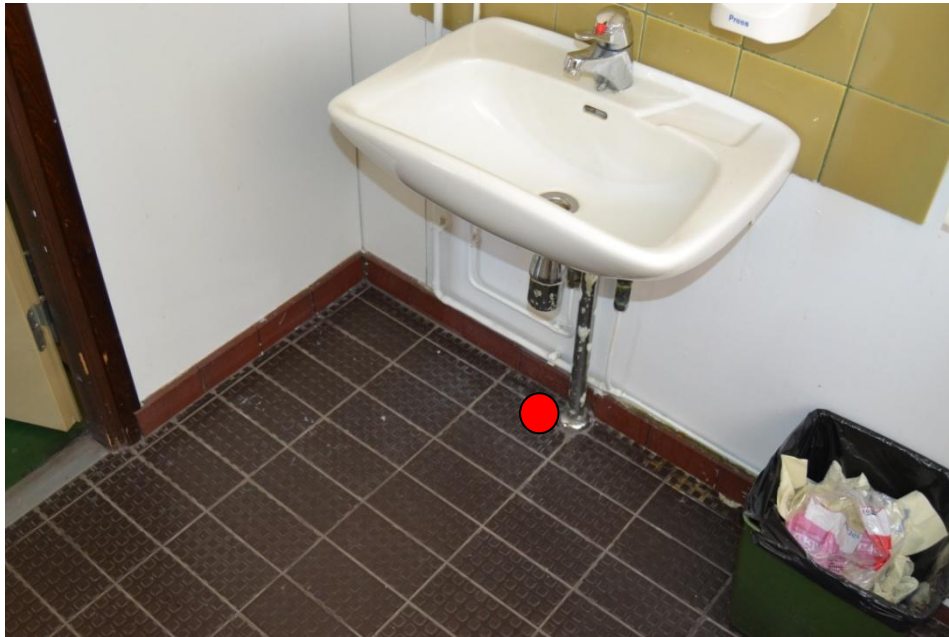
11.Inva-WC: Lavuaarin alapuolelta.

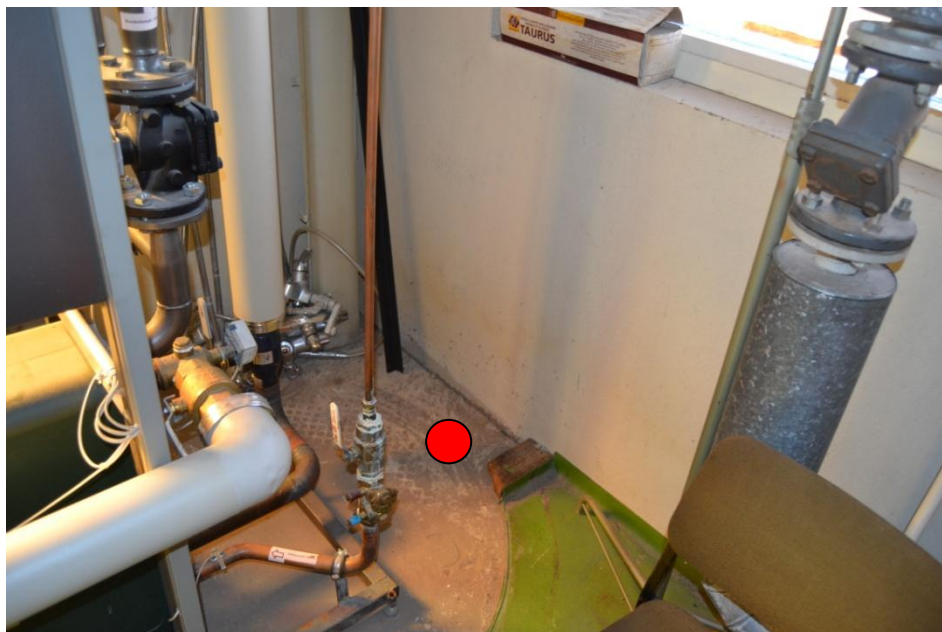
12.Lämmönjakohuone: Ulkoseinän nurkkauksen luota.

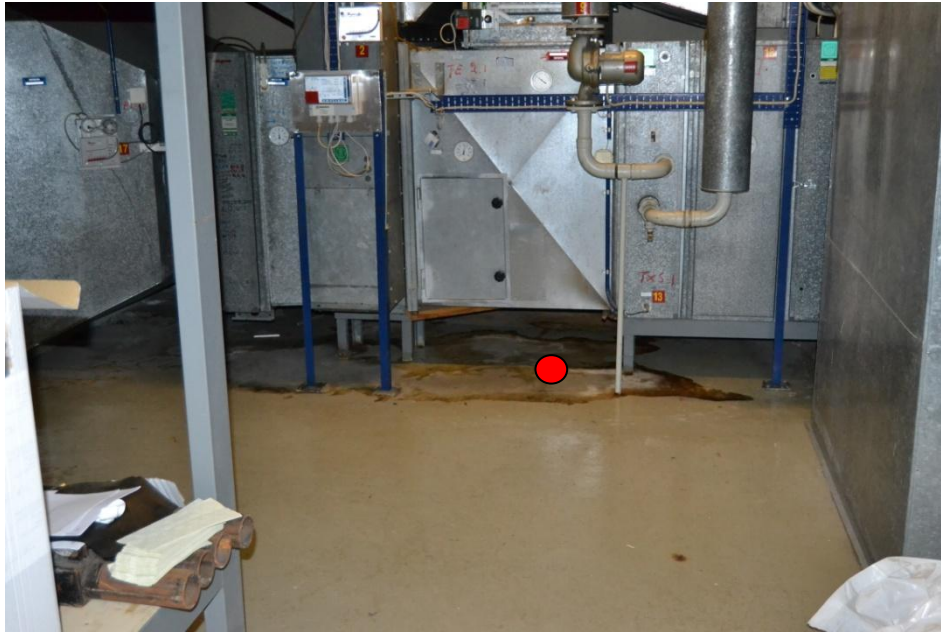
13. Ilmastointikonehuone: Laitteistojen alapuolelle.
