# TUTKIMUSSELOSTUS

## SISÄILMASTO JA KOSTEUSTEKNINEN KUNTOTUTKIMUS

### LOVISA GYMNASIUM

30.5.2016

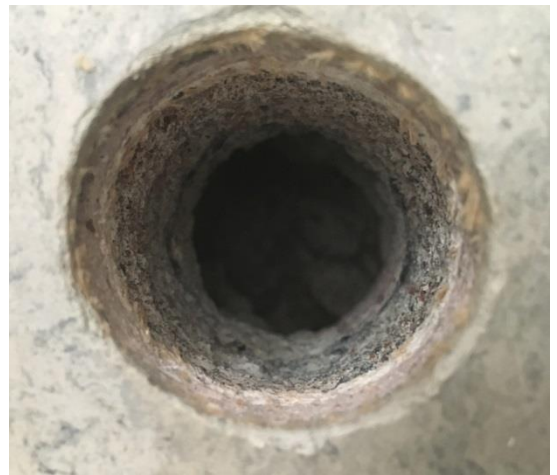
**Kuva 1.** Rakenneavaus 1 ATK-luokan 0.10 lattiaan

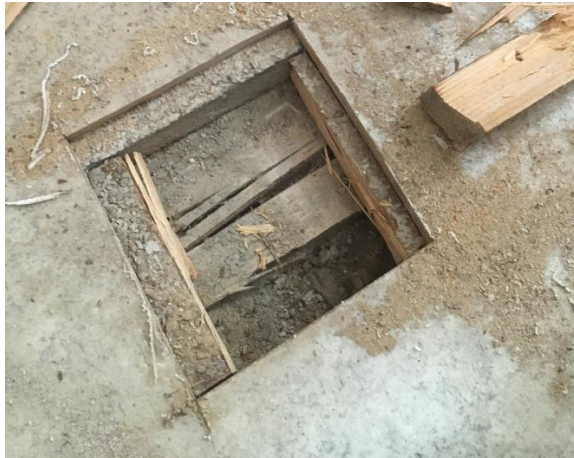
**Kuva 2.** Rakenneavaus 2 opinto-ohjaajan tilan 0.04 lattiaan

Opinto-ohjaajan tilassa 0.04 sekä terveydenhoitajan tilassa 0.01 on puukorokelattia betonilaatan päällä (AP2). Rakenneavauksesta 2 (opinto-ohjaaja 0.04) otettiin materiaalinäytteitä koolauspuusta (MR4) ja täyttömateriaalista (MR5).

Materiaaleissa havaittiin alle määritysrajan sieni-itiöitä ja aktinomykettejä.

Materiaaleissa ei ole viiteitä kosteus- tai mikrobivauriosta.

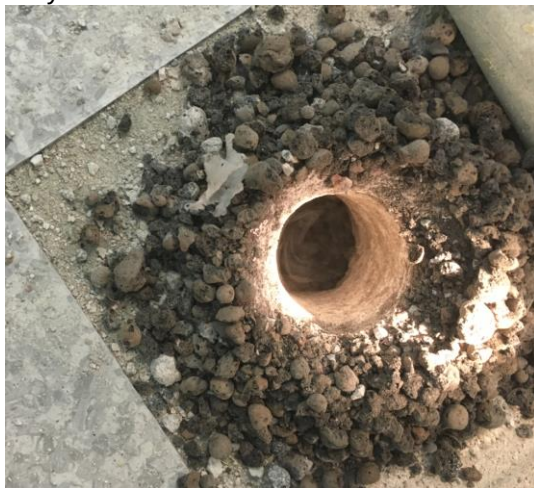
**Kuva 3.** Rakenneavaus 3 laajennusosan luokan 0.32 lattiaan

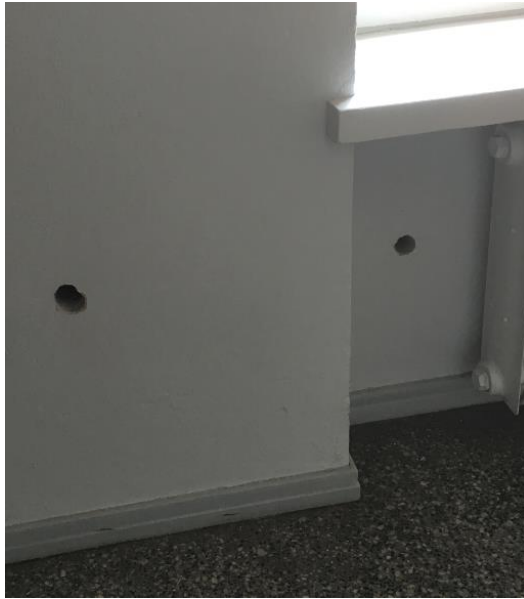
Laajennusosan ikkunoiden alla on upotetut patterit ja ulkoseinä on näillä kohdin kapeampi kuin muualla (K2uva 4). Tässä kohdin ulkoseinärakenteeseen on asennettu maanpäällisissä kerroksissa ohut lämmöneristekerros (puukuitulevy). Kellarikerroksen avauskohdassa (AV4, luokka 0.32) puukuitulevyä ei ikkunan alapuolisessa rakenteessa havaittu. Rakenteessa ei havaittu aistinvaraisesti poikkeavaa hajua tai kosteuden aiheuttamia jälkiä. Puukuitulevystä otettiin materiaalinäyte (MR2) mikrobiviljelyä varten.

**Kuva 4.** Laajennusosan ulkoseinän rakenneavaukset 6 ja 7 käytävällä 2.20

Laajennusosan ulkoseinän US2 ikkunan alapuolella olevasta puukuitulevystä otettiin materiaalinäyte mikrobiviljelyyn (MR2). Aistinvaraisesti arvioiden materiaalissa ei havaittu kosteuden aiheuttamia jälkiä eikä poikkeavaa hajua. Viljelytuloksen perusteella (liite 1) näytteessä kasvoi vähäisiä määriä sieni-itiöitä ja alle määritysrajan aktinomykeettejä. Näytteessä ei ole viitettä kosteus- tai mikrobivauriosta.

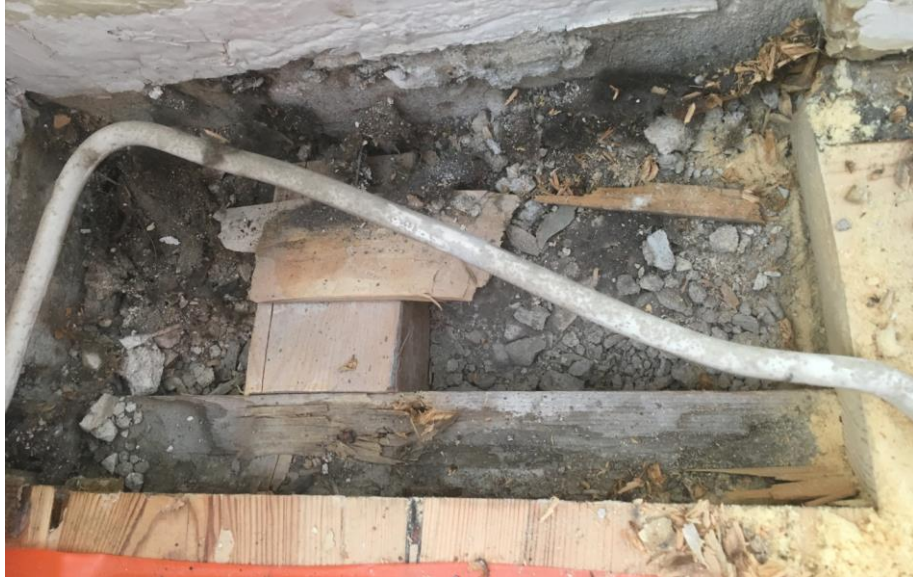
**Kuva 5.** Rakenneavaus 8 Liikuntasalin lattiaan. Koolauspuussa näkyi vanhoja kosteuden aiheuttamia jälkiä. Ko. kohdasta otettiin materiaalinäyte mikrobiviljelyä varten. Viljelytuloksen perusteella materiaali oli kunnossa.

Liikuntasalin lattian (VP1) koolauspuu oli viljelytuloksen perusteella kunnossa (Kuva 5).

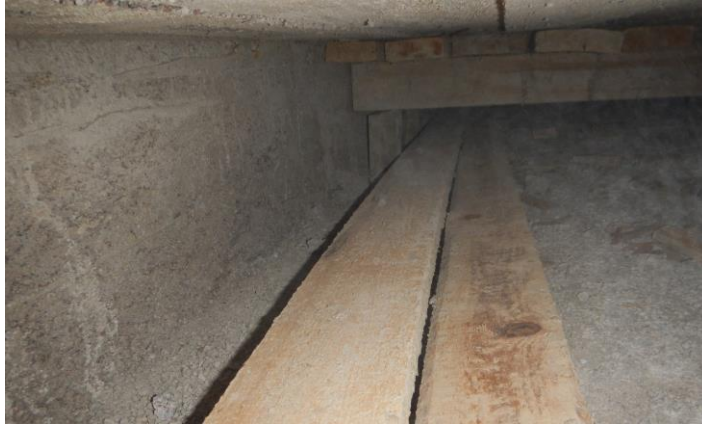
**Kuva 6.** Välipohjarakenteissa vanhoja irtolautoja ja muottilaudoitusta

Vanhan osan välipohjan VP2 muottilaudoituksesta/irtolaudoista otettiin rakenneavauskohdista materiaalinäytteet mikrobiviljelyä varten (MR1, MR6-10). Aistinvaraisesti arvioiden materiaalissa ei havaittu kosteuden aiheuttamia jälkiä eikä poikkeavaa hajua lukuunottamatta luokasta 2.08 otettua näytettä (Kuva 9). Viljelytuloksen perusteella (liite 1) tilasta 2.08 otetussa välipohjan irtolaudassa kasvoi aktinomykeettejä yli ohjearvon. Muissa välipohjan muottilaudoituksesta tai

irtolaudoista otetuissa näytteissä aktinomykettejä sekä sieni-itiöitä kasvoi alle ohjearvon.

- Välipohjassa havaitut ilmavuotokohdat tulee tiivistää ilmatiiviiksi vanhan osan alueella.
- Suositellaan puhdistamaan vanhan osan välipohjat muottilaudoituksesta/irtolaudoista viimeistään peruskorjauksen yhteydessä.
- Suositellaan avaamaan luokan 3.01 kotelorakenteet ja tarkastamaan rakenteiden kunto. Mahdolliset vaurioituneet materiaalit tulee uusita. Rakenneliittymät tulee tiivistää ilmatiiviiksi.
- Suositellaan ottamaan luokasta 2.22 sisäilman PAH-yhdisteiden näyte.

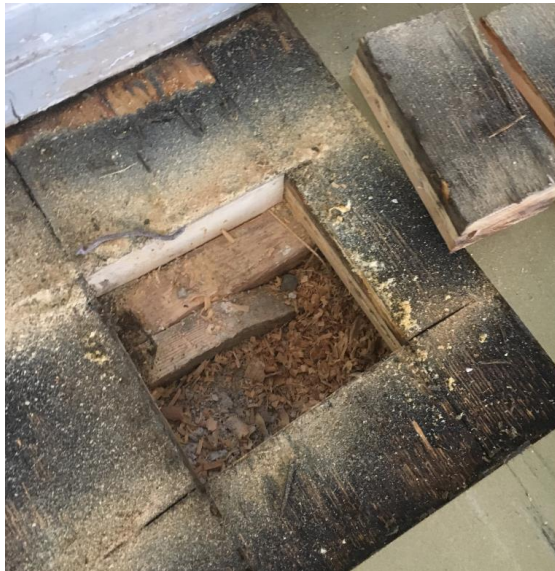
**Kuva 7.** Rakenneavaus 17 laajennusosan luokan 2.22 lattiaan

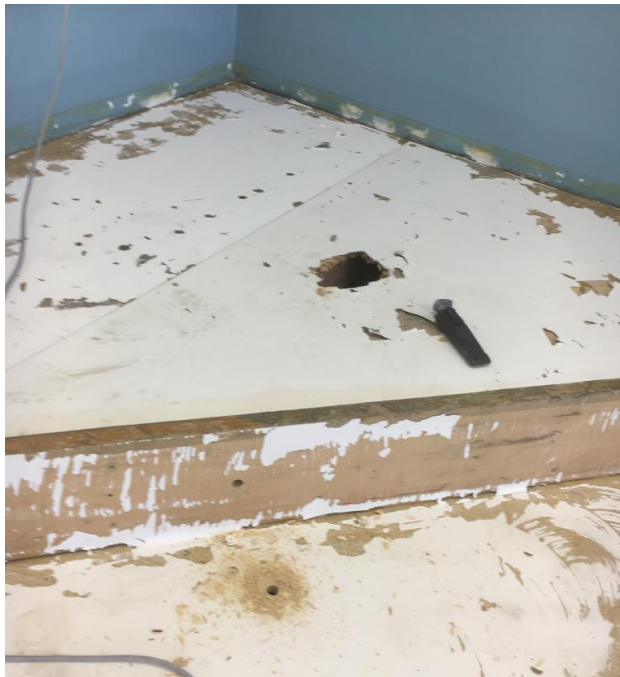
Vanhan osan liikuntasalin yläpuolelle on rakennettu korotettu puulattia betonilaatan päälle (VP3). Avauskohta 16 tehtiin luokkaan 3.01 luokan nurkassa olevan korokkeen/koteloinnin kohdalle. Avauskohdasta havaittiin tulevan mikrobiperäistä hajua. Rakennusmateriaaleissa ei havaittu kosteuden aiheuttamia jälkiä tai poikkeavaa hajua. Koteloinnit on tehty tilan ulkonurkkiin ja niiden sisällä on

saatujen tietojen mukaan teräspalkki. Mikrobiperäinen haju siirtyy kotolointiin todennäköisesti muualta rakenteesta ilmapvirtausten mukana.

**Kuva 8.** Rakenneavauskohta 16 luokassa 3.01. Avauskohdasta havaittiin mikrobiperäistä hajua, mutta rakennusmateriaaleissa ei avauskohdassa havaittu kosteuden aiheuttamia jälkiä.

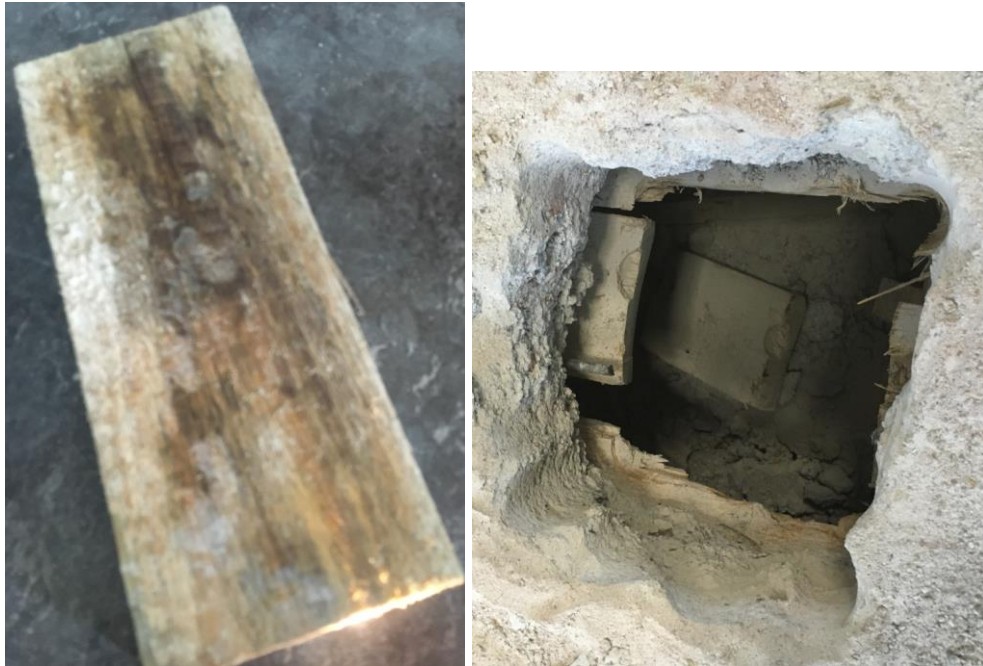
**Kuva 9.** Luokaan 2.08 tehdyssä rakenneavauksessa 12 välipohjan irtolaudassa oli aistinvaraisesti arvioiden vanhoja kosteuden aiheuttamia jälkiä (vasemmalla). Materiaalissa oli aktinomykeettikasvua. Muissa avauskohdissa esim. AV 13 opettajainhuoneessa 2.05 (oikealla) ei muotti- tai irtolaudoissa ollut havaittavissa kosteuden aiheuttamia jälkiä.

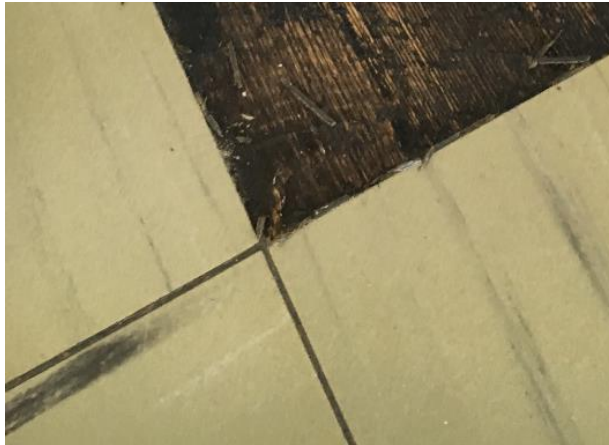
Laajennusosan luokassa 2.22 on lattiapinnoitteena 30\*30 cm vinyylilaatta, joka on kiinnitetty mustalla liimalla alustaan. Tästä otettiin näyte asbestisisällön määrittämiseksi. Vinyylilaatta ja sen alapuolinen musta liima sisälsi asbestia (antofylliittiasbesti).

**Kuva 10.** Luokan 2.22 vinyylilaatta ja alapuolinen musta liima sisältää asbestia.

Musta liima sisälsi PAH yhdisteitä 46 mg/kg, mikä alittaa kaatopaikkakelpoisen purkujätteen raja-arvon (150 mg/kg). PAH-yhdisteitä voi kuitenkin päästä vinyylilaatan saumakohdista sisäilmaan, sillä rakenne ei ole tiivis. Suositellaan PAH-yhdisteiden määrittämistä sisäilmasta.

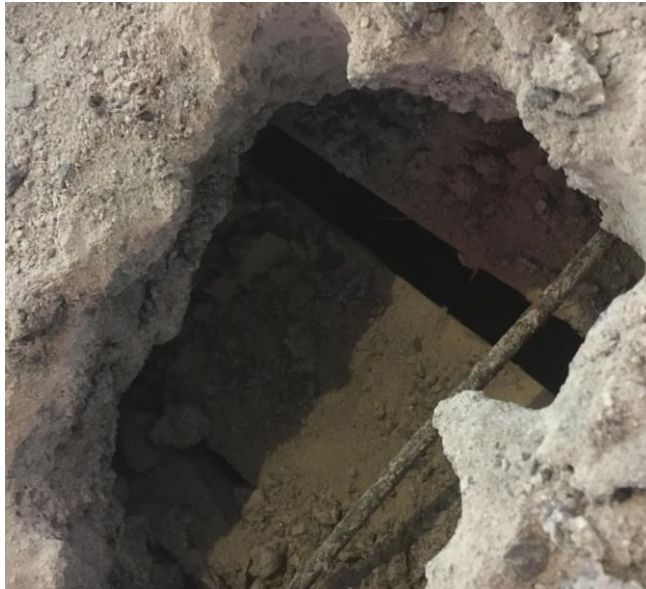
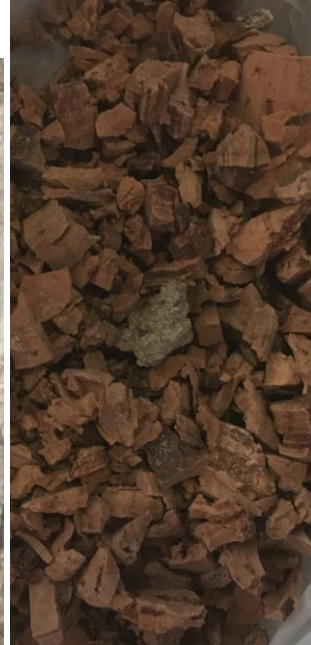
**Kuva 11.** Rakennevaus 20 ullakon lattiaan. Yläpohjan eristeenä korkki.

Yläpohjan korkkieristeestä otettiin materiaalinäyte mikrobiviljelyä varten (MR12). Aistinvaraisesti arvioiden materiaalissa ei havaittu kosteuden aiheuttamia jälkiä eikä poikkeavaa hajua. Viljelytuloksen perusteella (liite 1) näytteessä kasvoi alle määritysrajan sieni-itiöitä, bakteereita ja aktinomykettejä. Näytteessä ei ole viitettä kosteus- tai mikrobivauriosta.

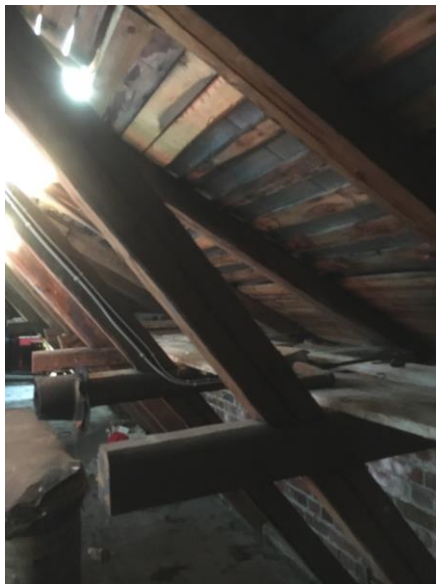
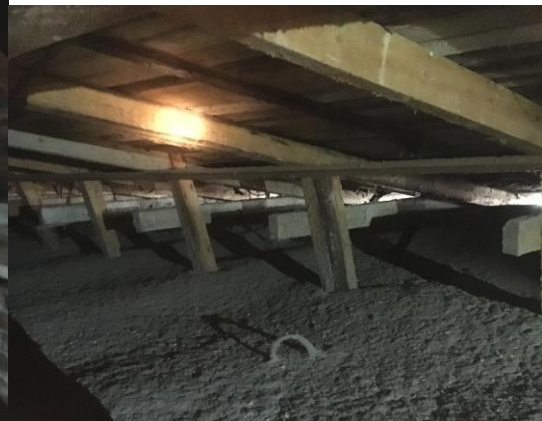
**Kuva 12.** vanhan osan yläpohja (vasemmalla) ja laajennusosan yläpohja (oikealla). Ruodelaudoituksessa havaittiin paikoin kosteuden aiheuttamia jälkiä.

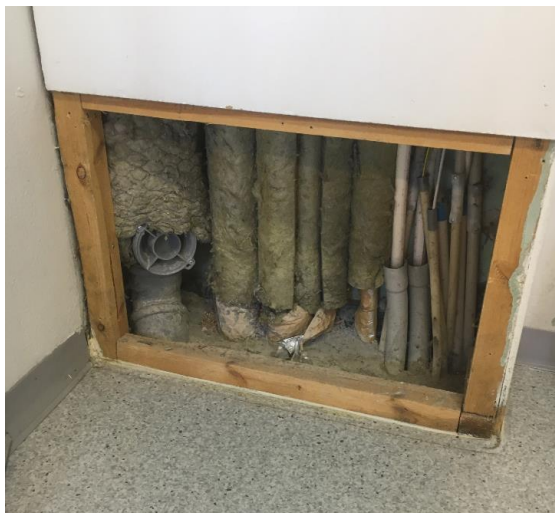
**Kuva 13.** Laajennusosan nousukuilu avattiin luokassa 0.32. Putkiläpiviennit tehdyn merkkiainekokeen mukaan ilmatiiviitä.

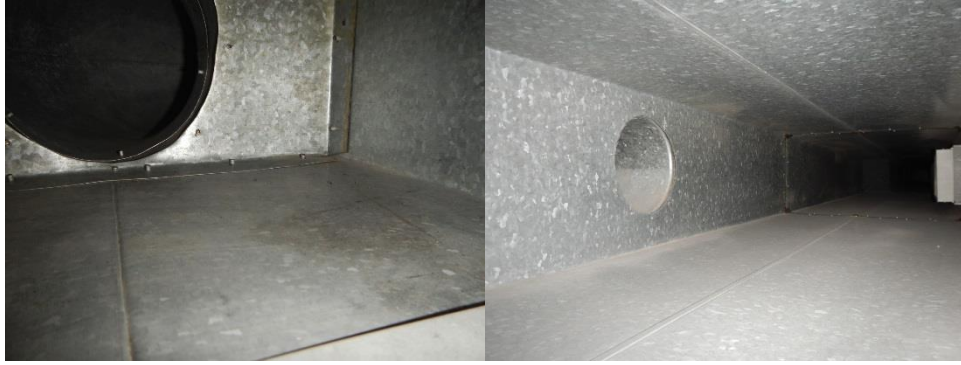
Tuloilmakanavan pölyn määrä oli vähäinen (pölymäärä arvioiden 0,2-0,4 g/m<sup>3</sup>) ja kanavistot olivat P1-puhtausluokassa kaikissa tarkastuspisteissä (kuva 14).

**Kuva 14.** Tilan 0.10 (vasemmalla ) ja tilan 0.32 tuloilmakanavat.

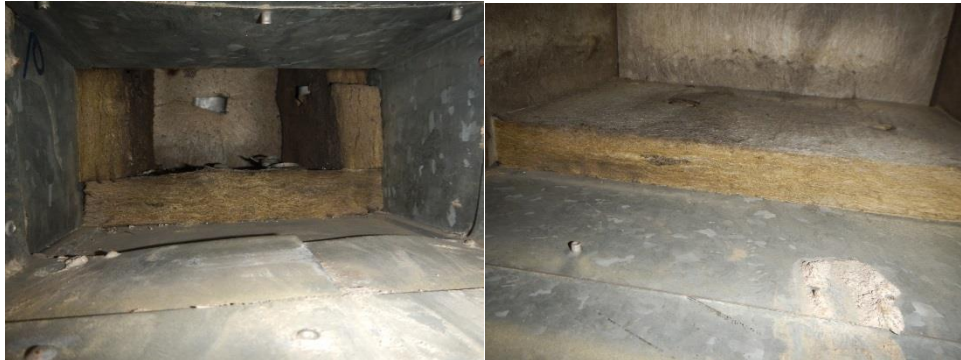
**Kuva 15.** Tilan 2.05 (vasemmalla) ja tilan 1.07 tuloilmapäätteet, joissa havaittavissa mineraalivillaa.
