# TUTKIMUSSELOSTUS

## SISÄILMASTO JA KOSTEUSTEKNINEN KUNTOTUTKIMUS

### LOVISANEJDENS HÖGSTADIUM PÄÄRAKENNUS JA TYÖPAJASIIPPI

20.5.2016

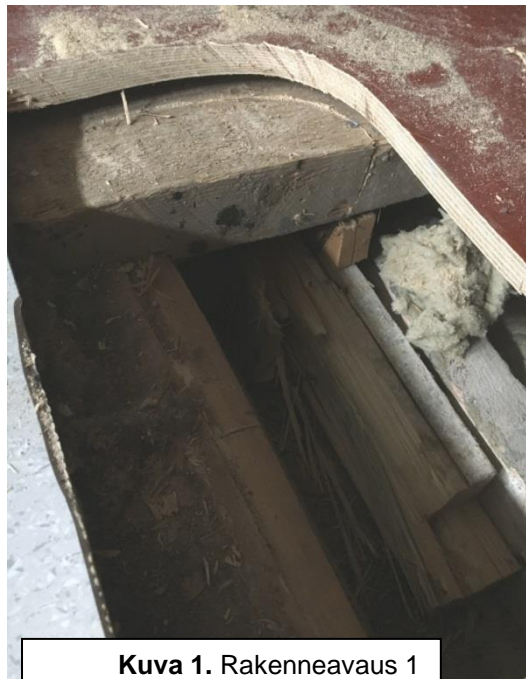
**Kuva 1. Rakenneavaus 1  
näyttämön lattiaan**

Ruokailutilan lattiaan tehtiin rakenneavaus 1 (Kuva 1). Rakennusmateriaalit olivat aistinvaraisesti arvioiden kunnossa, eikä avauskohdassa havaittu poikkeavaa hajua. Koolauspuu ja mineraalivilla olivat viljelytuloksen perusteella kunnossa (MR1-2)

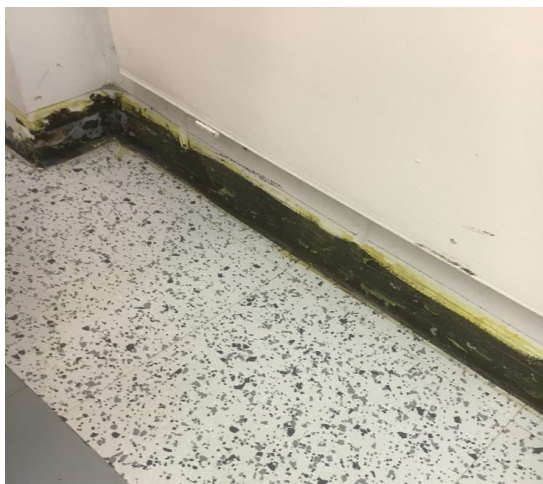
**Kuva 5.** Luokassa 1.19 ulkoseinän ja lattianraja oli tiivistetty. Saatujen tietojen mukaan tiivistyskorjaukset on tehty 1. kerroksessa lukuunottamatta kotitalousopetuksen tiloja.

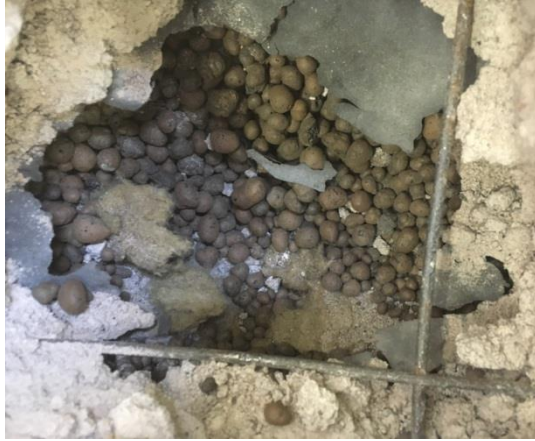
Rakenneavauksesta 3 (luokka 1.19) otettiin materiaalinäytteitä tervapaperista, lecapavusta ja kovasta mineraalivillasta (MR6-8). Materiaaleissa havaittiin vain vähäistä sieni-itiö-, bakteri- ja aktinomykeettikasvua. Materiaaleissa ei ole viiteitä kosteus- tai mikrobivauriosta.

**Kuva 2.** Rakenneavaus 3 luokassa 1.19. Rakennusmateriaalit olivat viljelytuloksen perusteella kunnossa.

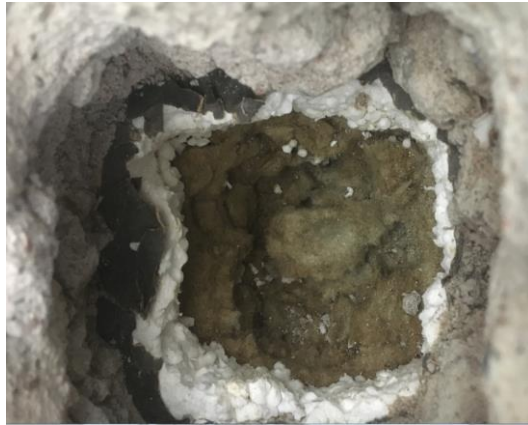
**Kuva 3.** Rakenneavaus 5 opetuskeittiössä 1.35. Rakennusmateriaalit olivat viljelytuloksen perusteella kunnossa.

Opetusluokkaan 1.35 tehtiin rakenneavaus alapohjalaattaan. Materiaalinäyte otettiin kovasta mineraalivillasta (MR11). Näytteessä kasvoi sieni-itiöitä ja aktinomykettejä alle määrittämissä rajoissa. Viljelytuloksen perusteella materiaalissa ei ole viitettä kosteus- tai mikrobivauriosta.

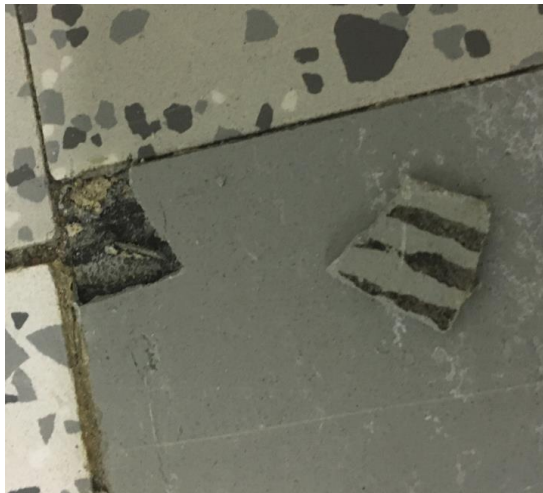
materiaalinäyte (kokoomanäyte) asbestisisällön määrittämiseksi. Vinyylilaatta ja sen alapuolinen musta liima sisälsi asbestia (krysotiili-asbesti).

**Kuva 4.** Opetuskeittiön 1.35 ja Luokan 1.19 harmaa 25\*25 cm kokoinen vinyylilaatta ja alapuolinen musta liima sisältää asbestia. Vinyylilaattaa on käytetty myös muissa luokkatiloissa.

purkutoimenpiteissä, purkujätteen käsittelyssä ja loppusijoituksessa noudatetaan ohjetta Ratu 82-0347.

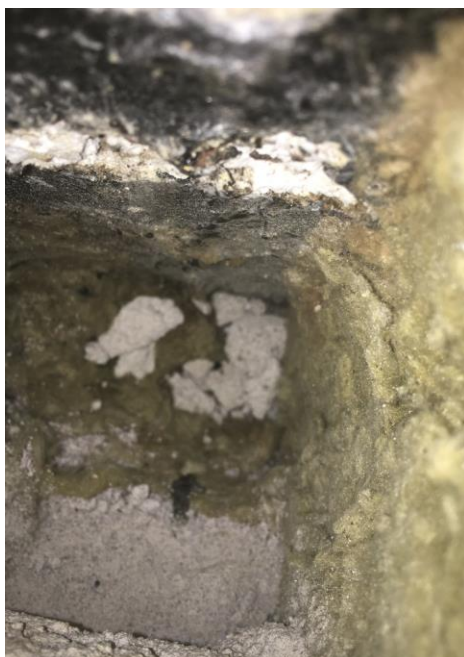
**Kuva 6.** Rakenneavaus 2 ulkoseinään luokassa 1.19. Ulkoseinän mineraalivillaeriste jatkuu lattiantason alapuolelle n. 20 cm. Betonilaattaa vasten olevasta mineraalivillasta otettiin materiaalinäyte seinän alaosasta. Materiaali oli viljelytuloksen perusteella kunnossa.

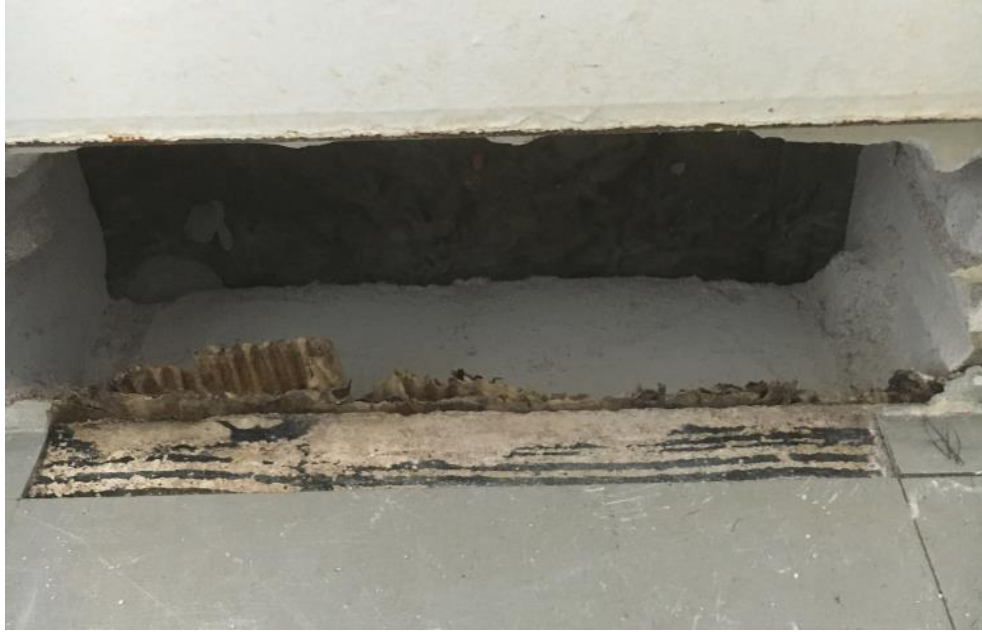
**Kuva 7.** US1 rakenneavaus tilassa A3.26. Tiilen ja lattian betonilaatan välissä pahvinen irrotuskaista. Eristetila jatkui n. 25 cm lattianpinnan alapuolelle.

- Ulkoseinärakenteet olivat kuivia.
- Ulkoseinän sisäkuoren ja lattian betonivalun väliin on asennettu opetuskeittiössä 1.35 pahvinen irrotuskaista. Tämä on päässyt mikrobivaurioitumaan kosteuden vaikutuksesta. Samassa avauskohdassa havaittiin mineraalivillaeristeessä aktinomykeettikasvua. Toisessa avauskohdassa (luokka 1.19) ei irrotuskaistaa ollut lainkaan ja ulkoseinän mineraalivillaeriste oli kunnossa. Irrotuspahvi on yhteydessä sisäilmaan, mikä voi aiheuttaa terveyshaittoja tiloissa oleskeleville.
- Ulkoseinärakenteessa havaittiin ilmavuotoja kaikista ulkoseinän ja lattianliittymistä ja ikkunaliittymistä. Epäpuhtaudet pääsevät siirtymään ulkoseinän eristetilasta sisäilmaan.
- Luokkatilat olivat lähes tasapainossa ja ruokailu ja keittiötilat lievästi alipaineisia ulkoilmaan nähden. Ilmanvaihdon säädöt ovat kunnossa.

- Vaurioitunut irrotuskaistapahvi tulee poistaa ulkoseinän alaosasta opetuskeittiön tiloista. Samalla suositellaan tiivistämään ulkoseinän ja lattian liitoskohta.

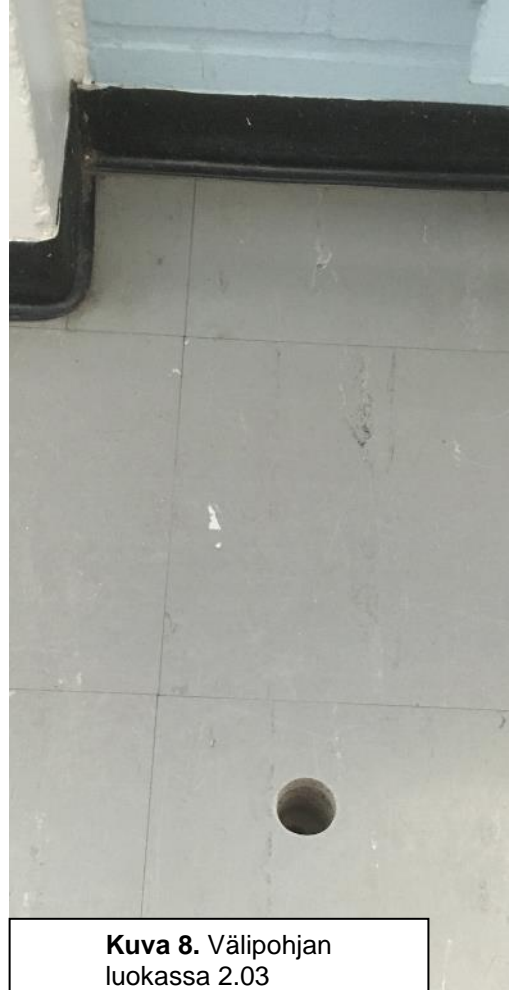
**Kuva 8.** Välipohjan luokassa 2.03

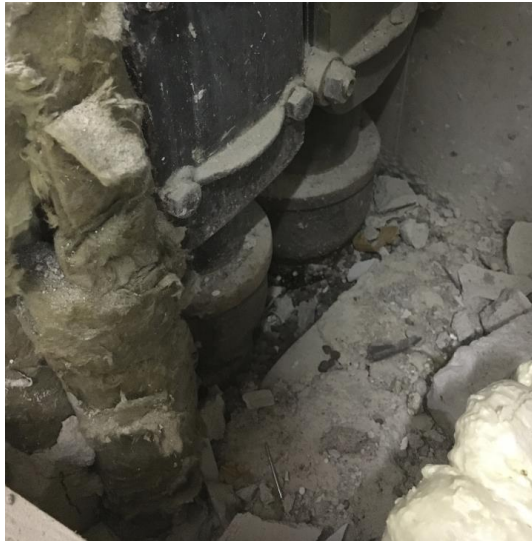
Luokan 1.19 nurkassa on putkikiuilu. Luukku avattiin ja havaittiin, että putkinousuja ei oltu tiivistetty, vaan tästä oli avoin yhteys alapohjan eristetilaan. Putket oli eristetty mineraalivillalla, joka jatkui kevytsorakerrokseen. Sekä kevytsorasta että

putkieristeestä otettiin materiaalinäytteet mikrobiviljelyä varten (MR3-4). Tulokset on esitetty liitteessä 1. Molemmissa näytteissä kasvoi yli ohjearvojen sieni-itiöitä, bakteereja ja aktinomykeettejä eli materiaalit ovat mikrobivaurioituneita.

**Kuva 9.** Luokan 1.19 nurkassa on luukku putkikuiluun. Luukku avattiin ja havaittiin luukun pohjalla olevan kevytsora ja putkieristeet menivät maapohjaan.

- Putkikanaalien luukut tulee tiivistää ilmatiiviiksi.
- Luokan 1.19 nousukuilussa olevat mikrobivaurioituneet materiaalit (putkieriste ja kevytsora) tulee poistaa. Putkiläpiviennit tulee tiivistää ilmatiiviisti alapohjarakenteeseen.

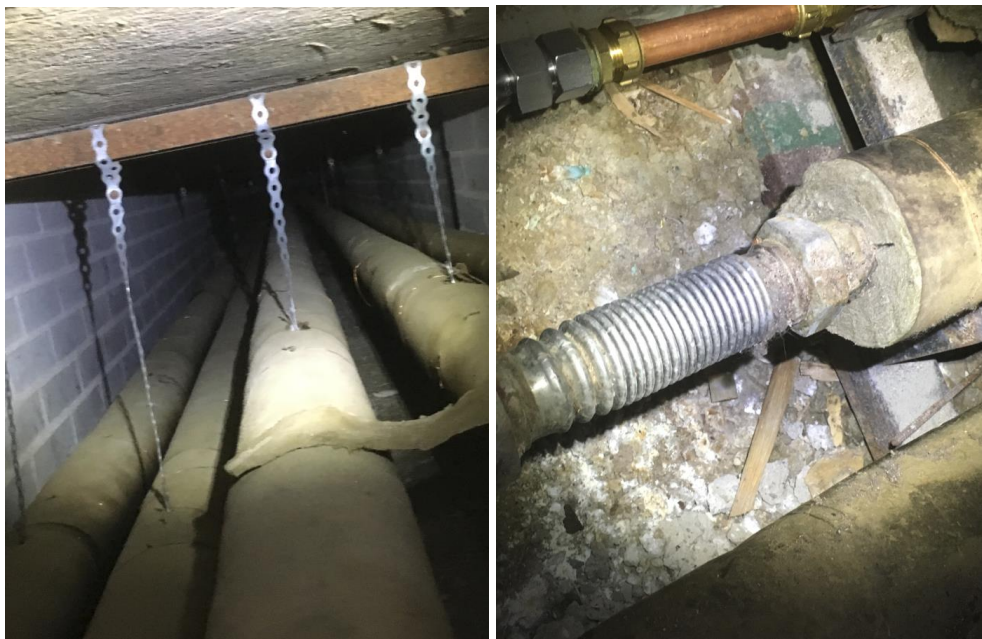
**Kuva 10.** Putkikanaali opetuskeittiöiden ja hallin alapuolella.

Opetuskeittiöiden ja hallin 1.26 alapuolella on putkikanaali, johon on useita tarkastusluukkuja. Luukku avattiin opetuskeittiöstä ja tarkastettiin putkikanaalin kunto aistinvaraisesti. Kanaalissa oli useita eristettyjä putkia. Kanaalin seinät oli tiilimuuratut. Paikoin seinien alaosissa havaittiin kosteutta. Kanaalin pohjalla oli

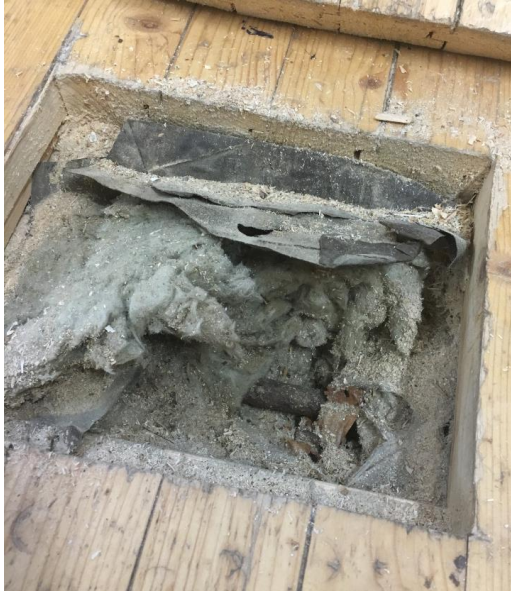
**Kuva 11.** Rakenneavaus 2 puuverstaan 3.19 lattiaan. Avauskohdassa oli havaittavissa PAH-yhdisteiden hajua.

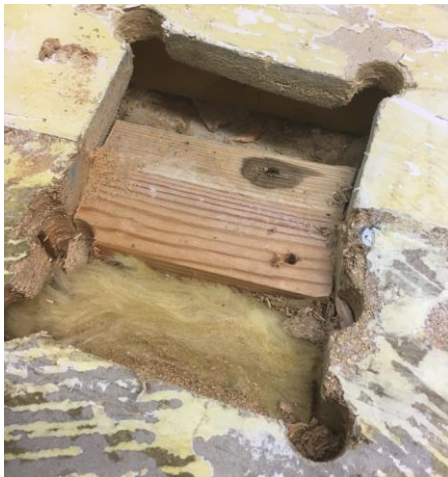
**Kuva 12.** Luokissa 3.02 ja 3.03 on lattian vanhan betonilattian päälle tehty korotettu puulattia. Rakenteet olivat avauskohdassa 3 aistinvaraisesti arvioiden hyvässä kunnossa.

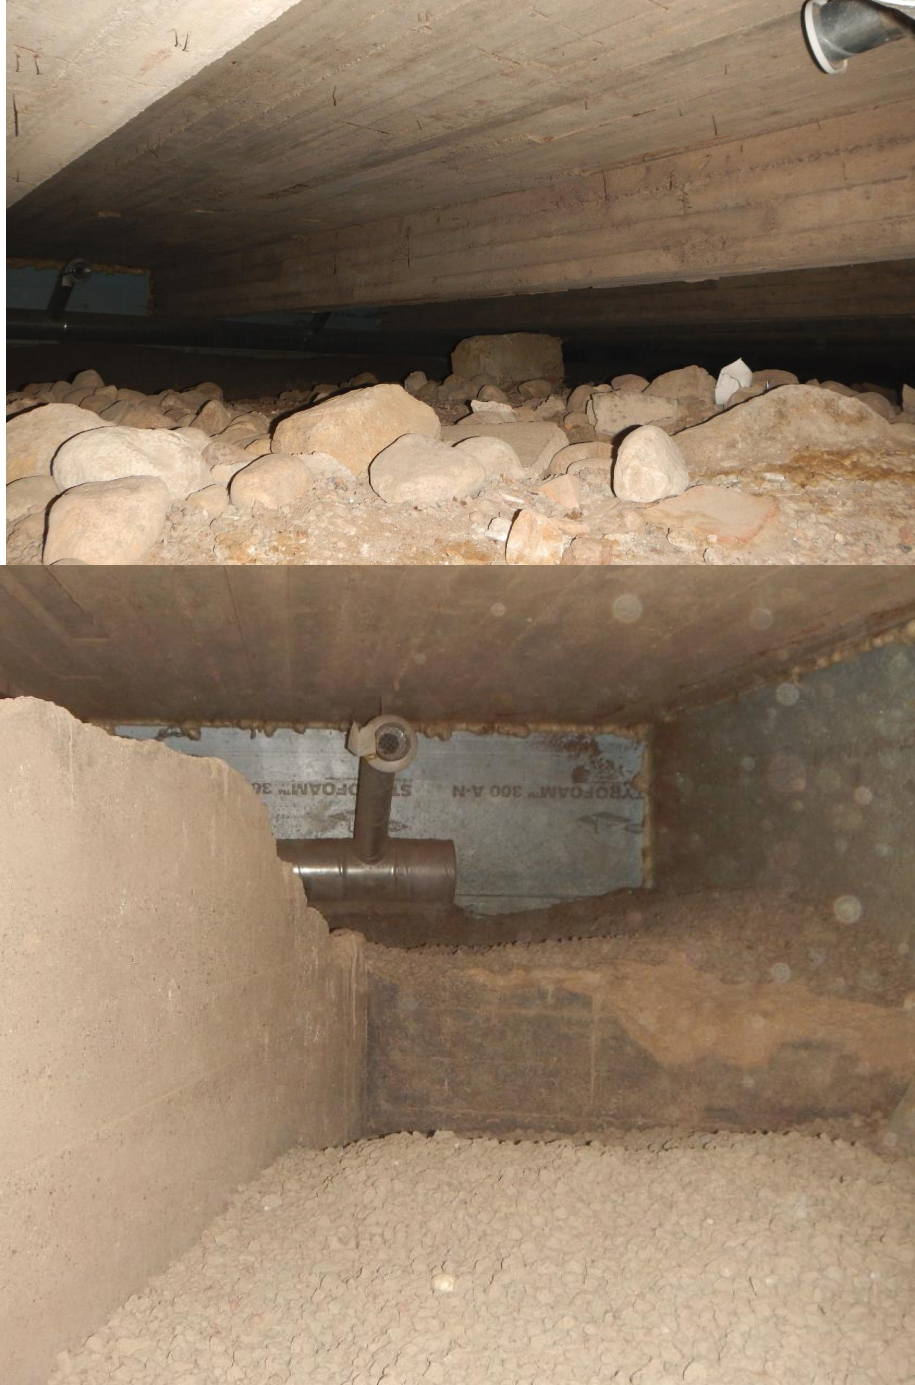
**Kuva 13.** Ryömintätila oli puhdistettu orgaanisesta aineksesta. Ryömintätila on koneellisesti tuulettu. Tilassa ei havaittu aistinvaraisesti kosteutta.

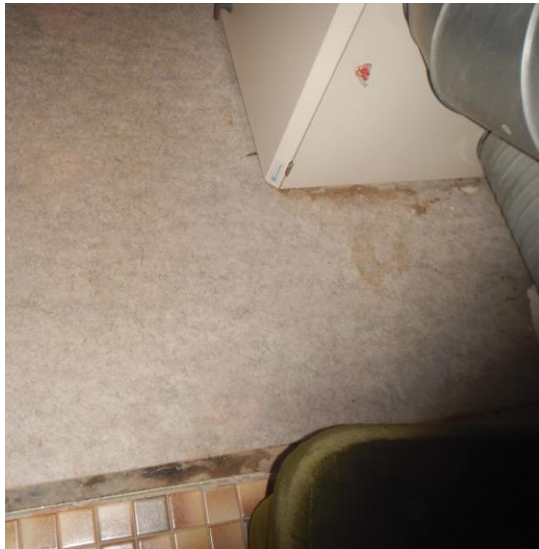
**Kuva 16.** IV-konehuoneessa havaittiin muovimattolattiapinnoitteen alapuolella kosteutta.

- Lattiarakenne oli IV-konehuoneessa lattiapinnoitteen alapuolella märkä ja lattiapinnoitteen alapuolella havaittiin poikkeavaa hajua. Todennäköisesti vesi on päässyt IV-koneesta lattialle ja edelleen muovimaton epätiiviykskohdista lattiapinnoitteen alle. Myös wc-tilan 3.07 lattiapinnoitteen alapuolella havaittiin poikkeavaa hajua, vaikka rakenne oli tutkimushetkellä kuiva. Poikkeava hajua lattiapinnoitteen alla on viite muovimaton tai sen alapuolisten liima ja tasoiteaineiden kemiallisesta hajoamisesta kosteuden vaikutuksesta. Vaurio ei korjaannu, vaikka rakenne myöhemmin kuivaisikin.

- Puuverstaan 3.19 puulattian vaurioituneet putkieristeet tulee poistaa.
- Suositellaan ohjaamaan IV-koneen kondenssivesi lattiakaivoon
- Suositellaan uusimaan IV-konehuoneen ja wc-tilan 3.07 lattiapinnoite kastuneelta alalta.

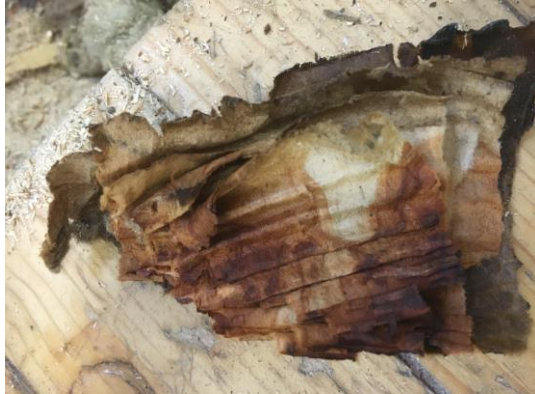
Rakennusavauksesta 2 (puuvertaus 3.19) otettiin materiaalinäyte vanhan vesiputken ympärillä olevasta putkieristepahvissa (MR13). Näytteessä kasvoi erittäin runsaasti mikrobeja. Tutkimushetkellä materiaali oli kuiva.

**Kuva 14.** Puuverstaan lattian putkieriste on mikrobivaurioitunut.

- Puuverstaan 3.19 lattiassa oleva pahvinen putkieriste on mikrobivaurioitunut. Todennäköisesti putki on aiemmin joko hieman vuotanut tai kosteus on kondensoitunut putken pintaan, minkä seurauksena pahvi on päässyt kastumaan ja vaurioitumaan. Muissa lattiarakenteissa ei havaittu kosteuden aiheuttamia jälkiä tai poikkeavia hajuja.

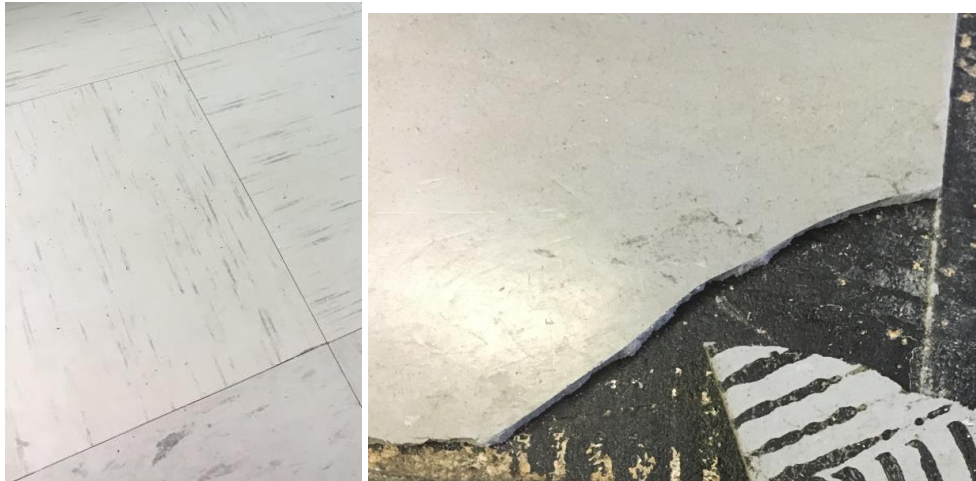
Käytävällä 3.21 sekä sen yhteydessä olevassa wc-tilassa 3.22 on lattiapinnoitteena 25\*25 kokoinen vinyylilaatta. Laatasta ja sen alapuolisesta mustasta liimasta otettiin näyte asbestisisällön määrittämiseksi. Vinyylilaatta ja sen alapuolinen musta liima sisälsi asbestia (antofylliittiasbesti).

**Kuva 15.** Luokissa 3.02 ja 3.03 30\*30cm vinyylilaatta ei sisällä asbestia (vasemmalla). Käytävällä 3.21 ja 3.22 25\*25 cm vinyylilaatta sisältää asbestia (oikealla).

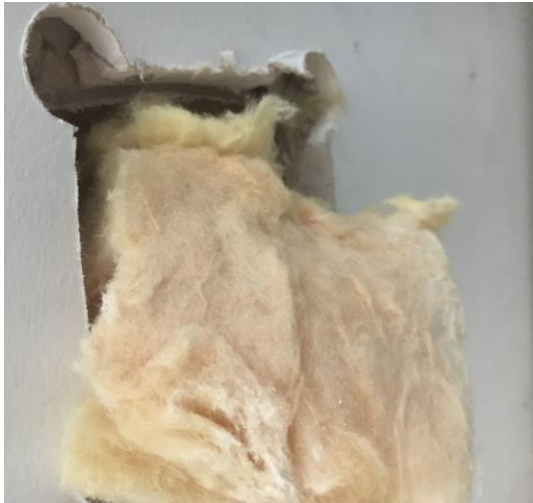
**Kuva 17.** Ulkoseinän sisäkuori oli purettu aiemmin tilassa 3.22 sattuneen vesivahingon jälkeen ja seinärakenne oli muutettu levyseinäksi ikkunan alapuolella (US2).

Tilan 3.22 levyseinärakenteisessa ulkoseinässä (US2) otettiin materiaalinäyte mineraalivillasta, joka oli valesokkeliä vasten (MR14). Materiaali on viljelytuloksen perusteella mikrobivaurioitunut. Näytteessä kasvoi yli ohjearvon homesieniä ja bakteereita ja sieni-itiöiden joukossa kasvoi kosteusvaurioon viittaavaa mikrobilajia (*Acremonium*).

- Ulkoseinän sisäkuori tulee tiivistää koko rakennuksessa ilmatiiviiksi sisäilmahaittojen poistamiseksi rakennuksesta.
- Vaurioitunut mineraalivillaeriste tulee tilassa 3.22 ikkunan alapuolisesta levyrakenteisesta seinästä (US2) poistaa.

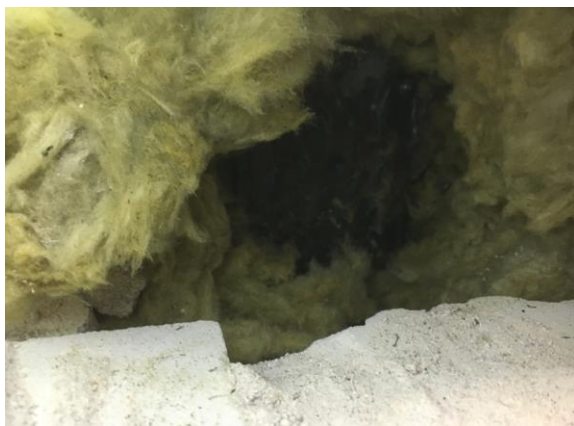
**Kuva 18.** Ulkoseinän US1 eristetila jatkui n. 10 cm lattiapinnan tason alapuolelle. Mineraalivillaeristeestä otettiin näyte mikrobiviljelyyn lattiatason alapuolelta. Materiaalissa on viite mikrobivauriosta.

- Ulkoseinärakenteet olivat kuivia.
- Ulkoseinän mineraalivillaeristeet olivat molemmissa rakenneavauskohdissa mikrobivaurioituneita. Mikäli ulkoseinän sisäkuori ei ole ilmatiivis, voivat mikrobiperäiset yhdisteet päästä hengitysilmaan, missä voivat aiheuttaa terveyshaittoja tilojen käyttäjille.
- Luokassa 3.01 tehdyssä ulkoseinän ilmatiiveystutkimuksessa havaittiin ilmanvuotoja kauttaaltaan ulkoseinän ja lattian liittymissä sekä ikkunaliittymissä. Epäpuhtaudet pääsevät siirtymään ilmanvuotokohtien kautta ulkoseinän eristetilasta sisäilmaan.
- Rakennus oli lähes tasapainossa ulkoilmaan nähden. Ilmanvaihdon säädöt ovat kunnossa.
- Bitumisively sisälsi PAH-yhdisteitä alle kaatopaikkakelpoisen purkujätteen raja-arvon

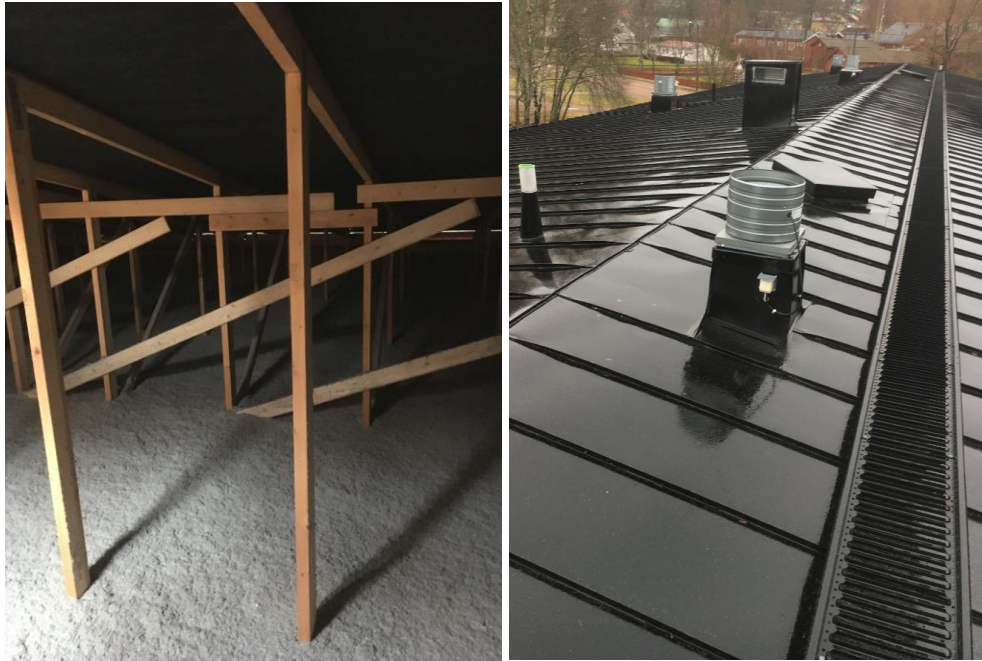
**Kuva 19.** Rakennuksen yläpohjarakenne on uusittu vuonna 2009-10 ja materiaalit olivat hyvässä kunnossa.

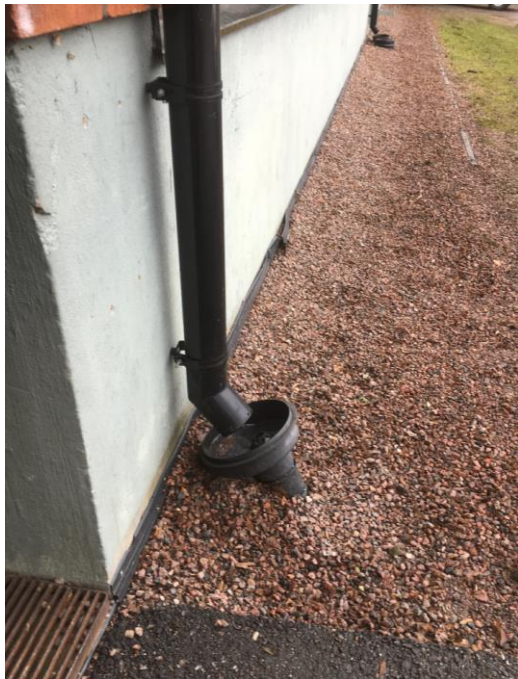
**Kuva 20.** Rakennuksen sokkelin vierustalle on asennettu vedeneriste ja sorakerros. Sadevedet on ohjattu syöksytorstista sadevesikaivoihin.
