Harjunteen koulukeskus  
Ratakatu 1  
07900 Loviisa

**SISÄILMAN LAATUUN LIITTYVÄ SELVITYSTYÖ****1. TAUSTATIEDOT**

Tämän tutkimuksen kohteena oli Loviisan kaupungin Harjunteen koulukeskuksen uusi osa, joka on valmistunut 2014. Tutkimusten avulla haluttiin selvittää koulun henkilökunnan ja oppilaiden kokemien hajujen ja terveysoireilujen syytä.

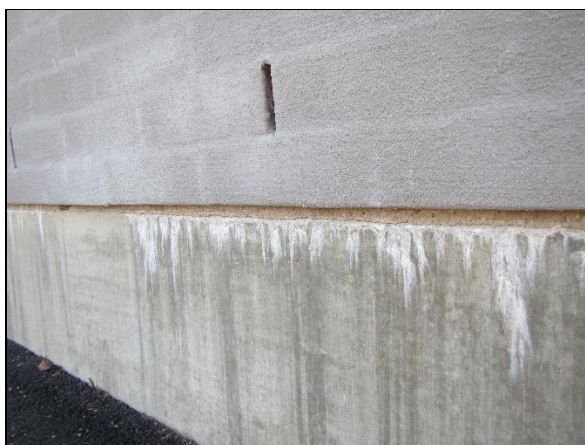
- sokkelissa oli havaittavissa kosteusjälkiä/härmää tilojen 113-116 ja esikoulun kohdalla. Valumajäljet johtuvat todennäköisesti alapohjan ontelolaattojen kosteuden siirtymisestä rakenteessa

1. Kosteusjälkiä/härmää länsipuolen sokkelissa

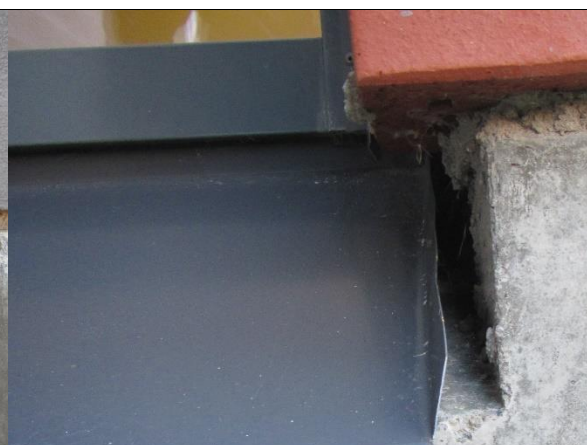
2. Epätiivis ikkunan vesipellin ja seinän liittymäkohta

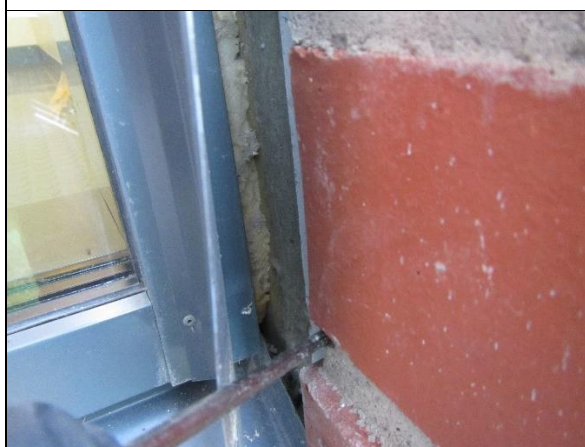
3. Epätiivis ikkunan ja seinän välinen liitoskohta

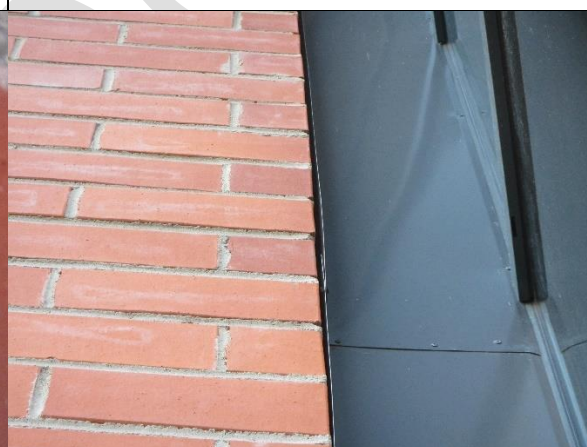
4. Epätiivis ikkunaelementin ja seinän välinen liitos

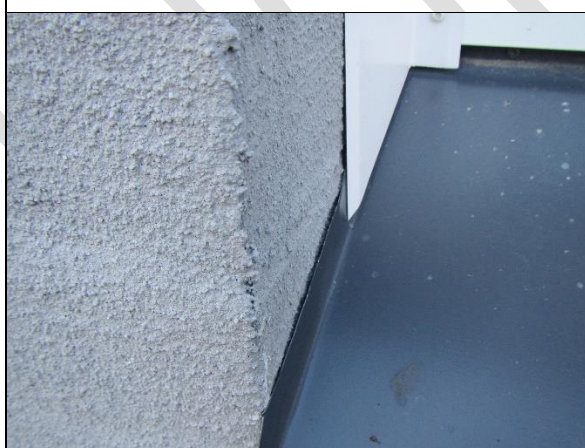
5. Epätiivis vesipellin ja seinän liitoskohta

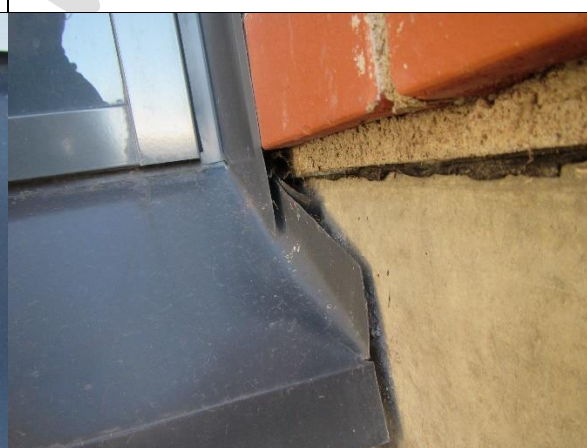
6. Epätiivis vesipellityksen liitoskohta

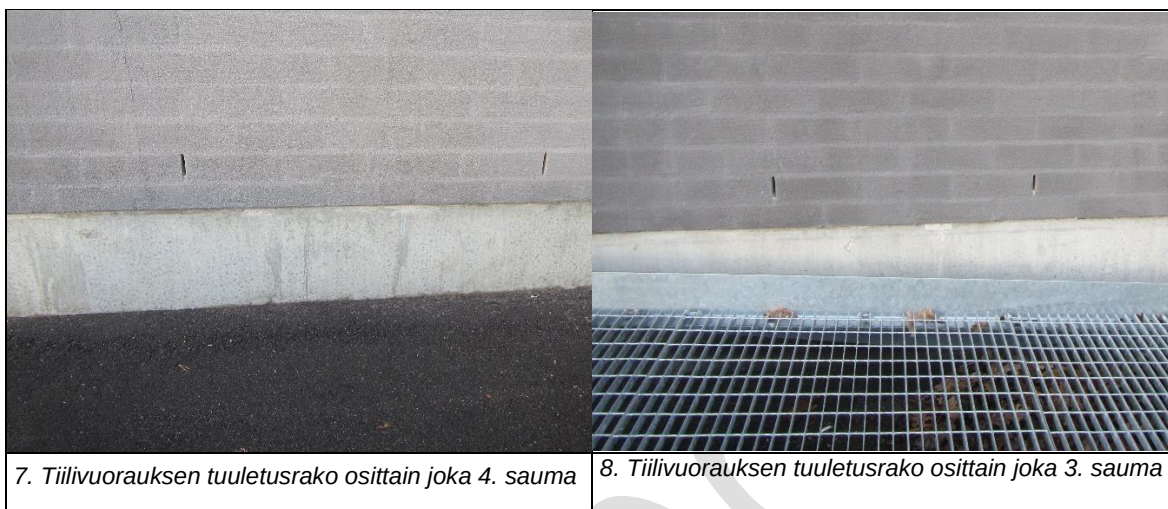
- tiiliverhouksen tuuletusrakojen väli vaihteli. Välillä rako oli joka kolmannessa saumassa, välillä joka neljännessä saumassa
- alimmassa tiilirivissä oli havaittavissa muutamissa kohdissa irtonaisia tiiliä

7. Tiilivuorauksen tuuletusrako osittain joka 4. sauma

8. Tiilivuorauksen tuuletusrako osittain joka 3. sauma

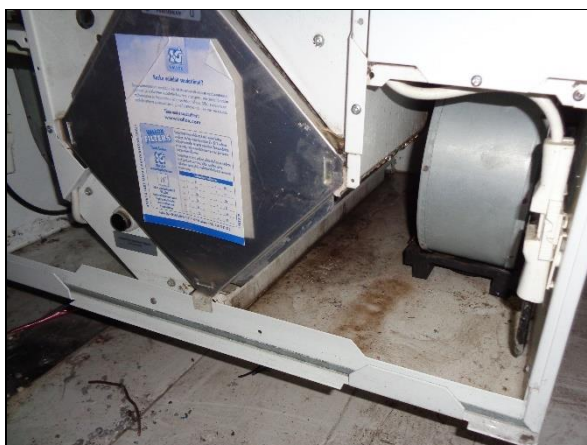
9. Alapohjan ryömintätilassa sijaitseva IV -kone

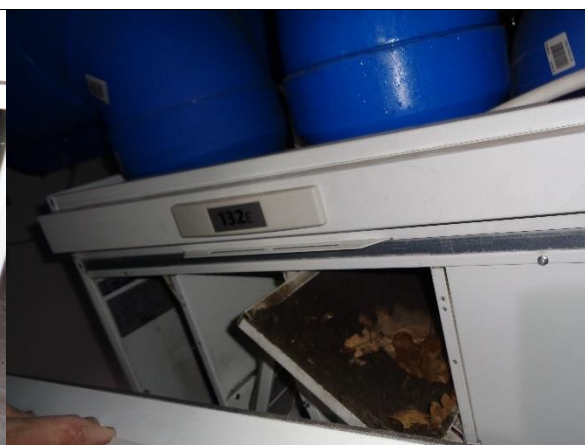
- alapohja on tuulettuva (paitsi liikuntasalin ja ruokalan kohdalla)
- alapohjassa sijaitsevien ilmanvaihtokoneiden suodattimet olivat likaisia ja tukkeessa

10. Alapohjan ryömintätilan likainen IV -koneen suodatin

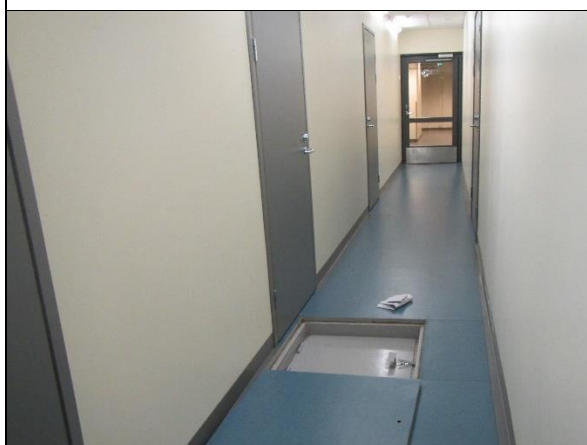
11. Alapohjan ryömintätilaan johtava epätiivis tarkistusluukku

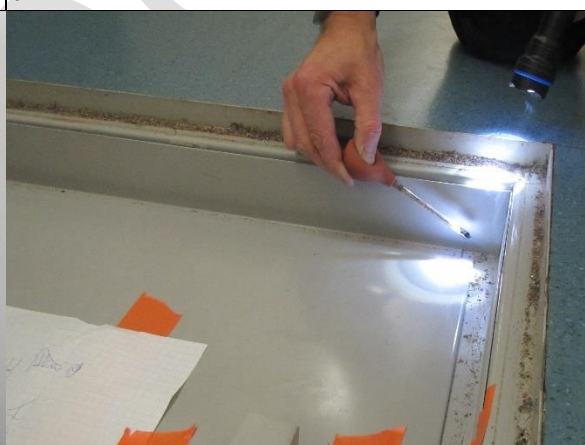
12. Ilmavuotoa alapohjan tarkistusluukun kannen raosta

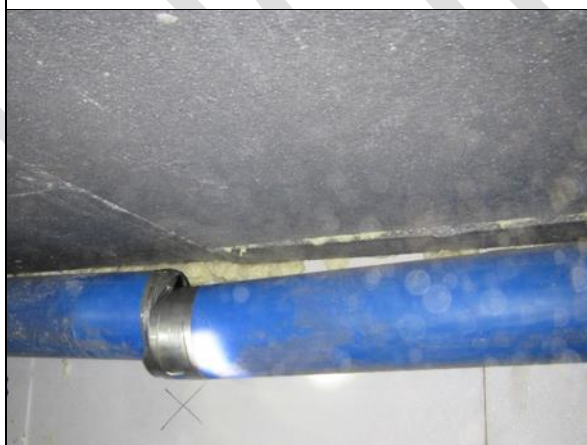
- ryömintätilassa sijaitseva IV -putken liitos oli auki ja roikkui. Liitos tulisi korjata ja kannakoida
- olosuhteet olivat yleisesti kunnossa tuulettuvan alapohjan ryömintätilassa

13. Ryömintätilassa sijaitseva avoin IV -putken liitos

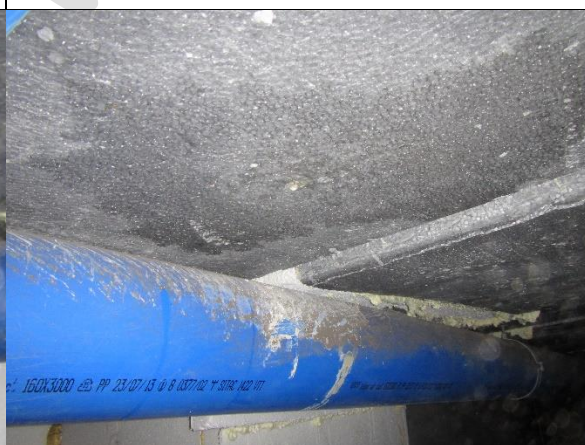
14. Märkä eristeen alapinta ryömintätilassa käytävän kohdalla

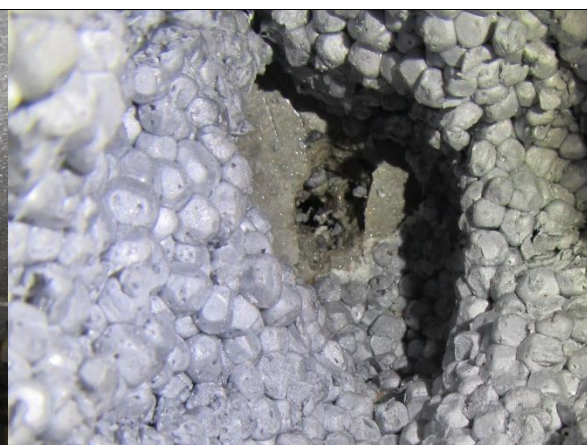
16. Vettä alapohjan ontelolaatan alapinnan ja eristeen välissä

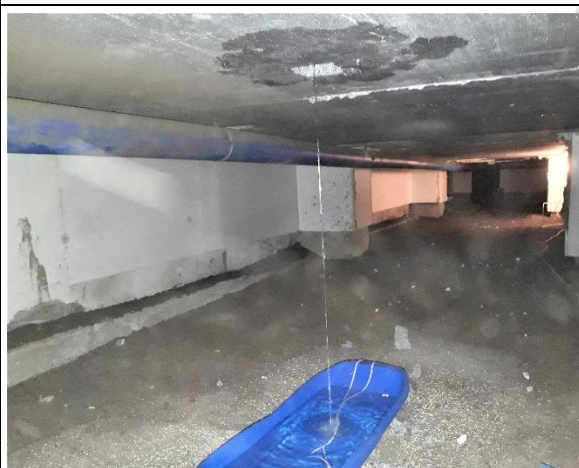
- alapohjan ontelolaatoissa havaittiin muutamia ns. vedenpoistoreikiä, jotka eivät lävistäneet ontelon pohjaa tai olivat osittain tukkeessa
- valvomon kohdalla alapohjassa yhdestä ontelon kuivatusreiästä virtasi vettä ulos kymmeniä litroja, kun tukkeutunut reikä avattiin merkkiainekokeen suorittamista varten. Kosteus voi pidemmällä aikavälillä aiheuttaa rakenteissa ongelmia, kuten mikrobikasvustoa ja/tai VOC -päästöjä. Rakenteiden epätiiviyyskohtien kautta ilmavirtojen mukana nämä epäpuhtaudet voivat päätyä sisäilmaan ja aiheuttaa tilojen käyttäjille terveysoireilua.

17. Alapohjan ontelolaatan avatusta kuivatusreiästä valuvaa vettä

- alapohjan ontelolaattojen vedenpoistoreikien suurentaminen koko laatastons alueella
- märkien/kosteiden onteloiden kuivatus
- luokan 313 yläpohjarakenteen kosteusvaurioituneiden pintarakenteiden poisto ja uusiminen

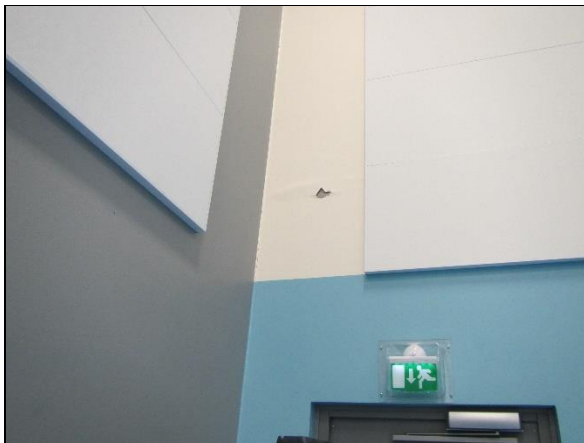
- useissa tiloissa havaittiin aistinvaraisesti voimakasta ali- tai ylipainetta käytävätiloihin nähden
- liikuntasalin nurkassa, noin keskikohdassa seinää, havaittiin pinnoitevaurio. Kohdasta mitattiin pintakosteudentunnistimella poikkeava tulos. Tulokseen ovat mahdollisesti vaikuttaneet vääristävästi rakenteen sisällä olevat metallirakenteen. Pinnoitevaurion syynä on todennäköisesti joko pinnoitteen huono tartunta alustaansa tai rakenteen eläminen

18. Pinnoitevaurio liikuntasalin seinässä

Monitoimisali/liikuntasalin 146 seinän vauriokohdassa tasoitteen alta ei mitattu poikkeuksellisen korkeaa kosteuspitoisuutta. Pintakosteudentunnistimen antama kohonnut lukema on johtunut todennäköisesti virhelähteestä rakenteessa. Seinän pinnoitevaurio johtuu joko tasoitteen alun perin huonosta tartunnasta tai rakenteiden liikkumisesta.

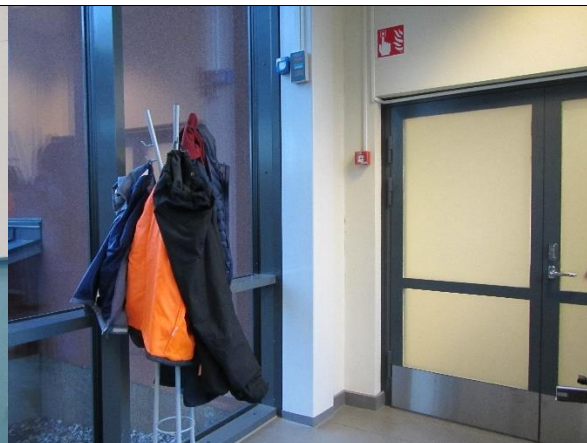
- uuden ja vanhan puolen rakenteiden liittymä oli epätiivis

19. Uuden ja vanhan puolen epätiivis liitoskohta 1. krs

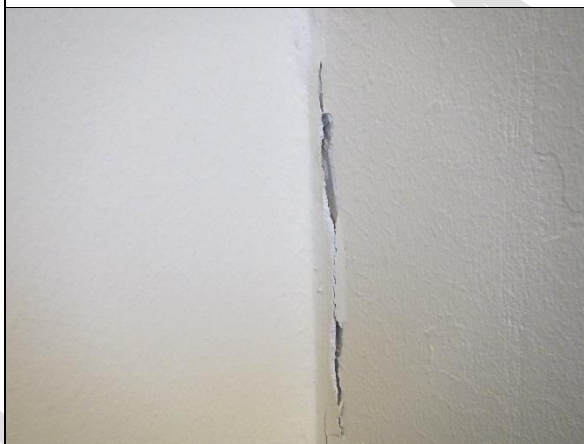
20. Halkeama nurkassa uuden ja vanhan liitoskohdassa

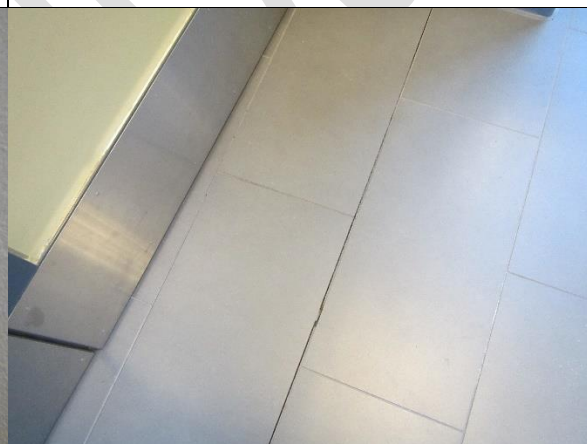
21. Halkeama uuden ja vanhan puolen liitoskohdassa lattiassa

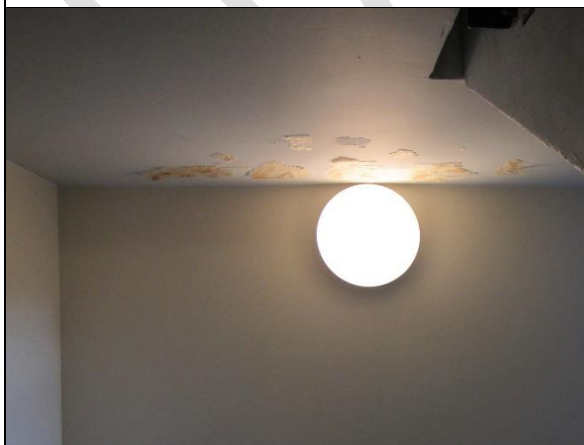
- porrashuoneen alimmalla tasolla oli jäänteitä irti revityistä akustiikkalevyistä ja eriste-villajätettä. Paljaasta villaeristeestä voi irrota sisäilmaan villakuituja, jotka voivat ai-heuttaa terveysoireita

22. Porrashuoneen akustiikkalevyjen jäänteitä

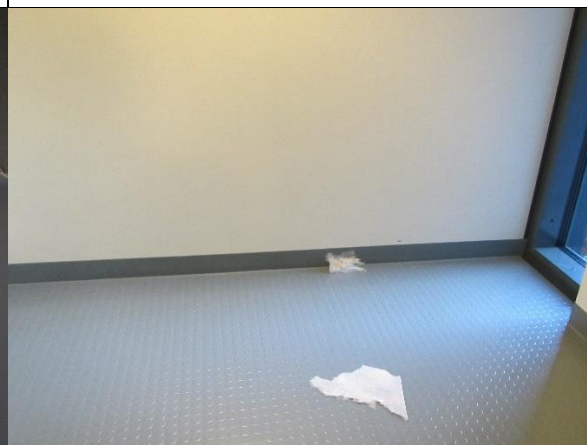
23. Akustiikkalevyistä peräisin olevaa villajätettä

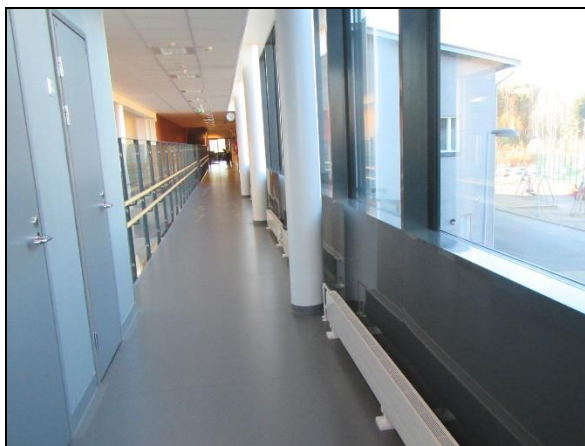
24. Elementti-ikkunaseinää 2. kerroksen sillalla

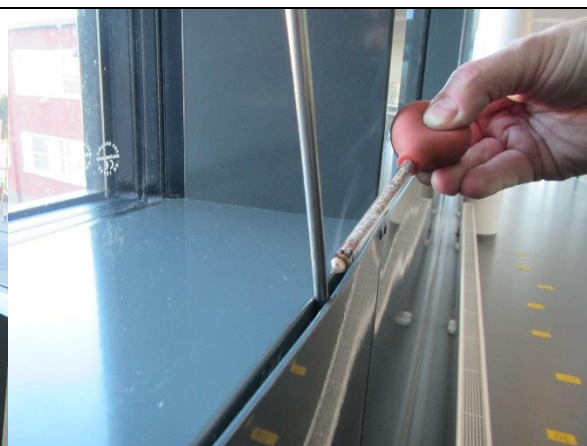
- alumiinielementti-ikkunaseinien alaosien alumiinilevyjen raoista oli havaittavissa ilma-  
vuotoa sisätiloihin päin. Levyjen takana oli paljasta eristevillapintaa ja levyjen saumat  
olivat epätiivittä. Tämän seurauksena sisäilmaan saattaa päätyä eristetilasta epäpuh-  
tauksia/villakuituja

25. Ilmavuotoa ikkunaelementtien alumiinisten peitelevyjien takaa, elementin sisällä paljasta eristevillaa

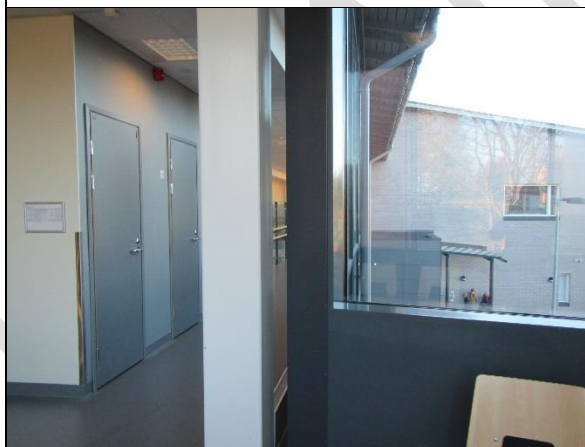
- yläkäytävän (silta 224) ikkunaseinän kulmassa oli peltistä auki huonetilaan. Listan ta-  
kana oli paljasta eristevillaa ja listan raosta oli havaittavissa ilmavirtausta huonetilaan  
päin.

26. Yläkäytävän/silta kulma, jossa epätiivis liitoskohta

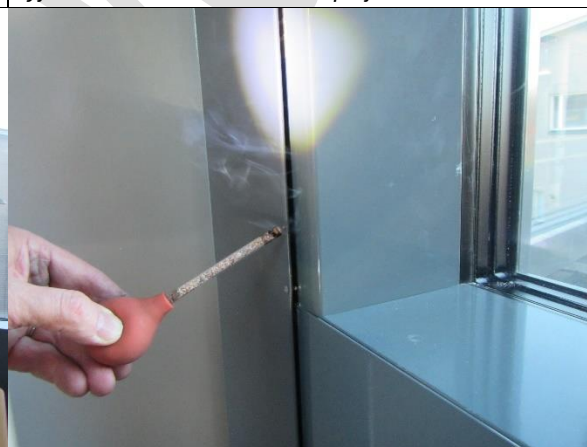
27. Ilmavuotoa sisätiloihin päin kulman listan takaa

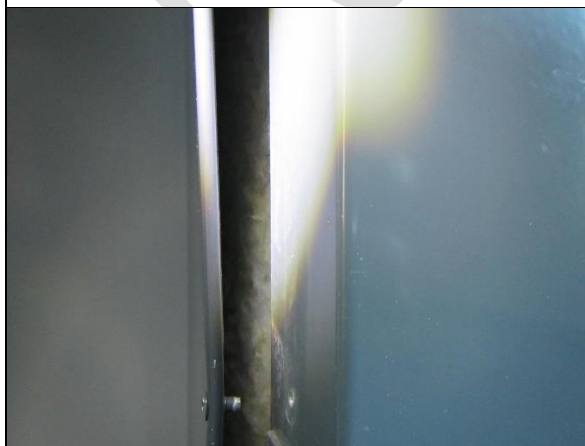
| <p>28. Kulman eristetilasta on suora ilmayhteys sisätiloihin</p> | <p>29. Halkeama vanhan ja uuden puolen seinäliittymän kohdassa</p> |

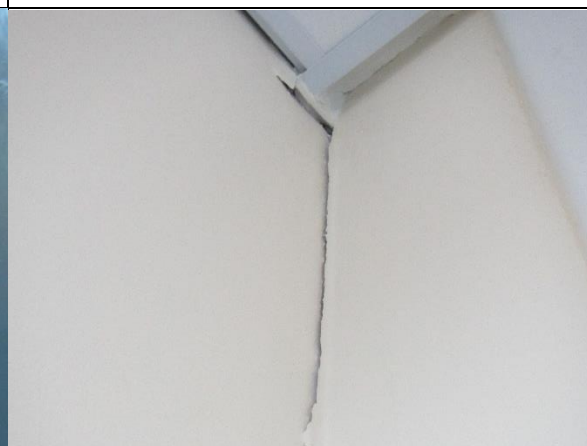
- vanhan ja uuden puolen seinärakenteen liittymäkohta oli epätiivis ja liittymäkohdista oli  
havaittavissa voimakasta ilmavirtausta sisätiloihin päin. Rakenteiden sisältä voi ilmavir-  
tauksen mukana kulkeutua sisäilmaan epäpuhtauksia

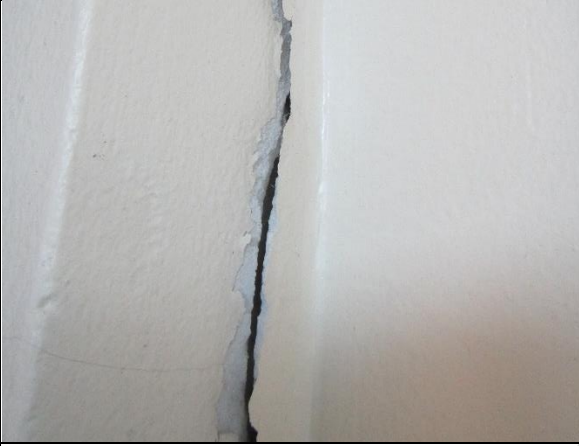
| <p>30. Halkeaman kautta tapahtuu ilmavuotoa rakenteesta sisätiloihin päin</p> | <p>31. Epätiivis uuden ja vanhan liitoskohta</p> |

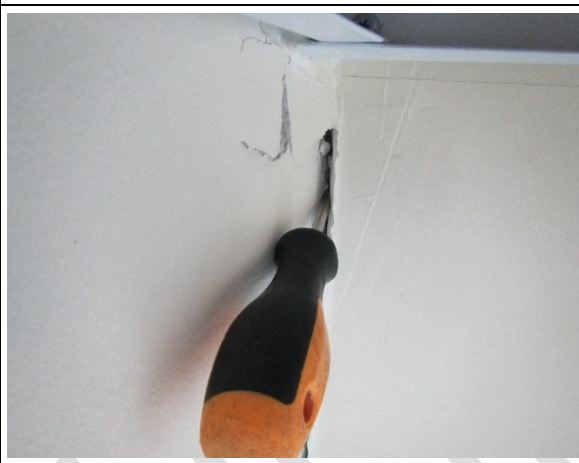
| <p>32. Liittymäkohdasta on ilmayhteys rakenteen sisältä sisätiloihin</p> | <p>33. Yläpohjan avoin höyrysulkumuovin reuna</p> |

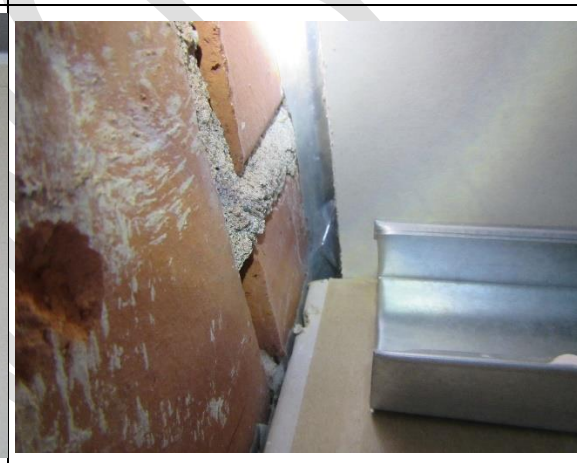
- vanhan ja uuden puolen liittymäkohdassa yläpohjan höyrynsulkumuovia ei ole liitetty  
tiivisti seinärakenteisiin ja liittymä on avoin yläpohjan eristetilaan, liittymästä ilmavuotoa  
sisätilojen suuntaan

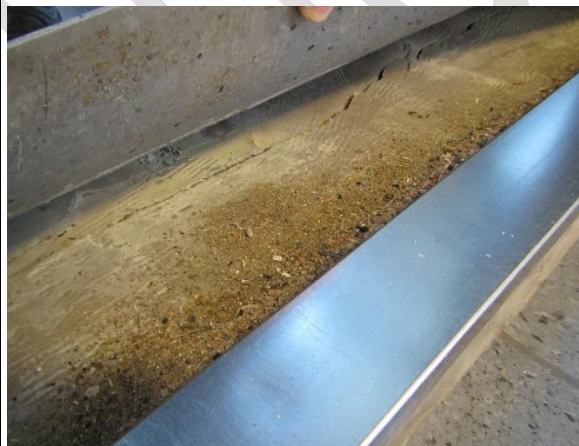
- vanhan ja uuden puolen liittymäkohdassa muovimatto oli irti alustastaan ja alapuoli-  
sessa ontelolaatassa oli kahdessa kohdassa poikittaissuunnassa halkeama

| <p>34. Halkeama lattiapinnoitteessa ja alustassa liitoskohdassa</p> | <p>35. Liitöskäytävän portaikon puoleisen pään avoin höyrysulkumuovi</p> |

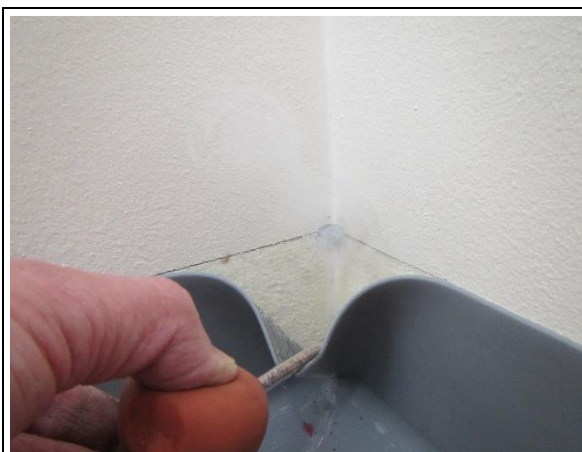
- o lattialistan nurkka ulkoseinien liittymäkohdassa oli epätiivis ja kohdassa oli ha-  
vaittavissa ilmavirtausta rakenteesta luokkatilaan päin
  - o alakaton yläpuoliset tilat voitiin tarkastaa vain tarkastusluukkujen kautta, koska  
alakattorakenne oli rakennettu kiinteäksi ponttilevyllä

36. Luokassa 208 havaittiin ilmavuotoa lattialistan takaa rakenteesta sisätilaan päin

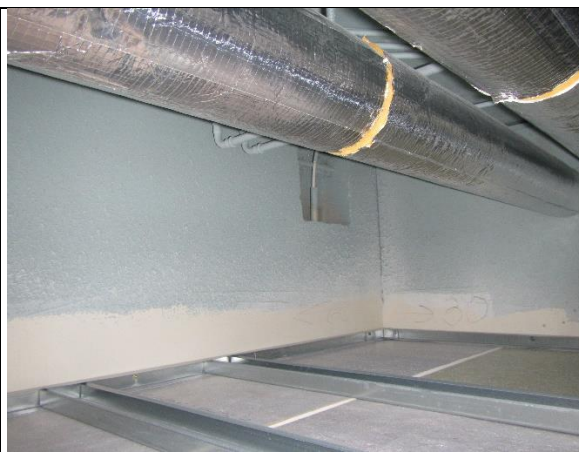
- o alakaton yläpuolisen eristetyn kanavan eristeiden liitossaumat olivat teippaa-  
matta ja eristeessä oli useita avoimia villapintoja saumakohdissa. Villakuituja  
saattaa päätyä tilan sisäilmaan ilmavirtausten mukana.

37. Luokan 208 alakaton yläpuolisia avoimia eristepintoja sekä avoin sähkösyöttökaapelin suojaputken pää

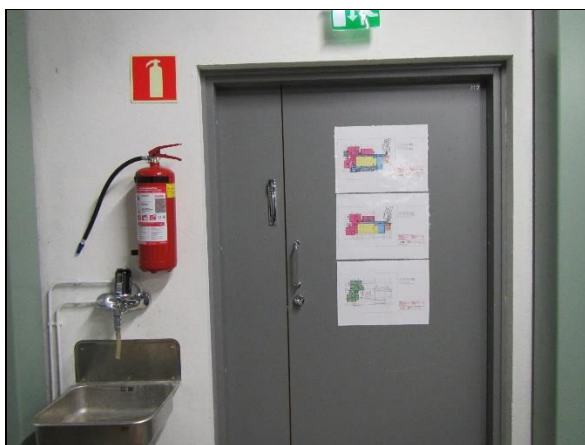
- IV -konehuone 312
  - o tilassa oli havaittavissa voimakas IV -konehuoneille tyypillinen haju
  - o IV -konehuoneen ja käytävän välinen ovi oli epätiivis ja epätiivisyyden kautta oli havaittavissa ilmavirtausta käytävään päin. Tämän seurauksena IV -konehuoneessa esiintyvää voimakasta hajua saattaa esiintyä myös muissa 3. kerroksen tiloissa, kuten käytävässä

40. IV -konehuoneen epätiivis ovi

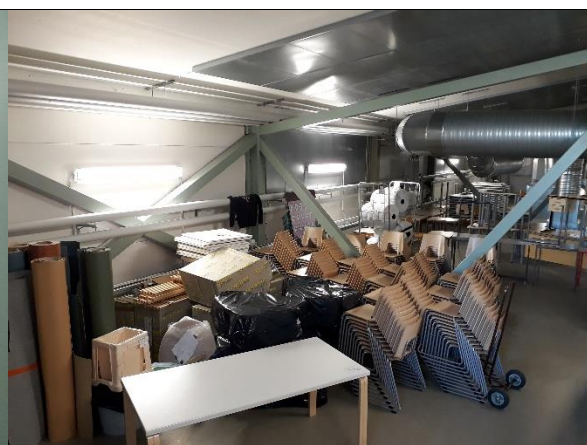
- o tilassa oli varastoituna tavaraa ja kalusteita. Tilan epäpuhtaudet ja hajut voivat kulkeutua muihin tiloihin varastoitujen tavaroiden mukana

41. IV -konehuoneeseen varastoitua tavaraa

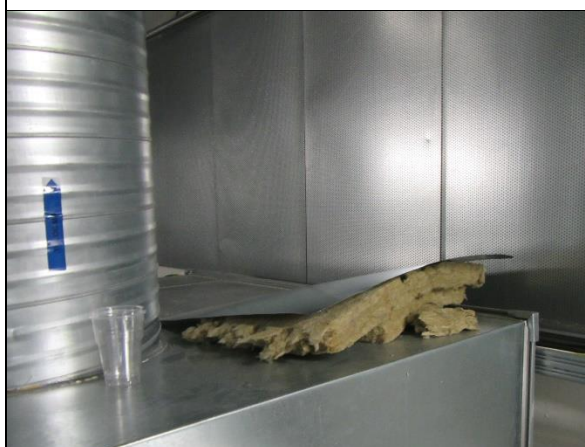
42. Eristevillajätettä IV -koneen päällä

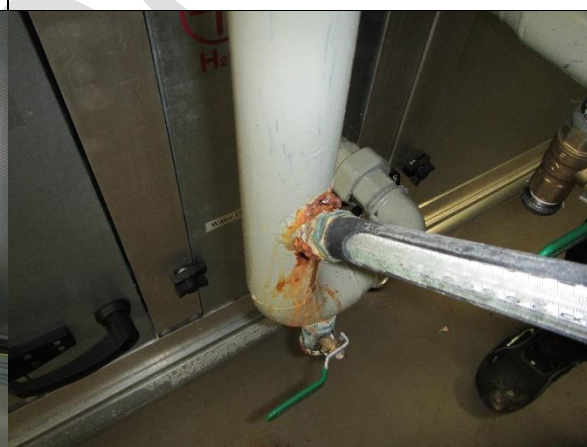
- tilassa havaittiin yksi heikosti vuotava putkiliitos
- hissikuilusta oli havaittavissa ajoittain ilmavirtausta käytävään päin
- käytävässä luoteispuolella sijaitsevan alumiini/lasiseinämän kohdalla oli useita ilmavuotokohtia, joista ilma virtasi sisätiloihin päin

43. Vuotava putkiliitos IV -konehuoneessa

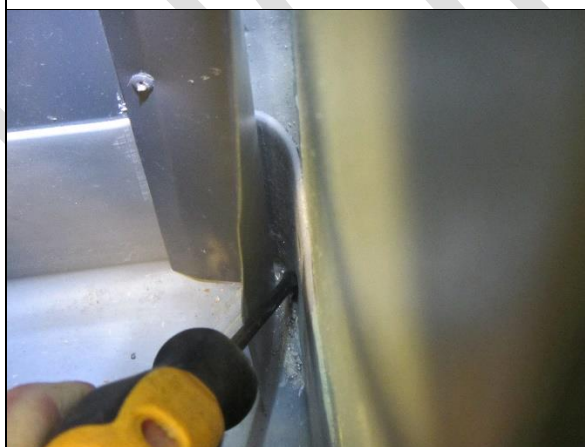
44. Ilmavuotokohta 3. krs käytän ikkunaelementin ja seinän liittymäkohdassa

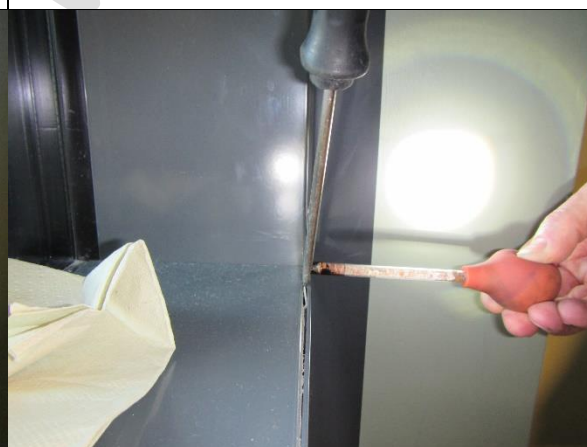
- ikkunoiden alapuolisten metalliverhoilulevyjen välistä (elementin sisältä) oli havaittavissa ilmavuotoa sisätiloihin päin. Levyjen takana on paljasta eristevillaa, jolloin ilmavirran mukana sisätiloihin saattaa päätyä eristeestä peräisin olevia epäpuhtauksia

45. Ilmavuotoa ikkunaelementin paneelin takaa

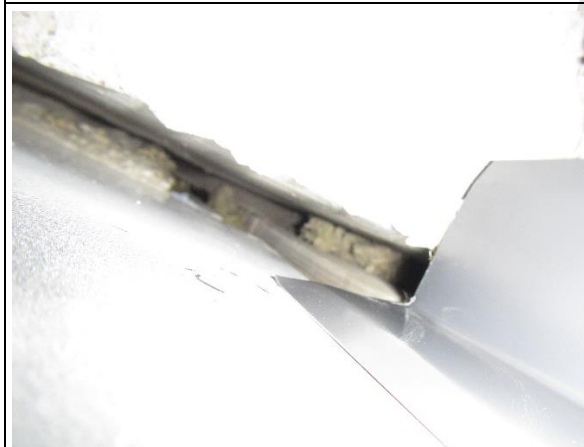
48. Epätiivisyyskohta alakaton yläpuolella

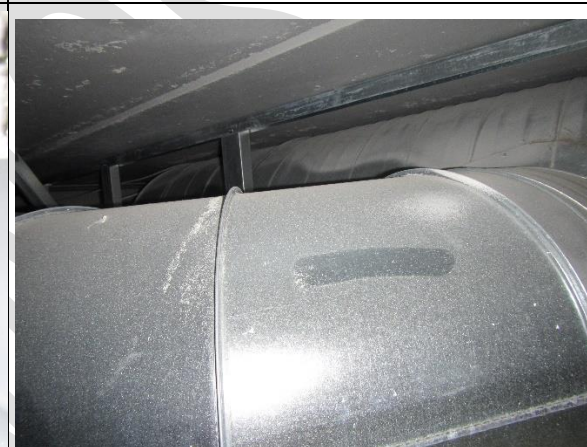
49. Käytävän alakaton yläpuolella sijaitsevien IV -kanavien päällä oli runsaasti rakennusaikaista pölyä

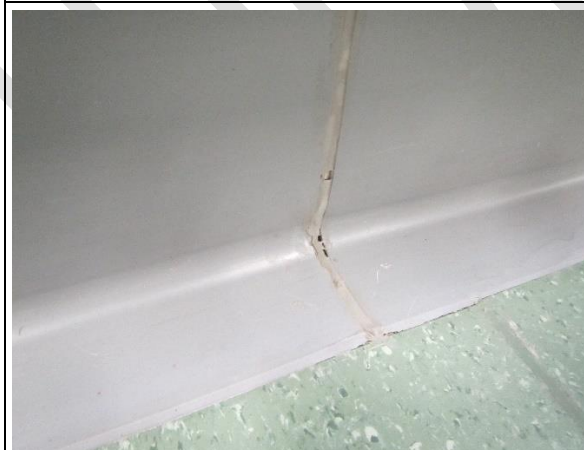
50. Luokassa 307 epätiivis lattialistan sauma

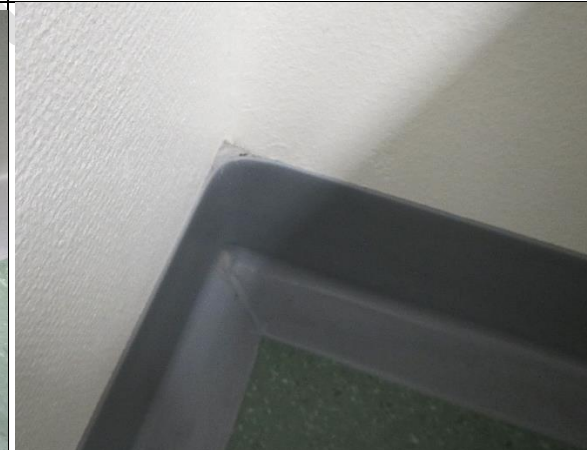
51. Luokassa 307 epätiivis lattialistankulma

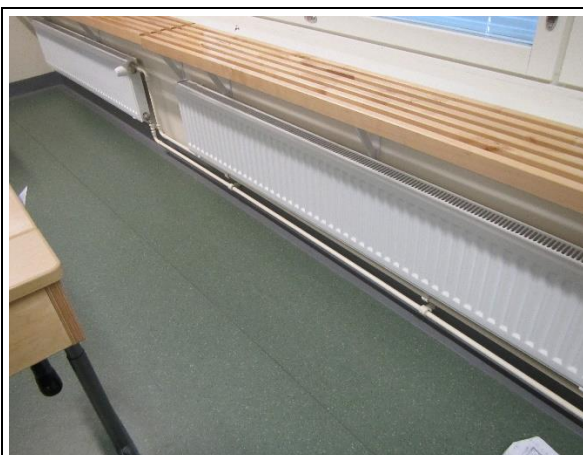
52. Kohta luokassa 310, jossa havaittiin poikkeuksellisia kosteuskokkeuksia lattiassa

Kolmannen kerroksen luokan 310 muovimaton alta mitattiin huomattavan korkea kosteuspitoisuus **RH 84,1 %**. Kohta sijaitsee luokan 208 yläpuolella, jonka yläpohjan ontelolaatasta oli aiemmin tapahtunut vesivuotoa alakattotilaan.

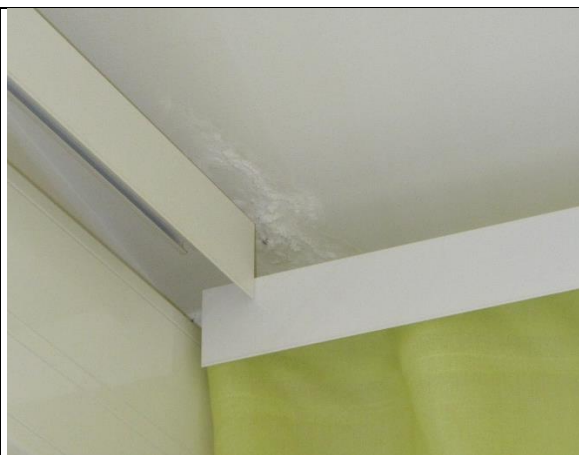
- Luokka 313
  - luokan katossa, ulkonurkassa, opettajan pöydän kohdalla havaittiin kosteuden aiheuttama pinnoitevaurio

53. Katossa oleva kosteusvaurio luokassa 313

Viereisen luokan 313 onteloiden kosteuspitoisuutta mitattiin myös kahdesta mittauspisteestä, jotka sijaitsivat noin 40 cm etäisyydellä toisistaan. Ensimmäinen mittauspiste sijaitsi kohdassa, jossa oli kosteuden aiheuttama pinnoitevaurio. Ontelon sisältä mitattiin poikkeuksellisen korkea kosteuspitoisuus, RH 84 %. Toisen mittauspisteen kosteuspitoisuus ei ollut poikkeava. Ontelon korkea kosteuspitoisuus on todennäköisesti rakennusaikaista kosteutta.

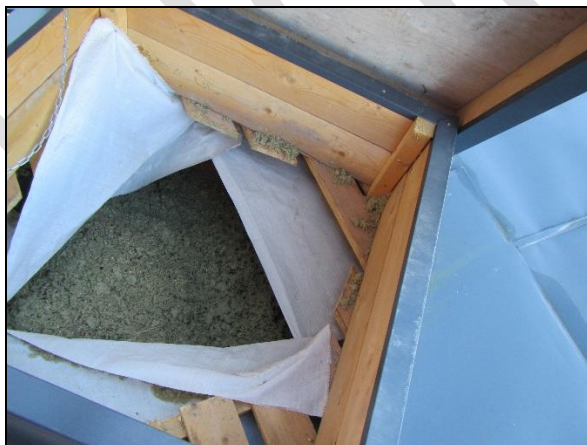
- yleisesti kunnossa
- aluskatetta ei ole nostettu koteloituja läpivientejä vasten ja läpivienneissä oli puutteellisia tiivistyksiä
- putkien läpivientien kohdilla oli vain reiät aluskatteessa

54. Aluskatetta ei ole nostettu koteloinnin reunoille

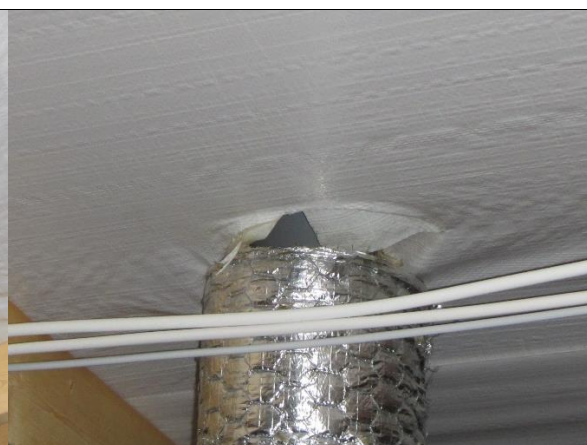
57. Aluskatteen reikä putkiläpiviennin kohdalla

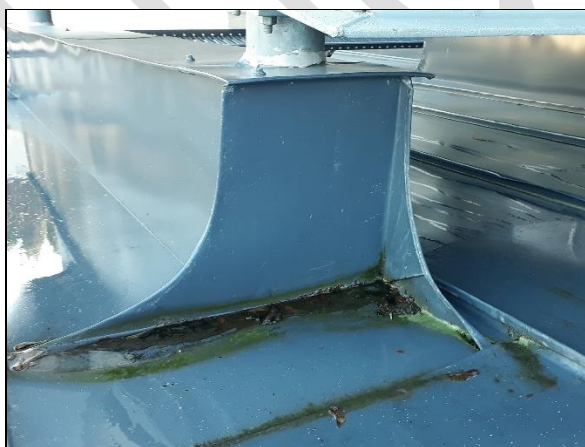
- läpivientien/laatikoiden kohdilla oli jonkin verran lammikoitunutta vettä sekä vettä/roskia kerääviä saumoja. Joissain kohdin oli havaittavissa vaurioille riskialttiita kohtia konesaumoissa
- viemärin tuuletus oli lähellä tuloilman sisääntuloa
- itäpuolen porrashuoneen bitumihuopakatteen päällä oli lammikoitunutta vettä (ja roskaa)
- poistoilman hajottajien reunoilla oli lammikoitunutta vettä
- paikoin oli havaittavissa epätiiveyskohtia katon ylösnoston ja tiiliverhoilun liittymäkohdissa

58. Lammikoitunutta vettä IV -laatikon kohdalla

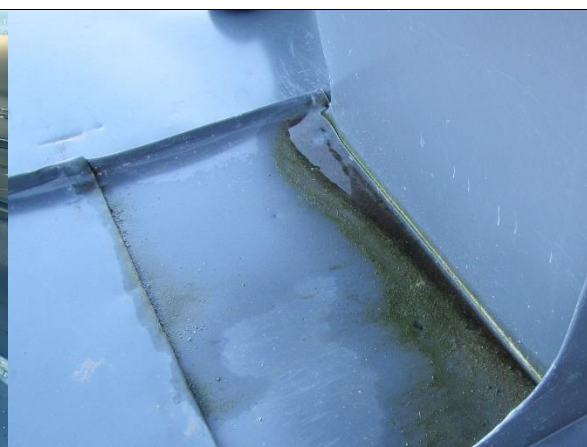
59. Lammikoitunutta vettä

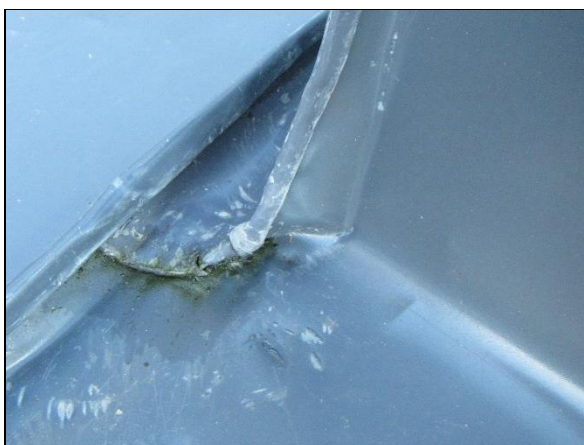
60. Vaurioriskikohta konesaumassa

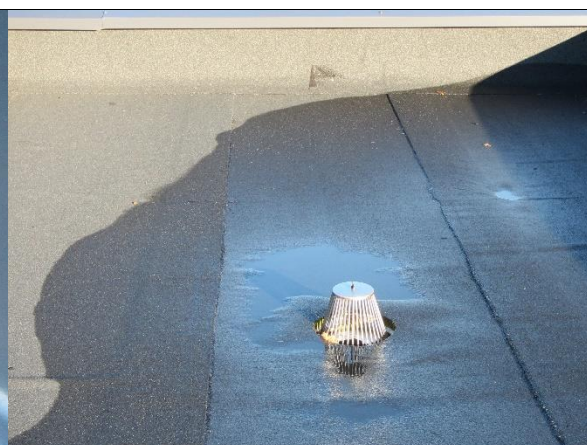
61. Lammikoitunutta vettä porrashuoneen bitumi-huopakatteen päällä

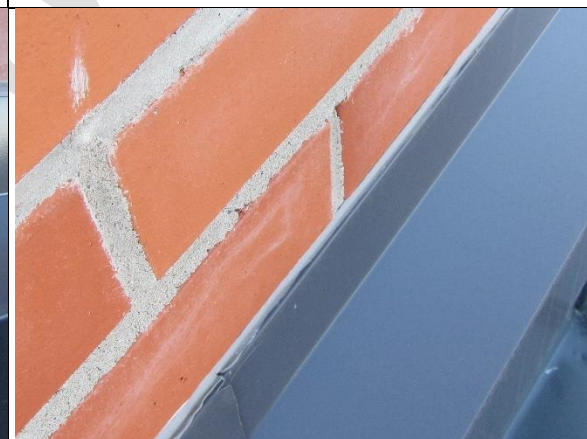
65. Puutteellisesti tiivistetty ylösnosto
