## Sisäilmatutkimusraportti

| Projekti | Harjunteen koulu, vanha osa |
| Tilaaaja | Loviisan kaupunki |
| Kohde | Harjunteen koulukeskus<br>Ratakatu 1<br>07900 Loviisa |

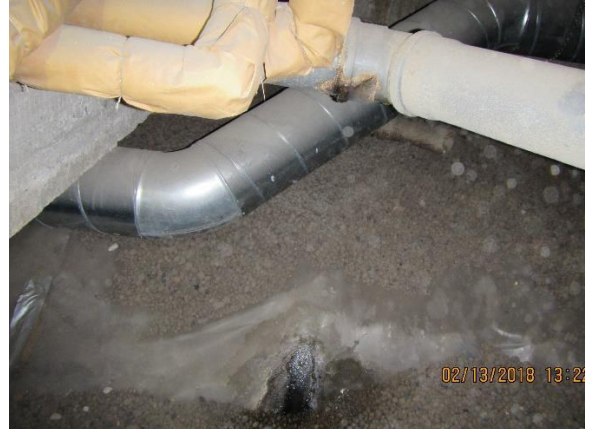
*A -osa, tilassa oli vuotava viemäriputken liitos***B -osa**

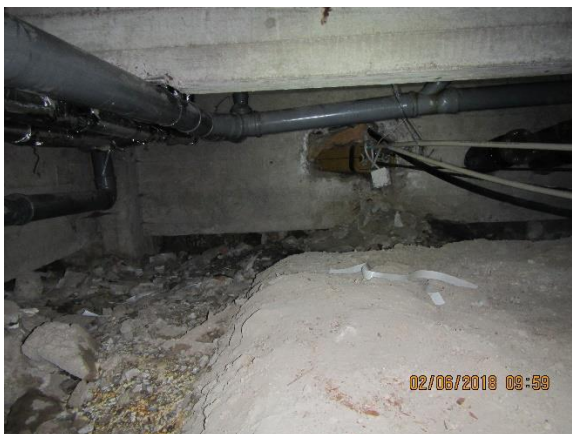
- pihan puolella päädyssä oli maapohjassa näkyvissä jälkiä maaperästä/rakennuksen ulkopuolelta peräisin olevasta kosteudesta
- ryömintätilassa oli jonkin verran rakennusjätettä, kuten lahoa muottilautaa ja eristevilla-silppua
- tilassa oli useita heikosti tiivistettyjä/tiivistämättömiä alapohjan läpivientejä, jotka toimivat mahdollisina ilmavuotoreitteinä sisätiloihin päin
- tilassa oli heikkokuntoisia putkilinjoja
- alapohjan maapohjan pinnalla ei ollut muovi/leca-sora kerrosta
- tuuletustilassa oli selvästi havaittava mikrobiperäinen haju

*B -osa, pihan puoleisessa päädyssä alapohjan maapohja oli märkä*

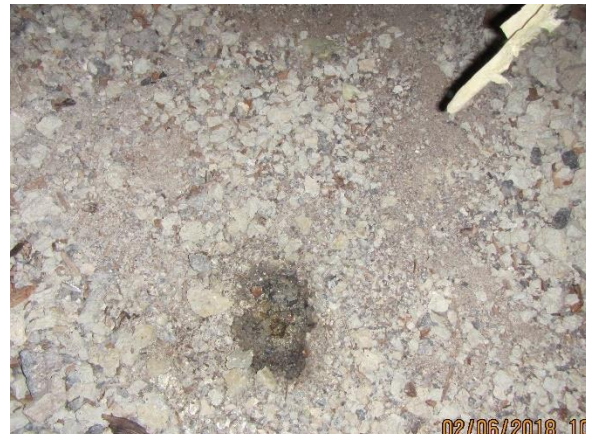
*C-osa, kosteusjälki vuotavan putkiliitoksen alapuolella*

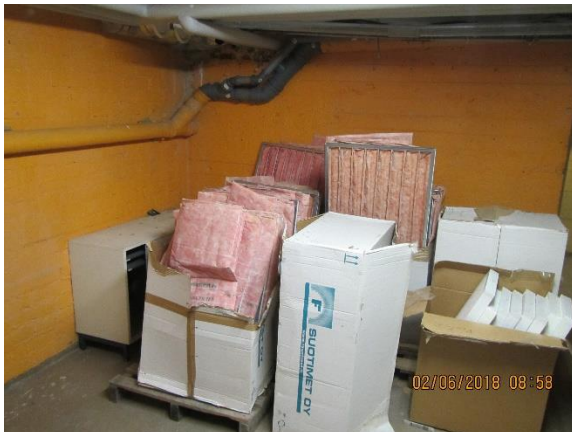
*IV-koneen suodattimia säilytettiin kellaritiloissa suojaamattomina*

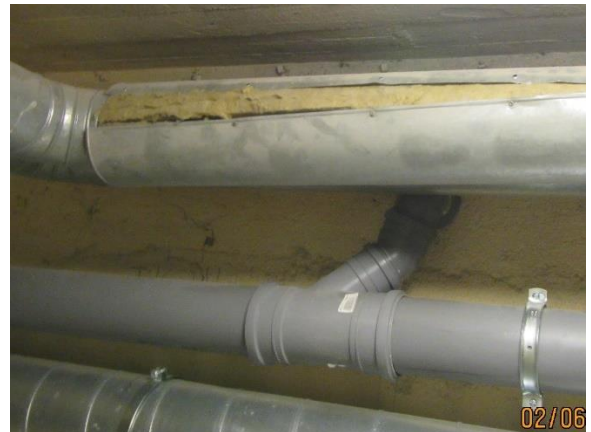
*Kellarissa avointa eristepintaa kanavan ympärillä*

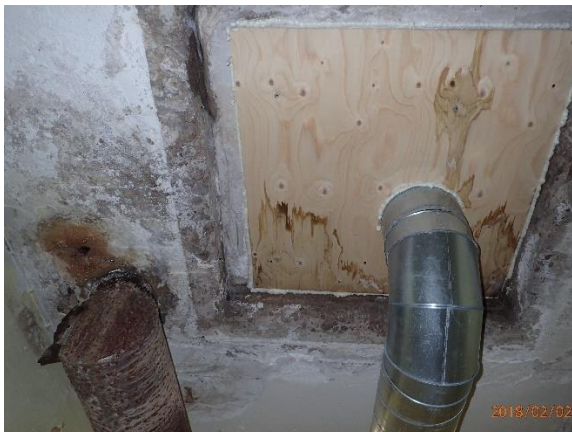
*Entisen kattilahuoneen välipohjan kosteusjälkiä IV-kanavan kohdalla*

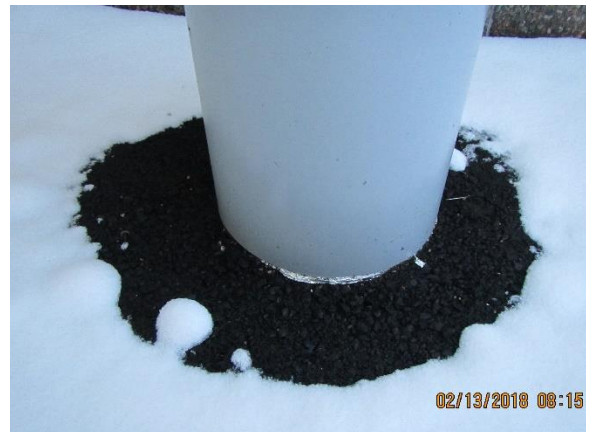
*Kattilahuoneen IV-kanava rakennuksen ulkopuolella*

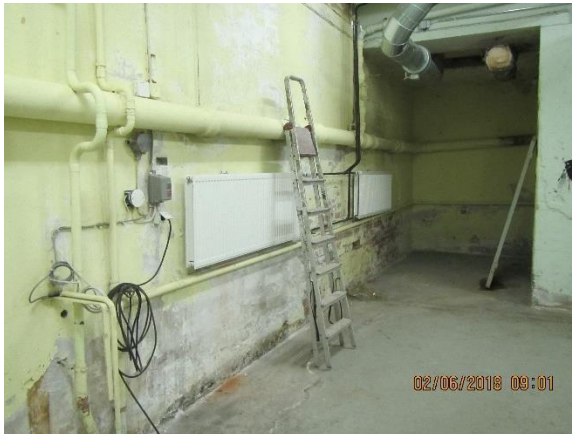
*Vanha kattilahuone, kosteuden aiheuttamia pinnoitevaurioita*

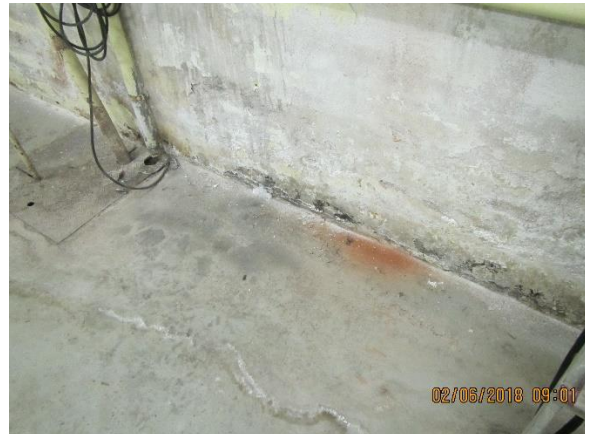
*Maanvastaisen seinän kosteuden aiheuttama vauriokohta*

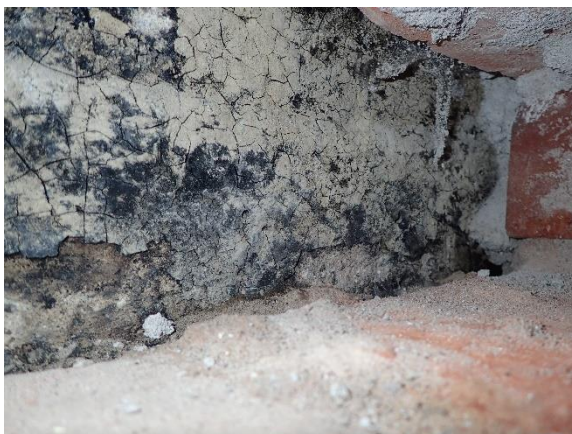
*Vanha kattilahuone, epätiivis bitumisivelykerros*

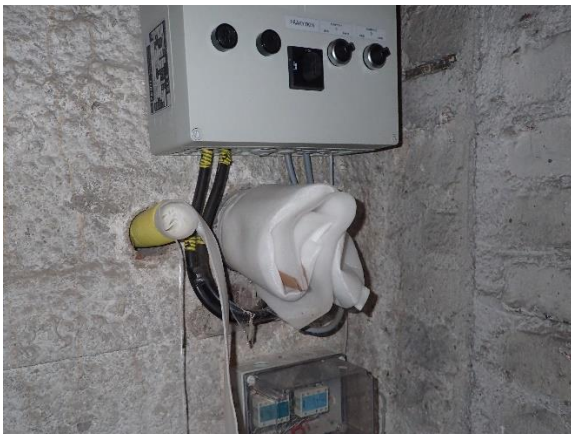
*Entinen polttoainevarasto, epämääräinen tiivistys perusmuurissa (yhteys ulkopuolelle)*

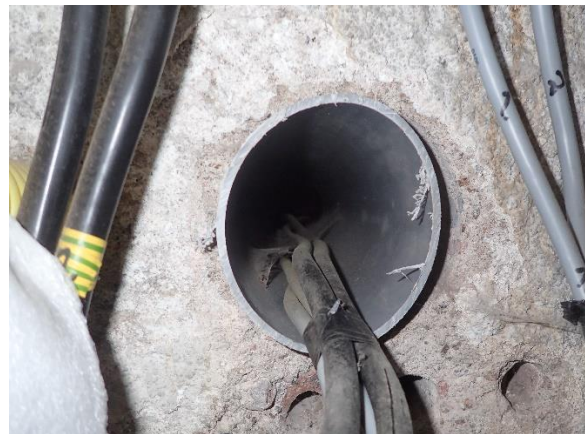
*Entinen polttoainevarasto, viereisen kuvan läpivienti perusmuurissa*

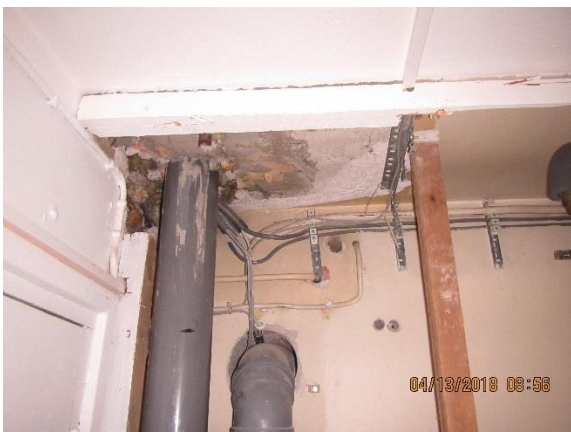
*A-osan kellari, epätiivisiä läpivientejä*

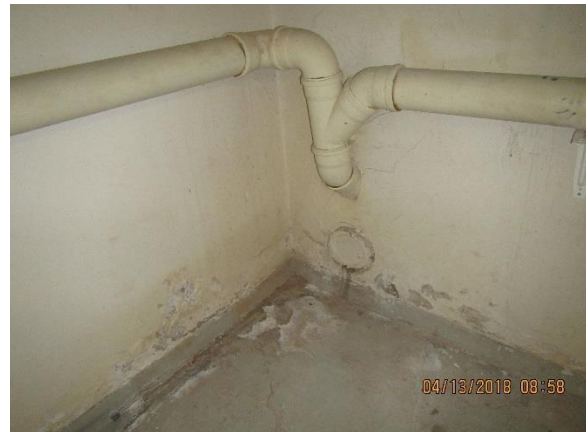
*A-osa kellari, kosteuden aiheuttamia pinnoite-  
vaurioita*

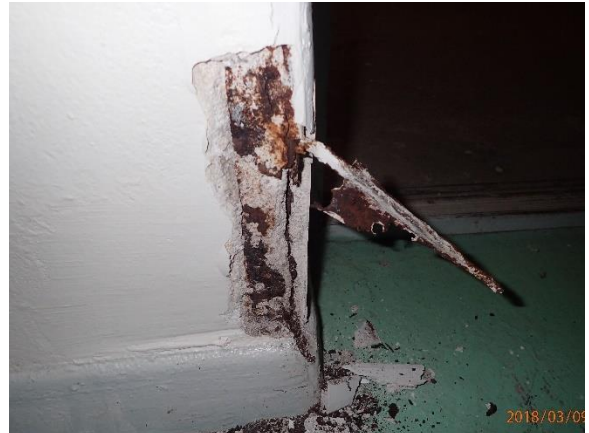
*A-osa kellari, vaurioitunut seinärakenne*

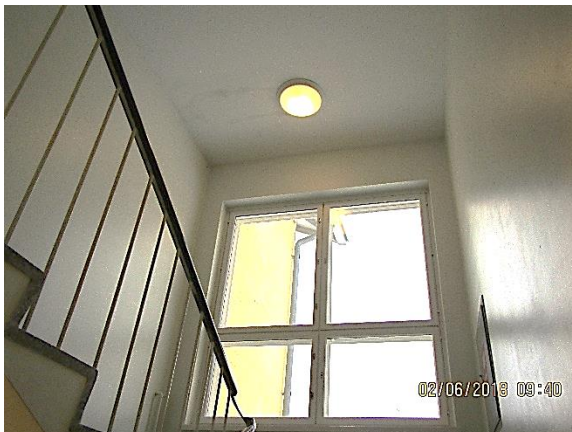
- 2022 porrashuone
  - o yläpohjan alapinnalla oli kosteusjälkiä ja seinällä valumajälkiä. Kohdassa alakattolevynä on kipsilevy, joka oli pehmentynyt kosteuden vaikutuksesta. Kosteus oli valunut kohtaan peltirankaa pitkin, mutta kosteuden aiheuttajaa ei paikallistettu.

2022, porrashuoneen kosteusjälki yläpohjan alapinnassa

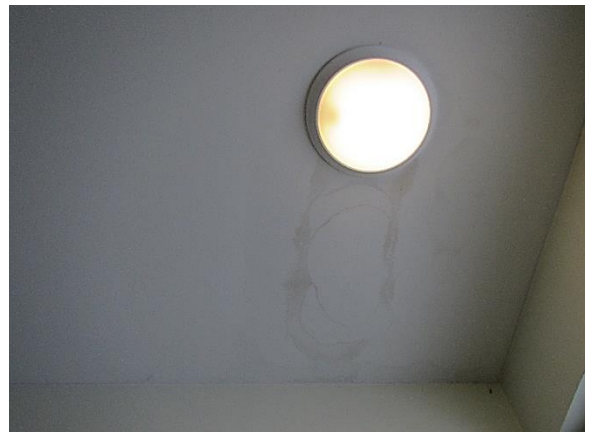
2022, kosteusjälki yläpohjassa

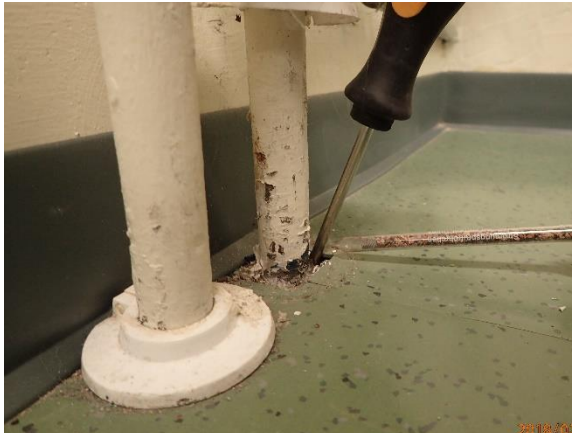
1071 c, ilmapuotoa lämpöpatterin läpivientien kohdalla

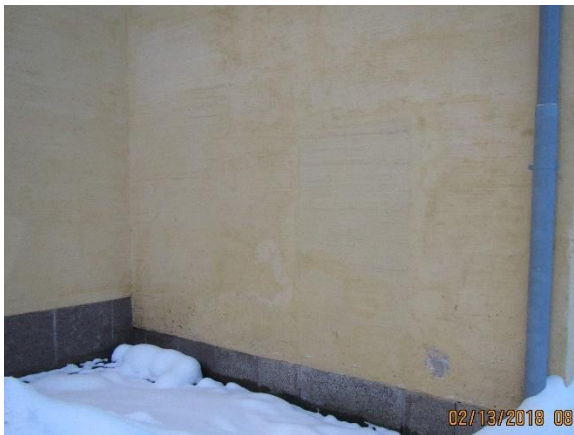
*Vanha ummistettu ulko-oven kohta*

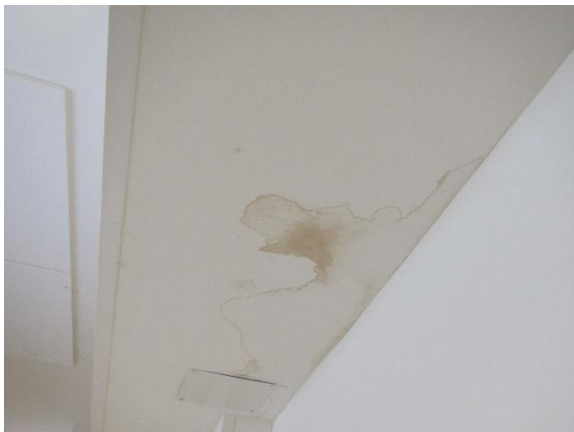
*1085, vanha kosteusjälki IV-koteloinnissa*

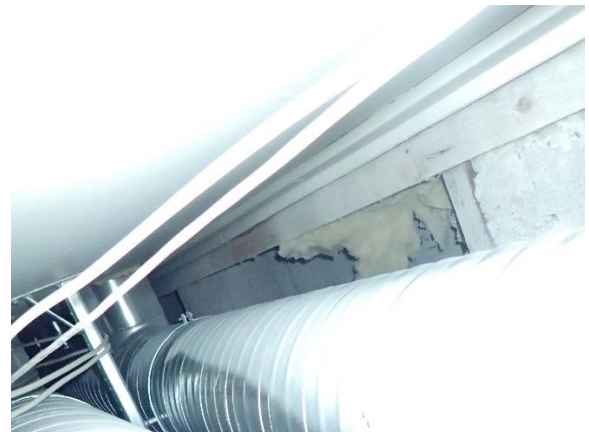
*1085, IV-koteloinnin sisäpuolella oli avointa viltäeristepintaa*

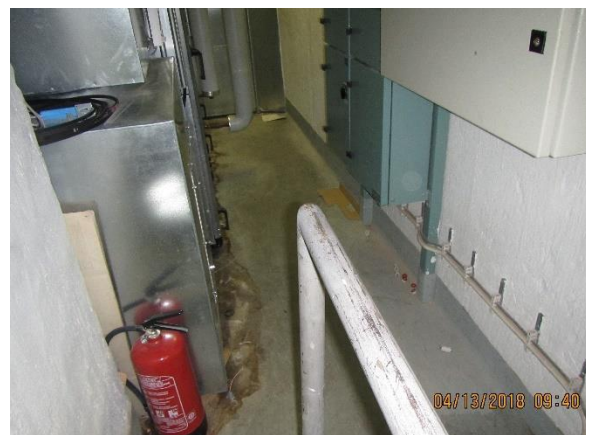
*A -osa IV -konehuone, kosteusjälkiä lattiapin-nalla*

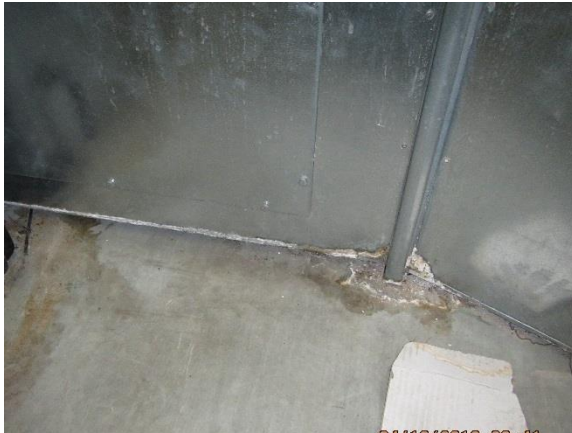
- o lattiapinnoilla oli runsaasti vesijälkiä
  - o tuloilmakammion saumakohdasta oli valunut vettä lattialle. Kammioon pääse kiinnostumaan lunta.
  - o paksun kanavan läpiviennin kohdalla oli kosteusjälkiä

*A -osa IV -konehuone, kosteusjälkiä tuloilmakammioista*

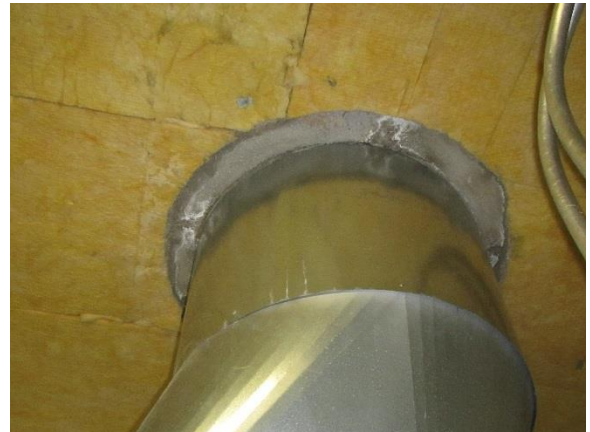
*A -osa IV -konehuone, kanavan läpiviennin kohdalla oli kosteusjälkiä*

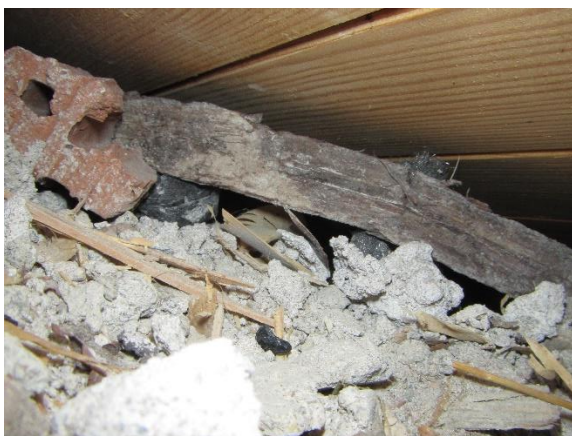
*Liikuntasali, alapohjan rakennusjätettä*

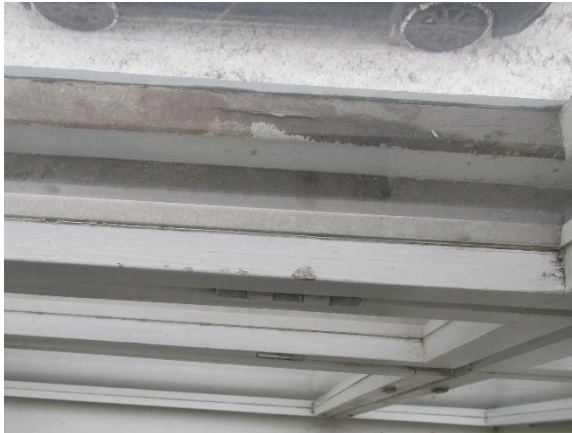
*Porraskäytävä, likaiset ikkunoiden välit ja kosteusjälkiä*

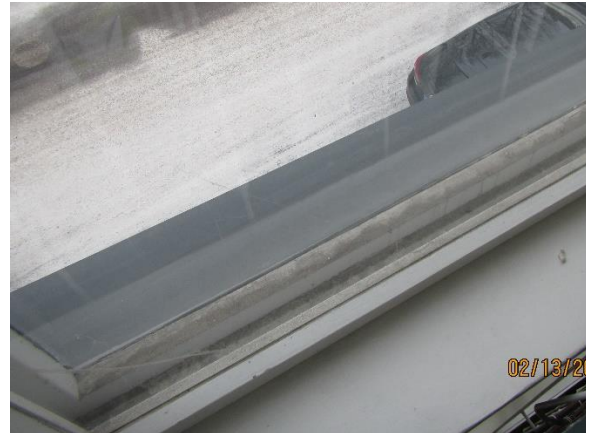
*Porraskäytävä, likaa ja kosteusjälkiä*

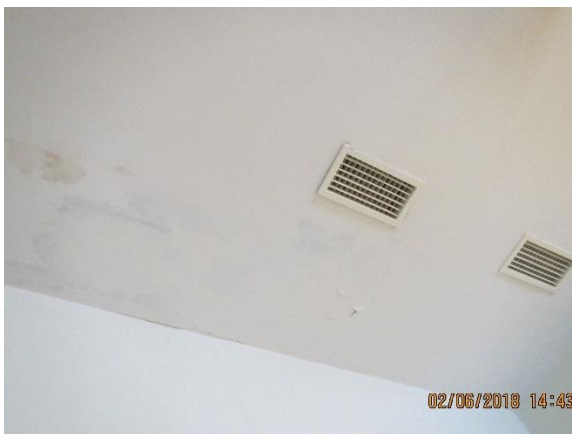
- 309/303
  - o tilassa oli erittäin tunkkainen sisäilma ja IV -konehuoneelle tyypillistä hajua
  - o yläpohjan alapinnalla oli kosteuden aiheuttamia jälkiä ja pinnoitevaurioita

*209/303, yläpohjan kosteus- ja pinnoitevaurioita*

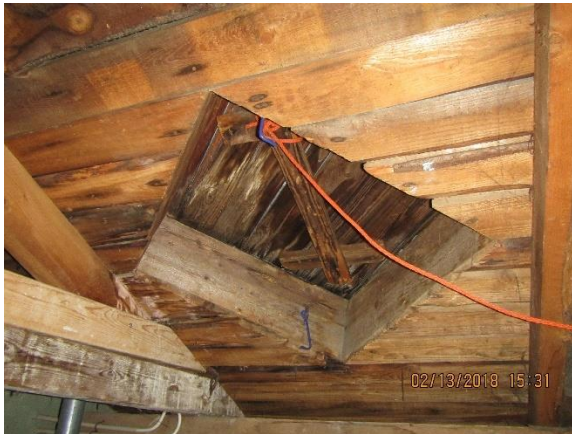
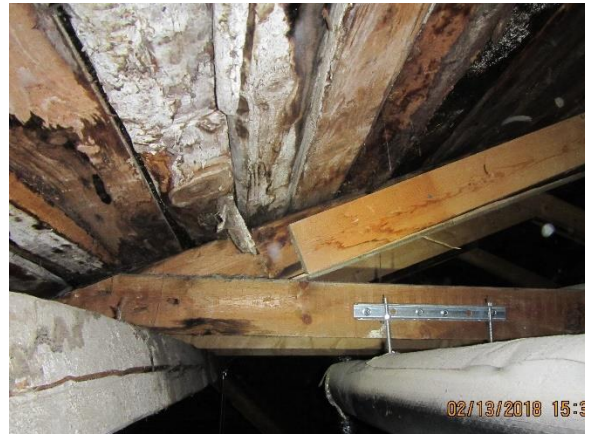
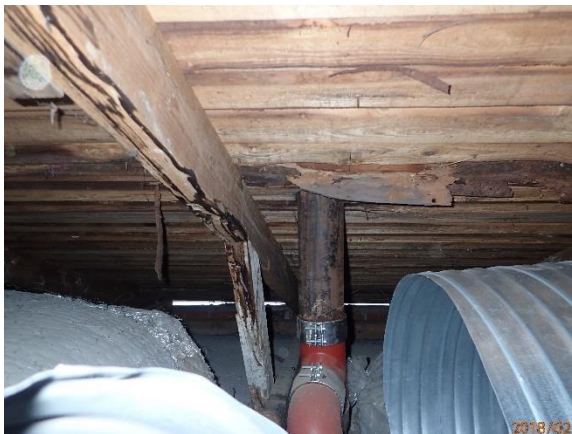
- vesikaton kantavissa ja ruoderakenteissa oli useissa kohdin havaittavissa kosteus-, mikrobi- ja lahovaurioita
- kosteusjälkiä oli myös uusissa, vesikattokannattajien vahvistukseen käytetyissä puuosissa

*Kosteus ja lahovaurioita*

*Kosteus- ja lahovaurioita*

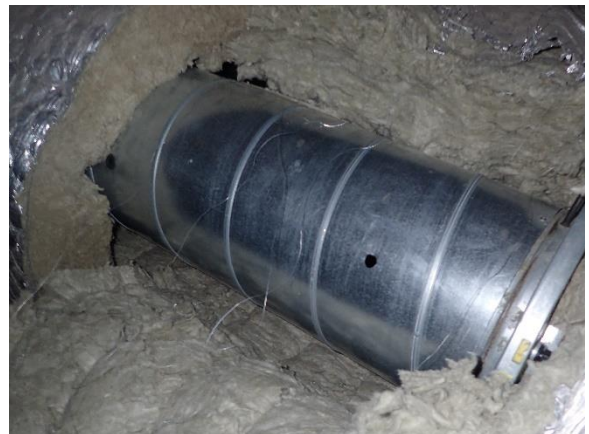
- IV -kanavassa oli ummistamaton mittausreikä. Reiän kautta voi kulkeutua yläpohjan epäpuhtauksia IV -järjestelmään ja sisäilmaan
- viemärin tuuletusputket ovat eristämättöminä yläpohjatilassa
- putken ulkopinnalle kondensoituu kosteutta ja kosteutta voi päästä yläpohjan lämmöneristeisiin

*Ummistamaton mittausreikä IV -kanavassa*

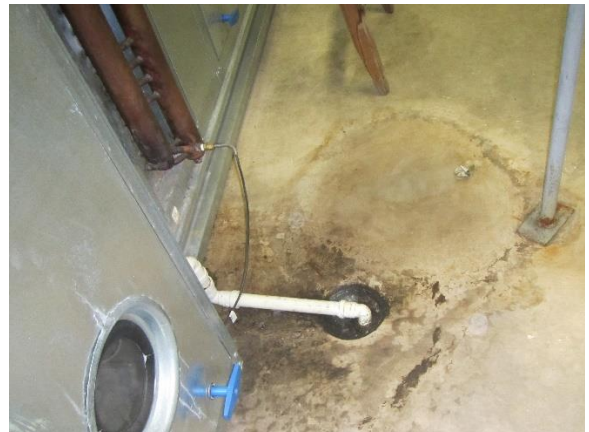
*C-osa IV -konehuone, kosteusjälkiä ja likaa lat-  
tiakaivon ympärillä*

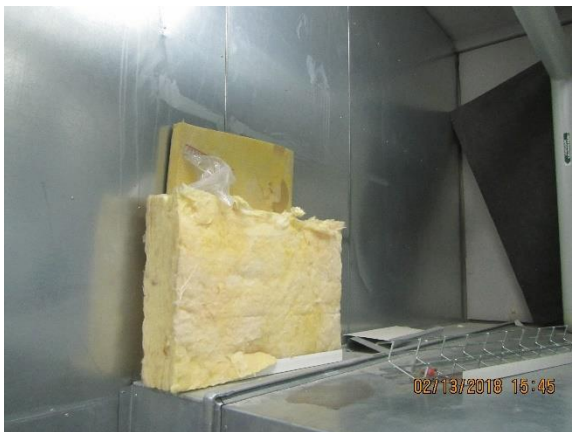
*C-osa IV -konehuone, avopintaista eristevillaa*

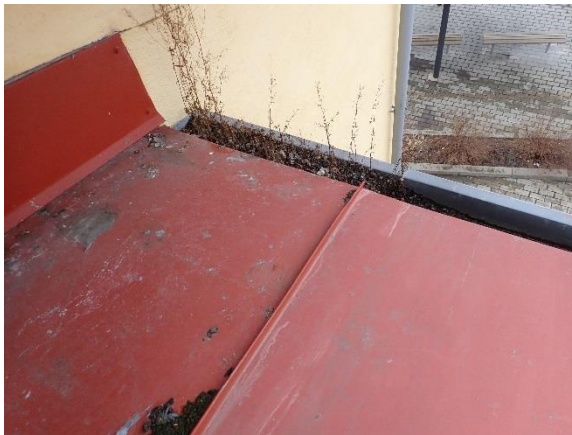
Vesikatteenä on konesaumapeltikate. Aluskatetta ei ole. Vesikate on hyväkuntoinen ja siinä ei havaittu vuotoja. Läpivienti kartiot/laatikot on toteutettu hyvin ja niiden juurissa ei havaittu lammitumista. B-osan sisäjiirin alapuolella kattovesikourussa oli runsaasti eloperäistä ainesta ja heinää.

*Eloperäistä ainesta B-osan vesikourussa*

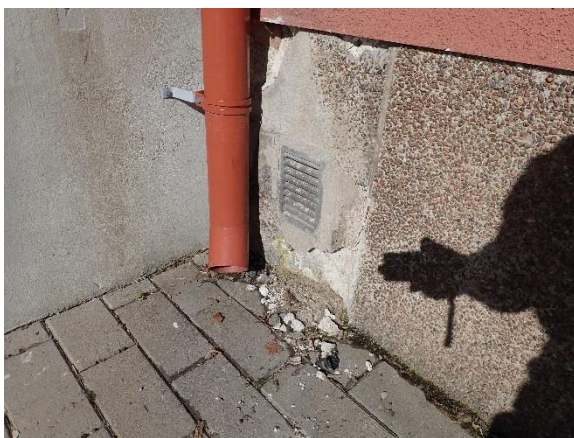
- osa kattovesistä johdetaan rakennuksen vierustoille
  - o selvät kosteusrasitusjäljet näkyvät sokkelirakenteen pinnalla
- sadevesikaivojen (ritiläkaivot) korkeusasema on sellainen, että vedet eivät johdu kaivoon

Kattovesiä johdetaan rakennuksen vierustoille
