Loviisan kaupunki

Haddom Skola

Haddomintie 14

| Kuvaus | <b>Kuntoarvioraportti</b> |

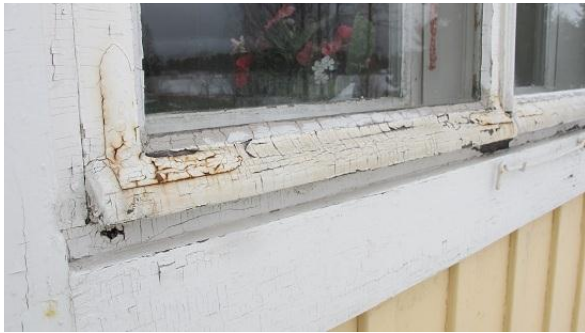
Katselmusajankohdan havaintojen perusteella ikkunoiden sisäpuoliset puuosat ovat rakenteellisesti tyydyttävässä kunnossa, mutta niiden pintakäsittelyt ovat rispaantuneet. Ulkopuolen ikkunat ovat välttävissä kunnossa ja ne tulee kunnostaa mahdollisimman nopeasti. Ikkunoissa ei pääosin ole varsinaisia vesipeltejä, mikä lisää ikkunoiden alapuolisten rakenteiden kosteusrasitusta. Vanhat kaksilasiset puuikkunat eivät lämpötaloudeltaan ja ääneneristävyydeltään vastaa nykyaikaisia lämpölasein varustettuja ikkunoita ja niiden uusimista tulee harkita. Ikkunoiden arvioidaan selviävän tarkastelujakson kunnostuksin ja huoltomaalauksin. Paikalliset ikkunapellitykset korjataan samalla tarvittaessa. Lisäksi varaudutaan tiivistysten ja saumausten paikalliseen uusimiseen. Toimenpiteet ikkunoille ehdotetaan tehtäväksi tarkastelujakson toisella ja kolmannella osalla.

*Kuva 2.10.1. Ikkunoiden ulkopuitteet ovat välttävässä kunnossa ja varsinaiset vesipellitykset puuttuu. Kuva 2.10.2. Alapohjan tuuletusaukot on tukittu mineraalivillaeristeellä.*

Ikkunoiden kunnostus tai uusiminen ja samalla ikkunoiden vesipellitys. PTS-ehdotuksessa on otettu huomioon ikkunoiden uusiminen.

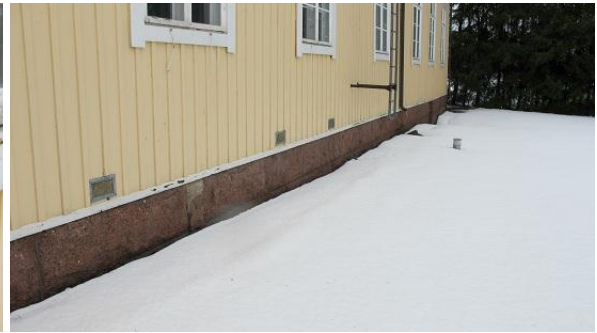
Perustukset, sokkelit ja alapohjat arvioidaan tyydyttäväkuntoisiksi. Perustukset ja sokkeli muodostuu lohkotuista graniittikivistä. Rakennuksen pohjoispäädyssä on kellaritila. Kellaritilaan tulee ajoittain vettä, seinissä on kosteuden nousun aiheuttamia jälkiä ja lattian rajassa olevat puuosat ovat lahonneet. Kellarissa ei havaittu lattiakaivoja. Kellarin katosta lähtee ilmanvaihtokanavia välipohjaan. Alapohjan ja maanvastaisen paikalla valetun alapohjalaatan välinen tila on tarkoitettu tuulettuvaksi mutta tuuletusventtiilit olivat tulkittu mineraalivillalla (kts. ao. piirustus).

Alapohjatilan tarkastusta mahdollisilta vaurioilta suositellaan. Alapohjatilan riittävä tuuletus tulee varmistaa. Samalla poistetaan kaikki mahdollinen orgaaninen materiaali alapohjan tuulettetusta tilasta. Korjaustarpeet kustannuksineen tulee tarkentaa lisätutkimuksen tulosten perusteella eikä niitä ole tarkemmin sisällytetty PTS:aan. Lisätutkimus suositellaan tehtäväksi mahdollisimman pian.

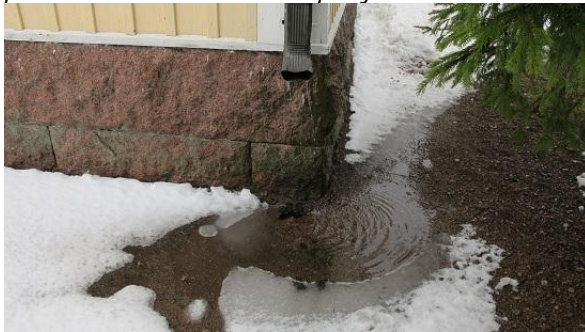
Katon sadevedet ohjautuvat sokkelin vierustalle ja se lisää rakennuksen perustuksiin ja alapohjaan kohdistuvaa kosteusrasitusta. Tarkasteluhetkellä vesi lammikoitui sokkelin

*Kuva 2.10.3. Kattovedet ohjautuvat sokkelin viereen ja lammikoituivat. Kuva 2.10.4. Pohjoissivun päädyn julkisivun puuverhous on paikoin huonossa kunnossa ja sokkelin vaakalista tulee kunnostaa koko rakennuksen osalta.*

Suosittelaa sadevesien ohjaamista vähintään 3m päähän rakennuksen seinälinjasta. Suositellaan kasvillisuuden poistamista sokkelin vierustalta ja sepelikaistan rakentamista.

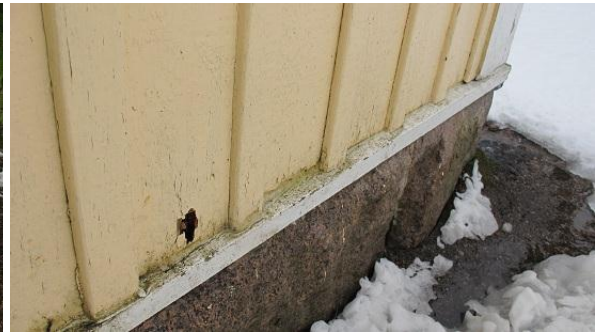
Rakennuksen julkisivut ovat katselmusajankohdan havaintojen perusteella tyydyttävässä kunnossa, pois lukien pohjoispääty. Rakennuksen ulkoseinien sisäpuolista rakennetta ei saatu tarkemmin selvitettyä. Rakennuksen pohjoissivun julkisivun puuverhous on osittain uusittu ja osittain kunto on heikko, josta syystä suositellaan osittaista puuverhouksen uusimista ja samalla tehtävää, vaurioituneen puuverhouksen kohdalla, rakennusrungon kuntotutkimusta. Sokkelin päällä oleva vaakalista on huoltomaalauksen tarpeessa. Samalla tulee listan kuntoon kiinnittää huomiota ja tarvittaessa puulista tulee uusia. Julkisivun puuosien huoltomaalauksia suositellaan toisella tarkastelujakson toisella osalla.

Ulkoseinien kuntotutkimus rakenteen, kunnan, korjaustarpeiden ja korjauskustannusten tarkentamiseksi. Rakennusrungon kunto huomioidaan kuntotutkimuksessa, katso myös kohta F2. Mahdolliset korjaustoimenpiteet tulee tehdä tutkimustulosten perusteella eikä niitä ole sisällytetty PTS-ehdotukseen. Varaus ulkoseinien paikalliseen kunnostamiseen.

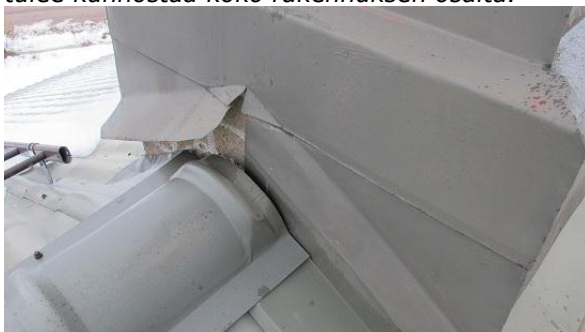
*Kuva 2.10.5. Hormin pellitykset ovat paikoin epätiiviitä. Kuva 2.10.6. Pukuhuoneen ja wc:n poistoilmanvaihtokanava päättyy ullakolle.*

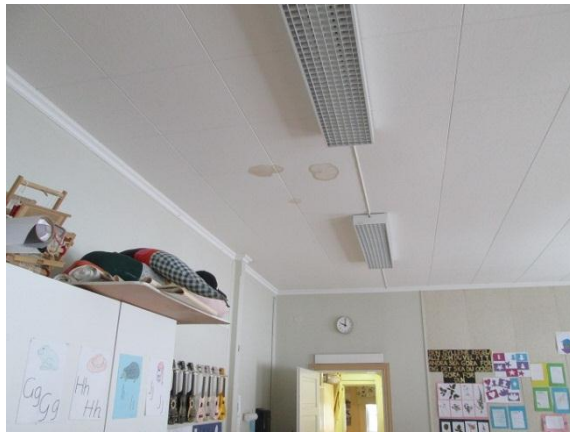
*Kuva 2.10.7. Luokkatilan katon vesijäljet. Kuva 2.10.8. Laajennusosan oven yläpuolen kosteusjäljet.*

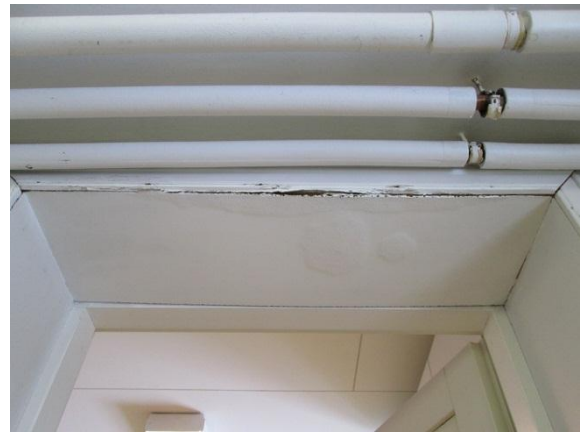
Seinäpinnat ovat maalattuja rakennuslevypintoja. Seinäpinnat ovat pääosin tyydyttävässä kunnossa paikallisia kosteusjälkiä lukuun ottamatta. Märkätilan oven yläpuolella (tila 117) olevan kosteusjäljen ajankohdasta ei ole tietoa. Kosteusjälkien vuoksi ehdotetaan tehtäväksi erillinen kosteuskartoitus, jossa selvitetään kosteusvaurioiden syyt ja tarkennetaan korjaustarpeet ja korjauskustannukset. Laajennusosan seinäpintojen vedeneristysten remontointiin varaudutaan tarkastelujaksolla. Saman oven kohdalla tilan 115 puolella on pölyvanoja, jotka ovat tulleet ilmavuotoreittien mukana rakenteista.

Kosteuskartoitus märkätilan kosteusvauriojälkien alueelle. Mahdolliset korjaustoimenpiteet tulee tehdä tutkimustulosten perusteella eikä niitä ole sisällytetty PTS-ehdotukseen. Lisäksi varaudutaan laajennusosan pintaremontointiin vesieristyksineen toisella tarkastelujaksolla.

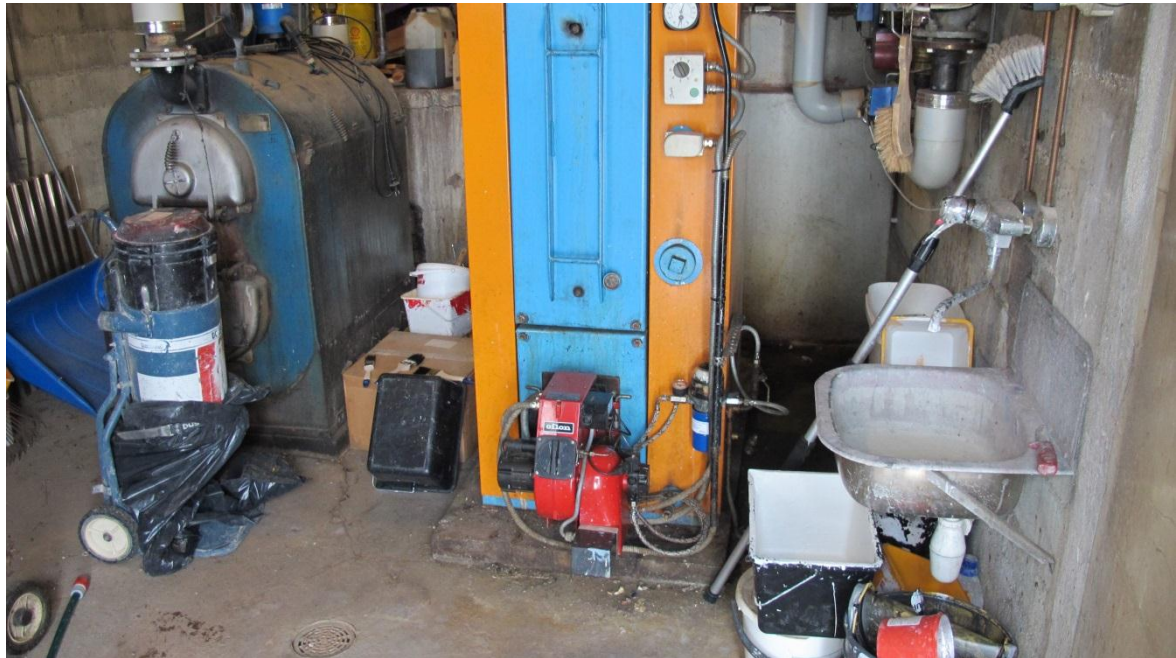
Valokuva 3.8.1. Rakennukseen tuotetaan lämpöä viereisen rakennuksen öljylämmityskattilalla.

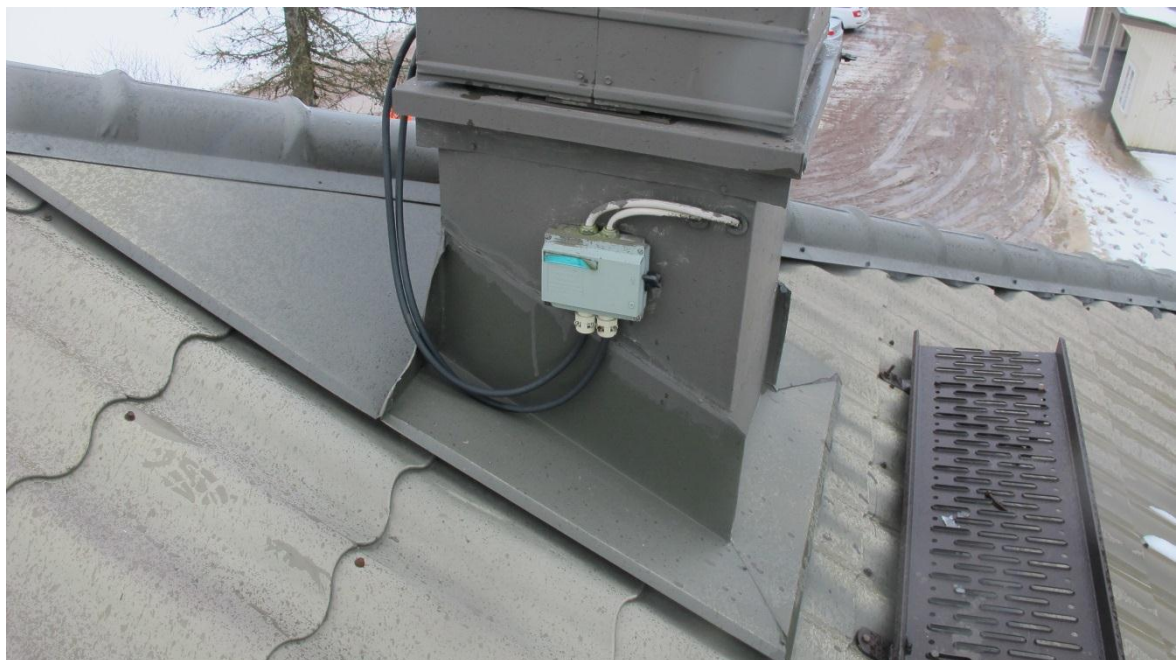
Valokuva 3.8.2. Rakennuksen vesikatolle on asennettu kaksi huippuimuria.

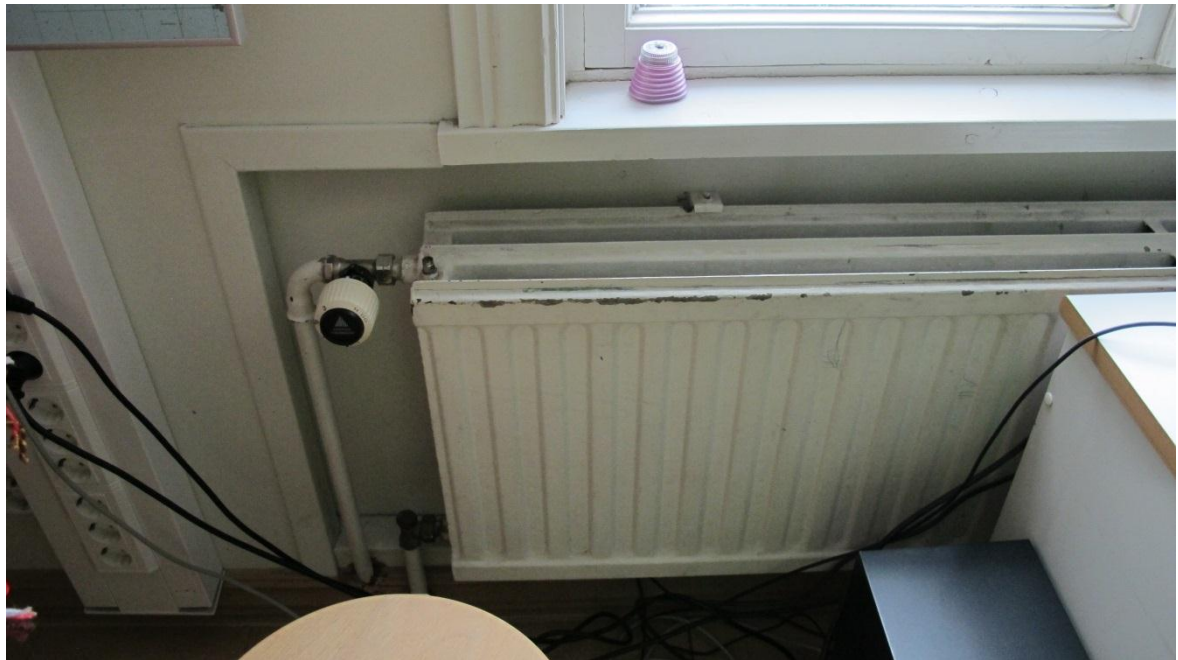
Valokuva 3.8.3. Rakennuksen lämmityspatterit ovat moni levyisiä radiaattoreita.

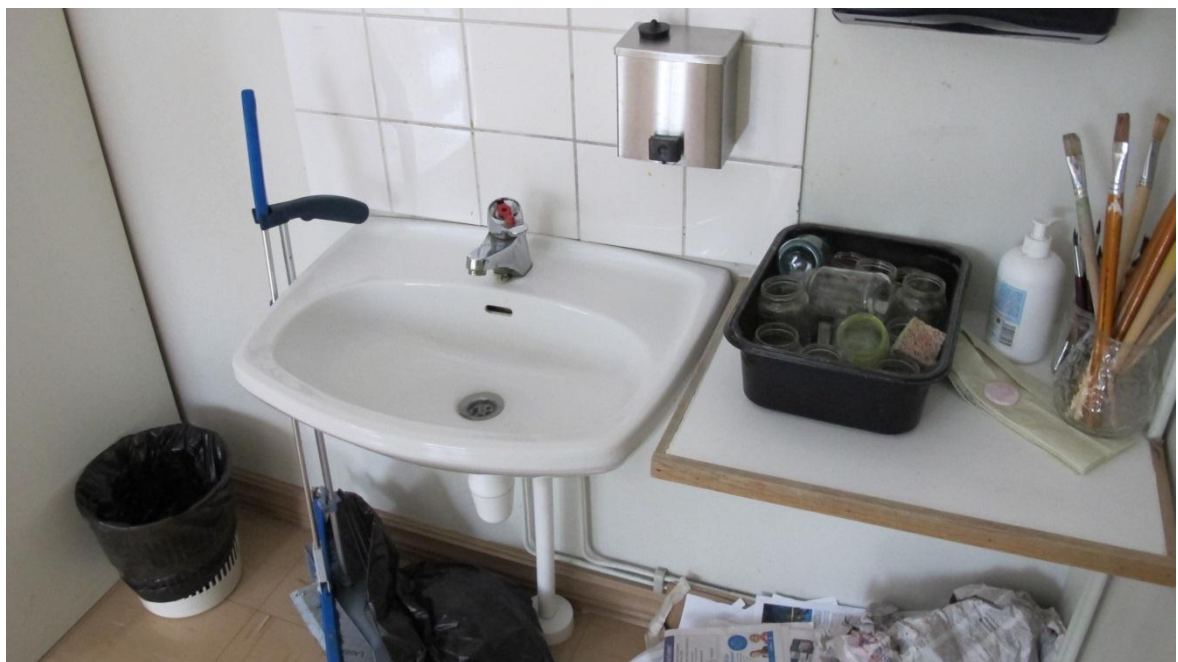
Valokuva 3.8.4. Rakennuksen vesikalusteista osa jo iäkkäitä.

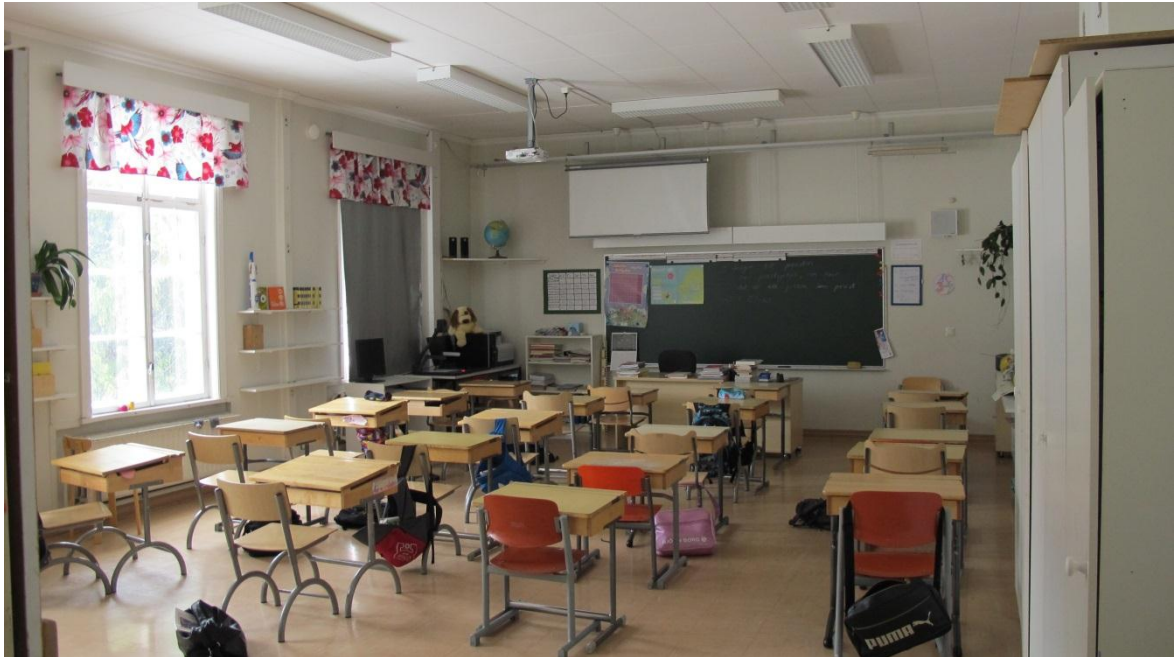
Valokuva 4.11.1. Rakennukseen sähkönjakelussa on käytetty sekä levyhyllyjä että johtokouruja.

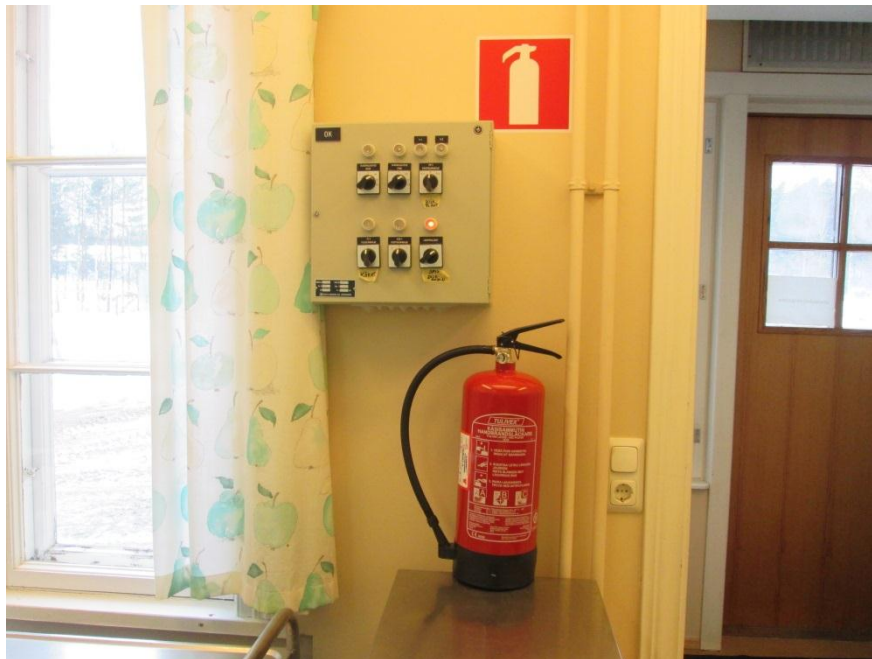
Valokuva 4.11.2. LVI- ja sähkökojeiden ohjauskeskus on sijoitettu keittiöön.

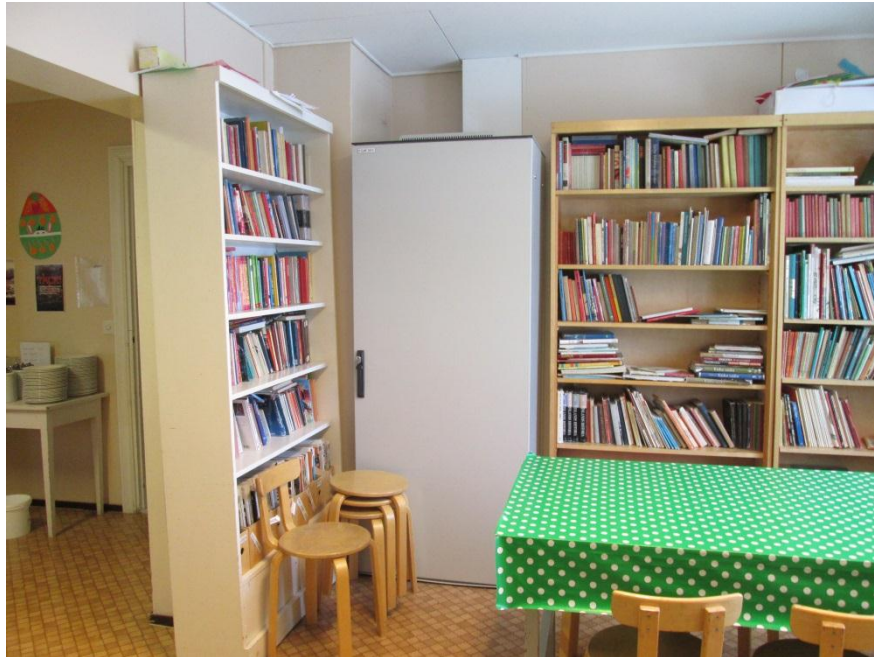
Valokuva 4.11.3. Rakennukseen on asennettu yleiskaapelointijärjestelmä datajakokappeineen.

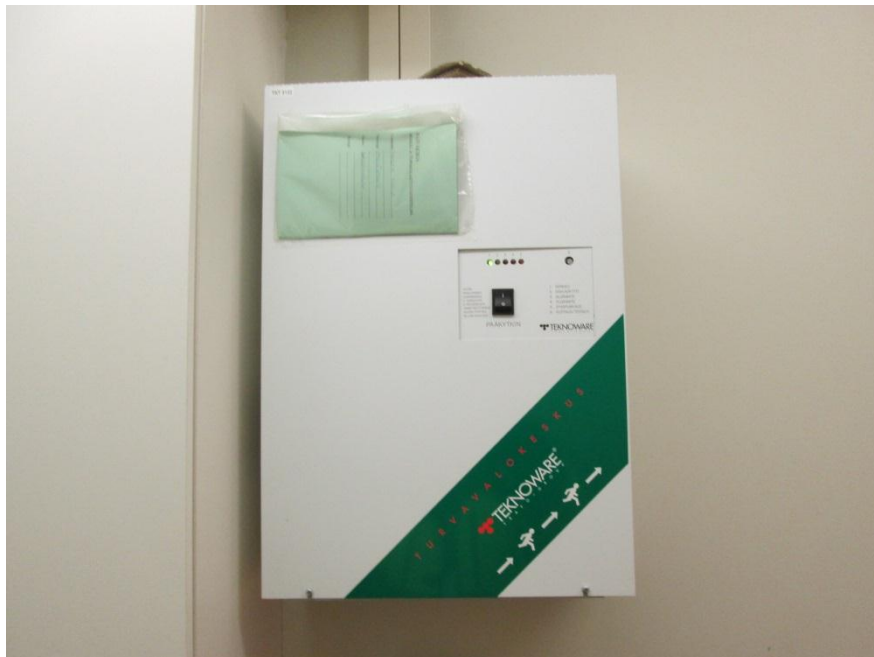
Valokuva 4.11.4. Rakennuksen turvavalokeskus on järjestelmän valaisimia huomattavasti uudempi.

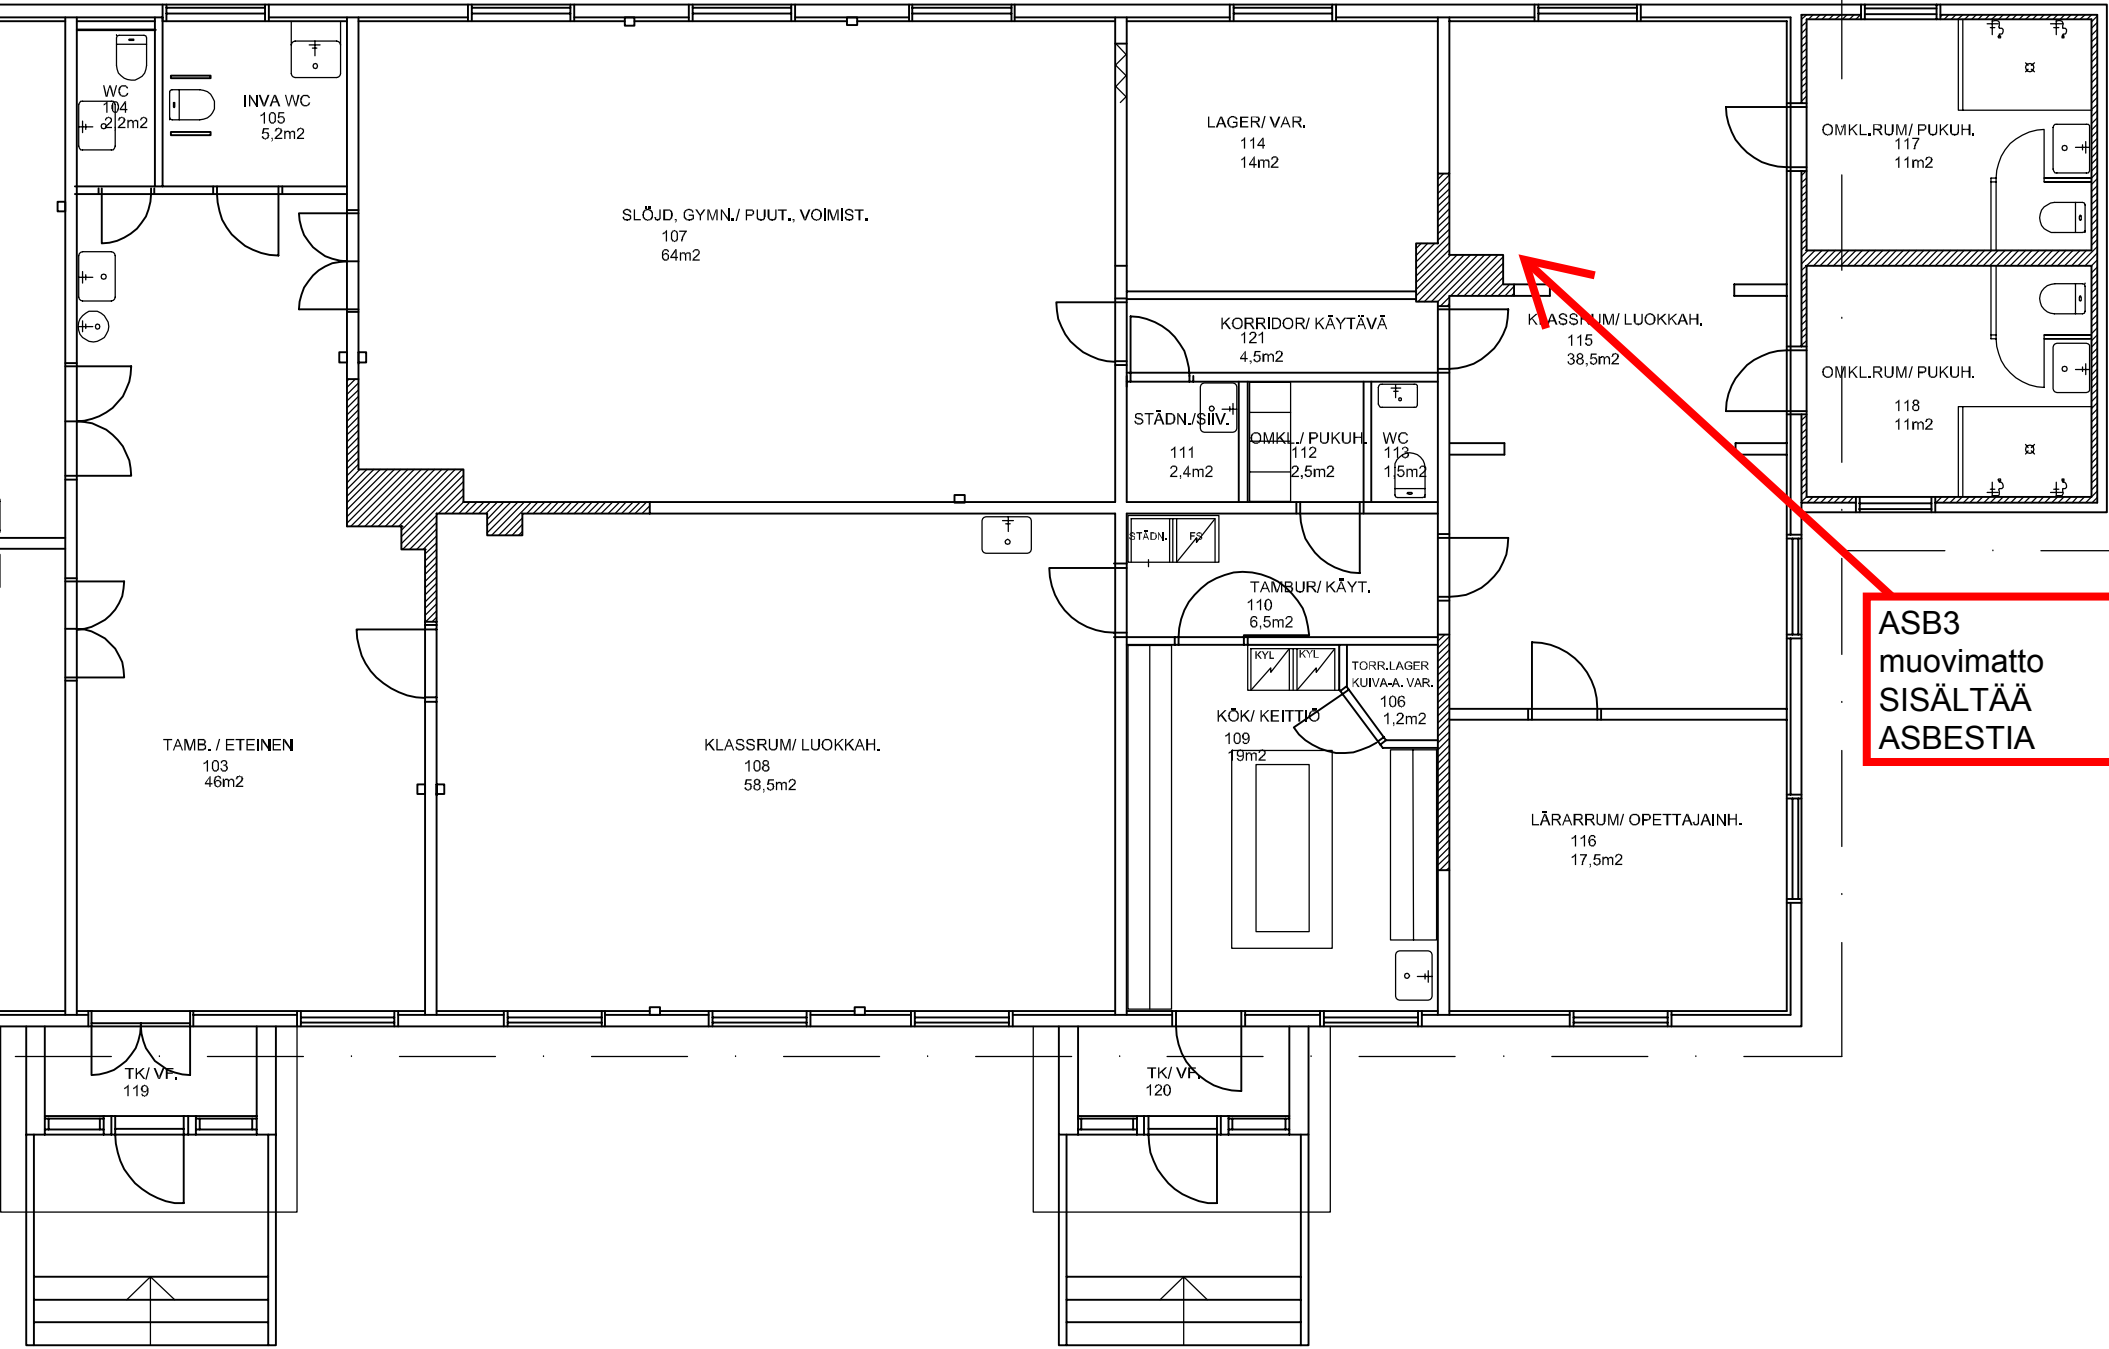
Haddom skola  
26.5.2015  
Näytteet ASB1-ASB4

ASB1 vinyylilaatta  
ASB2 tasoite

ASB3  
muovimatto  
SISÄLTÄÄ  
ASBESTIA
