Loviisan kaupunki

Kyrkoby Skola

Pernajantie 197

| Kuvaus | <b>Kuntoarvioraportti</b> |

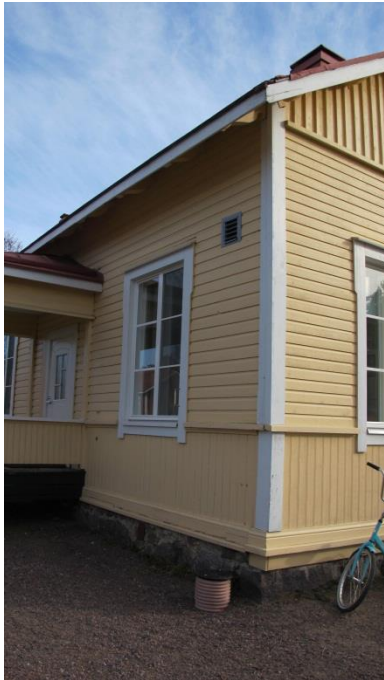
Katon sadevedet ohjautuvat sokkelin vierustalle ja se lisää rakennuksen perustuksiin ja alapohjaan kohdistuvaa kosteusrasitusta. Rännikaivoja on mutta räystäskourut ja syöksytorvet ovat jääneet asentamatta.

Kuva 2.10.1. Sadevesijärjestelmän täydentäminen räystäskouruilla ja syöksytorvilla. Kuva 2.10.2. Pellitysten korjaus räystäskourujen asennuksen yhteydessä sekä räystäslaudoituksen huoltomaalaus.

Räystääkourujen ja syksytorvien asentamista suositellaan mahdollisimman nopeasti. Suositellaan kasvillisuuden poistamista sokkelin vierustalta ja sepelikaistan rakentamista.

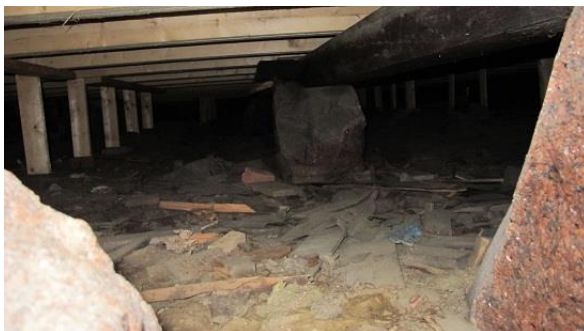
Perustukset, sokkelit ja alapohjat arvioidaan tyydyttäväkuntoisiksi. Perustukset ja sokkeli muodostuu lohkotuista graniittikivistä. Alapohjan tuuletuksessa on orgaanista materiaalia, joka tulisi poistaa. Alapohjan riittävästä tuuleuksesta tulee varmistua.

Kuva 2.10.3. Orgaanisen materiaalin poistamista suositellaan alapohjatilasta. Kuva 2.10.4. Vasemmanpuoleisen kuistin kohdalla julkisivun puuverhous on huonossa kunnossa, uusimisen yhteydessä runkorakenteiden tarkastus.

Jos alapohjarakenteita ei ole uusittu koko laajuudelta, tarkastusta mahdollisilta vaurioilta suositellaan. Alapohjatilin riittävä tuuletus tulee varmistaa. Samalla poistetaan kaikki mahdollinen orgaaninen materiaali alapohjan tuuletetusta tilasta.

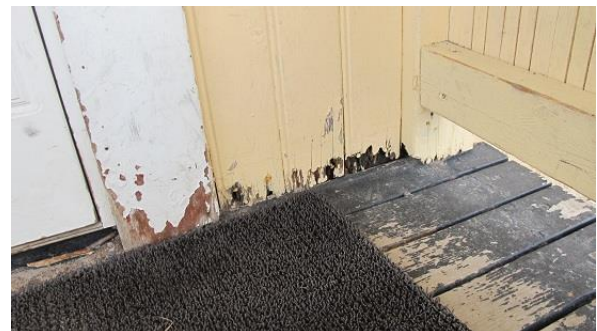
Rakennuksen eteläsivun julkisivun puuverhous on uusittu. Kuistilla ulko-oven vieressä, julkisivun puuverhouksessa on paikalliset vauriokohdat. Näiden vauriokohtien uusimisen yhteydessä tarkastetaan runkorakenteiden kunto. Rakennusrungon osalle ei arvioida tässä vaiheessa merkittäviä korjaustarpeita.

Rakennuksen julkisivut ovat katselmusajankohdan havaintojen perusteella tyydyttävässä kunnossa. Puuverhouksessa oli paikallisia lahovaurioita ja maali hilseili paikoin. Rakennuksen eteläsivun julkisivun puuverhous on uusittu. Kuistilla ulko-oven vieressä, julkisivun puuverhouksessa on paikalliset vauriokohdat. Näiden vauriokohtien uusimisen yhteydessä tarkastetaan runkorakenteiden kunto. Sokkelin päällä oleva vaakalista on huoltomaalauksen tarpeessa. Samalla tulee listan kuntoon kiinnittää huomiota ja tarvittaessa puulista tulee uusia. Julkisivun puuosien huoltomaalausta suositellaan viimeistään tarkastelujakson kolmannella osalla.

Rakennusrungon paikallista tutkimista suositellaan julkisivun puuverhouksen uusimisen yhteydessä. Kustannus on huomioitu kohdassa F31.

Varaus ulkoseinien paikalliseen kunnostamiseen.

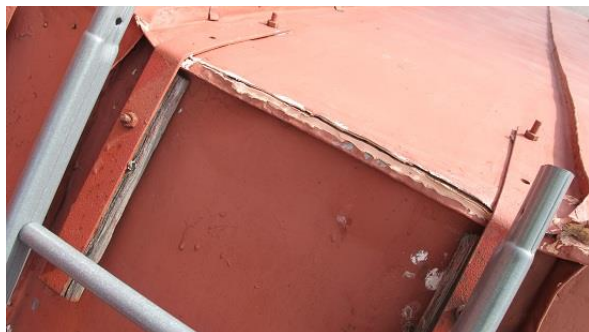
*Kuva 2.10.4. Vesikatteen pellitysten ja liittymien tiiveyden tarkastusta/korjaamista suositellaan.  
Kuva 2.10.5. Ullakolla olevien putkien palo- ja lämmöneristys tulee korjata määräysten  
määräyksien ja ohjeiden mukaisiksi.*

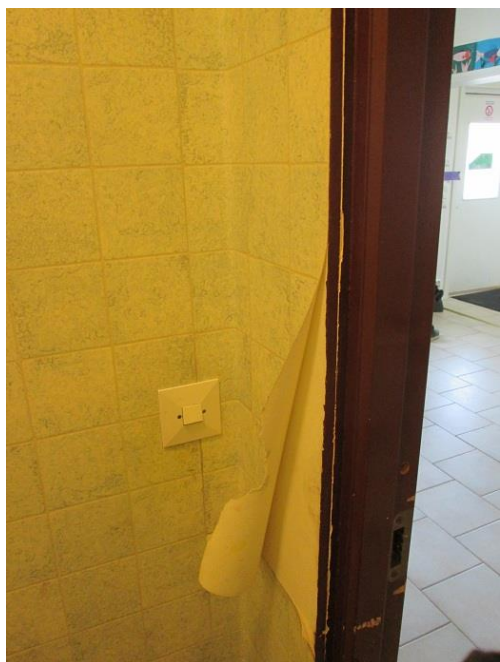
Seinäpinnat ovat pääosin maalattuja rakennuslevypintoja. Seinäpinnat ovat pääosin tyydyttävässä kunnossa lukuun ottamatta WC -tilan muovitapettia, jota oli jo osittain uusittu. Muovitapetti on repeillyt irti ja se tulisi uusia.

*Kuva 2.10.1. WC -tilan vanha muovitapetti on repeillyt. Kuva 2.10.2. Eteistilassa on laattoja  
rikkoutunut ja irronnut.*

Varaudutaan WC-tilojen muovitapetin uusimiseen tarkastelujakson toisella osalla.

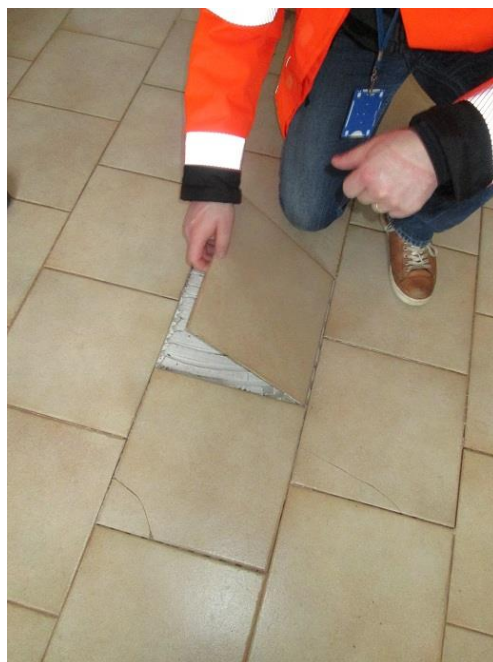
Wc-tilojen pinnoitteet ovat osin huonossa kunnossa ja elinkaarensa päässä. Muutamia lattiaaattoja oli irti ja rikkoutunut eteistiloissa.

Irralliset laatat tulisi kiinnittää ja rikkoutuneet uusia tarkastelujakson ensimmäisellä osalla, kustannuksia ei ole huomioitu PTS-

ehdotuksessa. WC -tilojen muovimattojen uusintaan varaudutaan tarkastelujakson toisella osalla.

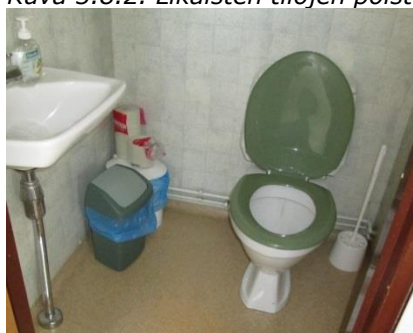
Useimmat vesi- ja viemärikalusteista ovat 1970- ja 1980-luvuilta, joten niistä iäkkäimpien uusimiseen tulee varautua seuraavan 10 vuoden tarkastelujaksolla.

Kuva 3.8.3. Vesikalusteet ovat pääosin 1970 – ja 1980 luvuilta.  
Kuva 3.8.4. Vesijohto on varustettu saattolämmityksellä.

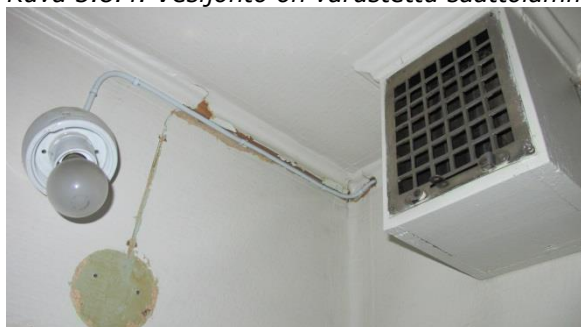
Kuva 3.8.5. Toisen kerroksen tilojen asennukset ovat iäkkäitä.  
Kuva 3.8.6. Lämminvesivaraaja voi vaatia lähivuosina korjausta tai uusintaa.

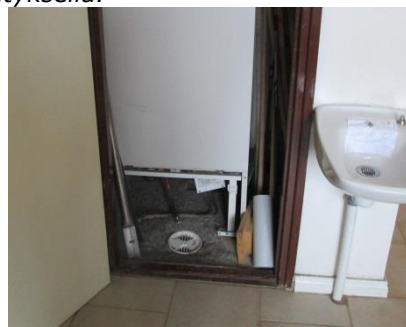
Rakennuksen lämmitys ja lämpimän käyttöveden tuotanto perustuu sähköpattereihin, sähköisiin lattialämmityksiin ja sähkötoimiseen lämminvesivaraajaan. Lämminvesivaraajan kunto on silmämääräisesti arvioiden enää tyydyttävä ja tarvinnee lähitulevaisuudessa korjausta tai uusintaa.

Normaalit säännölliset tarkastus- ja huoltotoimenpiteet.  
Tulee varautua lämminvesivaraajan korjaukseen ja uusintaan.

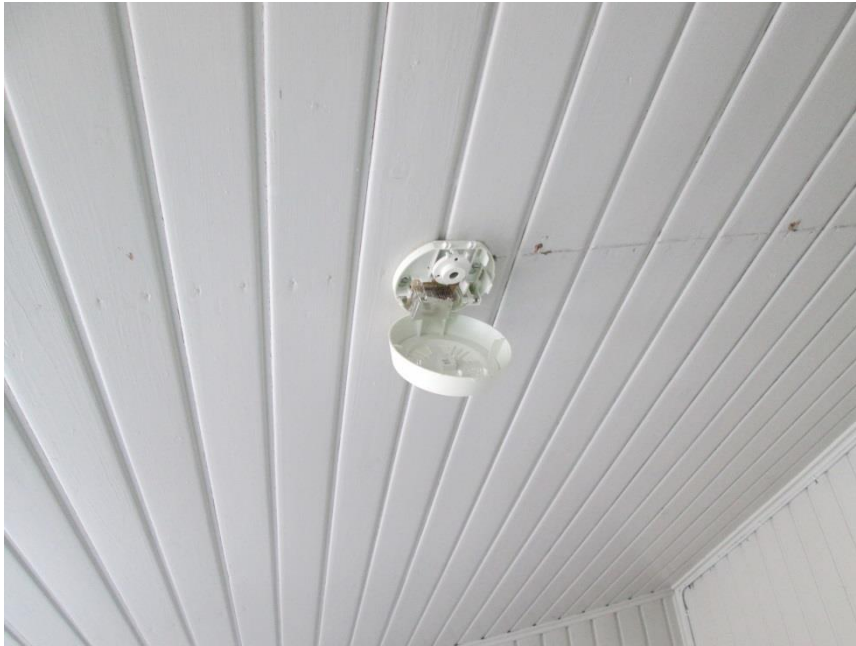
Valokuva 4.11.1. Palovaroittimessa ei ollut paristoa.

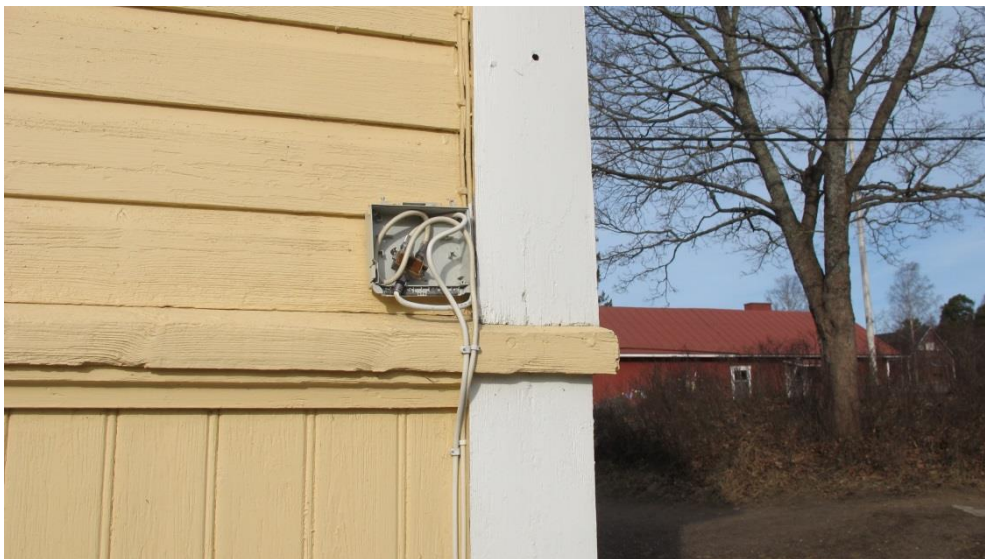
Valokuva 4.11.2. Antennin jaottimen kotelossa ei ollut kantta.

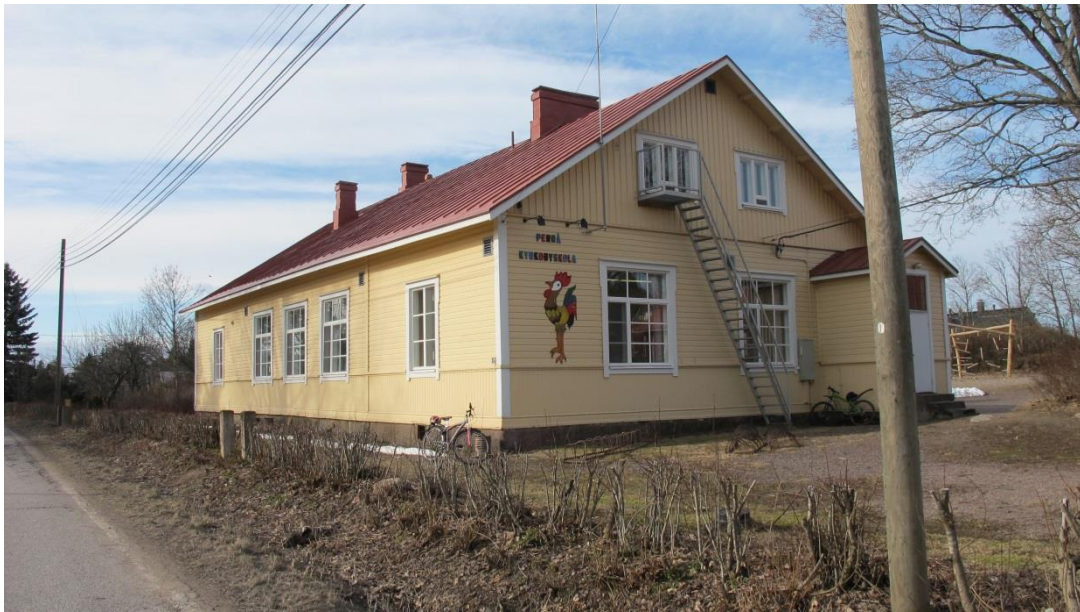
Valokuva 4.11.3. Rakennukseen tulevat käyttämättömät ilmajohdot olisi syytä purkaa, ja käytössä olevien ilmajohtojen yhteyteen asentaa ylijännitesuojat.

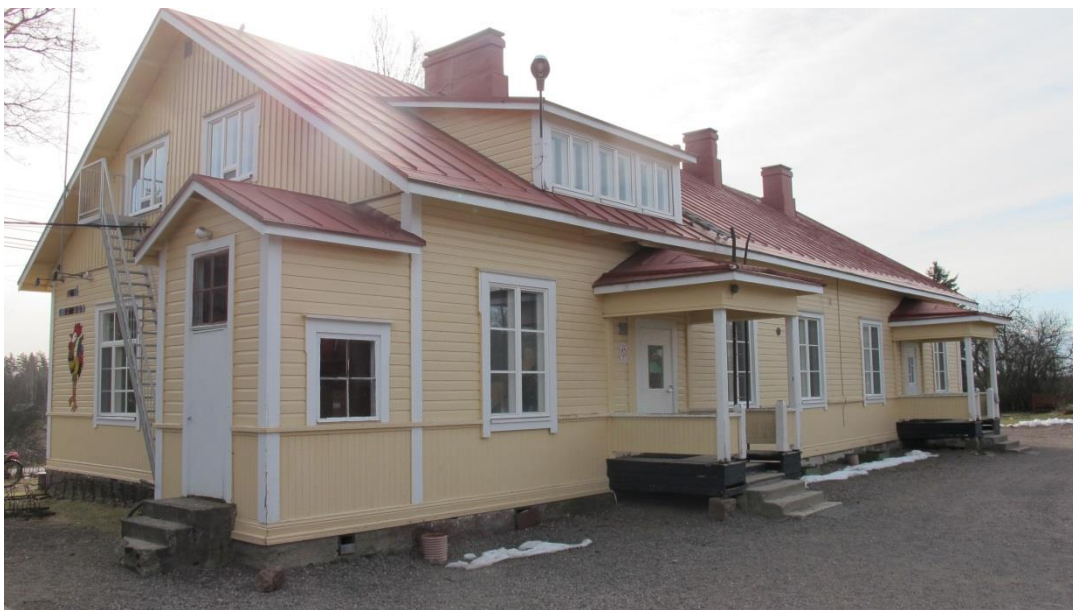
Valokuva 4.11.4. Elohopealamppuvalaisin seinällä. Elohopealamppujen valmistaminen on lopetettu.
