# VILLEKULLA PÄIVÄKOTI

## RAKENNETUTKIMUS

Projekti Vilekulla päiväkoti, rakennetutkimukset  
Projekti nro 1510059282  
Vastaanottaja Loviisan kaupunki  
Asiakirjatyyppi Raportti  
Versio 1  
Päivämäärä 20.11.2020  
Laatija Johanna Tamminen  
Tarkastaja Tapani Moilanen  
Hyväksyjä Antti Kinnunen  
Kuvaus Vilekulla päiväkodin rakennetutkimusten tulokset

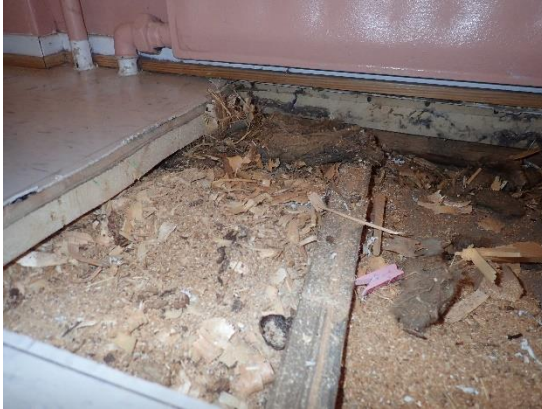
- Rakenneavauksella 1 todettu alapohjarakenne ylhäältä alaspäin:
  - vinyylilaatta
  - kuitulevy
  - muovimatto
  - ponttilauta, noin 35 mm
  - puukoolaus/eriste (purua, kutterilastua, turvetta, olkea)

- aluslaudoitus (laudoituksen yläpinta noin 420 mm lattiapinnan tason alapuolella)
- Rakenneavaus 1 alapohja, havainnot:
  - Kohdassa ei havaittu poikkeuksellista hajua.

- Kohdassa havaittiin ilmavirtausta rakenteesta sisäilmaan päin.
  - Kohdassa ei ollut havaittavissa poikkeuksellisia kosteusjälkiä tai -vaurioita.
  - Ponttilaudat ja koolaukset ovat hyvässä kunnossa.

- Eristemateriaali on sekalaista orgaanista materiaalia. Alimpana laudoitusta vasten on kerros olkia. Eristeen pinnan puupohjaisesta eristeestä (mMKB 1) ja pohjan olkieristeestä (mMKB 2) otettiin materiaalinäytteitä. Näytteistä ei analysoitu viitteitä mikrobivaurioista.
- Alapohjan ja ulkoseinän liittymässä, alapohjan alinta kannatinpuuta vasten, on bitumikermikaistale. Kaistaleesta otettiin asbesti- (mASB 2) ja PAH-näytteet (mPAH 1). Kermistä ei analysoitu asbestia, mutta näytteen PAH-yhdisteiden pitoisuus on poikkeuksellisen korkea (48 000 mg/kg). Purkujätteenä materiaali tulee käsitellä ja hävittää vaarallisena jätteenä.

Kuva 2. Rakenneavaus 1, alapohja

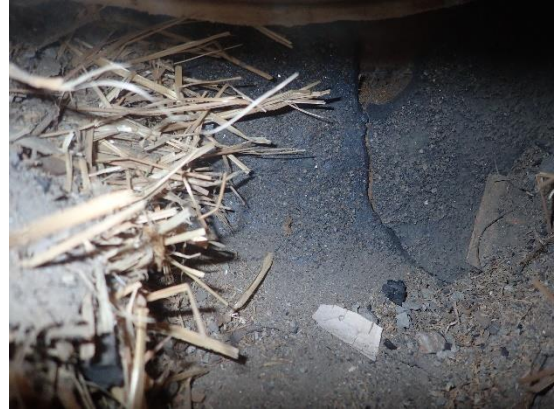
Kuva 3. Alapohjan ja ulkoseinän liittymässä oleva bitumikermikaistale sisältää runsaasti PAH-yhdisteitä

Alapohjan ja ulkoseinän liittymässä havaittiin runsaasti PAH-yhdisteitä sisältävää bitumikermiä. Runsaasti PAH-yhdisteitä sisältävistä materiaaleista voi haihtua sisäilmaan epäpuhtauksia.

- rakennuksen kengittäminen, vaurioituneiden puuosien ja sadevesijärjestelmän korjaaminen erillisen korjaussuunnitelman mukaisesti
- ala- ja yläpohja sekä ulkoseinärakenteiden välisten liitosten ja läpivientien tiiveyden parantaminen ja ilmanvaihdon tarkistaminen ja tarvittaessa säätäminen siten, ettei oleskelutiloihin tule korvausilmaa rakenneliittymien kautta

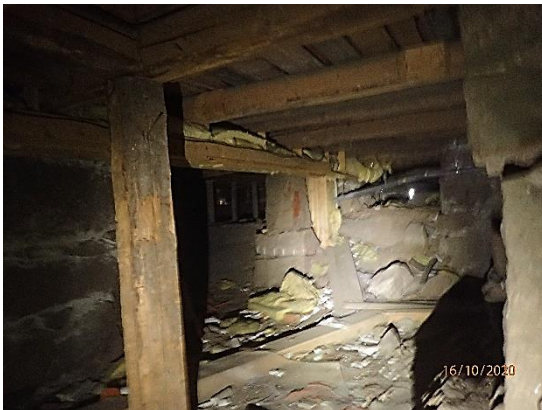
- Tilan kohdalla on ryömintätilainen tuulettuva alapohja.
  - Ryömintätilassa on maapohja.
  - Maapohja oli tarkastushetkellä kuiva.
  - Ryömintätilassa on rakennusjätettä ja säilytyksessä sinne kuulumatonta tavaraa.

Kuva 4. Rakennusjätettä tilan 106 alapuolisessa ryömintätilassa

- kellarissa ja ullakolla säilytettävien sinne kuulumattomien tavaroiden poistaminen kyseisistä tiloista
- tuulettuvan alapohjatilan siivoaminen rakennusjätteistä ja muista roskista

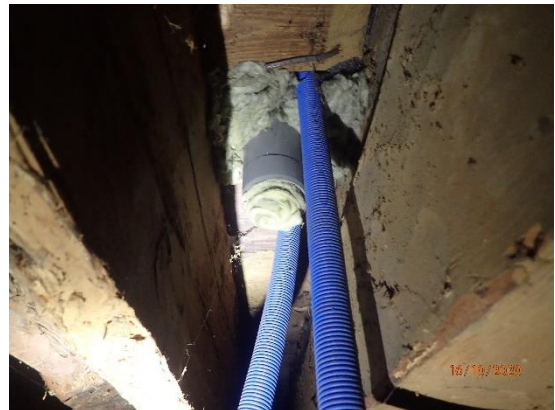
- Alapohjatilasta päin tarkasteltuna alapohja-ulkoseinäliittymä ja läpiviennit eivät ole tiiviitä.
  - Maapohjan pinnalla on runsaasti rottien jälkiä.

Kuva 5. Epätiivis alapohjan läpivienti

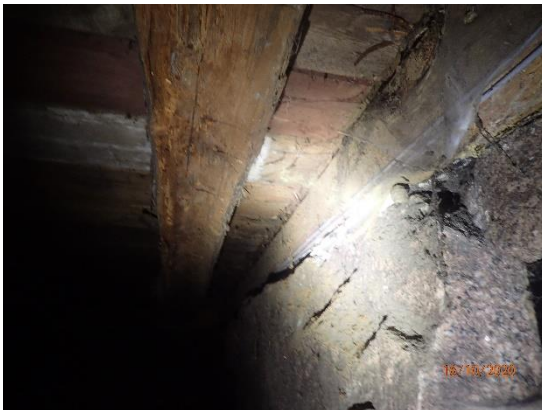
Kuva 6. Alapohjan ja ulkoseinän liittymä ei ole tiivis, liittymä tuulettuvasta alapohjatilasta kuvattuna

Tilan 106 alapohjarakenteesta ei havaittu kosteus- tai mikrobivaurioita rakenteeseen tehdyssä rakenneavauksessa. Rakenneavauksen kohdalla havaittiin tarkastushetkellä ilmavirtausta rakenteesta sisäilmaan päin. Havaintojen mukaan tilan alapohjan ja ulkoseinän liittymät ovat epätiivit. Tuulettuvassa alapohjatilassa on maapohja, joten ryömintätilasta on todennäköisesti maaperä-ilmayhteys sisäilmaan.

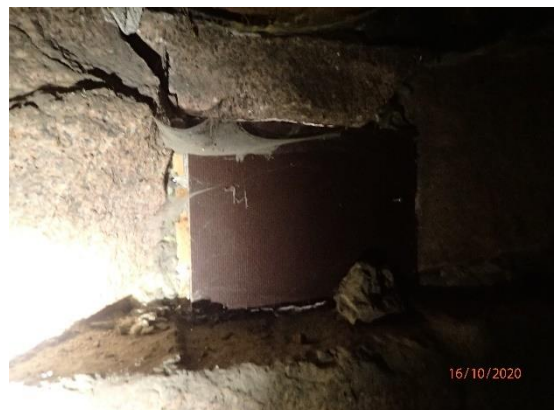
- Ryömintätilan tuuletusaukoissa on avattavat luukut, mutta kaikkia luukkuja ei ole jäljistä päätellen avattu/suljettu lämmityskauden päätyttyä/alettua.

Kuva 7. Tuulettuvan alapohjan kausittaisesta tuulettuksesta ei ole huolehdittu

Tuulettuvan alapohjan kausittaisesta tuuletuksesta ei ole ilmeisesti huolehdittu, vaikka tuuletusaukot on varustettu avattavilla luukuilla. Tuuletusluukut tulisi avata kesäksi ja vastaavasti sulkea lämmityskauden alkaessa, jotta ryömintätilan tuuletus olisi riittävä. Jos luukut jätetään kiinni kesäksi, on olemassa riski, että ryömintätilassa syntyy otolliset olosuhteet rakenteiden kosteus- ja mikrobivaurioitumiselle. Tuulettuvassa alapohjatilassa havaittiin runsaasti rakennusjätettä, joka voi kosteissa olosuhteissa toimia mikrobien kasvualustana. Alapohjassa havaittiin myös jälkiä jyrсийöistä, jotka voivat aiheuttaa haittaa jyrsimällä rakenteita ja levittämällä epäpuhtauksia. Kellarissa on lisäksi säilytyksessä tavaraa, joka lisää palokuormaa.

- tuulettuvan alapohjatilan kausittaisesta tuuleuksesta huolehtiminen
- tuholistorjunnan suorittaminen alapohja- ja kellaritiloihin
- tilan 122 seinän reiän paikkaaminen

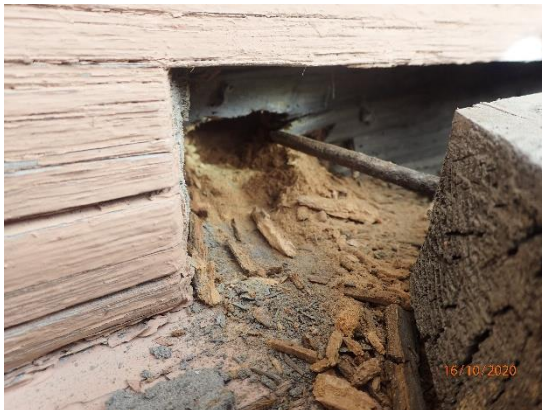
- Ulkoseinien ulkovuorauksen alahelmassa, ulkovuorauksen jakolistan ja vaakalaudan sekä tippalistan kohdalla alimmissa hirsissä havaittiin lahovaurioita. Lahovaurioita havaittiin myös Karlskronabulevardin puoleisen sisäänkäynnin vieressä syöksyputken kohdalla.

Kuva 8. Lahovaurioita ulkovuorauksen alahelmassa ja -hirsissä

Ulkoseinien ulkovuorauksessa ja alimmissa hirsissä havaittiin lahovaurioita. Lahovaurioita havaittiin myös syöksyputkien läheisyydessä. Lahovauriot on aiheuttanut pääosin rakennuksen ulkopuolinen kosteus, joka pääsee kulkeutumaan ulkoseinärakenteeseen vaakalaudan kohdalla. Syöksyputkien kohdilla lahovauriot ovat aiheutuneet mahdollisesti sadevesijärjestelmän vuodoista. Sisäpuolella oleva bitumikermikaistale osaltaan estää ulkoseinärakenteen kuivumista ja on kiihdyttänyt rakenteen vaurioitumista. Koska hirsirakenne ei ole tiivis, vauriokohdista voi kulkeutua sisäilmaan epäpuhtauksia. Lahovaurioituneet hirret ovat myös riski rakenteiden kantavuuden kannalta.

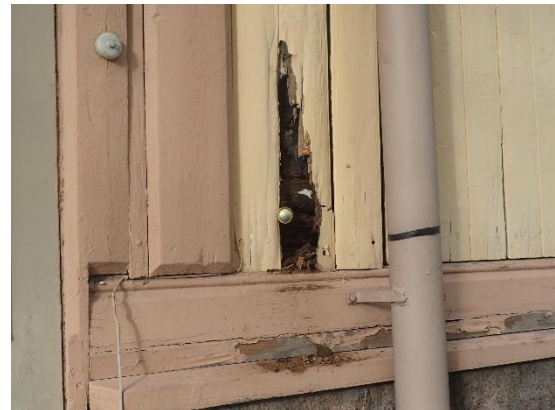
Kuva 9. Lahovaurioita syöksyputken kohdalla ulkovuorauksessa ja hirsissä

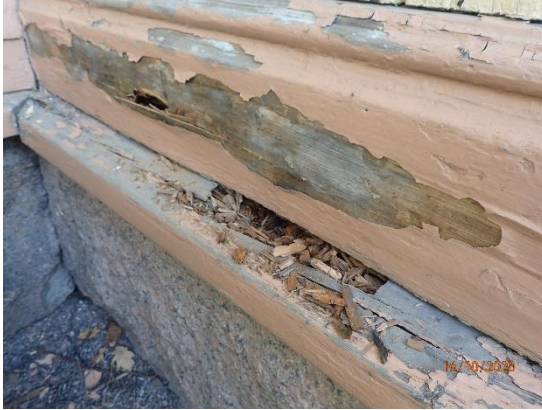
Kuva 10. **Lahovaurio ulkovuorauksen alahelman vaakalaudoituksen ja tippalistan kohdalla**

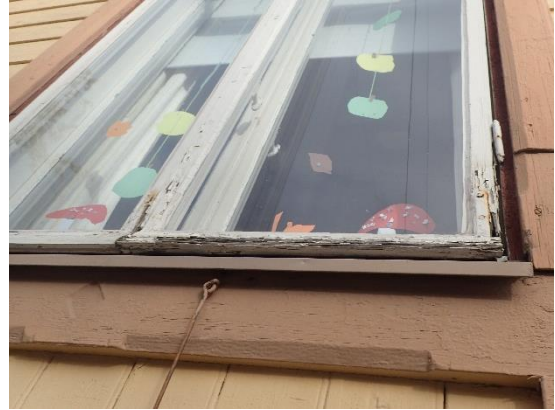
- Puuikkunat ovat huonossa kunnossa.
- Tuulettuva ullakkotila ja yläpohja:
  - Ullakkotila tarkastettiin aistinvaraisesti.
  - Ullakolla säilytetään sinne kuulumatonta tavaraa.

Kuva 11. **Huonokuntoinen ikkuna**

Puuikkunat ovat huonossa kunnossa ja ne suositellaan kunnostettaviksi tai uusittaviksi.

- tarvittaessa kellaritilan alipaineistaminen
- puuikkunoiden kunnostaminen tai uusiminen
- neuvottelutilan ilmanvaihdon riittävyden tarkistaminen ja tarvittaessa säätäminen ylipaineiseksi eteistilaan nähden

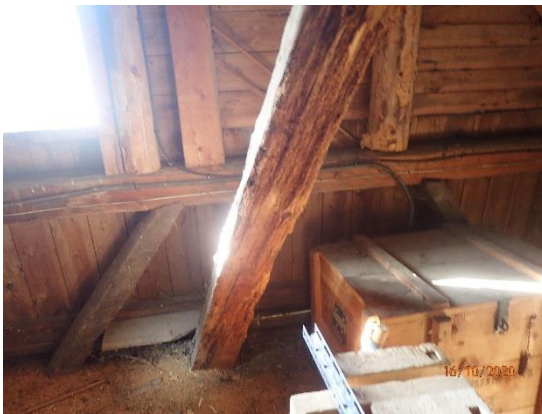
- Osa yläpohjan kantavista puurakenteista on tehty purkumateriaalista, kuten vanhoista hirsistä. Joissain puuosissa on näkyvissä vanhoja laho- ja hyönteisvaurioita.

Kuva 12. **Yläpohjan kantavan puurakenteen vanhoja laho- ja hyönteisvaurioita**

Yläpohjan kantavissa puurakenteissa on käytetty vaurioitunutta purkumateriaalia ja vanhoja hirsiiä, jotka saattavat olla riski rakenteiden kantavuudelle. Silmämääräisesti arvioiden yläpohjan puurakenteissa kuitenkin havaittu painumia tai muodonmuutoksia. Ullakkotilassa ja kellarissa säilytetään sinne kuulumatonta tavaraa, joka lisää palokuormaa. Yläpohjan liittymät eivät ole todennäköisesti tiiviitä, joten myös yläpohjasta voi kulkeutua sisäilmaan epäpuhtauksia epätiivetyyskohtien kautta paine-eroista johtuvien ilmavirtausten mukana.

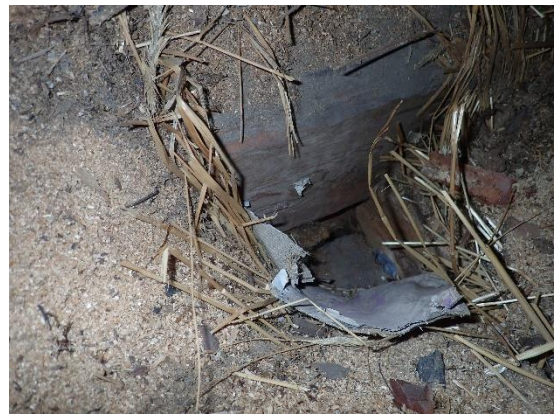
- Todettu yläpohjarakenne ylhäältä alaspäin:
    - puurakenteet/eriste (puupuru noin 100 mm, olki noin 200 mm)
    - ilmasulku (säkkikangastaustainen tapetti)

Kuva 13. **Yläpohjan ilmasulkukerroksena on vanhaa tapettia**

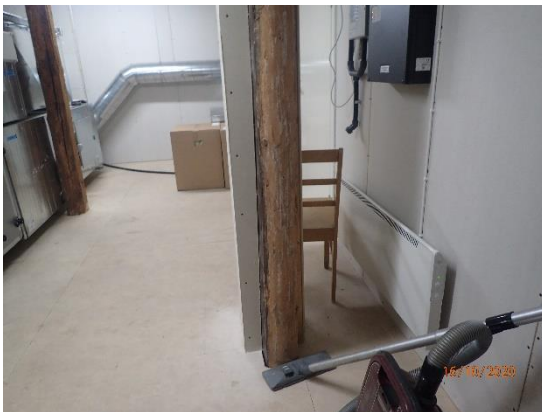
Kuva 14. **Palosuojaamattomia puupilareita IV-konehuoneessa**

IV konehuoneessa on palosuojaamaton pystysuuntainen hirsitolppa.r

- IV-konehuoneen puupilareiden palosuojaus

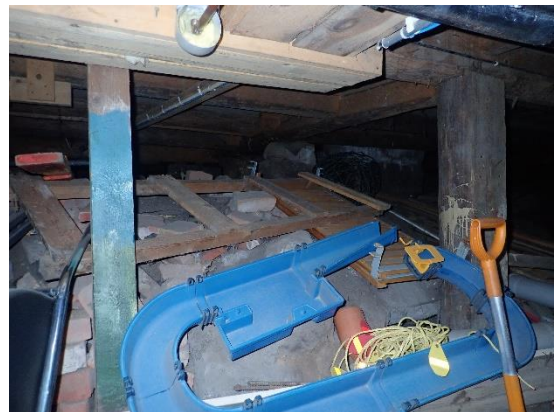
- Kellarissa on säilytyksessä sinne kuulumatonta tavaraa.

Kuva 15. **Kellarissa säilytetään sinne kuulumatonta tavaraa ja jätettä**

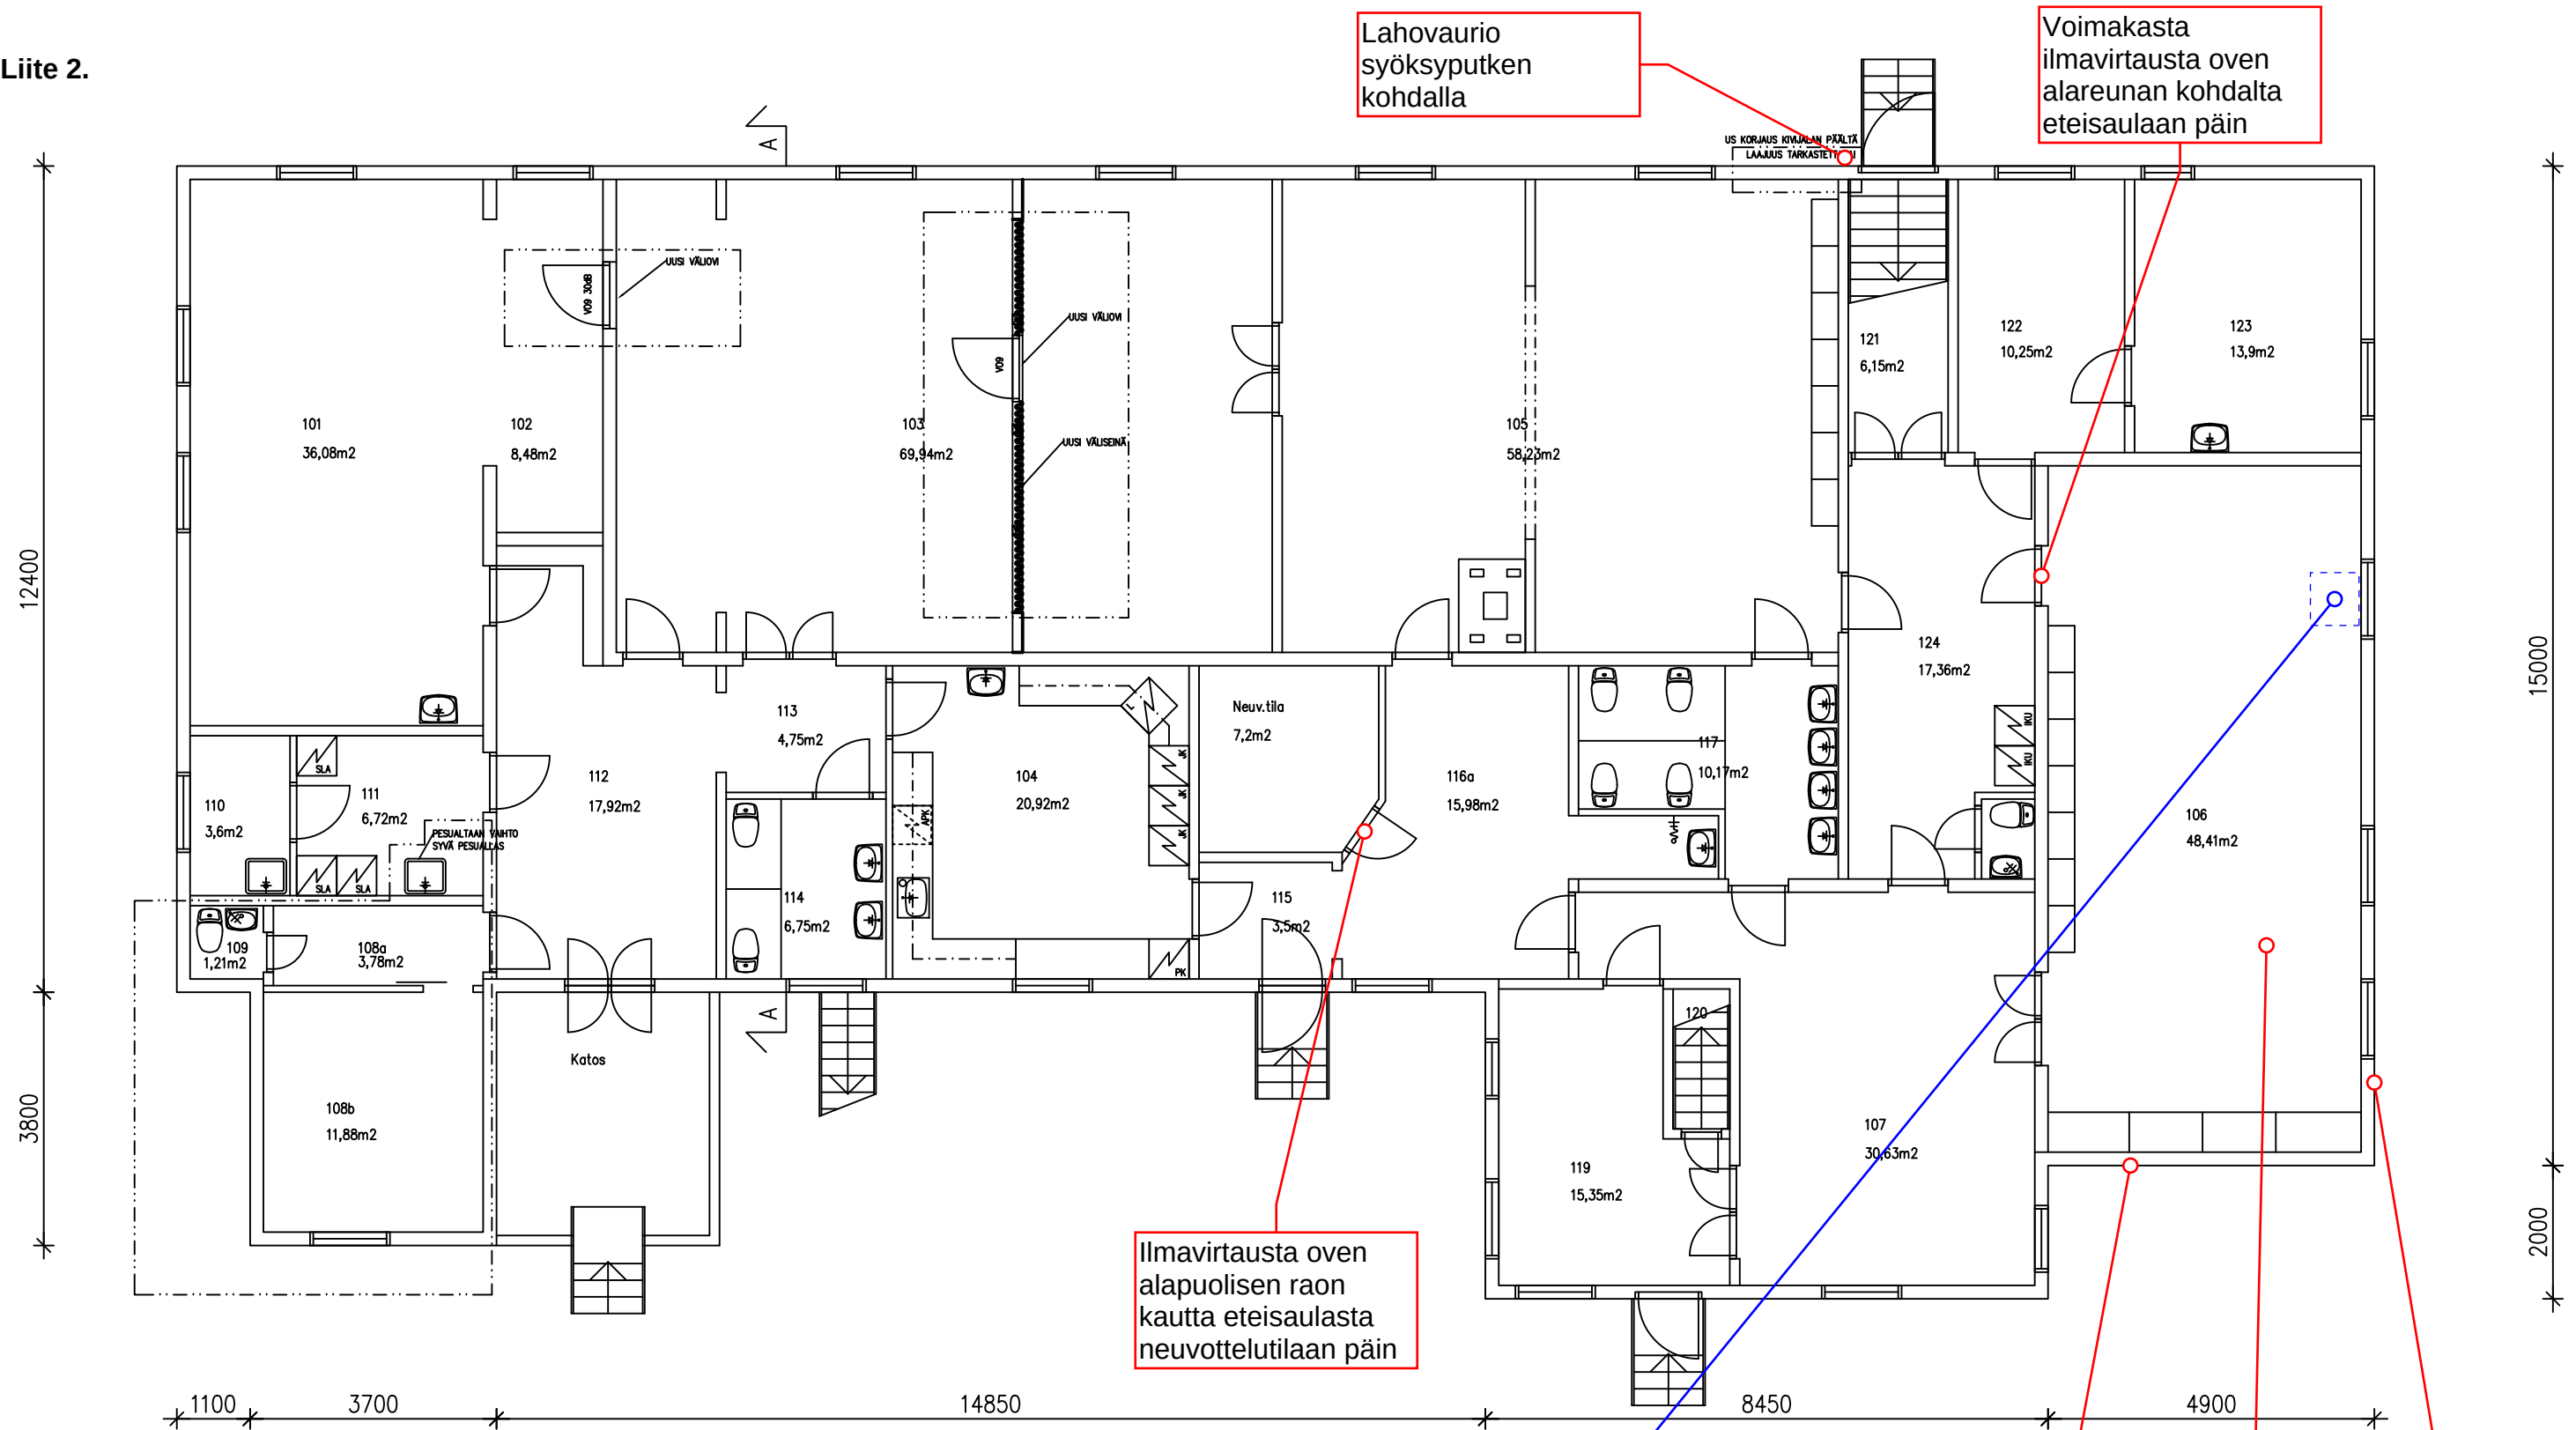
Paikannuskuva  
Vilekulla päiväkot  
Havainnot, rakenneavaukset ja näytteet  
(ei mittakaavassa)

Rakenneavaus 1, alapohja  
Materiaalimikrobinäytteet:  
mMKB 1  
mMKB 2  
Haitta-ainenäytteet:  
mASB1  
mASB 2  
mPAH 1

Lahovaurioita  
jakolistan sekä  
alimman hirren  
korkeudella

Lahovaurioita  
alimman hirren  
korkeudella jokaisella  
julkisivulla sekä  
verhoilussa että  
alimmassa hirressä

Tuulettuva alapohja:  
- paikoin rakennusjätettä  
- liittymät ja läpiviennit epätiivitä  
- sokkelissa tuuletusluukut avattavia,  
mutta jäljistä päätellen niiden  
avaamisesta ei ole huolehdittu  
- runsaasti rottien jälkiä
