Kohde  
**Villekulla päiväkot  
Karlskronabulevardi 10  
07900 Loviisa**

# VILLEKULLA PÄIVÄKOTI

## RAKENNUSTEKNINEN

## KUNTOTUTKIMUS

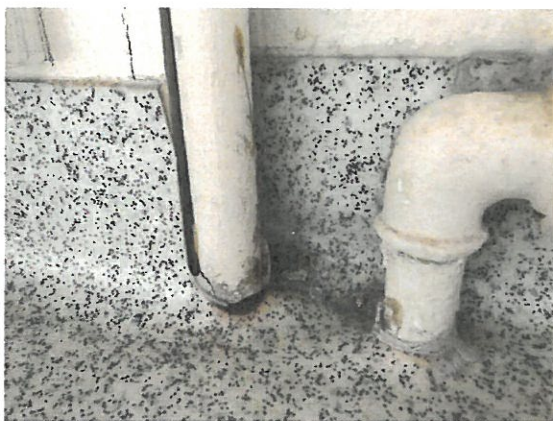
Kuva 2. Keittiö 104, epätiivis alapohjan läpivienti, jonka kautta ilmavirtausta sisäilmaan

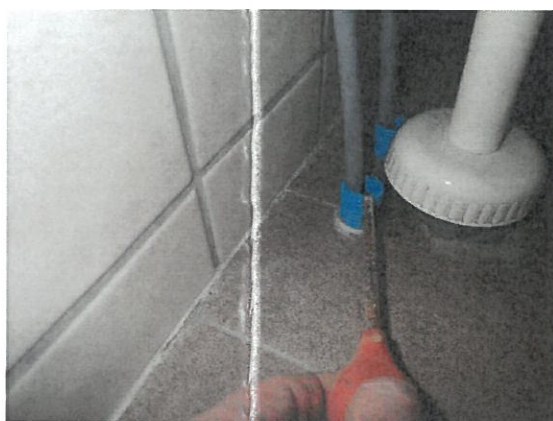
Kuva 3. Ryhmätila 107, epätiivis alapohjan läpivienti, jonka kautta ilmavirtausta sisäilmaan

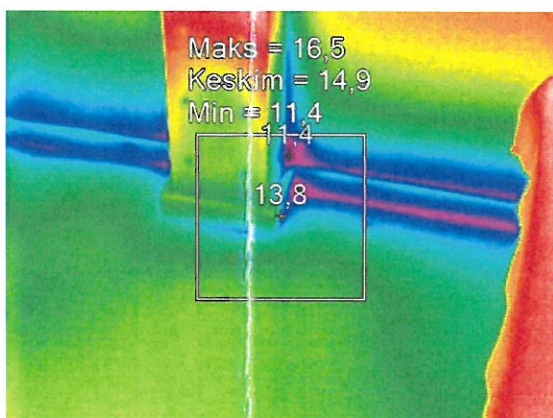
Kuva 5. Ryhmätila 101, ulkoseinäliittymässä lämpökameralla havaittava tiiveys/eristyspuutteen aiheuttama lämpötilaero

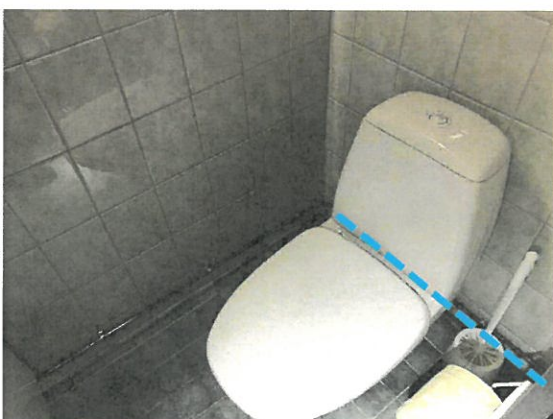
Kuva 6. WC 117, laattasaumassa havaittiin halkeilua väliseinän vieressä

- ryhmätilan 105 alapohjarakenteen uusiminen rakenteiden kosteus- ja mikrobivaurioiden vuoksi
- tilojen WC 117 ja eteisaula 119 alapohjan elämisestä johtuvien saumojen halkeamien korjaus

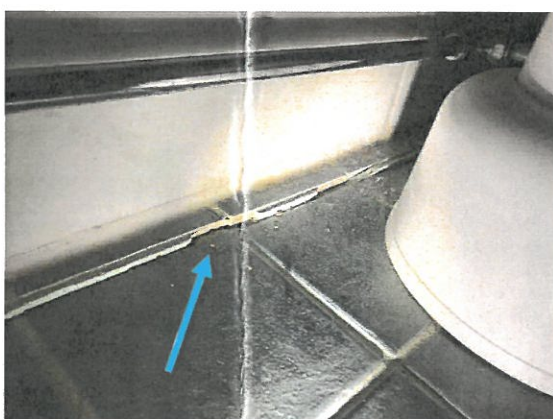
Kuva 7. WC 117, alapohjarakenteen painumisesta/elämisestä johtuva halkeama laattasaumassa

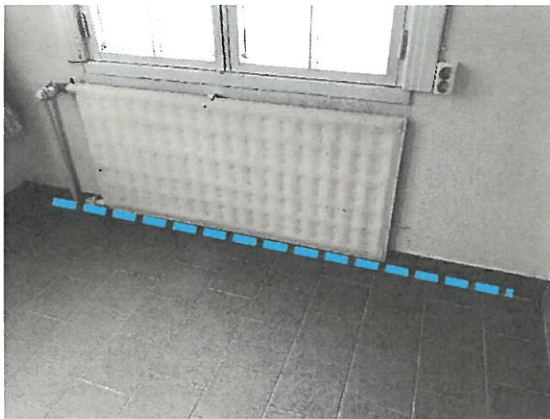
Kuva 8. Eteisaula 119, ulkoseinän ja alapohjan liittymässä havaittiin repeilyä elastisessa tiivistysmassassa

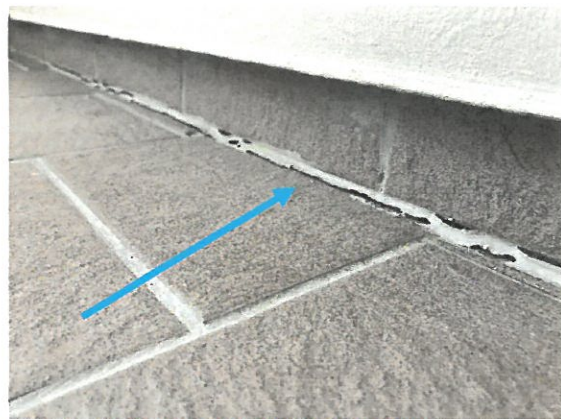
Kuva 9. Eteisaula 119, alapohjarakenteen painumisesta/elämisestä johtuva repeämä tiivistemassassa

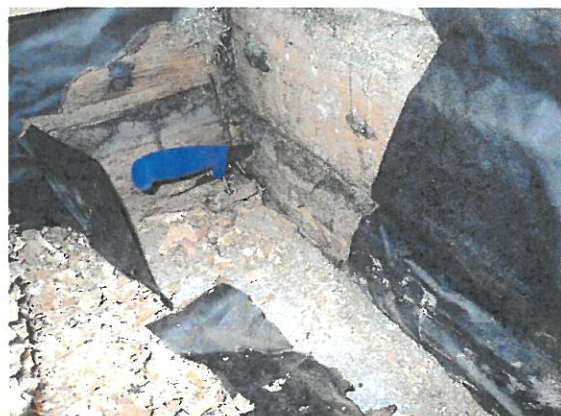
Kuva 11. Rakenneavaus 2, hirttävästen valettu betonilaatta. Bitumipaperi ei sisällä vaarallisen jätteen raja-arvon ylitäviä pitoisuuksia PAH-yhdisteitä.

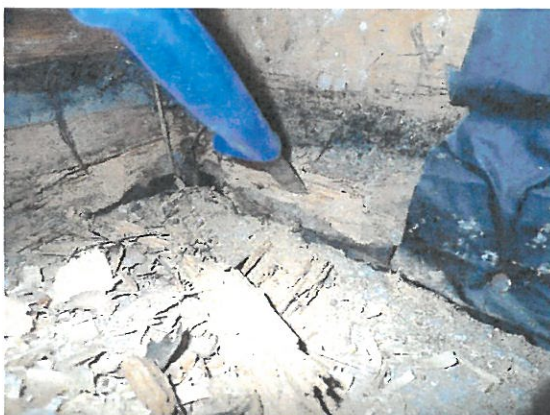
Kuva 12. Rakenneavaus 2, sekä ulko- että väliseinän alin hirsi on laho- ja hyönteisvaurioitunutta

Tilan 105 rakenneavauksen kohdalla alahirsissä havaittiin hyönteis- ja lahovaurioita. Alahirsien ja alapohjan mikrobi- ja kosteusvaurioita ovat aiheuttaneet sekä rakennuksen ulkopuolinen kosteus että alapohjan rakenneratkaisut. Ryhmätilan 105 alapohjassa betonilaatta on valettu alahirsiä vasten ja välissä oleva bitumipaperi on osaltaan hidastanut ulkoseinärakenteen kuivumista ja siten kiihdyttänyt vaurioitumista.

Tilan 105 alahirsien ja alapohjan hyönteis-, mikrobi- ja kosteusvaurioita ovat aiheuttaneet sekä rakennuksen ulkopuolinen kosteus että ala pohjan rakenneratkaisut. Alapohjan betonilaatta on valettu alahirsiä vasten ja välissä oleva bitumi paperi on osaltaan hidastanut ulkoseinärakenteen kuivumista ja siten kiihdyttänyt vaurioitumista.

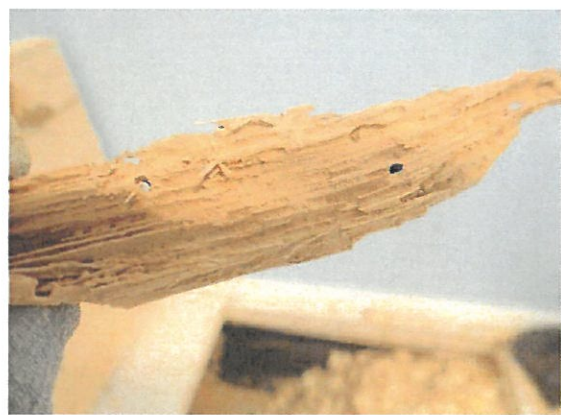
Kuva 13. Rakenneavaus 2, laho- ja hyönteisvaurioitunutta puuta

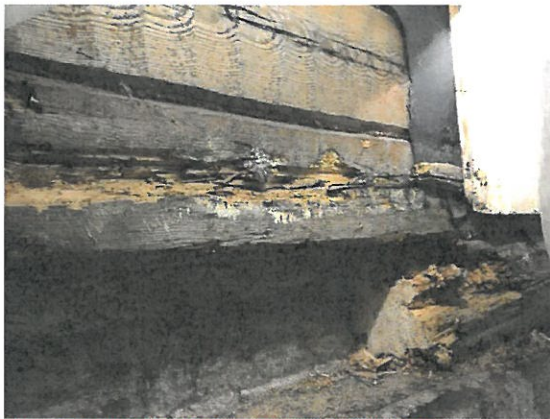
- Alimmat osittain betonia vasten olevat hirret, sekä ulkoseinässä että väliseinässä, ovat laho- ja hyönteisvaurioituneita.
  - Rakenneavauskohdan kohdalla, rakennuksen ulkopuolella, ulkoseinän hirret ovat kosteus- ja lahovaurioituneet ulkopuolisen kosteusrasituksen takia.

Kuva 14. Ulkoseinän lahovaurioitunut kohta rakenneavauksen 2 kohdalla

- rakennuksen kengittäminen, ulkoseinien vaurioituneiden puuosien ja sadevesijärjestelmän korjaaminen erillisen korjaussuunnitelman mukaisesti
- alapohjarakenteiden uusiminen niissä tiloissa, joissa alapohjarakenne on vielä kokonaan uusimatta

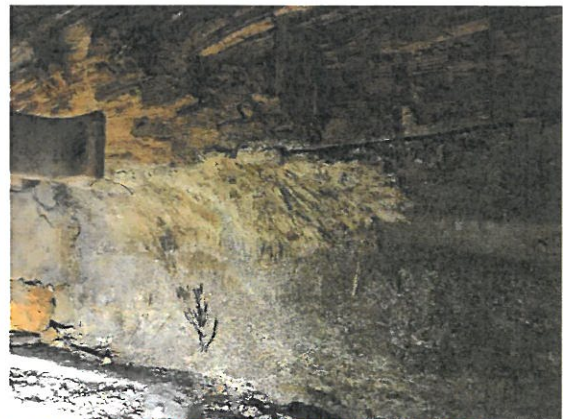
Kuva 15. Betonivaluavasten ollut hirsi oli pahoin lahovaurioitunut ulkoisen kosteusrasituksen vuoksi

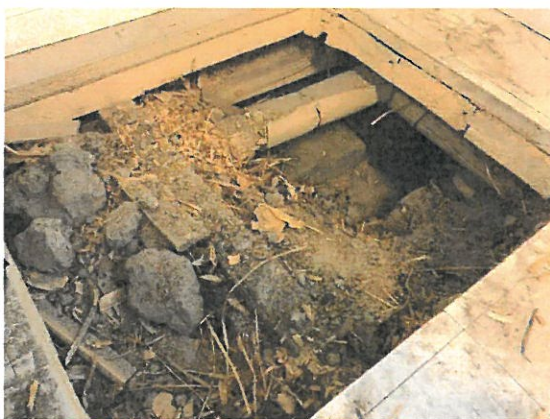
Kuva 16. Rakenneavaus 3, ryhmätila 101, alapohjarakenteessa vanhoja asbestipitoisia putkieristeitä

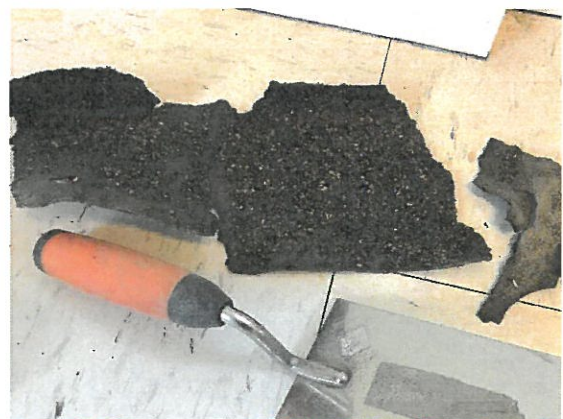
Kuva 17. Rakenneavaus 3, PAH-pitoista bitumikermiä

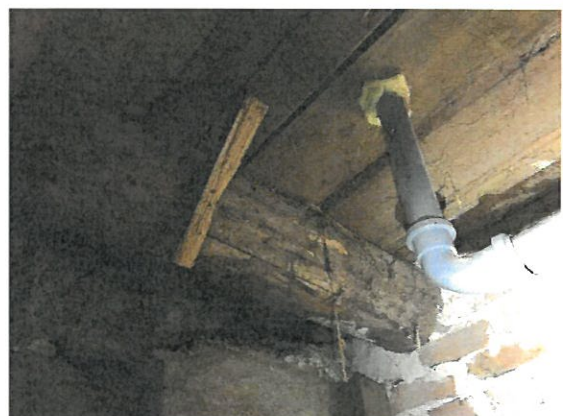
Kuva 19. Alapohjassa epätiivis viemäriputken läpivienti WC/keittiötilan kohdalla

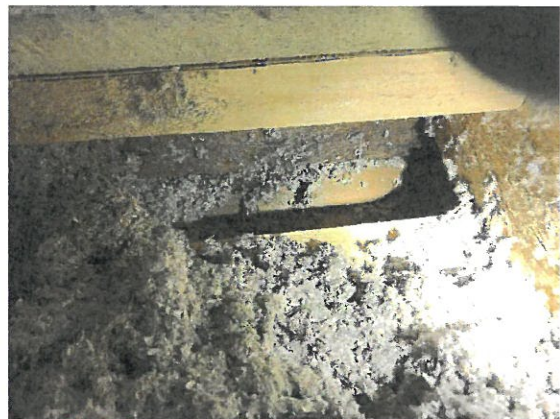
Kuva 23. Rakenneavaus 5, alapohjan eristeenä sellupuhallusvillaa, kohdassa ei havaittu vaurioita

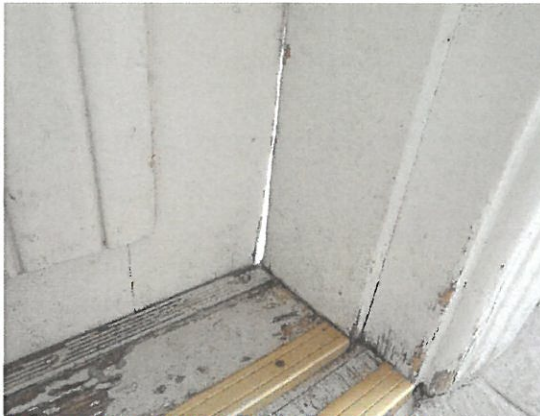
Kuva 28. Eteisaulan 107 ulko-oven näkyvä epätiivelyskohta

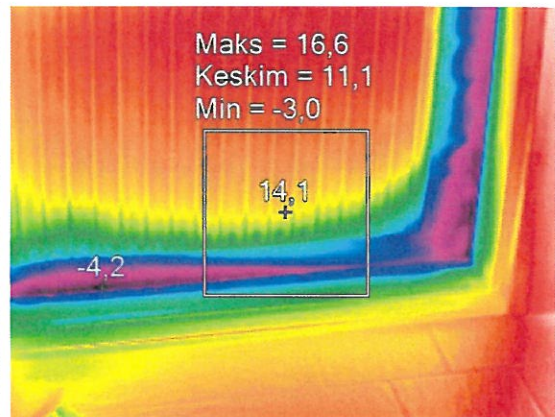
Kuva 29. Eteisaulan 107 oven näkyvä epätiivelyskohta lämpökamerakuvassa

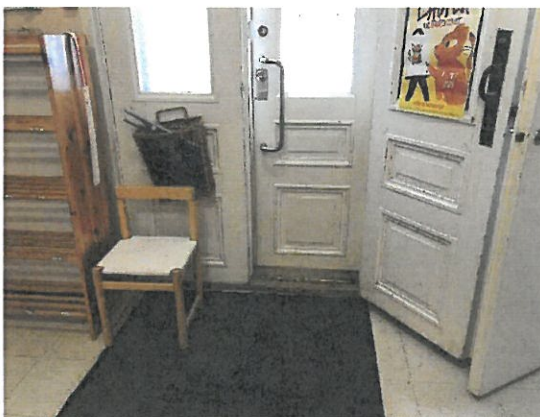
Kuva 30. Eteisaulan 112 sisempi ulko-ovi on kohdekäyntien aikaan ollut auki

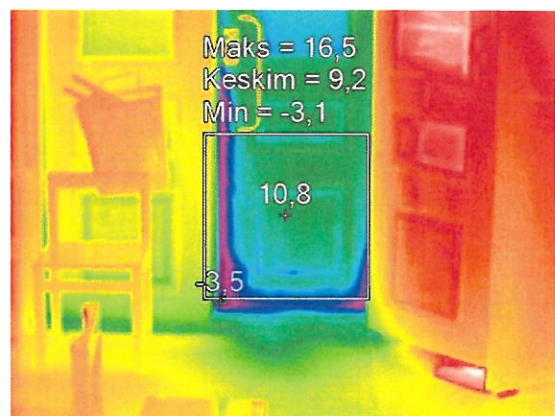
Kuva 31. Ulko-ovi on epätiivis (lämpökamerakuva)

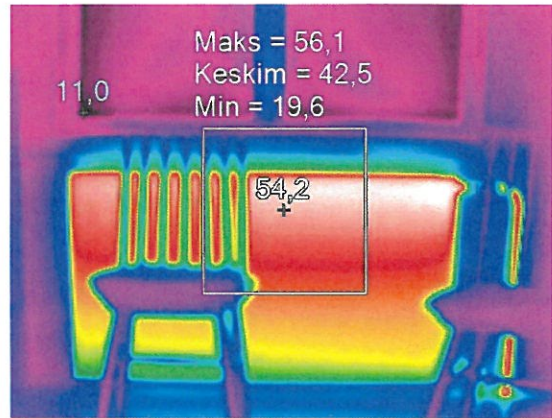
Kuva 33. Ryhmätilan lämpöpattereiden pintalämpötilat olivat korkeita (lämpökamerakuva)
