Alapohjan kuntotutkimusraportti

TILAAJA	Loviisan kaupunki Emilia Petterson emilia.petterson@loviisa.fi			
KOHDE	Valkon päiväkot Valkolammentie 29 07910, Valko			
AJANKOHTA	22.2.2021 26.2.2021 (betonimittahäntien luku)			
Tutkimuksen tavoite ja rajaus	Päiväkotikiinteistön alapohjatutkimus. Kiinteistössä on tehty aikaisemmin Ramboll Finland Oy:n toimesta kuntoarvio- ja kantavuusraportti, sekä siihen liittynyt ulkoseinien ja kantavien väliseinien lisätutkimus 2015.			
Läsnäolijat	Nimi	Rooli	Puhelin	Sähköposti
	Tuukka Korhonen	Sisäilmatutkija	0408400119	tuukka.korhonen@polygongroup.com
	Sami Ahonen	Sisäilmatutkija	0405714997	sami.ahonen@polygongroup.com
	-	Henkilökuntaa	-	-

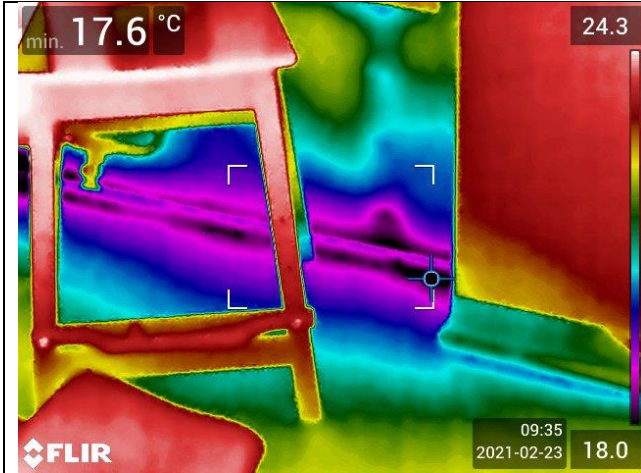
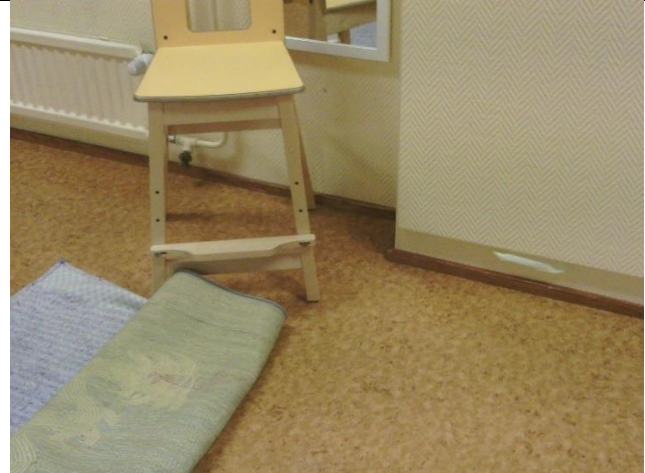
Lämpökameralla havaittiin ilmavuotoja lattioiden ja ulkoseinien rajapinnoissa, sekä ikkunapuitteissa.

Havaitusta raosta tapahtuu sisäilmaan ilmavuotoa (todettu lämpökameralla ja vedon tunne) alapohjarakenteista paine-eron vaihtelun takia. Ilmavuodon mukana voi sisäilmaan tulla epäpuhtauksia ja hajuja.

Lattian ja ulkoseinän rajapinnassa ilmavuotoa.

Muovimattojen poistamisen jälkeen tulisi ulkoseinän ja lattian rajapinnoissa havaittu rako täyttää ja rajapinta tiivistää tiivistyskorjaukseen tarkoitettujen tuotteiden avulla ennen uuden lattiapinnoitteen asentamista.

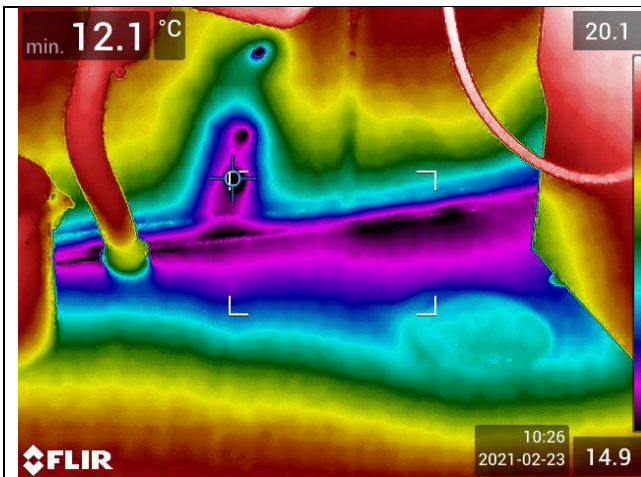
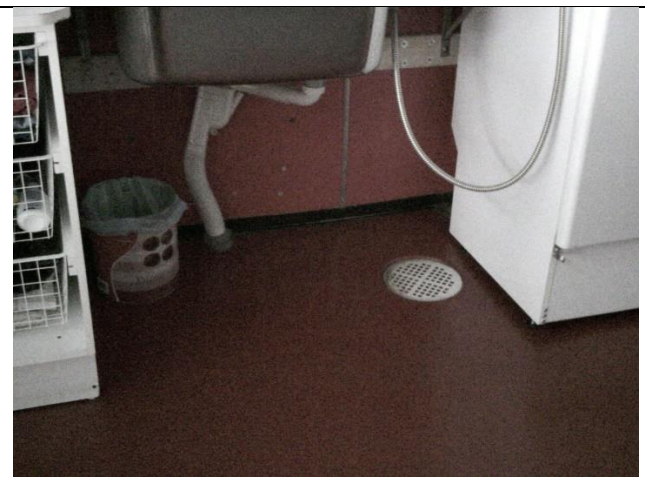
Lattian ja ulkoseinän rajapinnassa ilmavuotoa.

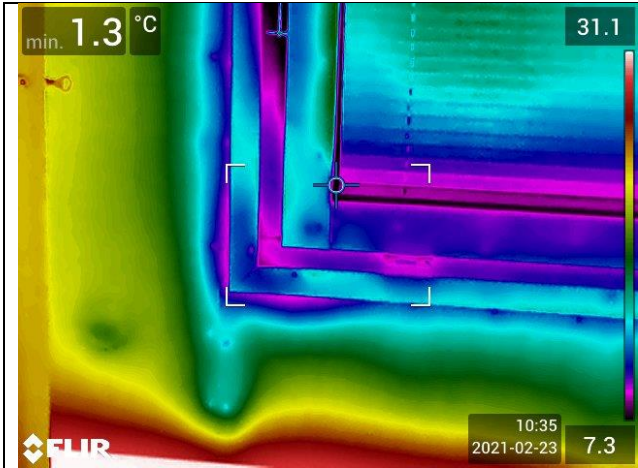
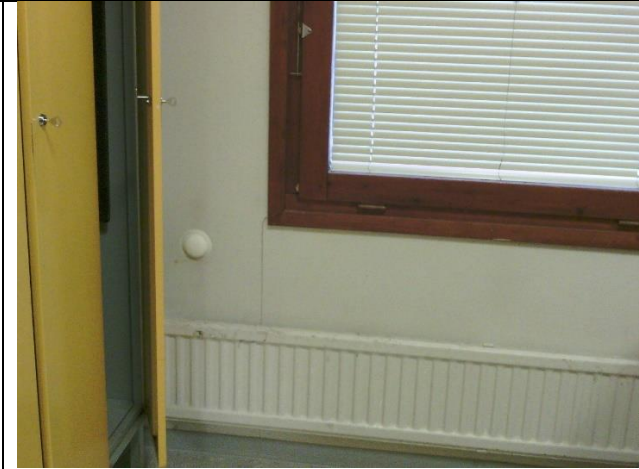
Ikkunan karmeissa ilmavuotoja.

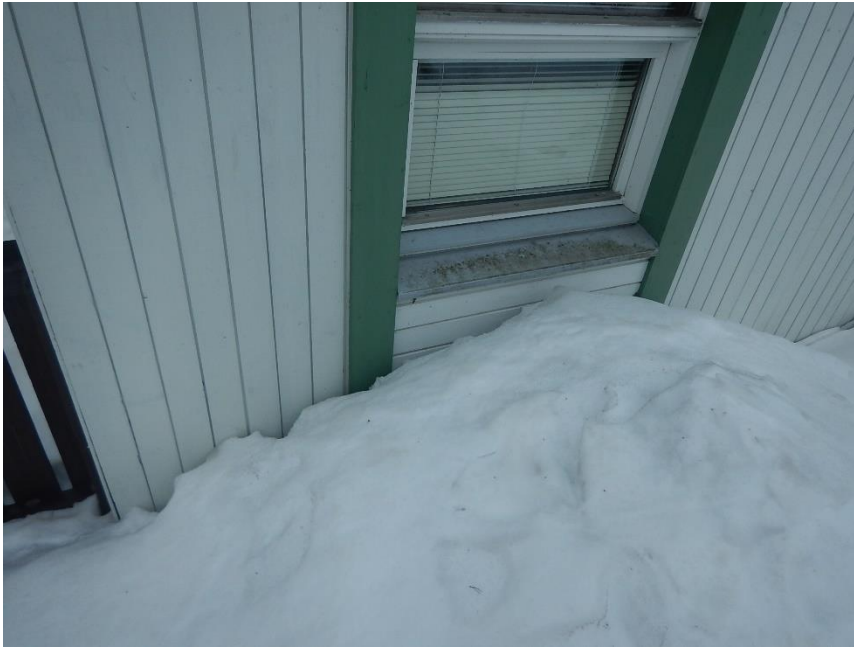
Ulkoseinustalle kasautunut lunta, joka on merkittävä kosteusriski seinän alaosan rakenteille ja perusmuurille, sekä alapohjalle.

Maanpinta tulisi muotoilla kiinteistöstä pois päin viettäväksi. Kiinteistön ulkopuolelta tulee lumet poistaa ulkoseinän viereltä ja huolehtia siitä, ettei rakennuksen vierustalle kerääntyy lunta ulkoseinää vasten.

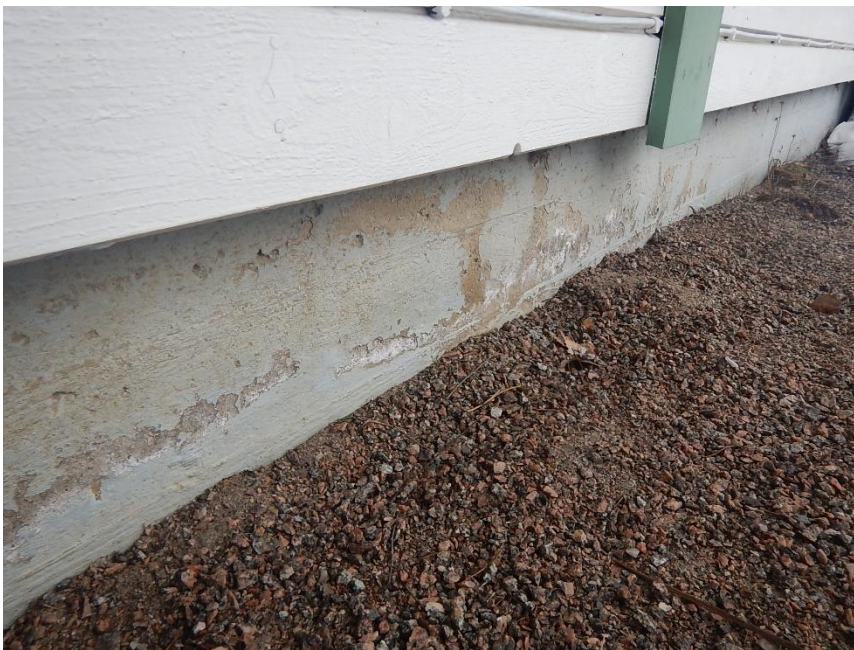
Etupihan puolella perusmuurissa merkkejä kosteusrasituksesta.

Suosittelaaan perusmuurin vedeneristyksen asentamista. Asennuksen yhteydessä voidaan puunjuuret poistaa ja salaojien kunto tarkistaa. Mikäli salaojat ovat alkuperäiset on niiden tekninen käyttöikä päättynyt ja ne tulisi uusia. Sadevedet tulee ohjata hallitusti syöksytorstista pois päin rakennuksesta tai liittää ne sadevesiviemäriin.

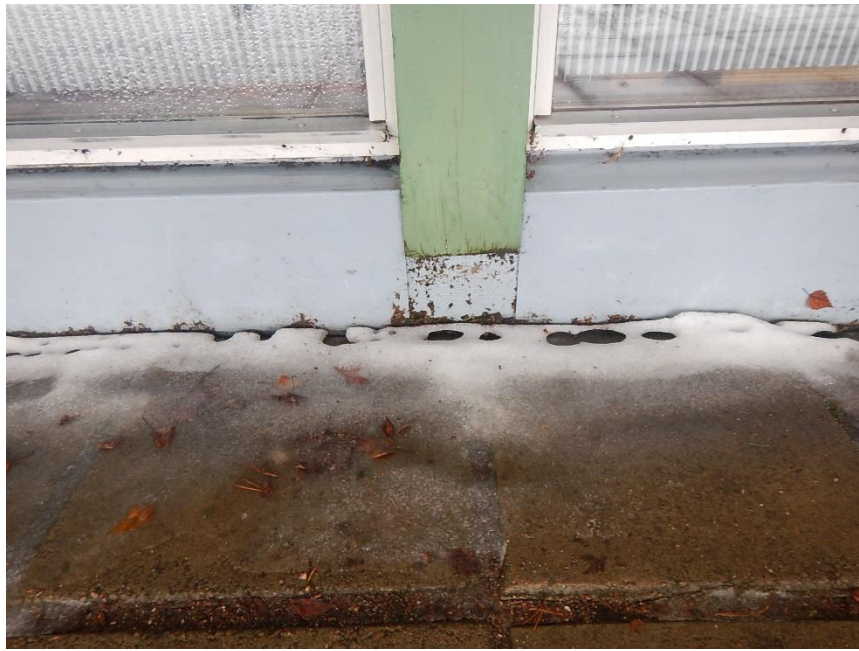
Katoksen kohdalla lumien sulamisvedet pääsevät rasittamaan perusmuuria.

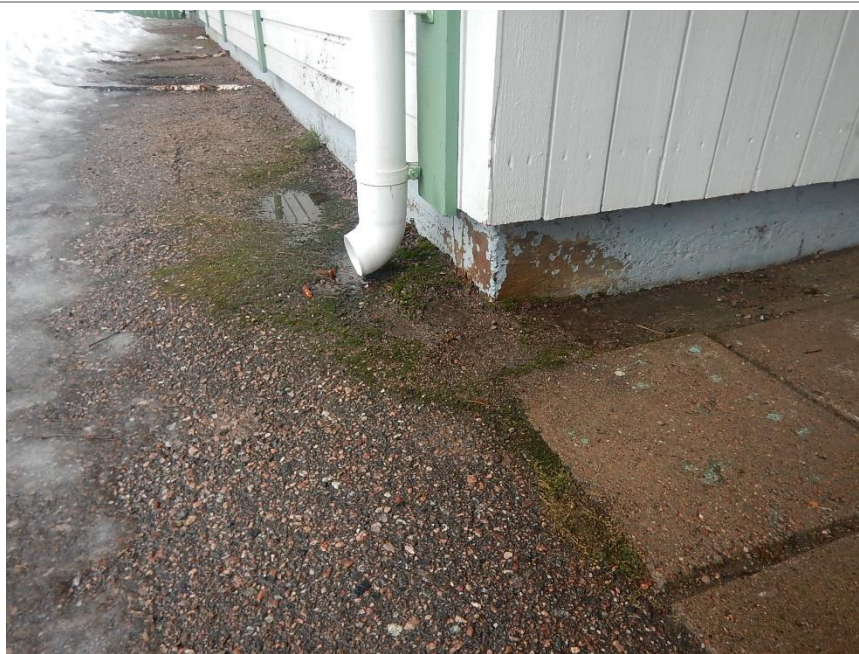
Katoksen sadevedet ohjautuvat rakennuksen vierustalle. Perusmuurissa jälkiä kosteusrasituksesta.

Perusmuurissa ei havaittu vedeneristettä.

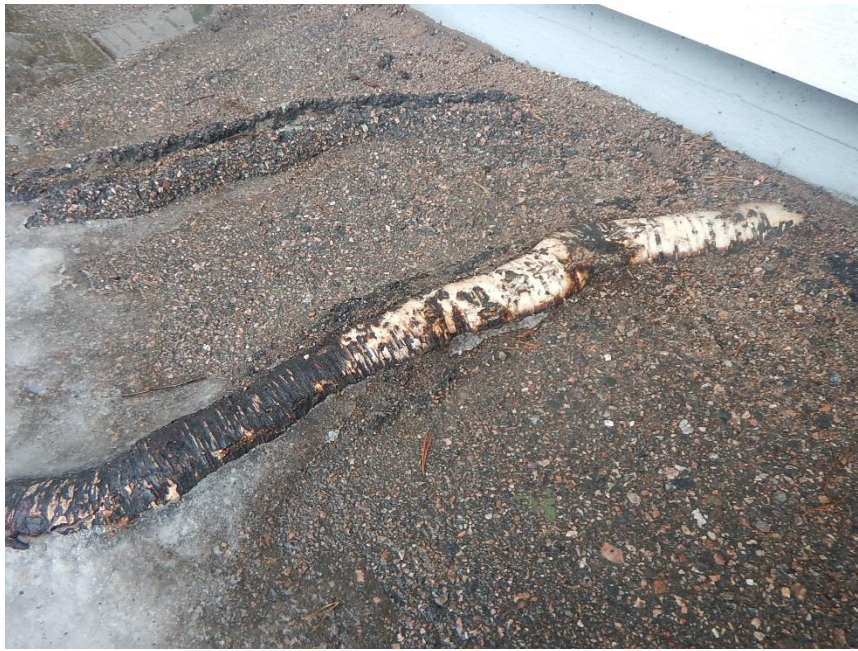
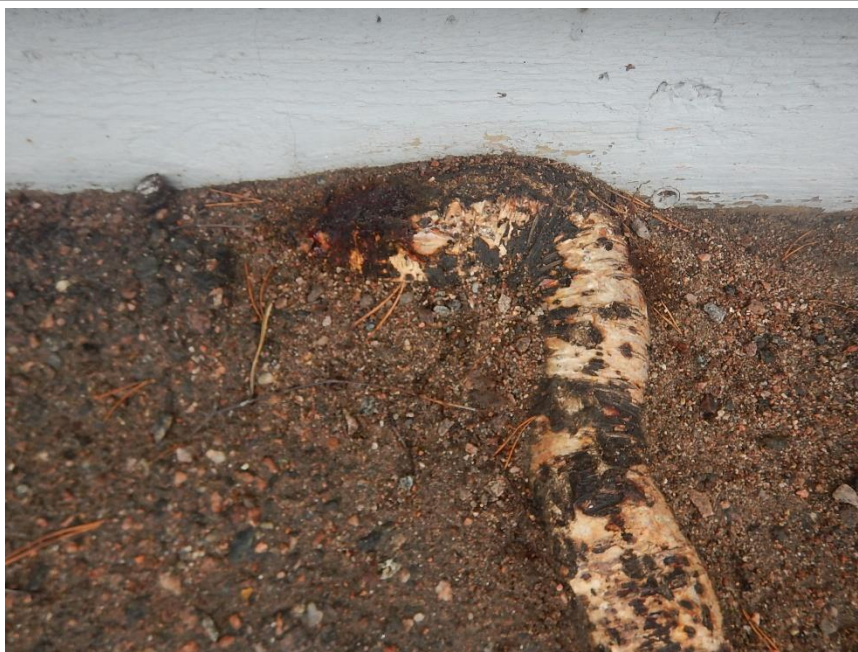
Sisäpihalla puunjuuret menevät perustuksen alle.

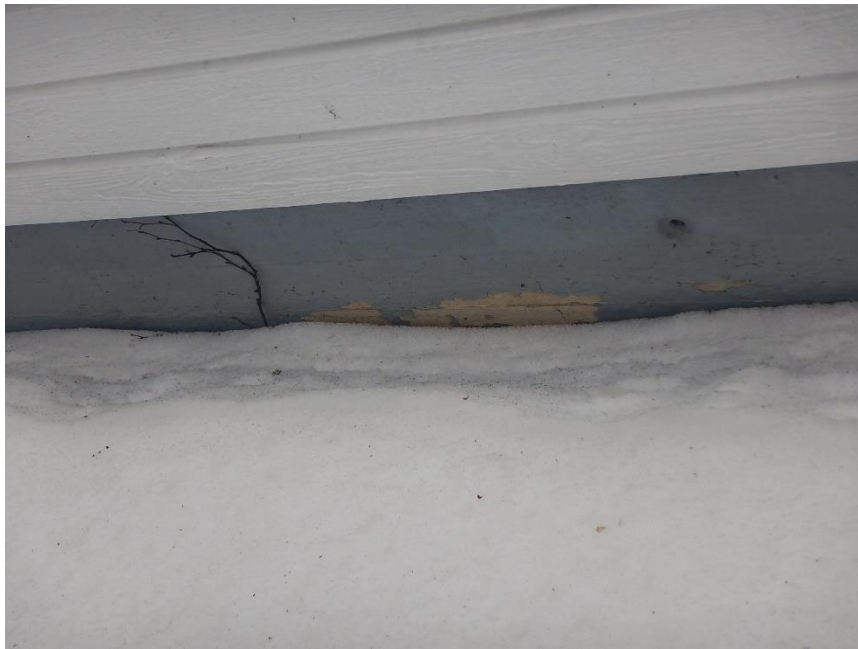
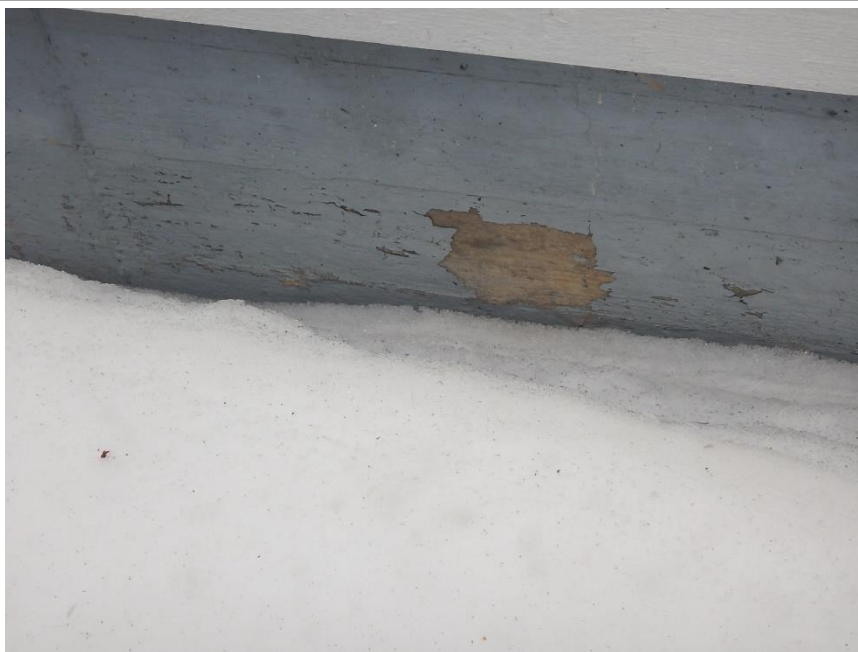
Rakennuksen takana perusmuurissa merkkejä kosteudenvaikutuksesta.

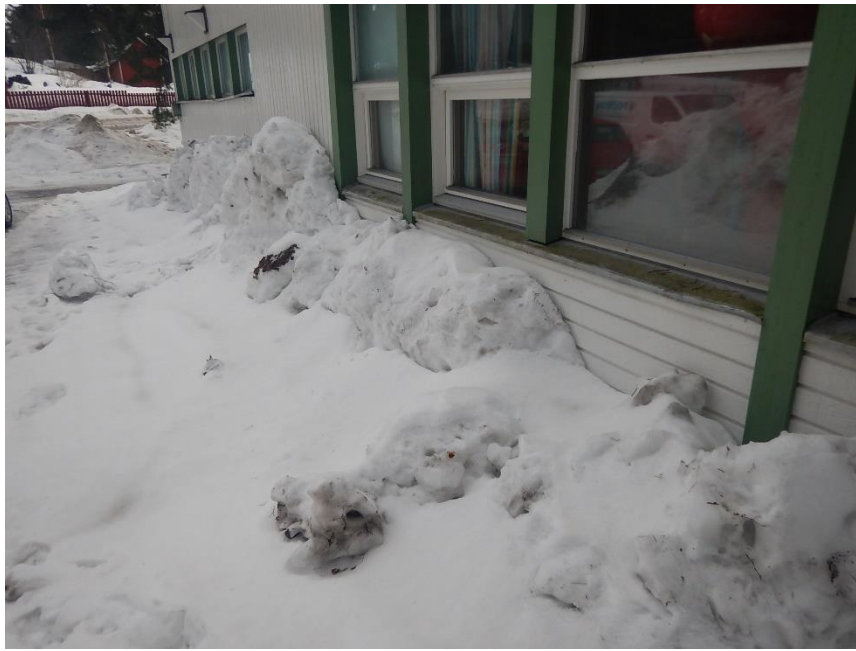
Ulkoseinustalle kasattu lunta, joka on merkittävä kosteusriski seinän alaosan rakenteille ja perusmuurille, sekä alapohjalle.

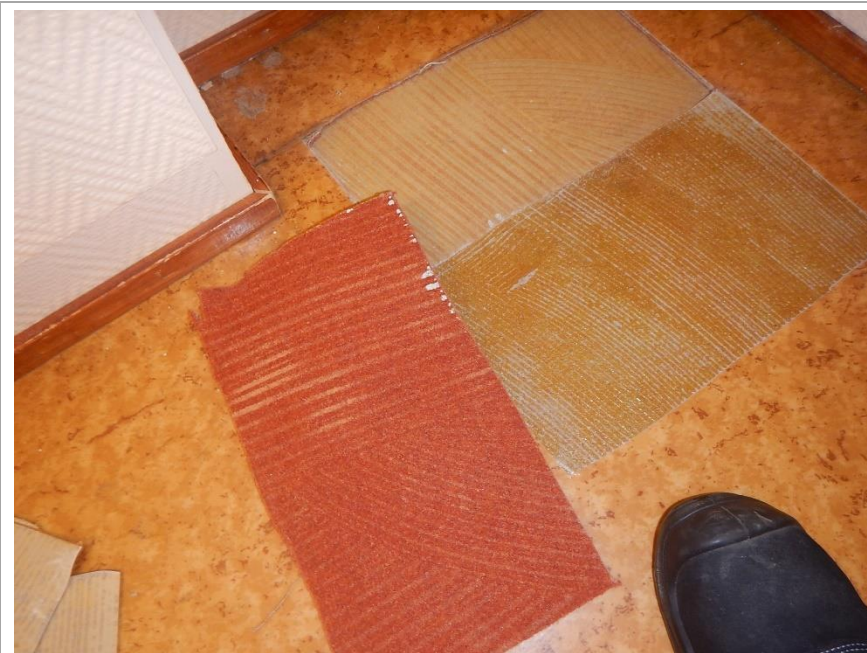
Sisätiloissa on pinnoitteita uusittu keittiön ja toimistotilojen osalta. Nukkumahuoneessa on kaksi pinnoitekerrosta päällekkäin, mitä pidetään nykytietämyksen mukaan riskirakenteena. Muovimattopinnoitteiden tekninen käyttöikä alkaa olla tiensä päässä (muovimaton tekninen käyttöikä on 20- 30 vuotta rasituksesta riippuen, KH 90-00403). Teknisen käyttöiän ohittumisen jälkeen materiaali alkaa luonnostaan hajota, jolloin siitä voi vapautua sisäilmaan epäpuhtauksia.

Lattiassa osin kerroksellisia lattiapinnoitteita.

Suosittelaaan lattiapinnoitteiden uusimista vanhojen muovimattopinnoitteiden osalta. Liimat ja tasoitteet tulee poistaa mekaanisesti (jyrsiminen puhtaalle betonipinnalle).

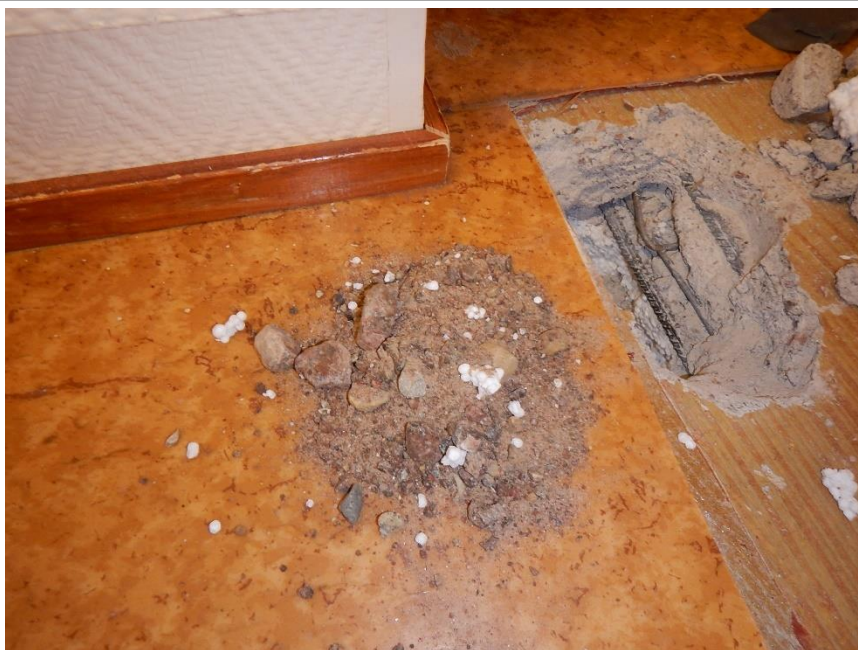
Alapohjarakenteena on maanvarainen betonilaatta, alapuolisella lämmöneristeellä. Lämmöneristeen (EPS) alla on rakennusmuovikalvo ennen hiekkatäyttöä. Hiekkatäyttö on pääosin hienojakoista, eikä toimi kapillaarikatkona.

Lattiarakenteen alla pääosin hienojakoista hiekkaa, jossa on seassa karkeampaa kiviainesta (ei kapillaarikatkosoraa).

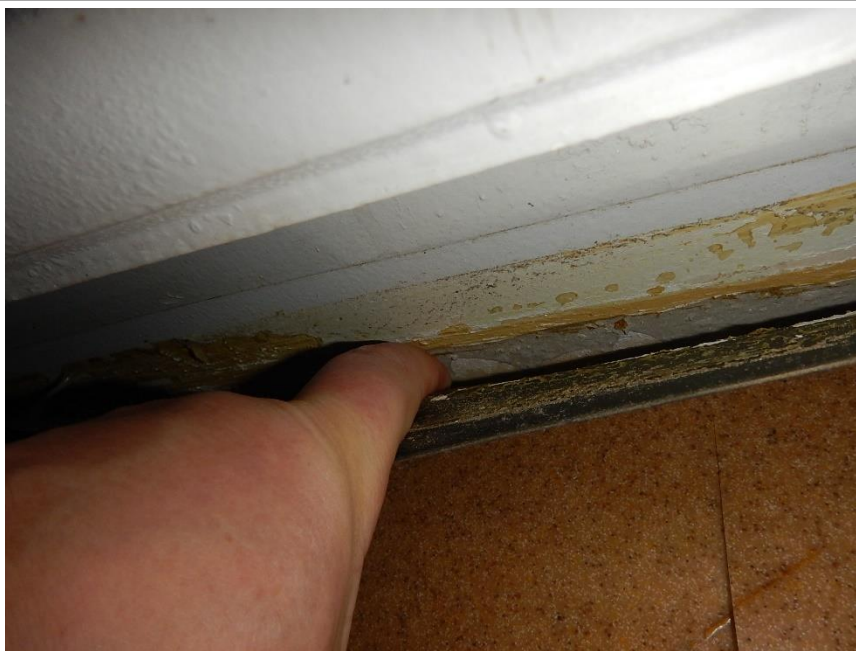
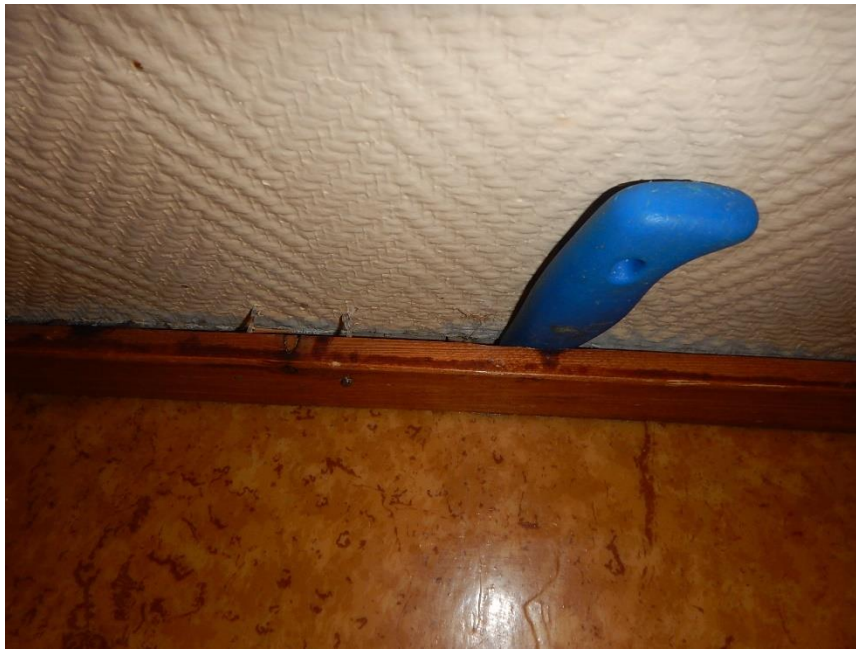
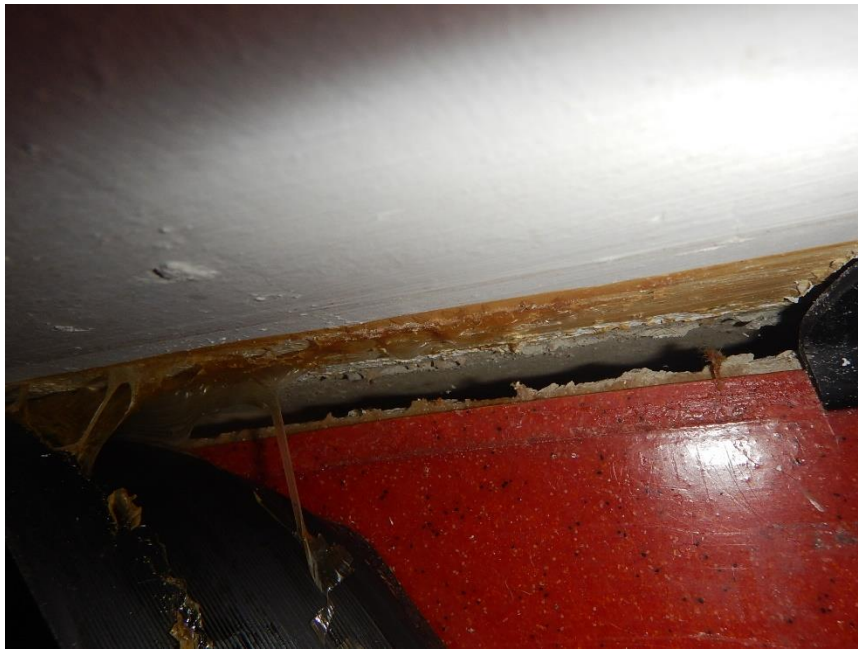
Lattioiden ja ulkoseinien rajapinnassa havaittiin suuri rako. Suurimmillaan rako oli yli 1 cm levyinen. Kyseessä voi olla tarkoituksella jätetty rako, joka olisi tullut täyttää rakennusvaiheessa eristeellä mutta näin ei ole kuitenkaan tehty.

Ulkoseinän ja lattian rajassa todettiin hyvin suuri rako.

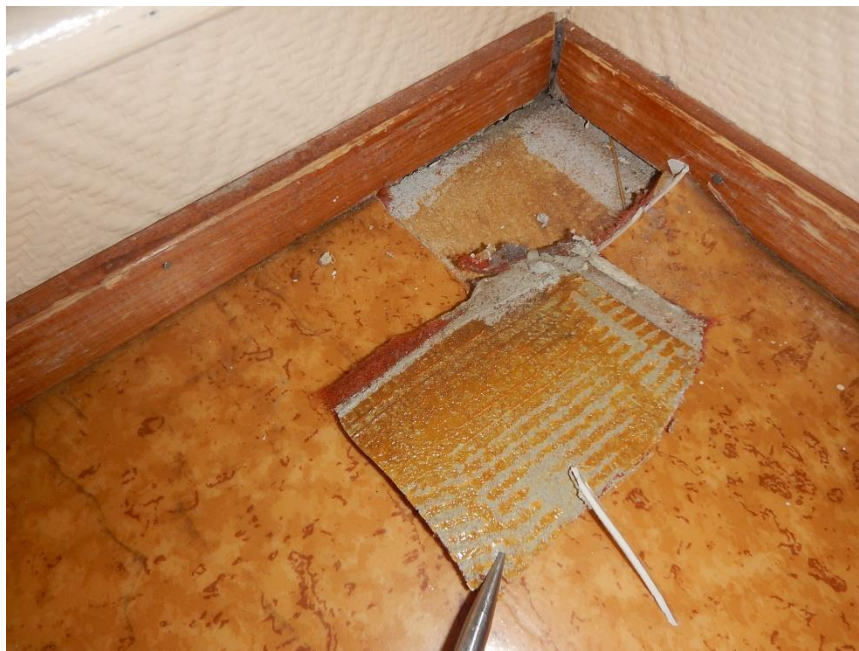
Näytteessä esiintyi runsas kasvu *Penicillium*- suvun homemikrobia. *Penicillium*- suvun homemikrobi on yleisimpiä sisäympäristön homesukuja. Runsa kasvu materiaalinäytteessä viittaa homemikrobivaurioon. Todennäköinen vaurioitumisen syy on ulkoseinän ja lattian rajapinnan ilmavuoto (mahdollinen kastepiste, viileydestä johtuen).

Näyteanalyysitulokset ylittävät kyseisen näytteenosalta asumisterveysasetuksen (545/2015) toimenpideraja- arvon.

Materiaalinäyte 1. (mikrobikasvua)
