# Rakennetekninen Kuntoarvio

**Valkon päiväkoti**  
Valkolammentie, 07910 Loviisa

Tarkastuspäivä 22.3.2022 | Raportointipäivä 26.4.2022

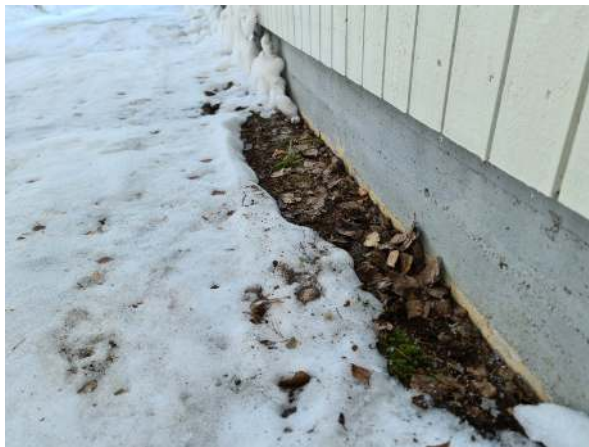
Maanpintojen kallistuksissa ei havaittu merkittäviä puutteita. Kallistukset ovat tasaisia. Vierustoilla nurmialue on kiinni sokkelissa, vierustat suositellaan sorastamaan tarvittavilta osin. Salaojakaivojen tarkastuskaivoja ei ollut näkyvissä, joten salaojia ei voitu tarkastaa. Salaojien toiminta tulisi selvittää tarkemmin kuvaamalla salaojajärjestelmä. Salaojien uusimiseen ja sokkelin vesieristykseen varaudutaan ikääntymisestä johtuen.

1. Vierustaa.

- Salaojien uusiminen, sokkelin vesieristys, vierustojen kunnostus.

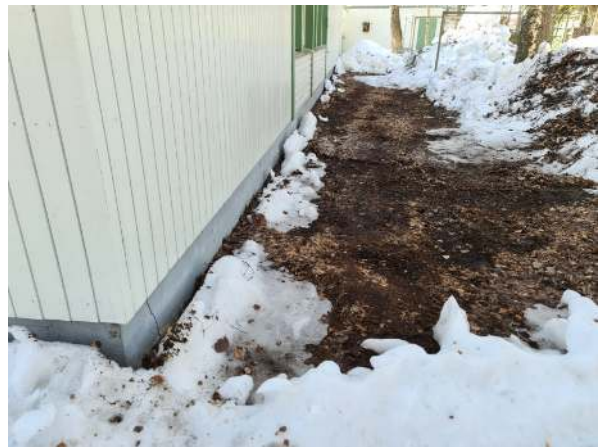
2. Vierustaa.

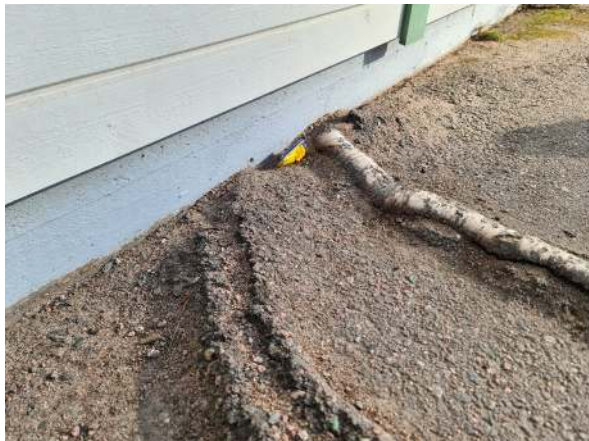
3. Isoja puunjuuria kulkee perustusten vieressä.

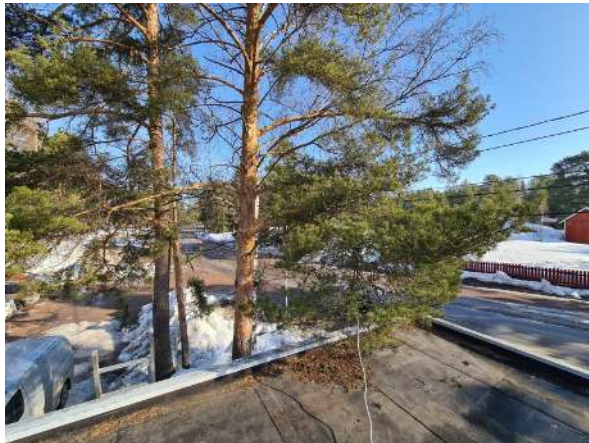
Piha-alueilla kasvaa tavanomaisia luonnonvaraisia tai istutettuja puita sekä koristekasveja. Kasvillisuus on osin liian lähellä rakennusta. Puuston / pensaiden harvennus on suositeltavaa suorittaa 1 – 2 kertaa jakson aikana. Nurmikoille yms. viherrakenteille suoritetaan tavanomaisia huolto- ja kunnossapitotoimia.

4. Puusto roskaa kattoa.

- Puuston ja pensaiden harvennus 1-2 kertaa jakson aikana. (Huoltotoimi, ei mukana PTS taulukossa)

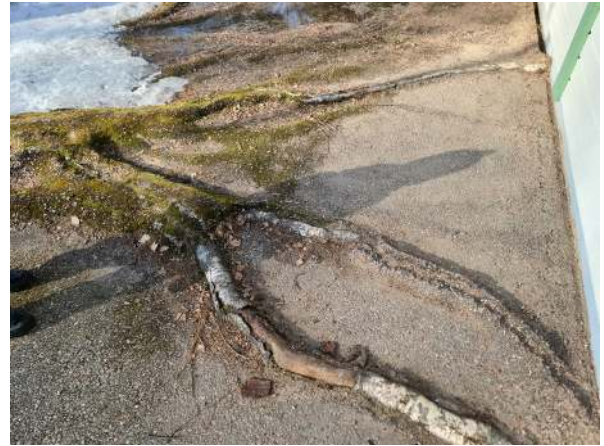
Piha-alueiden päällysrakenteet ovat pääosin tyydyttävässä-välttävässä kunnossa. Halkeilua ja painumaa sekä puunjuurista johtuvia vaurioita havaittiin. Luminen maa häirtasi arviointia. Päällysrakenteita suositellaan paikkauskorjaamaan sekä osin uusimaan jakson aikana.

9. Vaurioita päällysteissä.

- Pihapäällysteiden paikkauskorjauksia suositellaan tekemään tarpeen mukaan jakson aikana.
- Pihapäällysteiden osittainen uusiminen.

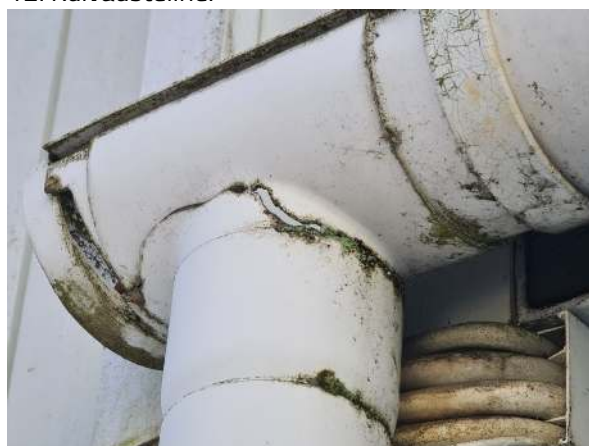
14. Ränni on rikki.

- Rikkonaisten rännien uusiminen.
- Vesikaton uusiminen.

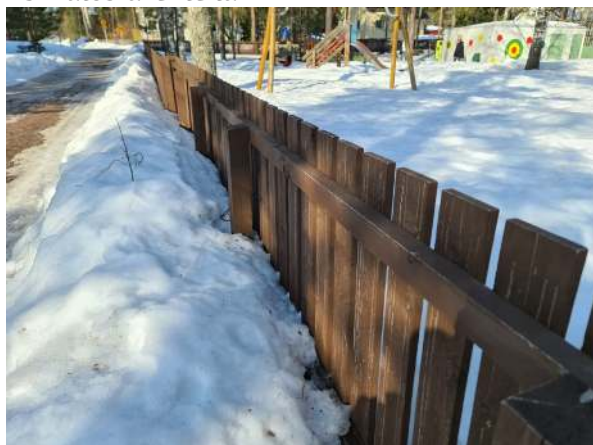
Pihan puu- ja teräsrakenteissa esiintyy tavanomaista maalipintojen kulumaa ja haalistumista. Aluevarusteita suositellaan kunnostamaan jakson aikana. Ulkorakennuksessa on havaittavissa kunnostustarvetta mm. lahovaurioita. Puuaidoissa esiintyy maalipintojen kulumaa ja tummentumaa.

15. Piha-aitaa.

- Aluevarusteiden huolto 1 – 2 kertaa jakson aikana – lähinnä puu- ja metallipintojen huoltoa / leikkikenttävarusteiden hoitoa.
- Puuaitojen huoltomaalaus ja tarvittaessa laudoitusten osittainen uusiminen.
- Piharakennuksen kunnostus.

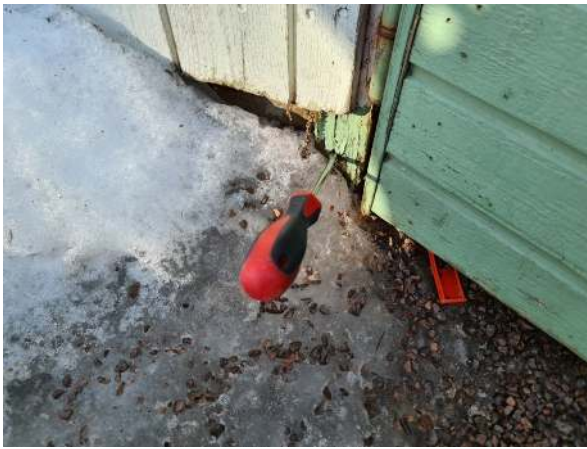
19. Varastossa lahovaurioita.

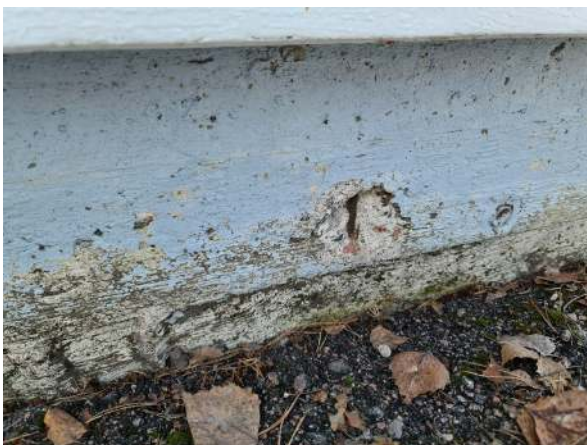
Sokkelirakenteissa havaittiin paikoin ruostuneita raudoituksia. Sokkelirakenteissa on havaittavissa pinnoiteiden irtoilua. Sokkeleita suositellaan kunnostamaan salaojaremontin yhteydessä.

21. Raudoituksia näkyvissä.

- Sokkeleiden kunnostus.

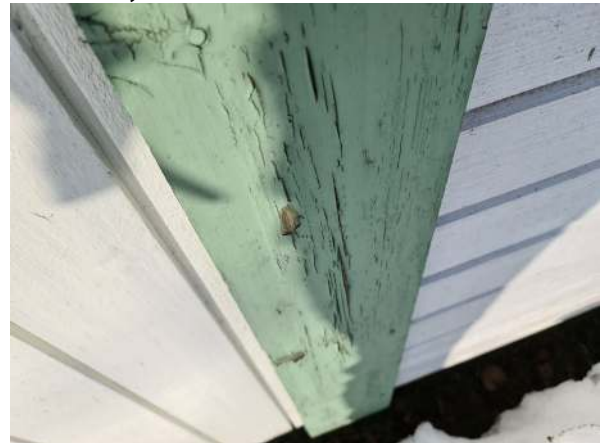
Ulkoverhouksessa ei havaittu merkittäviä puutteita. Maalipinnat ovat pääosin hyvässä-tydyttävässä kunnossa. Paikoin kuitenkin oli havaittavissa pintojen hilseilyä. Verhousen huoltomaalaus tulee kyseeseen jakson aikana, tarpeen mukaan tehdään myös puuosakorjauksia.

27. Pintavaurioita.

- Julkisivujen kunnostus.

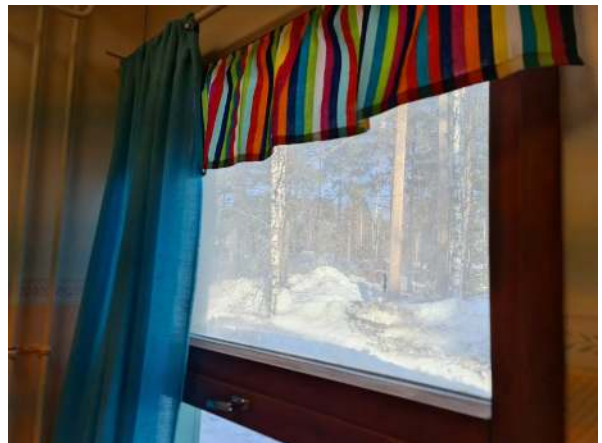
Eristylasielementeissä havaittiin runsaasti harmaantumista ja huuruuntumista. Eristylasielementtien harmaantuminen johtuu elementin tiiveyden menetyksen vuoksi eristeenä ollut kaasu on haihtunut. Harmaantuminen tulee lisääntymään edelleen eikä ikkunan lämmöneristävyys ei ole enää alkuperäistä vastaava. Harmaantuneita eristelasielementtejä suositellaan uusimaan.

29. Huurtumista ikkunassa.

- Ikkunoiden puuosien huoltomaalaus.
- Harmaantuneiden eristylasielementtien uusiminen.
- Vesipeltien uusiminen.

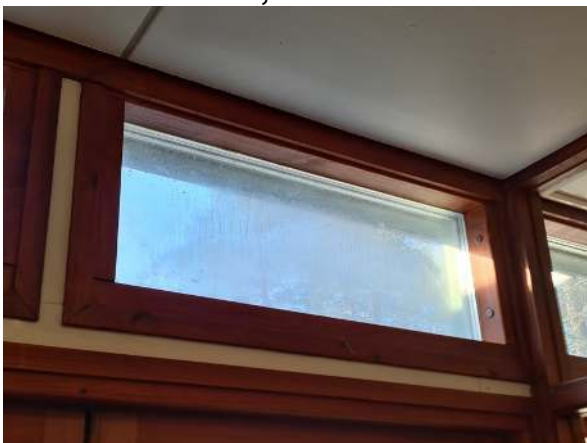
30. Huurtumista.

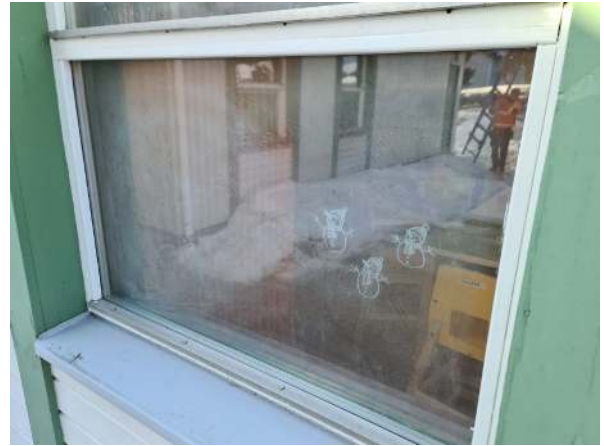
33. Ikkuna huurussa.

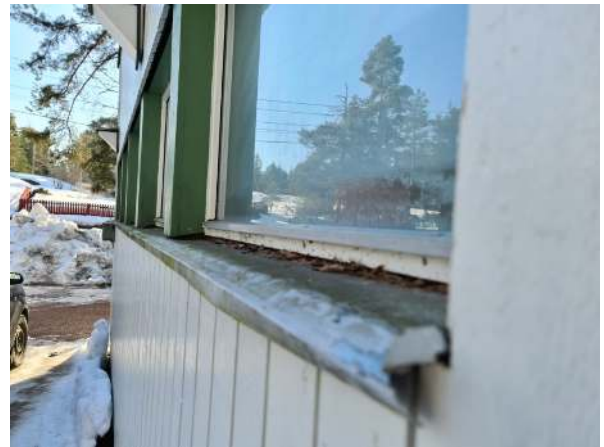
Vesipeltien reunojen tiivistykset ovat paikoin puutteelliset. Ikkunoiden vesipeltien kallistuksissa on puutteita. Pellitykset suositellaan uusimaan.

35. Vesipeltien kallistuksissa havaittiin puutteita.

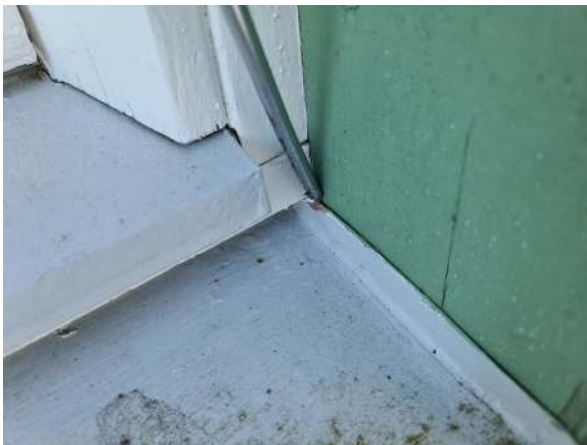
36. Vesipeltien tiivistyksissä havaittiin puutteita.

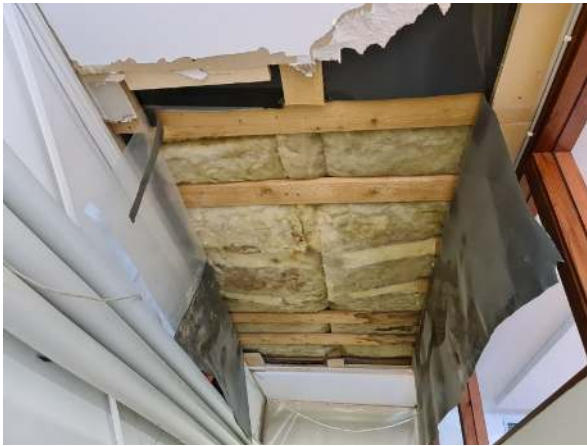
Vesikate on ikääntynyt ja saavuttanut ns. teknisen käyttöiän, joten sen uusiminen on suositeltavaa. Katteessa on myös runsaasti potentiaalisia vuotokohtia ja vettä on myös valunut sisälle asti. Kierroksessa kohteessa oli tiloja, joissa oli kattovuodosta johtuvia vaurioita kuivatuksessa.

40. Kattoa avattu sisäpuolelta.

- Vesikatteiden uusiminen.
- Yläpohjien tarkastus ja tarvittavat korjaukset kattoremontin yhteydessä.

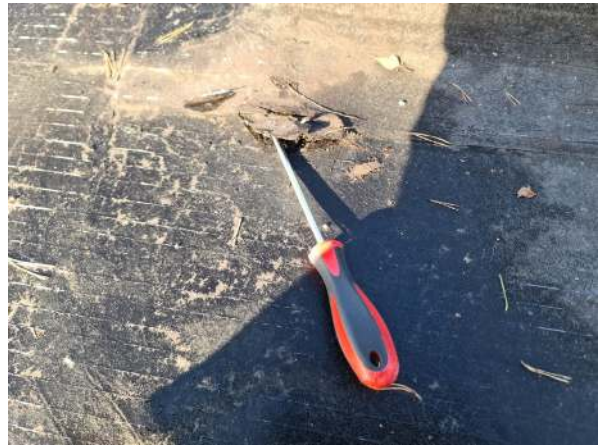
41. Reikä katteessa.

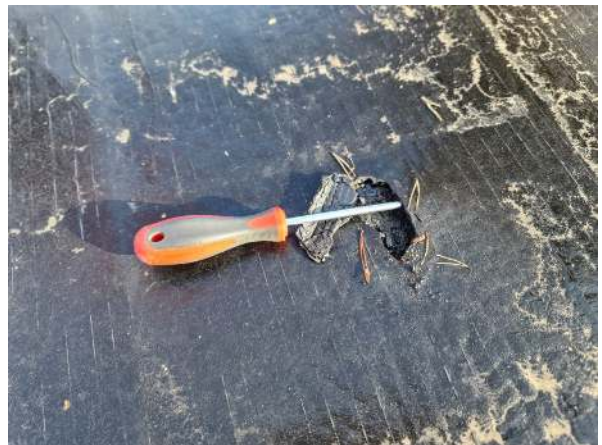
43. Reikä.

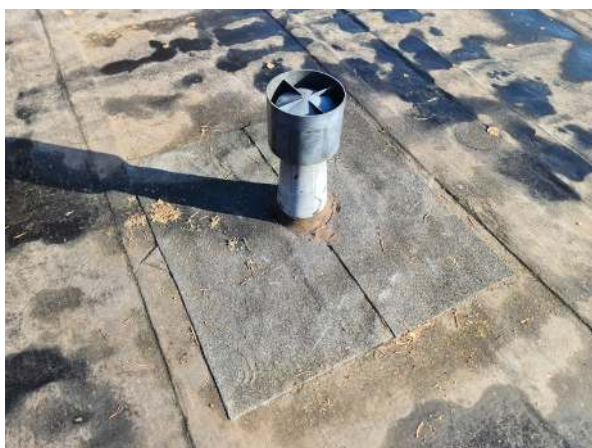
46. Katetta paikattu.

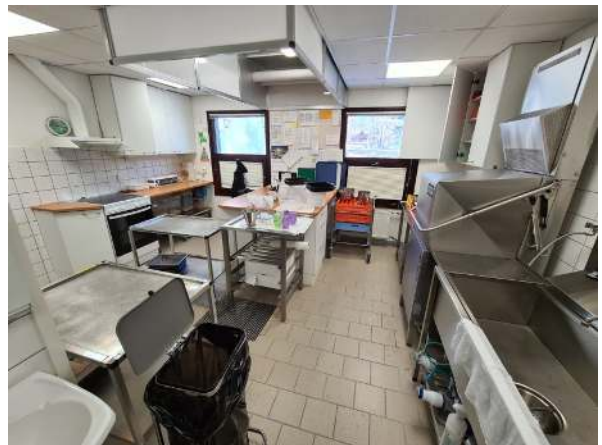
55. Keittiö, kaadot ovat lattialla väärään suuntaan.

- Sisäilmaongelmien tutkiminen.
- Tilojen pintasaneerauksia.

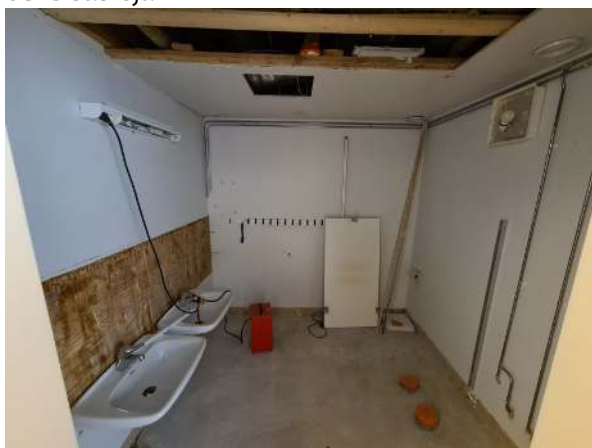
Tiloissa oli havaittavissa kattovuodoista johtuvia kosteusvaurioita, korjaukset olivat työnalla. Katto on huonokuntoinen ja vuotoja tulee lisää, mikäli kattoa ei uusita.

60. Tiloja kuivatuksessa.

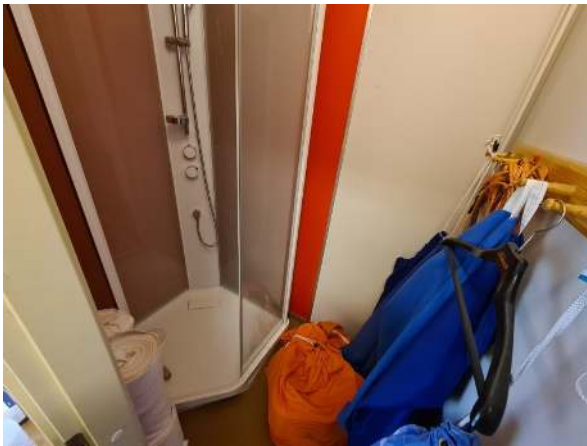
Märkätilan pinnat ovat ikääntyneitä ja huonokuntoisia, tila suositellaan saneeraamaan.

62. Märkätila.

- Märkätilan saneeraus.
