Strömforsin Ruukki, Ruukintien pohjoisosa  
Rakennushistoriaselvitykset, osa 6

# Strömforsin Navetta

31.01.2022

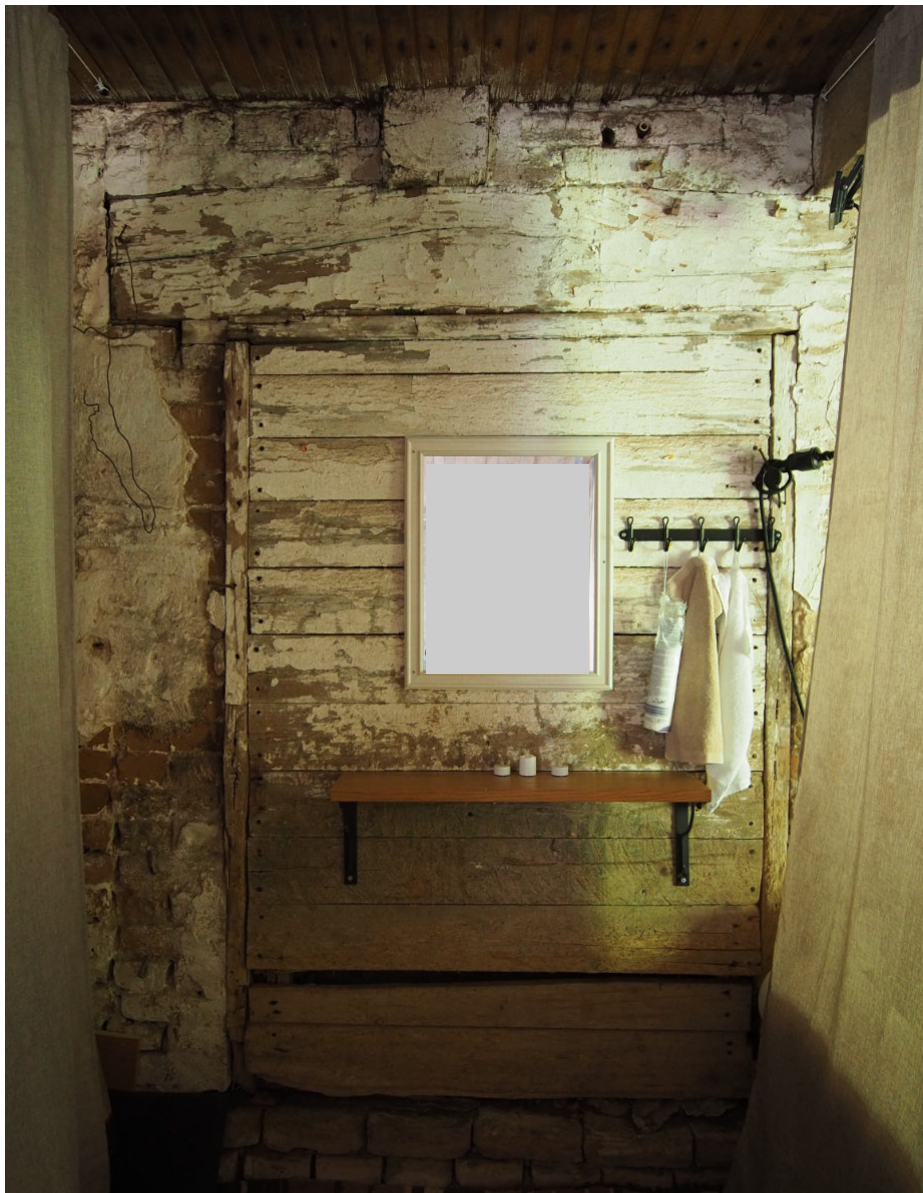
Kuva 44, Vanha oviaukko 1800-luvulta on tukittu 1900-luvun alussa.

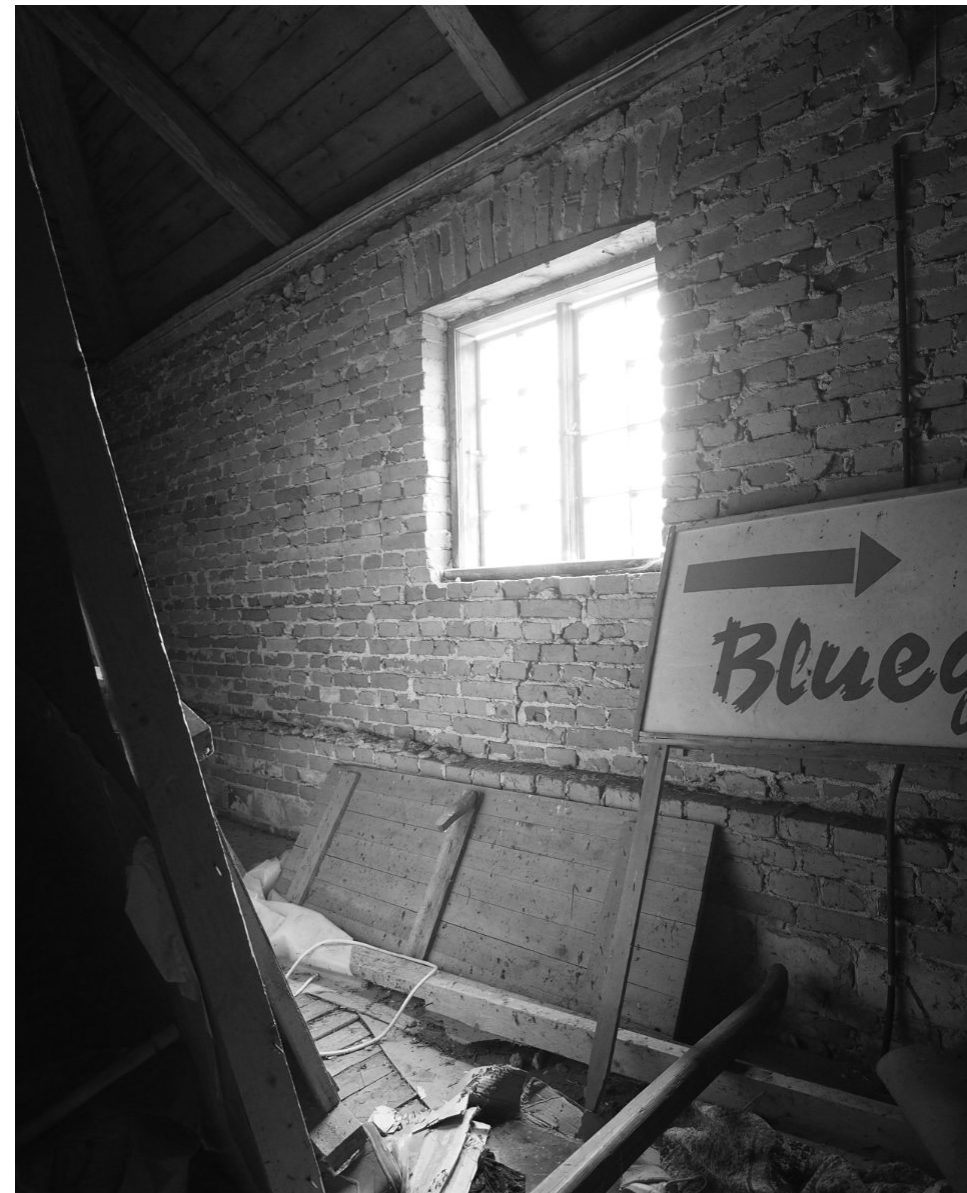
Kuva 45, Länsipäädyn tiilimuuraus ullakolla. Muurauksen paksuus vaihtuu noin metrin korkeudella lattiasta.

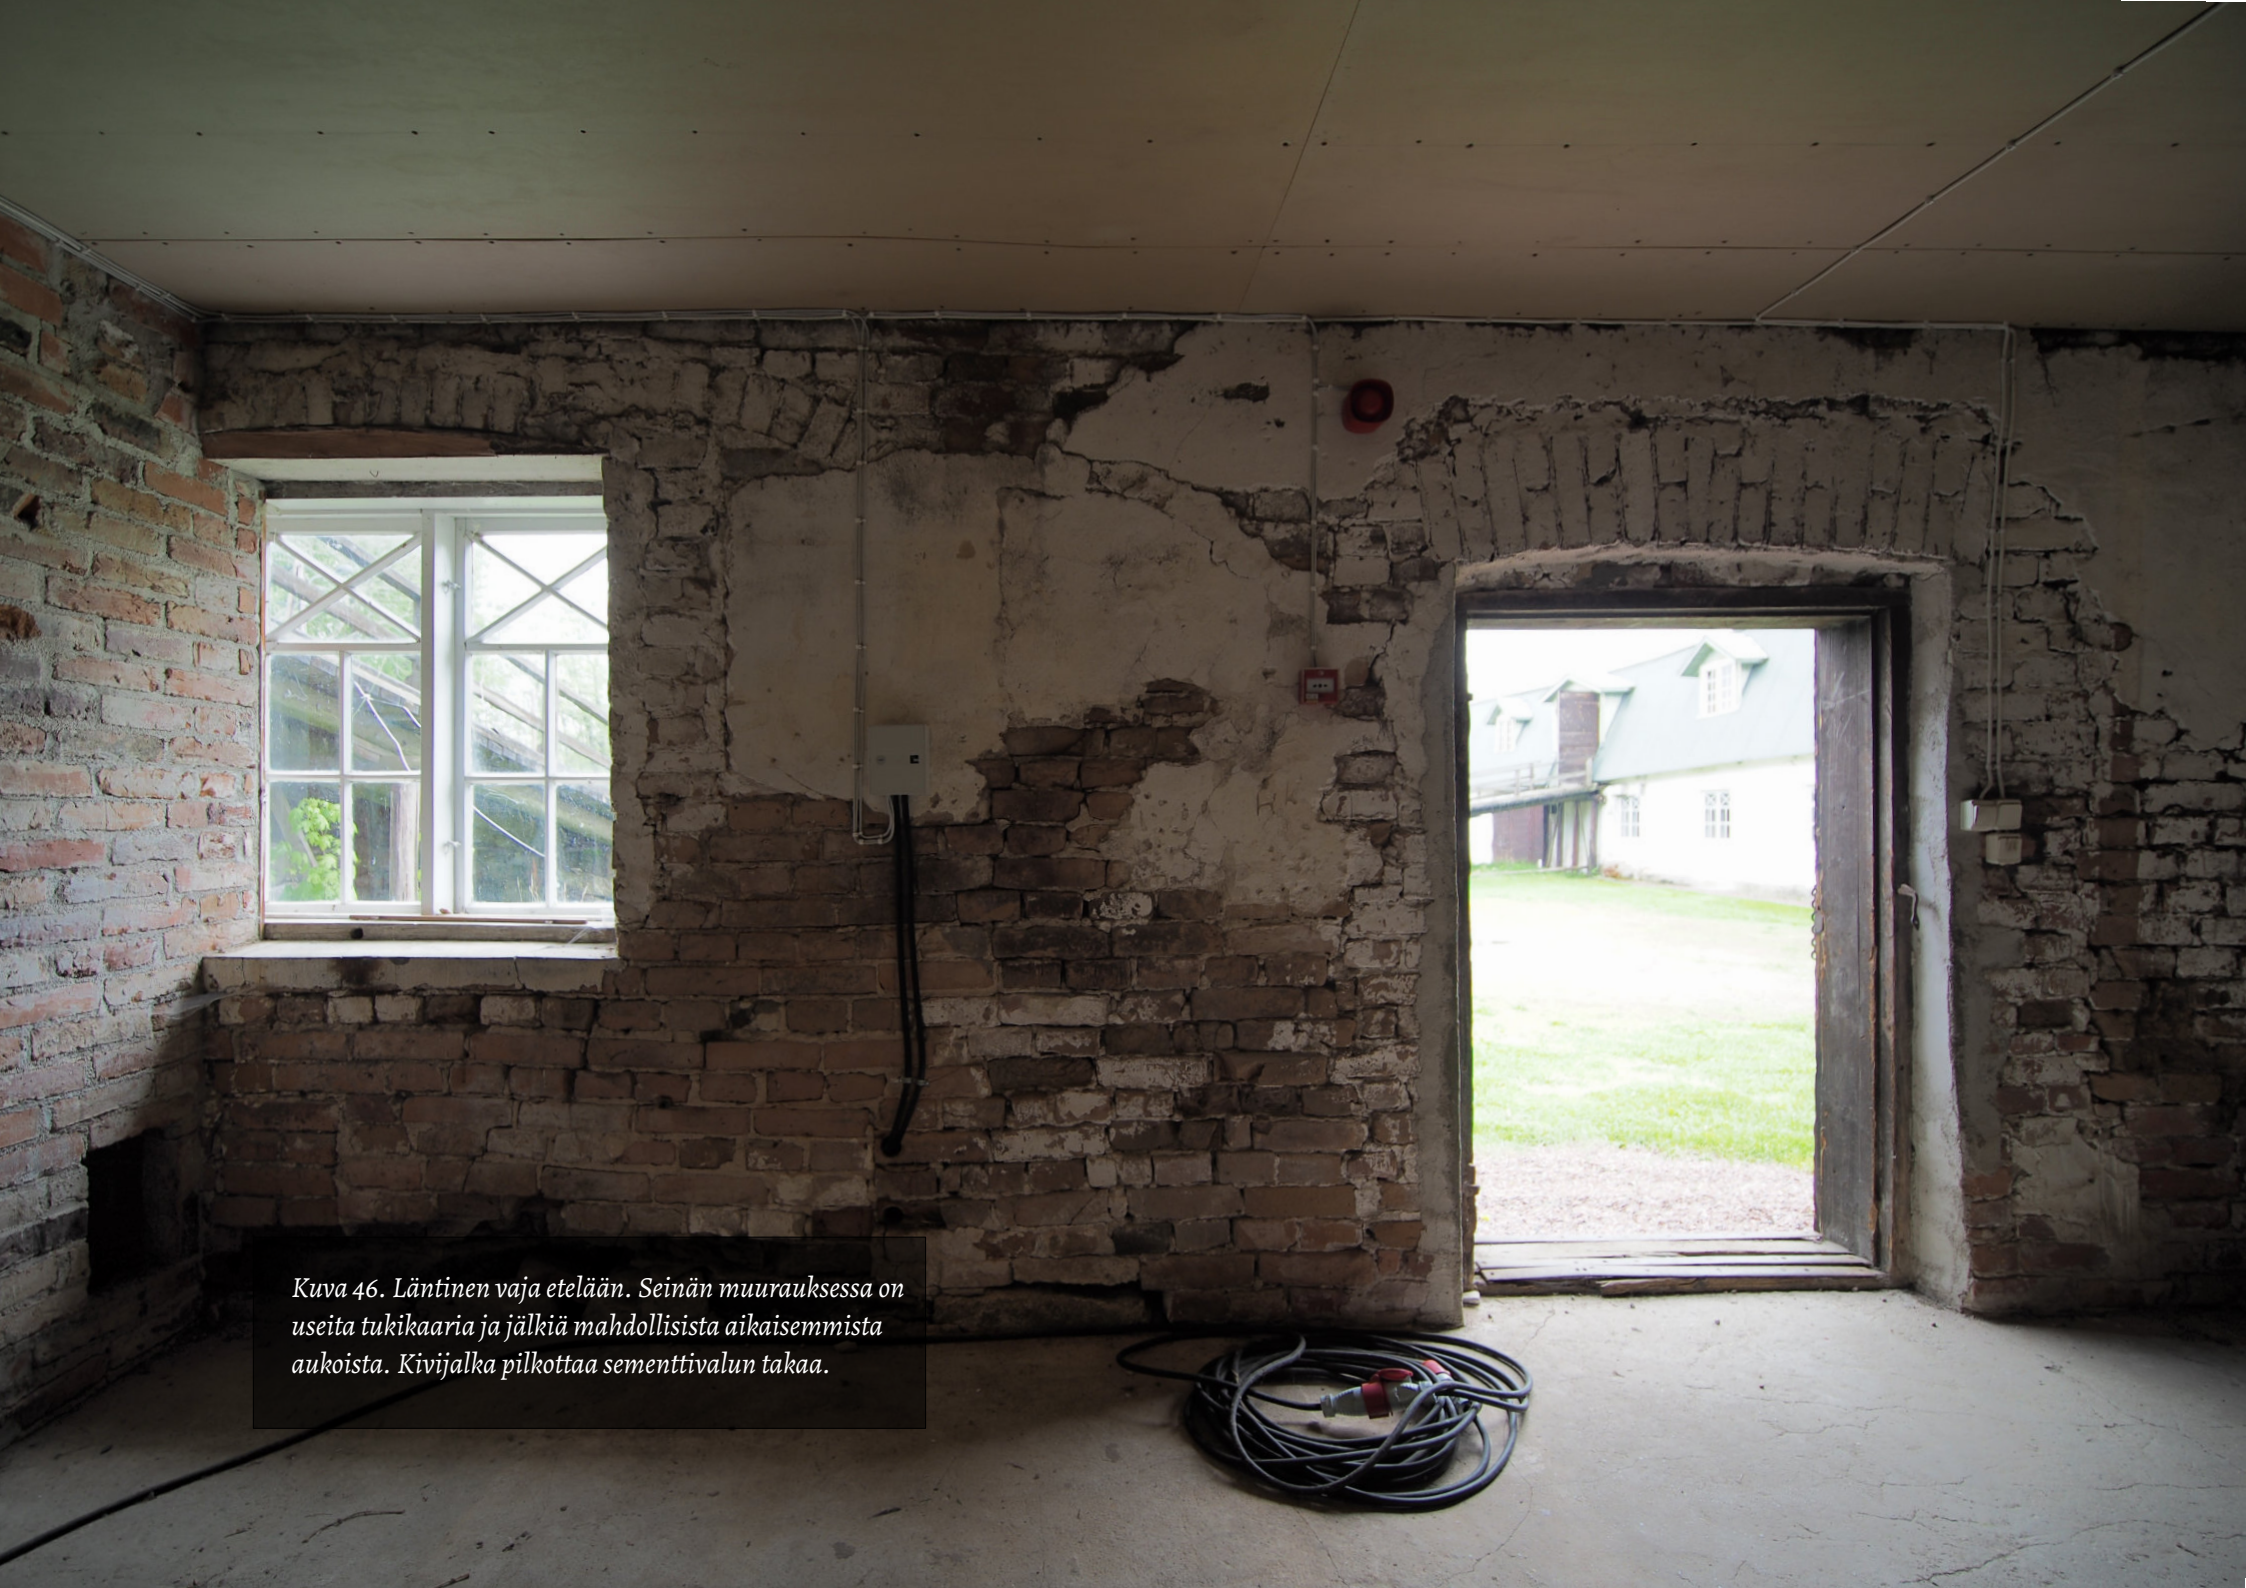
*Kuva 46. Läntinen vaja etelään. Seinän muurauksessa on useita tukikaaria ja jälkiä mahdollisista aikaisemmista aukoista. Kivijalka pillkottaa sementtivalun takaa.*

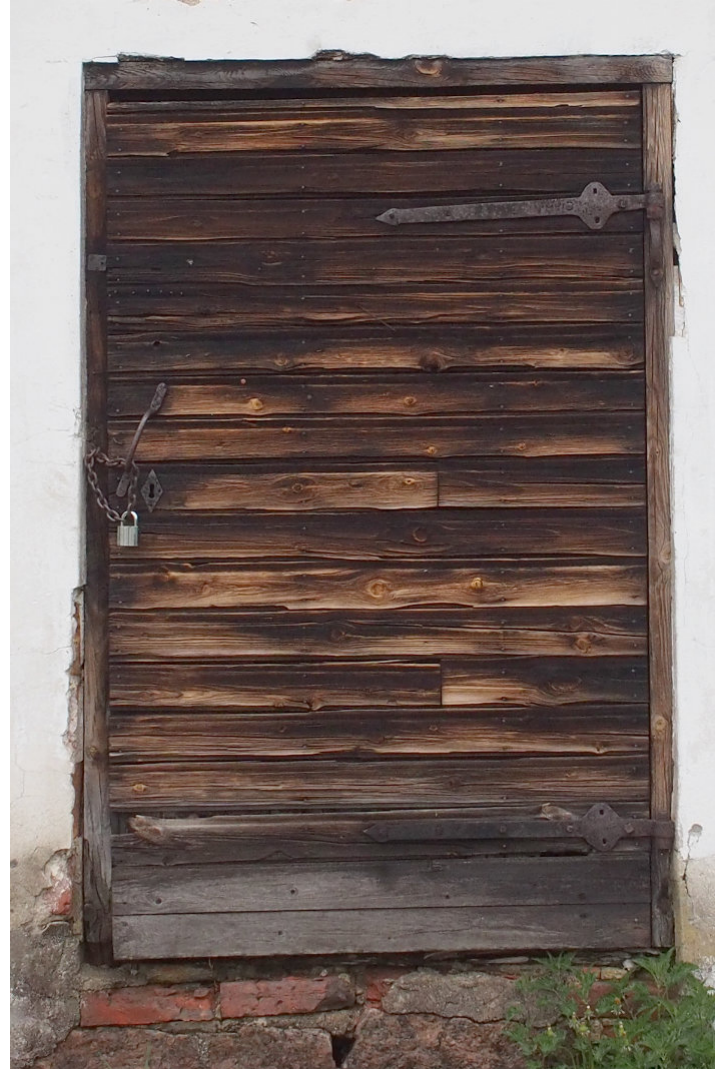
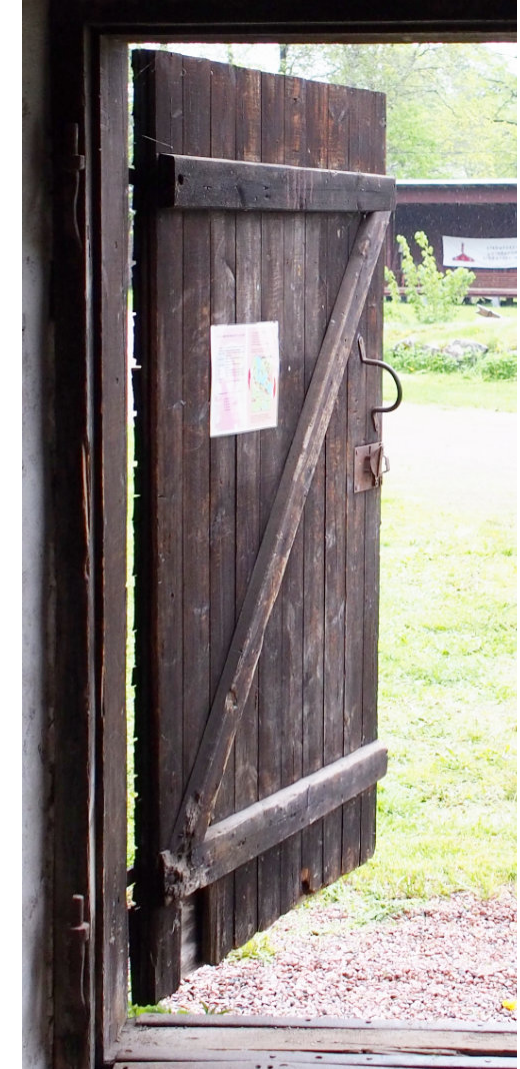
*Kuva 47, Läntiseen vajaan, entiseen läävään johtanut ovi. Ovi on oletettavasti rakennuksen vanhin. Sillä on lautaovimainen runko pystysuuntaisella lautarangalla, joka on koottu poikkipienoilla ja vinotuella. Ulkoa ovi on verhottu vaakasuuntaisella ponttilaudalla ja muotoillut takorautasarانات on jätetty näyttävästi oven ulkopuolelle. Sisäpuolella ovesa on jäljellä vanha lukkopesä, joka muistuttaa vakuutusasiakirjoissa kuvatun taittopuomilukon pesää. Sisäpuolella ovenpielessä on vielä jäljellä sisemmän oven saranatpit.*

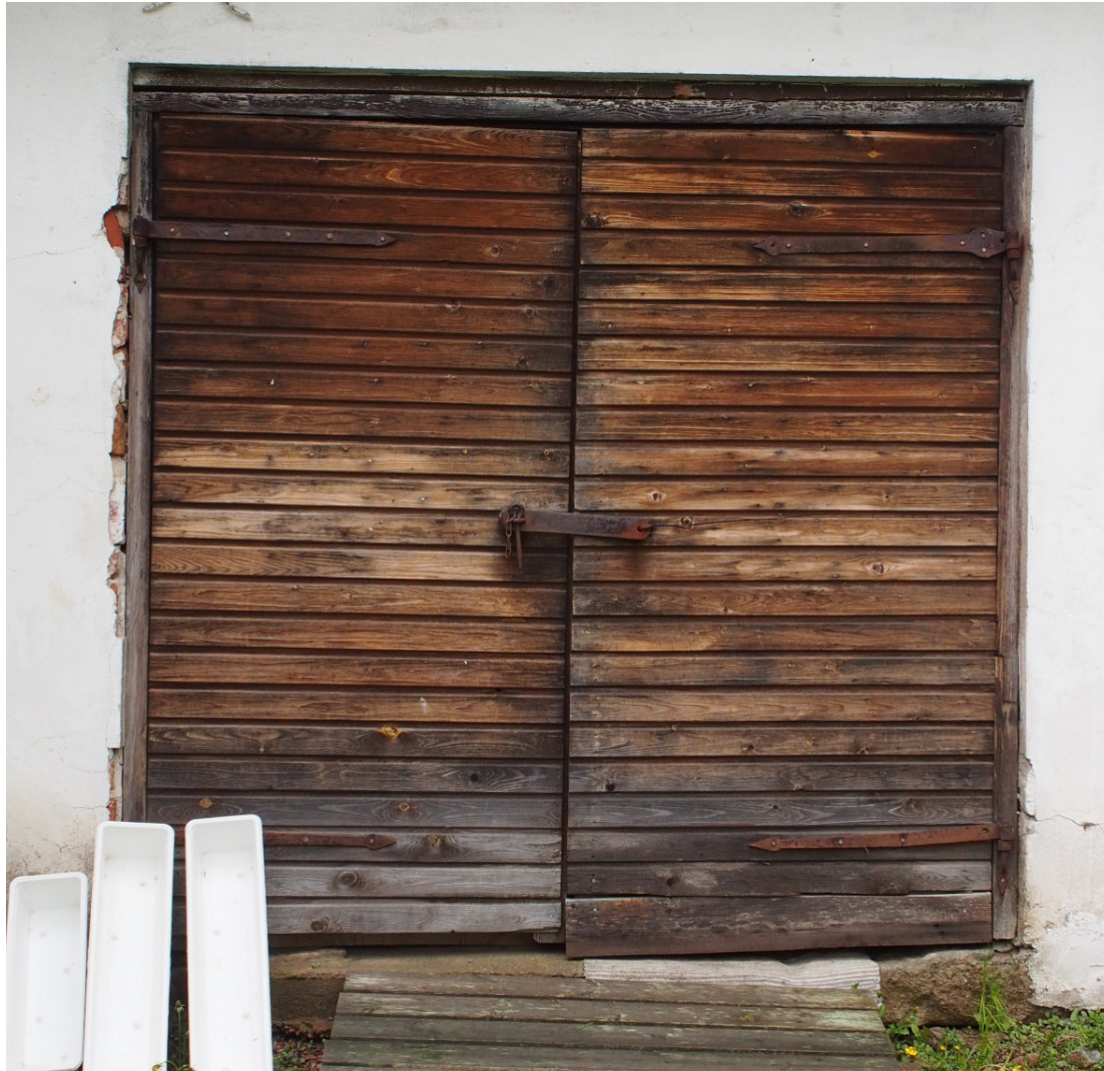
Kuva 48, Toiseksi vanhimpana ovena pidetään eteläfasadin kaksoisovea, joka johtaa itäiseen vajaan. Se on ulkoa verhoiltu vaakasuuntaisella ponttilaudalla, mutta siitä puuttuu pystysuuntainen lautaranka. Kokonaisuus on kasassa lautaoven tavoin sovelletulla pienarangalla. Puumateriaali vaikuttaa uudemmalta ja ponttilauta kapeammalta. Myös saranoissa on eroja ja ne vaikuttavat olevan kahden eri sepän tekemät. Kuvassa yläoikea sarana on samanlainen kuin läntisen vajan oven saranat. Muut edustavat sulakampaa tyyliä, mitä on nähtävillä mm. Letkumakasiinin ovissa. Sisäovesta on jäänteinä ruostuneet saranatapid. Ovenpieltä on korjattu uudella puuosalla.

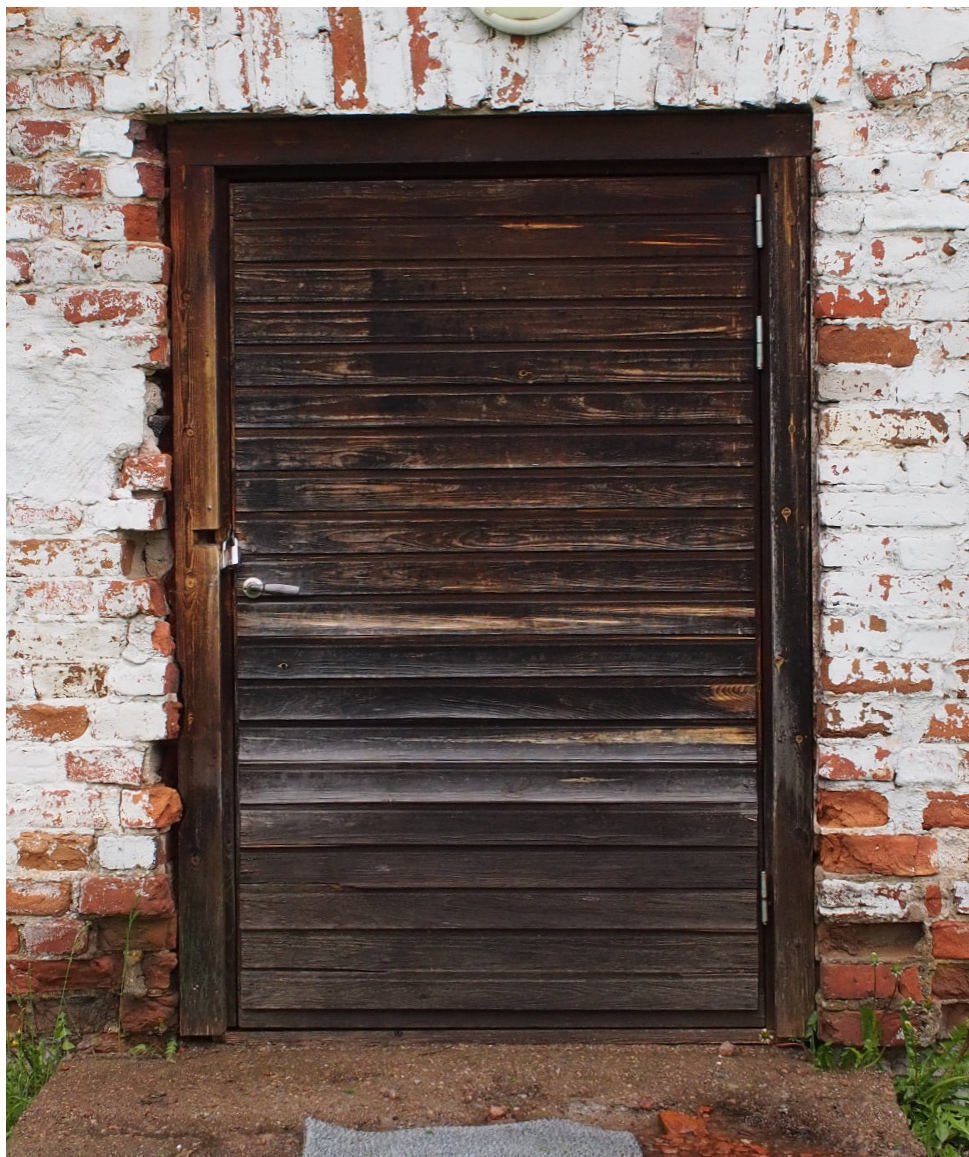
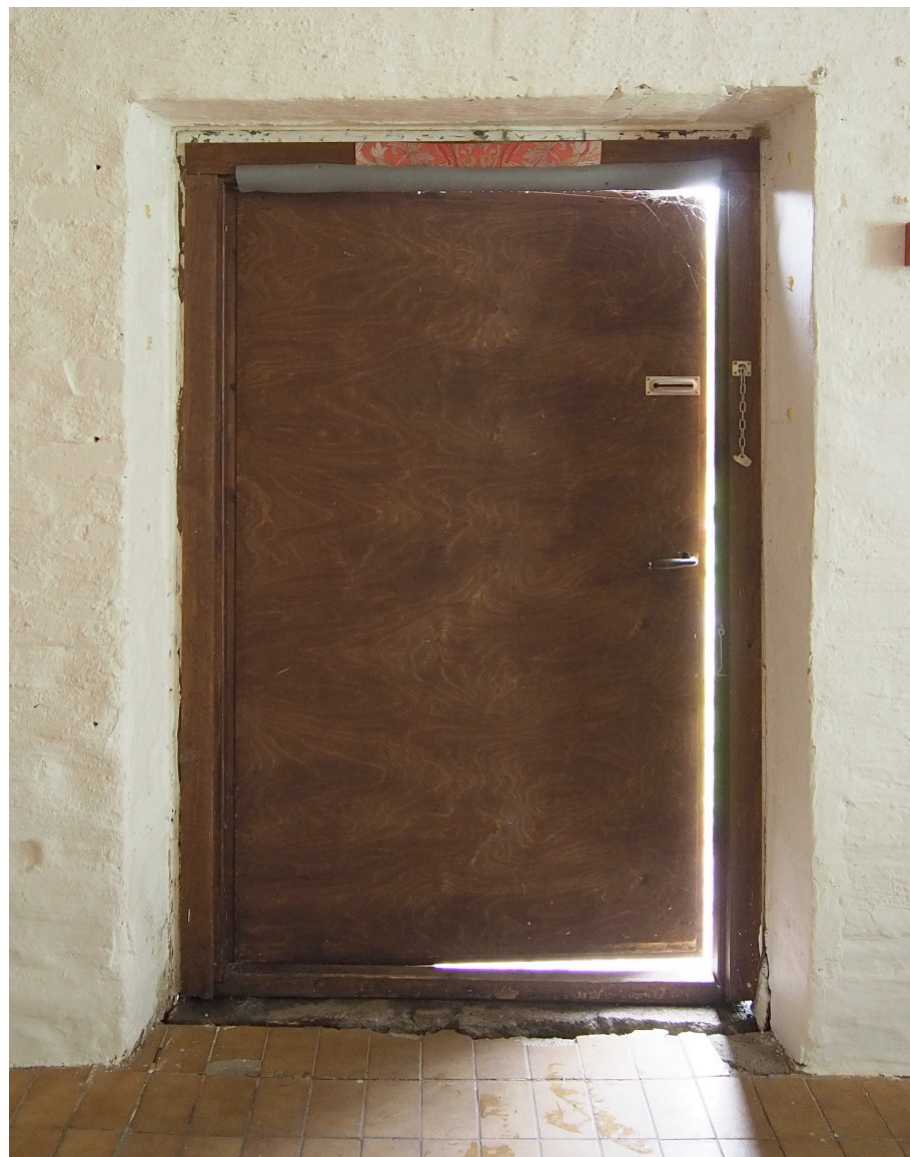
*Kuva 50, Länsijulkisivun ulko-ovi on mahdollisesti siirretty pohjoisjulkisivulta. Mikäli se on siirretty, ovi saattaa olla osittain 1800-luvun alusta. Sen tarkkaa rakennetta ei päästy tarkastelemaan, mutta ulkoa ovi on verhottu muiden vanhojen ovien tapaan vaakaponttilaudalla. Sen sijaan sisällä on vaneri ja saranat sekä painikkeet ovat modernit.*

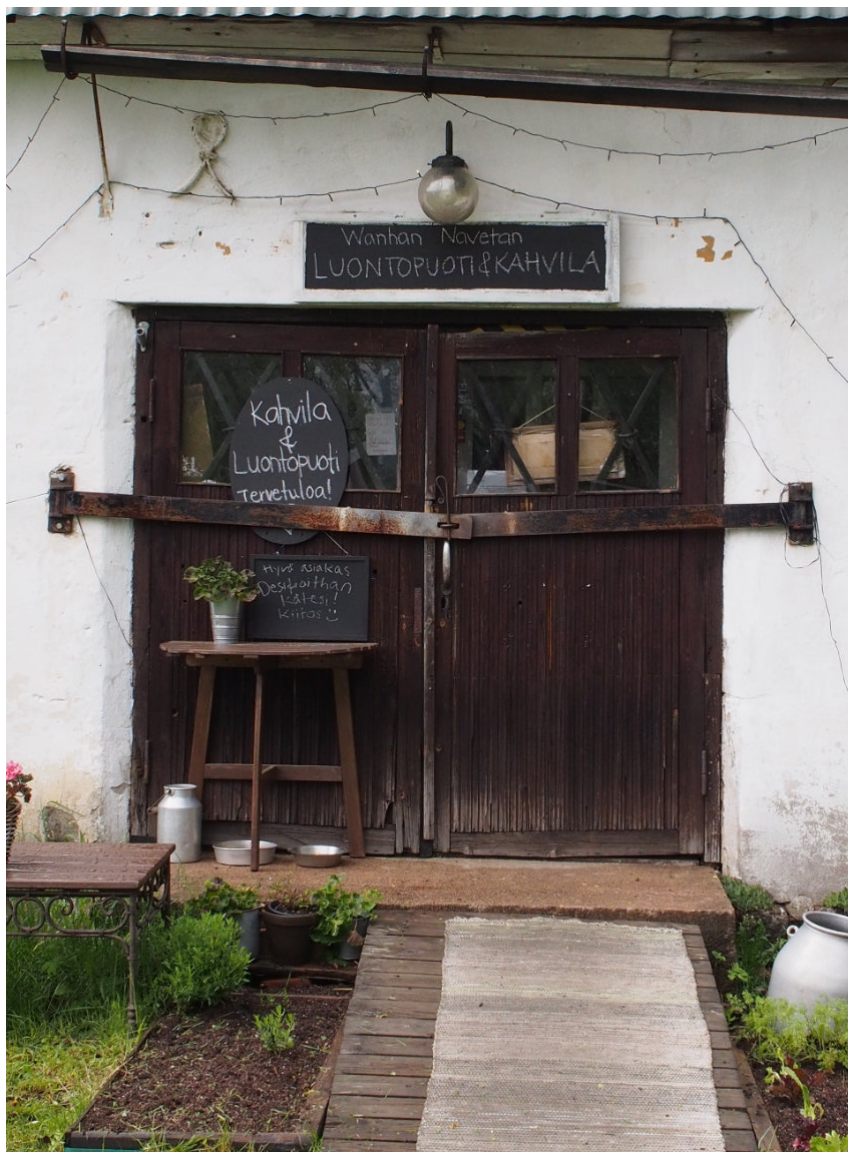
Kuva 51, Eteläjulkisivulla, entinen puusepänverstaan ovi. Oviaukko on tehty 1800-1900-luvun vaihteessa. Alkuperäisessä ovessa ei ole ollut ikkunoita tai sormipanelointia. Tämä ovi on mahdollisesti 1950-luvun tienoilta. Oven sisäpuolelle tehdyt x:n muotoiset rautakaltrit ovat mahdollisesti lisäys mahdollisesti 2000-luvun puolella.

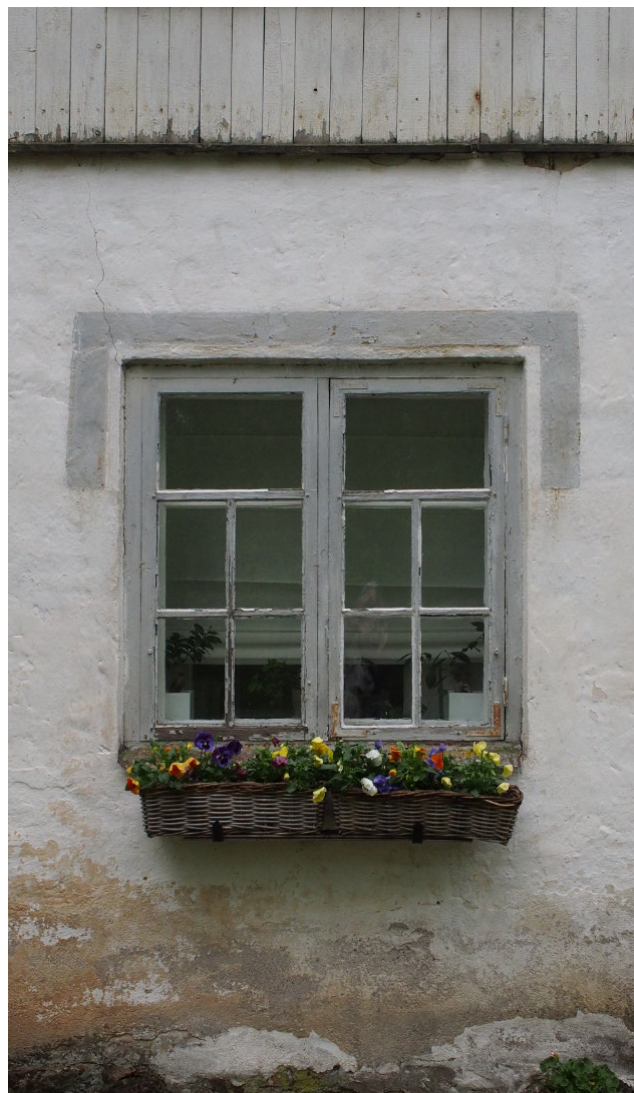
*Kuva 56, Navetan itäpääty. Ikkunan koriste ei ole kolmiulotteinen vaan maalattu paikalleen. Maalin reunassa on keltaista väriä. Ikkuna on 1800-luvulta. Tässä ikkunassa ei ole kolmioaiheita ylimmissä ruuduissa.*

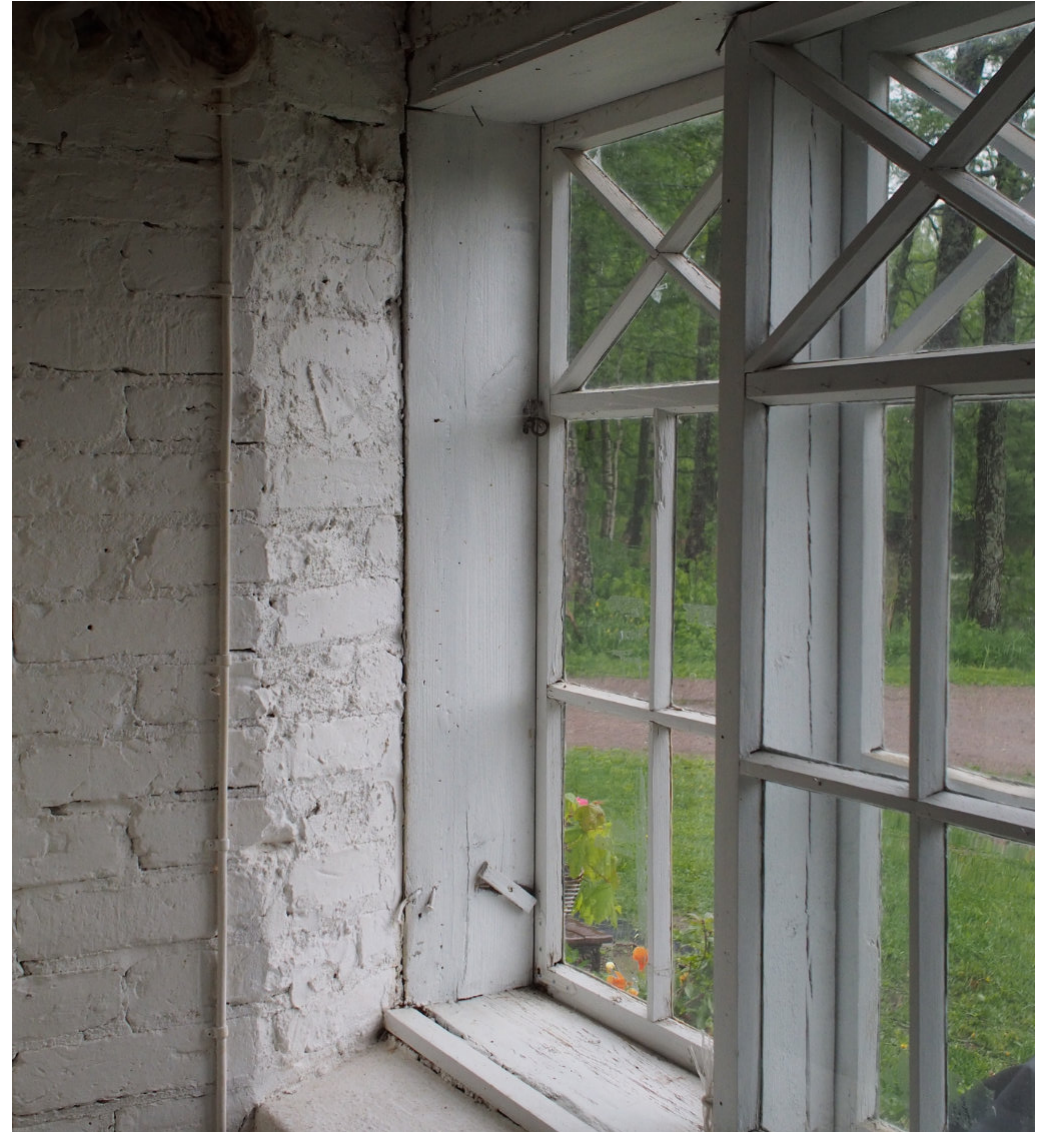
*Kuva 63, Keittotilan itäinen ikkuna. Osa sisemmästä puitteesta puuttuu. Myöhemmin rakennettu tiiliseinä väistää kevyesti vanhaa ikkunaa. Puite on koottu kulmaraudoin ja siinä on pieni sormihaka.*

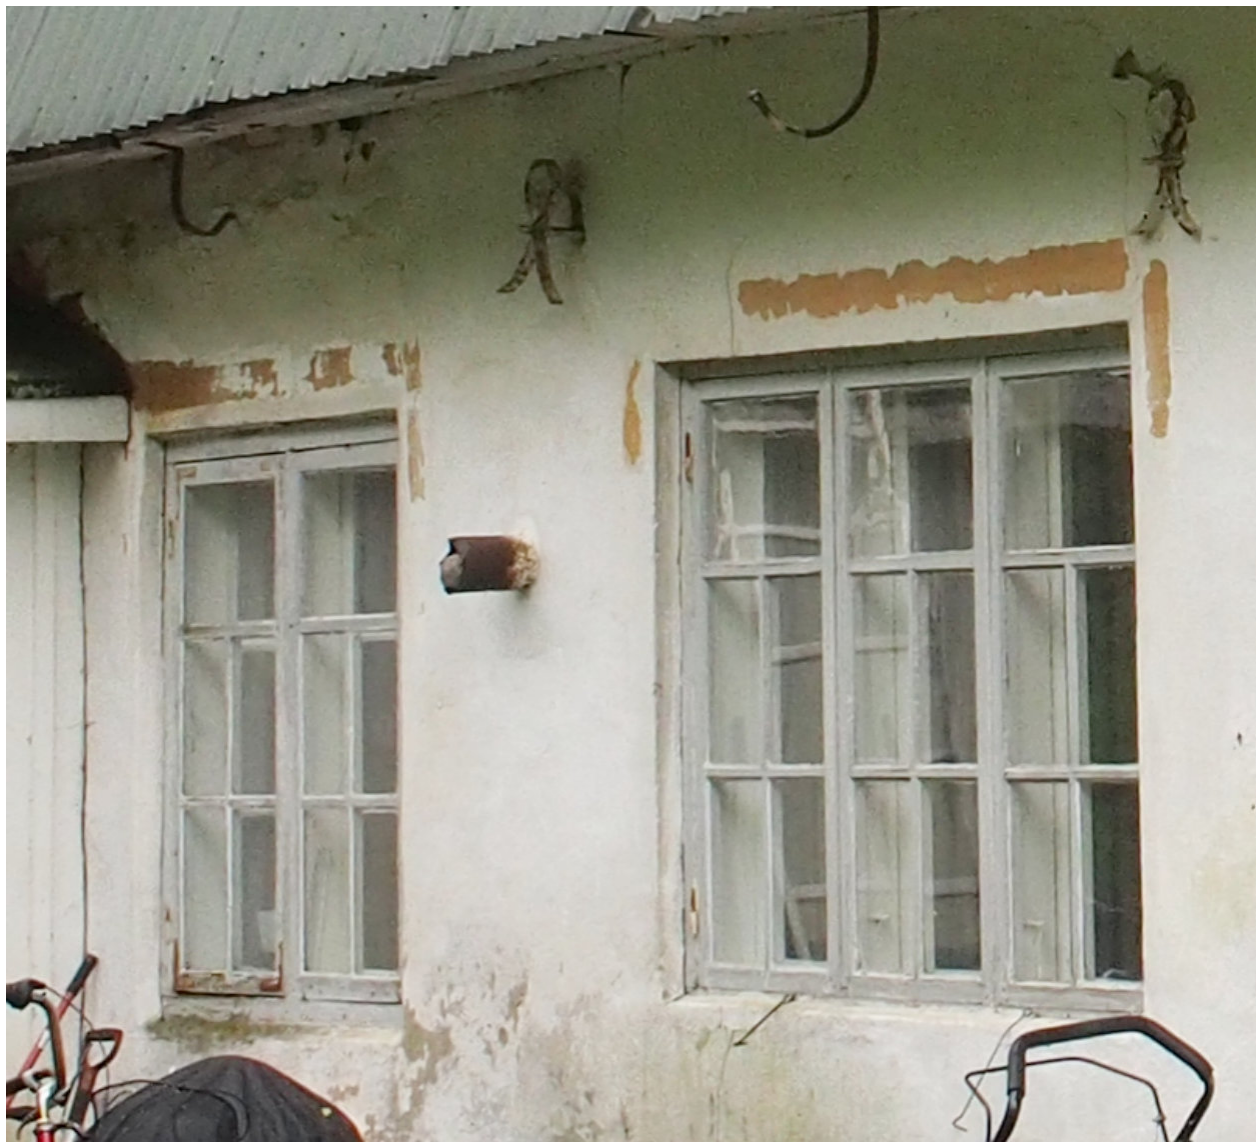
*Kuva 64, Pohjoisjulkisivu, entisen karjakeittiön ja puusepänverstaan ikkunat (nykyinen asunto). Ikkunoiden yllä näkyy jäljet vanhoista koristeaiheista. Kolmiruutuisen ikkunan itäisimmässä puitteessa on saranat ja tuulihaat. Kummassakaan ikkunassa ei ole ylimpien ruutujen kolmioaiheita.*

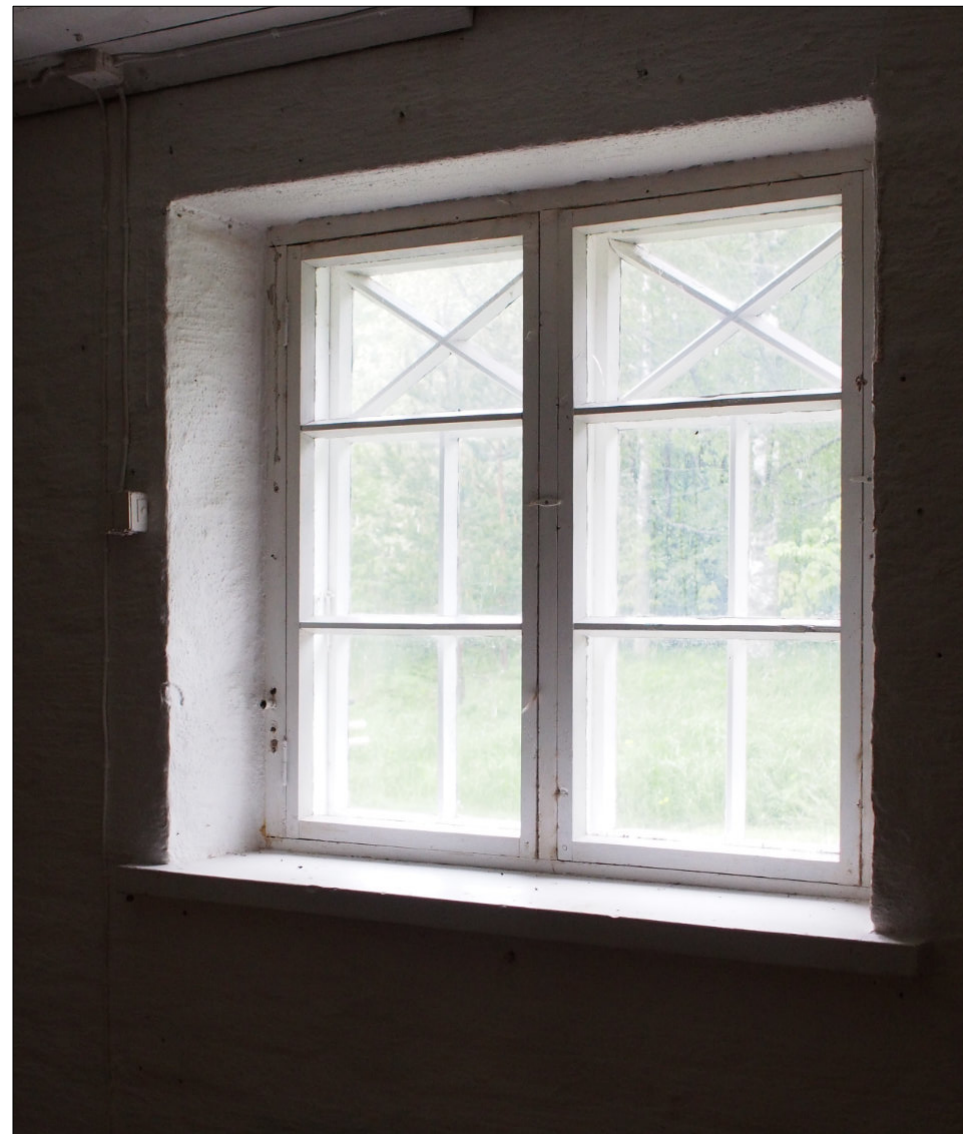
*Kuva 67, Pohjoisjulkisivu, läntisin ikkuna, siirretty tälle paikalle 1950-60-luvulla. Ulkoa päin ikkuna on hyvin samanlainen kuin muut, mutta sisällä on kolmijakoiset puitteet. Mahdollisesti alkuperäisen ikkunan sisäpuitteet eivät olleet ehjät ja ne korvattiin näillä.*

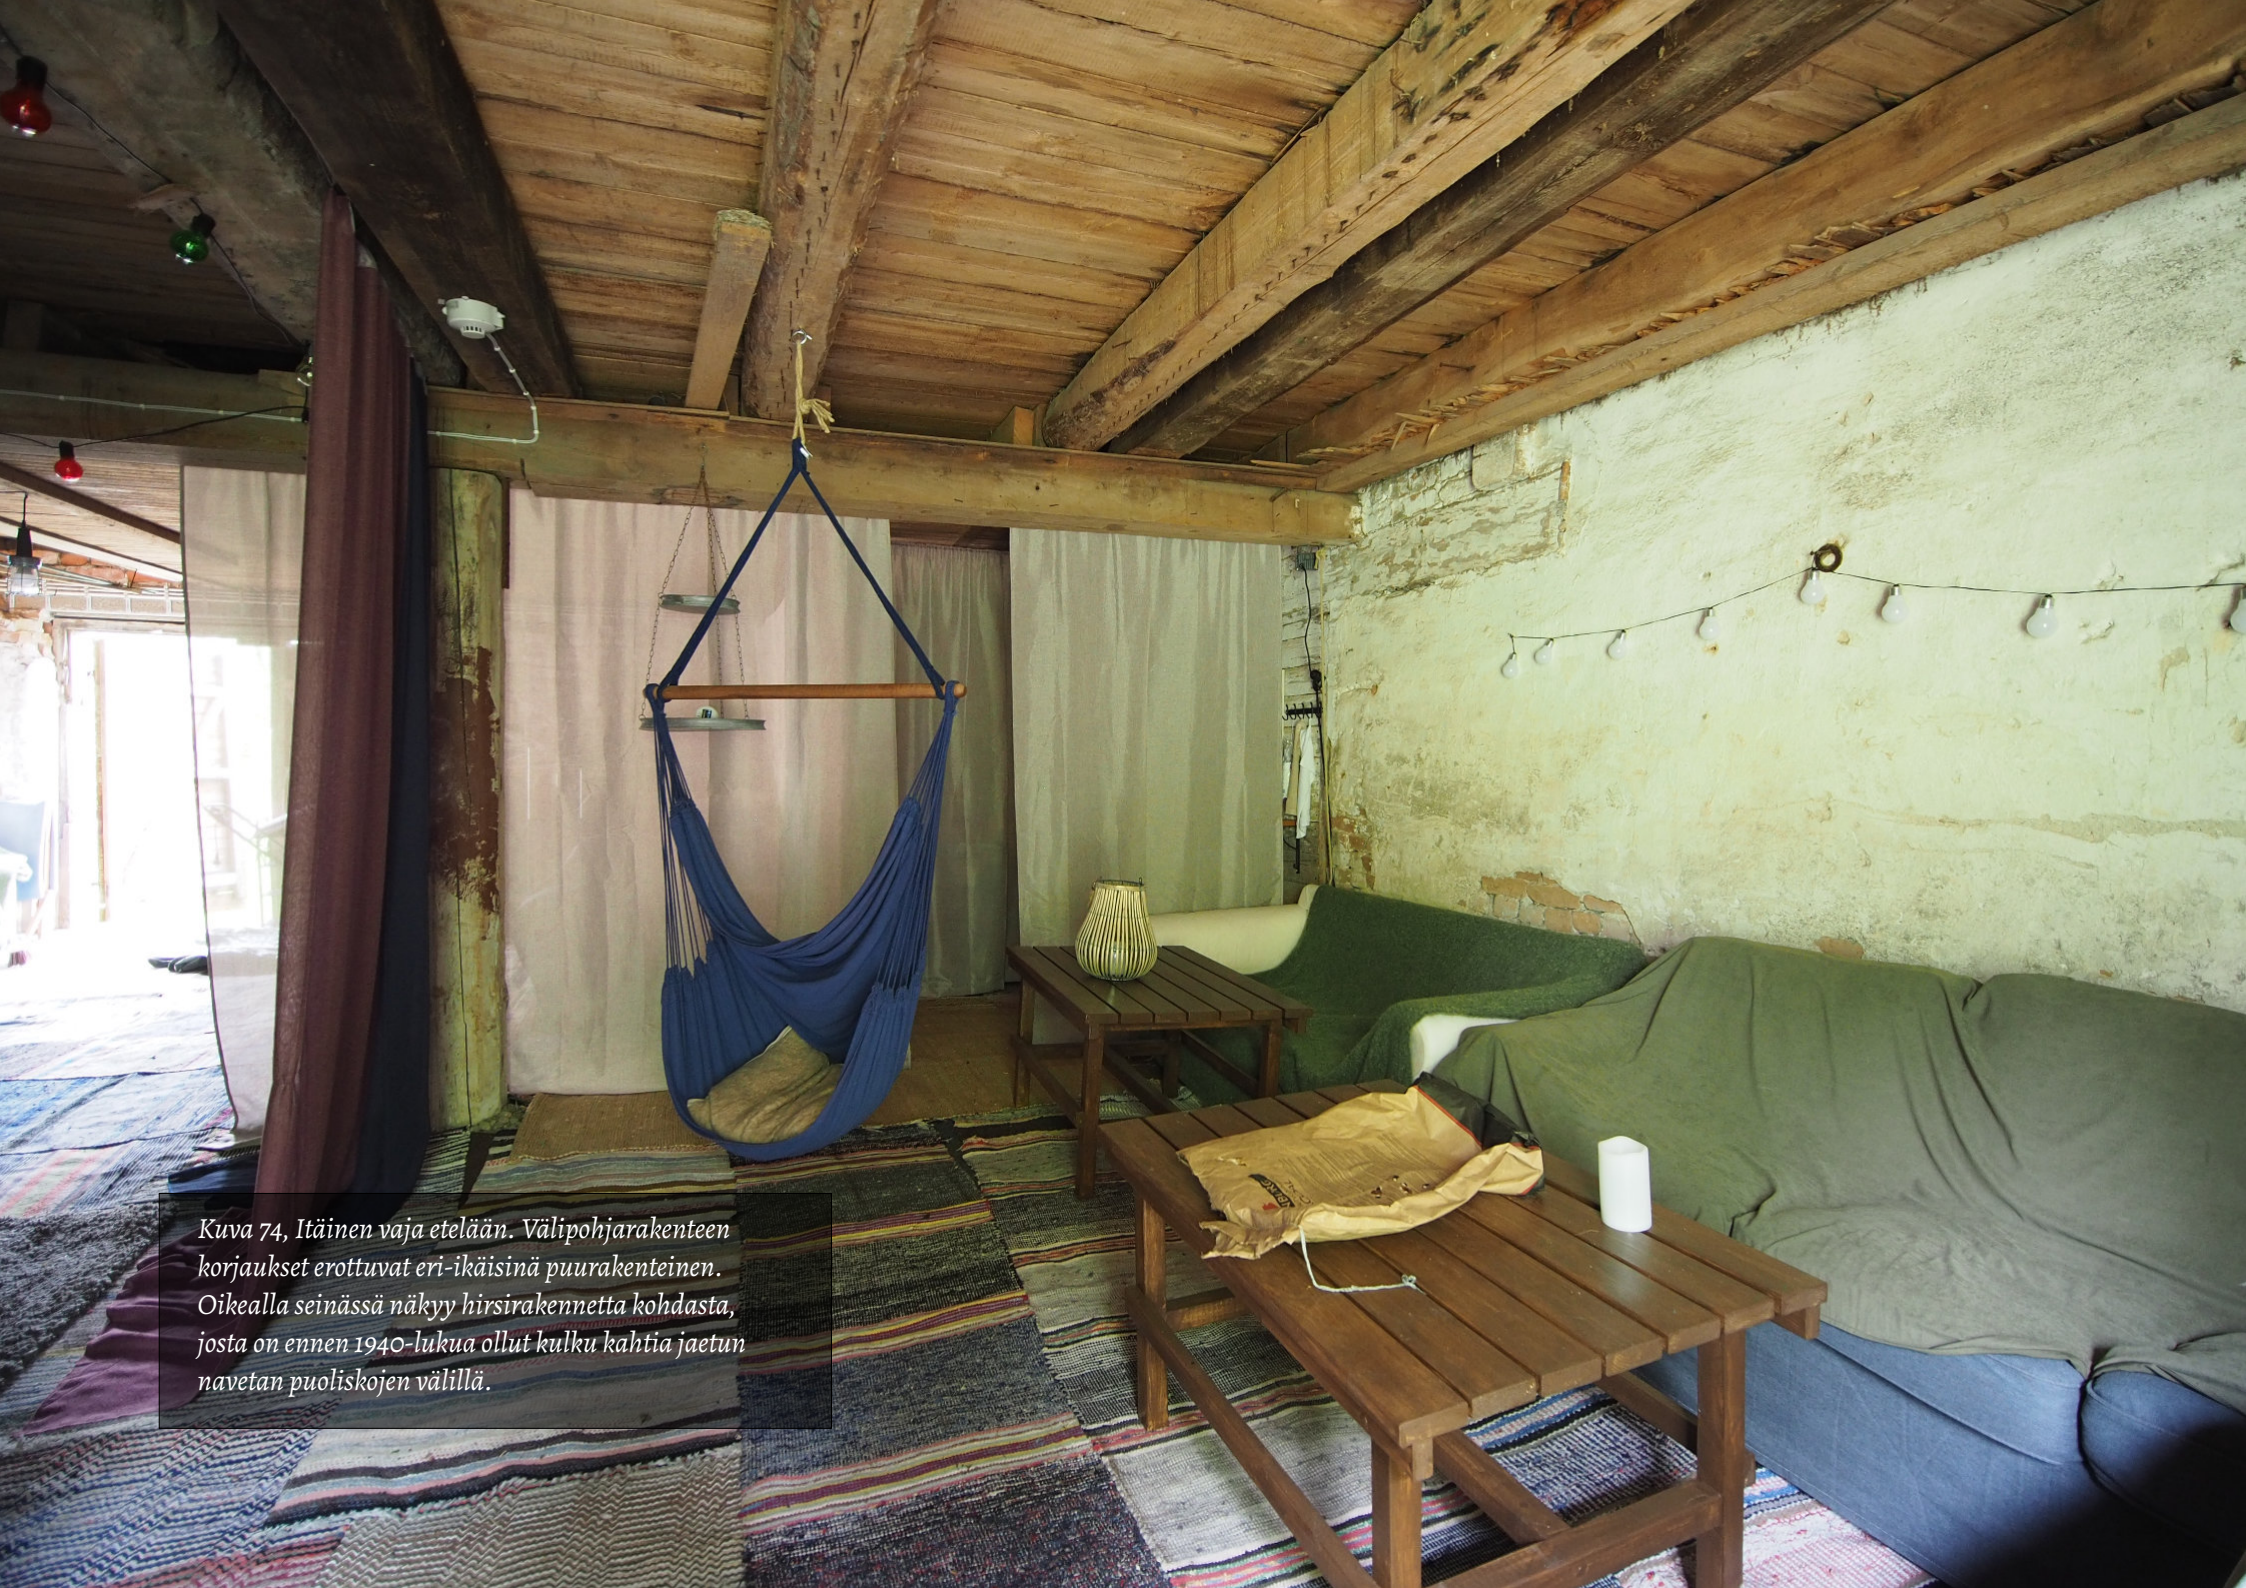
Kuva 74, Itäinen vaja etelään. Välipohjarakenteen korjaukset erottuvat eri-ikäisinä puurakenteinen. Oikealla seinässä näkyy hirsirakennetta kohdasta, josta on ennen 1940-lukua ollut kulku kahtia jaetun navetan puoliskojen välillä.

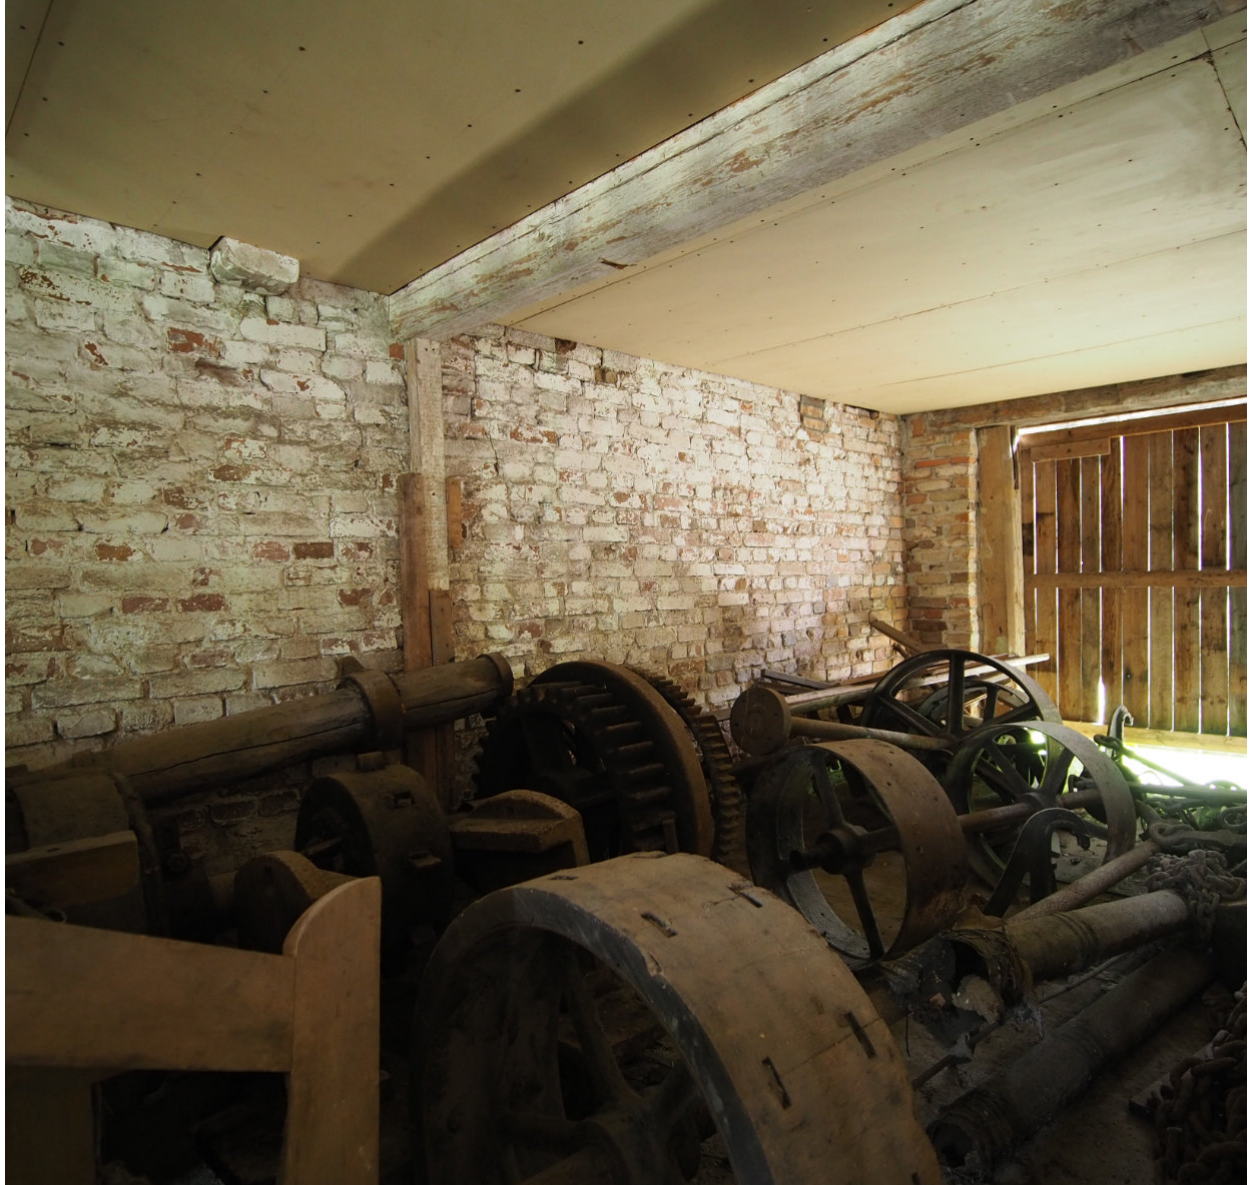
Kuva 75. Vajan ja myymälän (ent. talli) välinen seinä. Muuraus on ristilimitystä kuten vanhimmissa seinissä, mutta tutkimuksen mukaan sen rakentaminen ajoittuu 1800-1900-luvun taitteeseen.
