Strömforsin Ruukki, Ruukintien pohjoisosa  
Rakennushistoriaselvitykset, osa 6

# Strömforsin Navetta

31.01.2022

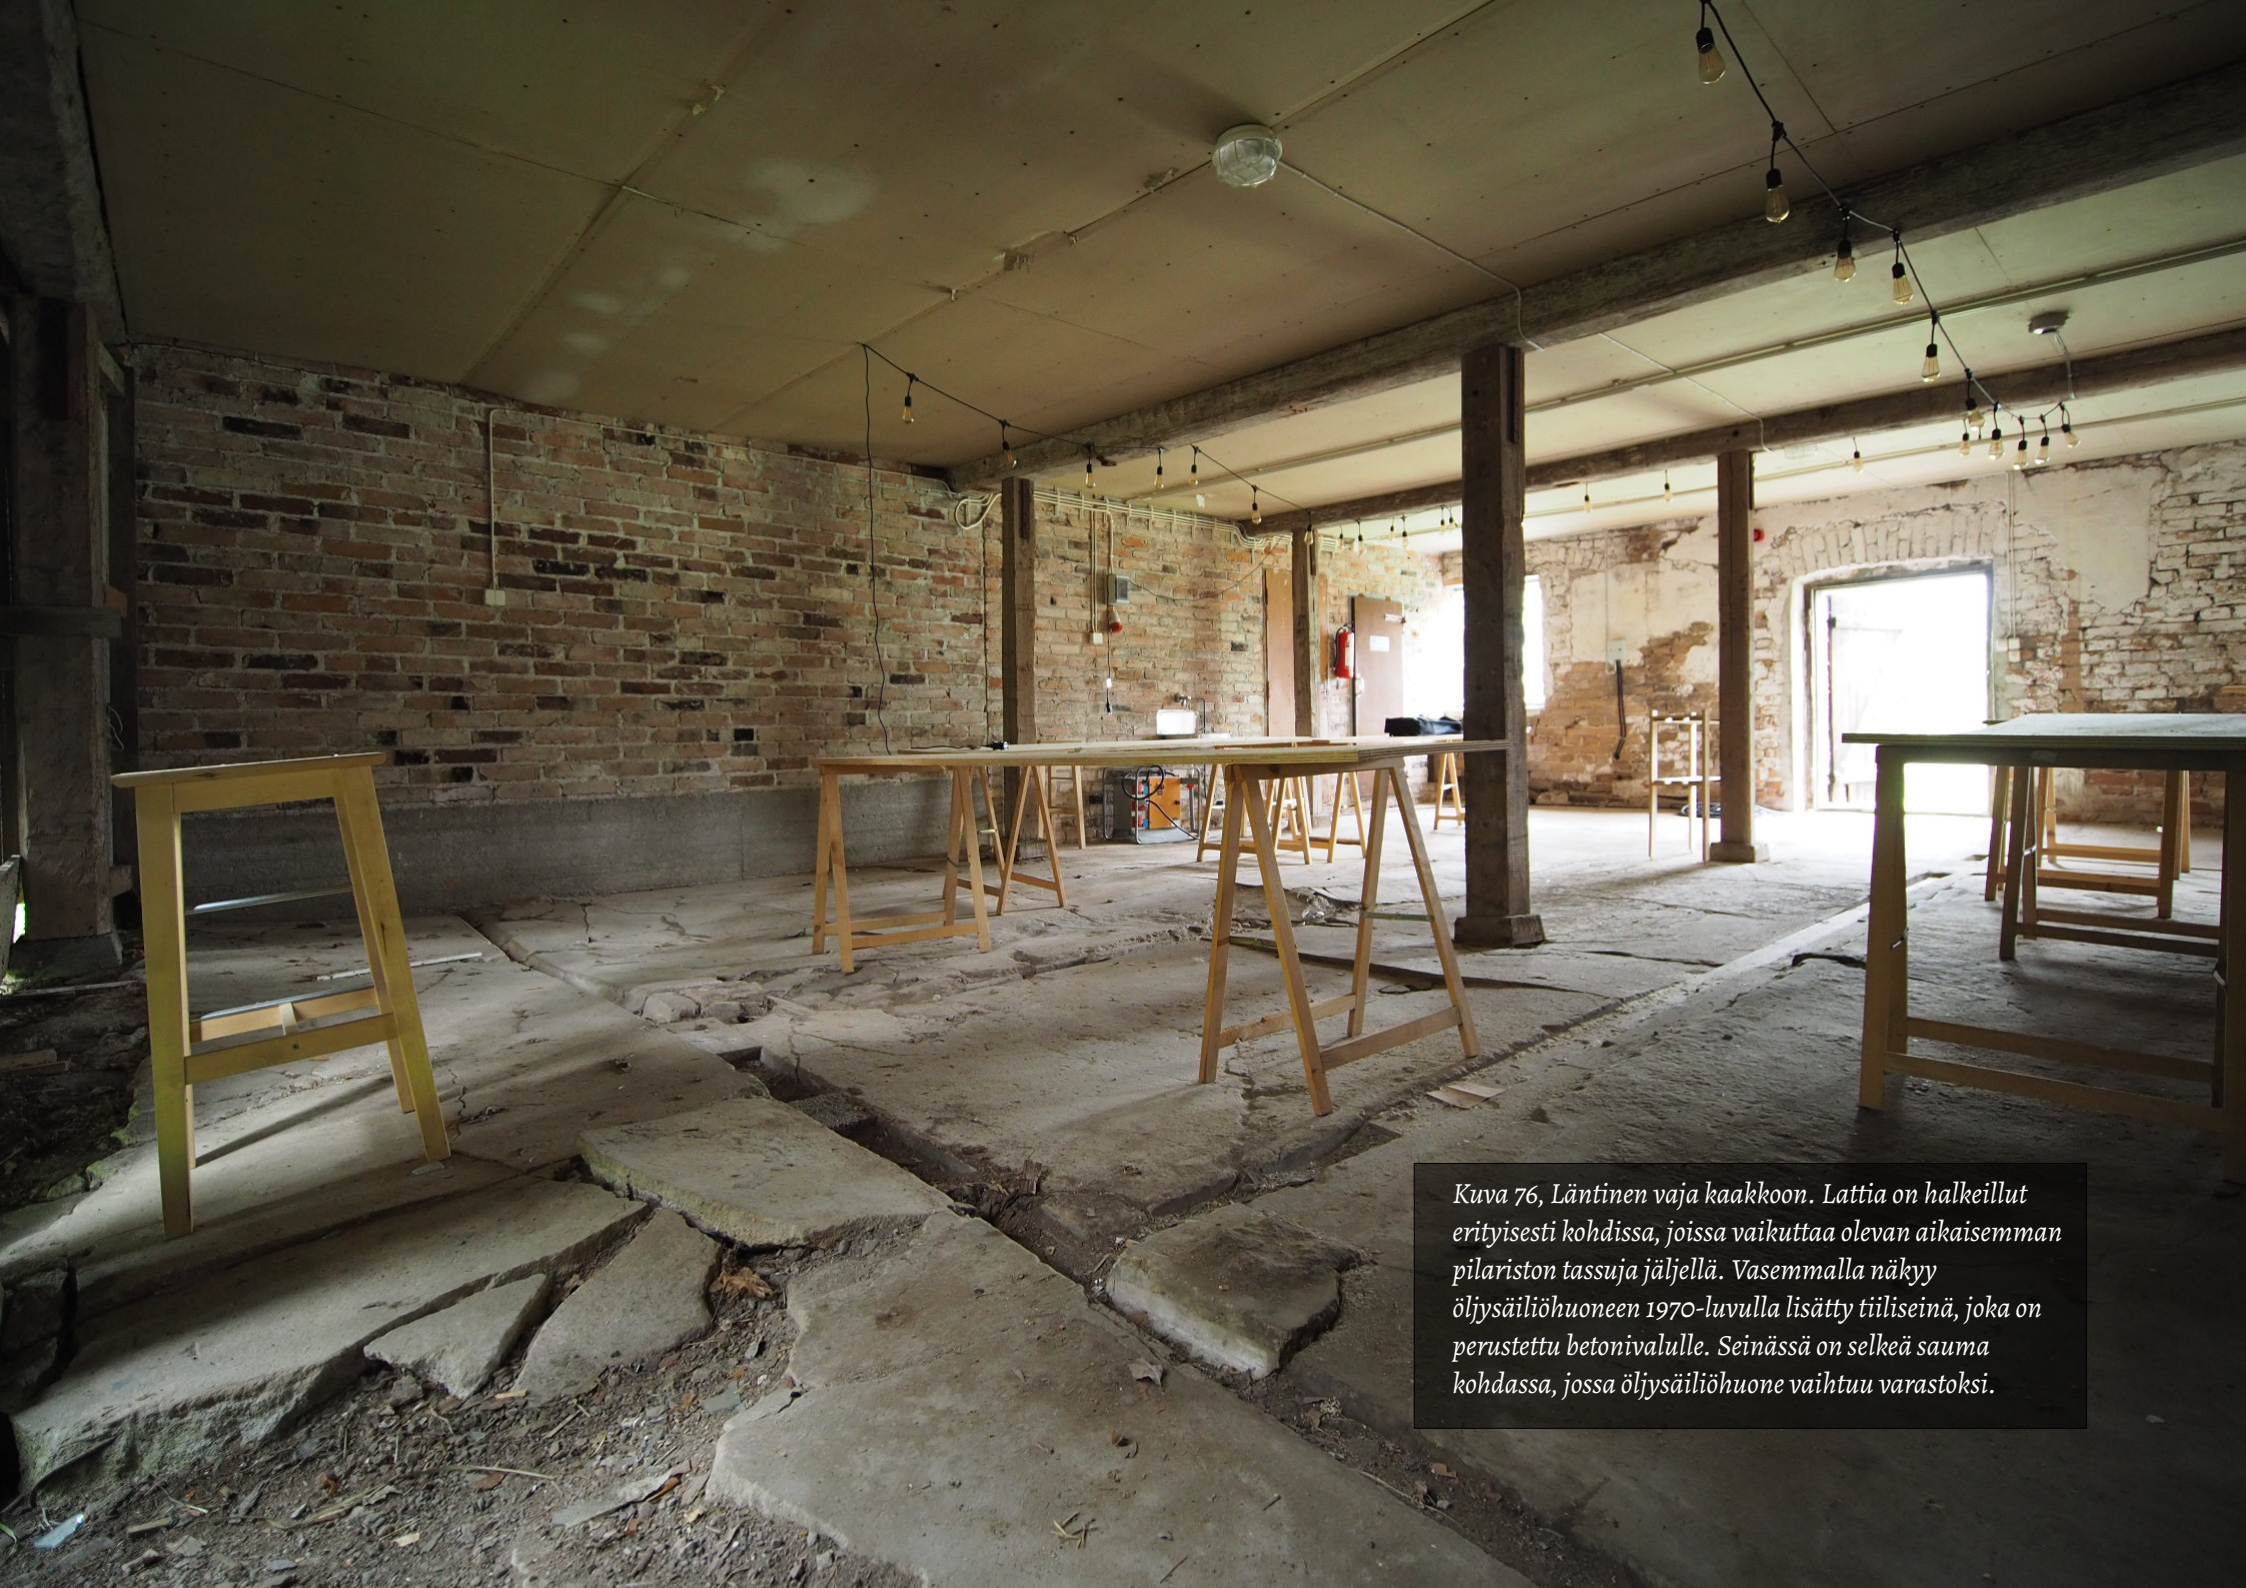
Kuva 76, Läntinen vaja kaakkoon. Lattia on halkeillut erityisesti kohdissa, joissa vaikuttaa olevan aikaisemman pilariston tassuja jäljellä. Vasemmalla näkyy öljysäiliöhuoneen 1970-luvulla lisätty tiiliseinä, joka on perustettu betonivalulle. Seinässä on selkeä sauma kohdassa, jossa öljysäiliöhuone vaihtuu varastoksi.

Sisätilojen korjauksessa suositellaan kiinnittämään huomiota rakennuksessa alun perin käytetyille materiaaleille ja välttämään korjauksia vierain materiaalein. Esimerkiksi 1900-luvun lopussa tehdyt rappauskorjaukset sementtillaastilla ovat vaurioittaneet ympäröivää vanhempaa kalkkirappausta. Tulevissa korjauksissa rappaukset suositellaan tehtävän kalkkilaastilla osakorjauksien osalta tai esimerkiksi savilaastilla koko seinän kattavissa korjauksissa. Lattioiden halkeilleiden betoni-laattojen poistoa ja palautusta puurakenteelle tulisi harkita.

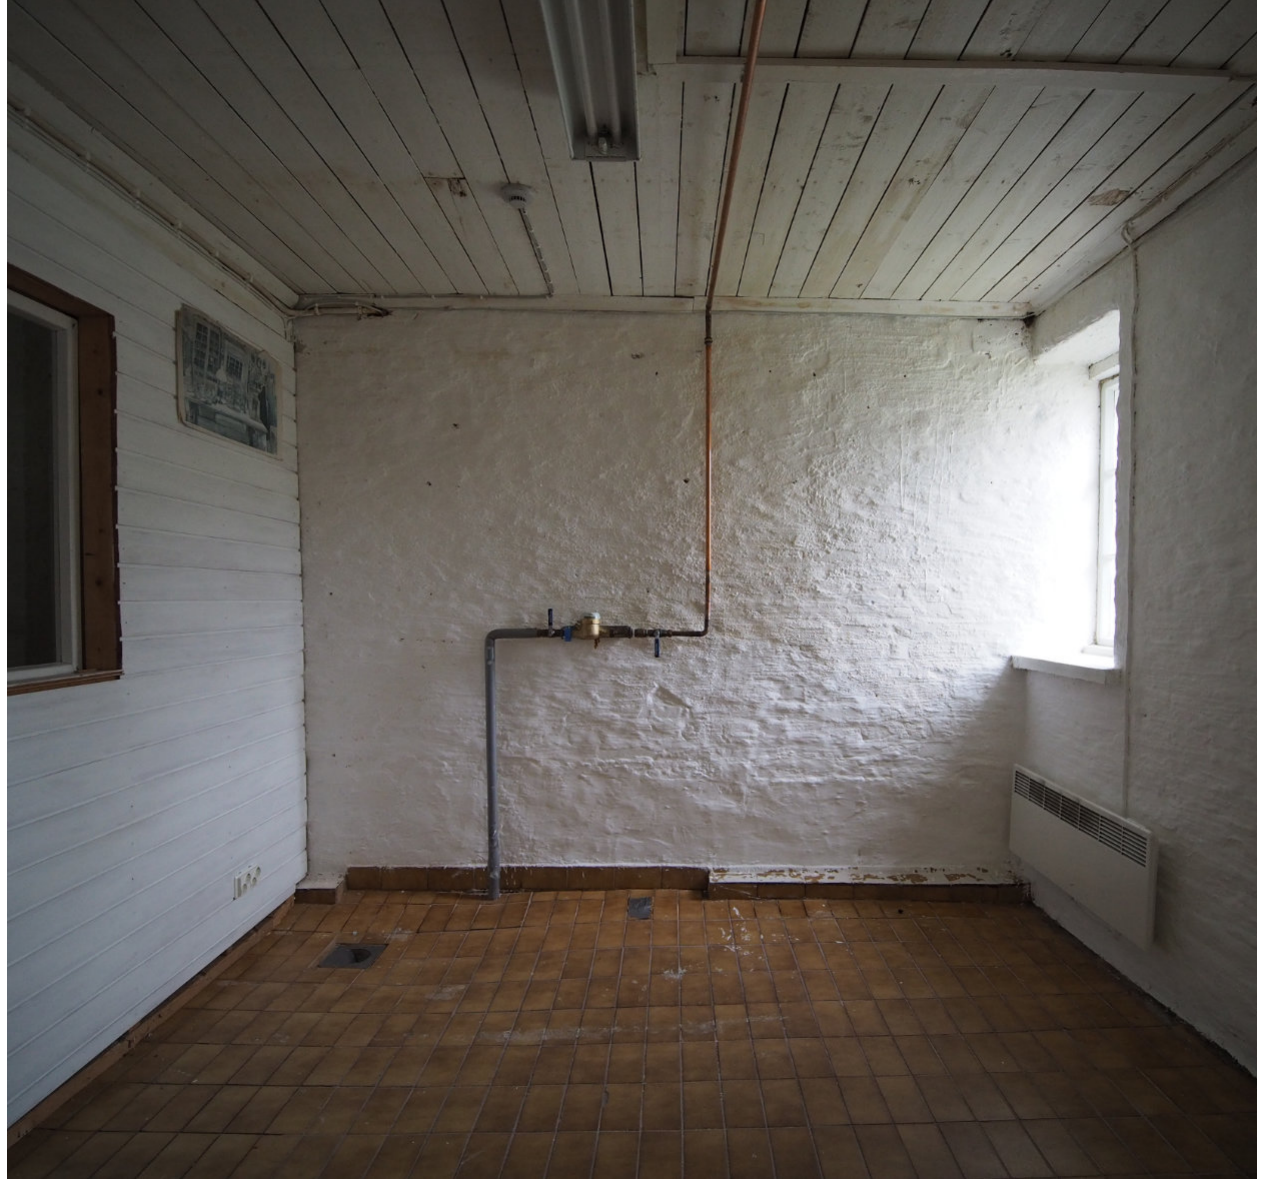
*Kuva 77, Myymälän takatila itään. Kuvan vasemmassa reunassa näkyy tilan viemäri. Tilassa on myös patteri. 1900-luvun alussa tehty seinä on rakennettu aivan ikkunaan kiinni.*
