Strömforsin Ruukki, Ruukintien pohjoisosa
Rakennushistoriaselvitykset, osa 5

Strömforsin Talli

31.1.2022

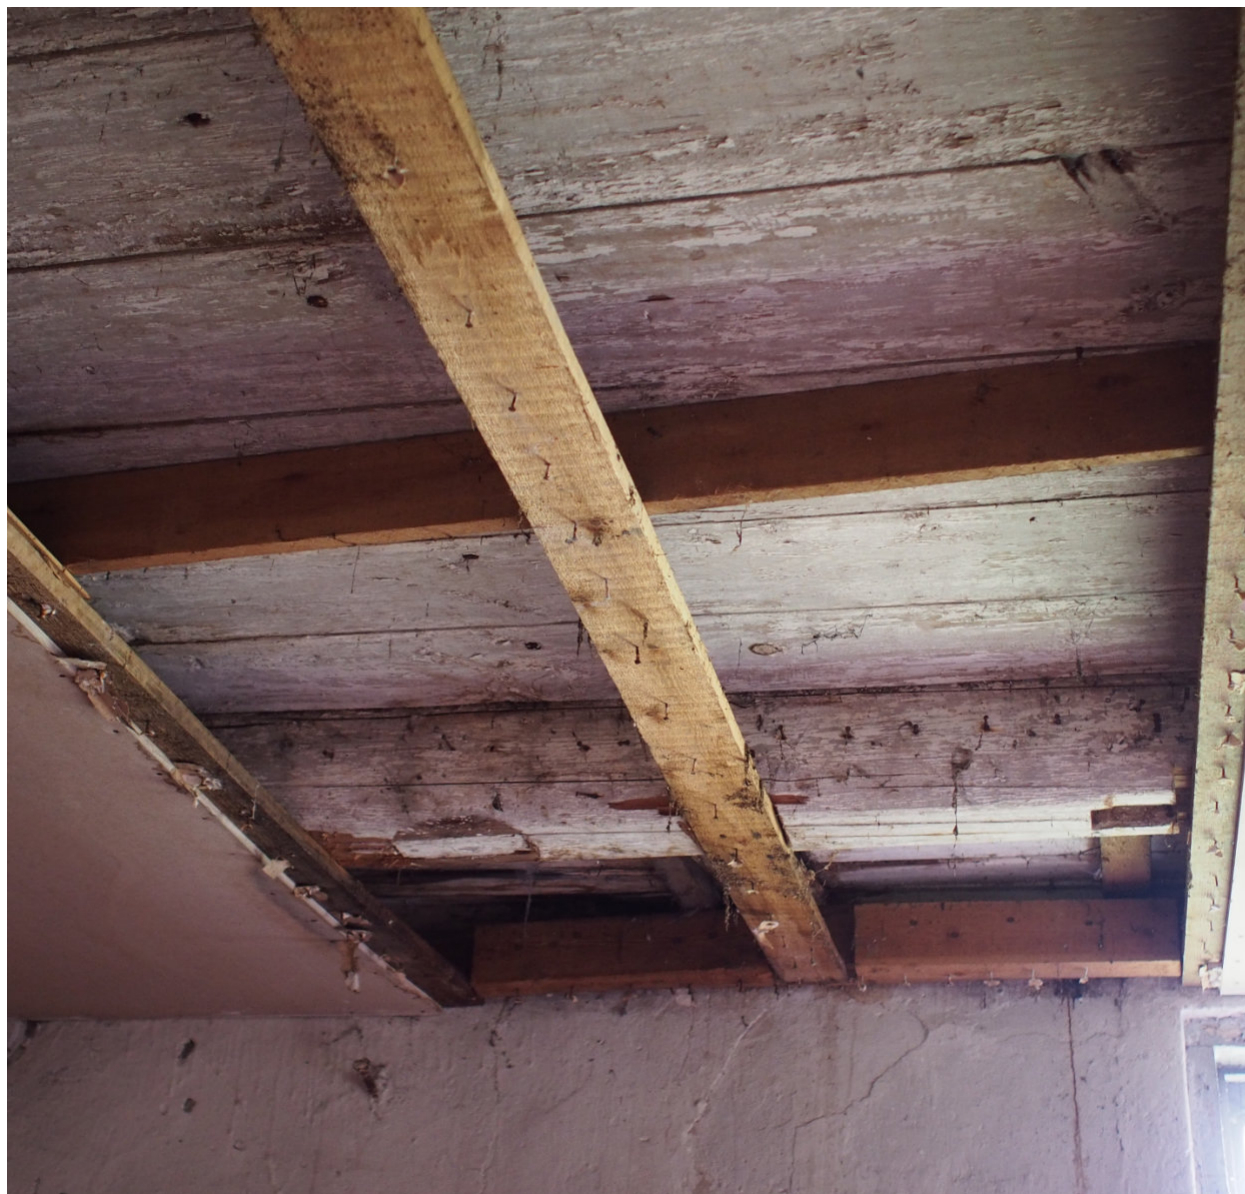
Kuva 39. Pohjoispäädyn tilan laudasta rakennettujen varastohäkkien kohdalta alakattoverhousta on purettu. Kuvassa näkyy yläpuolella olevan etelägallerian lattialaudoitus sekä pitkittäinen alapohjavasa. Rakennetta on lisätuettu laudalla.

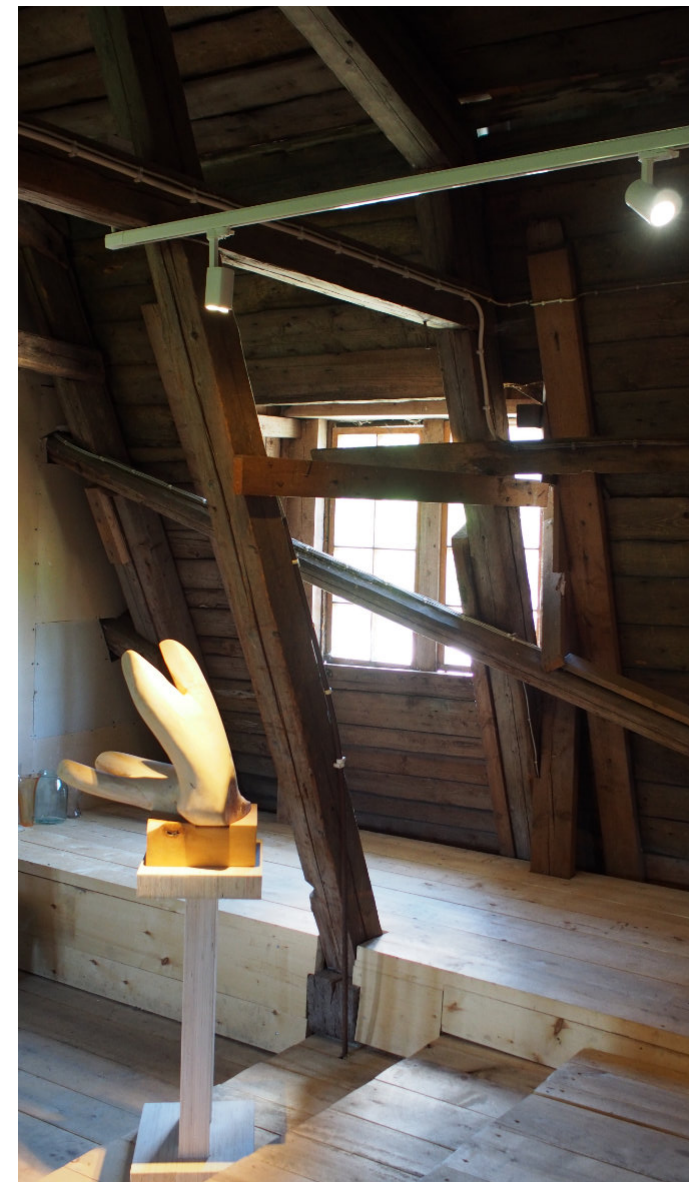
Kuva 41. Etelägallerian koilliskulma. Kattotuoleissa on polveilevasti ratkaistuja vahvistuksia eri aikakausilta.

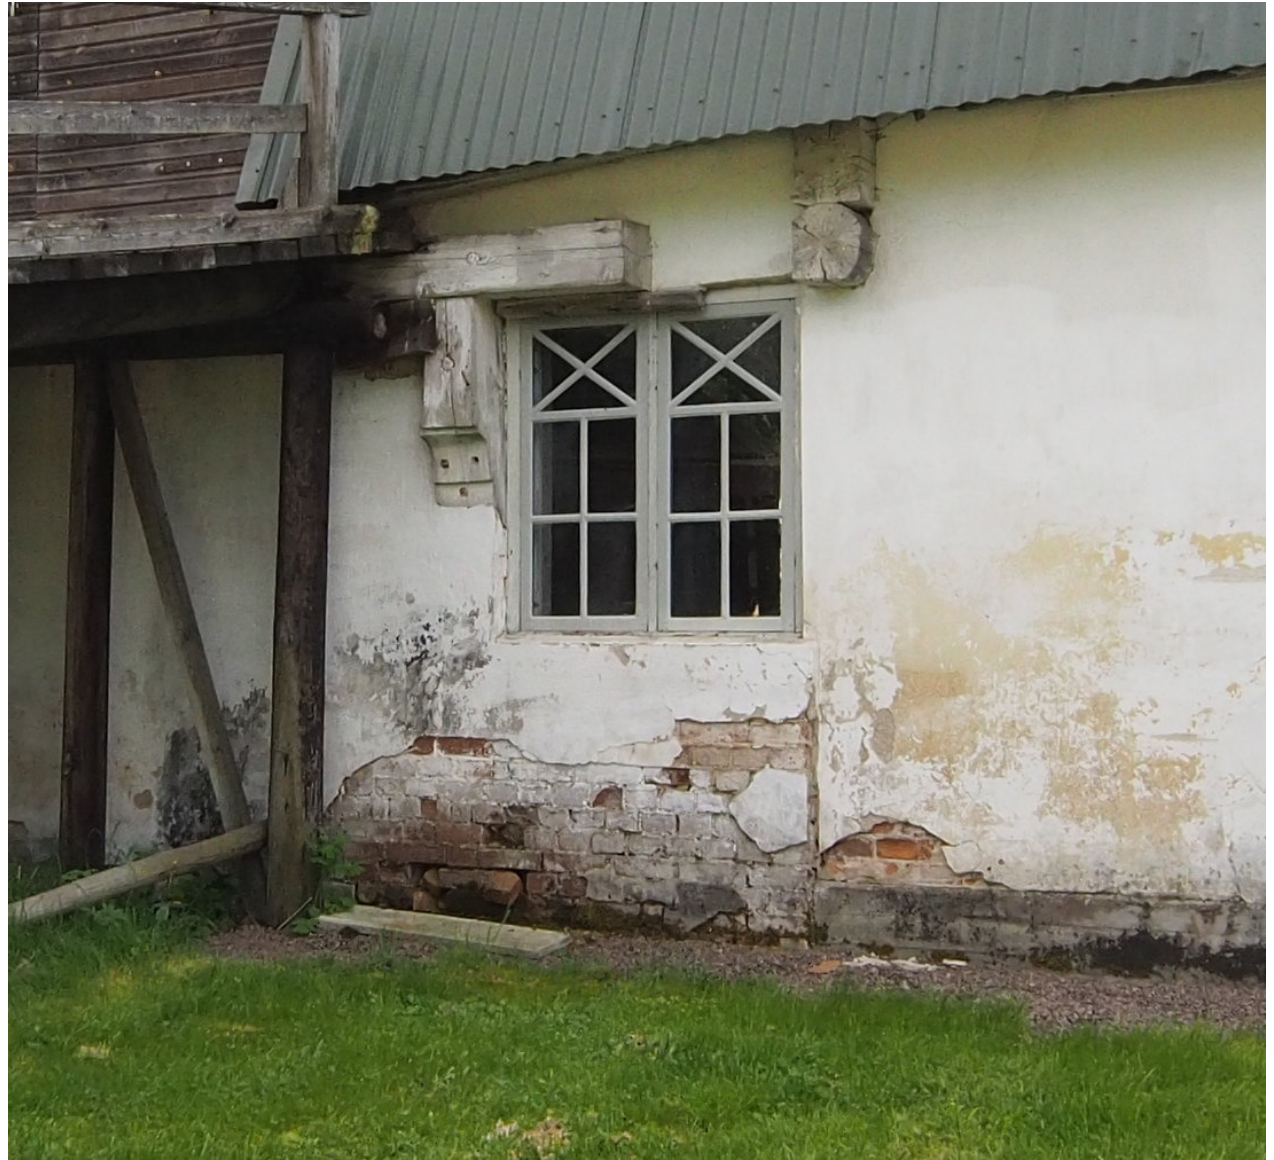
Kuva 45. Itäjulkisivu, kohta jossa uudempi tiiliseinä ja betonisokkeli kohtaa aikaisemman korsvirkerakenteen.

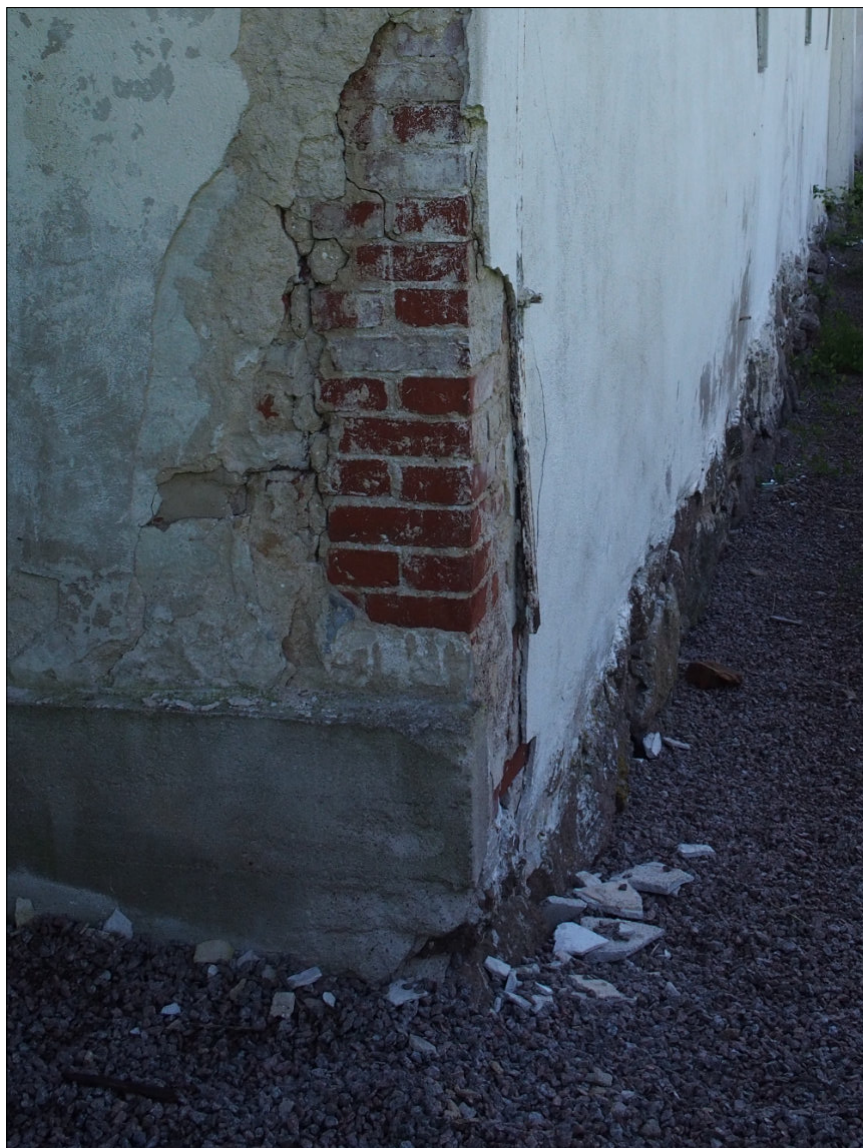
Kuva 48. Lounaiskulma. Betonisokkeli kohtaa luonnonkiviperustuksen länsijulkisivulle siirryttäessä. Länsipuolella rappauksen lomasta pilkottaa teräksinen lista ja pultteja, jotka ulottuvat rakenteen läpi.

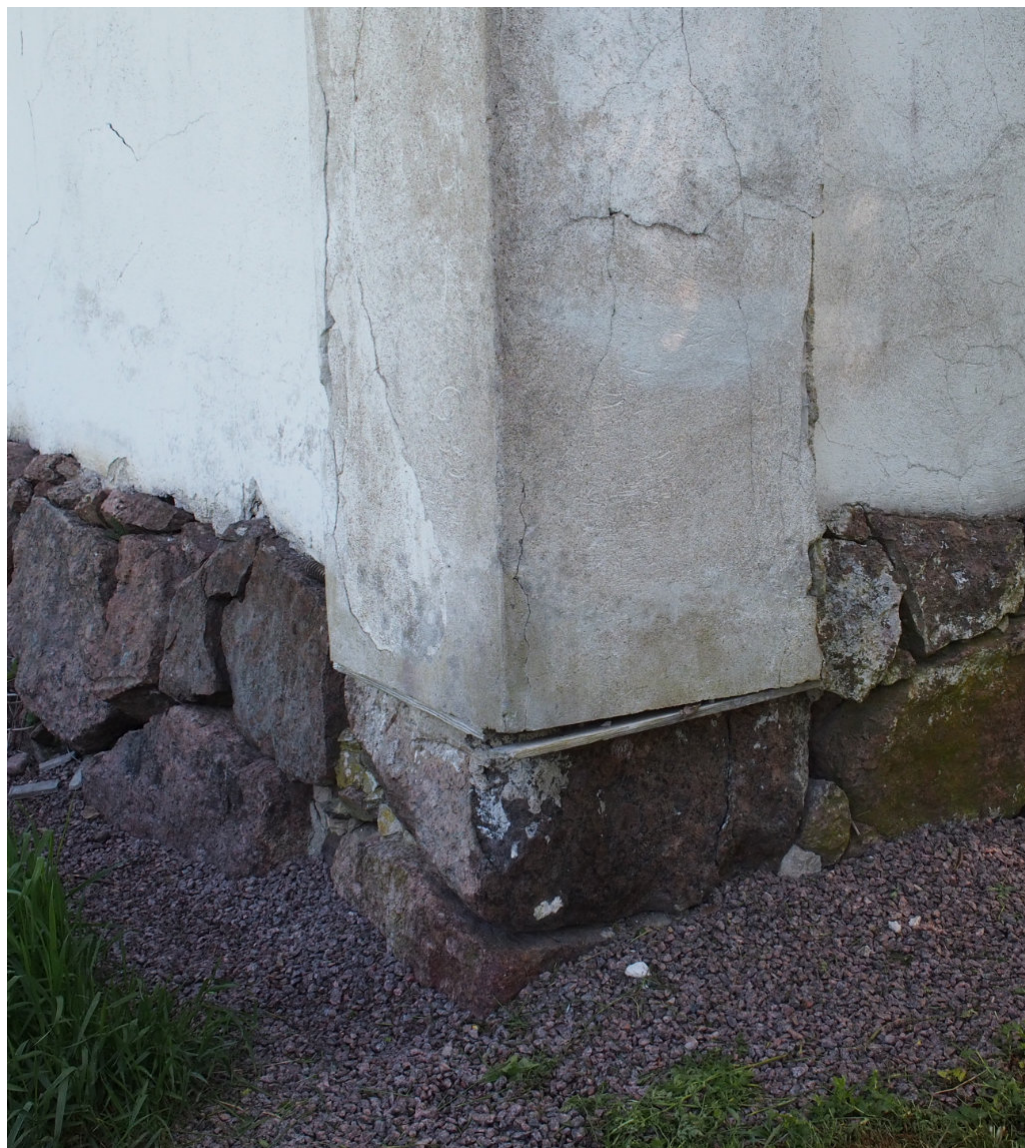
Kuva 49. Tallin lounaiskulma. Perustus on ulkopuolelta tällä kohtaa luonnonkivilatomusta. Sisällä samalla kohtaa näkyy ainoastaan 1950-luvulla lisätty betonivalu (kuvat 80 ja 81, sivut 75 ja 76)

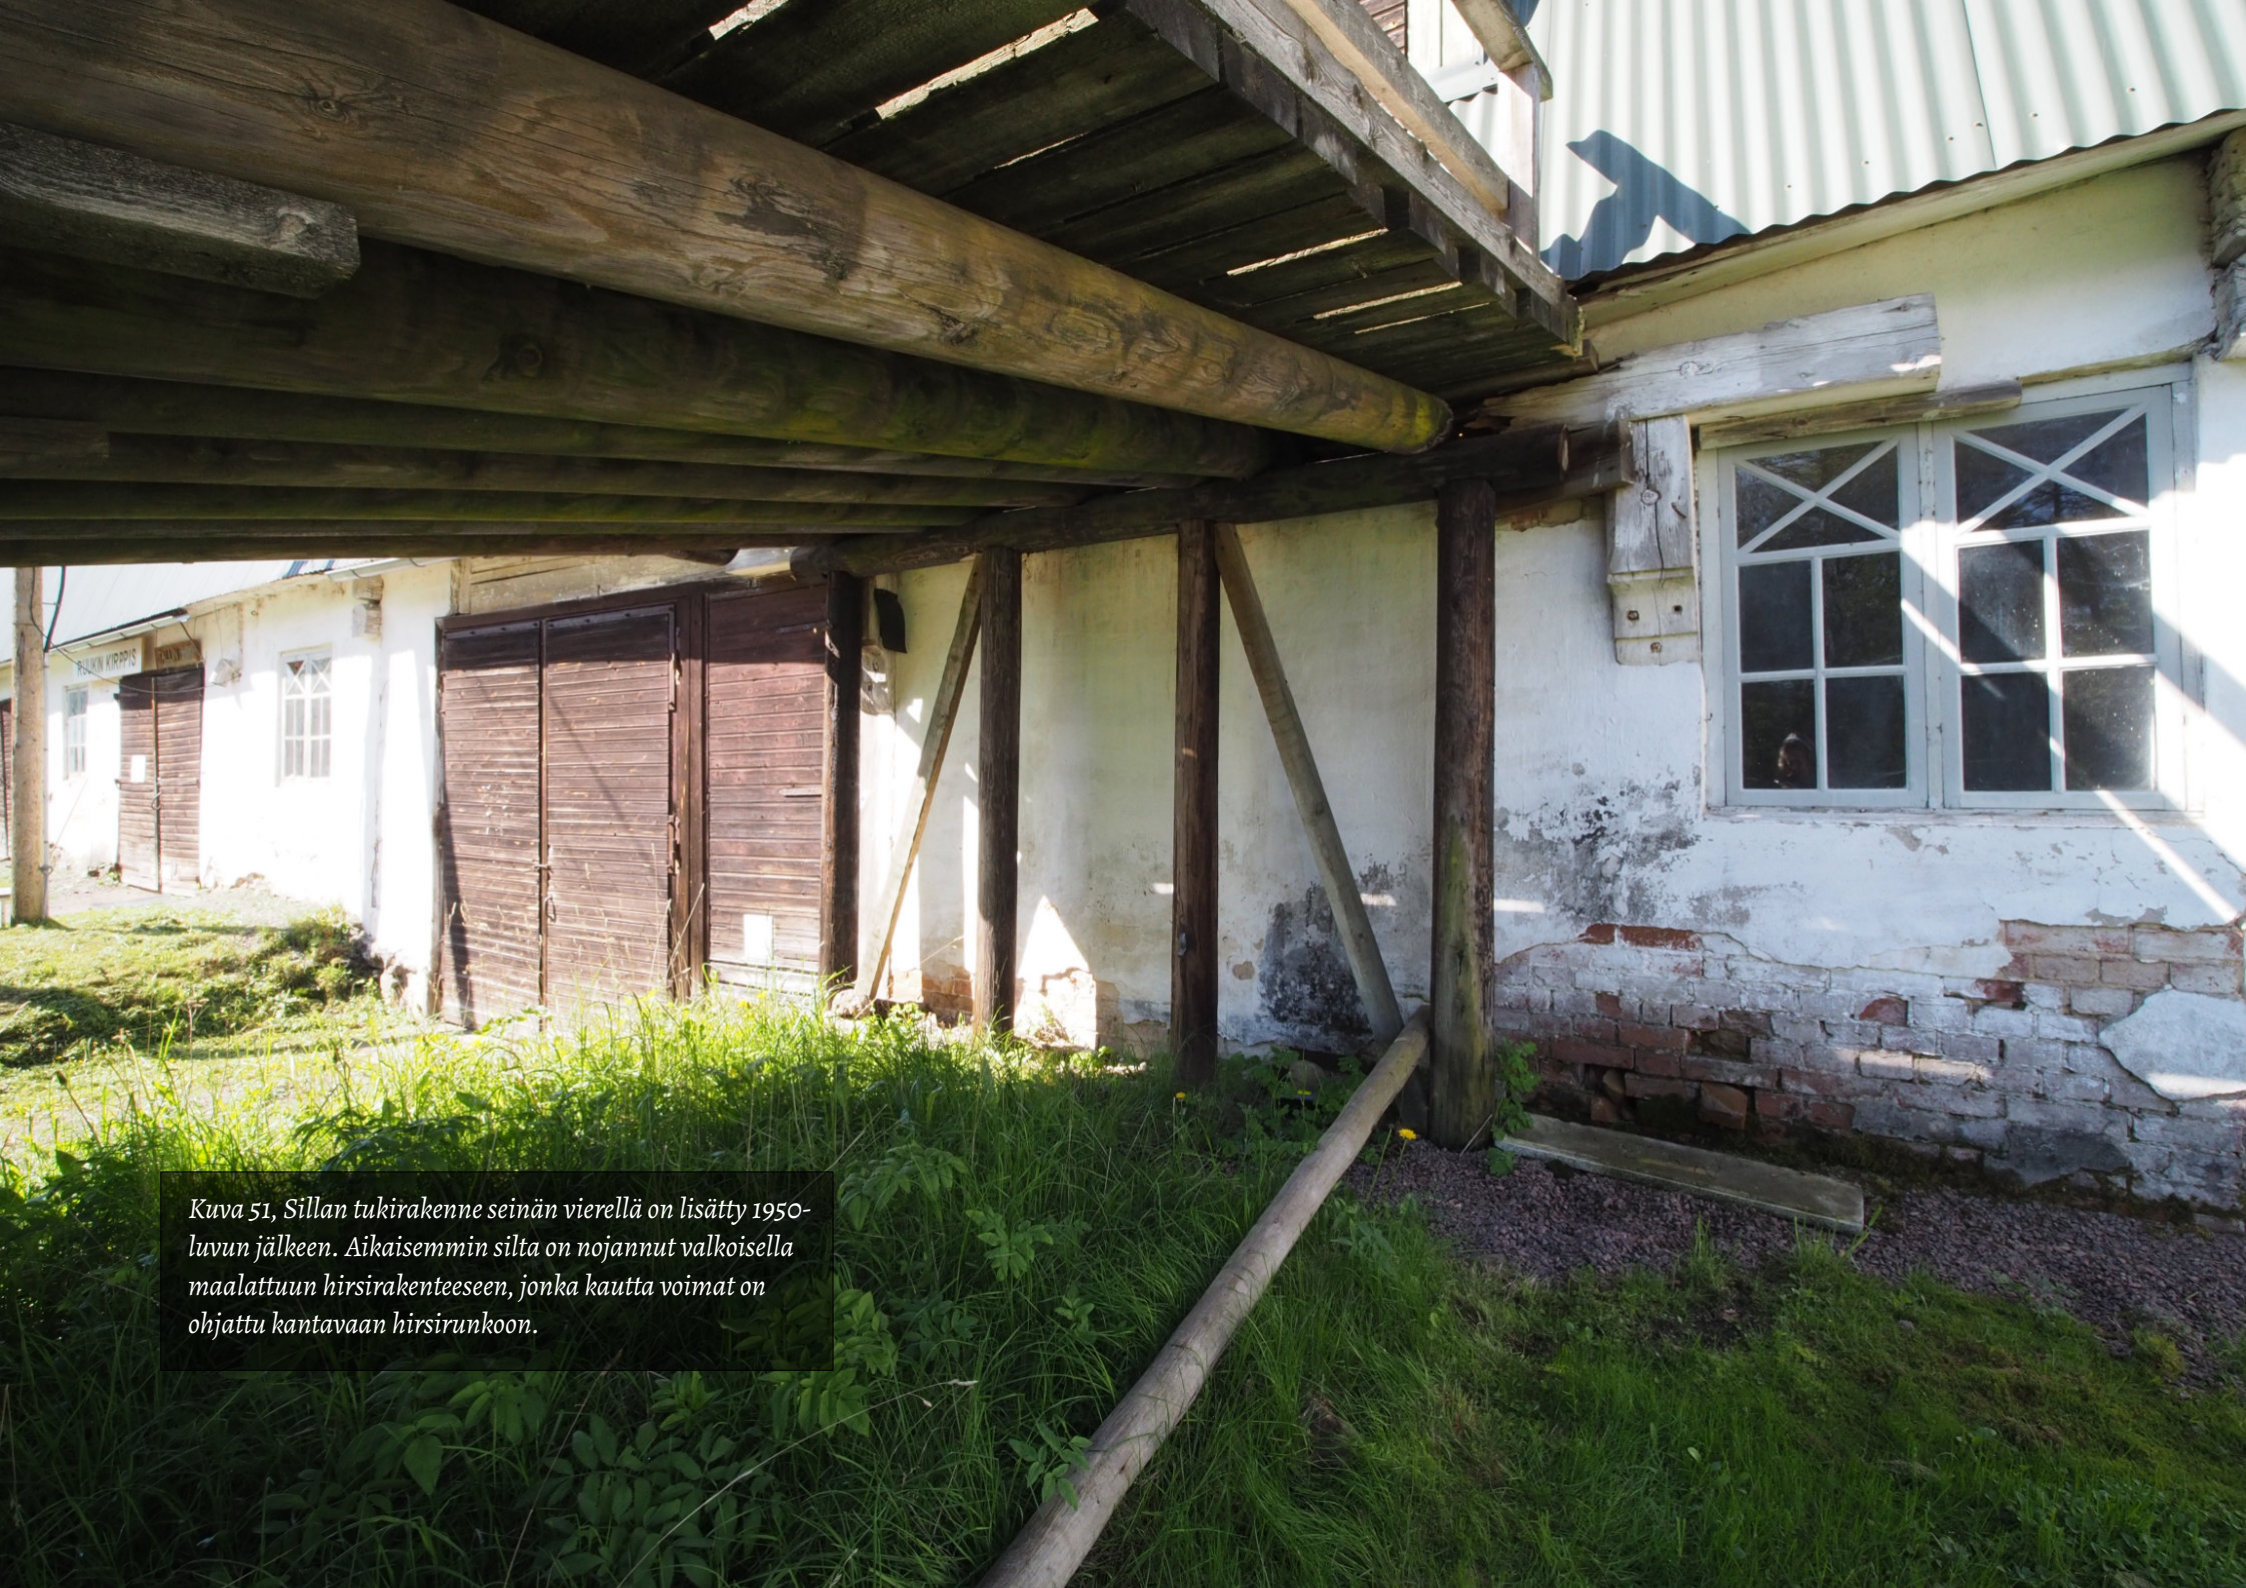
Kuva 51, Sillan tukirakenne seinän vierellä on lisätty 1950-luvun jälkeen. Aikaisemmin silta on nojannut valkoisella maalattuun hirsirakenteeseen, jonka kautta voimat on ohjattu kantavaan hirsirunkoon.

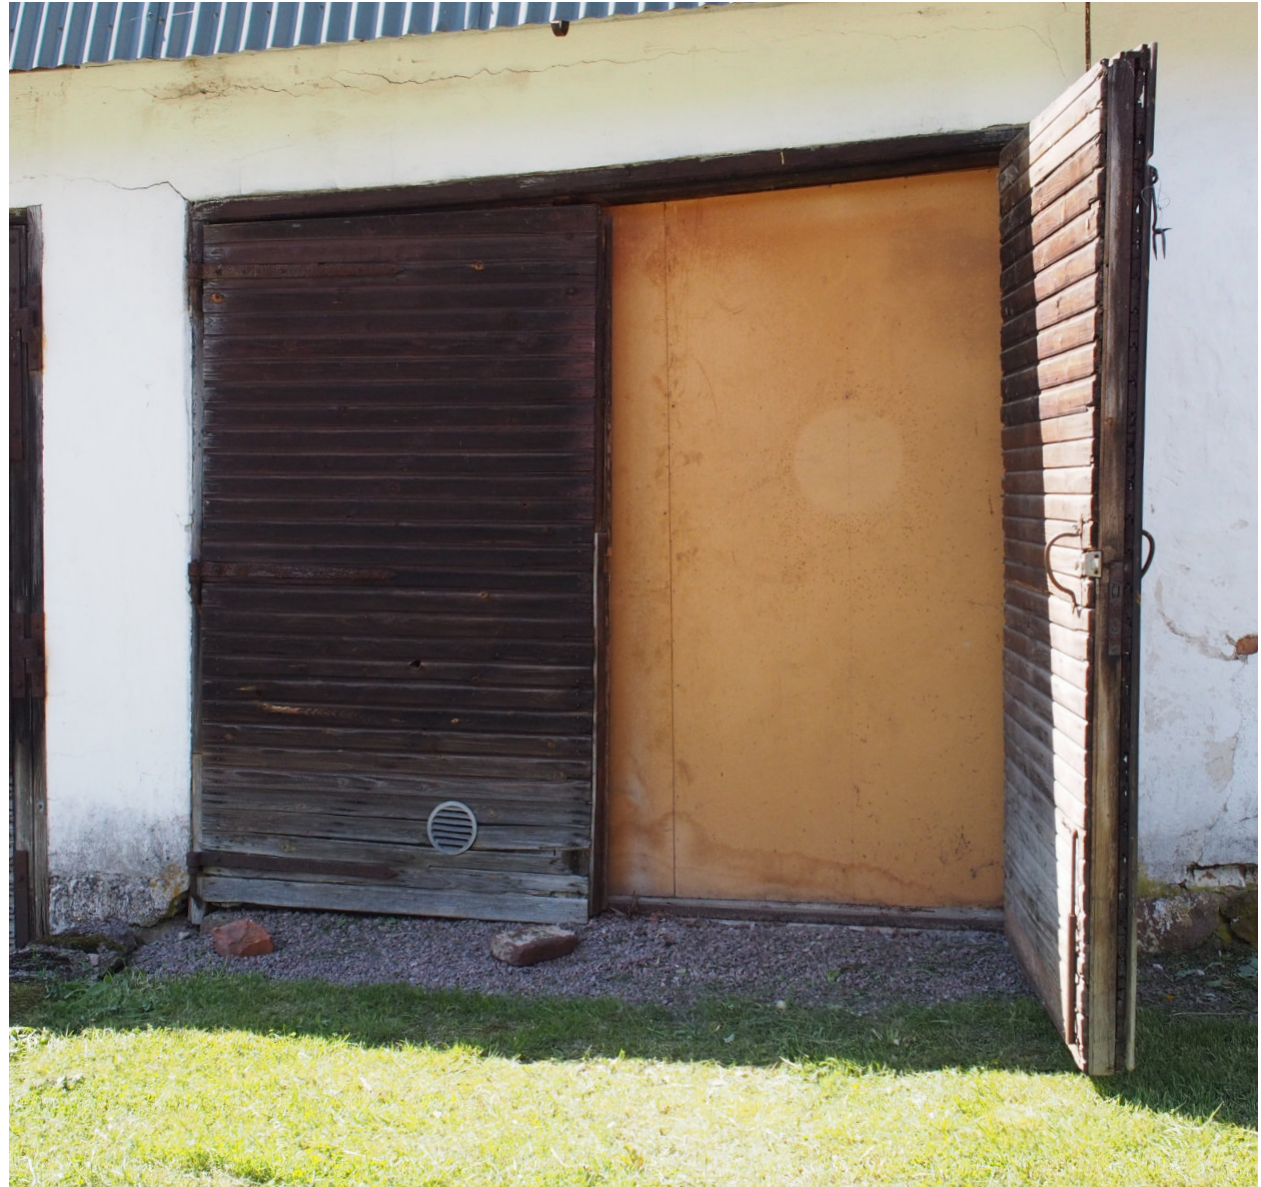
Kuva 52. Entinen eteläinen vaunuvajan ovi. Ovi veisi nykyään entiseen keramiikkapajaan, mutta se on poistettu käytöstä vuonna 1992. Oven opäädystä voi nähdä nykyisen verhouksen alle jäävän vanhemman paneelikerroksen ja lukkomekanismin.

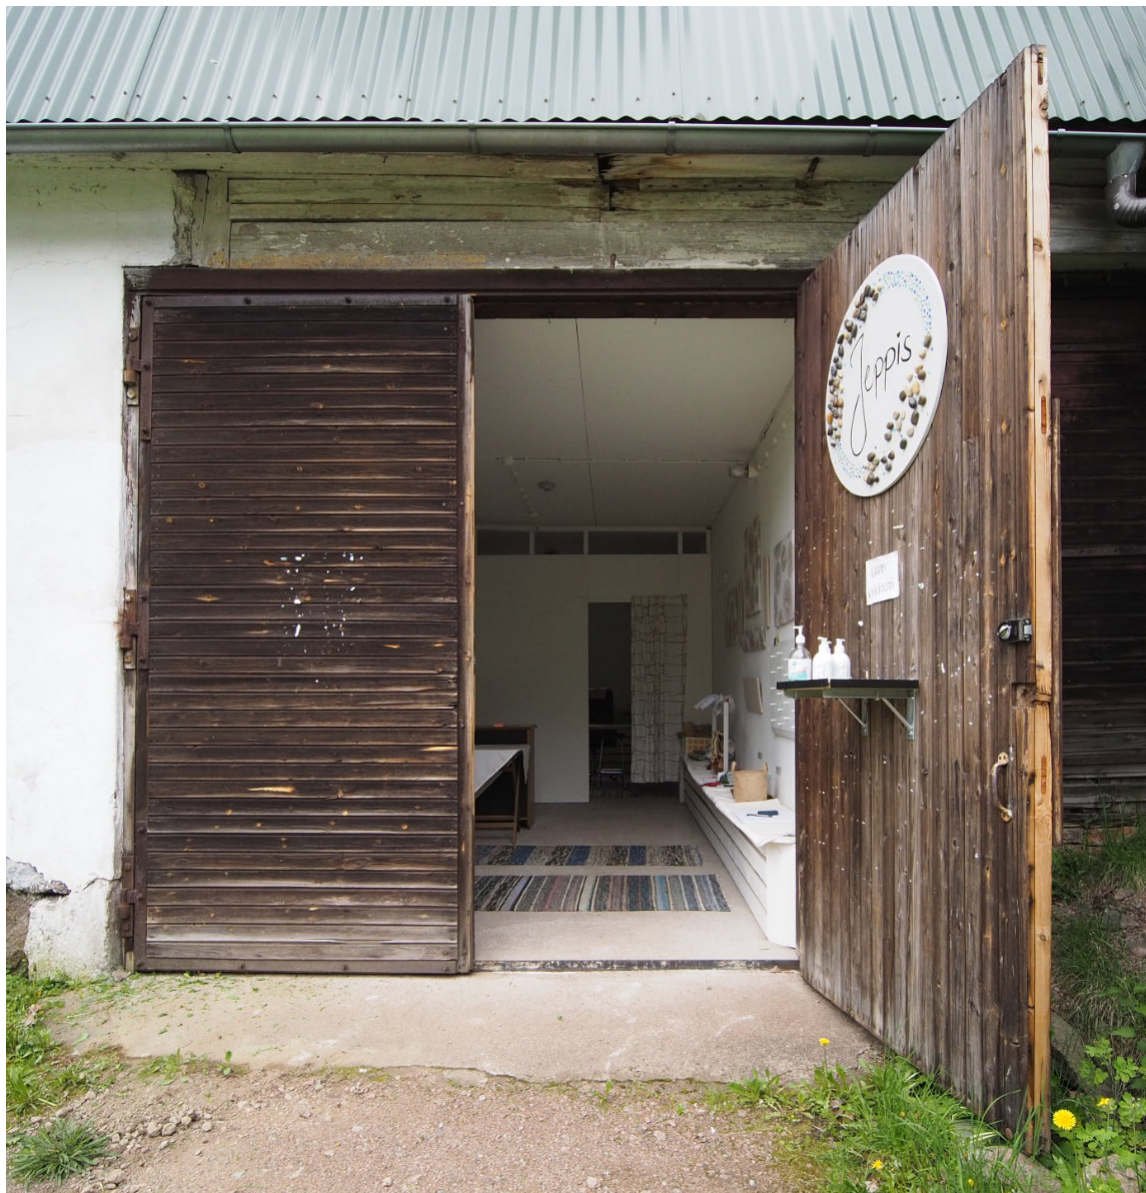
Kuva 56. Pohjoisen 1950-60-luvulla lisätyn autotallin kaksoisovet. Tällä paikalla on ollut ikkuna ja osittain entisen vierastallin pariovet. Oven yllä näkyy hitsirakennetta, josta osa voi liittyä aikaisempiin aukotuksiin (kts kuva 21).

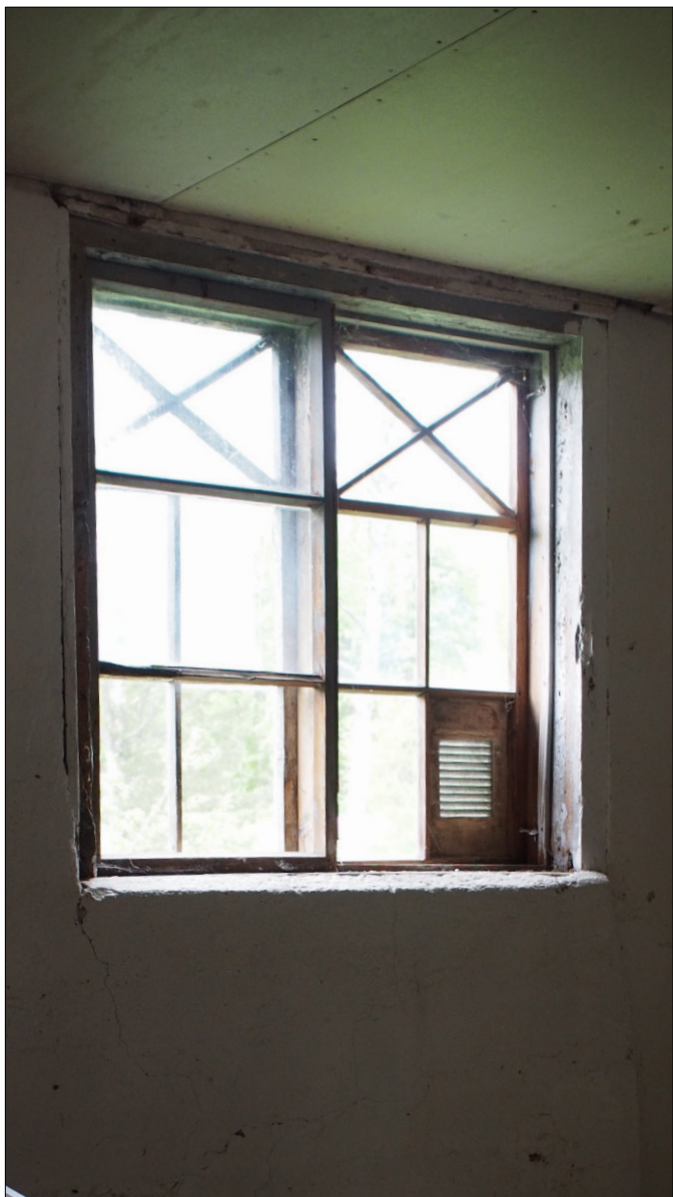
Kuva 64. Tässä länsiseinän ikkunassa on toinen sisätupla jäljellä.
Toisen ikkunan alin ruutu on korvattu ilmanvaihtoaukolla.

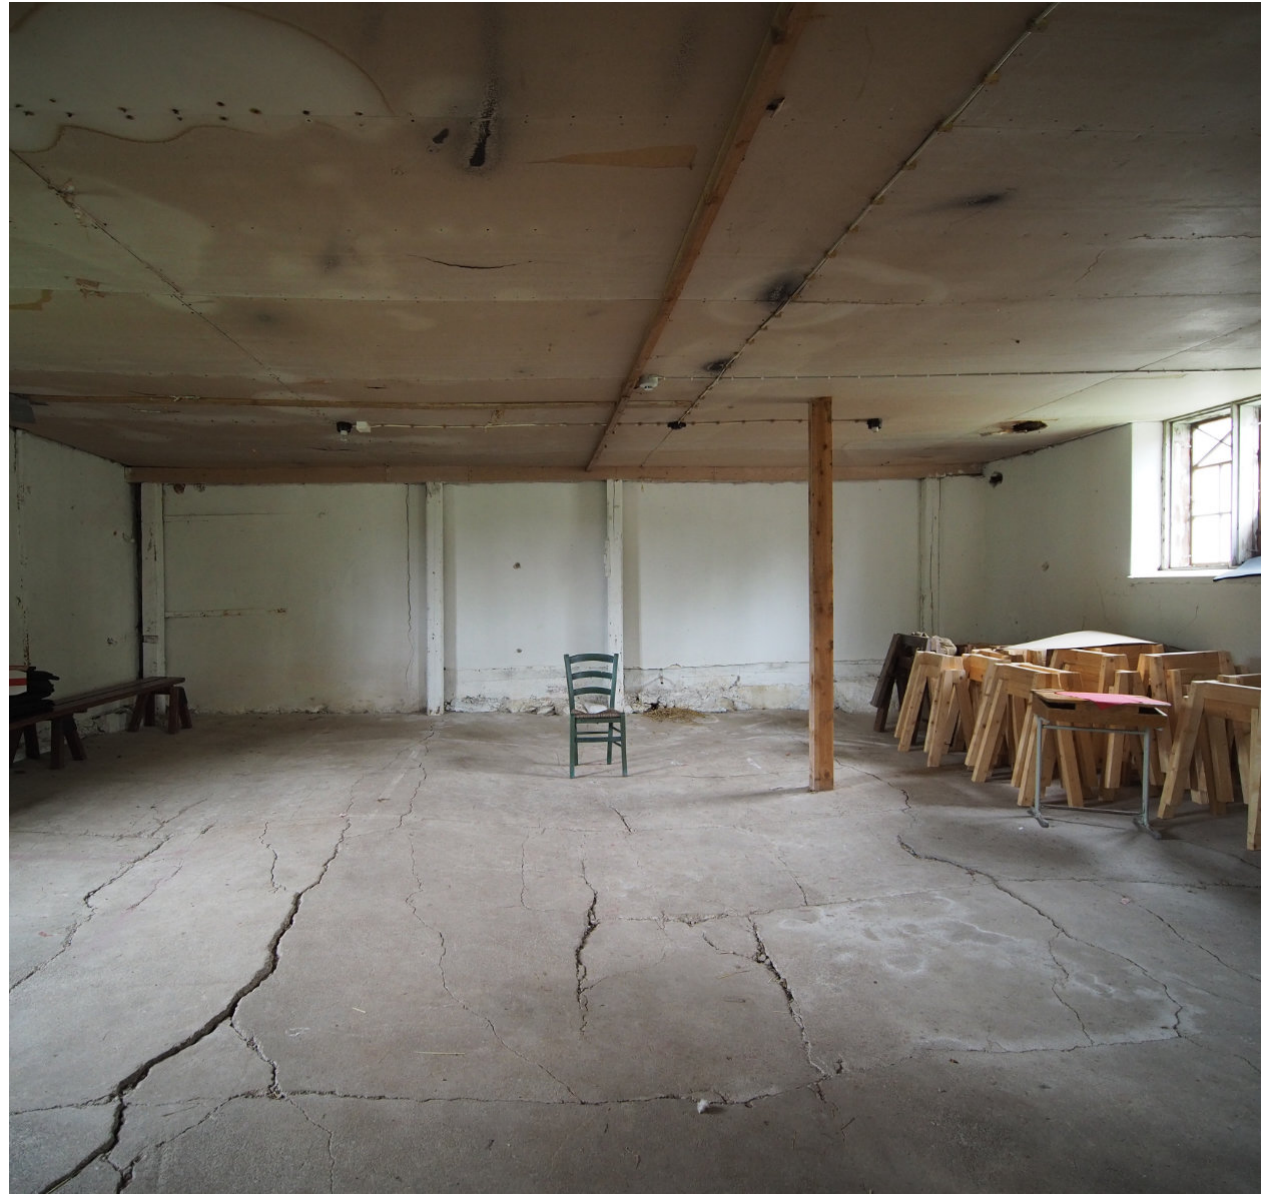
Kuva 69. Varastotila pohjoiseen. Betonilattia on valettu todennäköisesti 1950-luvulla. Päätyseinän hirsistä eniten oikealla oleva noudattaa Lindqvistin 1945 vuoden pitkittäisvasojen mukaista linjaa. Pohjoisseinän länsinurkassa on vetorausosia.

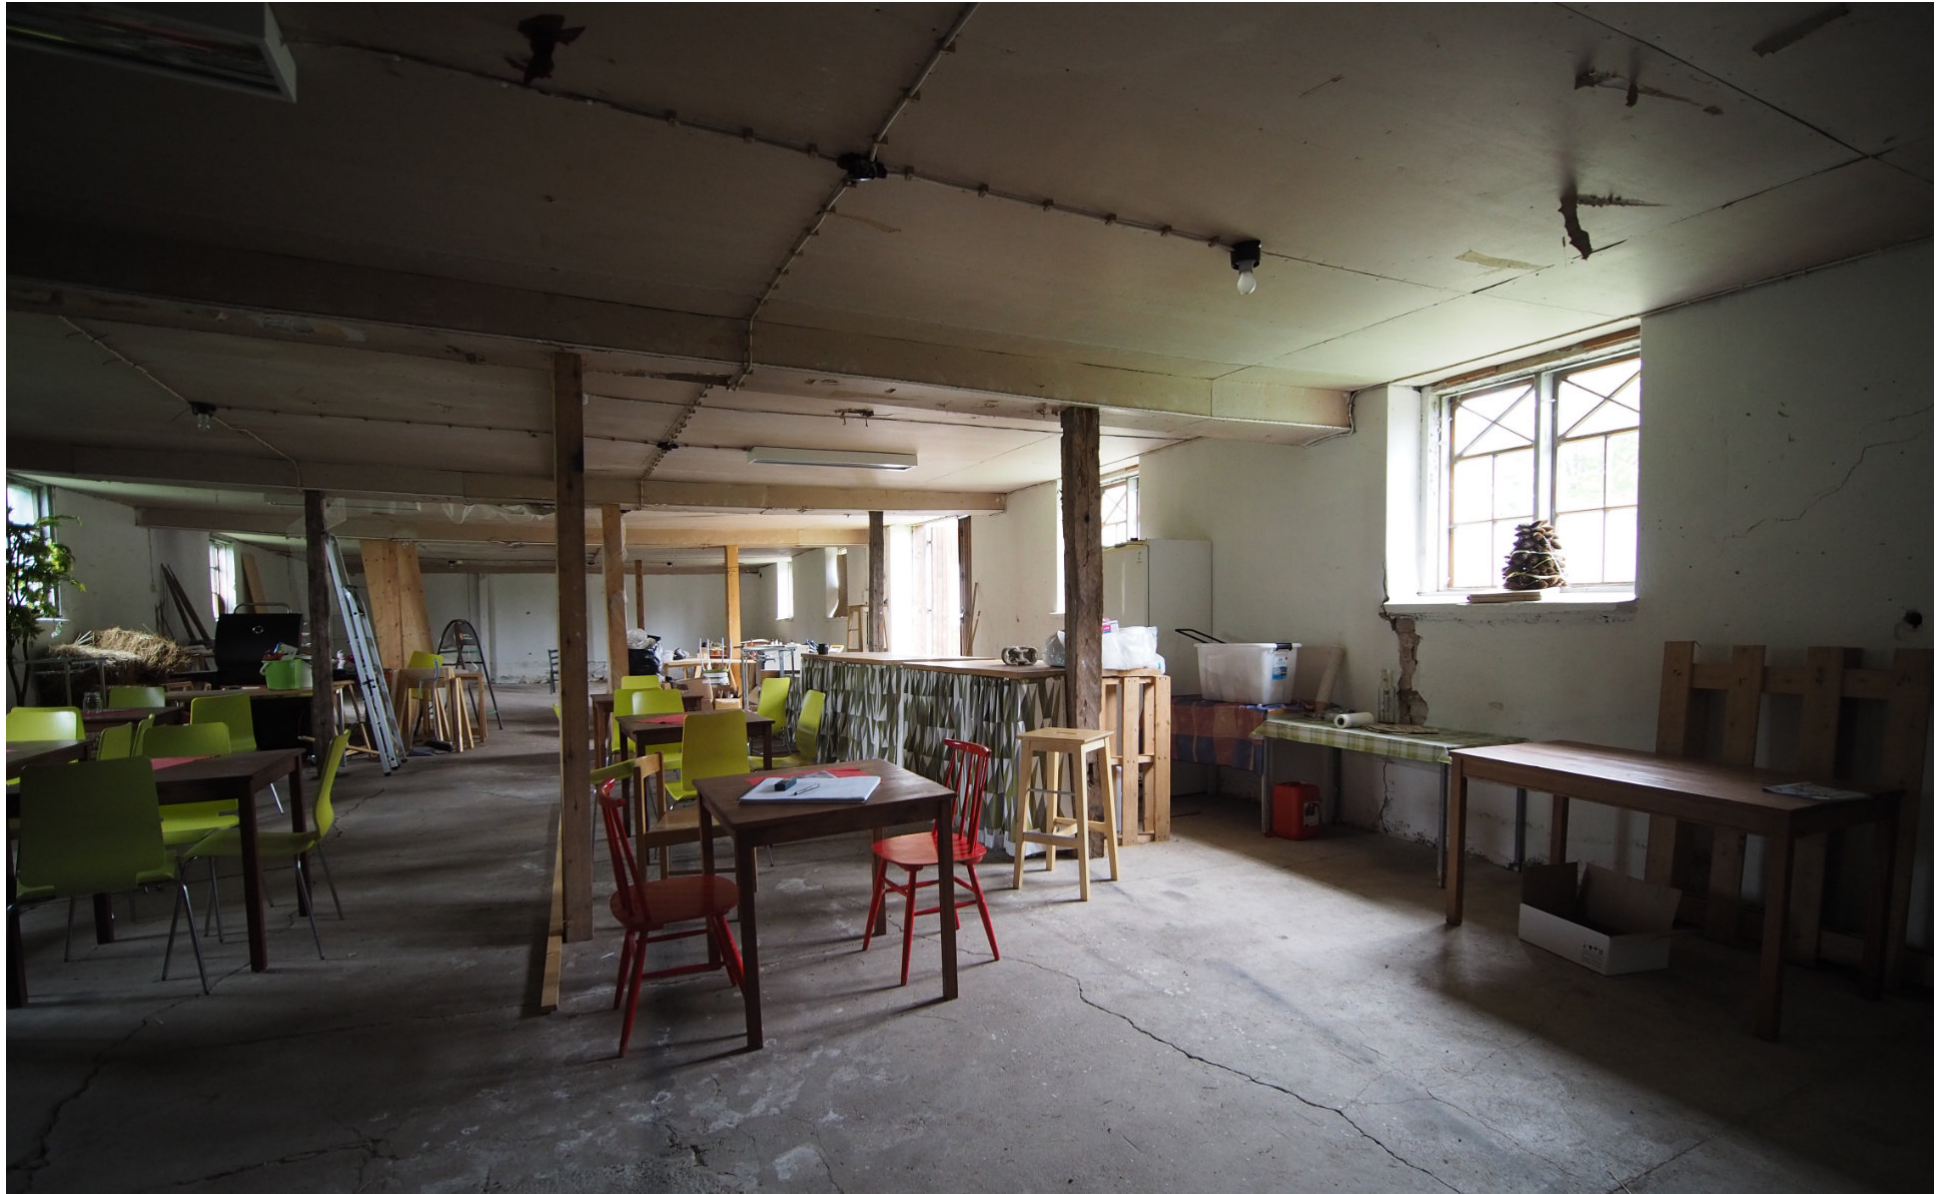
Kuva 70. Varastotila koilliseen. Lyhyet alakttovasat on koteloitu kuitulevyllä alakattoverhouksen tavoin. Vasoja kannattelee hirsipalkkeja, joiden ikä vaihtelee. Itäseinä on varaston kohdalla merkittävästi muita seinärakenteita paksumpi.

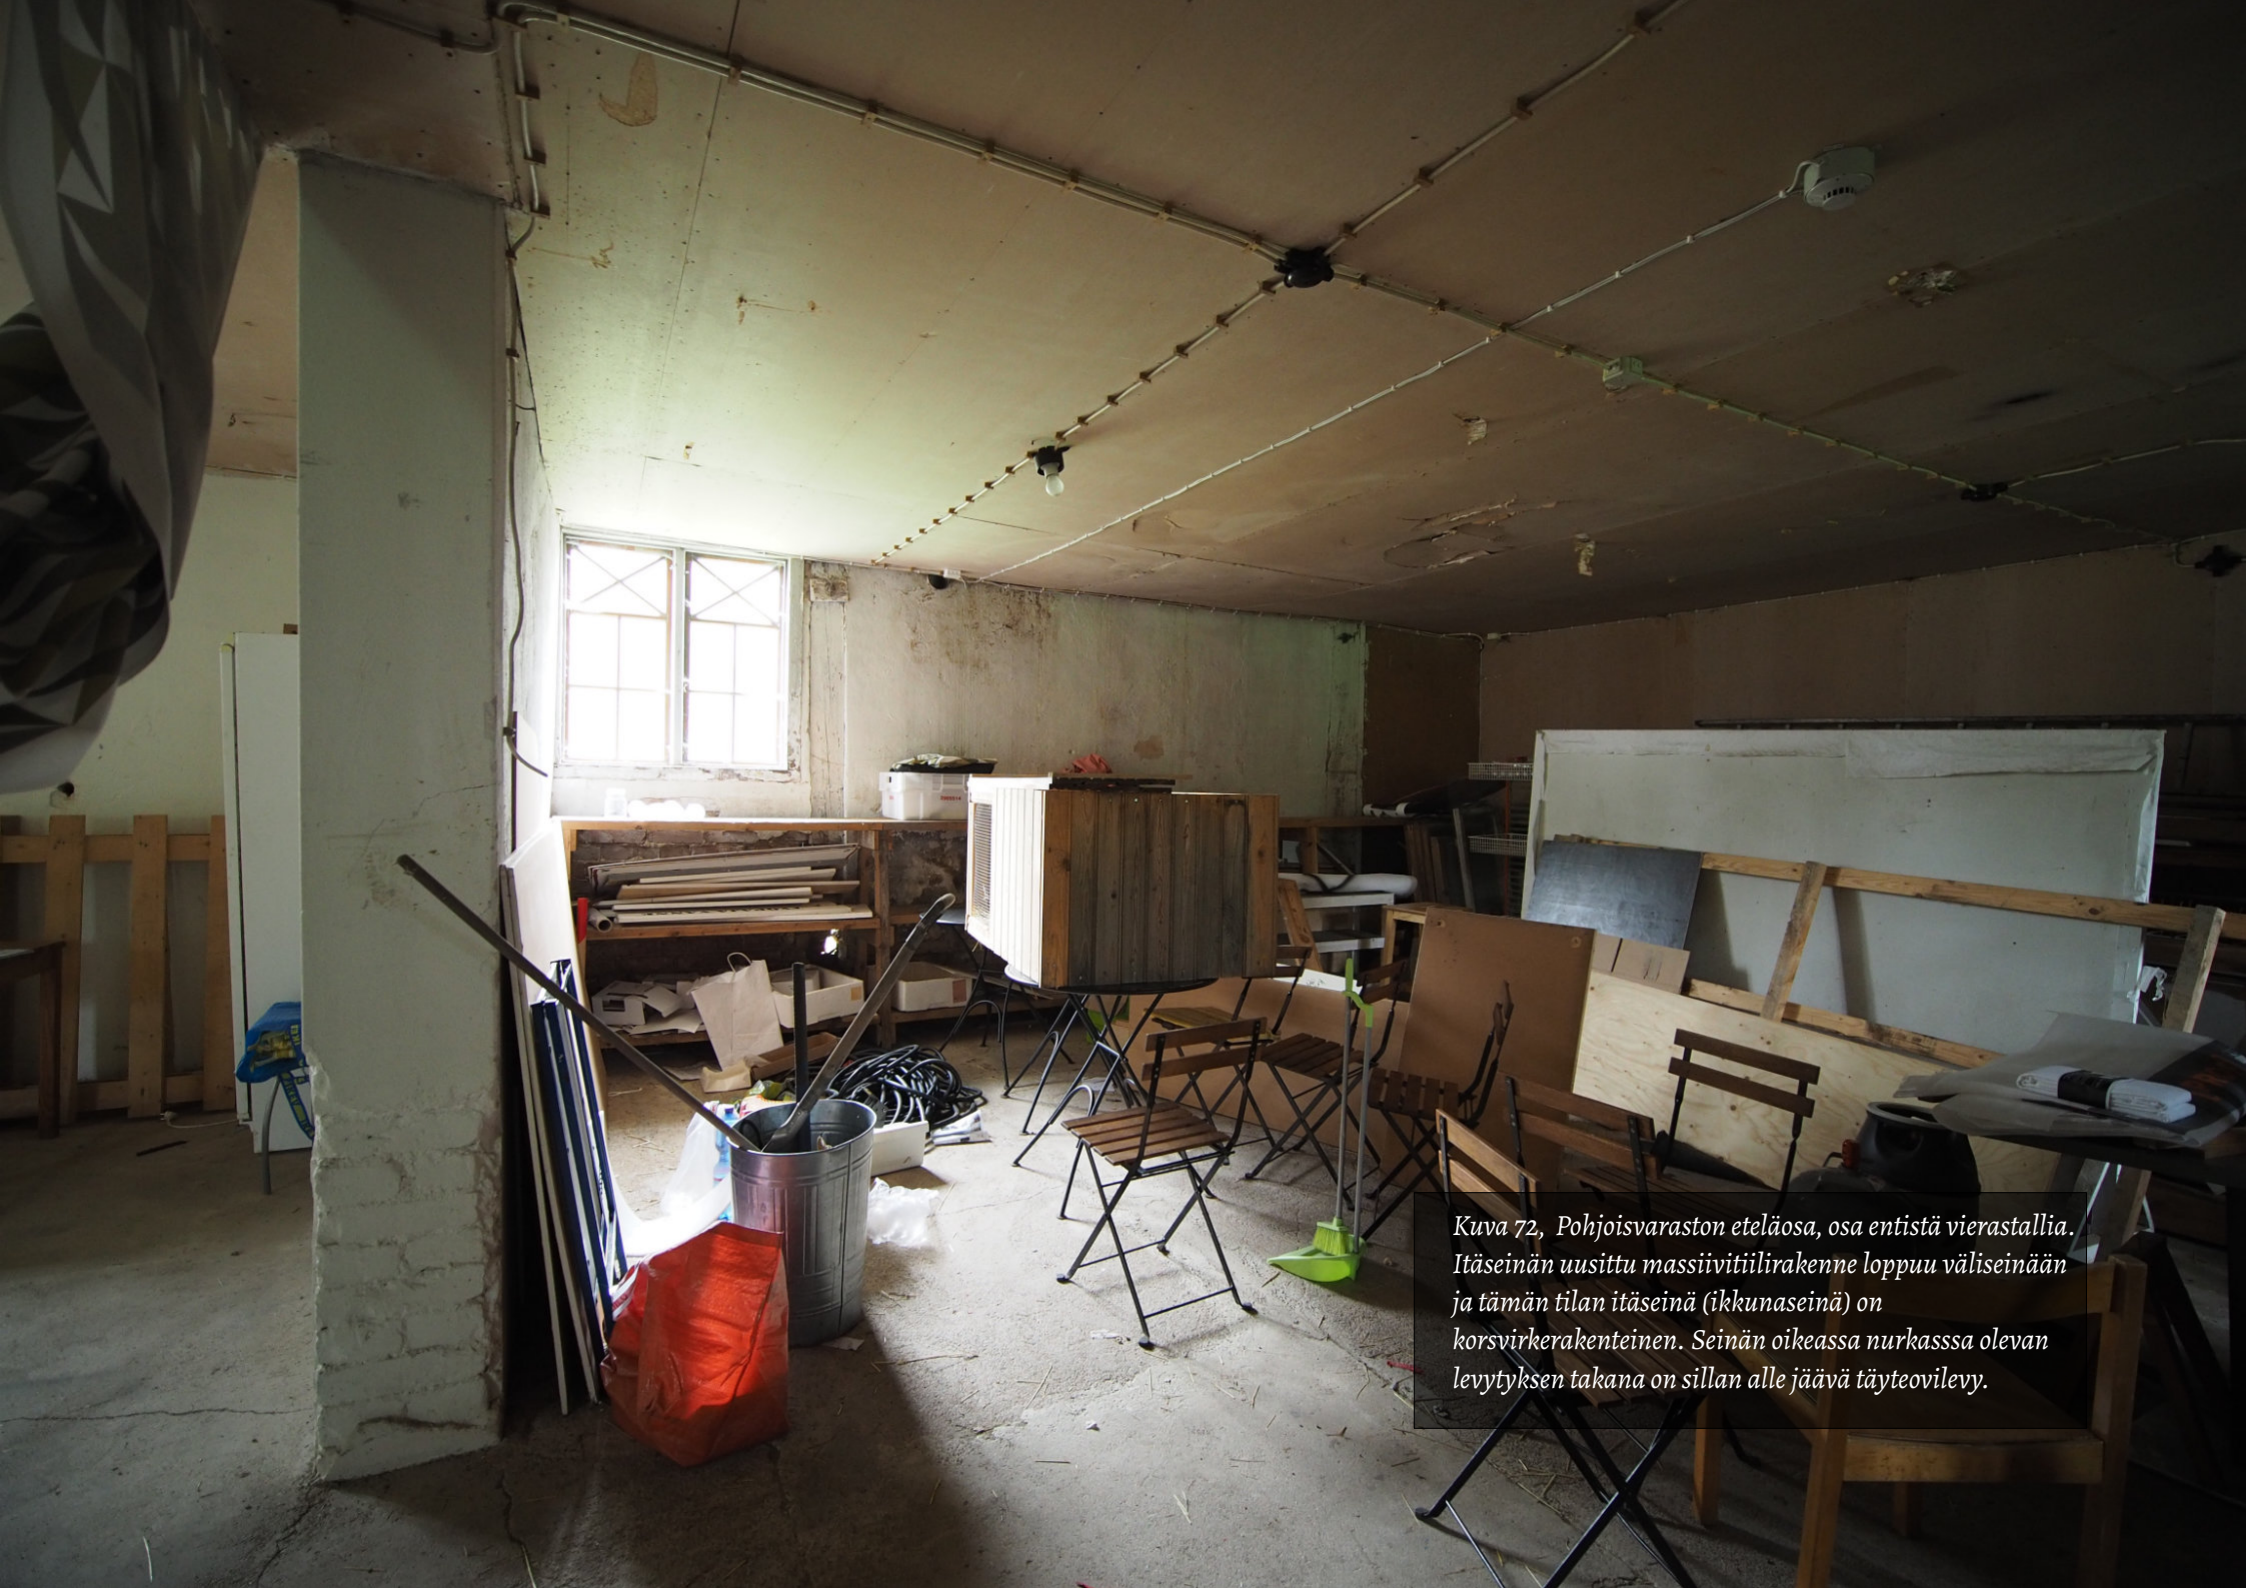
Kuva 72, Pohjoisvaraston eteläosa, osa entistä vierastallia. Itäseinän uusittu massiivitiilirakenne loppuu väliseinään ja tämän tilan itäseinä (ikkunaseinä) on korsvirkerakenteinen. Seinän oikeassa nurkassa olevan levytyksen takana on sillan alle jäävä täyteovilevy.

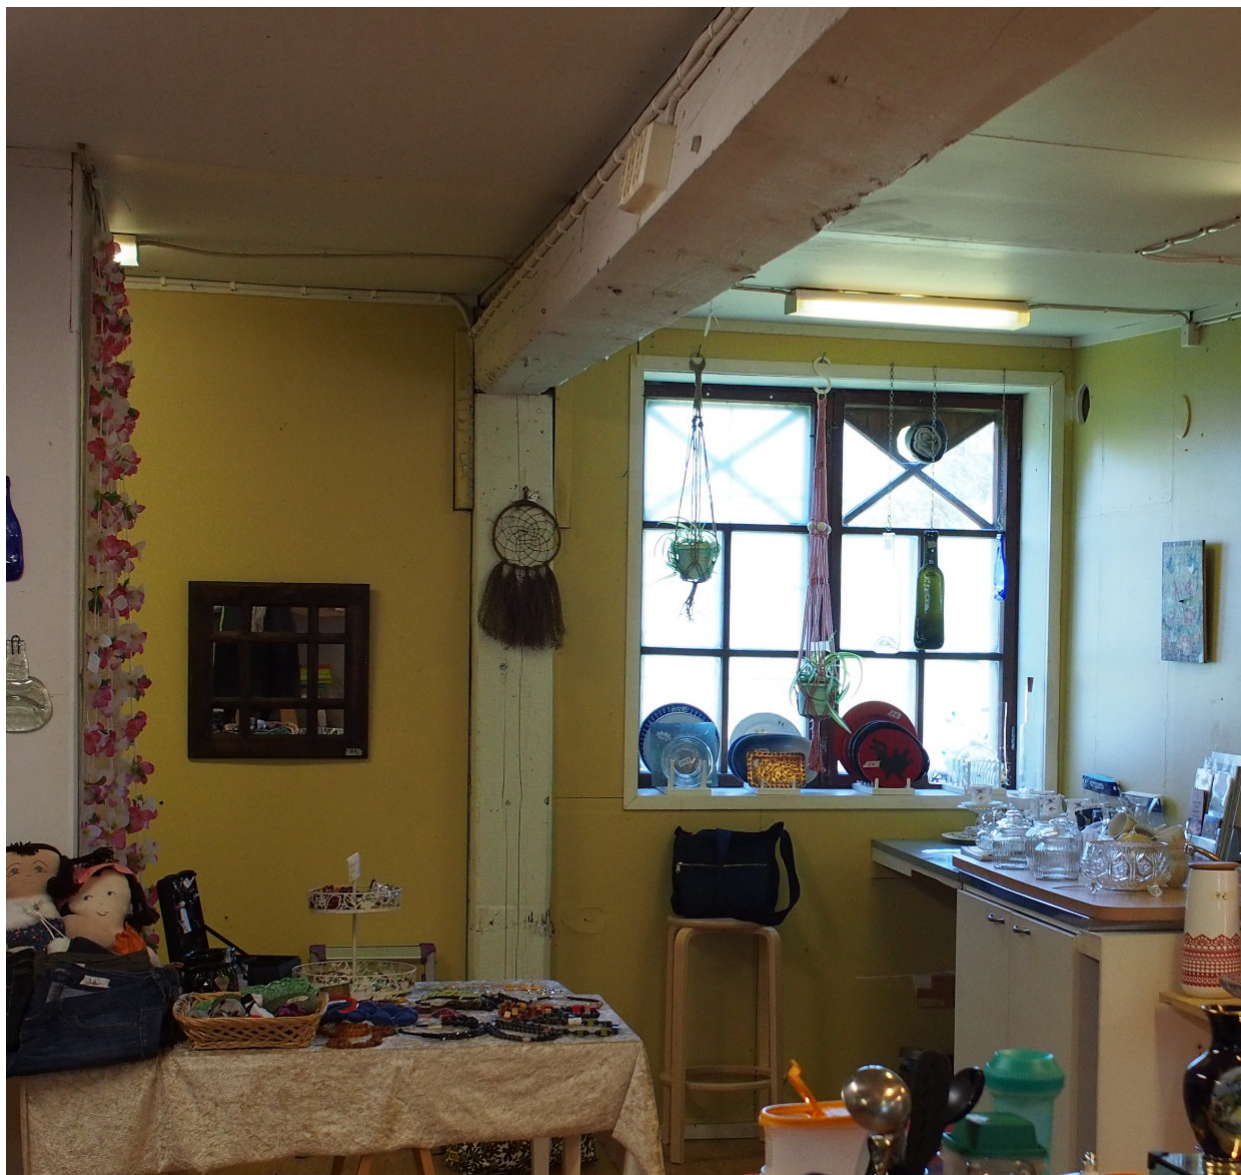
Kuva 78. Entisen keramiikkapajan länsiseinä ja 2000-luvulla lisätty ikkuna. Alakattovasa liittyy todennäköisesti poistettuun väliseinään, koska se ei ole tavallinen osa muuta laipiorakennetta.
