Strömforsin Ruukki, Ruukintien pohjoisosa
Rakennushistoriaselvitykset, osa 5

Strömforsin Talli

31.1.2022

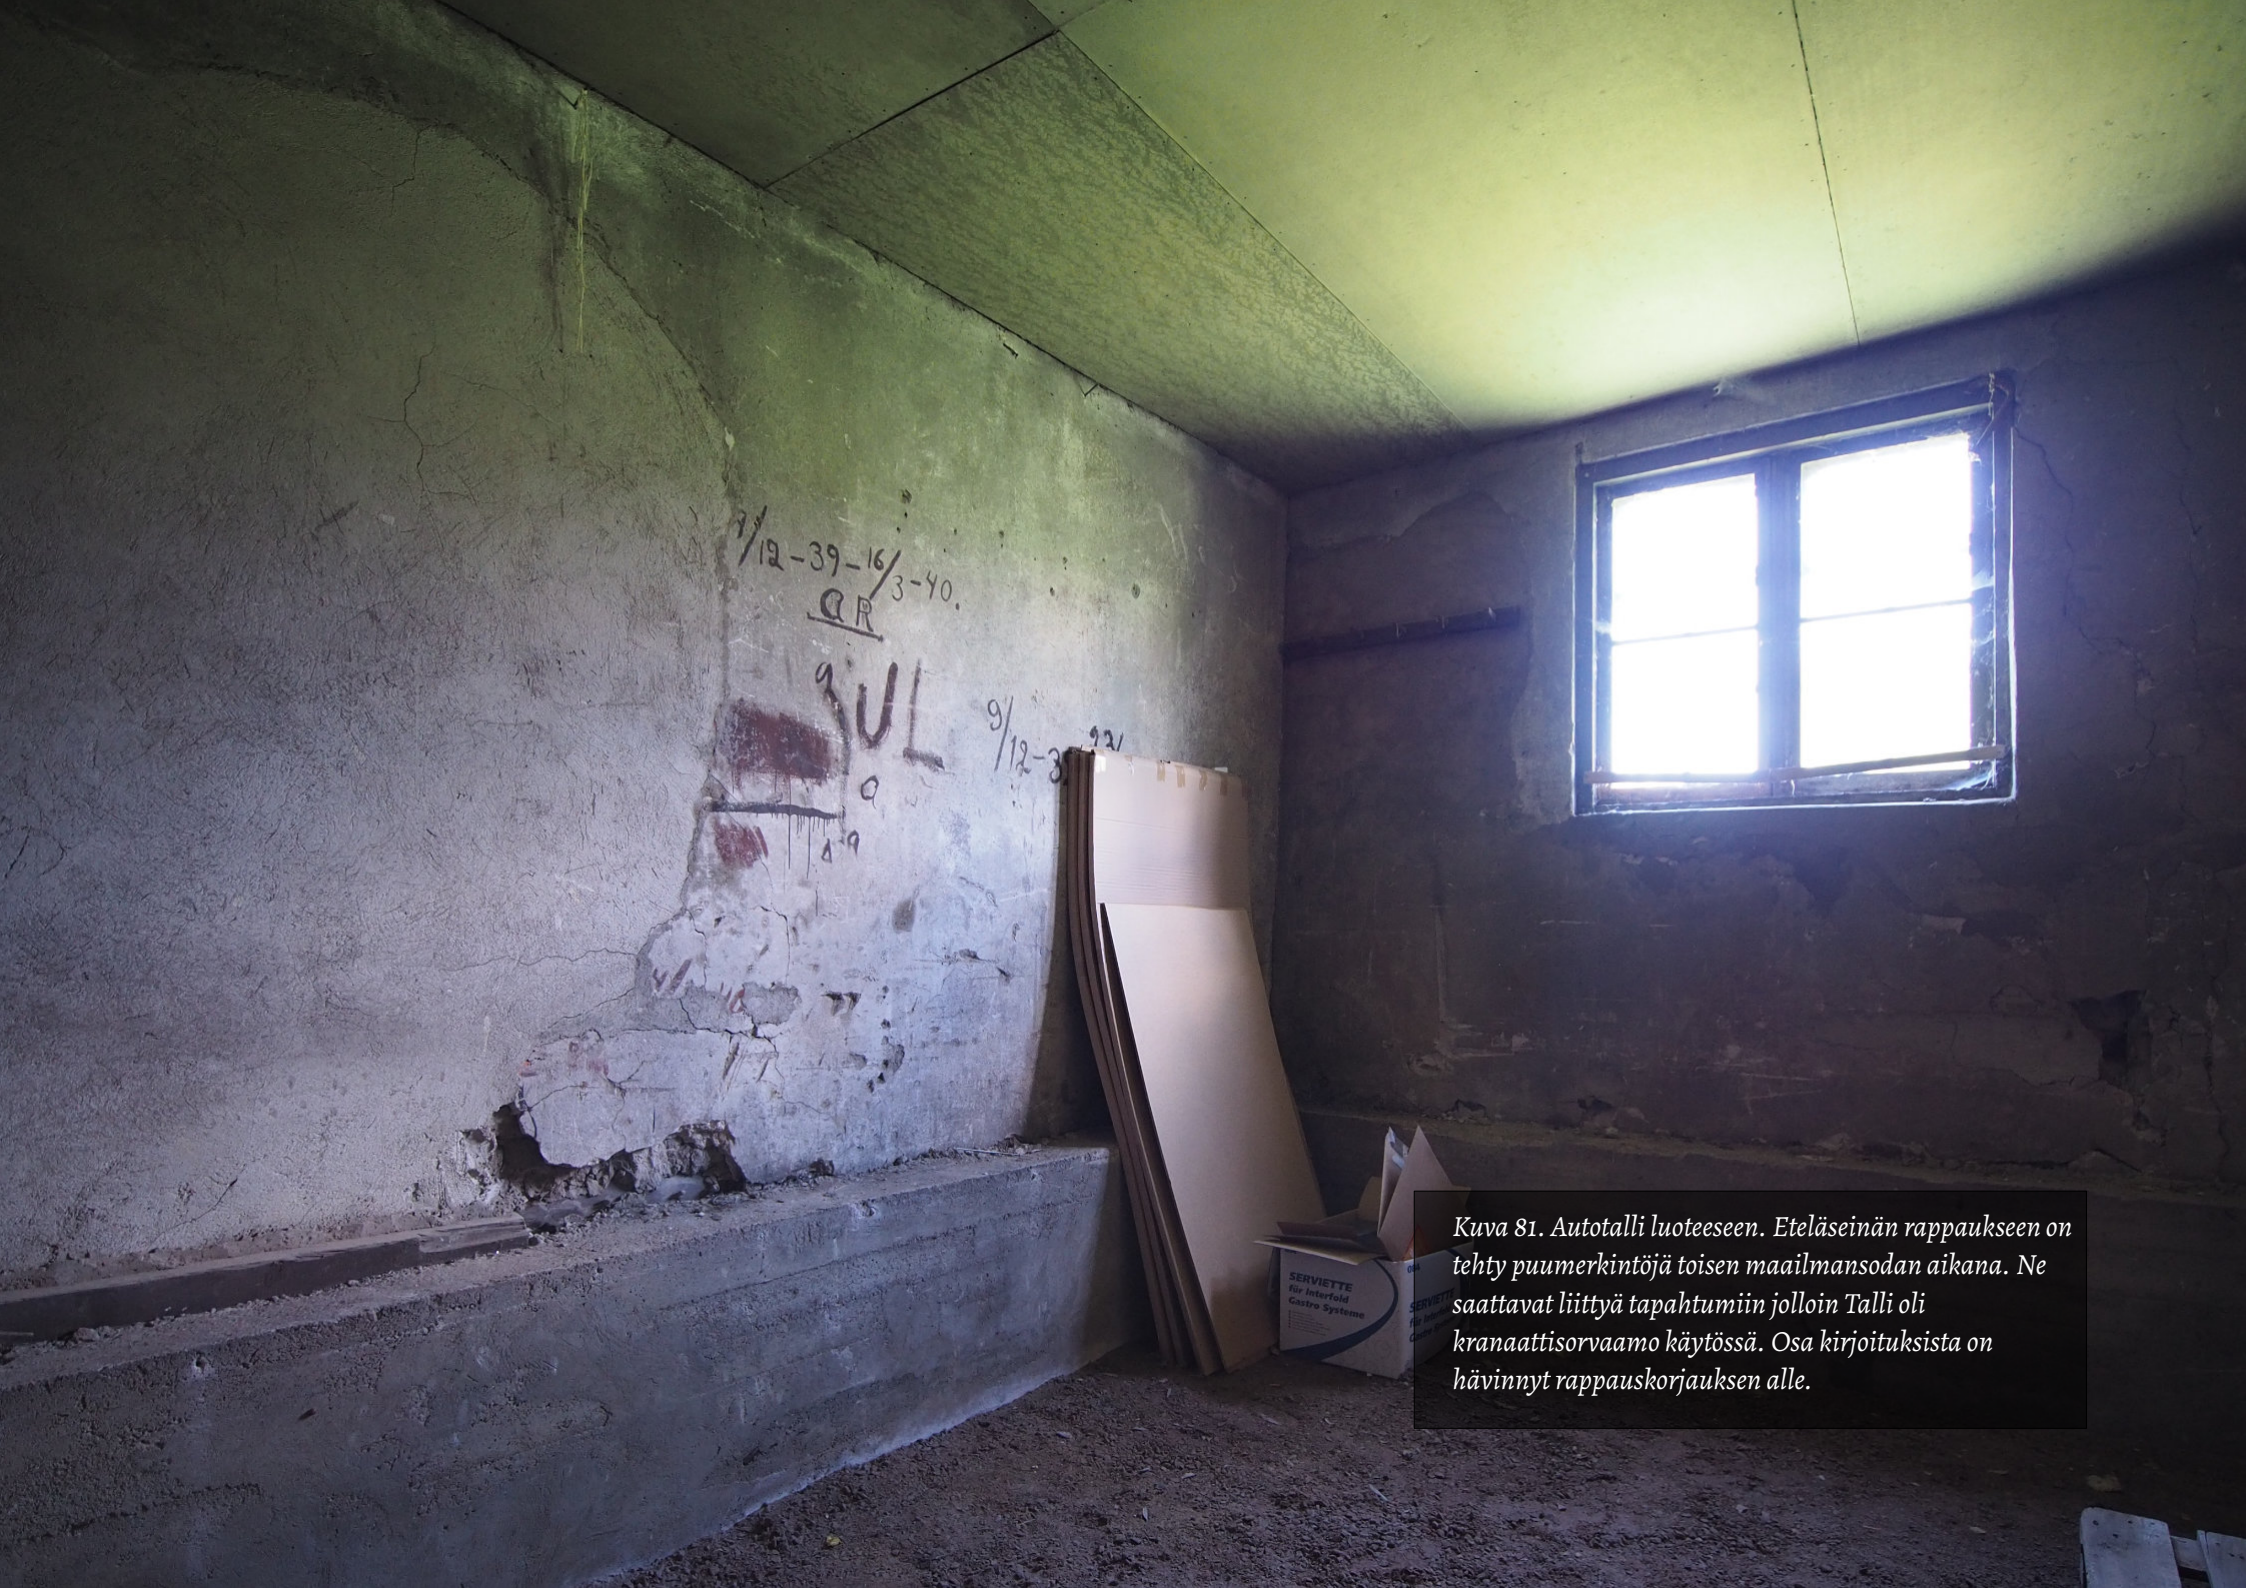
Kuva 81. Autotalli luoteeseen. Eteläseinän rappaukseen on tehty puumerkintöjä toisen maailmansodan aikana. Ne saattavat liittyä tapahtumiin jolloin Talli oli kranaattisorvaamo käytössä. Osa kirjoituksista on hävinnyt rappauskorjauksen alle.

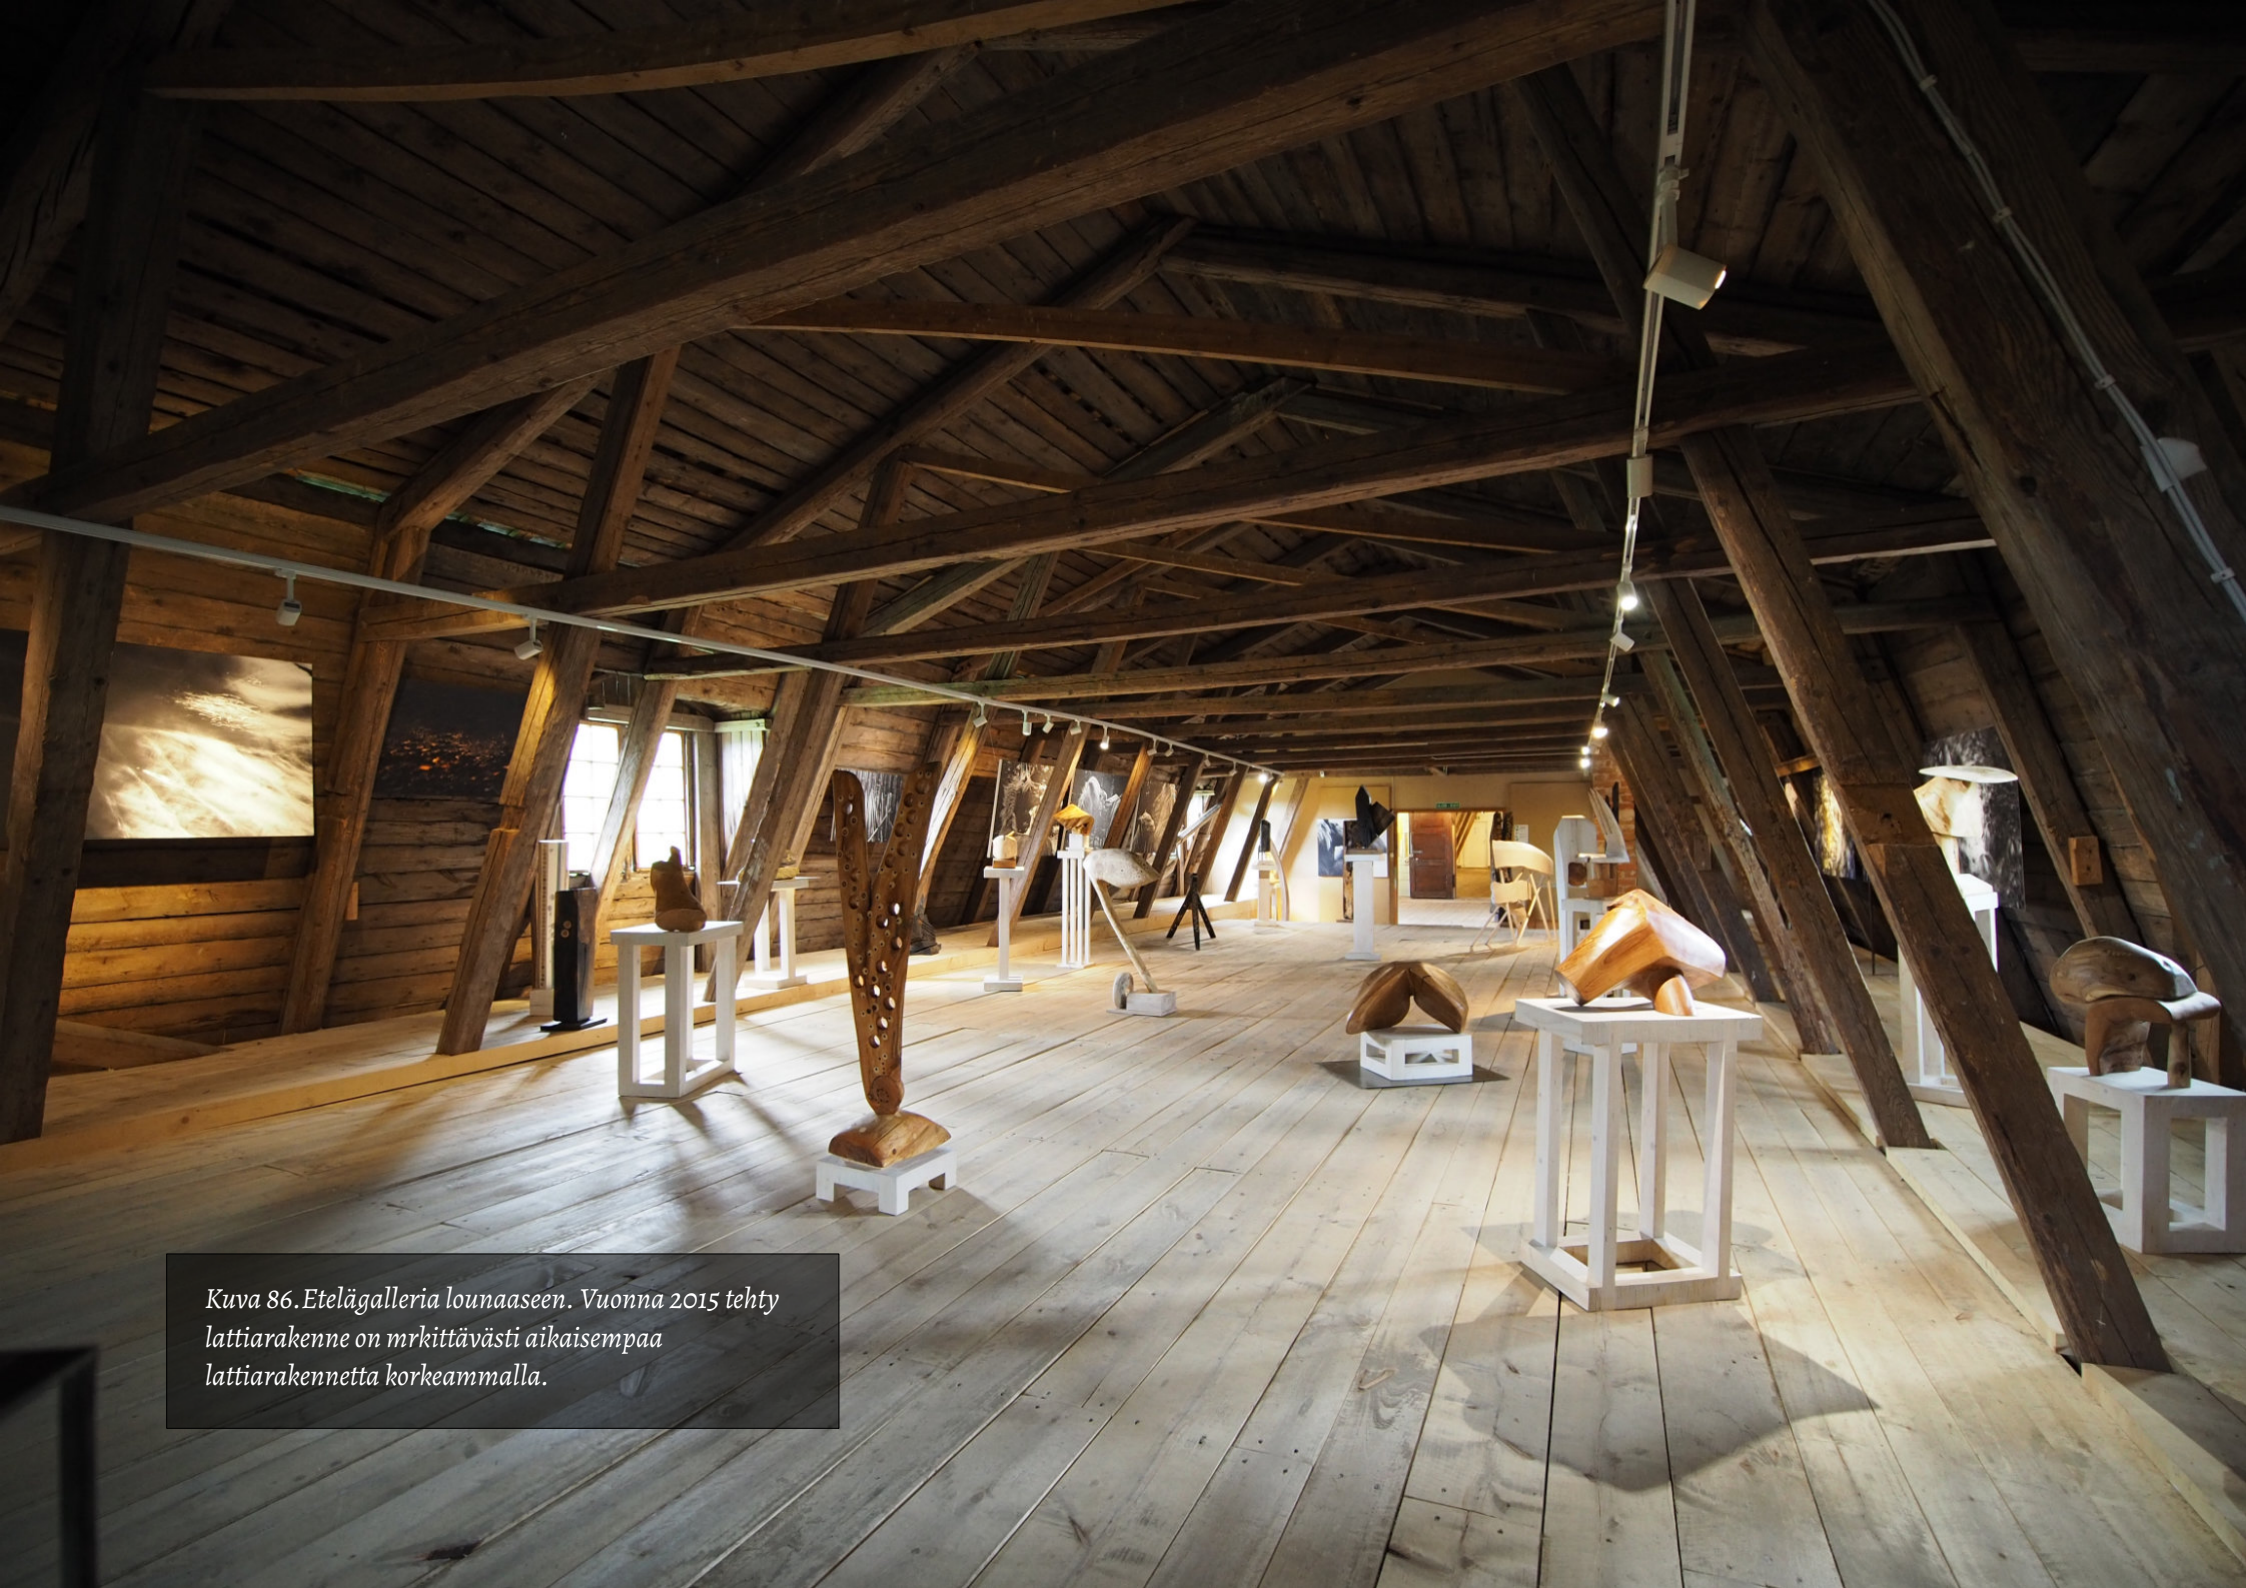
Kuva 86. Etelägalleria lounaaseen. Vuonna 2015 tehty lattiarakenne on merkittävästi aikaisempaa lattiarakennetta korkeammalla.

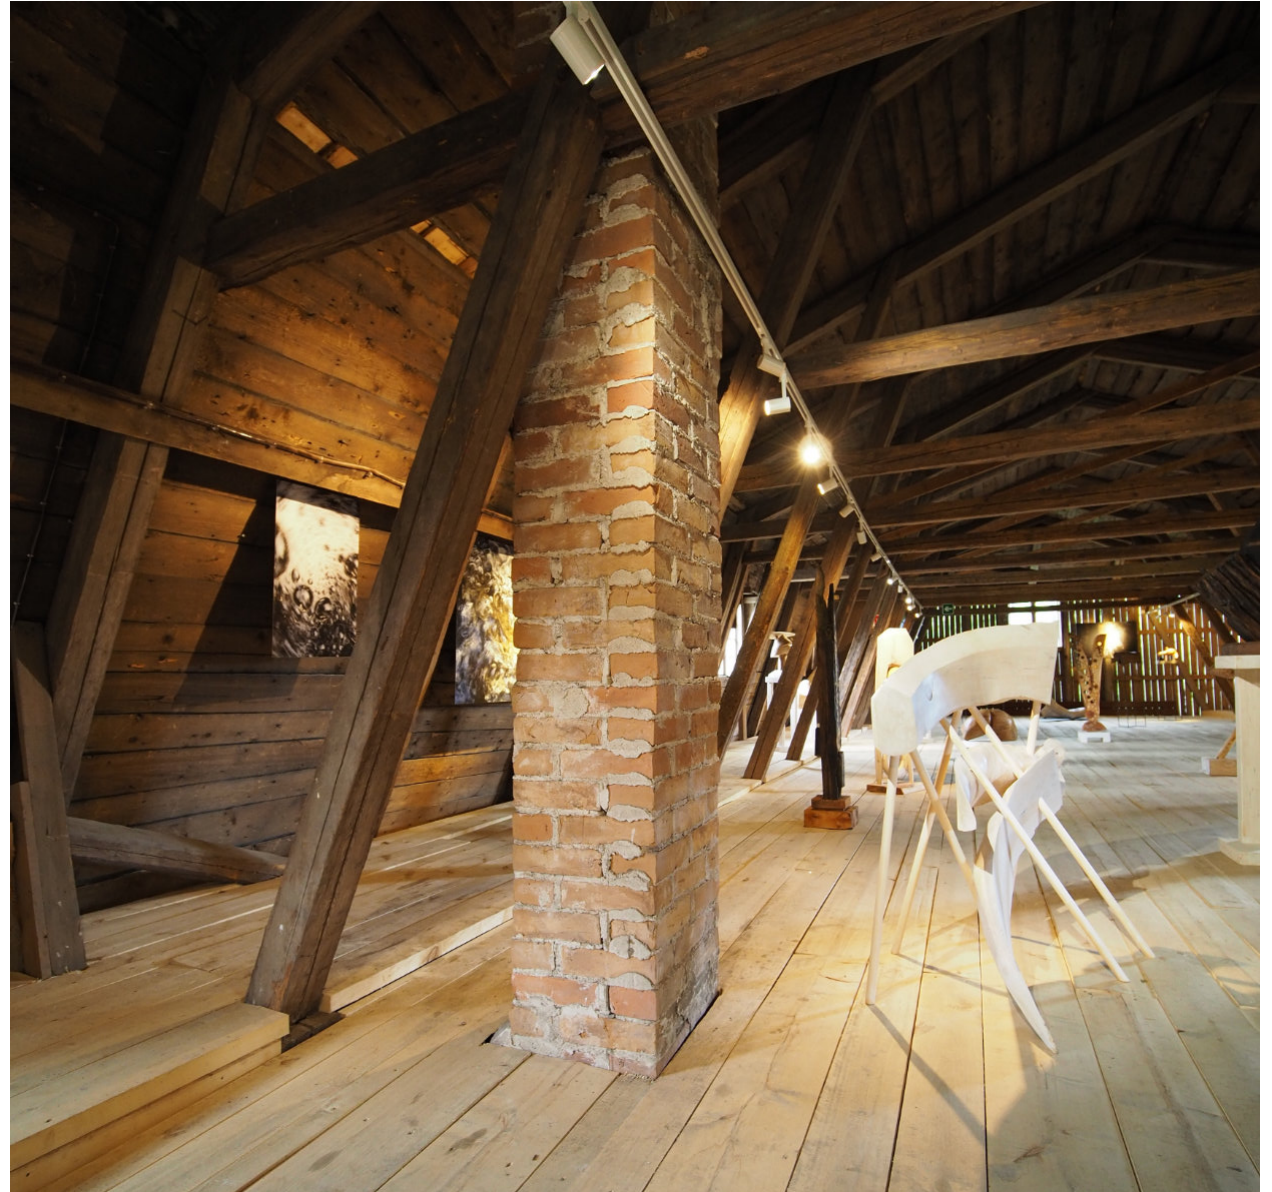
Kuva 87. Eteläinen näyttelytila kaakkoon. Käytöstä poistetun tulisijan piipun jäänteet. Uusi lattiarakenne kiertää vanhoja rakenneosia.
