Strömforsin Ruukki, Ruukintien pohjoisosa
Rakennushistoriaselvitykset, osa 8

Tiiliruukin aitta

31.1.2022

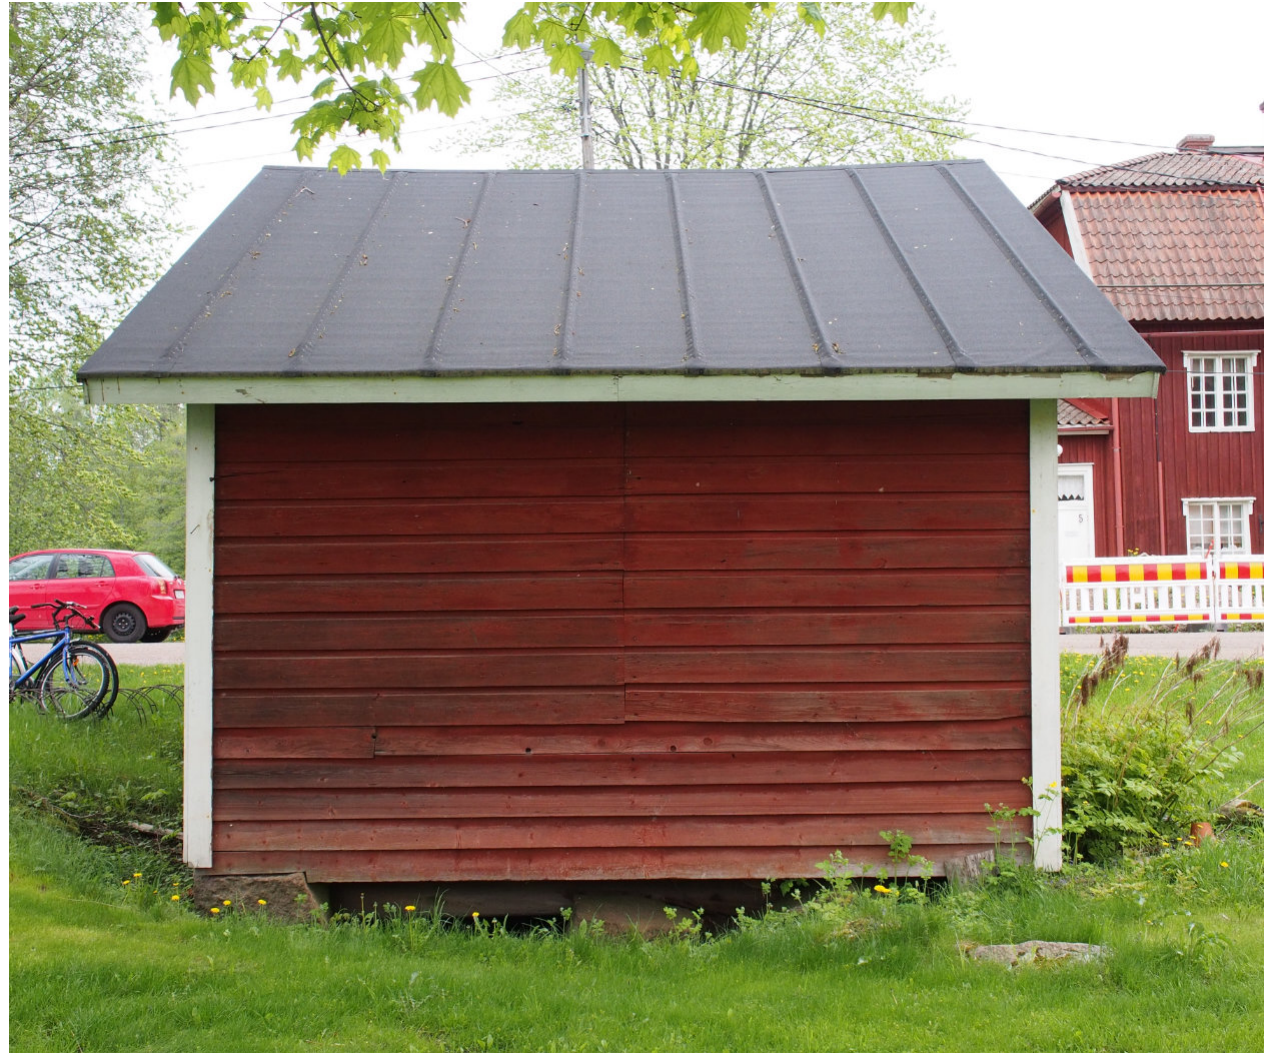
15. Länsijulkisivu. Aitan alle syntyneeseen vajoamasta näkyy perustuskiviä ja alapohjarakennetta. Pontillisessa lautaverhouksessa on jako suurin piirtein keskellä julkisivua. Se saattaa liittyä poistettuun lisäosaan, joka sijaitsi länsijulkisivun pohjoisosassa.

Aitta on perustettu luonnonkiville, jotka ovat maanpinnan nousun vuoksi pääasiassa hautautuneet aluskasvillisuuteen. Länsijulkisivun puolelta voidaan tästä huolimatta nähdä suoraan rakennuksen alle, sillä maa on aitan alta vajonnut. Tutkimushetkellä aitan alla oli noin nelisenkymmentä senttiä vettä sekä erilaista puutavaraa. Aitan pohjoisovulle jää perustuskivien viereen toinen rivi maahan hautautuneita kiviä, jotka voisivat olla aitan takana virranneen uoman reunuskiviä. Osa kivistä on lohkottu hyvinkin määrämuotoisiksi. Veden alle painuneina oli kokonaisia hirsistä.

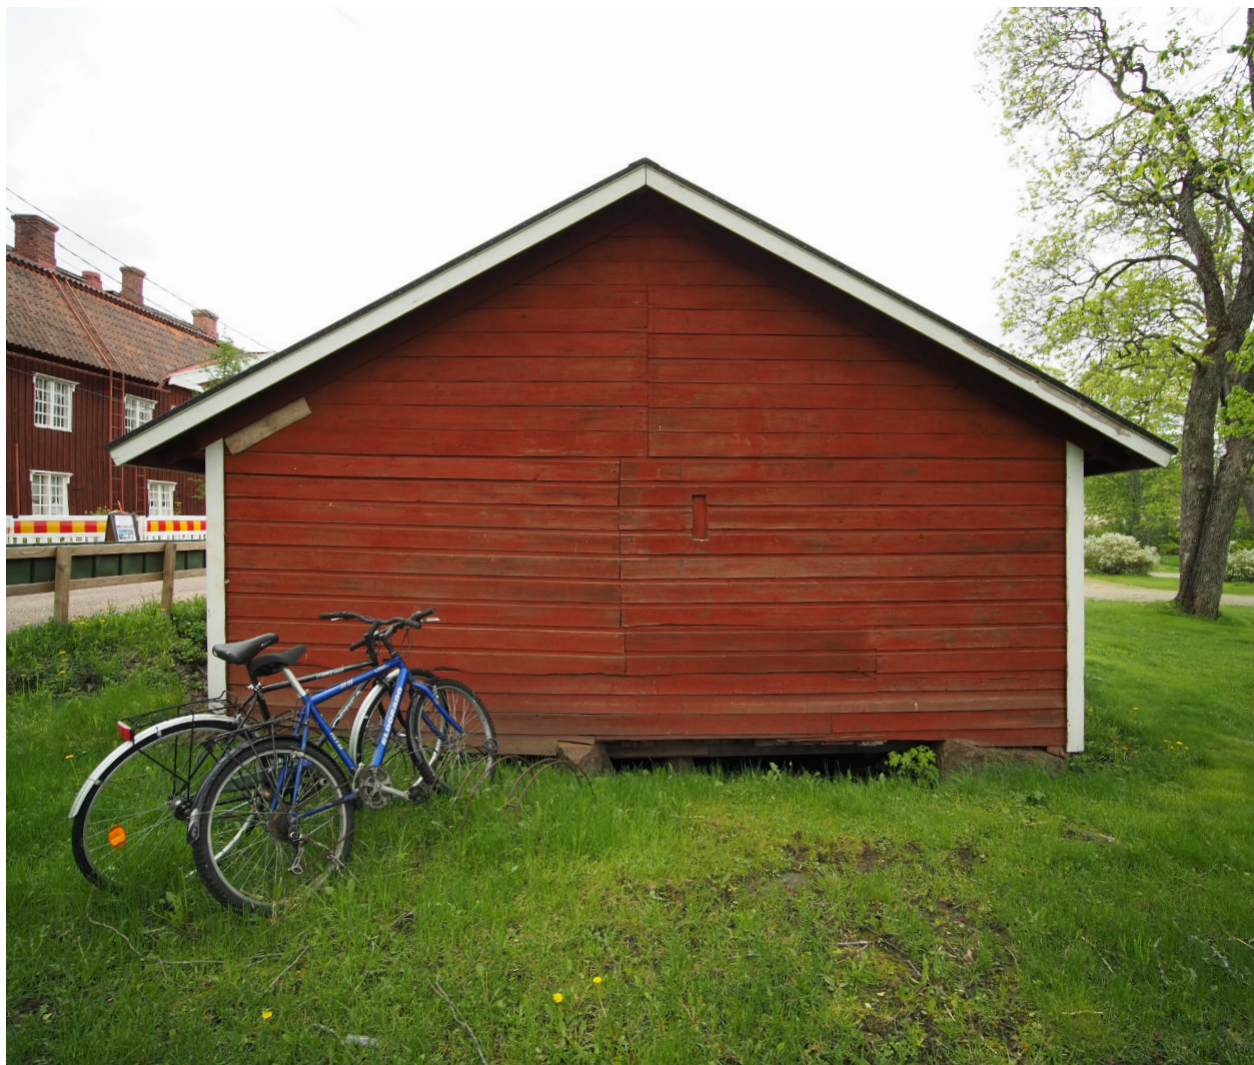
Kuva 17. Pohjoisfasadi. Suurin piirtein keskellä julkisivua on peitetty reikä. Sisäpuolella reiän johdalla on hirsipilari, jossa on myös saman kokoinen reikä. Se on mahdollisesti jäännös tiiliruukin toiminnasta. Tämä julkisivu on ollut lähes jokiuomassa kiinni.

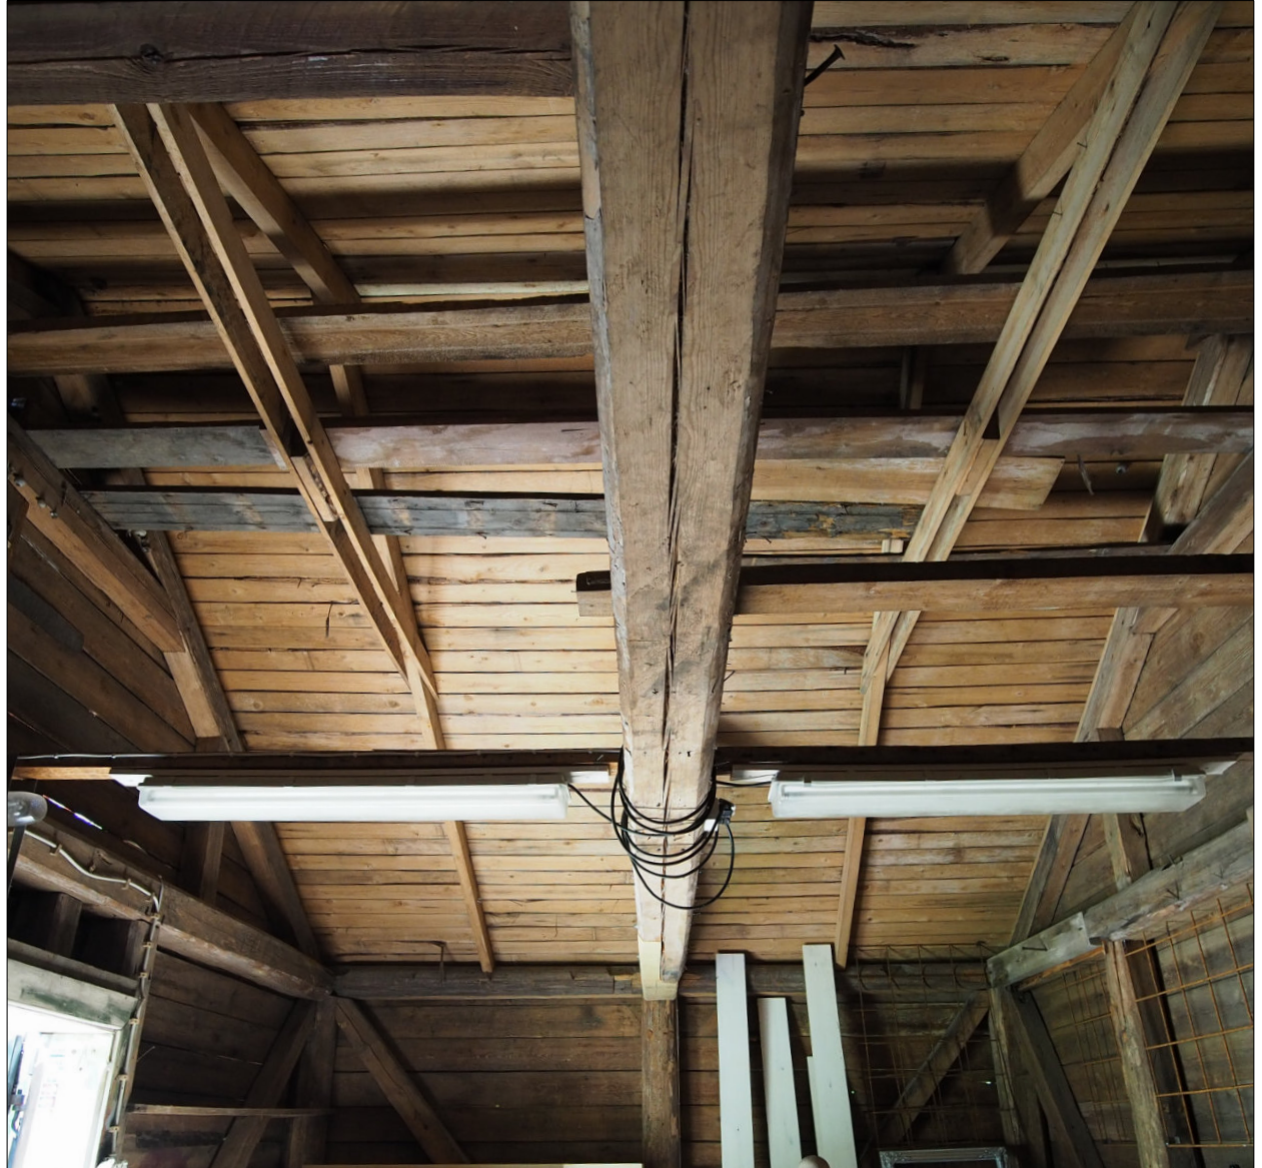
Aitalla on kolmiorimahuopakatto, joka on todennäköisesti uusittu 1900-luvun lopulla osana rakennuksen ottamista käsityöläispuotikäyttöön. Kattoa kannatteleva rakenne on ratkaistu lähes jokaisen kattotuolin kohdalla hieman eri tavalla ja rakenteeseen on tehty korjauksia todennäköisesti milloinkin saatavilla olleella puukappaleella. Kokonaisuus on kirjava ja puun sävyistä päätellen rakenteessa on useiden vuosikymmenien kerrostumia. Sisältä katsottuna itä- ja länsiseinien kohdatessa katon on rungossa näkyvillä lovet. Ne saattavat olla jälkiä aikaisemmista kattorakenteista tai sitten hirsistä on saatettu kierrättää käyttöön muista rakennuksista.

Kuva 18. Aitan kattorakenteita. Vesikatto on muuta rakennetta selkeästi uudempi.

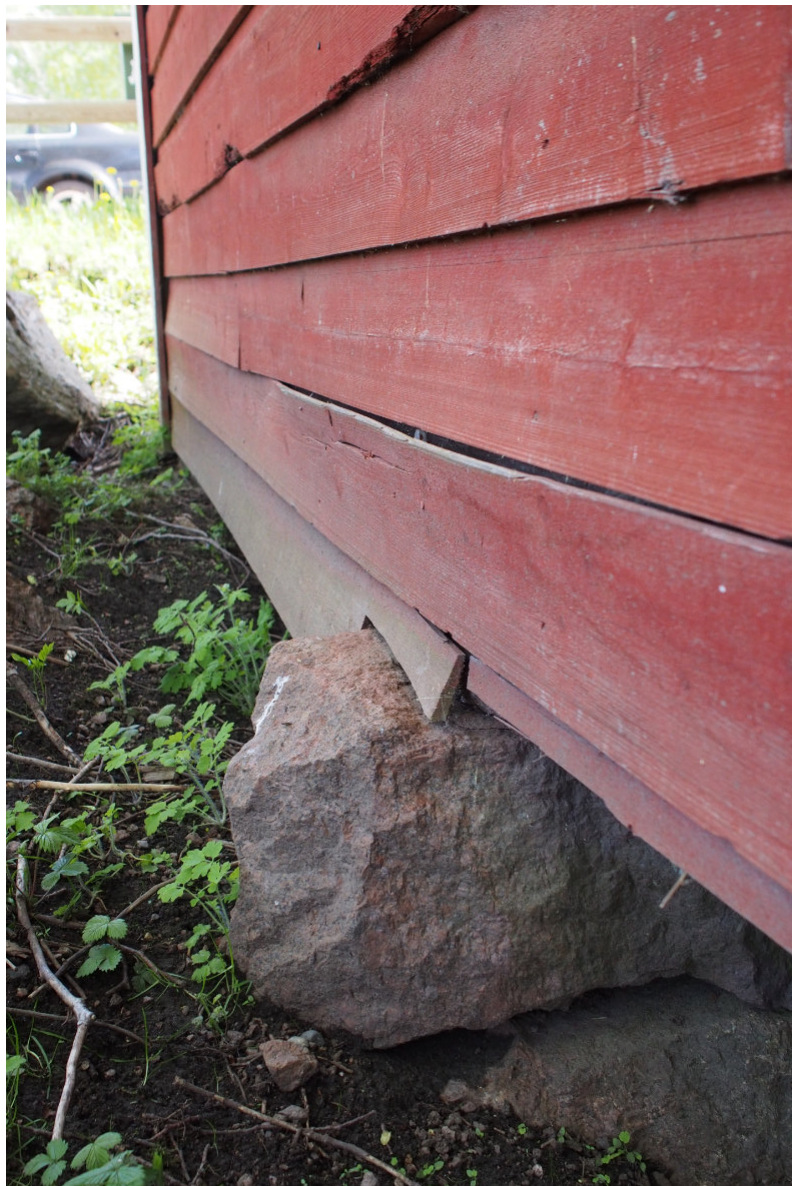
Kuva 19. Pohjoisfasadi. Lautaverhous väistää perustuskiveä.

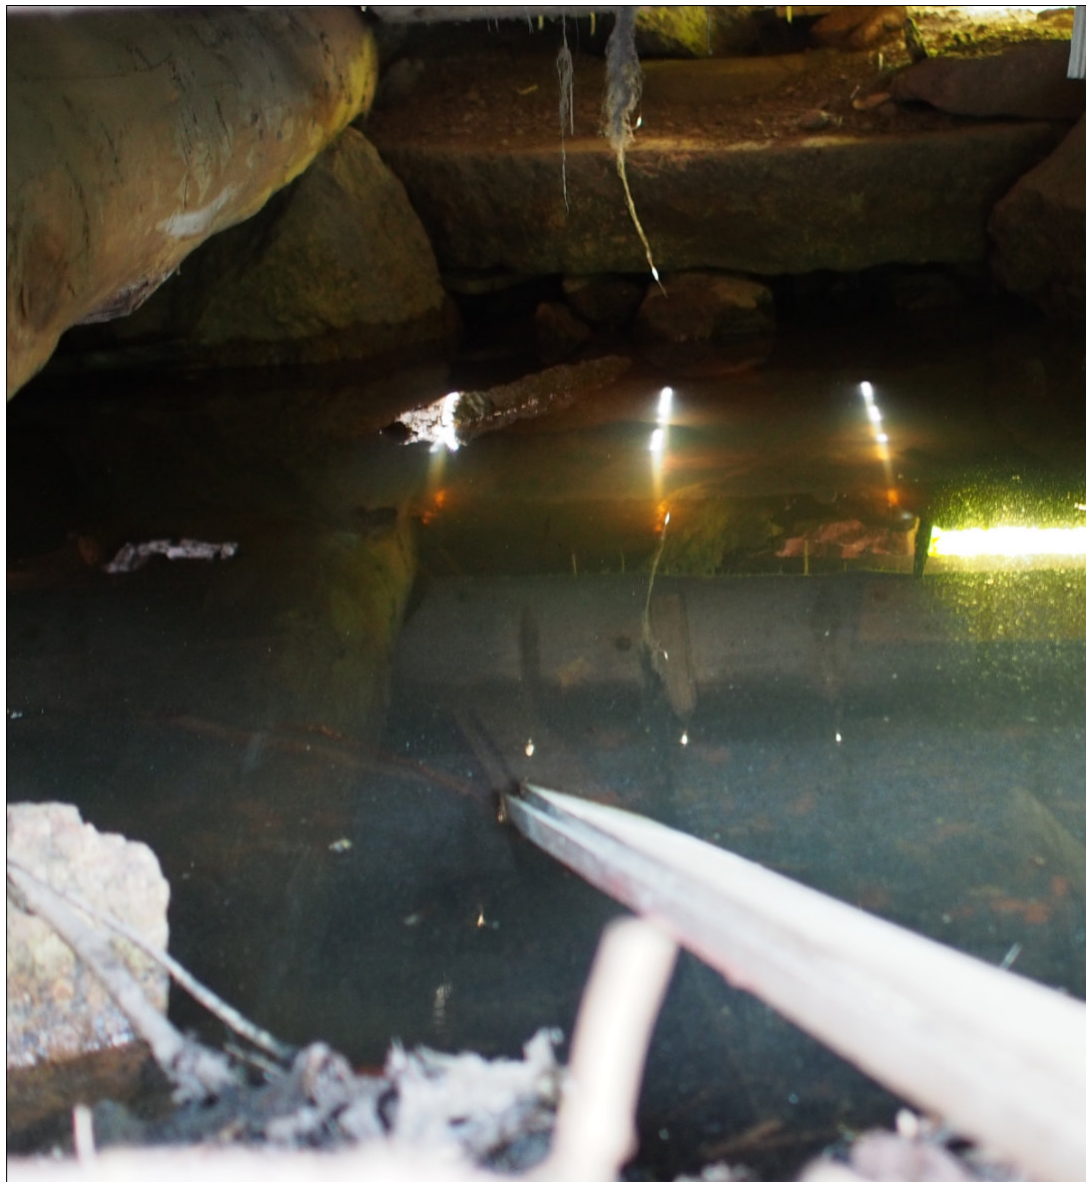
Kuva 20. Näkymä aitan alle pohjoisfasadin puolelta. Vedessä on erilaisia puurakenteen osia. Osa perustuskivistä on lohkottu huolella.

Tulevaisuuden tutkimuksessa ja aitaaan liittyvässä korjaustyössä olisi hyvä selvittää syitä aitaa alle kasaantuvalla vedellä sekä tiiliruukin vanhan uoman täytön nykyistä tilaa. Tämän tutkimuksen mukaan täyttö on saatettu tehdä huolimattomasti, mikä saattaa vaikuttaa Tiiliruukin aitaa perustukseen sekä aiheuttaa kosteusvaurioita. Korjauksessa suositellaan kiinnittämään huomiota erityisesti maanpinnan kohoamiseen.

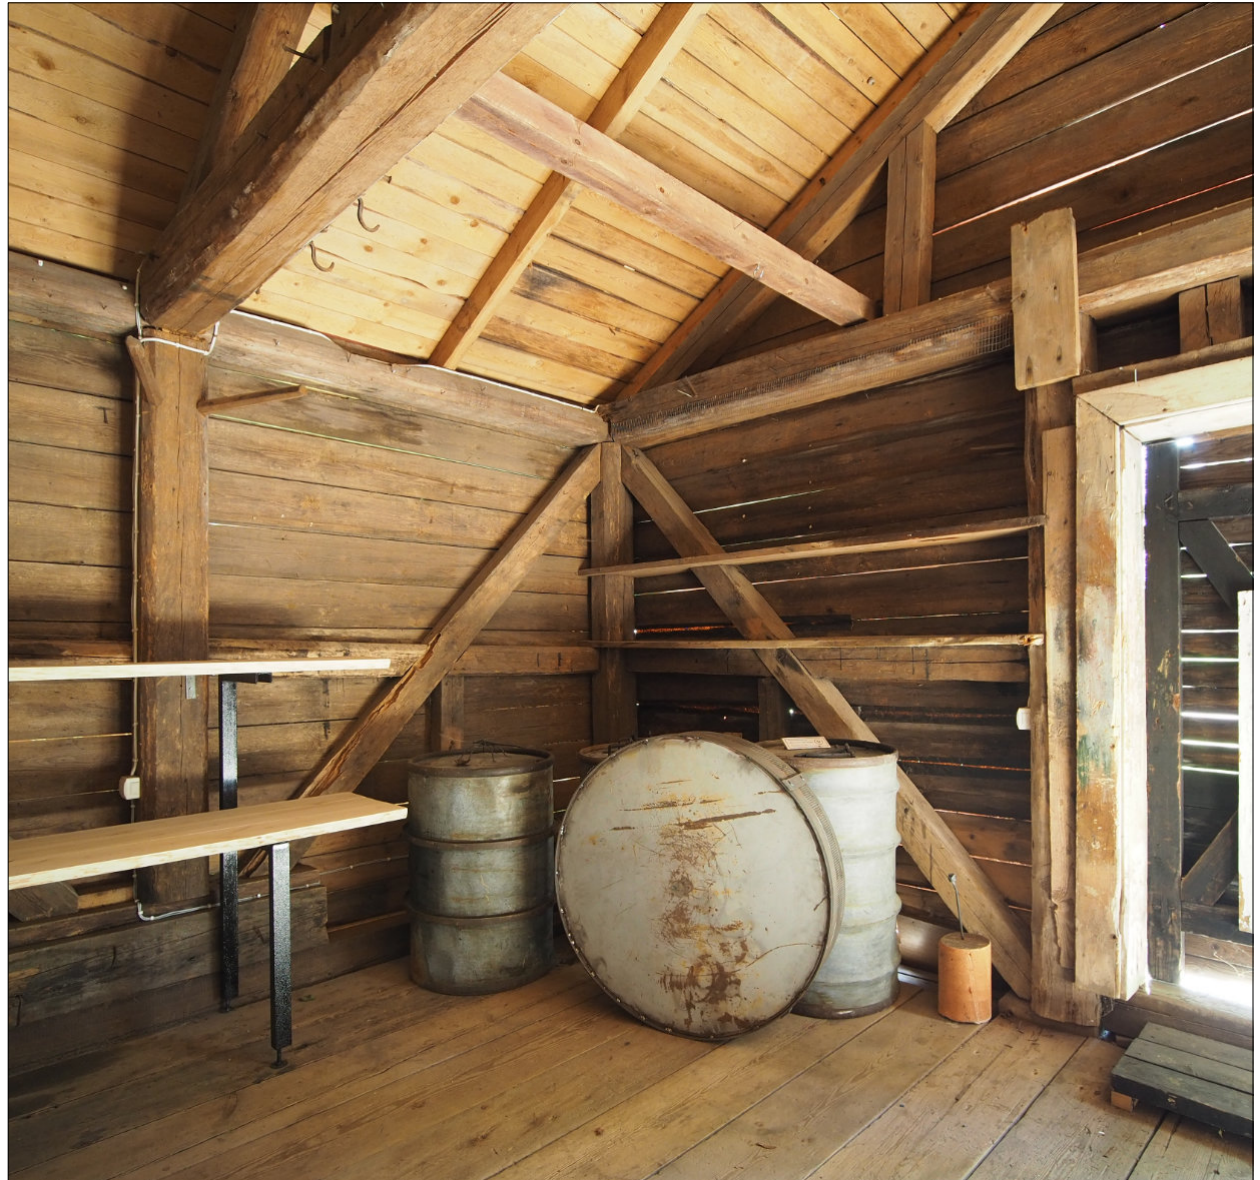
Kuva 21. Aitan koilliskulma. Runko on jäykistetty vertikaalituilla. Oven vuorilaudoitus on tehty myös sisäpuolelle. Valkoisessa maalipinnassa on myös sinisiä jälkiä.

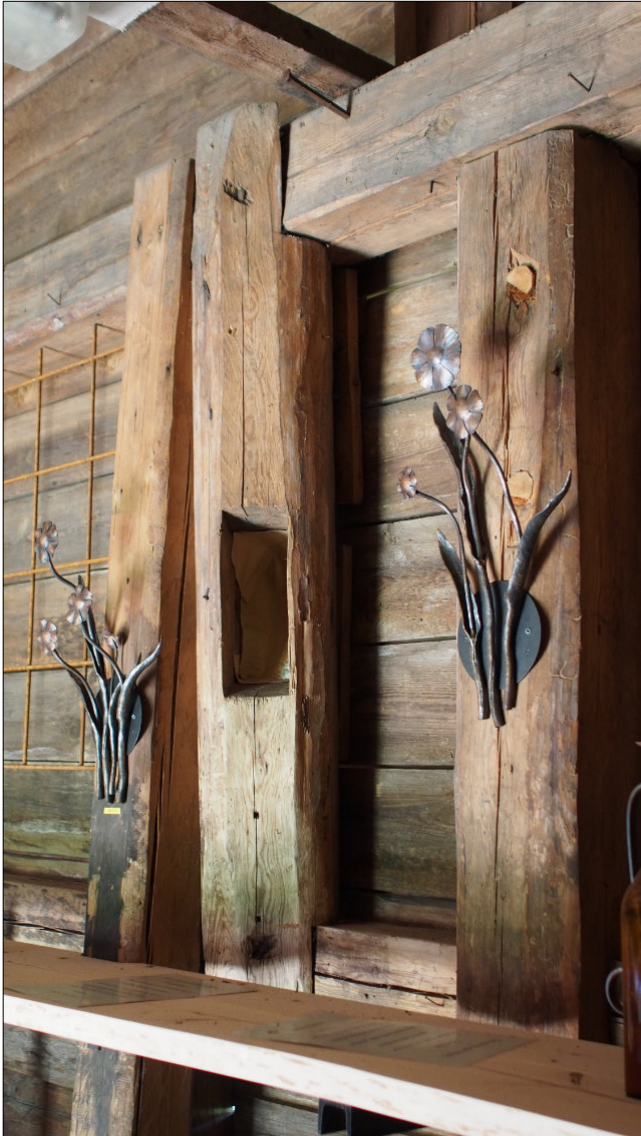
Kuva 23. Pohjoisseinän rakenteeseen kuuluu hirsikappale, jossa on samanlainen reikä kuin pohjoisfasadissa. Sen tarkoitus ei selvinnyt tutkimuksessa.

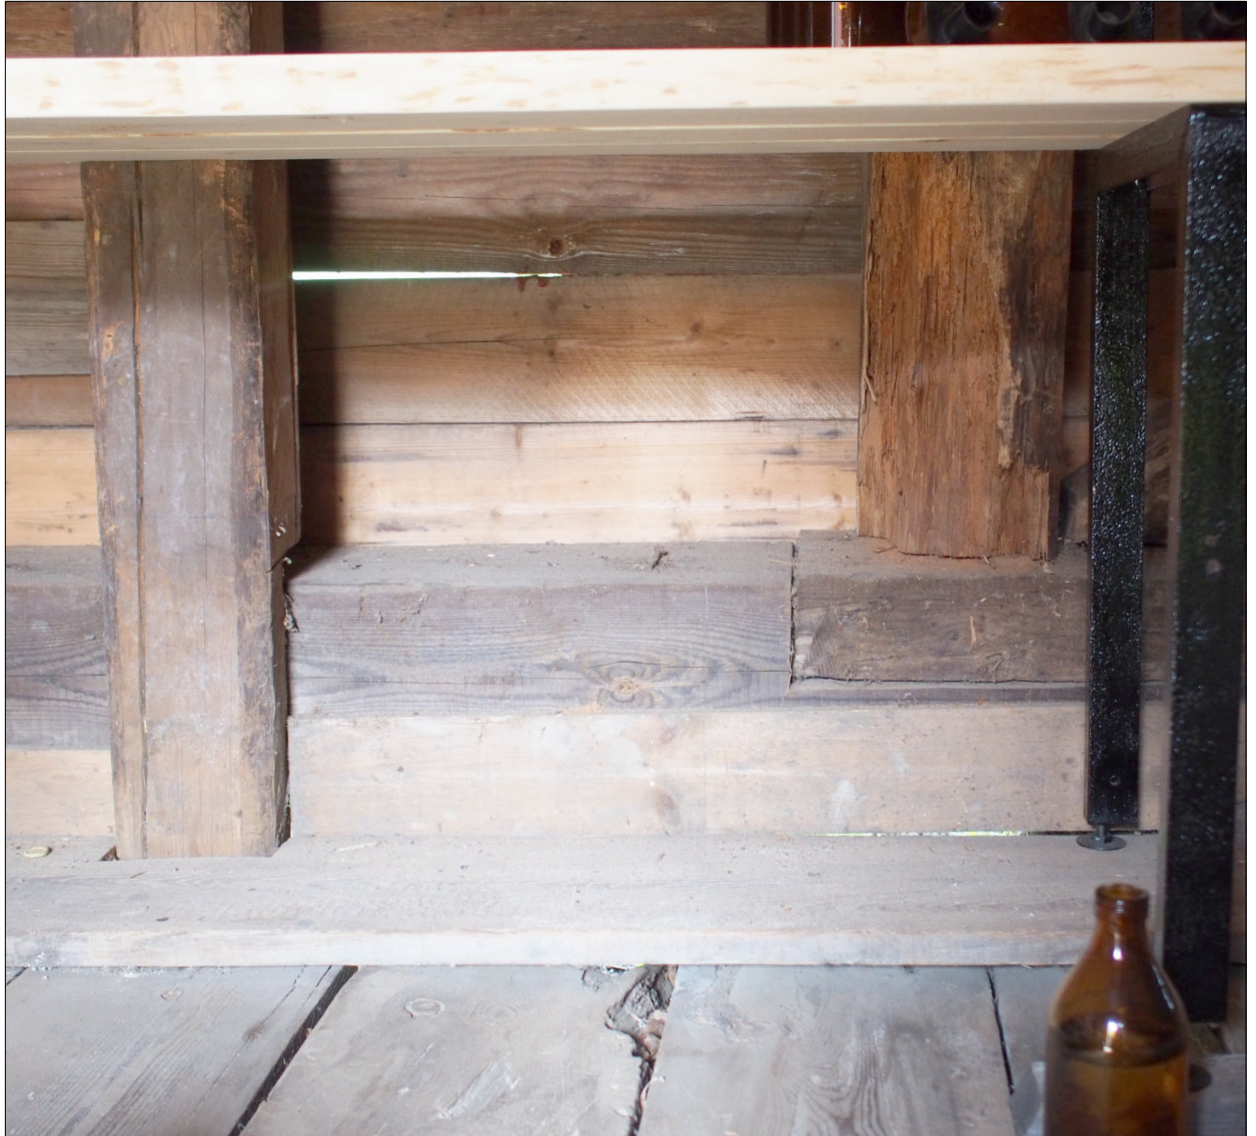
Kuva 24. Rungon pystyrakenteet liittyvät alapohjarakenteisiin monin eri tavoin.

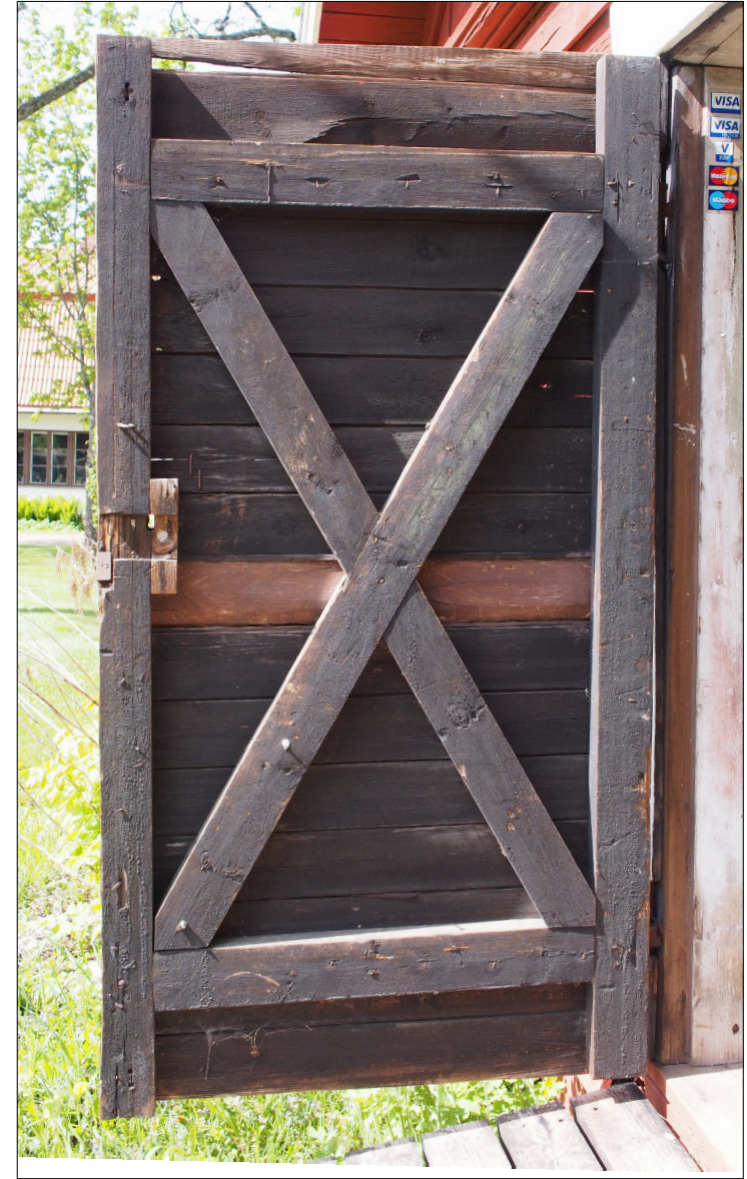
Kuva 26. Oven rakenne sisältä päin. Poistettu lukko on jättänyt jälkeensä loven oveen.
