Strömforsin Ruukki, Ruukintien pohjoisosa  
Rakennushistoriaselvitykset, osa 7

# Vaasanlinna

31.01.2022

## Alkusanat

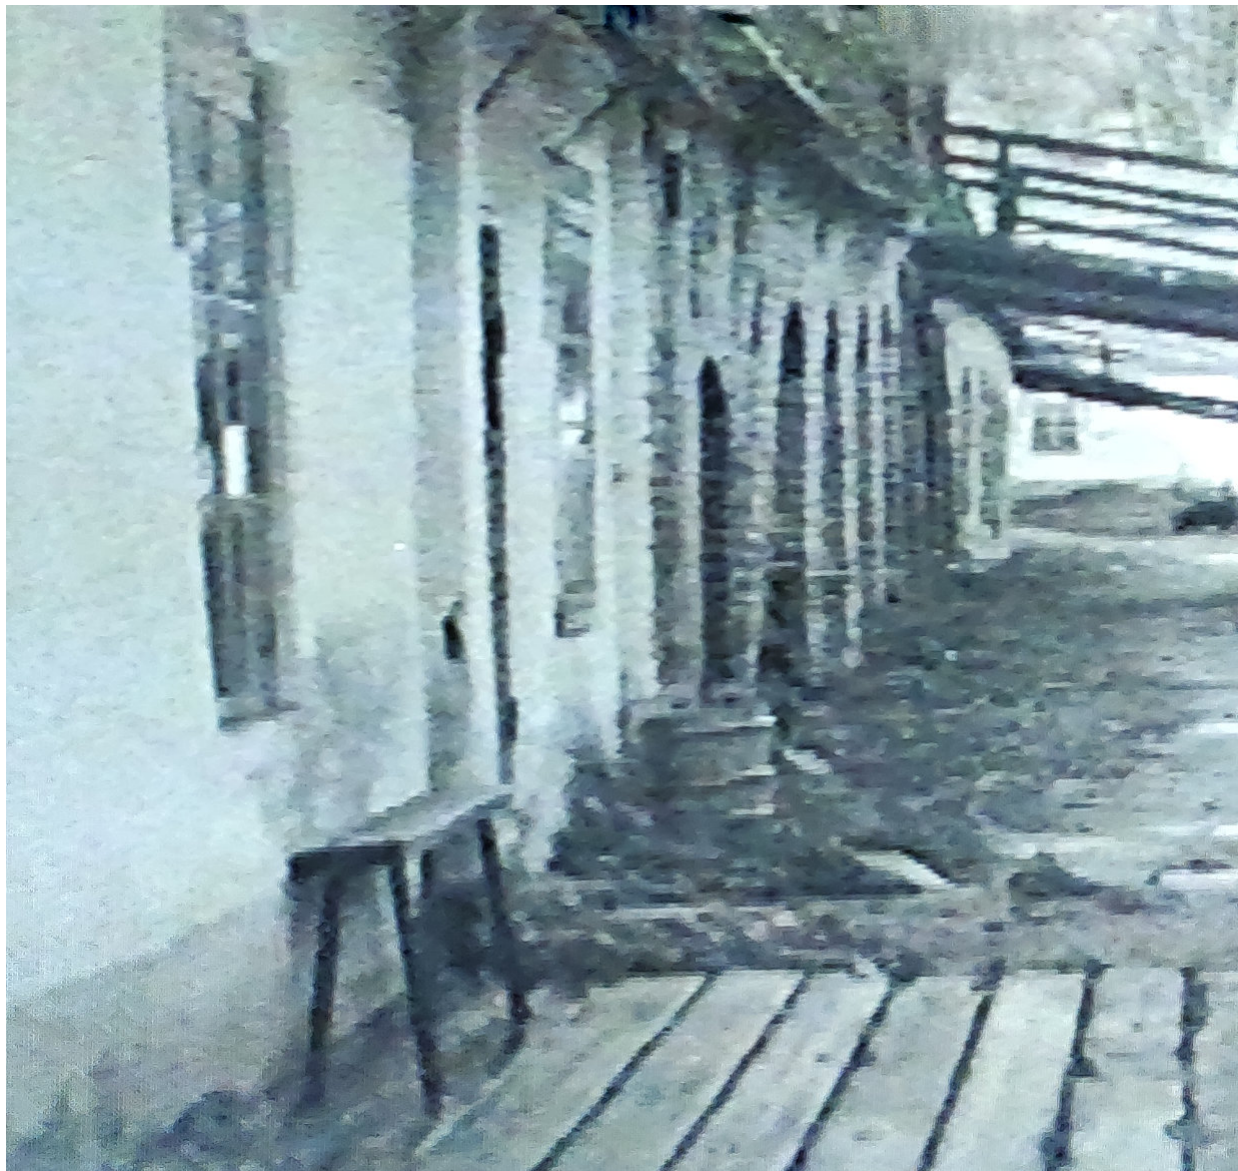
*Kuva 14, Hetki Trifonoffine lokuvasta. Näkymä pohjoiseen Vaasanlinnan edestä. Seinärakenne vääntyilee korsvirkkeelle tyypillisesti. Sitä on selkeästi ryitetty korjata fölarilla, mutta mahdollisesti tuloksetta.*

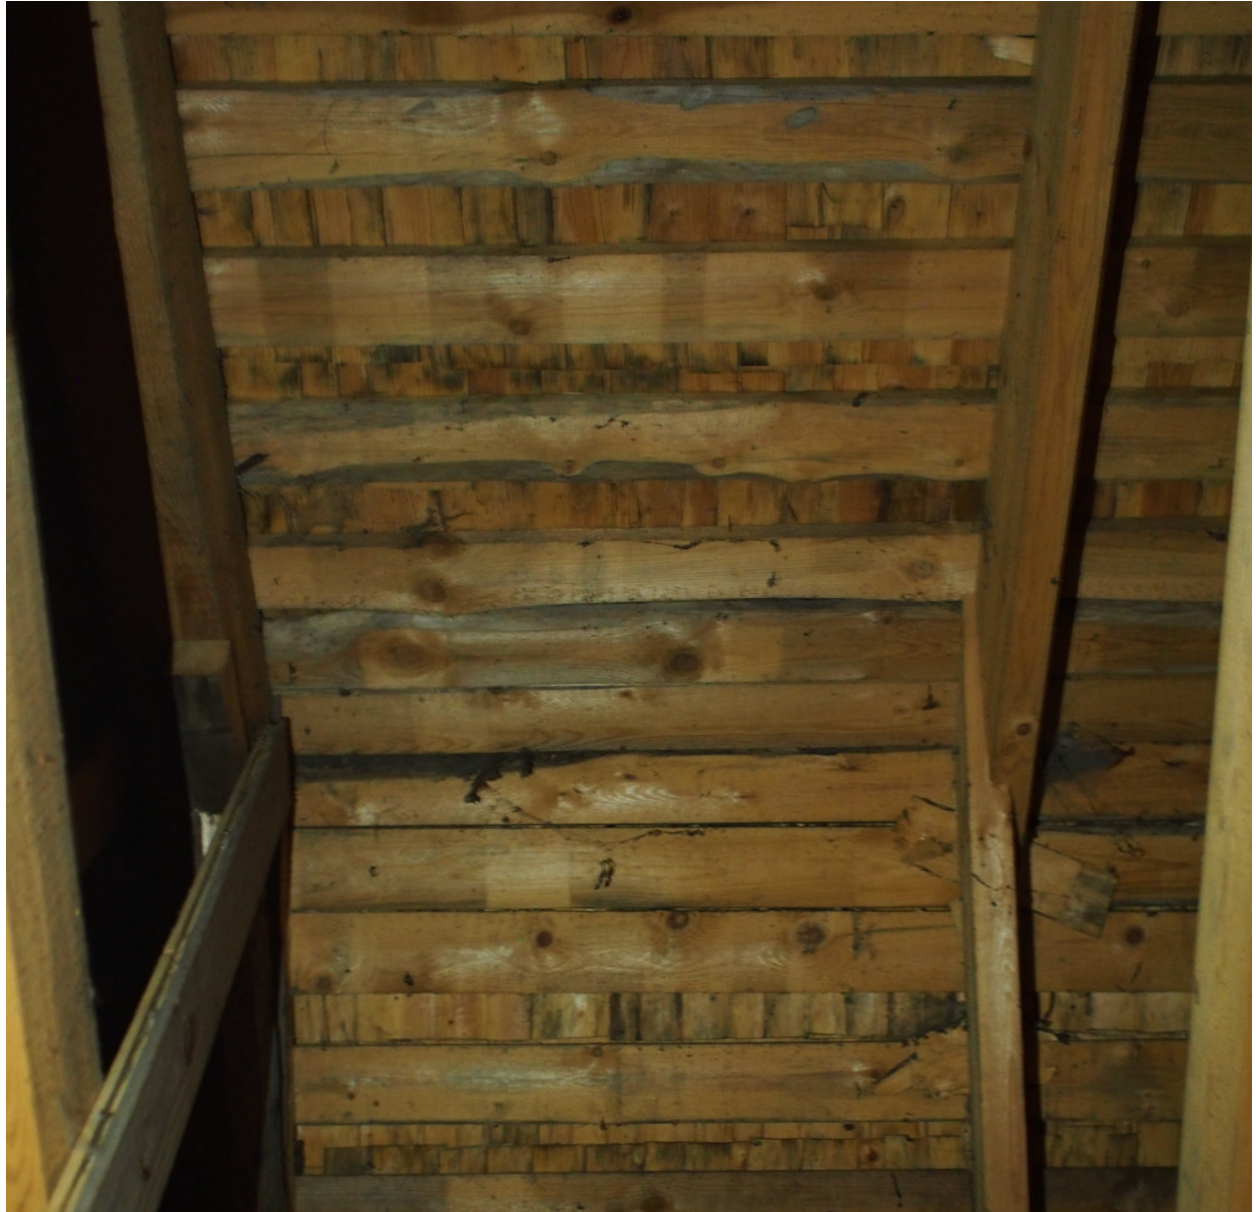
Kuva 45. Näkymä ullakon kattoluukusta katon harjakohdasta. Pääret näkyvät laudoituksen takana.

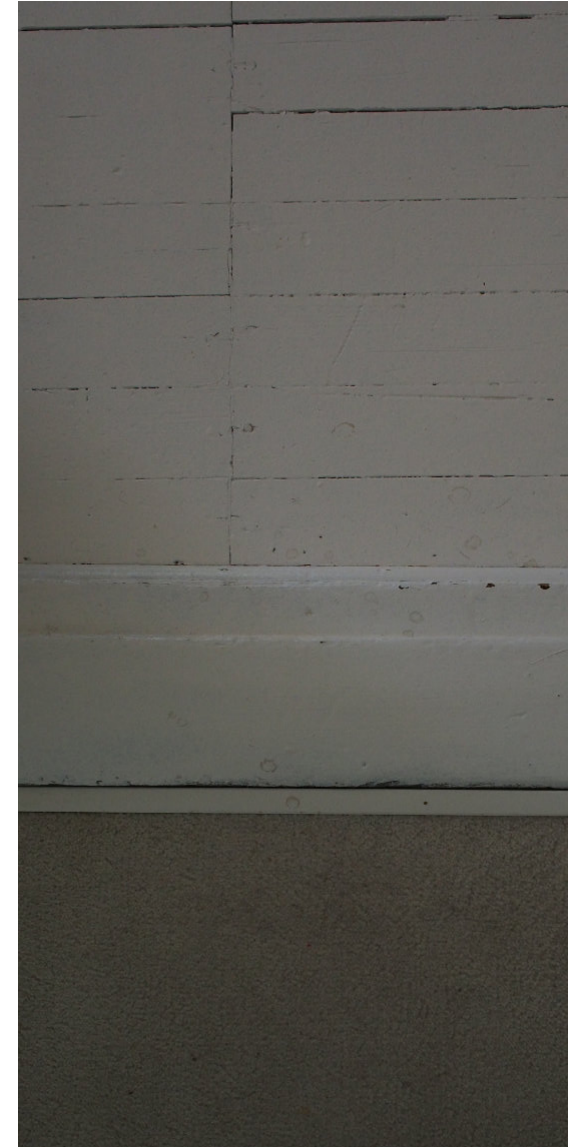
Kuva 46. Asunto 5, osassa asuntoa on otettu esille vanha lattialaudoitus. Muualla on käytetty kokolattiamattoa.

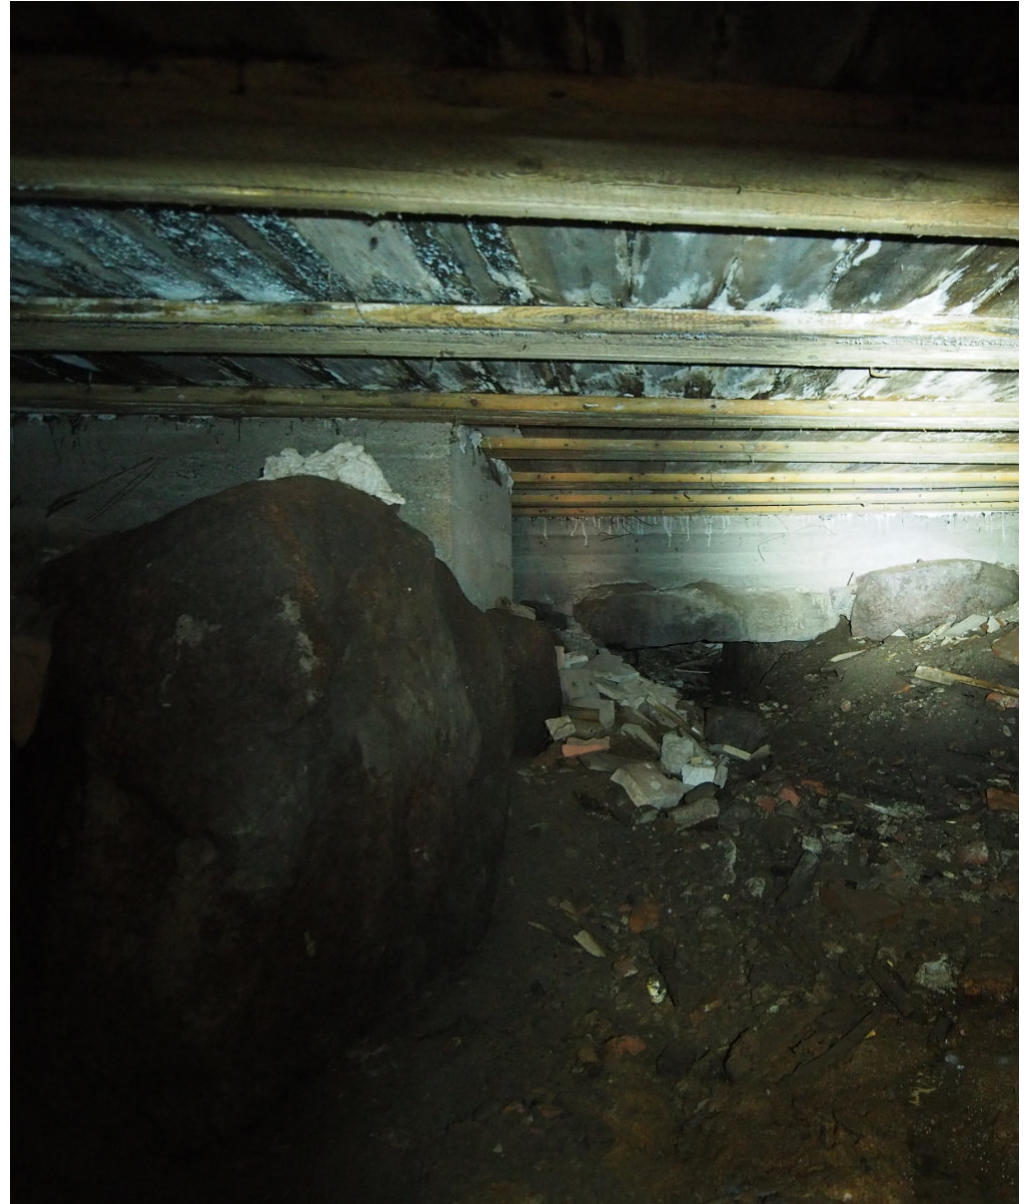
Kuva 50. Alapohjassa on pieni ryömintävara. Maapohjaan on sekoittunut tiilenpaloja.

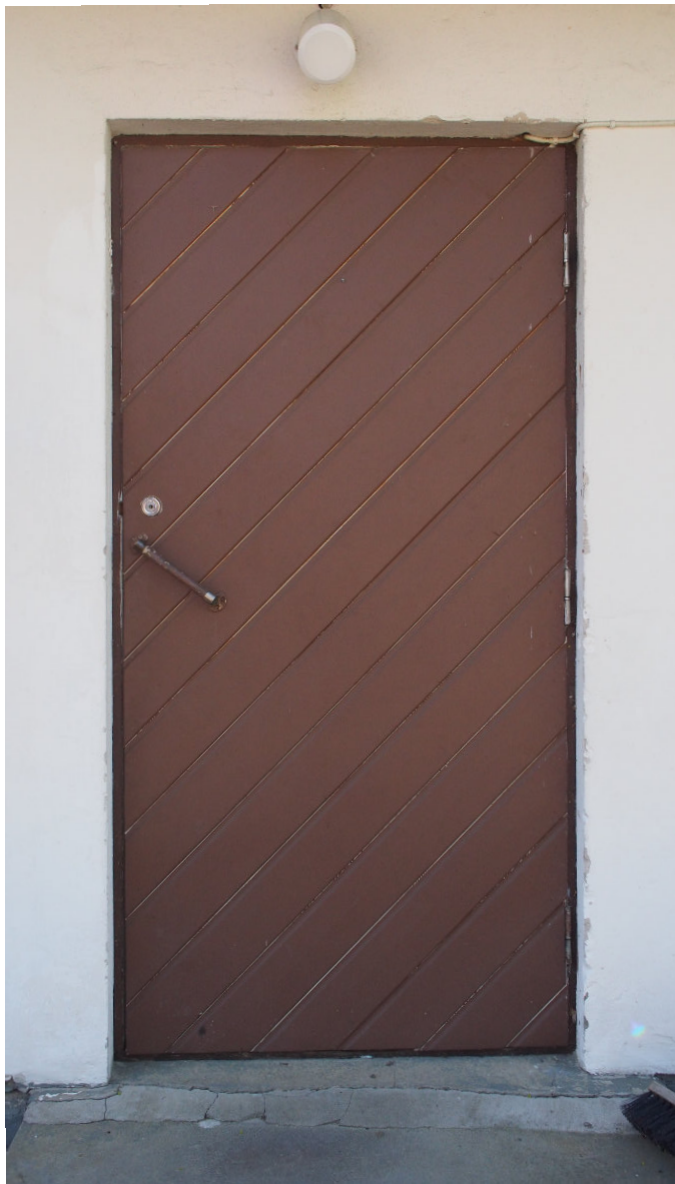
*Kuva 51. Itäjulkisivun ovesta on vinopanelointi.*

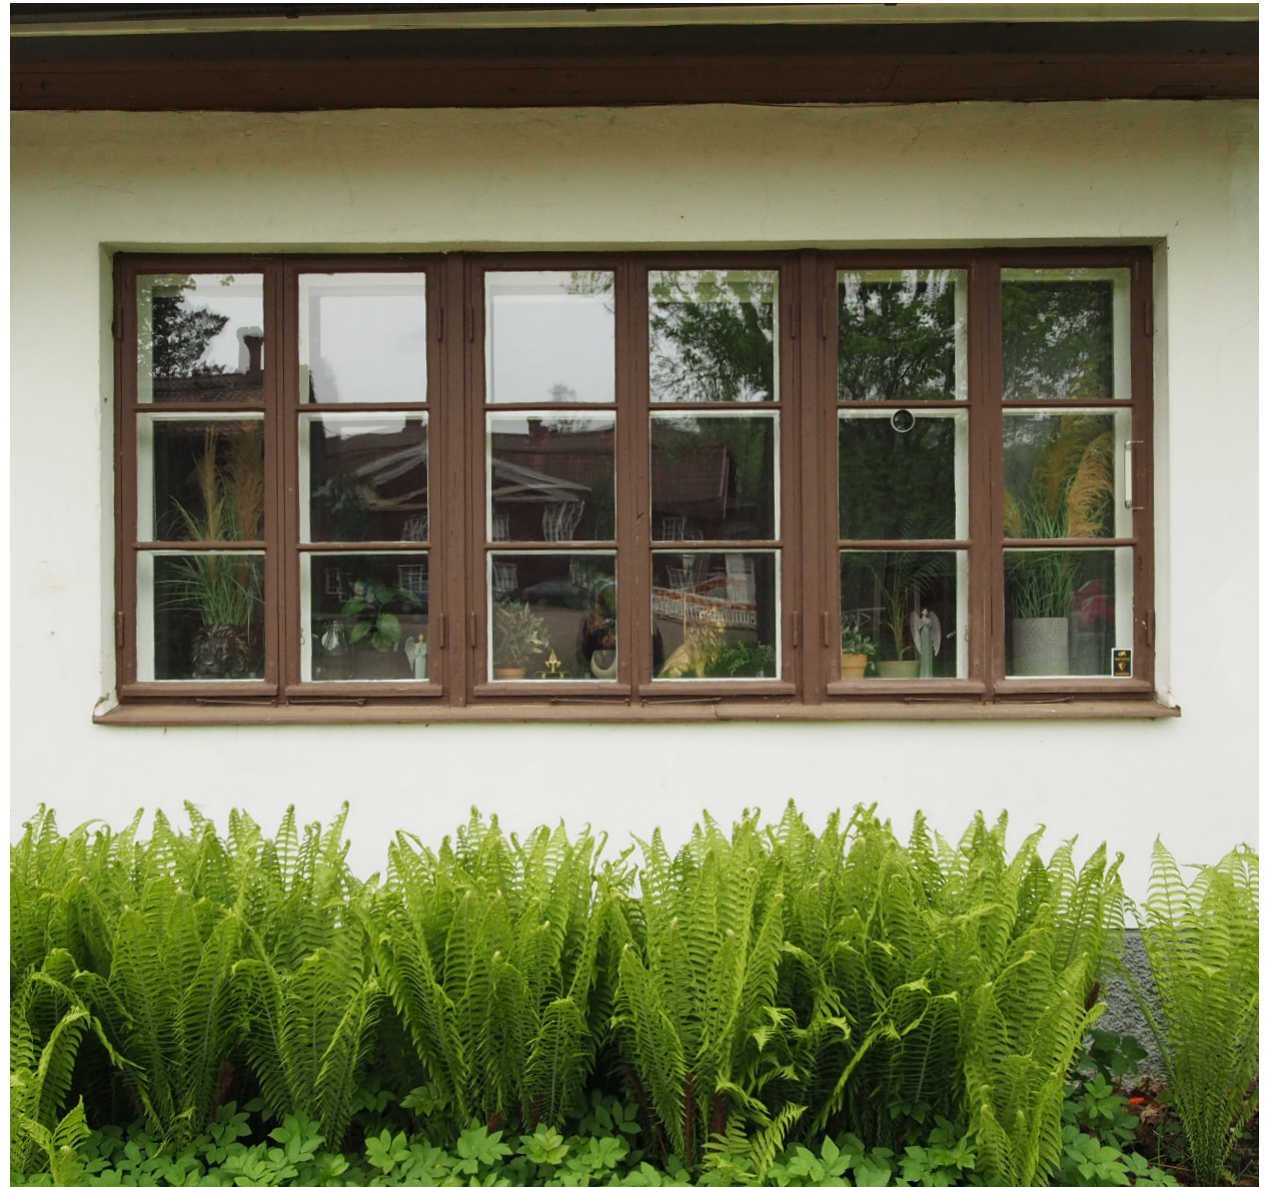
*Kuva 53. Itäjulkisivun pohjoisempi maisemaikkuna on tehty asettamalla kaksipuitteisia ikkunoita rinnakkain.*

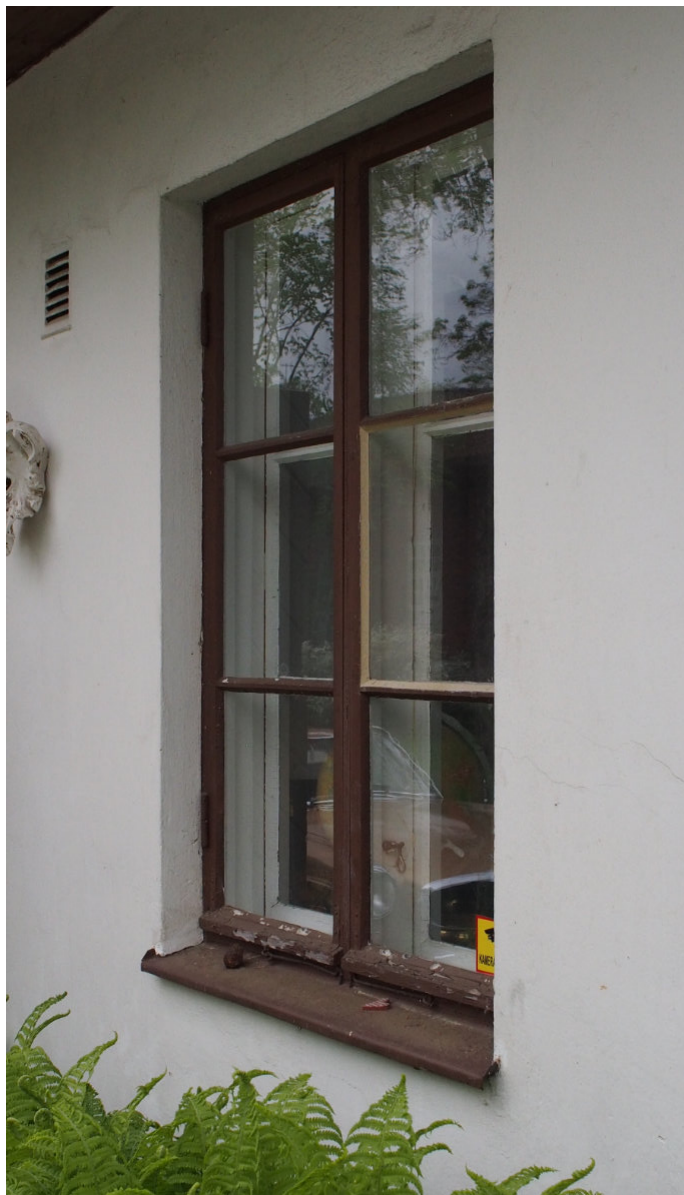
*Kuva 54. Ikkuna itäjulkisivulla. Puitteet on maalattu ruskeiksi.*

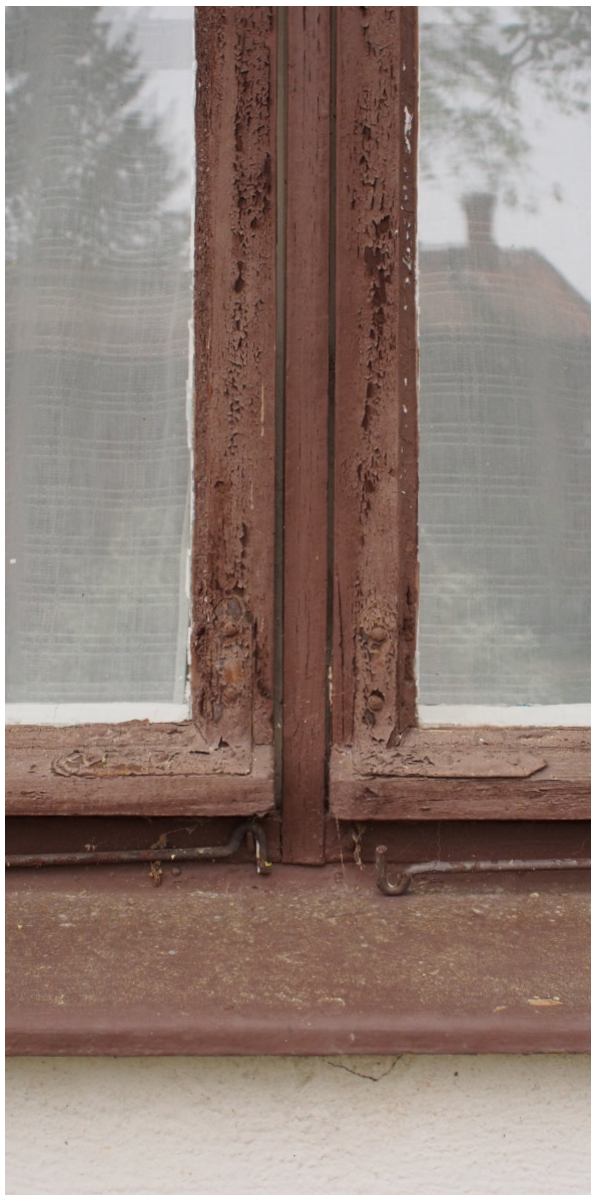
*Kuva 55. Puitteet on kasattu kulmaraudoilla.*

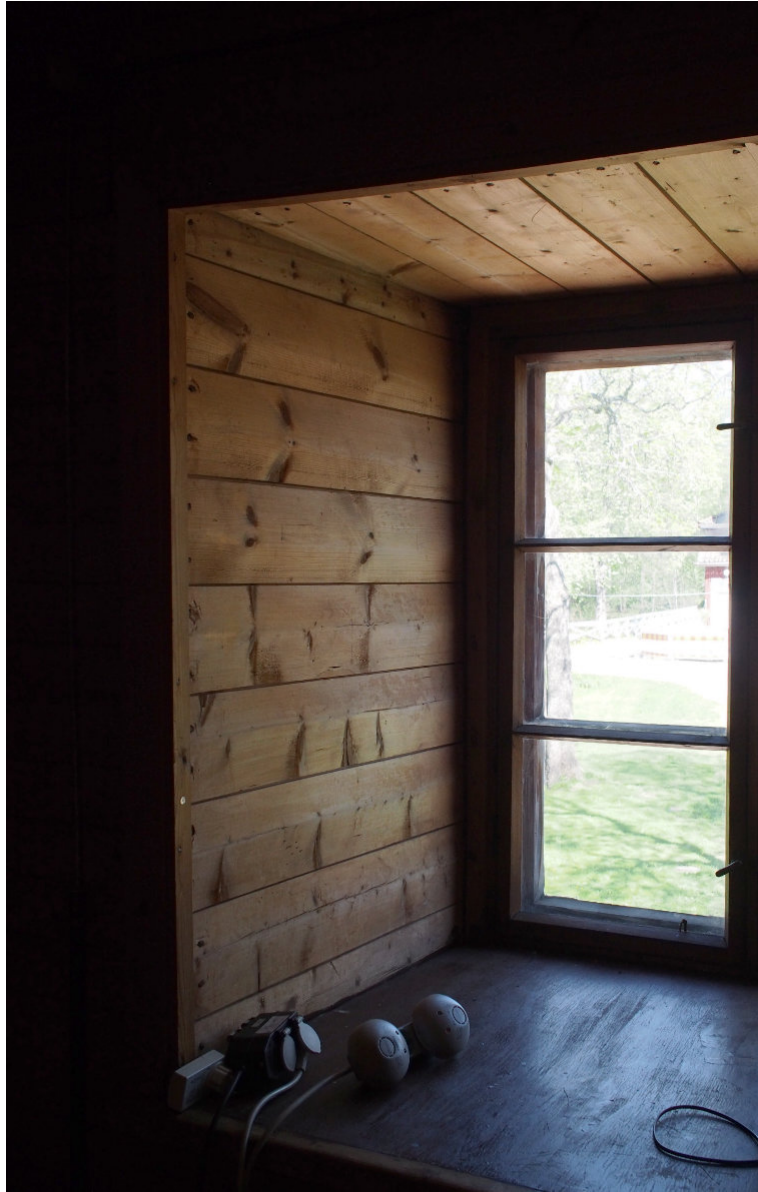
*Kuva 57. Mansardissa istuvilla ikkunoilla on mittavat syvennykset. Tätä ullakon ikkunaa lukuun ottamatta ne on maalattu valoiksi.*

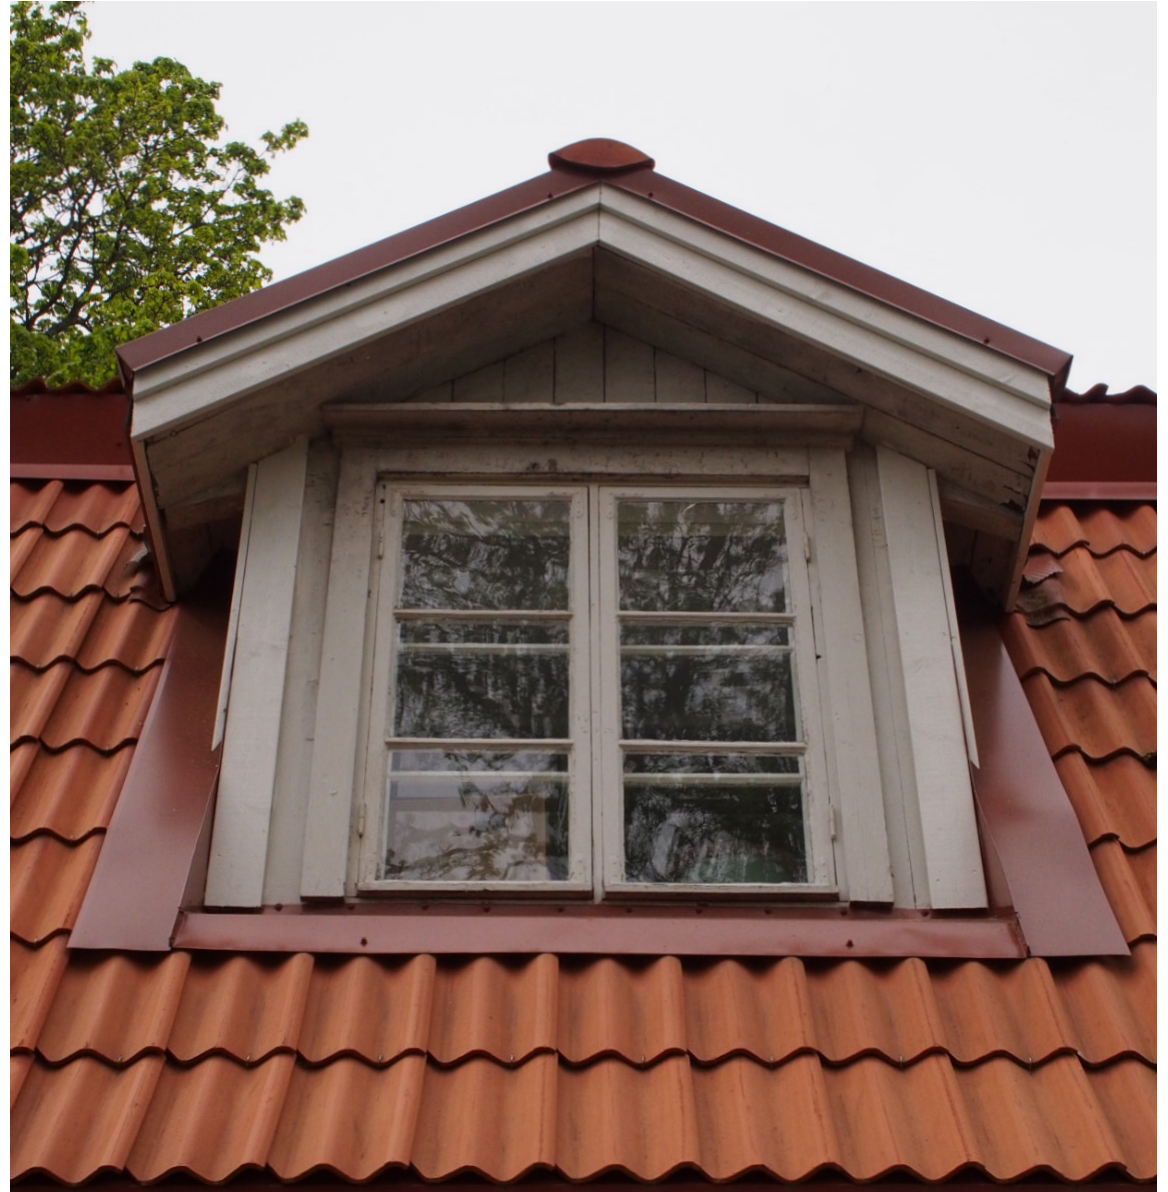
*Kuva 58. Ullakkoikkuna ulkopuolelta. Ikkunalla on yksinkertaiset vuorilaudat, jotka on maalattu muun ikkunan tavoin valkoiseksi eroten muista Vaasanlinnan ikkunoista, jotka ovat ruskeita.*

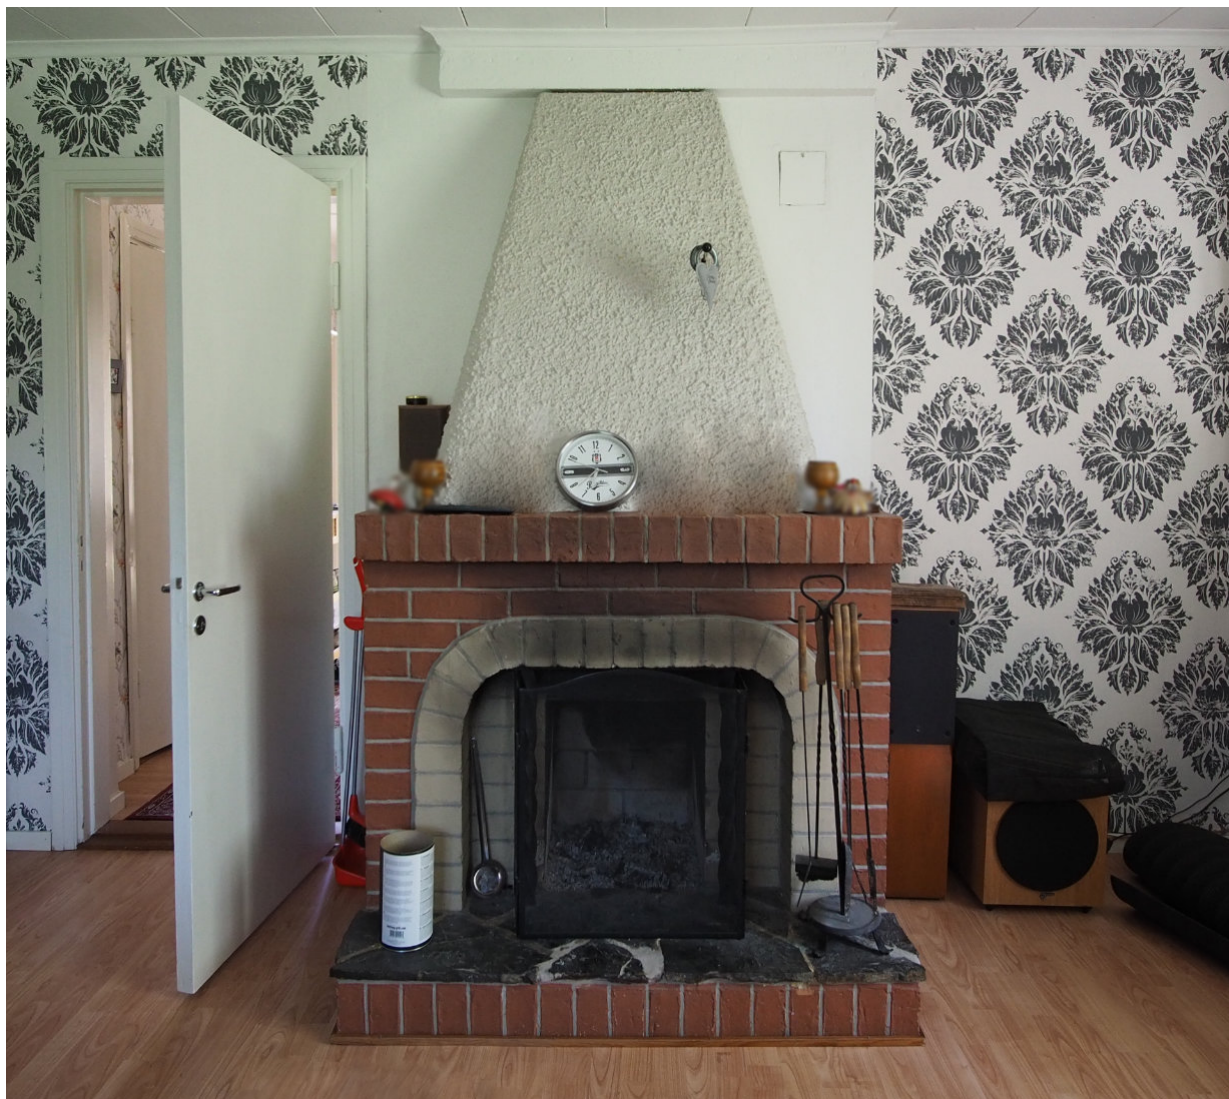
Sisätiloissa kerrostuksellisuutta on nähtävissä tulisijassa, joka on toinen rakennuksen säilyneistä säilytetyistä tulisijoista. Asunnon takka on samalla paikalla kuin vuoden 1947 pohjapiirrokseseen on piirretty, mutta vuoden 1947 takka eroaa nykytilasta muodoltaan. Takkaseinän ja alakaton taitteessa on takan

Kuva 61. Asussa numero yksi sijaitsee Vaasanlinnan toinen säilynyt tulisija.

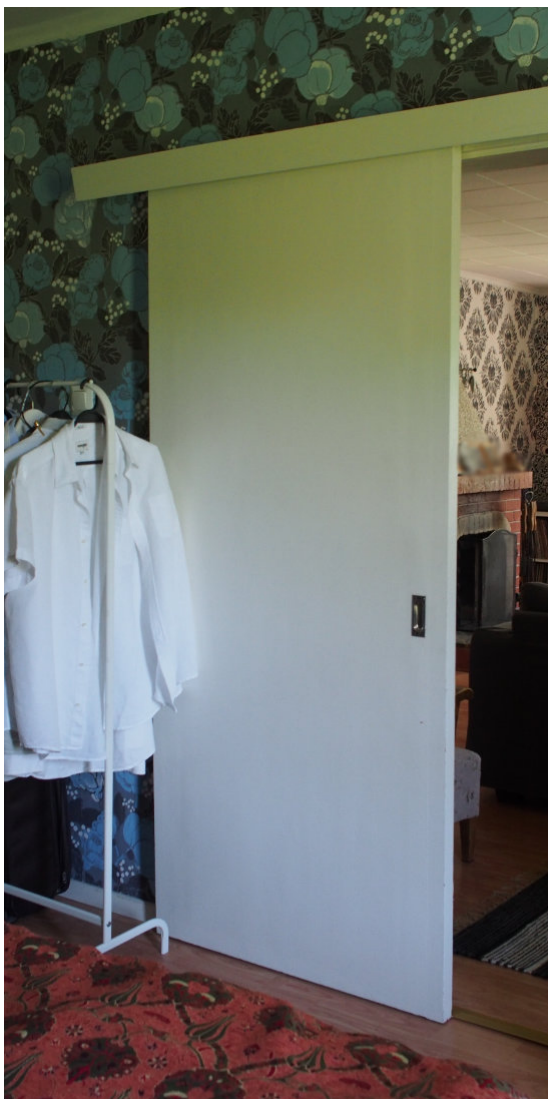
*Kuva 62. Säilynyt liukuovi vuodelta 1960-luvulta.*

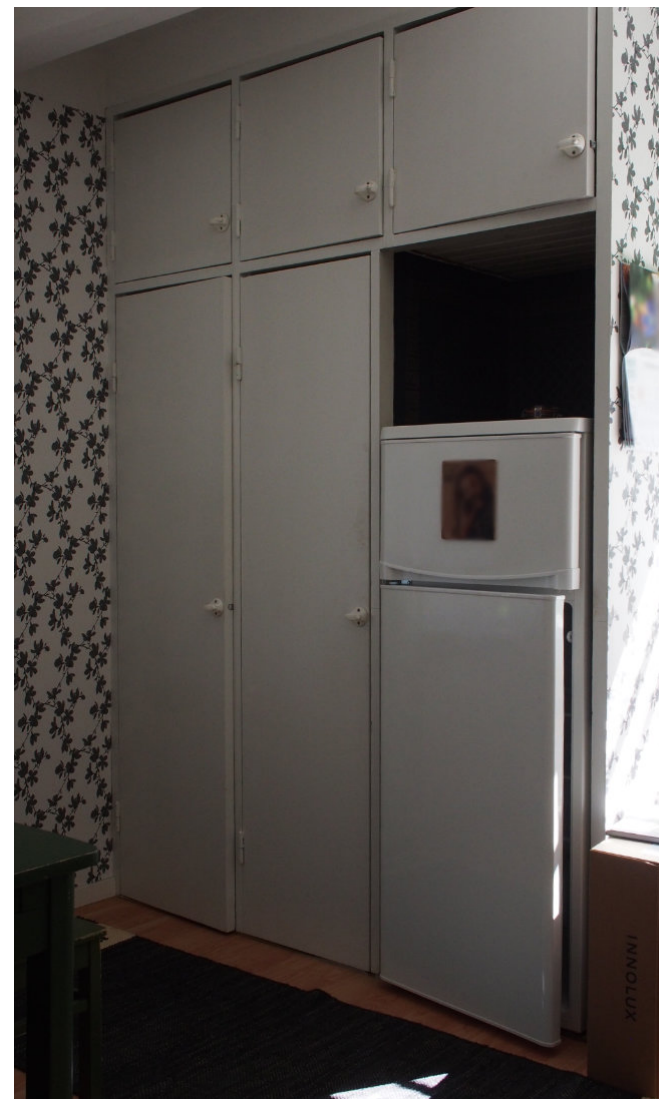
*Kuva 63. Keittiössä on jäljellä kiintokaapisto 1970-luvulta.*

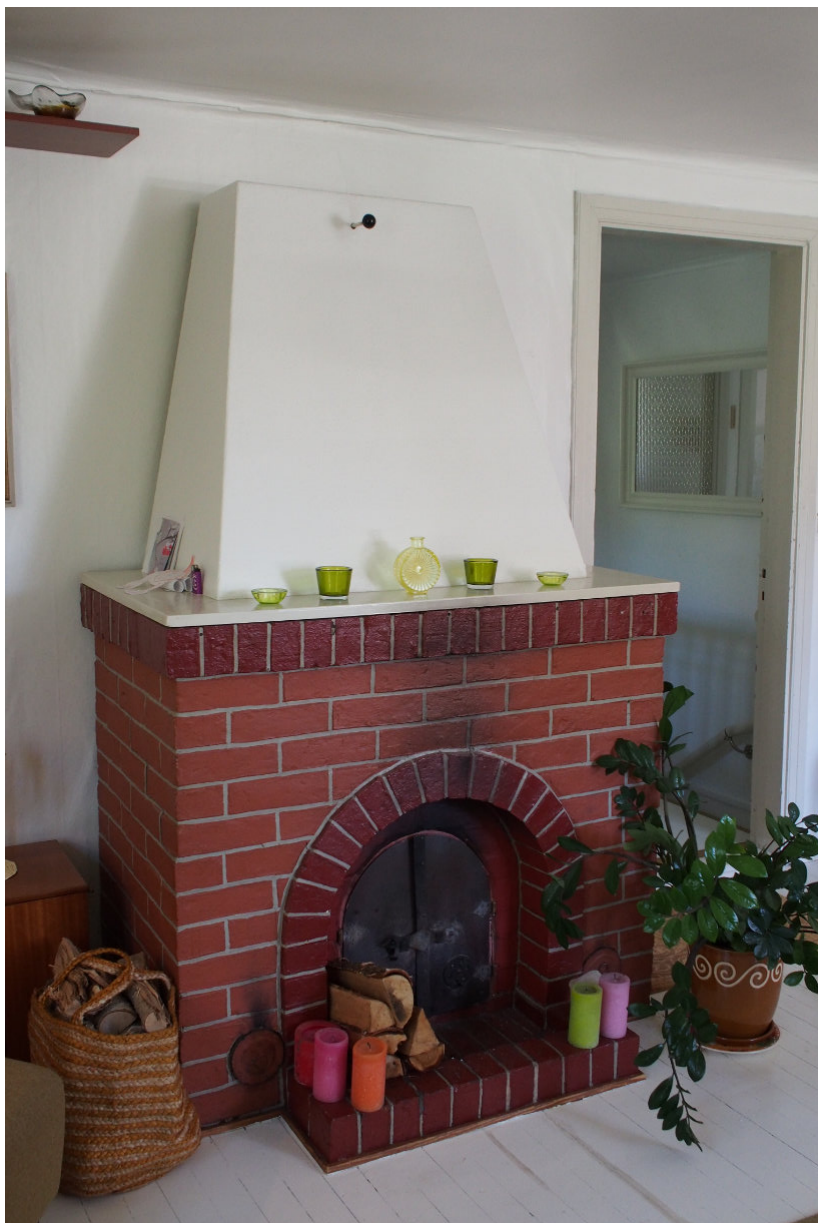
*Kuva 69. Asunnon viisi tulisija. Olohuoneen laualattia on otettu esille.*

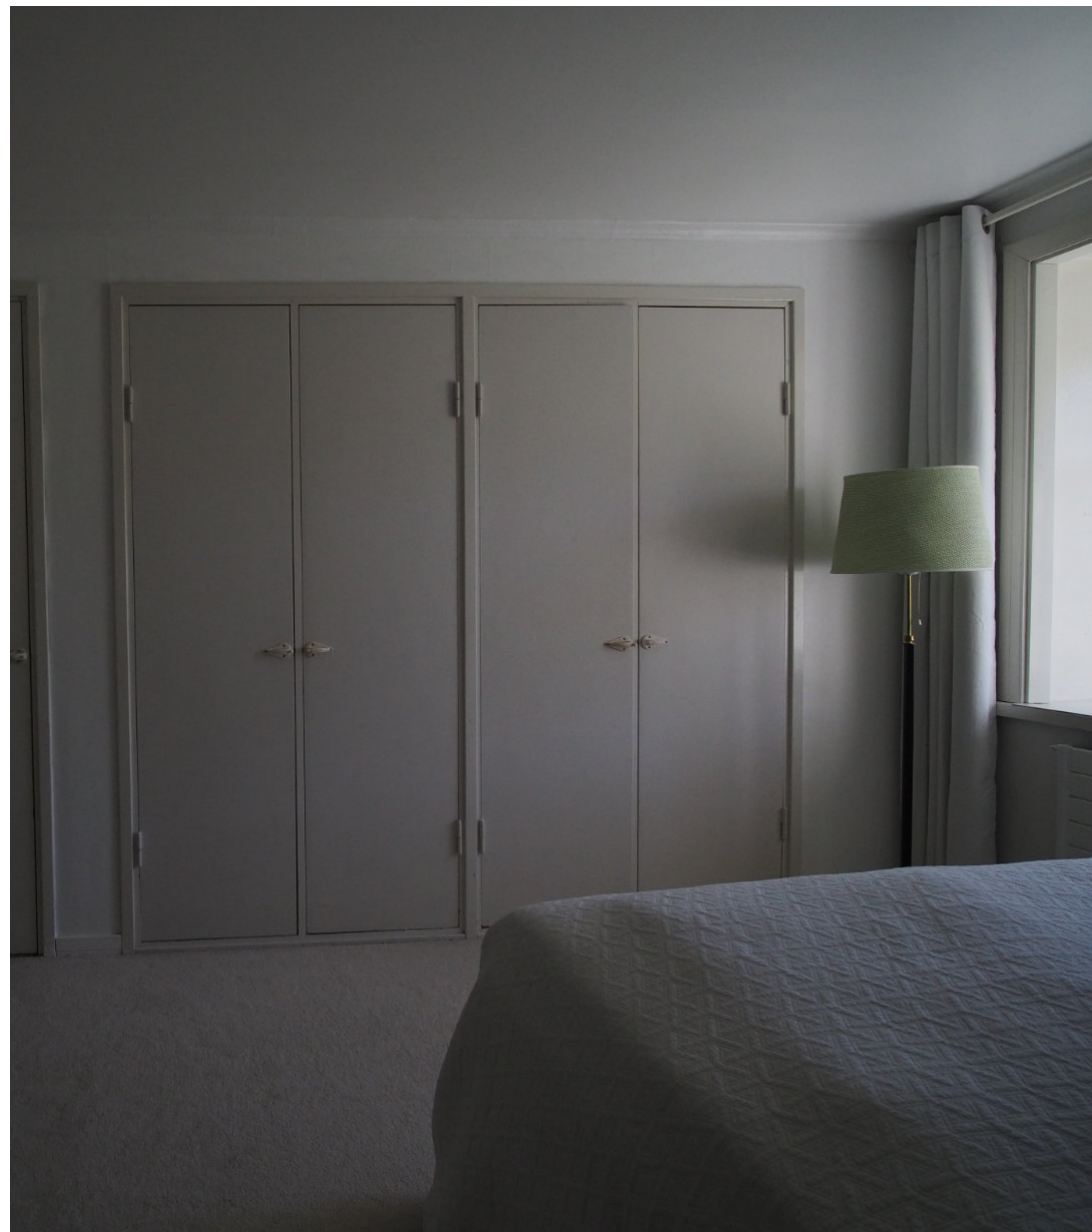
*Kuva 70. Makuuhuoneessa on kiintokaapistot todennäköisesti 1970-luvulta.*

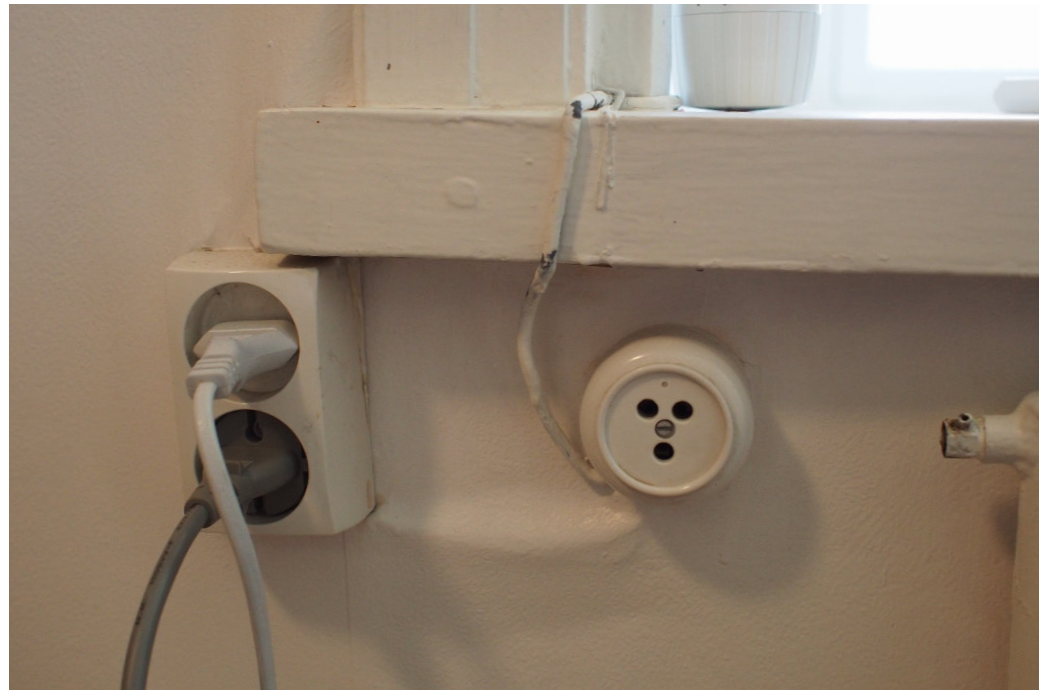
*Kuva 77. Asunnossa on kerrostumia myös pistorasioissa.*
