# RUOTSINPYHTÄÄN

*Strömforsin ruukki, Loviisa  
Rakennushistoriaselvitys  
ja inventointi 2020*

# LETKUMAKASIINI

# Kandidaatin työ

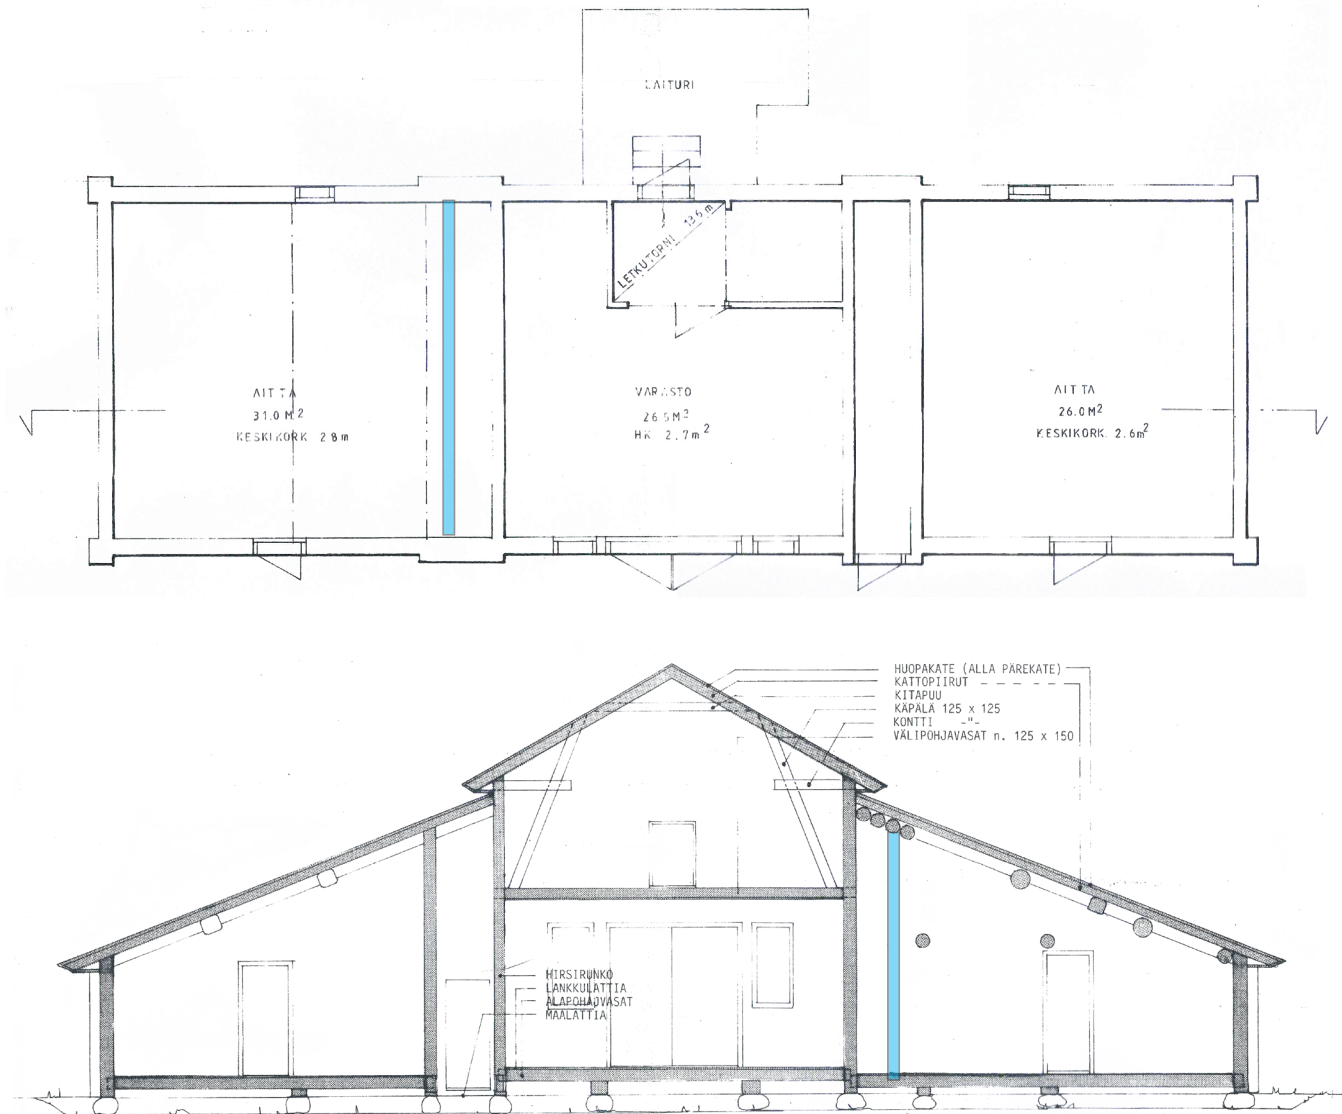
Kuva 27. HRH-Suunnittelun piirustukset vuodelta 1987. Puuttuva seinä merkitty sinisellä. Seinät on piirretty suuremmiksi, kuin ne todella ovat. Pohjapiirustuksissa keskimmaisessä tilassa on esitetty väliseinät tornin ja letkujenpesukoneen tilan ympärillä.

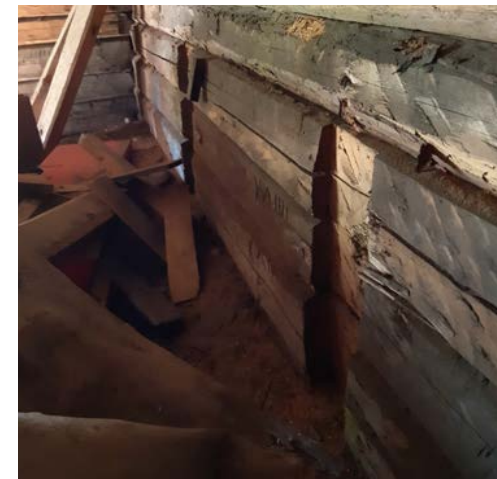
Kuva 28. Lovet ullakon seinässä.

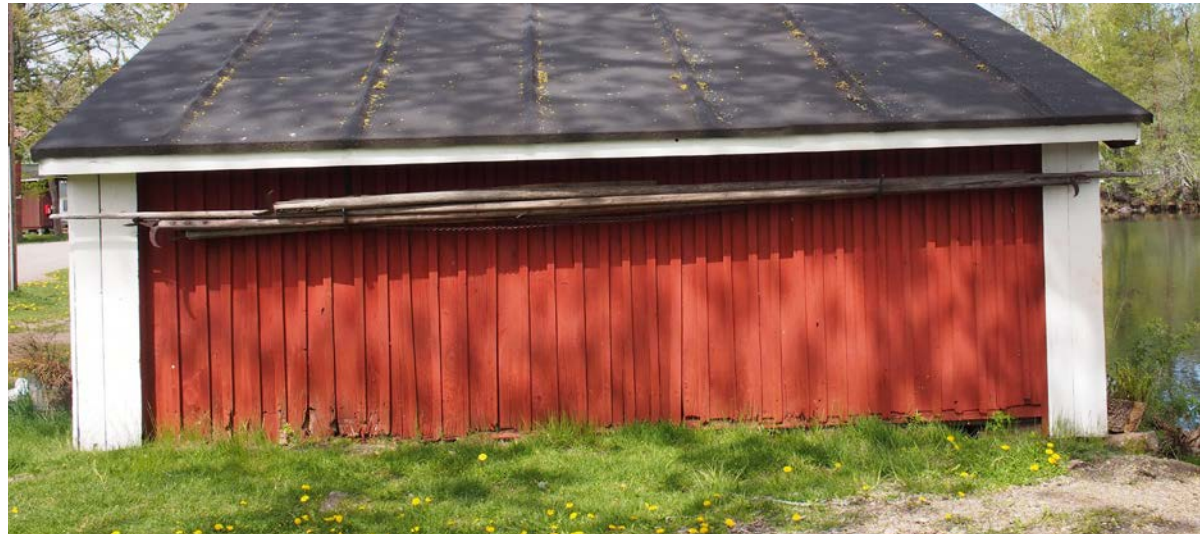
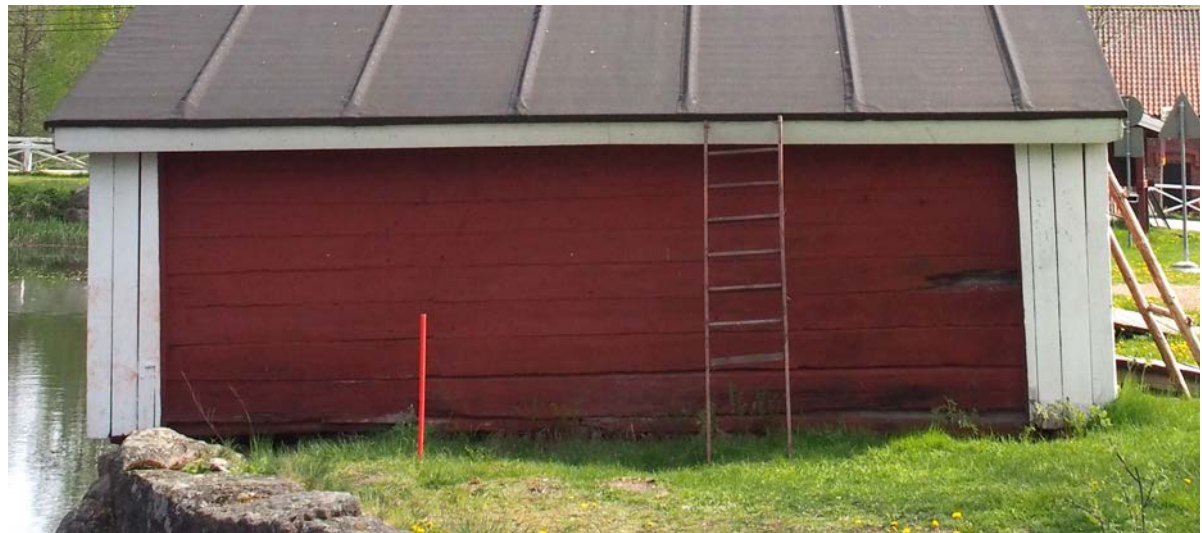
Lahovaurioita on kaikilla julkisivuilla. Erityisesti vaurioita on eteläjulkisivun pystyrimalautoituksen päissä, jotka ovat paikoittain lahonneet usean kymmenen sentin korkeudelta. Myös pohjoisessa lauta-verhouksessa on paikoittain kokonaan lahonneita verhouslautoja. Länsijulkisivussa vaurioituneet kohdat sijoittuvat maarajaan.

Kuva 41. (yllä). Eteläjulkisivussa on rimalautaverhous ja kiinnikkeet sahan toiminnan aikaisille tukinuittoseipäille.  
Kuva 42 (alla). Pohjoisjulkisivussa on vaakalautaverhous. Verhouksessa on paikoittain suuria lahovaurioita.

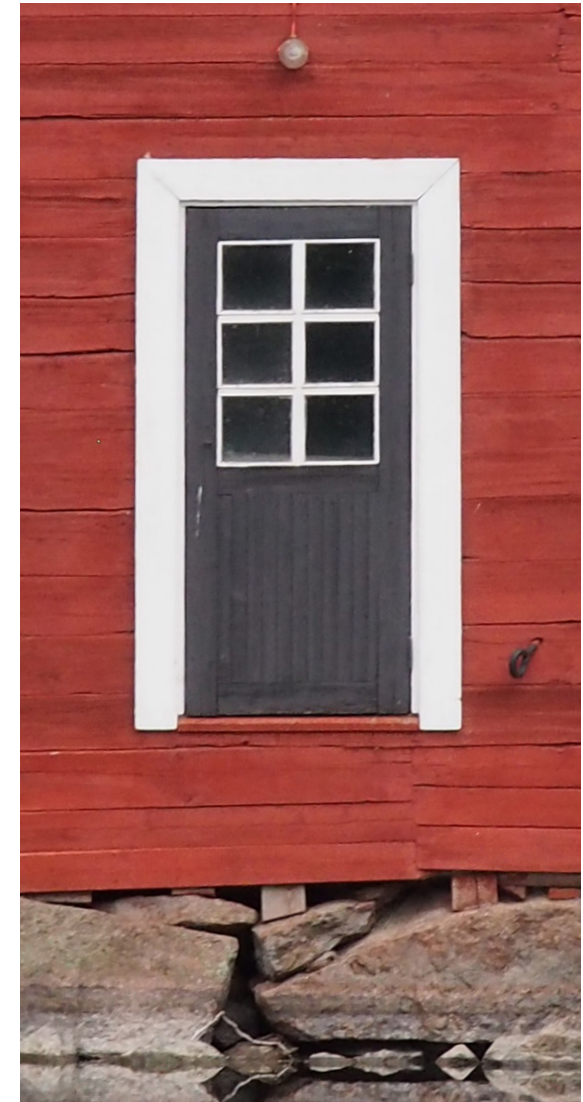
Kuva 55. Ovi idästä. Oven yläpuolella on lamppu, joka ei ole enää käytössä.

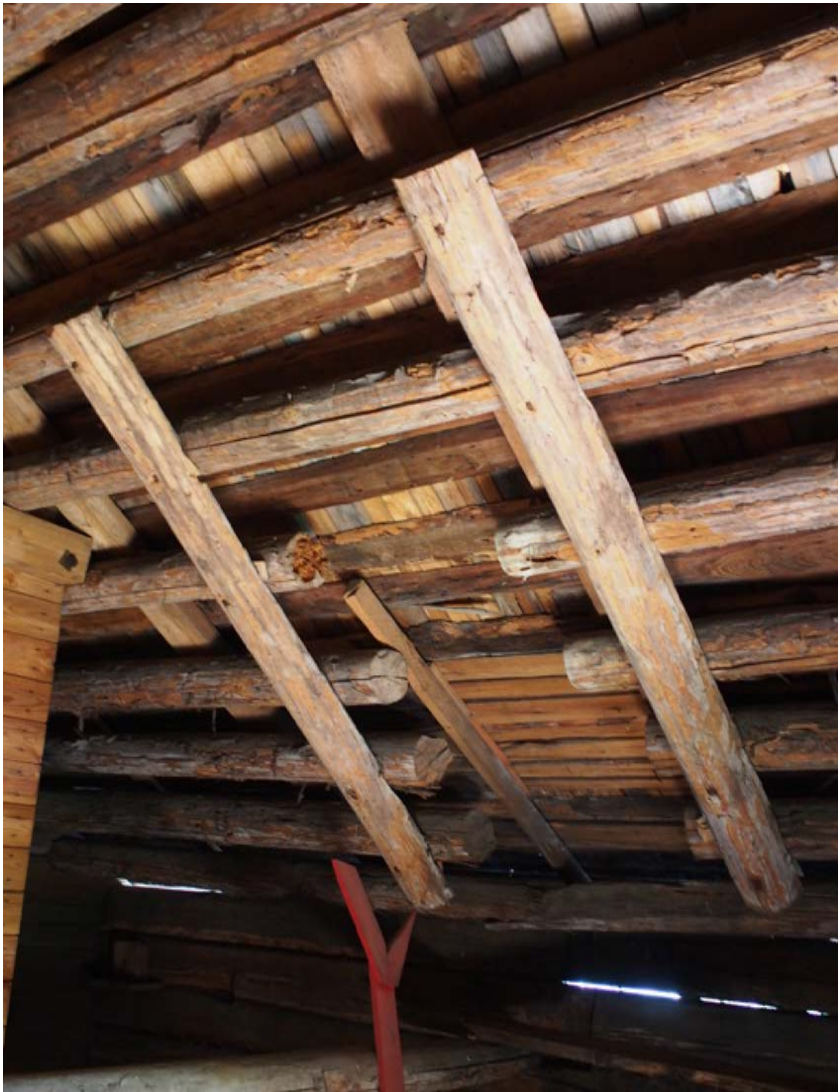
Korjausten lisäksi jälkiä on historiassa toteutetuista muutoksista. Näkyvin niistä on vanhan piipun poistamisesta hirsiiin jäänyt noin 800 mm leveä aukko etelälapeessa. Aukkoa on yritetty tukea kiinnittämällä katkaistuihin hirsiiin lappeiden suuntainen tukikappale, mutta katto on silti painunut sisään päin. Katkaistut hirret ovat pääosin hyväkuntoisia, mutta jäljelle jääneisiin hirsiiin kohdistunut paine ja mahdollinen vesivaurion vaikutus on lahottanut etelälappen alimman hirren lähes poikki.

Kuva 74. Vanha piipun poistaminen on jättänyt etelälappeen hirsiiin aukon. Lappeen alin hisi on lahonnut melkein halki.

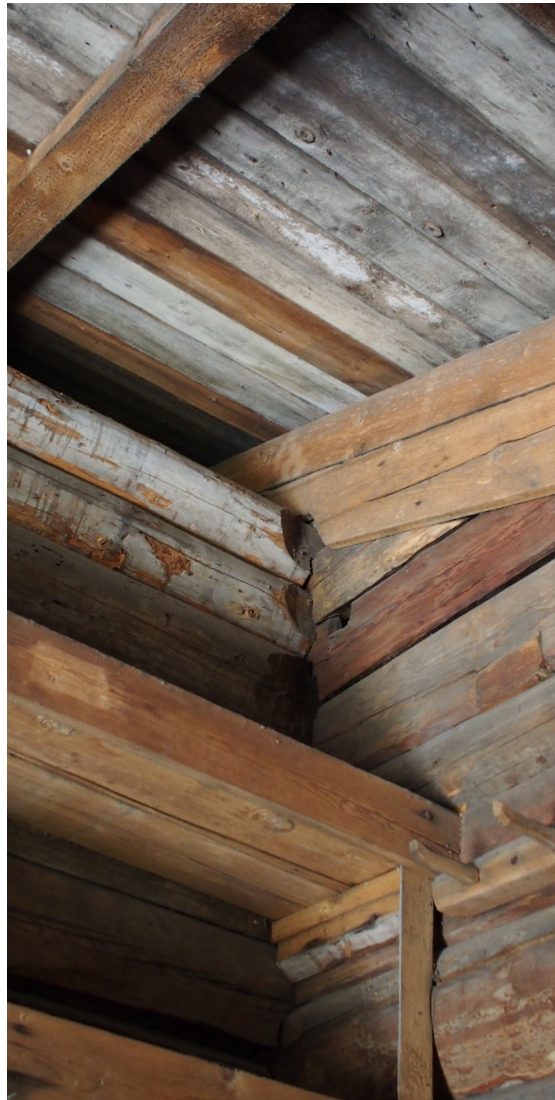
Kuva 82. Eteläsiiven pohjoisseinä ei ulotu vesikattoon. Kuvan alareunassa näkyy osa itsestään naulakkoa.

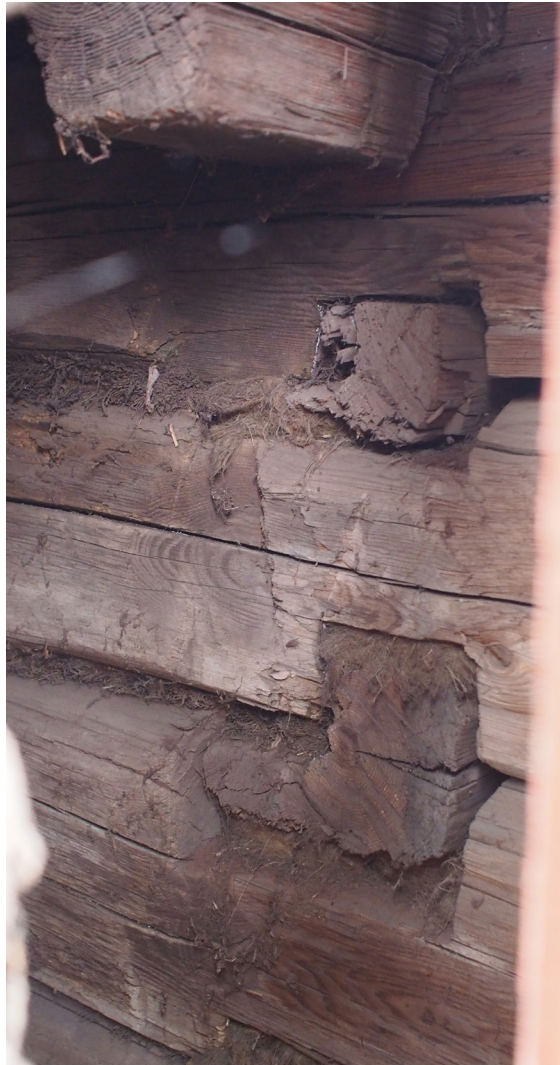
Kuva 91. Salvosten päät on katkaistu todella lyhyiksi.  
Katkaistu osuus on matalampi, kuin etelävälissä.
