**Ruotsinpyhtään Saunasaaren sauna, rakennushistoriallinen selvitys**  
14.12.2021

Arkkitehtitoimisto Huhtiniemi Oy

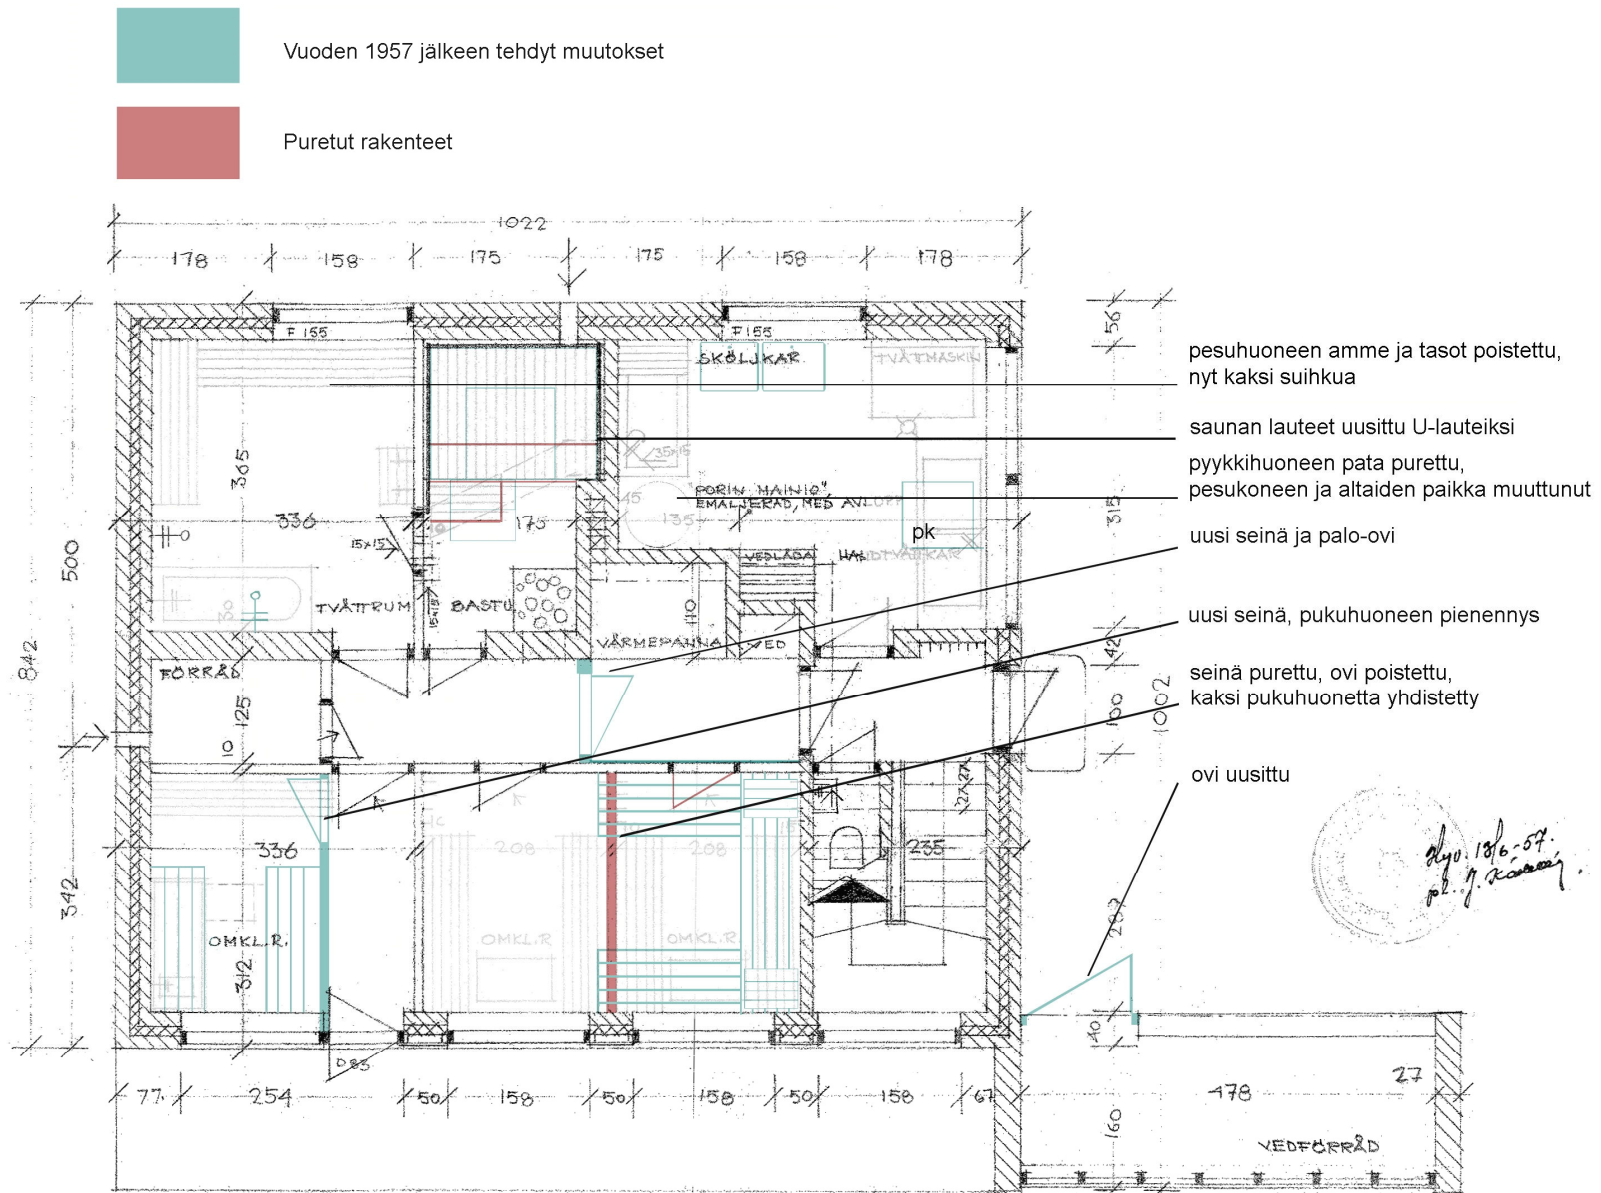
Sisäpuolella on tehty useampi tilallinen muutos. Keskelle rakennusta sijoittunut kattilahuone on muutettu omaksi palo-osastoksi, tätä varten käytävään on tullut eteiseen rajautuvan oven lisäksi toinen palo-ovi. Muutostarve lienee tullut palomääräyksistä.

Kattilahuoneen muutoksen yhteydessä ensimmäisen pukuhuoneen oven kohta on myös jouduttu tekemään paloseinäksi. Tästä lienee poikunut ajatus yhdistää kaksi pientä pukuhuonetta yhdeksi. Näiden välinen seinä purettiin tällöin ja penkki muutettiin U-malliseksi. Näistä perällä oleva lavitsa on todennäköisesti tehty tällöin, sivuilla olevat penkit sen sijaan lienevät alkuperäisiä.

Toinen tilallinen muutos on ollut kolmannen pukuhuoneen erottaminen seinällä omaksi tilakseen. Näin vilvoitteluun kuljetaan käytävää pitkin, eikä pukutilan läpi. On mahdollista, että samassa

Kuva 21. Saunasaaren saunassa tapahtuneet muutokset 1. kerroksessa.

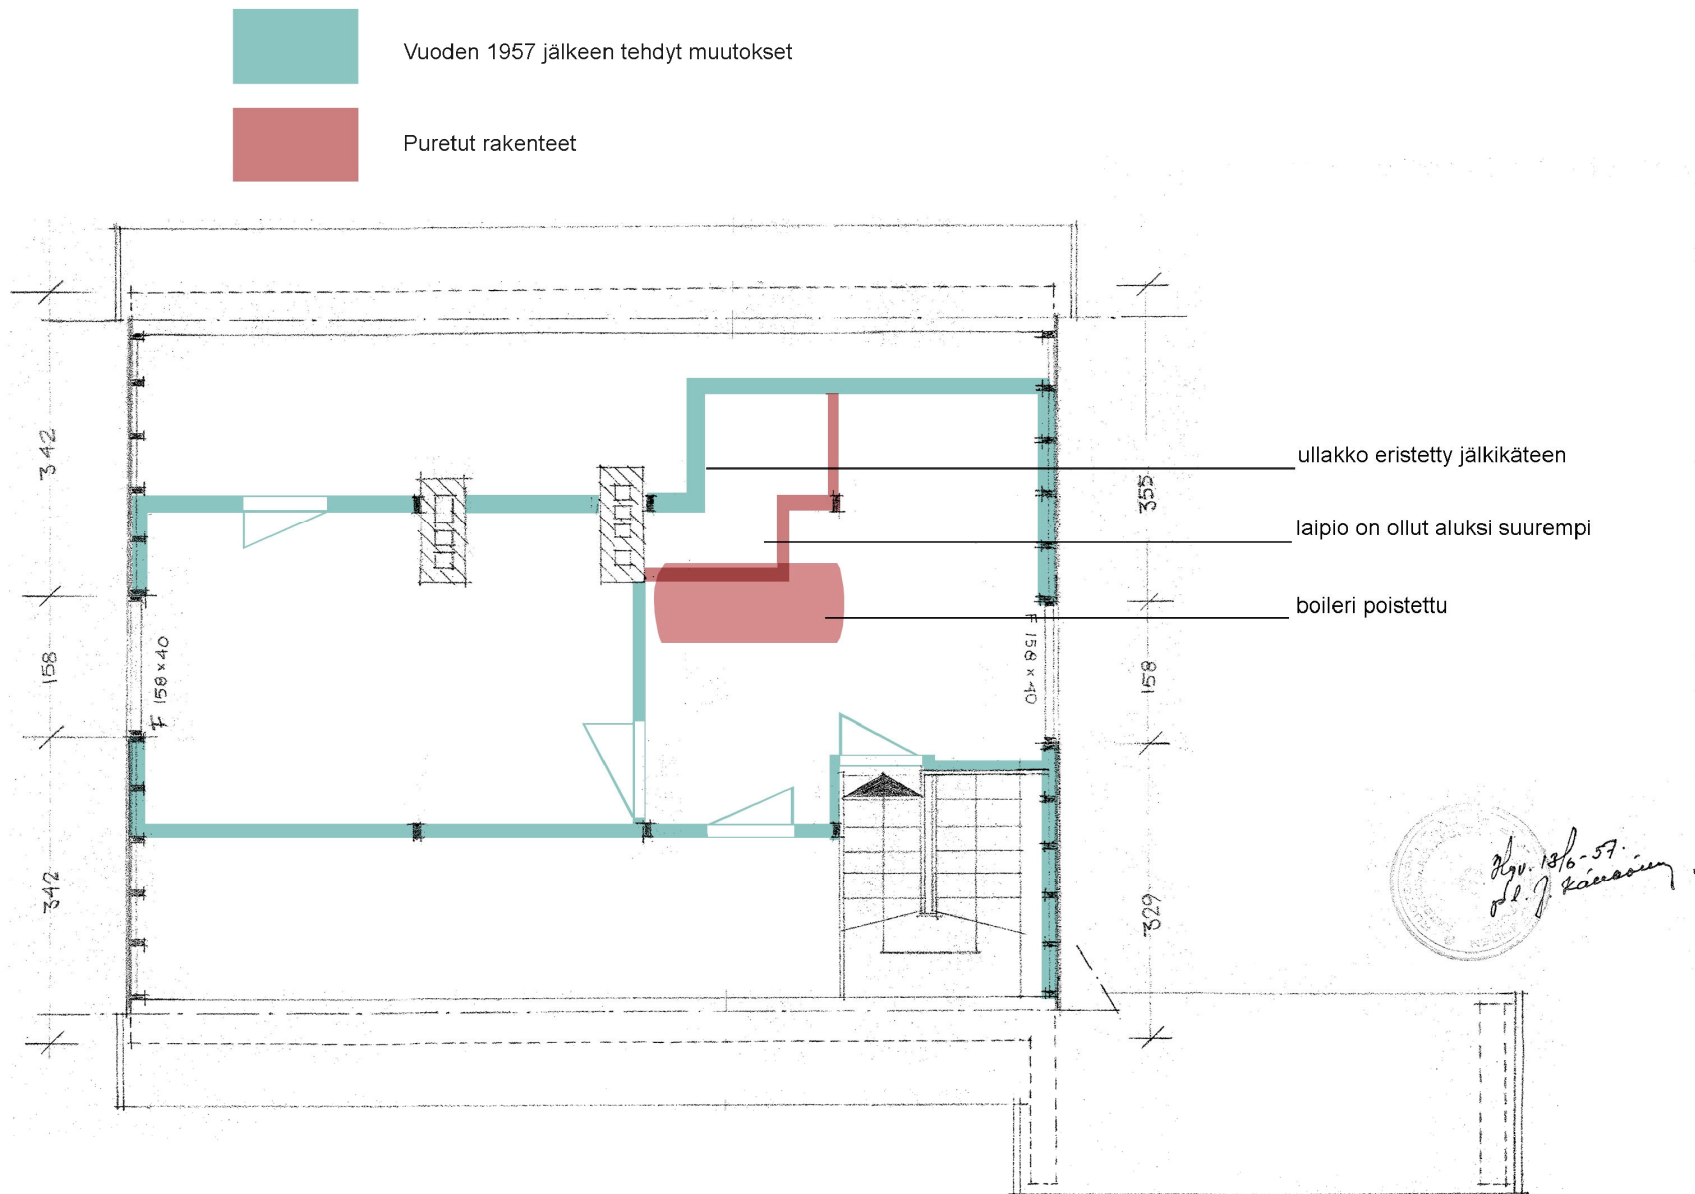
Kolmas tilallinen muutos on koskenut ullakkoa. Se on siis ilmeisesti ollut aluksi eristämätön. Todennäköistä kuitenkin on, että se erotettiin ovella portaasta jo rakennusvaiheessa. Portaan yläpäässä on puuovi ja sisään-ulos-aukeava ikkuna puupaneloidussa seinässä.

Kuva 22. Saunasaaren saunassa tapahtuneet muutokset ullakolla..

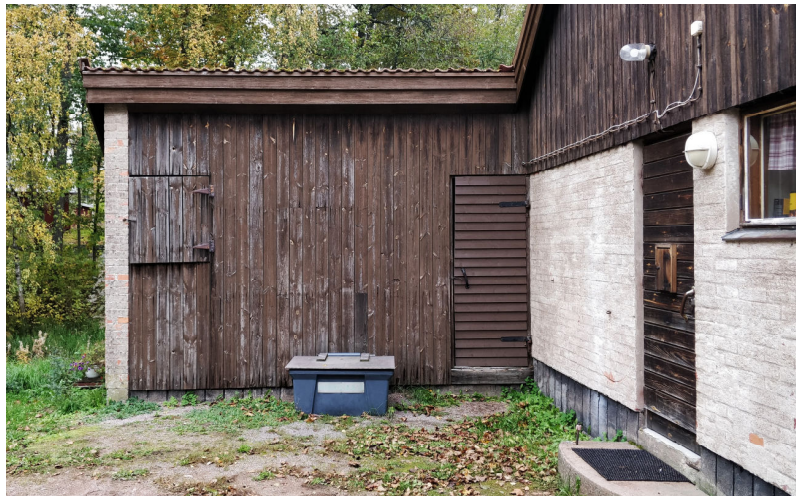
Puuvaraston päädyt on muurattu, pitkät seinät ovat puurakenteisia ja verhottu pystyraudalla. Varaston ovi on uusittu 2010-luvulla ja on muusta seinästä poiketen nyt vaakaneloitu.

Kuva 23. Rakennuksen länsipääty oikealla. Puuvaraston ovi on uusittu n. 10 vuotta sitten.

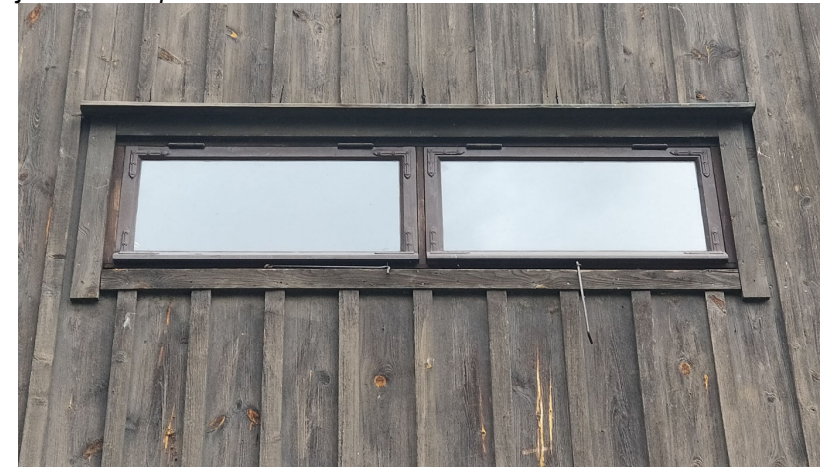
Kuva 25. Yläkerran ikkunat on kunnostettu 2010-luvulla. Muista ikkunoista poiketen maali on peittävä.

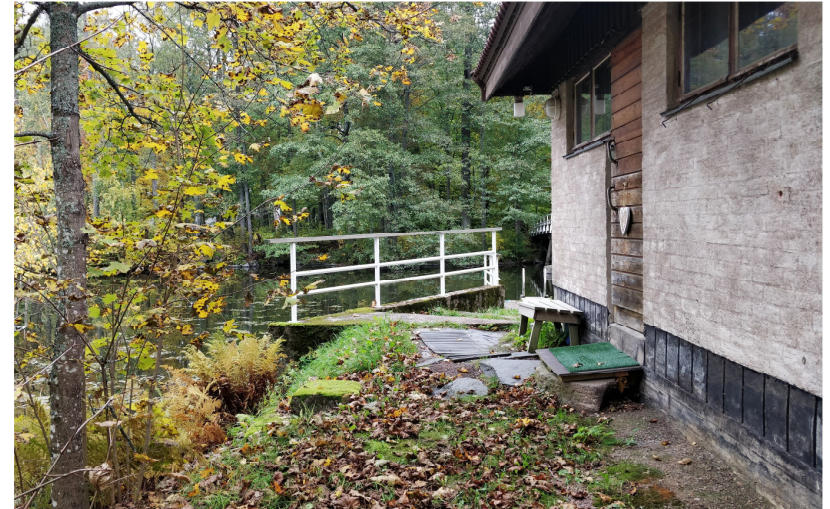
Kuva 29. Pohjoisjulkisin vilvoittelupaikka, oven edessä näkyy sammaloitunut porrasaskelma. Betoniporaat ovat johtaneet veteen. Nykyisellään kasvusto on vallannut kulkuväylän. Taaempänä näky betonirakenteita ja kaide. Paikalla on ollut alun perin laitur.

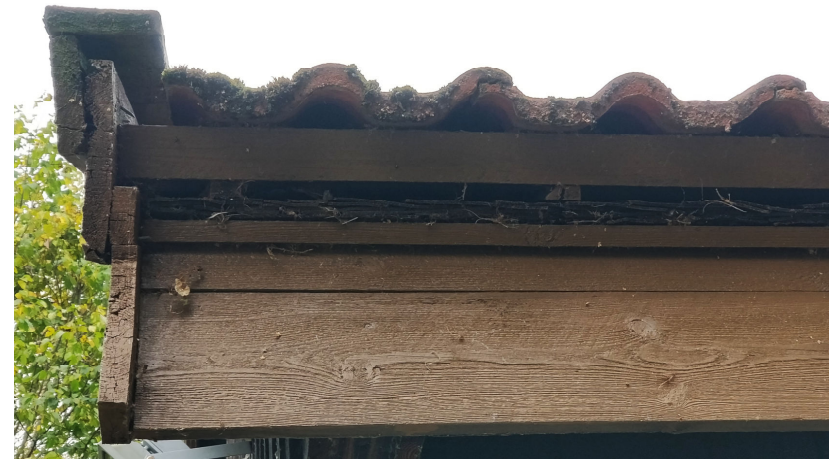
Rakennuksen julkisivut ovat pääosin alkuperäisessä asussa, muutokset ovat olleet hyvin pieniä lukuun ottamatta kattoa, joka on vaihtunut betoniitiilikatoksi, pärekate on jätetty sen alle aluskatteeksi. Yläkerran ikkunat on kunnostettu n. vuonna 2016 ja maalattu tällöin peittävällä ruskealla. Puuvaraston ovi on uusittu, sen lautoitus on siinä yhteydessä muuttunut vaakalautoitukseksi.

Kuva 30. Betonitiilikatteen alla näkyy räystäällä vanha pärekate. Räystään korkeus on kasvanut ylimmän räystäslaudan verran muutoksen myötä.

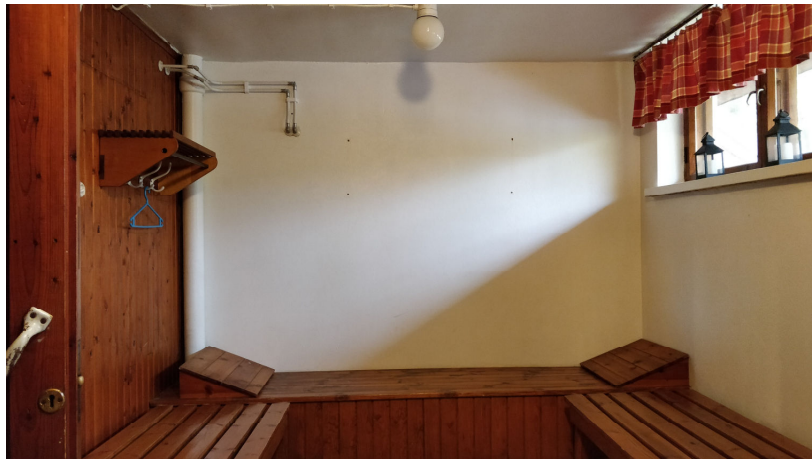
*Kuva 31. Suuremman pukuhuoneen paikalla on alun perin ollut kaksi pienempää. Keskellä oleva väliseinä on poistettu ja penkit järjestetty uudelleen. Perällä oleva laveri on todennäköisesti muutoksen aikainen, penkit taas muutoksessa säilyneitä mutta siirrettyjä.*

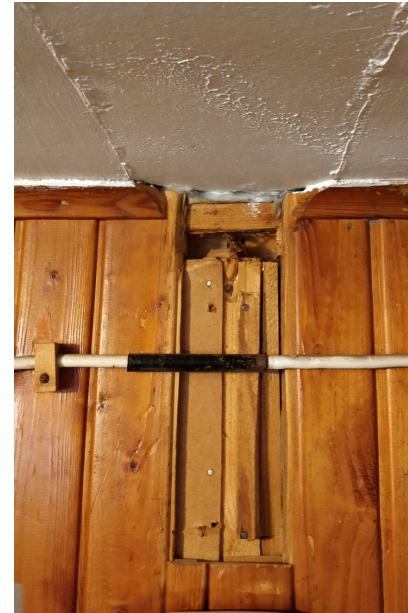
*Kuva 32. Isomman pukuhuoneen keskellä on ollut väliseinä, joka on purettu.*

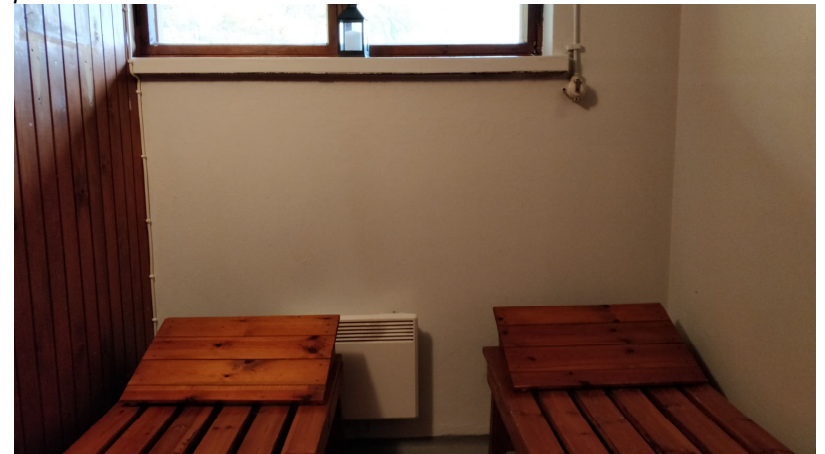
*Kuva 33. Pienemmän pukuhuoneen kaksi laveria. Vasemmalla oleva seinä on rakennettu myöhemmin, sen takana kulkee käytävä vilvoitteluterassille.*

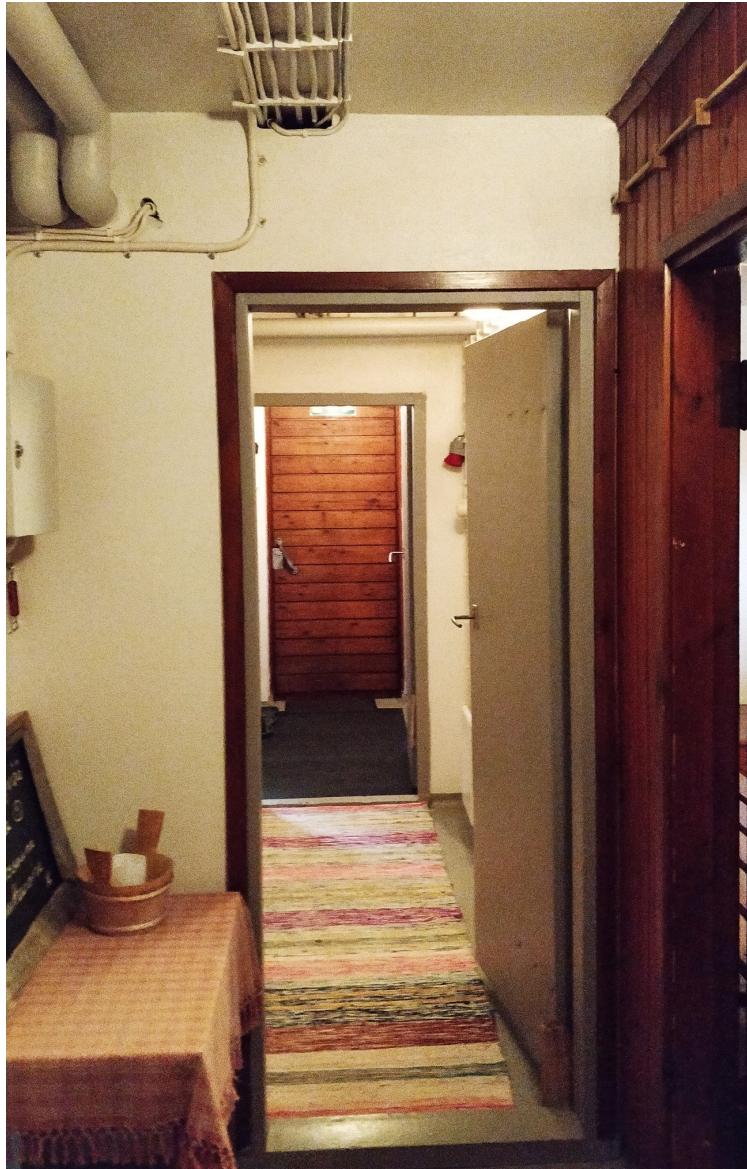
Kuva 34. Näkymä ulko-ovelle entisen kattilahuoneen läpi. Lähinnä oleva seinä on tehty käytävään jälkikäteen ja tila rakennettu palo-ovin omaksi palo-osastoksi. Oikealle jää isompi, kahdesta pukuhuoneesta yhdistetty pukuhuonetila.

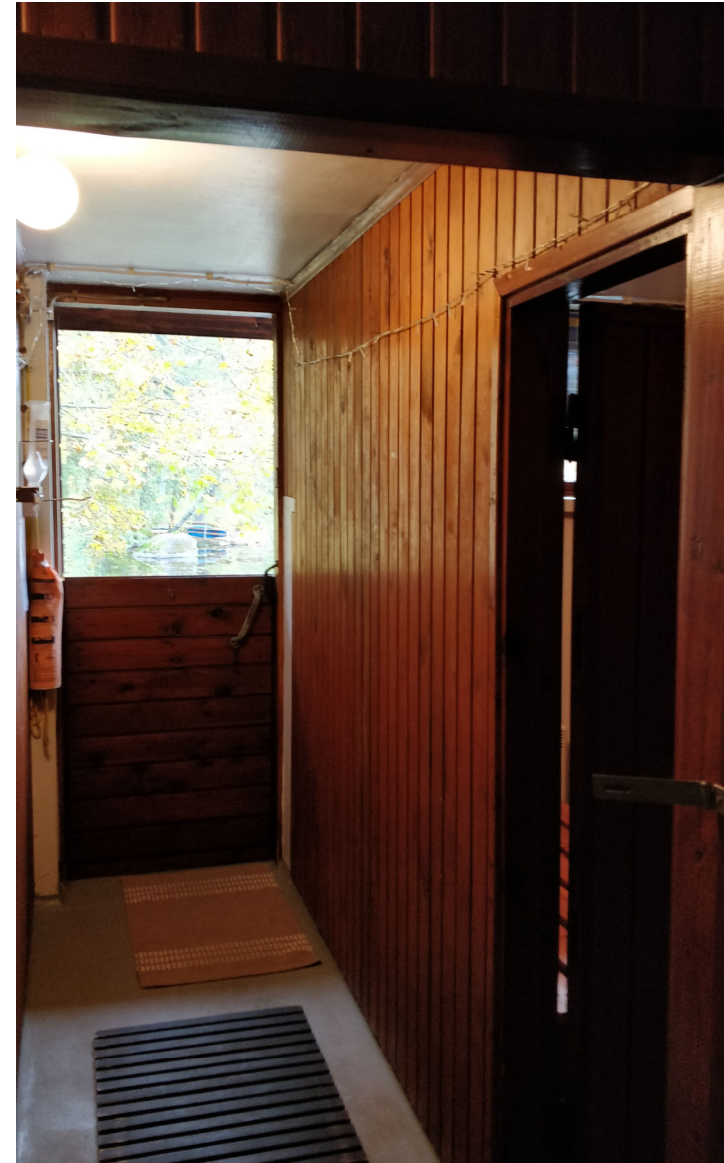
Kuva 35. Näkymä pesuhuoneen ovelta käytävään, joka johtaa vilvoitteluterassille. Oikealla oleva seinä on rakennettu myöhemmin erottamaan sen taakse jäävä pukutila. Seinän paneloinnin profiili on teräväreunainen, muualla on käytetty särmiltään pyöristettyä pystypaneelia.

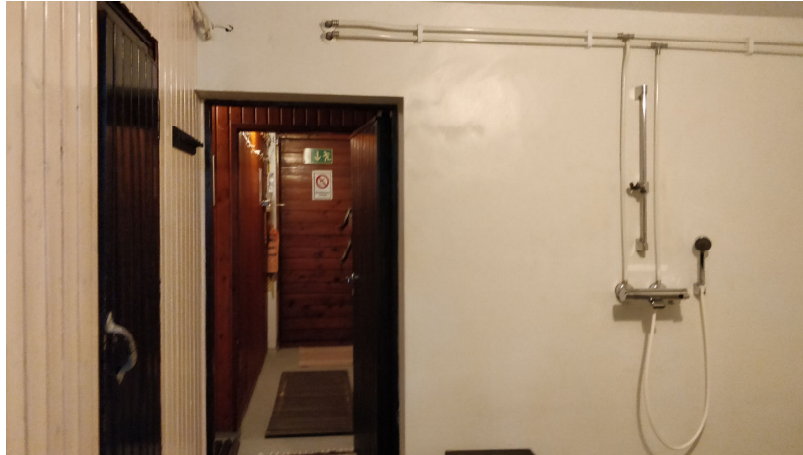
Kuva 36. Pesuhuoneen pinnat on uusittu. Tilasta on käynti käytävän kautta vilvoitteluun (edessä) tai vasemmalle saunaan. Saunan ja suihkun välinen seinä verhottu pystypaneelin, muissa seinissä on märkätilatapetti.

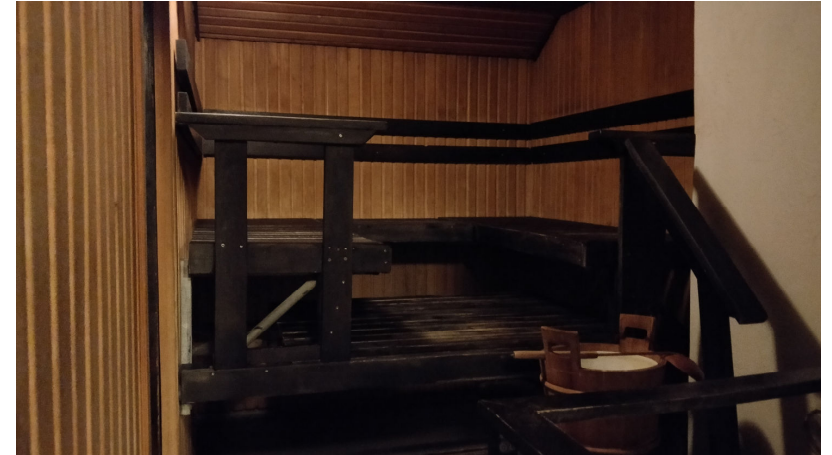
Märkätilojen osalta pintoja on uusittu modernein vesieristepinnoittein. Saunan panelointi on uusittu, lauteiden muoto on muutettu U-malliseksi, laudelaudat ovat mustaksi käsiteltyjä. Betonilattian pinnoite on uusittu kaikissa märkätiloissa.

Kuva 38. Saunan perällä on alkuperäisten piirustusten mukaan ollut suorat lauteet. Nykyisellään lauteen ovat U-malliset ja käsitelty mustiksi. Seinien verhoilu on myös uusittu.

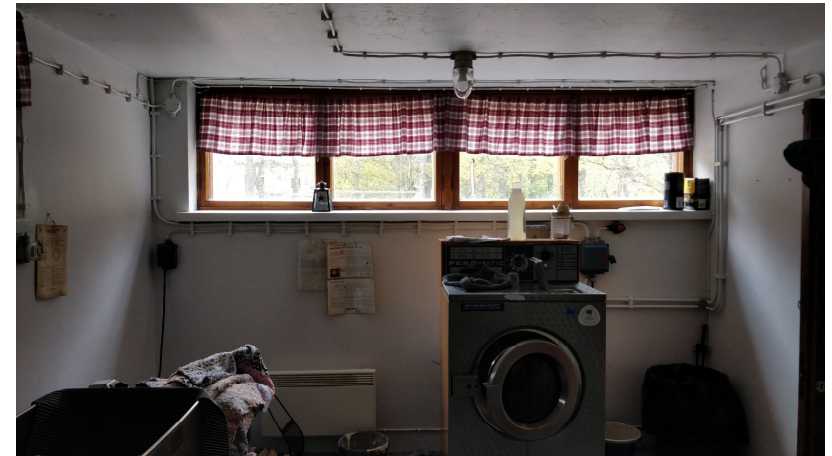
Kuva 39. Näkymä pesuhuoneesta länsipäätyyn päin. Tilan kalusteet ovat muuttuneet ajan myötä tekniikan muuttuessa. Muuripata on purettu, vasemmalla on kaksi isoa teräsallasta, niiden takana vanha linkouskone, ikkunan alla pyykinpesukone.

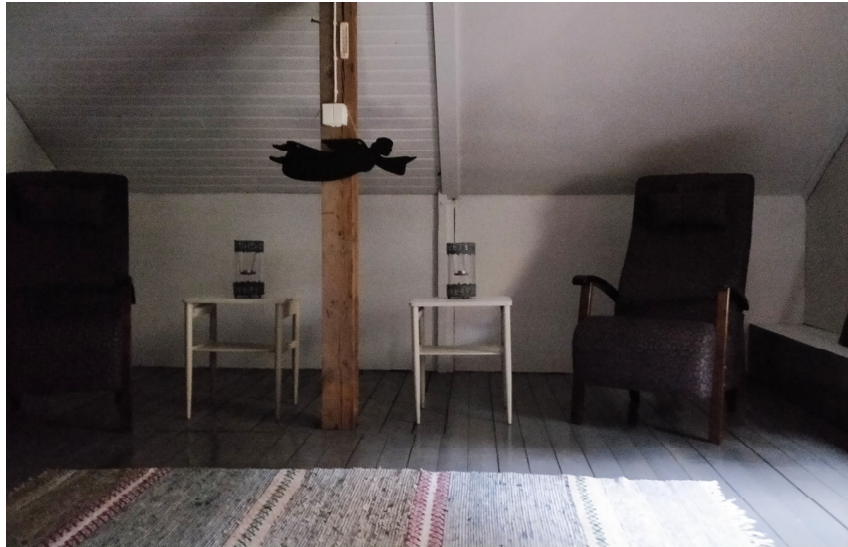
Kuva 43. Näkymä portaasta ullakolle. Osassa kattoa on panelointi, samassa kohtaa lattialaudassa jatkos. Eristetty tila on ilmeisesti aluksi ollut pienempi, sittemmin seinä on tältä osin purettu.

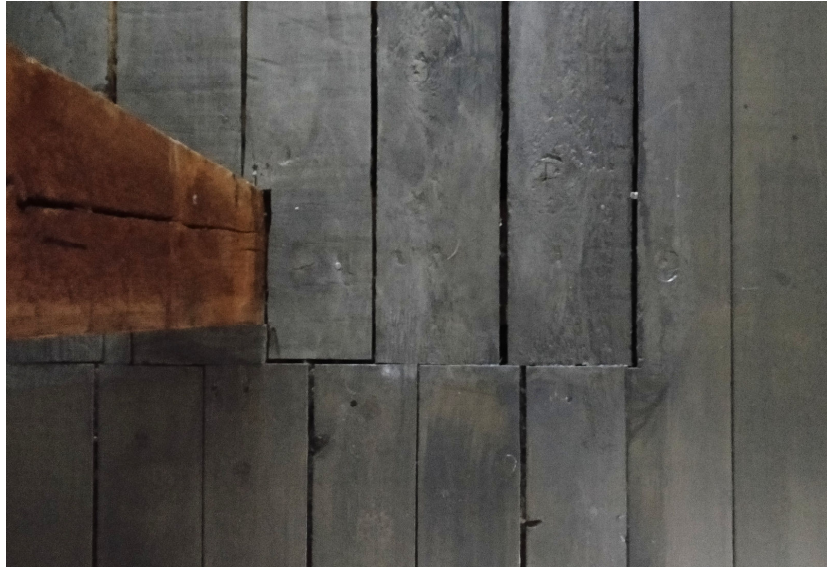
Kuva 47. Lattialaudoituksessa on jatkos, joka kertoo että laipion ja lämpimän tilan seinä on ollut aluksi eri kohdassa.

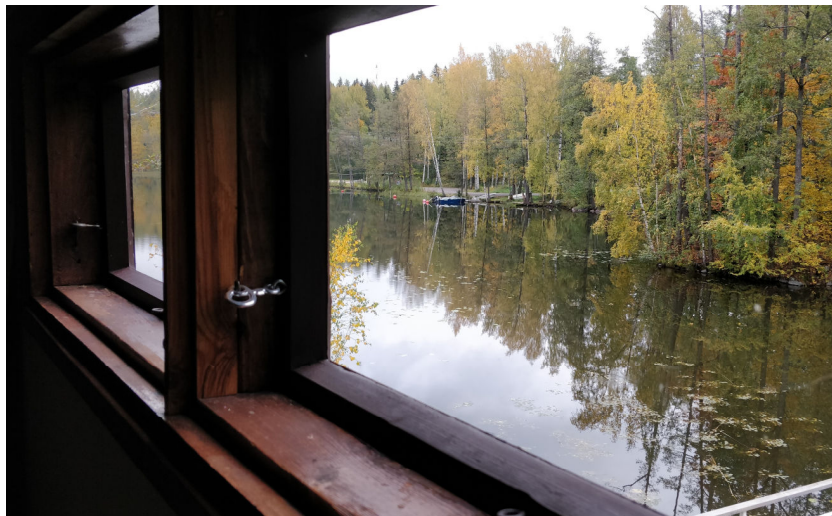
Kuva 48. Ullakon molemmissa päädyissä on ikkunat, jotka on puitteiden osalta kunnostettu. Ikkunat ovat kaksipuitteiset, sisäpuitteet ovat tässä irroitettu.
