**Ruotsinpyhtään Verkhus, rakennushistoriallinen selvitys**  
14.12.2021

Arkkitehtitoimisto Huhtiniemi Oy

Rakennuksen nimi:Verkhus, raaka-ainevarasto

Rakennusvuosi: n. 1803

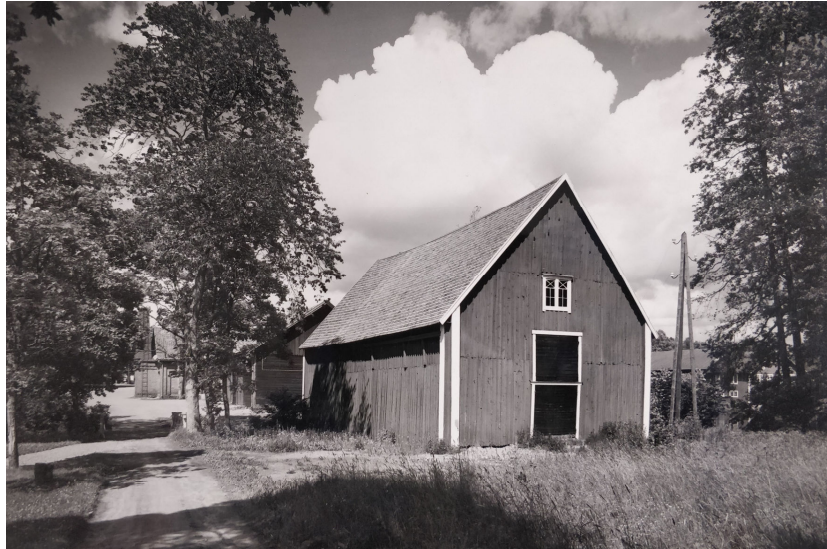
*Kuva 14. Verkhus 1900-luvun puolivälin aikaan. Rakennuksessa on pärekatto. Katos on purettu, päädyn maalipinnassa näkyvä vaaleampana edelleen sen hahmo. Nykyisellään lahonneet ikkunajaot ovat tässä vielä paikoillaan.*

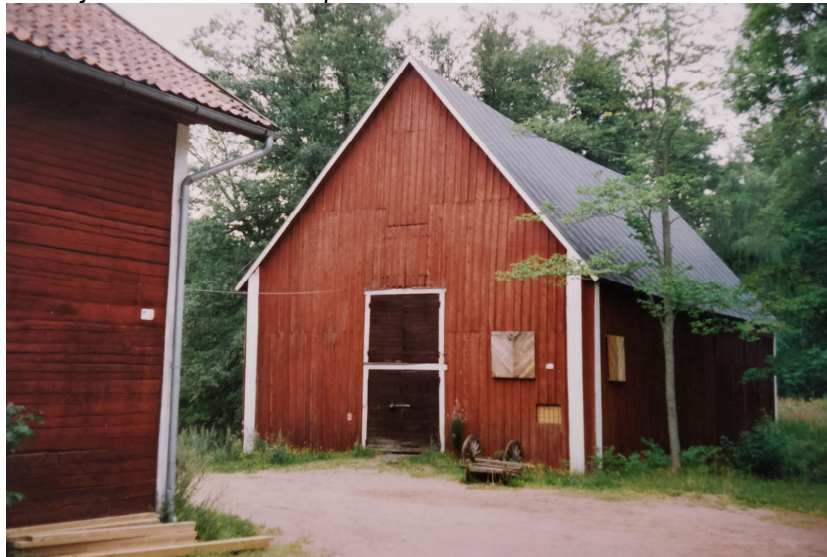
*Kuva 15. 1980-90-luvun taitteessa otetussa kuvassa huopakate on uusittu, katto on edelleen notkolla ja päädyt kallistuneen sisäänpäin.*

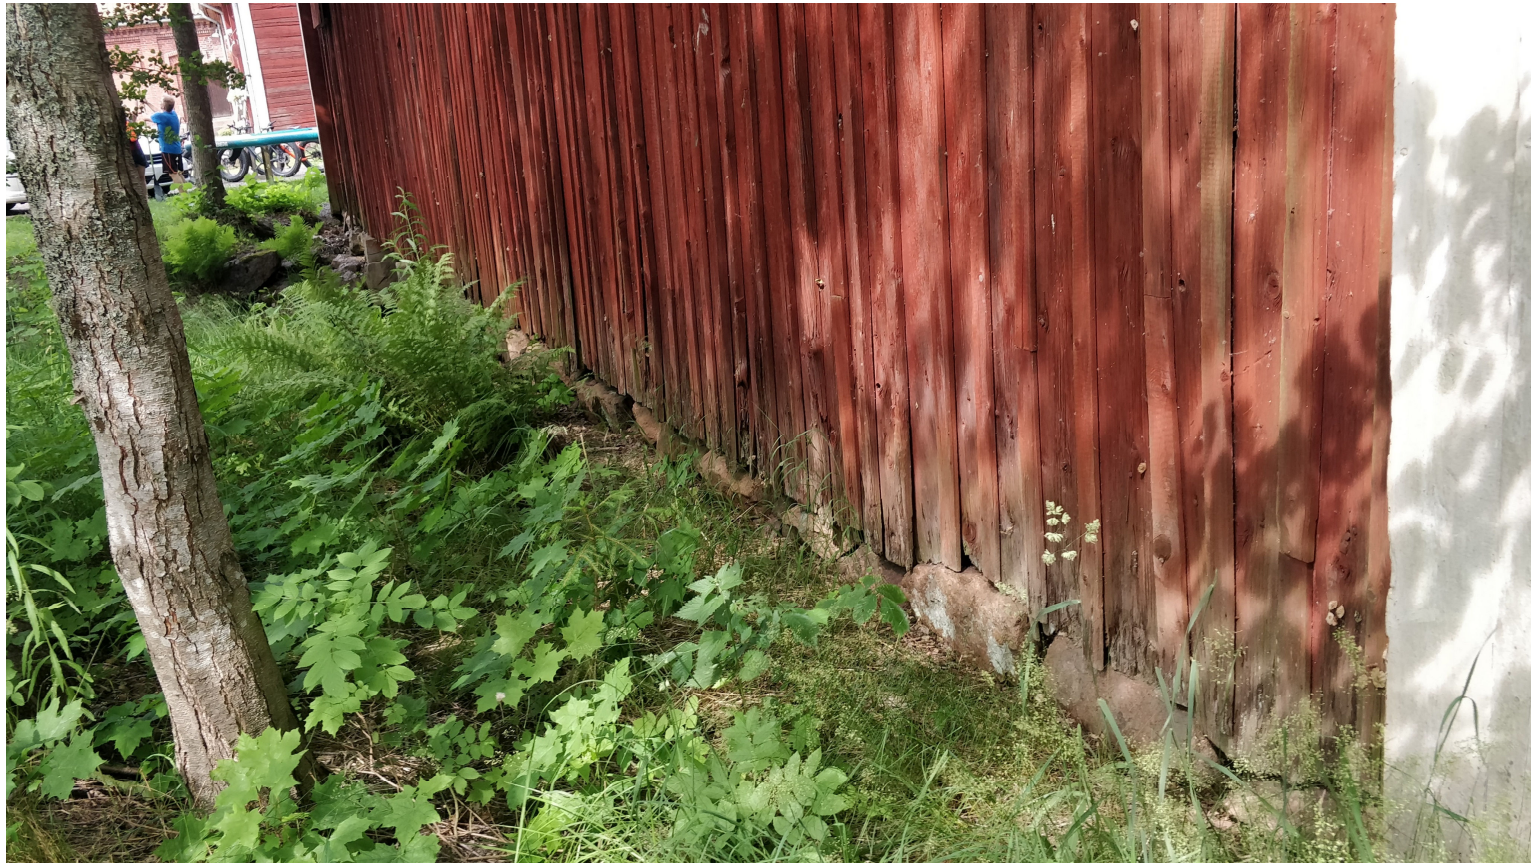
Perustuksena on kiviladonta, jossa kiviarkut on tehty vesiuoman molemmin puolin sekä uoman keskelle. Kivijalka on uoman kohdalla ajan mittaan painunut ja perustusta sekä kantavia puupalkkeja tältä osin uusittu myöhemmin. Kivijalka on nykyisellään melkoisen matala ja maa-aines on osin lähes puurakennetta vasten.

*Kuva 18. Verkhusin länsijulkisivua. Perustuskivet ovat monin paikoin painuneita eivätkä muodosta tasaista perustustasoa. Julkisivu on korjaustoimenpiteistä huolimatta keskeltä selvästi reunojaan alempana.*

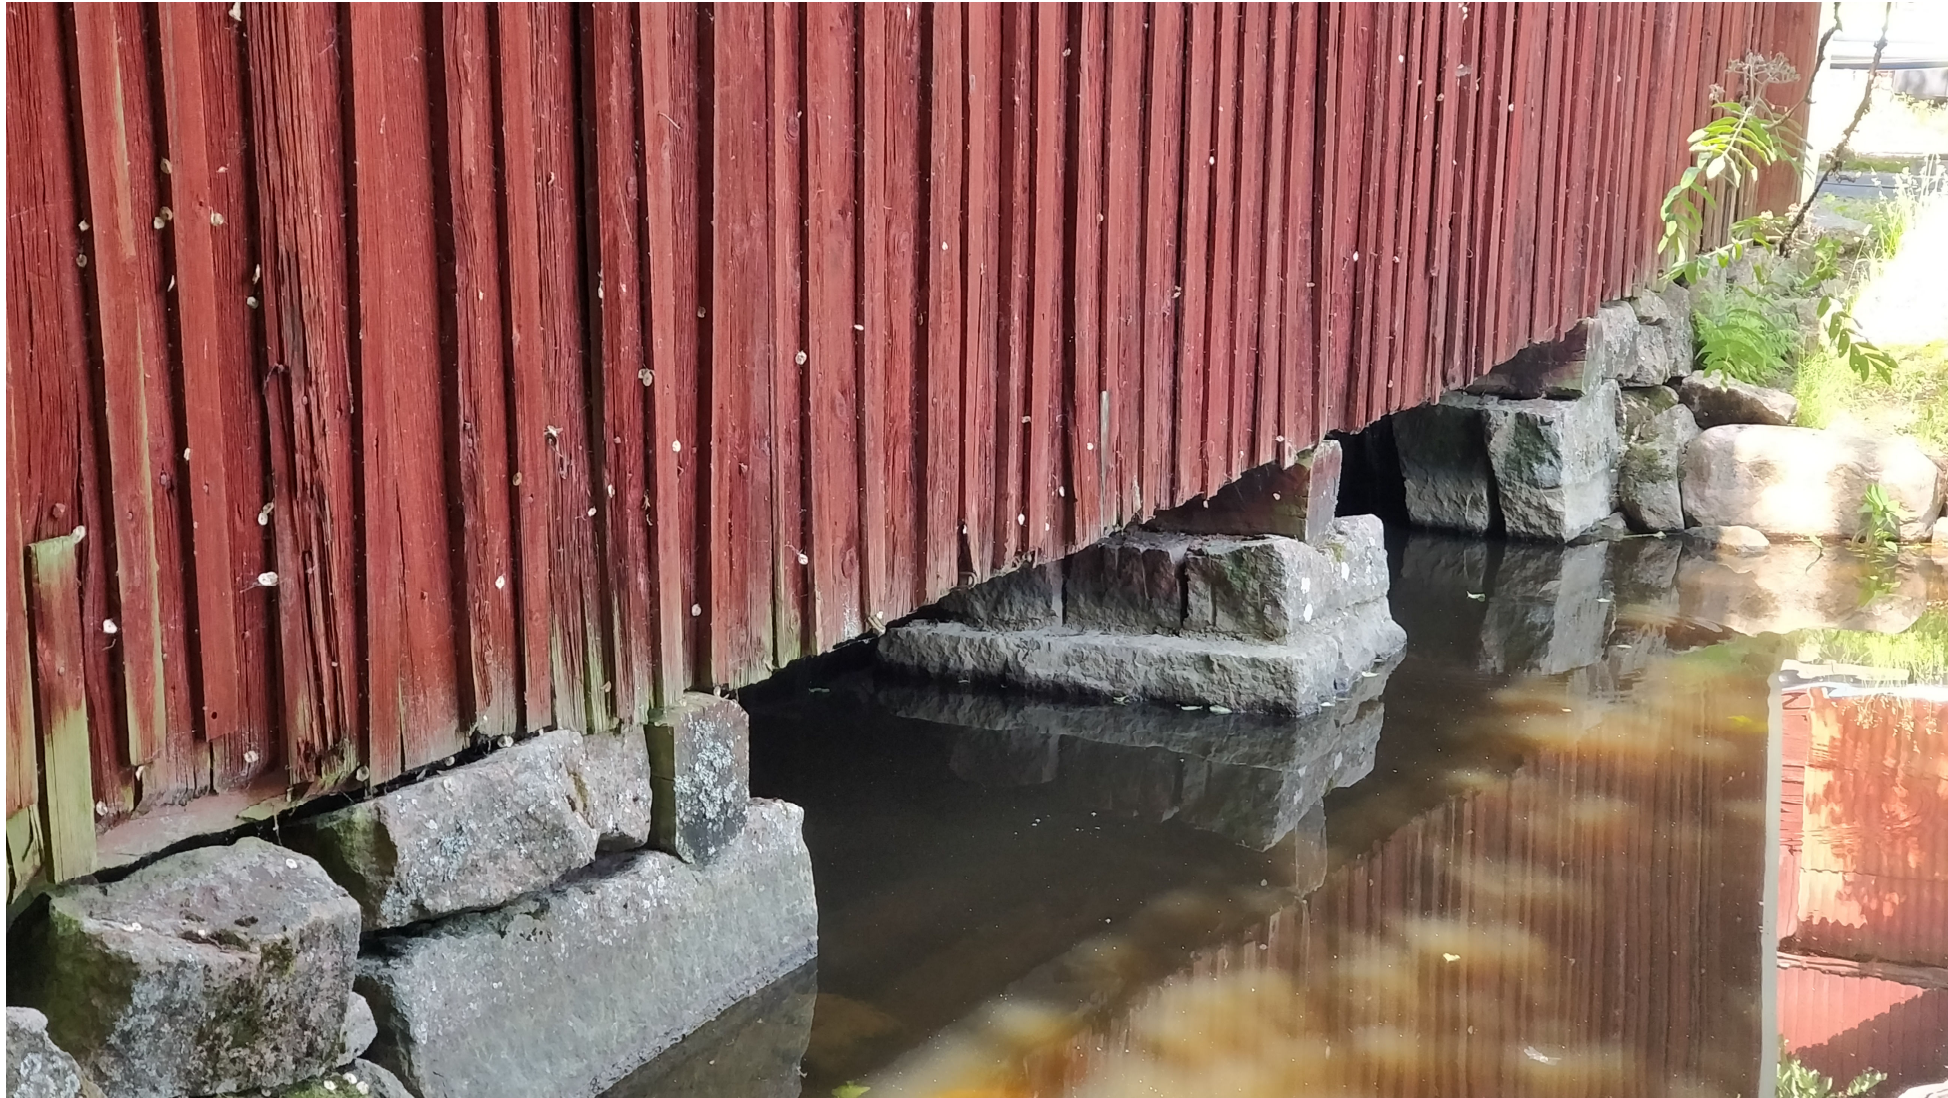
*Kuva 19. Vesiuoman reunoilla ja keskellä on kiviladonta, jonka päällä on poikittain hirsi kannattamassa alapohjaa. Nämä rakenteet uusittiin vuoden 1997 kunnostustöissä. Kolme poikittain olevaa kookasta hirttä muodostavat vesiuoman kohdalla primääripalkiston.*

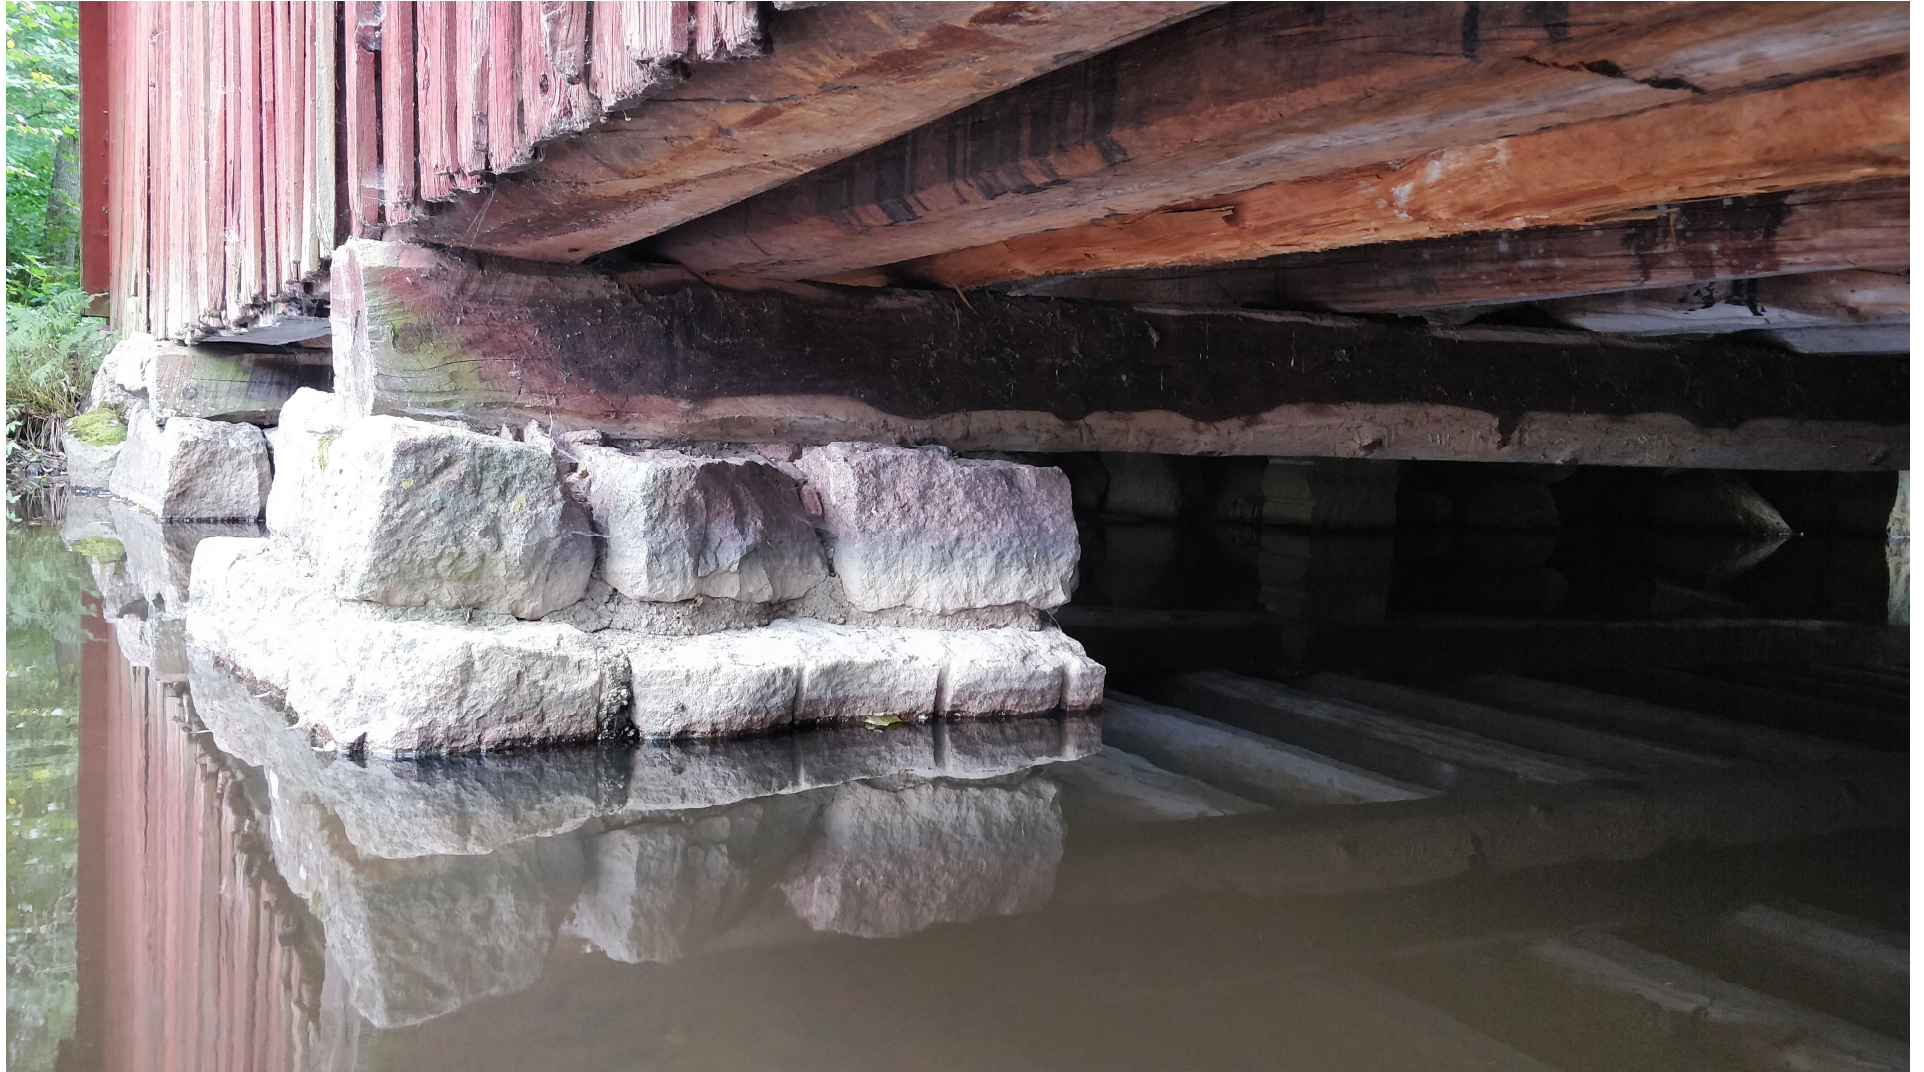
*Kuva 20. Vesiuoma vastakkaiselta puolelta nähtynä. Primääripalkit lepäävät uudelleen rakennetun betoni- ja kiviperustuksen päällä, ne kannattavat tiheään ladottua rakennuksen suuntaista sekundääripalkitusta. Puupalkit on tervattu. Vanha julkisivulaudoitus on onnistuttu säästämään korjaustöiden yhteydessä.*

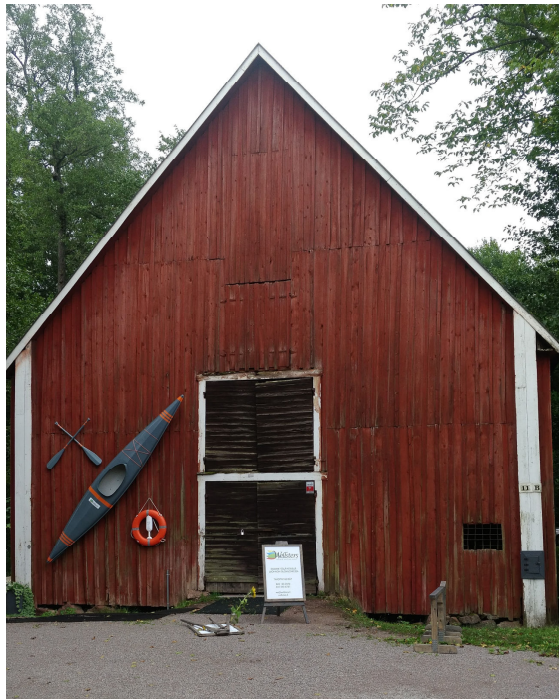
*Kuva 21. Rakennuksen pohjoisjulkisivu. Kaksi pariovea on toiminut lastausaukkoina. Kolmas pienempi luukku on johtanut kolmannelle tasolle. Oikealla oleva aukko on peitetty kalterein.*

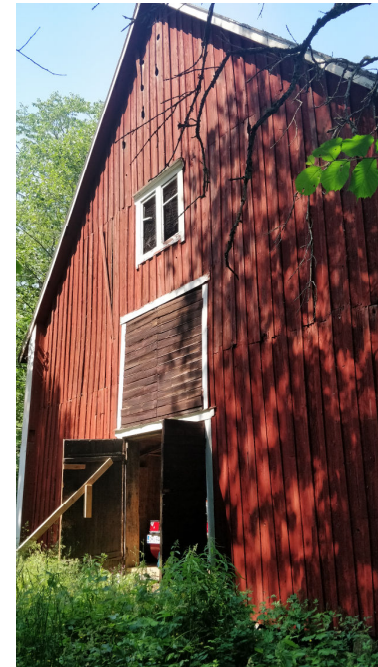
*Kuva 22. Rakennuksen eteläpäädyssä on samanlaiset pariovet kuin pohjoispäädyssä. Näiden yläpuolella on rakennuksen ainoa ikkuna, jonka jaot ovat kadonneet.*

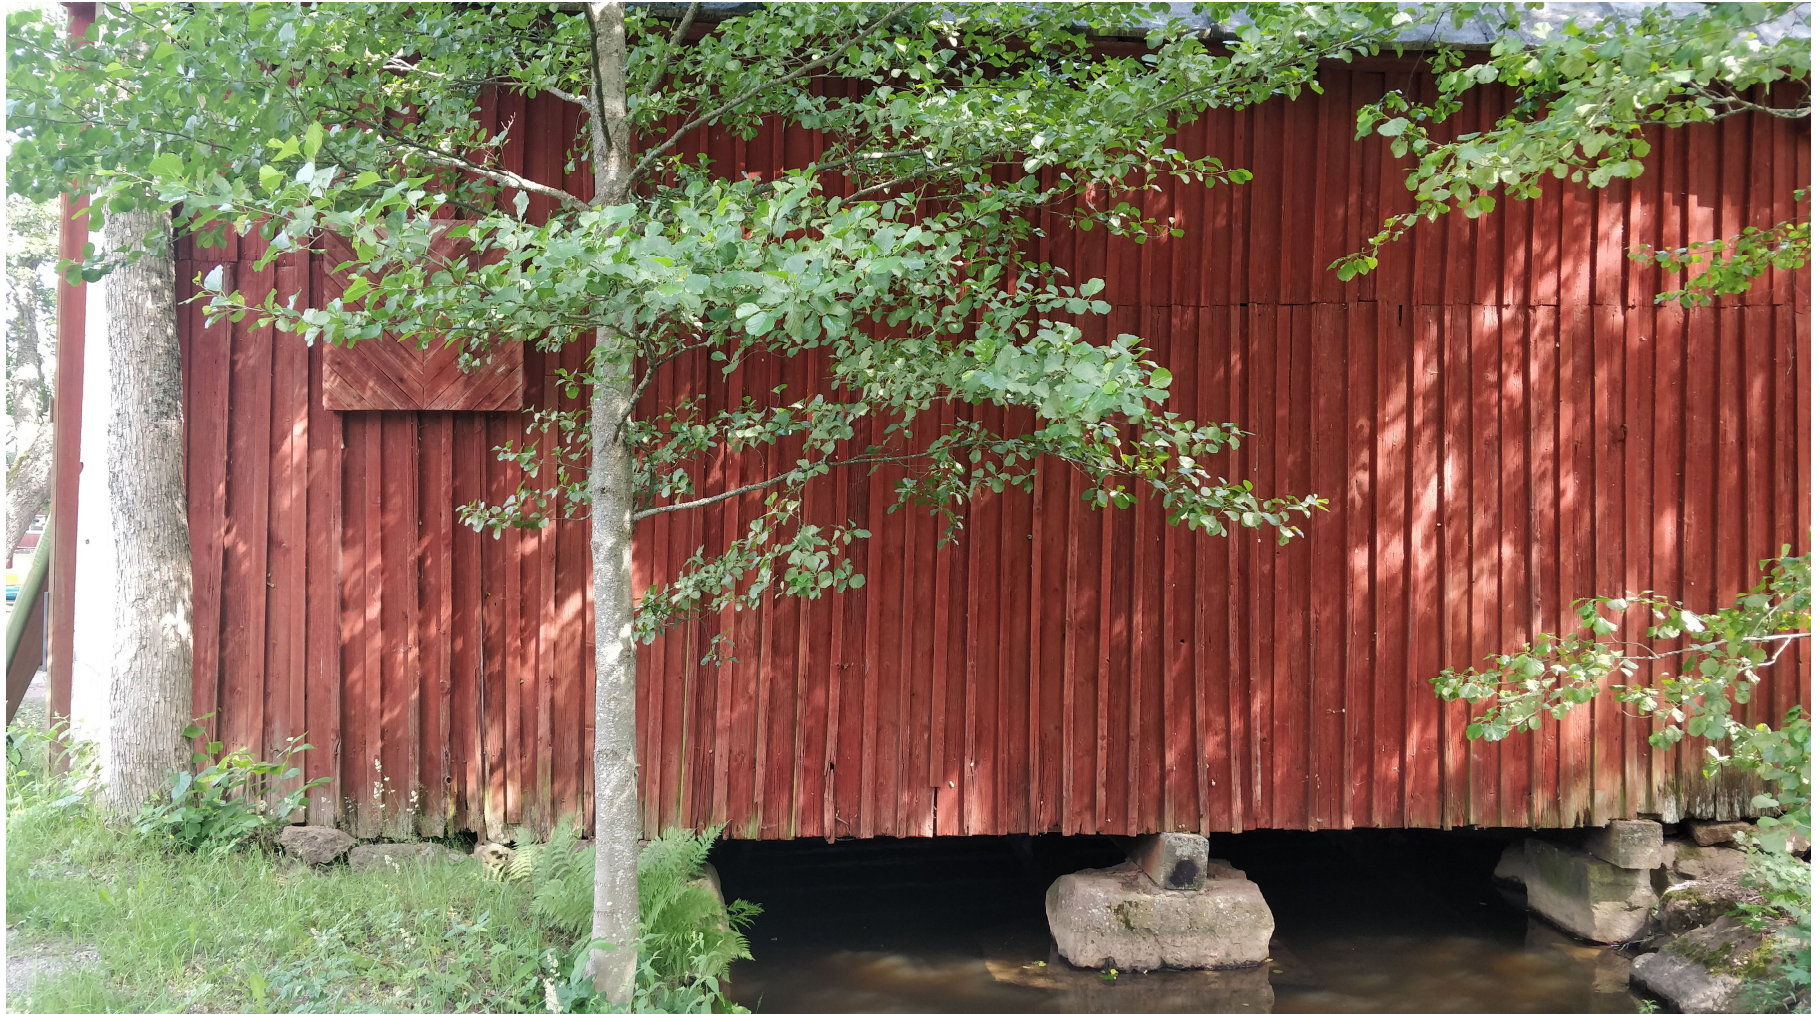
*Kuva 23. Rakennuksen länsijulkisivua. Vinopaneloitu neliömäinen kenttä on asennettu julkisivulaudoituksen päälle. Vastaavanlainen on ollut myös pohjoispäädyssä. Niiden funktio ei ole selvinnyt.*

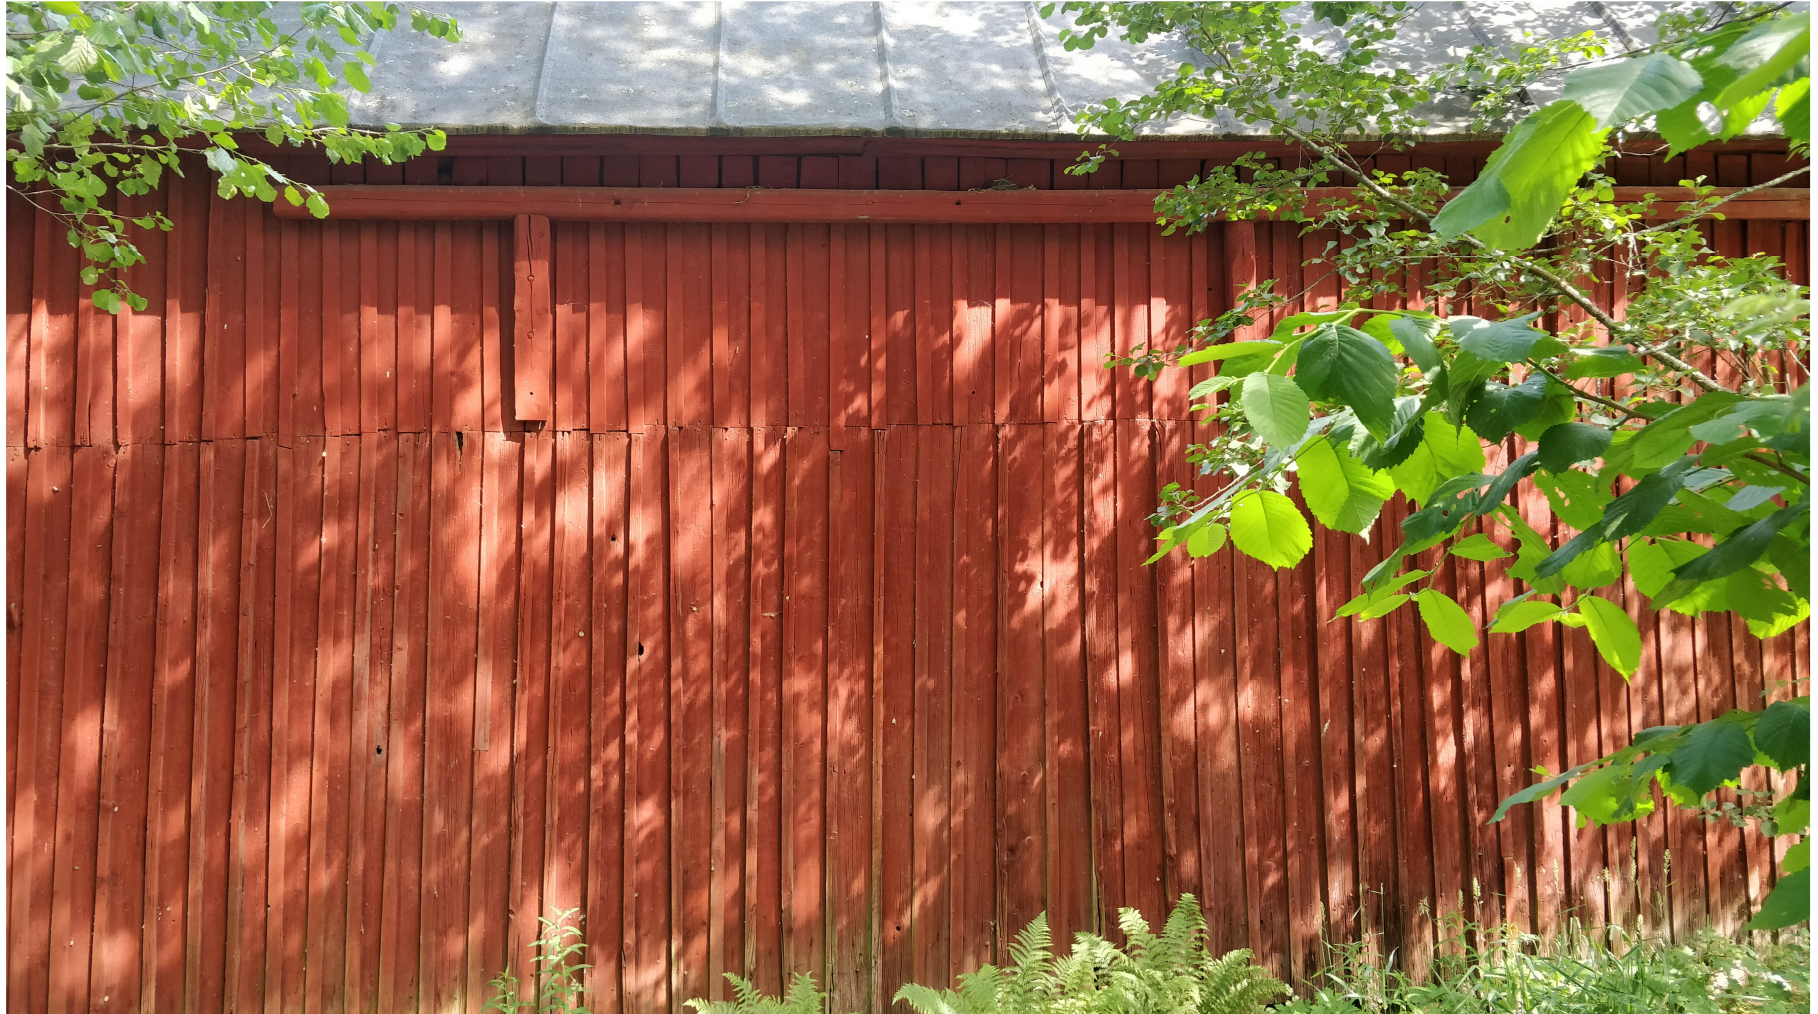
*Kuva 24. Länsijulkisivun eteläpäässä on seinää vasten asennettu pitkä palkki, joka on jääne rakennuksen kyljessä olleesta katoksesta. Julkisivun laudoituksessa on eri levyisiä lautoja ja peiterimoja. Koska peiterimat eivät jatku palkin yläpuolelle, voi päätellä että ne on uusittu katoksen asentamisen yhteydessä tai sen jälkeen.*

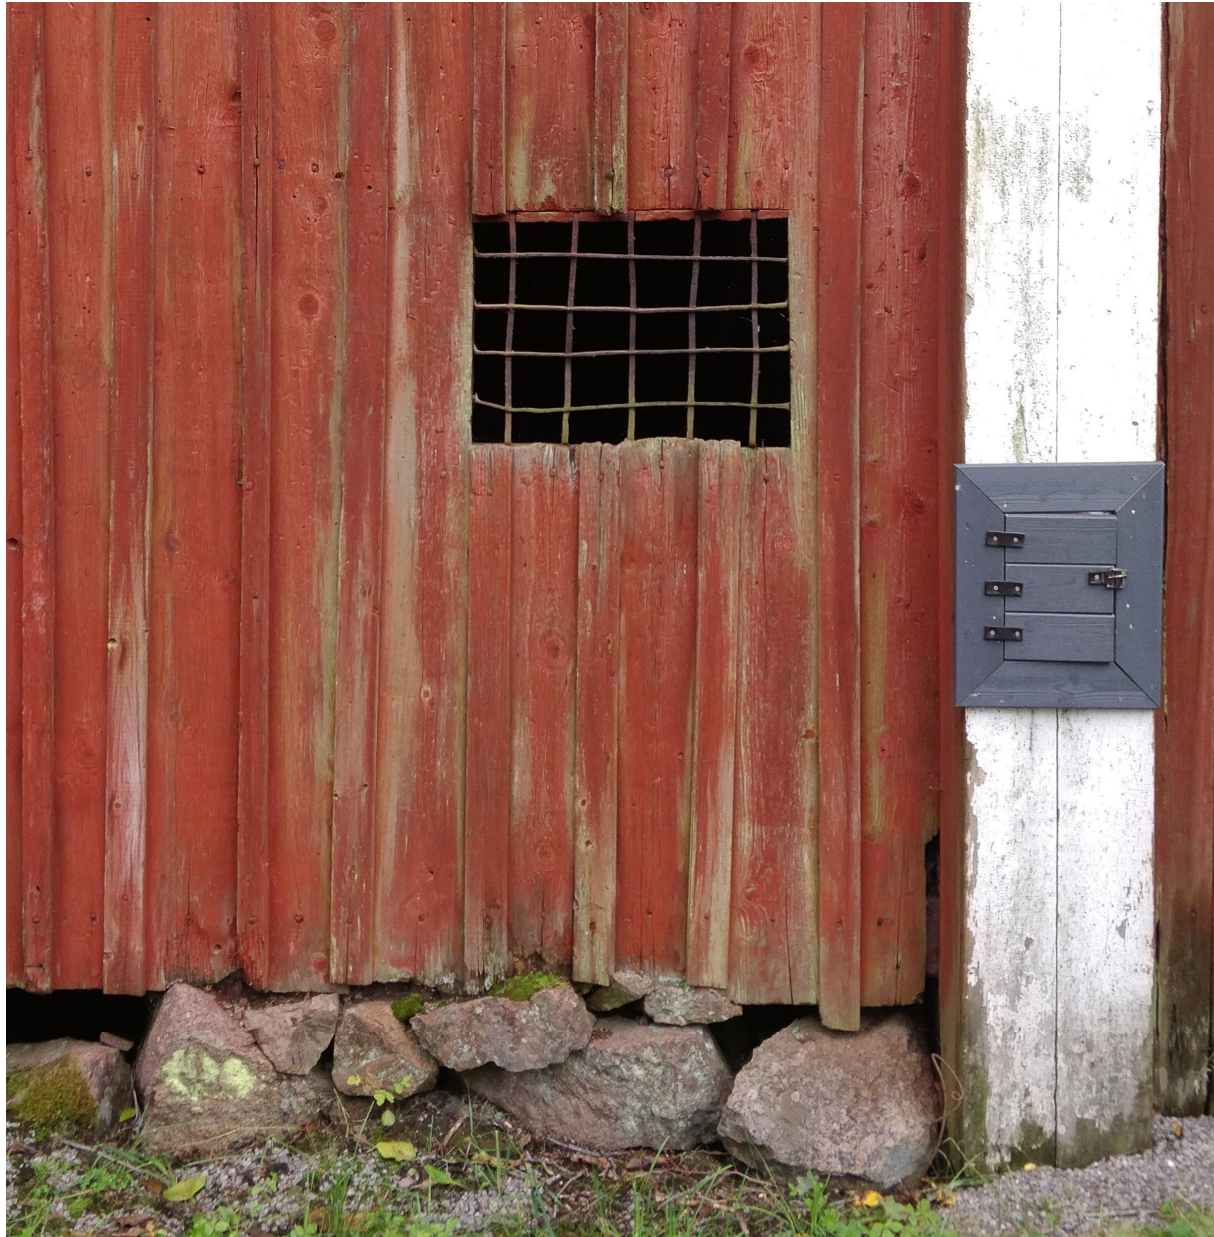
*Kuva 27. Pohjoisjulkisivun "sellin" kalterilla peitetty aukko. Laudoituksen alaosan muotoilu kertoo siitä, että perustuskivet ovat liikkuneet ja painuneet ajan myötä.*

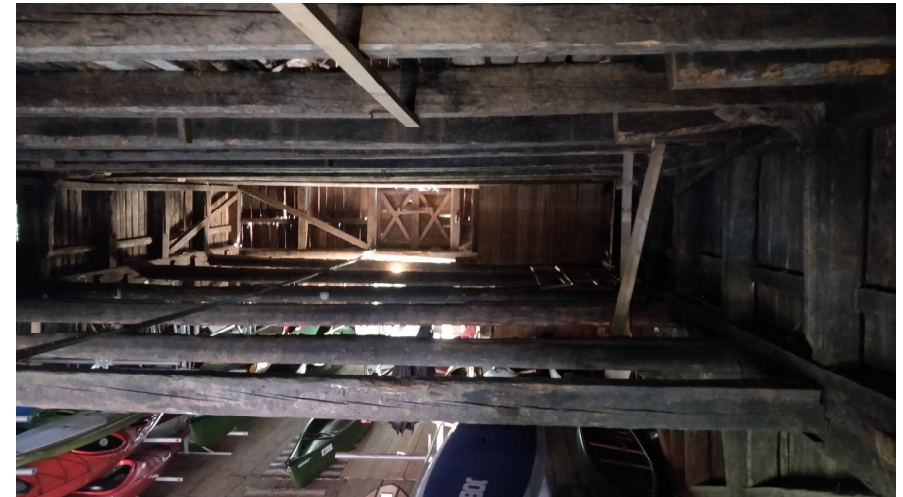
*Kuva 29. Näkymä toisesta kerroksesta portaiden kohdalta. Välipohjien kannatinhirsistä alle puolet on paikoillaan.*

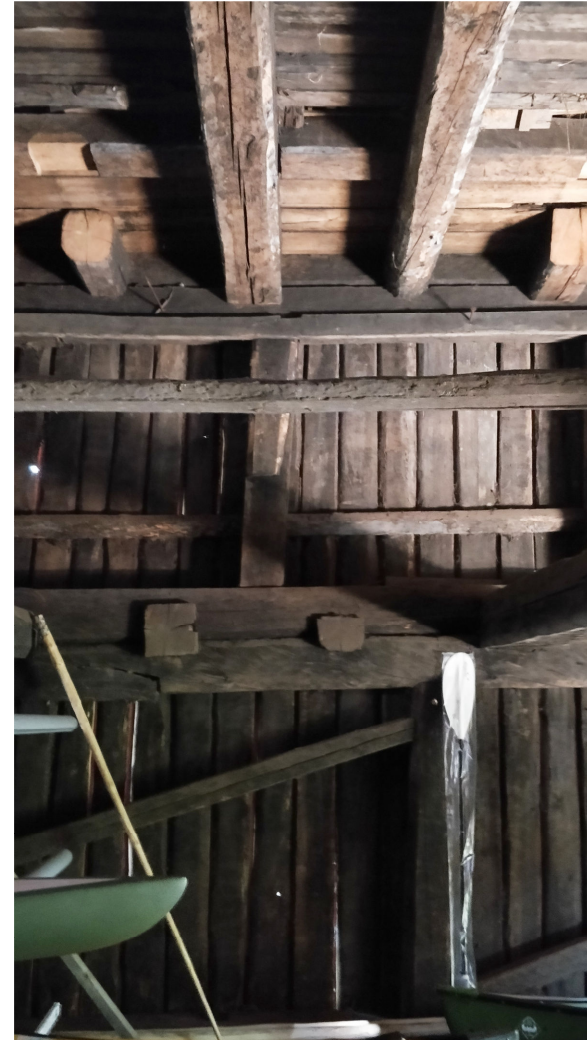
*Kuva 31. Sisätilaa pitkää julkisivua kohden katsottuna. Toisen ja kolmannen kerroksen lattiapalkkeja on katkaistu julkisivun läheltä. Kolmannen kerroksen palkkien leikkauskohta on alemmaa kerrosta vaaleampi, joten ne ovat myöhemmin poikkaistu. Kattorakennetta tukeva pitkittäin kulkeva jalaspuu kolouksineen erottuu ylhäällä.*
