## UNDERSÖKNINGSRAPPORT

# LOVISA

## Lovisa landfästning

Precisionsinventering av Chiewitzgatans landfästning 2017

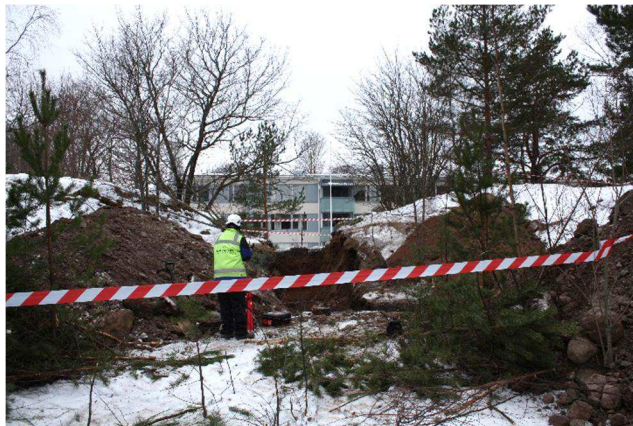
AKDG5145:6 Ett provdike har grävts i nordostlig-sydvästlig riktning genom det ställe där vallen delvis är förstörd. Från nordost. Foto Katja Vuoristo.

| Foto nr | Objekt | Fotograferingsriktning | Fotograf |
|---|---|---|---|
| AKDG5145:6 | Provdikets nordostliga-sydvästliga del har grävts genom ett delvis förstört ställe i vallen. | Från nordost | Katja Vuoristo |

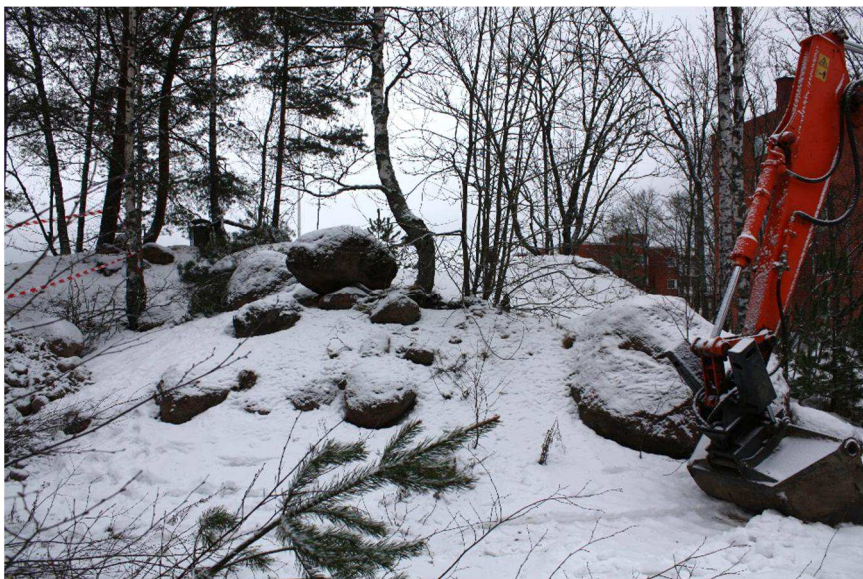
AKDG5145:17 Vid vallens nordöstra ända har man senare lagt stenar och jord. En del av vallen ligger troligen under jordhögen. Från söder. Foto Katja Vuoristo.

| Foto nr | Objekt | Fotograferingsriktning | Fotograf |
|---|---|---|---|
| AKDG5145:17 | Vid vallens nordöstra ända har man senare lagt stenar och jord. En del av vallen ligger troligen under jordhögen. | Från söder | Katja Vuoristo |

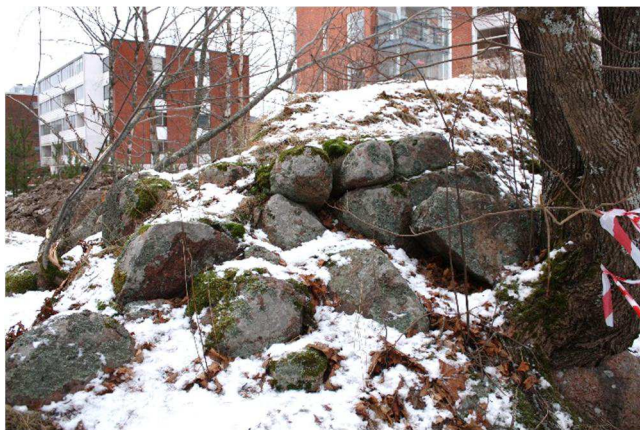
AKDG5145:13 Ett par stenlager av den sydvästra, alltså utsidans försvarsmur hade bevarats på några ställen. Den norra delen. Från väster. Foto Katja Vuoristo.

| Foto nr | Objekt | Fotograferingsriktning | Fotograf |
|---|---|---|---|
| AKDG5145:13 | Ett par stenlager av vallens sydvästliga försvarsmur, alltså utsidan, hade bevarats på några ställen. Den norra delen. | Från väster | Katja Vuoristo |

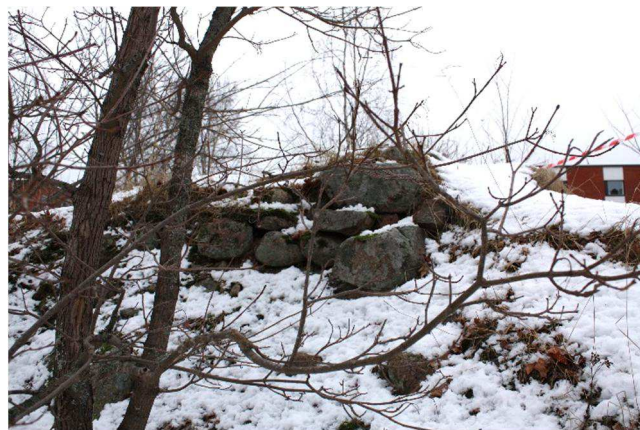
AKDG5145:15 Ett par stenlager av den sydvästra, alltså utsidans försvarsmur hade bevarats på några ställen. Den sydligare delen. Från väster. Foto Katja Vuoristo.

| Foto nr | Objekt | Fotograferingsriktning | Fotograf |
|---|---|---|---|
| AKDG5145:15 | Ett par stenlager av vallens sydvästliga försvarsmur, alltså utsidan, hade bevarats på några ställen. Den sydligare delen. | Från sydväst | Katja Vuoristo |

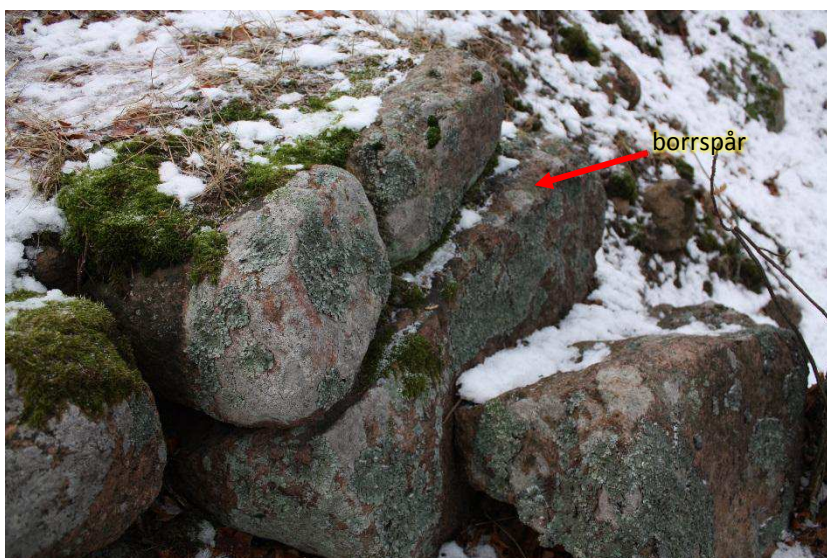
AKDG5145:14 Detalj från stensättningen i den sydvästra sidans stödmur. Den norra delen. I den mellersta stenen urskiljs ett längsgående borrarspår. Från nordväst. Foto Katja Vuoristo.

| Foto nr | Objekt | Fotograferingsriktning | Fotograf |
|---|---|---|---|
| AKDG5145:14 | Detalj från stensättningen i den sydvästra sidans stödmur. Den norra delen. I den mellersta stenen urskiljs ett längsgående borrarpar. | Från nordväst | Katja Vuoristo |

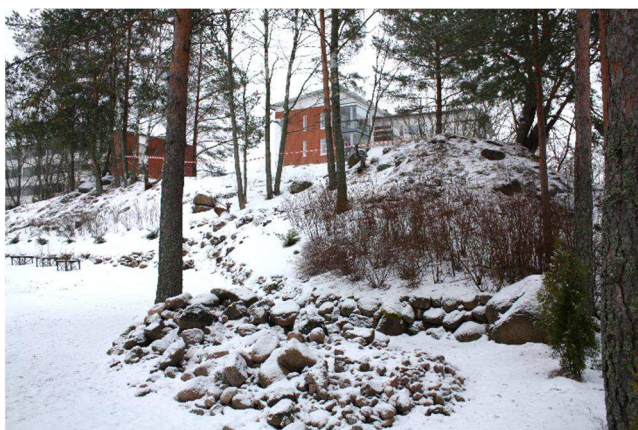
AKDG5145:20 Vallens nordspets och sydöstra sida. I nedre delens stensättning har något som troligen är stödmur från vallens tid också bevarats, men stenar har också lagts till senare. I förgrunden stenar som röjts från tomt 10. Från nordväst. Foto Katja Vuoristo.

| Foto nr | Objekt | Fotograferingsriktning | Fotograf |
|---|---|---|---|
| AKDG5145:20 | Vallens nordspets och sydöstra sida. Stensättningen i den nedre delen härrör delvis från vallens tid, men den har också rivits. Dessutom har sten lagts till senare. | Från nordväst | Katja Vuoristo |

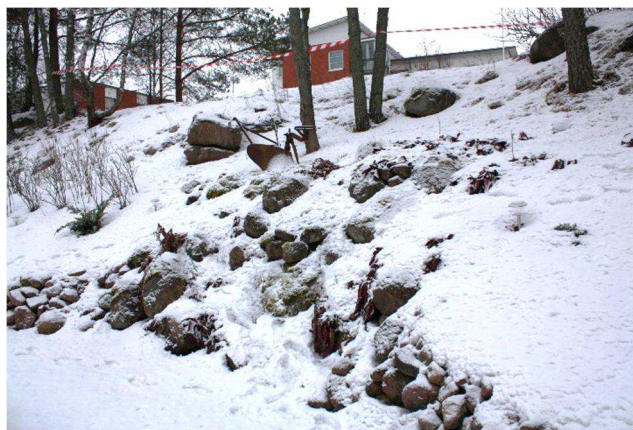
AKDG5145:21 Sannolikt ursprunglig stödmur i vallens sydöstra sida. Från nordväst. Foto Katja Vuoristo.

| Foto nr | Objekt | Fotograferingsriktning | Fotograf |
|---|---|---|---|
| AKDG5145:21 | Huvudsakligen ursprunglig stödmur vid vallens sydöstra sida. Här har muren bevarats bäst. | Från nordväst | Katja Vuoristo |

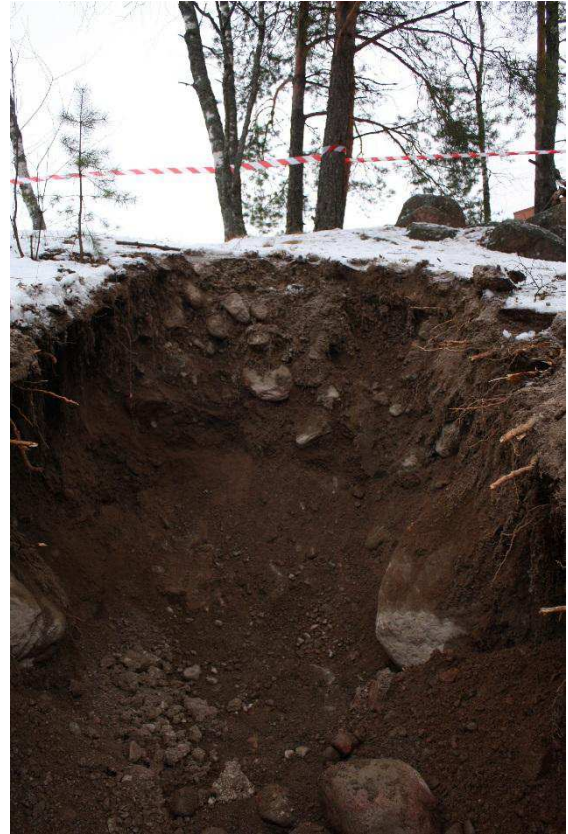
AKDG5145:8 Profil av provdikets norra ända. På fotot urskiljs stora stenar som fanns på botten vid dikets båda kanter. Från söder. Foto Katja Vuoristo.

| Foto nr | Objekt | Fotograferingsriktning | Fotograf |
|---|---|---|---|
| AKDG5145:8 | Profil av provdikets norra ända. | Från söder | Katja Vuoristo |

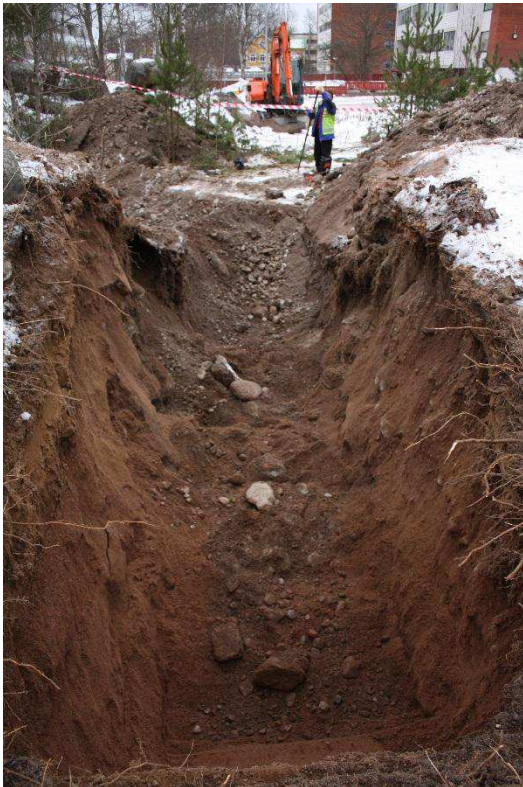
AKDG5145:10 I diket blottades en struktur bestående av ler-stenblandning samt vallens fyllnadssand. Från sydost. Foto Katja Vuoristo.

| Foto nr | Objekt | Fotograferingsriktning | Fotograf |
|---|---|---|---|
| AKDG5145:10 | I diket blottades en struktur bestående av ler-stenblandning samt vallens fyllnadssand. | Från sydost | Katja Vuoristo |

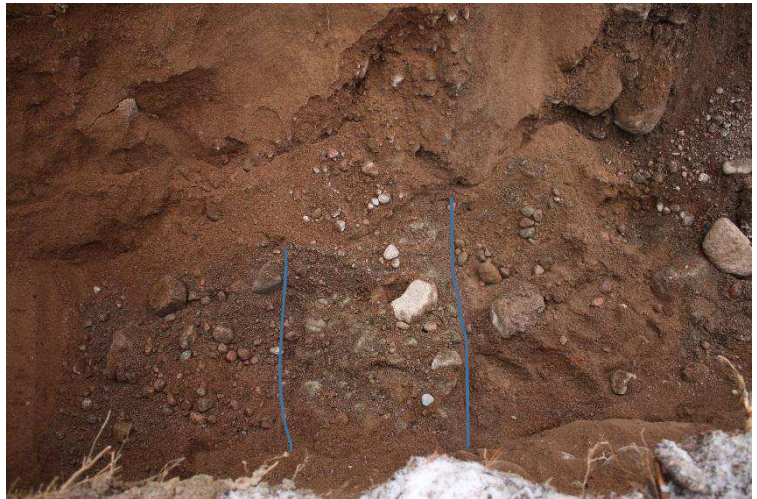
AKDG5145:9 Grävning i en del av provdiket i nordostlig-sydvästlig riktning. I förgrunden i profilen syns vallens fyllnadssand och i diket urskiljs svagt en struktur bestående av lera och knytnävsstora stenar tvärs över diket. Från sydväst. Foto Katja Vuoristo.

| Foto nr | Objekt | Fotograferingsriktning | Fotograf |
|---|---|---|---|
| AKDG5145:9 | Grävning i en del av provdiket i nordostlig-sydvästlig riktning. I förgrunden i profilen syns vallens fyllnadssand och i diket urskiljs svagt en struktur bestående av lera och knytvävsstora stenar tvärs över diket. | Från sydväst | Katja Vuoristo |

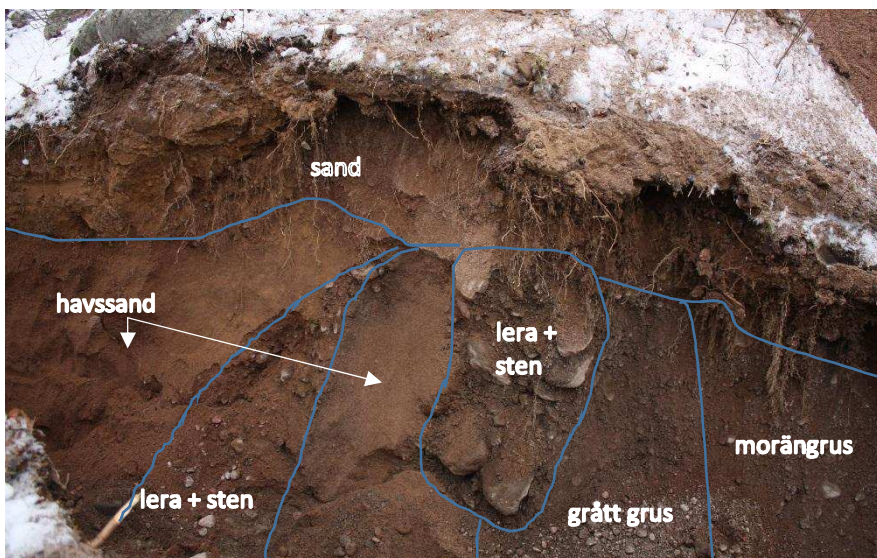
AKDG5145:12 I diket nordvästprofil kunde vallens fyllnadsskikt urskiljas. I profilen sågs lager som löpte i riktning med vallens utsida. Till vänster urskiljs också ett tjockt lager av havssand som har placerats mot vallen. Från sydost. Foto Katja Vuoristo.

| Foto nr | Objekt | Fotograferingsriktning | Fotograf |
|---|---|---|---|
| AKDG5145:12 | I diket nordvästprofil kunde vallens fyllnadsskikt urskiljas. I profilen syns också lager i riktning med vallens utsida. Till vänster urskiljs också ett tjockt lager av havssand som har placerats mot vallen. | Från sydost | Katja Vuoristo |

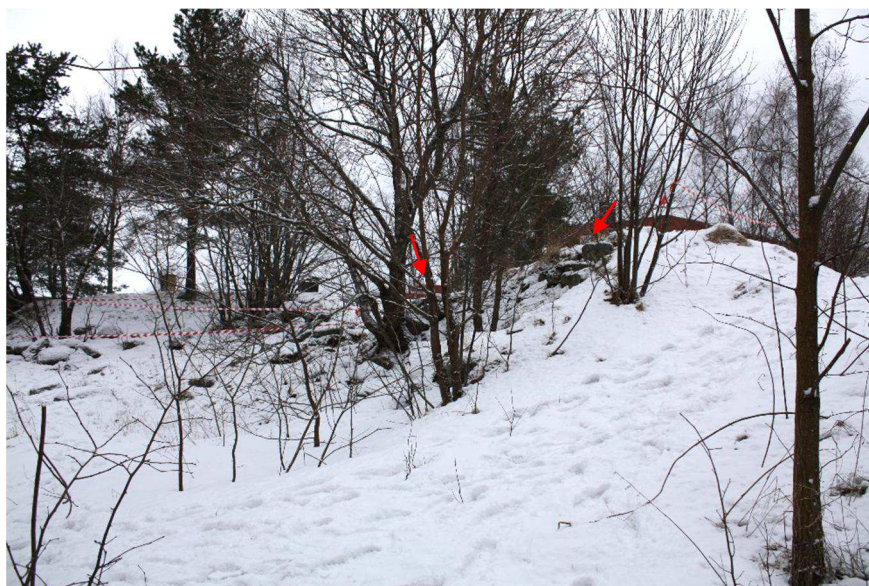
AKDG5145:16 Vallens sydvästra sida. Stödmurarna av sten finns utmärkta med pilar. Från söder. Foto Katja Vuoristo.

| Foto nr | Objekt | Fotograferingsriktning | Fotograf |
|---|---|---|---|
| AKDG5145:16 | Vallens sydvästra sida. Stödmurarna av sten urskiljs bakom träden i den mellersta delen. | Från söder | Katja Vuoristo |

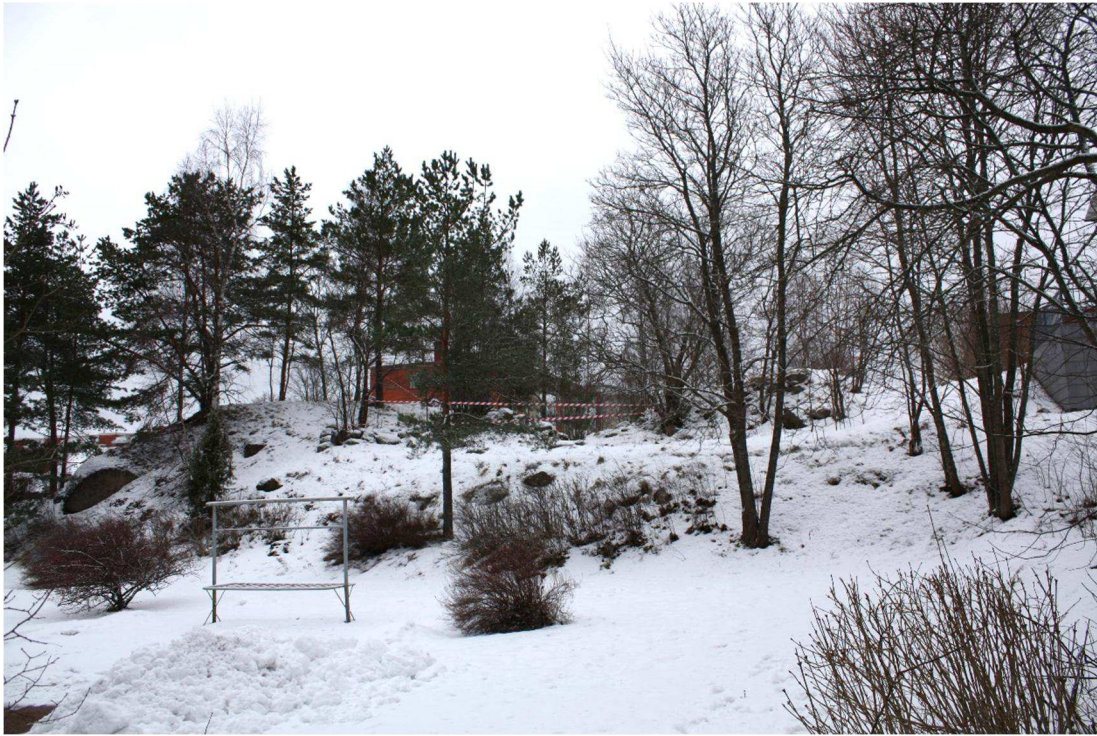
AKDG5145:19 Överblick över sydvästra sidan av vällen, alltså försvarssidan. Från sydväst. Foto Katja Vuoristo.

| Foto nr | Objekt | Fotograferingsriktning | Fotograf |
|---|---|---|---|
| AKDG5145:19 | Överblick över sydvästra sidan av vallen, alltså försvarssidan. | Från sydväst | Katja Vuoristo |
