**TUTKIMUSRAPORTTI**

# LOVIISA

## Loviisan maalinnoitus

Chiewitzinkadun maalinnoituksen tarkkuusinventointi 2017

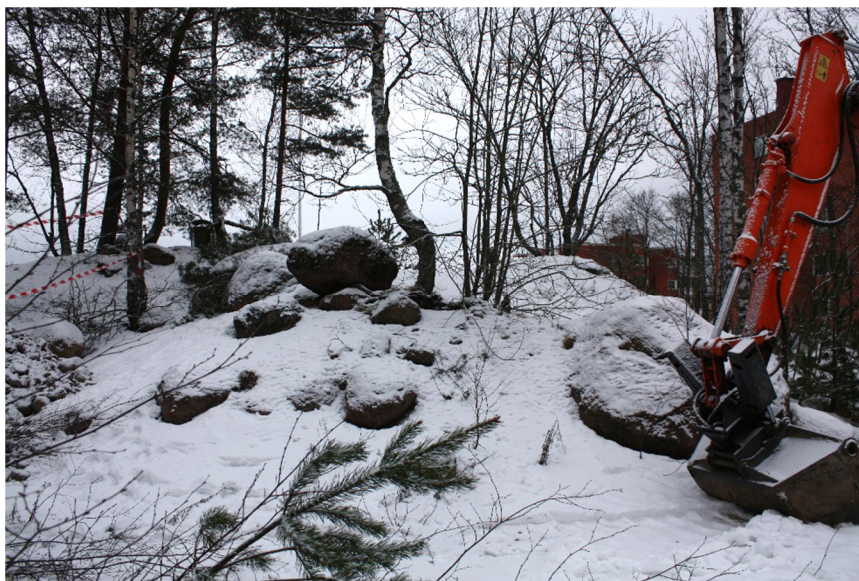
AKDG5145:17 Vallin koillispäähän on kasattu myöhemmin kiviä ja maata. Osa vallista jäänee maakasan alle. Etelästä. Kuva Katja Vuoristo.

| Kuvanro | Aihe | Kuvaussuunta | Kuvaaja |
|---|---|---|---|
| AKDG5145:17 | Vallin koillispäähän on kasattu myöhemmin kiviä ja maata. Osa vallista jäänee maakasan alle. | Etelästä | Katja Vuoristo |
