Päivämäärä  
**31.10.2025**

## ALEKSANTERINKADUN ASEMAKAAVA, LOVIISA

# LEPAKKOSELVITYS 2025

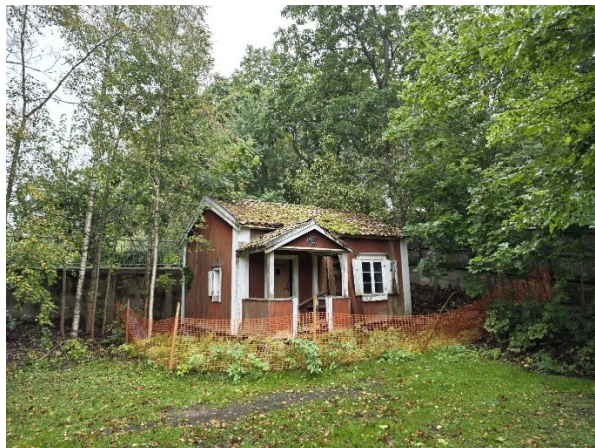
**Rakennus 3.** Rakennus on Bongan linnan vanha asuinrakennus, joka on päässyt huonoon kuntoon. Rakennus on osittain sortunut ja pahoin lahonnut (Kuva 2-3). Rakennuksen alla on maakellari. Sisälämpötila on alhainen. Ympäristö on puustoinen.

**Kuva 2-3. Rakennus 3 (vanha asuinrakennus).**

Rakennuksesta 3 ei tehty havaintoja lepakkoyksilöistä, hyönteisjäämistä, ulostepapanoista tai raapimajäljistä. Rakennus päästiin tarkastamaan perusteellisesti ja sen toimiminen lepakoiden päiväpiiloina tai lisääntymis- ja/tai levähdyspaikkoina nykytilassa voidaan poissulkea.

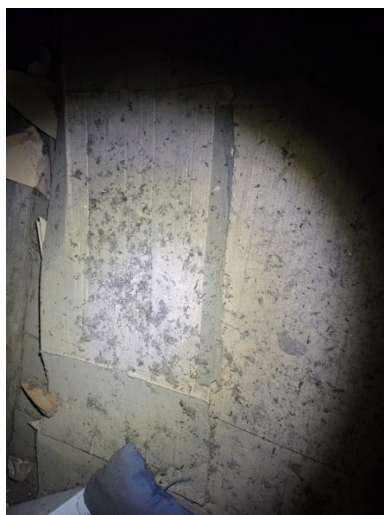
Rakennuksesta 2 eli aittarakennuksesta tehtiin kohtalaisesti havaintoja lepakoiden jätöksistä ja hyönteisjäämistä (Kuva 4-2). Jätöksien määrä ja sijainti viittaavat siihen, että rakennus toimii satunnaisesti muutamien yksilöiden päiväpiilona. Jätöksiä löytyi yhdestä alakerran avoimesta varastotilasta sekä yläkerran vintiltä rakennuksen oikeasta osasta. Alue rajattiin luokkaan III eli lepakoiden monimuotoisuutta turvaavaksi kohteeksi (Kuva 4-4). Kohde ei ole lailla suojattu, mutta se on ekologisesti merkityksellinen.

Kuva 4-2. Kuvia lepakoiden jätöksistä seinämässä rakennuksesta 2.

Rakennuksesta 2 tehtiin myös havaintoja lepakoiden ulosteista sekä hyönteisjäämistä. Havaintojen määrän perusteella rakennus luokiteltiin luokkaan III. Lepakot käyttävät paikkaa epäsäännöllisesti esim. ruokailun välissä lepäämiseen. Rakennuksella ei ole lepakoiden takia lakisääteistä suojaa, mutta se on ekologisesti tärkeä osa lepakoiden liikkumisreittejä ja elinympäristöverkostoa. Konsultti suosittelee rakenteiden säästämistä mahdollisuuksien mukaan. Tarvittaessa rakennus voidaan korvata esimerkiksi lepakkopöntöillä tai muilla keinotekoisilla lepakkopiiloilla.

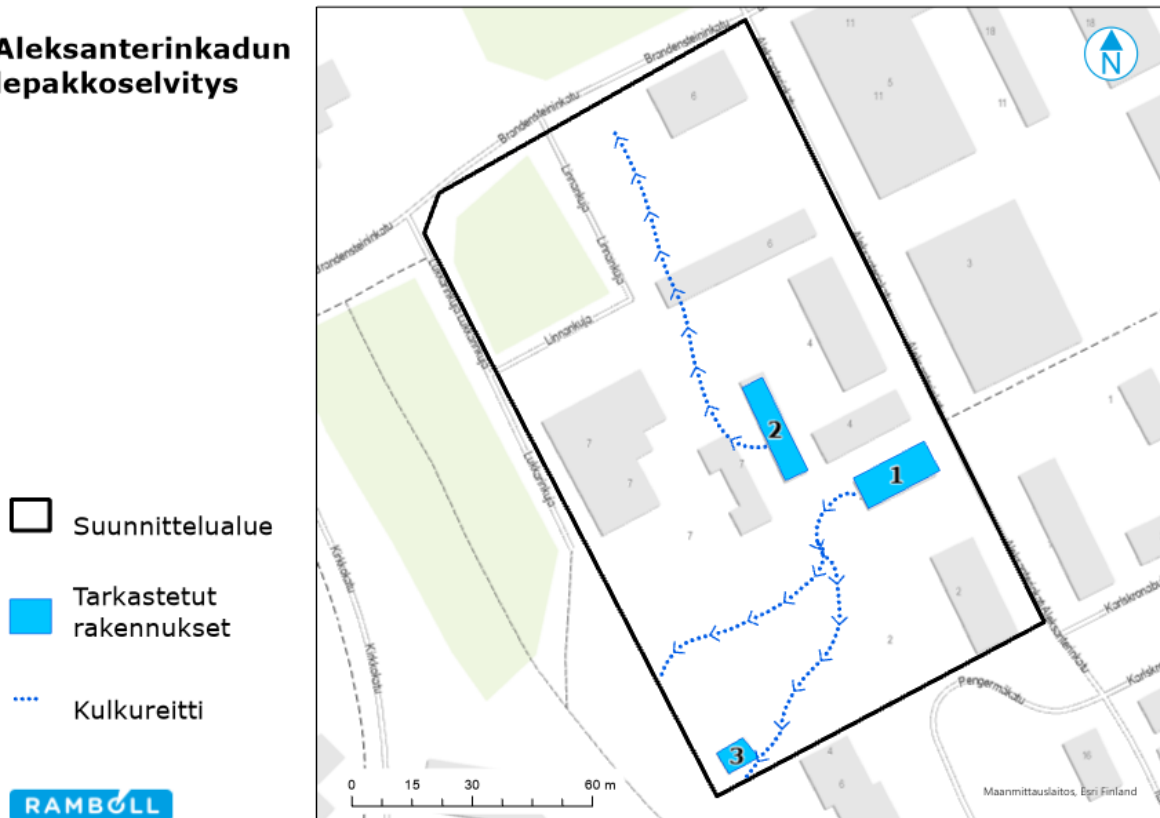
Kulkureittejä tarkasteltiin selvityksen yhteydessä päiväsaikaan. Kulkureittien lepakkoaktiivisuutta ei ole kartoitettu, vaan se on tehty asiantuntija-arviona muun selvityksen yhteydessä. Rakennuksista tehtyjen havaintojen perusteella lähialueella liikkuu lepakoita. Lepakot suosivat häiriöttömiä reittejä valaistujen ja meluisien reittien sijaan. Suunnittelualueen ympäristö on puustoinen ja puustomainen. Parhaiksi kulkureiteiksi tällöin soveltuvat parhaiten eri alueita yhdistävät puustoiset käytävät (Kuva 4-3). Puustoiset käytävät yhdistävät suunnittelualueen eri rakennukset ja toimivat näin kulkureitteinä lepopaikkojen välillä. Käytävät toimivat tärkeinä siirtymäreitteinä ja täten ne on luokiteltu luokkaan II (Kuva 4-4).

Kuva 4-3. Arvioidut kulkureitit suunnittelualueella. Kulkureitit toimivat molempiin suuntiin.

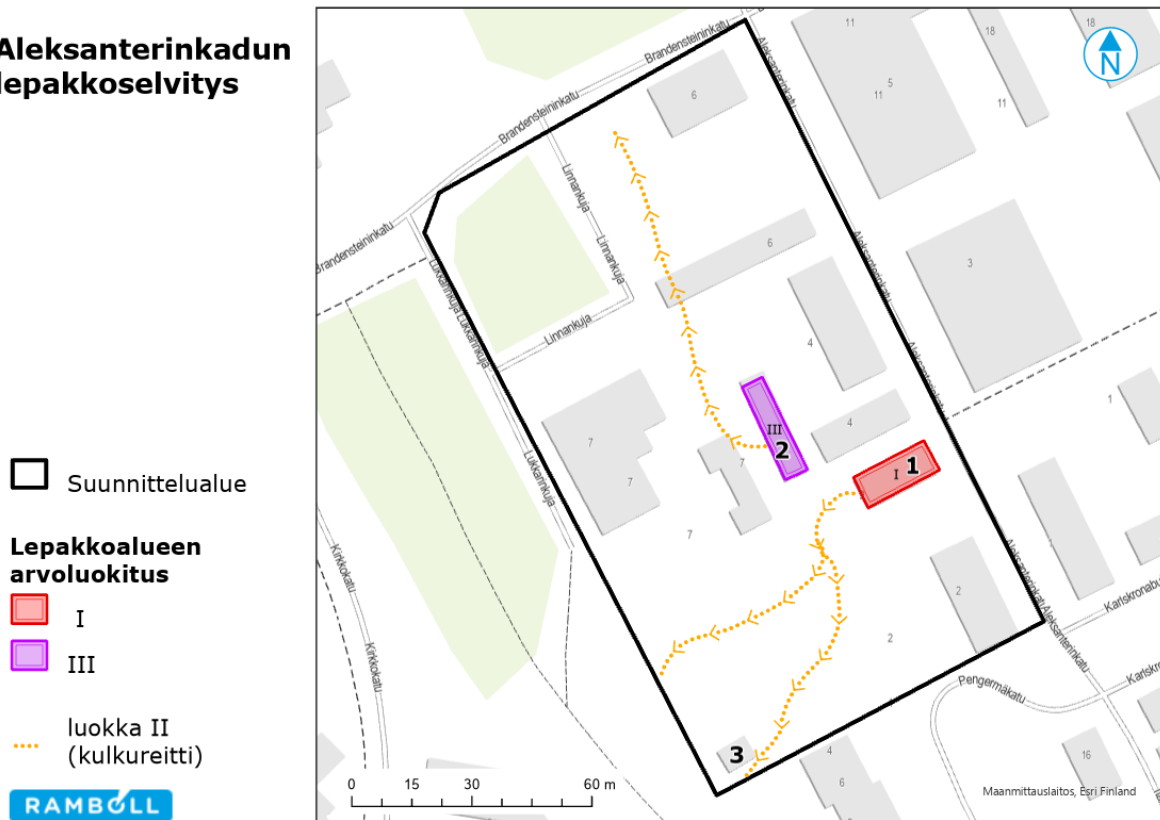
Kuva 4-4. Arvokkaat lepakkokohteet suunnittelualueella. Kulkureitit toimivat molempiin suuntiin.

Rakennuksen 1 ullakolta tehtiin paljon havaintoja lepakoiden jätöksistä ja muista merkeistä oleilusta. Havaintojen runsauden ja sijoittumisen perusteella voidaan todeta, että rakennus toimii lepakko-yhdyskunnan päiväpiilona ja luokan I lepakoiden lisääntymis- ja levähdyspaikkana. Luonnonsuojelulain (78 §) mukaan lepakoiden lisääntymis- ja levähdyspaikkojen hävittäminen ja heikentäminen on kiellettyä. Lisääntymis- ja levähdyspaikan heikentämistä ja hävittämistä varten täytyy hakea poikkeamislupaa paikalliselta Elinkeino-, Liikenne- ja Ympäristökeskukselta Luonnonsuojelulaki 83 § mukaisesti. Myös rakennusta ympäröivä puustoinen alue suositellaan säästettäväksi, sillä se toimii luokkaan II kuuluvana kulkuyhteytenä luokan I kohteeseen.
