GYMNASIUMIN TILAN 0.10 ALAPOHJAN MERKKIAINETUTKIMUS 27.4.2016

GYMNASIUMIN TILAN 0.32 ALAPOHJAN MERKKIAINETUTKIMUS 27.4.2016

GYMNASIUMIN TILAN 1.08 LATTIARAKENTEEN MERKKIAINETUTKIMUS 27.4.2016

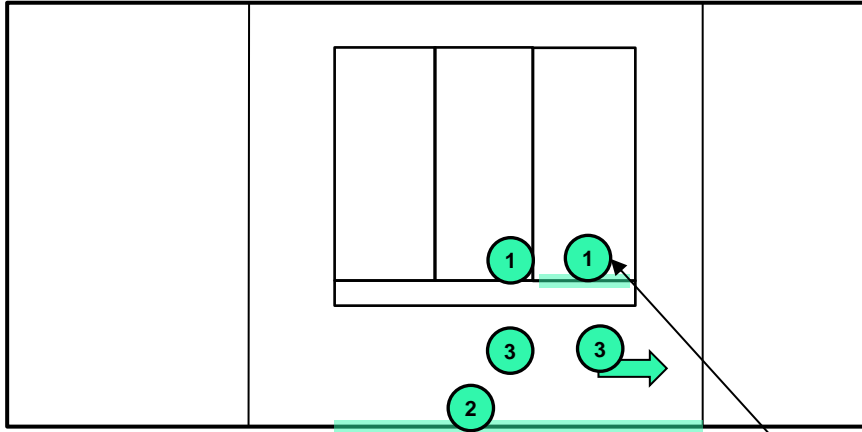
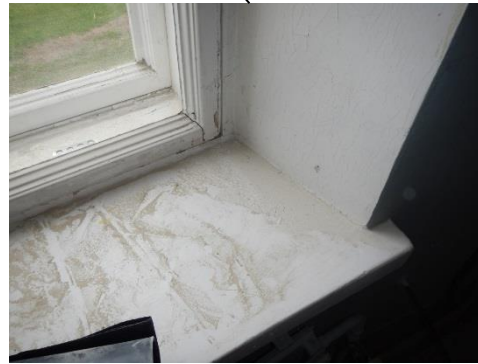
GYMNASIUMIN TILAN 1.08 ULKOSEINÄRAKENTEEN MERKKIAINETUTKIMUS 27.4.2016

1 IKKUNAKARMIN JA IKKUNALAUDAN LIITYMÄ

2 ULKOSEINÄN JA LATTIAN LIITYMÄ

3 PATTERN KANNAKE

Merkkiainekoe on tehty rikkiheksafluoridikaasulla ja -analysaattorilaitteella. Tila alipaineistettiin Blowerdoor-puhaltimella tutkimuksen ajaksi. Paine-ero -10 Pa mitattiin ulkoseinän eristetilan ja huonetilan välisenä. Normaaliolosuhteissa paine-ero oli 1-2 Pa alipaineinen.

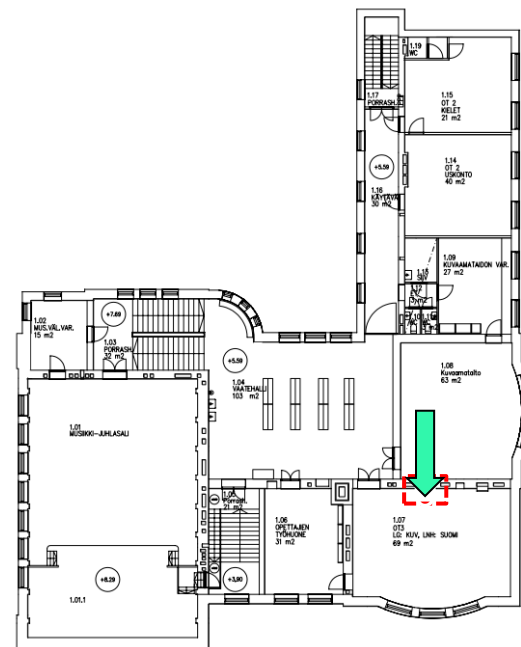
GYMNASIUMIN TILAN 1.08 ja 2.08 KUILURAKENTEEEN MERKKIAINETUTKIMUS 27.4.2016

KUILUN JA LATTIAN LIITYMÄ

TULOILMAVENTTIILI

Merkkiainekoe on tehty rikkiheksafluoridikaasulla ja -analysaattorilaitteella..
Normaaliolosuhteissa paine-ero oli 0-1 Pa ylipaineinen kuiluun nähden.
