# Vanha Ranta 5, Loviisa

## Maaperän pilaantuneisuusselvitys

23.8.2018

Tapio Strandberg Oy

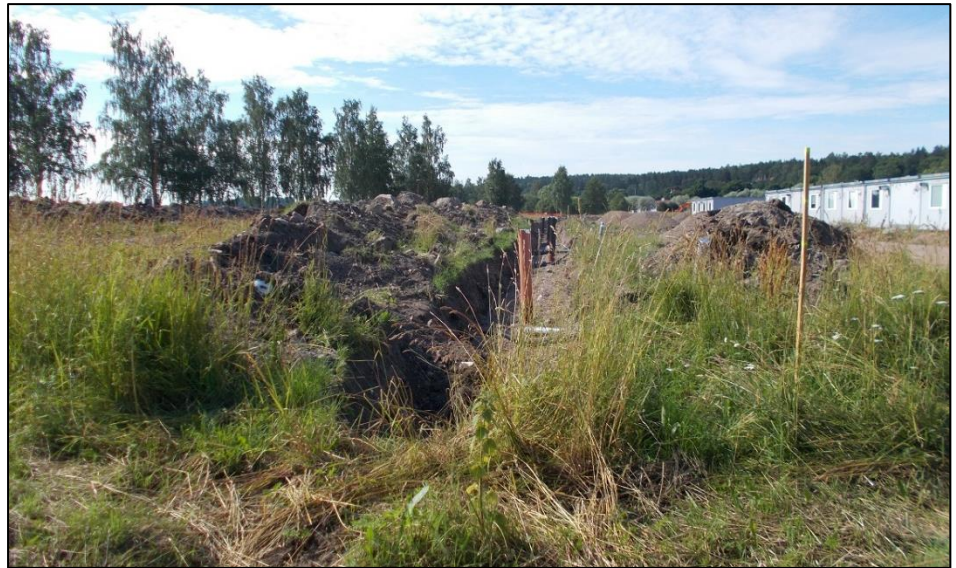
Kuva 3. Putkikaivanto 1.

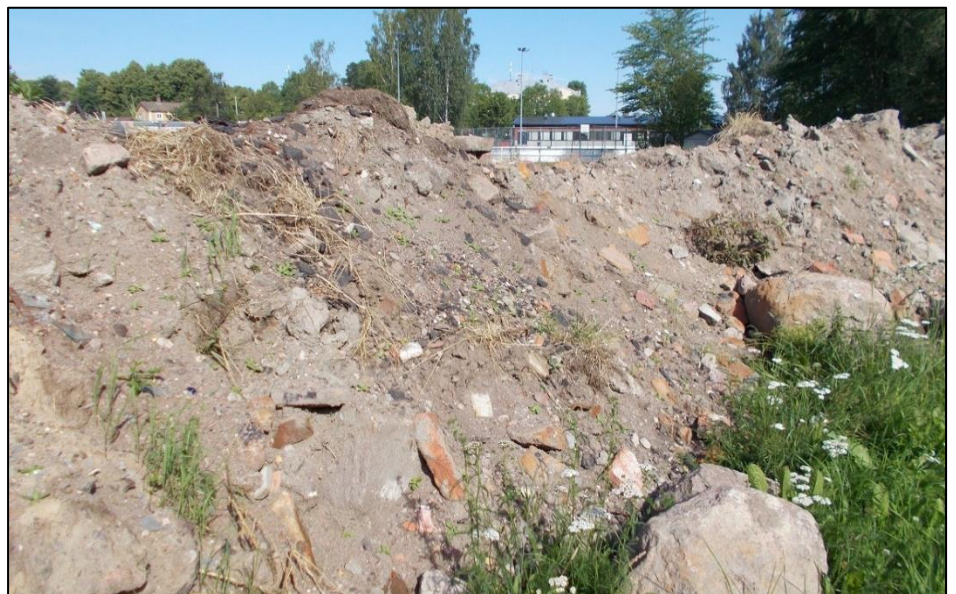
Kuva 4. Kasalle kaivettua maata, jossa on seassa jätettä.

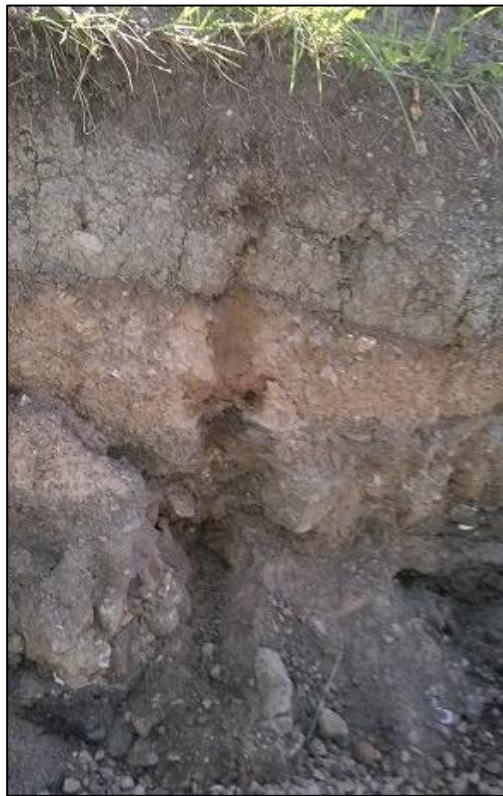
Putkikaivannot olivat pääosin 0,8-1,2 metrin syvyisiä ja 1,5-2 metrin levyisiä. Kaivantojen reunoilla oli paikoin havaittavissa selviä kerrostumia eri maalajaeista (kuva 6) ja sekalaisista jätteistä (kuvat 7, 8 ja 9). Paikoitellen täyttö oli louhetta, josta ei voitu ottaa näytettä (kuvat 10 ja 11).

Kuva 6. Eri maalajien kerrostumia kaivannossa 1a.

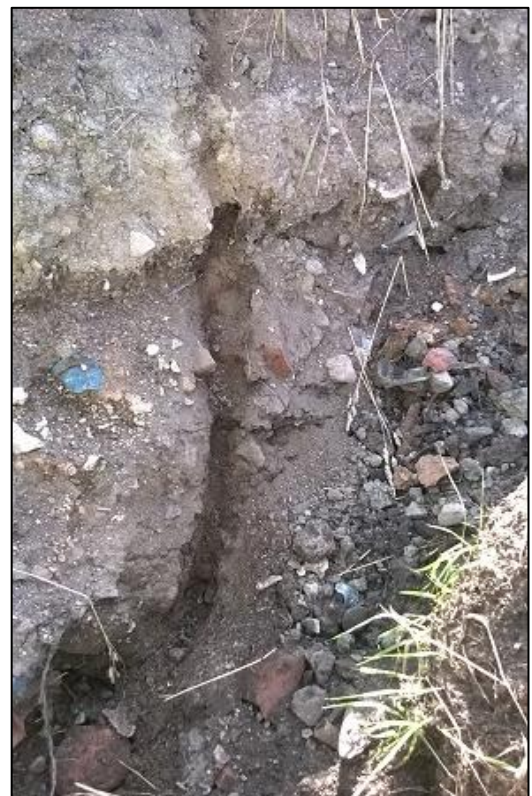
Kuva 7. Sekalaista jätettä kaivannossa 1a.

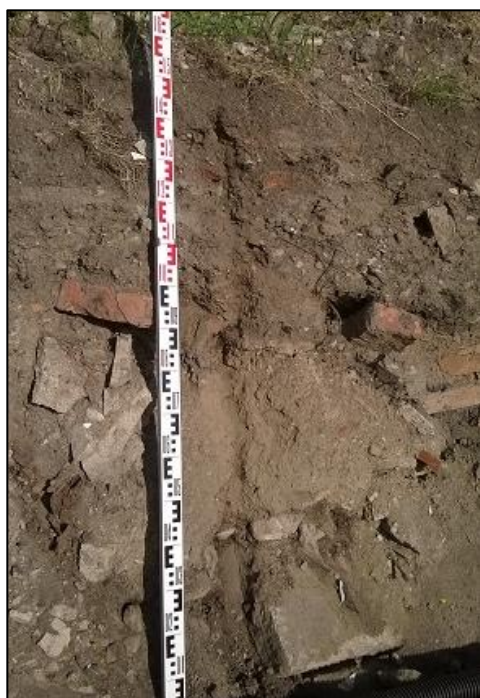
Kuva 8. Rakennusjätettä kaivannossa 1b.

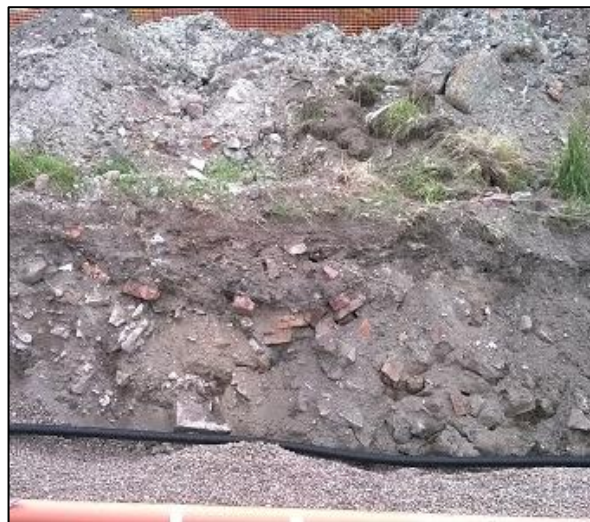
Kuva 9. Sekalaista jätettä kaivannossa 2a.

Näytteessä 2a havaittiin korkeita raskasmetallipitoisuuksia, kupari ja sinkki ylittivät ylempään ohjearvon.

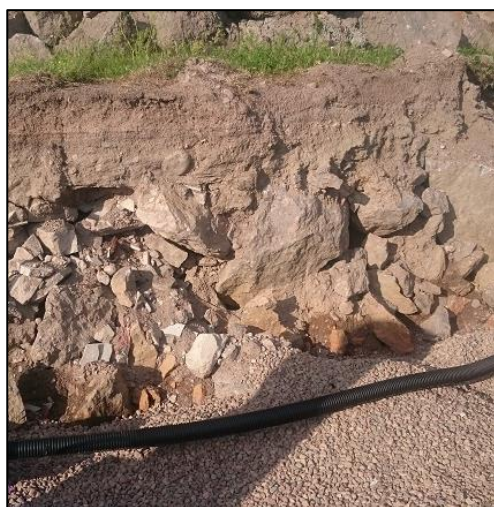
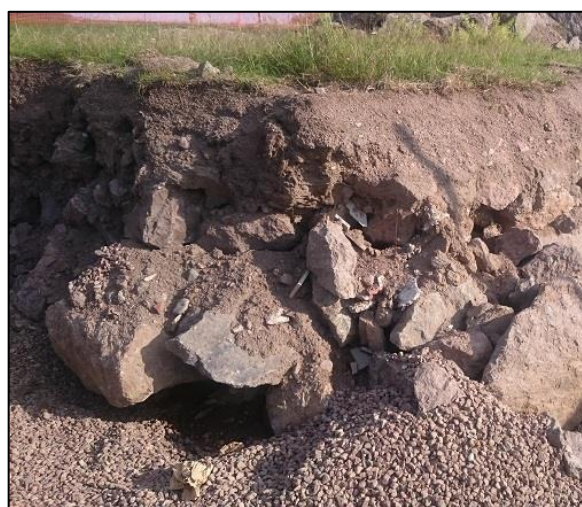
Kuva 10. Louhetta kaivannossa 2c.

Kuva 11. Louhetta kaivannossa 2c.

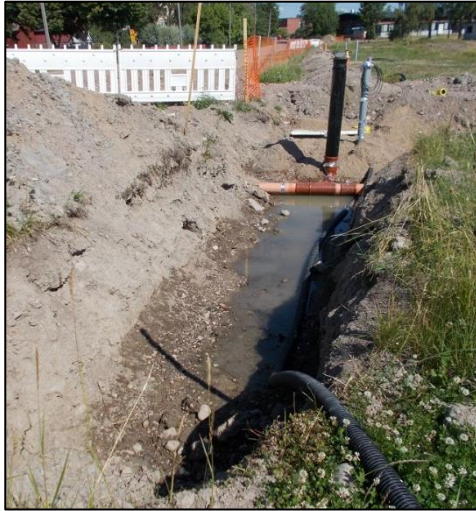
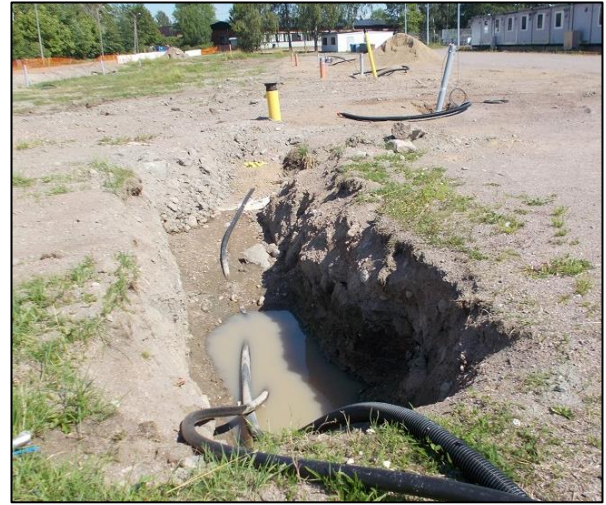
Kuva 12. Kaivanto 9a.

Kuva 13. Kaivanto 8a.

Kaivannoissa 8a ja 9a ei ollut havaittavissa jätteitä.

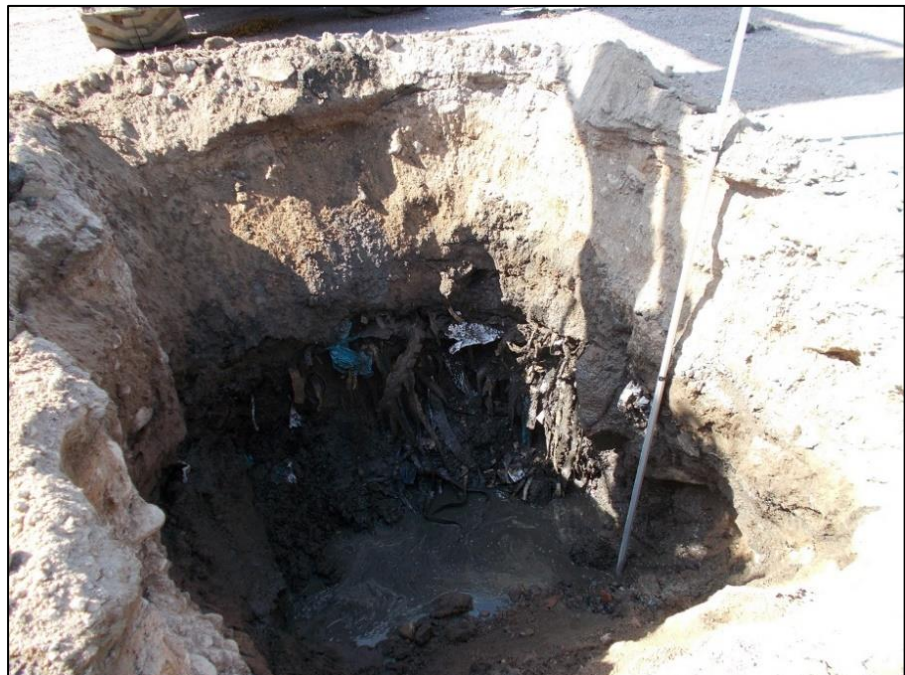
Kuva 14. Koekuoppa 7a.

Koekuopassa 7a oli hiekan alpuolella noin 0,8 m syvyydessä rengaskumin ja muovin sekainen jätekerros. 2 metrin syvyydellä kuoppaan alkoi suotautua vettä. Koekuopasta otettiin näytteet 7a\_0-0,8, 7a\_0,8-2,0.

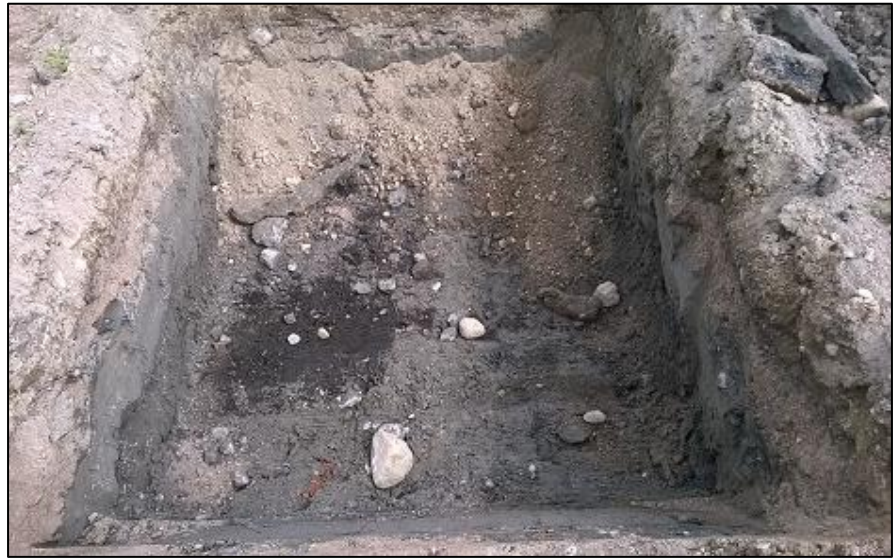
Kuva 15. Koekuoppa 7b.

Koekuopassa 7b oli noin 0,3 metrin hiekkakerroksen alapuolella savea, jossa oli havaittavissa yksittäinen tiili. Koekuopan syvyys oli noin 1,3 metriä.

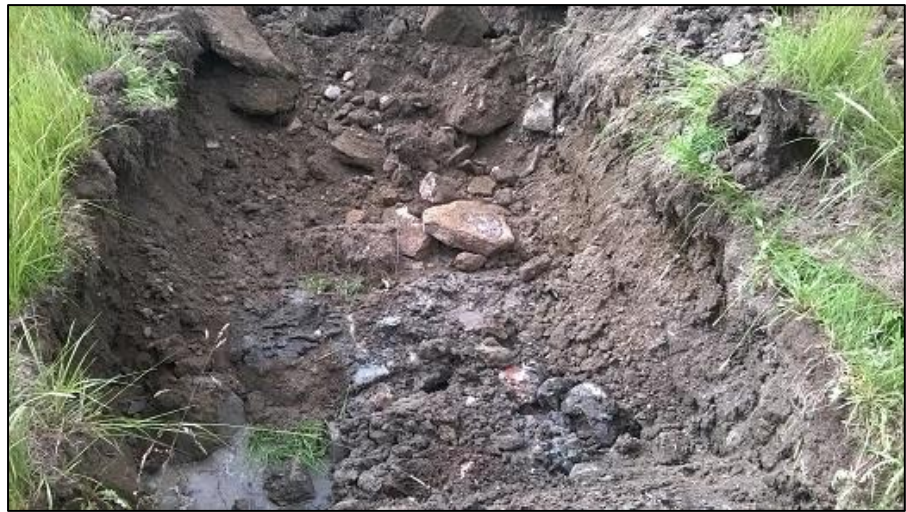
Kuva 16. Koekuoppa 9b.

Koekuopan 9b maalaji oli savea, silttiä ja hiekkaa sekä kiviä. Maalajeista ei muodostunut selviä kerrostumia. Kuopassa oli havaittavissa betoni, tiili- ja asfalttipaloja. Koekuopan syvyys oli noin 1 metri.

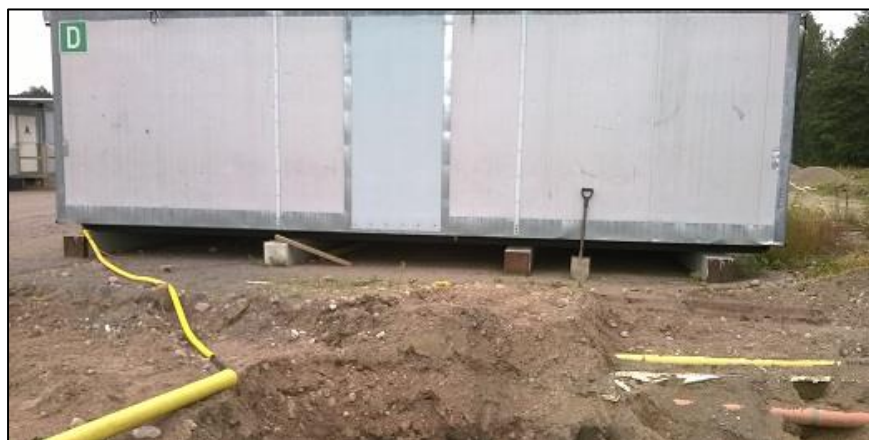
Altistumisriskiä hengitysilman kautta tarkasteltiin laskennallisesti SOILIRISK 3.0-laskentaohjelmalla. Tarkastelussa käytettiin haihtuvista yhdisteistä kreosoottipitoisen kattohuovan (näyte 1b\_Kre\_palat\_0,6-0,7) sisältämiä haitta-ainepitoisuuksia 0,2 metrin syvyydellä maanpinnasta. Tilanne kuvaa pahinta mahdollista tilannetta, koska tutkimuksissa havaitut kreosoottipitoiset jätteet sijaitsevat pääosin syvemmällä kuin 0,2 metriä. Ne sijaitsevat myös etäällä toisistaan muodostaen yksittäisiä esiintymiä, eikä jätettä ollut havaittavissa kaikkialla alueella. Laskennallisen tarkastelun perusteella altistumisriskiä sisä- tai ulkoilman hengittämisen kautta ei ole. Lisäksi alueella jo olevat parakit on perustettu palkkien varaan (tuulettuva alapohja), joten rakennuksilla ei ole maakosketusta (kuva 17).

Kuva 17. Tuulettuva tila parakin alapuolella.

Haitta-aineiden kulkeutuminen talousvesiputkien seinämien läpi on mahdollista, joten alueella olevien väistötilojen talousveden laatu tulee selvittää mahdollisen altistumisriskin selvittämiseksi.

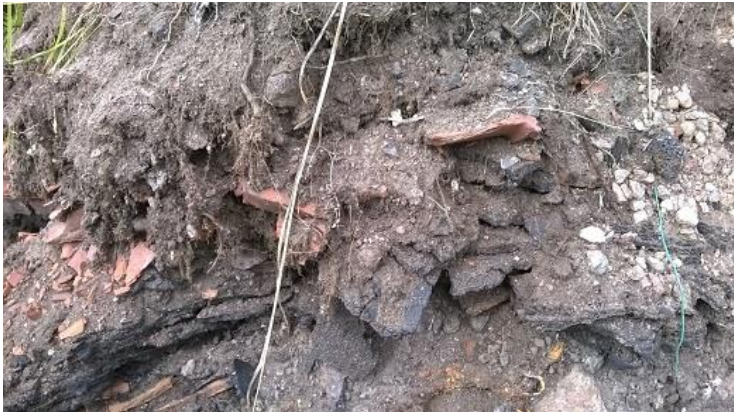
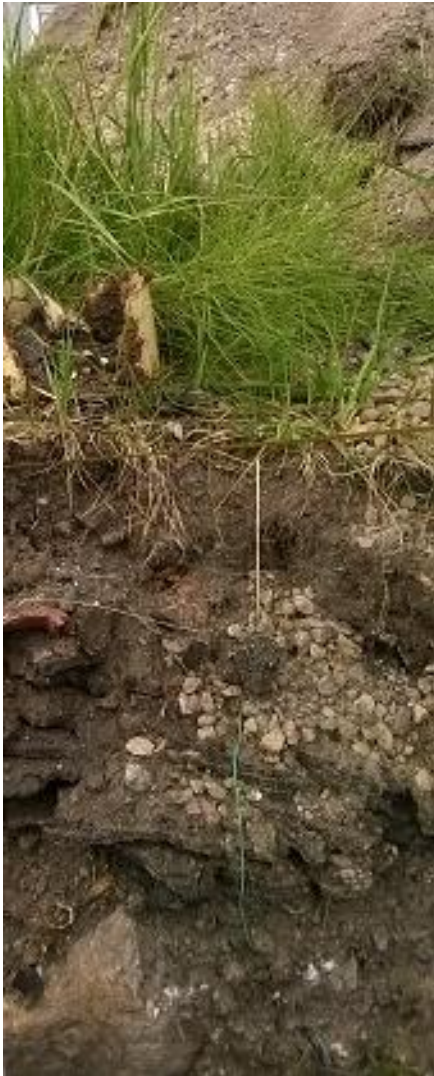
| 0,6...0,8 m | n. 0,1 m juuristokerros<br>0,1 - 0,2...0,4 m siHk, kiviä<br>0,2...0,4 - 0,3...0,5 m kreosoottipitoinen kattuhuopa<br>0,4...0,5 – 0,8 m siHk, kiviä |
| <div style="display: flex; justify-content: space-around;"> </div> <p>Havaintopiste sijaitsi noin 9 metrin etäisyydellä kaivannon 1a pohjoispäästä, kaivannon länsireunalla. Havaintopisteen kohdalla kaivanto oli noin 0,6 m syvyinen.</p> <p>Maalaji oli pääosin silttistä hiekkaa ja kiviä. Noin 0,2...0,4 m syvyydellä oli noin 0,1 m paksuinen jätekerros, jossa oli tiiltä ja havaintojen perusteella kreosoottipitoisia kattuhuopapaloja. Näkyvä jätekerros oli noin 2 m levyinen.</p> | |

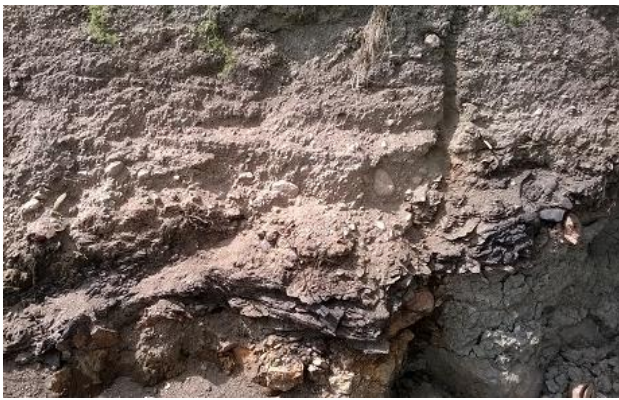
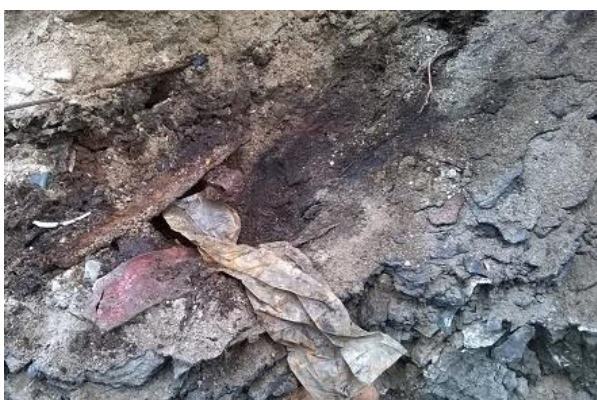
| Havaintopiste: 1b_Kre | |

| 1,2 m | n. 0,1 m juuristokerros<br>0,1 - 0,5...1,1 m siHk, kiviä<br>0,5...1,1 - 0,6...1,2 m kreosoottipitoinen kattuhuopa<br>0,6...1,2 – 1,2 m siHk, Sa, kiviä |

Havaintopiste sijaitsi noin 45 metrin etäisyydellä kaivannon 1a pohjoispäästä, kaivannon länsireunalla. Havaintopisteen kohdalla kaivanto oli noin 1,2 m syvyinen.

Maalaji oli silttistä hiekkaa ja kiviä noin 0,5...1,1 m syvyydelle. Noin 0,5...1,1 m syvyydellä oli noin 0,1 m paksuinen jätekerros, jossa oli mm. metallia, puuta ja muovia sekä havaintojen perusteella kreosoottipitoisia kattohuopapaloja. Jätekerroksen alapuolella maalaji oli paikoin savea, paikoin silttistä hiekkaa sekä kiviä. Näkyvä jätekerros oli noin 2,5 m levyinen.

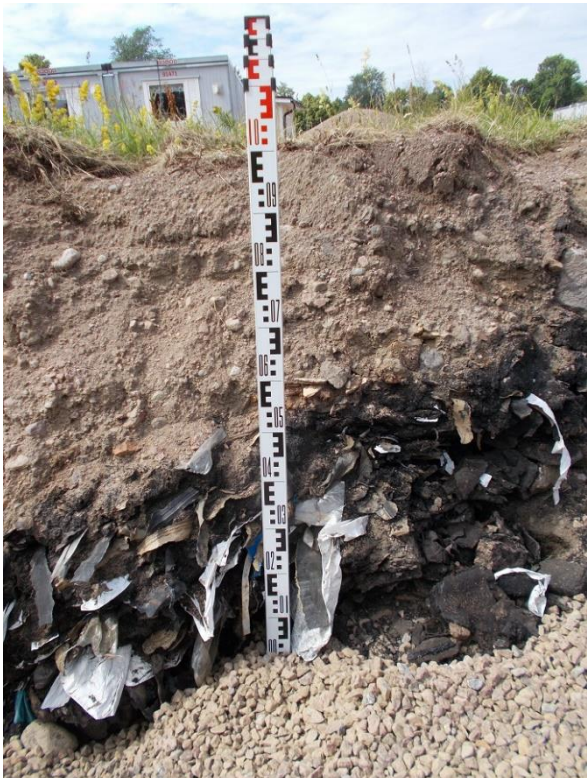
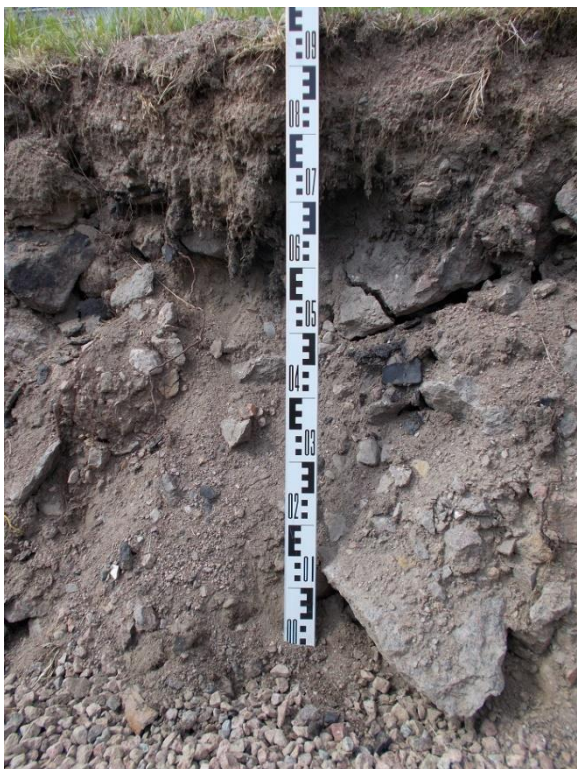
| 1,0 m | 0 - 0,2 m juuristokerros<br>0,2...0,6 m Hk, kiviä<br>0,2...0,6 - 0,3...1,0 m jäte, kreosoottipitoinen kattuhuopa<br>0,3...1,0 – 1,0 Hk, kiviä |

Havaintopiste sijaitsi noin 10 metrin etäisyydellä kaivannon 5a pohjoispäästä, kaivannon länsireunalla. Havaintopisteen kohdalla kaivanto oli noin 1,0 m syvyinen.

Maalaji oli hirkkaa ja kiviä. Noin 0,2...0,4 m syvyydellä oli noin 0,1-0,6 m paksuinen jätekerros, jossa oli rengaskumia, muovia ja havaintojen perusteella kreosoottipitoisia kattuhuopapaloja. Jätekerrostuma ulottui osassa havaintopistettä kaivannon pohjan tasalle, ja mahdollisesti sen alle. Näkyvä jätekerros oli noin 5 m levyinen.

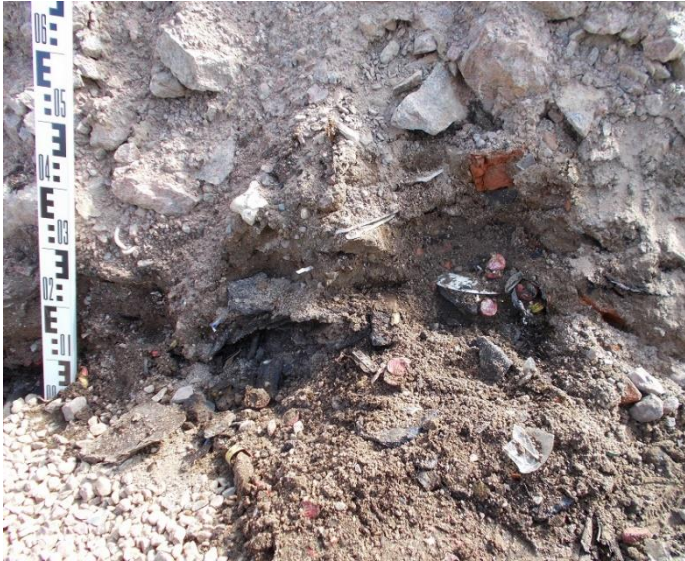
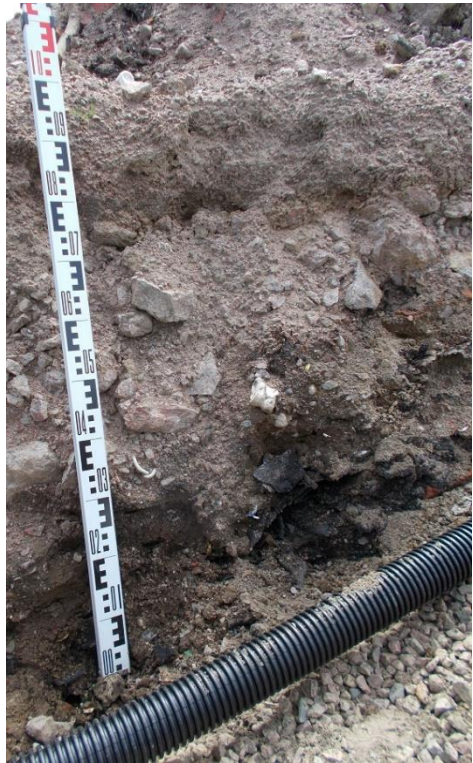
| 1,0 m | 0 - 0,6...0,8 m Hk, kiviä, betonipaloja<br>0,6...0,8 – 1,0 m jäte, kreosoottipitoinen kattuhuopa |

Havaintopiste sijaitsi noin 30 metrin etäisyydellä kaivannon 5a pohjoispäästä, kaivannon eteläreunalla. Havaintopisteen kohdalla kaivanto oli noin 1,0 m syvyinen.

Maalaji oli hiekkaa ja kiviä, seassa oli myös betonipaloja. Noin 0,6...0,8 m syvyydellä oli noin 0,2-0,4 m paksuinen jätekerros, jossa oli tiiltä, metallia, keramiikkaa ja hajun perusteella kreosoottipitoisia kattohuopapaloja. Jätekerrostuma ulottui havaintopisteessä kaivannon pohjan tasalle, ja mahdollisesti sen alle. Näkyvä jätekerros oli noin 1,5 m levyinen.
