# Tutkimusraportti Senaatti Loviisa

*Senaatti-kiinteistöt ja Väylävirasto*

**Golder Associates Oy**

19119831\_A0

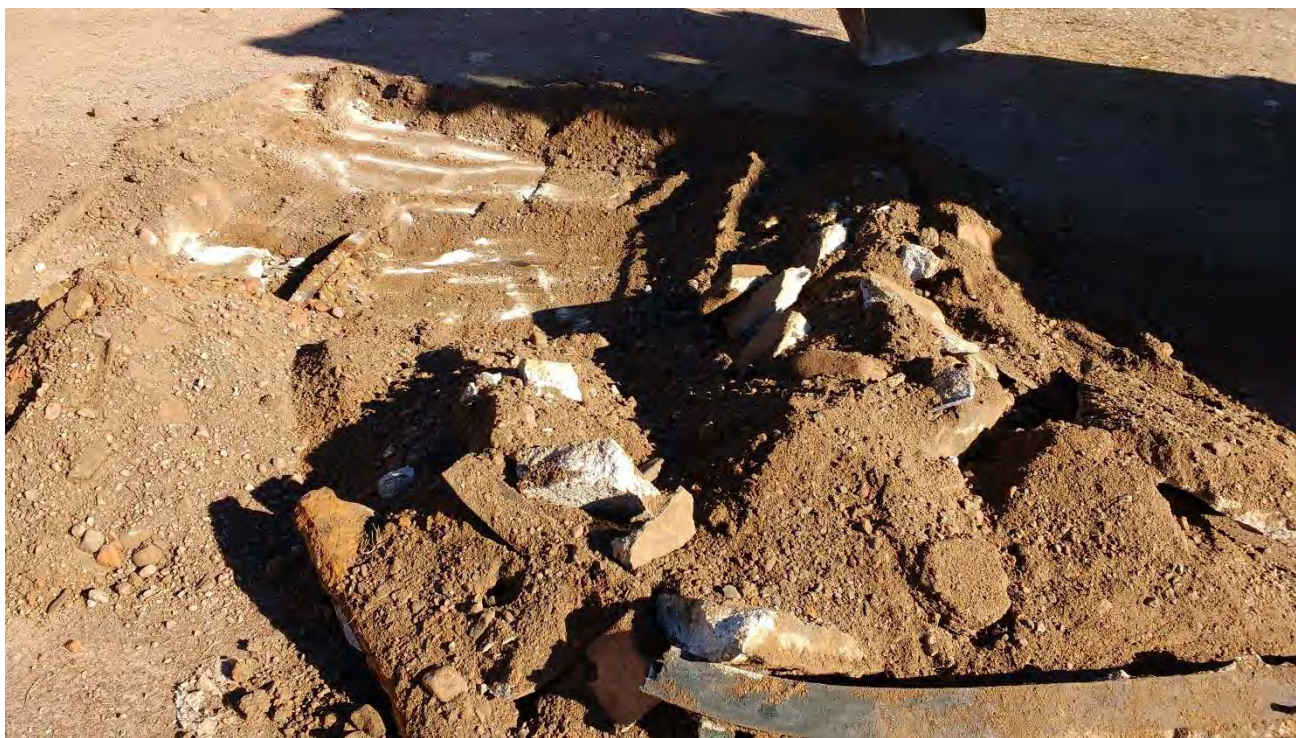
Kuva 2. Koekuopan KK1 kohdalla on betonilaatta ja mahdollisesti kisko.

| Projektin nimi: | | Senaatti Loviisa tutkimus | | | | KENTTA-<br>MITTAUKSET,<br>HAVAINNOT | | ÖLJYHIIVEDYT | | | BENSIINIHIIVEDYT | | | | | | | | | | KLOORATUT ALIFAATTISET HIIVEDYT | | | | | MUUT TIEDOT | |
|---|---|---|---|---|---|---|---|---|---|---|---|---|---|---|---|---|---|---|---|---|---|---|---|---|---|---|---|
| 15.4.19 | KK1 | 0,0 - 0,2 | täHk/Sr | Betonilaatta ja mahdolliset kiskot EPS, kokeiltiin myös eri kohdasta ja betoni jatkui sinne | < 5 | 0 | 110 | 840 | 950 | | | | | | | | | | | | | | | | | | |

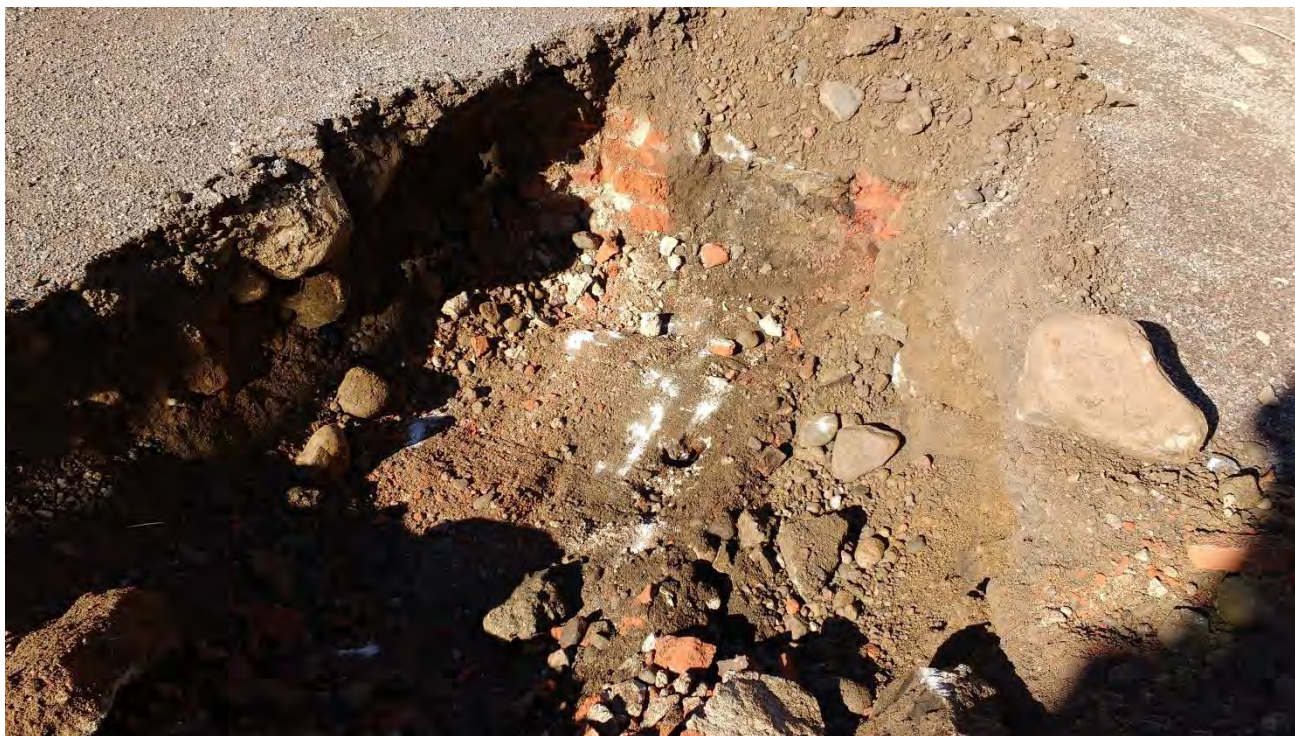
Kuva 3. Koekuopan KK3 pohjoisreunassa todettiin tiilirakenne ja pohjalla betonia.

| Projektin nimi: | | Senaatti Loviisa tutkimus | | | | KENTTA-<br>MITTAUKSET,<br>HAVAINNOT | | ÖLJYHIIVEDYT | | | BENSIINIHIIVEDYT | | | | | | | | | | KLOORATUT ALIFAATTISET HIIVEDYT | | | | | MUUT TIEDOT | |
|---|---|---|---|---|---|---|---|---|---|---|---|---|---|---|---|---|---|---|---|---|---|---|---|---|---|---|---|
| 15.4.19 | KK3 | 0,0 - 0,8 | täHk/Sr | Kuopan pohjoisreunassa tiilirakennelma, pohjalla betonia. Maan seassa paljon tiiltä | < 30 | 0 | < 20 | 98 | 120 | | | | | | | | | | | | | | | | | | |

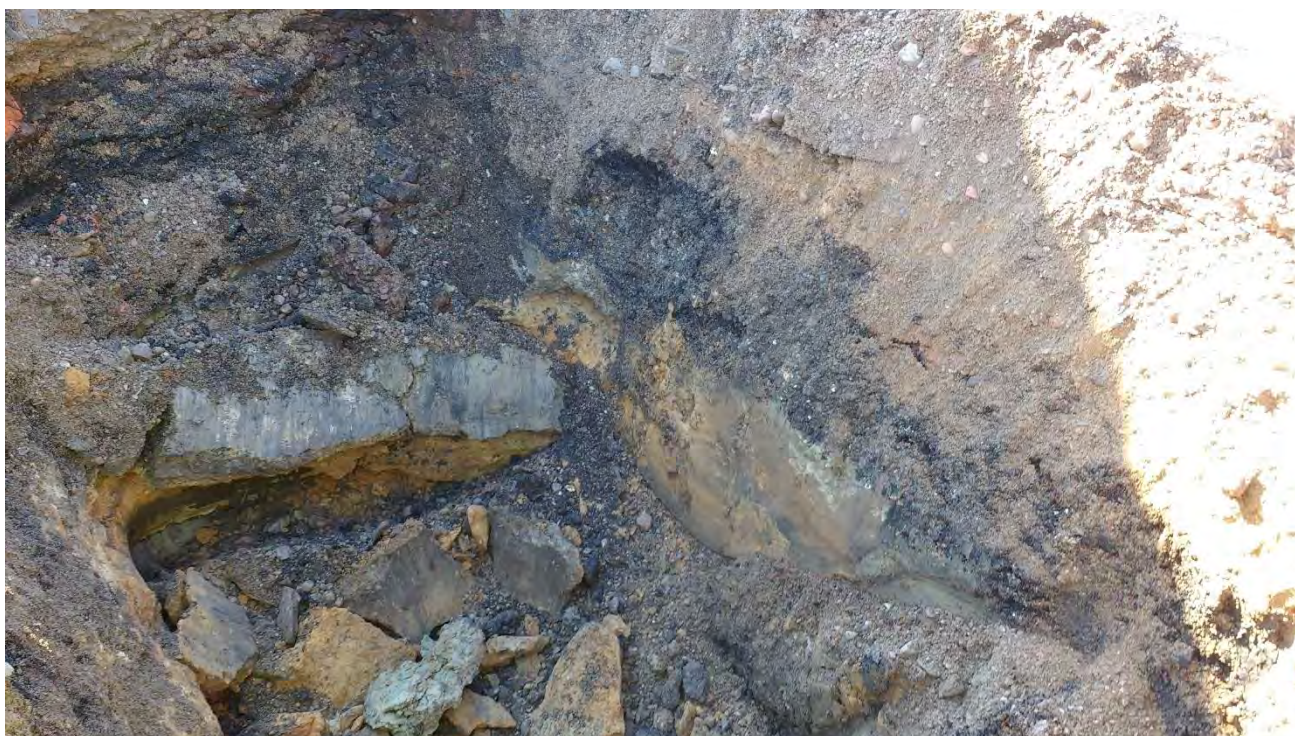
Kuva 4. Koekuopassa KK4 todettiin kuonakerros.

| Projektin nimi: | | Senaatti Loviisa tutkimus | | | | KENTTA-<br>MITTAUKSET,<br>HAVAINNOT | | ÖLJYHIIVEDYT | | | BENSIINIHIIVEDYT | | | | | | | | | | KLOORATUT ALIFAATTISET HIIVEDYT | | | | | MUUT TIEDOT | |
|---|---|---|---|---|---|---|---|---|---|---|---|---|---|---|---|---|---|---|---|---|---|---|---|---|---|---|---|
| 15.4.19 | KK4 | 0,3 - 0,6 | kuona | Mustaa, kevyttä | | 0 | 54 | 270 | 320 | | | | | | | | | | | | | | | | | | |

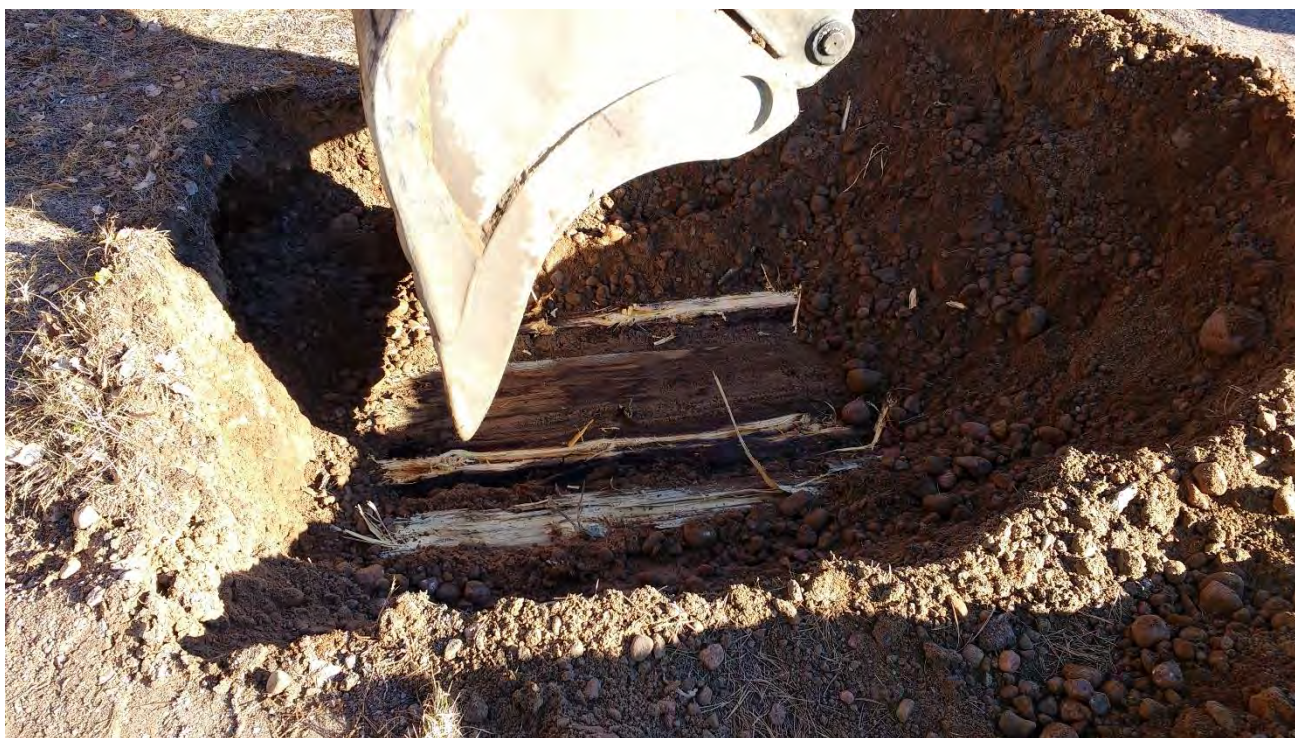
Kuva 5. Koekuopassa KK17 todettiin puuarina.

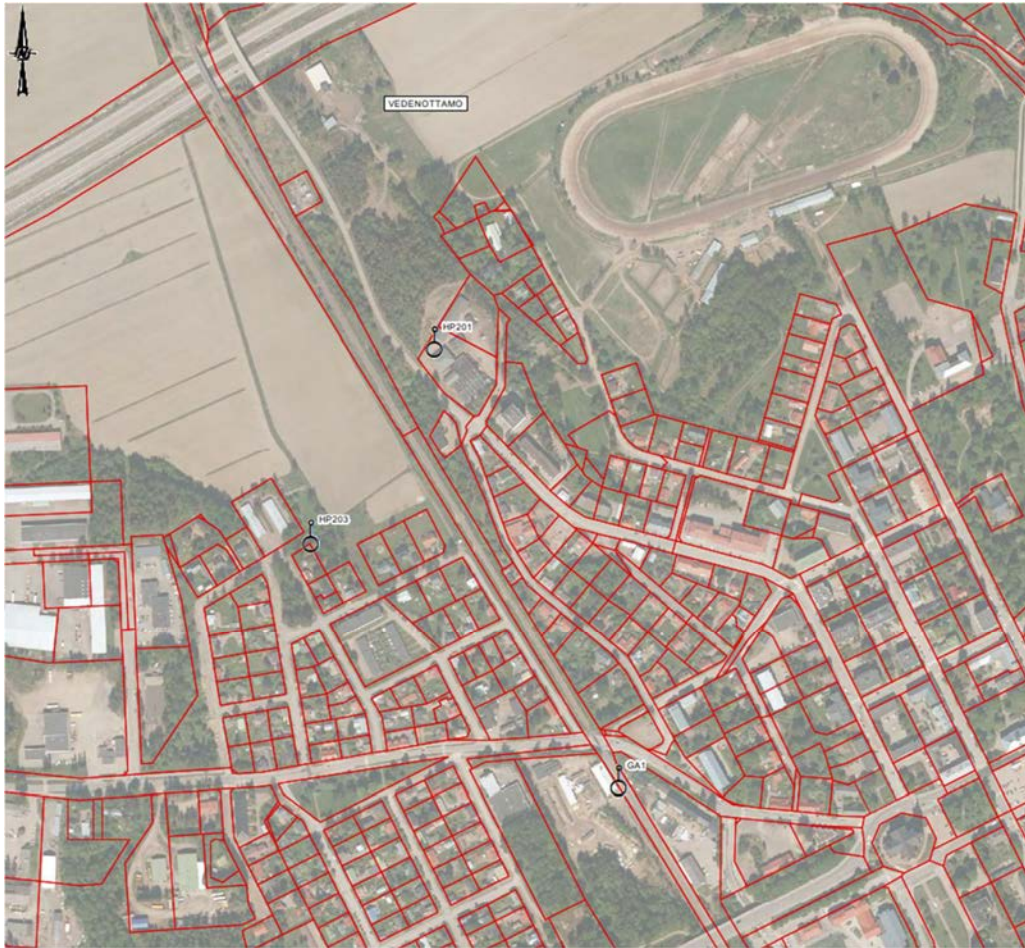
Kuva 2. GA1 putken sijainti (Golder Associates Oy, Tutkimusraportti Loviisa, 14.6.2019)

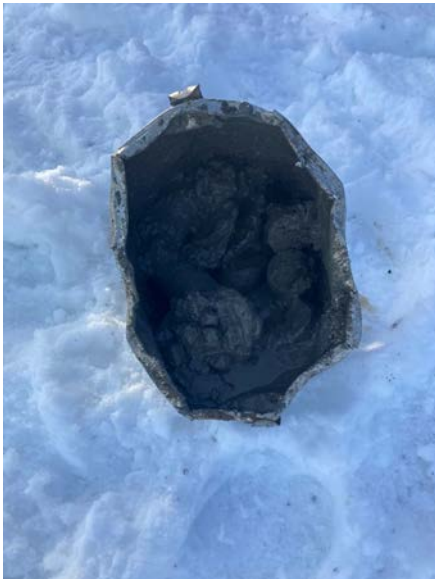
Kuva 4. WSP3 pisteen kairaus. Märkä savi 2-3 m syvyydestä.

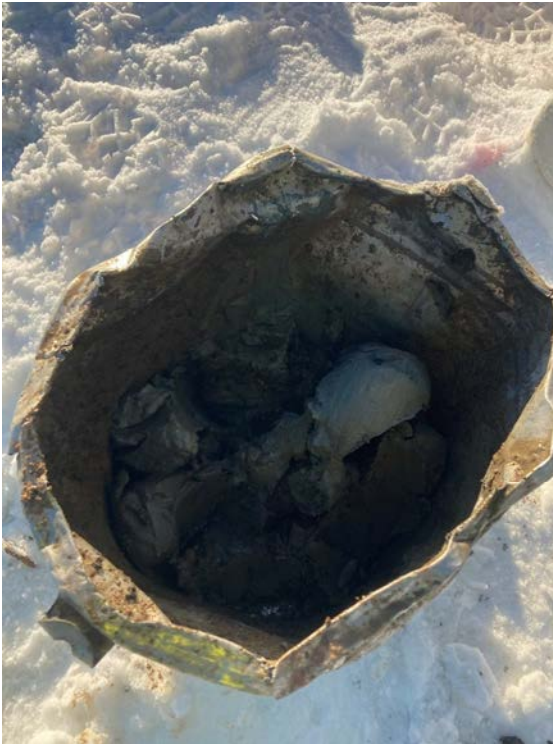
Kuva 7. WSP10 pisteen kairaus. Luonnonmaa 2-3 m syvyydestä.
