Strömforsin Ruukki, Ruukintien pohjoisosa  
Rakennushistoriaselvitykset, osa 1

# Strömforsin Ruukki

Taustaselvitys

31.01.2022

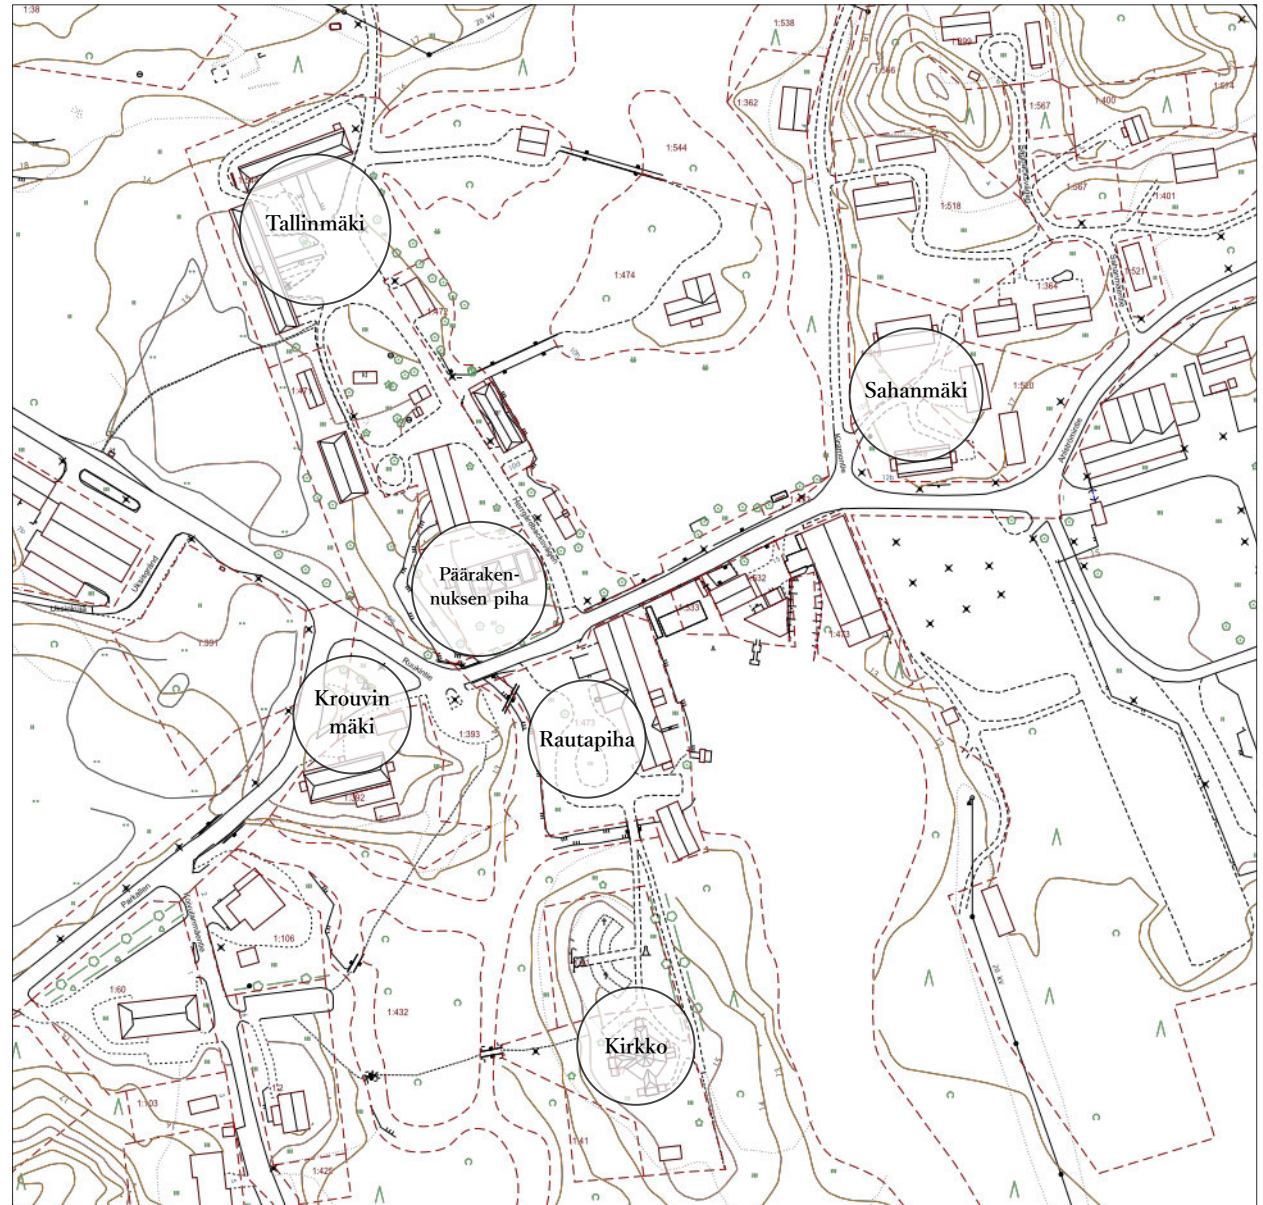
Kuva 7. Strömfors vuonna 2021. Karttaan merkitty 1700-1810-lukujen säilyneet toimintakeskittymät.

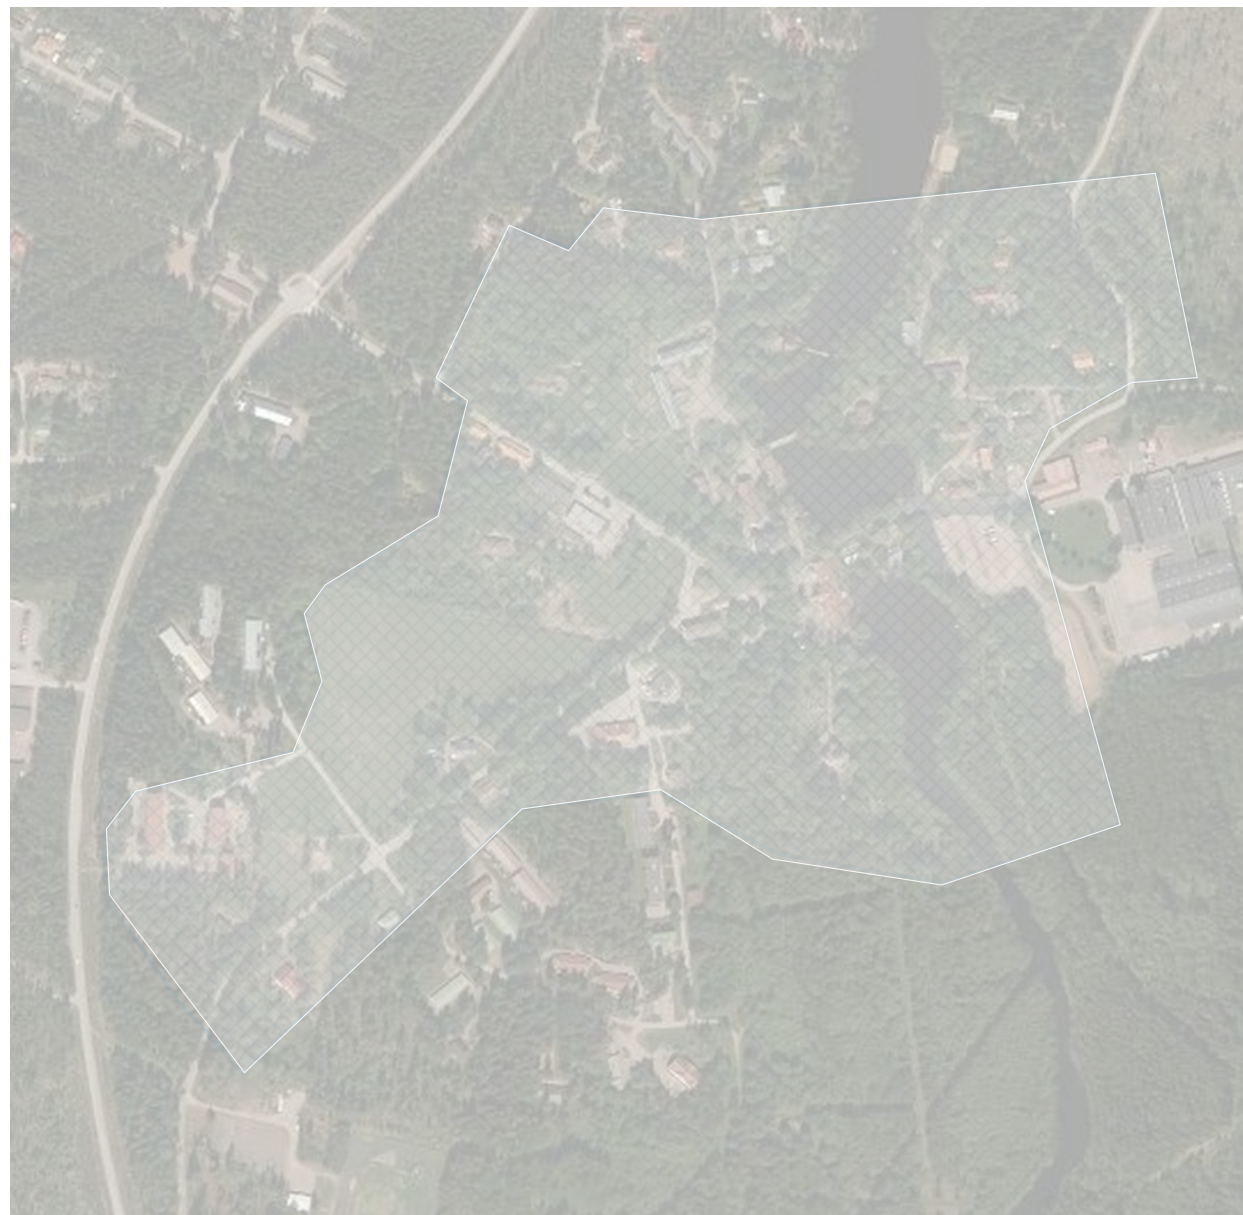
*Kuva 8. RKY-rajat Strömforsin alueella. Suojeltu ympäristö ulottuu pitkälle ruukinkeskustan ulkopuolelle.*

Tutkimushetkellä Strömforsin ruukin alue kuuluu valtakunnallisesti merkittäviin rakennettuihin kulttuuriympäristöihin (RKY). Alue ulottuu erityisesti lounaassa paljon ruukin käsitellyn keskustan ulkopuolelle ja kattaa muun muassa 1900-luvun alkupuolella muodostuneen koulukokonaisuuden ja Uksinpekin uoman niittymaiseman

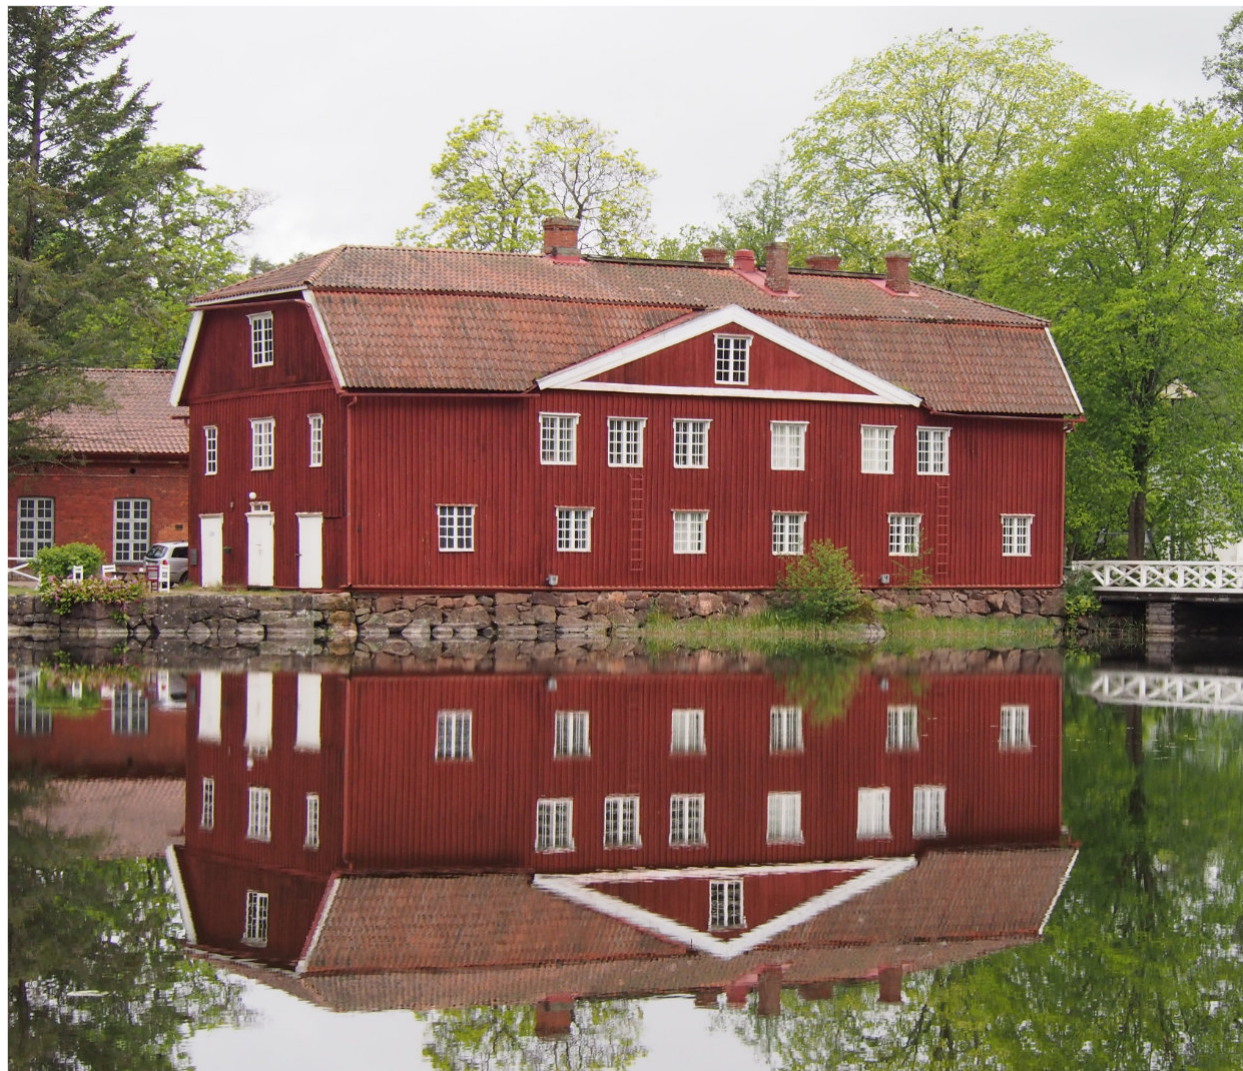
Kuva 10. Armonlinnalla on vähemmän valkoisia listoituksia kuin muilla punaisilla puurakennuksilla.

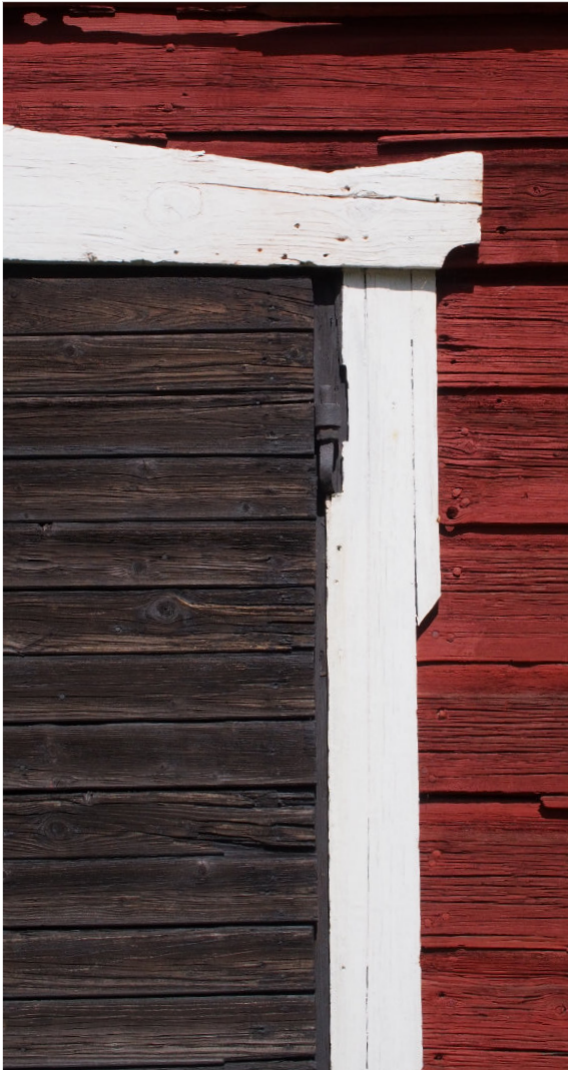
*Kuva 11. Tiiliruukin aitan vuorilaudat.*

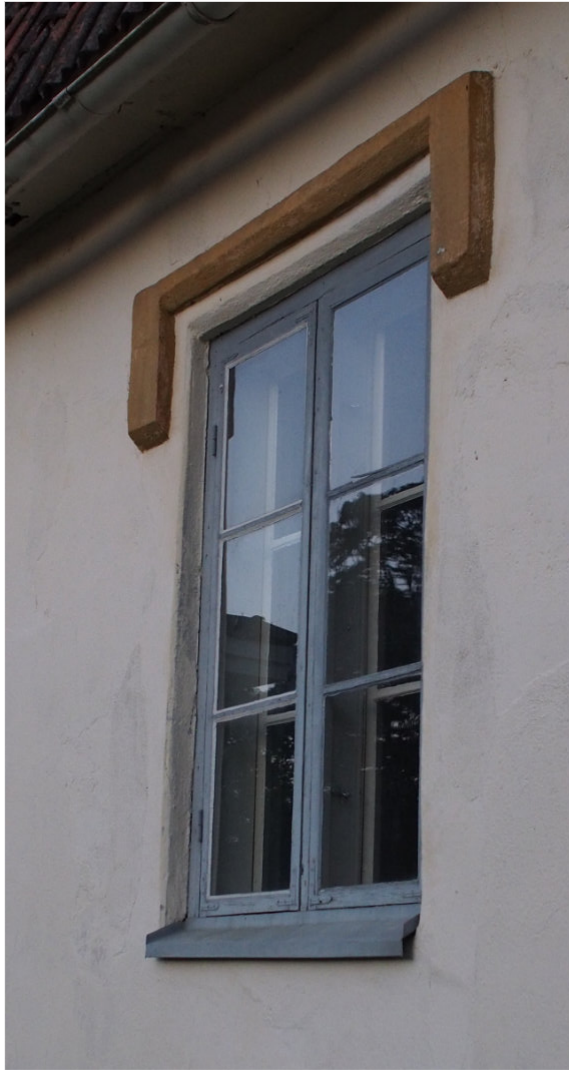
Kuva 16. Savitalon ikkunalla on jäljellä koristeaihe.

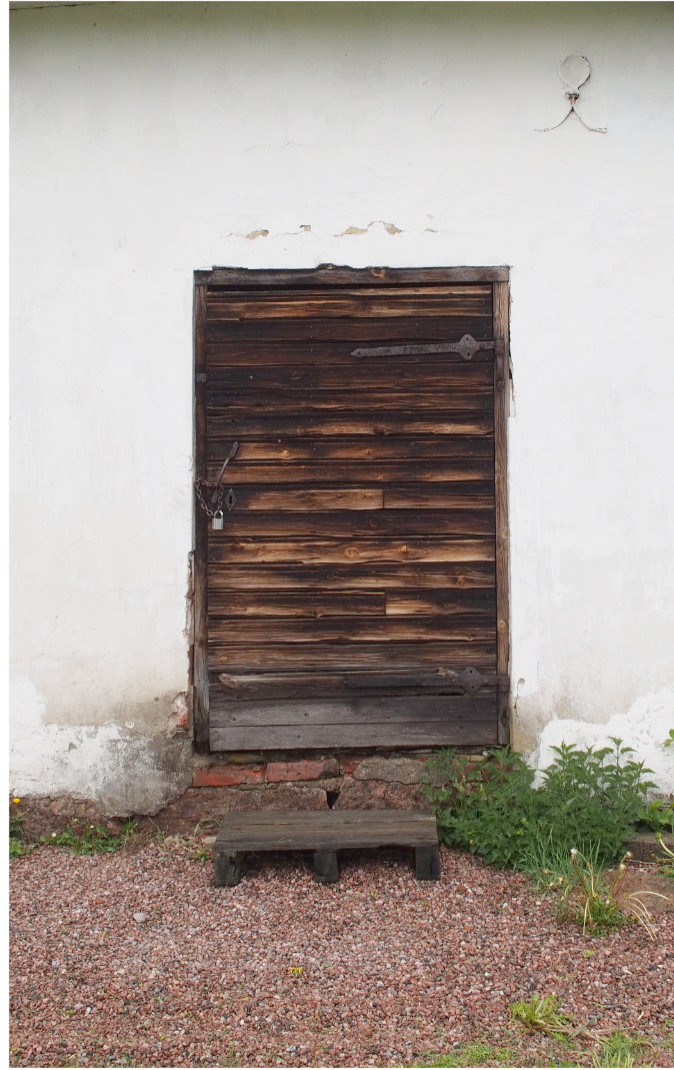
Kuva 17. Navetan ovesa on 1800-luvulle tyypilliset saranat.

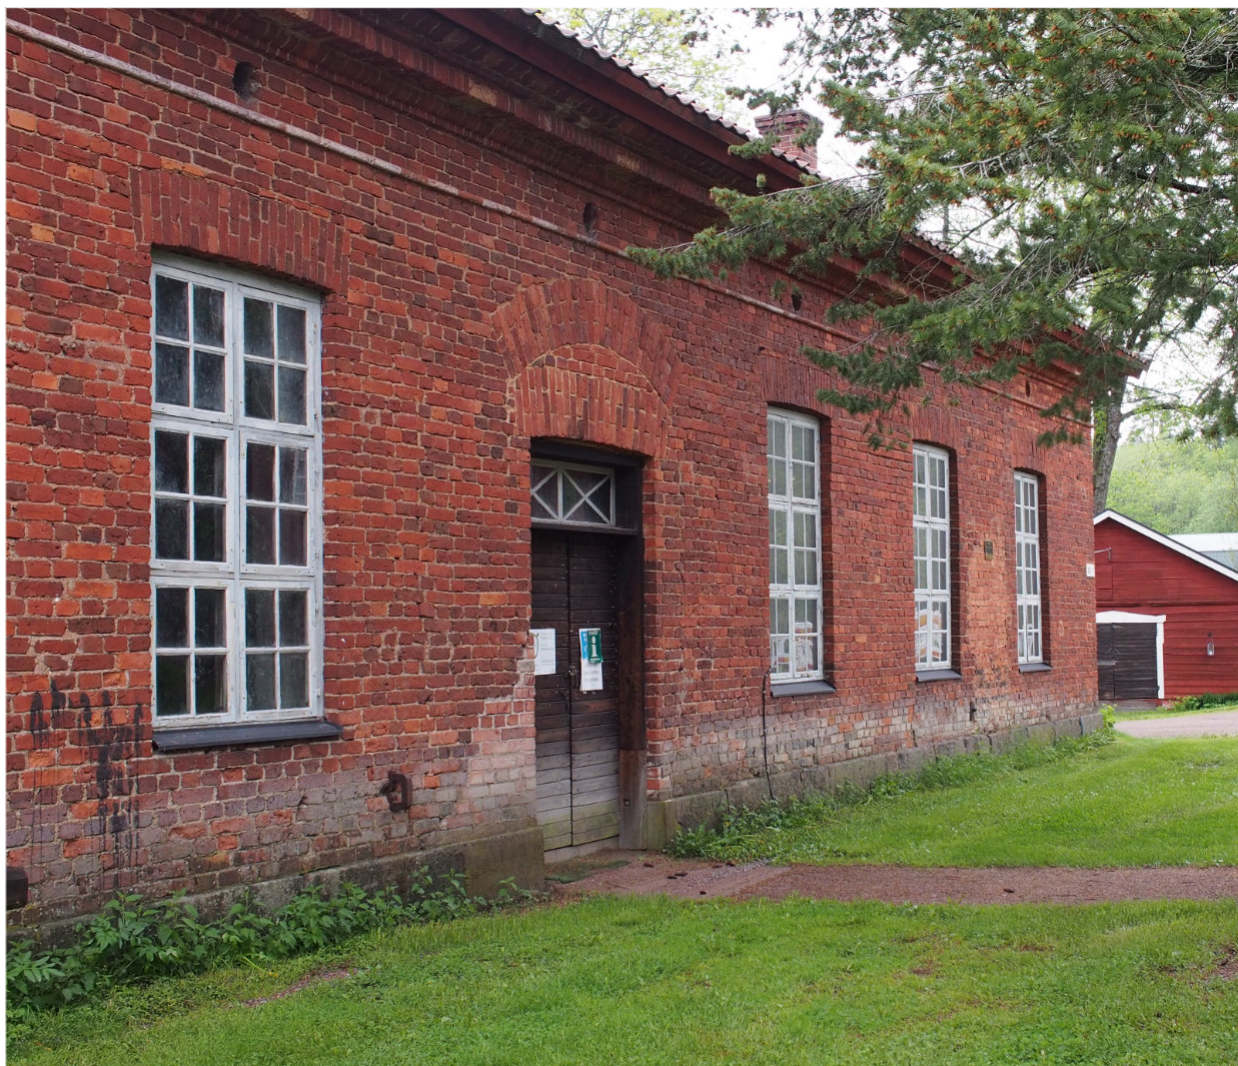
*Kuva 19. Yläpajan itäjulkisivu. Koristelu on niukkaa ja rajoittuu räystäskonsoliin.*

Edellä mainittujen lisäksi ruukin rautateollisuuteen liittyvät Yläpaja ja Alapaja edustavat kokonaan puhtaaksi muurattuja teollisuusrakennuksia. Niissä on molemmissa löydettävissä tiiliornamentiikkaa erityisesti räystäslistoissa. Myöhemmin valmistunut ruukin

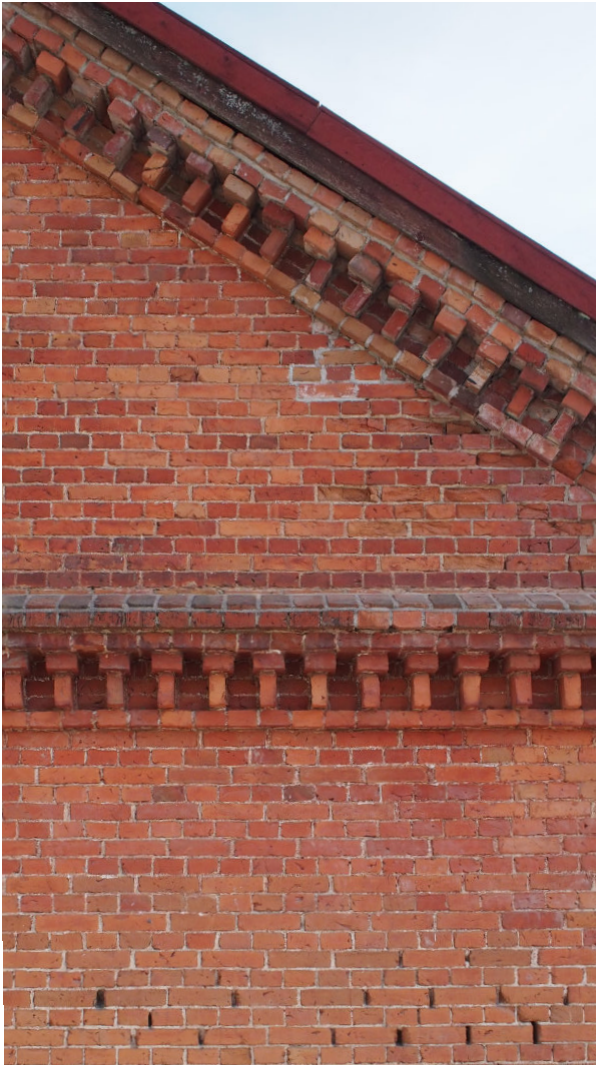
*Kuva 20. Alapajaa on koristeltu enemmän.*

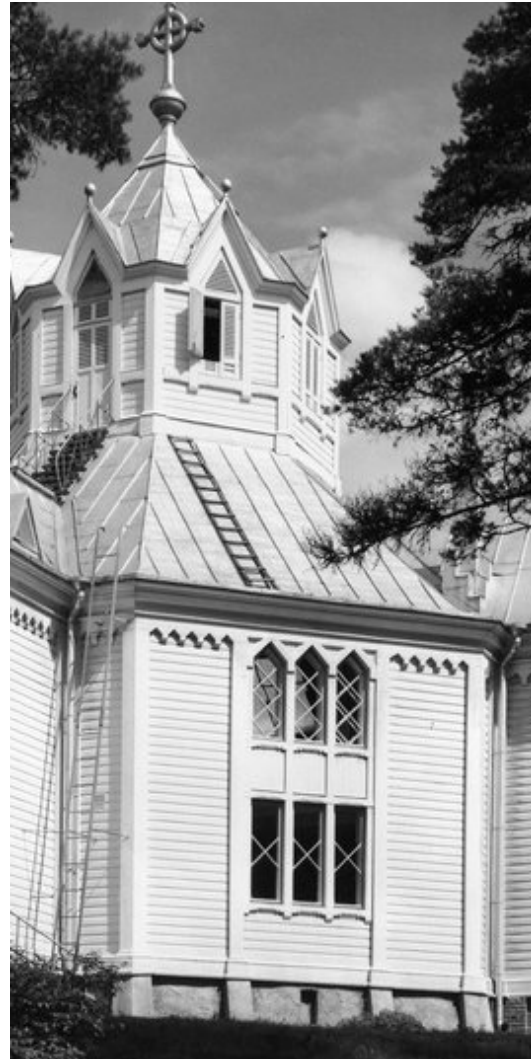
*Kuva 21. Ruukin kirkon uusi julkisivuverhous.*

Viimeisen kerrostuman ruukin arkkitehtuuriin tuo 1800-luvun lopun kertaustyyliä edustava Päärakennus sekä kirkon samalta aikakaudelta oleva uusittu julkiverhous. Kummatkin puisia rakennuksia, mutta eroavat punaisesta rakennuskannasta valkealla julkisivuväriytyksellä, runsaalla listoituksella ja koristeellisilla ikkuna- ja oviyksityiskohdin.
