INVENTOINTIRAPORTTI

LOVIISA

Ruotsinpyhtään ruukin osa-alueen arkeologinen inventointi 2018

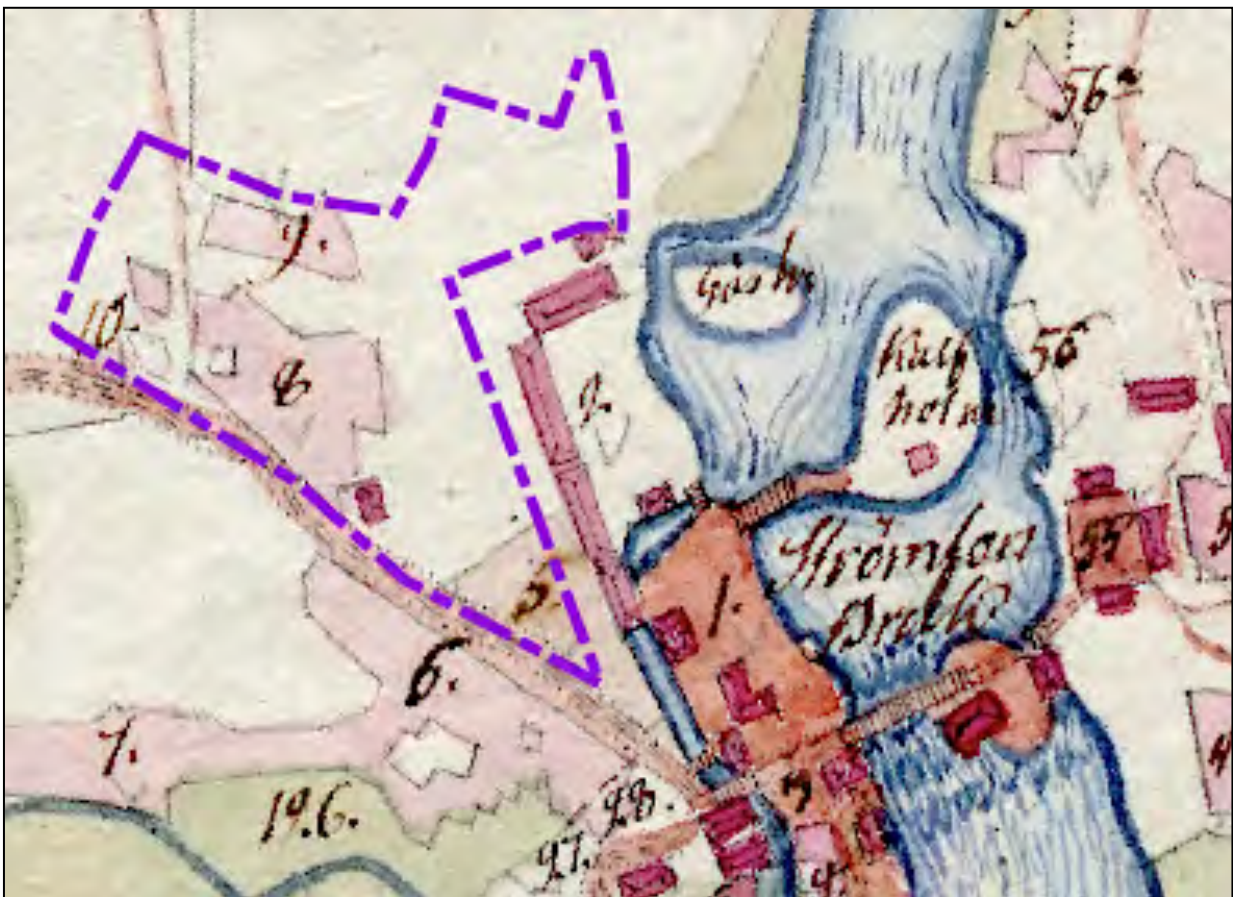
Kuva 2. Strömforsin ruukki 1803. Karttaan on merkitty myös 2018 inventoinnin aluerajaus. Ruukin puutarha on merkitty numerolla 5. Lukkarin pellojen (nro 8 ja 9) kaakkoispuolelle on piirretty aumakattoinen talo. Alue numero 10 on Grahnin pelto. Osa kartasta: Petjärvi och Lill-Abborfors eller Strömfors bruk. Karta öfver egorne med beskrifning 1803. B28a:1/4-9. Kansallisarkisto.

Vuoden 1803 karttaan on merkitty tutkimusalueen kohdalle puutarha, sekä kolme peltoa (kuva 2). Tutkimusalueen eteläosaan, lukkarin pellon kaakkoisnurkalle on merkitty rakennus, johon on kartassa piirretty aumakatto (tässä raportissa rakennus nro 001).³ Maastotutkimuksissa ei kohdalta löytynyt enää rakennuksen jälkiä maan pinnalta.

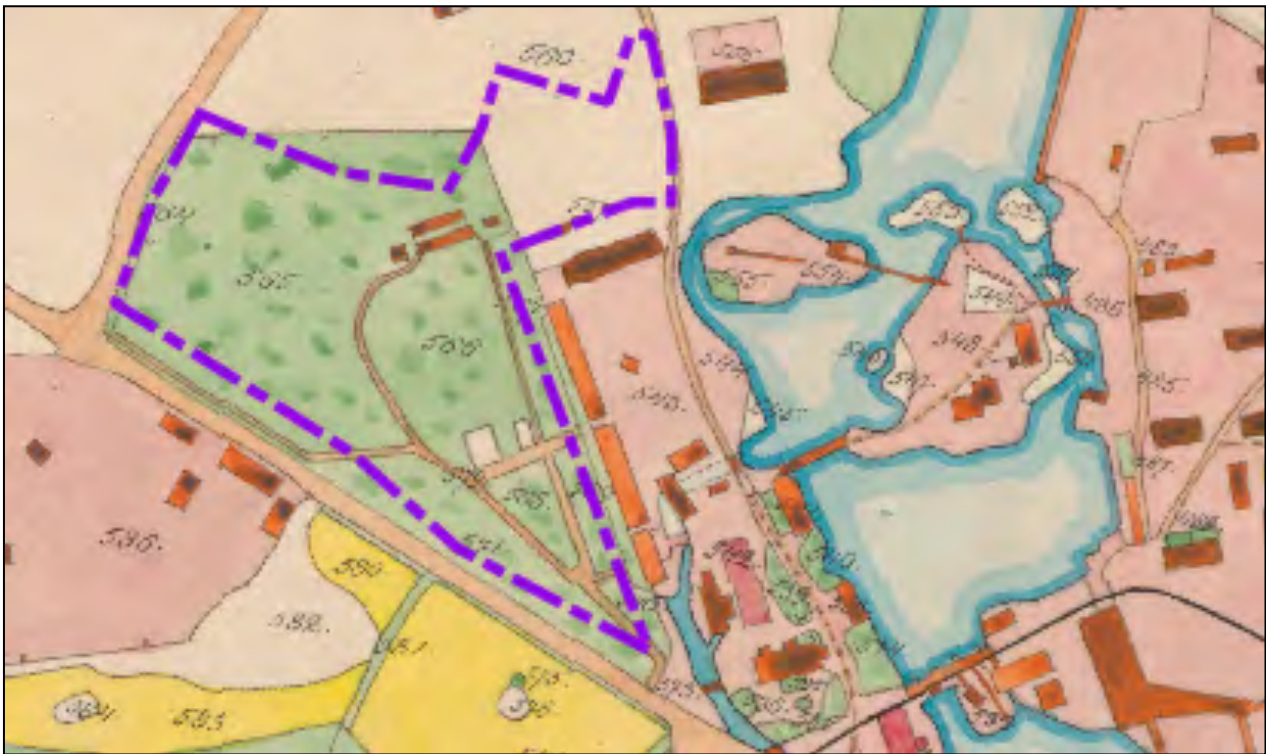
Kuva 3. Inventoitu alue vuoden 1913 kartassa. Ruukin navetta- ja tallirakennuksien luoteispuolella näkyvät rakennukset nrot 004–007. Niityn eteläosassa on valkeilla ruuduilla merkitty painanteet 009 ja 010. Osa kartasta: Petjärvi och Lill-Abborfors. Isojaon järjestely. 1913. B28a:1/12-38. Kansallisarkisto.

Vuoden 1885 mittauksiin perustuvassa senaatin kartastossa koko tutkimusalueen eteläosa on merkitty puutarhaksi.⁴ Vuoden 1908 kartassa navettarakennuksen luoteispuolelle on noussut rakennusryhmä, jossa keskeisessä asemassa ovat kaksi vierekkäin sijaitsevaa 25 m pitkää ja 5 m leveää rakennusta (nrot 005 ja 006). Kartan mukaan kyseessä on asuintalo ja työkaluvarasto ja niiden länsipuolella oleva kellari (nro 004). Kartassa niityn eteläosassa on kaksi neliönmuotoista alaa, jotka on merkitty vesialtaiksi tai lammikoiksi (nrot 009 ja 010).⁵

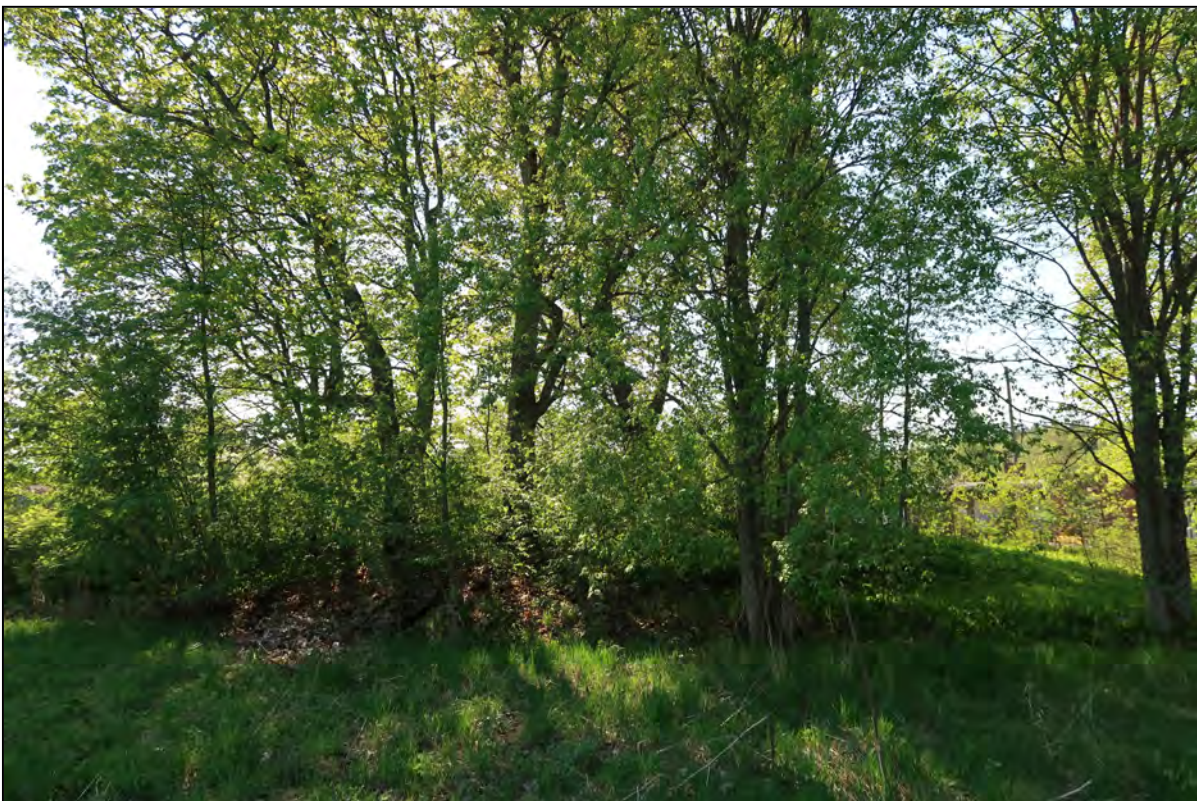
Kuva 5. Metsäsaareke inventointialueen eteläosassa (rakennuksen 001 kohdalla). Kuva: AKDG5503:3 Museovirasto, John Lagerstedt 2018.

Alueen etelä- ja itäosassa olevia kumpuna kohoavia metsäsaarekkeitä tutkittiin kairaamalla maata T-piikillä. Kohdan P= 6709987 ja I= 470823 (ETRS TM-35FIN) ympäristössä (kuva 5) tehtiin kuusi kairauspistoa, joissa

- 001 Rakennus, joka on merkitty vuoden 1803 karttaan. Sitä ei näy enää myöhemmissä kartoissa.⁸ Sen koko on ollut 15 x 9 m. Karttamerkintä osuu puoliksi paikalla sijaitsevan metsäsaarekkeen matalaan kumpuun, joka kasvaa kookkaita vaahteroita ja pihlajia (kuva 5). Kummun lounaispää on tiheään pensaikon peittämä. Kummulla tai sitä ympäröivällä pellolla ei näkynyt merkkejä rakenteista. Kummun yläpinnalle tehtiin kuusi koekairausta T-piikillä. Kairauksesta ei löytynyt merkkejä kulttuurikerroksista, vaan ainoastaan tasaista tummanruskean väristä hiekkaa.

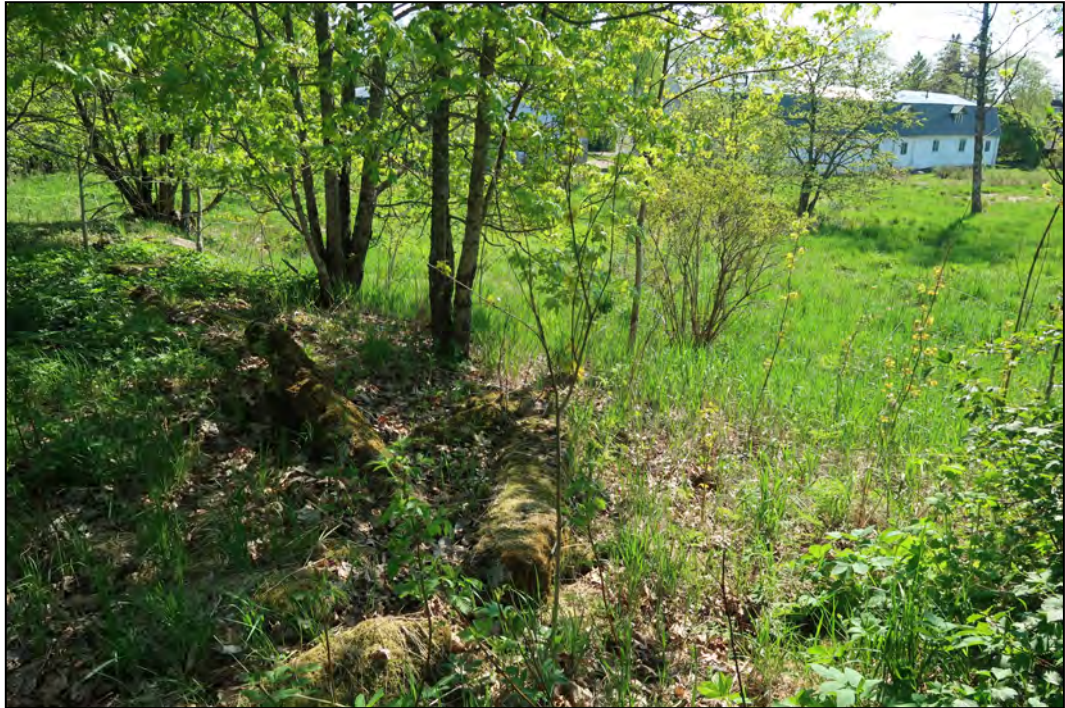
Rakennuksen itäpää on merkitty kartassa kaakko–luode -suuntaisena. Karttamerkinän eteläosan kohdalta löytyy niityltä saman suuntaisen betonisokkelin kulma, joka on 0.3 m korkea. Sokkelin vierestä nousee rakennuksen pohjasta pystyyn metallinen 0,5 m pitkä putki, joka on mahdollisesti vanha vesijohto.

Kuva 7. Betonisokkeli rakennuksen 014 kohdalla. Taustalla, oikealla ruukin tallirakennus. Kuva: Museovirasto AKDG5503:6. John Lagerstedt 2018.

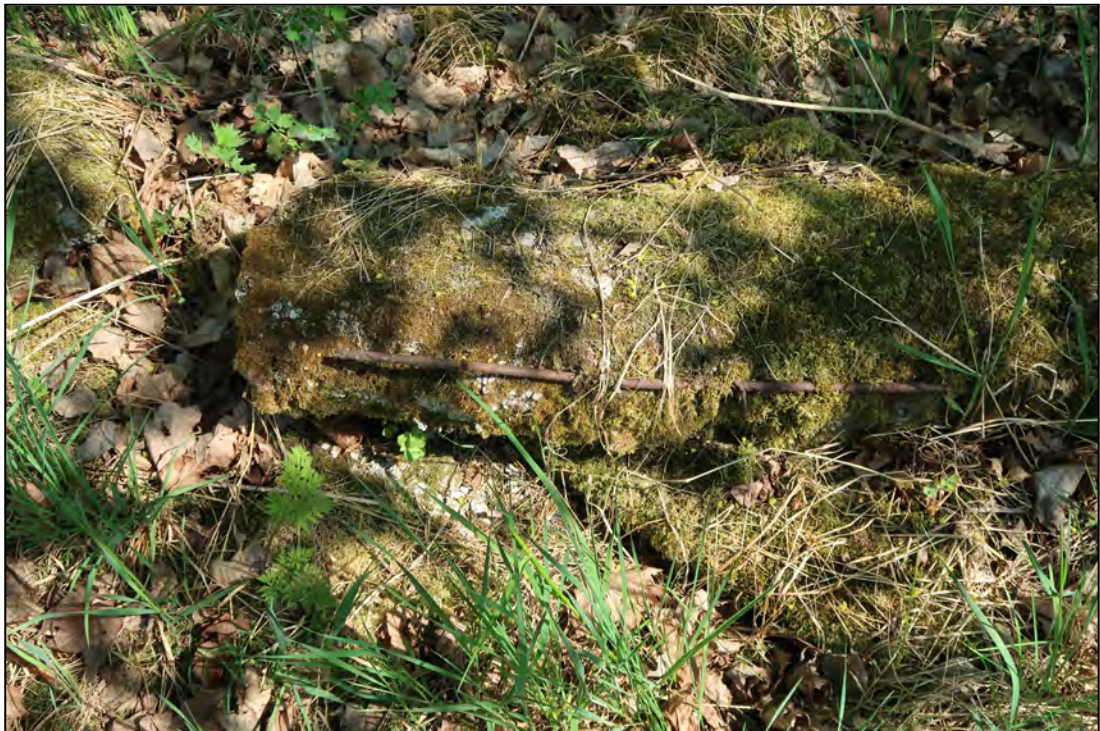
Kuva 8. Betonirauδοitus sokkelissa rakennuksen 014 kohdalla. Kuva: Museovirasto, AKDG5503:7. John Lagerstedt, 2018.

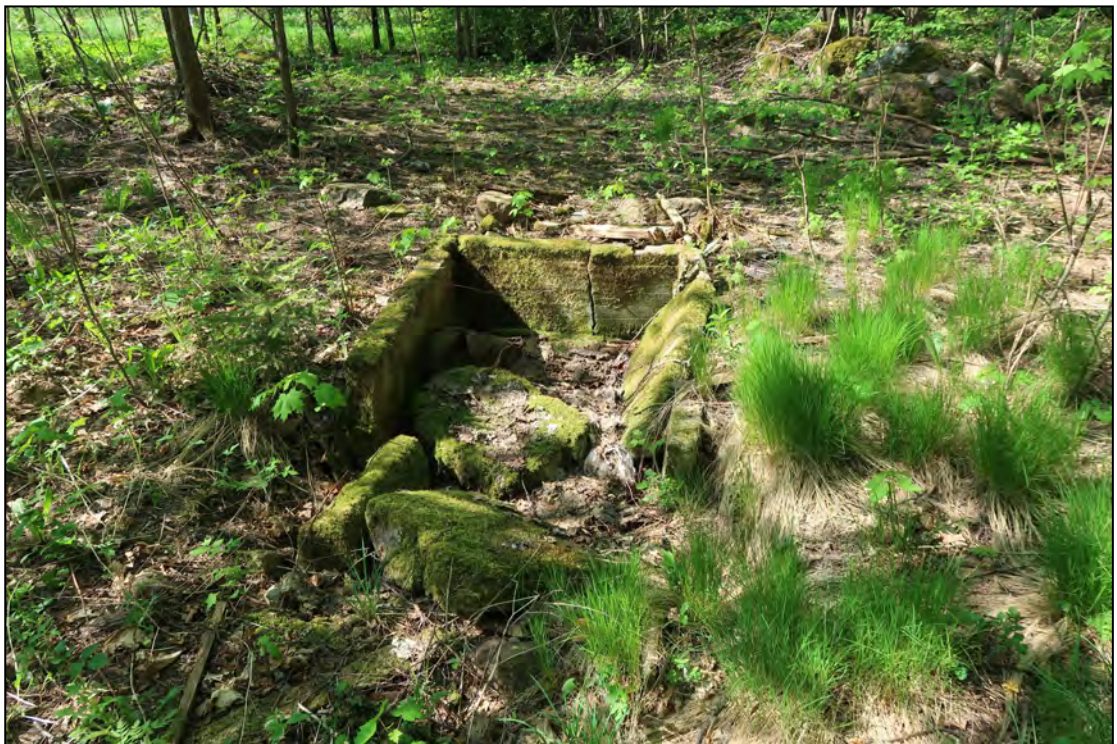
Kuva 9. Betonisokkeli rakennuksen 017 kohdalla. Kuva: Museovirasto AKDG5503:11. John Lagerstedt, 2018.

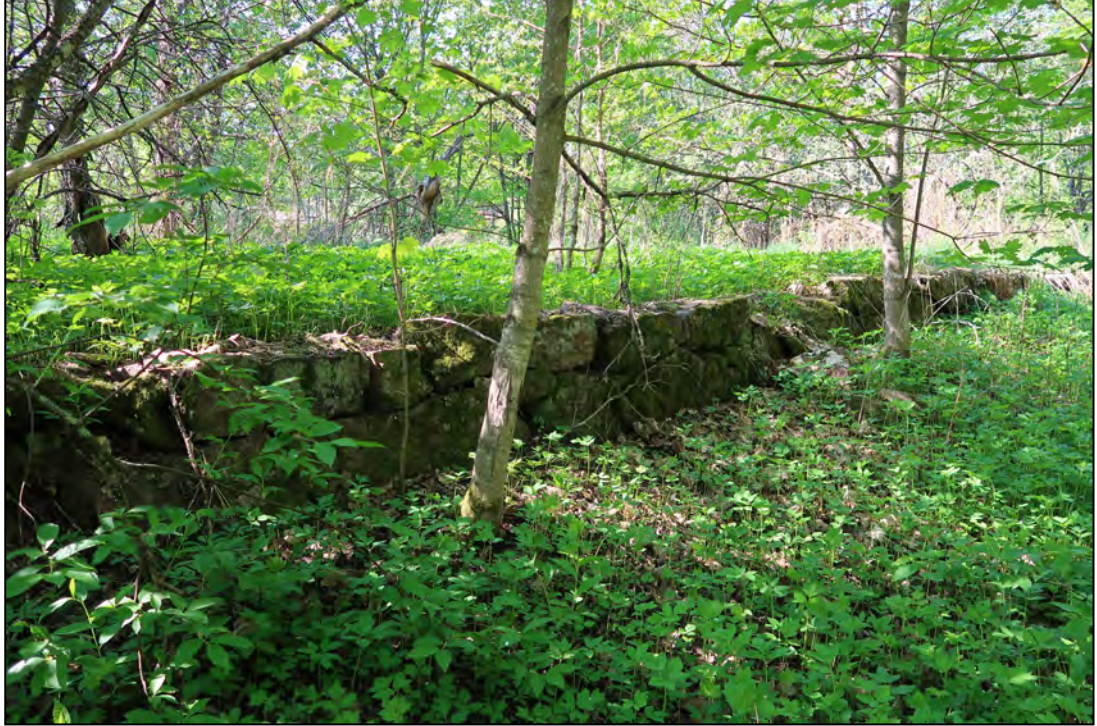
- 018 Tasainen, pengerretty, kaareva valli, jonka etelä ja pohjoissivuja on tuettu kylmämuuratuilla kiviseinämillä. Vallin päällä ei kasva kookkaita puita mutta sen ympärillä on täysikasvuisia lehtipuita. Vallin kokonaispituus on 105 m ja leveys 15 m. Sen korkeus muusta ympäristöstä on 1–1,5 m. Kiviseinämät on ladottu lohkotuista kivistä sekä luonnonkivistä. Suurimat kivet ovat kooltaan keskimäärin 100 x 70 x 70 cm. Valli jatkuu itäpäässään ilman kivituenta maavallina. Vallin itäpäähän kohdalla on sijainnut rakennus nro 004 rakennuksen nro 014 betonisokkeli.

Kuva 10. Vallin nro 018. Kuvattu lounaan suuntaan. Kuva: Museovirasto AKDG5503:8. John Lagerstedt, 2018.

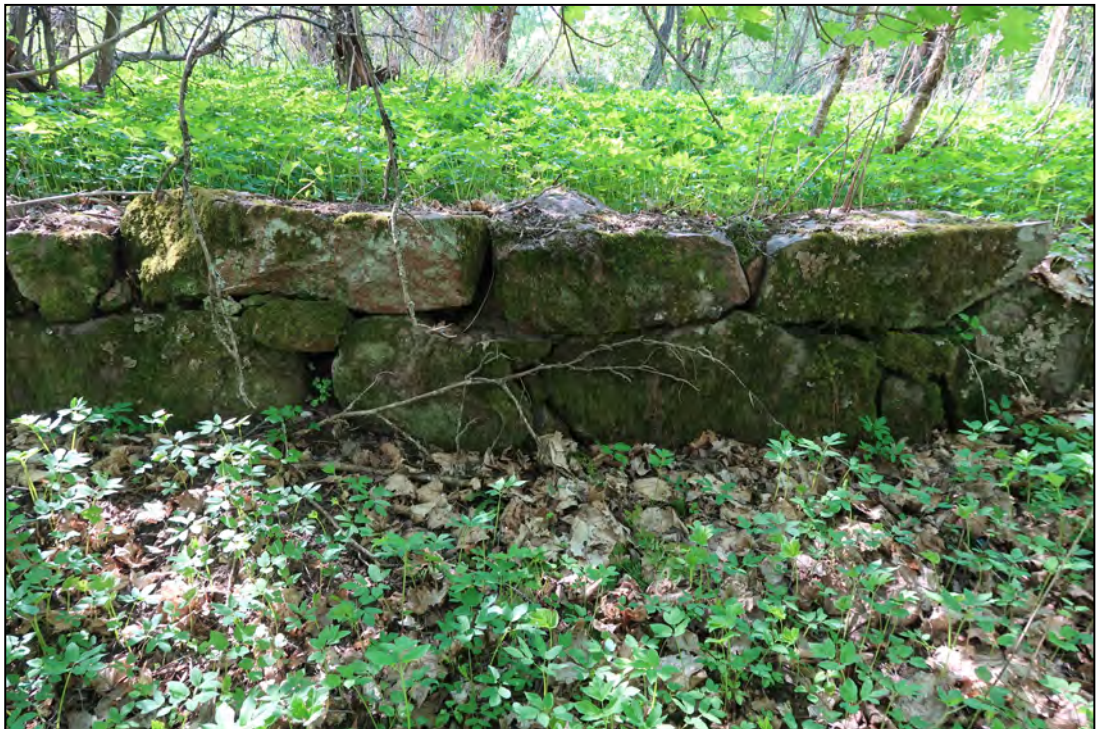
Kuva 11. Vallin 018 tukimuuri. Kuvattu etelän suuntaan. Kuva: Museovirasto AKDG5503:9. John Lagerstedt, 2018.

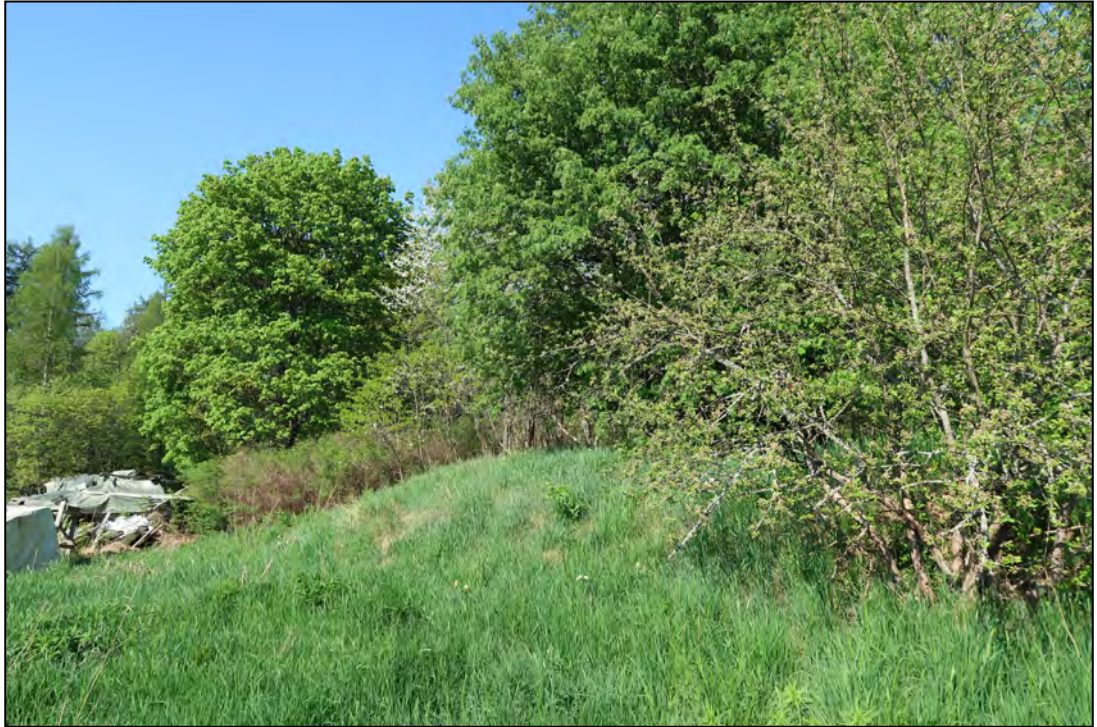
Kuva 12. Vallin 018 itäpää. Kuvattu luoteen suuntaan. Kuva: Museovirasto AKDG5503:10. John Lagerstedt, 2018.

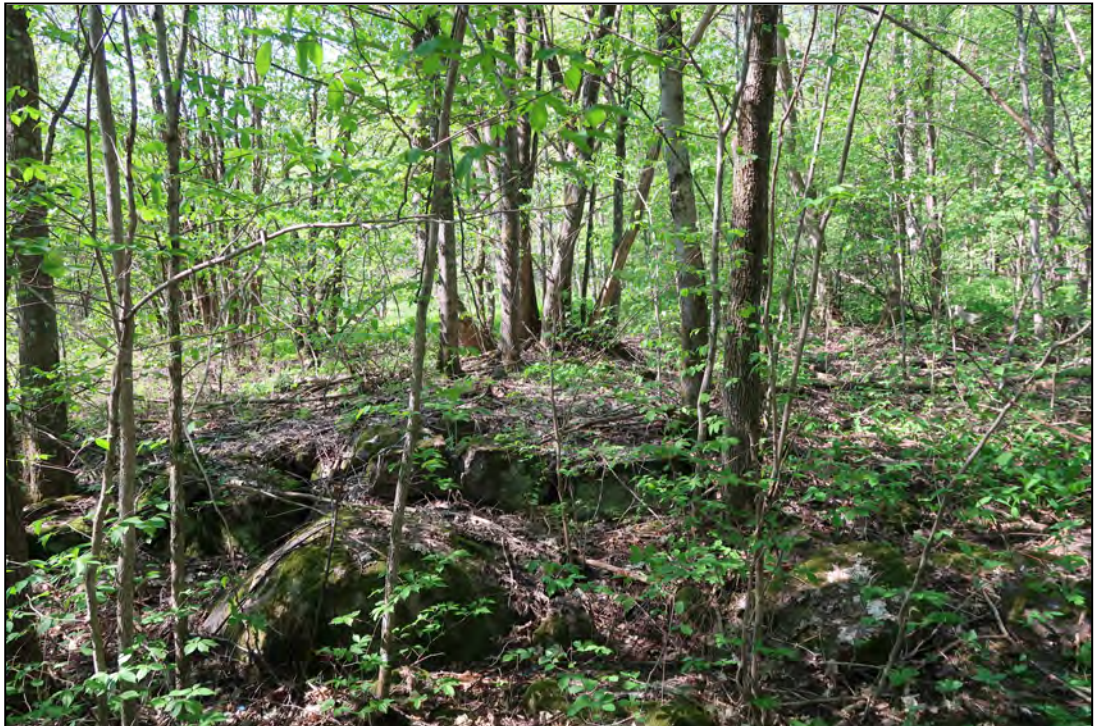
Rakennuksen kivijalka. Koko 7 x 9 m. Ladottu osin lohkotuista ja osin luonnonkivistä. Korkeus on 0,4 m. Kivijalan lounaispuolella on betonirenkaista rakennettu kaivo (mahdollisesti viemärikaivo), jossa on betoninen kansi. Karttatietojen perusteella rakennuksen perustuksen kohdalla on 1800-luvun alussa sijainnut kookkaampi rakennus nro 003.

Kuva 13. Rakennuksen 019 kivijalka. Kuvattu lännen suuntaan. Kuva: Museovirasto AKDG5503:14. John Lagerstedt, 2018.

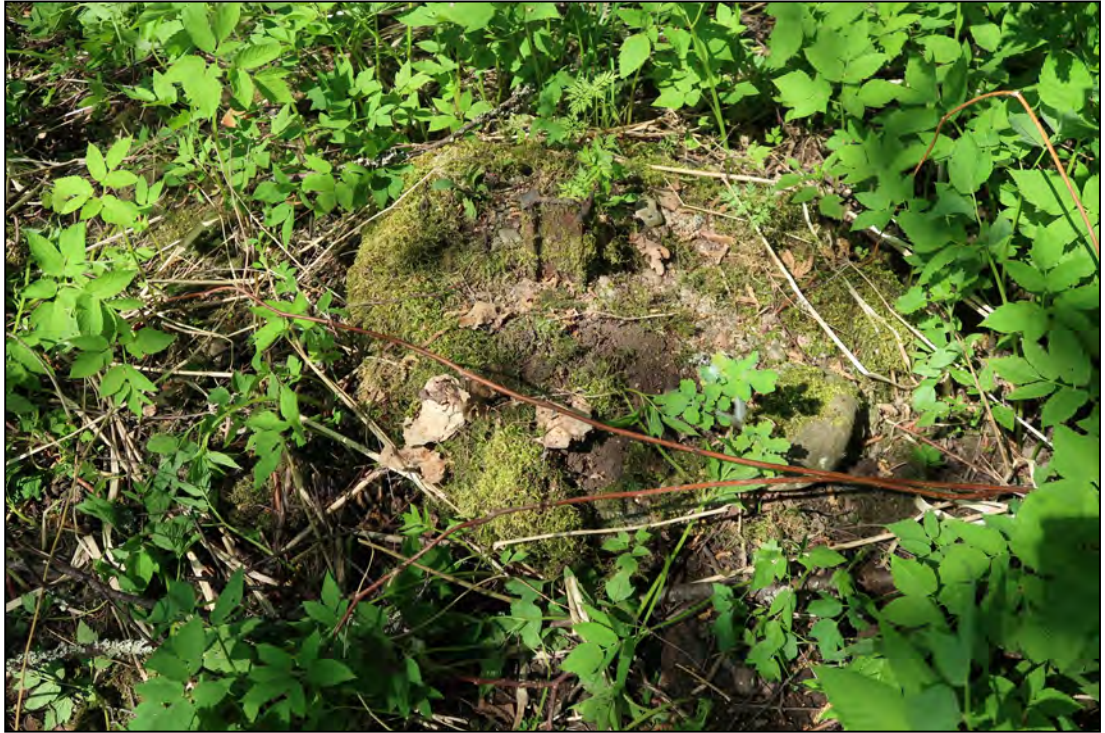
021 Suoraviivainen pengerrys, joka kulkee itäkoillinen–länsiluode suuntaisena tiheää vesakkoa kasvavassa metsässä. Pengereen tarkkaa kulkulinjaa ja päätepisteitä ei pystytty selkeästi erottamaan koska tiheä vesakko häiritsee näkyvyyttä ja gps-paikantimen tarkkuutta. Pengerrys kohoaa 0,2 m muuta maastoa korkeammalle ja sen leveys on 2 m. Pengereen reunat on vahvistettu kivillä. Pengereen etelälaidalla on noin 10 metrin välein sementtijalustoihin kiinnitettyjä, pystyyn asetettuja kapearaiteisen rautatien kiskoja, jotka on ilmeisesti myöhemmin katkaistu noin 10 cm korkeudelta maanpinnasta. Kiskon hamara on leveydeltään 3 cm ja kiskon kokonaiskorkeus 6 cm. Kiskon jalka on leveydeltään 4 cm. Pengereen itäpäässä tolpparivi kääntyy 90 astetta ja jatkaa 30 metriä eteläkaakkoon. Pystyyn asetettuja kiskonkappaleita on käytetty rautateillä aidantolppina, joilla on erotettu rata-alue muusta alueesta. Kyseessä saattaa olla kapearaiteisen rautatien pengerrys, josta kiskot on poistettu.

Kuva 15. Betonijalustaan pystyyn valettu kapearaiteisen rautatien kisko penkereen 020 varrella. Kuva: Museovirasto AKDG5503:18. John Lagerstedt, 2018.

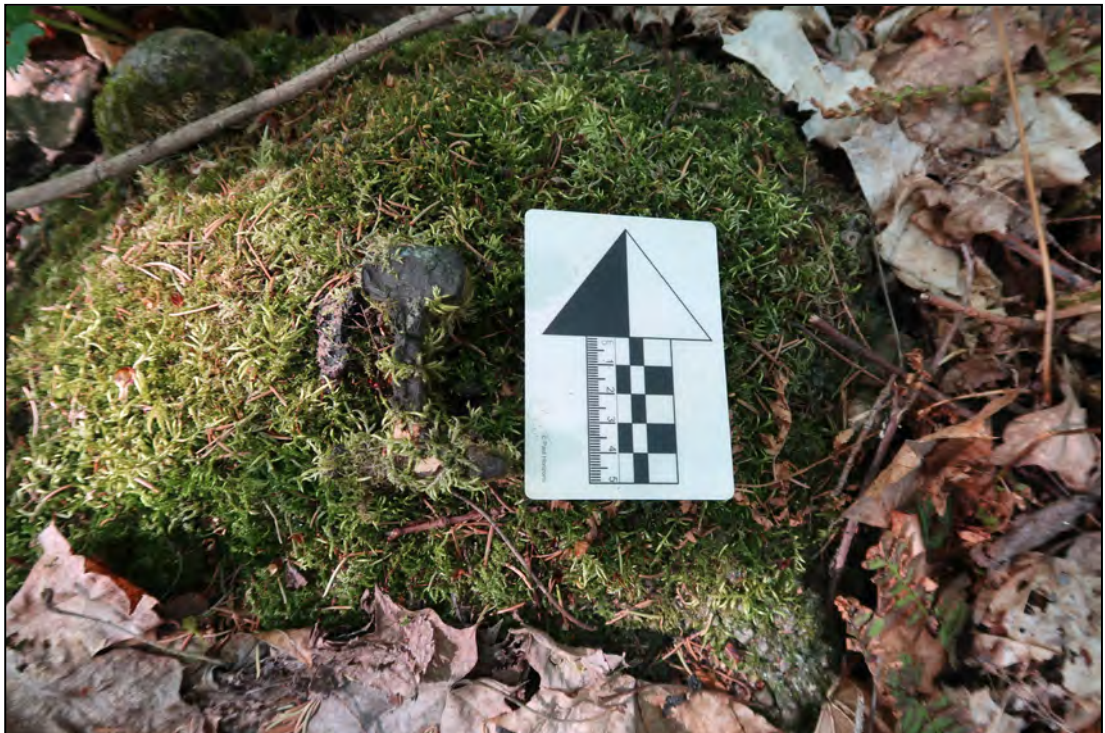
Kuva 16. Betonijalustaan pystyyn valettu kapearaiteisen rautatien kisko penkereen 020 varrella. Kuva: Museovirasto AKDG5503:16. John Lagerstedt, 2018.
