INVENTERINGSRAPPORT

Arkeologisk inventering

av en del av Strömfors bruk 2018

Rapportens namn: Arkeologisk inventering av en del av Strömfors bruk i Lovisa

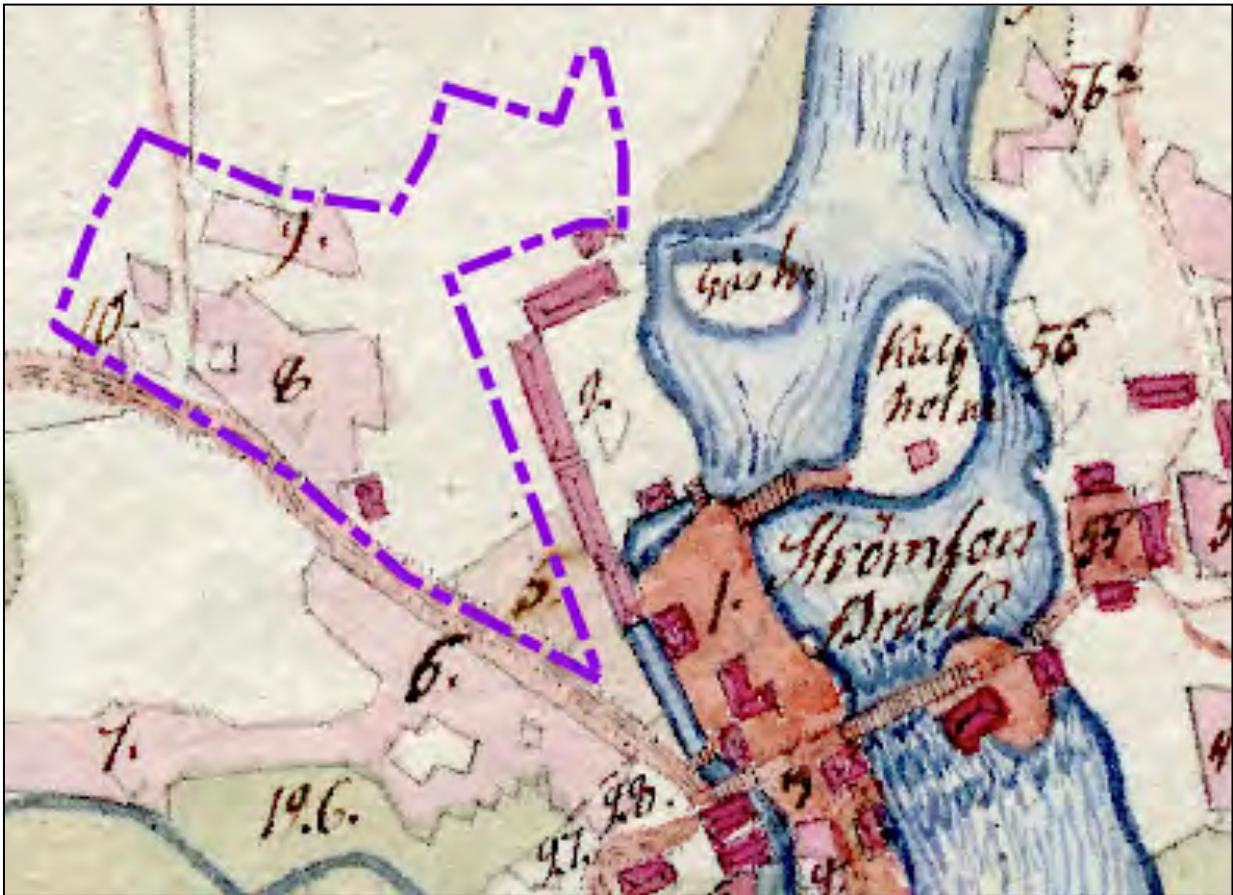
Bild 2. Strömfors Bruk 1803. På kartan har också märkts gränsen för 2018 års inventeringsområde. Brukets trädgård har märkts med siffran 5. Sydost om klockarens åkrar (nr 8 och 9) har ritats ett hus med valmtak. Område nummer 10 är Grahn's åker. Del av kartan: Petjärvi och Lill-Abborfors eller Strömfors bruk. Karta öfver egorne med beskrifning 1803. B28a:1/4-9. Riksarkivet.

På 1803 års karta finns på forskningsområdet utsatt en trädgård, samt tre åkrar. På forskningsområdets södra del, sydost om klockarens åker, finns utmärkt en byggnad, som på kartan har ritats med valmtak (i denna rapport byggnad nr 001).³ Vid terrängforskningen syntes inga spår på markytan efter byggnaden.

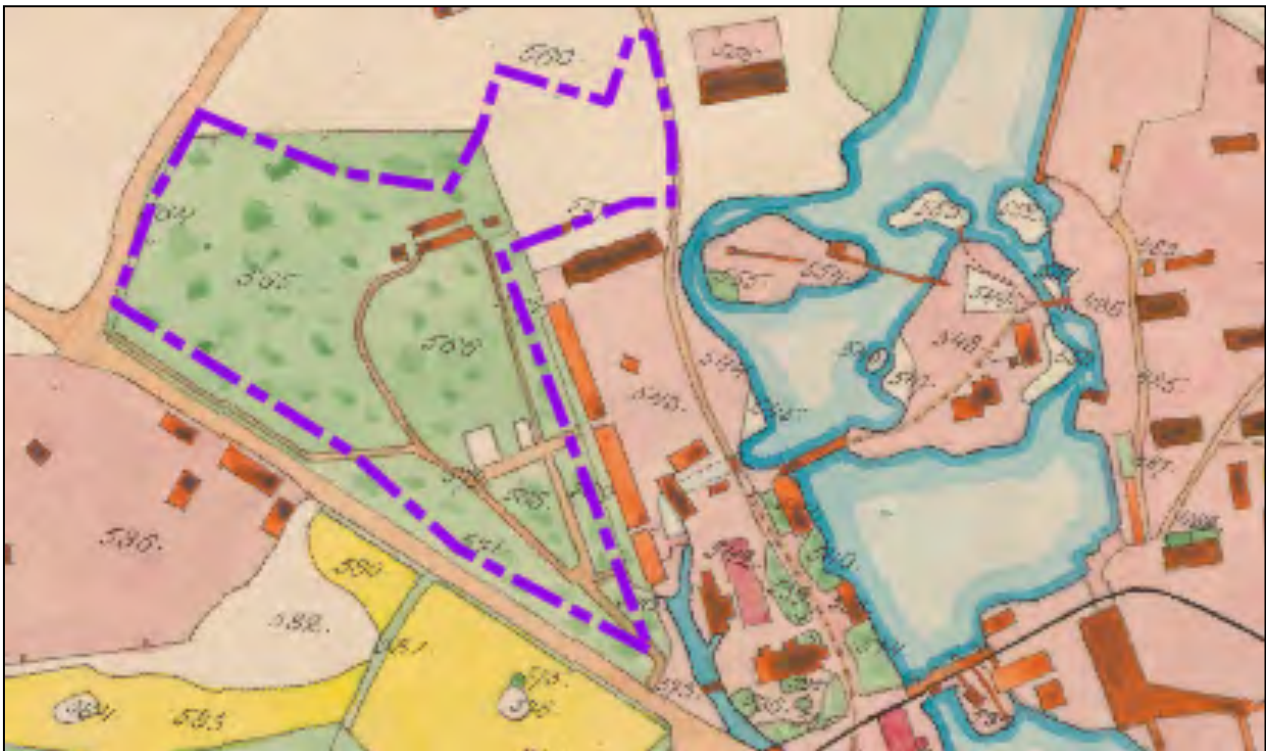
Bild 3. Det inventerade området på 1913 års karta. Nordväst om brukets ladugård och stallbyggnader syns byggnaderna nr 004–007. Söder om ängen har sänkorna 009 och 010 märkts ut med vita rutor. Del av kartan: Petjärvi och Lill-Abborfors. Storskiftesberedning. 1913. B28a:1/12-38. Riksarkivet.

På Senatens kartor, som baserar sig på 1885 års mätningar, har hela forskningsområdets södra del utmärkts som trädgård.⁴ På 1908 års karta har det på den nordvästra sidan om ladugårdsbyggnaden uppstått en grupp byggnader, i vars mitt det ligger två 25 m långa och 5 m breda byggnader bredvid varandra (nr 005 och 006). Enligt kartan är det frågan om ett boningshus och verktygsförråd och till väster om dem en källare (nr 004). På kartan, vid södra delen av ängen, finns två fyrkantiga områden, som utmärkts som bassänger eller dammar (nr 009 och 010).⁵

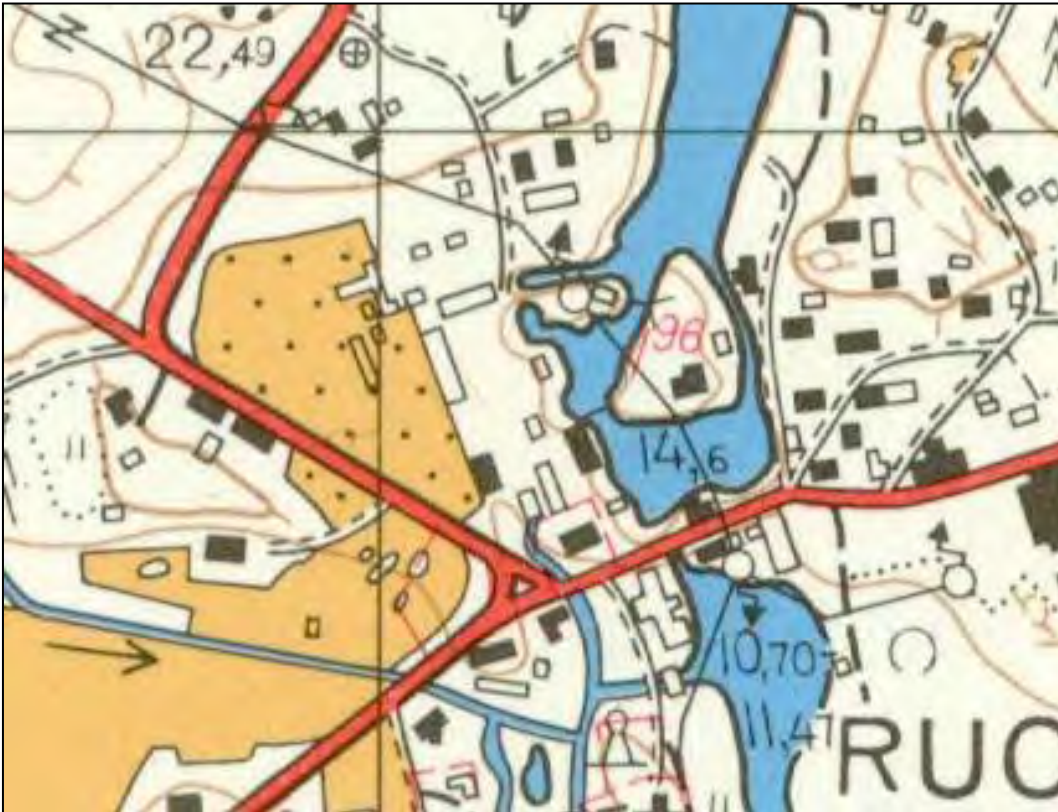
Bild 4. På 1967 års grundkarta syns flera nya byggnader på undersökningsområdet. Del av grundkarta 3024 04 Strömfors. Lantmäteriverket.

På 1967 års grundkarta har flera byggnader i sydost-nordvästlig riktning uppstått på mitten av ängen. Av dessa syns inte längre några tecken i terrängen. Däremot finns fortfarande spår i terrängen av de byggnader som utmärkts i det nordöstra hörnet av forskningsområdet (nr 016 och 017).⁶

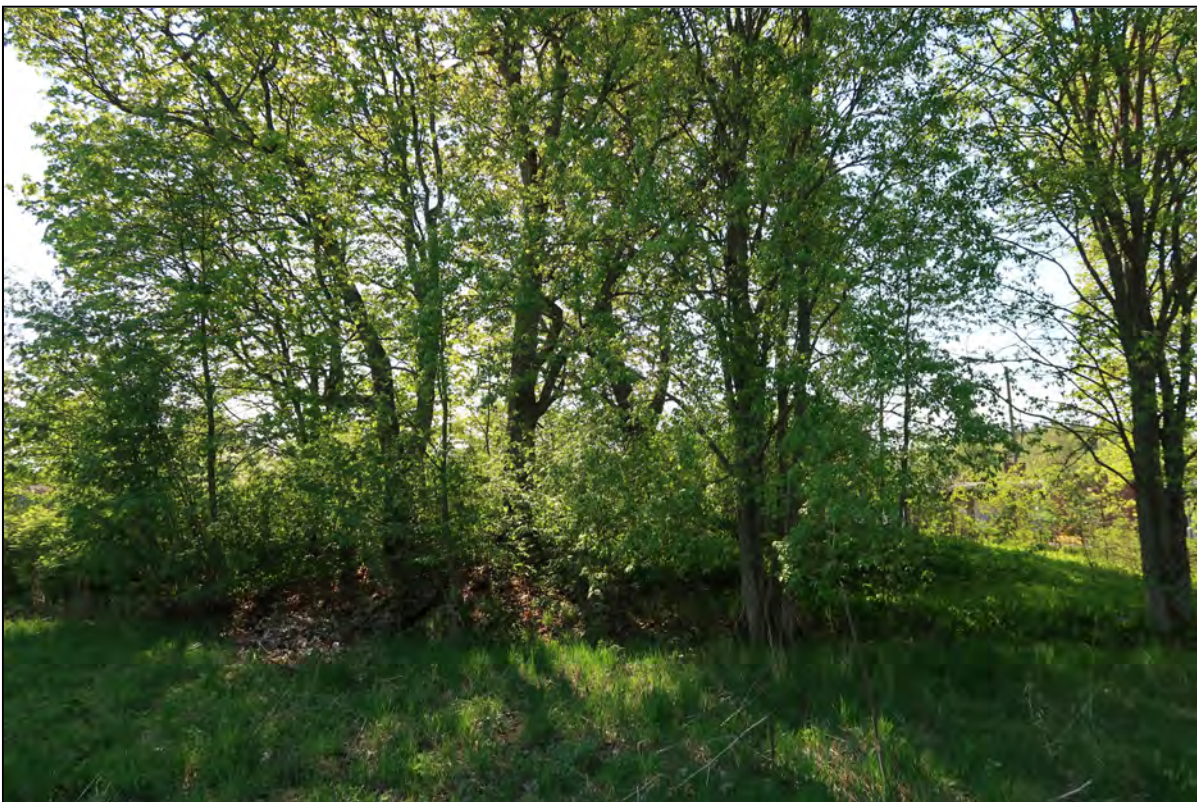
Bild 5. Skogsdunge vid byggnad 001. Fotograferad mot syd. Bild: Museiverket AKDG5503:3. John Lagerstedt, 2018.

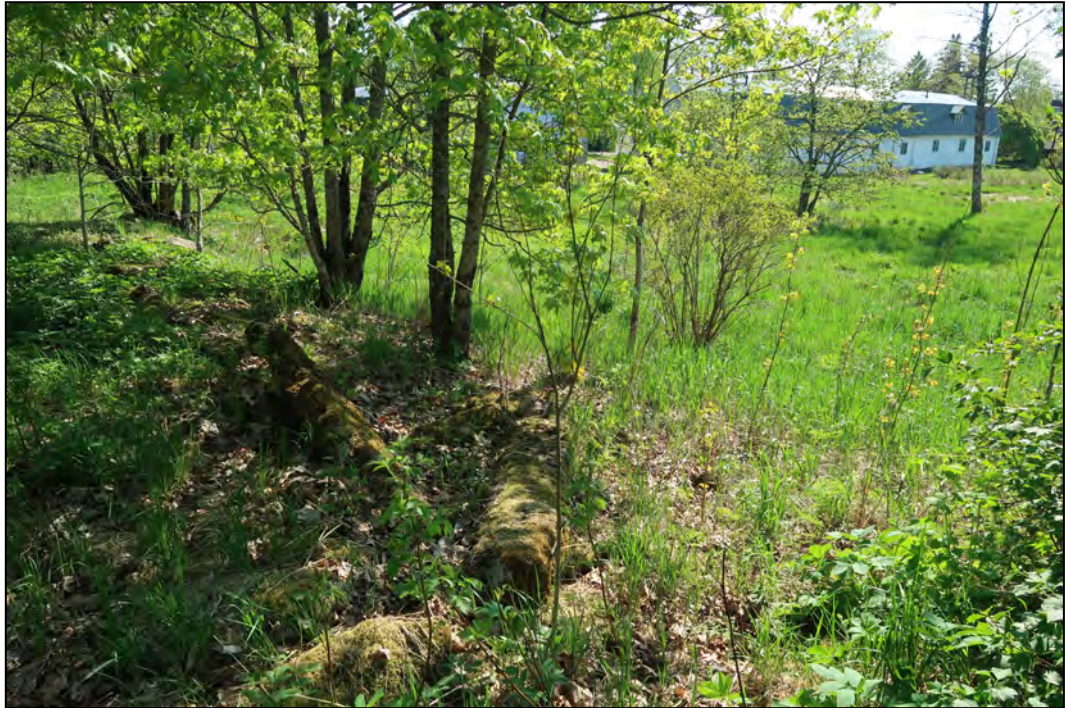
Byggnadens östra ände har utmärkts på kartan i sydost–nordvästlig riktning. På ängen vid södra delen av kartmärkningen finns ett hörn av en 0,3 m hög betongsockel i samma riktning. Från byggnadsgrunden bredvid sockeln stiger det upp ett 0,5 m långt metallrör, som möjligtvis är en gammal vattenledning.

Bild 7. Betongsockel vid byggnad 014. Fotograferad mot öst. Bild: Museiverket, AKDG5503:6. John Lagerstedt, 2018.

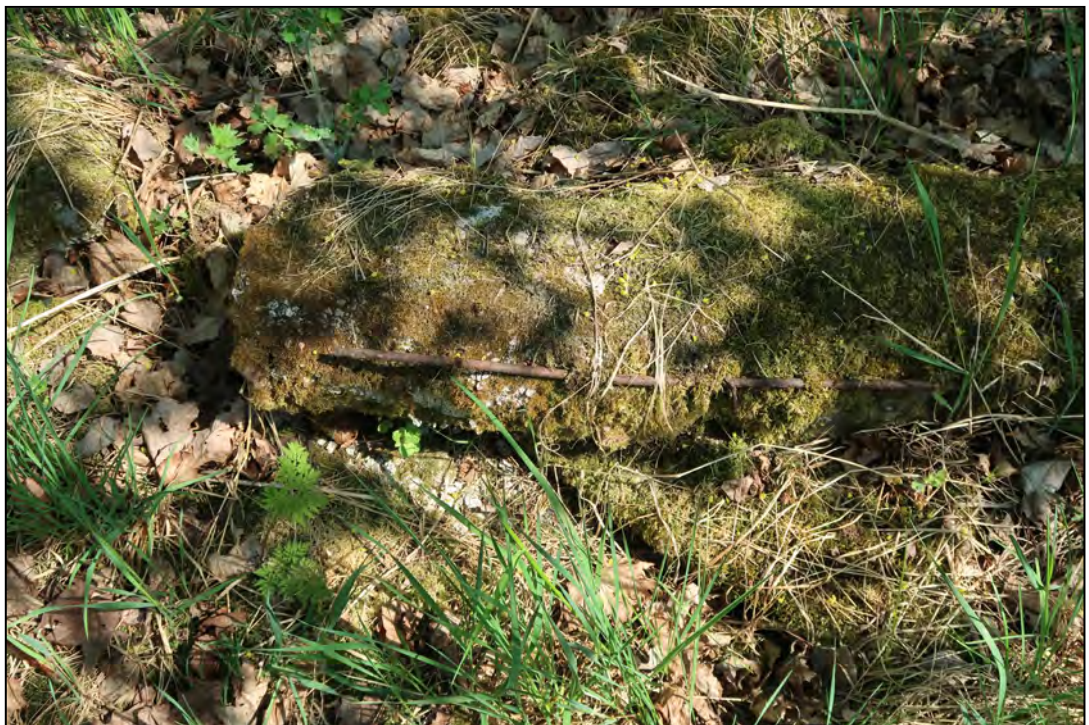
Bild 8. Betongförstärkningen i sockeln vid byggnad 014. Bild: Museiverket, AKDG5503:7. John Lagerstedt, 2018.

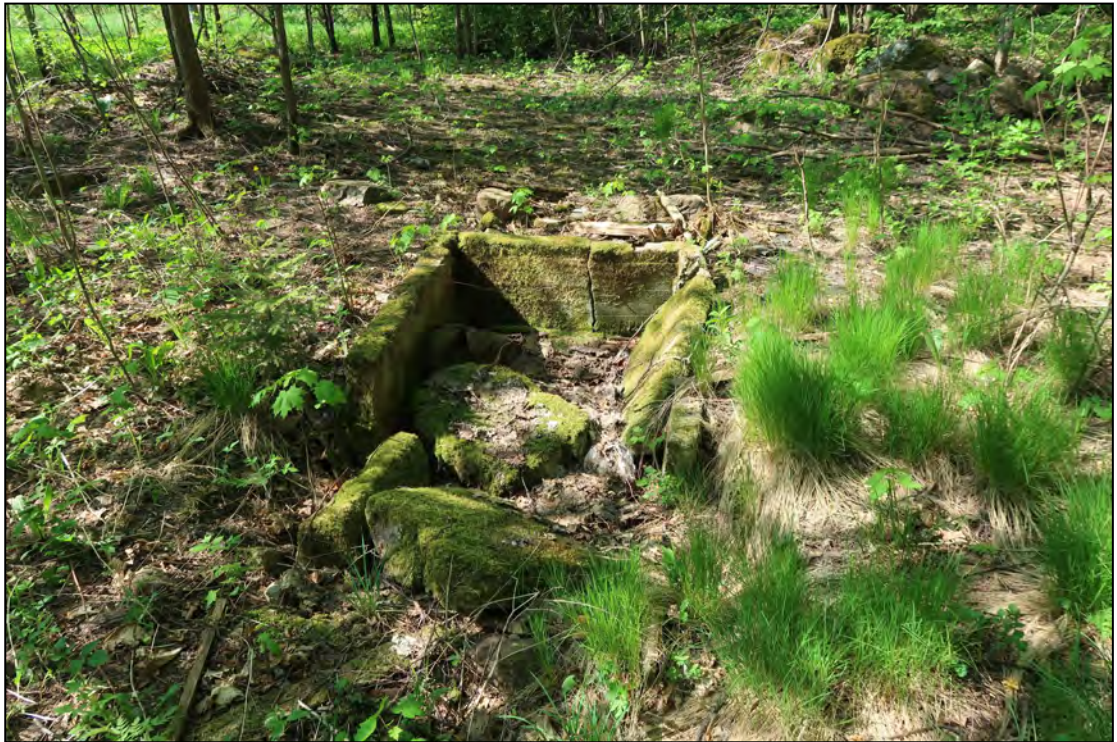
Bild 9. Betongsockel, struktur 017. Fotograferad mot sydväst. Kuva: Museovirasto AKDG5503:11. John Lagerstedt, 2018.

Vid byggnaderna 016 och 017 finns tillplattad jord, formlagna stenar och byggavfall samt resterna av vad som förefaller varit betongsockeln för ingången till källaren. Norr om dessa finns en stenrad 020 arrangerad av natursten. Nordväst om de tre nyss nämnda objekten, utanför forskningsområdet, börjar en vall, grovt sagt i öst–västlig riktning, på vars kant det i regelbundna intervaller finns rälsstycken i betonggrund, som påminner om staketstolpar. Rälsarna har tydligen senare brutits av och nu finns det bara ca 10 cm höga stumpar kvar som sticker upp ur betonggrunden. Vallen med dess stolpar verkar vara banvallen till en smalspårad järnväg, vars räls har avlägsnats. Den var emellertid inte utmärkt i de kartor som använts. På bruksområdet, öster om älven, har funnits ett smalspårat järnvägsnät, från vilket det har gått en cirka fem kilometer lång bana söderut till lastningsplatsen i Marknadsbacken.

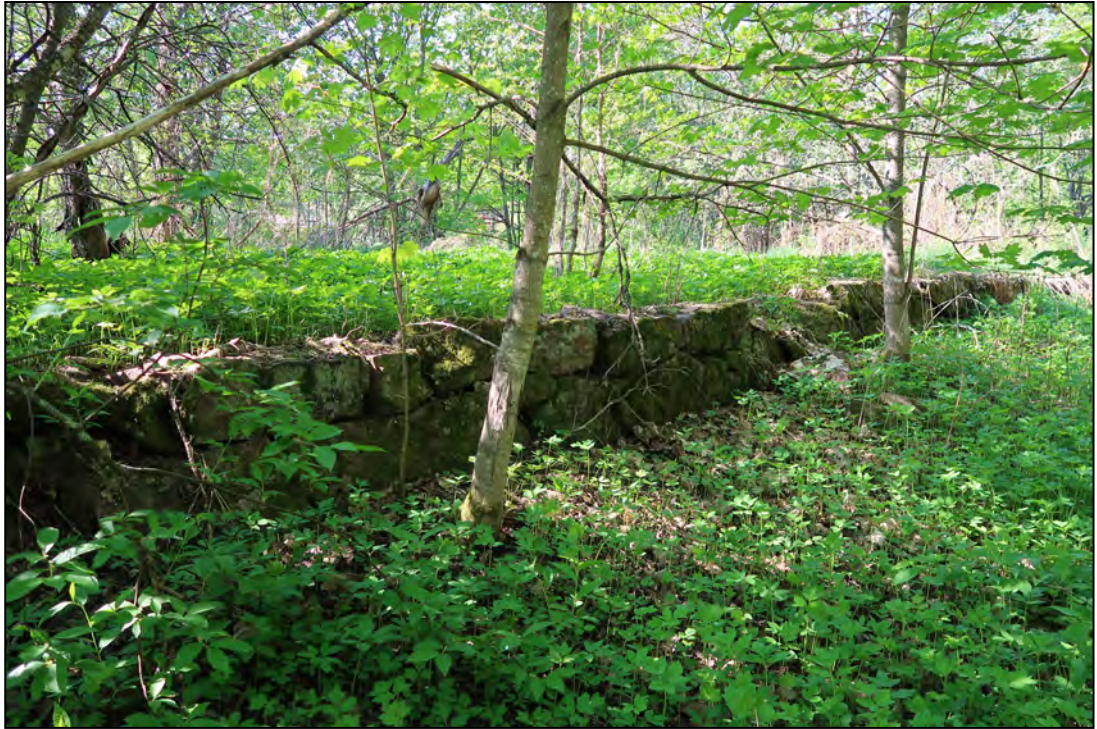
- 018 Jämnt terrasserad, böjd vall, vars södra och norra sidor är stödda av kallmurade stenväggar. Det växer inga stora träd på vällen, men runtomkring finns fullvuxna lövträd. Vallens fulla längd är 105 m och bredd 15 m. Dess höjd är 1–1,5 m över den övriga omgivningen. Stenväggarna består av kilsten och natursten. De största stenarna är i medeltal 100 x 70 x 70 cm. Vallens fortsätter i öst som jordvall utan stenbas. Vid vallens östra ända har byggnad nr 004 funnits samt betongsockeln till byggnad nr 014.

Syftet med vallen är inte klart och den finns inte utmärkt på någon av kartorna som använts i undersökningen.

Bild 10. Vall 018. Fotograferad mot sydväst. Bild: Museiverket AKDG5503:8. John Lagerstedt, 2018.

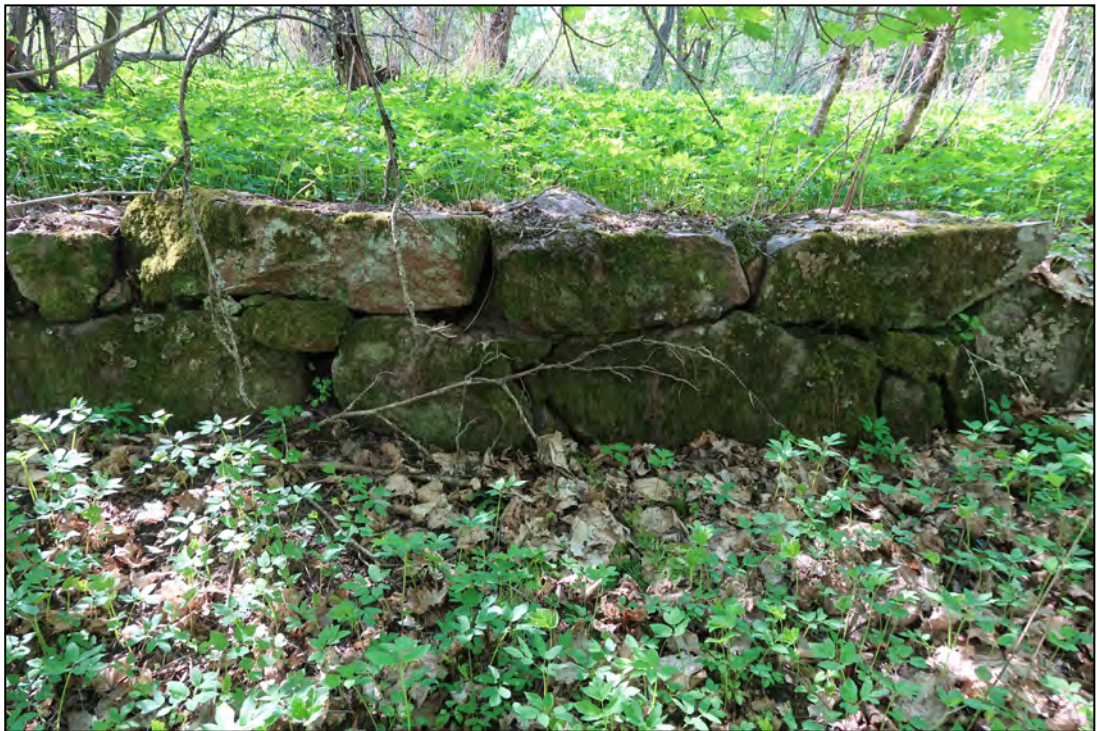
Bild 11. Vallens 018 stenmur. Fotograferad mot syd. Bild: Museiverket AKDG5503:9. John Lagerstedt, 2018.

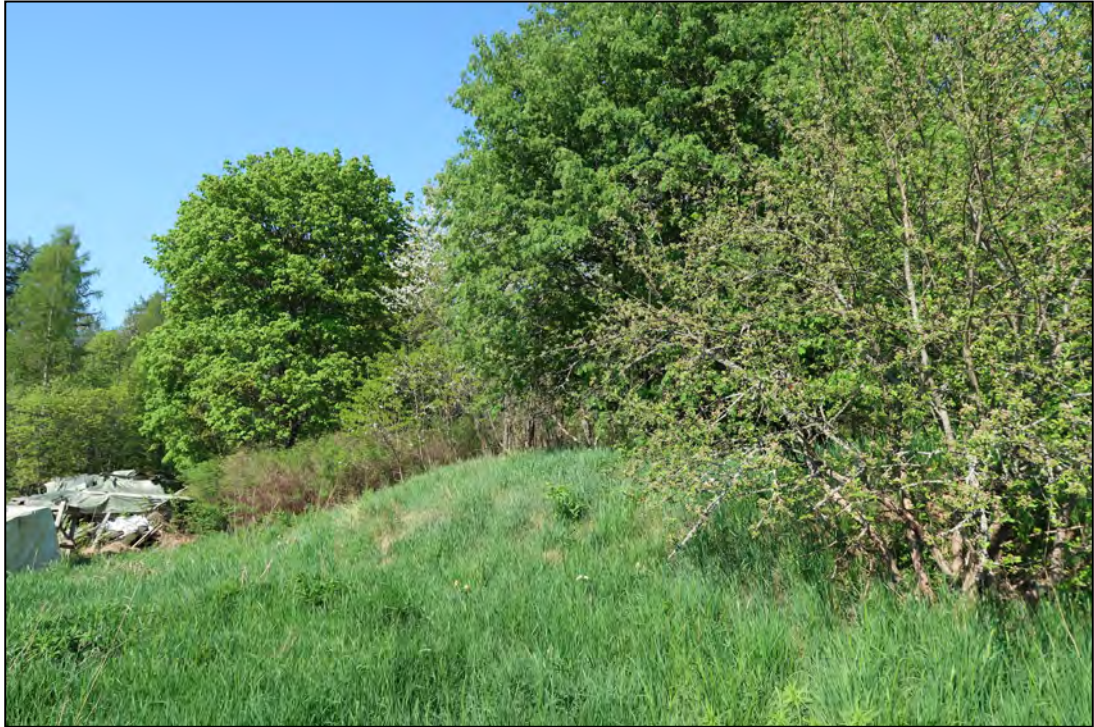
Bild 12. Vallens 018 östra ände. Fotograferad mot nordväst. Bild: Museiverket AKDG5503:10. John Lagerstedt, 2018.

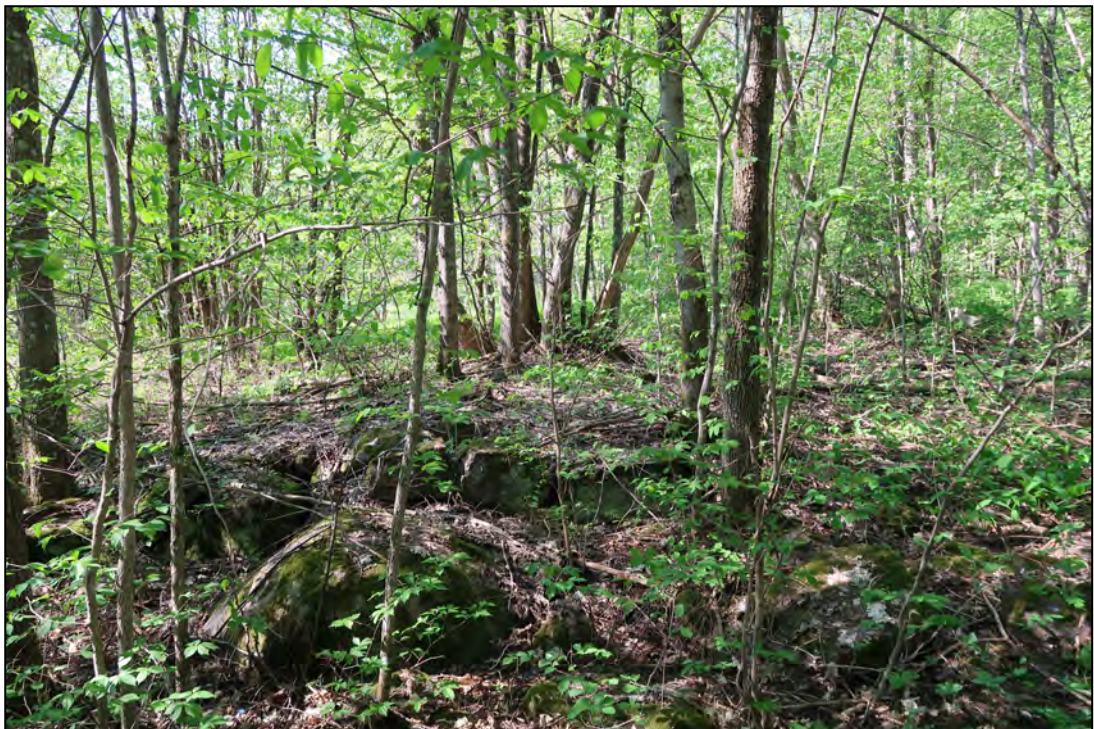
019

Stenfot till byggnad. Storlek 7 x 9 m. Består delvis av kilsten och delvis av natursten. Höjden är 0,4 m. Sydväst om stenfoten ligger en brunn (möjligtvis en slambrunn) av betongringar och med ett betonglock. Enligt kartuppgifterna har det på 1800-talet vid platsen för byggnadsgrunden funnits en större byggnad nr 003.

Kuva 13. Stenfot (byggnad 019). Fotograferad mot väst. Bild: Museiverket AKDG5503:14. John Lagerstedt, 2018.

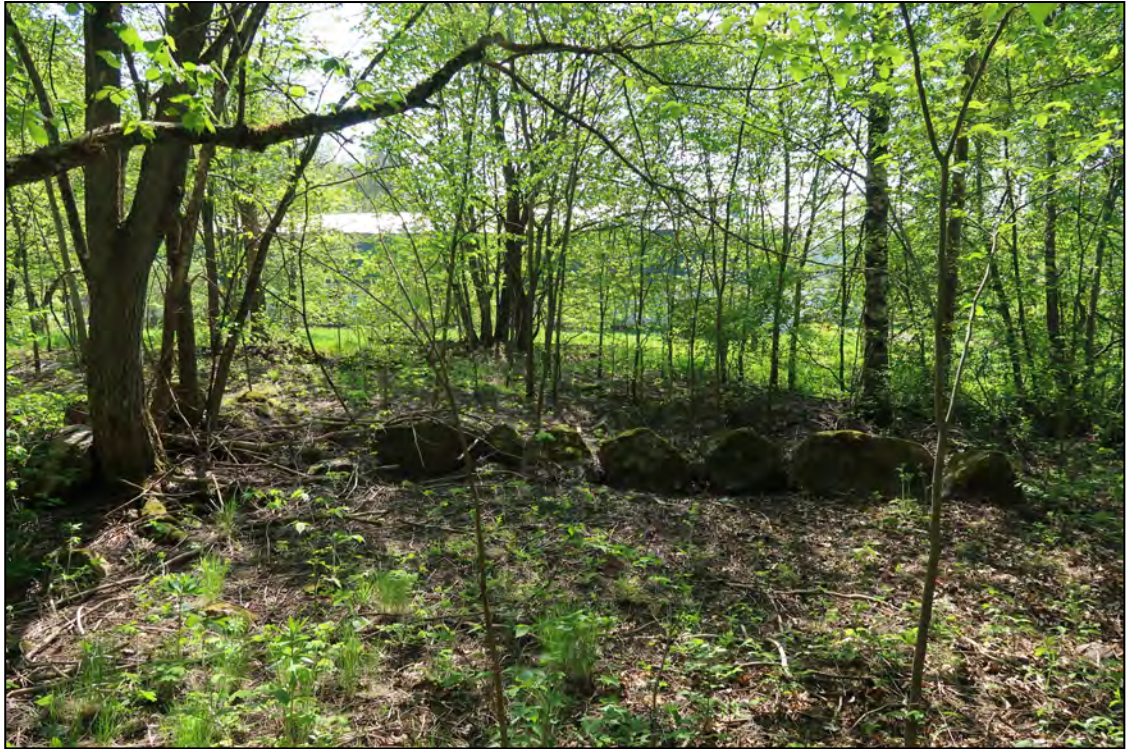
- 020 Stora, mossbetäckta naturstenar som placerats i böjda stenrader. Vallens fulla längd är 21 m. Stenarna är i genomsnitt 0,5 m³ stora.

Kuva 14. Stenrad (struktur 020). I bakgrunden bruks ladugården. Fotograferad mot syd. Bild: Museiverket AKDG5503:12. John Lagerstedt, 2018.

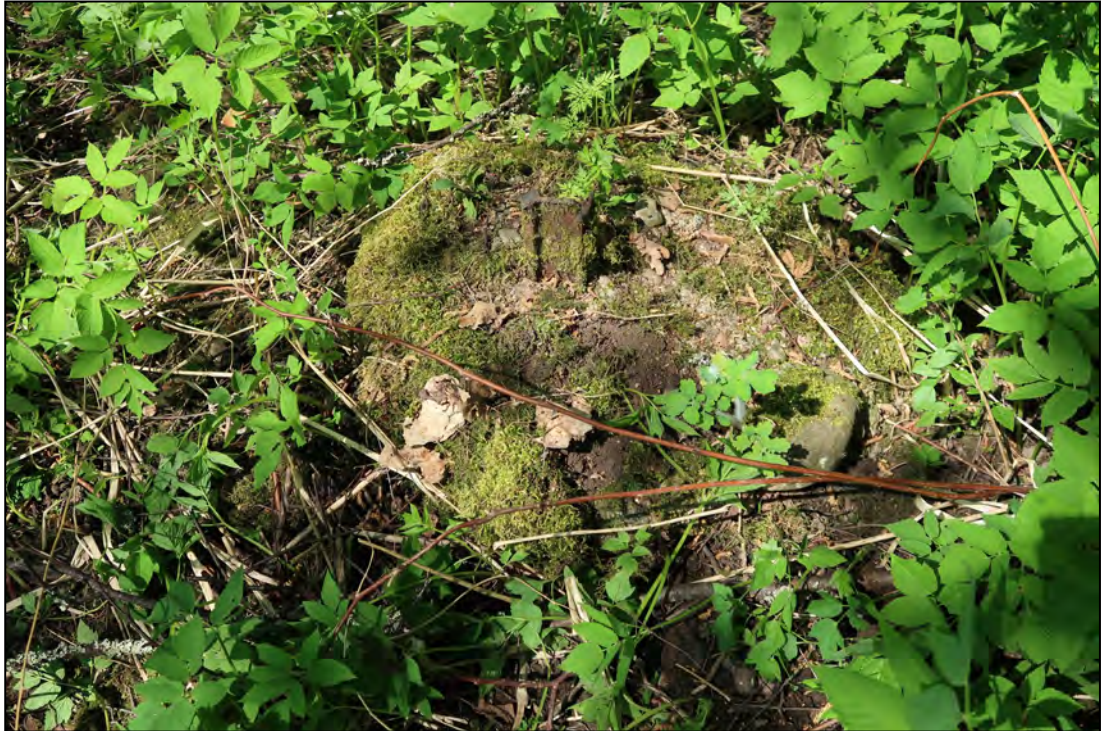
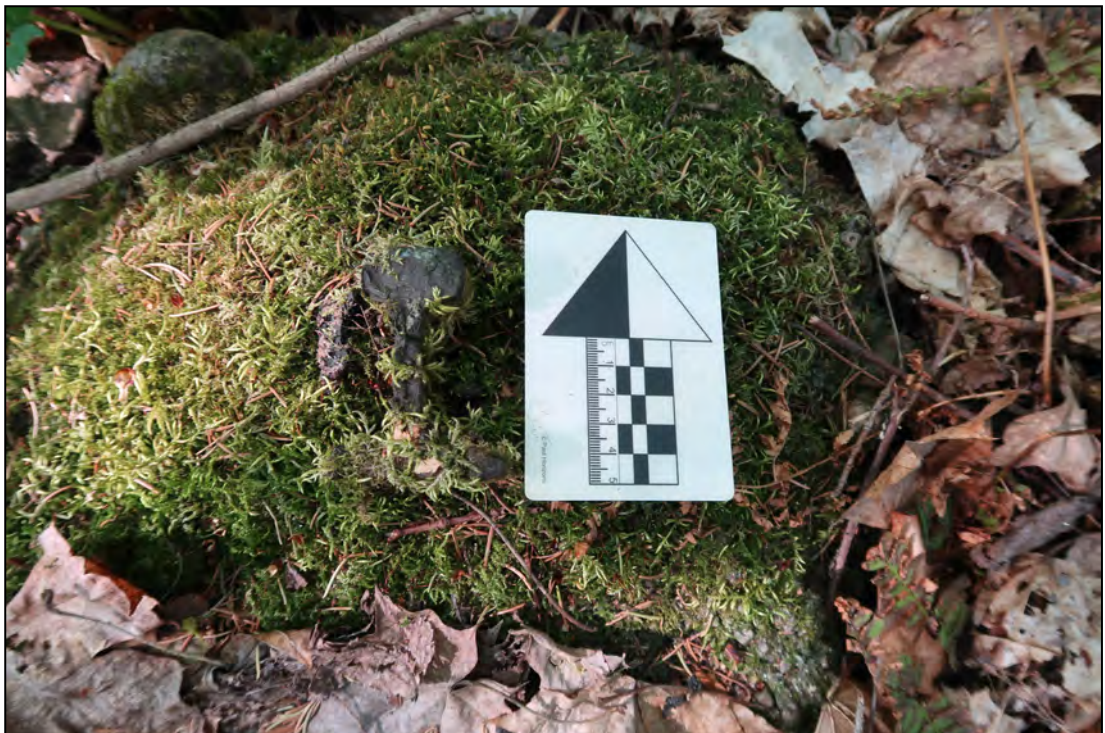
- 021 Rätlinjig vall som går i ostnordost–västnordvästlig riktning i en tät snårskog. Vallens exakta riktning och slutpunkt gick inte att klarlägga för den täta slyn som skymde sikten och störde gps-positionerarens exakthet. Vallens höjd är 0,2 m högre än den övriga terrängen och dess bredd är 2 m. Vallens kanter är förstärkta med stenar. På vallens södersida finns med ungefär 10 meters mellanrum smalrälsad järnvägsräls, som står rätt upp ur cementfundament. Rälsen verkar senare ha kapats på en höjd på cirka 10 cm från jordytan. Rälshuvudet är 3 cm brett och rälsens totala höjd är 6 cm. Rälsens fot är 4 cm bred. Vid vallens östra ända svänger stolpraden 90 grader och fortsätter 30 meter mot sydsydost. Bitar av upprätt räls har vid järnvägar använts som staketstolpar för att avskilja banområdet från omgivningen. Det kan vara fråga om banvallen till en smalspårad järnväg, vars räls har avlägsnats.

Bild 15. Räls till smalspårad järnväg gjuten upprätt på betongfundament vid vall 021. Bild: Museiverket AKDG5503:18. John Lagerstedt, 2018.

Bild 16. Räls till smalspårad järnväg gjuten upprätt på betongfundament vid vall 021. Bild: Museiverket AKDG5503:16. John Lagerstedt, 2018.
