Norrahaan varasto, rakennushistoriallinen selvitys
14.12.2021

Arkkitehtitoimisto Huhtiniemi Oy

1 Perustiedot

Rakennuksen nimi:	Norrahaan varasto
Osoite:	Kartanonmäentie 07970 Loviisa
Kylä:	Ruotsinpyhtään ruukki
Vanha kunta:	Ruotsinpyhtää
Maakunta:	Uusimaa (aiemmin Itä-Uudenmaan maakunta)
Vanha talonnumero:	M7
Omistaja:	Loviisan kaupunki, aiemmin Strömforsin ruukki, A. Ahlström Oy
Rakennusvuosi:	Perustukset, kellari 1859, puurakenteinen ensimmäinen kerros 1891
Rakennuttaja:	Pehr Henrik af Forselles (kellari), A. Ahlström Oy (1. kerros)
Runkomateriaali:	Luonnonkivi, tiili, hirsiranka
Kerrosala:	453 m ²
Kerrokset:	kellari + 1
Asemakaava:	Ei ole

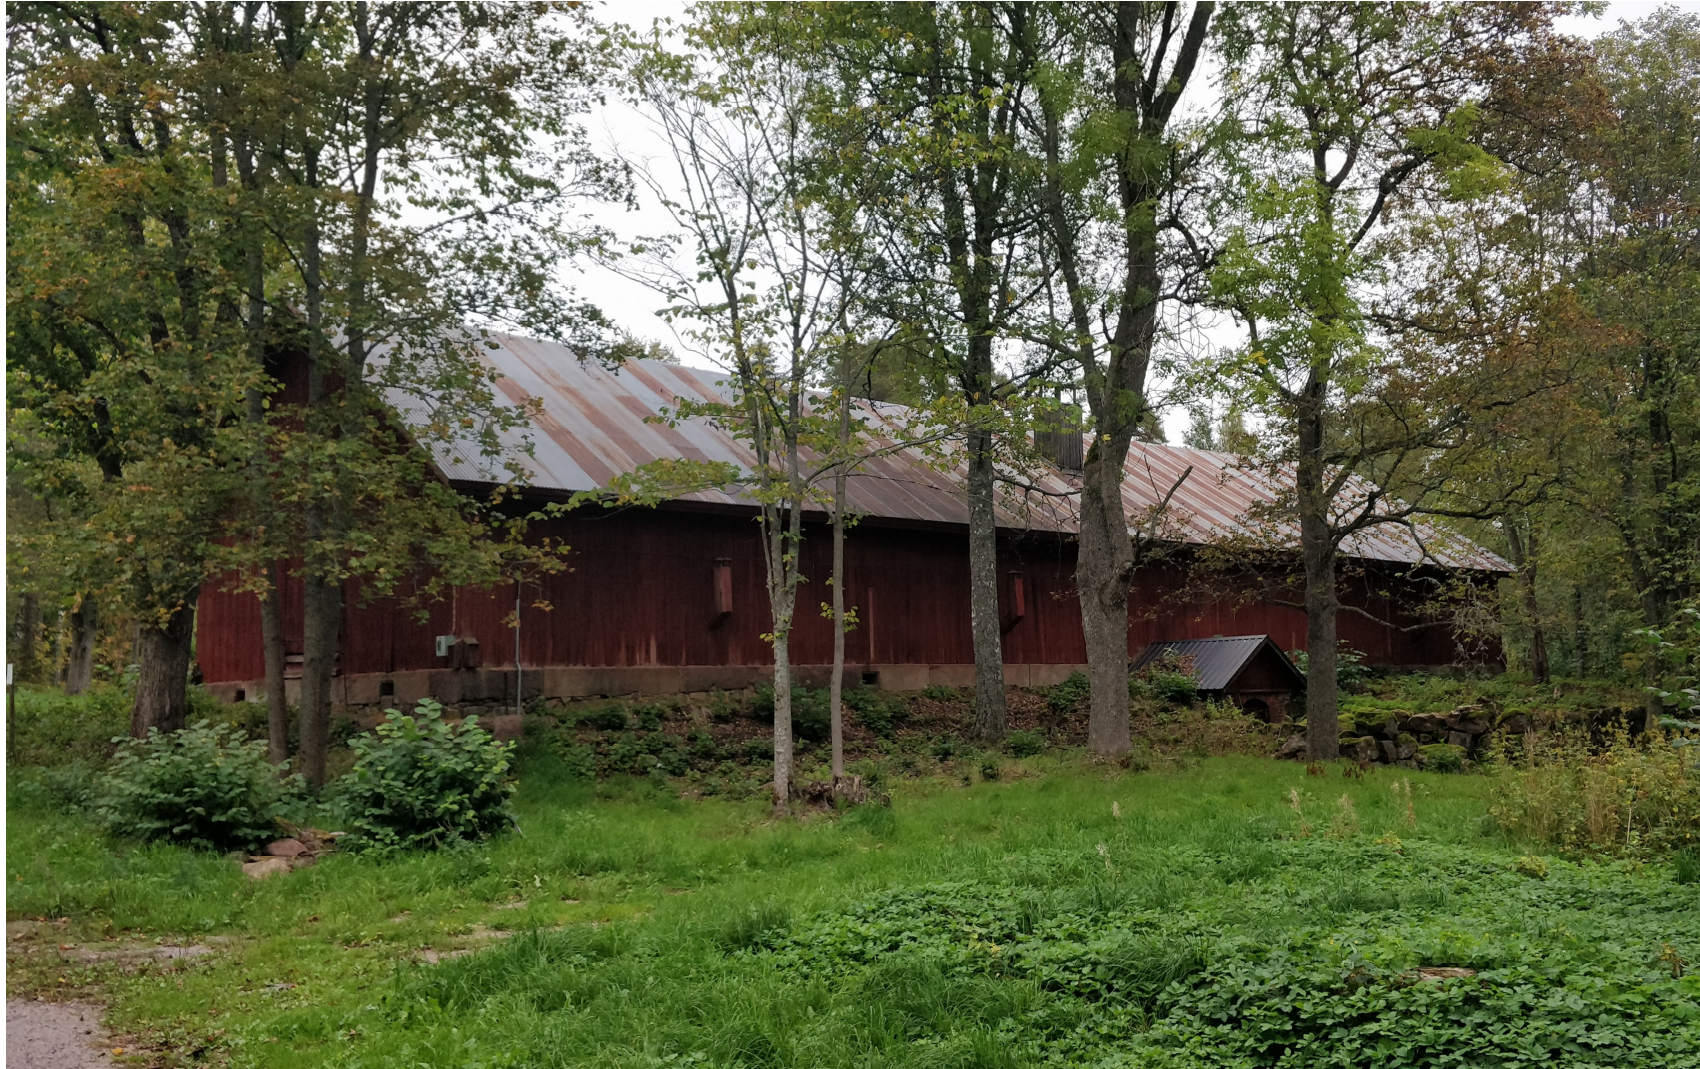
Kuva 14. Näkymä lounaasta. Näkyvillä kivijalkaa on metrin verran, se kätkee kuitenkin sisäänsä kokonaisen kellarikerroksen.

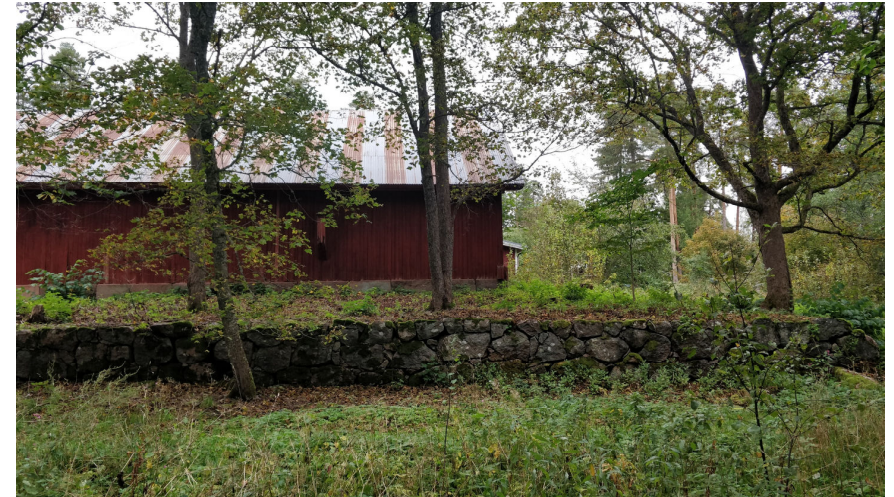
Kuva 17. Rakennuksen eteläjulkisivua kosken puolella. Tukimuuriksi ladot-tu kiviladonta on n. 1,5 m korkea.

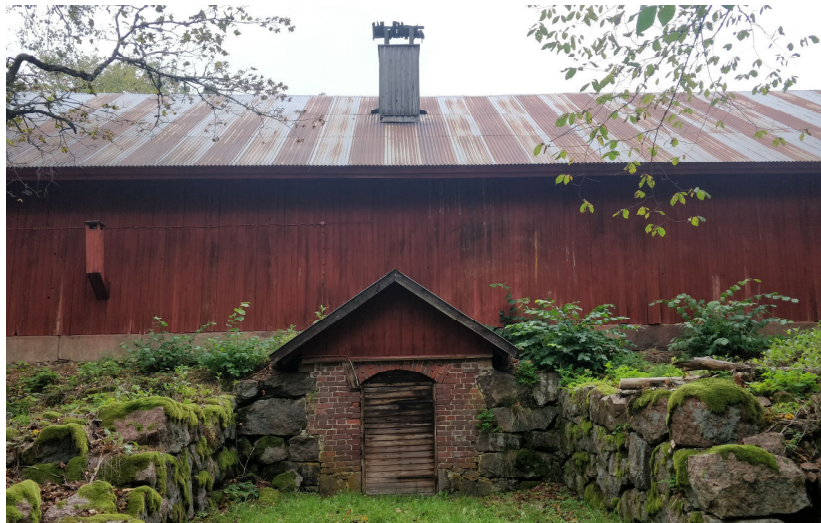
Kuva 16. Kulku kellariin on rakennuksen keskeltä harjakattoisesta siivestä. Katolla näkyy kookas kellarin katosta lähtevä hormi.

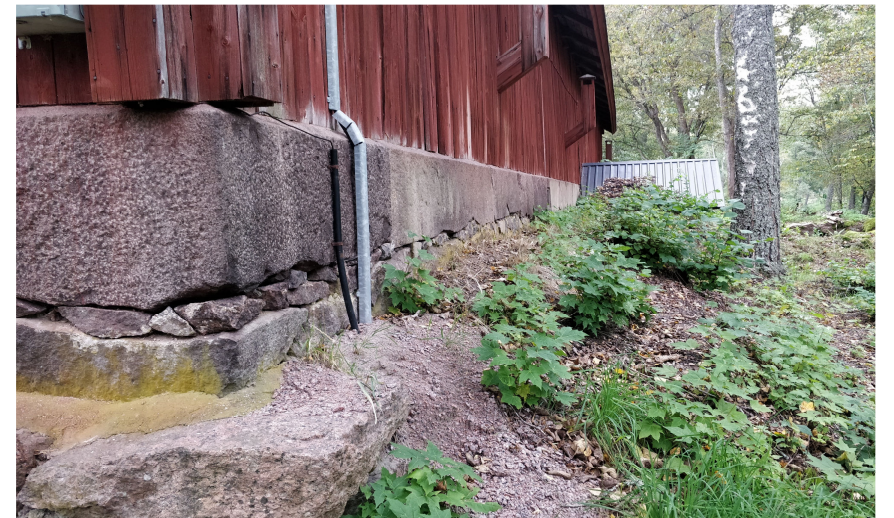
Kuva 18. Varaston perustus on erityisen huolella tehtyä johtuen sen historiasta. Ylimmät kivet ovat tasaiseksi hakattu ja yläpinnaltaan viistetyt. Julkisivusta ulos vinosti työntyvät puiset hormit poistavat ilmaa kellarista.

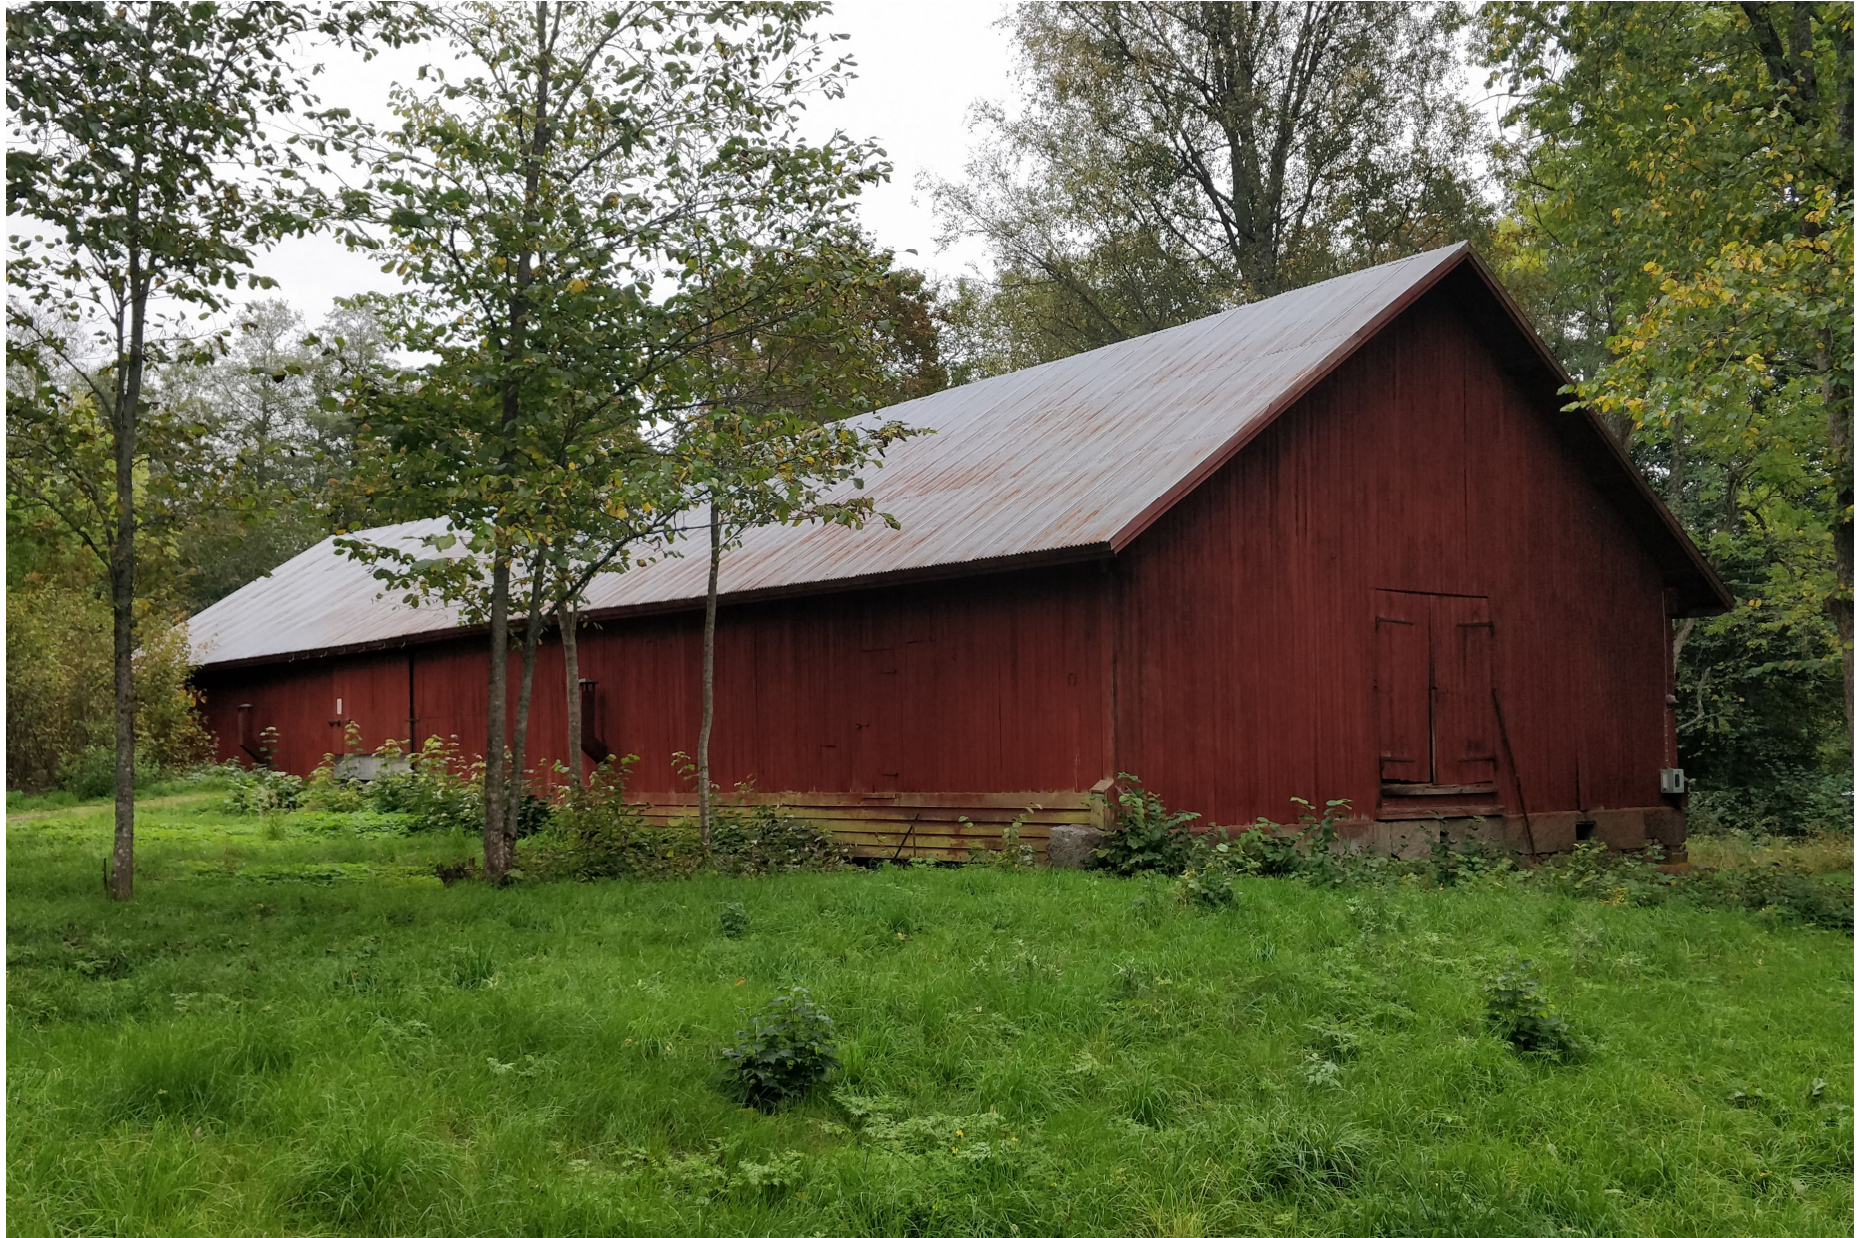
Kuva 19. Rakennus kuvattuna luoteesta. Pärekatteen päälle asennettu aaltopeltikate on osin ruostunut.

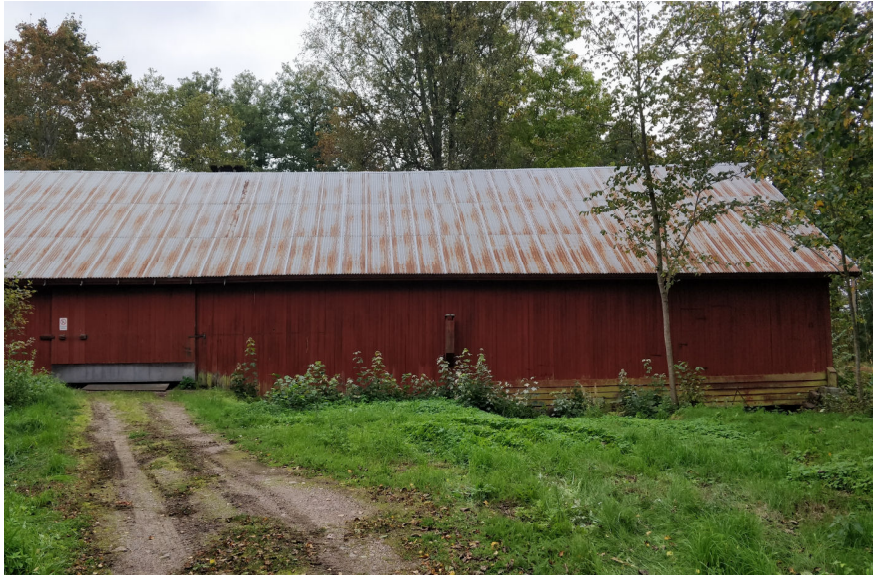
Kuva 20. Varaston pohjoisseinä. Maasto on eteläseinää ylempänä. Kulku varastoon käy liukuoven kautta.

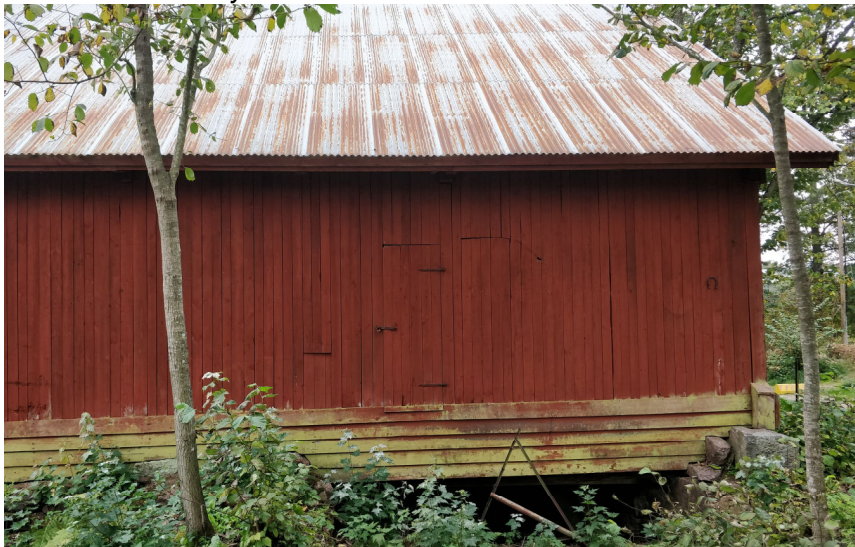
Kuva 21. Pohjoisjulkisivussa erottuu lautaovi ja sen vieressä toinen laudoitettu aukko. U-mallinen perustus on kääntynyt molemmissa päädyissä siiviksi. Nämä osat perustuksesta on purettu.

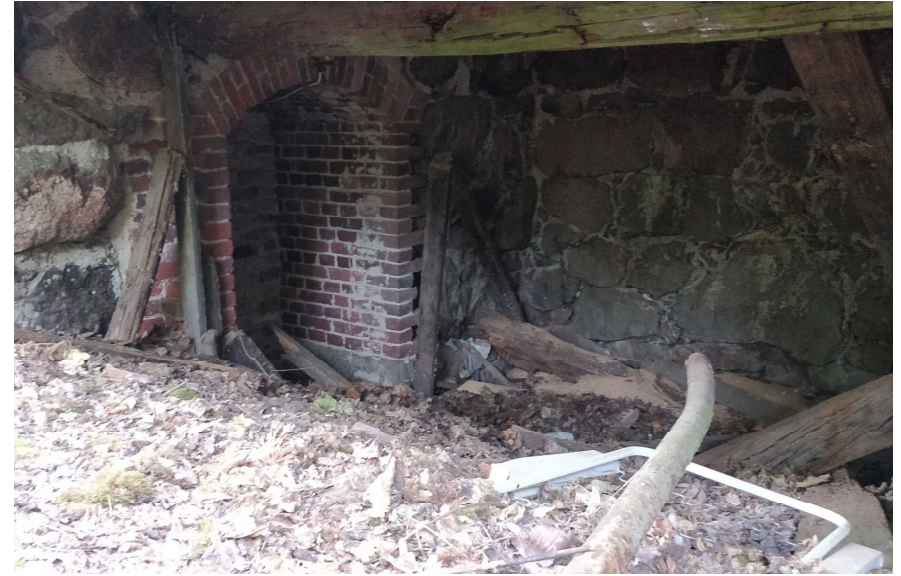
Kuva 22. Pohjoisjulkisivun länsipäädyn alustila. Holvin 2 päässä on ollut kulku toiseen kellaritilaan, joka on jatkunut siipenä pohjoispuolelle.

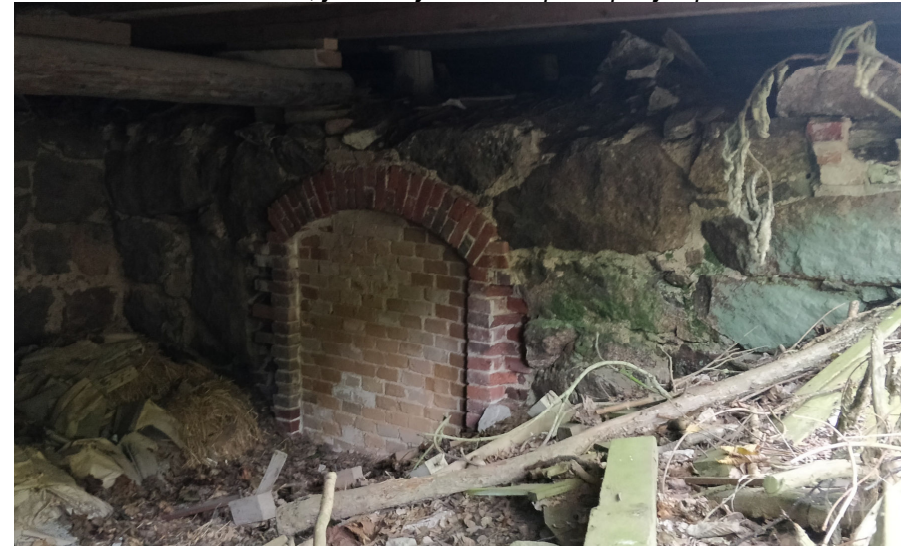
Kuva 23. Kosken puoleinen alustila on edellisen kuvan kaltainen. Umpeen muuratun aukon takana on holvin nro 3 takaseinä.

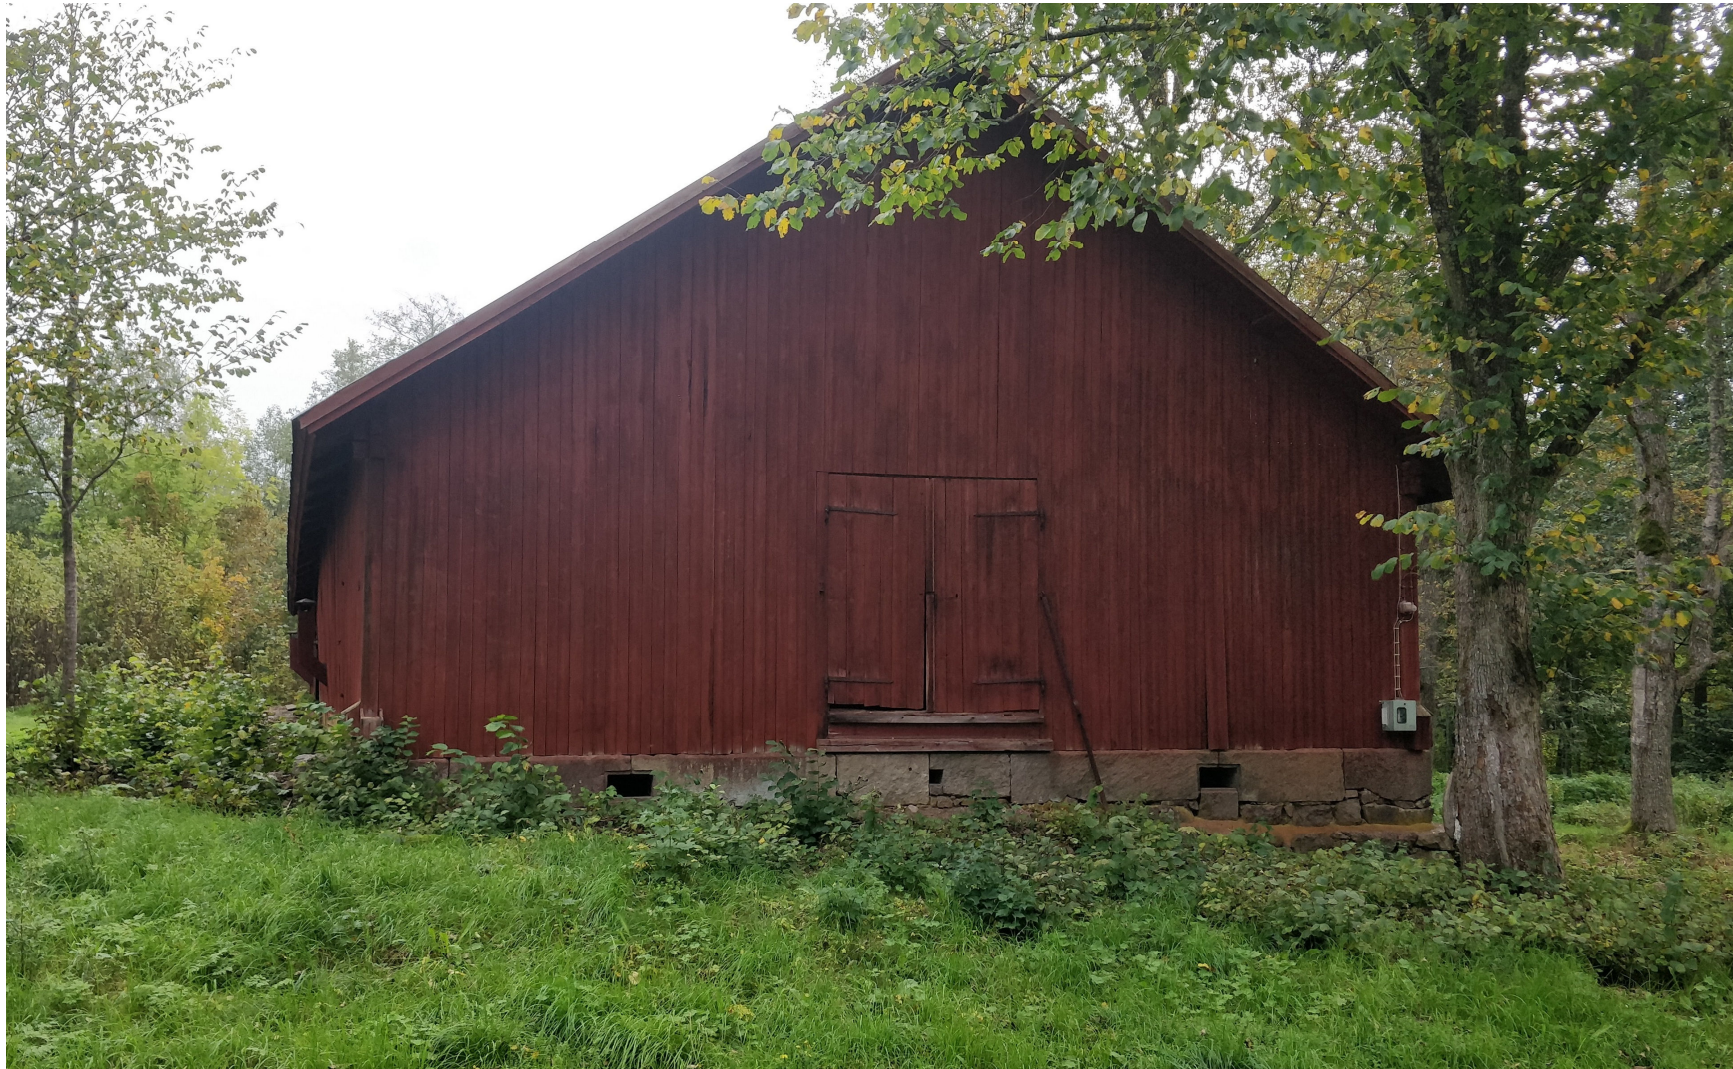
Kuva 24. Rakennuksen länsipäädyssä on pariovi. Sen edessä on ollut ramppi, jota tukenut vaakapalkki on edelleen paikallaan. Kiviperustukset ovat tältä kohdin vaaleammat. Kookkaiden kivien alla on ladottuna pienempiä kiviä. Maasto lienee ajateltu kartanon ympärillä tasaiseksi, jolloin pienemmät kivet olisivat jääneet maan alle piiloon.

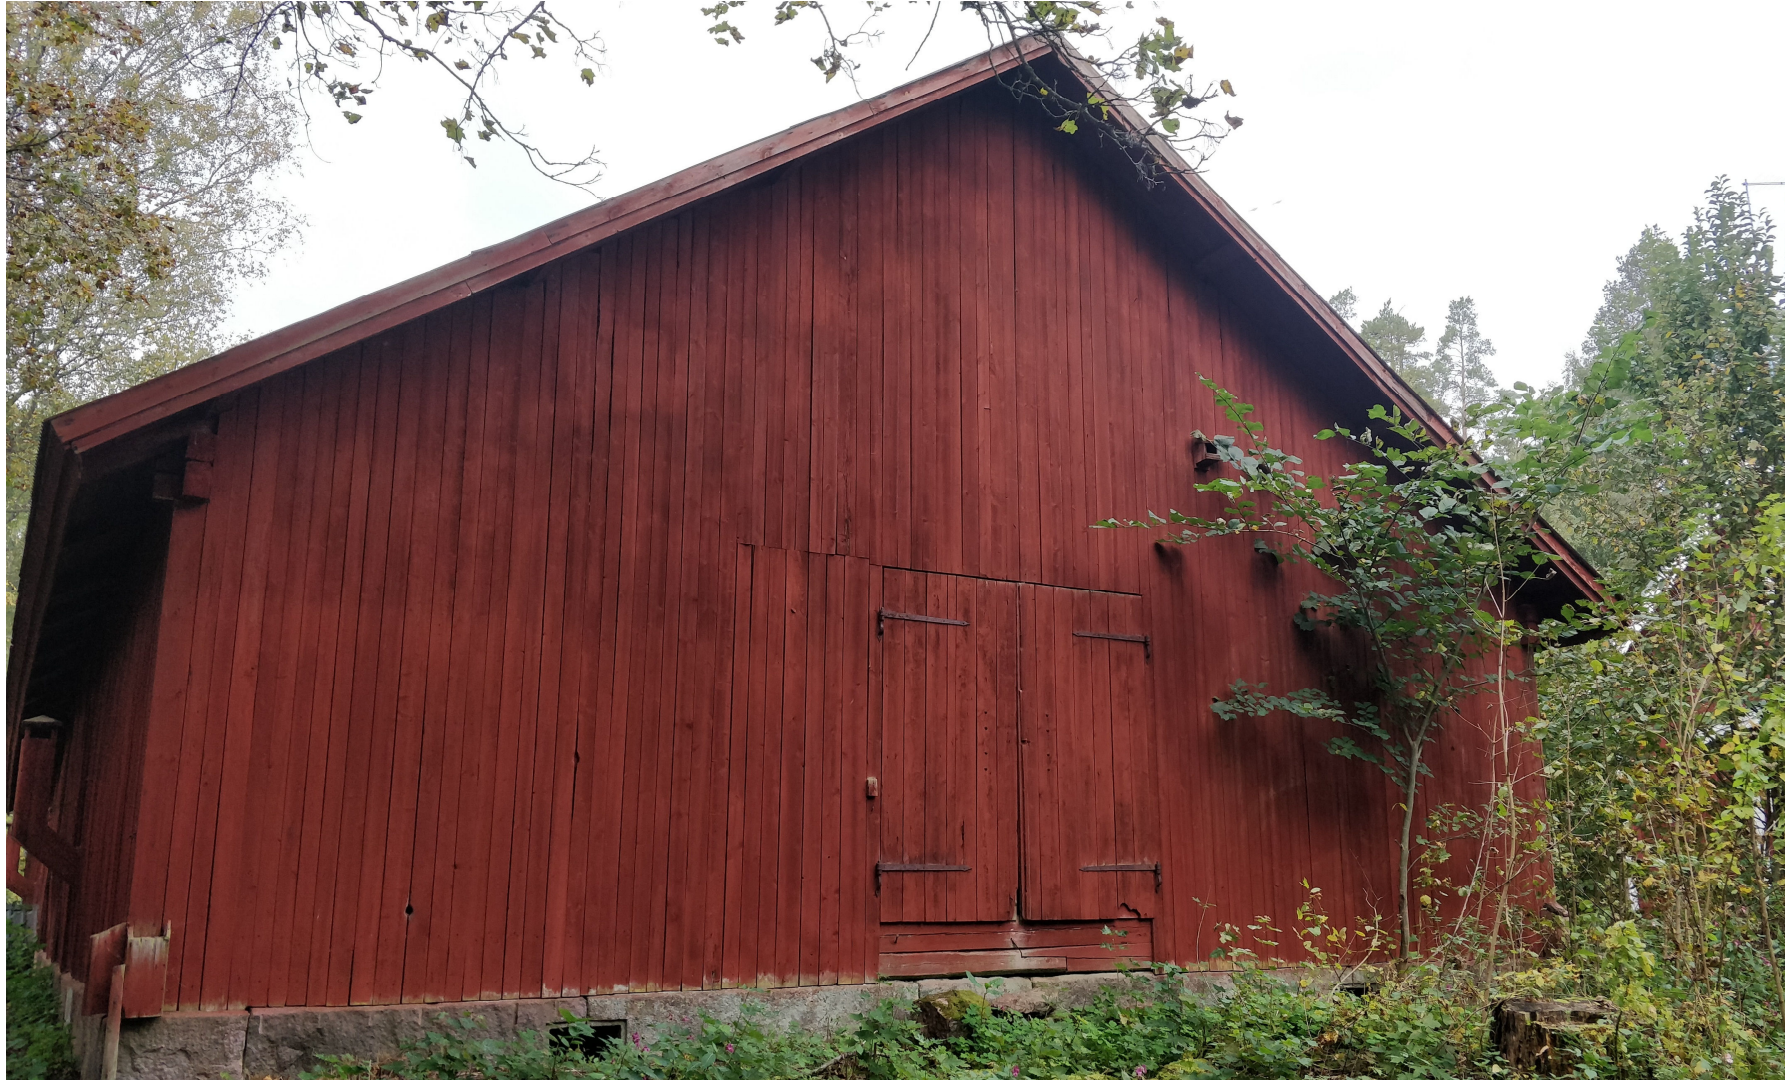
Kuva 25. Rakennuksen itäpäädyn pariovi. Molemmin puolin ovea olleista rakenteista on perustuskiviä jäljellä, julkisivusta ei erotu fragmentteja. Rakennus on maalattu viimeksi 1990-luvun lopulla punamullalla.

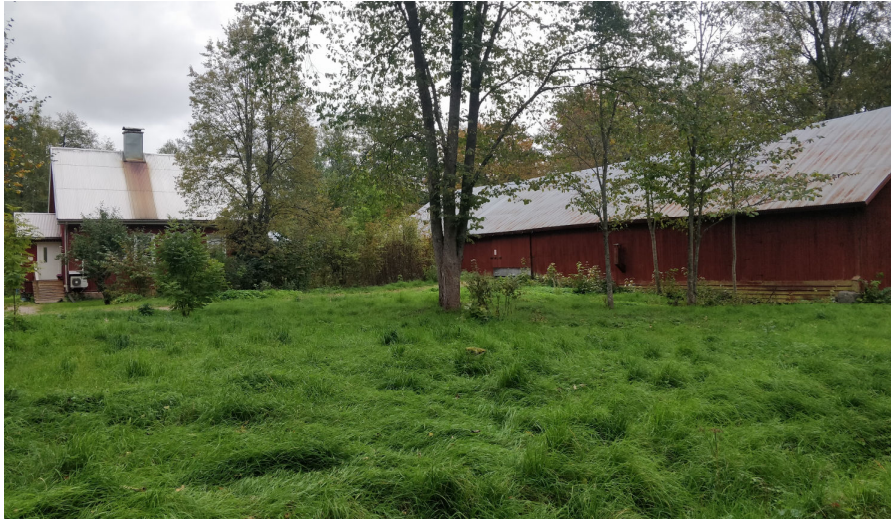
Kuva 26. Kuvan edustalla on ollut paritalo, joka paloi 40-50-luvulla. Sen rakentamisessa hyödynnettiin U-mallisia perustuksia jonka muotoon päärakennus alun perin suunniteltiin ja perustusten osalta rakennettiin.

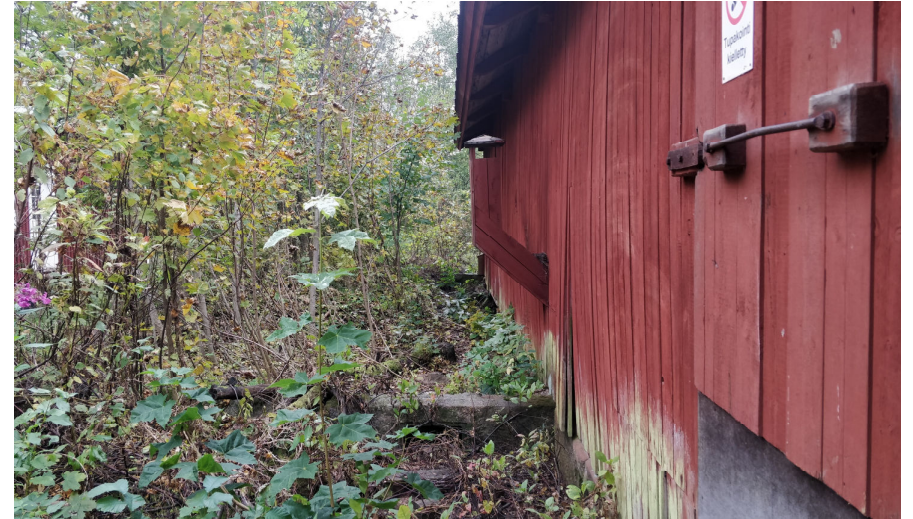
Kuva 28. Näkymä liukuovelta koskelle päin. Maastosta erottuu luonnonkivistä perusmuuria, niihin tehty tuuletusaukko ja tiilimuurausta.

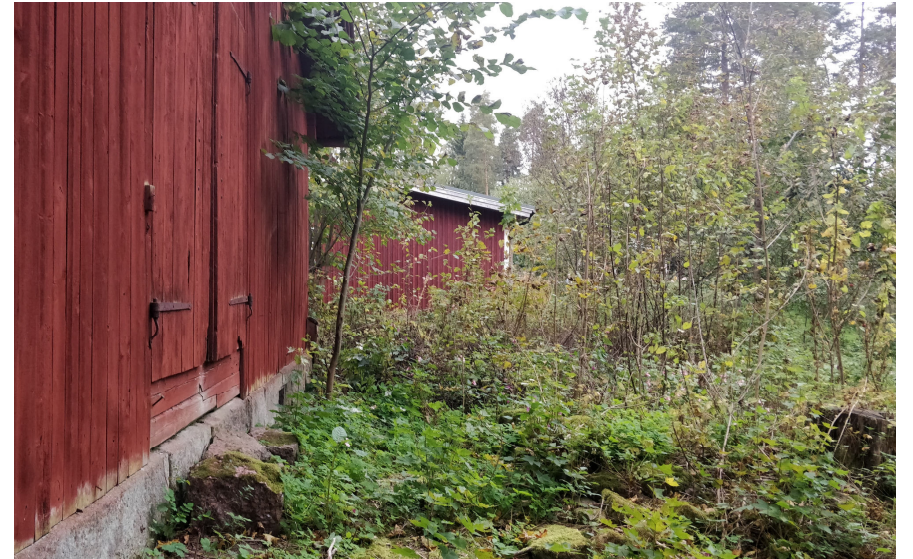
Kuva 29. Itäpäädyn edustalla näkyy perustus kivien jäänteitä kasvillisuuden seassa (oikealla). Takana näkyy pohjoispuolella olevan asuinrakennuksen myöhemmin tehty laajennus.

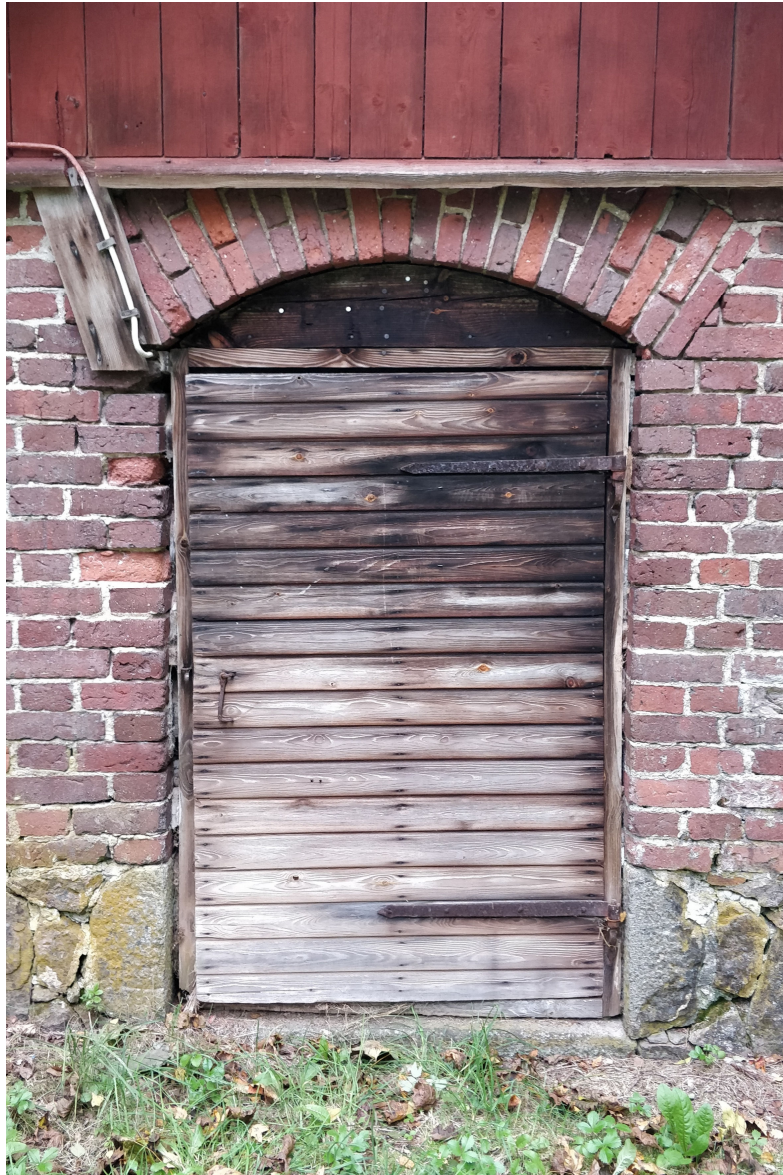
Kuva 30. Kellariin johtava ovi on vaakapaneloitu. Alla on paksut pystylankut.

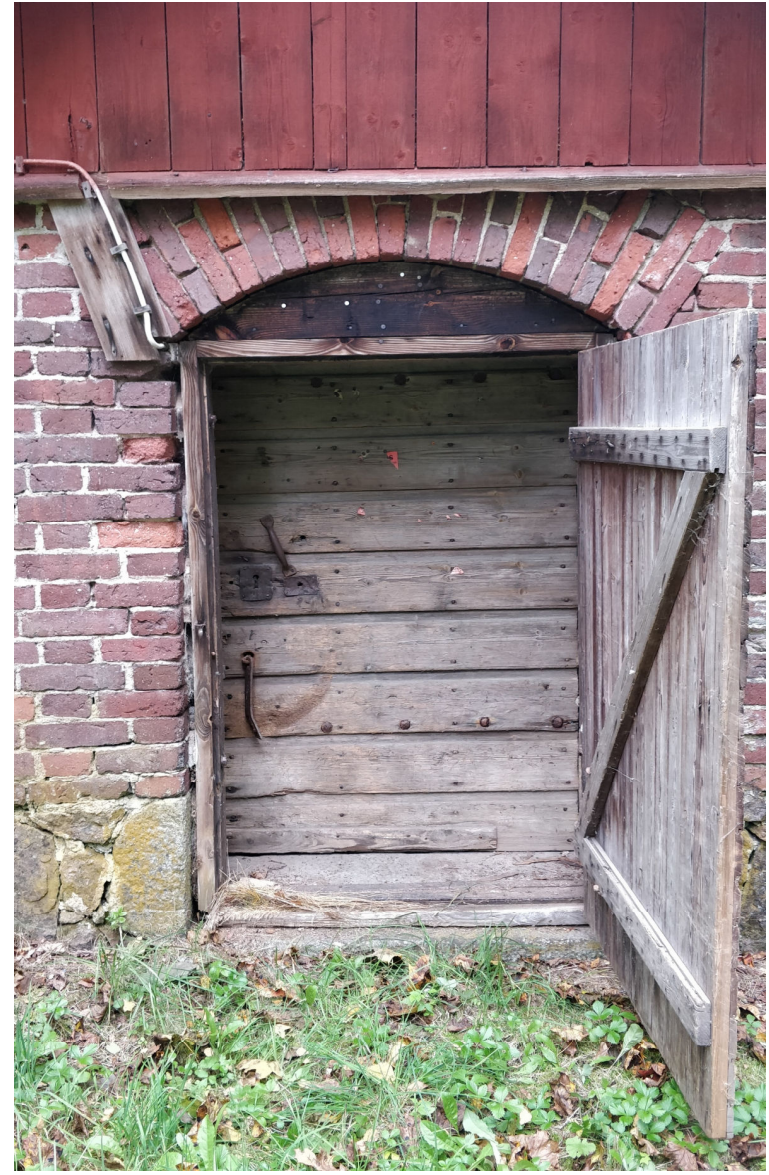
Kuva 31. Sisempi ovi on paksuista pontatuista vaakalankuista tehty, se avautuu sisäänpäin. Kahdella ovella on tavoitettu lämmöneristystä kellarin toimiessa maakellarina.

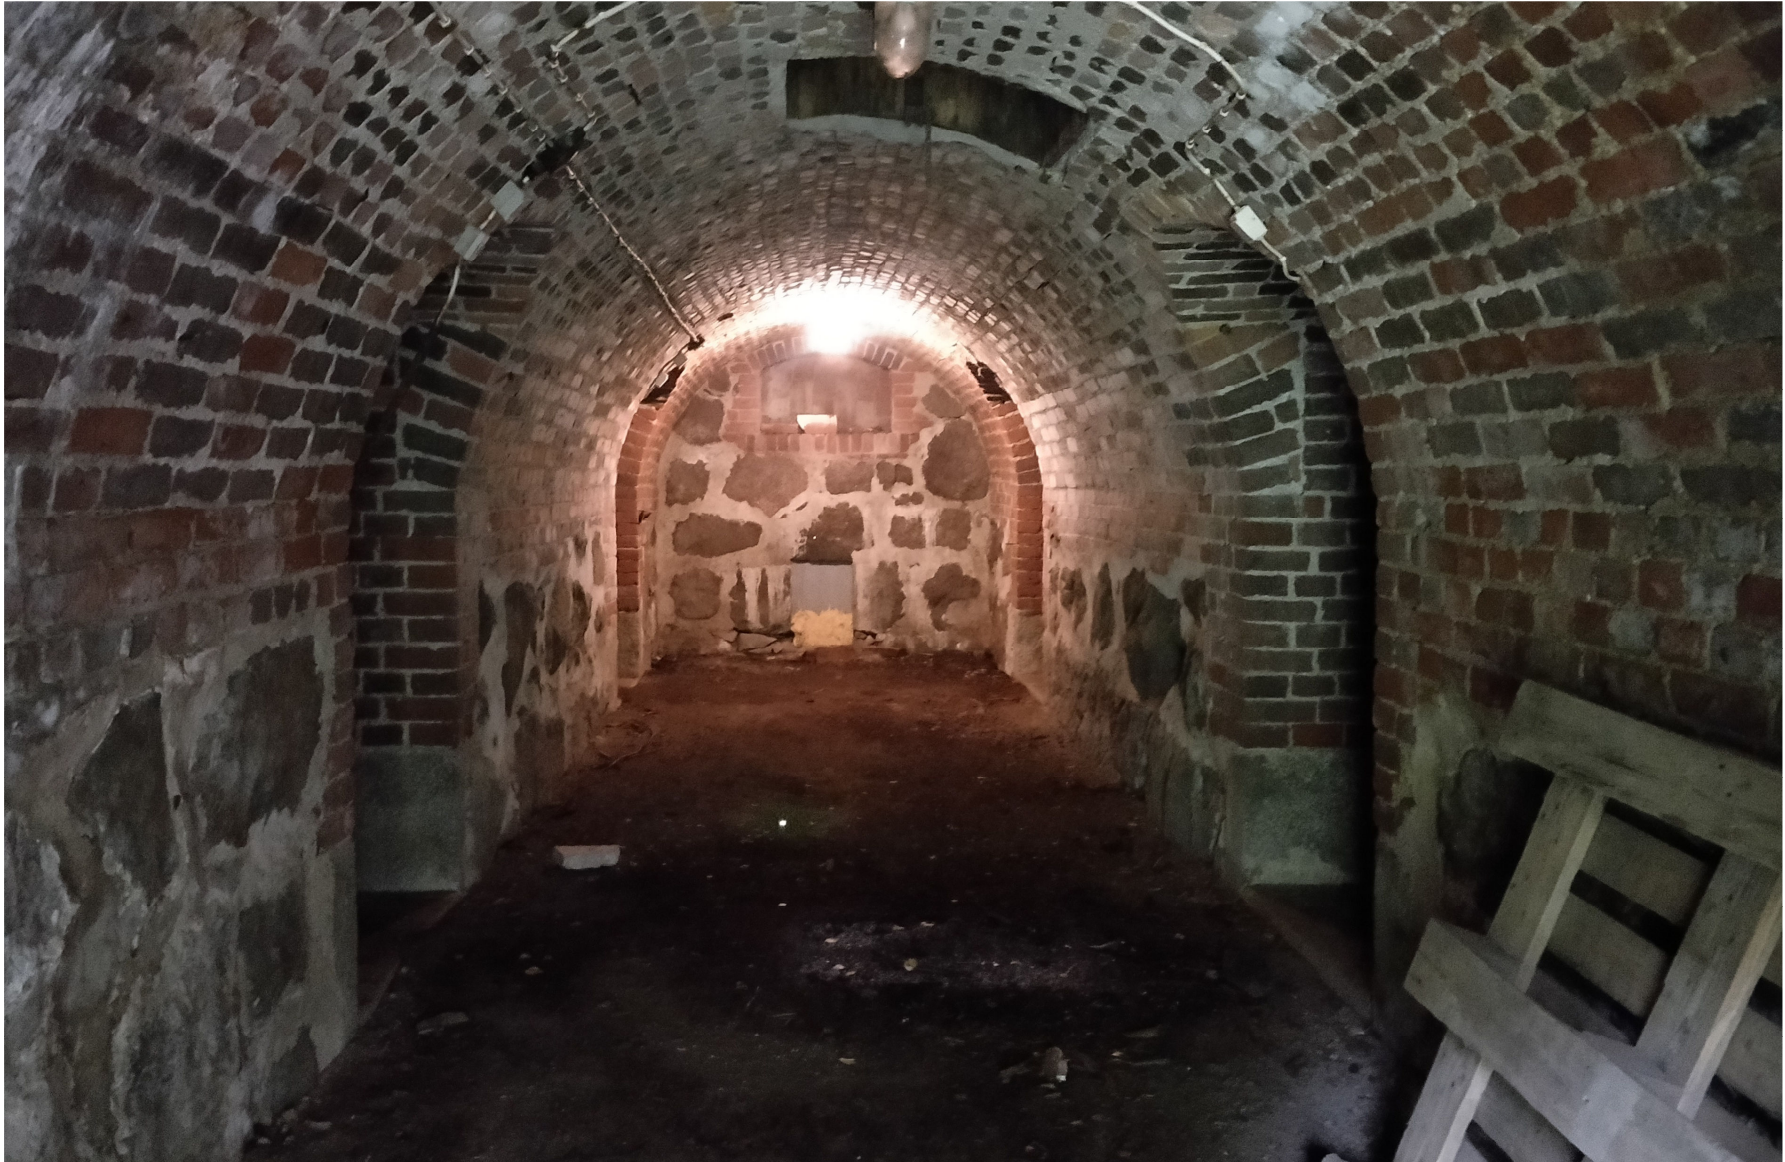
Kuva 32. Näkymä keskellä olevasta holvista, kellarin ovi jää selän taa. Katossa erottuu kookas hormi, joka jatkuu nykyisellään puuvaraston läpi katolle toimien ilmanvaihtohormina. Kuilu on toiminut myös hissikuiluna, josta tarvikkeita on voinut nostaa ja laskea. Tätä varten kuilussa on luukku varastotasolla. Molemmin puolin keskiholvია on kaksi kooltaan samanlaista, mutta eri syvyyistä holvia.

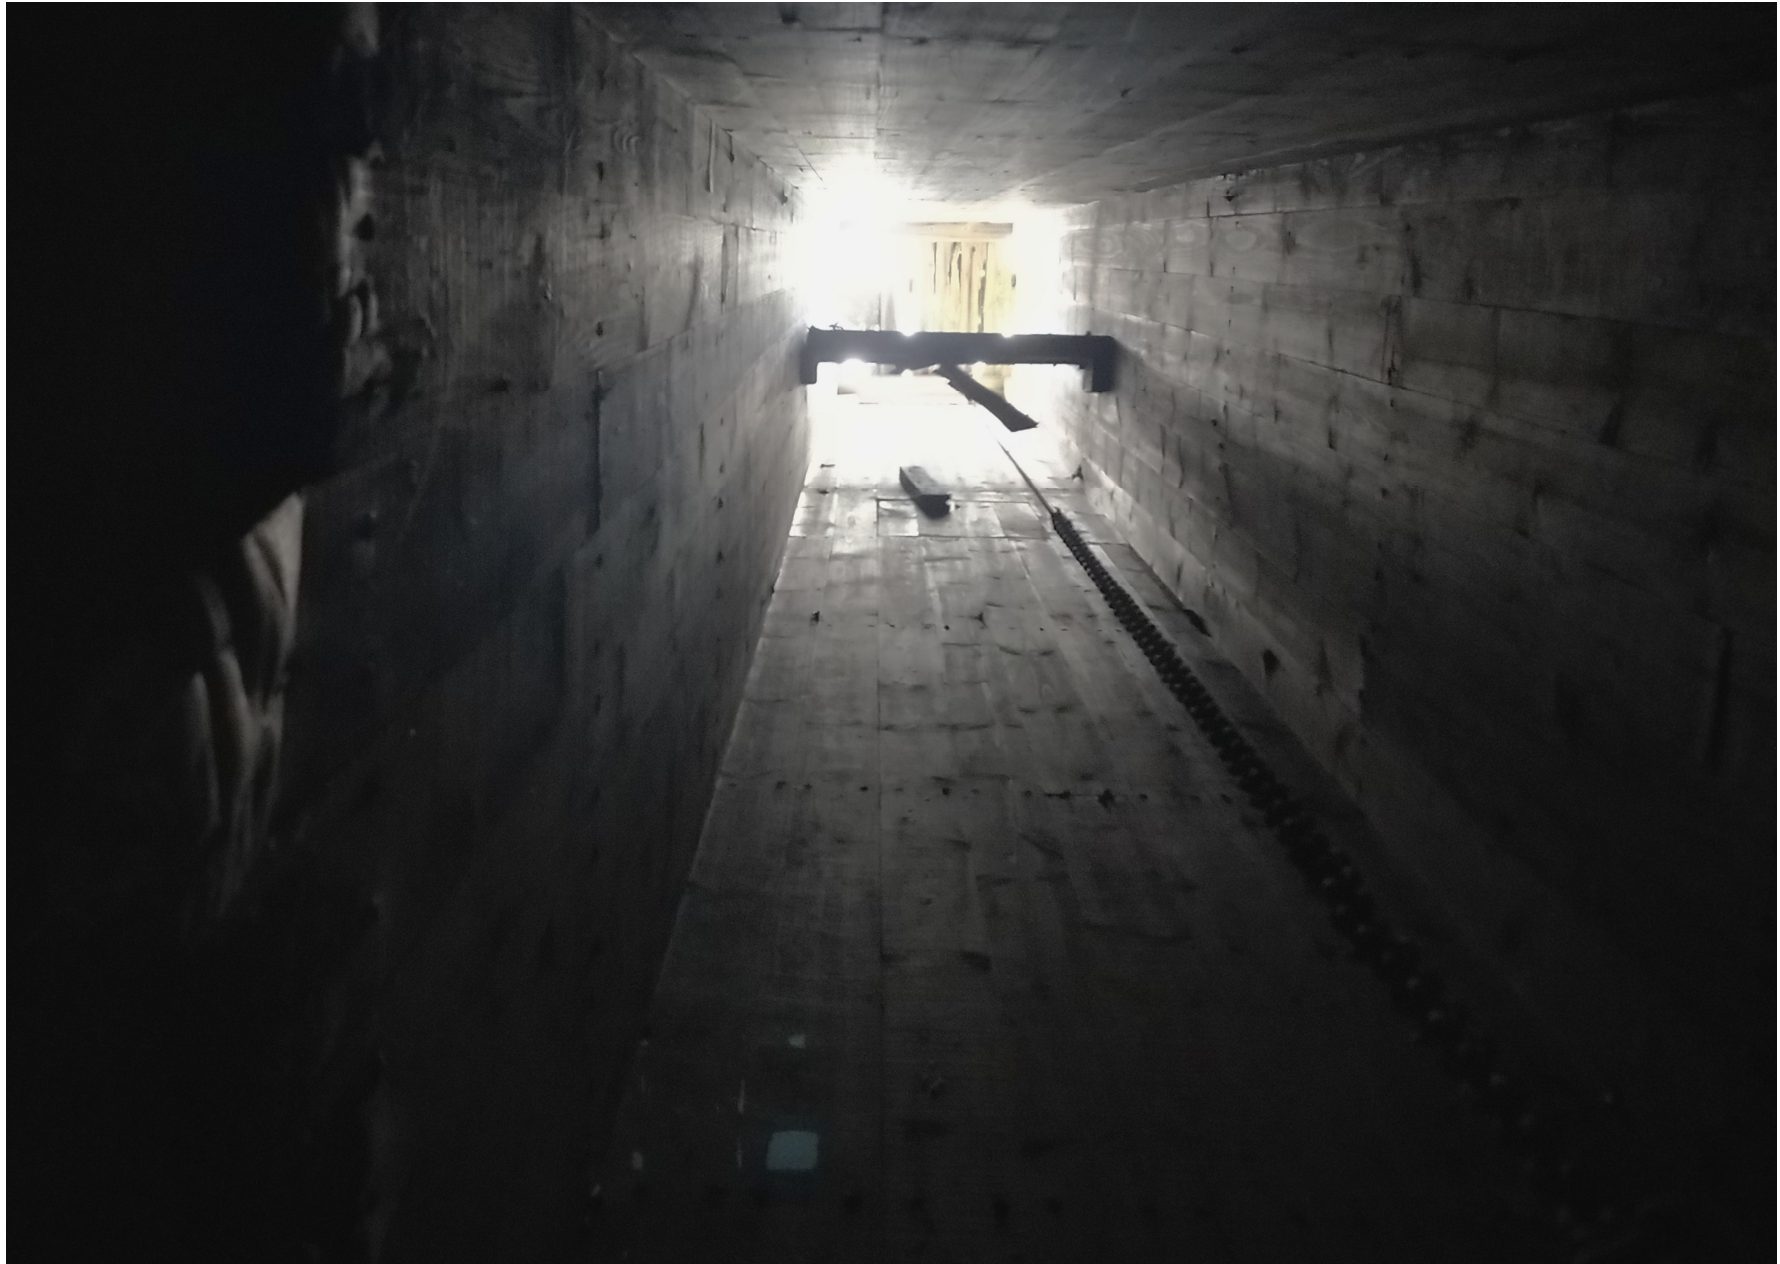
Kuva 33. Edellä mainittu kuilu alhaalta kuvattuna. Kuilun luukku näkyy seinässä, samassa kohtaa on parru josta roikkuu naru ja ketju.

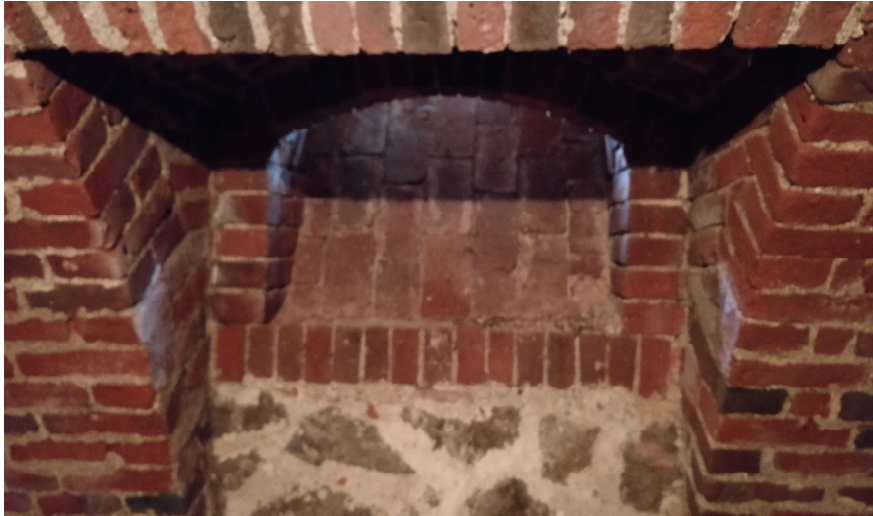
Kuva 38. Kivijalan tuuletusluukkuihin, "kissanluukkuihin" johtavat muuratut aukot on tehty huolellisesti.

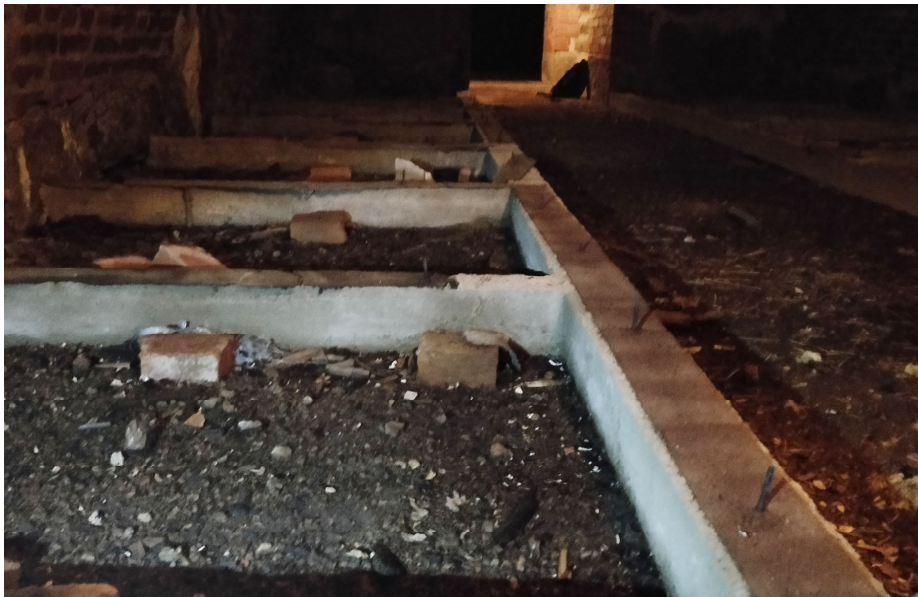
Kuva 39. Toisen holvin lattiaan on tehty perustukset ja teräksiset tartunnat vuokrattavia kylmäsäilytyseriöitä varten.

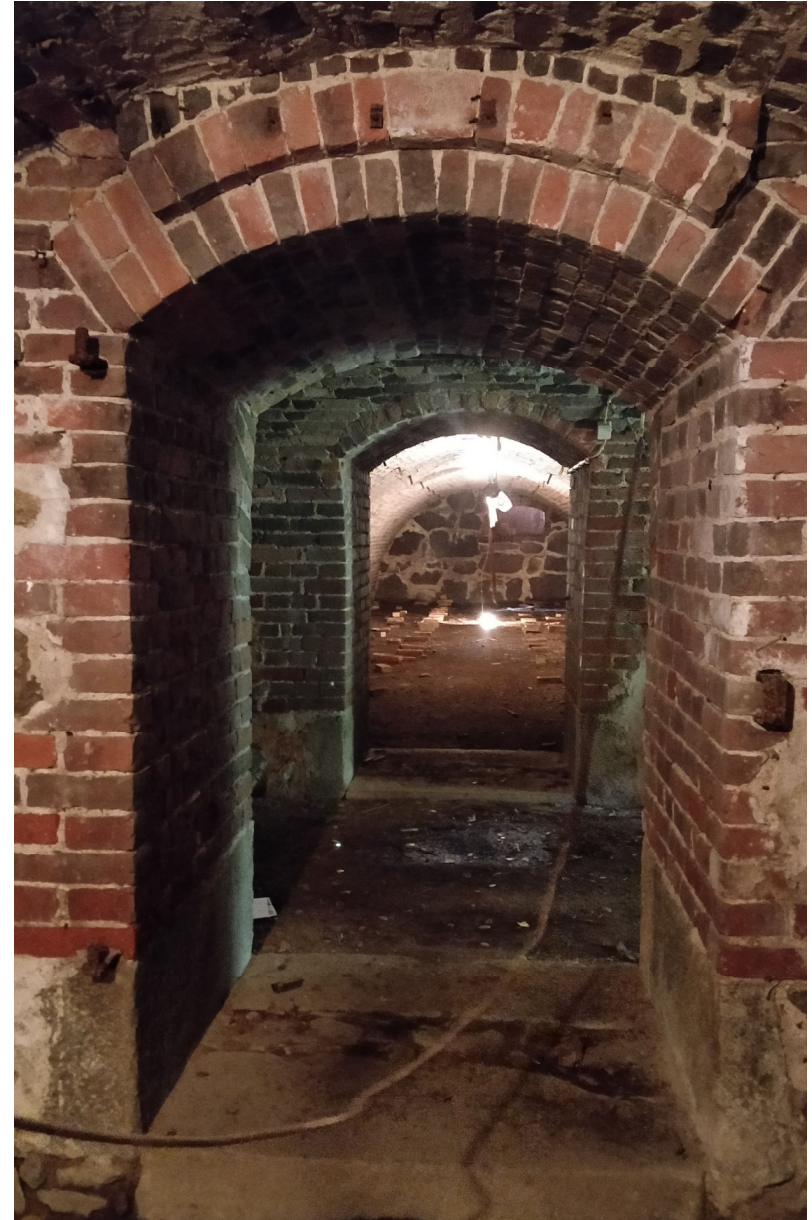
Kuva 40. Näkymä holvista 1 holviin 4. Kussakin holvissa on ollut ovi. Saranatapit ovat yhä paikallaan.
