Norrahaan varasto, rakennushistoriallinen selvitys
14.12.2021

Arkkitehtitoimisto Huhtiniemi Oy

1 Perustiedot

Rakennuksen nimi:	Norrahaan varasto
Osoite:	Kartanonmäentie 07970 Loviisa
Kylä:	Ruotsinpyhtään ruukki
Vanha kunta:	Ruotsinpyhtää
Maakunta:	Uusimaa (aiemmin Itä-Uudenmaan maakunta)
Vanha talonnumero:	M7
Omistaja:	Loviisan kaupunki, aiemmin Strömforsin ruukki, A. Ahlström Oy
Rakennusvuosi:	Perustukset, kellari 1859, puurakenteinen ensimmäinen kerros 1891
Rakennuttaja:	Pehr Henrik af Forselles (kellari), A. Ahlström Oy (1. kerros)
Runkomateriaali:	Luonnonkivi, tiili, hirsiranka
Kerrosala:	453 m ²
Kerrokset:	kellari + 1
Asemakaava:	Ei ole

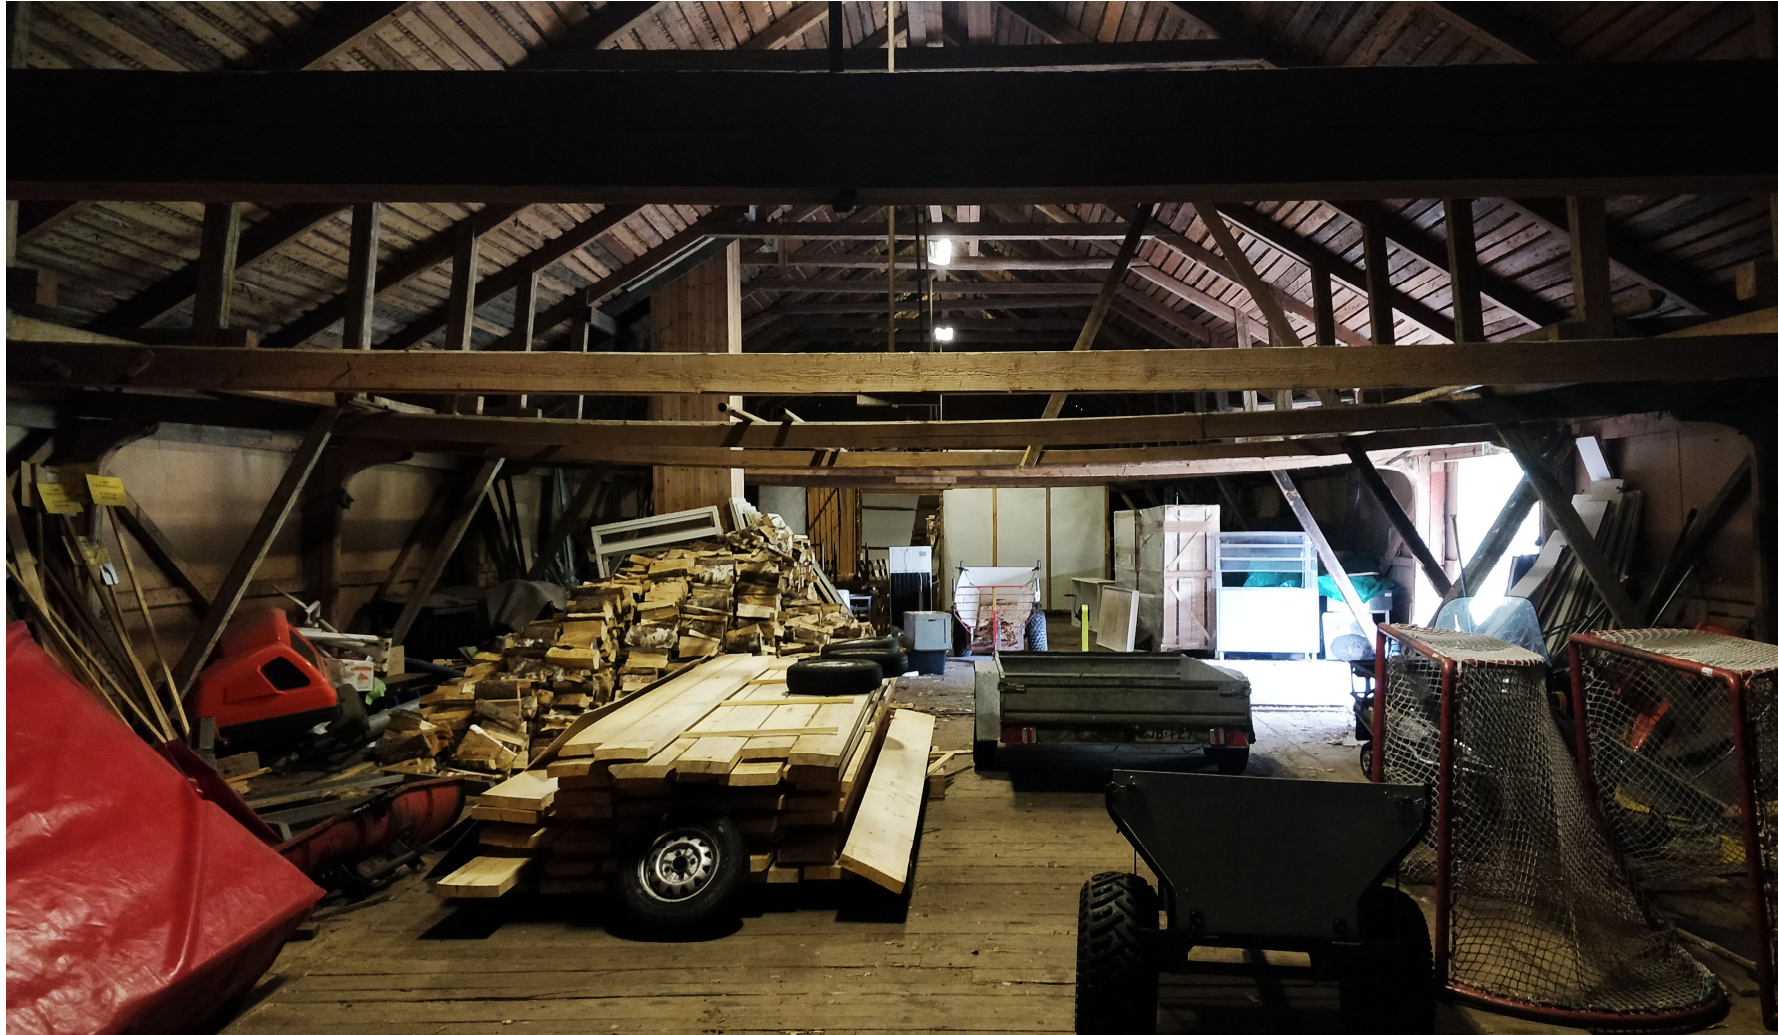
Kuva 41. Ensimmäisen kerroksen sisätillaa länteen päin kuvattuna. Kattotuolit ovat n. 4 m välein. Taaempaa vasemmalla näkyy kookas puinen pystyhormi, joka johtaa kellarin keskellä olevasta holvista vesikatolle. Rakennuksen seinät ovat pystylaudoitettuja. Seinien sisäpuolelle on myöhemmin asennettu kovalevy jolla on tavoiteltu parempaa sääsuojaa. Vanha pärekate näkyy kattolaudoituksen raoista.

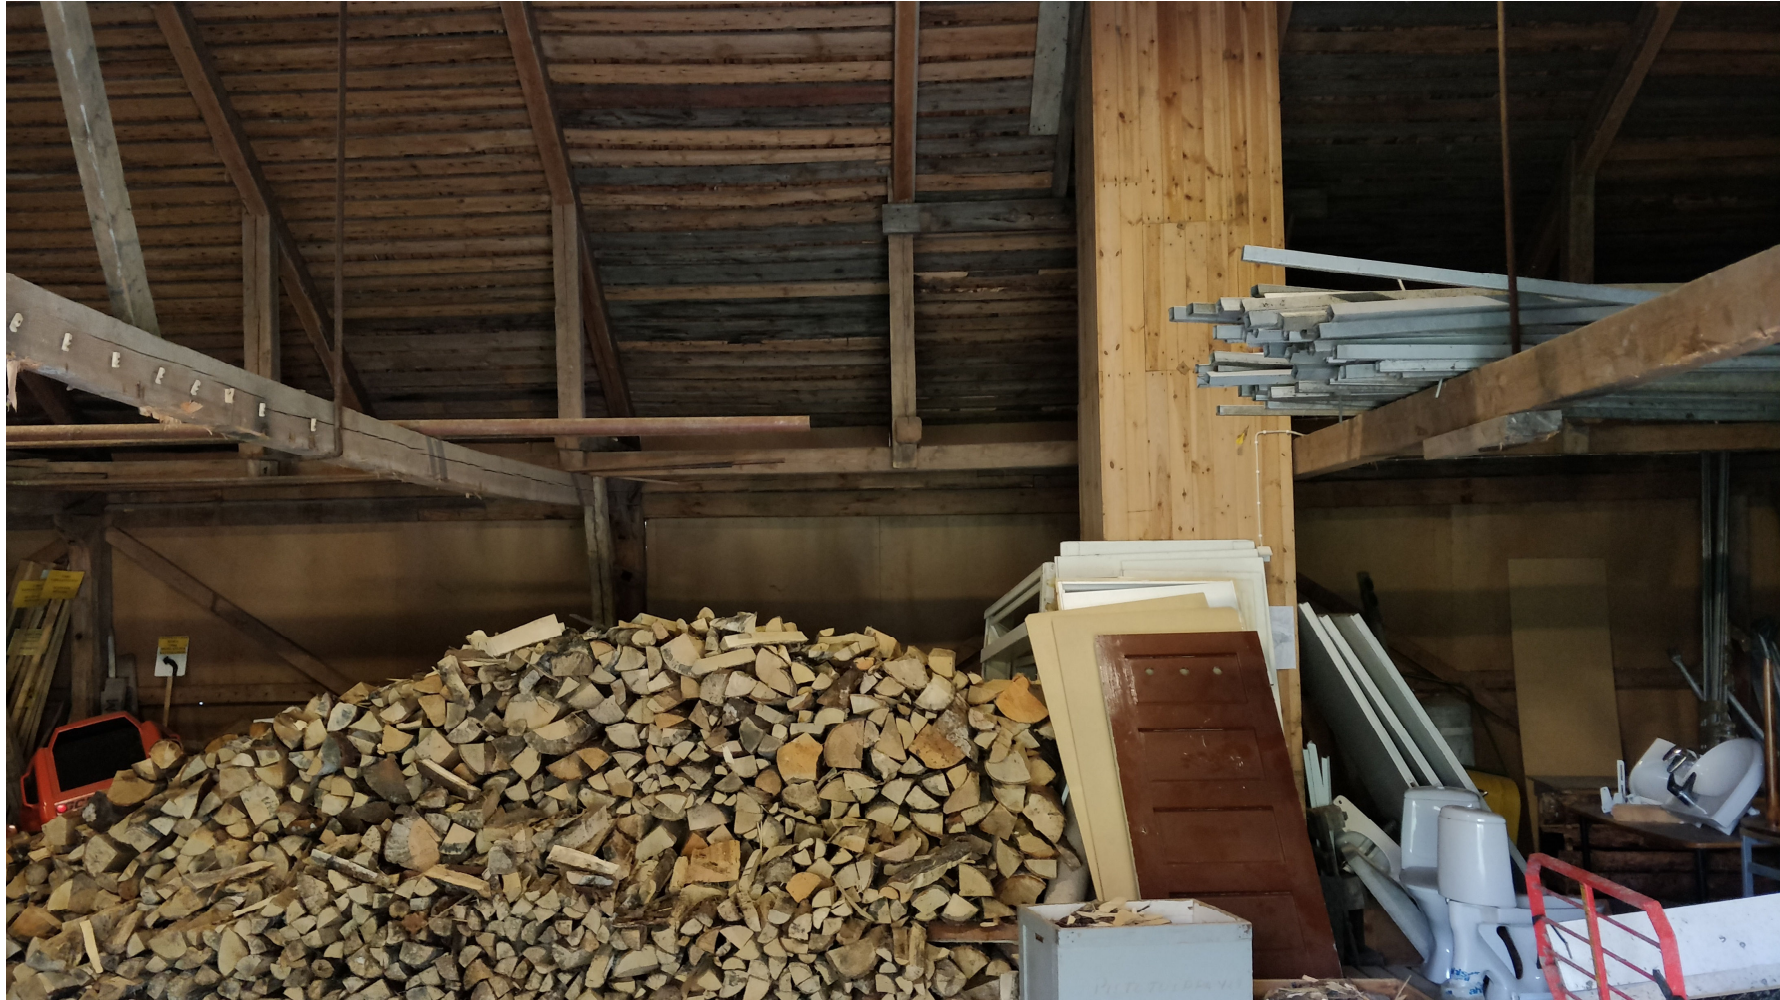
Kuva 42. Puinen kellaritilaa tuulettava ja tavarahissinä toiminut hormi näkyy oikealla. Sen vieressä kulkevan palkin alle on lisätty puupalanen vetotangon kohdalle. Poikittaispalkit ovat keskenään eri värisiä ja siis mahdollisesti eri ikäisiä. Erillisen osan vaihtaminen on kuitenkin haasteellista. Todennäköisempää on, että puutarpeisto on jo varastointivaiheessa ollut eri laatuista.

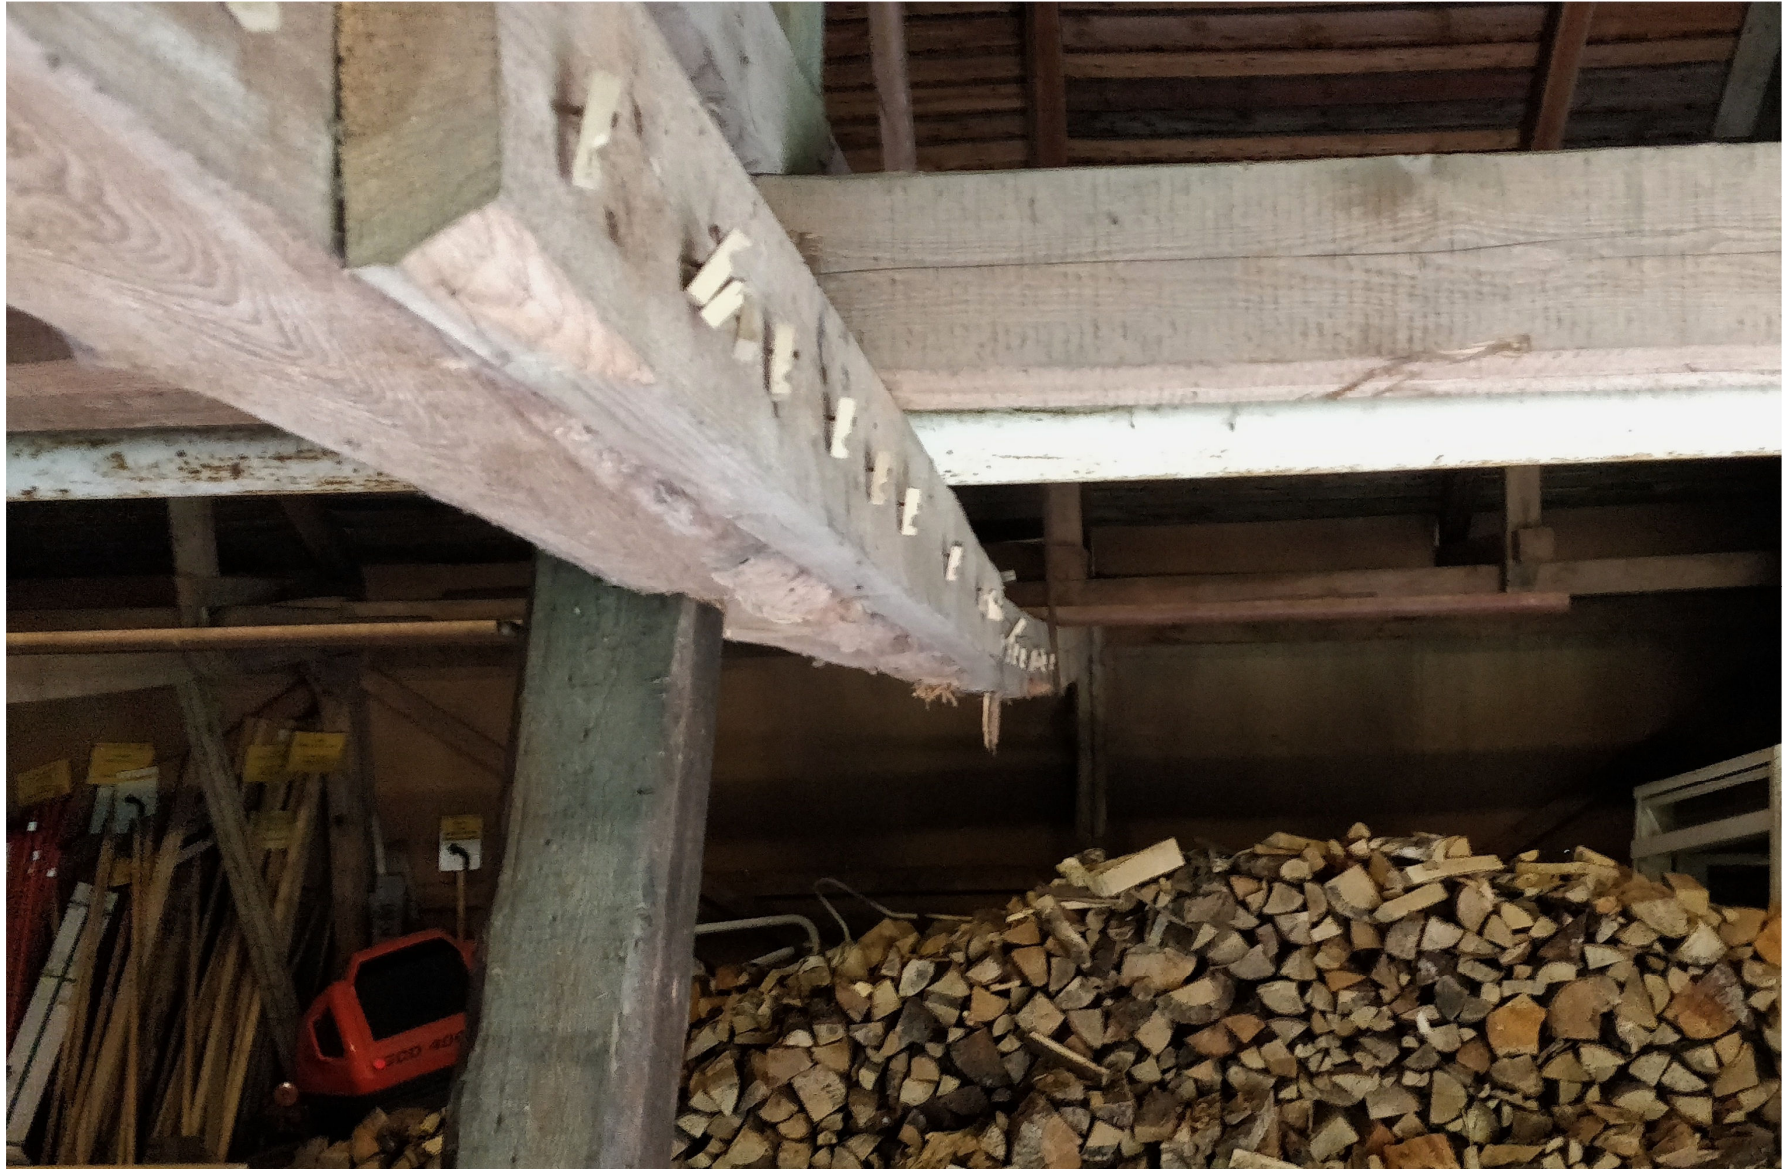
Kuva 43. Vaakapalkit ovat huomattavasti painuneet. Kun jänneväli on n. 11 metriä, johtuu painuminen myös rakennusosan omasta painosta. Palkkien pääasiallinen tarkoitus onkin ottaa vetoa vastaan ja estää pitkiä sivuja pullahtamasta katon kuormasta.

Ensimmäisen kerroksen puurakenteinen varasto on rakenteeltaan yksinkertainen, joskin sen huomattava koko on vaatinut erikoisvalmisteisia kattotuoleja vetotankoineen. Varaston runko on osin tehty veistetyistä puusta, osin sahatusta, ja puupinta on osin harmaantuneempaa kuin toisaalla. Runko lienee kuitenkin samalla ajanjaksolla rakennettu, koska erillisten rakennusosien vaihtaminen erityisesti kattorakenteessa olisi jälkikäteen varsin työlästä.

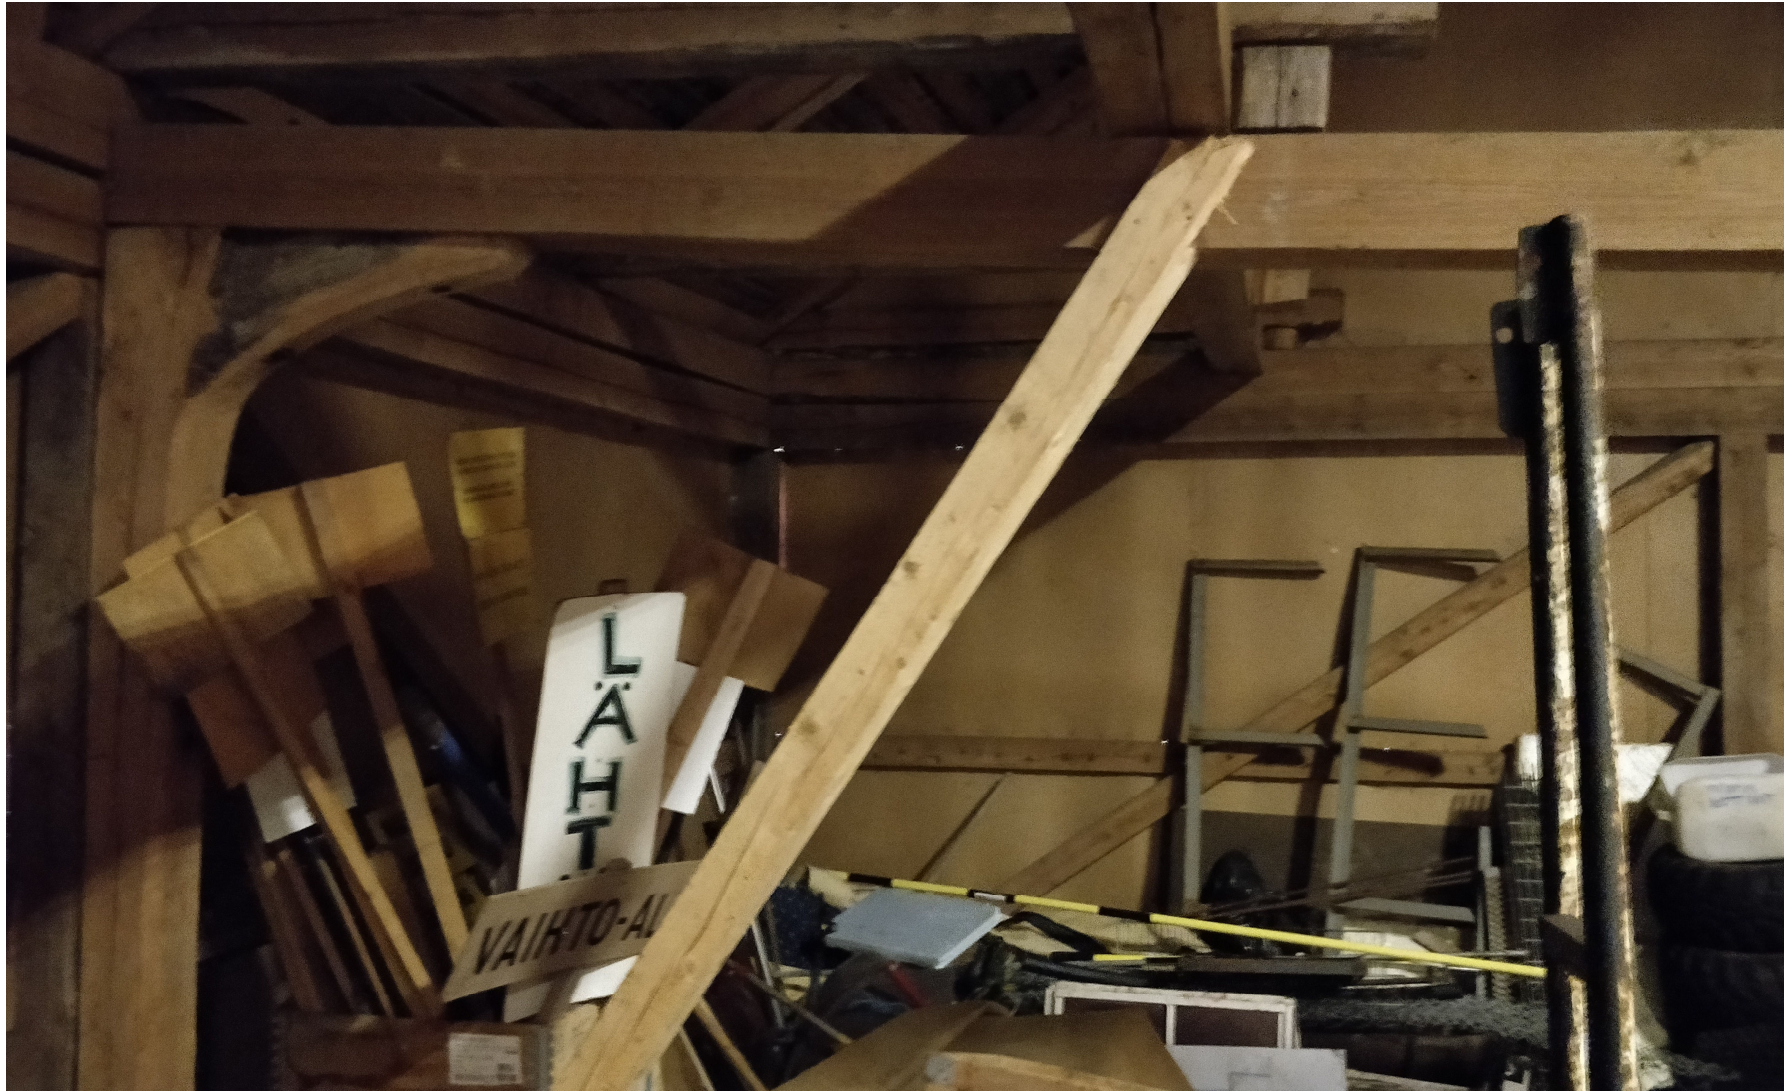
Kuva 44. Molemmissa päädyissä reunimmaisen palkin toinen vinotuki, "kontti" on uusittu. Seinärungon ja vaakapalkin liitos on rakennettu joka toisen palkin kohdalla juuripilarilla. Pystypilari on siis veistetty aivan puun tyvestä.

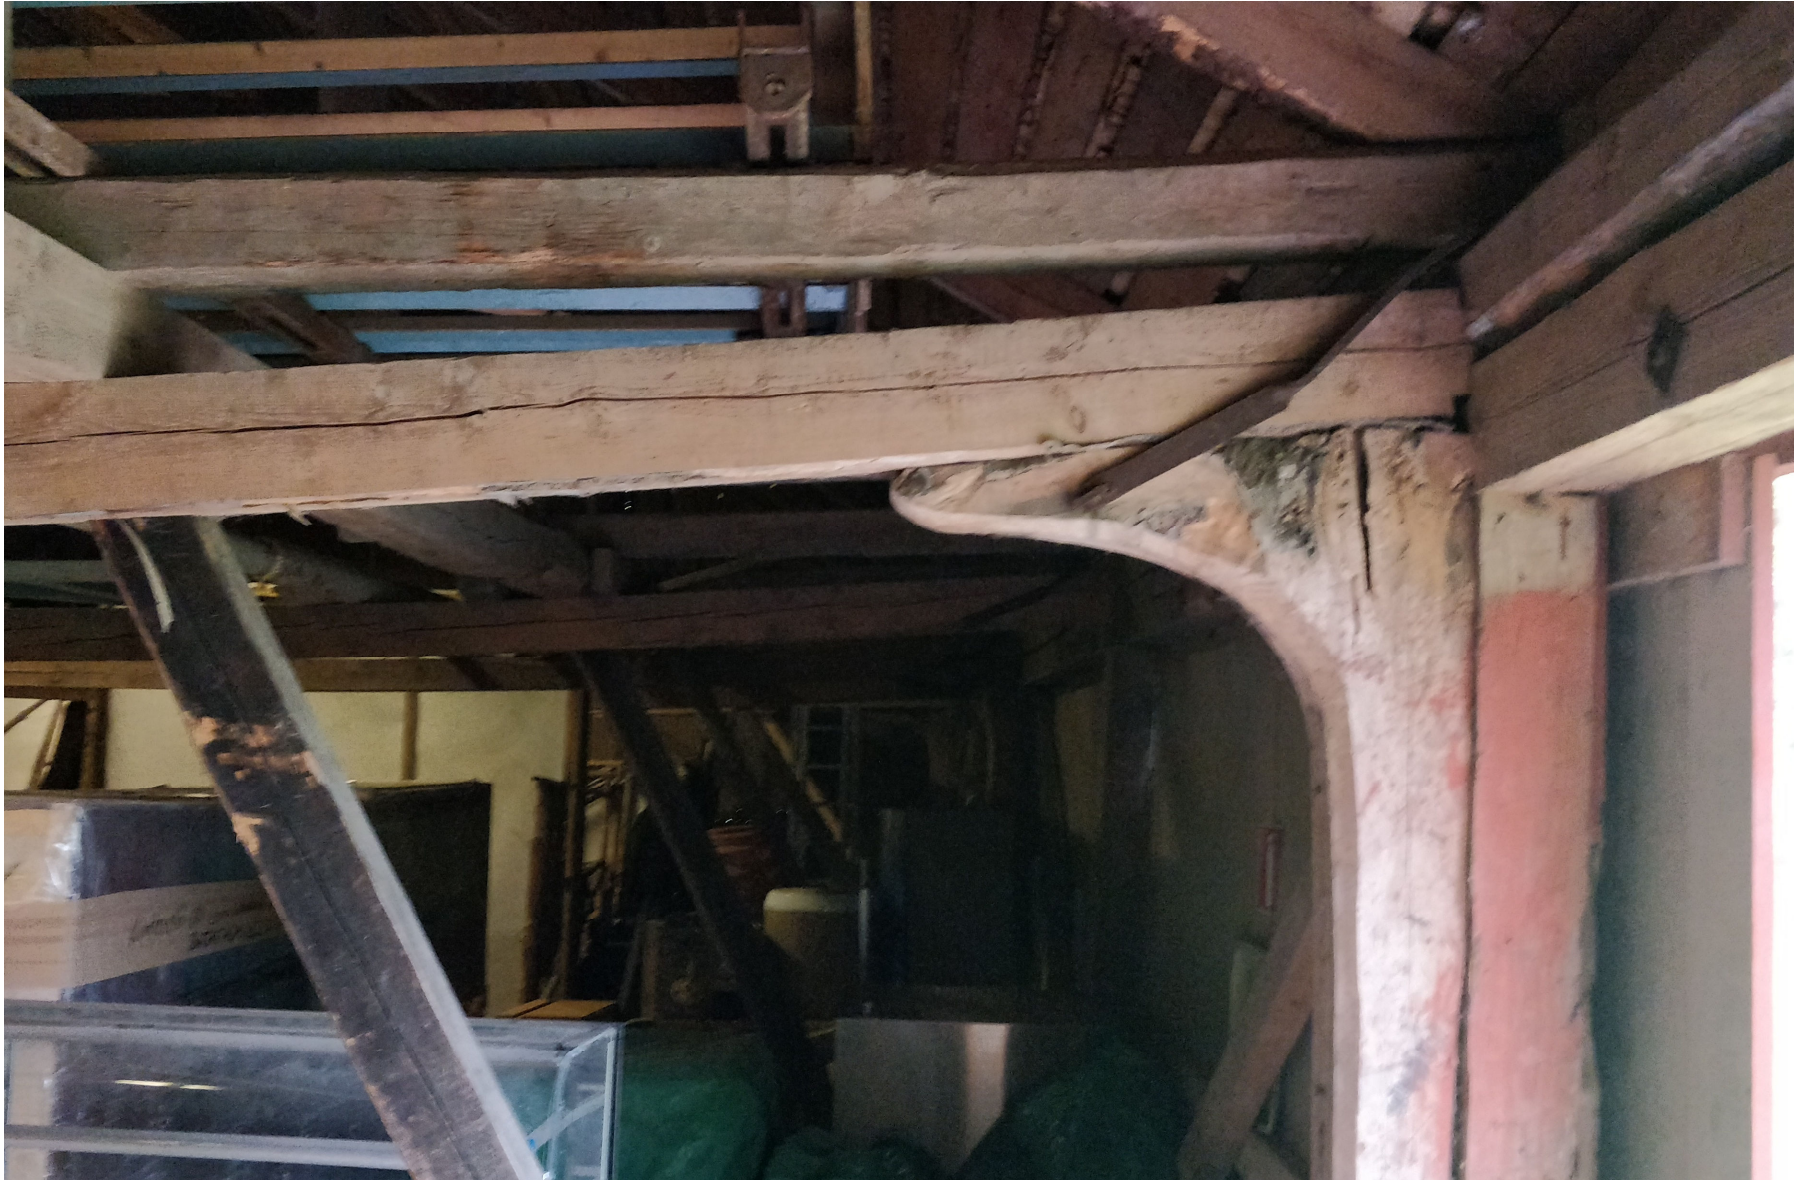
Kuva 45. Seinärakenteen ja palkin liitos liukuoven vieressä. Juuripuu on osin hajennut palkin painuman johdosta. Liitosta on rakennuksessa kauttaaltaan vahvistettu kierretyllä lattateräksellä.
