Harjunteen koulukeskus  
Ratakatu 1  
07900 Loviisa

**SISÄILMAN LAATUUN LIITTYVÄ SELVITYSTYÖ****1. TAUSTATIEDOT**

Tämän tutkimuksen kohteena oli Loviisan kaupungin Harjunteen koulukeskuksen uusi osa, joka on valmistunut 2014. Tutkimusten avulla haluttiin selvittää koulun henkilökunnan ja oppilaiden kokemien hajujen ja terveysoireilujen syytä.

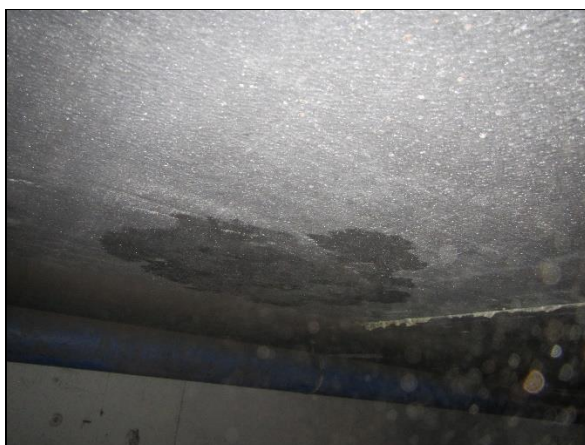
15. vesimärkä eristeen alapinta ryömintätilassa

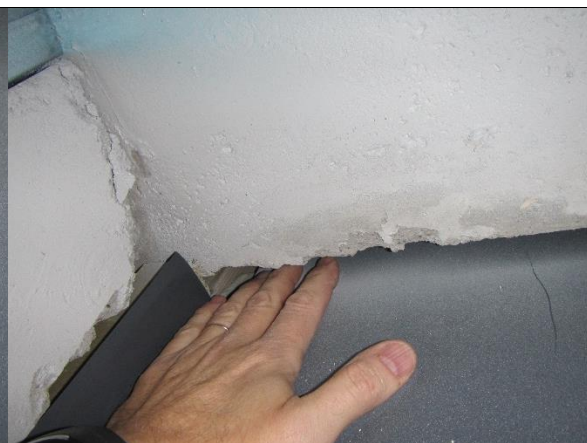
47. Epätiivisyyskohdat alakaton yläpuolisissa rakenteiden liittymäkohdissa olivat suuria

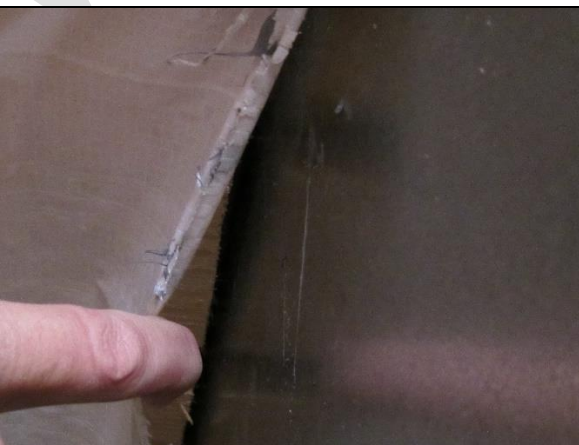
55. Puutteellisesti tiivistetty läpivienti aluskatteessa

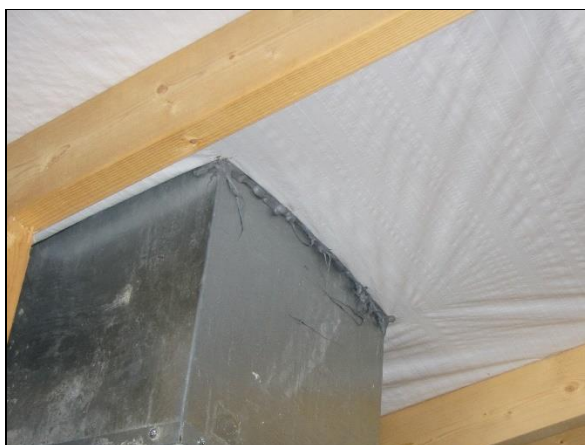
56. Puutteellisesti tiivistetty läpivienti aluskatteessa

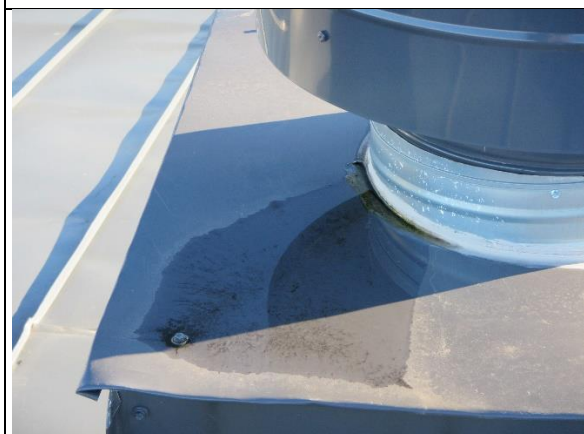
62. Lammikoitunutta vettä poistoilman hajottajan reunalla

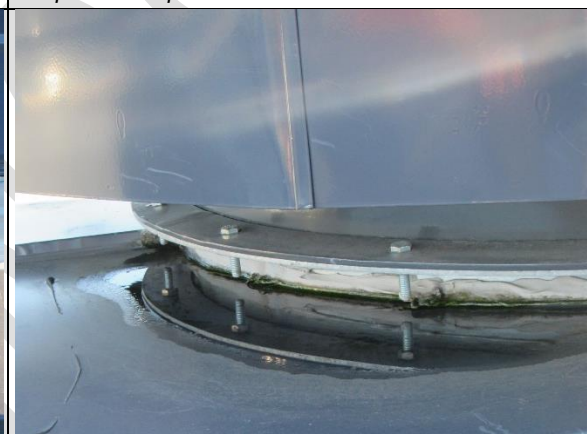
63. Vesilammikko poistoilman hajottajan reunalla

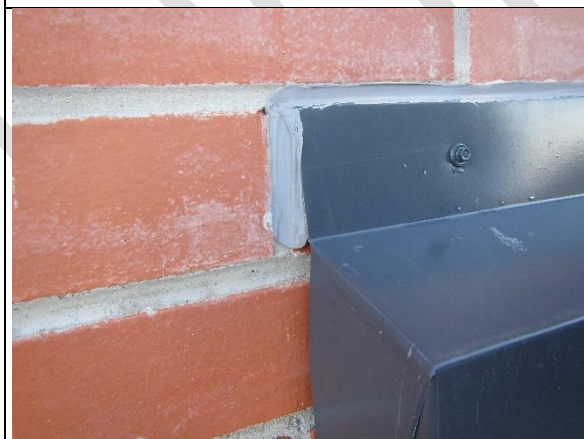
64. Puutteellisesti tiivistetty liitoskohta

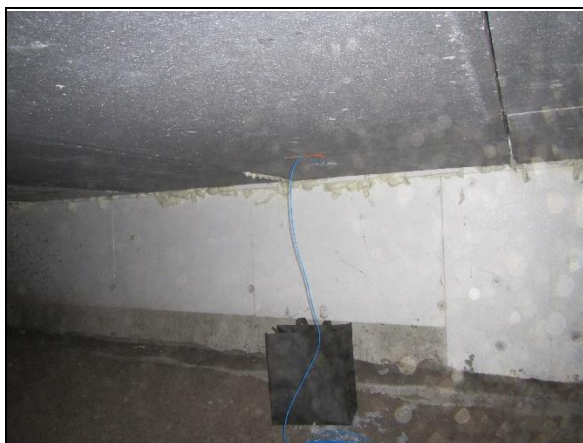
54. Merkkiaineen syöttö alapohjassa
