## Sisäilmatutkimusraportti

| Projekti | Harjunteen koulu, vanha osa |
| Tilaaaja | Loviisan kaupunki |
| Kohde | Harjunteen koulukeskus<br>Ratakatu 1<br>07900 Loviisa |

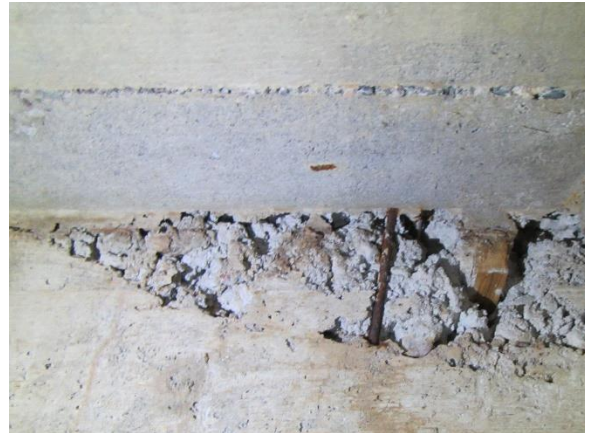
*A-osa, betonirakenteessa oli puuta*

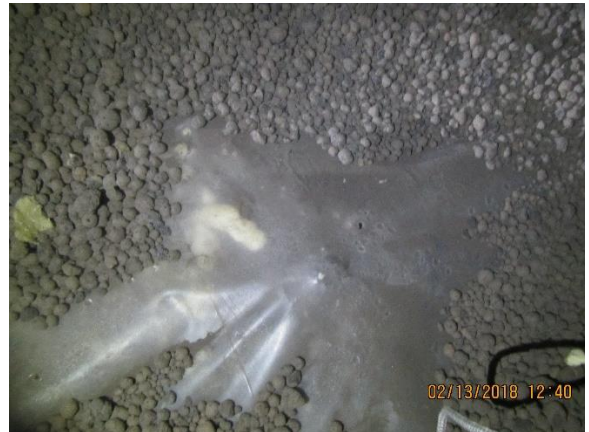
*A-osa, Leca -sora kerroksen paksuus vaihteli, kapillaarikatkona olevan muovikalvon alapinnalla oli tiivistynyttä kosteutta*

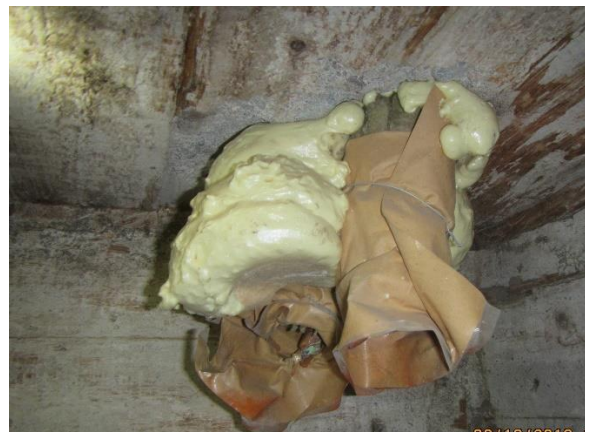
*A-osa, heikosti tiivistetty alapohjan läpivienti*

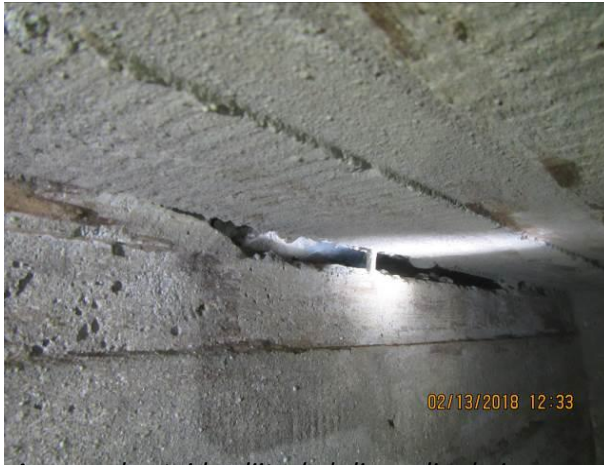
A-osa, rakenteiden liitoskohdissa oli rakoja

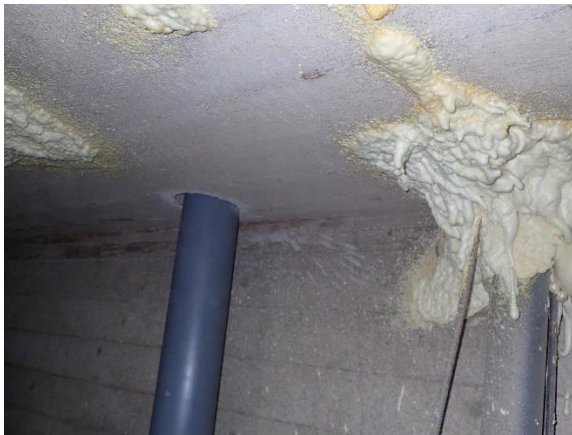
A-osa, tiivistämätön läpivienti

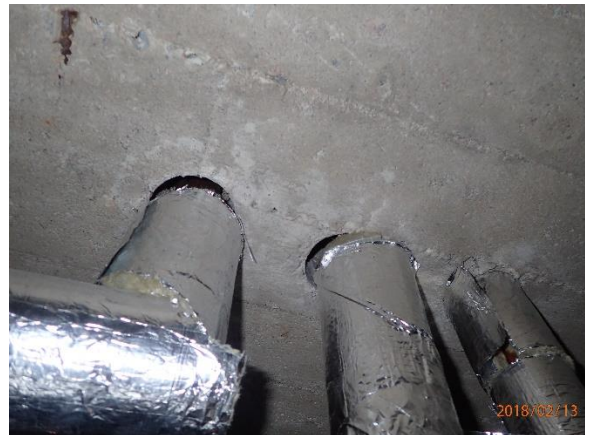
A -osa, tiivistämättömiä läpivientejä

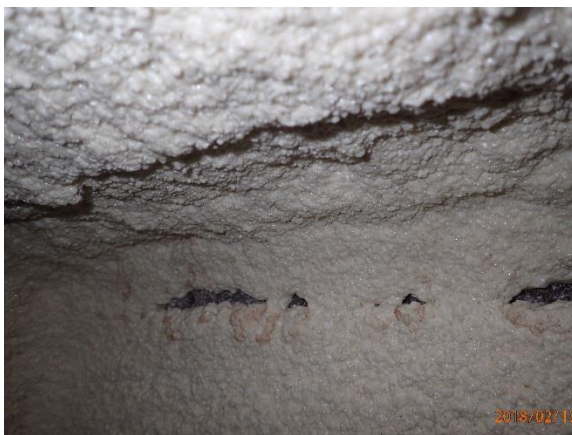
A-osa, rakoja ulkoseinän uretaanipinnalla

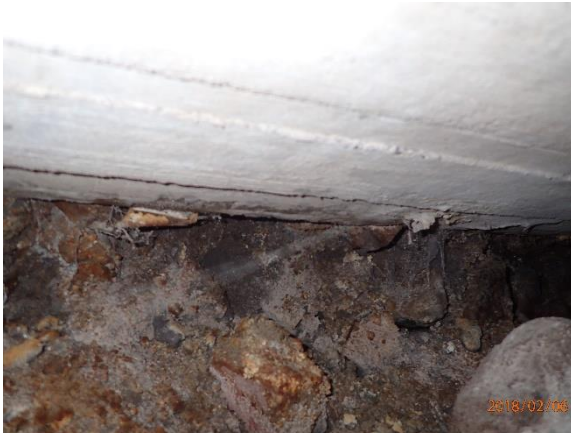
*B -osa Kostea maapohjaa*

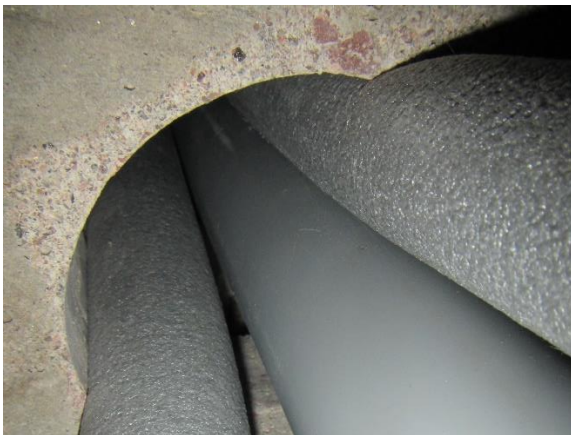
*B -osa, alapohjan tiivistämätön läpivienti*

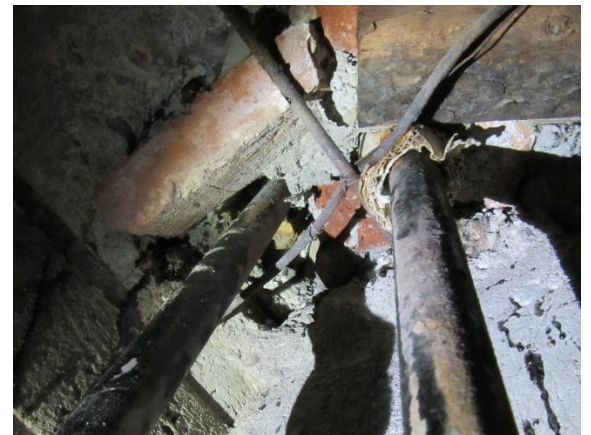
*B -osa, heikosti tiivistetty alapohjan läpivienti*

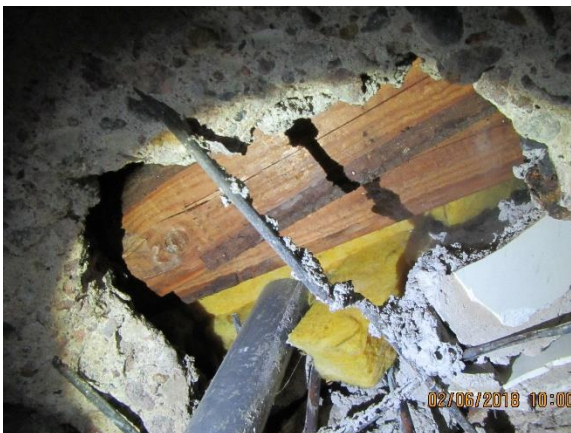
*B -osa, alapohjan heikosti tiivistetty läpivienti*

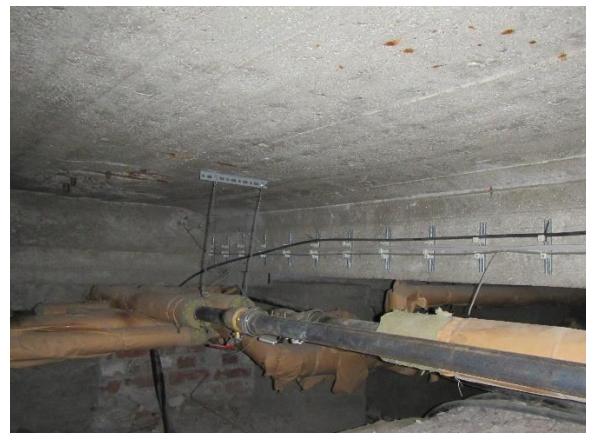
*B -osa, heikkokuntoisia putkieristeitä*

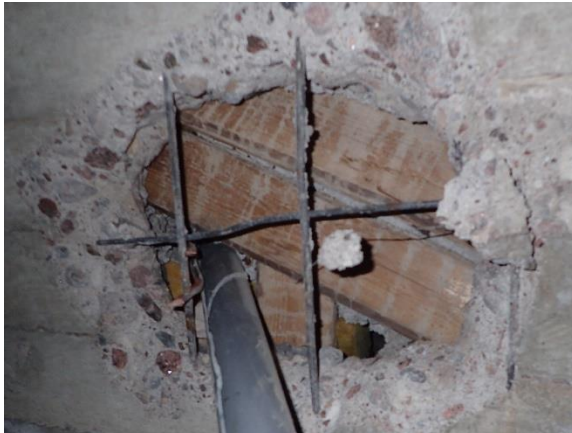
*B -osa, alapohjan heikosti tiivistetty läpivienti*

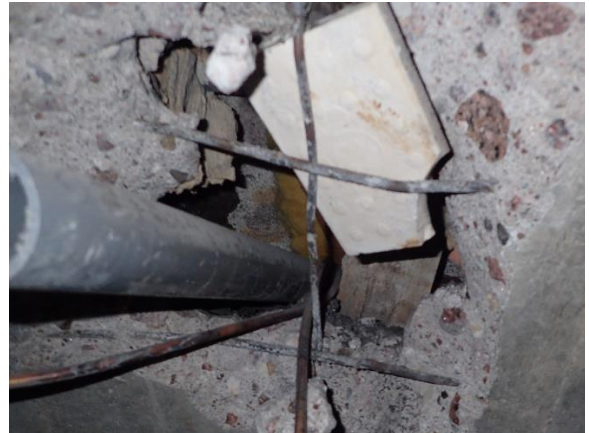
*B -osa, epätiivis läpivienti*

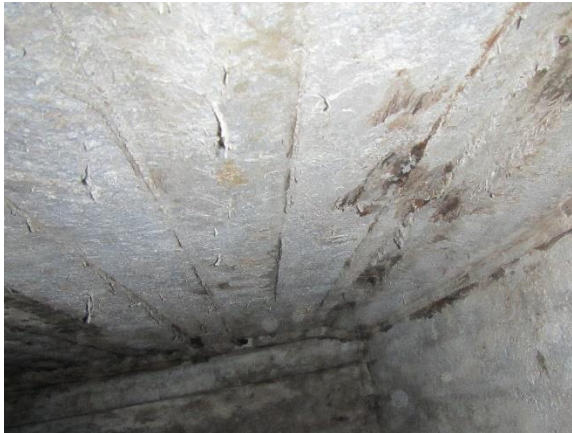
*C-osa, betonipinnoilla oli paikoin lahoa muottilautojen pintaa*

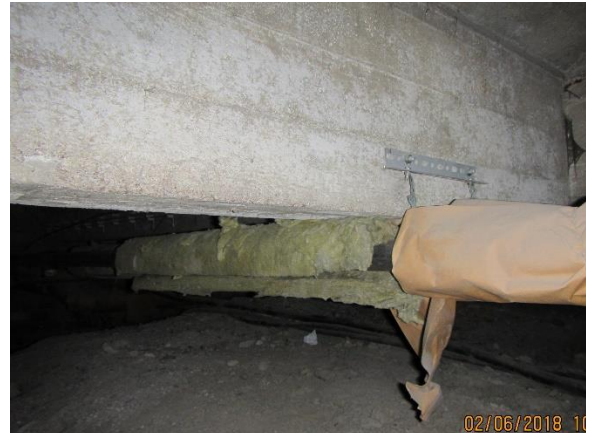
*C-osa, putkilinjojen heikkokuntoisia eristeitä*

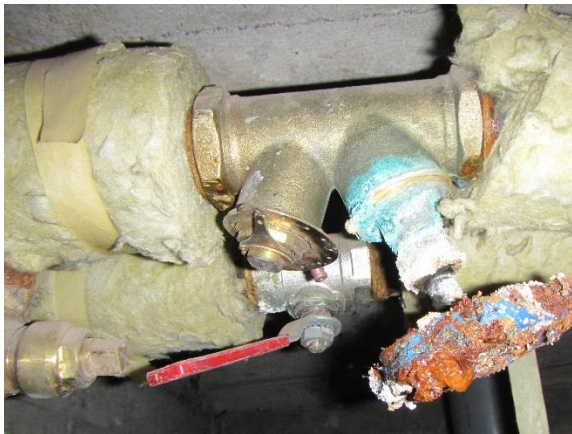
*C-osa, heikosti vuotava putkiliitos*

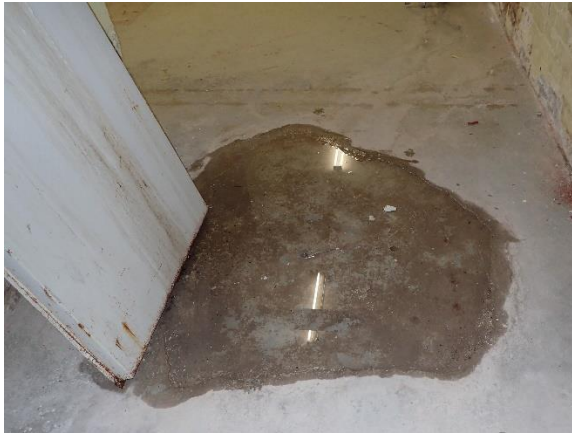
*Pihakannen kanavan läpiviennin kohdalta valuu vettä kellariin*

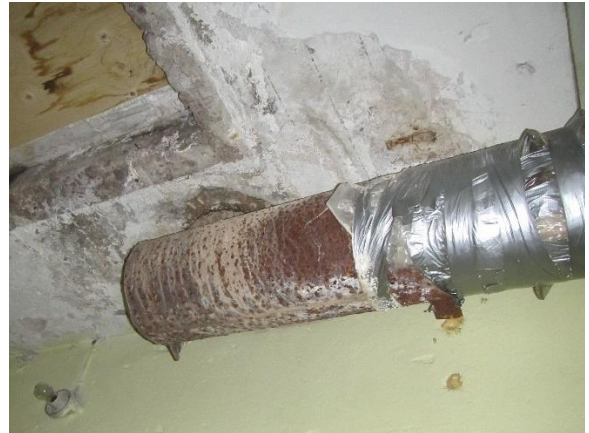
*Vanhan kattilahuoneen paikattu valurautaputki*

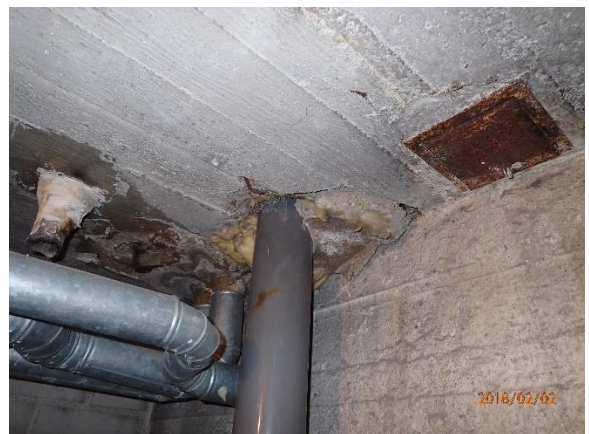
*Entinen polttoainevarasto, epätiivis läpivienti*

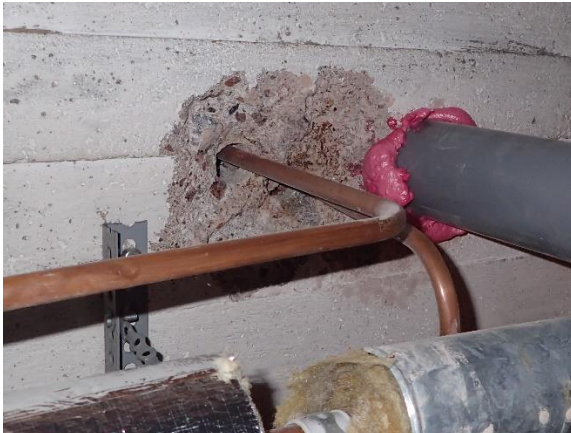
*Vanha kattilahuone, tiivistämätön läpivienti*

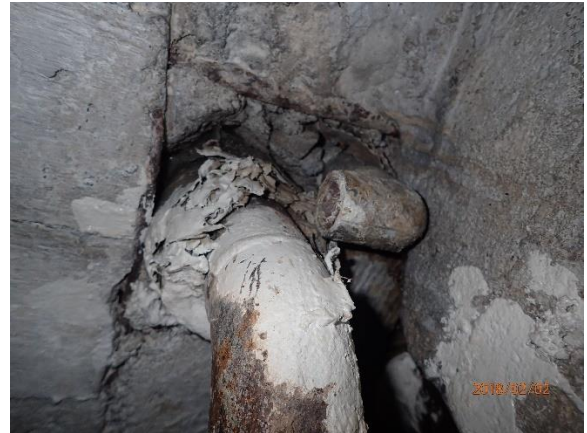
*Entinen polttoainevarasto, vanha epätiivis läpivienti*

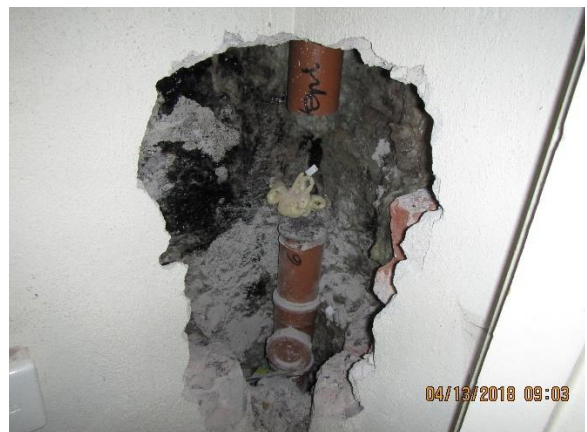
*A-osan kellari, avoin seinärakenne*

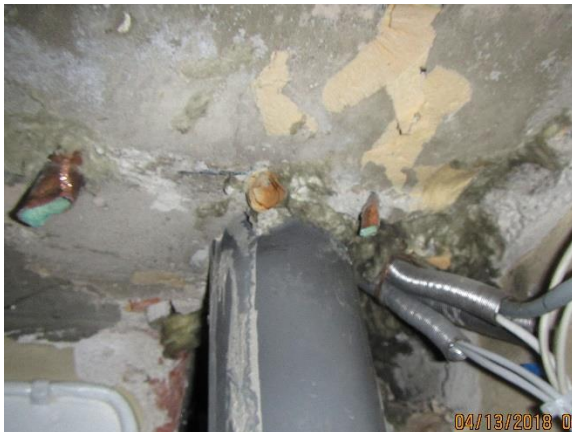
*A-osa kellari, epätiivis läpivienti*

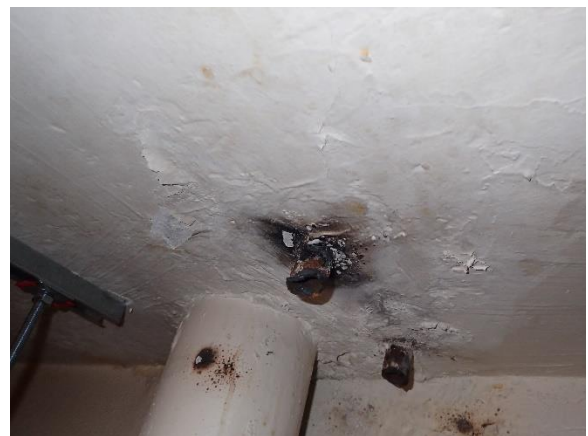
*A-osa kellari, epätiivis läpivienti*

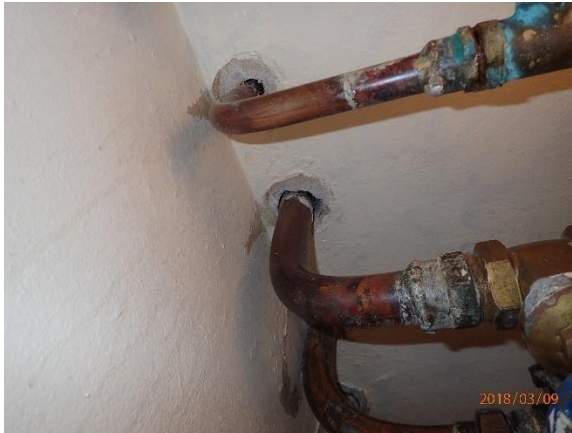
*A-osa kellari, epätiivitä läpivientejä*

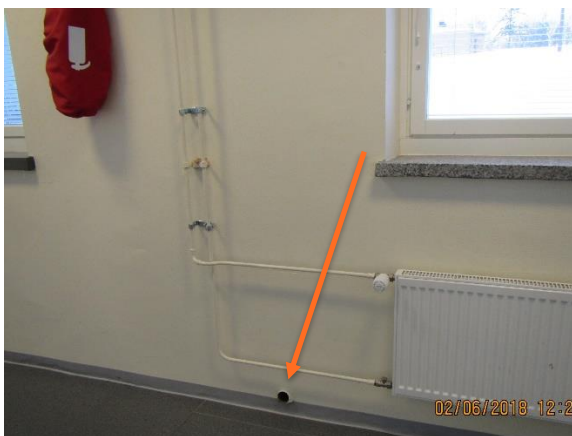
- alakattotiloissa oli yleisesti havaittavissa poikkeuksellista hajua
- rakenteissa on vanhoja IV -kyljuja/kanavia, joista voi olla avoin ilmayhteys sisätiloihin
- kellarikerroksesta oli 1. kerroksen tiloihin avoimia ilmayhteyksiä epätiividen välipohjan läpivientien kautta
- 1070 käytävä
  - o käytävän ulkoseinän alaosassa oli ulkoilmaan avoin läpivienti
  - o alapohjarakenne on vanha, mutta pinta on uusittu
  - o alapohjatäyte on sekoitus puuta, mineraalivilla yms.

*1070, käytävän ulkoseinässä oli avoin läpivienti ulos*

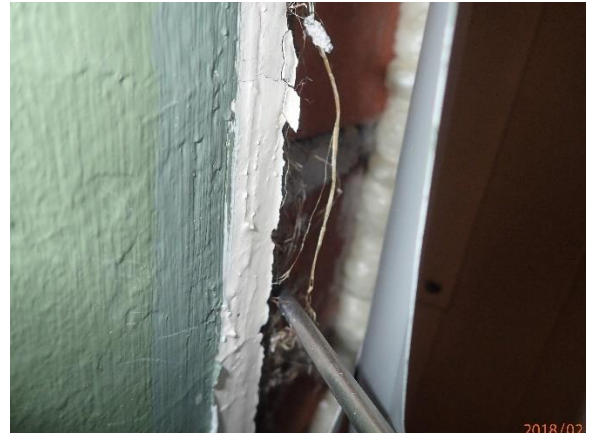
1076, epätiivis ovenkarmin ja seinän liittymä ja vanhaa pellavarivettä

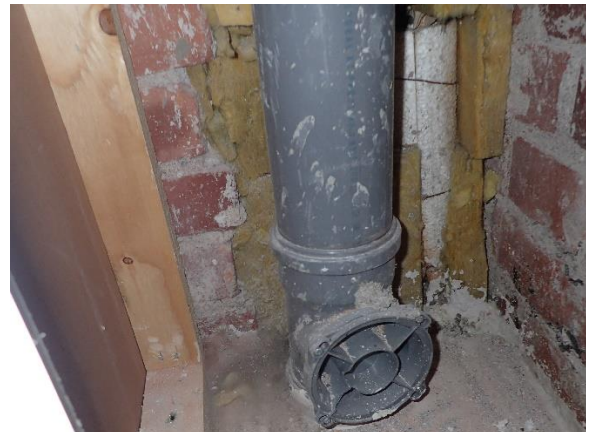
130/1057, ilmayhteys eristetilaan sekä avointa villaeristepintaa

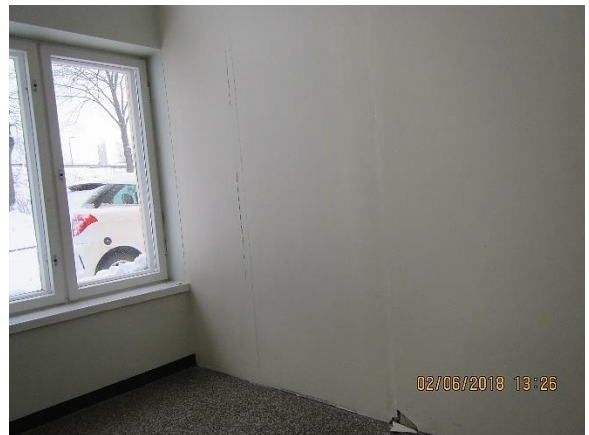
- eteisaula
  - o portaikon alatasanteella on kipsilevyllä ummistettu vanha ulko-oviaukko. Rakenteen sisään on jätetty vanhat ovirakenteet. Ummistuskohdassa on halkeamia rakenteessa, joista havaittiin ilmapuotoa sisätiloihin päin.
  - o portaikon alla olevan tilan pohjalla on sekalaista rakennusjätettä, puukutterilastua ym. Tilasta havaittiin vähäistä ilmapuotoa sisätiloihin päin
  - o palopostikaapin kohdalla seinässä oli vesivuotojälkiä
- 1085 käytävä
  - o IV -kanavan koteloinnin alapinnalla oli vanhoja kosteusjälkiä. Tarkastusluukun kautta ei havaittu vuodon aiheuttajaa
  - o putkikoteloinnin sisällä oli avointa eristevillapintaa
  - o lämpöpatterin putken alapohjan läpiviennin kohdalta oli havaittavissa ilmapuotoa rakenteesta sisätiloihin päin

*Ummistettu oviaukko sisäpuolelta*

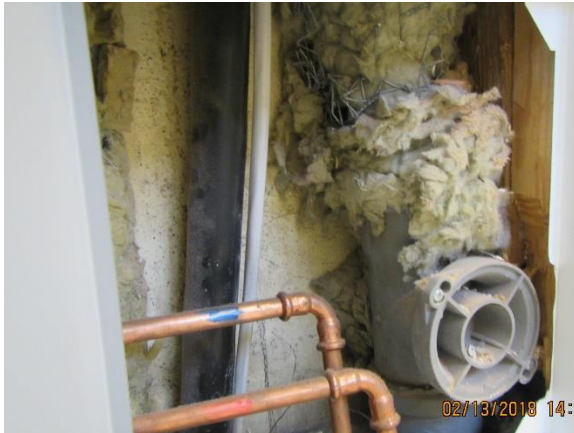
1085, avointa eristevillapintaa putkikoteloinnin sisäpuolella

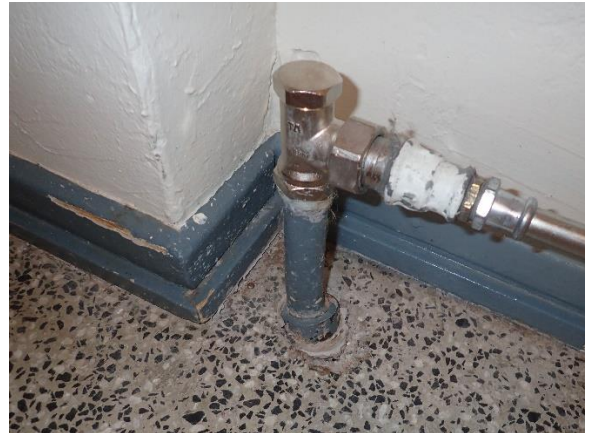
- 1090 tuulikaappi
  - o ulko-oven metallisten ovenpielipellitysten takaa oli havaittavissa ilmavirtausta sisätiloihin päin
- 132/1078
  - o tilan alapuolella sijaitsee vanha kattilahuone, jossa oli kosteus- ja mikrobivaurioita
  - o välipohjarakenteen sisällä oli orgaanista materiaalia, kuten tervapaperia, paperia ja puupurua. Välipohjarakenteeseen tehdyn tutkimusreiän kautta havaittiin voimakasta ilmavirtausta sisätiloihin
  - o välipohjan lävistävät läpiviennit eivät olleet tiiviitä, ja niiden kautta oli havaittavissa ilmavirtausta rakenteesta sisätiloihin päin

132/1078, epätiivis välipohjan läpivienti

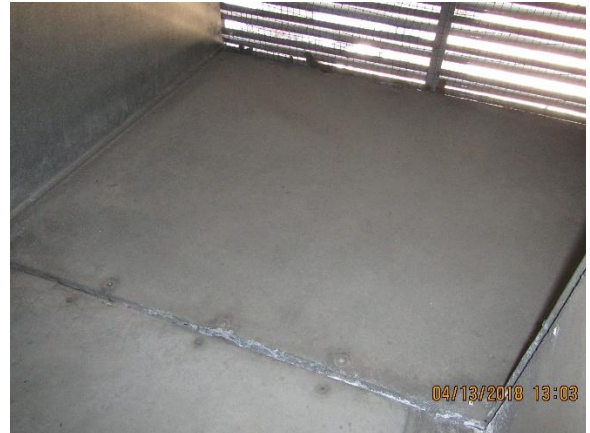
- o lattiapinnoilla oli runsaasti vesijälkiä
  - o tuloilmakammion saumakohdasta oli valunut vettä lattialle. Kammioon pääse kiinnostumaan lunta.
  - o paksun kanavan läpiviennin kohdalla oli kosteusjälkiä

*A -osa IV -konehuone, tuloilmakammio sisäpuolelta*

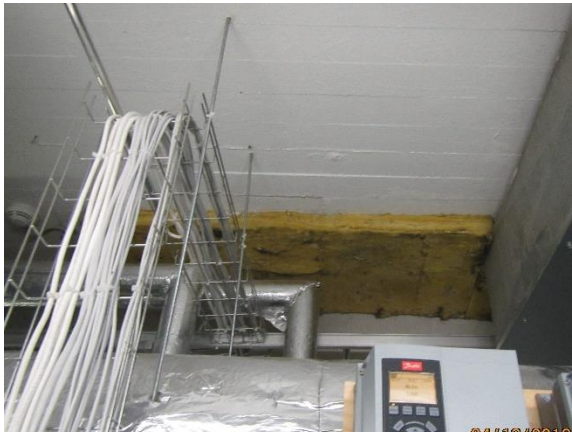
*A -osa IV -konehuone, avointa eristepintaa*

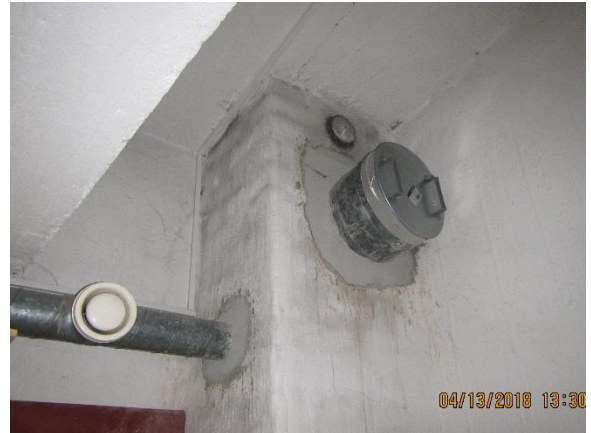
*Näyttämön yläpuolinen tila, vanha kanava*

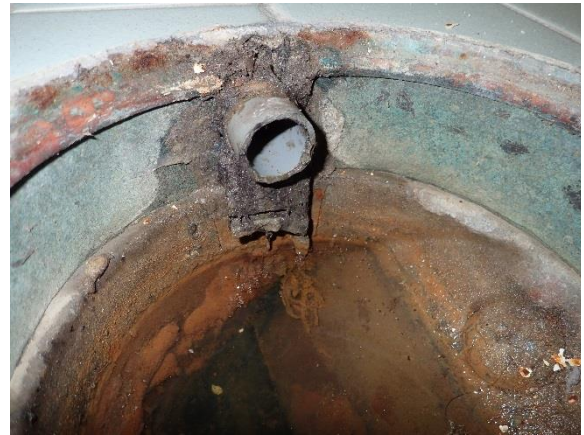
*Kuparikorokerengas, liittymä kaivoon ei ole tiivis ja altaan poistoputki lävistää sen*

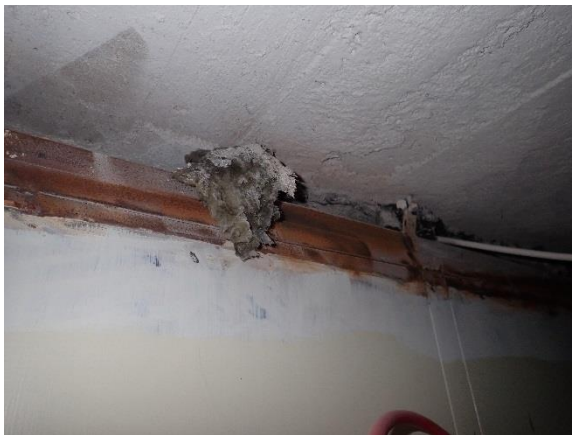
*Avoim liittymä palo-oven yläpuolella, avoimia eristevillapintoja*

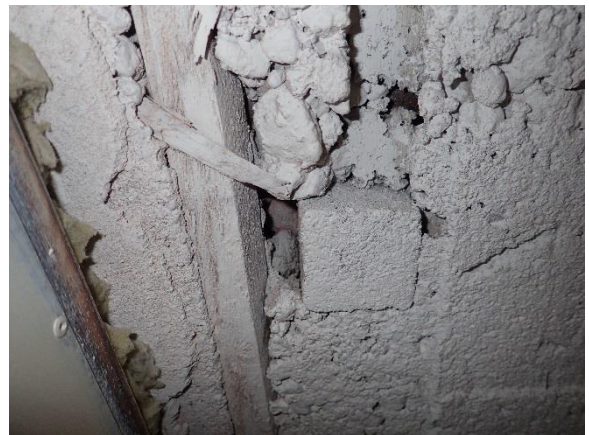
*Yläpohjan lävistäviä puurakenteita*

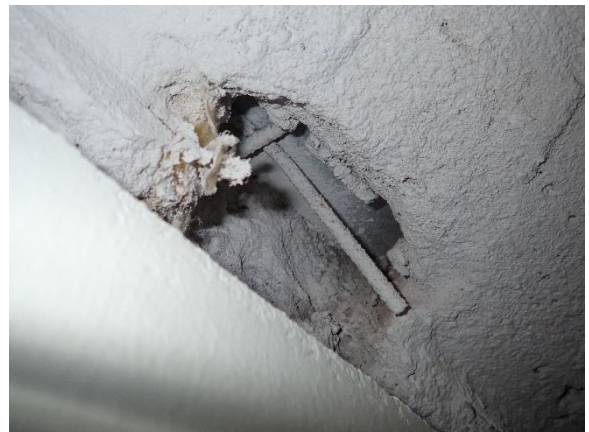
*Avoim läpivienti yläpohjassa*

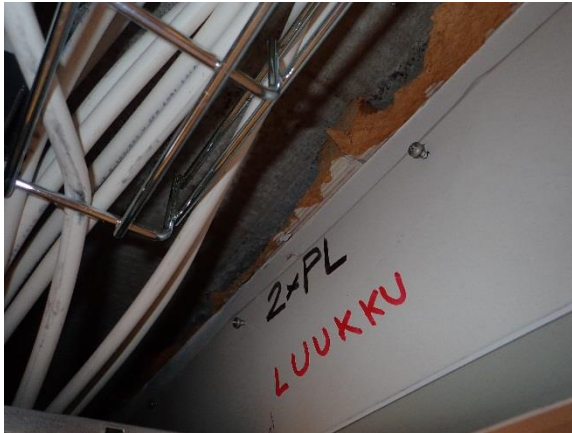
*C-osan käytävän IV -kotelon kohdalta vanha si-  
säkatto on purkamatta*

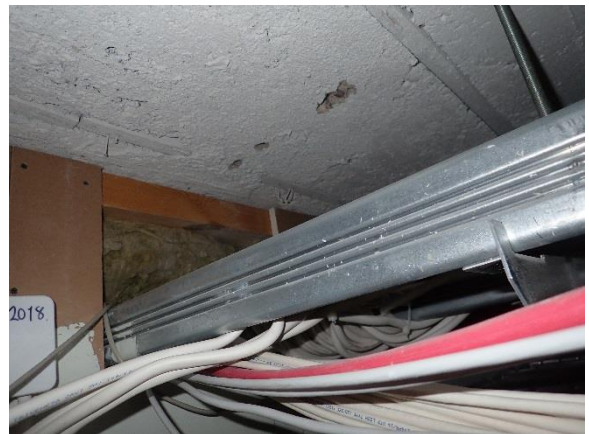
*Avoin läpivienti ja eristevillapinta alakattoti-  
lassa*

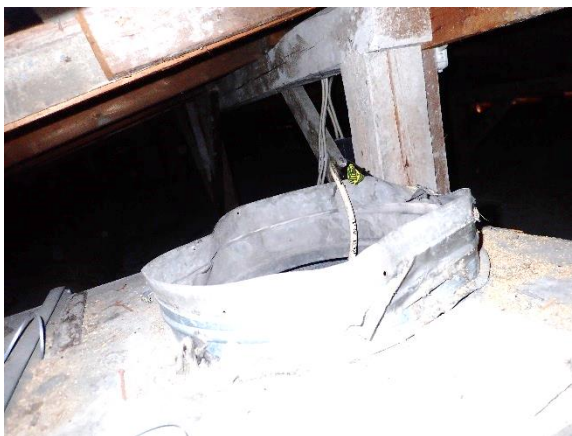
*Avoin, käytöstä poistettu IV -järjestelmän osa*

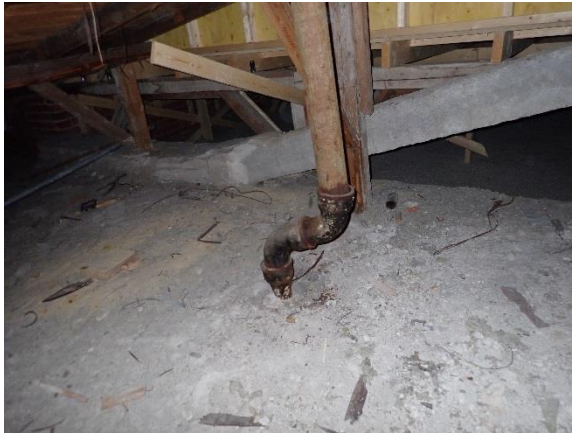
*Eristämätön viemärin tuuletusputki.*

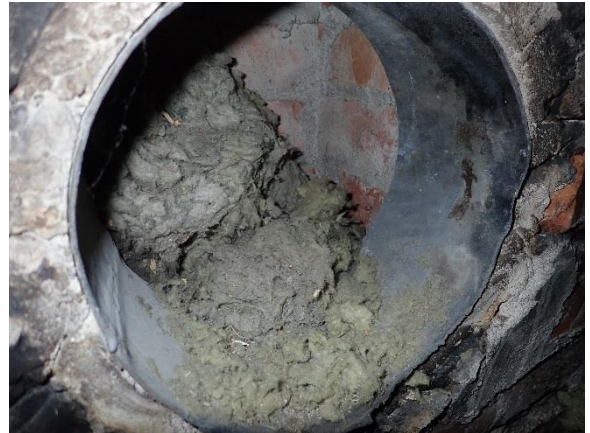
*Mineraalivillakappaleilla suljettu IV -hormi lähikuvassa*

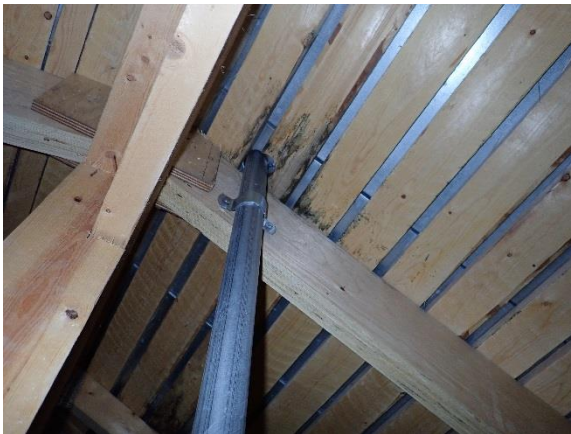
- rakenteesta on poistettu palasaneerauksen yhteydessä vanhan yläpohjan lämmöneristeet ja ne on korvattu puhallusvillaeristeellä
- tiilirakenteiden pinnoilla oli tulipalon aiheuttamaa nokea
- tilan 2021 yläpuolella on vanha tiilirakenteinen poistoilmakanava, joka on suljettu mineraalivillalla
  - o kanavan sulkemisesta sisätilojen puolella ei ole tietoa
- tilasta 2021 nousevan portaikon yläpään luukku on avoinna vinttitilaan
- vinttitilassa oli paikoin runsaasti lintujen jätöksiä pinnoilla ja lämmöneristekerroksen yläpinnalla
- antenniputken juuresta oli vesivuotoa vinttitilaan
  - o antenniputki sijaitsee IV -konehuoneen läheisyydessä

*Vuotava antenniputken läpivienti vesikatossa*

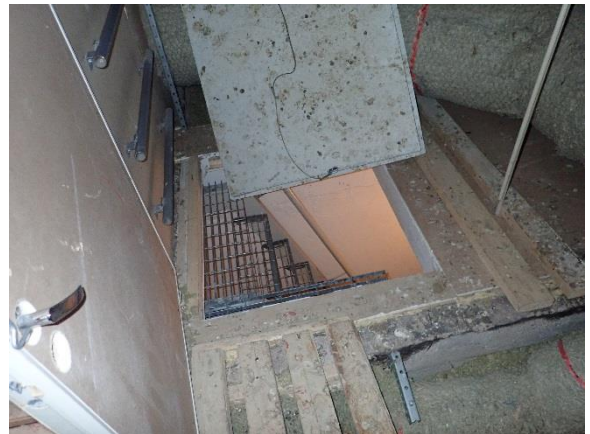
*Avoin luukku sisätiloista vinttitilaan, runsaasti lintujen jätöksiä kaikilla pinnoilla*

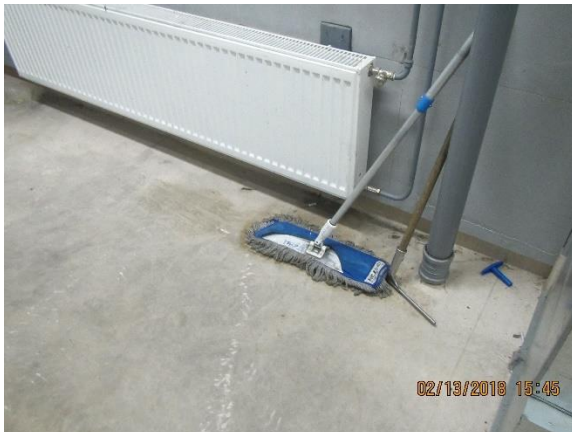
- IV -konehuone
  - o tila oli likainen ja tilassa oli eristevillaroskaa
  - o uusia suodattimia säilytettiin tilassa suojaamattomina avonaisissa pakkauksissa

*C-osa IV -konehuone, tilan lattia oli erittäin likainen*

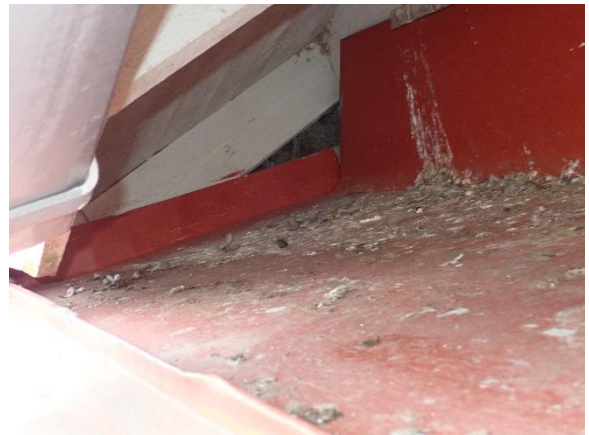
*Lintujen jätöksiä B-osan sisäjiirin räystäään alla*

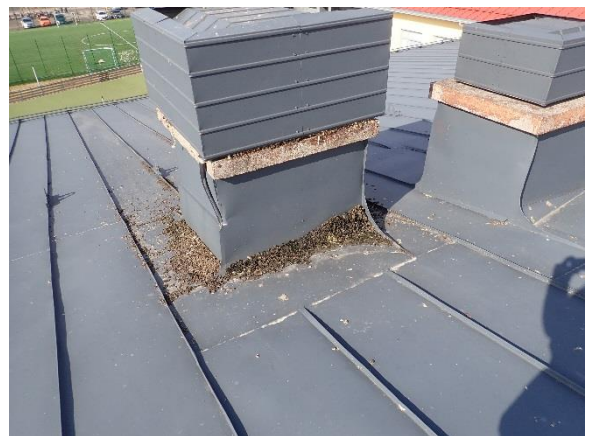
*Lintujen jätöksiä poistoilmahuoneen kotelossa ja sen ympärillä*

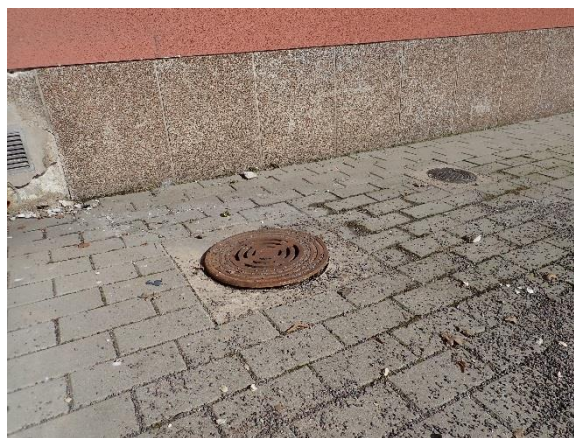
- osa kattovesistä johdetaan rakennuksen vierustoille
  - o selvät kosteusrasitusjäljet näkyvät sokkelirakenteen pinnalla
- sadevesikaivojen (ritiläkaivot) korkeusasema on sellainen, että vedet eivät johdu kaivoon

Sadevesikaivon kansi on korkeammalla kuin pihakiveyksen pinta
