Loviisan kaupunki

Haddom Skola

Haddomintie 14

| Kuvaus | <b>Kuntoarvioraportti</b> |

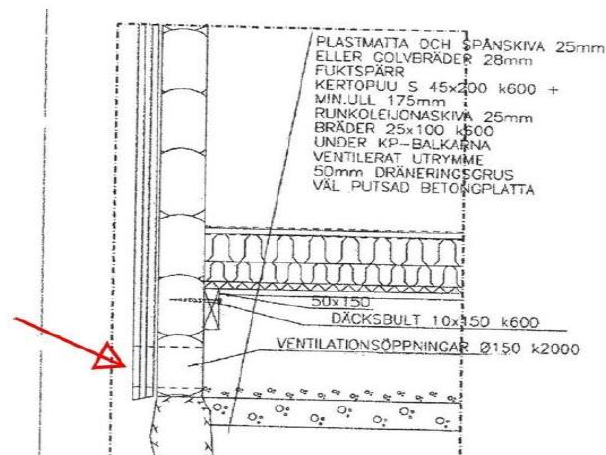
Perustukset, sokkelit ja alapohjat arvioidaan tyydyttäväkuntoisiksi. Perustukset ja sokkeli muodostuu lohkotuista graniittikivistä. Rakennuksen pohjoispäädyssä on kellaritila. Kellaritilaan tulee ajoittain vettä, seinissä on kosteuden nousun aiheuttamia jälkiä ja lattian rajassa olevat puuosat ovat lahonneet. Kellarissa ei havaittu lattiakaivoja. Kellarin katosta lähtee ilmanvaihtokanavia välipohjaan. Alapohjan ja maanvastaisen paikalla valetun alapohjalaatan välinen tila on tarkoitettu tuulettuvaksi mutta tuuletusventtiilit olivat tulkittu mineraalivillalla (kts. ao. piirustus).

Alapohjatilan tarkastusta mahdollisilta vaurioilta suositellaan. Alapohjatilan riittävä tuuletus tulee varmistaa. Samalla poistetaan kaikki mahdollinen orgaaninen materiaali alapohjan tuulettetusta tilasta. Korjaustarpeet kustannuksineen tulee tarkentaa lisätutkimuksen tulosten perusteella eikä niitä ole tarkemmin sisällytetty PTS:aan. Lisätutkimus suositellaan tehtäväksi mahdollisimman pian.
