Loviisan kaupunki

Kyrkoby Skola

Pernajantie 197

| Kuvaus | <b>Kuntoarvioraportti</b> |

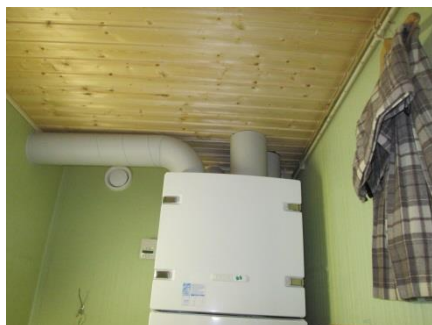
Kuva 3.8.1. Rakennuksen koneellinessa ilmastuvaihdossa on käytetty ns. pakettikoneita.  
Kuva 3.8.2. Likaisten tilojen poistoa varten on veiskatolla huippuimuri.

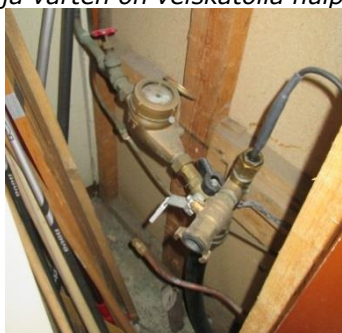
Kuva 3.8.3. Vesikalusteet ovat pääosin 1970 – ja 1980 luvuilta.  
Kuva 3.8.4. Vesijohto on varustettu saattolämmityksellä.

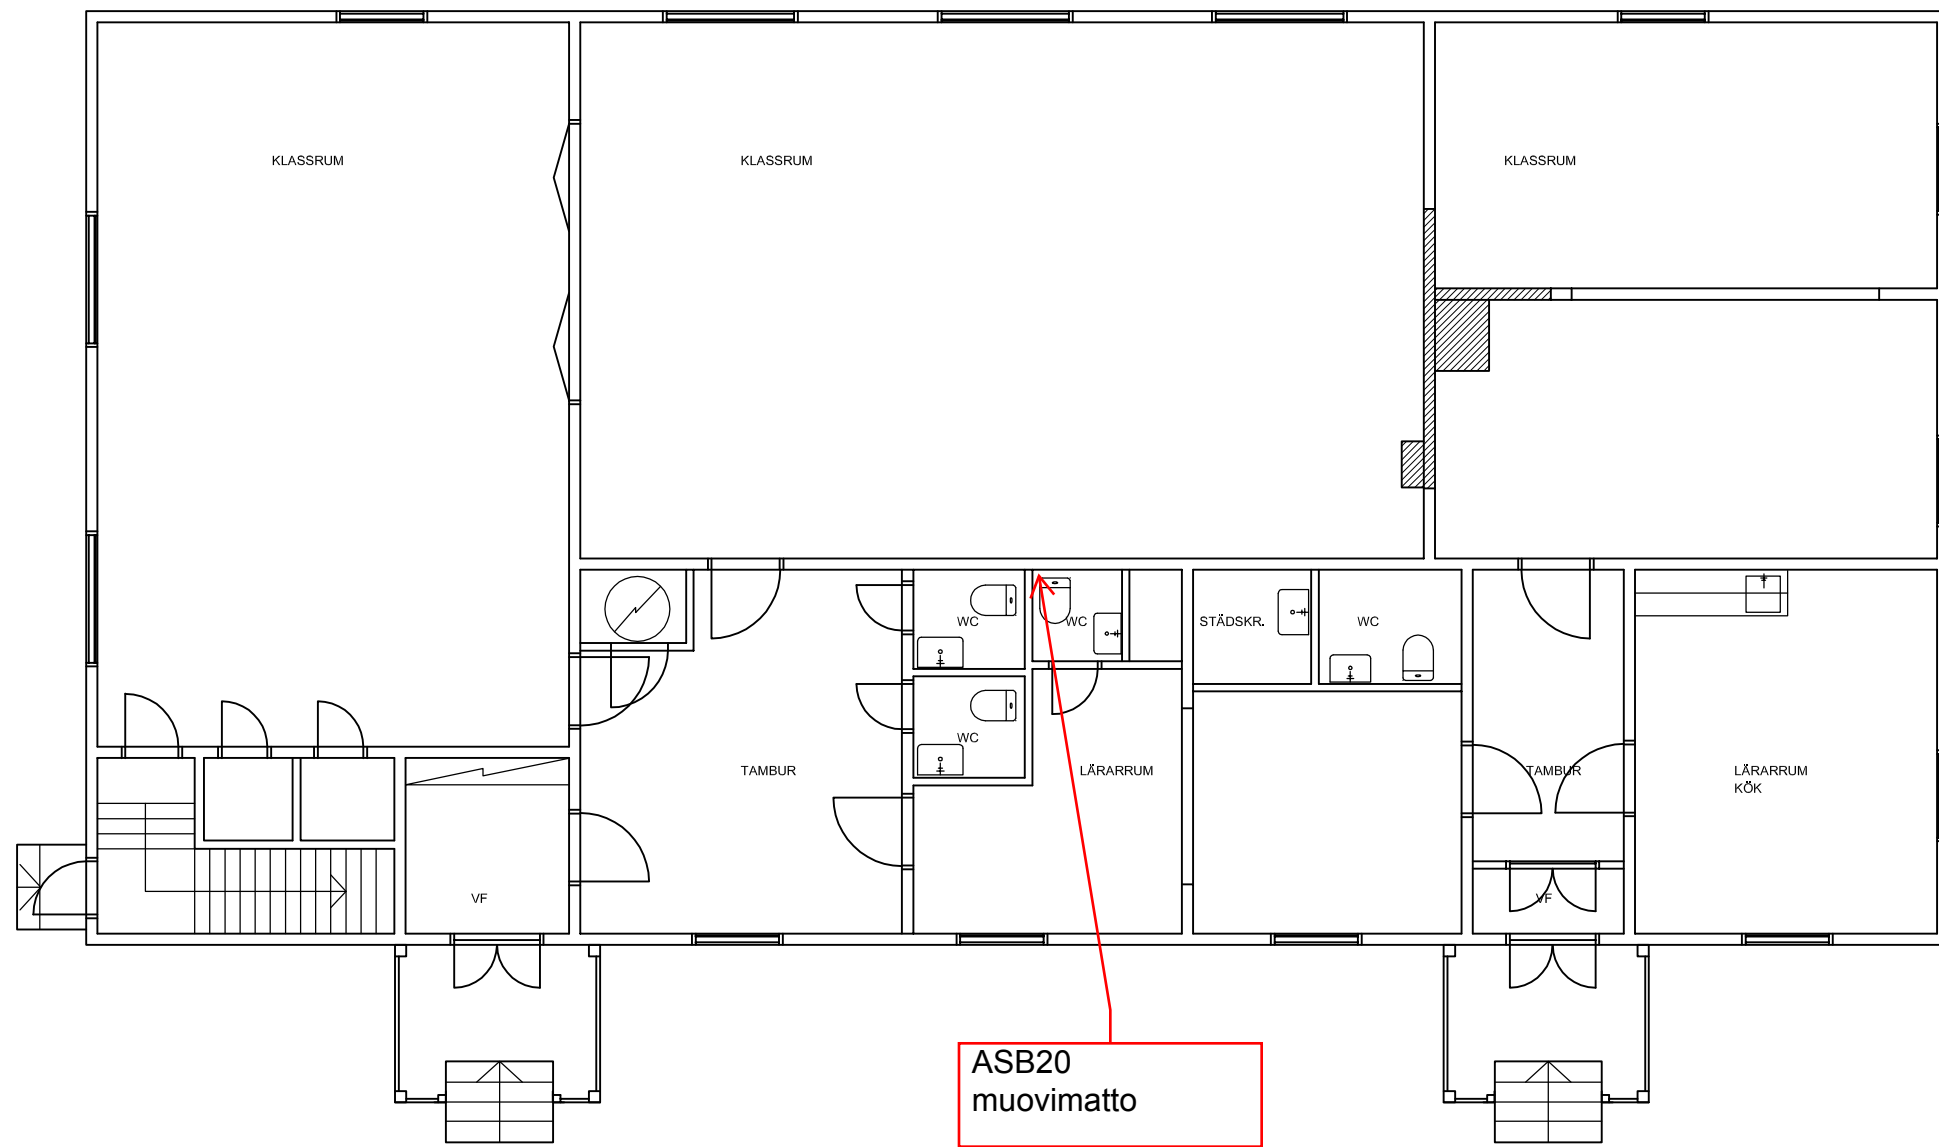
ASB20  
muovimatto

Kyrkoby skola  
27.5.2015  
Näytteet: ASB20

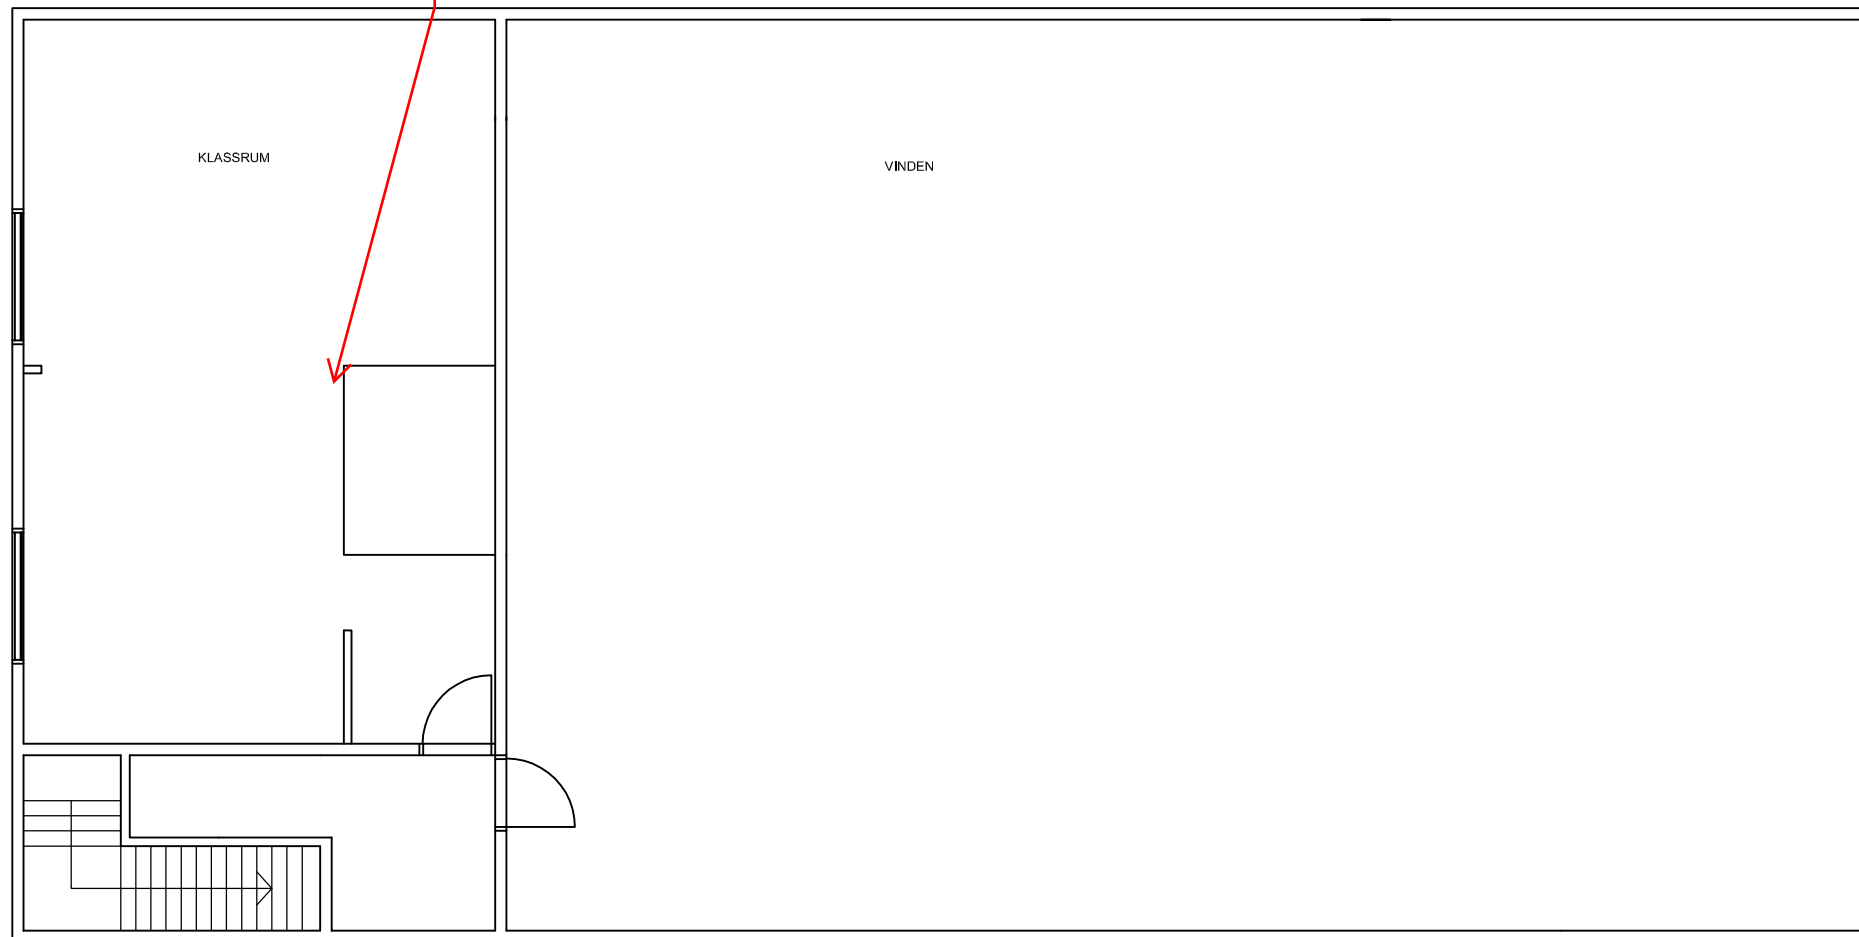
ASB21  
muovimatto

Kuva  
puutteellinen,  
mm. väliseinää  
puuttuu

Kyrkoby skola, vintti  
27.5.2015  
Näytteet. ASB21
