Kohde  
**Villekulla päiväkot  
Karlskronabulevardi 10  
07900 Loviisa**

# VILLEKULLA PÄIVÄKOTI

## RAKENNUSTEKNINEN

## KUNTOTUTKIMUS

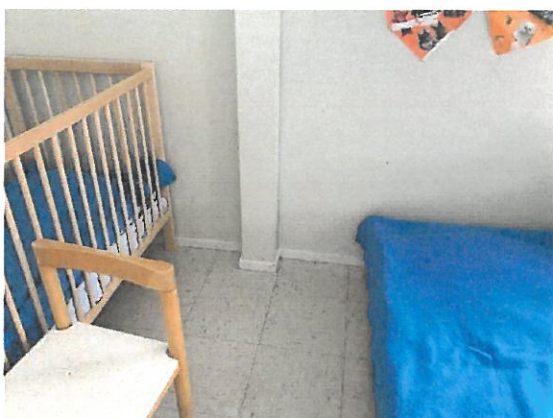
Kuva 4. Ryhmätila 101, ulkoseinän ja alapohjan liittymä

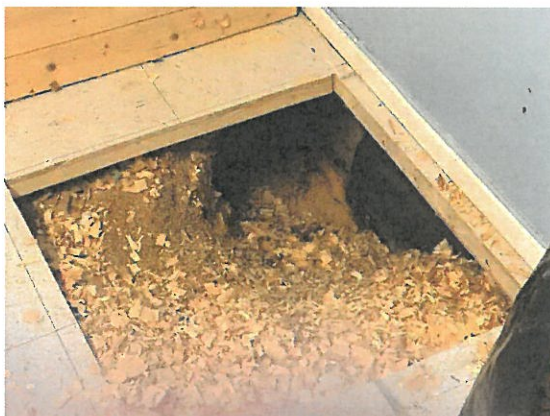
- Alapohjan eristeenä on puupuraa ja -lastua.
  - Alimmasta hirrestä (mMKB 2), puupohjaisesta eristeestä (mMKB 3) ja bitumipaperista (mMKB 4) otettiin materiaalinäytteet. kaikista näytteistä analysoitiin kosteusvaurioidikaattorimikrobeja. Hirrestä otetun näytteen tulos viittaa vaurioon. Purueristeestä ja bitumipaperista otettujen näytteiden tulokset viittaavat vahvasti vaurioon.

Kuva 10. Rakenneavaus 2, ryhmähuoneen 105 alapohja

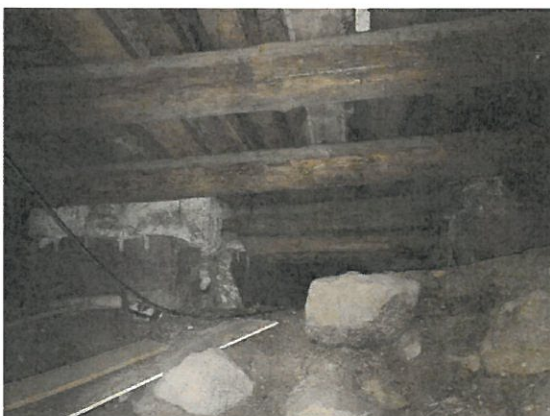
Kuva 18. Alapohjan aluslaudoitus ja maapohja eteisaulan 112 alapuolella

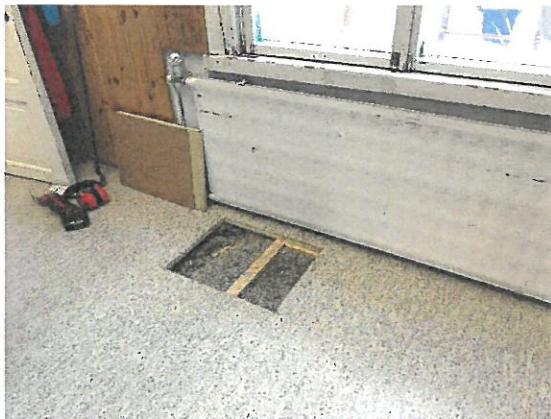
- **Rakenneavaus 5** alapohja, havainnot:
  - Eteisaulan 116a alapohjarakenne on uusittu ja uudet rakenteet ovat hyväkuntoisia.
  - Kohdan alapohja- ja ulkoseinärakenteissa ei havaittu poikkeuksellista hajua, lahoa tai kosteusjälkiä.

Kuva 22. Rakenneavaus 5, eteisaula 116a, uusittu alapohja

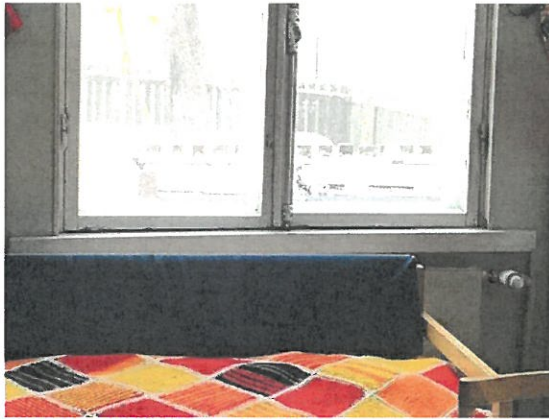
- Huoneessa 103 havaittiin ikkunapuitteiden välissä lunta/jäätä
- Ikkunat ovat ulkopuolelta monin paikoin heikkokuntoisia.
- Ikkunaliittymien kohdalla ei havaittu merkittäviä epätiiveyskohtia.
- Lämpökamerakuvauksella ikkunaliittymissä ei havaittu poikkeuksellisia ilmapuottoja tai lämmöneristepuitteita.
- **Rakenneavaus 4** ikkunaliittymä (ryhmähuone 101), havainnot:
  - Ikkunaliittymän tilkeraossa on eristeenä pellavarivettä.
  - Rakenneavauskohdassa ei ole ulkoseinän sisäpuolista eristystä.
  - Kohdassa ei havaittu poikkeuksellista hajua.
  - Kohdassa ei ollut havaittavissa poikkeuksellisia kosteusjälkiä tai -vaurioita.
  - Huoneen 101 ikkunakarmin ja ulkoseinän välisestä pellavarive-eristeestä otetusta materiaalinäytteenä, mMKB 4, analysoitiin heikko viite vauriosta.

Kuva 24. Ryhmätilan 101 ikkuna

Iso osa ikkunoista on kuitenkin heikkokuntoisia ja ikkunalasien väliin pääsee paikoin kertymään lunta/jää. Lumi/jää voi sulassaessaan aiheuttaa rakenteiden kosteus- ja mikrobivaurioitumista. Ikkunoille suositellaan joko niiden kunnostamista tai uusimista.

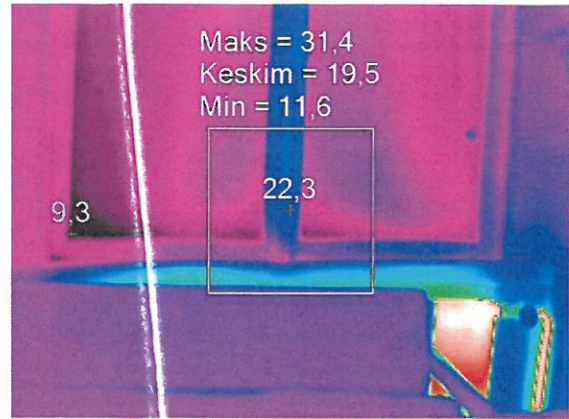
Kuva 25. Ryhmätila 101, ikkunaliittymissä ei havaittu lämpökamerakuvausella poikkeuksellisia epätiiviyden kohtia tai eristepuutteita

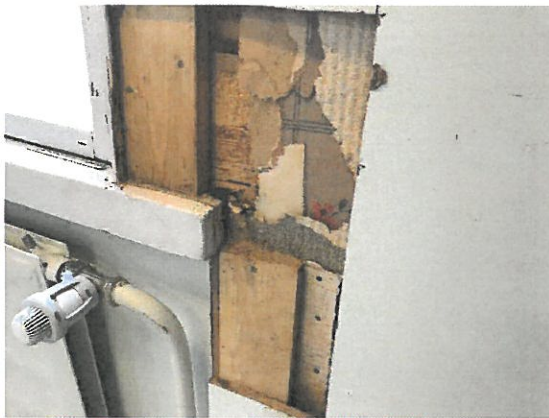
Kuva 26. Rakenneavaus 4, ryhmätilan 101 ikkunaliittymä

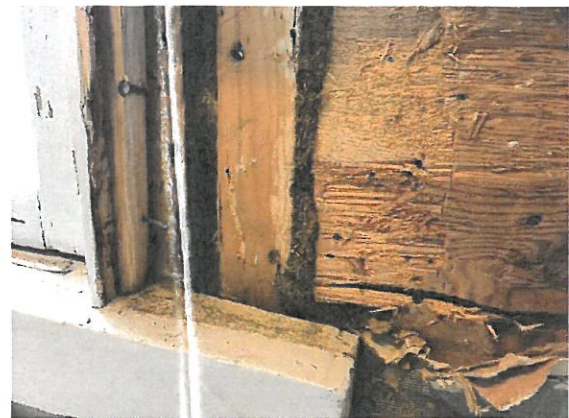
Kuva 27. Ikkunan tilkeraon eristeeseen on pellavaa tettä
