Strömforsin Ruukki, Ruukintien pohjoisosa  
Rakennushistoriaselvitykset, osa 6

# Strömforsin Navetta

31.01.2022

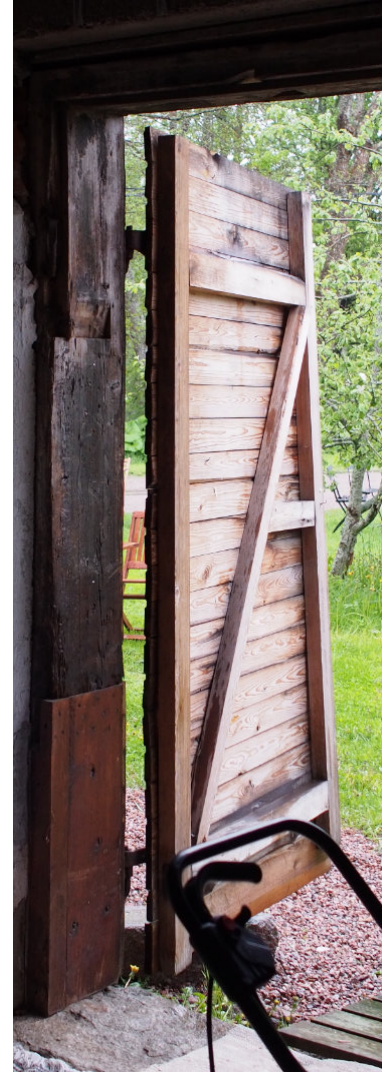
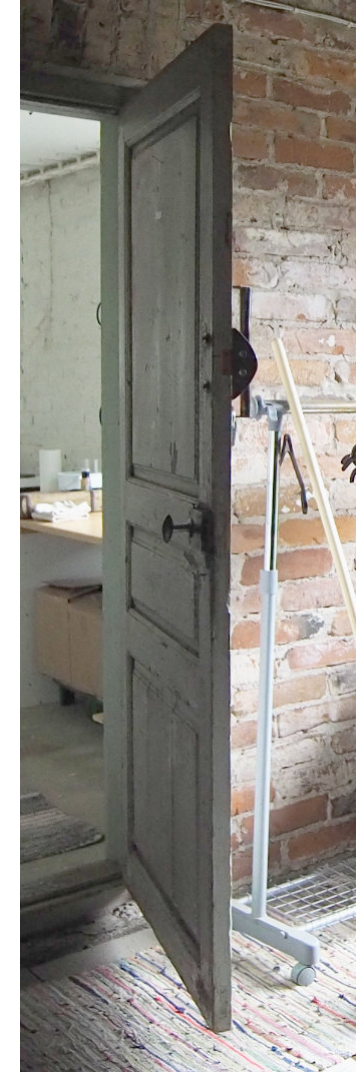
Kuva 49, Itäisen vajan ja keittotilan välillä on kolmipeilinen puuovi, jonka ikä ei ole tiedossa. Oviaukko on lisätty 1970-80-luvulla.

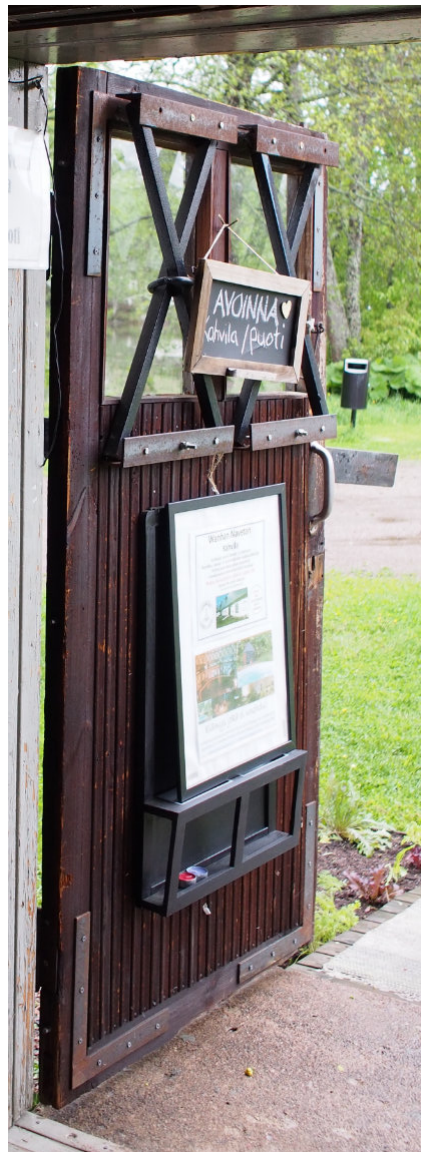
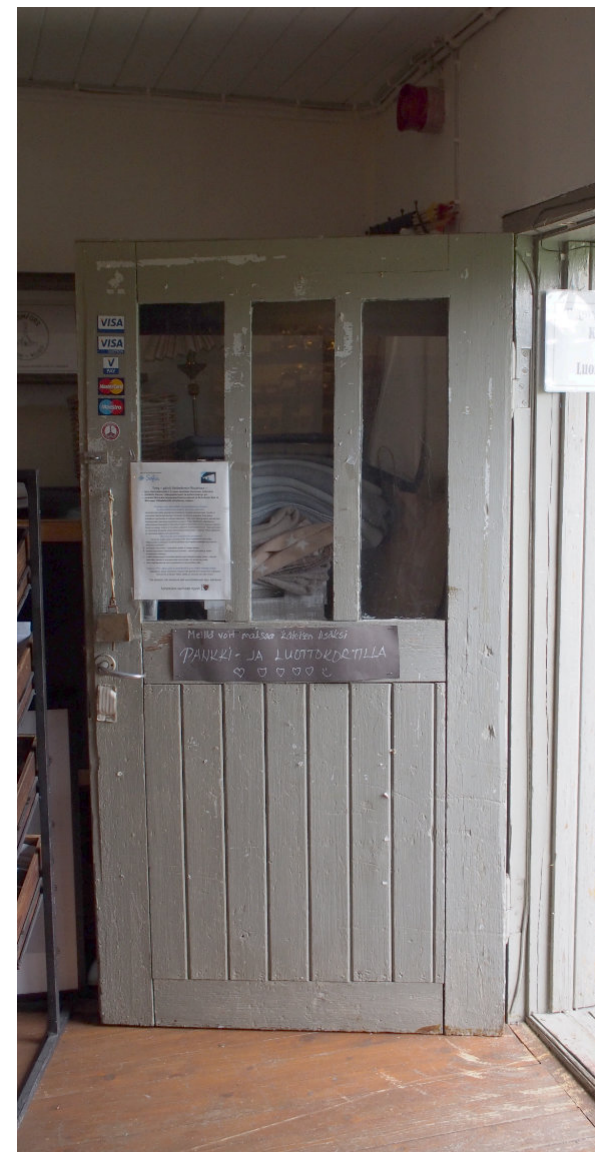
Kuva 52, Muista ulko-ovista eroten verstaan oven sisäovent ovat säilyneet. Tyyliltään ne eroavat ulko-ovista, mutta saattavat olla samalta aikakaudelta.

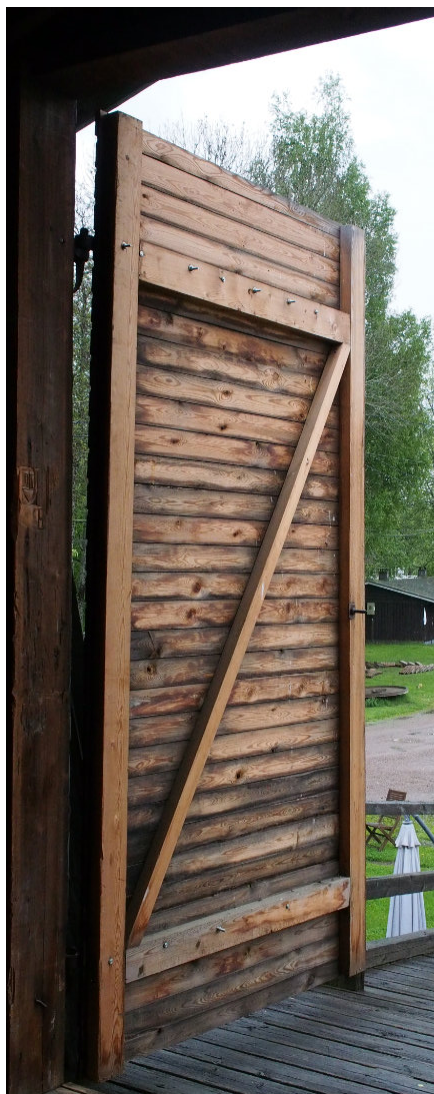
*Kuva 53, Ullakon ovi on uusittu vuonna 2000 vanhan oven saranoihin sen aiempaa kokoa noudatellen. Oven vaakaponttilauta on samaa leveyttä, kuin maantasokerroksen itäisen vajan ovissa ja myös runko on ratkaistu samalla tavalla.*

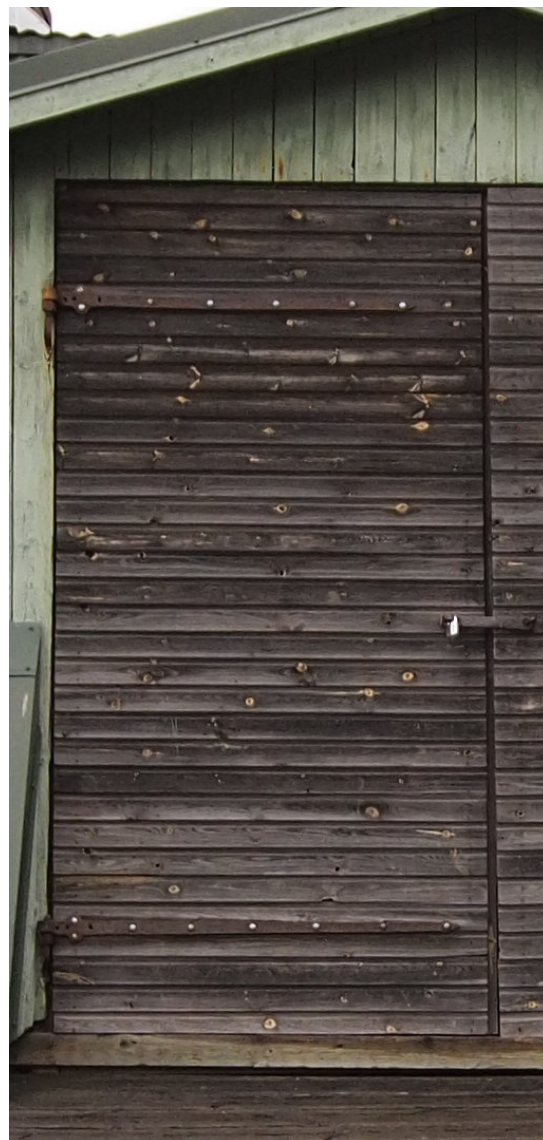
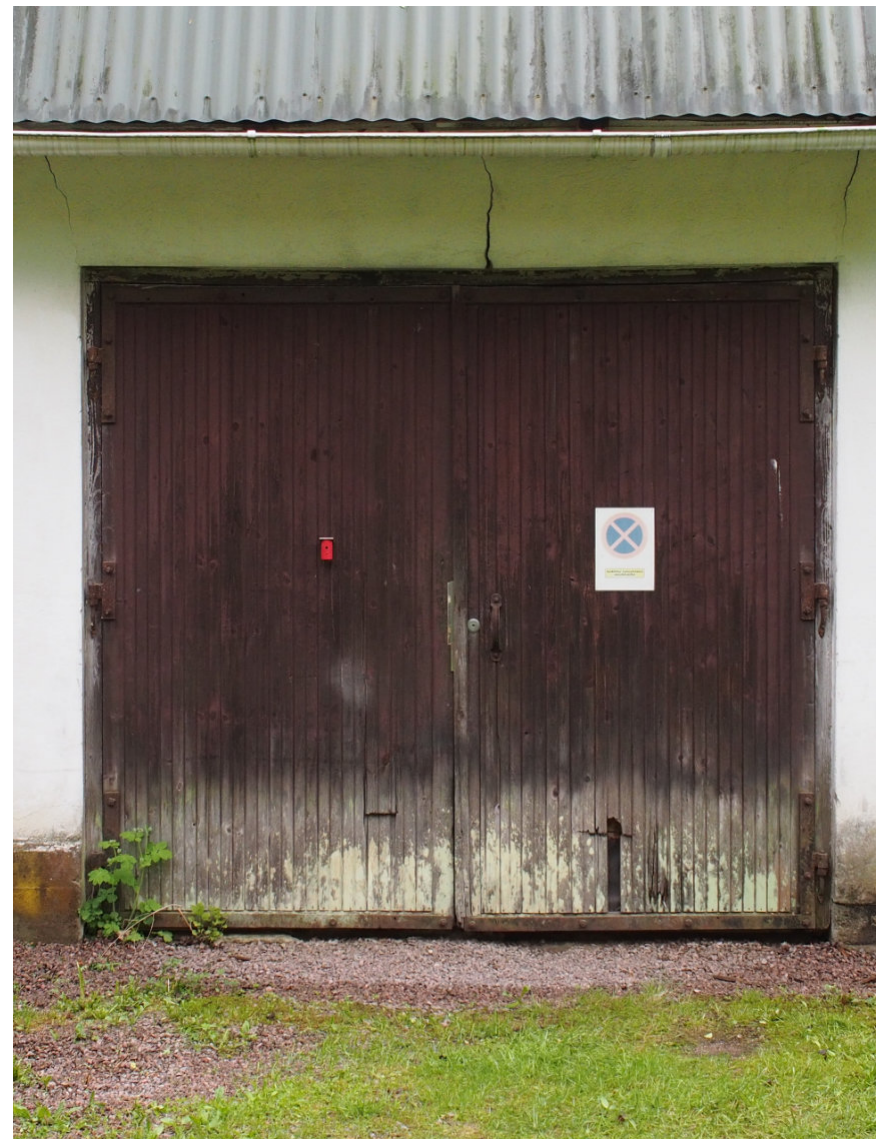
*Kuva 54, Pohjoisjulkisivun entisen traktoritallin ovi on kaksoisovi, joka on verhottu pystysuuntaisella sormipanelilla. Ovi on lisätty 1960-luvulla.*

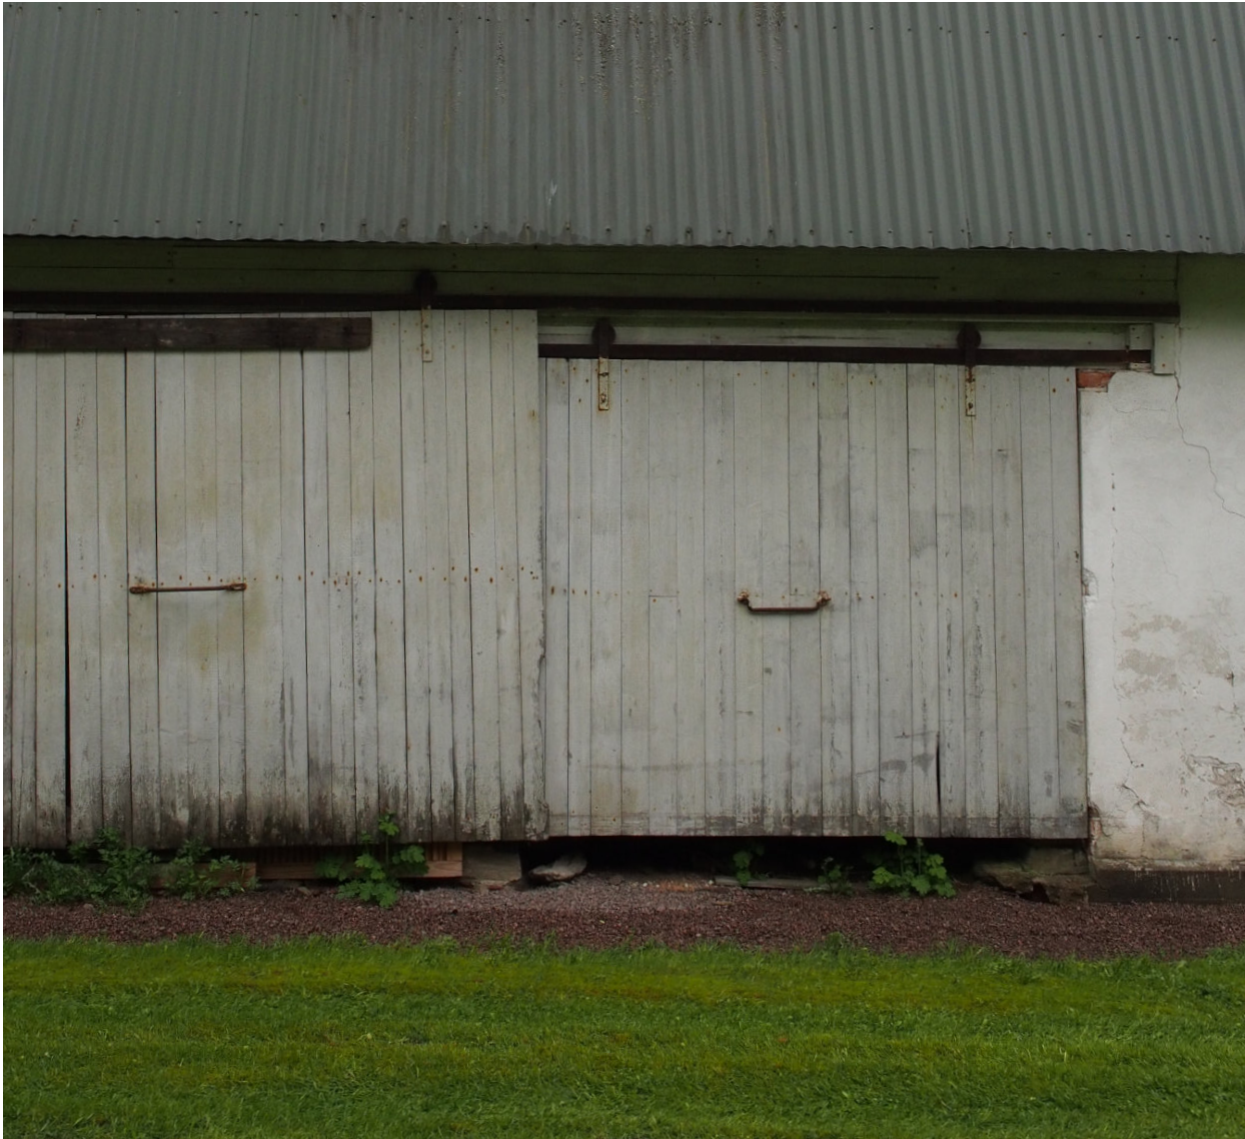
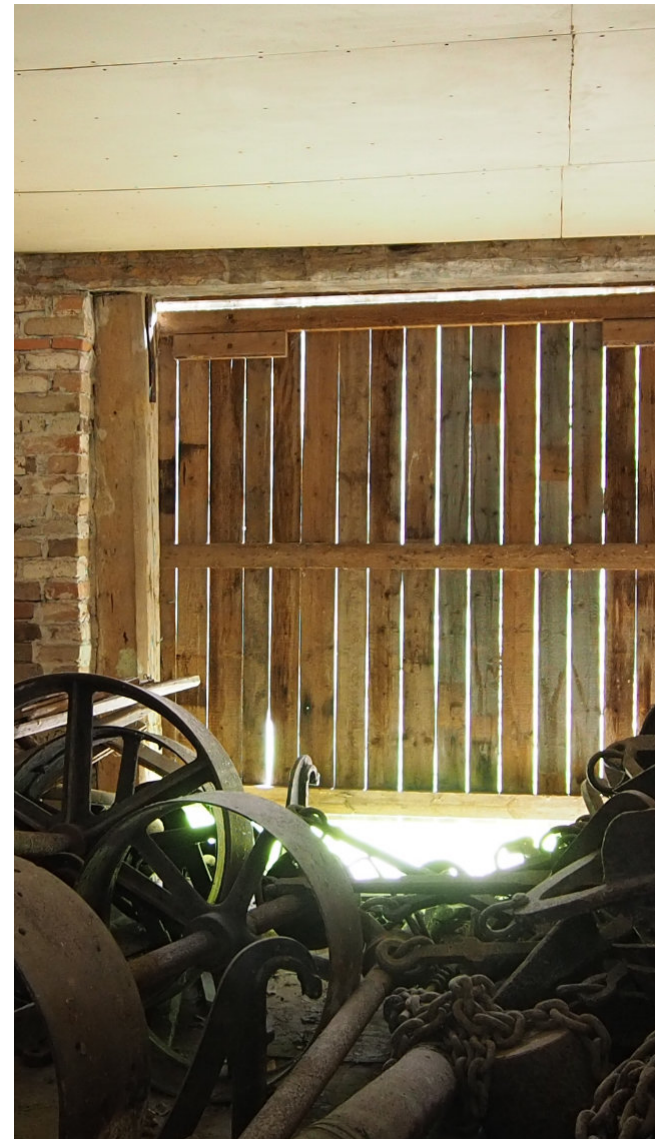
*Kuva 55, Osa pohjoisjulkisivun liukuovista. Pystysuuntaisesta laudat on sidottu yhteen yksinkertaisin pienamaisin ottein. Ovien kiskot on tuettu seinämuuriin molemmista päistä. Nykytilassa ovet liikkuvat enää heikosti ja ovat enemmän osa staattista julkisivua. Ovet on lisätty 1950-luvulla.*

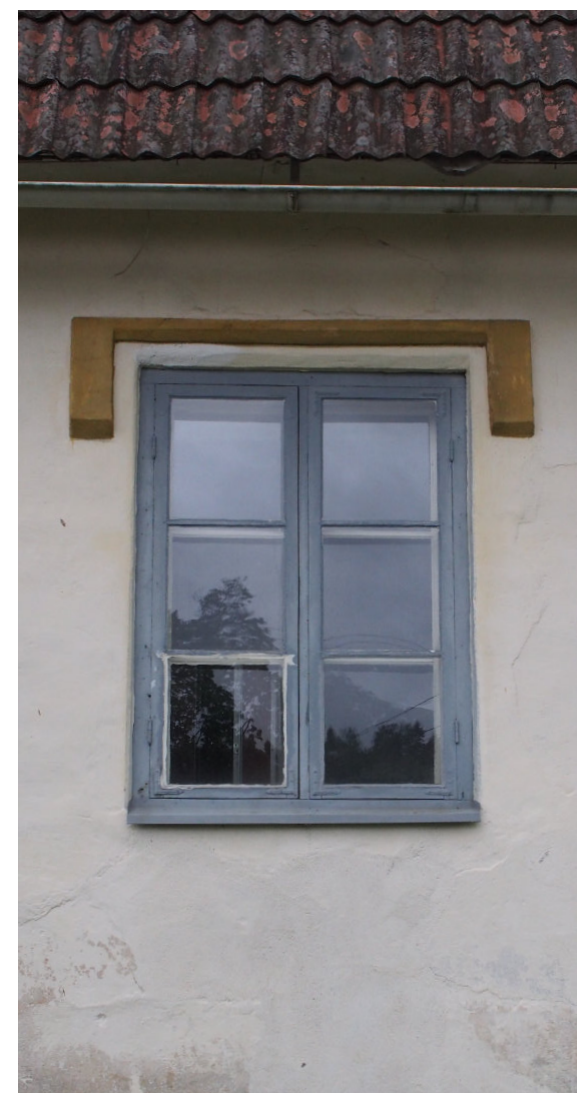
*Kuva 57, Krouvinmäen savitalon ikkunaa kehystää koristeaihe, joka muistuttaa Navetan ikkunoiden yllä olevan muodon jäänteitä. Ikkuna on kuusiruutuinen, kuten Navetan ikkunat ovat saattaneet olla.*

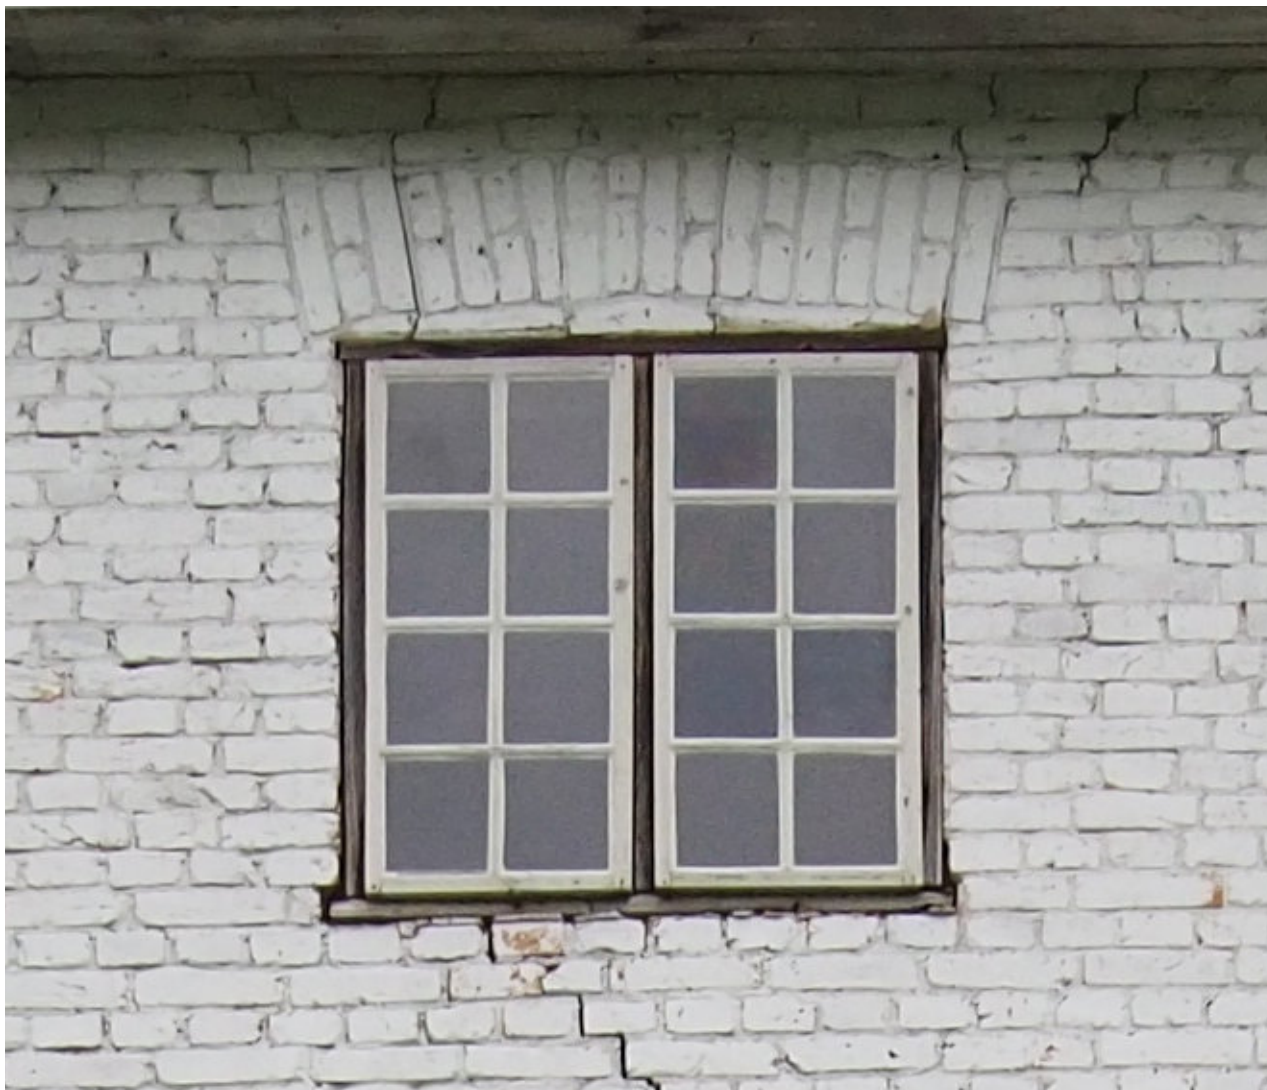
*Kuva 58, Länsijulkisivun ullakon ikkuna. Ikkuna poikkeaa maantasokerroksen ikkunoista yksinkertaisuudellaan. Palovakuutusasiakirjojen mukaan ullakonkin ikkunat olivat kuuteen ruutuun jaettuja, mutta tämän ikkunan heloja ja rakennetta tarkastellessa voi olla, että ullakon ikkunat olivat kahdeksanjakoisia alunperinkin. Toisin kuin itäpäädyn puurungossa istuvilla ikkunoilla, länsipäädyn ikkunalla ei ole vuorilautoja.*

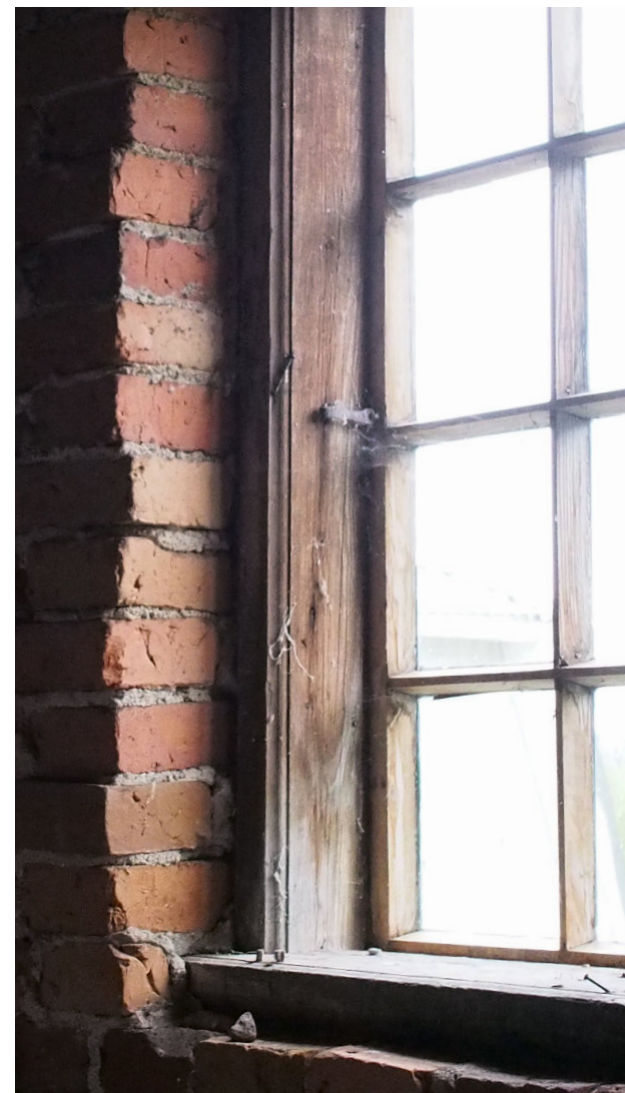
*Kuva 59, Ullakon ikkunankin yksityiskohtiin on kiinnitetty huomiota. Ikkunan pieni hela on muotoiltu täysin eri tavalla, kuin muiden ikkunoiden, mikä voisi viitata sen vanhempaan ikään.*

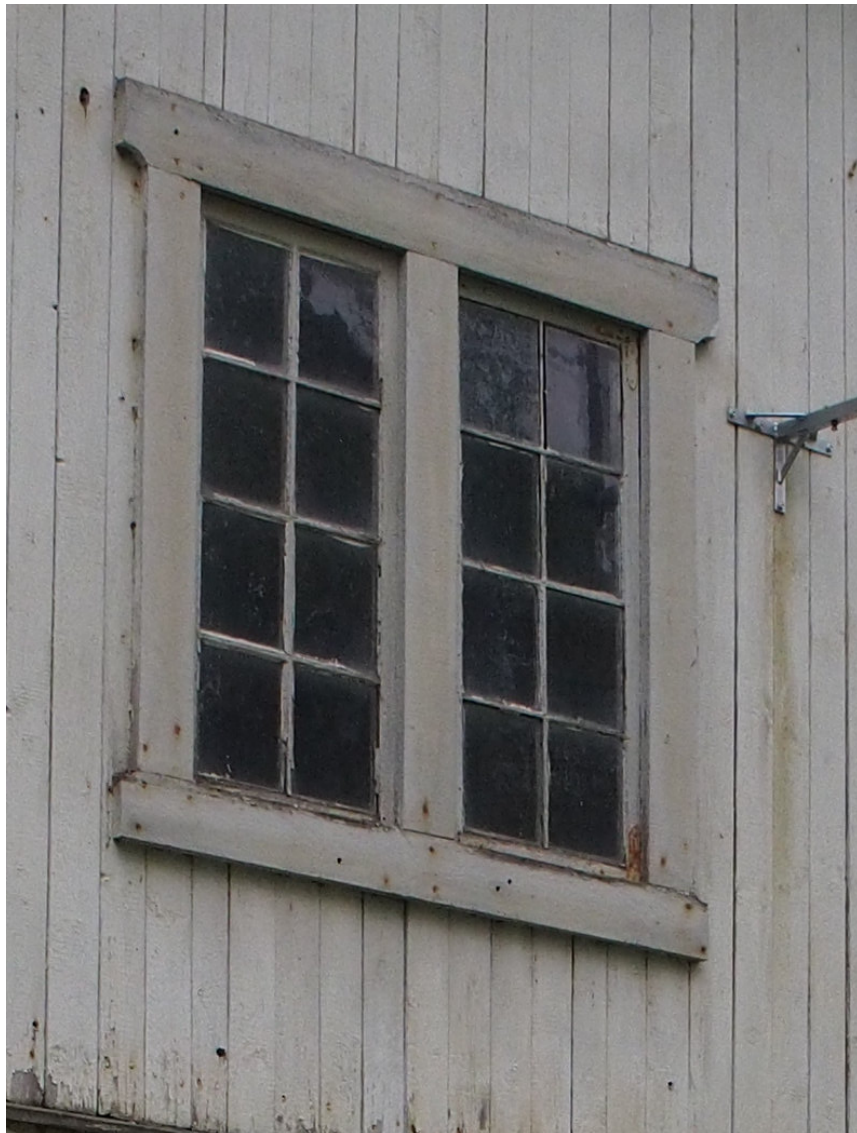
*Kuva 60, Itäjulkisivun ullakon ikkuna on jaoltaan samanlainen kuin länsipäädyn, mutta sillä on vuorilaudat ja puitteet on koottu siroin kulmaraudoin. Puitteet on maalattu valkoiseksi.*

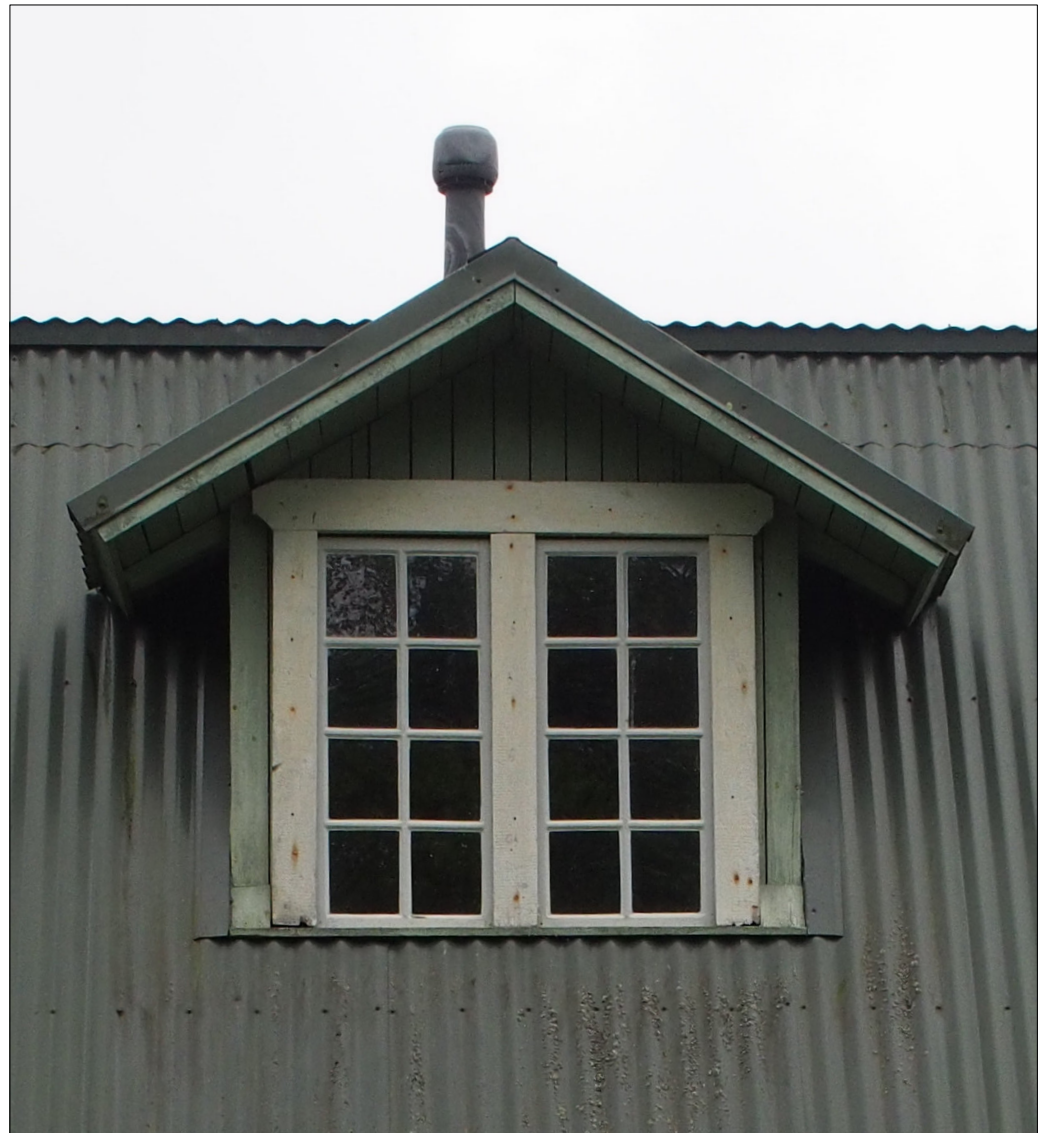
*Kuva 61, Pohjoisjulkisivu, ullakon kattoikkuna. Ikkuna on puitejaoltaan ja tyyliltään hyvin samankaltainen kuin ullakon päätyikkunat. Vihreä väri on todennäköisesti peräisin vuoden 2000 kattokunnostuksesta.*

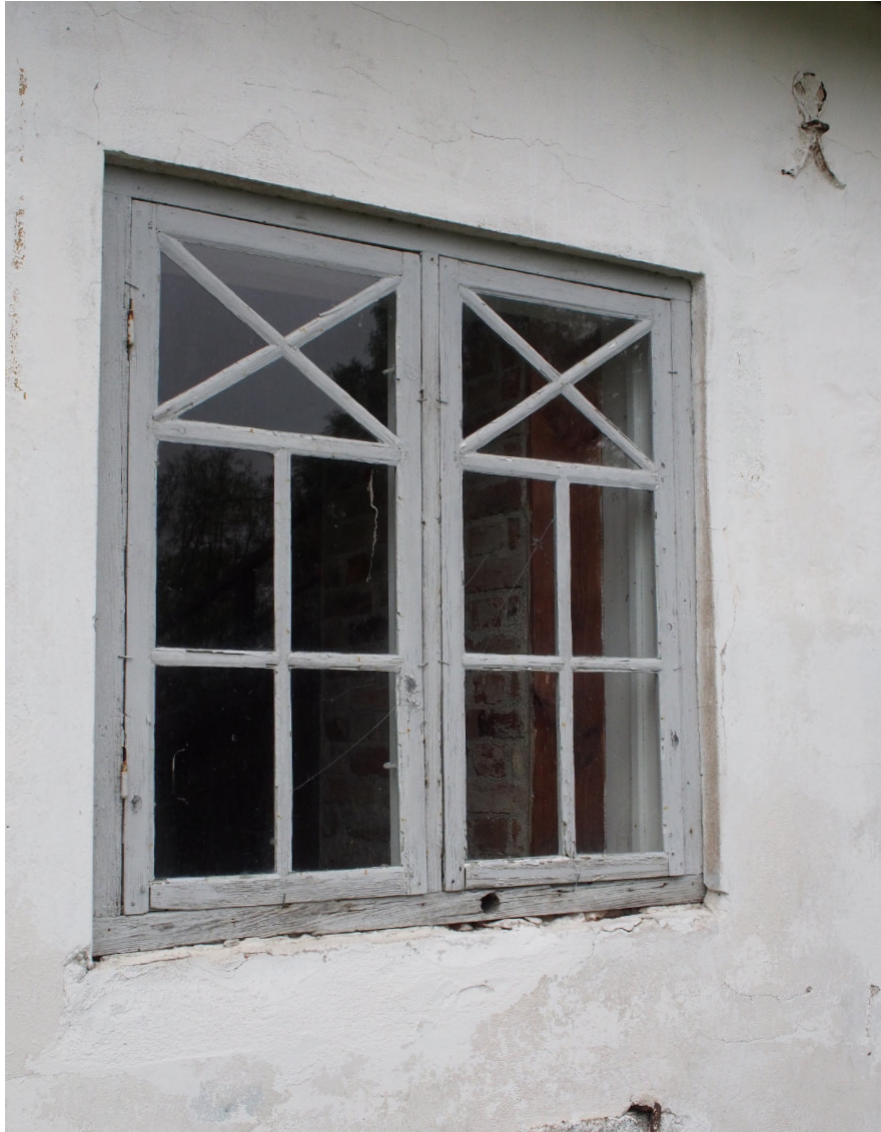
*Kuva 62, Eteläjulkisivu, läntisen vajan itäinen ikkuna. Tässä ikkunassa ei ole sisäpuitteita. Ikkunan ylimmät ruudut on jaettu vertikaalisin jakopuittein kolmioiksi ja koko puite on koottu puunauloin. Läntisessä puitteessa on saranat.*

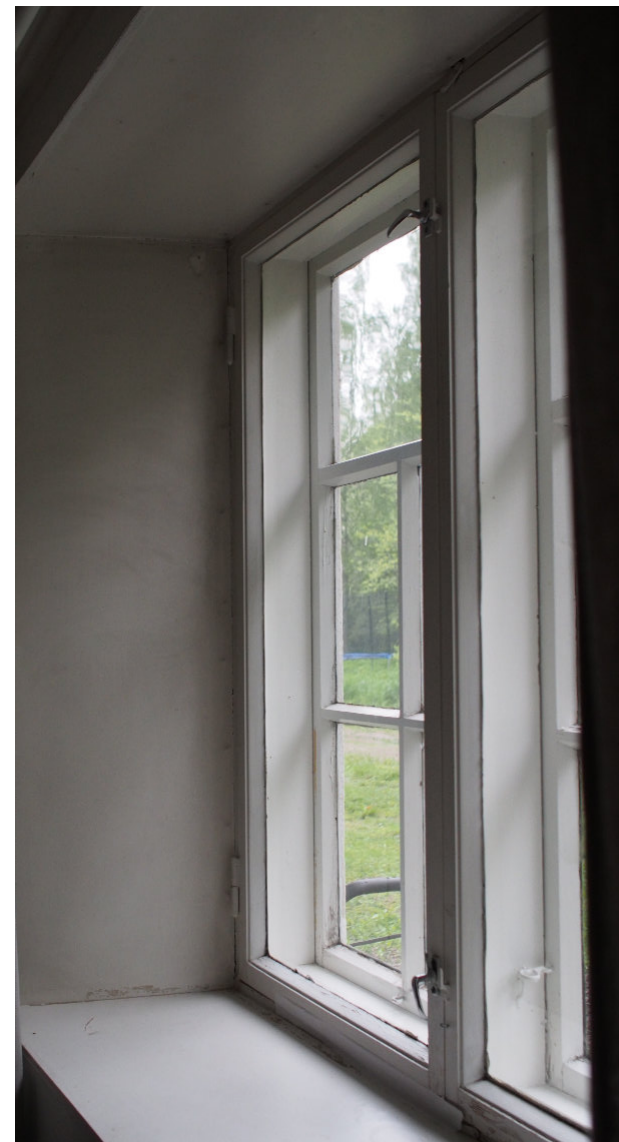
*Kuva 65, Kolmiosaisen ikkunan sisäpuitteet ovat yksiruutuiset ja mahdollisesti 1970-luvun kunnostuksesta.*

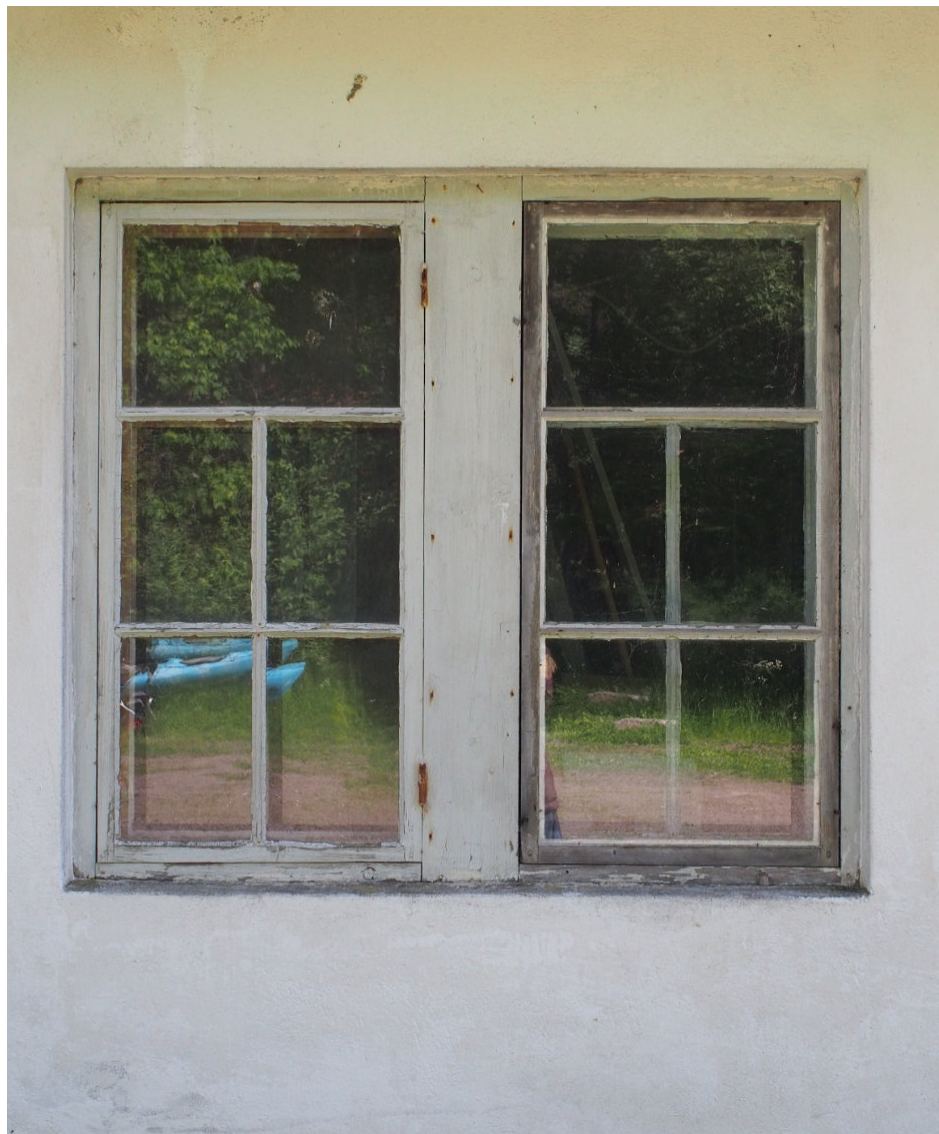
*Kuva 66, Traktoritallin ja puusepänverstaan väliin jäänyt ikkuna-aukko. Muista ikkunoista poiketen itäpuolella on kolmiruutuinen puite ja sisäpuolella taas yleisempi viisiruutuinen puite (kuva s. 68). Länsipuoli on jäänyt sisältä eristekerroksen taakse.*

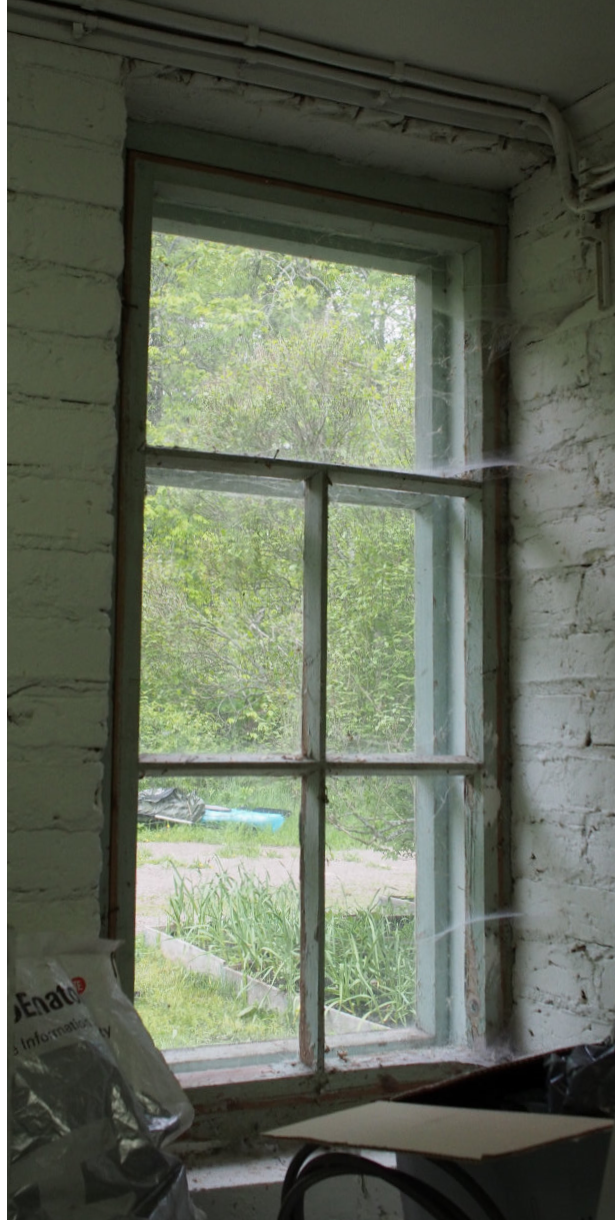
Kuva 71, Autotallin puoli seinän jakamasta ikkunasta.

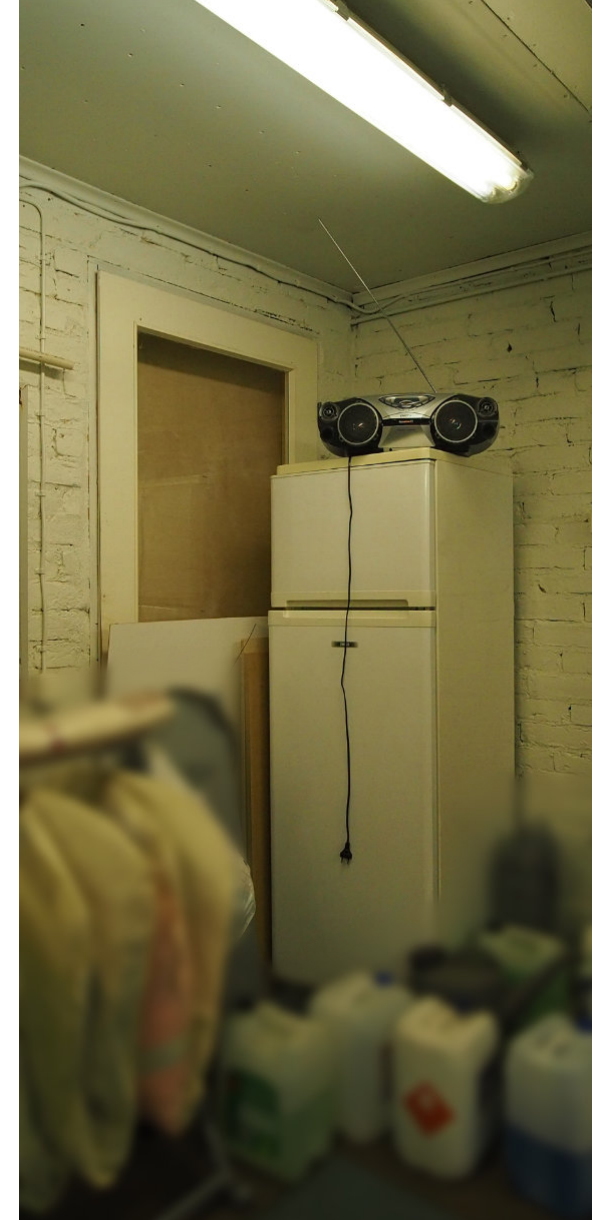
Kuva 72, Käytöstä poistettu ovi keittotilaan.

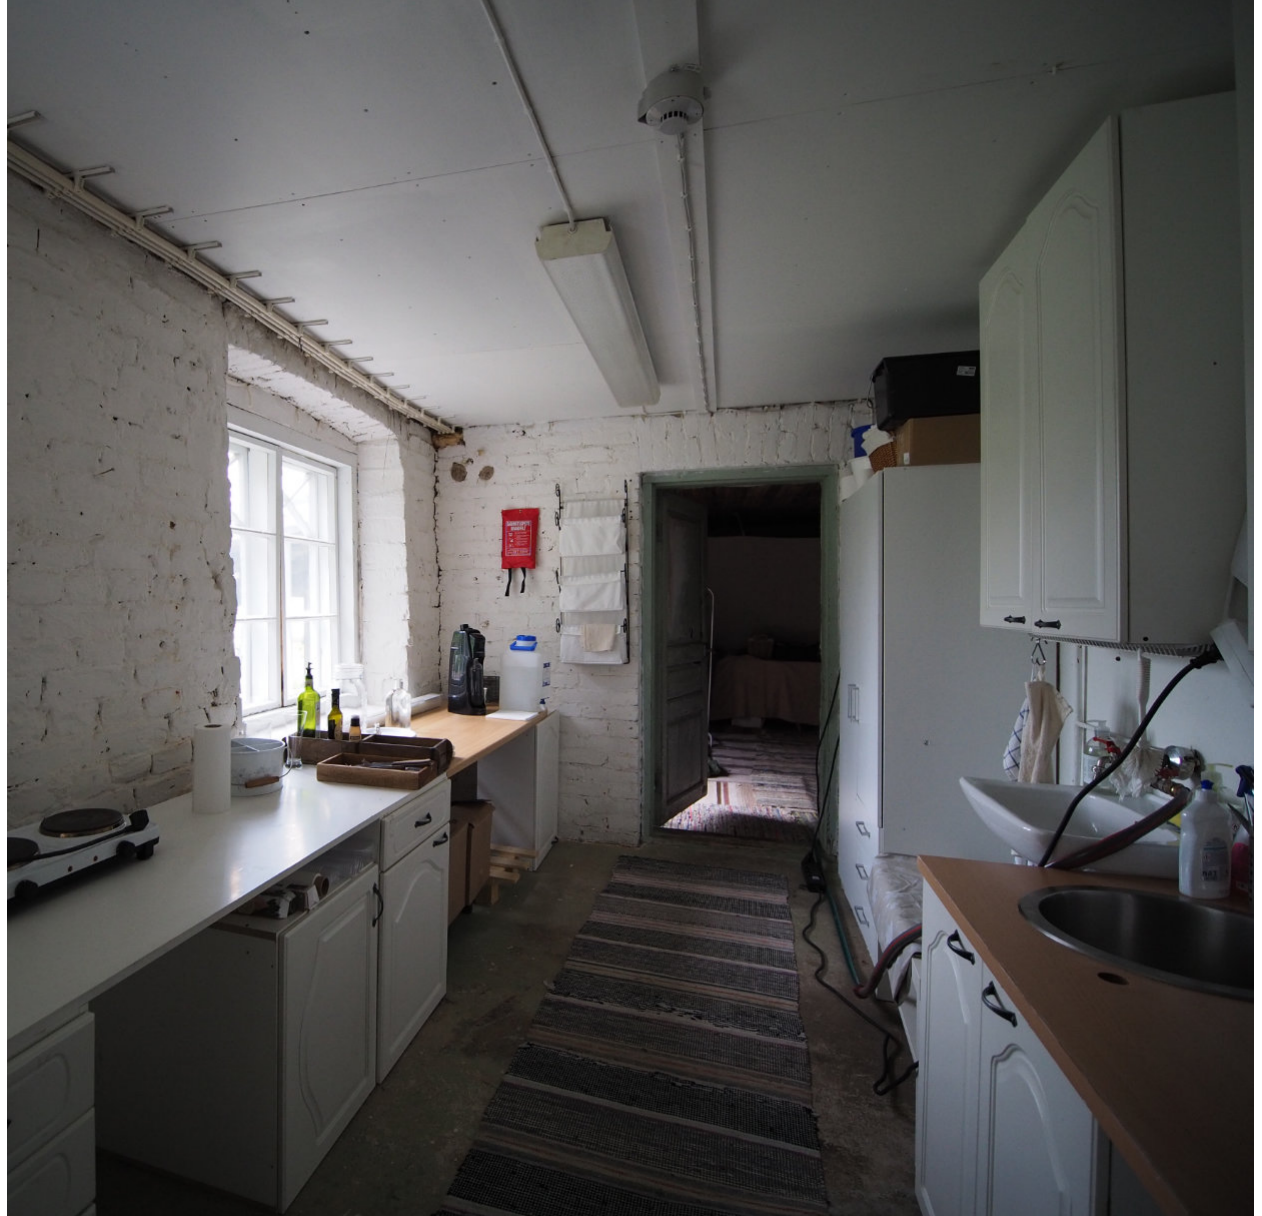
Kuva 73, Keittotila länteen. Oikealla näkyvän maassa seisovan kaapin takana on ovi autotalliin.
