Strömforsin Ruukki, Ruukintien pohjoisosa
Rakennushistoriaselvitykset, osa 5

Strömforsin Talli

31.1.2022

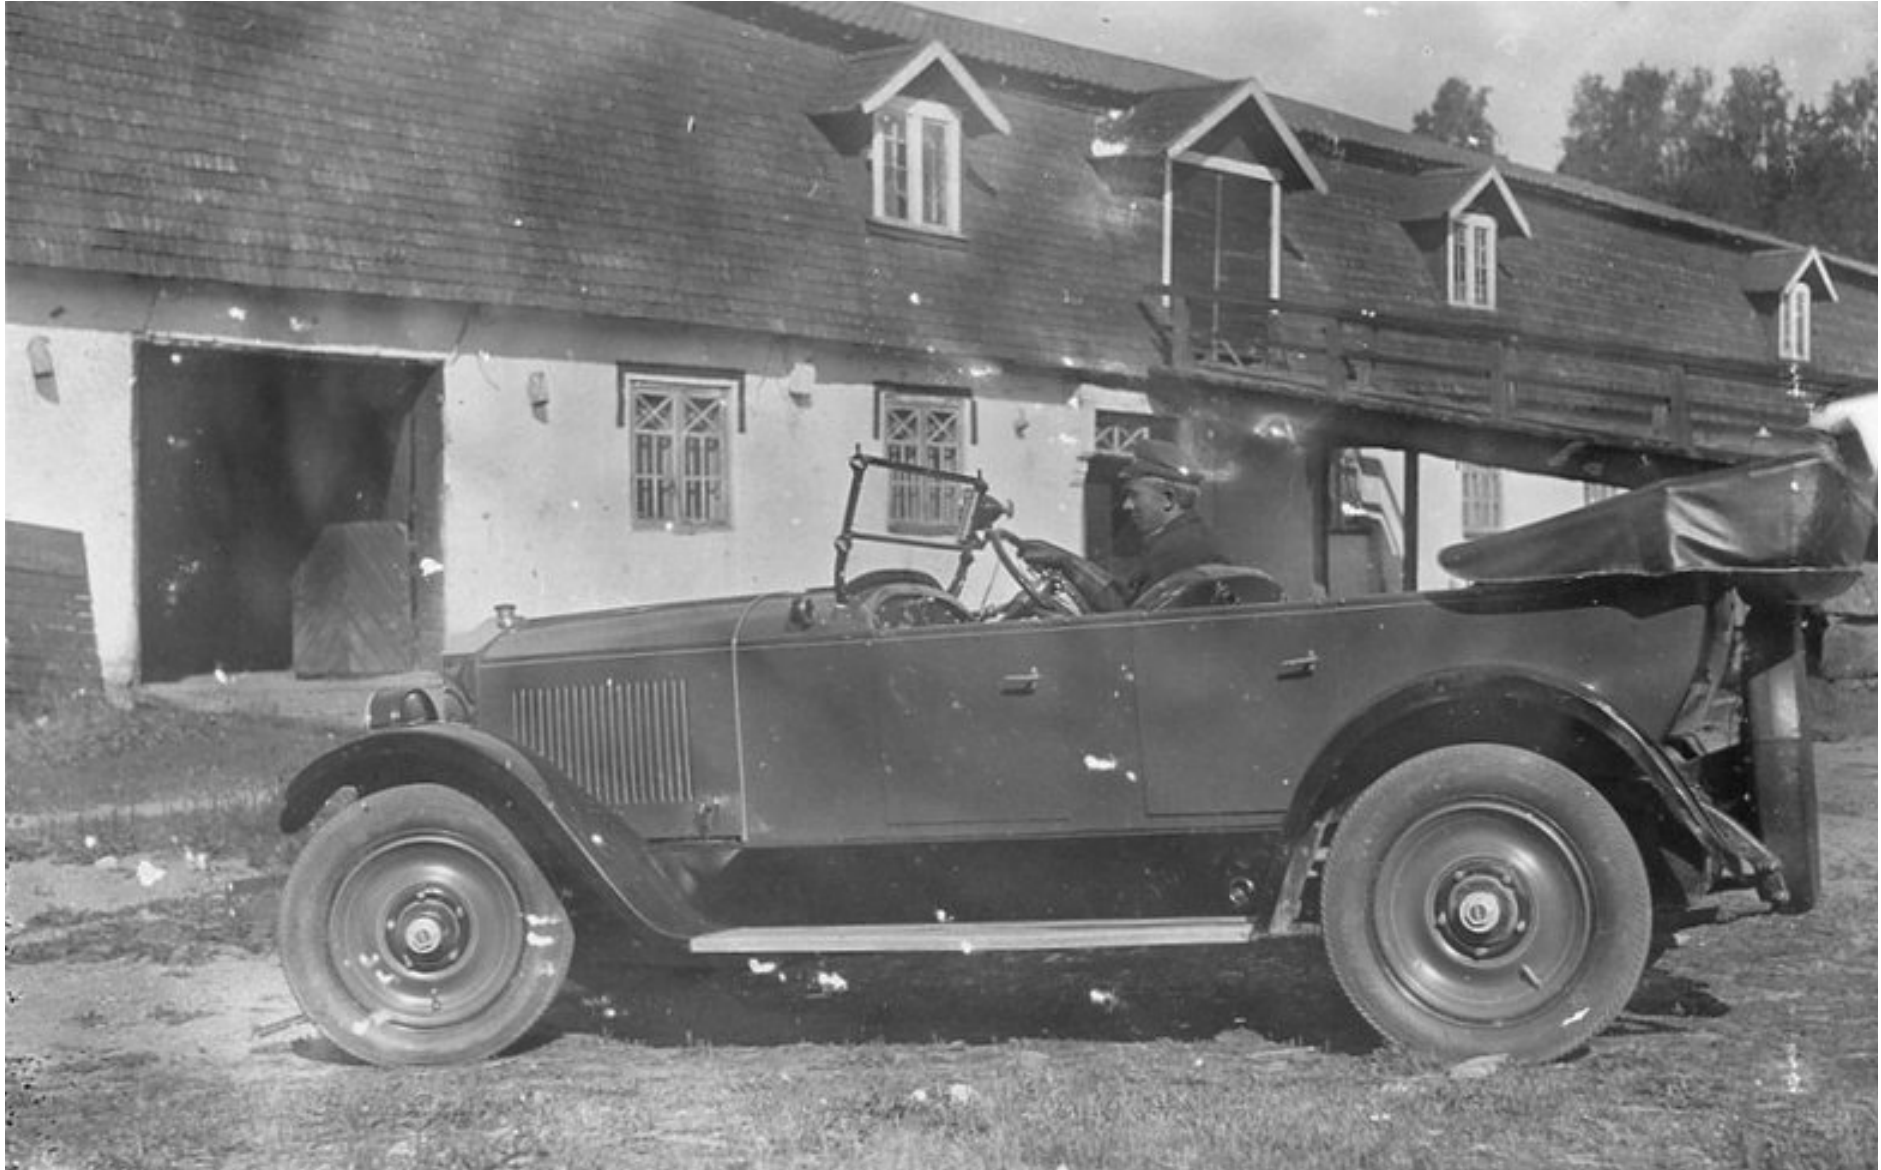
Kuva 21. Valokuva tehtaan johtajan autosta ja kuljettajasta Tallin edessä. Kuva otettu 1900-1930-luvulla. Julkisivun ikkunakoristeet näkyvät kuvassa hyvin, samoin vesikateon pärekate ja entiseen vaunuvarastoon johtavien ovien vinopanelointi. Julkisivussa on myös tuloilmaputkia, joita ei enää nykytilassa ole jäljellä.

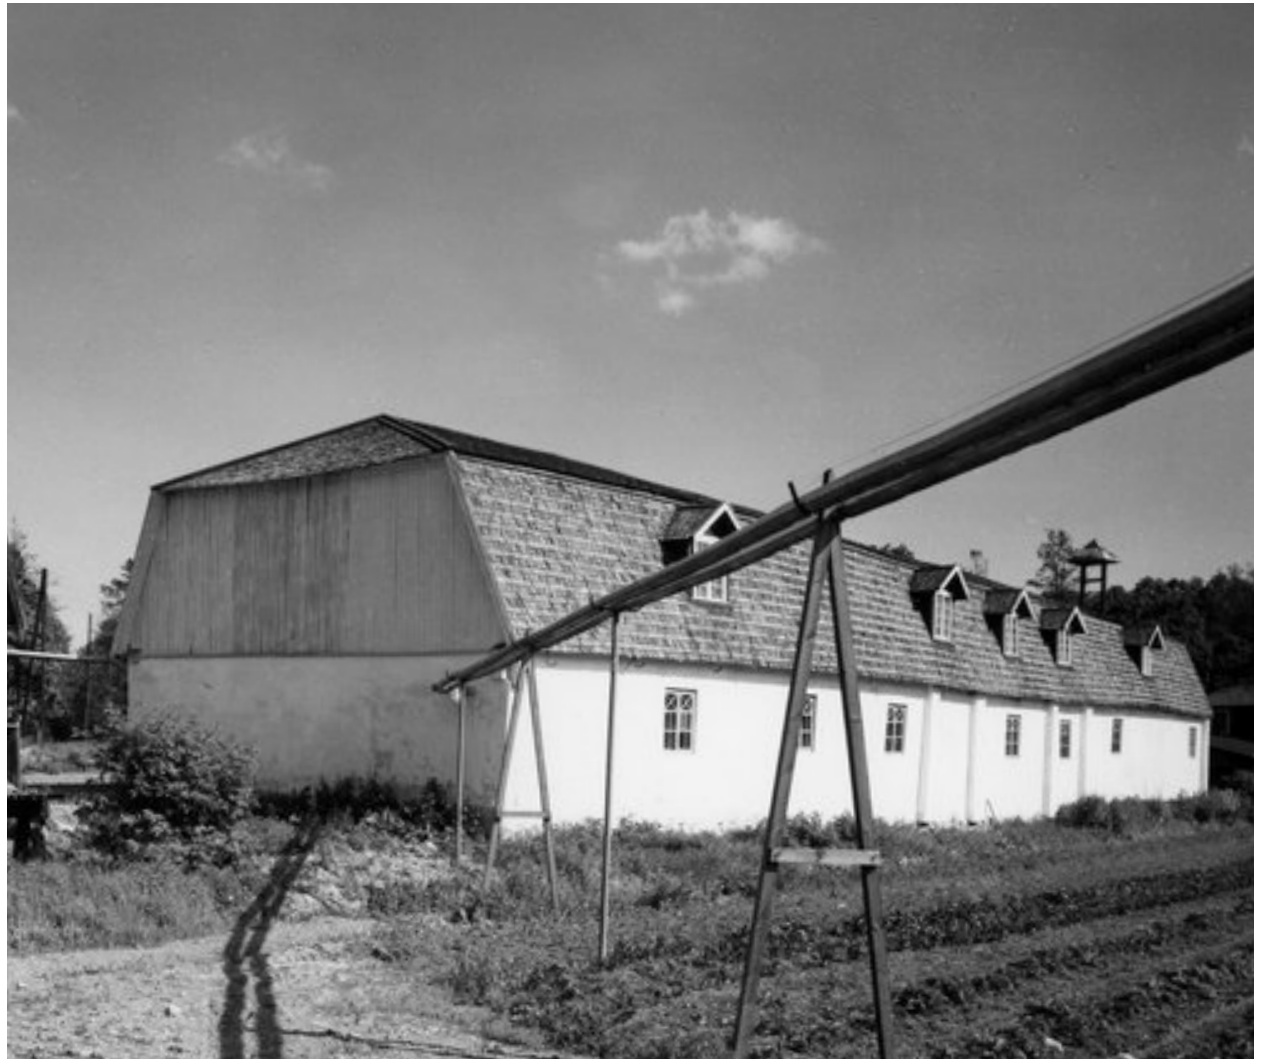
Kuva 23. Vuonna 1965 otettu kuva Tallin pohjoispäädystä. Päätty on jo laudoitettu ja ikkunat ja ovi purettu. Tallille johtaa rakennelma, joka liittyy puutarhan kasvihuoneen toimintaan. Sen tarkempaa käyttöä ei saatu selville.

tallina on kuvan ottohetkellä jo päättynyt, sillä Tallin uloskäynti kohti lantatunkiota on poistettu ja avattu sen sijaan Navetan päätyyn. Kuvassa Tallin pohjoispääty on lautaverhoilu mansardin korkeudelta, vaikka aikaisemmissa kuvissa se vaikuttaa olleen ylös asti rapattu ja Lindqvistin leikkauksessa merkitty muuratuksi. Tutkimuksessa ei päästy avaamaan päädyn pintarakenteita ja varmistaa onko pääty yhä muurattu aumaan asti, mutta mikäli se olisi, lautaverhoilu olisi hyvin epätodennäköinen. Naapurissa olevalla Navetalla toinen pääty (läntinen) on tällä hetkellä muurattu aumaan asti ja toinen (itäinen) on mansardin korkeudelta lautainen. Tallin eteläpääty on 1960-luvun kuvassa (kuva 24) lautarakenteinen, mutta siitä ei ole tutkimuksen aikana löytynyt tarpeeksi tarkkoja valokuvia, joilla voitaisiin todeta sen olleen muurattu aikaisemmin. On olemassa mahdollisuus, että aumaan asti muurattuja päätyjä olisi purettu ennen 1960-lukua. Viimeisenä kuvassa 23 voidaan kiinnittää huomiota kattoon ja länsijulkisivuun.

Kuvassa kattokate on päreistä. Kuvakulman vuoksi ei voida sanoa, onko yläosa Lindqvistin kuvaileman mukaan tiilestä. Länsijulkisivu on yhä aikaisempien kuvien ja piirroksen mukainen.

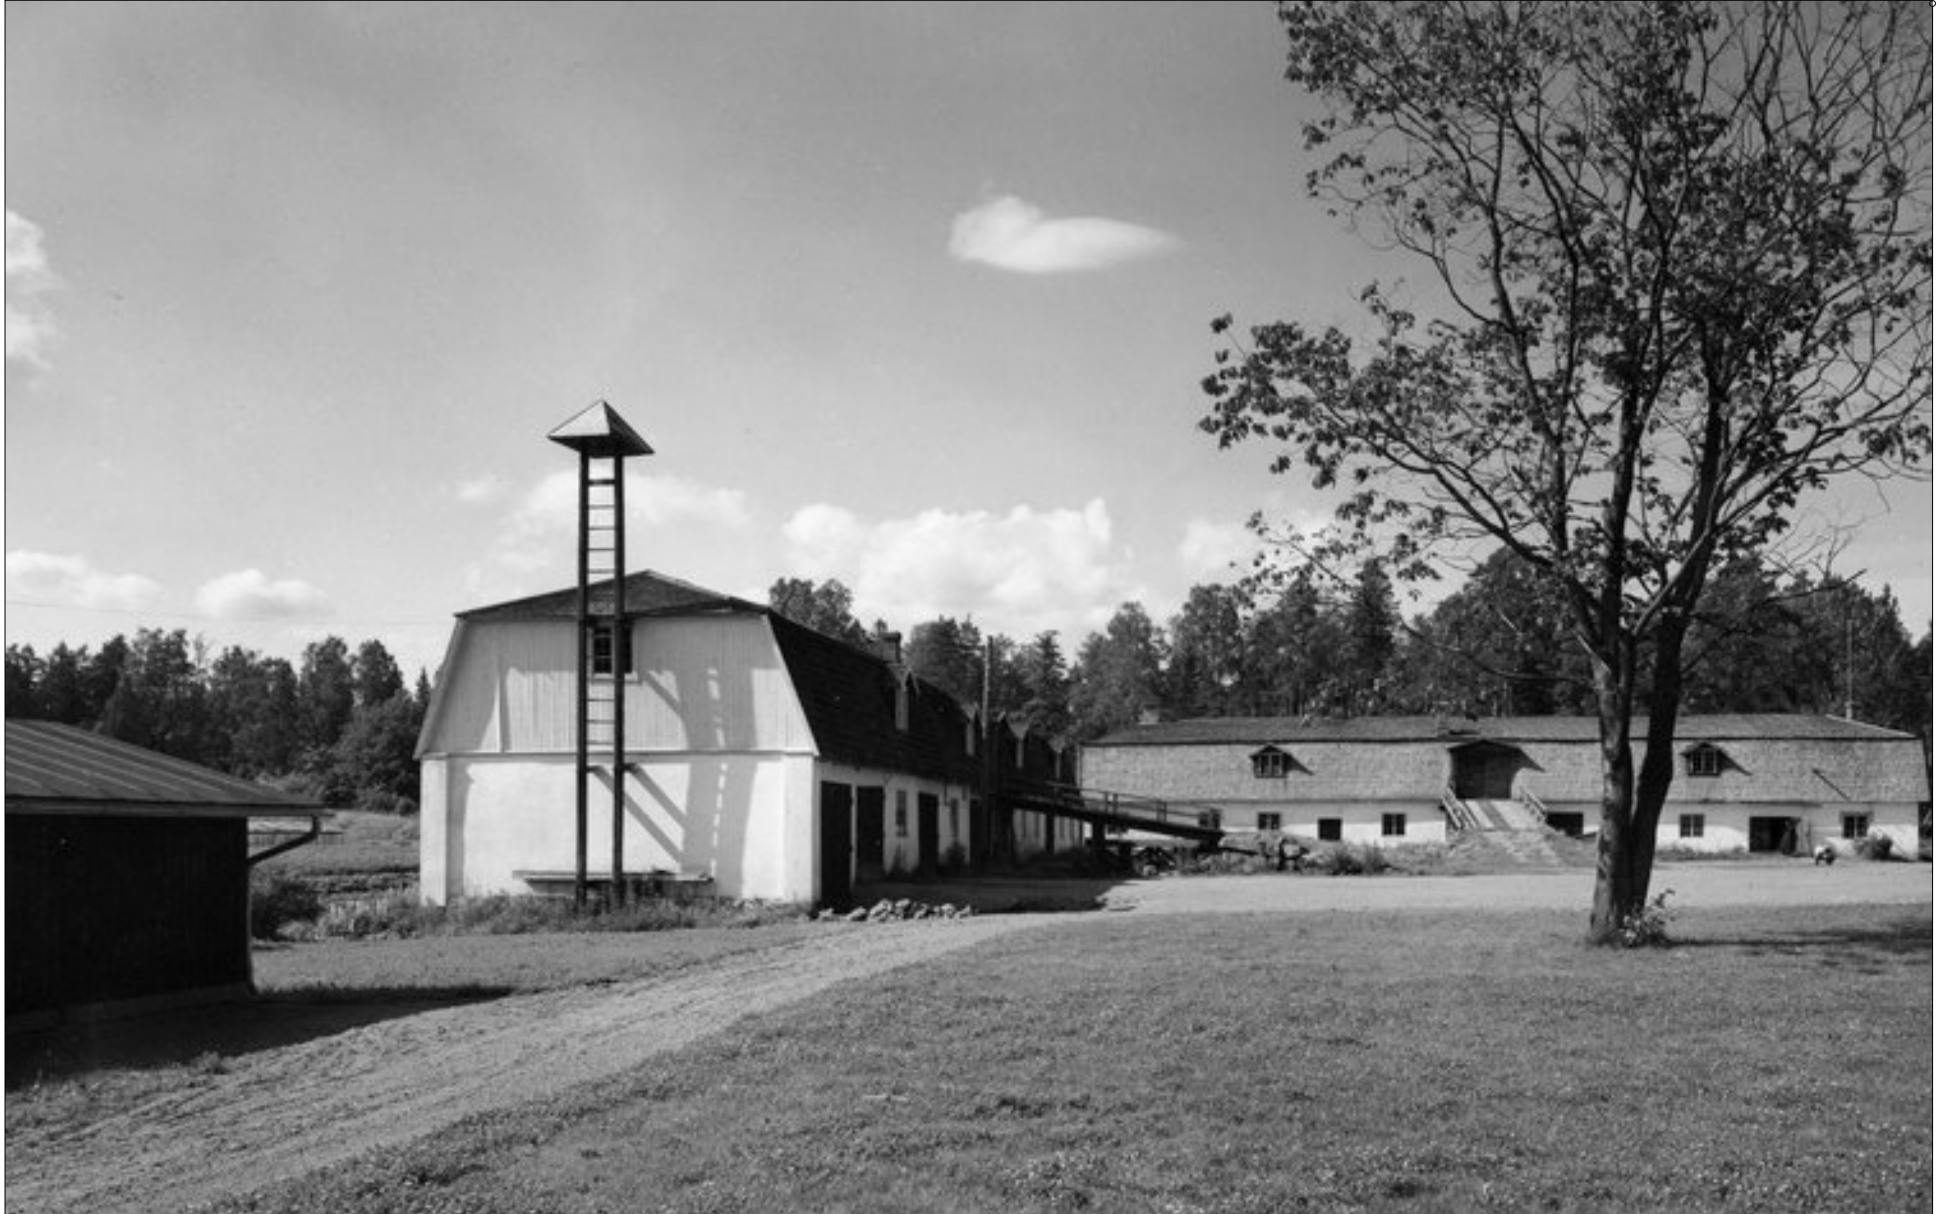
Kuva 24. 1960-luvulla otettu kuva Tallinmäestä. Tallin eteläpääty on kuvassa lautarakenteionen. Eniten vasemmalla Vaasanlinnan uusi autotalli, joka on tehty tiilikuivaamon tilalle.

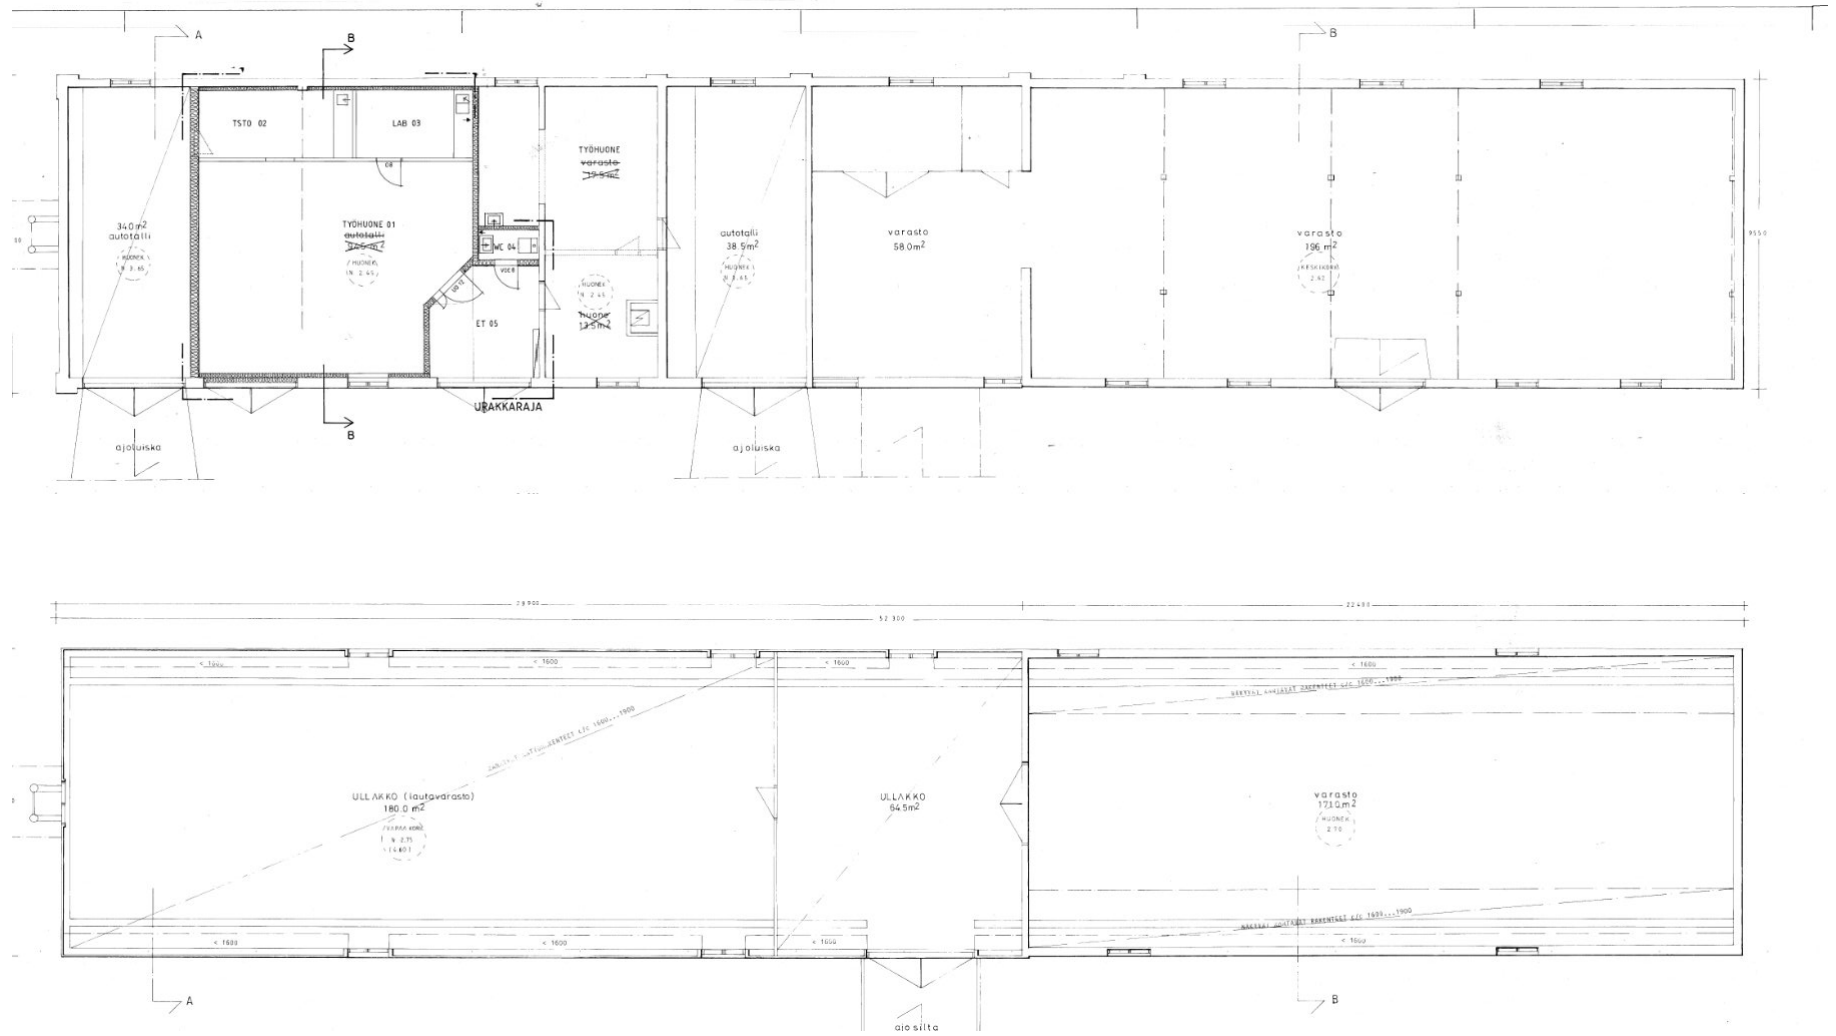
Kuva 29, Tallin pohjapiirrokset vuodelta 1992.

Tässä tutkimuksessa löytyneissä 1980-luvun piirustussarjassa ei löytynyt pohjapiirrosta. Sen sijaan sarjan mukana oli vuoden 1992 pohjapiirros, joka on Veli-Matti Kaivolan tekemä muutospiirros 1987 tehdyn pääpiirroksen päälle. Muutospiirros koskee ainoastaan rajattua aluetta eteläpäädyistä, miksi piirrosta voidaan muilta osin käyttää ongelmitta yhdessä inventaariokuvauksen kanssa 1987 tilanteen ymmärtämiseen. Tässä voidaan heti huomata, että vuoden 1987 piirrokset eivät olleet pelkästään inventoivia luonteeltaan, vaan niissä on esitetty myös korjauksia. Valjashuoneen 1960-luvulla lisätty väliseinä on merkitty poistettavaksi ja osa johtajan autotallia on liitetty tilan jatkeeksi purkamalla valjashuoneen eteläseinää ja rakentamalla autotallin puolelle uusia linjauksia.

Vuonna 1992 tehty muutostyö on selkeästi Ruukkiprojektin jatkumoa, sillä siinä muunnetaan myös Talliin työhuonetiloja, joissa aloitti 1990-luvulla keramiikkayrittäjä. Muutoksessa tilaan lisättiin eristystä, ilmeisesti vessa, sekä useampi vesipiste. Lisäeristystä tehdessä entinen eteläisin autotallin pariovi jäi käyttämättömäksi, mutta sitä ei poistettu vaan ainoastaan aukko tukittiin. Tutkimuksessa ei selvinnyt onko urakkaan kuuluva eteistila vasikkaovineen rajattu vasta 1992 korjaustyössä vai jo aikaisemmin vuoden 1987 töissä. Tässä kohtaa on hyvä huomauttaa, että ovi eteistilasta entiseen valjashuoneeseen on oletettavasti jo 1800-luvulta.

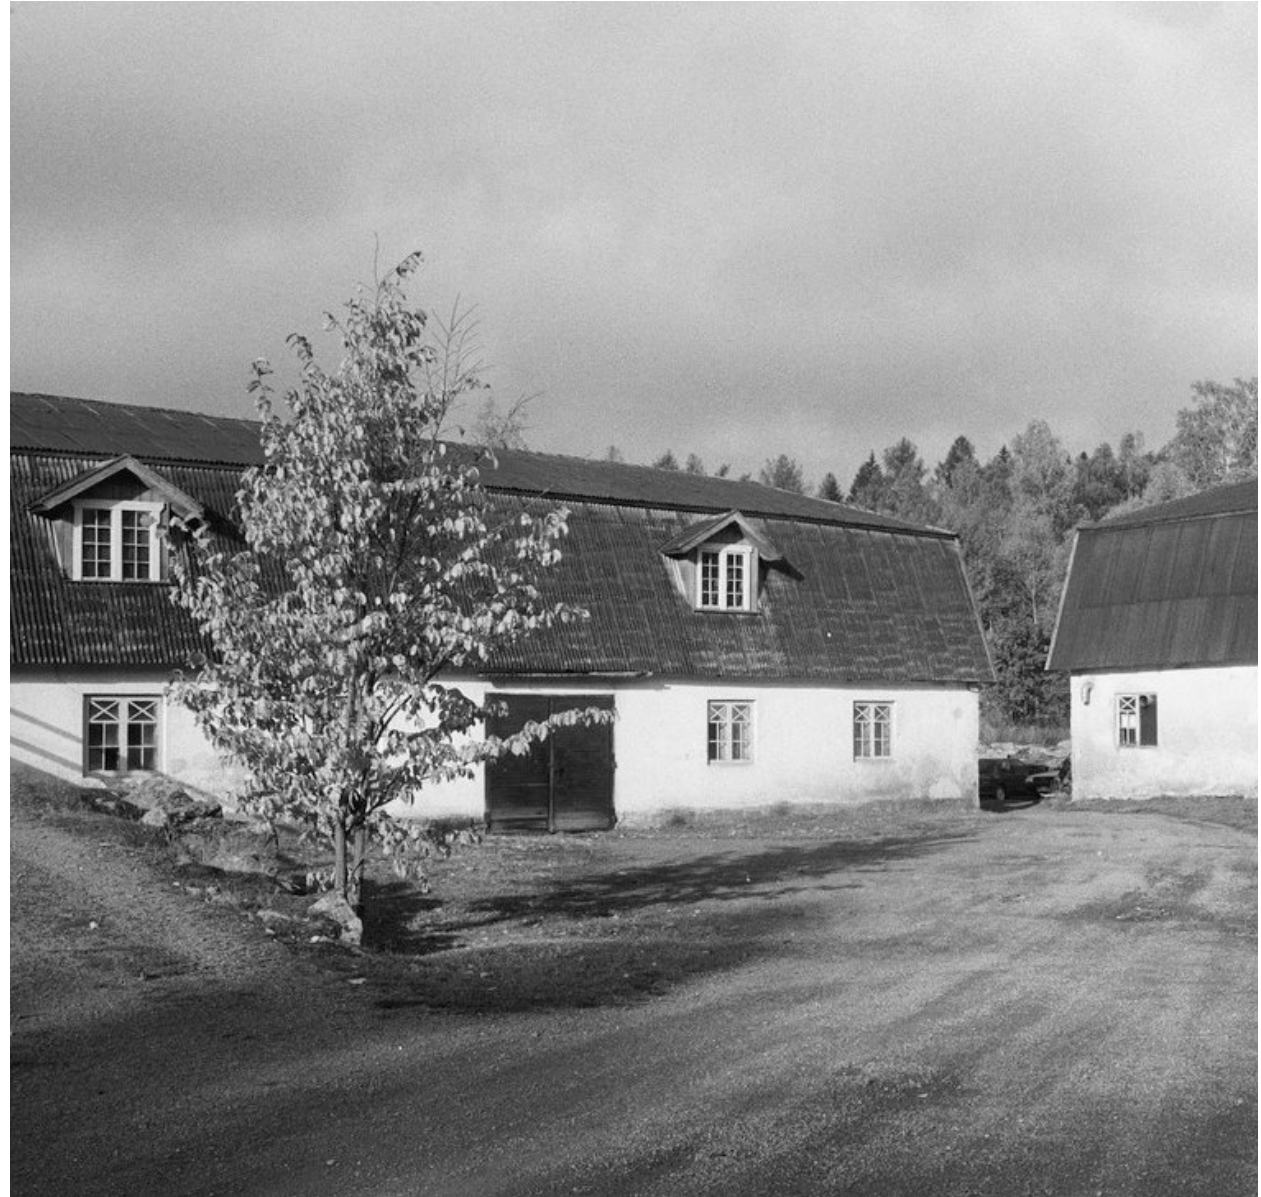
Kuva 30. Talli 1980-luvun lopusta tai 1990-luvun alusta. Rakennuksilla on Onduline-kate.

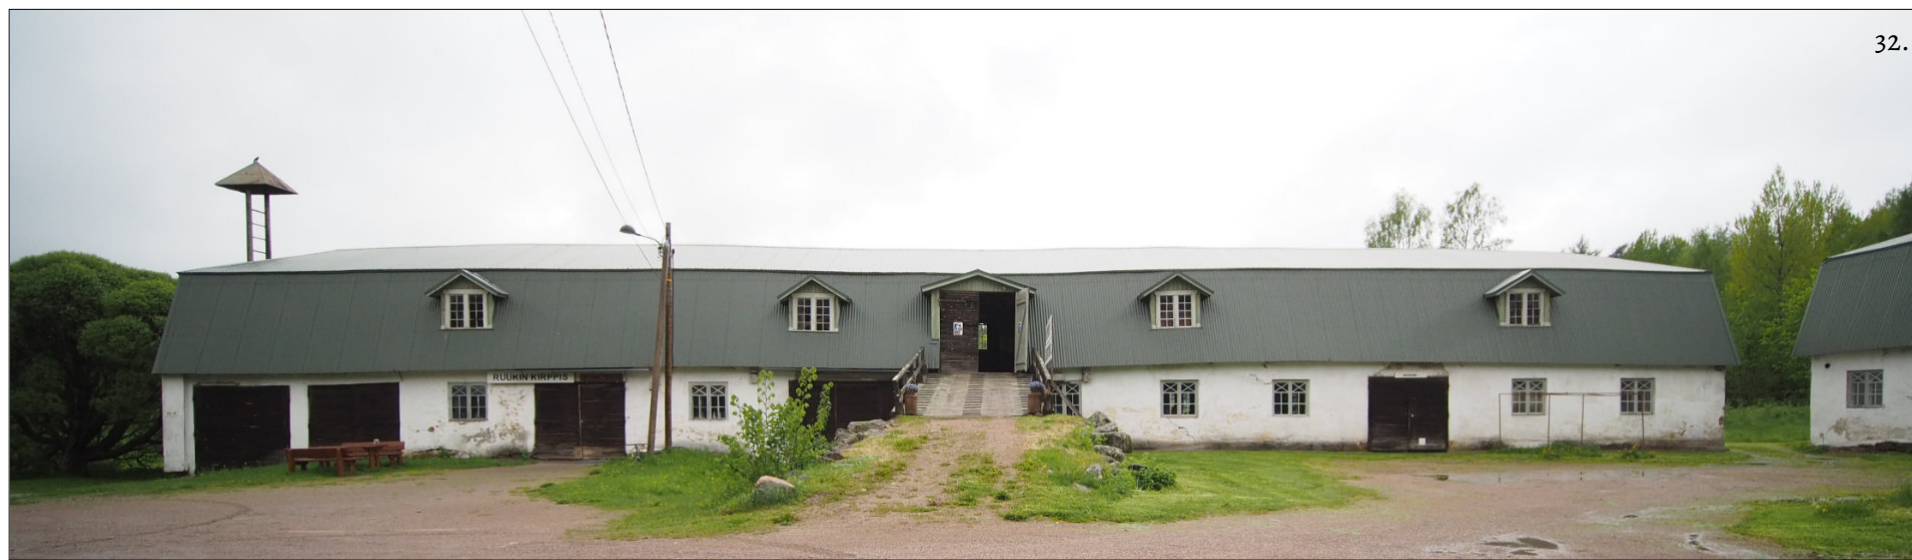
Tallin itäjulkisivu on kokenut aikojen saatossa eniten muutoksia, joista ajoittuvat 1800-luvulle. Tallin julkisivua jakaa suurin piirtein keskeltä heinäullakolle johtava silta. Ullakkoikkunat on todennäköisesti lisätty 1800-luvulla, sillä niistä ei ole mainintaa alkuperäisissä palovakuutusasiakirjoissa. Ikkunoiden jako mansardissa on symmetrinen ja aikaisemmin jokaista ullakkoikkunaa on vastannut myös ikkuna maantasokerroksessa. Nykytilassa itäjulkisivulla on maantasokerroksessa seitsemän ikkunaa ja viisi pariovea. Erityisesti sillan pohjoispuolelle jäävien ikkunoiden paikat ovat saattaneet vielä 1800-luvulla muuttua alkuperäisestä, kun tallin osa

seinää on uusittu kokonaan. Uusittu seinä erottuu erityisesti betonisoskelilla. Ikkunoiden päällä ei ole säilynyt jälkiä koristeaiheesta, joka niiden yllä on valokuvien mukaan ollut vielä ennen 1960-lukua.

Itäjulkisivuun vaikuttaa merkittävästi vuonna 2000 toteutettu vihreän aaltopeltikateen asennus. Samalla myös ullakon puuovet uusittiin vanhoihin heloihin. Lähteiden mukaan alkuperäinen katto on ollut saman muotoinen, mutta katettu mäntypaanuin. 1900-luvun alussa kate on ratkaistu tiili-päre-katteella ja 1900-luvun lopussa Ondulinelevytyksellä. Katon varusteista vesirännit ovat kadonneet lähes kokonaan, sekä molemmat 1800-luvulla lisätyt piiput on poistettu.

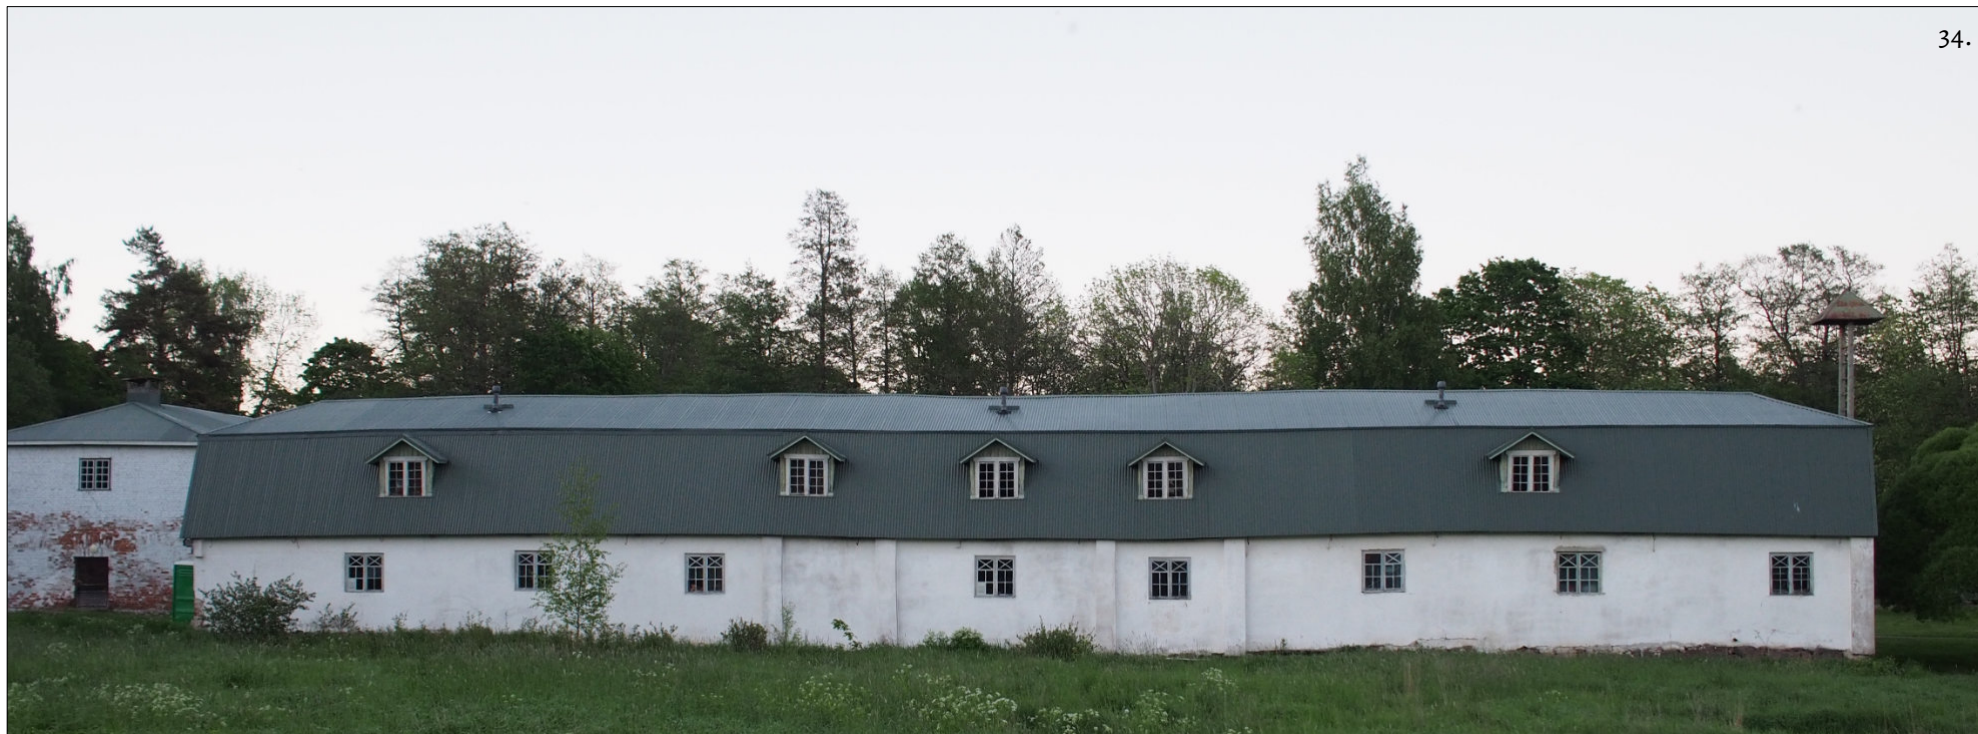
Länsijulkisivu puutarhaa ja Ruukintietä kohti on säilynyt erittäin hyvin. Lähteiden valossa kattokatteen korjaus vuonna 2000 on julkisivun suurin muutos. Dokumentoinnin valossa ainoa aukotuksen muutos vaikuttaisi olevan yhden uuden ikkunan lisäys, joka on toteutettu ilmeisesti 2000-luvulla. Lisäys on nopealta katsomalta lähes huomaamaton, sillä ikkuna on toteutettu muiden tyyliin ja lisätty

julkisivuun kokonaisuuden symmetrisyyttä silmällä pitäen. Länsijulkisivu vaikuttaa olleen epäsymmetrinen maantasokerroksen ikkunoiden osalta, eikä kaikkia ullakkoikkunoita kohden ole ollut vastinparia. Julkisivua rytmittää keskeltä neljä följaria, joita muilla julkisivuilla ei ole. Ne on mahdollisesti lisätty 1800-luvulla, mutta ovat saattaneet kuulua alkuperäiseen ratkaisuun. Länsisivulla luonnonkiviperustus

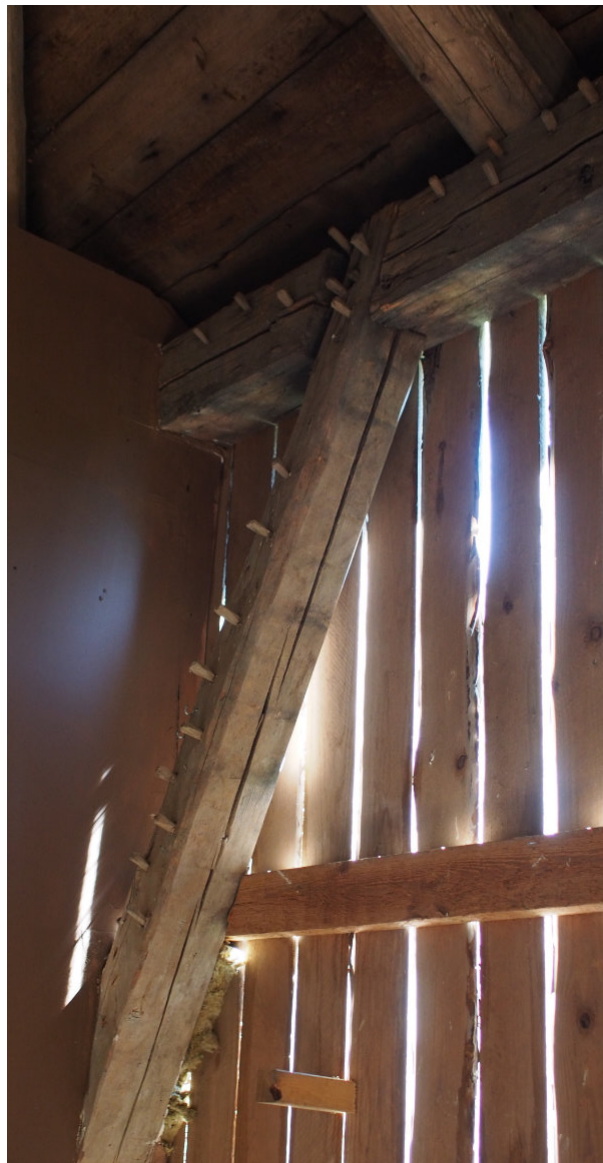
Kuva 42. Eteläpäädyn hirsiosissa on jäljellä tikutusta, joka voi olla jäänteitä rappauksesta. Kulmassa vaikuttaisi olevan jäljellä villaeristettä.

Ullakolla eteläpäädyn hirsirakenteessa on jäljellä puutikutus, joka viittaisi seinän olleen joskus rappauksella viimeistelty. On mahdollista, että päädyt ovat olleet hirsikehikon lomista ylös asti muuratut ja viimeistelty valkoisella rappauksella. Ratkaisu itsessään olisi kuitenkin erikoinen, sillä tiedettävästi kyseessä on aina ollut rehu-ullakko, eikä Lindqvistin pohjoispäädyn tiilirakennetta kuvaavassa leikkauspiirroksessa ole mainintaa rappauksesta. Pohjoispäädyn rakennetta ei päästy tarkastelemaan gallerian lautaverhouksen vuoksi.

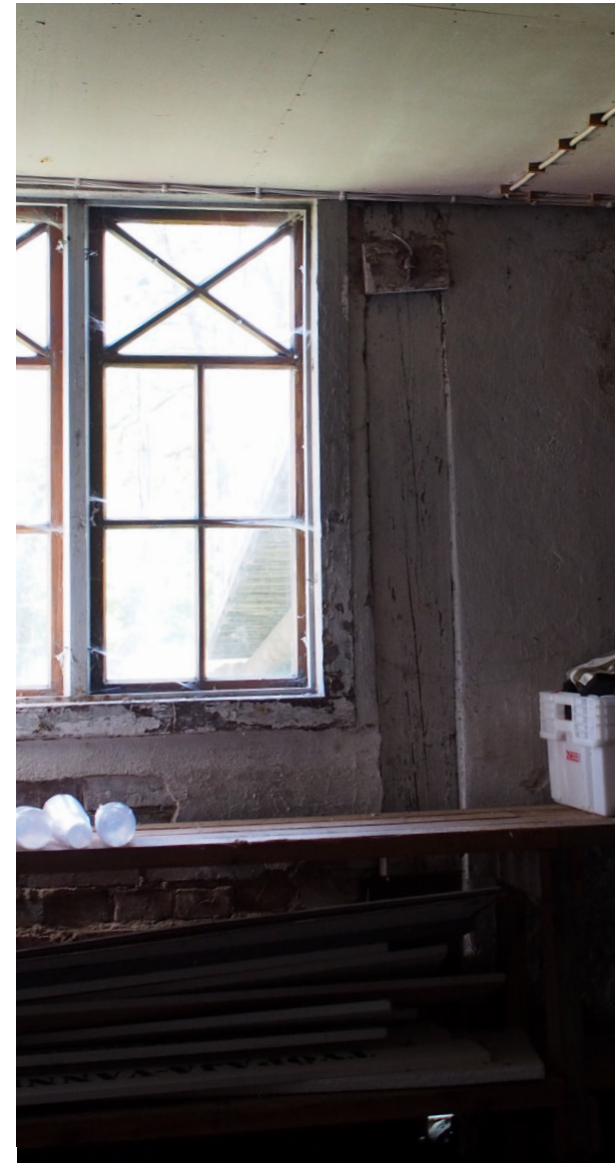
Kuva 43. Itäseinässä kantavaa hirsipilaria ei ole tällä kohtaa rapattu piiloon.

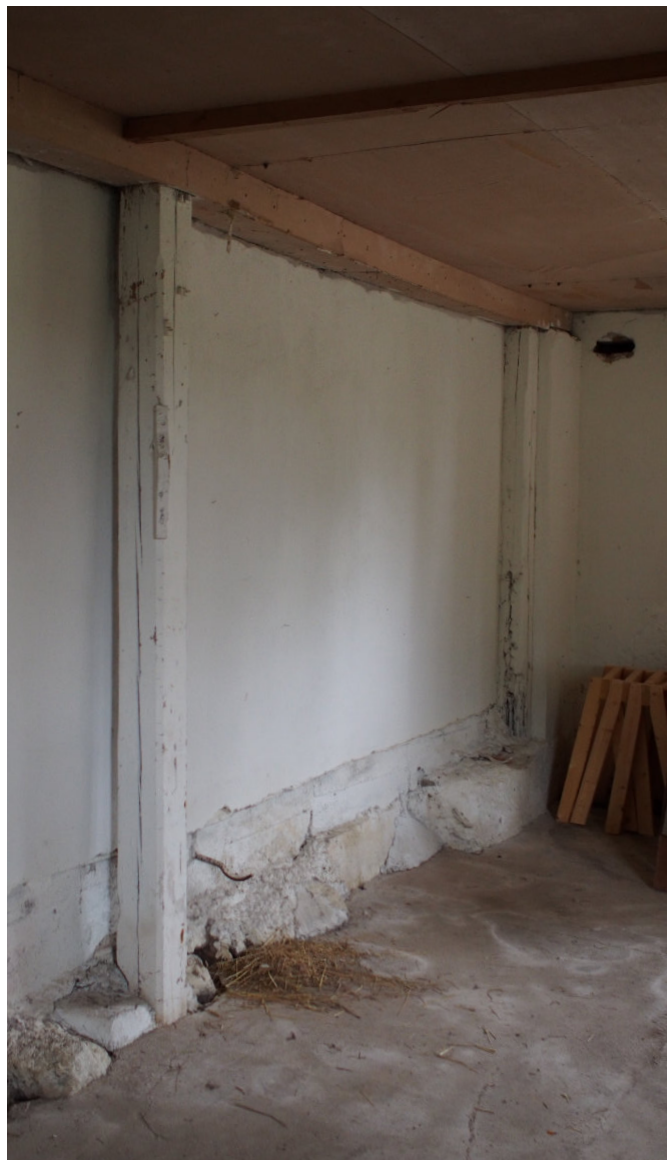
Kuva 46. Pohjoispääty sisältä. Betoni on valettu osittain luonnonkivilatomuksen päälle. Tila on nyt todennäköisesti syvempi kuin se oli tallina toimiessaan.

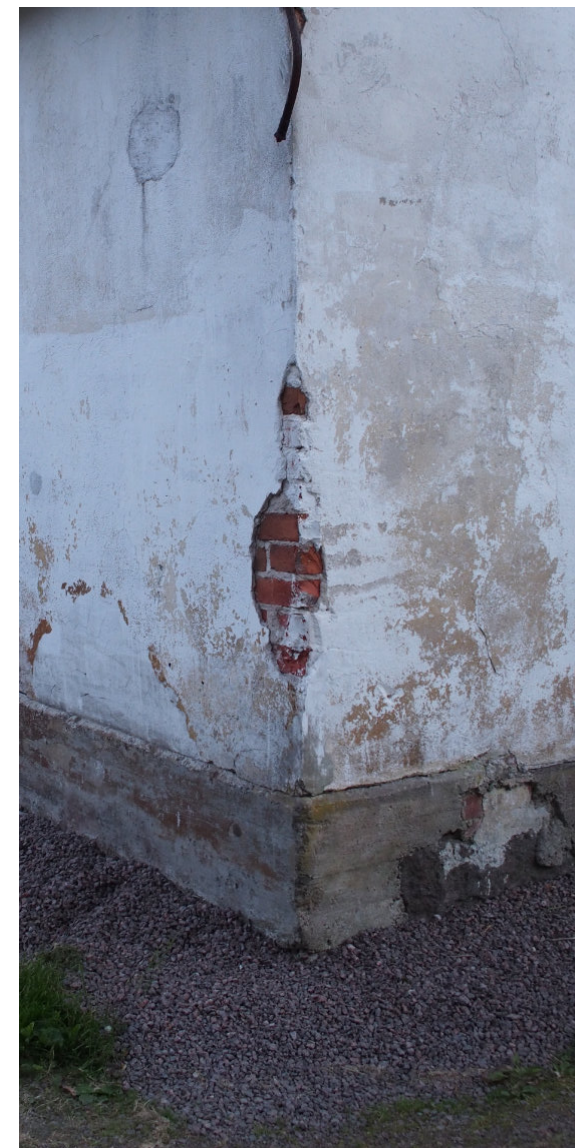
Kuva 47. Koilliskulma. Perustuksen betonivalu näkyy ulkopuolella.

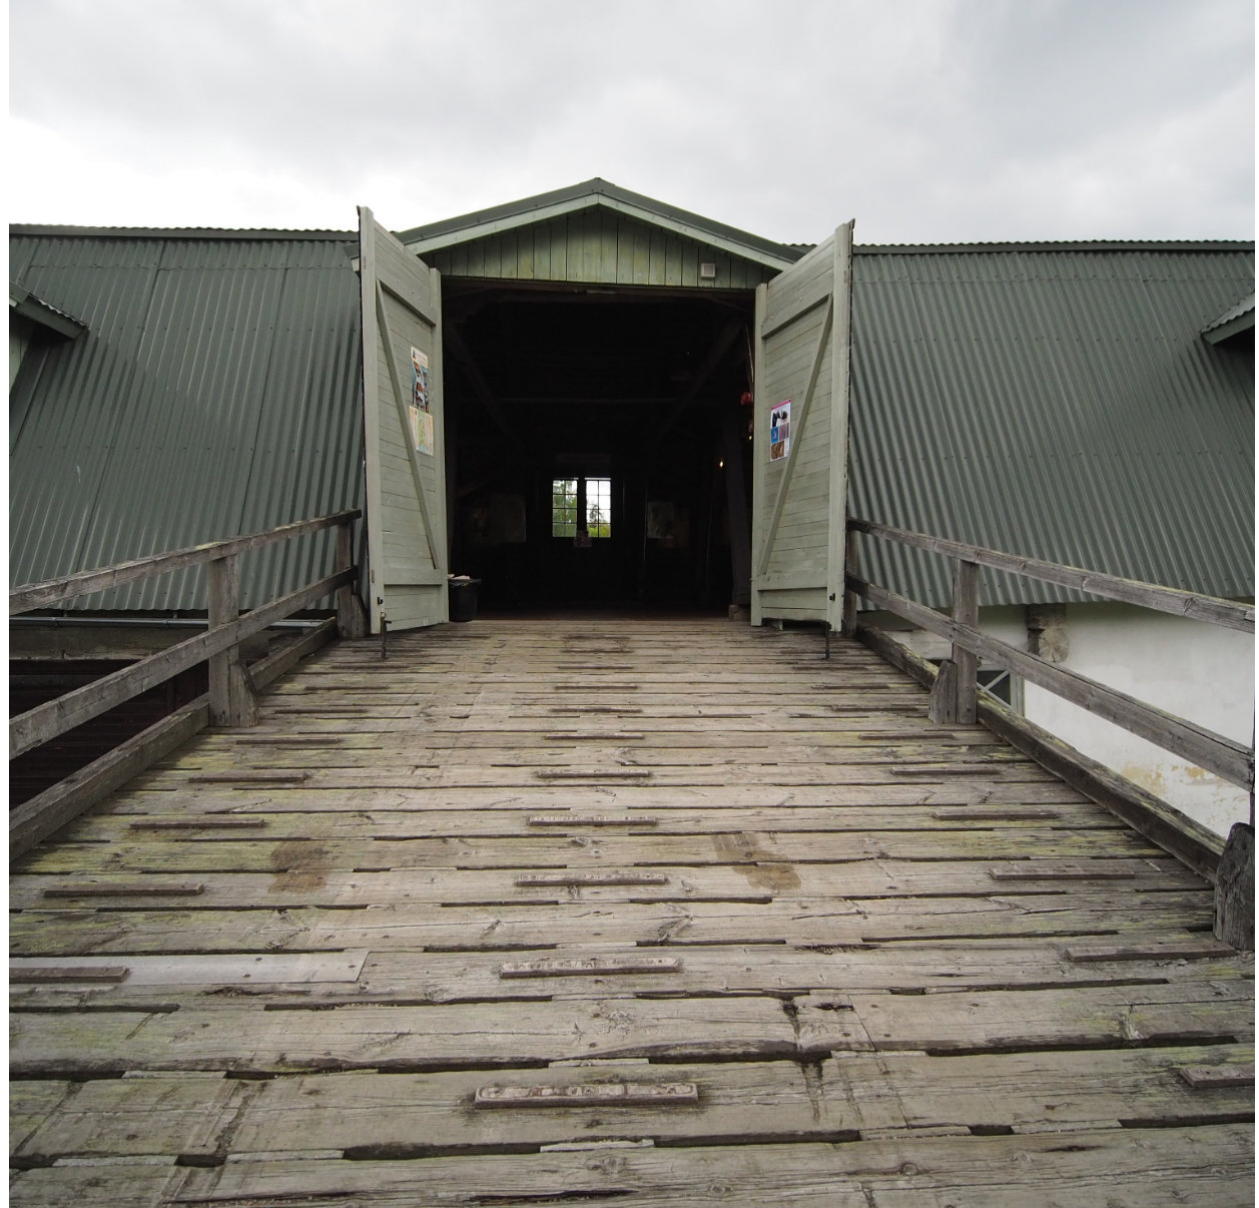
Sillan liittyminen seinään on erikoinen kohta, sillä kummallakin puolella siltaa on hirsinen, muotoiltu, valkoiseksi maalattu kannatin osa, joka on kiinnitetty vetorausdalla tai muulla terässidoksella sisäpuolella näkyvään kantavaan hirsipilariin. Vanhoissa valokuvissa vastaava muotoiltu hirsikehyks on ollut vanhan vierastallin oven kummallakin reunalla. Sillan kannattimista eteläinen voisi olla osa oven alkuperäistä kehystä. Sama rakenne on siis kannatellut siltaa ja kehystänyt vierastallin oven. Tutkimushetkellä kehyksellä ei ole enää kantavia ominaisuuksia ja se on pahasti lahonnut.

Kuva 50. Ullakolle johtava silta. Kaksoisovet on vuonna 2000 uusittu vanhoihin saranoihin.

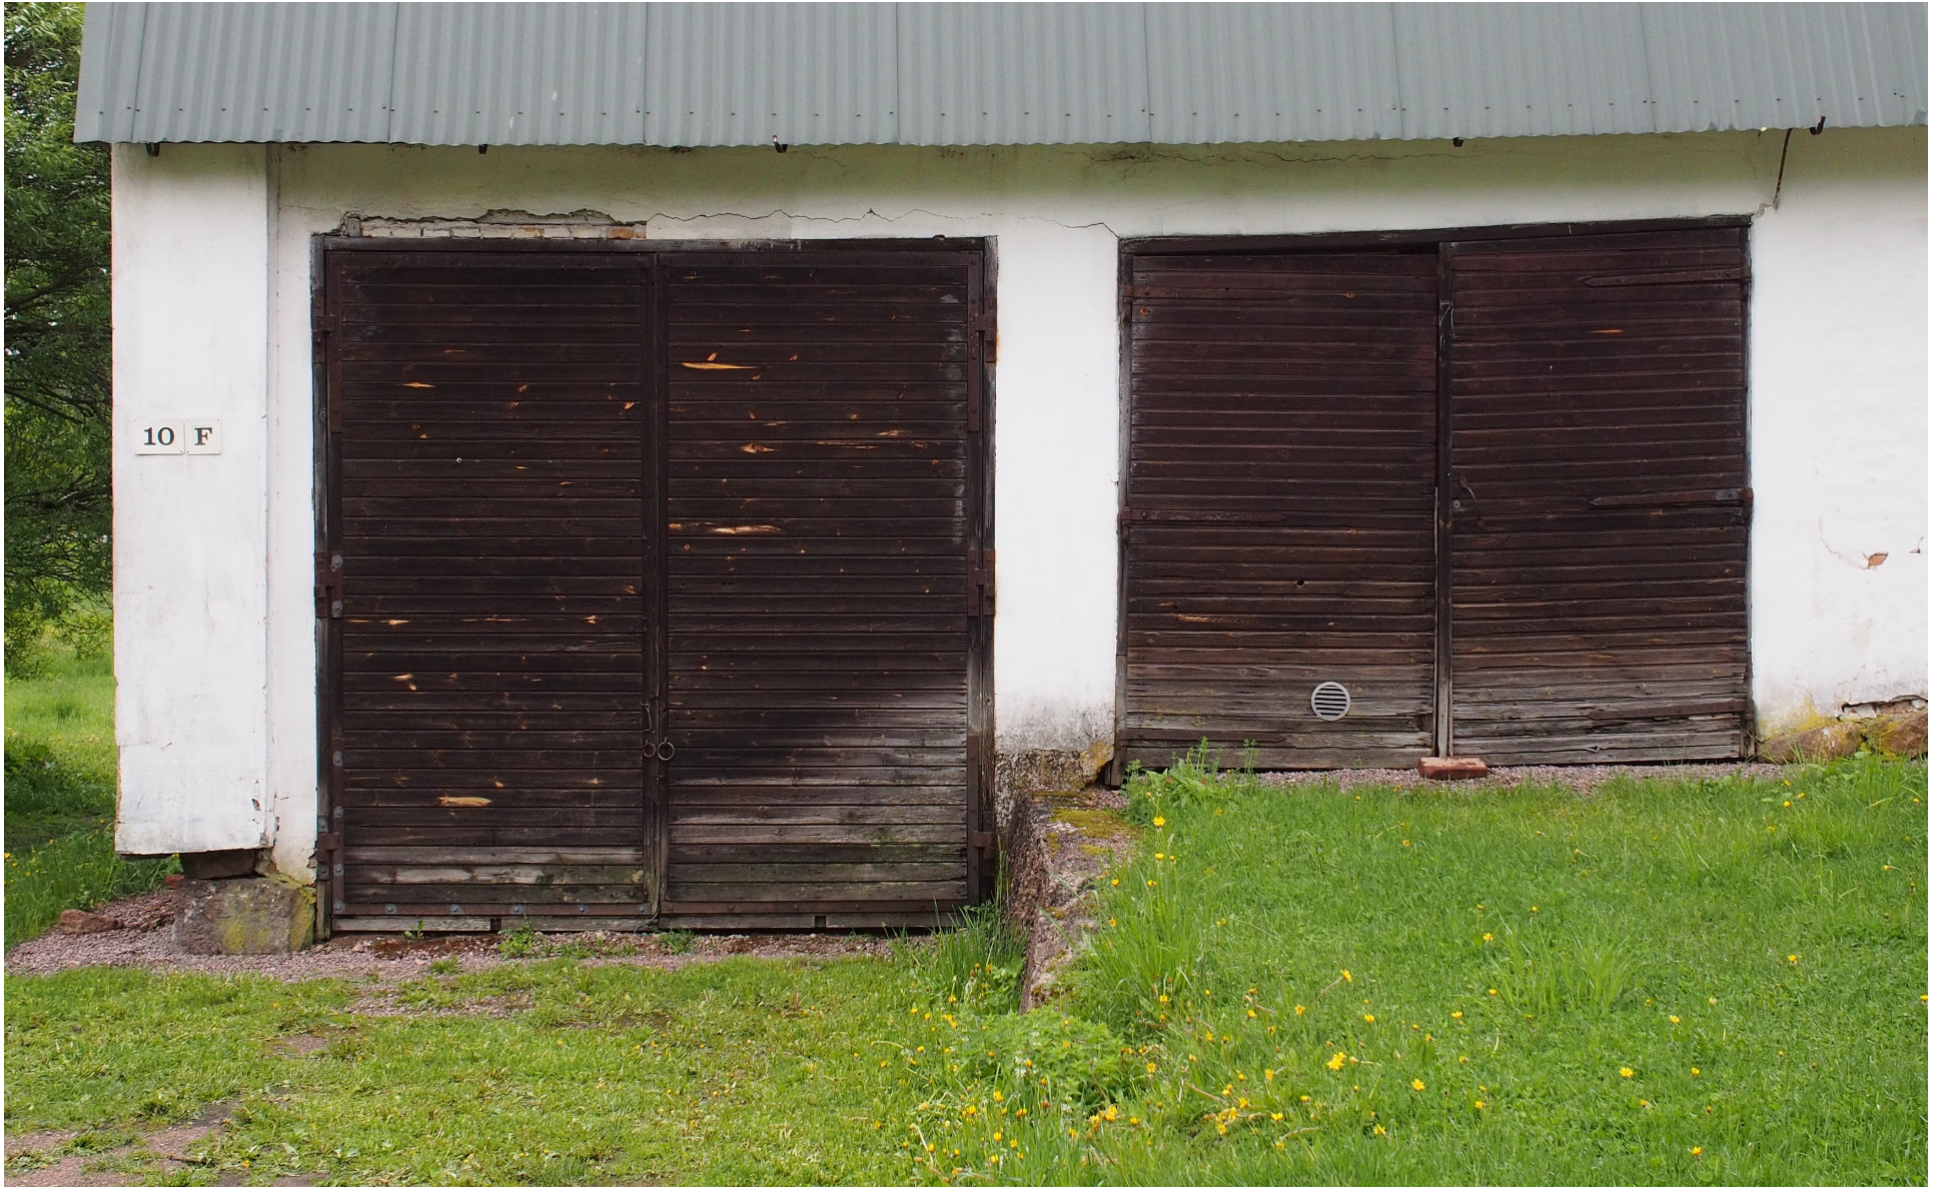
Kuva 53. Itäjulkisivun pohjoispääty. Kuvassa vasemmalla 1950-60-luvulla tehty uusi autotallin ovi, joka johtaa suurelle kuorma-autolle laskettuun suojaan. Oikealla vanha vaunuvajan ovi, joka palveli käytössä ilmeisesti 1990-luvun alkuun. Oikean puoleisessa ovesa on ruukin 1800-luvun oville tyypilliset pitkät saranat. Näissä vanhimpien saranoiden sydämenpäämuotoa ei ole.

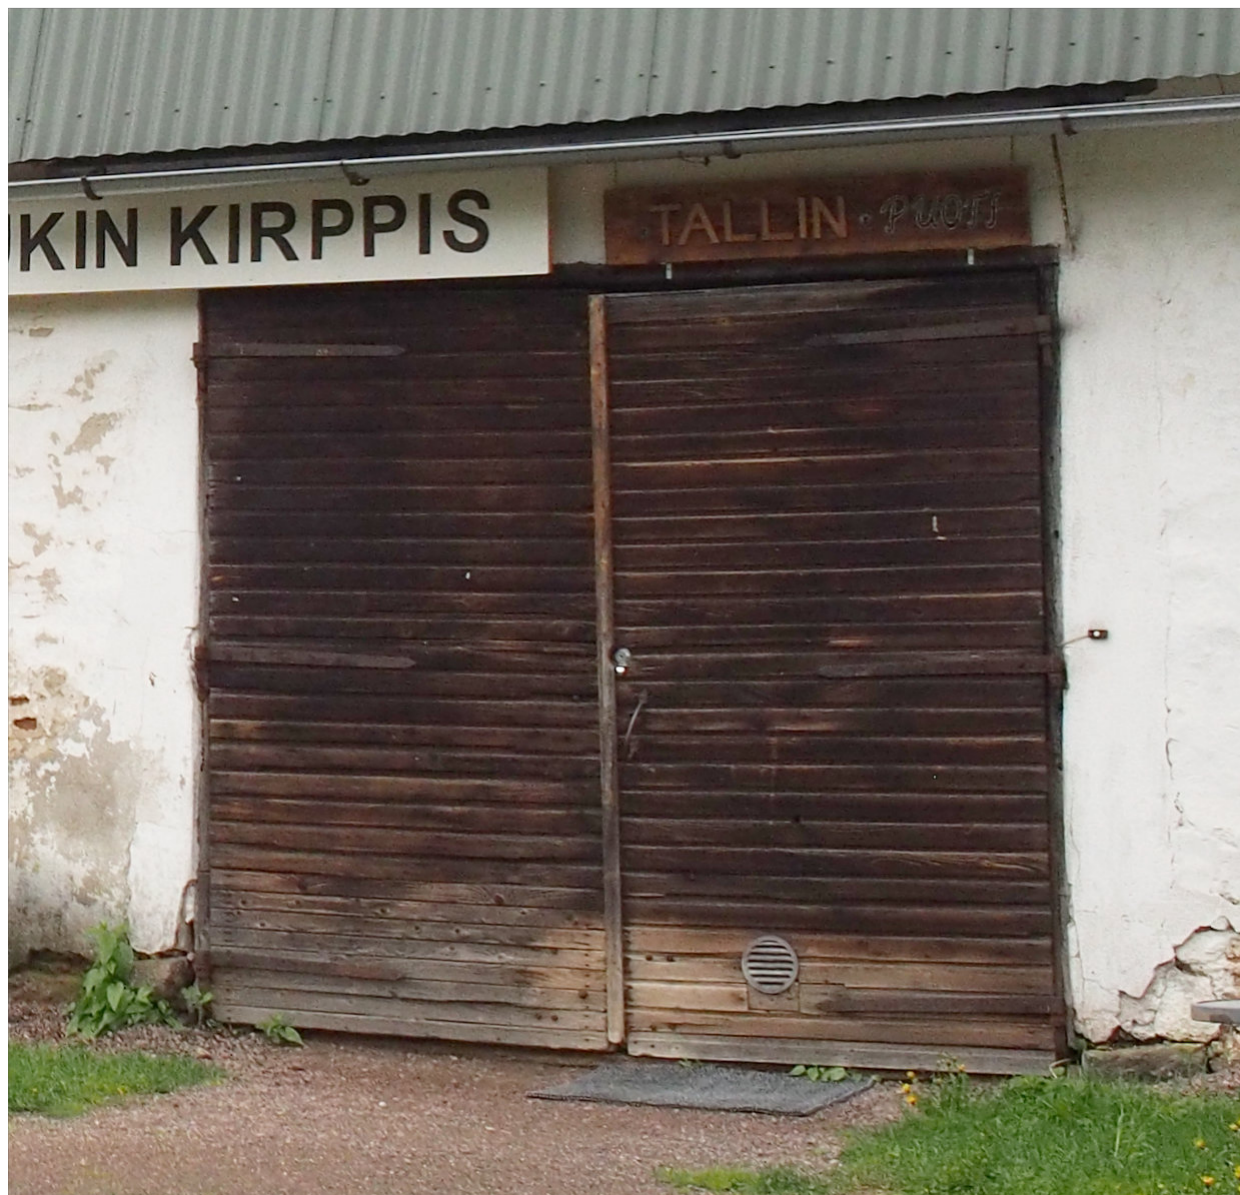
Kuva 54. Entinen valjashuoneen pohjoisempi ovi. Nyt ovi johtaa valjashuoneen ja entisen keramiikkapajan eteiseen. Aiemmin 1900-luvulla se oli tehtaan johtajan autotallin ovi. Oveen on tehty tuuletusaukko.

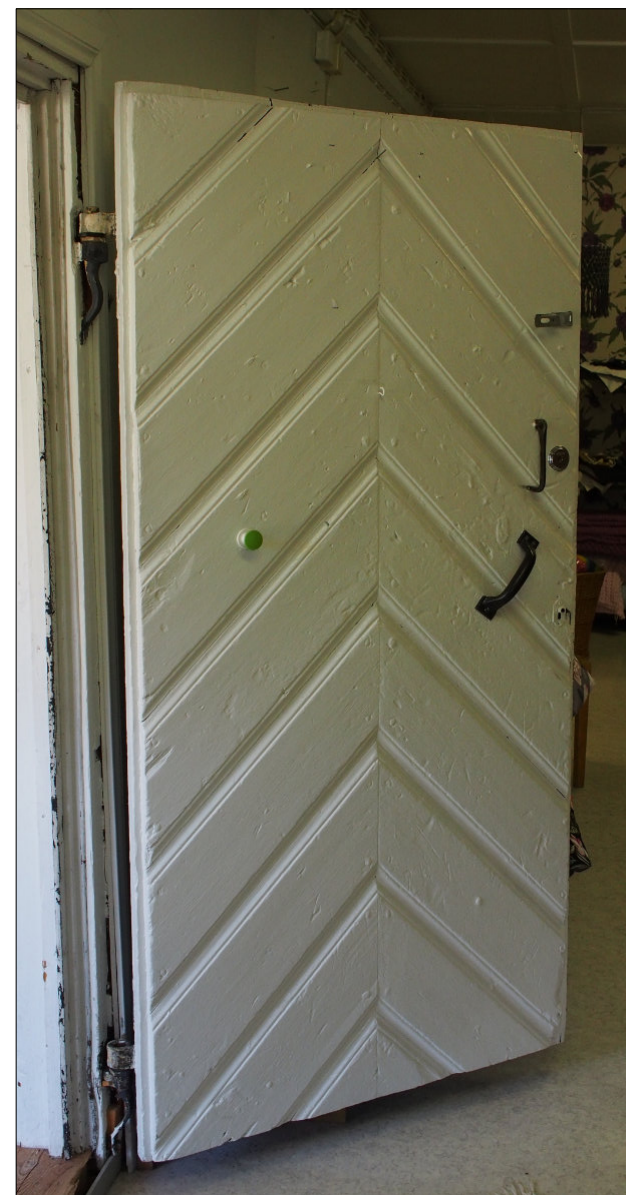
Kuva 55. Entinen valjashuoneeseen etelästä johtava ovi. Ovi on todennäköisesti 1800-luvulta.
