Strömforsin Ruukki, Ruukintien pohjoisosa
Rakennushistoriaselvitykset, osa 5

Strömforsin Talli

31.1.2022

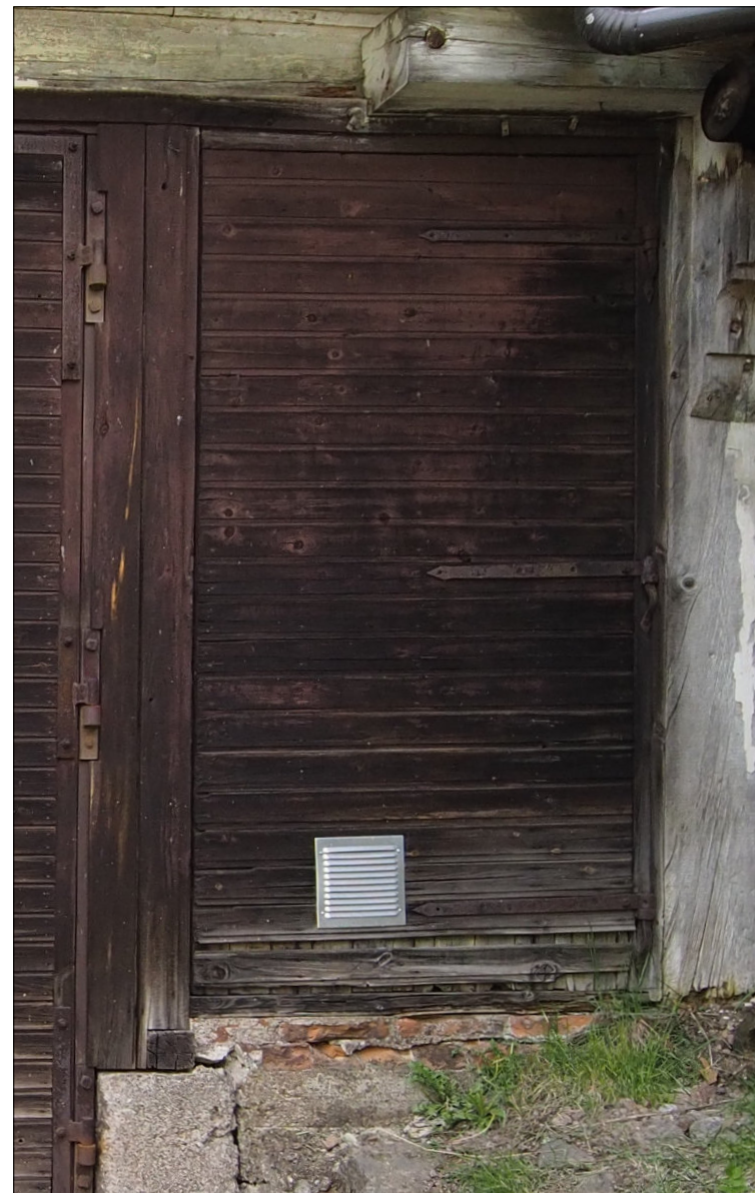
Kuva 57. Pariovien viereen jäävä ovilevy, jossa ei ole vedintä. Tätä ovea ei esiinny 1930-luvun dokumentissa. Sisäpuolelta kohta on levytetty.

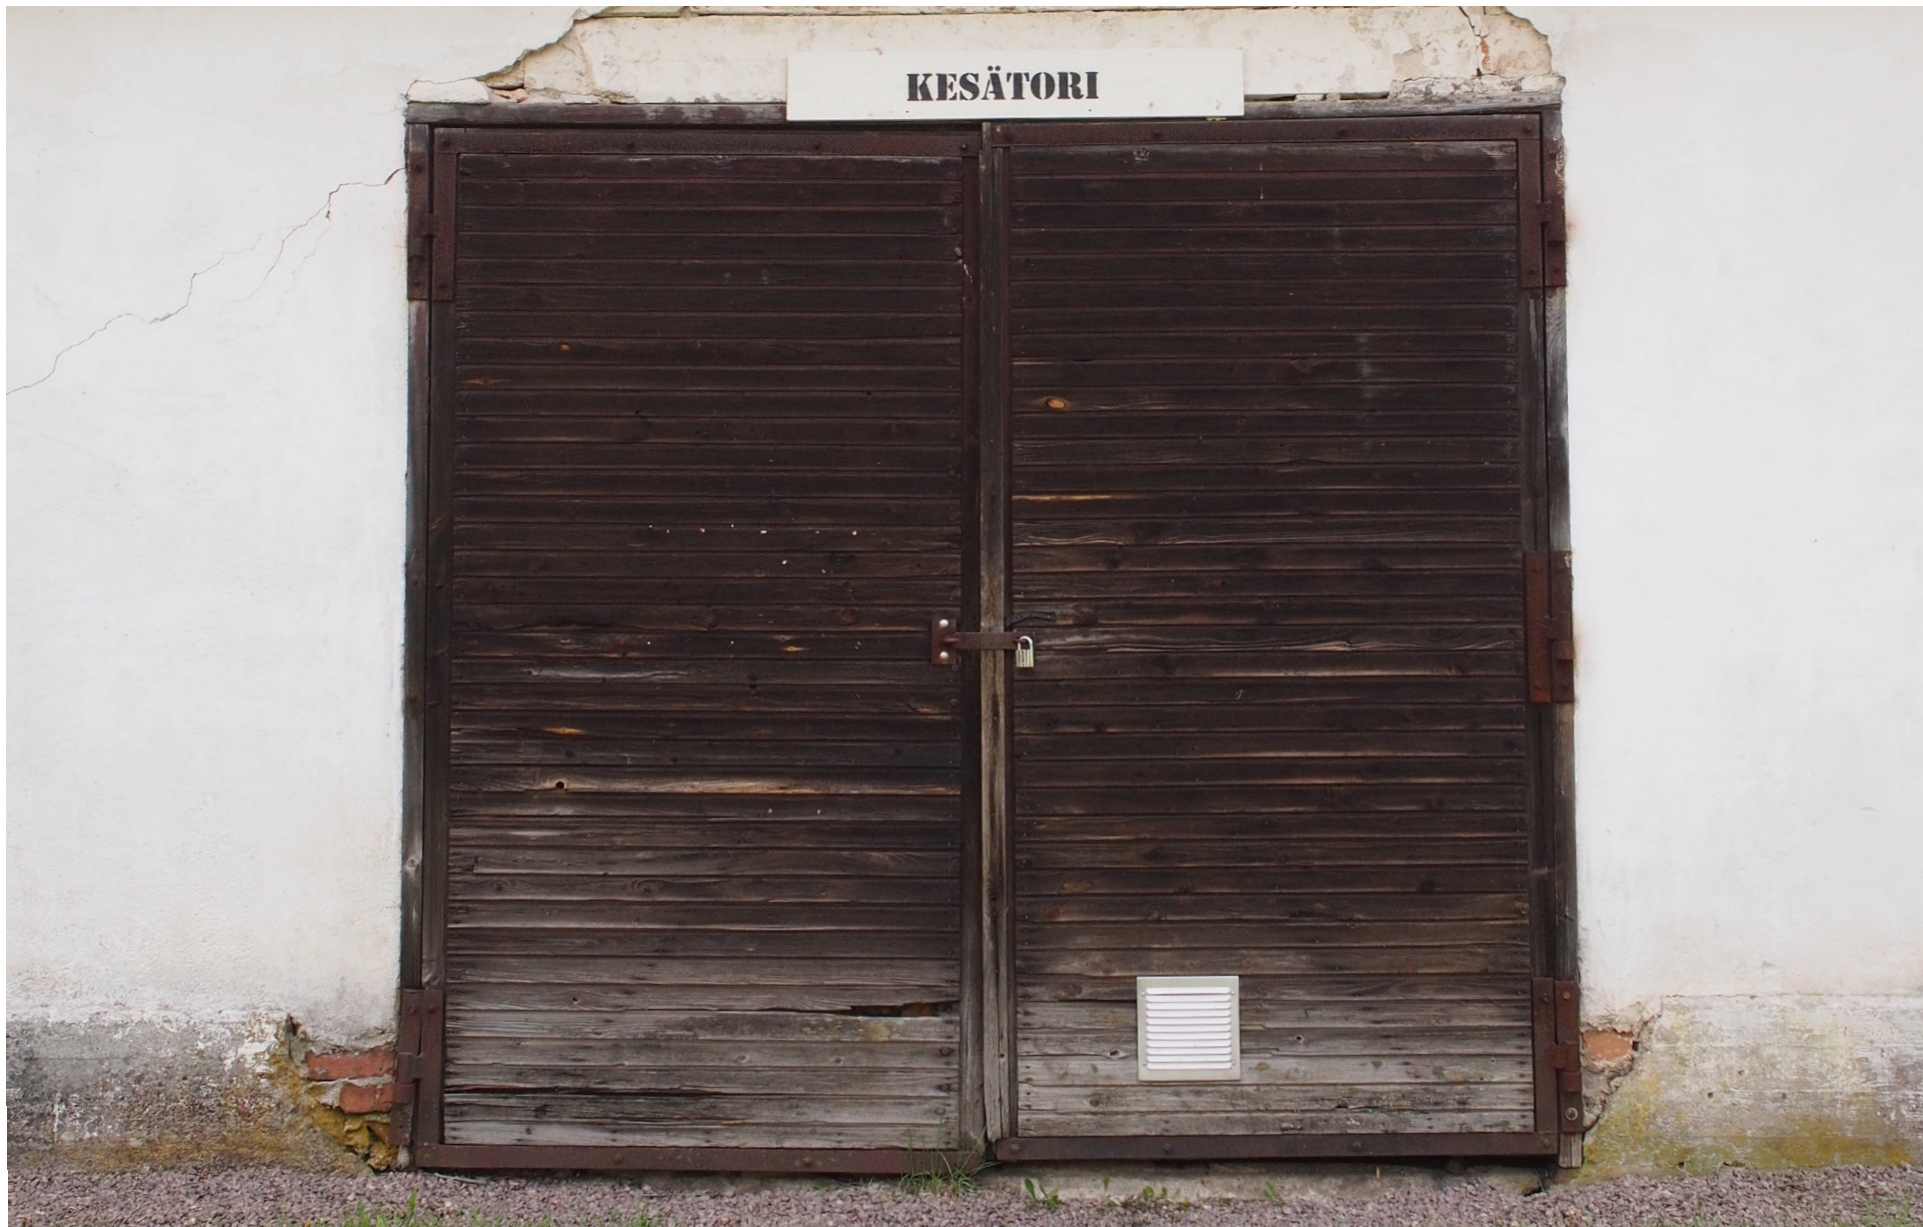
Kuva 58. Entisen tallin, tutkimushetkellä pohjoisvaraston pariövet. Alkuperäistä aukkoa on suurennettu 1950-luvulla, jolloin nämä ovet on asennettu. Seinärakenne on 1900-luvun alusta.

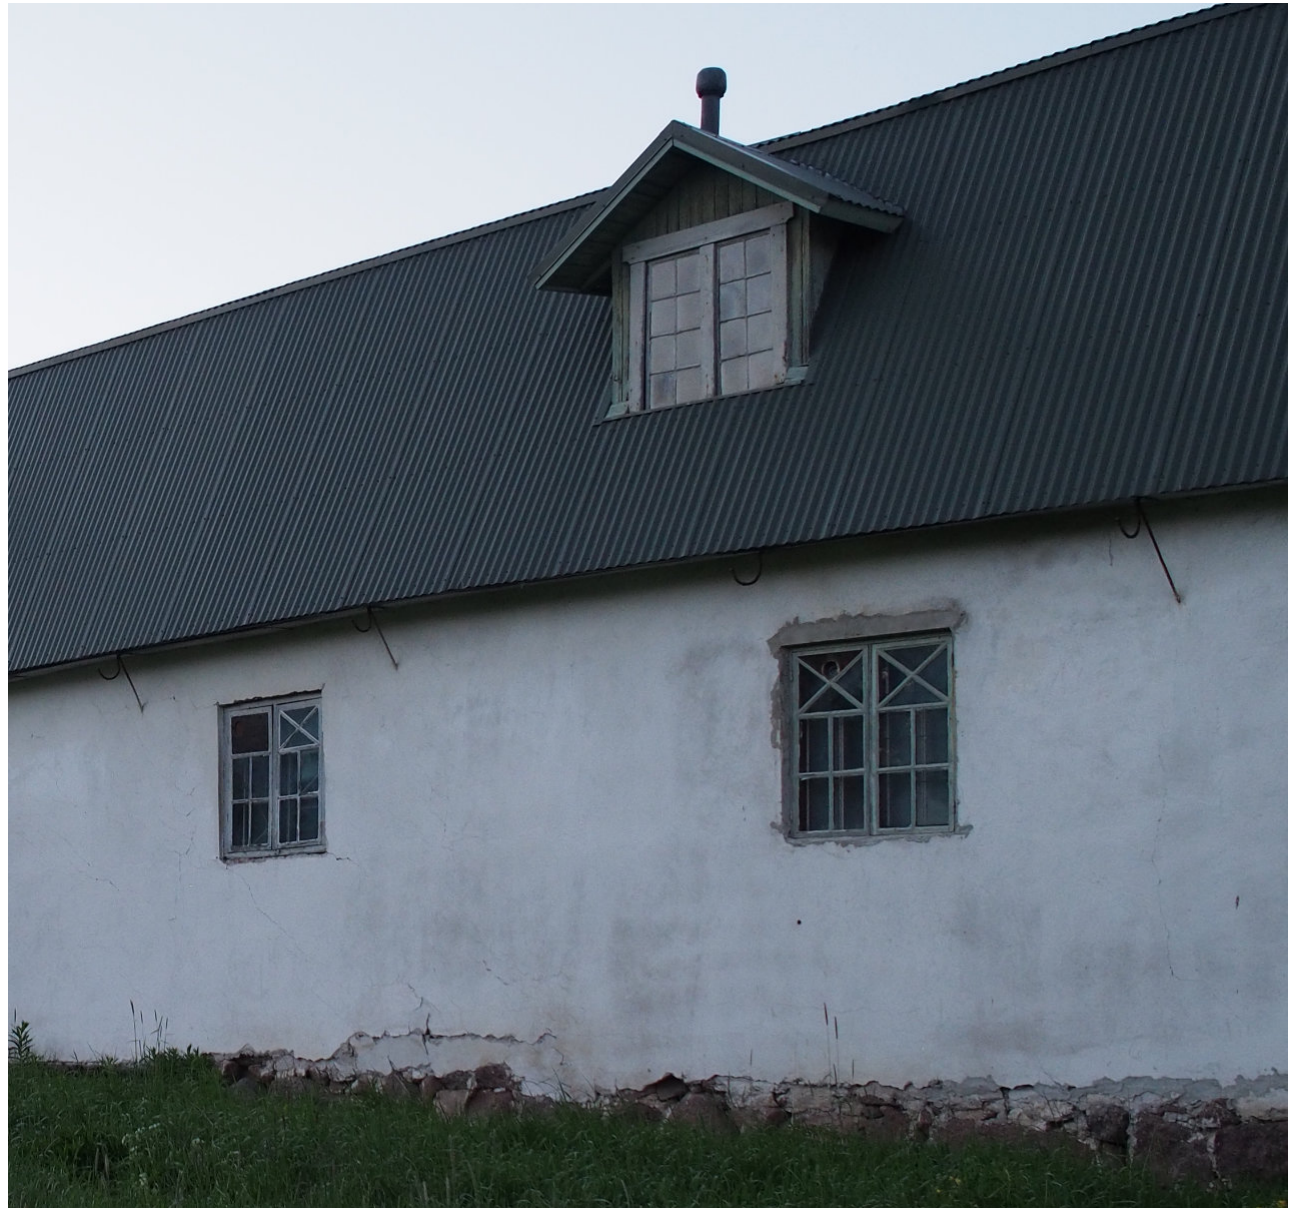
Kuva 59. Oikealla 2000-luvulla lisätty ikkuna, vasemmalla ikkuna 1800-luvulta. Ullakon ikkunalla on vuorilistat.

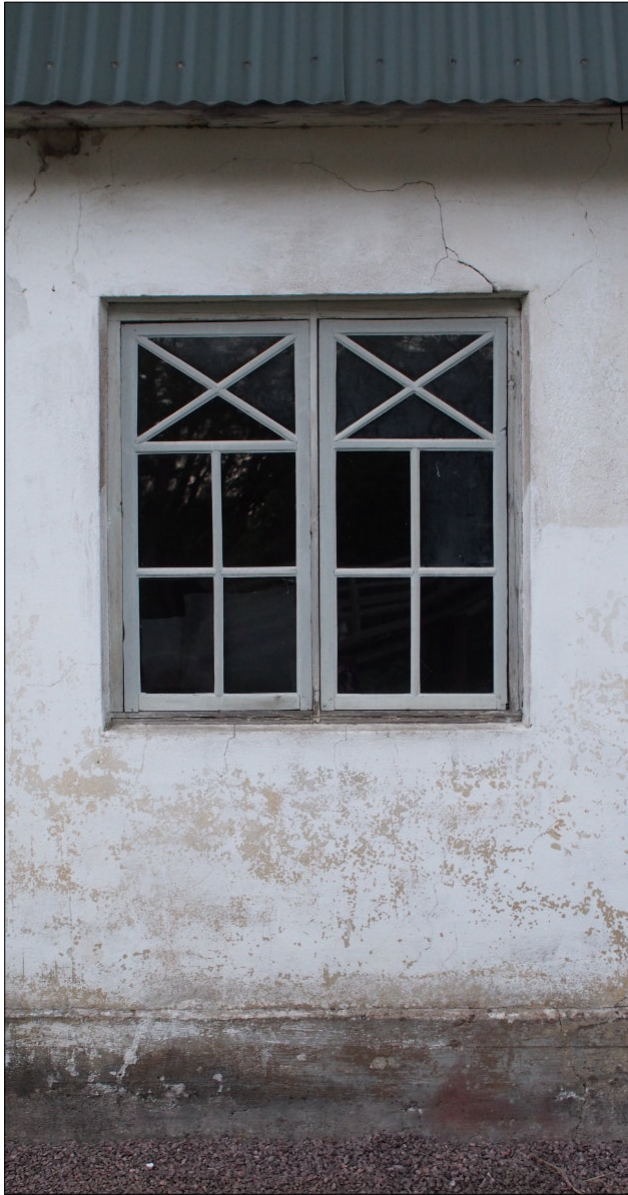
Kuva 60. Itäjulkisivun ikkuna pohjoisreunalta. Tämä ikkuna on korjattu todennäköisesti 1980-2020.

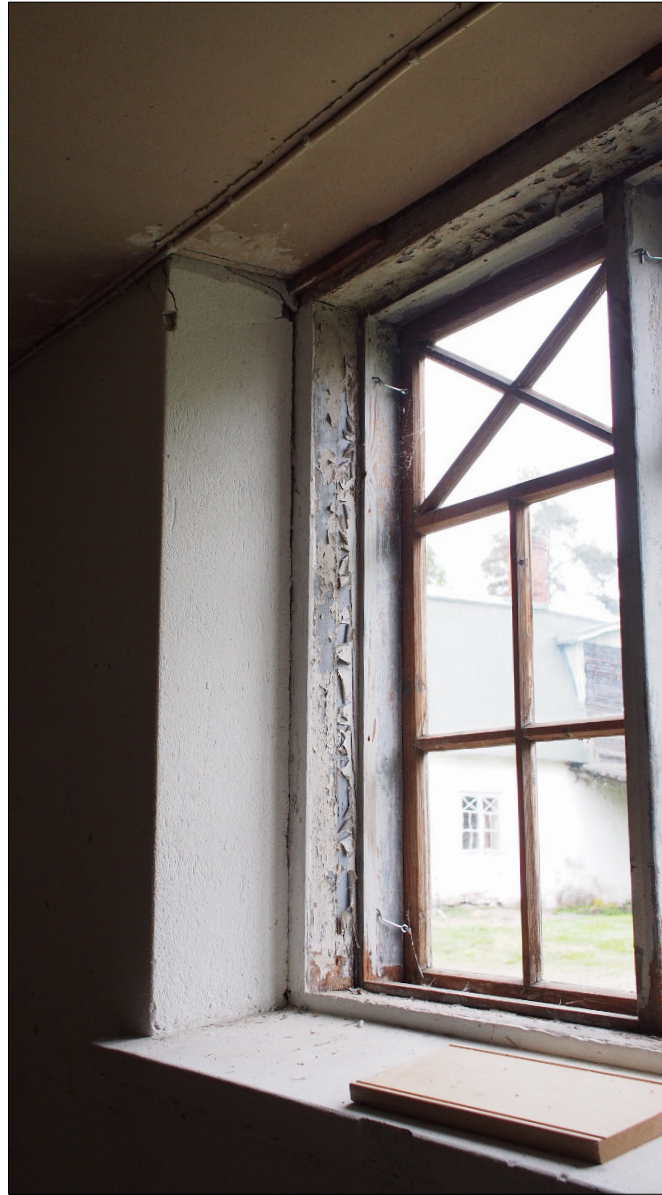
Kuva 61. Itäseinän rakenne on muita seiniä syvämpi ja luo selkeän ikkunalaudan sisäpuolelle. Tästä ikkunasta puuttuu sisätuplat.

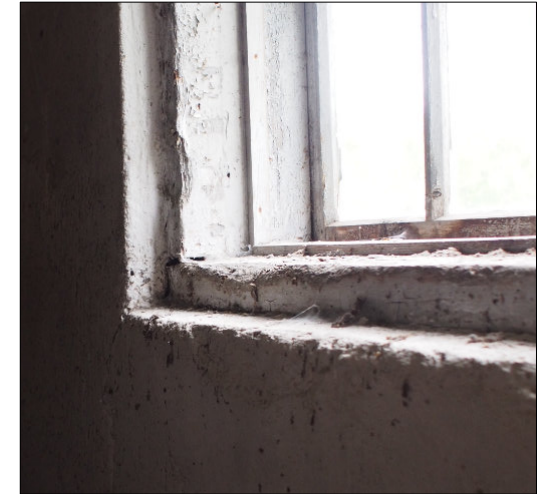
Kuva 62. Länsiseinän rakenne on kapeampi. Tämän ikkunan kohdalla sisärappaus päättyy ennen karmia.

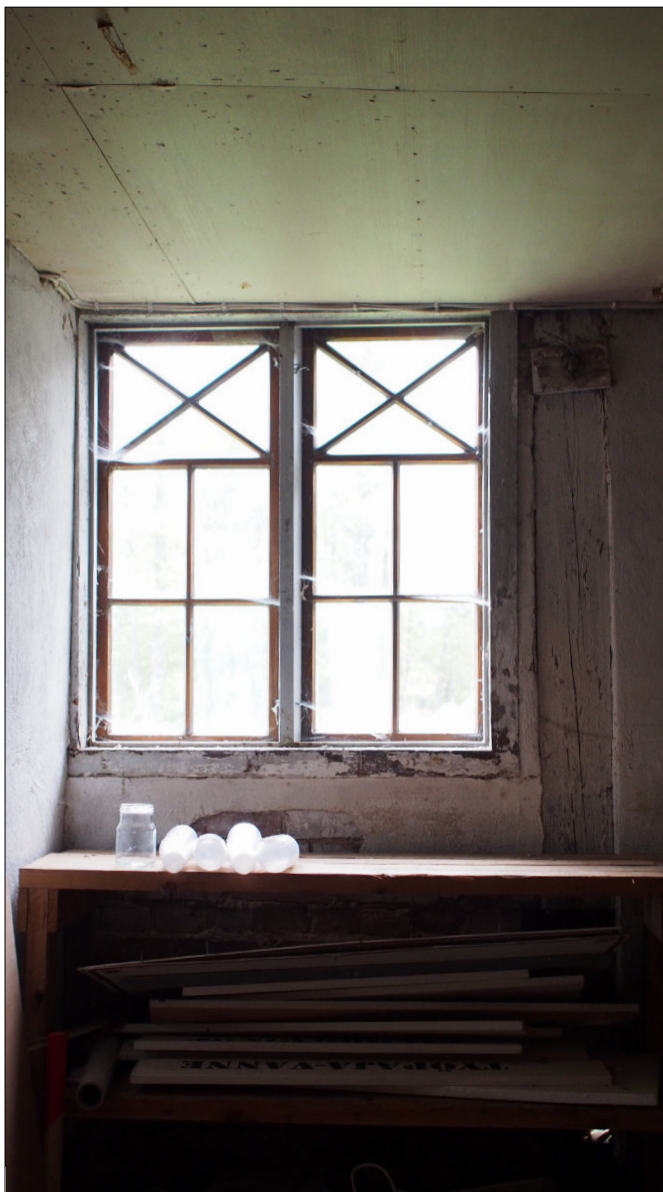
Kuva 65. Entinen tehtaan johtajan autotallin ikkuna. Rappaus ulottuu vain karmiin ja myös hirsipilari on jätetty esiin.

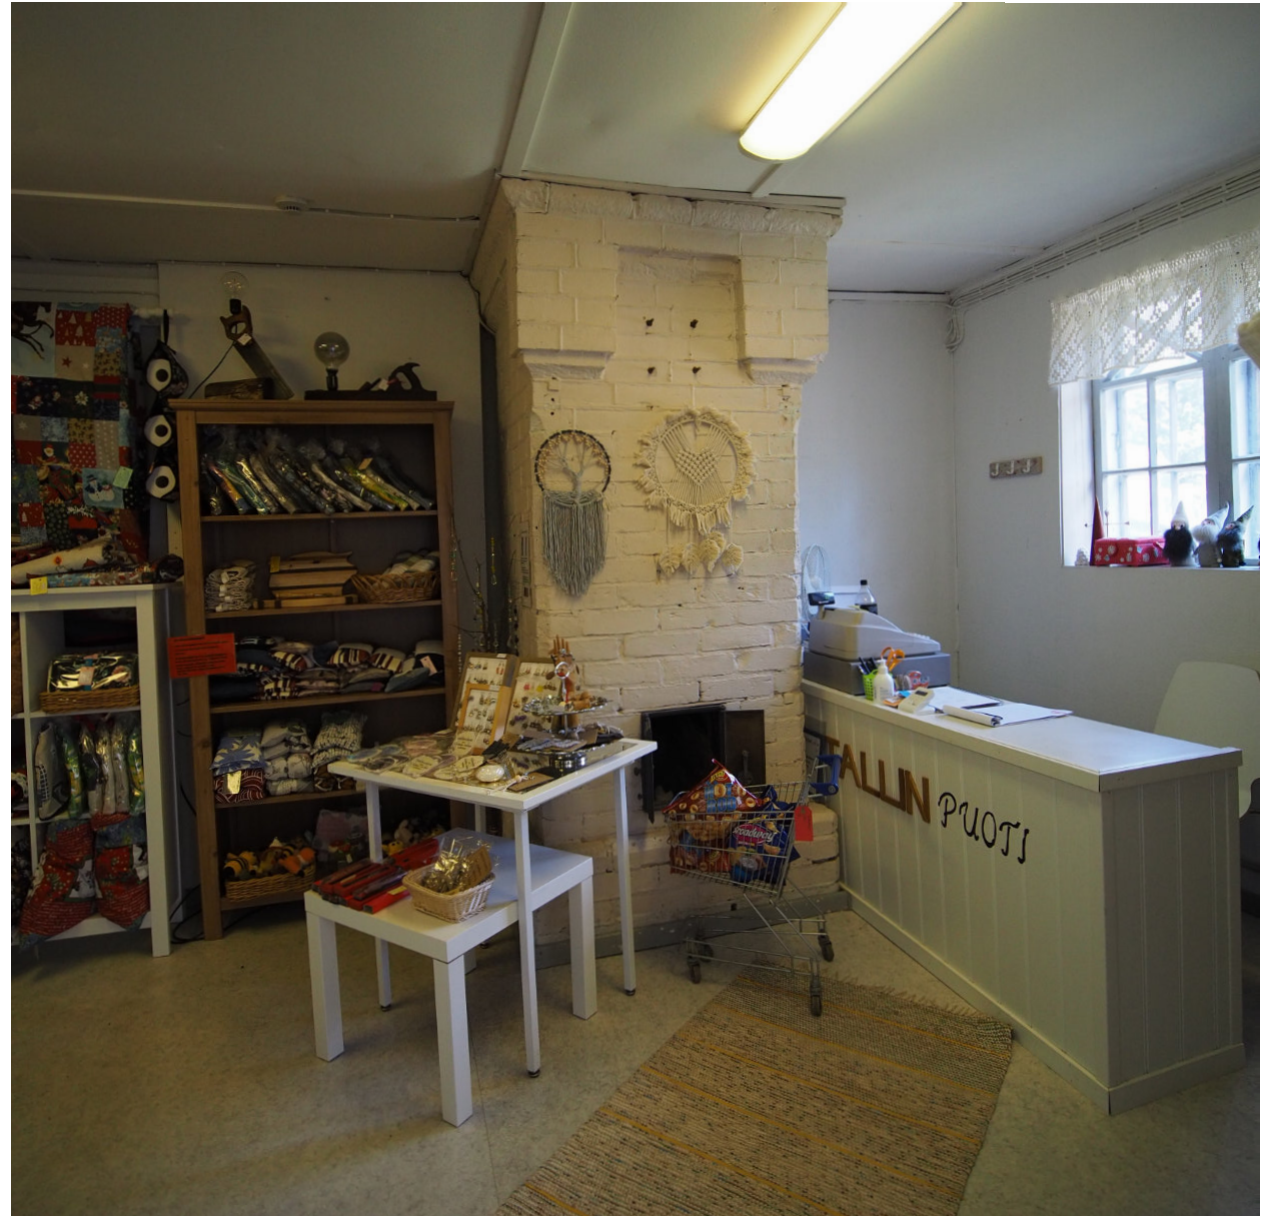
Kuva 75. Entisen valjashuoneen tulisija. Kuva kohti pohjoisainää.

käytössä yksinkertaisempikin tulisija olisi ajanut asian. Tutkimushetkellä tulisijan piippu on osittain purettu.

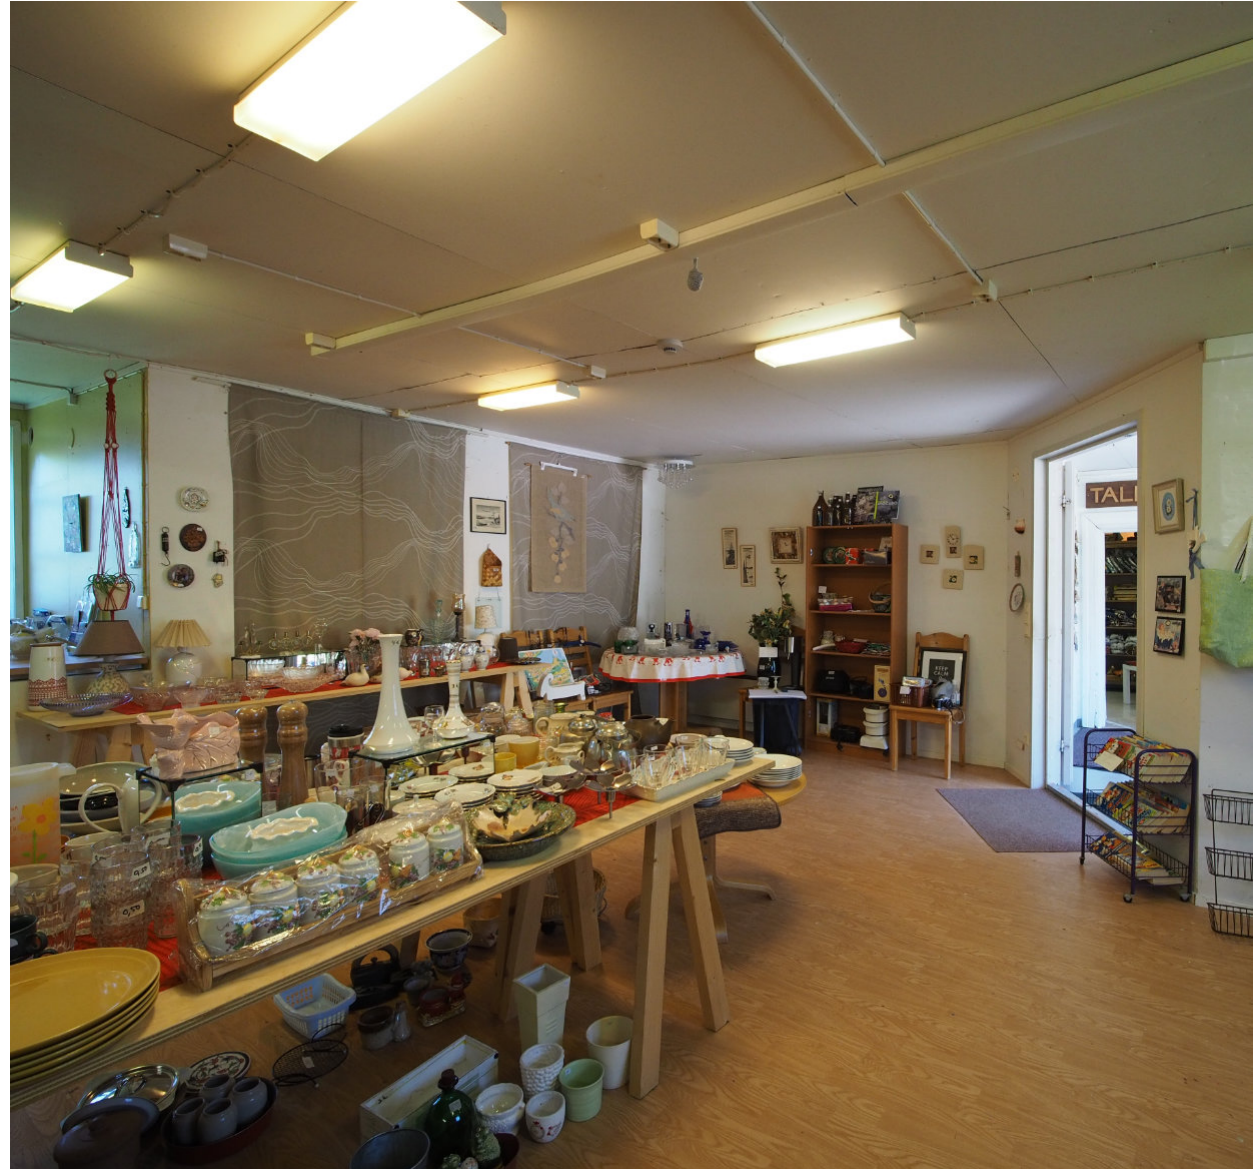
Kuva 77. Entinen keramiikkapaja, tutkimushetkellä kirpputori. Oikealla eteistila, vasemmalla entiset likaiset työtilat, joiden seiiniä on purettu 2000-luvulla. Tiloista pohjoisempi on jo 2000-luvun alussa ollut avoinna asiakkaille pienenä myymälänä.

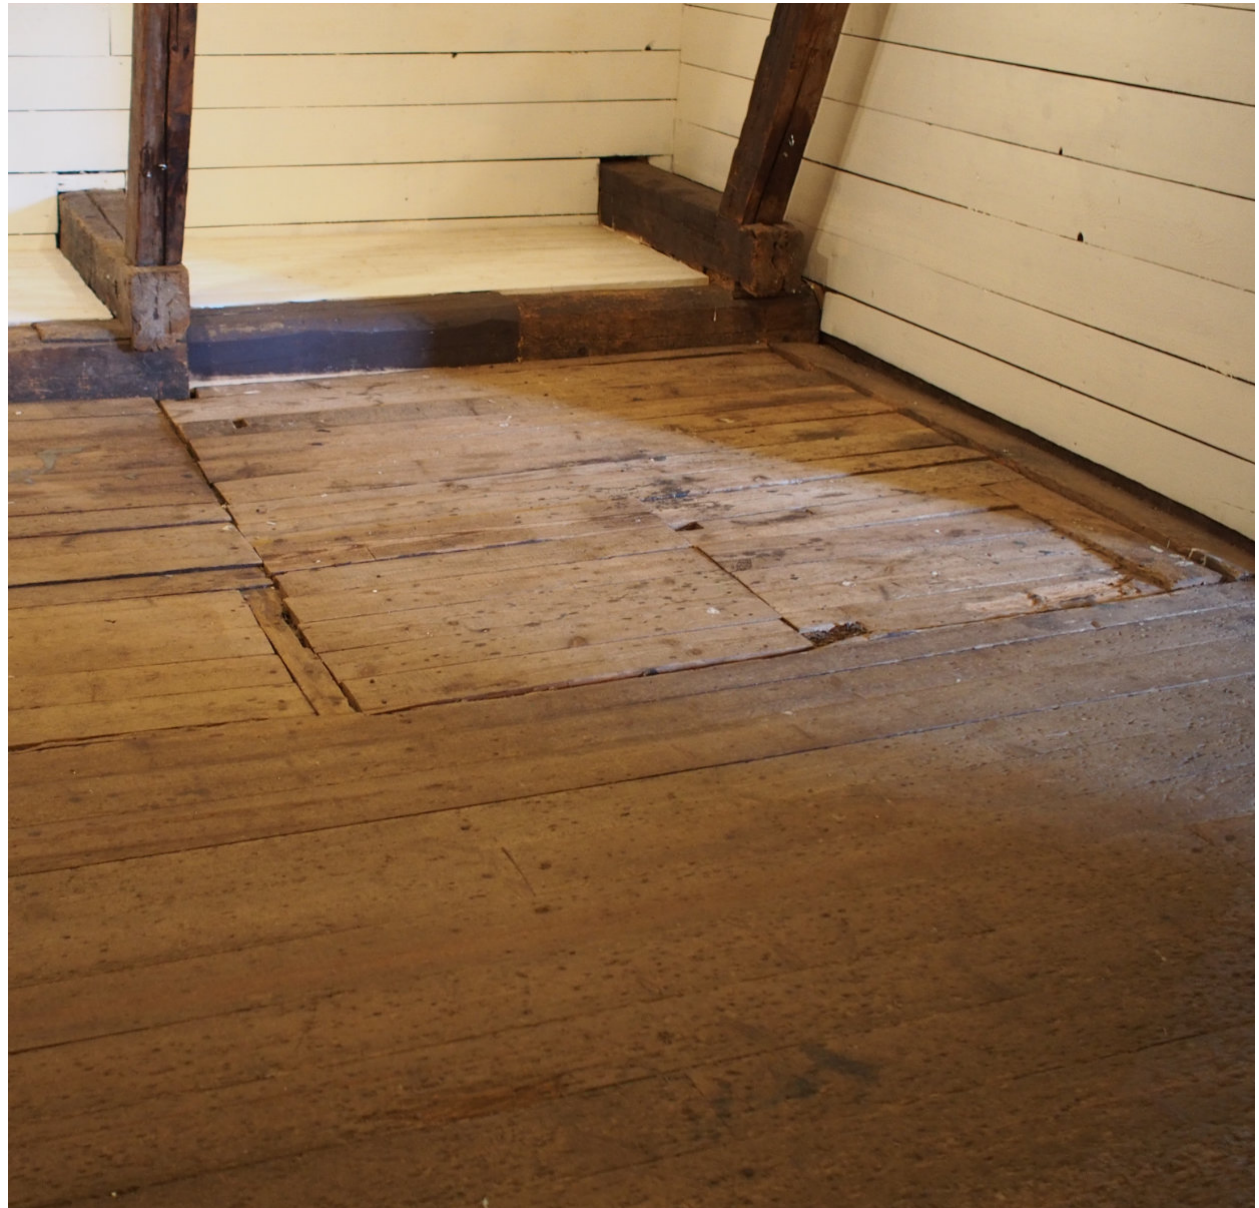
Kuva 84. Pohjoisgallerian kaakkoiskulma. Lattiassa on jäljet kohdasta, josta portaat ovat aikaisemmin nousseet.
