Strömforsin Ruukki, Ruukintien pohjoisosa
Rakennushistoriaselvitykset, osa 8

Tiiliruukin aitta

31.1.2022

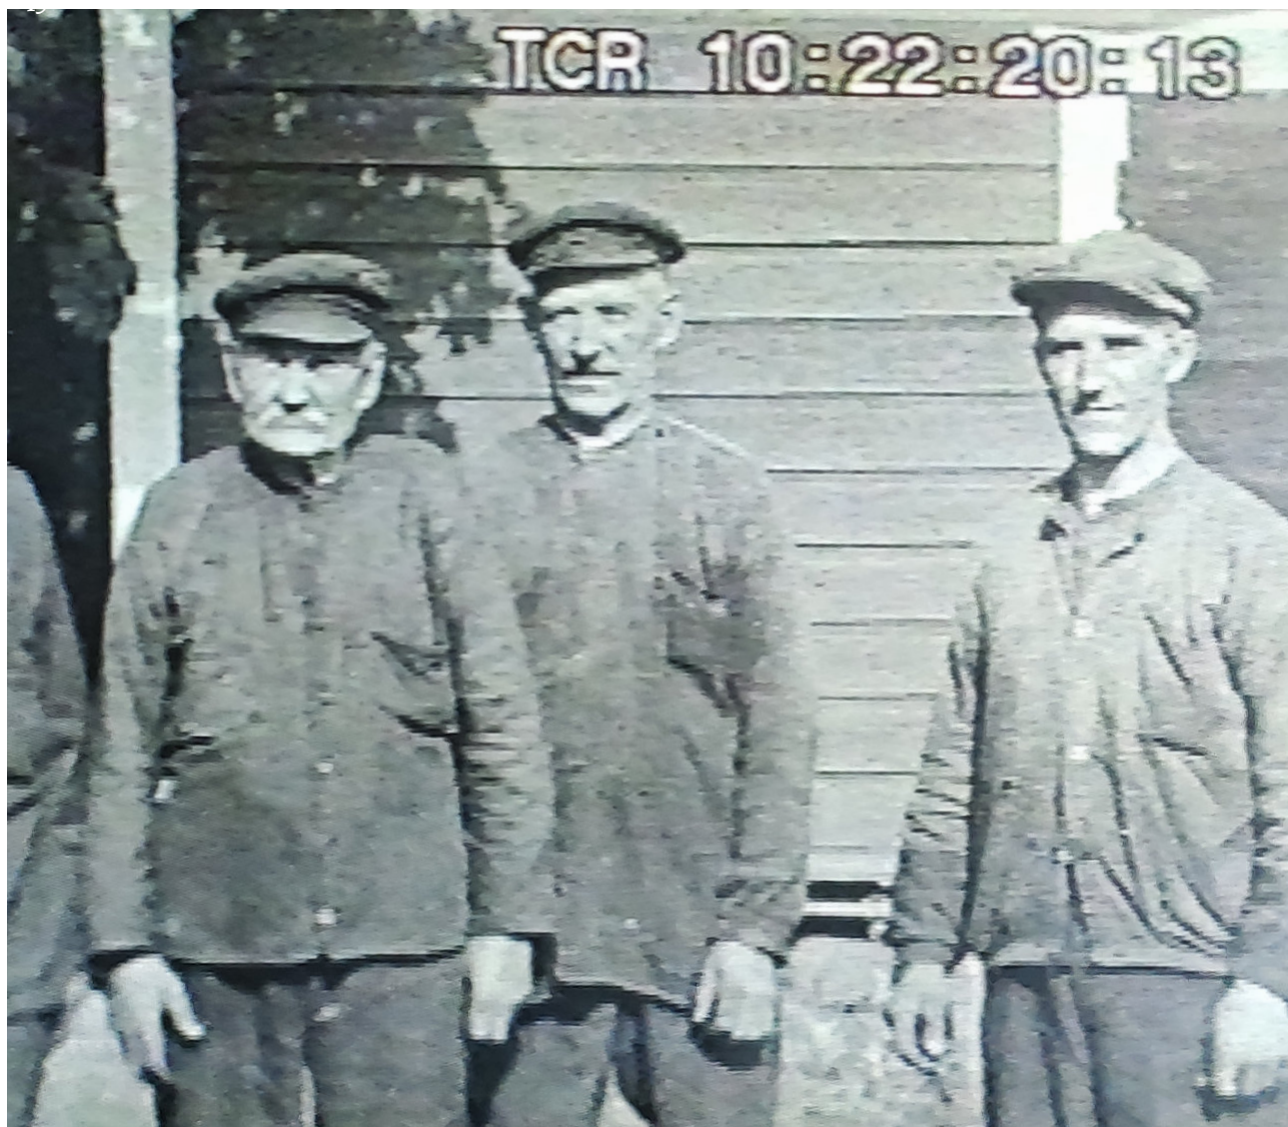
Kuva 13. Hetki Trifonoffin elokuvasta vuodelta 1939. Sepät Tiiliruukin aitan edessä. Aitan lautaverhous on vaikuttaisi olevan samaa ponttilautaa aina helmaan asti. Oven vuorilautojen yhksityiskohdat ovat samat kuin nykhetkellä.

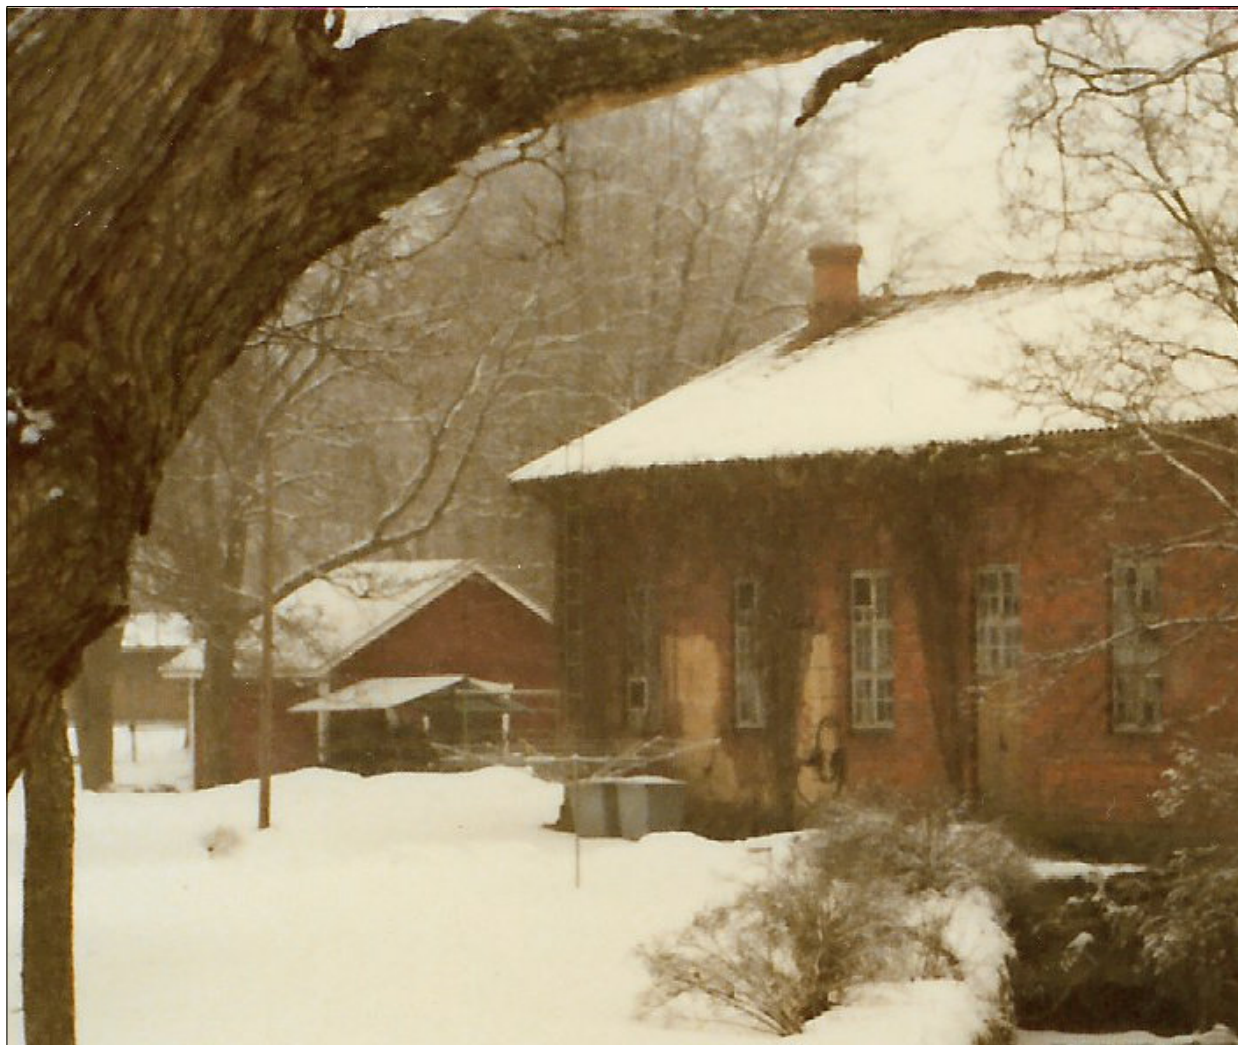
Kuva 14. Tiiliruukin aitta näkyy Yläpajasta otetun kuvan taustalla vuonna 1981. Sen edessä on pieni katos, joka näkyy myös joissakin 1900-luvun lopun kartta-aineistoissa.

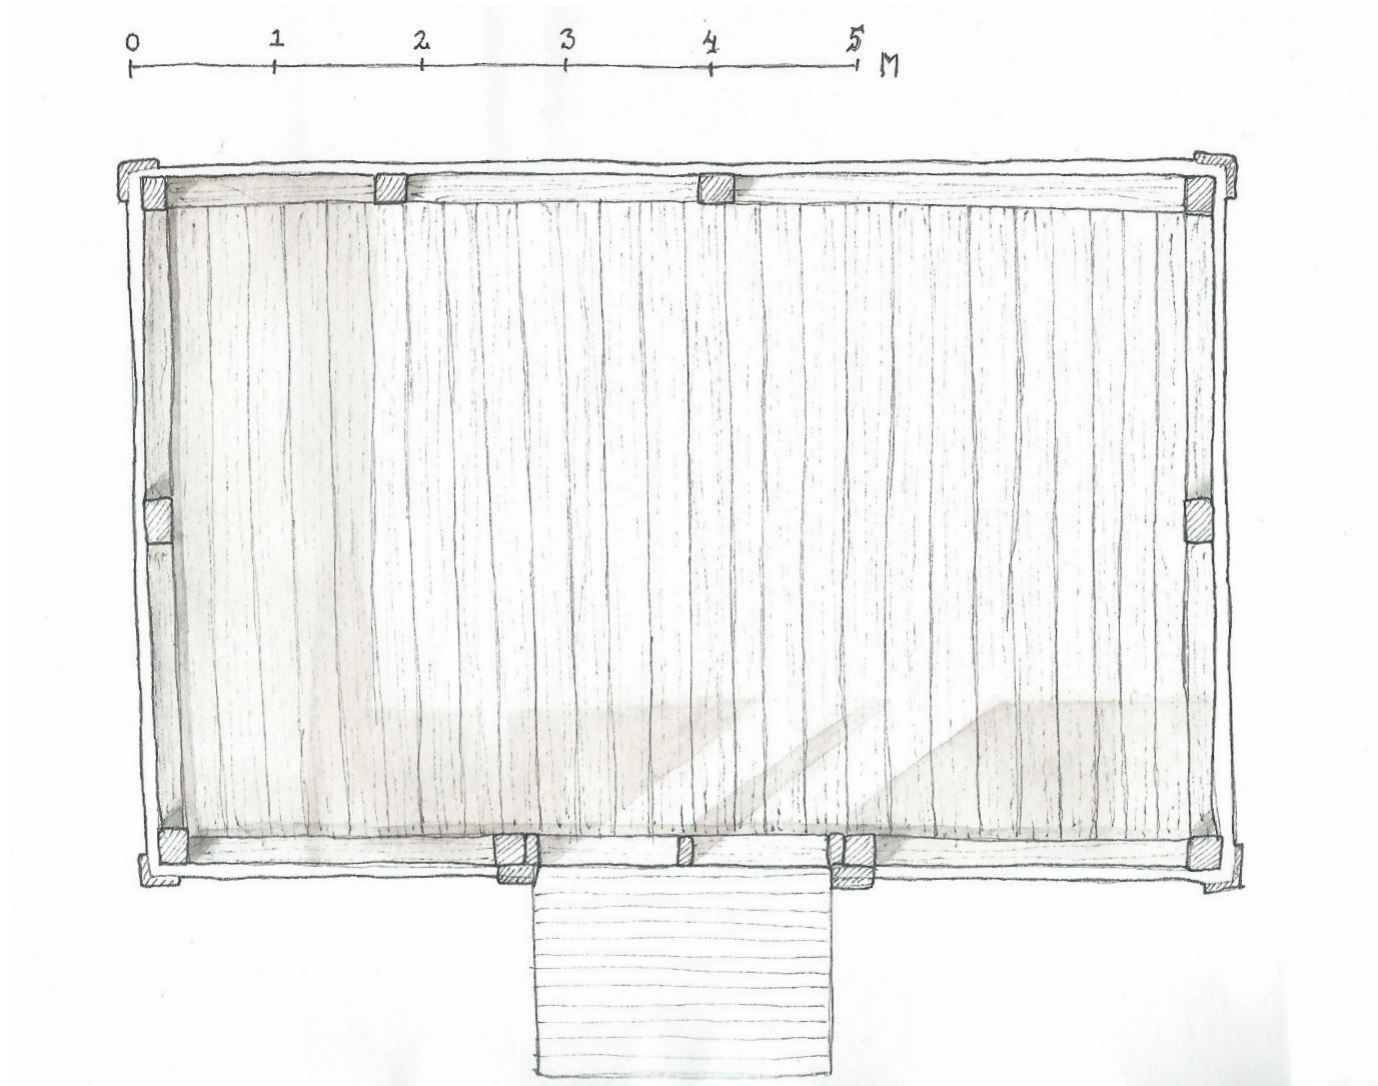
Kuva 22. Luonnospirros aitan koosta, pystypilarien ja oven sijainneista.

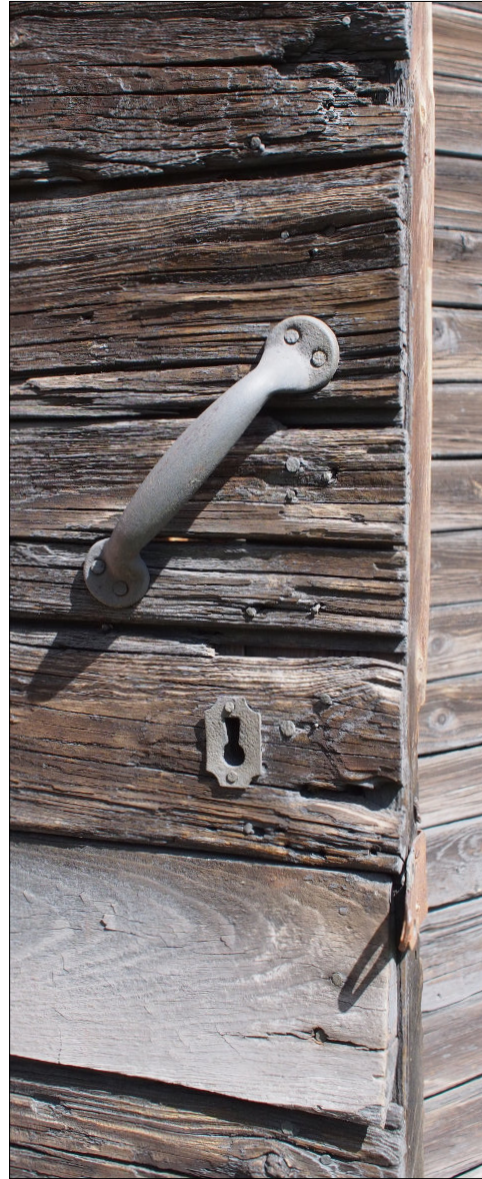
Aitan kaksoisovi on ulkoapäin verhottu mustaksi tervatulla ponttilaudalla. Vastaavaa ponttilautaa on käytetty myös kymmenen vuotta aikaisemmin rakennetussa Letkumakaasiinin siivekkeiden ovissa. Oven rautasaranoiden päätteet on piilotettu puurangan sisälle, joka muodostaa sisältä päin katsottuna pienemmän X-rangan. Ovi lukitaan nykyaikaisella munalukolla, mutta ovissa on jälkiä vanhempien lukkojen sijainneista sekä vielä jäljellä avaimenreikä. Vuorilaudat on maalattu valkoiseksi ulkoa, sisäpuolella vuorilautoja ei ole.

Kuva 25. Kahva ja vanha avaimenläpi.
