Strömforsin Ruukki, Ruukintien pohjoisosa  
Rakennushistoriaselvitykset, osa 7

# Vaasanlinna

31.01.2022

## Alkusanat

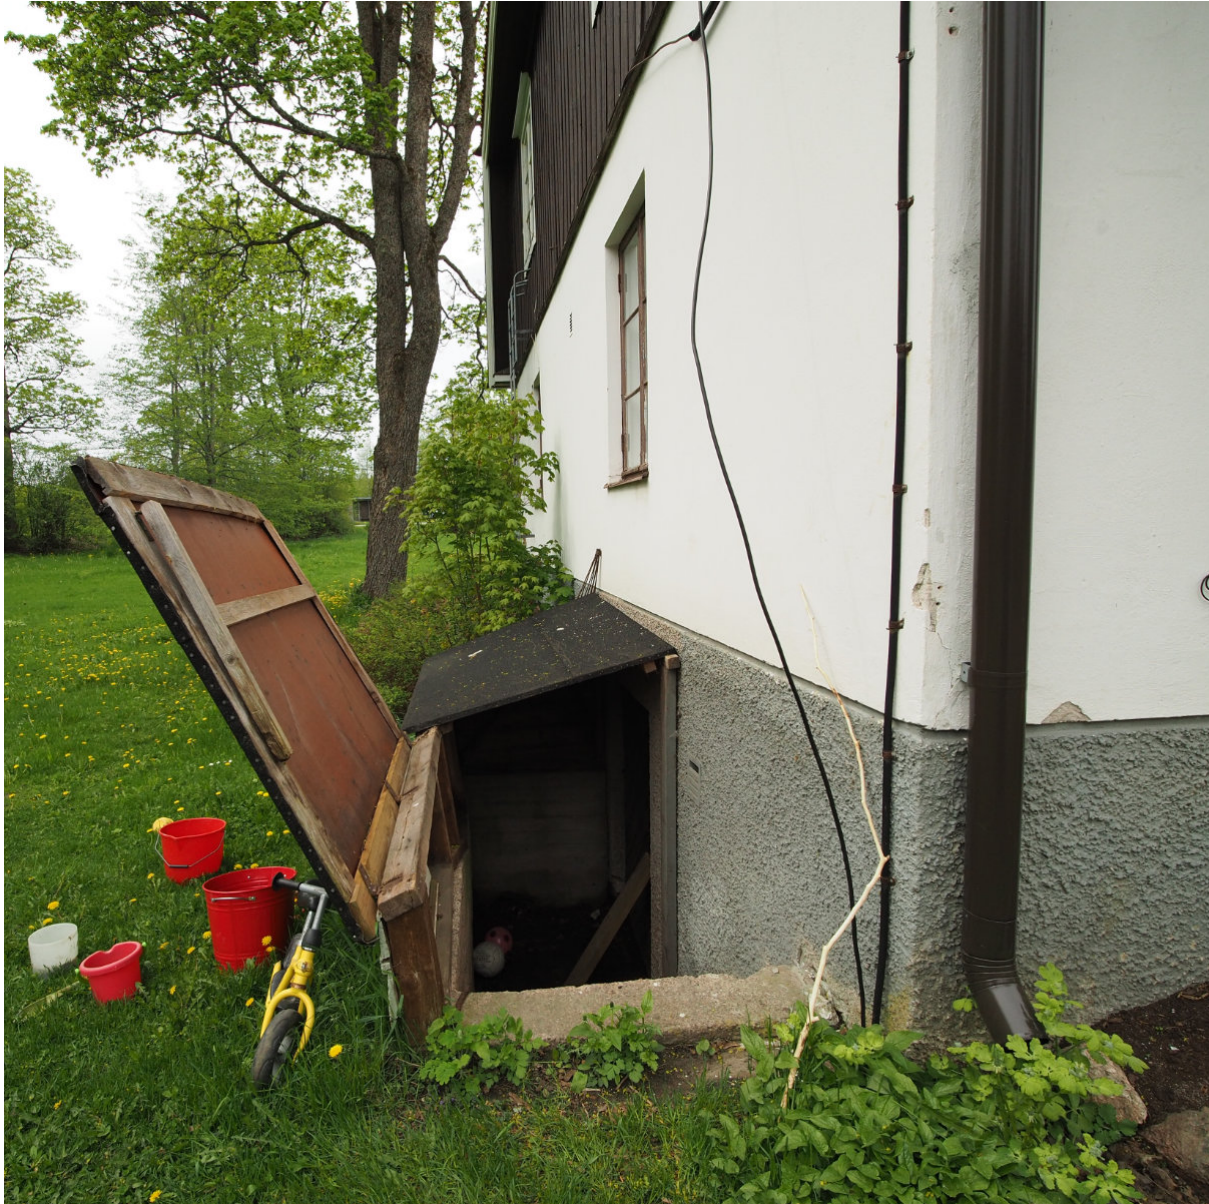
Kuva 47. Käynti kellariin rakennuksen eteläpäädyssä.

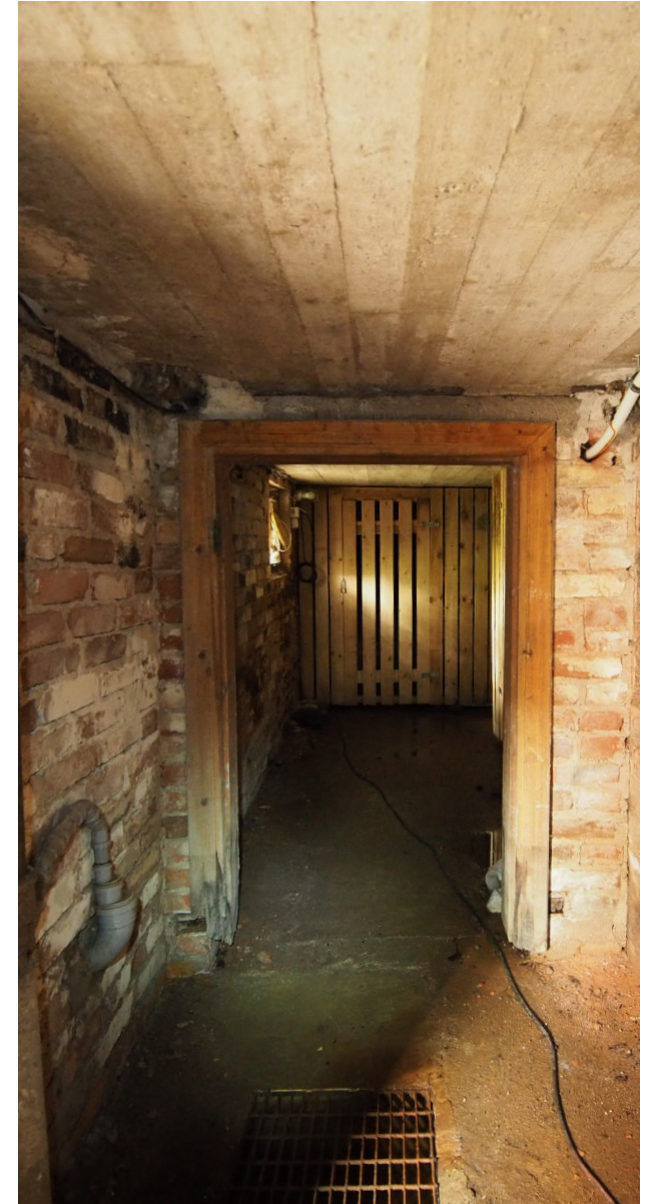
Kuva 48. Kellari länteen. Etualalla viemäri hulevedelle.

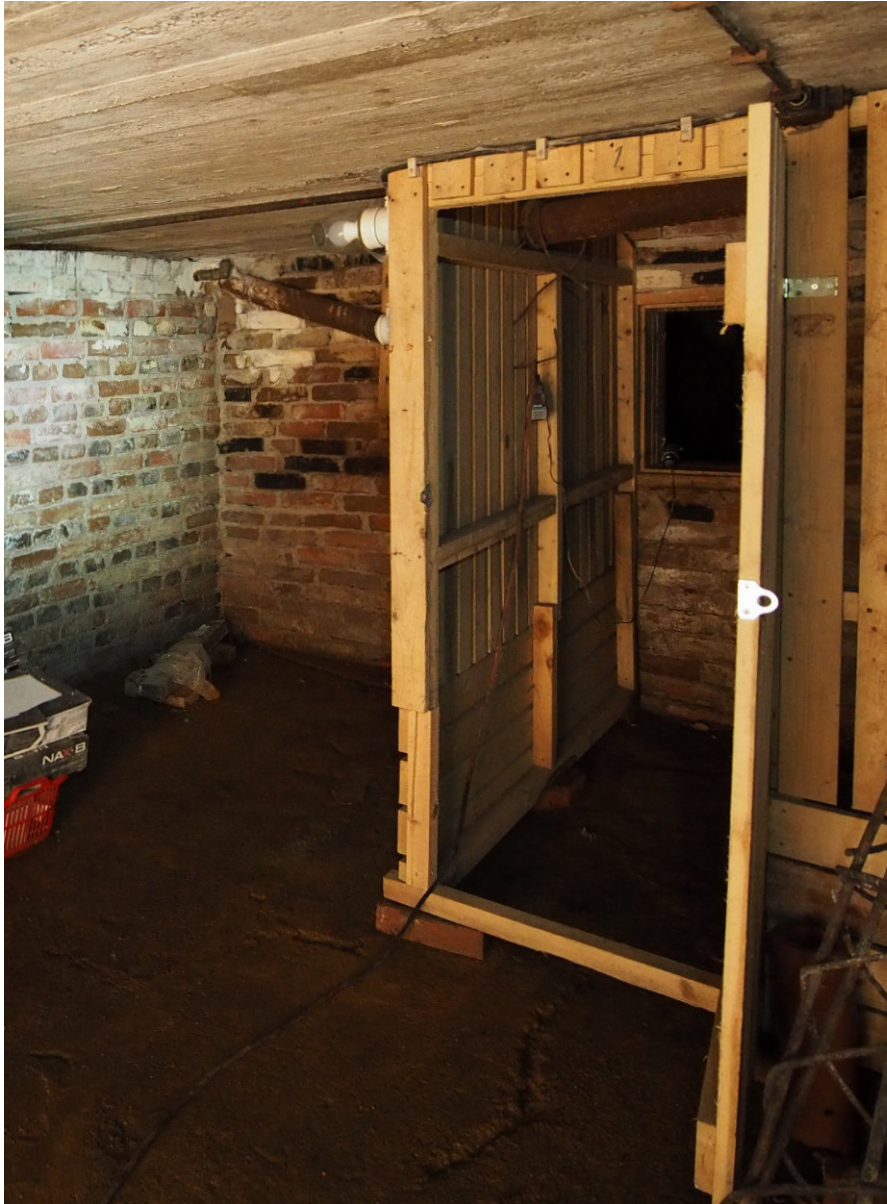
Kuva 49. Kellari luoteeseen. Taka-alalla luukku josta voi kurkistaa alapohjaan.

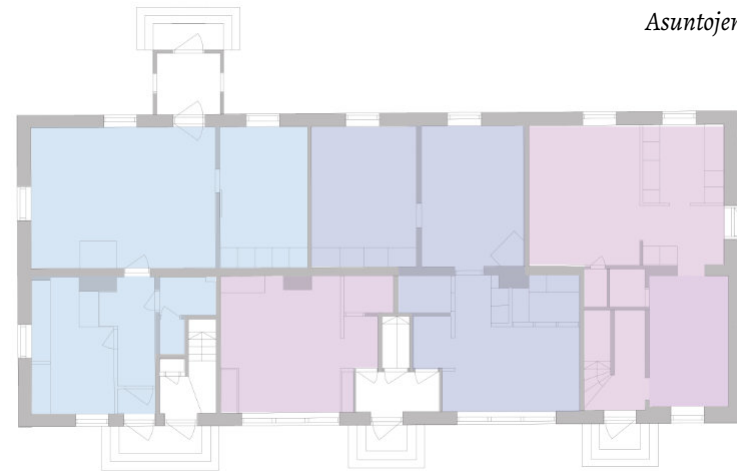
*Kuva 59. Diagrammi ensimmäisen kerroksen huoneistokokonaisuuksien muutoksista. Hahmottamisen helpottamiseksi asunnoille on annettu eri sävyjä.*

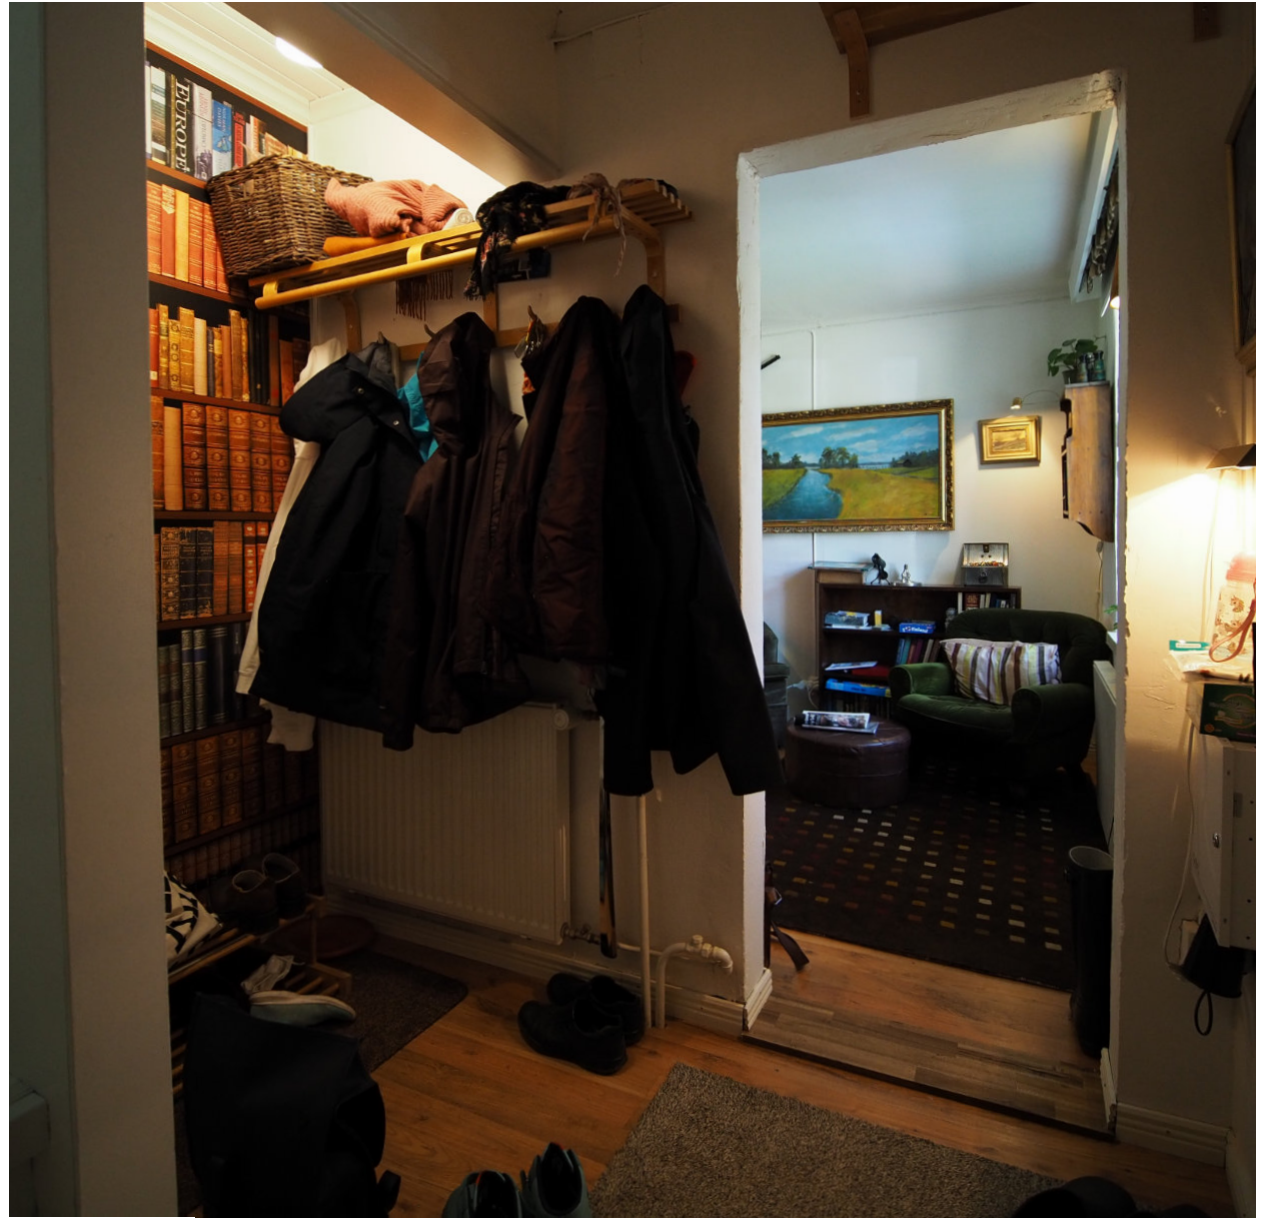
Kuva 65. Länsipuolelle tehty asuntoon 1 johtava veranta. Veranta on tiilirakenteinen.

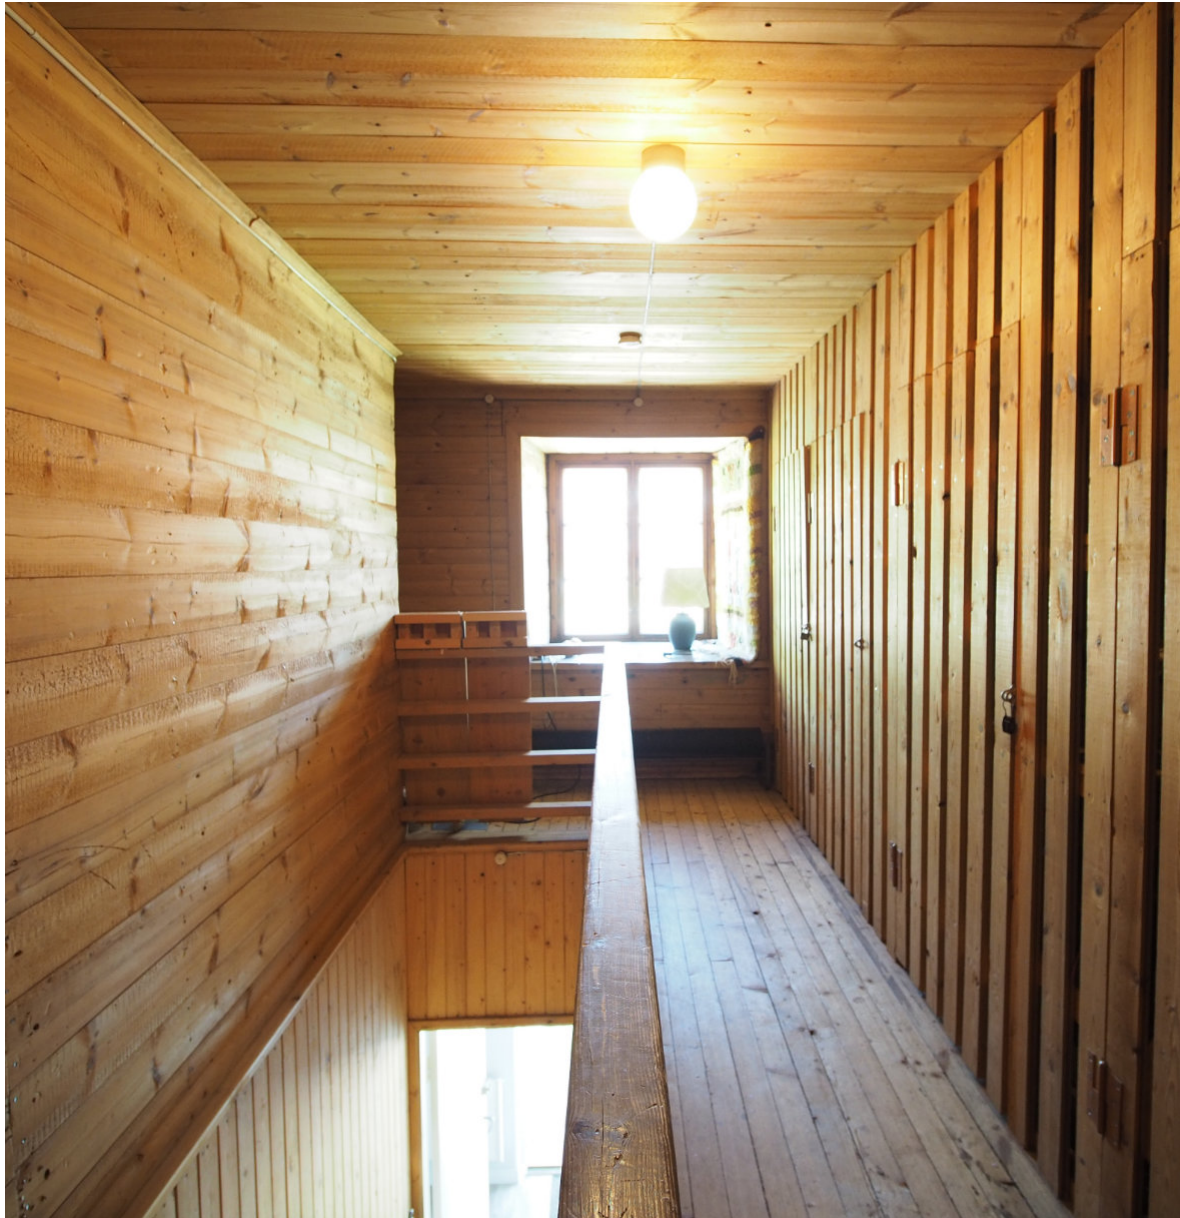
*Kuva 72. Ullakko on kapea tila, jossa on nykyään asukkaiden varastoja.*

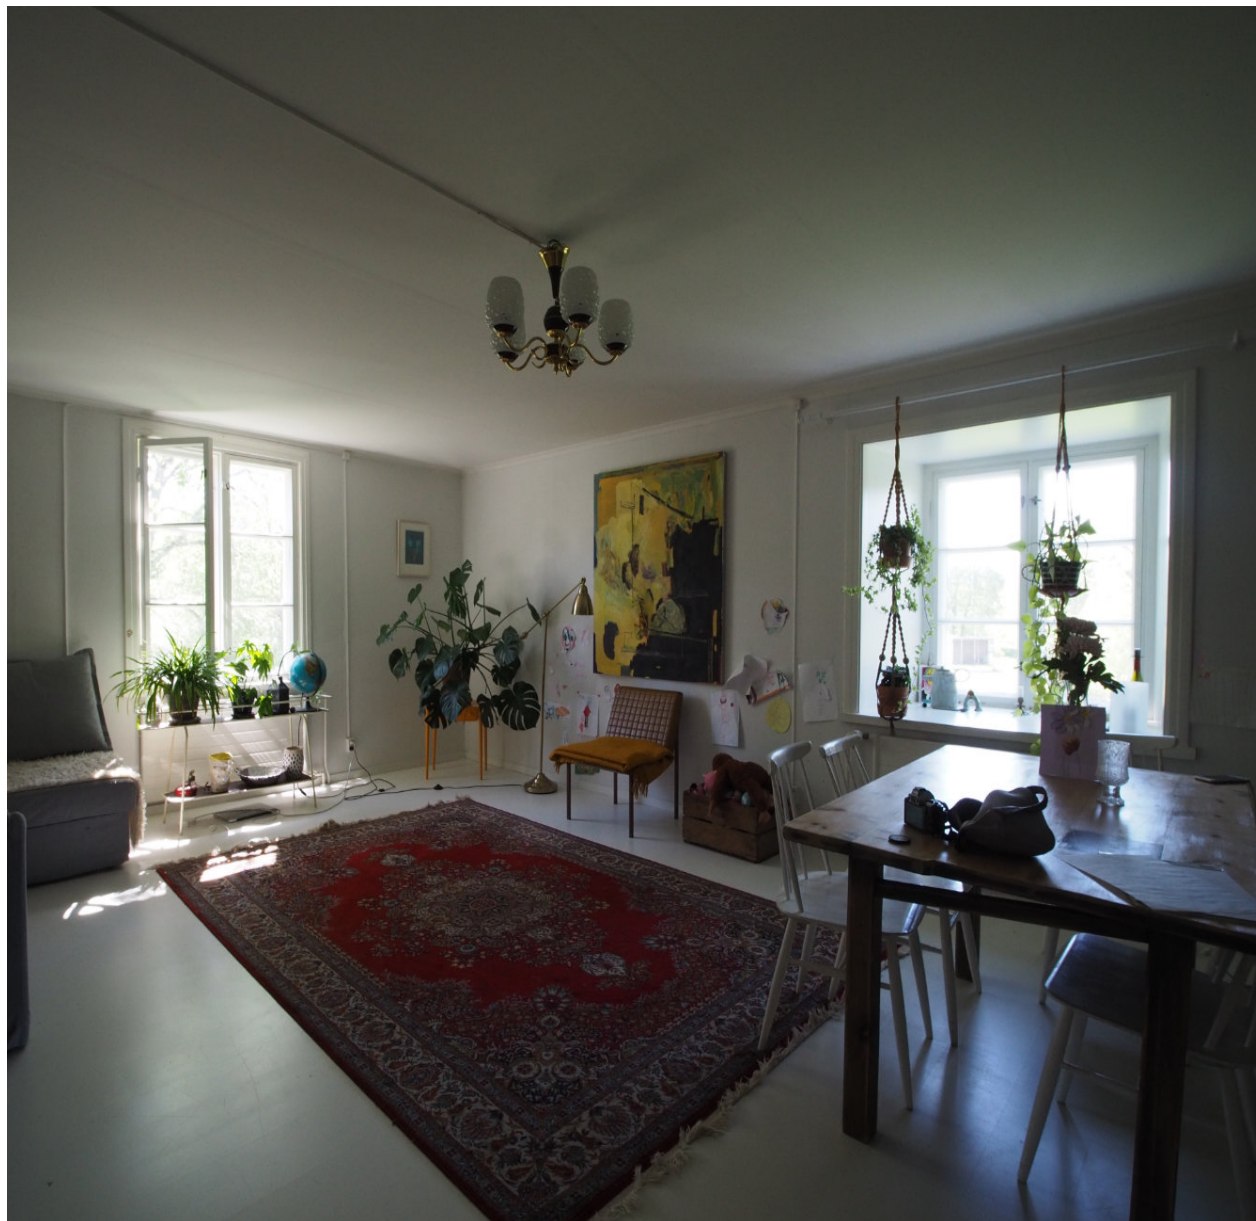
Kuva 74. Asunnon kaksi lounaiskulma. Mansardin ja tylppäpäädyn ero näkyy ikkunoiden syvyyksissä.

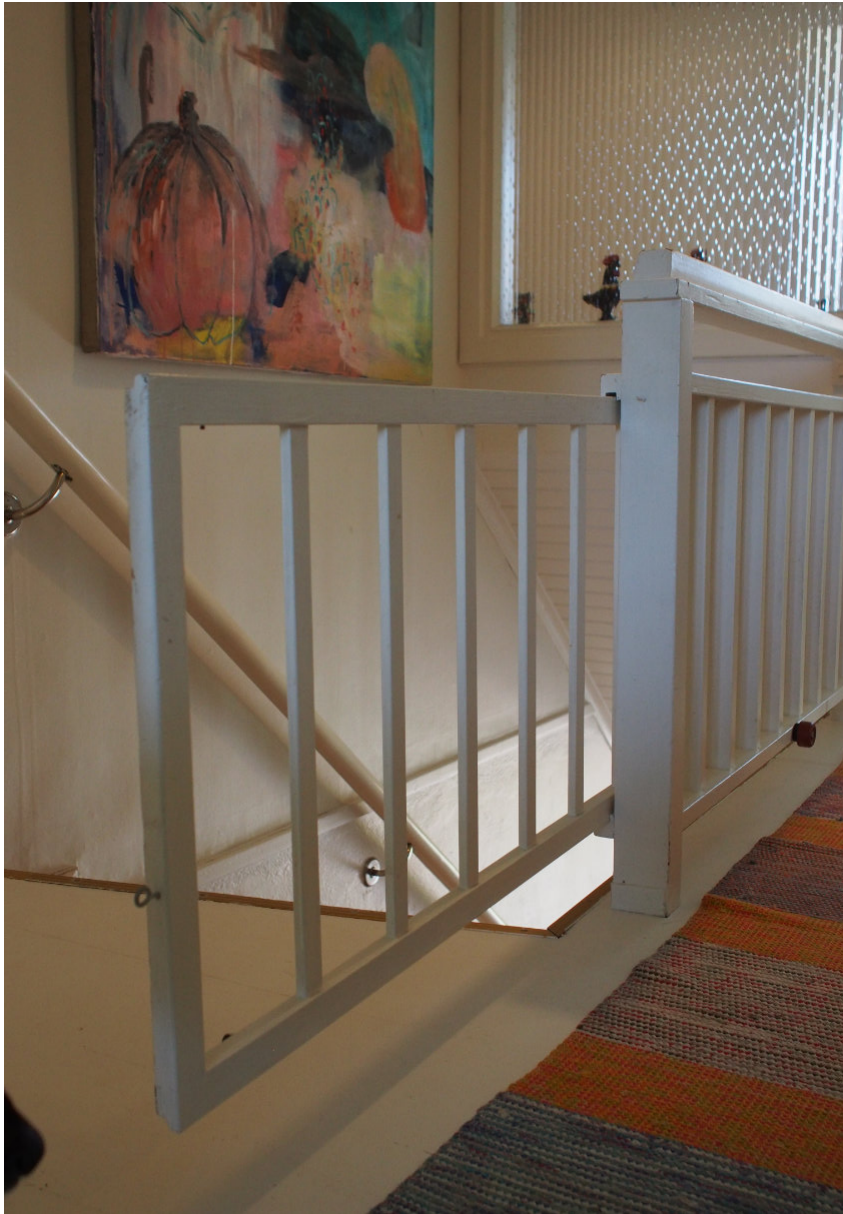
*Kuva 75. Liukuportti kuuluu kaiteen rakenteeseen.*

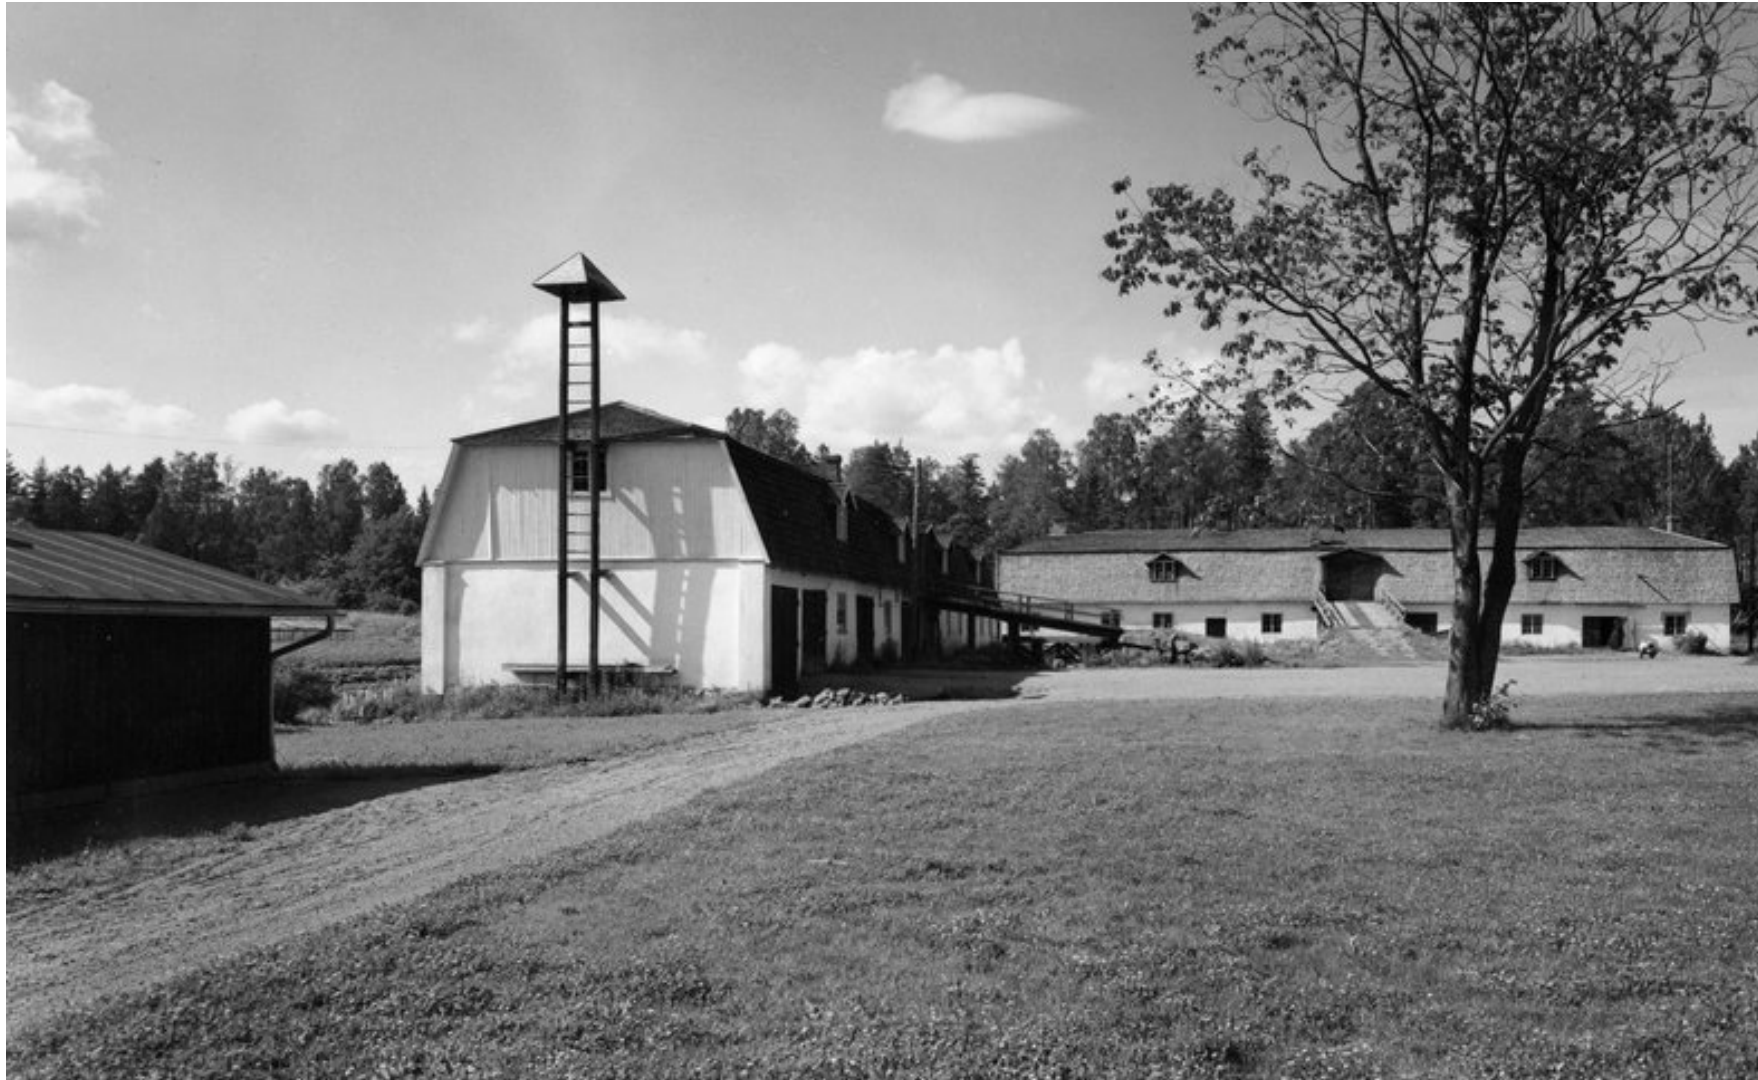
*Liite, 1. Vuonna 1965 vanhan tiilikuivaamon paikalle on rakennettu uusi puurakenteinen autotalli. Kuva: vanharuotsinpyhtaa.fi. Valokuvaaja: Welin.*
