# RUOTSINPYHTÄÄN

*Strömforsin ruukki, Loviisa  
Rakennushistoriaselvitys  
ja inventointi 2020*

# LETKUMAKASIINI

# Kandidaatin työ

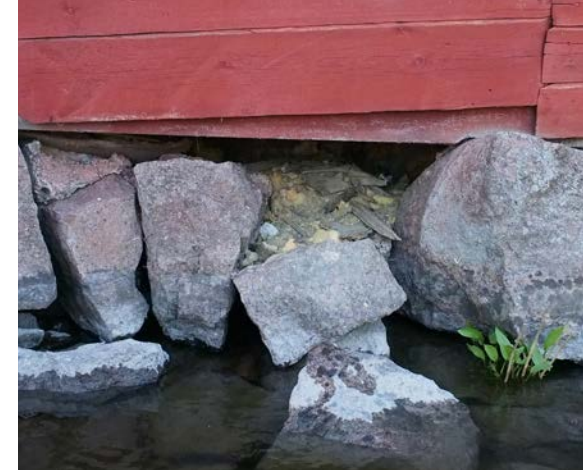
eristämiseen. Voi olla, että keskimmäistä tilaa olisi paloasemakäytössä lisäeristetty sammutuskaluston vuoksi, mutta tutkimuksessa tästä ei ole löydetty mainintoja.

Kuva 34. Makasiinin alla näkyy puun kappaleita ja eristevillaa.

rakenne on vaurioitunut, on syytä ryhtyä pikaisiin kunnostustoimiin. Alapohja tulisi kunnostaa perinteisen aittarakennuksen lattian tavoin ilman eristettä tai hyväksi havaittujen perinteisten alapohjatyypien kuten rossipohjan tavoin.

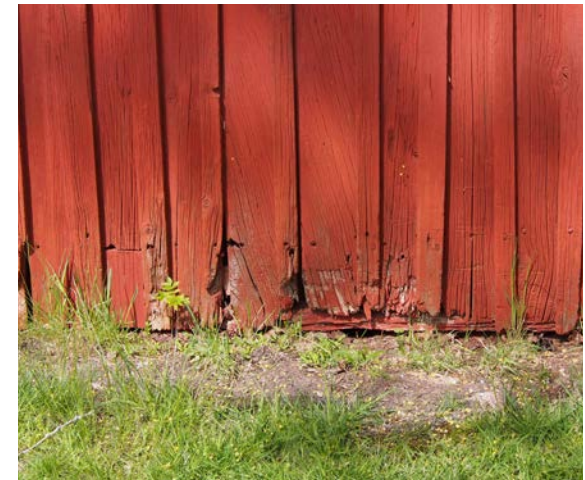
Kuva 35. Julkisivuverhous koskettaa maata eteläisivulla.

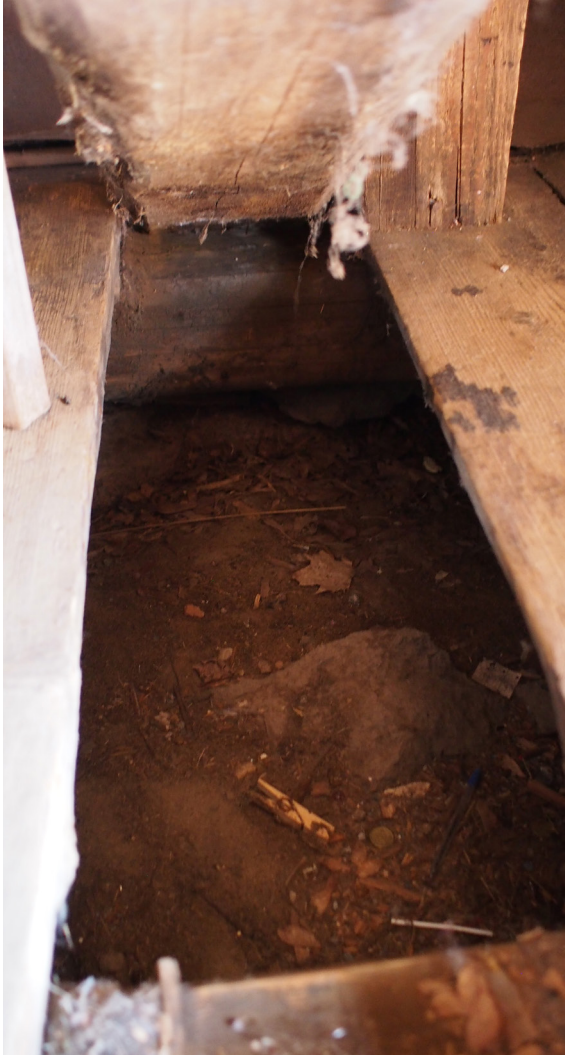
*Kuva 36. Maapohja eteläisessä aitassa.*

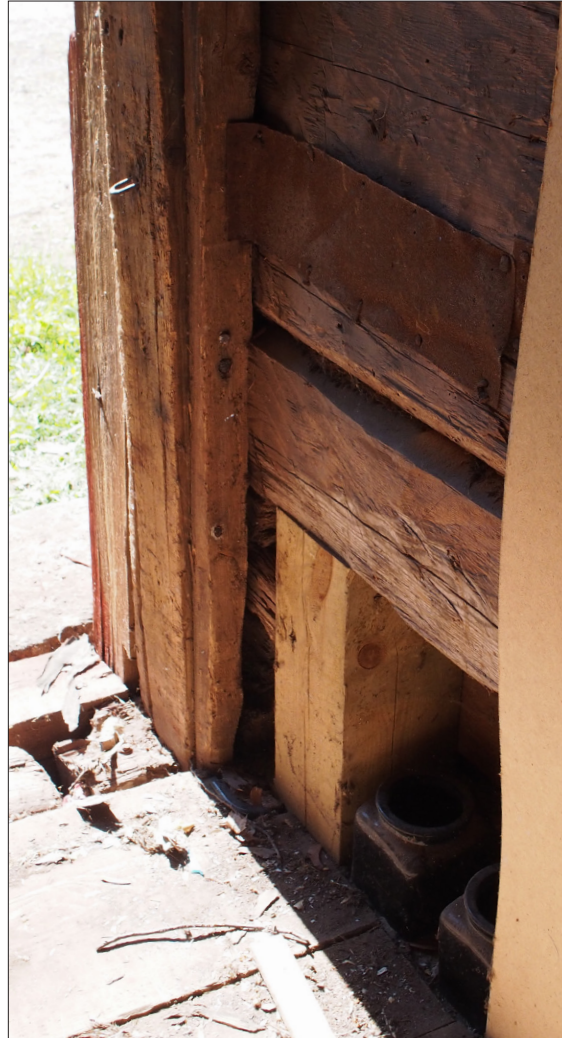
kimmäisen kehikon alimpia hirsistä on aiemman korjauksen yhteydessä poistettu. Tilalle on asetettu alaohjauspuun päälle noin 600 mm korkuisia 150x150 mm palkkeja, joiden päältä hirsiseinä jatkuu tavallisesti.

Kuva 40. Keskimmäisen hirsikehikon seinän alaosa puuttuu hirsä. Ne on korvattu puisilla pystypalkeilla. Palkkien alla on alaohjauspuu.

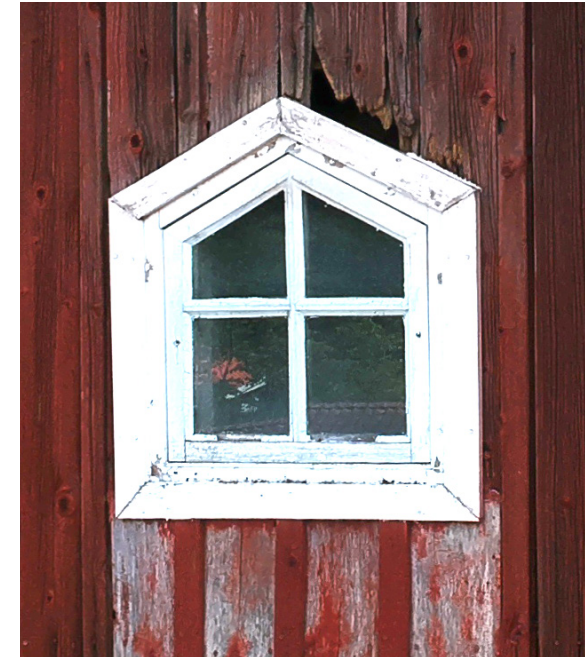
*Kuva 46. Tornin ylin ikkuna länteen.*

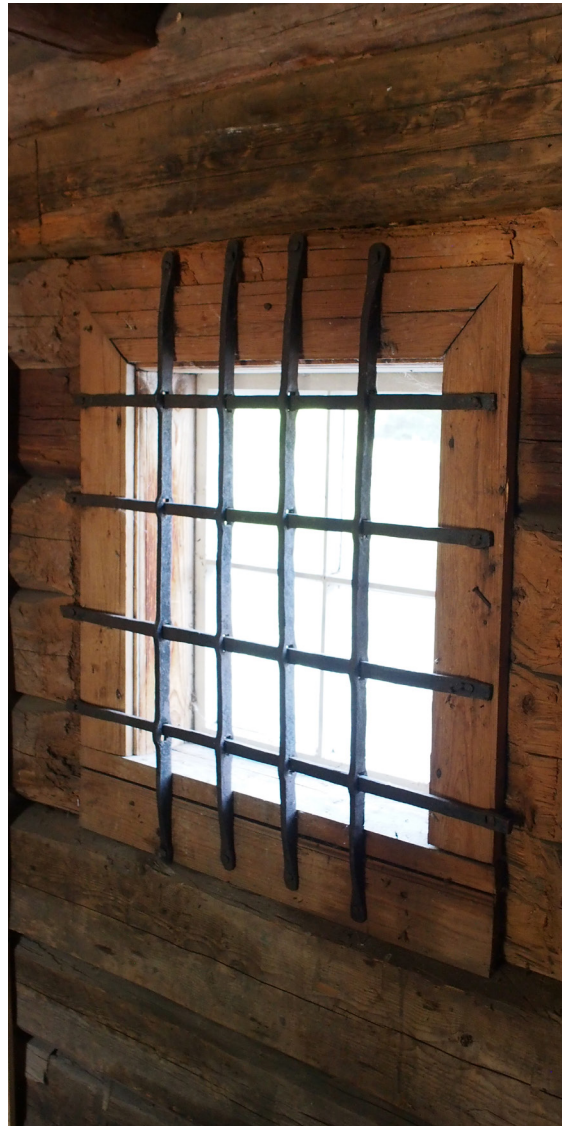
Molempien ikkunoiden edessä sisäpuolella on takorautainen kalteri, joka on naulattu vuorilautoihin. Vuorilaudat ovat sisällä käsittelemättömiä. Ne ovat yläkulmista yhteen jiiiratut pohjoissiivessä (kuva xx), eteläsiivessä rakenne on suorasukaisempi (sivu 60). Ulkopuolelta vuorilaudat on maalattu valkoiseksi. Maalpinta on likaa lukuunottamatta hyväkuntoinen.

Kuva 51. Pohjoissiiven ikkunan takorautakalteri.

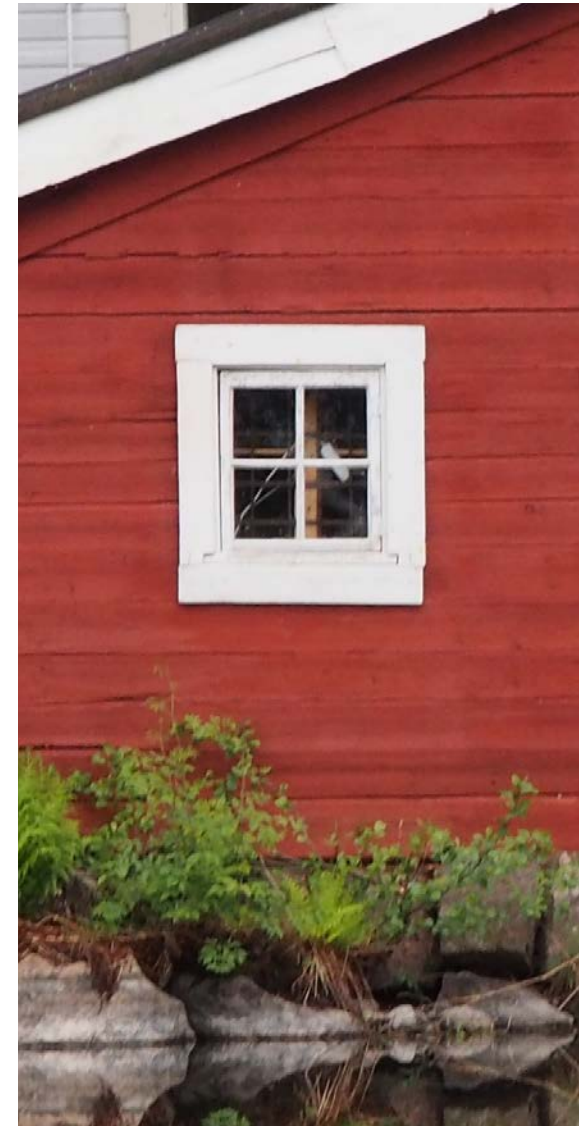
Kuva 52. Eteläsiiven ikkuna joelta.

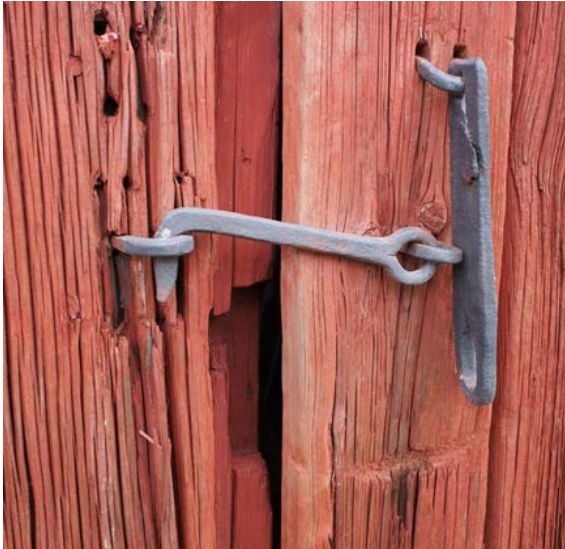
Kuva 67 (yllä). Välikön oven sydänmenpääsarana.  
 Kuva 68 (alla.) Nykyinen haka ja vanhan säpin hela.

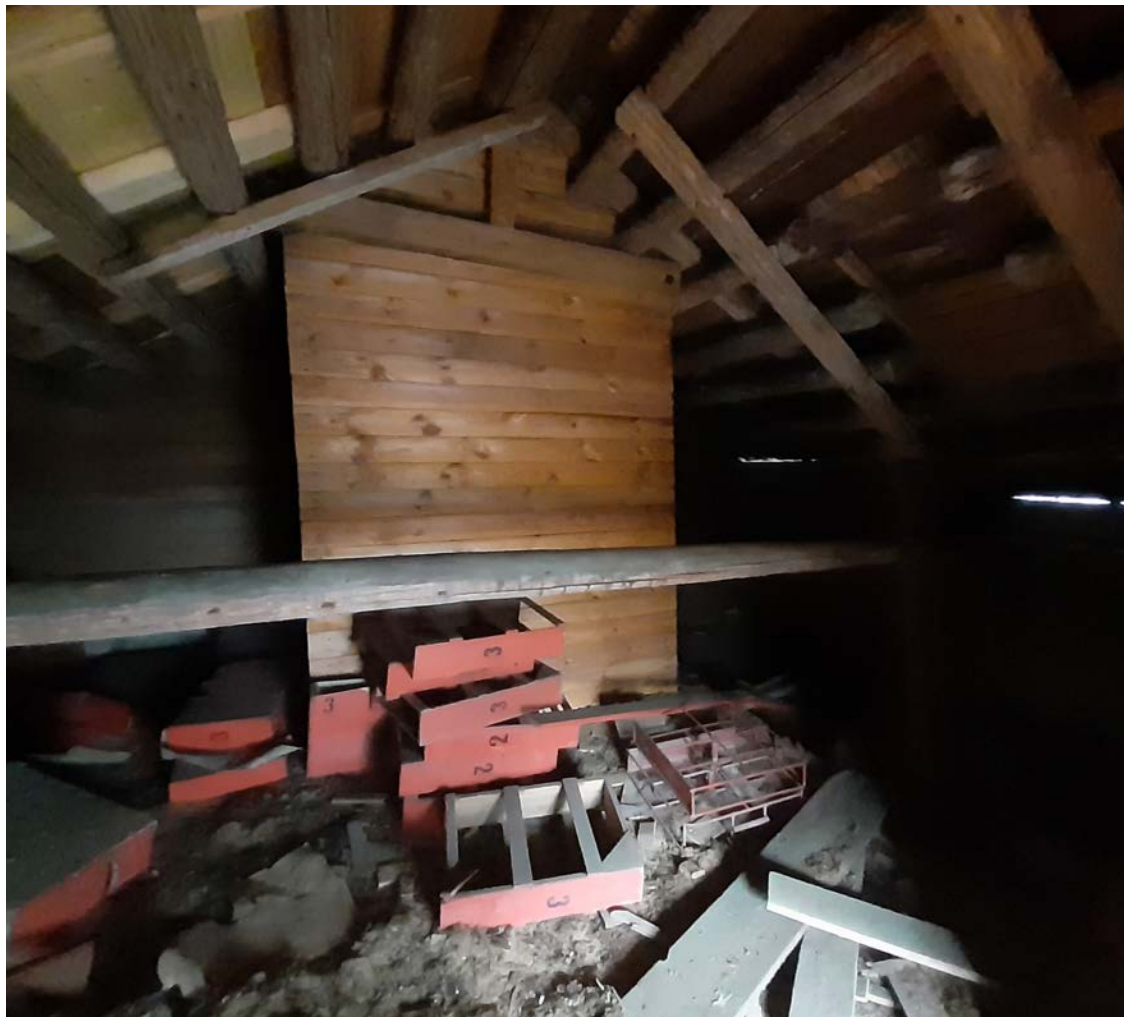
Kuva 71. Näkymä ullakolle ovelta. purun joukossa on erilaisia puun kappaleita sekä punaisia puisia letkujen säilöntälaatikoita. Tornin rakenne halkaisee tilan.

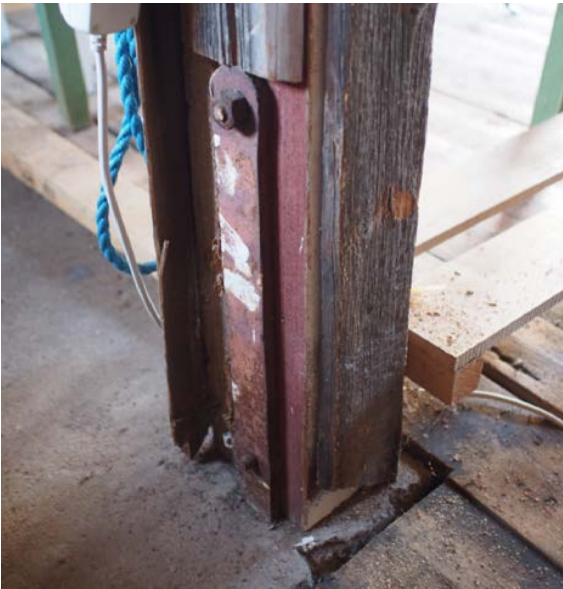
Kuva 77. (yllä). Tornin rakenne kulkee läpi välipohjan.  
Kuva 78 (alla). Tornin pilari betoniperustuksella.

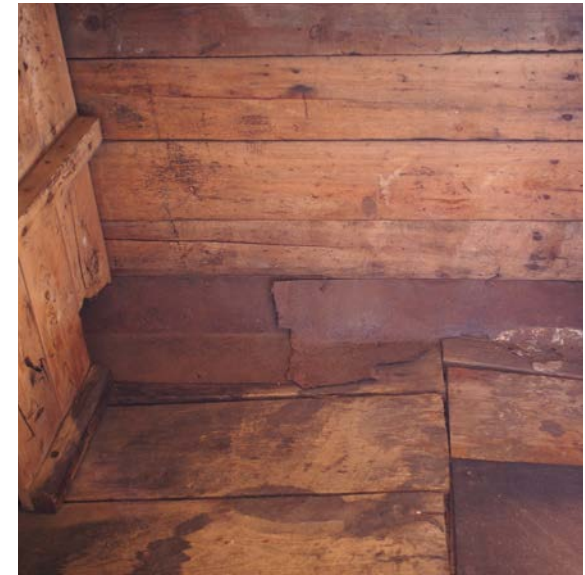
Osassa tilaa seinän ja lattian kohtauskohdassa kiertää noin 300 mm korkea listan kaltainen metallilevy, joka on ruostunut pahasti. Paikoissa, joissa metallia ei ole, on tervausta muistuttavia jälkiä.

Kuva 83. Tilassa kiertää pahasti ruostunut metallinen lista.

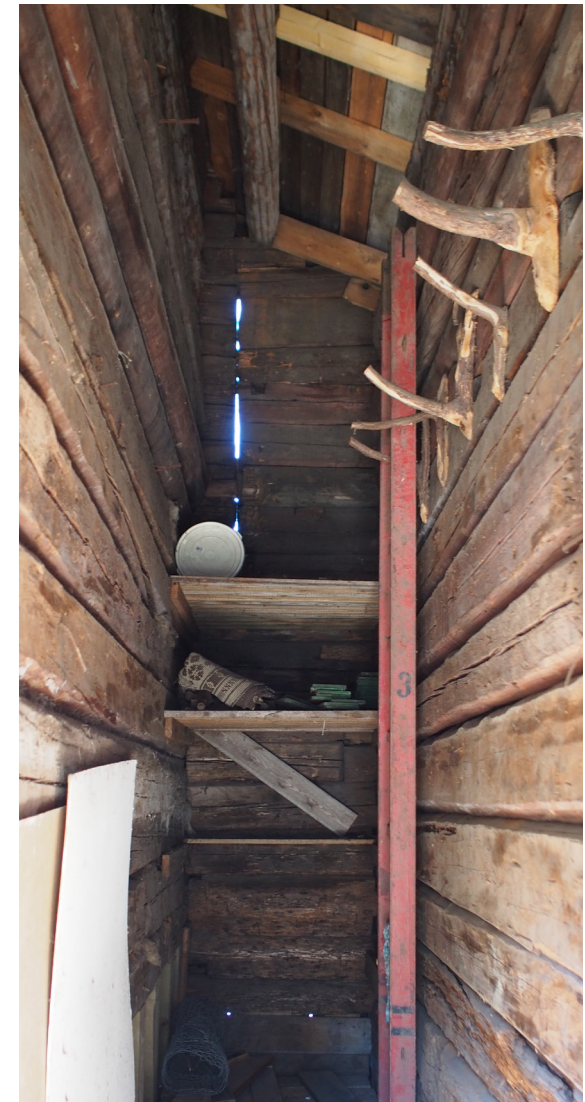
Kuva 87. Välikön päädyssä on kiintokalustehyölyjä. Vanhat paloaseman tikkaat roikkuvat seinällä.

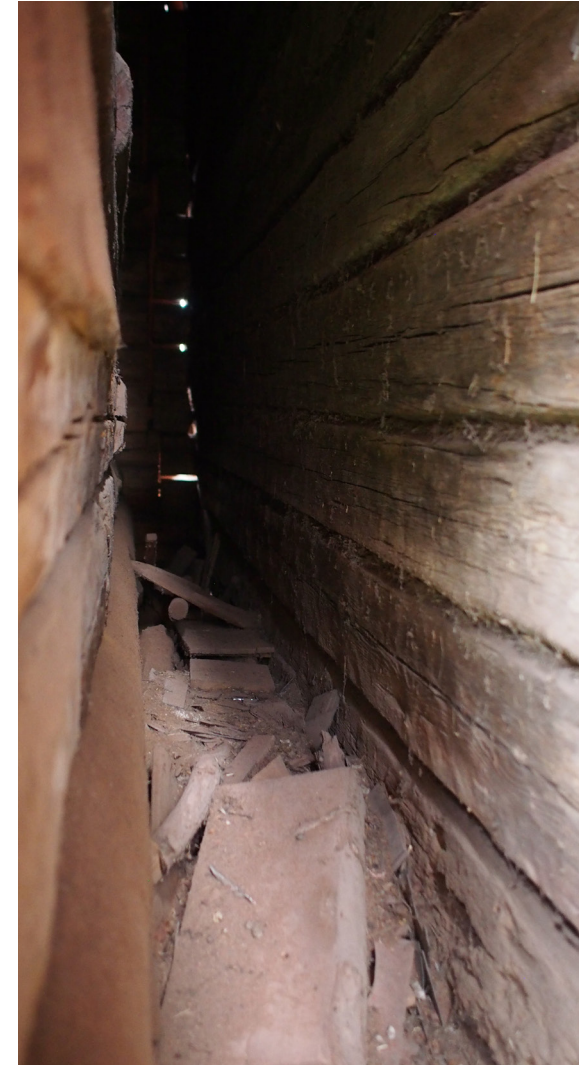
Pohjoisvälikkö vaikuttaisi olevan  
maapohjalla tai sitten sen lattiarakenne on  
romahtanut. Pohjoisvälikkö on eteläistä kape-  
ampi, vain noin 500 mm leveä. Alimmissa  
keskimmäisen kehikon pohjoisseinän  
puoleisissa (kuvassa oikealla) hirsissä nä-  
kyy lahovaurioita. Aukosta näkyvät myös  
keskimmäisen kehikon salvoksen päät. Oven  
pielipuista ei kuitenkaan ole jälkiä.

Kuva 92. Laudan rakosesta otettu kuva  
pohjoisväliköstä. Pohjalla on runsaasti vanhaa  
puutavaraa ja mahdollisesti rakennusjätettä.
