**Ruotsinpyhtään Verkhus, rakennushistoriallinen selvitys**  
14.12.2021

Arkkitehtitoimisto Huhtiniemi Oy

Rakennuksen nimi:Verkhus, raaka-ainevarasto

Rakennusvuosi: n. 1803

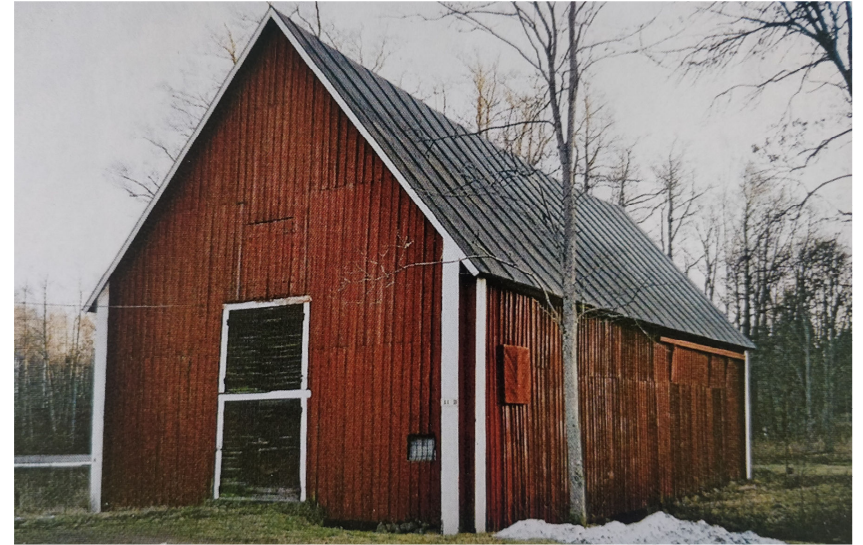
*Kuva 16. 2000-luvun alkupuolella otetussa kuvassa rakennuksen harja on suoristunut ja julkisivut punamullattu. Neliömäinen paneloitu kenttä on kadonnut päädyistä.*

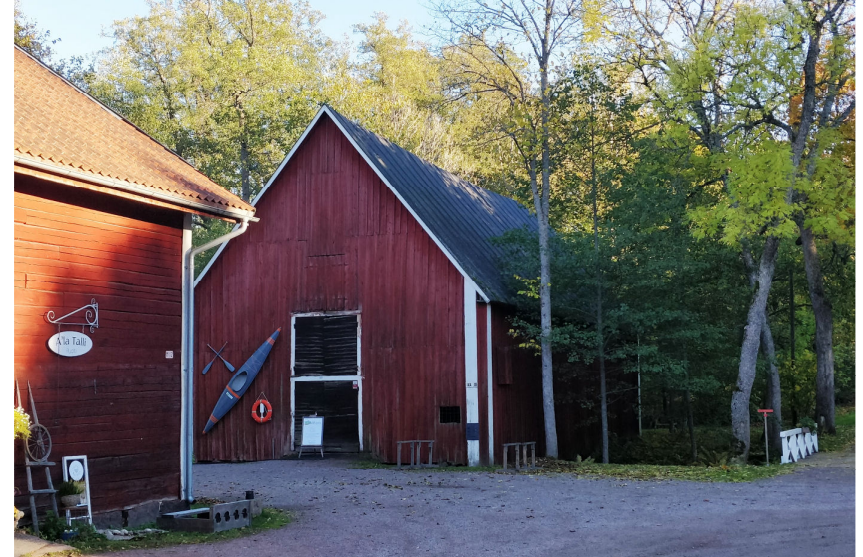
*Kuva 17. Verkhus vuonna 2021.*

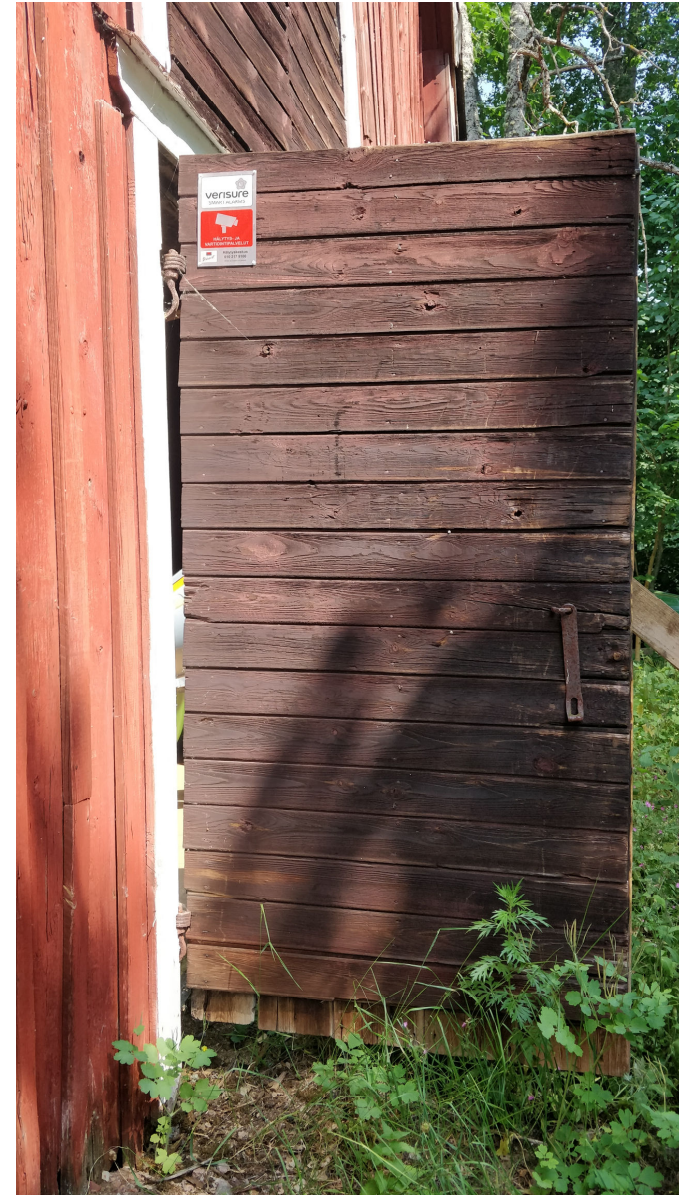
Kuva 26. Eteläpään parioven ulkopuoli, pystylankkujen päälle on asennettu vaakapanelointi sääsuojaksi.

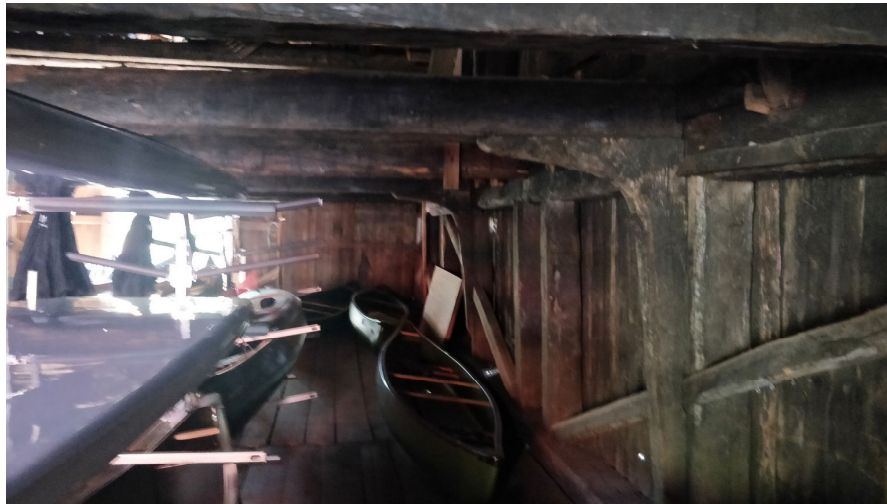
*Kuva 28. Näkymä ensimmäisestä kerroksesta etelää kohden. Oikealla pystyrungon ja lattiakannakkeen lattiapalkin liitos, jossa ne on liitetty toisiinsa L-muotoisella juurikaspuulla. Niitä on kaksi kullakin julkisivulla kaksi kerrosta kohti eli yhteensä kahdeksan.*

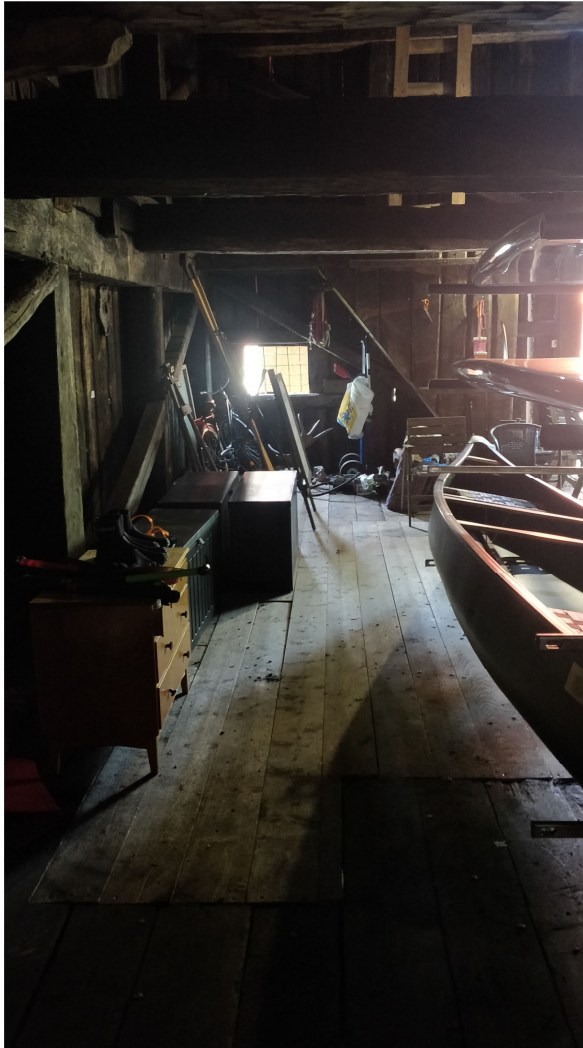
*Kuva 30. Sisätila pohjoisseinusta porrasta kohti. Sen alla on kalterein peitetty "putkan" aukko. Uusitut lattialankut erottuvat vaaleampina.*

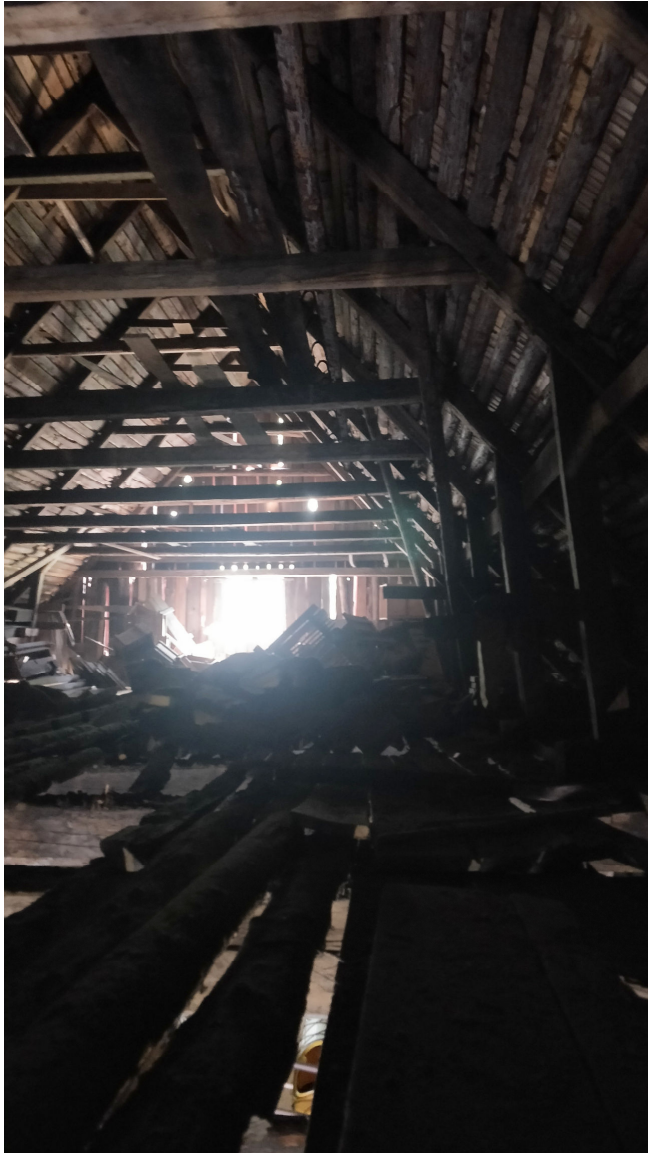
Kuva 32. Kuva kolmannesta varastotasosta eteläpäädyn ikkunaan kohden. Ruotsalaismalliset kattotuolit tukeutuvat julkisivun lisäksi pitkittäin kulkevaan jalaspuuhun. Vaakasuuntaisia palkkeja on kattotuolissa ylhäällä kolme.

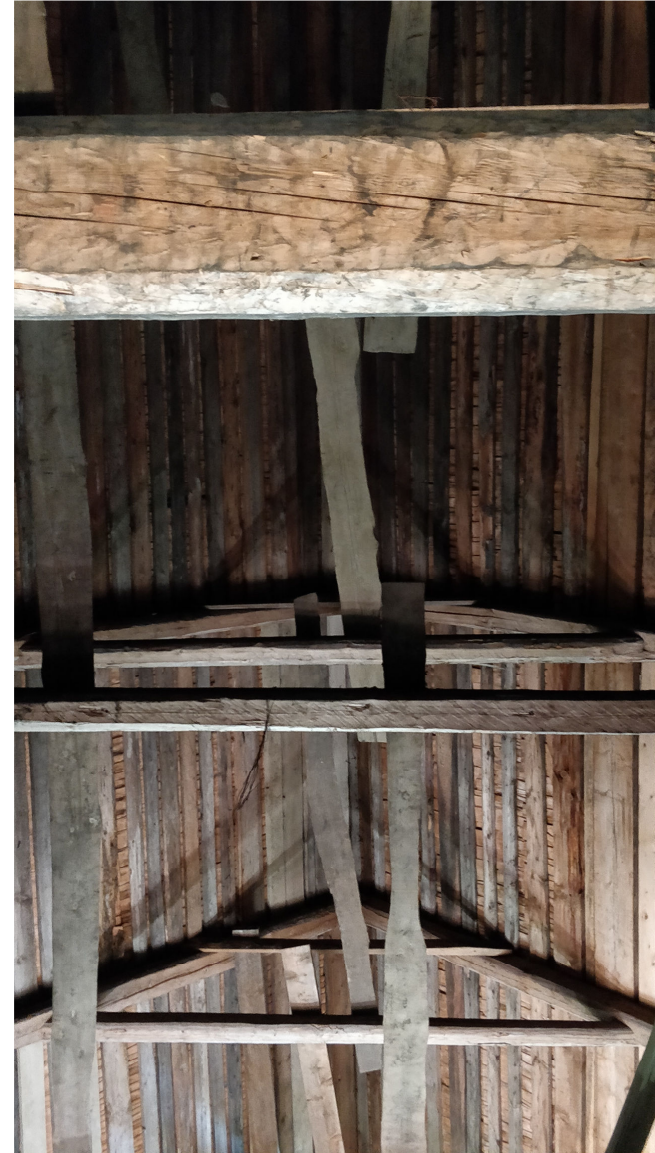
Vesikatteena on 1980-luvulla asennettu kolmiorimahuopakate. Vanha pärekate on nähtävissä sisäpuolella. Ovet on tehty masiivisista pystylankuista, joiden päälle on naulattu vaakapanelointi. Ovet ovat molemmissa päädyissä hyvin samanlaisia. Eteläseinustalla korkealla sijaitseva ikkuna on pahoin vaurioitunut. Jaot ovat pääosin lahonneet pois ja lasit ovat pudonneet. Alun perin ikkunassa on ollut 4-ruutuinen alaosa ja yläosassa 4-osainen vinojaotus (kts. kuva 14).

Kuva 33. Näkymä ylöspäin kattoa kohden. Huopakatteen alla oleva pärekate erottuu hyvin.
