Ruotsinpyhtään Alapajan rakennushistoriallinen selvitys
18.8.2021

Arkkitetoimisto Huhtiniemi Oy

1 1 Perustiedot

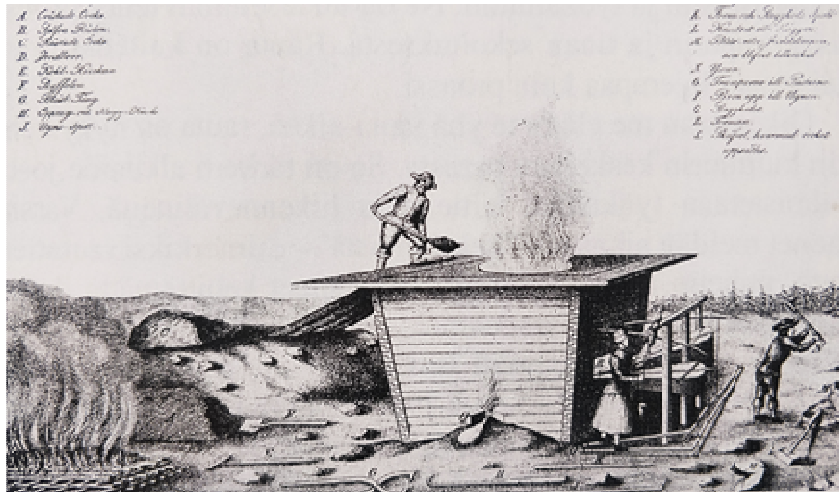
Kuva 2. Harkkohytti Taalainmaalla Ruotsissa 1730-luvulla. Hirsisiä harkkohyttejä tehtiin myös Suomessa jo ennen ruukkien syntyä.

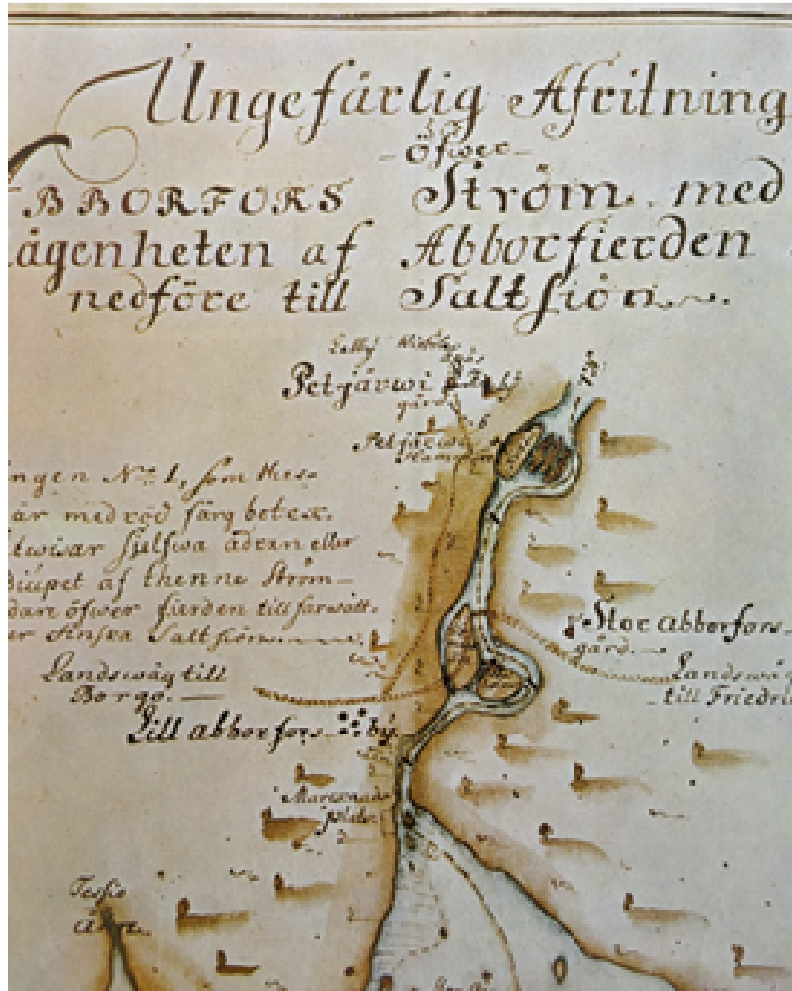
Kuva 7. Vuorimestari Magnus Linderin tarkastuksen yhteydessä piirtämä kartta vuodelta 1743. Ruotsin ja Venäjän välinen valtakunnan raja kulki Kymijokea pitkin. Ylemmän saariryhmän vasemmalla puolella on Petjärven Vasara. Alempana joen suulla on merkittynä Markkinamäen lastauspaikka. (Siren, s. 24)

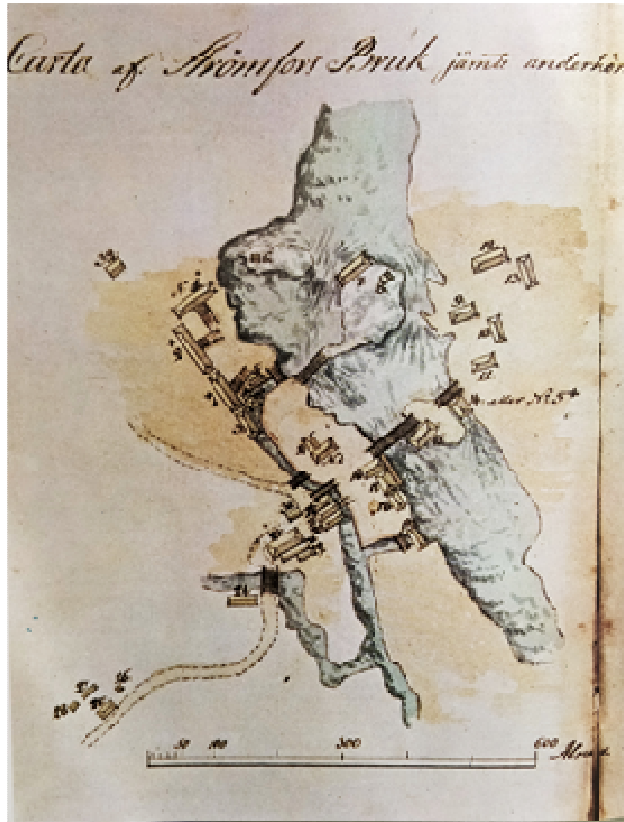
Kuva 8. Kartta vuodelta 1809. Alapajan kohdalle on piirretty kolme erillistä rakennusta. Vesirännin toisella puolella lähellä pajaa on kolme hiilivarastorakennusta kiinni toisissaan.

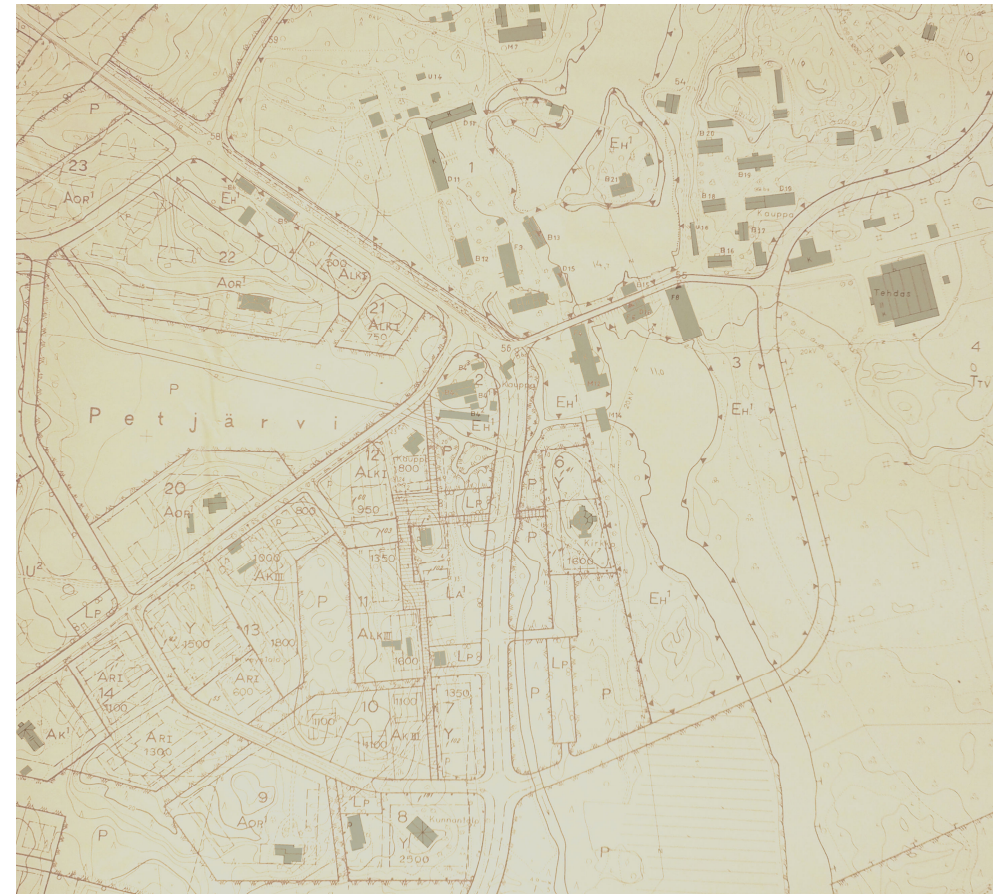
Kuva 10. Rakennuskaava vuodelta 1966, johon rakennukset merkattu tummemmalla. Uusi rakentaminen sijoittuu kylän reunamille. Etelästä joen toiselle puolelle haarautuva uusi tielinjaus on uusi, eikä sitä ole toteutettu.

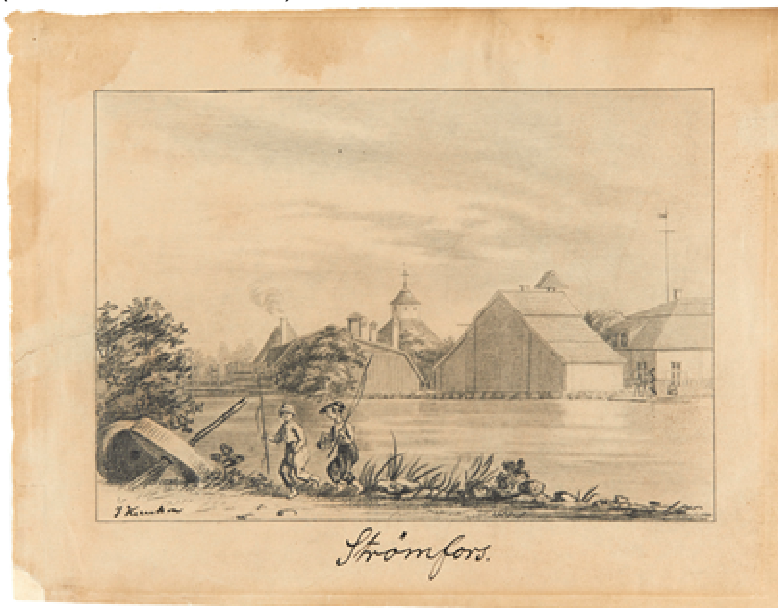
Kuva 13. Johan Knutsson'in lyijypiirros ruukista n. vuodelta 1840 on ilmeisesti vanhin kuva ruukista. Ylisuurena piirretyn letkuvajan takana näkyy mansardipäätyinen nippupaja, sen jatkeena hieman korkeampi mansardikattoinen kankipaja ja puhallinhuone. Piirustuksesta erottuu myös ahjojen piippuja. Korkea harjakattoinen varasto, "Verkhus" näkyy pajan takana.

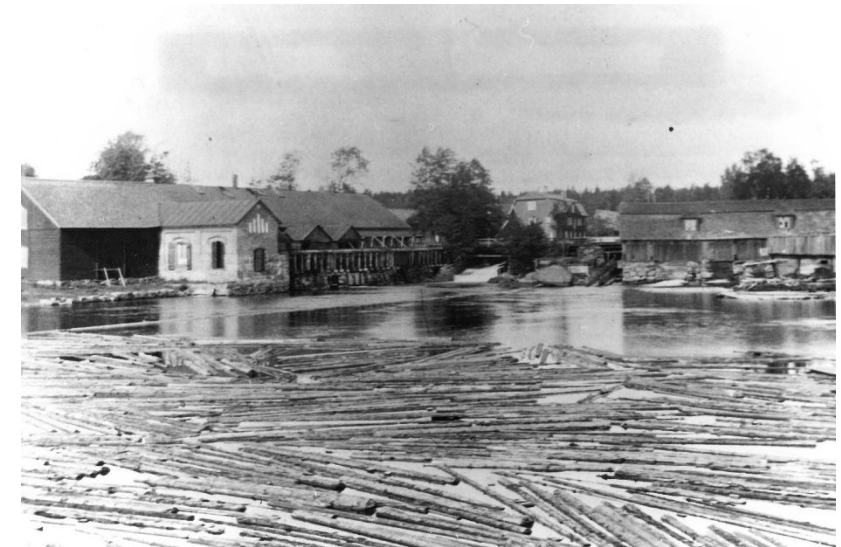
Kuva 15. Valokuva on todennäköisesti 1800-luvun puolelta. Kuvan oikeassa reunassa oleva myllyrakennus on vielä taitekattoinen. Kuva on ainoa löydetty, jossa Alapajan eteläpuolella rannassa ei ole luumyllyä eikä pientä rakennusta rannassa. Aitta on yksivärinen, myöhemmissä kuvissa eteläpäädyn aitan nurkat ovat valkeat.

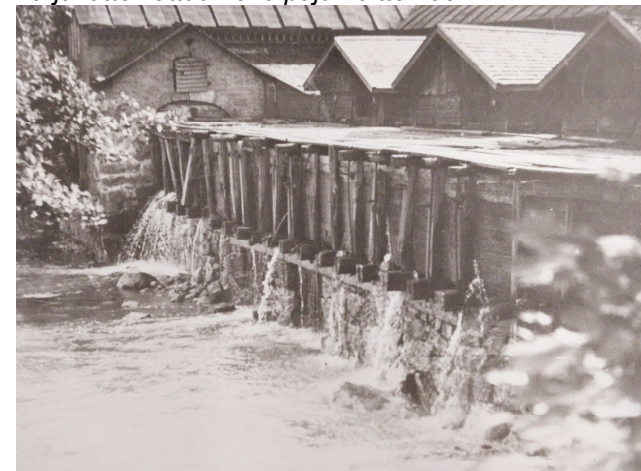
Kuva 17. Vesipyörähuoneiden vesikate on päreestä. Takana näkyy tiilinen ja peltikattoinen puhallinhuone.

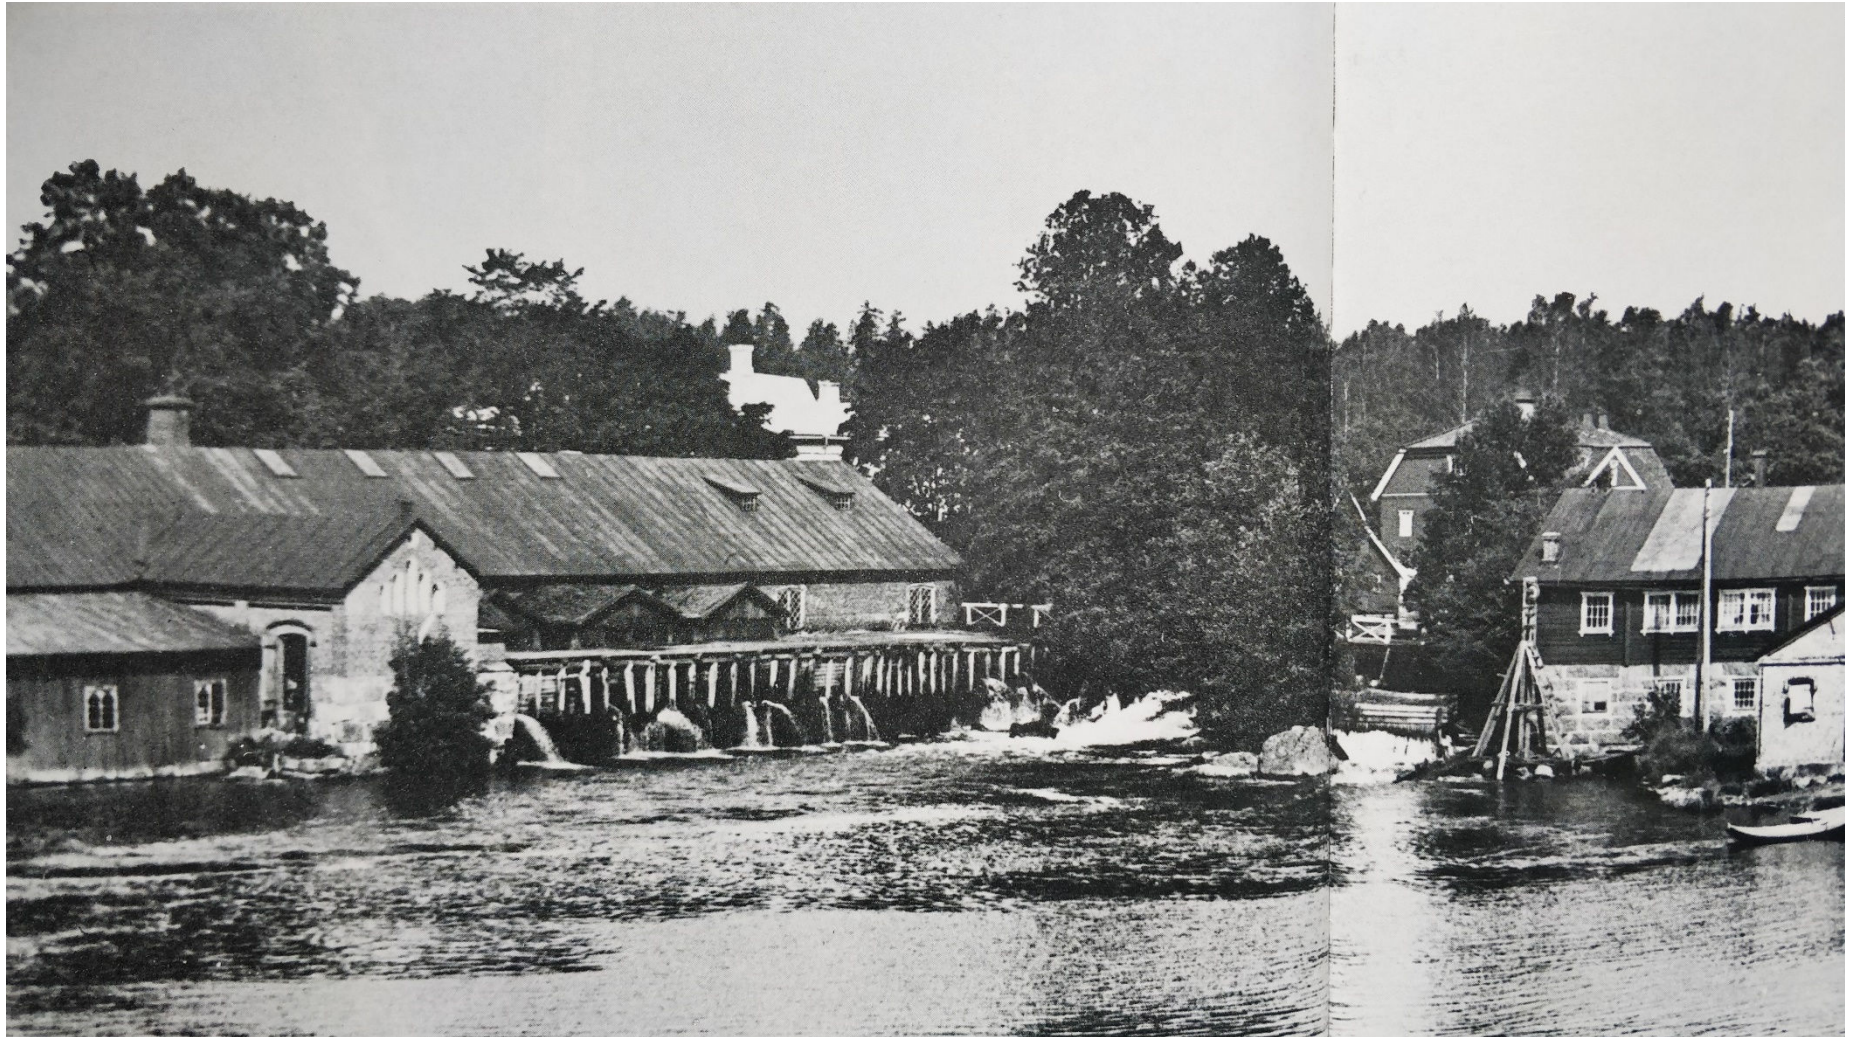
Kuva 18. Alapaja vastarannalta katsottuna. Oikealla olevan pohjoisosan lappeella erottuvat kaksi kattolyhtyä. Tiilisen puhallinhuoneen vasemmalla puolella on puurakenteinen luumylly. Kuva on 1900-luvun alusta.

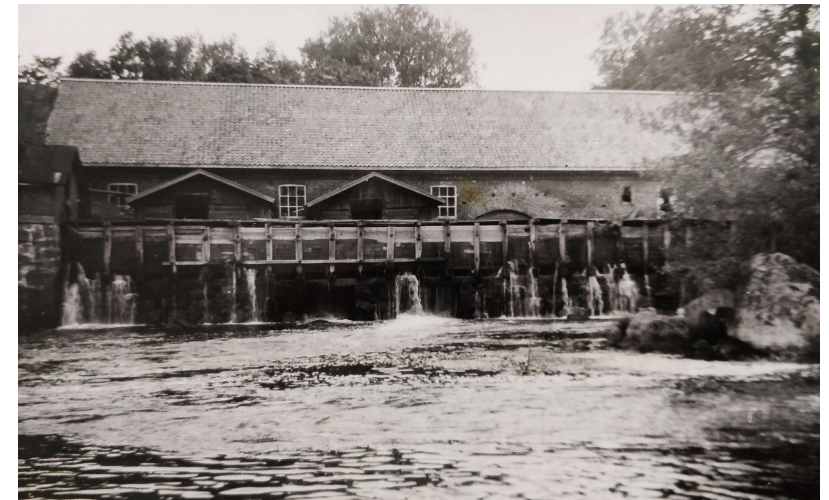
Kuva 20. Alapajan itäjulkisivua kosken toiselta puolelta kuvattuna n. 1930-luvulla. Kaksi vesipyörä-huonetta on jäljellä, kolmas on purettu. Vesipyörähuoneiden välissä olevat 9-ruutuiset ikkunapuitteet ovat vaaleat. Neljäs, purettu vesipyörähuoneen oikealla puolella nykyisin oleva ikkuna puuttuu kuvasta.)

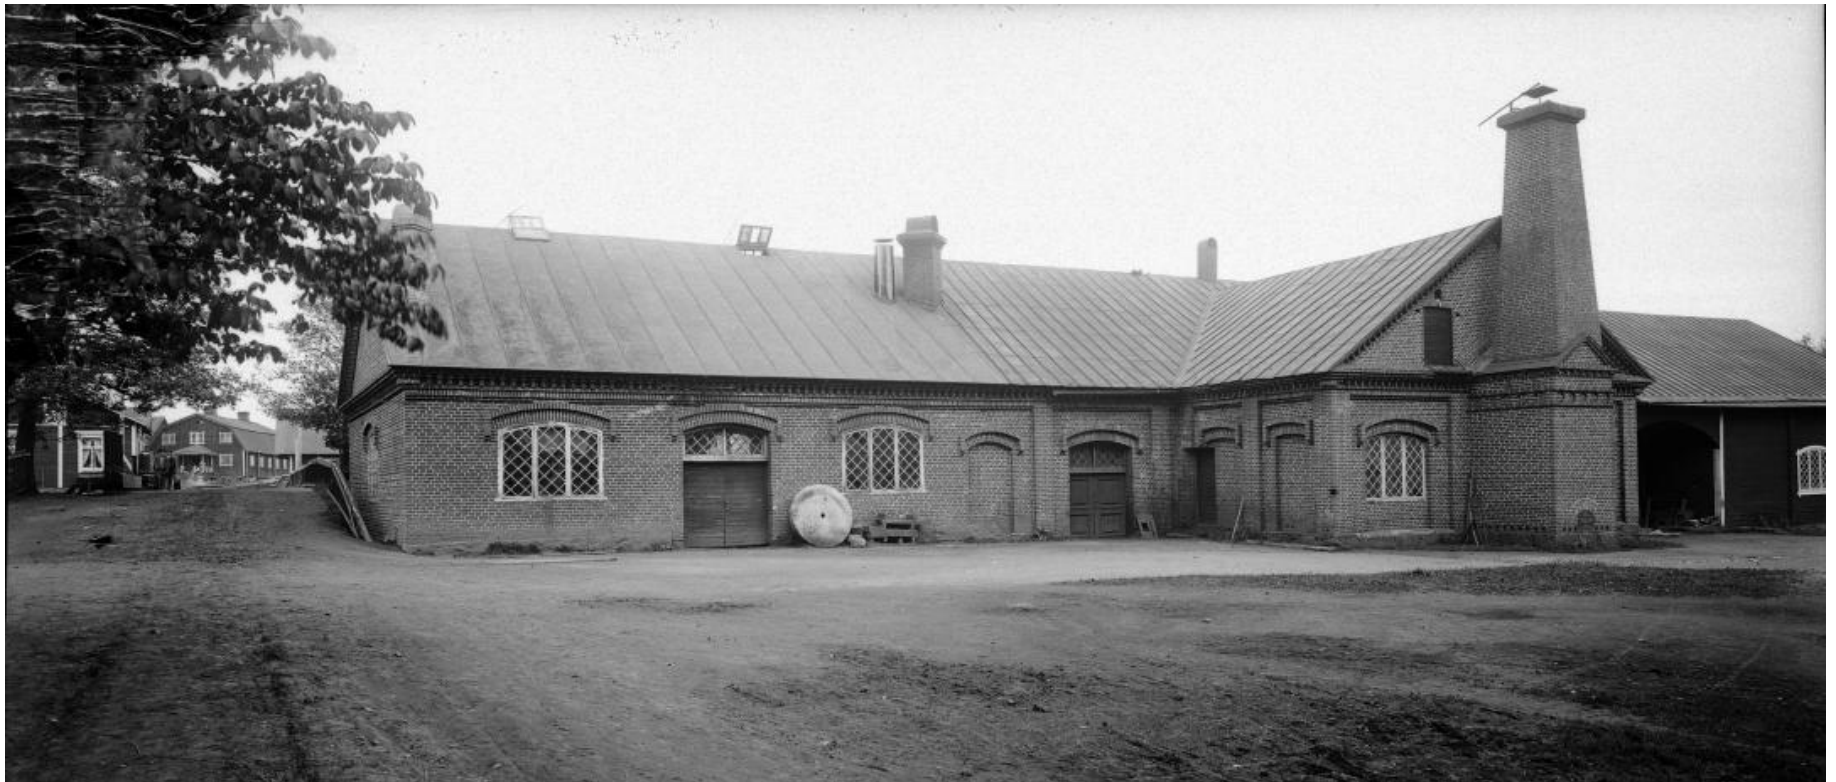
Kuva 21. Kankipajan julkisivua lännen suunnalta. Keskellä olevan kankipajan arkkitehtuuri on pilastereineen koristeellisempi kuin vasemmalla olevan 25 vuotta myöhemmin muuratun kenkápajan, jossa julkisivun reliefit ovat astetta niukemmat. Peltikatevuota on eri osilla eri levyinen. Kornisi kiertää rakennuksen räystäään korkeudella. Ikkunoiden yläpuolen holvikaari muodostaa myös koristeaiheen. Matalahko massiivinen piippu sijoittuu symmetrisesti ahjosiiven päähän. Oikealla näkyy puurakenteinen aitta ja lastausvälikkö, joka jäi aitan ja kankipajan väliin. Aitan julkisivussa näkyy ikkuna, joka on malliltaan samanlainen kuin aitan päädyssä nykyisellään oleva. Sama malli toistuu myös muuratussa pajaosassa.

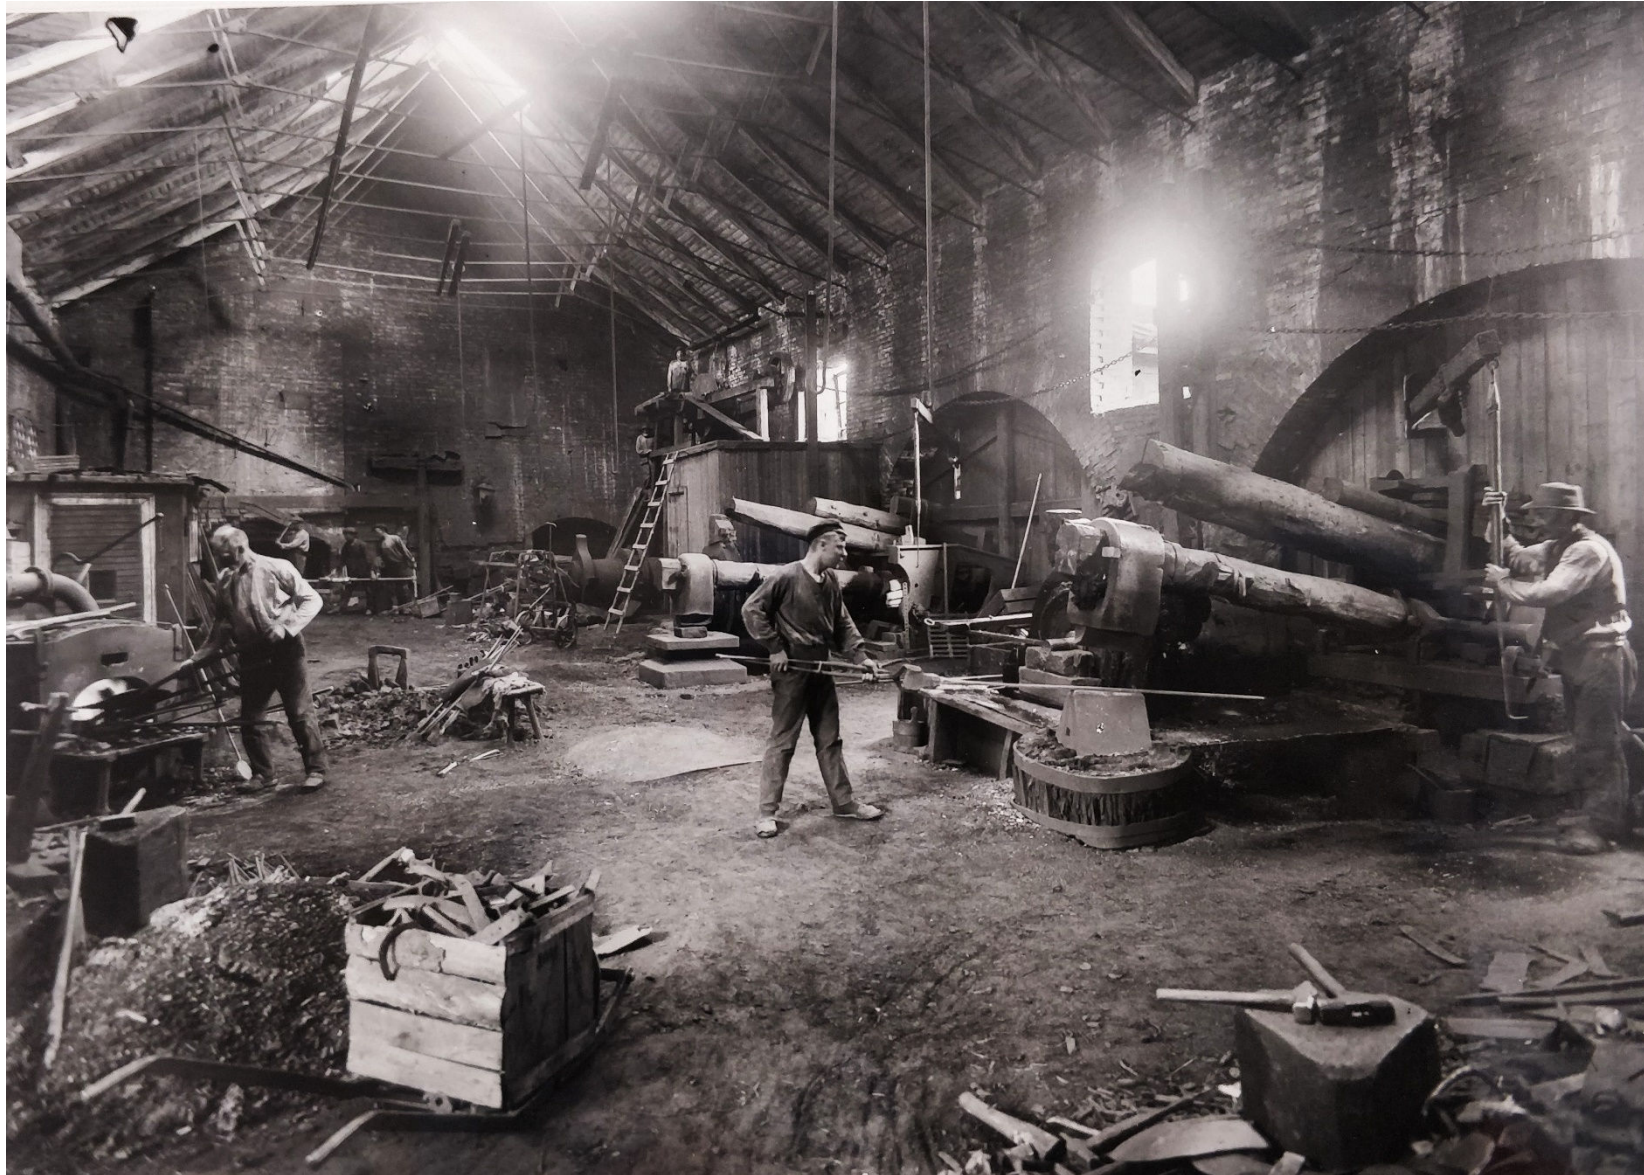
Kuva 27. Kankipajan miljöötä pohjoiseen eli kenkäpajan suuntaan 1920-30-luvulta. Etualalla vasemmalla france comté- ahjo, johon johtava paksu putki on johdettu puhallinhuoneesta. Sen takana oleva seppiä lepohuone "Aamurusko". Takaseinällä on työntekijöitä tynkähjon äärellä. Paja käytti loppuaikoinaan raaka-aineena paljon romurautaa.

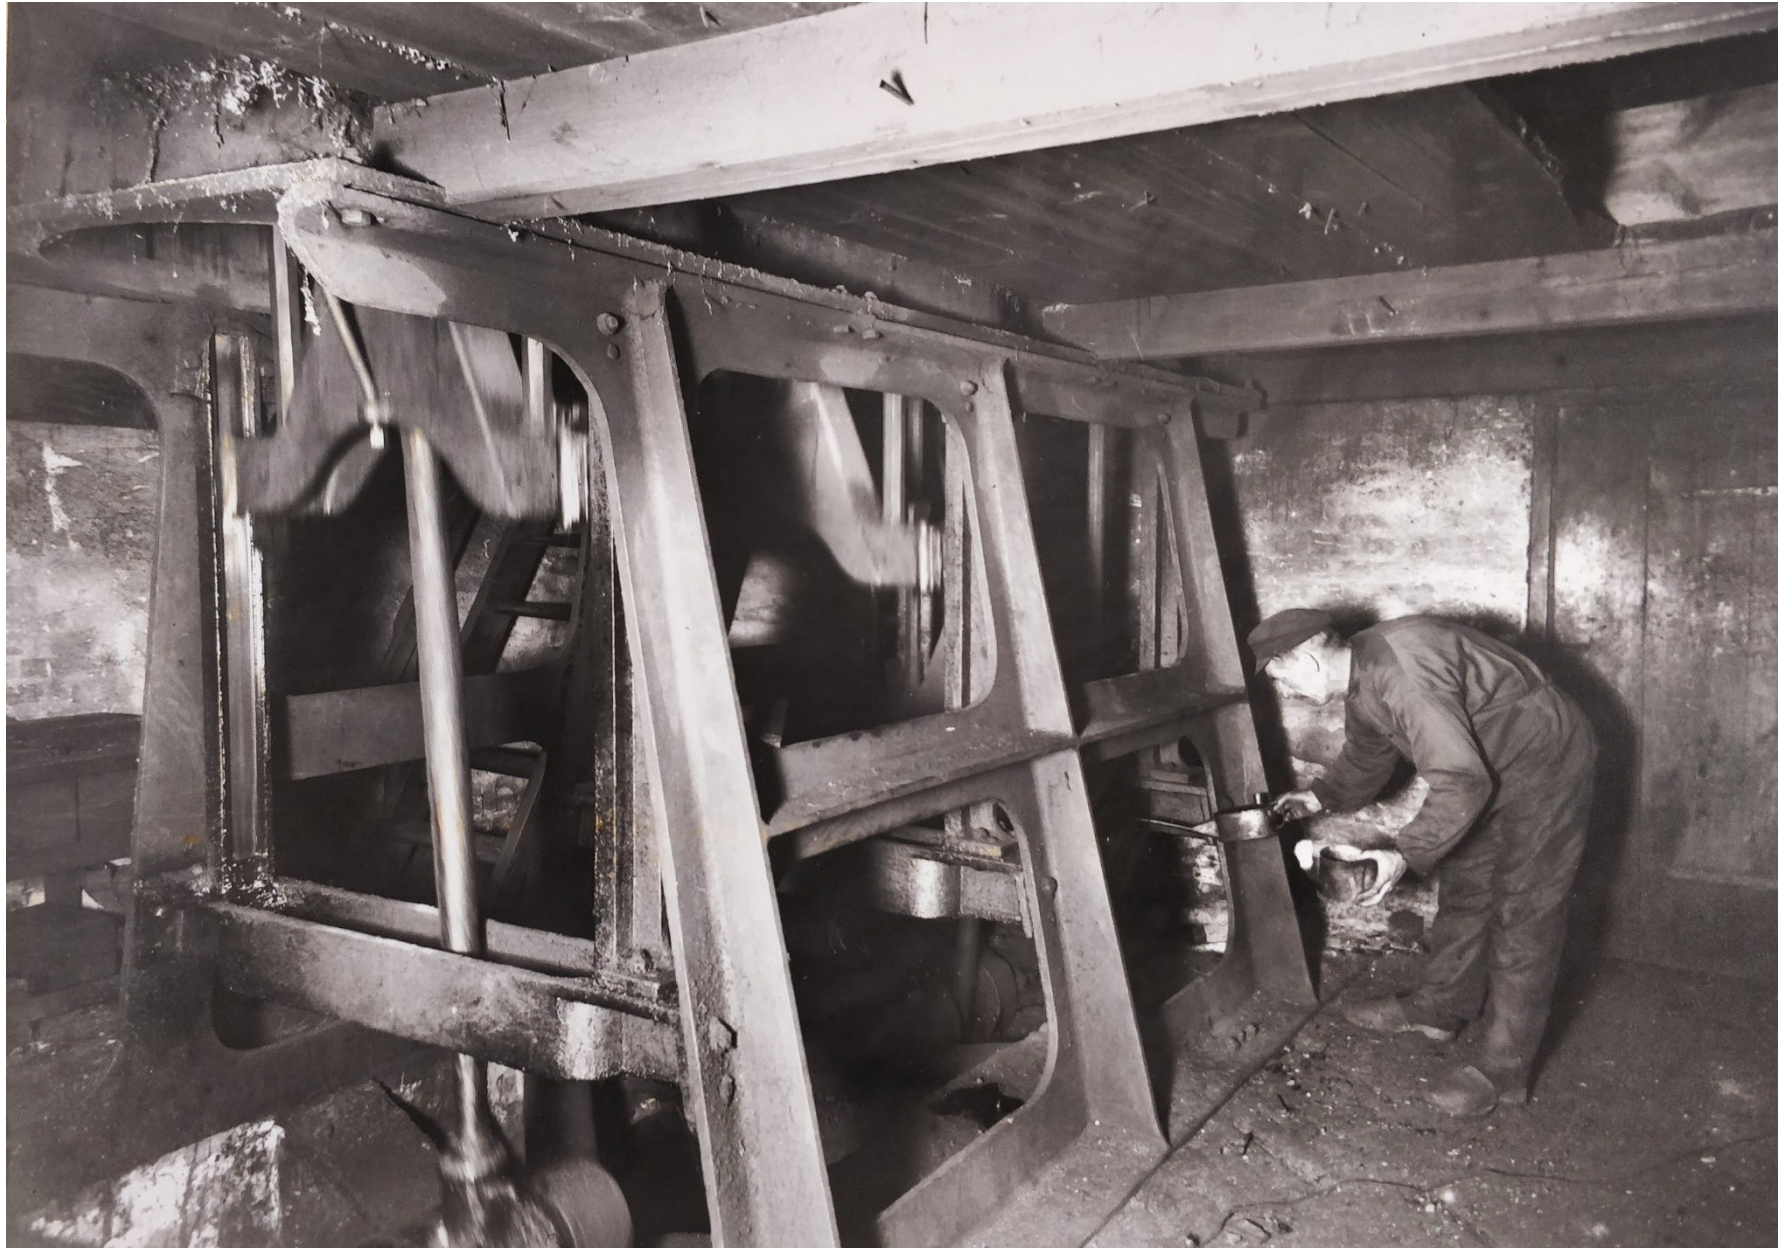
Kuva 28. Vesipyörähuoneiden eteläpuolella sijainneen muuratun puhallinhuoneen kojeisto. Siipeen asennettiin kolmisylinterinen yksitoiminen puhallinkone, joka korvasi palkeet. Kuvassa sitä on rasvaamassa seppä Kalle Lihr.

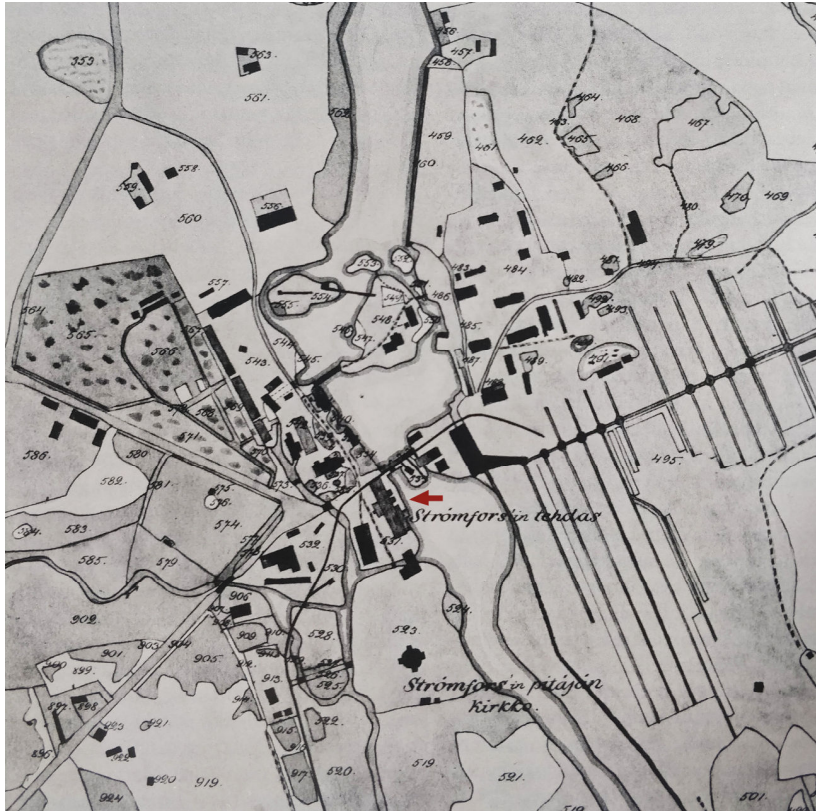
Kuva 29. Karttakuva ruukista vuodelta 1910, Alapaja merkattu nuolella. Alapajan länsipuolella on kookas hiilivarasto. Kosken itäpuolelle on levittäytynyt laaja lautatarha. Lautatarhalle Alapajan yläpuolelta kulkeva kaareva viiva esittää rautatiötä.

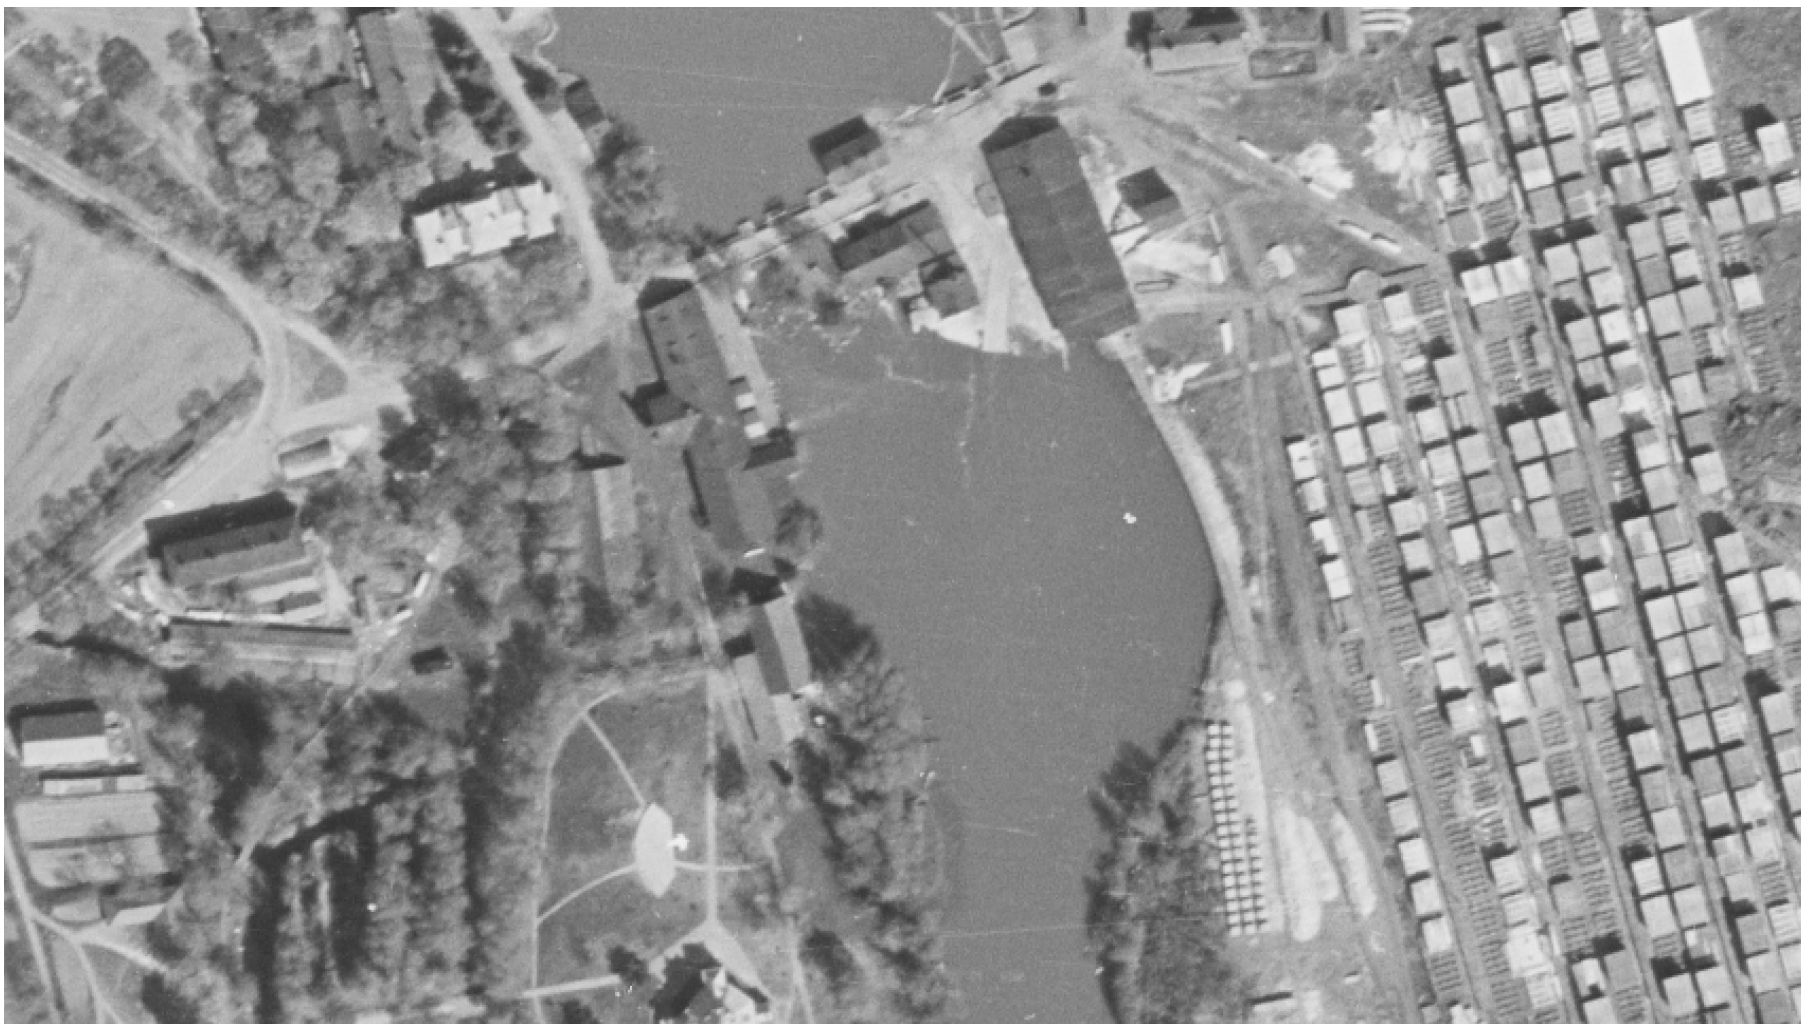
Kuva 30. Ilmakuva vuodelta 1941. Rakennuksen länsipuolella on edelleen vinottain iso hiilivarastorakennus. Kolmas vesipyörähuone on purettu.

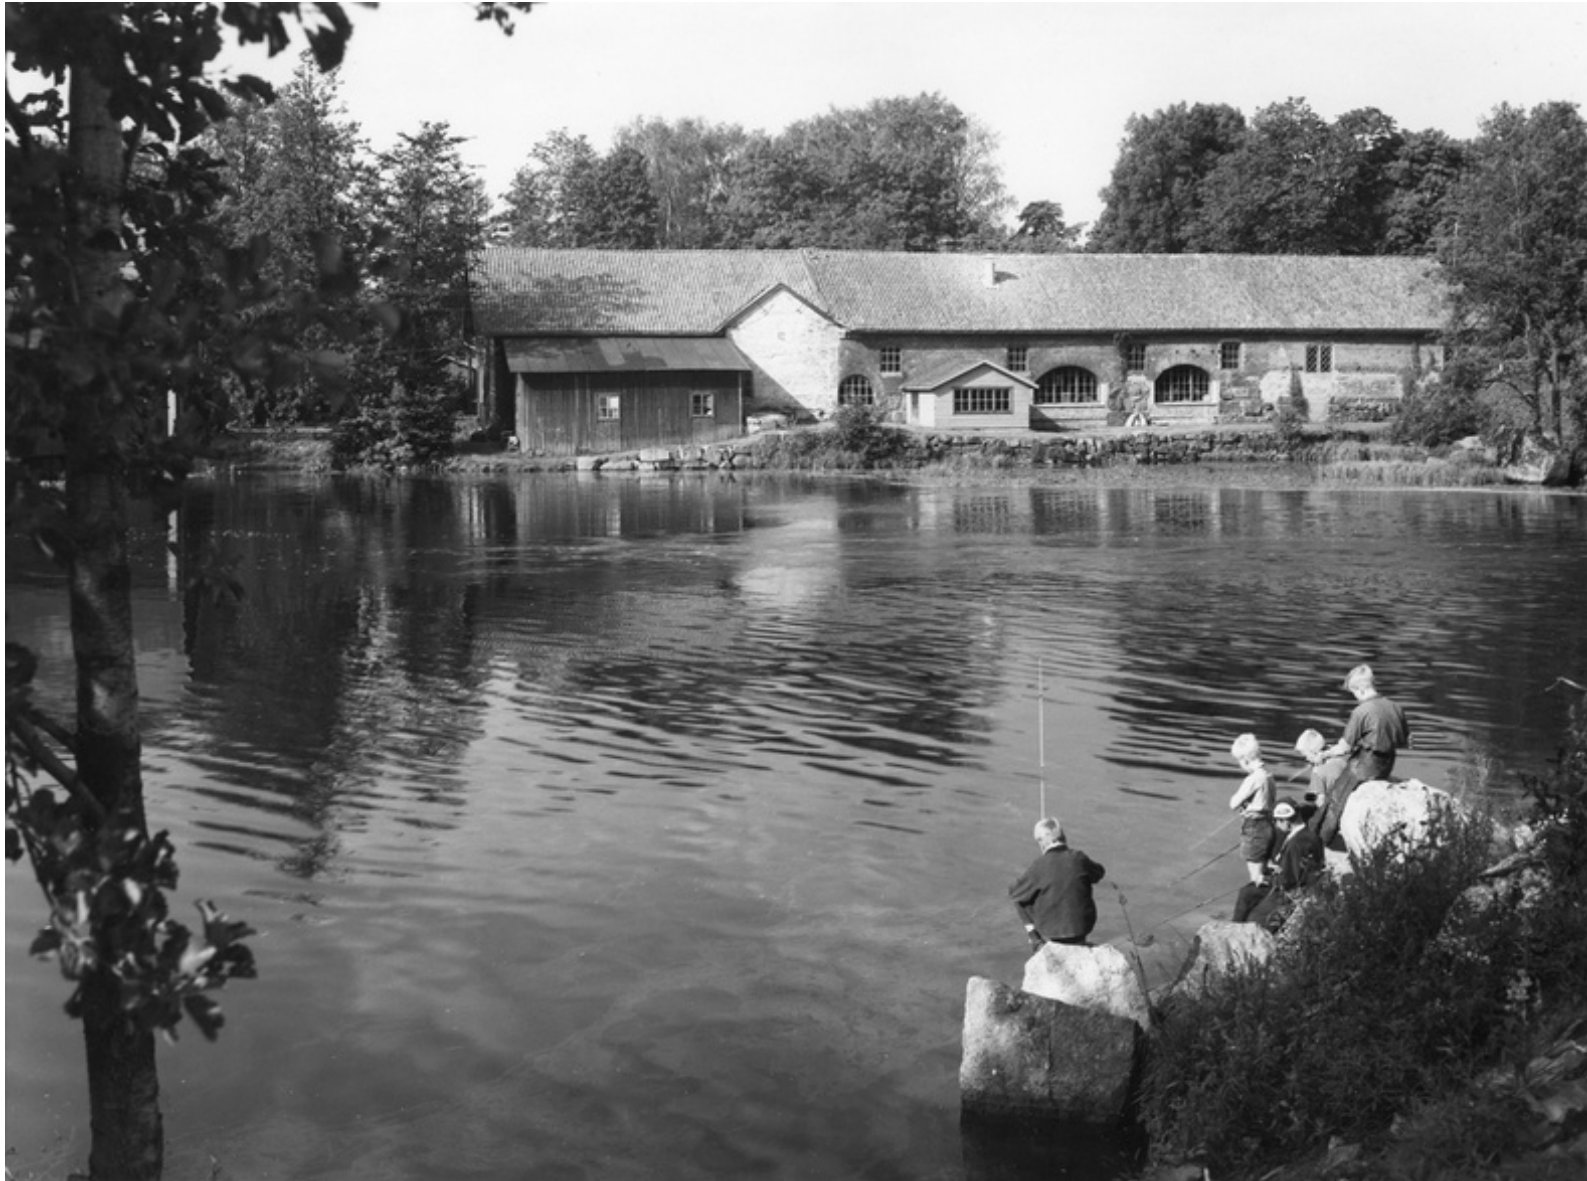
Kuva 34. Ruukin kosken puoleinen julkisivu toiminnan päätyttyä. Vesiränni on purettu, yksi vesipyörähuone on uudelleenrakennettuna paikallaan. Muihin holvattuihin aukkoihin on asennettu ikkunat ja seinän alaosan aukot on rakennettu umpeen. Puhallinsiipi on purettu, vain pääty on jäljellä. Sen eteläpuolella kosken partaalla on luumylly. Pajan kate on muuttunut peltikatteesta betonitiilikatteeksi tai tiilikatoksi.

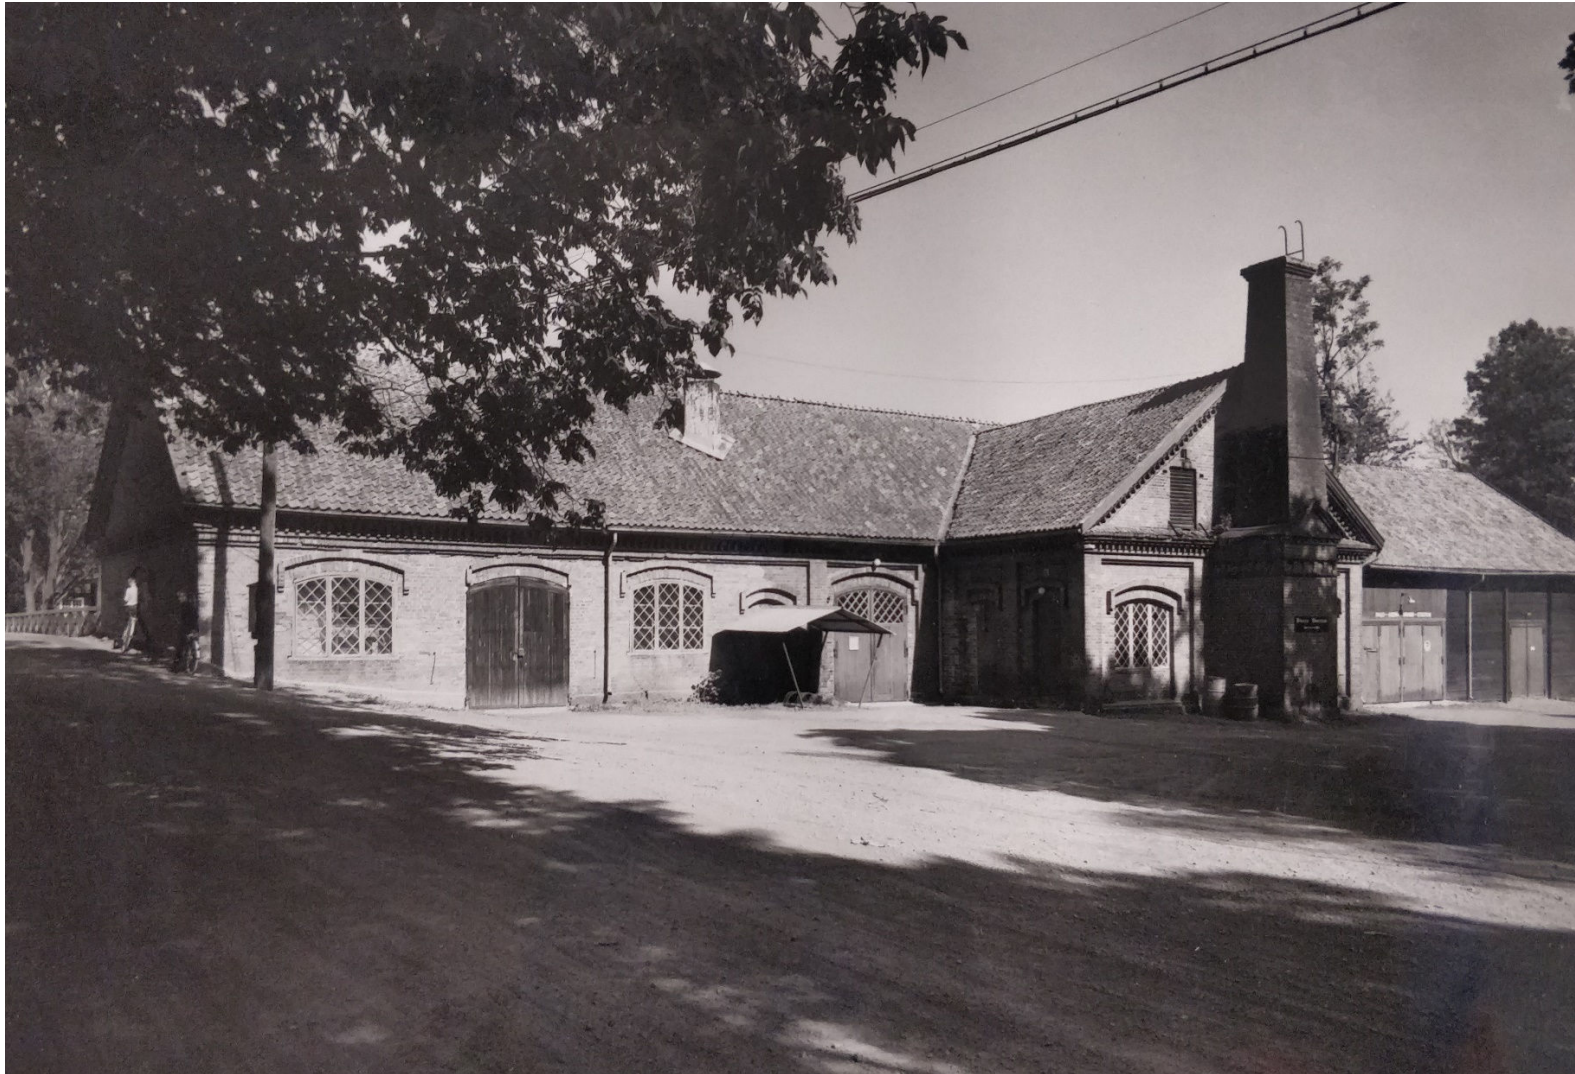
Kuva 35. Alapaja uusien toimintojen jälkeen vuonna 1965. Vasemmanpuoleisin ovi on levennetty, jotta kuorma-autot mahtuvat sisään. Keskellä oleva pariovi on sekin uusittu. Oviaukkoa on korotettu ja ovi aukeaa ylös asti (vrt. kuva s. 20). Matala teräsrakenteinen katos on rakennettu kahden parioven väliin. Tässä kohdin olevalle julkisivun holvikaariaiheeseen kohdalle ei ilmeisesti tässä vaiheessa ole tehty oviaukkoa; se sijaitsee kenkätörmän ja kankipöydän väliseinän kohdalla. Sisäpuolella näkyy vaaleampaa muurausta, kun ahjosiiven vanha oviaukko on muurattu umpeen ja uusi ovi on asennettu ulkonurkan lähelle, sen yläpuolella ilmeisesti pallovalaisin. Oikealla ahjosiiven takana näkyy aitan entisen lastausyhteyden kohdalle tehty seinä ja pariovet, kun paloasema asettui rakennukseen. Oikealla verstaan puuvarastoon johtanut pariovi. Näiden väliin tehtiin vielä yksi pariovi paloaseman käyttöön.

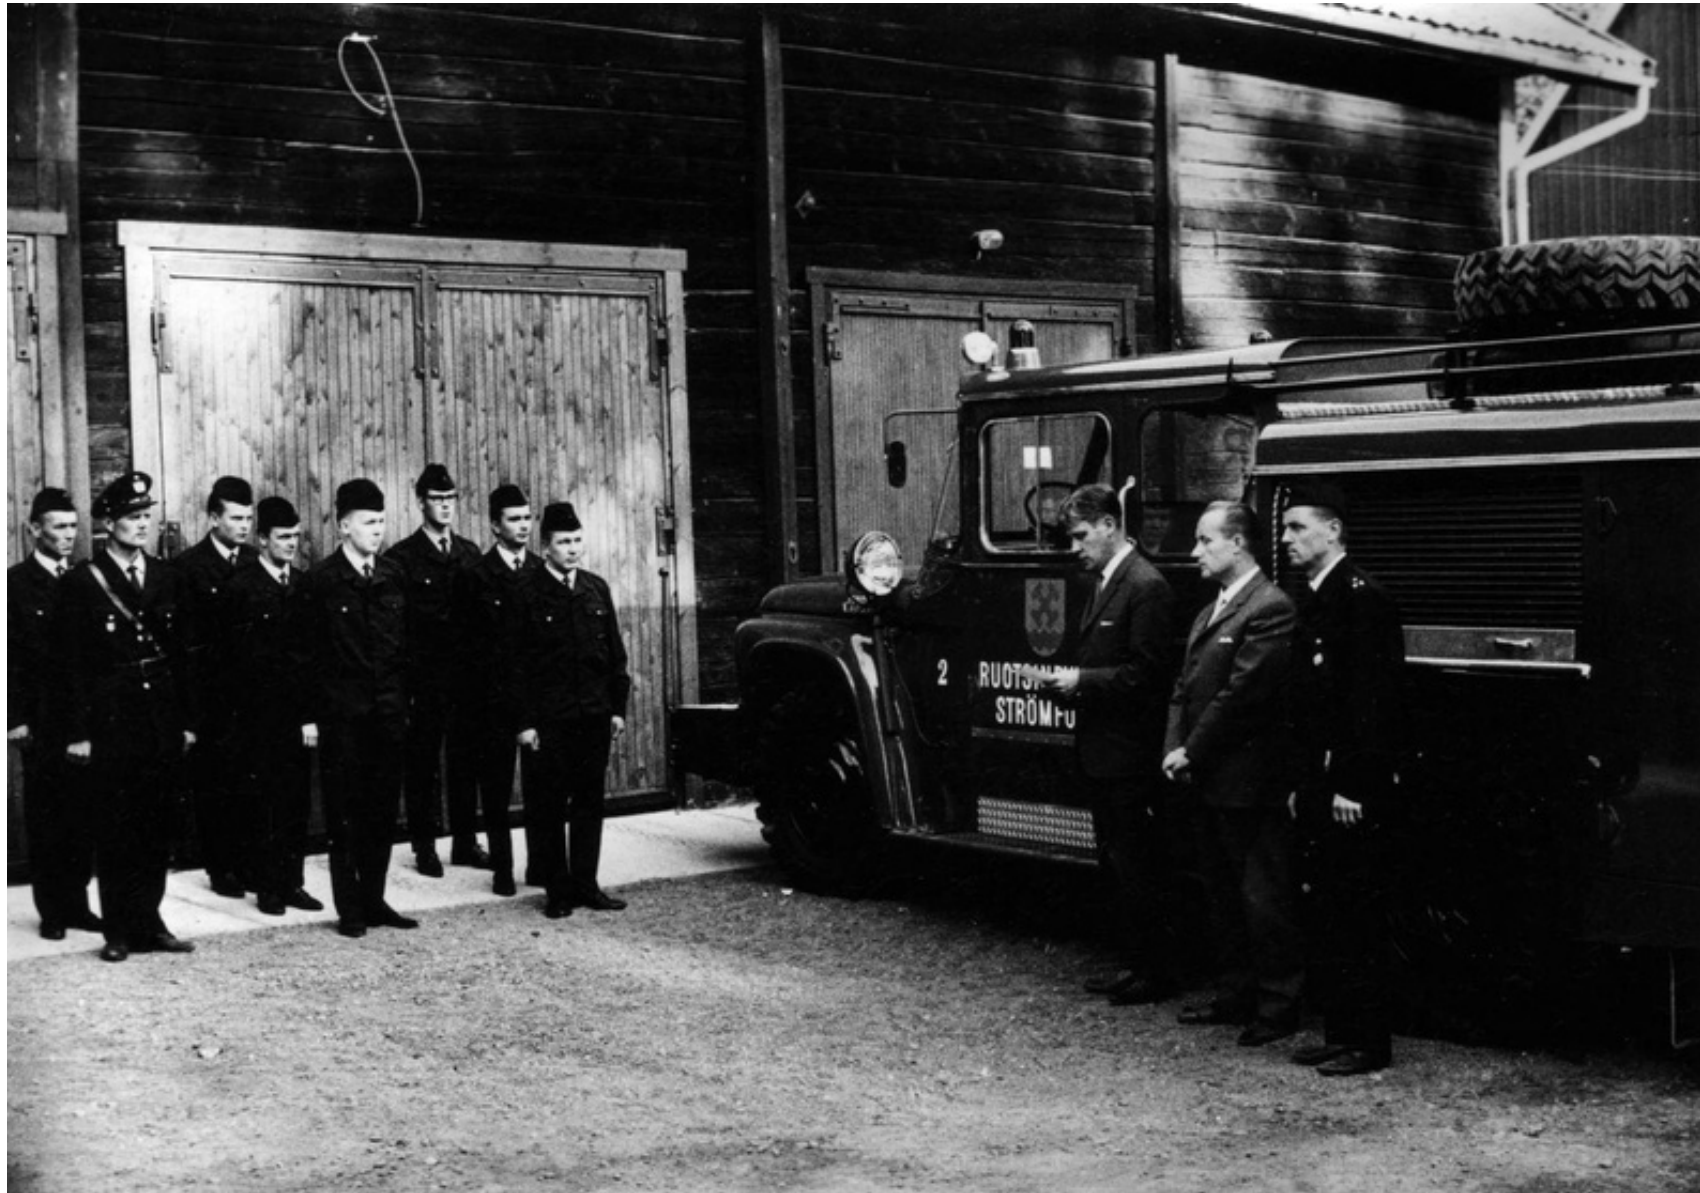
Kuva 36. Alapajan eteläpää. Palokuknta siirtyi Alapajaan Letkuvarastorakennuksesta tien toiselta puolelta. Julkisivuun on tehty kookkaat oviaukot paloautojen säilytystä varten. Hirsiseinään on puhkaistu kaksi parioviaukkoa. Ovien eteen on valettu ramppi.
