Ruotsinpyhtään Alapajan rakennushistoriallinen selvitys
18.8.2021

Arkkitetoimisto Huhtiniemi Oy

1 1 Perustiedot

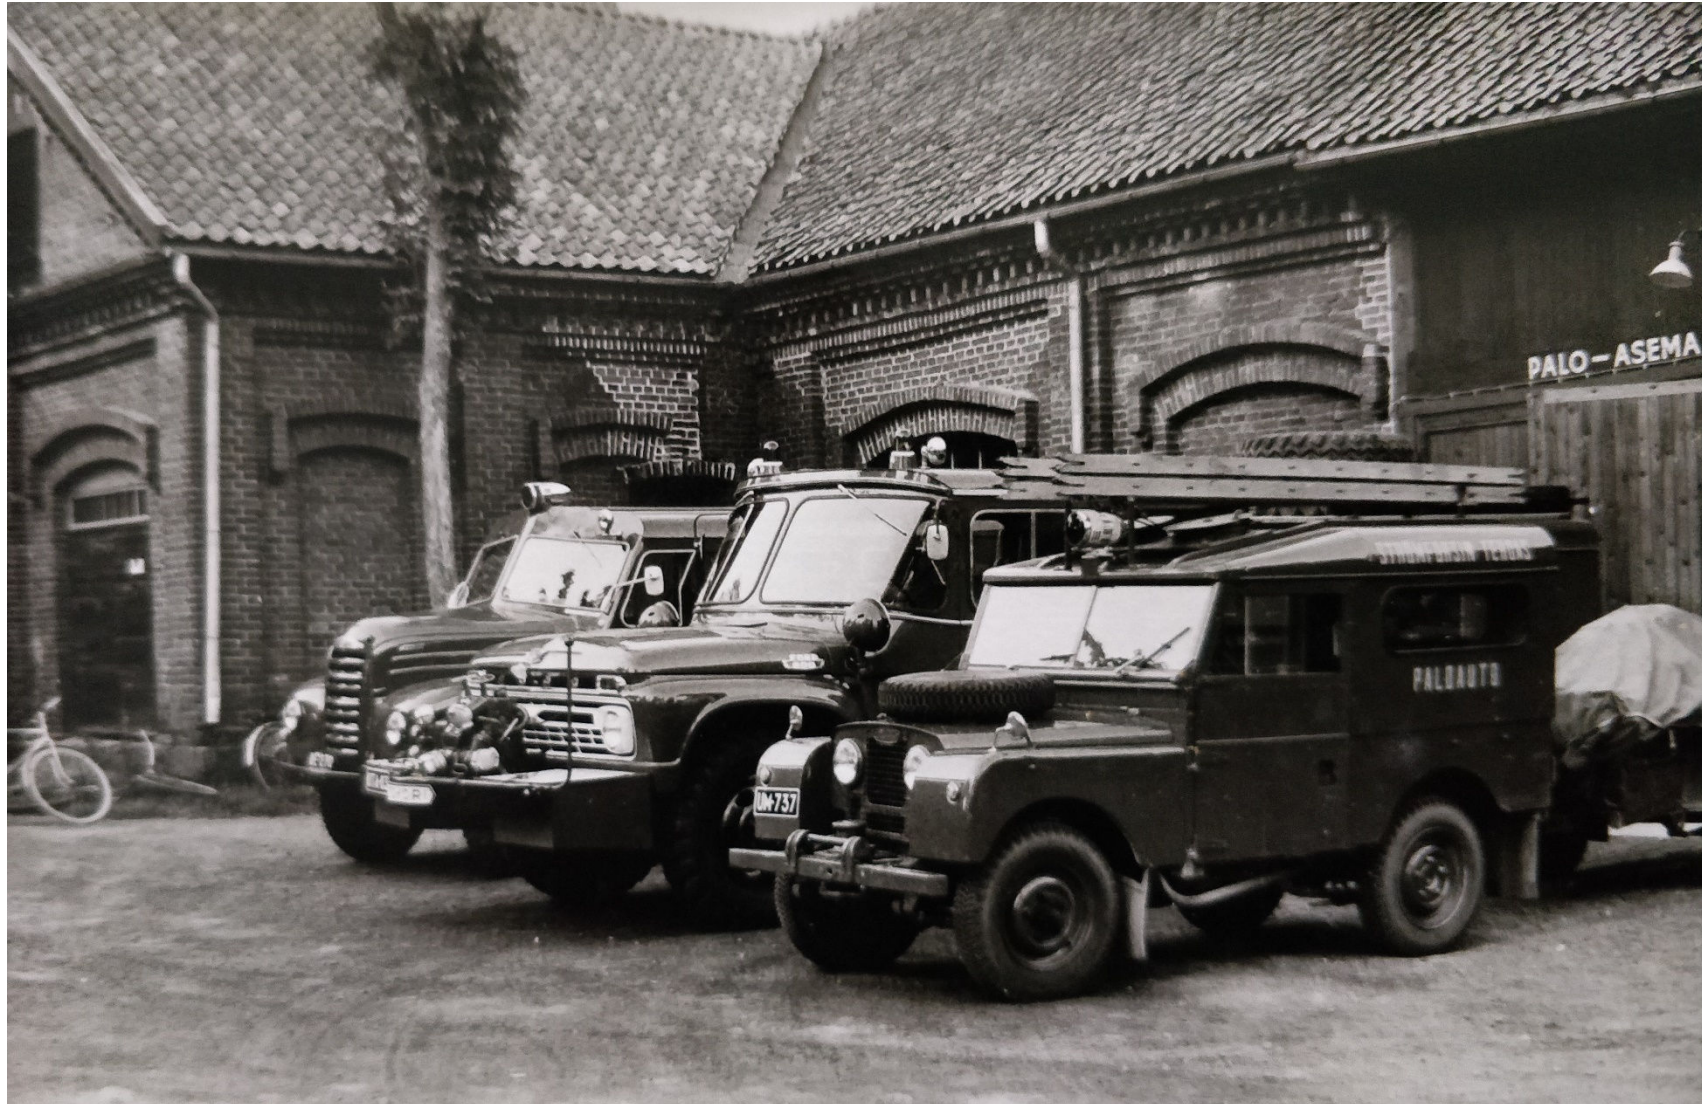
Kuva 37. Paloaseman edusta ahjosiipeen päin kuvattua. Muurauksesta erottuu uudelleenmuurattua julkisivua mm. museon oven yläpuolelta ja ahjosiiven eteläjulkisivulta oviaukon yläpuolelta.

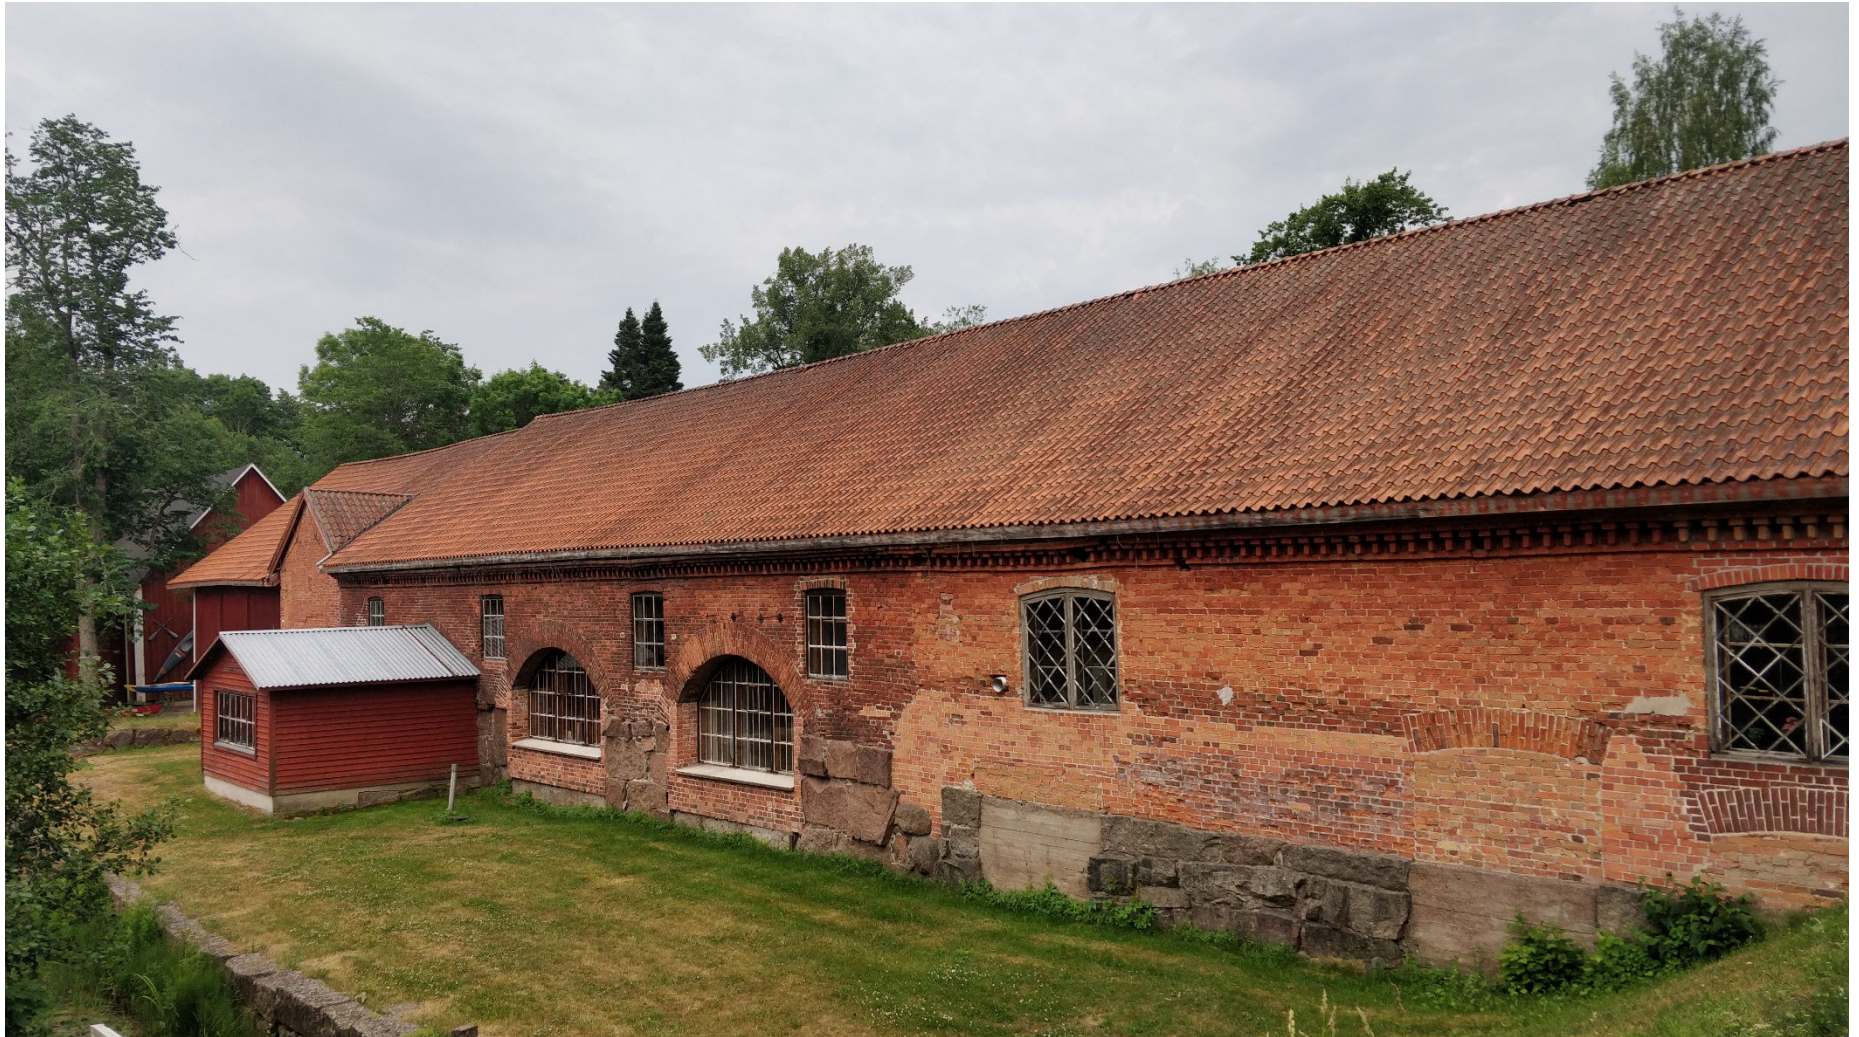
Kuva 40. Alapajan monikerroksinen itäjulkisivu sillalta kuvattuna. Oikealle jää kevyt paja, keskellä kankipaja, jonka perustus on tehty kookkaammin luonnonkivin. Tiilimuuraus on myös hieman tummempi. Kevyt pajan puolella näkyy julkisivussa umpeen muurattuja holvikaaria, näiden kautta vesiuoma on kulkenut sisällä olevalle vesipyörälle. Ikkunoiden ympärillä näkyy 1990-luvulla korjattuja muurauksia. Oikealta ensimmäinen suoraruutuinen yläikkuna on puhkottu seinään myöhemmin, ilmeisesti 1950-luvulla.. Vesipyöriä varten tehtyjen kahden holvikaaren paikalle on asennettu ruutuikkunat 1950-luvulla. Kolmannen, olemassa olevan vesipyörän päälle on 1990-luvulla rakennettu uusi vesipyörähuone. Sen takana näkyy puretun puhallinhuoneen pääty. Taaimmaisena on hirsirakenteinen aitta, jonka koskenpuoleinen julkisivu on verhottu pystylaudoin, muualla hirsi on näkyvissä. Tiilikate on 1990-luvun korjaustöiden aikainen.

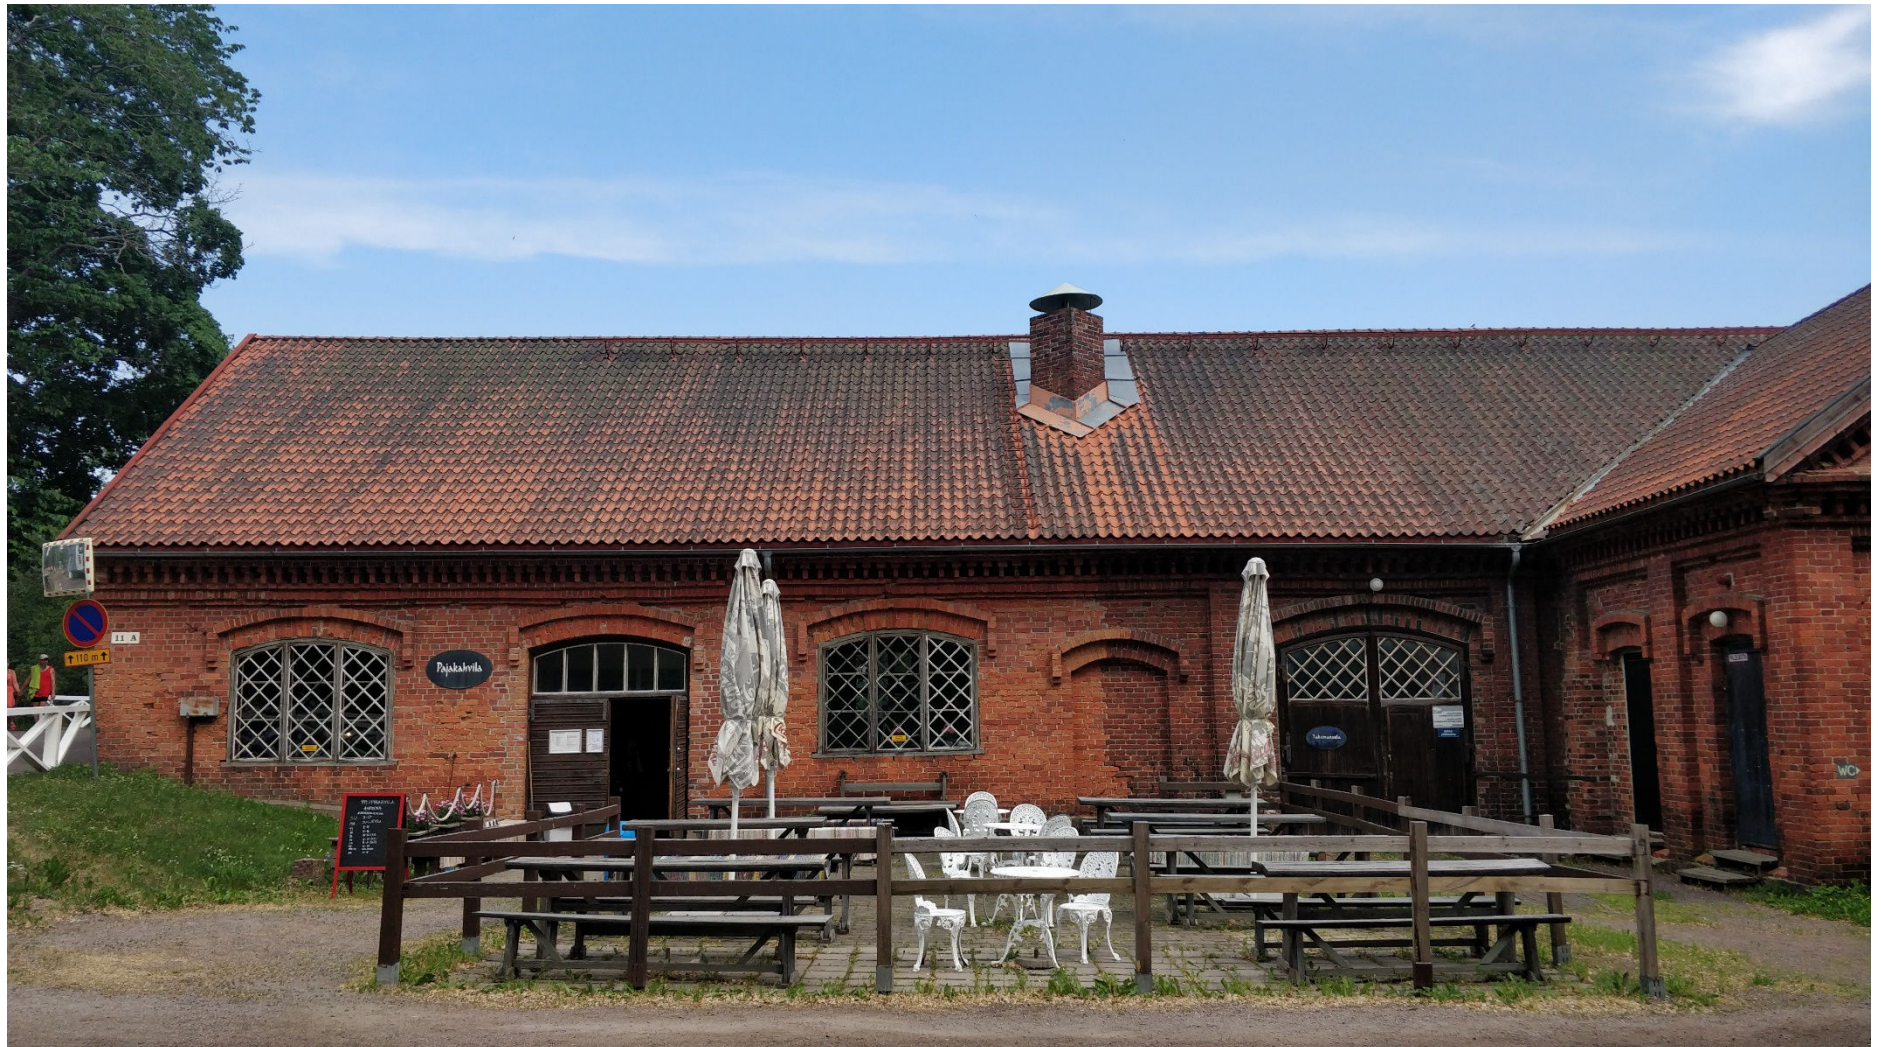
Kuva 41. Kenkämpäjän länsijulkisivu. Kankipäjän ja kenkämpäjän raja erottuu selvästi julkisivussa, jossa tiilen väri vaihtuu. Vasemmanpuoleinen pariovi ja ovenpielet korjattiin 1990-luvun lopussa. Ovi oli välillä leveämpi, muurauksesta erottuu uudelleenmuurattuja kohtia. Oikeanpuoleinen ovi on alun perin ollut matalampi ja yläikkuna ei ole ollut osana ovea vaan erillinen yläikkuna. Katolla olleista ahjojen piipuista on jäljellä vain pajojen välissä olevaan väliseinään sijoittuva tyskahjo. Oikealla näkyy ahjosiiven julkisivua.

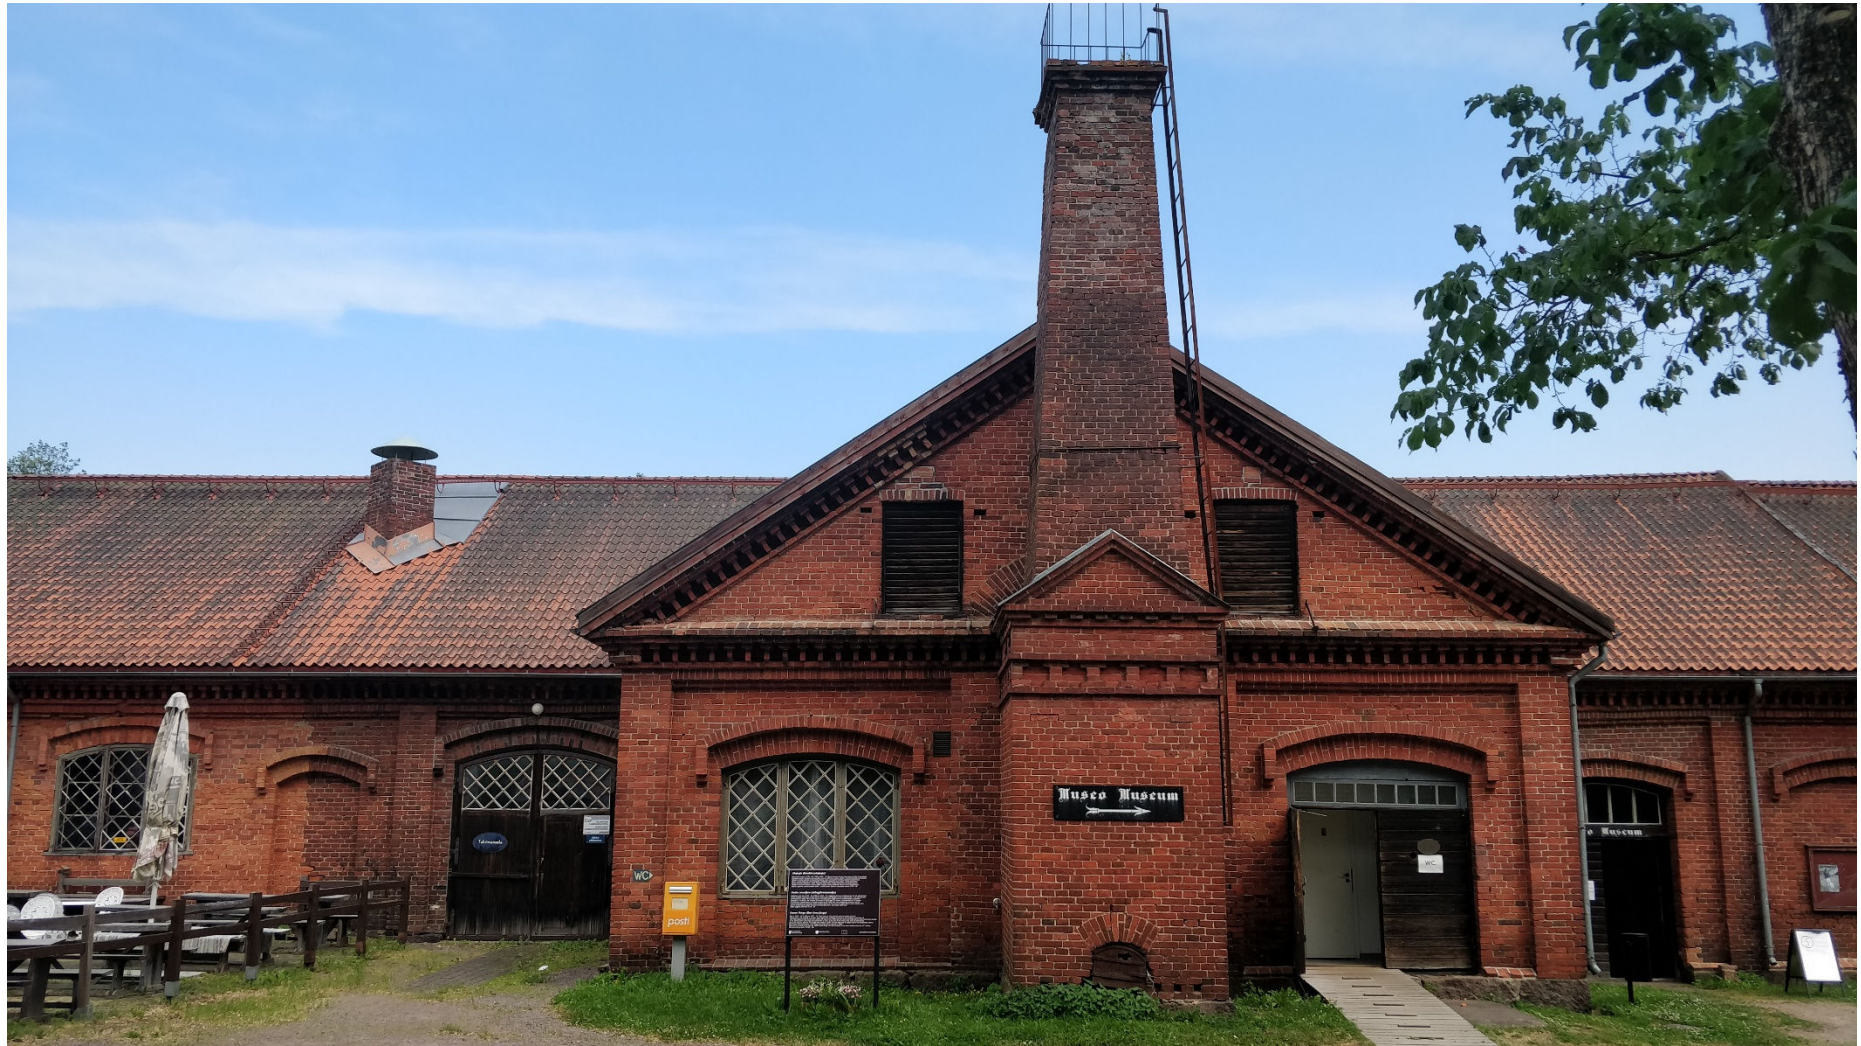
Kuva 42. Länsijulkisivun ahjosiipi. Piipun molemmin puolin olevia luokkuja on käytetty tuuletukseen. Piipun alaosassa on julkisivussa luukku, jota on käytetty ainakin nuohouksessa. Piipun vasemmalla puolella olevassa tilassa on toiminut 2000-luvulla turisti-info, oikealla on yleisö-wc. 1990-luvun lopun kunnostustöissä piipun yläosa muurattiin uudelleen. Rakennuksen edustan maastoa leikattiin länsijulkisivun osalta siten, että se viettää pois rakennuksesta. Oikealla näkyy museotilaan johtava pariovi.

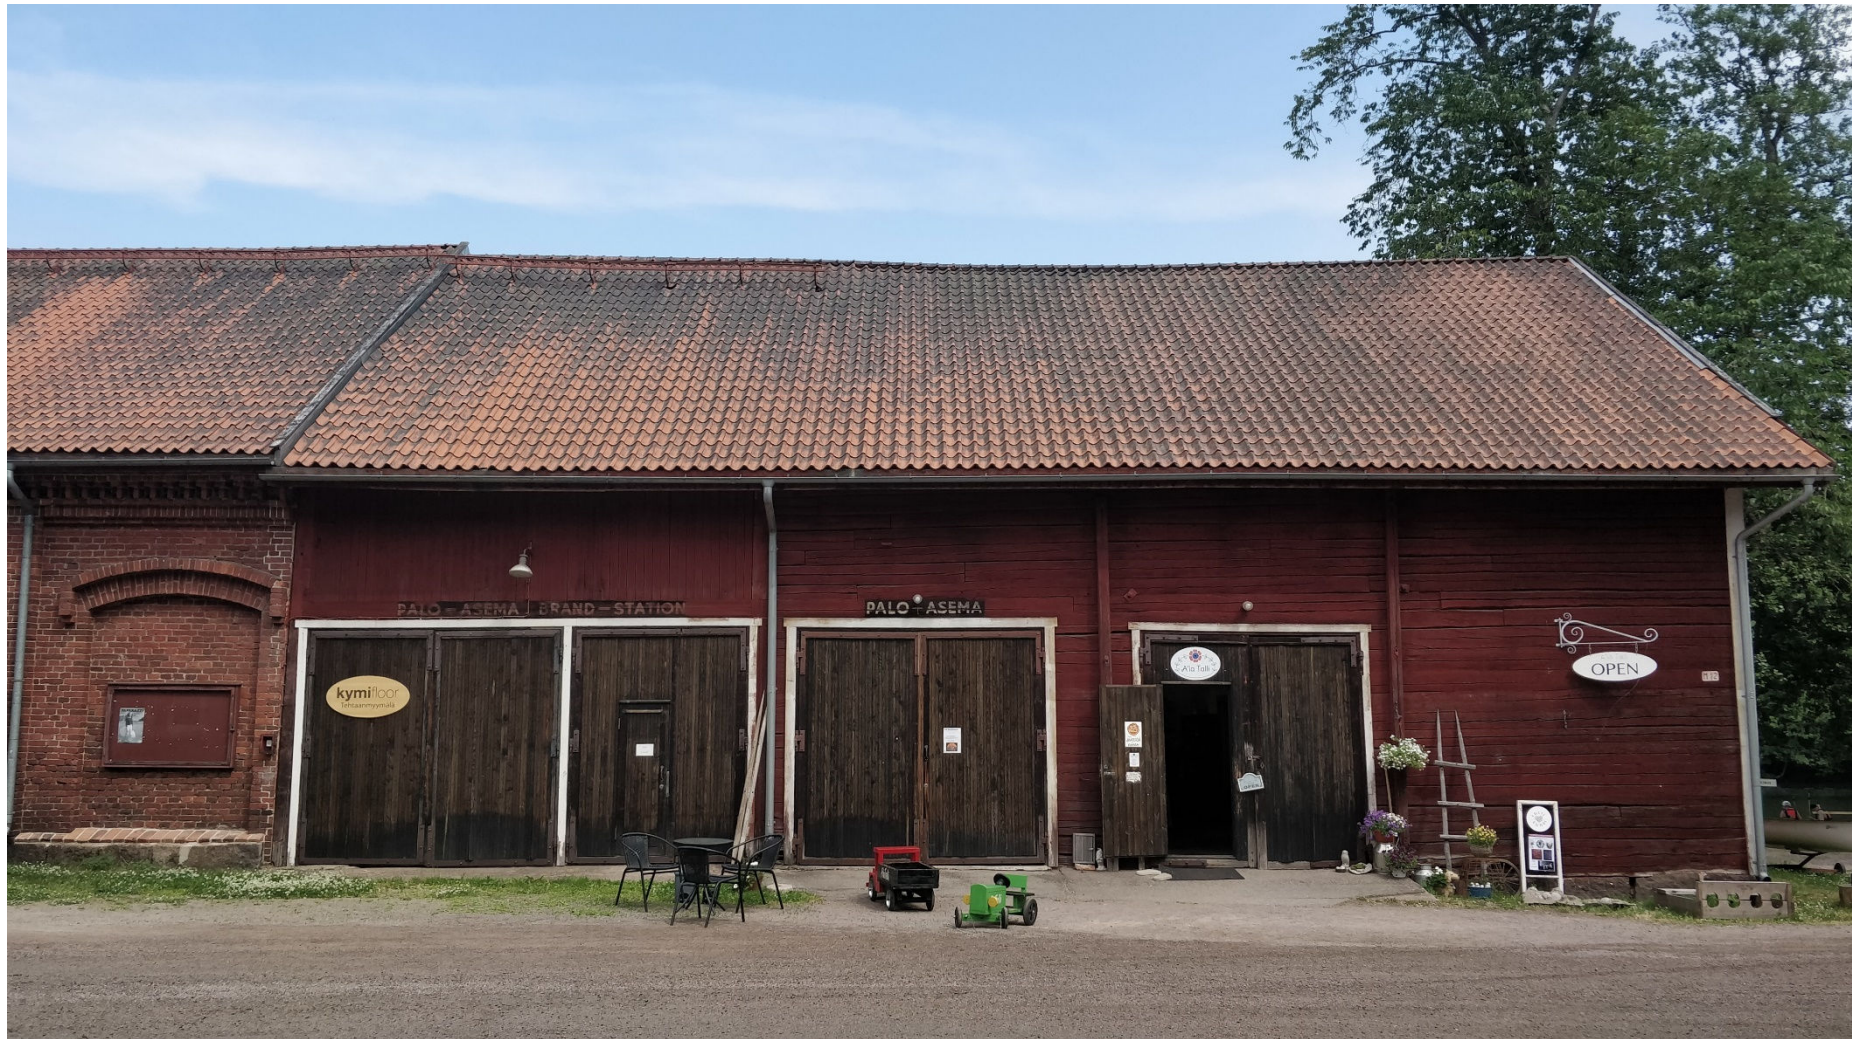
Kuva 43. Aitan länsijulkisivu. Kaksi vasemmanpuoleista pariovea sijoittuvan entiseen lastausvälikköön. Puurakenteinen seinä rakennettiin tiili- ja hirsijulkisivujen välille 1950-luvulla tilan muuttuessa paloaseman käyttöön. Hirsiseen aitan julkisivuun on puhkottu samassa yhteydessä kaksi pariovea, oikeanpuoleisen kohdalla oli alun perin ikkuna, vasemmanpuoleinen on tehty muita myöhemmin paloaseman autoarsenaalin kasvettua. Oviaukkojen eteen on valettu teräsbetoninen ramppi, niiden yläpuolella näkyy edelleen paloasema-tekstit. Alun perin vesikatto on ollut samassa tasossa. Kun tiilisen osan kattotuolisto muutettiin 1940-luvulla, se korotti hieman vesikatetta. Tässä saumakohdassa havaittiin vakavimmat vesikaton vauriot 1990-luvun kartoituksessa ja rakenteita jouduttiin uusimaan.

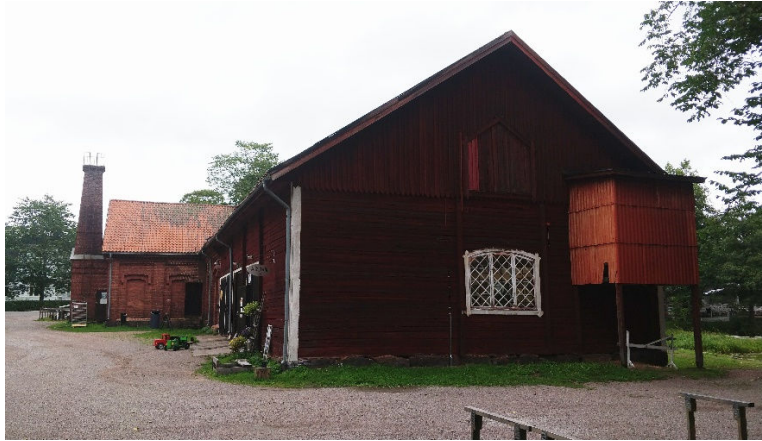
Kuva 44. Rakennuksen eteläpääty. Puuverstastoiminnasta muistuttaa purusiilo. Hirsirungon päällä olevan ullakon seinä on rankarakenteinen. Päädyn ikkuna on samanlainen, kuin paloaseman eteläisimmän oven kohdalla ollut. Ullakon kookas ikkuna on poistettu ja rakennettu laudoituksella umpeen.

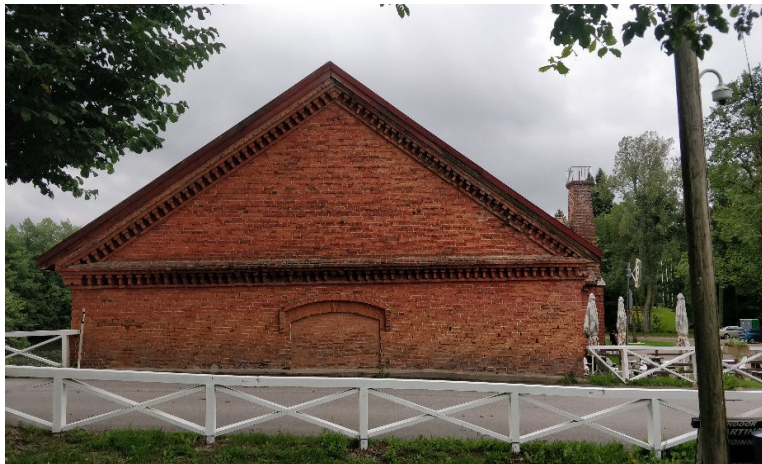
Kuva 45. Alapajan pohjoispääty. Padon muututtua maapenkereeksi tie täytettiin rakennusta vasten. Tällöin päädyn ikkuna poistettiin ja muurattiin umpeen.

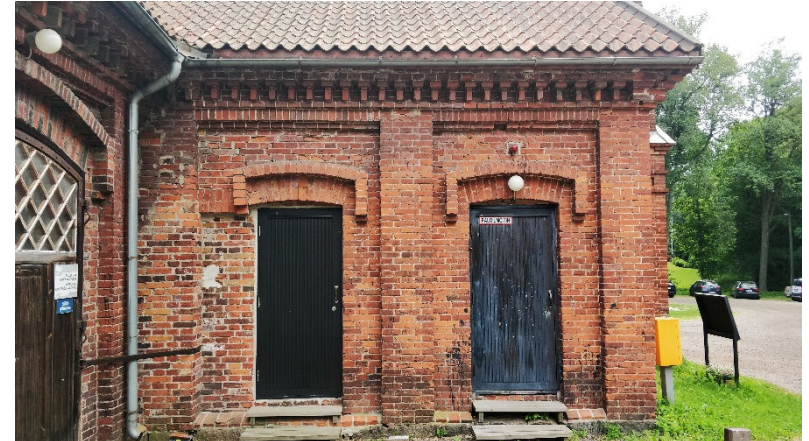
Kuva 46. Ahjosiiven pohjoisjulkisivu. Ovien kohdalla on alun perin ollut umpimuuraus, sitten vasemmanpuoleisen oven vieressä vasemmalla puolella nurkassa ovi. Oikeanpuoleinen oviaukko on 1950-luvulta, siinä olevassa tilassa on toiminut viimeksi turisti-info. Vasemmanpuoleinen oviaukko on 2010-luvulta.

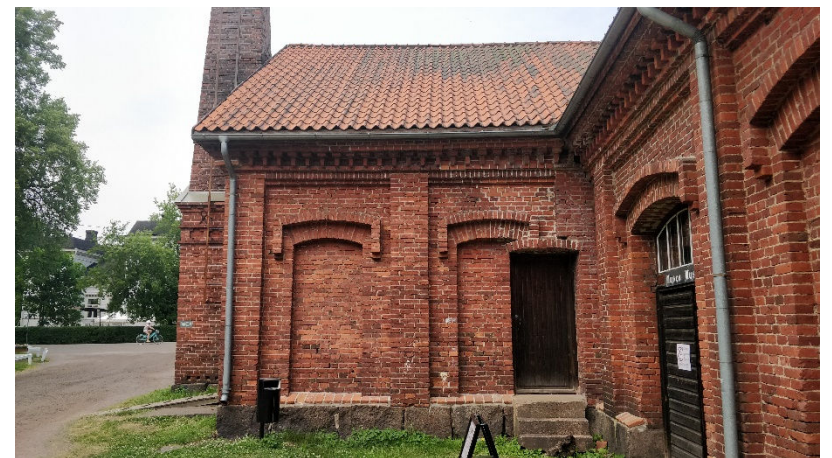
Kuva 47. Ahjosiiven eteläjulkisivussa on säilynyt julkisivun kannalta epäluontevaan paikkaan holvinkaaren viereen sijoitettu ovi, aukon sijainti on esitetty tällä paikalla jo 1930-luvun pohjapiirroksessa.

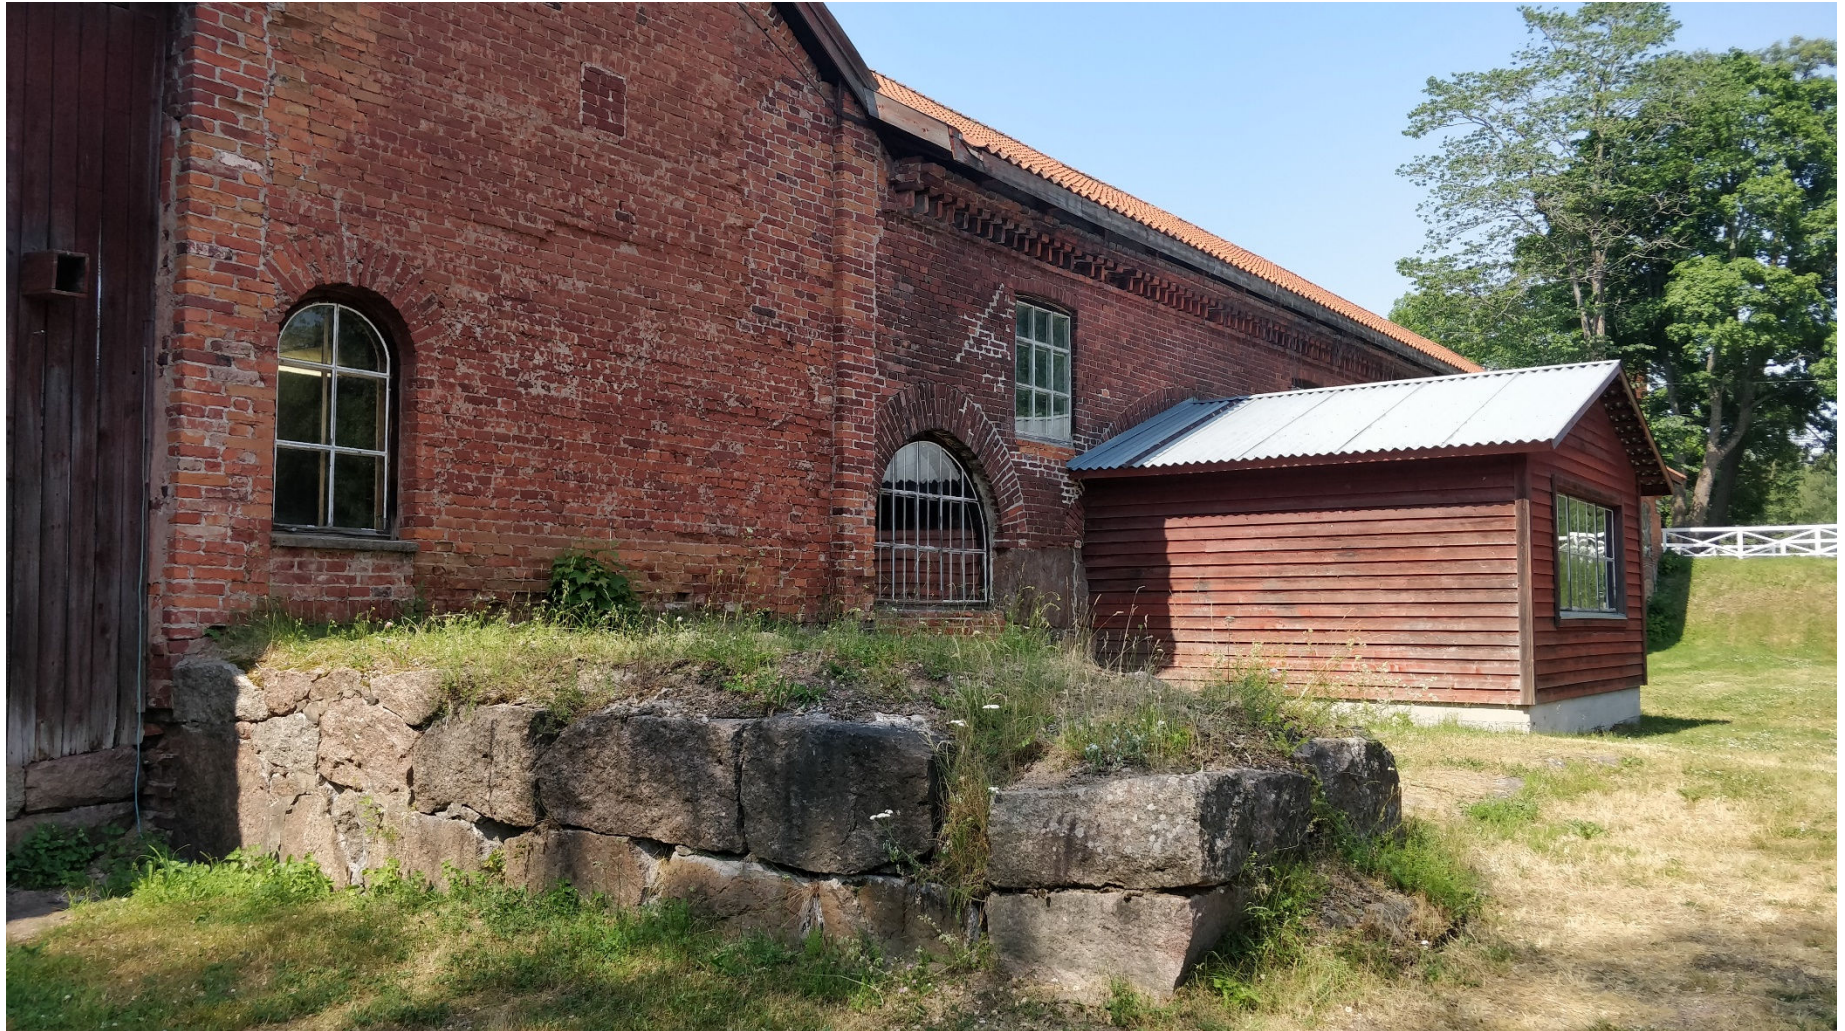
Kuva 48. Puretun puhallinhuoneen pääty. Vanhaan kulkuaukkoon on asennettu 6-ruutuinen puuikkuna 1950-luvulla, alaosa on muurattu umpeen. Oikealla on 1990-luvulla uusittu vesipyörähuone, jonka eteläseinällä oli alun perin oviaukko. Sen vasemmalla puolella on muita kaari-ikkunoita pienempikokoisempi lasitettu aukko, jossa on sijainnut muita pienempi, hiomakiveä pyörittänyt vesipyörä. Etualalla oleva kivijalka jatkui alun perin mittansa verran pidemmälle puhallinhuonesiiven päädyn ulottuessa kosken reunalle. Vasemmalle jää aitan julkisivu, sen kosken puolen julkisivu on pystylaudoitettu, muissa julkisivuissa hirsi on näkyvissä.

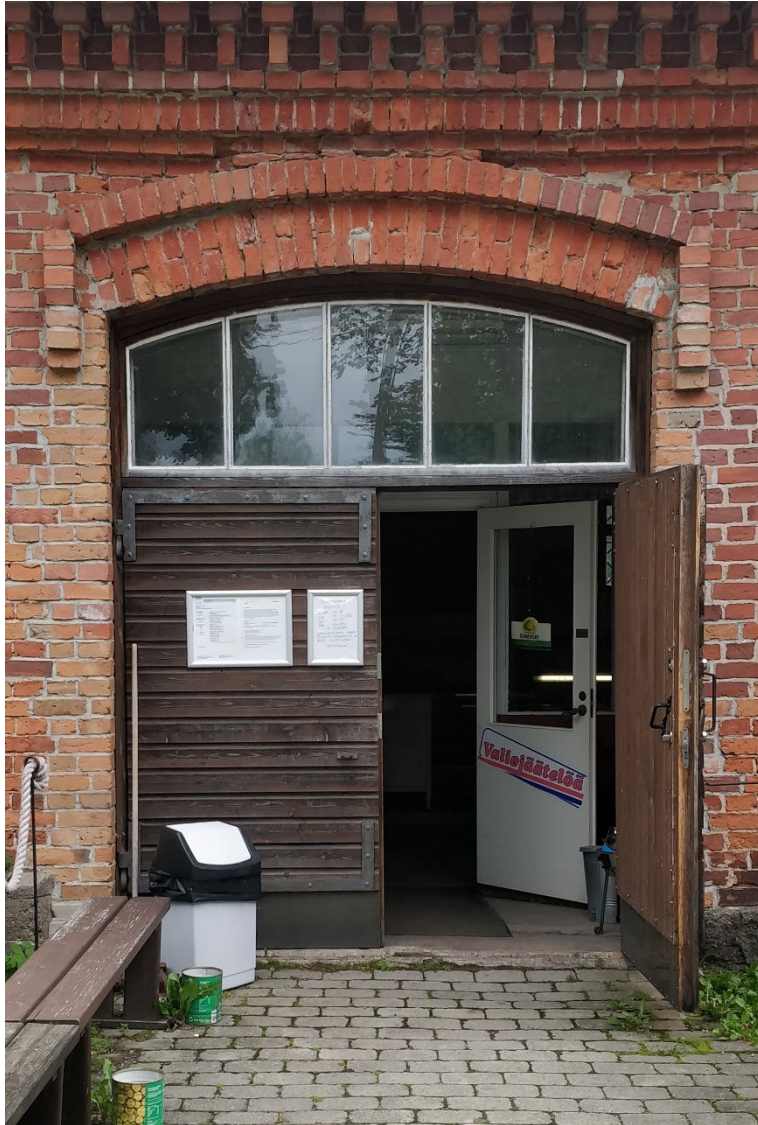
Kuva 49. Pohjoispään kahvilan 1990-luvulla uusittu ovi ja yläikkuna. Ulkopinta on verhoiltu keilapontilla. Oven kahva on edellisestä ovesta.

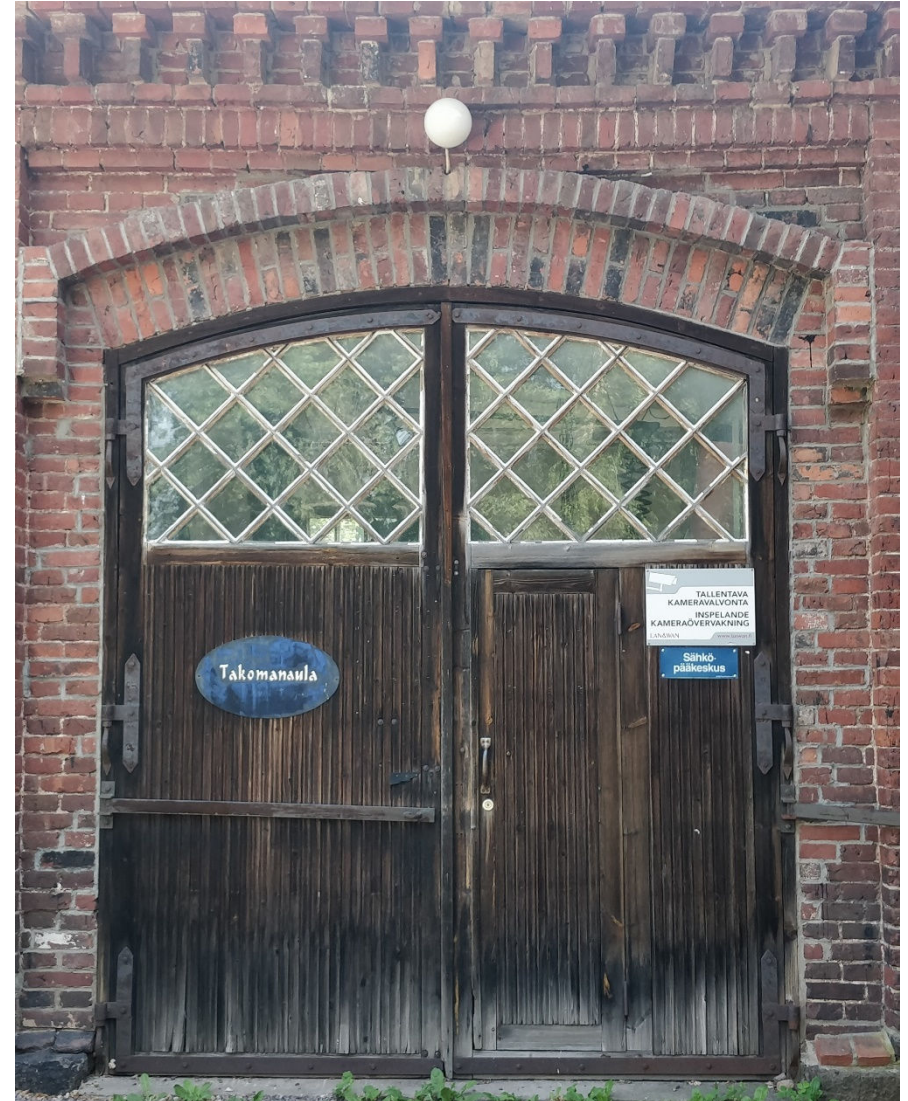
Kuva 50. Kahvilan eteläpuolella olevan vuokratilan ulko-ovi, josta on kuljettu alun perin kankipajaan. Ovi oli alun perin peiliovirakenteinen kuten todennäköisesti muutkin ovet. Aukkoa korotettiin 1950-luvulla ja ovi uusittiin ylös asti aukeavaksi. Muutos liittyi pajatilan käytettä-vyyteen kuorma-autohallina. Ovi on verhoiltu kapein keilapaneelien 1950-luvun henkeen.

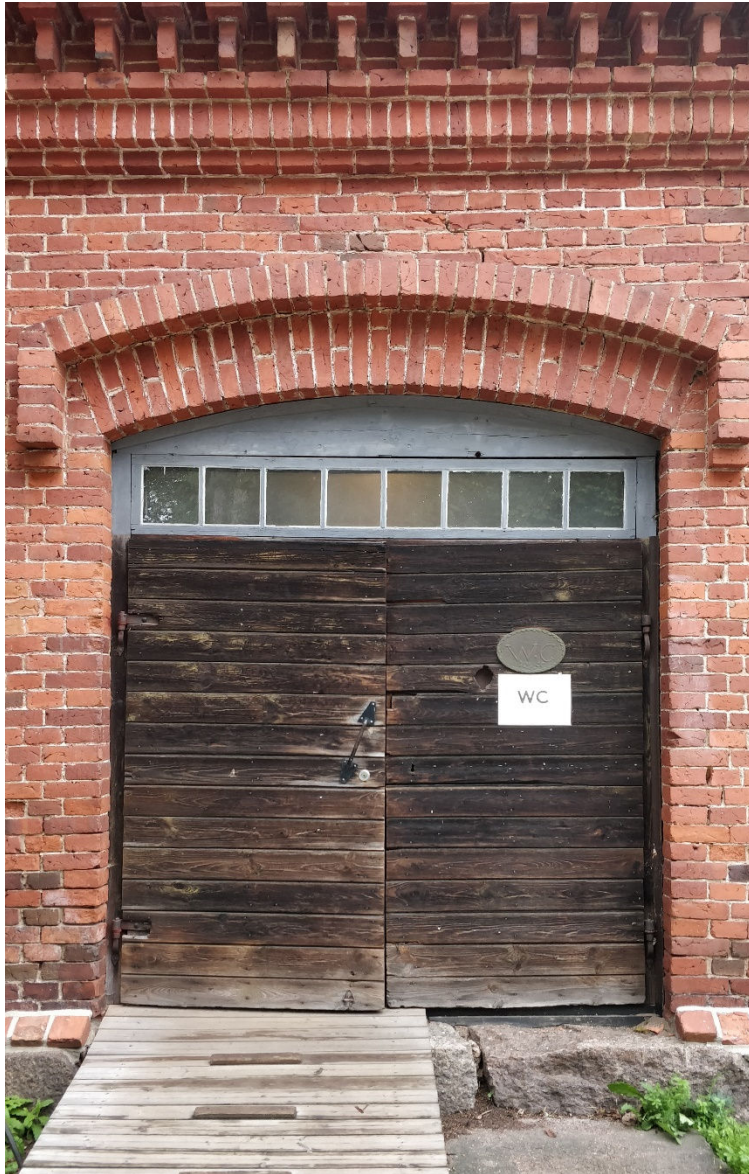
Kuva 51. Länsisiiven pariovi, piippu jää vasemmalle. Vaakapanelointi on muista ovista poikkeava. Karmien yläosa ja ikkuna on maalattu harmaalla.

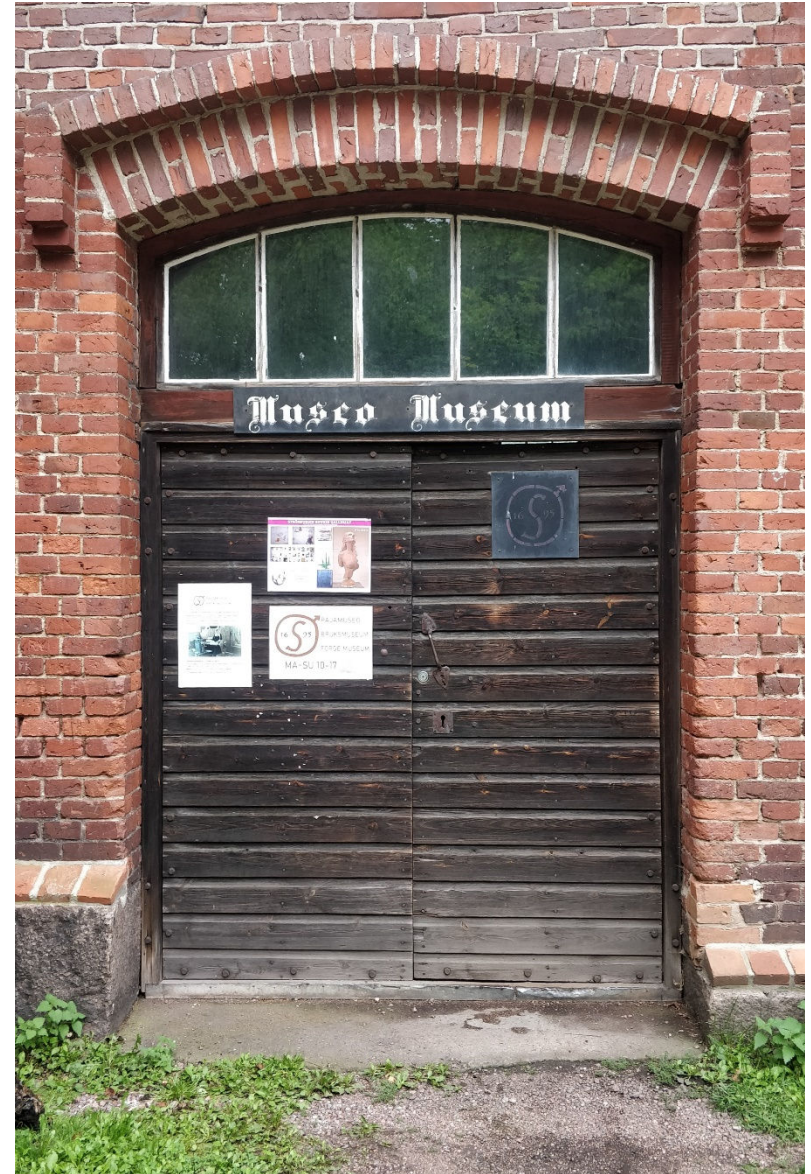
Kuva 52. Museon ovi on toinen kankipajaan johtanut pariovi. Se aukeaa muista poiketen sisäänpäin. Oven holvikaari ja sen yläpuolinen muuraus on uusittu todennäköisesti museon perustamisen yhteydessä.

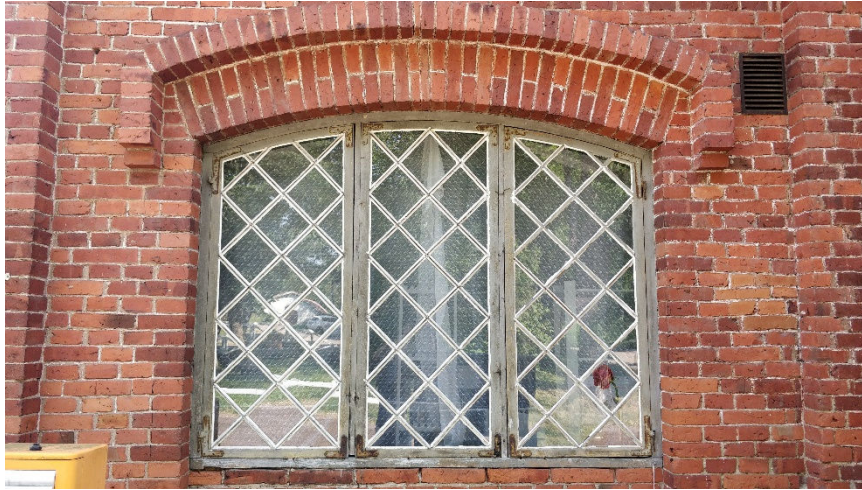
Kuva 53. Länsisiiven ikkuna länsijulkisivulla, piippu jää kuvan oikealle puolelle. Ikkuna on maalattu vihertäväharmaalla. Lasikittaukset on uusittu äskettäin.

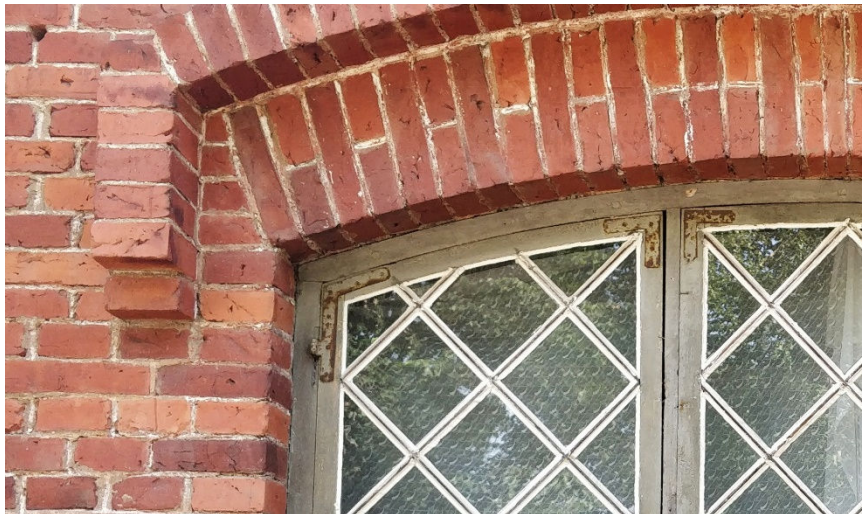
Kuva 54. Saman ikkunan ylänurkka. Teräksinen kulmahela, johon on yhdistetty sarana ajoittaa ikkunan 1800-luvun loppupuolelle. Ikkuna on siten todennäköisesti alkuperäinen.

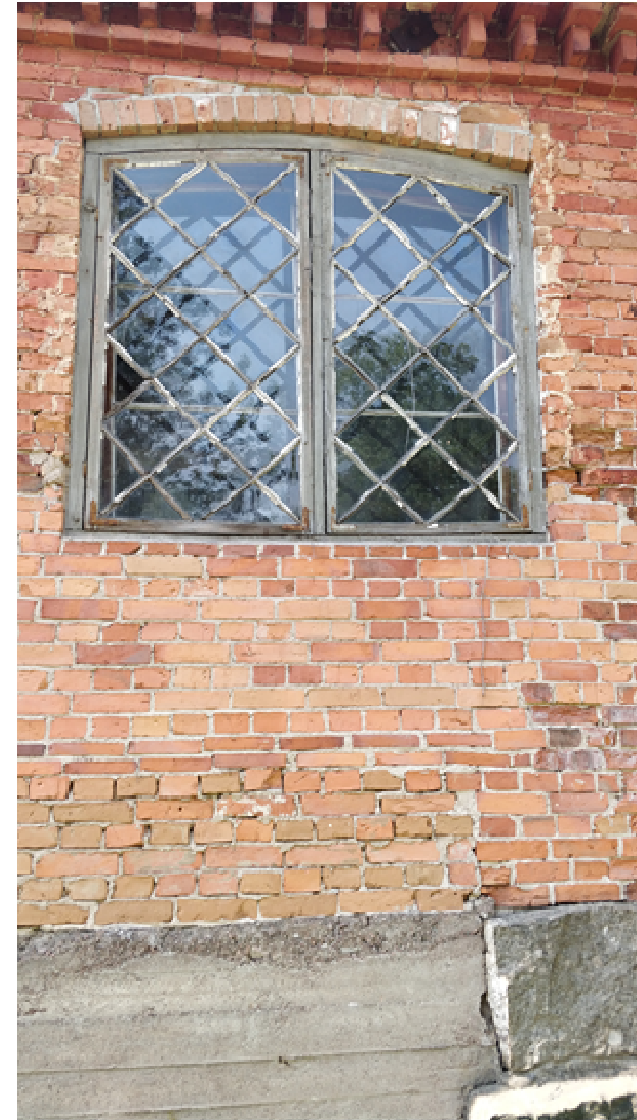
Kuva 55. Kenkäpajan itäjulkisivua. Vinoruudutetun ikkunan sisäpuolella näkyy myöhemmin asennettu suorilla lasiruuduilla jaettu sisäikkunapuitte. Kuvassa näkyy myös tiilimuuraukseen tehtyjä korjausmuurauksia sekä teräsbetonilla valettu sokkeli luonnonkiven vieressä

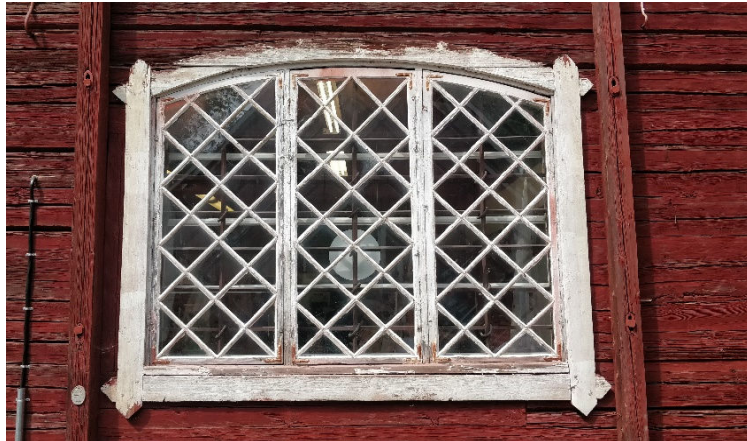
Kuva 56. Eteläpäädyn ikkuna. Aitan ikkuna on malliltaan samanlainen kuin länsijulkisivun muuratun julkisivun ikkunat. Ikkunalistojen nurkissa on koristeaihe. Ulkolasin takana näkyy suoraruutuinen sisäpuite. Välissä on teräksinen kalteri murtosuojana. Ikkunan molemmin puolin näkyy hirsiseinän jäljät

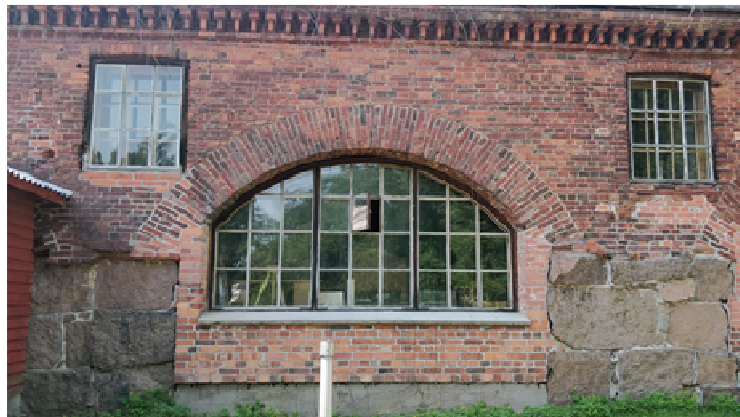
Kuva 57. Koskenpuolen julkisivussa näkyy seinän yläosan 9-ruutuiset ikkunat, jotka antoivat valoa pajaan kattoikkunoiden ohella. Kookkaaseen vesipyörää varten tehtyyn holvattuun aukkoon on 1950-luvulla asennettu 2-puitteinen kaari-ikkuna.

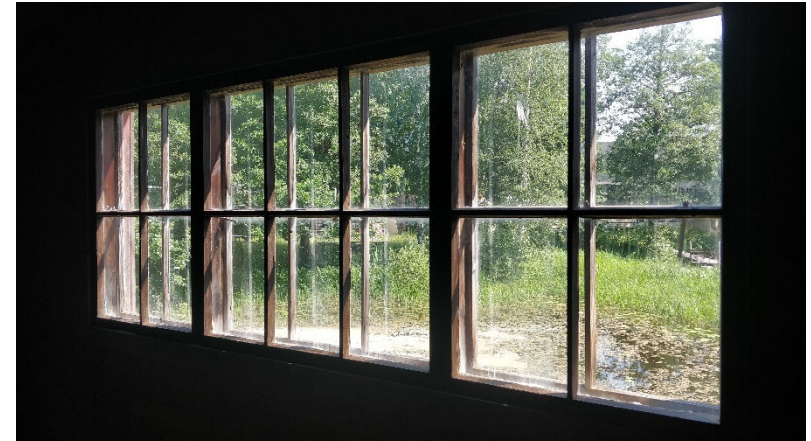
Kuva 58. Vesipyörähuoneen 2-puitteinen puuikkuna sisältä päin. Vesipyörähuone uusittiin 1990-luvulla, mutta ikkuna on puretusta vesipyörähuoneesta.

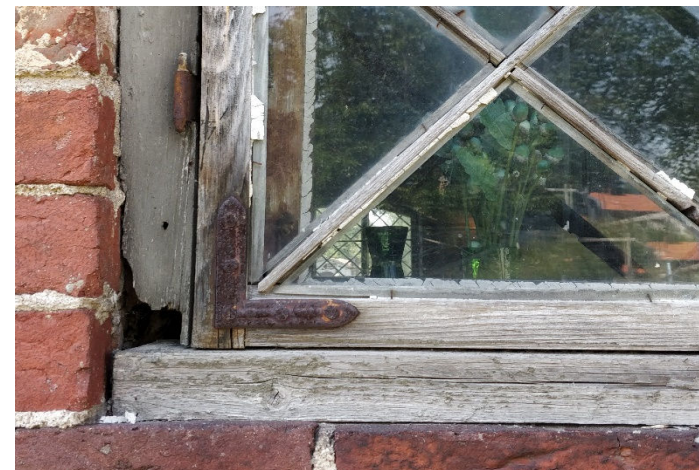
Kuva 59. Kenkäpajan kosken puoleinen ikkuna. Puuosat ja kittaukset ovat ajan syömiä. Kulmarauta ajoittaa puitteen 1900-luvun puolelle, osa karmeista on kuitenkin helojen perusteella 1800-luvun lopusta.

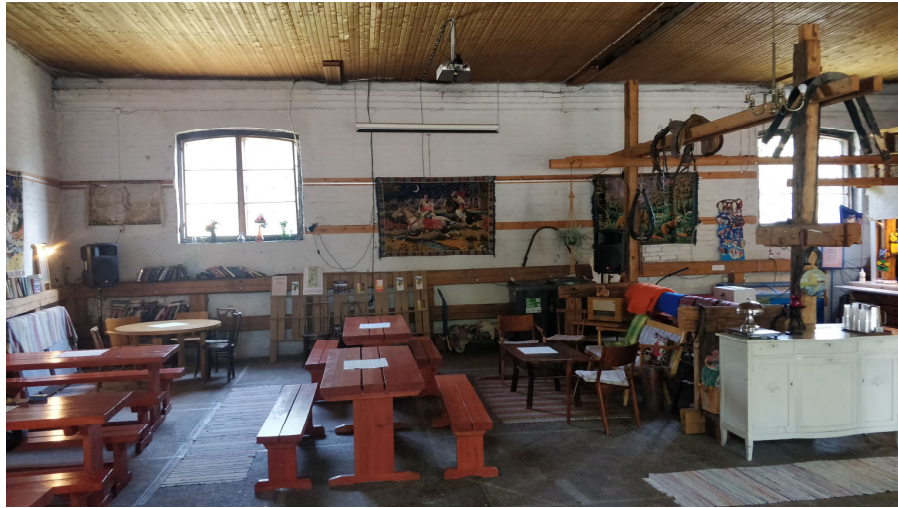
Kuva 60. Kenkäpajan sisätilaa koskelle päin. Alun perin julkisivussa on ikkunan alapuolella aukkoja ja vesiroma on kulkenut tilassa.

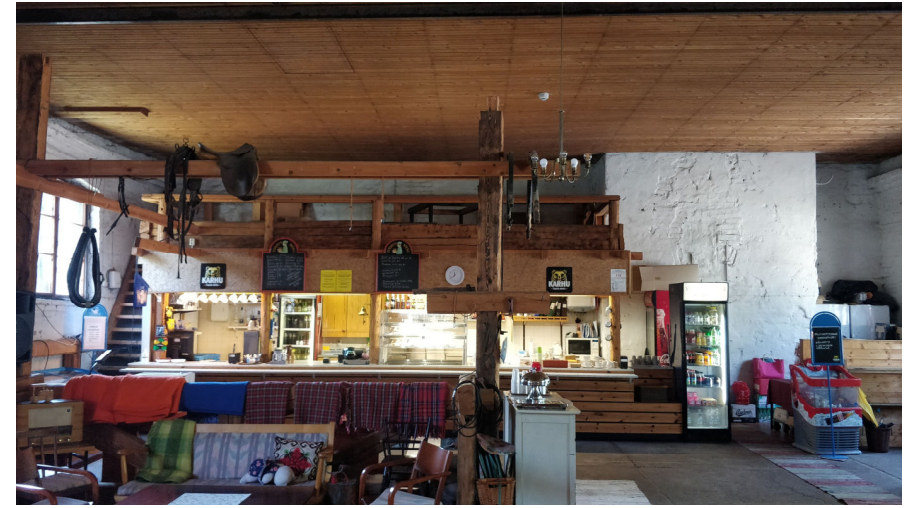
Kuva 62. Kenkäpaja kankipajan suuntaan. Kookas ulkonema on kankipajan tyskahjo, jota vasten kenkäpajan puolelle oli muurattu hehku-uuni.

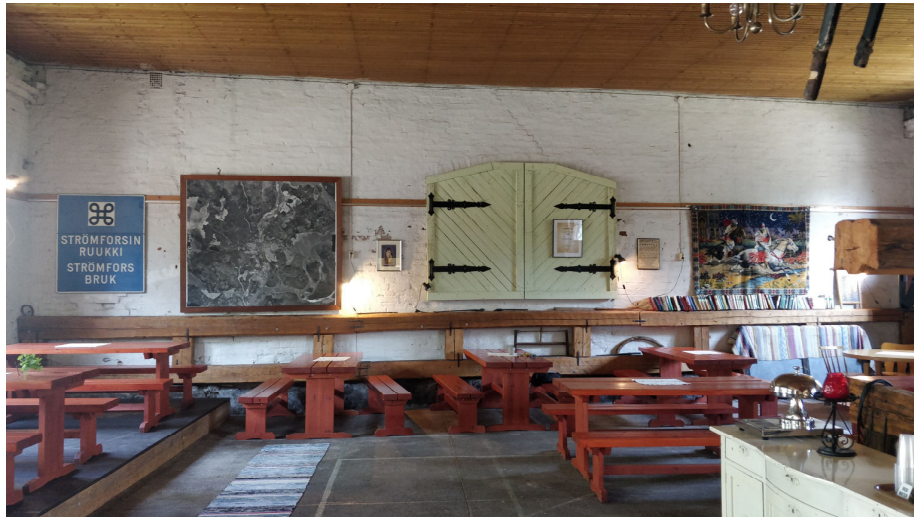
Kuva 61. Kenkäpajan sisätilaa pohjoispäätä kohti. Umpeen muuratun ikkunan kohdalle on asennettu puurakenteinen luukku.
