Ruotsinpyhtään Alapajan rakennushistoriallinen selvitys
18.8.2021

Arkkitetoimisto Huhtiniemi Oy

1 1 Perustiedot

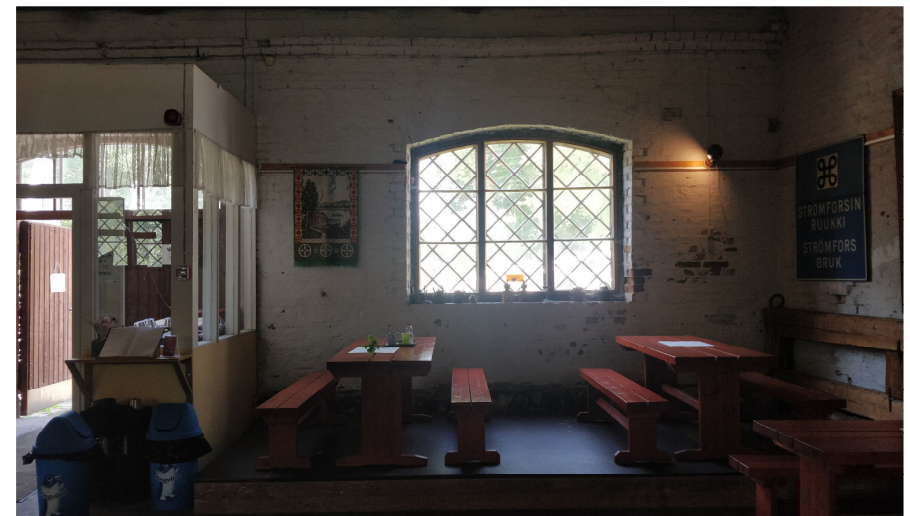
Kuva 63. Kenkäpaja ulko-ovea kohti kuvattuna. Kulmassa päätäseinää vasten on sijainnut ahjo.

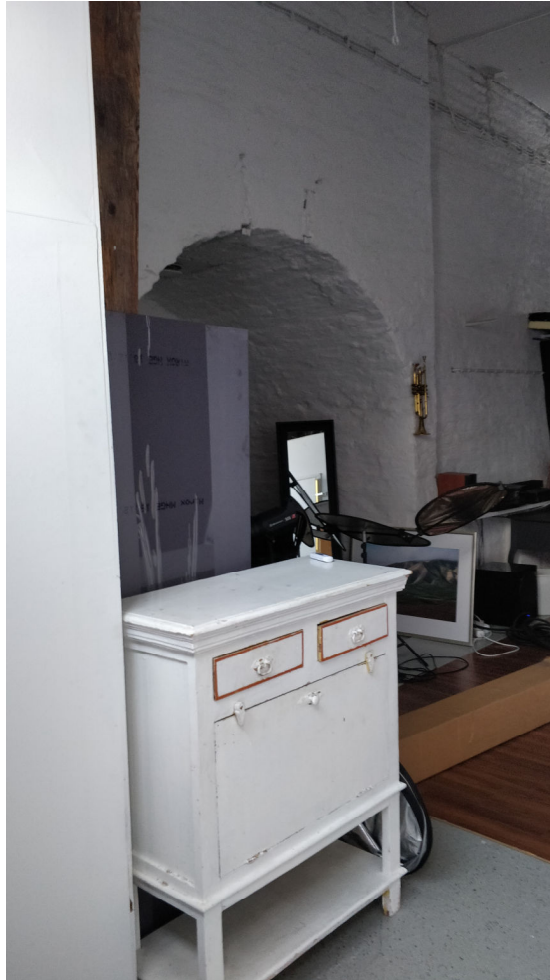
Kuva 64. Kenkäjän ja kankipajan väliseinä kankipajan puolelta kuvattuna. Kookas holvattu aukko on saksalaisahjo. Sen oikealla puolella on ollut oviaukko kenkäjään. Tilassa on toiminut mm. maalaamo ja valokuvastudio. 1990-luvun remontin yhteydessä tilaan tehtiin pieni keittiö tilan toimiessa kokoontumishuoneena.

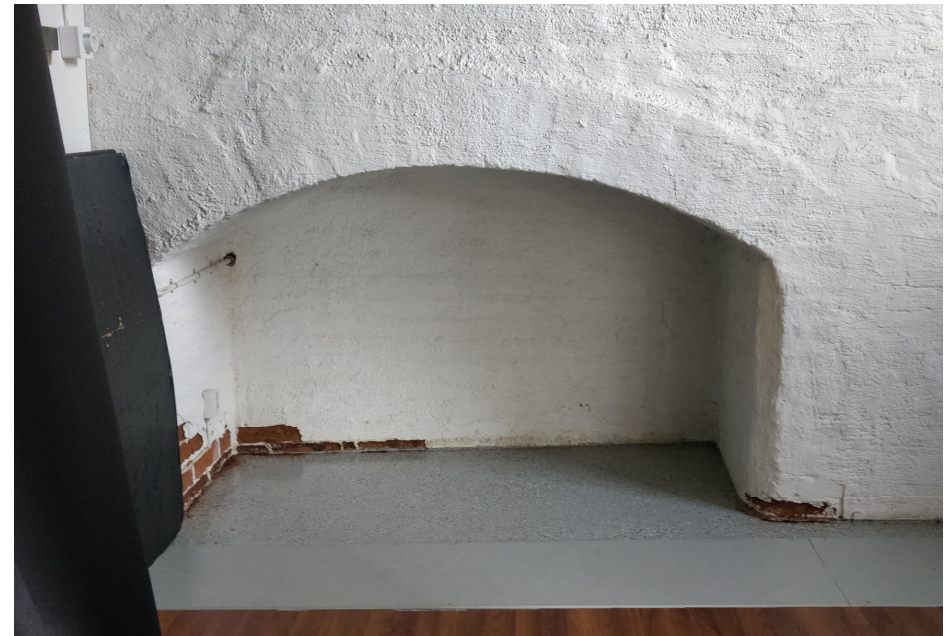
Kuva 65. Samassa väliseinässä lähellä koskenpuoleista julkisivua on oleva toinen pienempi holvattu pajatoiminnan aikainen syvennys.

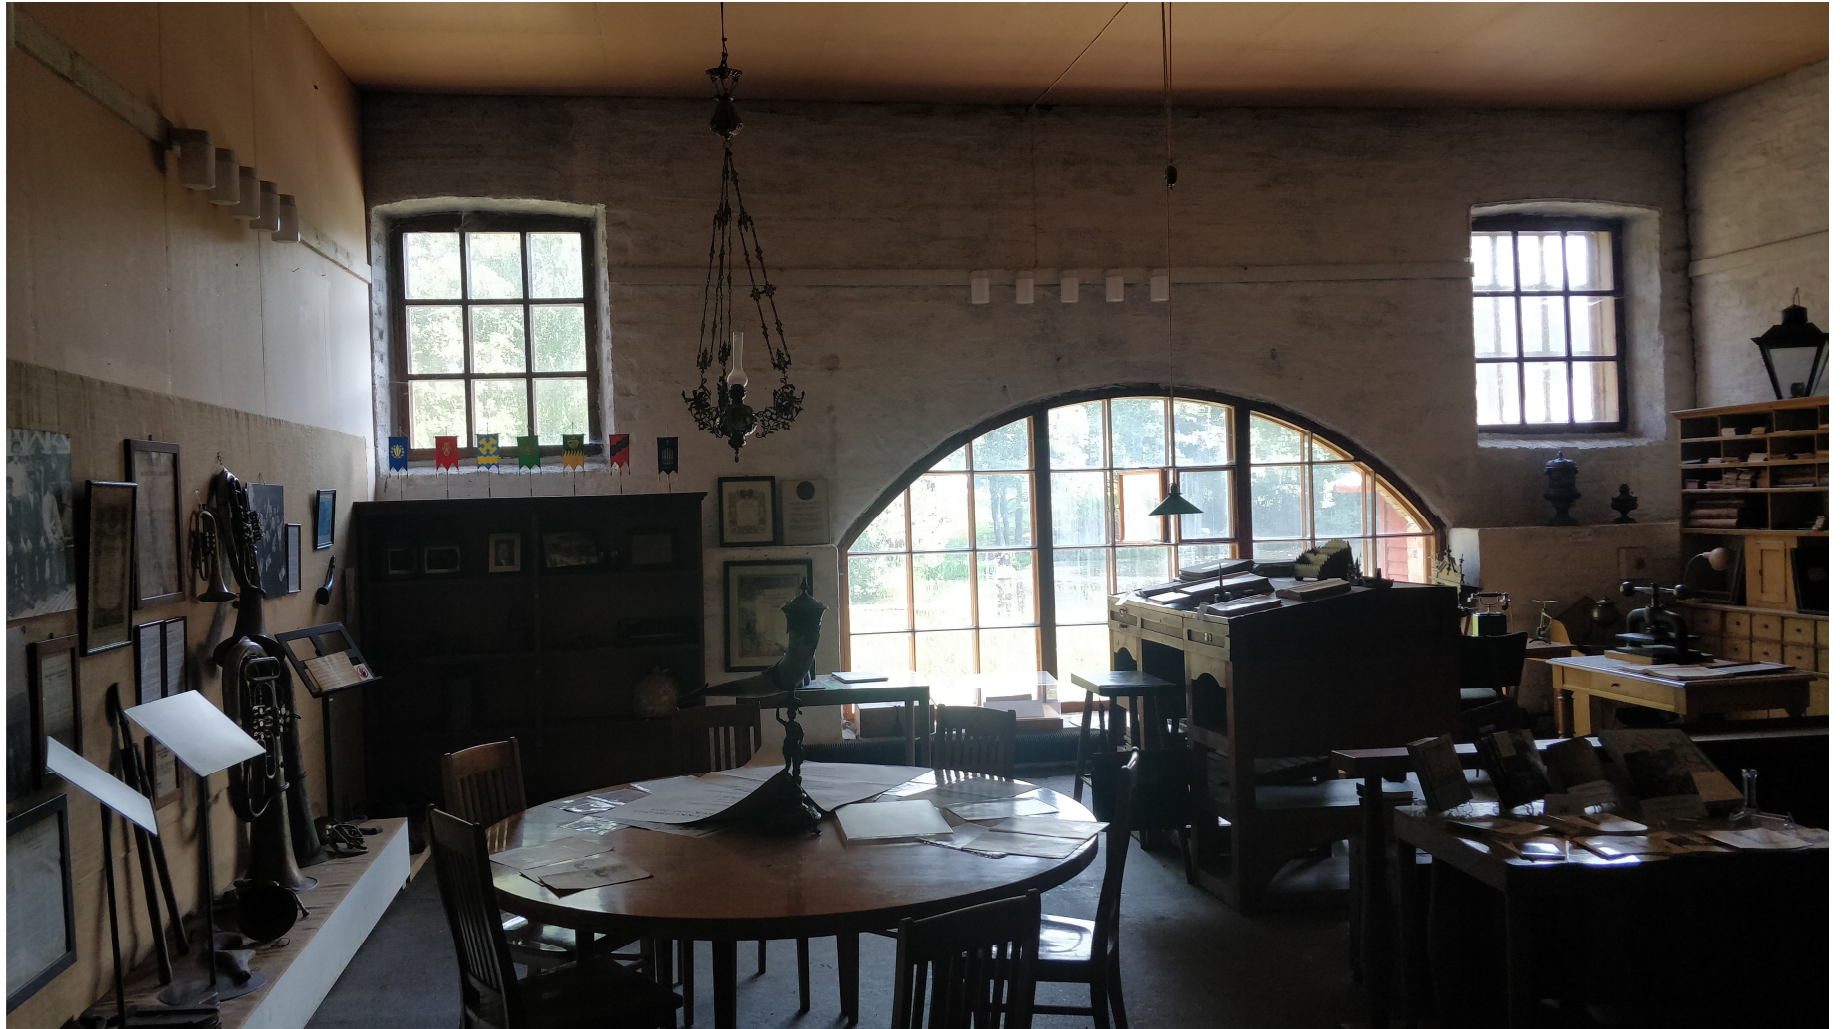
Kuva 66. Pajamuseon konttoritila. Alun perin osana kankipajaa oleva tilaan on tuotu ruokin konttorin kalusteita. Kaari-ikkunan paikalla on sijainnut keskimäinen vesipyörä. Vasemmalla puolella oleva kevyt väliseinä sekä sisäkatto on kipsilevytetty 1990-luvun korjaustöissä. Yläikkunoista vasemmanpuoleinen on puhkottu julkisivuun jälkikäteen, ilmeisesti 1900-luvun alussa. Oikealla oleva väliseinä on muurattu, sen takana on maalattainen pajamuseotila.

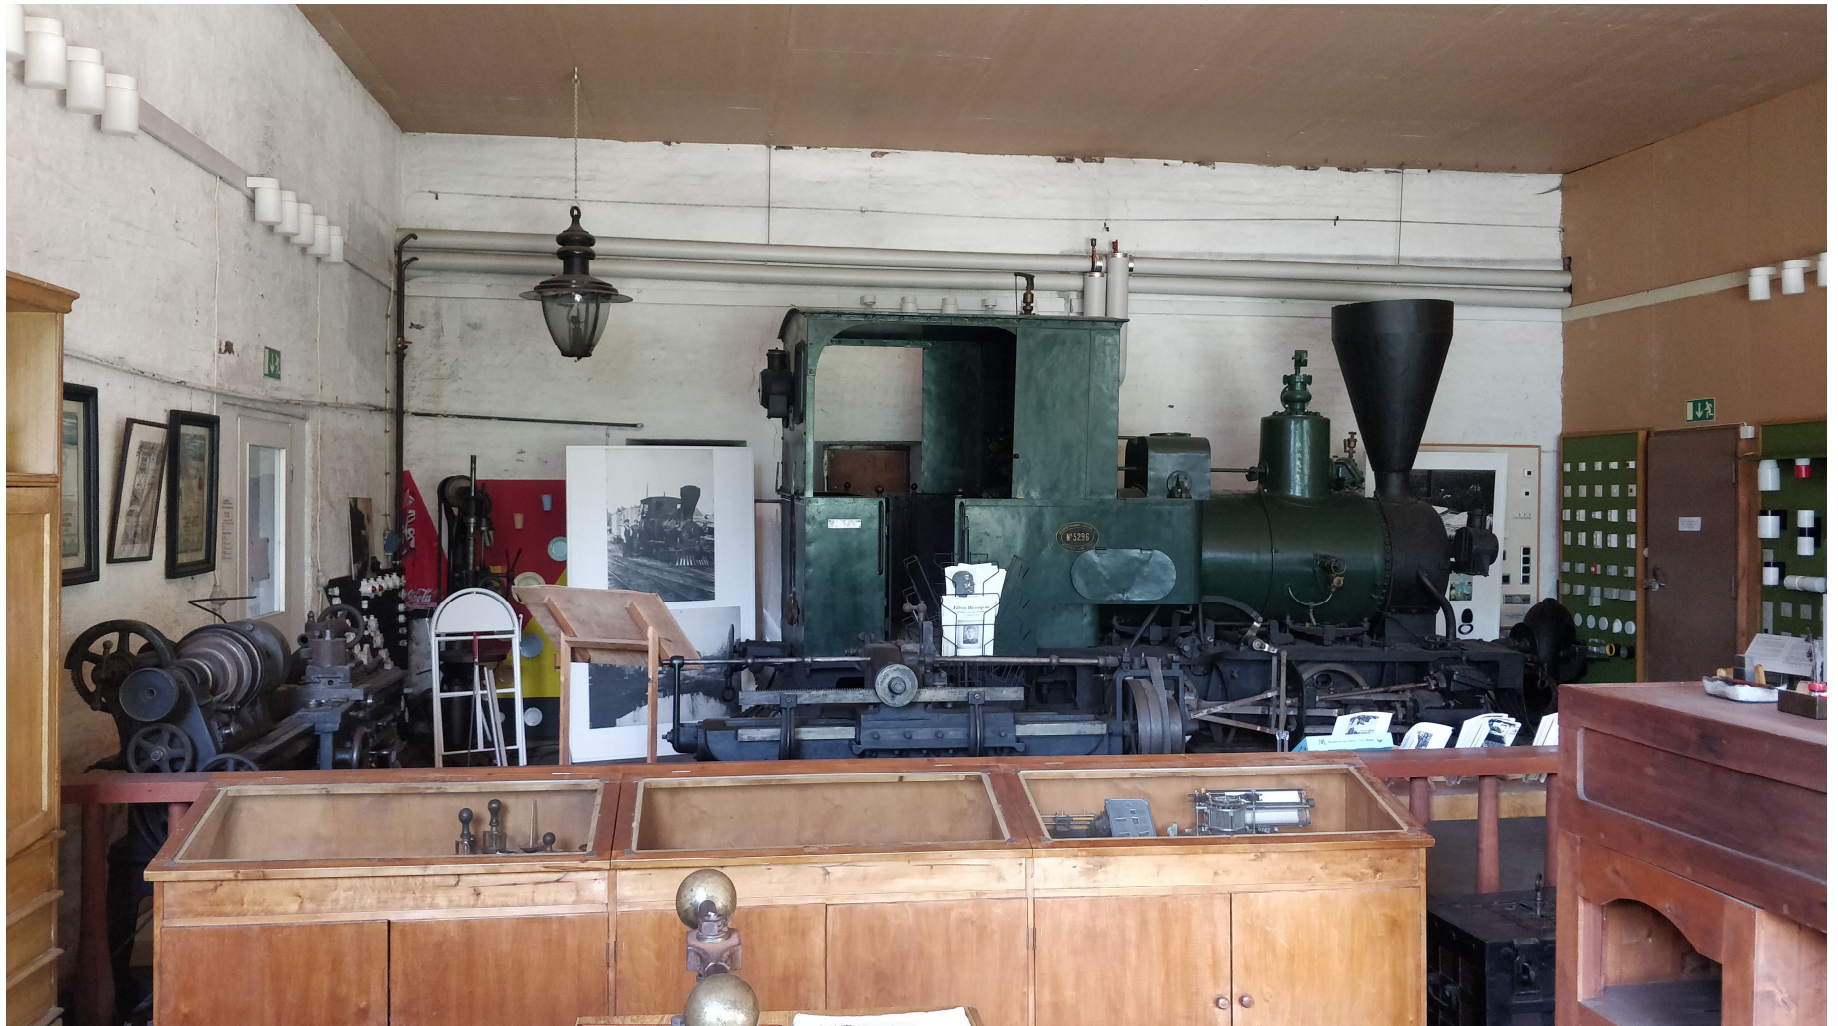
Kuva 67. Museon viereen 1970-luvulla somistettu konttoritila länteen päin kuvattuna. Kalusteiden, laitteiden ja valmistuotteiden lisäksi tilassa on esillä Ahvenkosken sataman ja ruukin väliä ajanut kapearaiteista rataa kulkenut veturi. Osa tilan sisäpinnoista on kipsilevytetty.

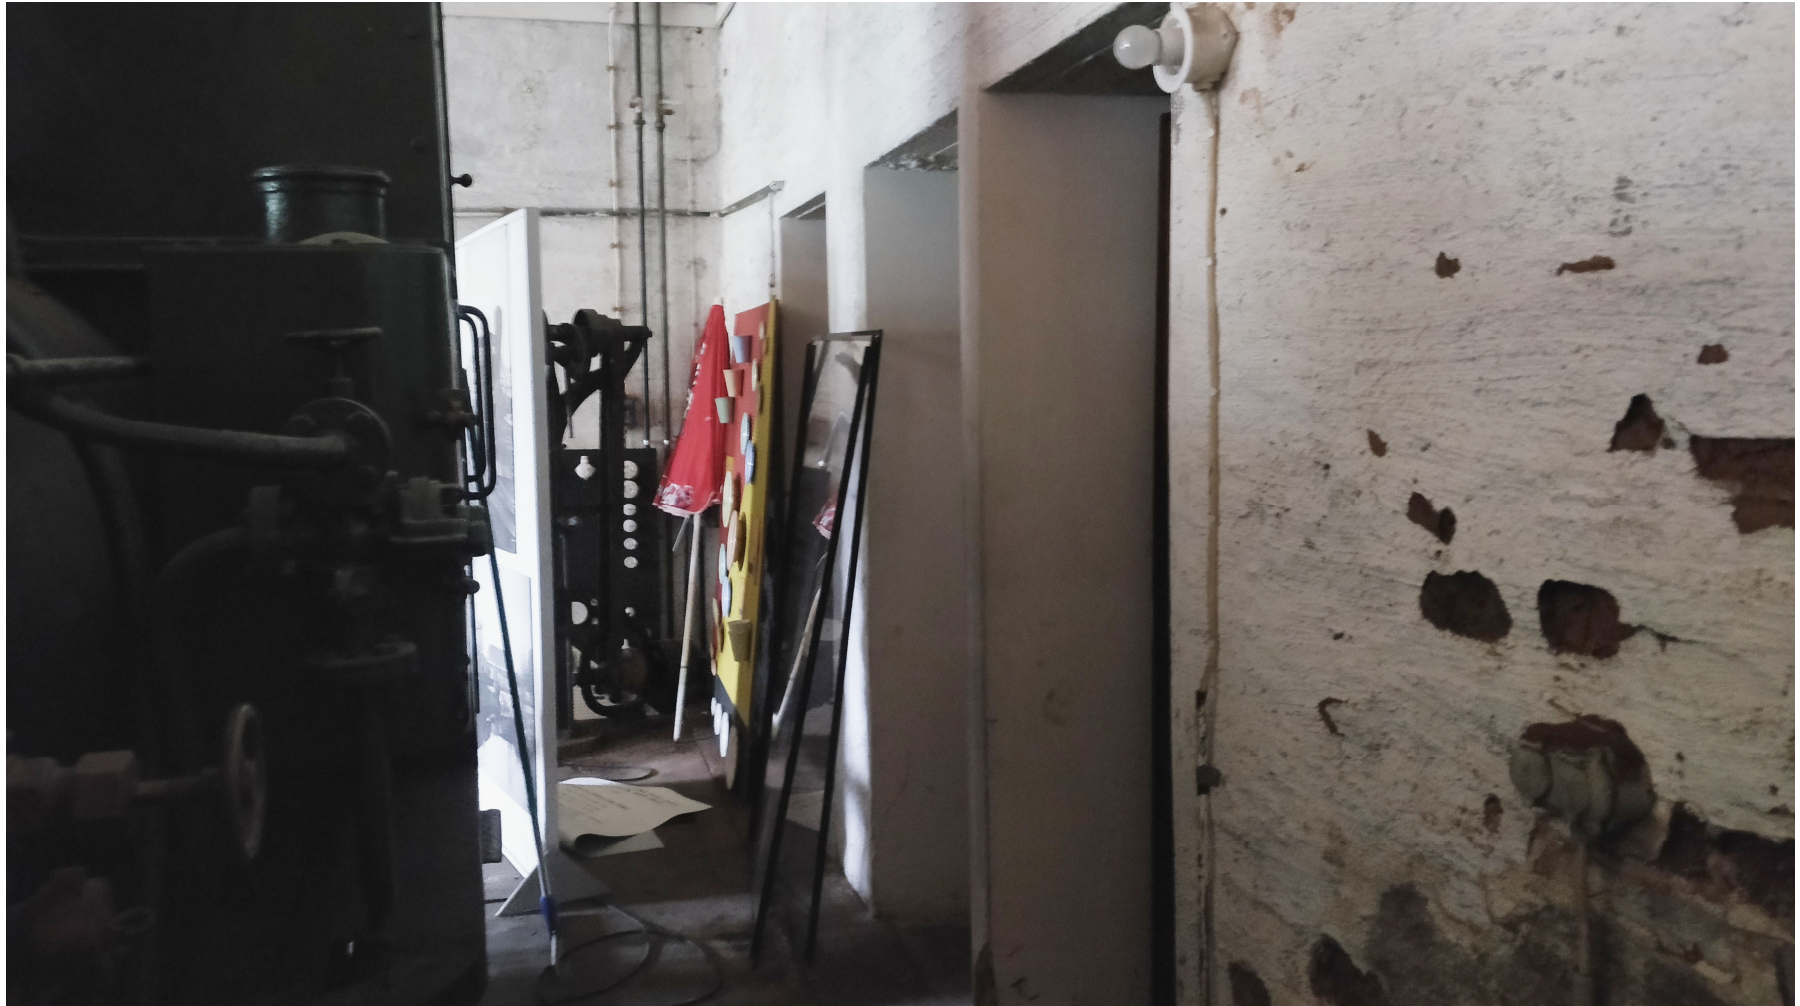
Kuva 68. Veturin takana olevassa seinässä on kolme oviaukkoa varasto- ja wc-tiloihin. Aluperin seinän läpi on johdettu tässä kohtaa ahjon savukanava ja ilmeisesti poistoilmakanava piipulle.

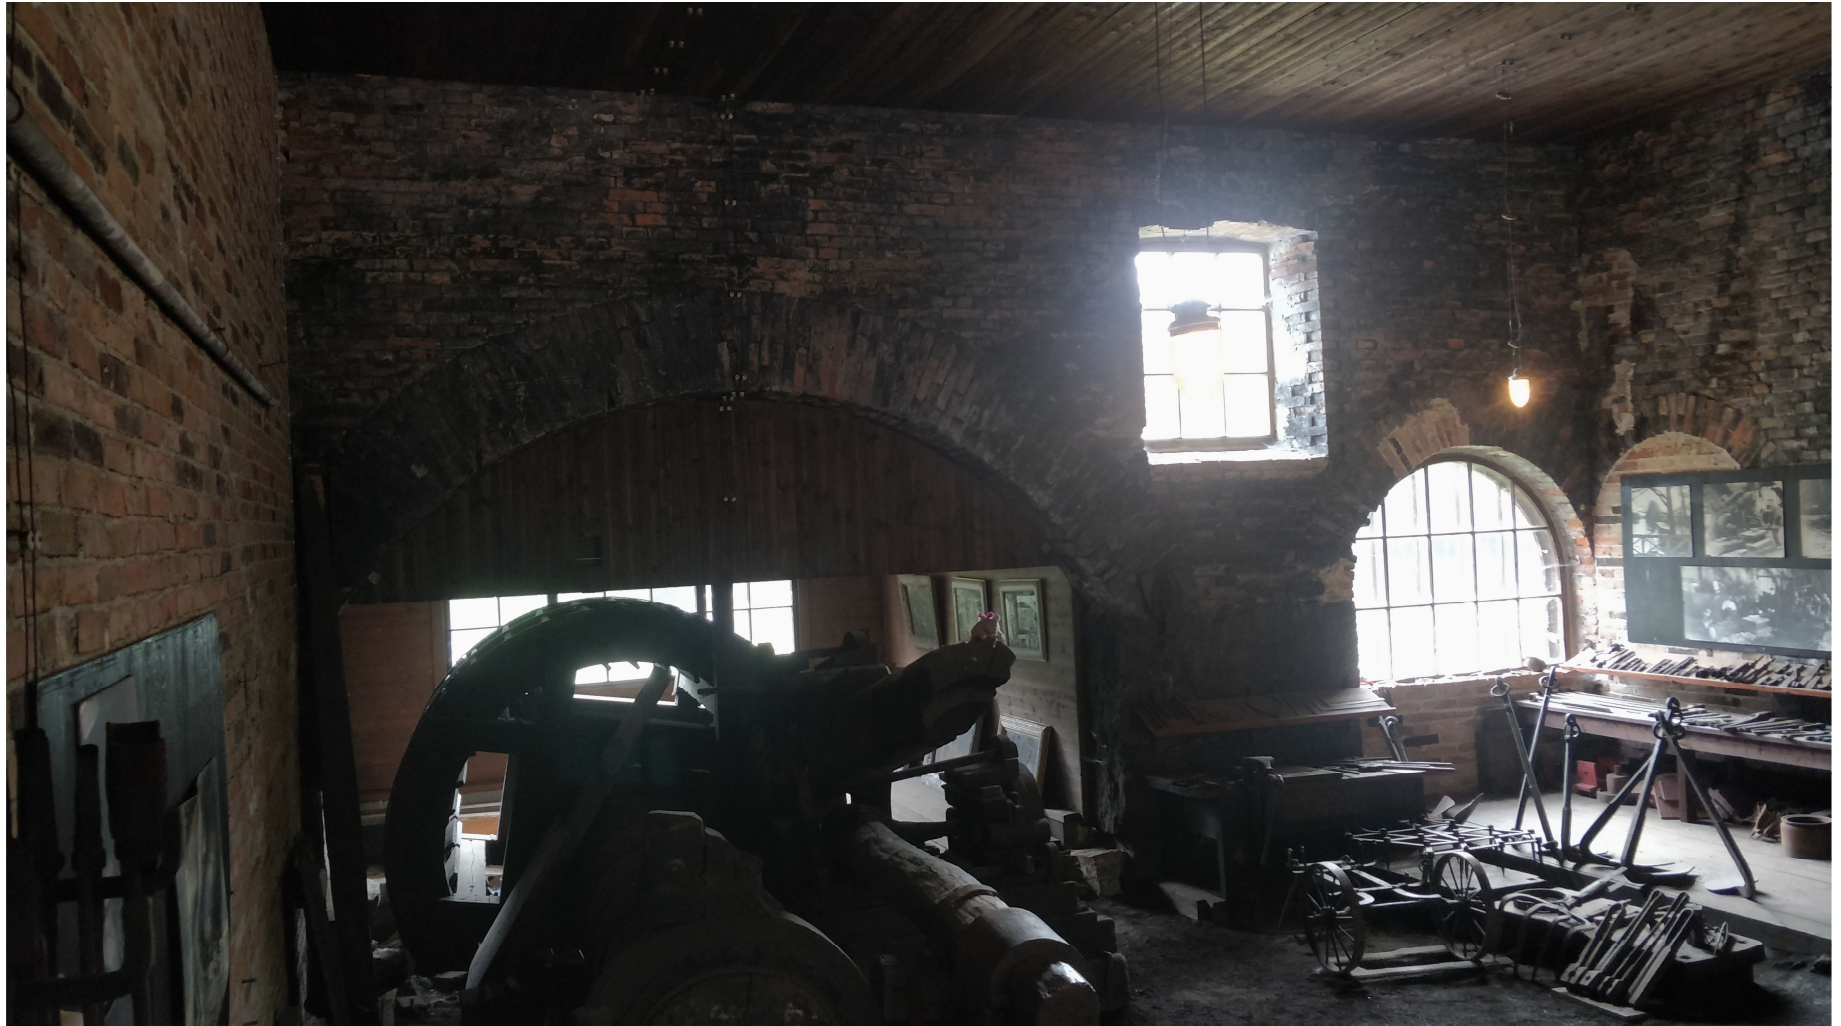
Kuva 69. Museotila koskelle päin kuvattuna. Vesipyörä ja vasara ovat alkuperäisillä paikoillaan, sen edessä on vasaran pienoismalli. Vesipyörähuone on uusittu 1990-luvun korjaustöissä. Oikealla on lautarakenteinen koroke ja hyllyt, jossa esitellään pajalla tehtyjä tuotteita. Tila on pitkälti samanlainen kuin museon aloittaessa 1960-luvulla. Oikealla kulmassa näkyy umpeen muurattu kulkuaukko, josta kuljettiin puhallinhuoneeseen.

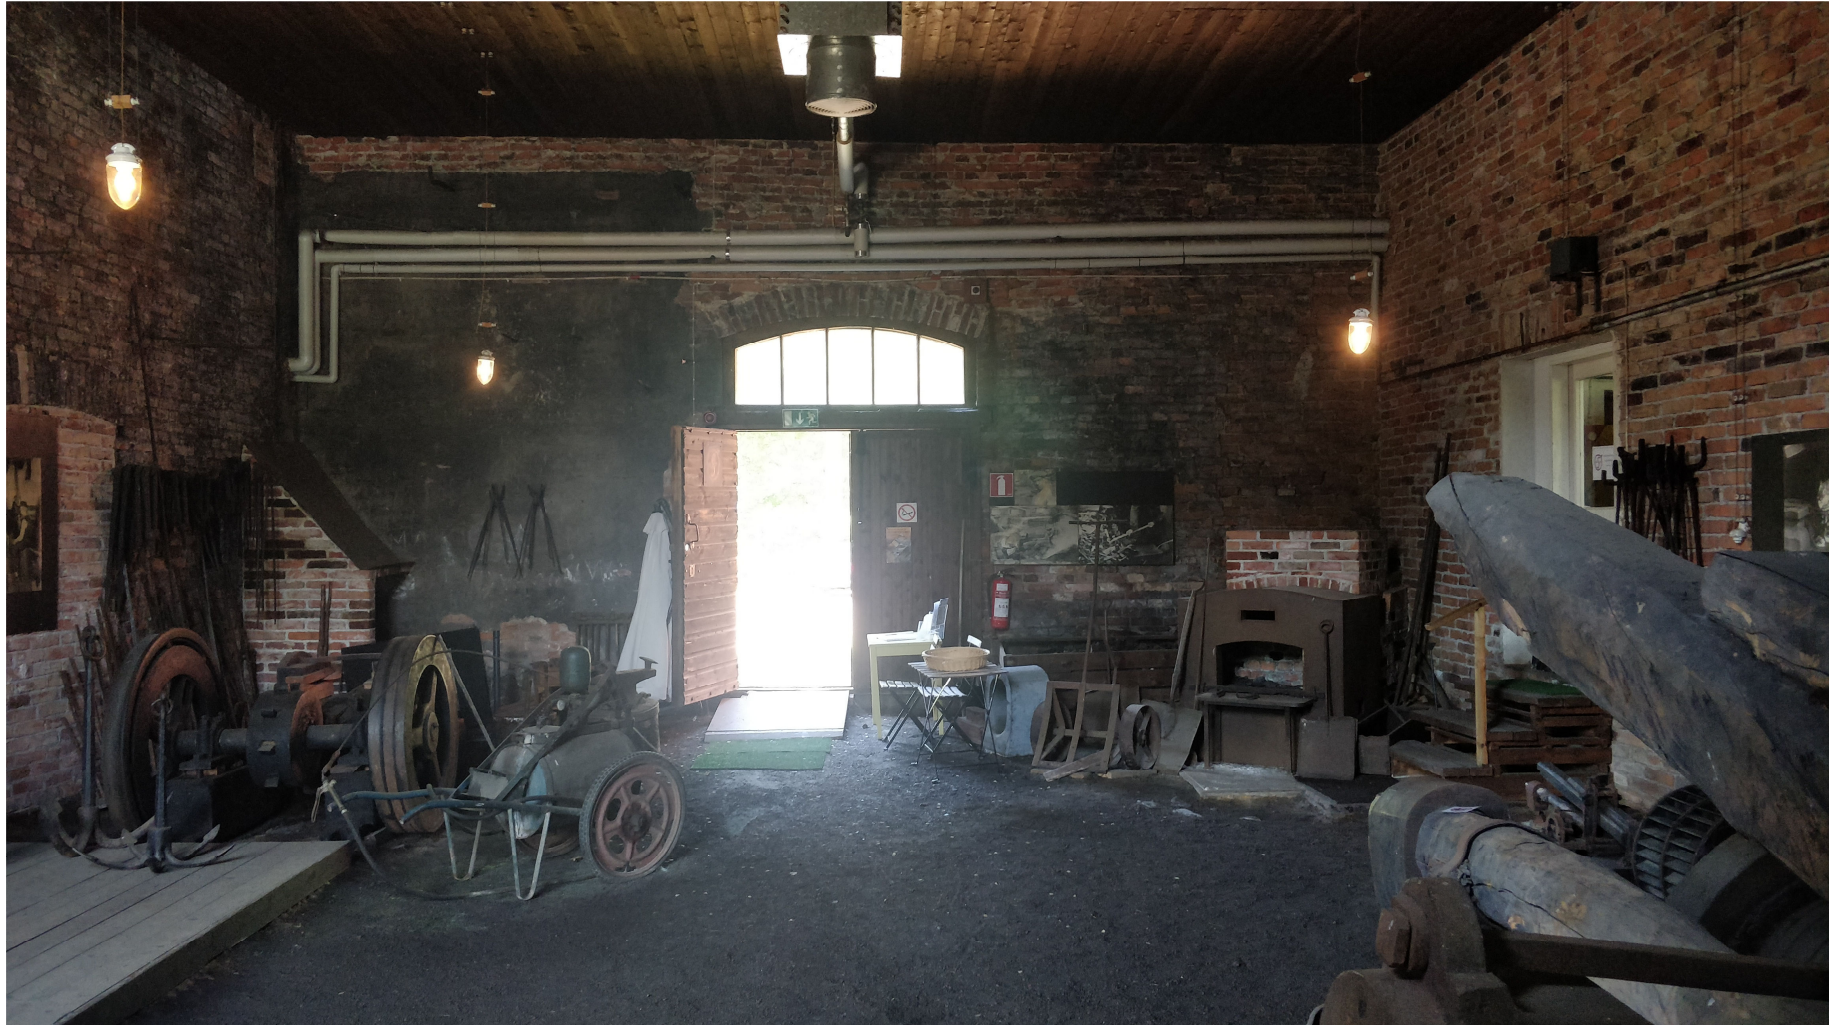
Kuva 70. Pajamuseo länteen päin kuvattuna. Oikealle jää vasara vesipyörineen. Oikealla oleva muita vaaleampi väliseinä on muurattu museota perustettaessa. Tilan takanurkkiin on rekonstruoitu kaksi ahjoa. Vasemmalla on tilaan Yläpajasta siirretty pieni vasara. Autenttisen oloisen lattian alle on kaivettu salaojat 1990-luvulla.

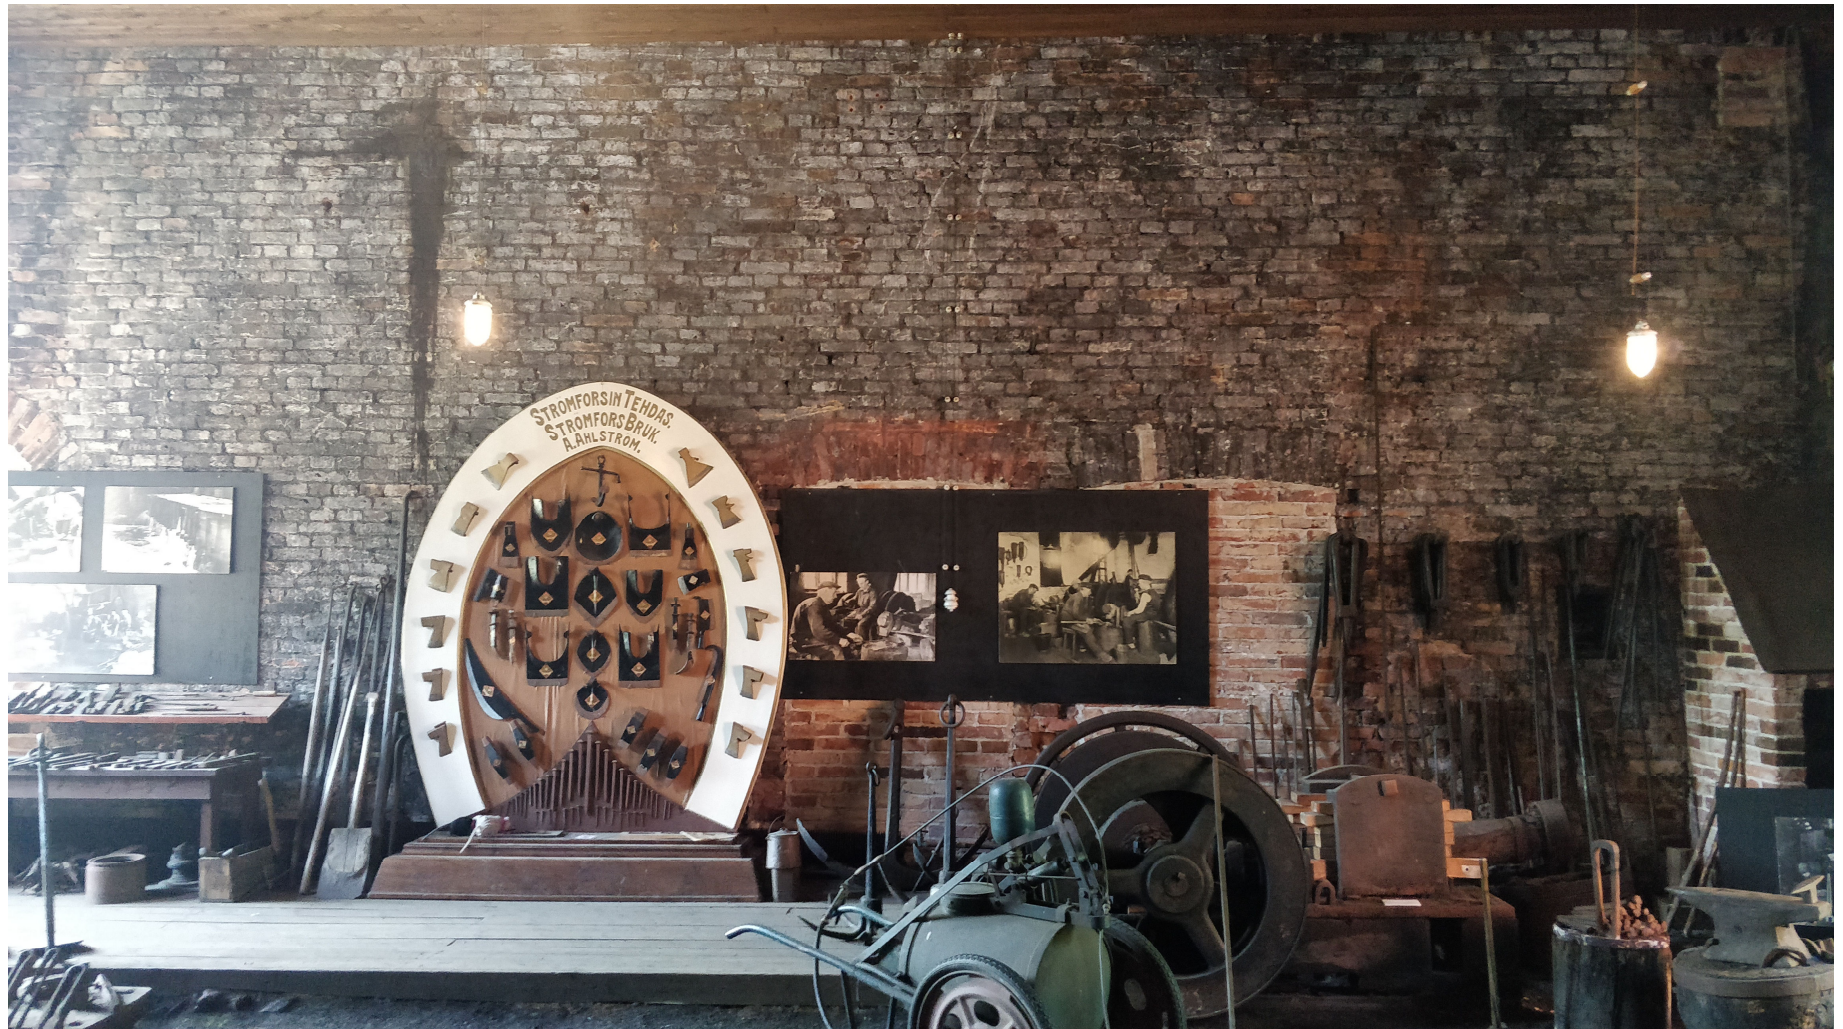
Kuva 71. Museotila etelään päin kuvattuna. Tuotevalikoimaa esitellyt näyttelytaulu oli näytillä mm. maatalousnäyttelyssä, sitä säilytettiin ruukin konttorissa ruukin toiminnan aikana. Kaksi umpeen muurattua oviaukkoa ovat johtaneet lastausvälikköön.

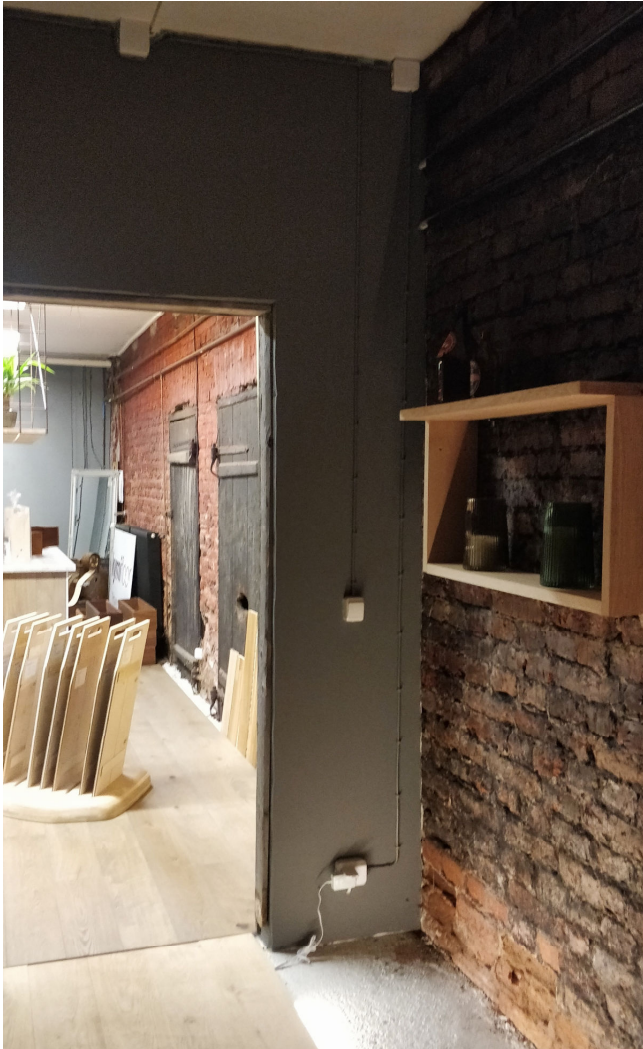
Kuva 72. Kankipajan eteläseinä. Tila on alun perin ollut lastauskatoksena, ruukin lopettamisen jälkeen paloasema paloautoineen käytti tiloja. Pajaan johtaneet kaksi ovea ovat todennäköisesti alkuperäisiä eli 1870-luvulta. Tila on toiminut viimeksi esittelytilana.

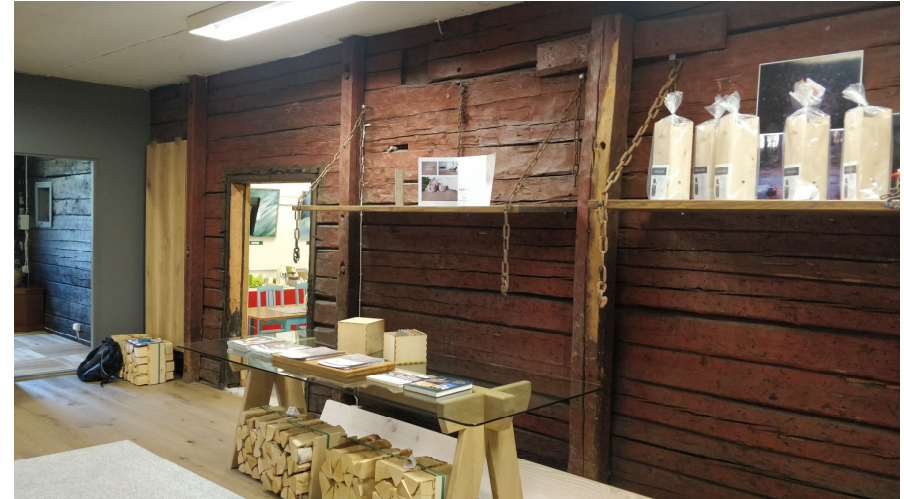
Kuva 73. Aitan pohjoisseinää. Tila rajoittuu vasemmalla paja-rakennuksen muurattuun päätyyn (edellinen kuva). Tilaan on tehty kevyitä väliseiniä, katto on levytetty lastulevyllä.

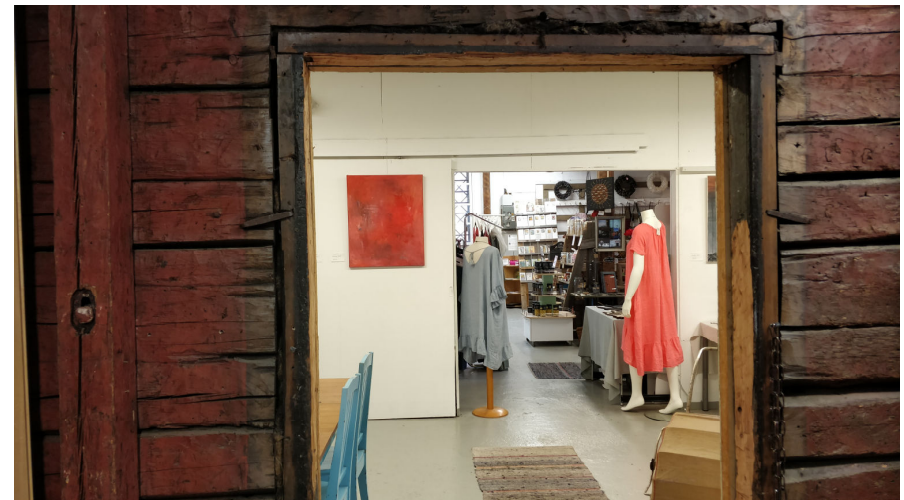
Kuva 74. Näkymä entisestä lastausväliköstä aittaan päin. Etualalla näyttelytila, sen takana myymälä. Aukossa on jäljellä aitan vanhan ulko-oven karmit.

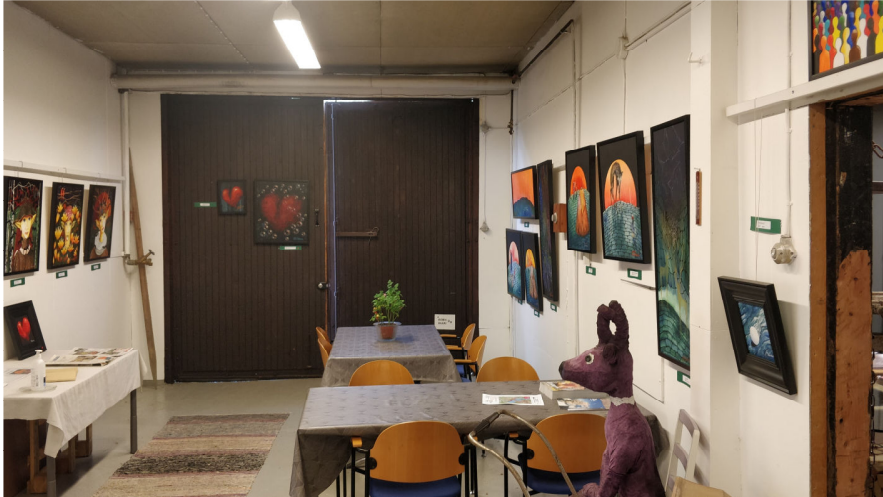
Kuva 75. Aittarakennuksen näyttelyhuone länsijulkisivun isoja pariovia kohti kuvattuna. Oikealle jää esittelytila, vasemmalle myymälätila.

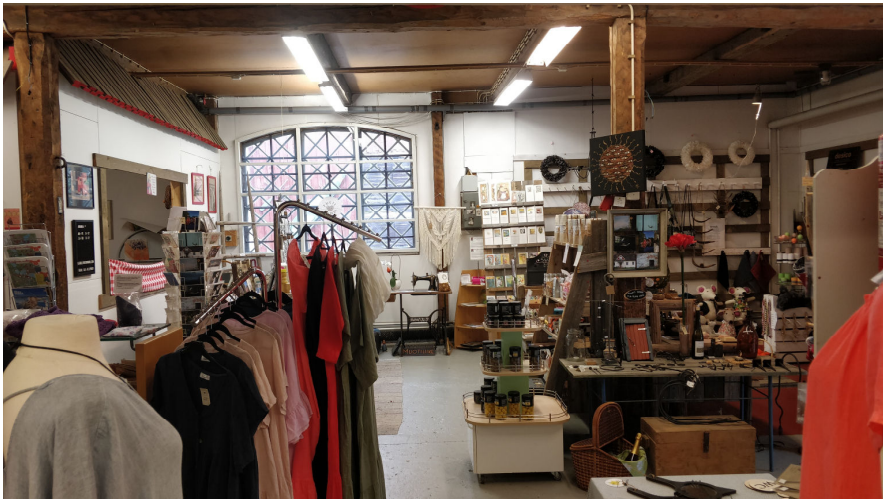
Kuva 76. Myymälätila rakennuksen eteläpäätyyn päin kuvattuna. Alkuperäinen pilaristo ja palkisto on näkyvissä. Katto on levytetty kovalevyin, seinät lastulevyin.

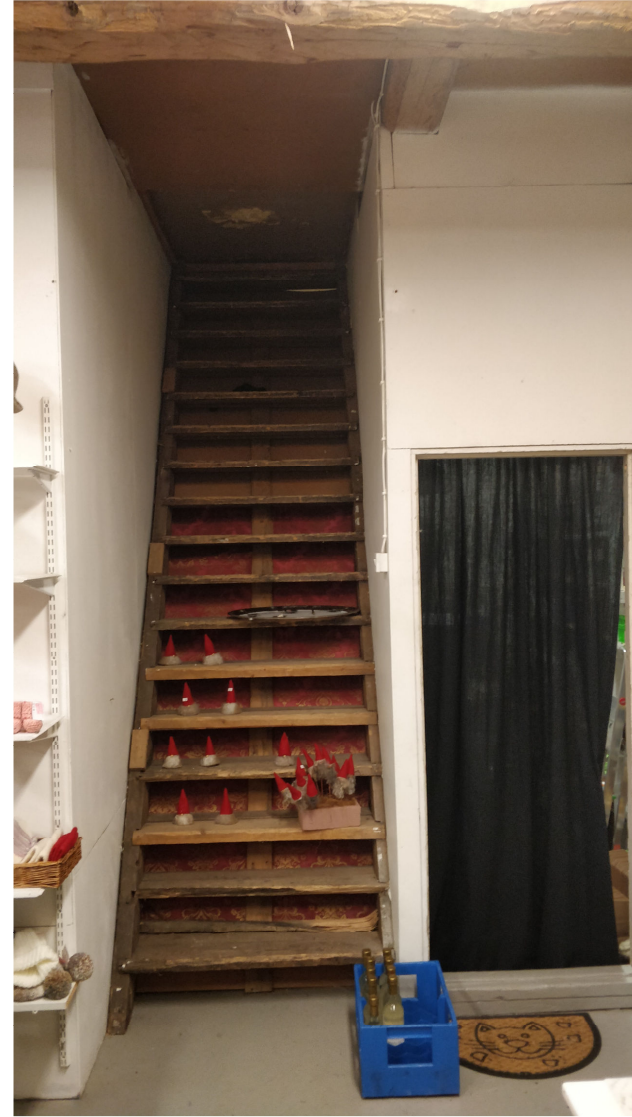
Kuva 77. Myymälätilasta ullakolle johtavat portaat ovat todennäköisesti 1950-luvulta, jolloin ne siirtyivät ja suunta käännettiin 90 astetta. Portaiden vieressä on oikealla on vuokratilan varasto.

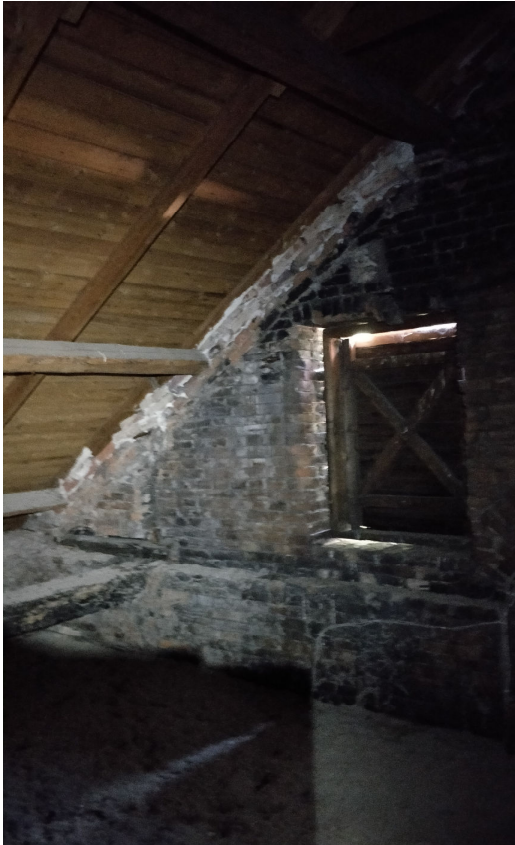
Kuva 78. Ahjosipi on alun perin ollut ilman välikattoa. Päädyssä olevia luokkuja on käytetty tuuletusta varten. Piippu jää kuvan oikealle puolelle. Myöhemmin valetun teräsbetonisen välipohjan päälle on puhallettu selluvillaeristys.

Muurattuun osaan muodostui ullakko, kun kattorakenne muuttui 1940-luvulla. Välikatko lisäeristettiin ja tilaan rakennettiin kulkusillat 1990-luvulla. Aitan kattorakenne on alun perin ollut toisenlainen ja siinä on ollut välikatko.

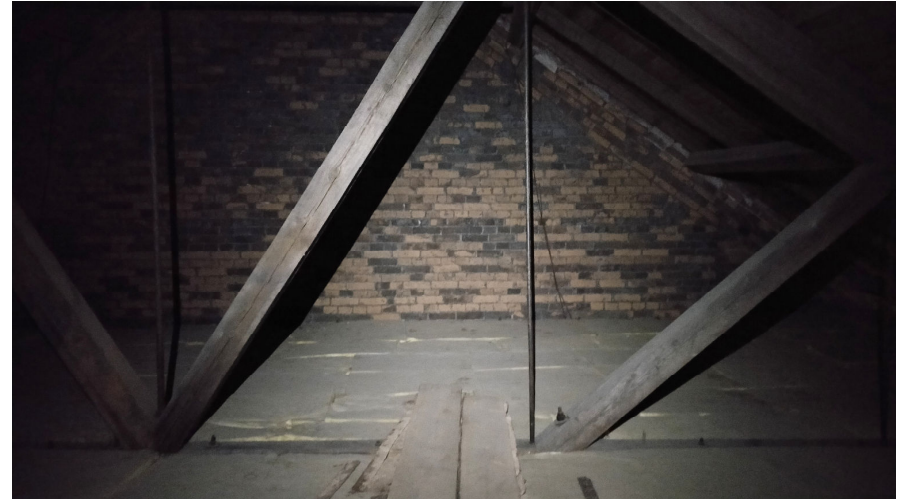
Kuva 79. Kankipajan eteläseinä ullakolta kuvattuna. Vetoteräksin vahvistetut kattotuolit ovat 1940-luvulta. Pajan kattotuolien muutosten johdosta vesikate nousi hieman. Muurattuihin päätyihin on tämän johdosta muurattu kaksi varvia vanhan päätykolmion yläosaan.

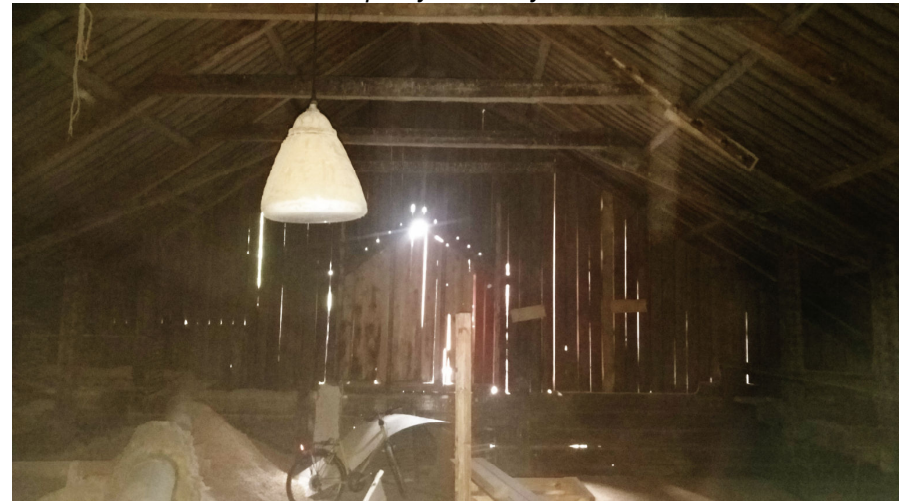
Kuva 80. Aitan kattorakenne on täysin puurakenteinen toisin kuin tiiliosan myöhemmin tehdyt kattotuolit. Reunoilla on hirsiset jalaspuut, joihin kattotuolia kantavat konttipuut tukeutuvat. Päädyn umpeen laudoitettu vanha ikkuna-aukko erottuu valoa vasten.
